SOCIETE
MARTINIQUE
DES EAUX

Diagnostic de l'émissaire de Gros Raisin à Sainte-Luce

Rapport final (V1)

Novembre 2016

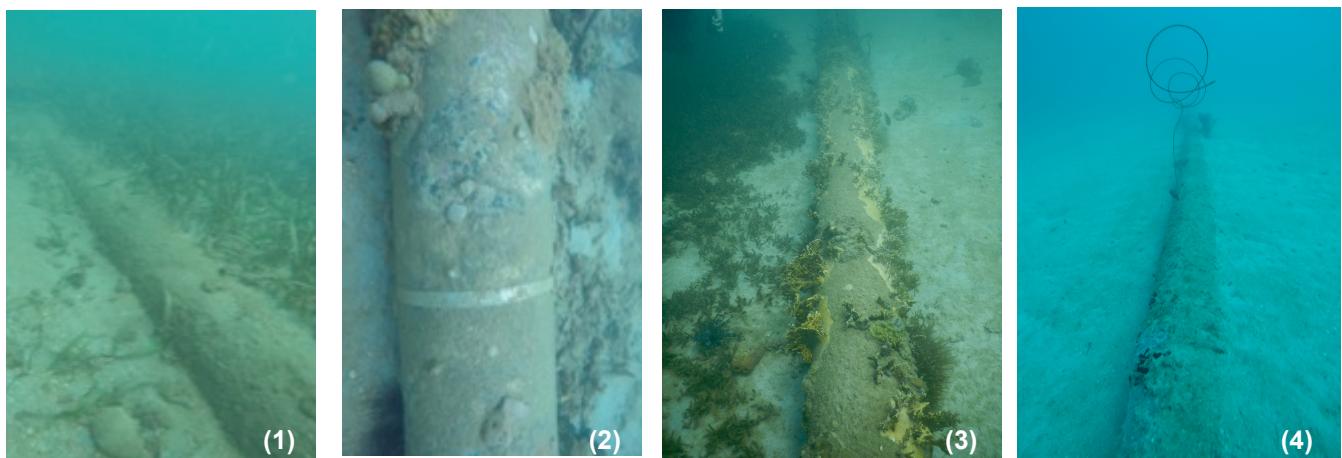
Figure 6 : Colonisation du tube PEHD par les organismes benthiques
(1) (2) Zone 3-4 m - **(3)** Zone 6 m – **(3)** Zone 20-30 m

Le tube en PEHD présente un bon état général, avec une colonisation faible par les organismes benthiques (Figure 6). Les cavaliers en béton ne présentent pas d'anomalies et sont, d'une manière générale, plus colonisés que le tuyau (Figure 7). Pour la zone côtière jusqu'à 250 m, les parties visibles du tuyau et les cavaliers sont recouverts de sédiment et bordés d'herbier à phanérogame marine de l'espèce *Halophila stipulacea* (Figure 8.1). Au delà de cette zone et jusqu'à 6 m de profondeur, le tuyau présente de petites colonies coralliniennes et des éponges, et les cavaliers présentent une plus grande diversité d'organismes dont la densité reste modérée. Pour la section profonde, la colonisation se limite à du turf, des éponges encroûtantes et quelques éponges érigées (cordes et tubes). Au niveau de certains cavaliers, l'espace entre le tuyau et le béton est important, ce qui crée un abri pour de nombreuses espèces (Figure 8.2). Dans la section peu profonde, les points d'ensouillage du tuyau ont été géo-référencés. Sur certaines zones, le niveau de sable diffère de part et d'autre du tuyau, avec une tendance à l'ensablement sur la face Est du tuyau. Ce phénomène témoigne d'un transport sédimentaire majoritaire vers l'Ouest, en accord avec les données courantologiques de l'étude précédente. Au niveau de la seconde section, il a été observé que le tuyau ne reposait pas sur le sol, sur quelques dizaines de centimètres (Figure 8.3).

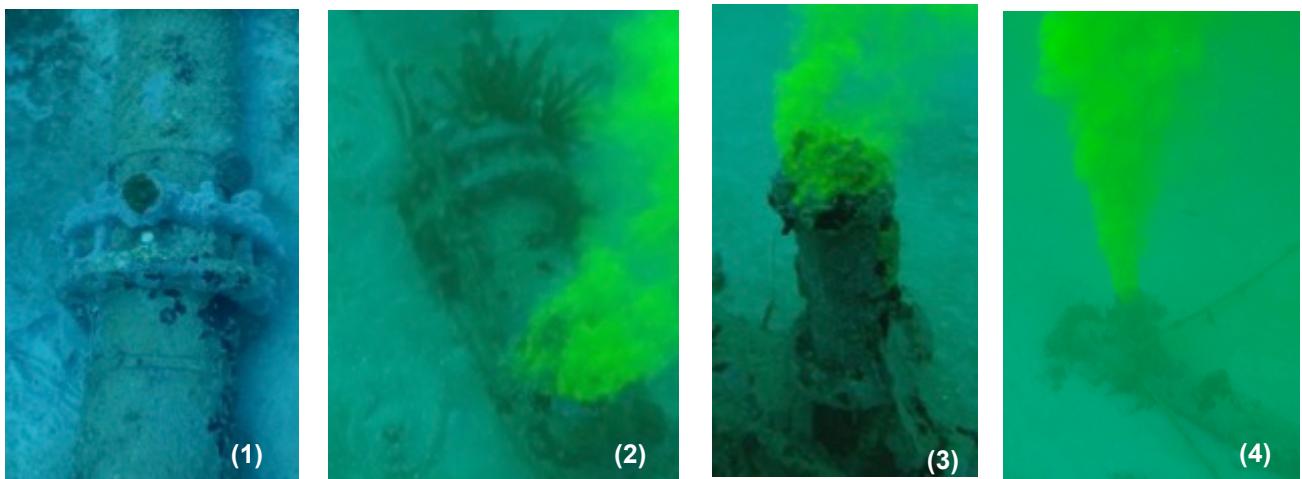
Figure 9 : Etat des brides de jonction et cheminées

Les brides observées sont celles assurant la jonction entre le 2nd et le 3^{ème} tronçon et entre le 3^{ème} tronçon et la section du diffuseur. Elles présentent toutes deux un bon état. La bride reliant le 1^{er} et le 2nd tronçon est ensouillée (Figure 9. 1 et 2).

Le diffuseur comporte deux cheminées : la cheminée amont semble partiellement obstruée car seule une très légère émission de fluorescéine a pu être observée. La cheminée aval est en bon état et la diffusion se fait normalement en ce point (Figure 9. 3 et 4).

A noter qu'un cordage contourne la cheminée aval, mais celui-ci ne semble plus être relié à une bouée ou un casier.

(1) Jonction section 2/3 - (2) Jonction section 3/Diffuseurs – (3) Cheminée amont – (4) Cheminée aval

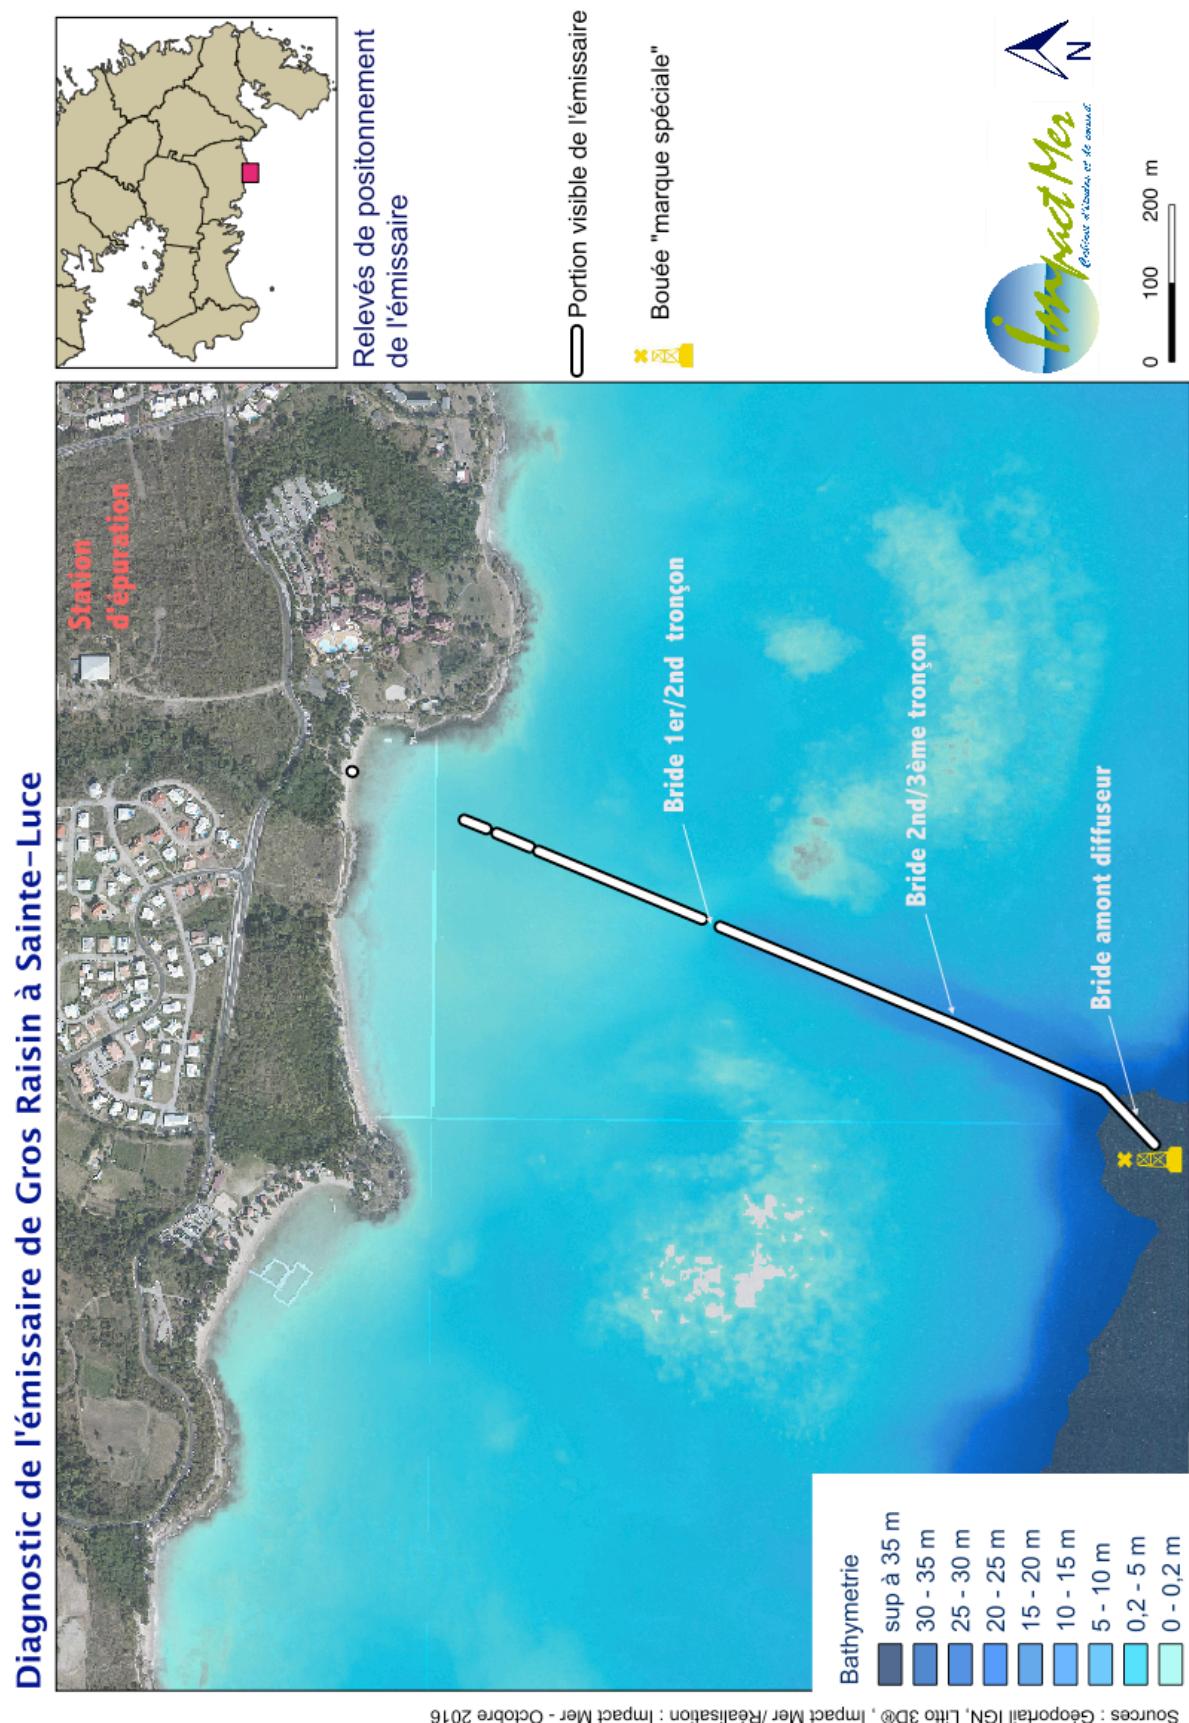
Figure 10 : Cartographie de l'émissaire de Gros Raisin, Sainte-Luce

Le premier tronçon de l'émissaire était initialement, lors de la pose en 2002, ensouillé jusqu'à la bride de jonction avec le second tronçon. Fin 2016, le tuyau s'avère apparent sur la majeure partie de ce premier tronçon (

- au niveau de la laisse de bord de mer, le tuyau est visible sur environ 1 mètre.
- à une distance d'environ 140 m du bord et sur une trentaine de mètres, le tuyau apparaît une seconde fois.
- à une distance d'environ 200 m du bord et sur une cinquantaine de mètres, le tuyau apparaît une troisième fois (soit ensouillé sur une trentaine de mètres en amont de cette zone).
- à plus de 300 m du bord le tuyau apparaît une quatrième fois sur environ 200m (soit ensouillé sur plus de 50 m en amont de cette zone),
- au-delà et jusqu'au second tronçon apparent, le tuyau est ensouillé avec quelques portions apparentes (tuyau ou cavaliers). La bride n'est pas apparente.

A partir de 6 mètres de profondeur commence le second tronçon sur lequel le tuyau est apparent sur toute la longueur, sauf au niveau d'une zone de quelques mètres qui présente un début de recouvrement par le sable.

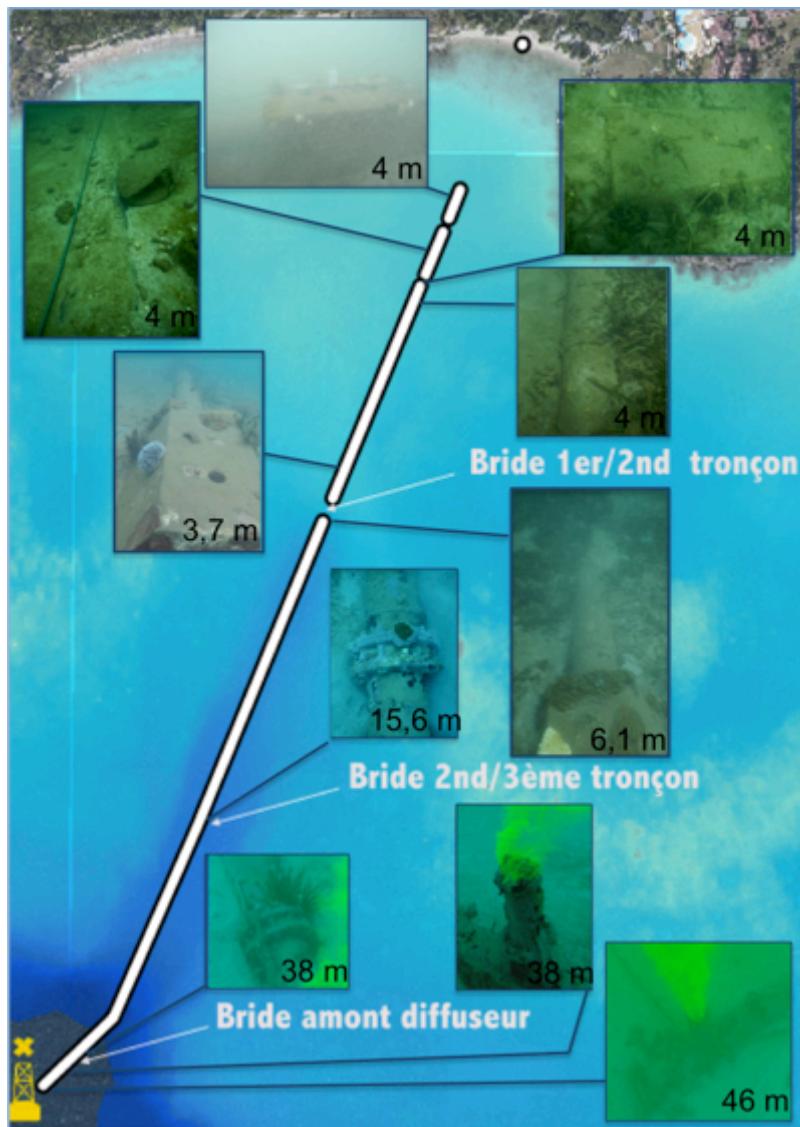
Figure 11 : Extrait de la cartographie de l'émissaire de Gros Raisin avec illustration des zones clés

La conduite est devenue plus vulnérable au niveau du tronçon proche de la côte du fait qu'elle soit en grande partie apparente alors qu'elle était ensouillée au moment de sa pose. De plus, le tuyau apparent au niveau de la plage fréquentée par les touristes de l'hôtel adjacent n'est pas esthétique, voire dangereuse (chutes et glissades).

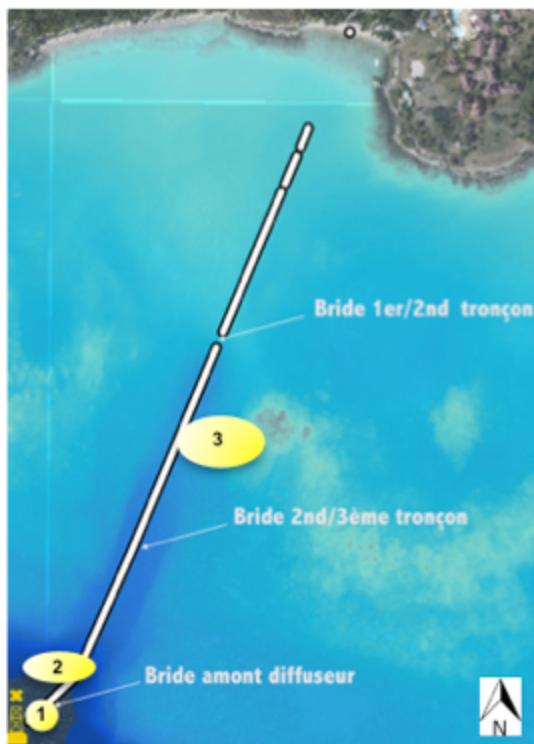
Figure 12 : Schéma de l'évolution approximative du panache basée sur les photographies aériennes

La fluorescéine a été observée en surface au niveau de l'extrémité de l'émissaire, où le panache était concentré. Il s'est progressivement étiré dans le sens Est-Ouest et s'est déplacé d'abord vers le Nord-Ouest puis vers Nord, Nord-Est (**Erreur ! Source du renvoi introuvable.** Figure 13). **La progression du panache une heure après le rejet le positionne au dessus de la caye au large de la pointe Les Fous et de la plage de Pont Café. Les prédictions de dispersion du panache donnée dans les études précédentes (Safège & Impact Mer, 1996 ; Creocean, 2006) ne correspondent pas à ce qui a été observé.** En effet, les données de courantologie pour la zone font état d'un courant de surface dominant se dirigeant vers l'Ouest.

Les observations du présent diagnostic ne suivent donc pas la théorie supposée. Il est probable que le jour de l'intervention, la progression observée était liée à un courant qui longe le talweg vers le Nord. Ce type de courant a été observé précédemment dans les analyses courantologiques de 2006, mais le secteur 30° de la rose des courants représente la plus faible vitesse de courant et la plus faible occurrence (observations en Carême).

- (1) Sortie du panache par la cheminée aval : 9h45, taille d'environ 8 X 17 mètres
 - (2) Déplacement du panache vers le Nord-Ouest, avec élargissement Est-Ouest : 9h55, taille d'environ 10 X 25 mètres
 - (3) Déplacement du panache vers le Nord-Est, avec élargissement général et un étalement Est-Ouest plus marqué et non homogène : 10h30, taille d'environ 80 X 130 mètres
- En surface cette tache semble se diffuser vers l'Ouest, ce qui serait cohérent avec l'action du courant de surface.

Un travail complémentaire à l'aide d'un ADCP (technologie Doppler) avec module de houle, étudiant le comportement de la masse d'eau entière dans le talweg et au sud du talweg, permettrait de comprendre les occurrences de ce type de phénomène.

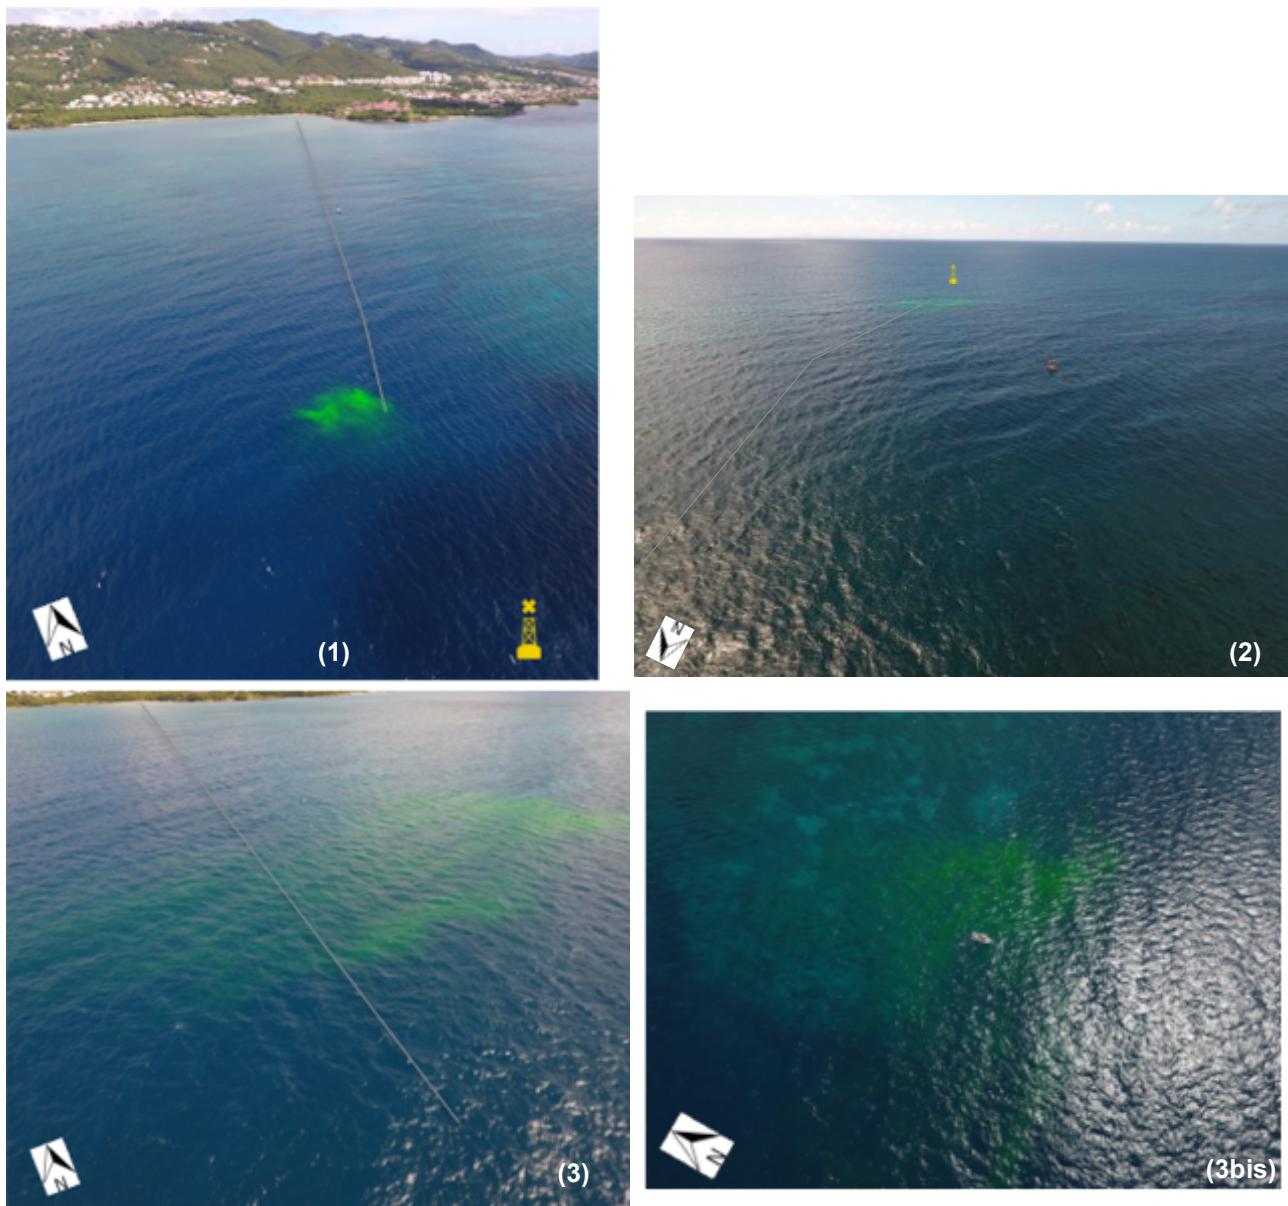
Figure 13 : Photographies aériennes du panache

(1) Sortie du panache - (2) Déplacement vers le Nord-ouest - (3) Déplacement vers le Nord-Nord Est - (3bis) Vue de haut du (3)
