10MMA025
VERSION N°1

Juin 2012

Schéma directeur d'assainissement du SCNA

ANNEXE - RAPPORT DE PHASE 1
BILANS 24H

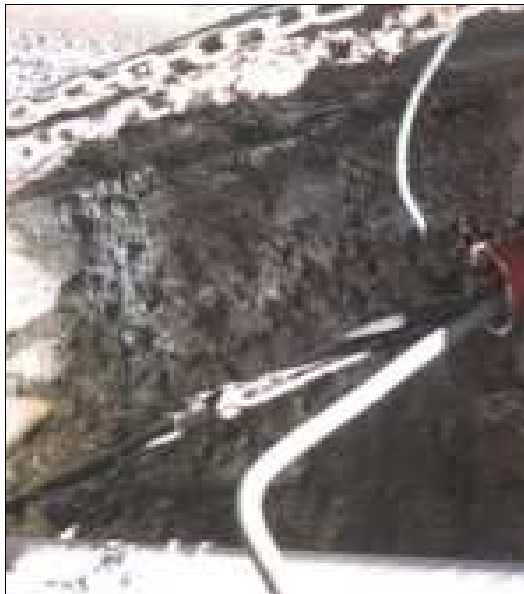
Génie civil dégradé

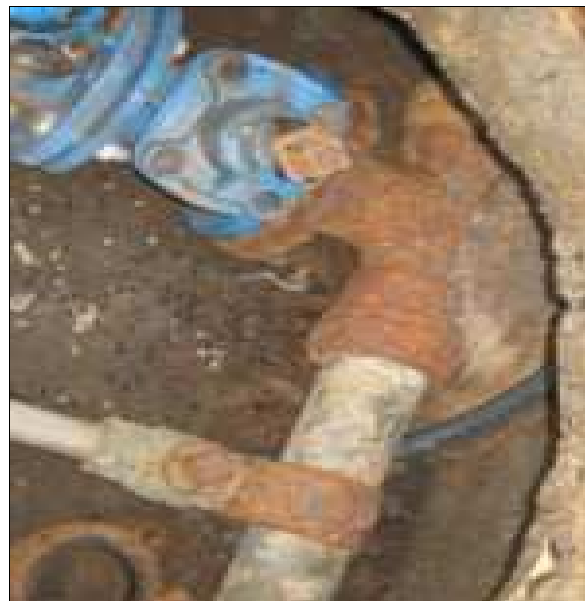
Corrosion des Tés (chambre à vannes)

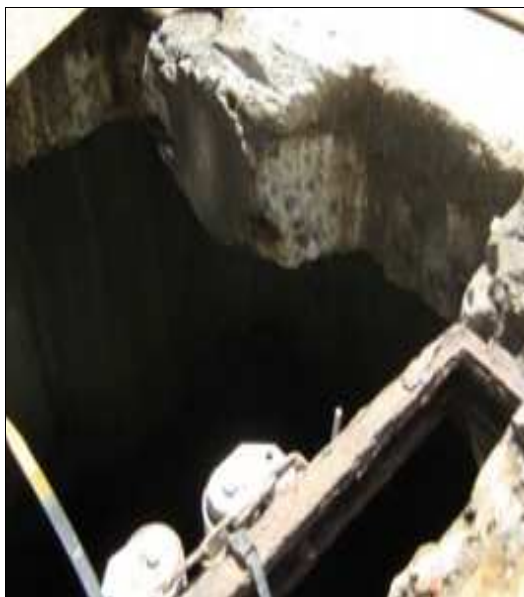
Etat dégradé du GC et des équipements

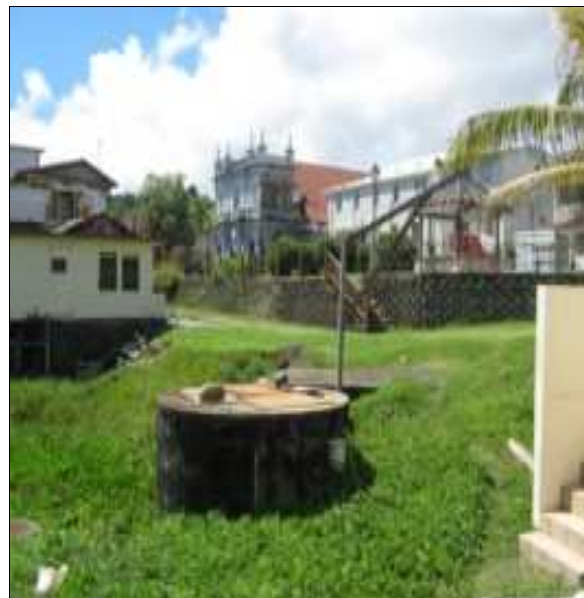
vue d'ensemble: sécurité très limite et rouille des trappes

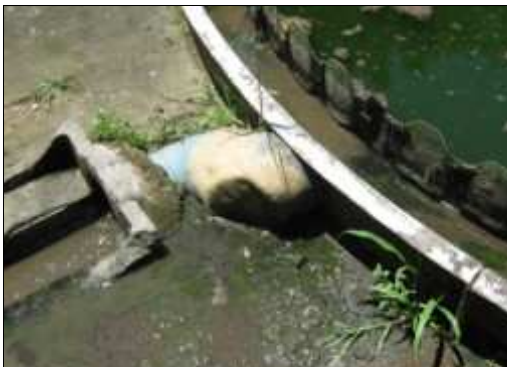
Les eaux arrivent directement dans le bassin d'aération, sans pré traitement. L'aération est assurée par un hydro éjecteur. Les eaux sont ensuite dirigées vers le clarificateur. Le mélange eau/boue est séparé et l'eau passe par un canal avant rejet. Les boues sont extraites par hydrocurage.
On remarque le développement d'algues dans le bassin ainsi que dans le clarificateur. Le clarificateur présente des remontées de boues et une fuite est constatée sur la conduite d'eau traitée.

Fuite d'eau sur sortie effluent

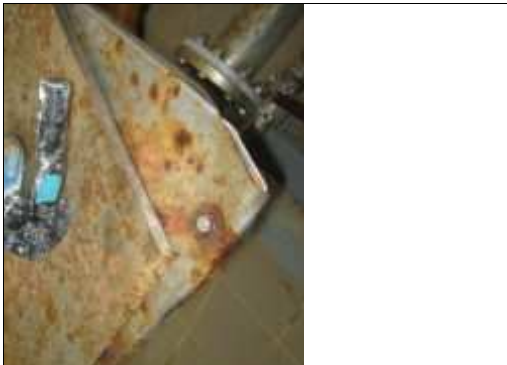
Corrosion des prétraitements

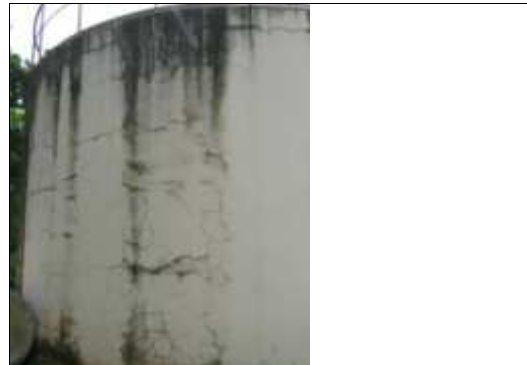
Etat ouvrage:	moyen	Fissures apparentes sur le silo à boues
Electricité/automatisme:	bon	
Etat équipements:	bon	Bon
Etat sécurité:	bon	Bonne
Etat fonctionnement:	bon	
Etat cloture/portail	Bon - bien entretenu

Etat génie civil sur silo à boues

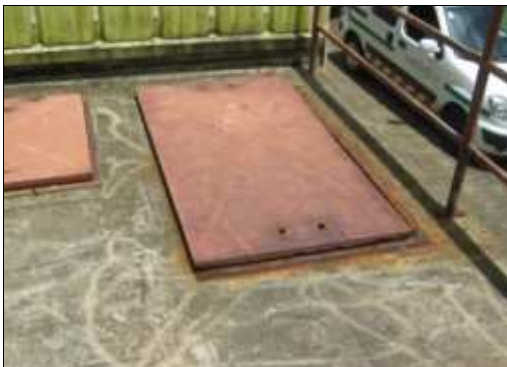
Corrosion trappes prétraitements

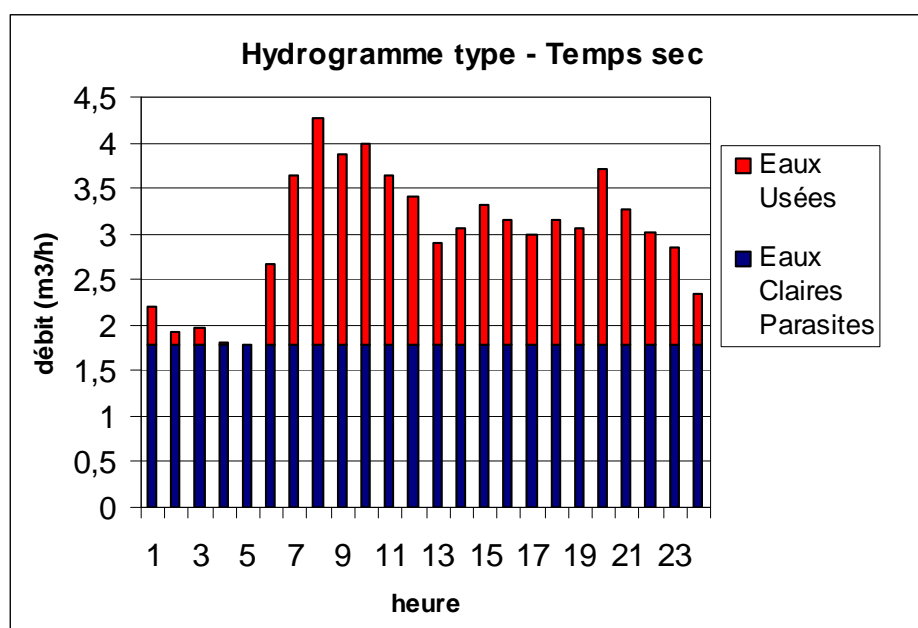
1.6 Hydrogramme de temps sec

Les eaux parasites d'infiltration représentent entre 15 et 35 m³/j selon la période, ce qui entraîne un taux de dilution de 20% à 45%. Cette valeur est relativement élevée, cette station reçoit une quantité non négligeable d'eaux parasites d'infiltration.

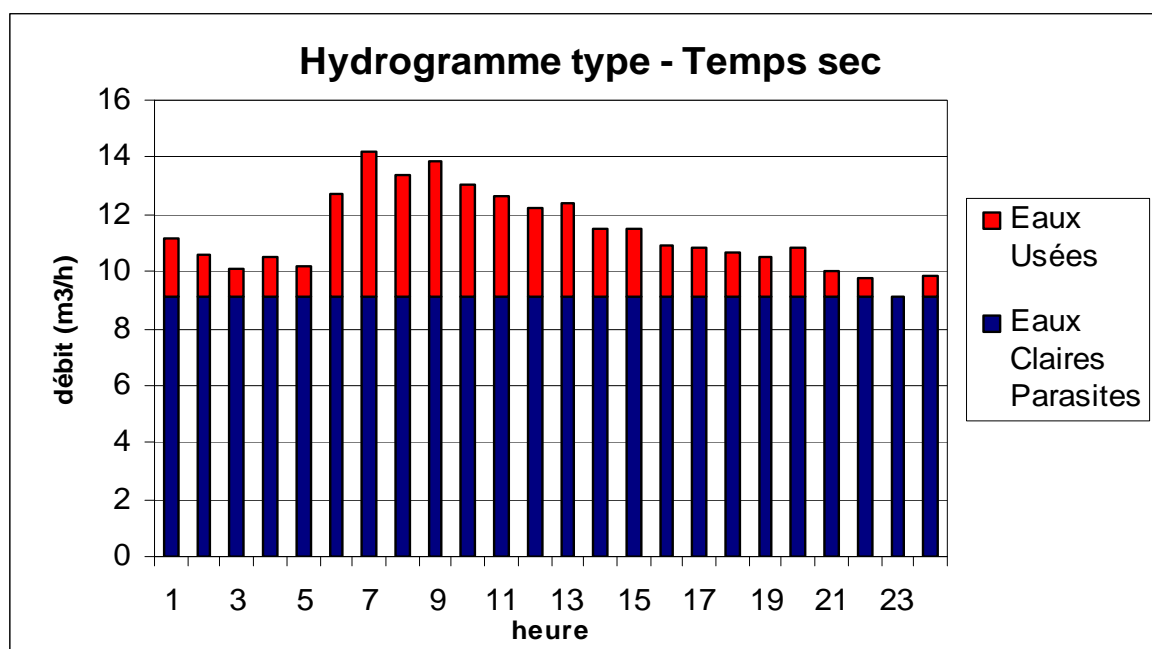
1.3 Hydrogramme de temps sec

Les eaux parasites d'infiltration représentent entre 132 et 216 m³/j selon la période, ce qui entraîne un taux de dilution de 95% à 155%. Cette valeur est très élevée. Cependant il convient de la prendre avec prudence car on se situe très en aval de la chaîne de transfert.

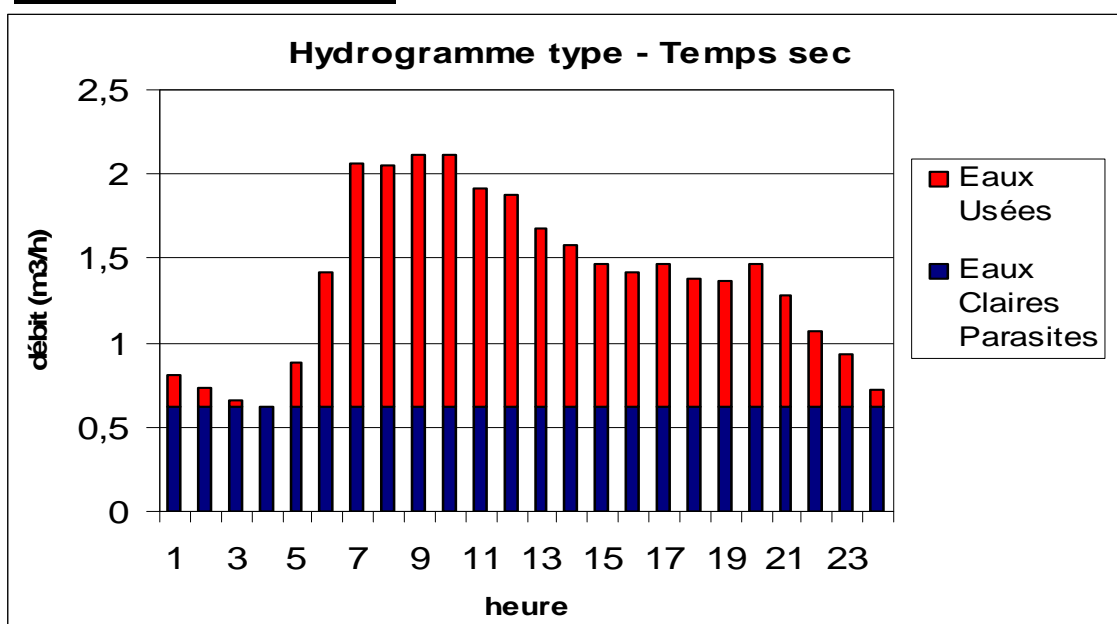
1.3 Hydrogramme de temps sec

Les eaux parasites d'infiltration représentent entre 15 et 48 m³/j selon la période, ce qui entraîne un taux de dilution de 85% à 145%. Cette valeur est relativement élevée d'autant plus que le poste se situe au début de la chaîne de transfert.

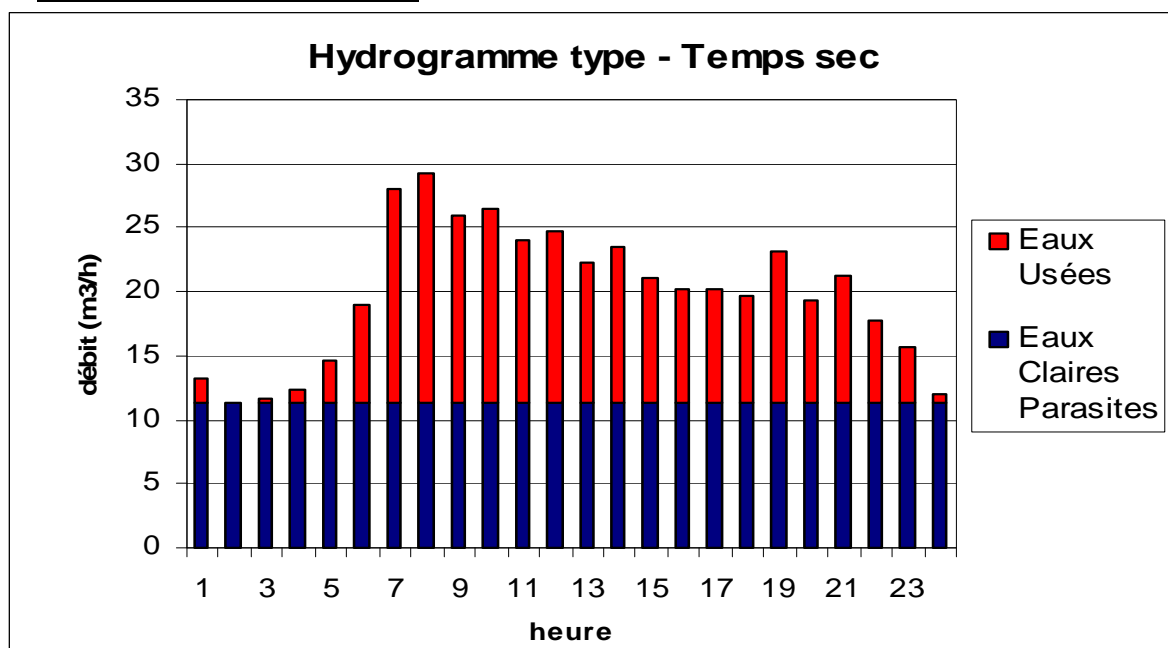
1.3 Hydrogramme de temps sec

Les eaux parasites d'infiltration représentent entre 271 et 384 m³/j selon la période, ce qui entraîne un taux de dilution de 130% à 190%. Cette valeur est très élevée. Cependant il convient de la prendre avec prudence car on se situe davantage en aval de la chaîne de transfert.
