L'ENTRETIEN DES RIVIERES EN MARTINIQUE

Etat des lieux et diagnostic

Mai 2005

Service Eau et Milieux Aquatiques
DUBIEF Lionel, PIERRET Leïla

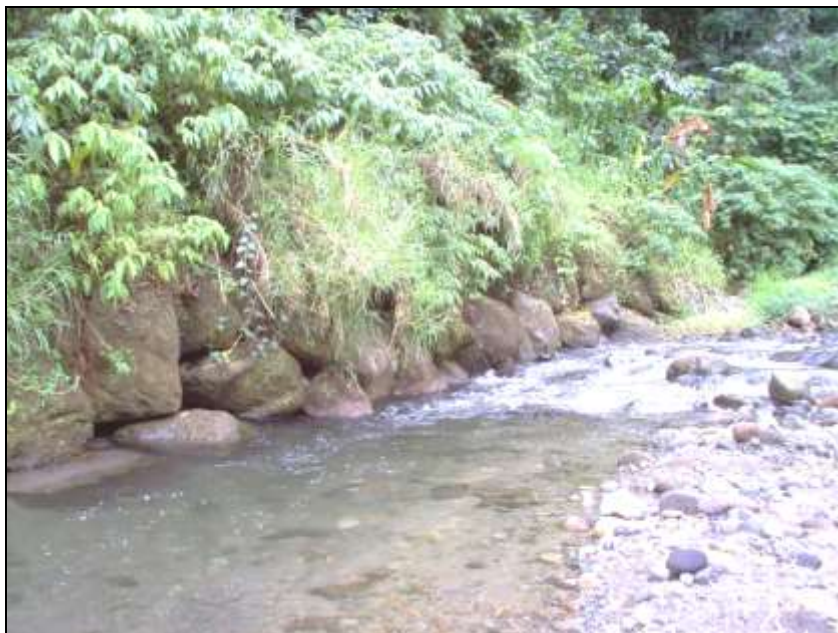
Rivière Falaise à Ajoupa-Bouillon, amont du pont de la RN3 : enrochement réalisé en 2001 en rive droite en vue de protéger la berge et l'ouvrage 20 mètres plus bas. En 2003, un autre enrochement a été réalisé pour conforter les pieds de l'ouvrage. Les produits de curage sont laissés en rive gauche en renforcement de berge.

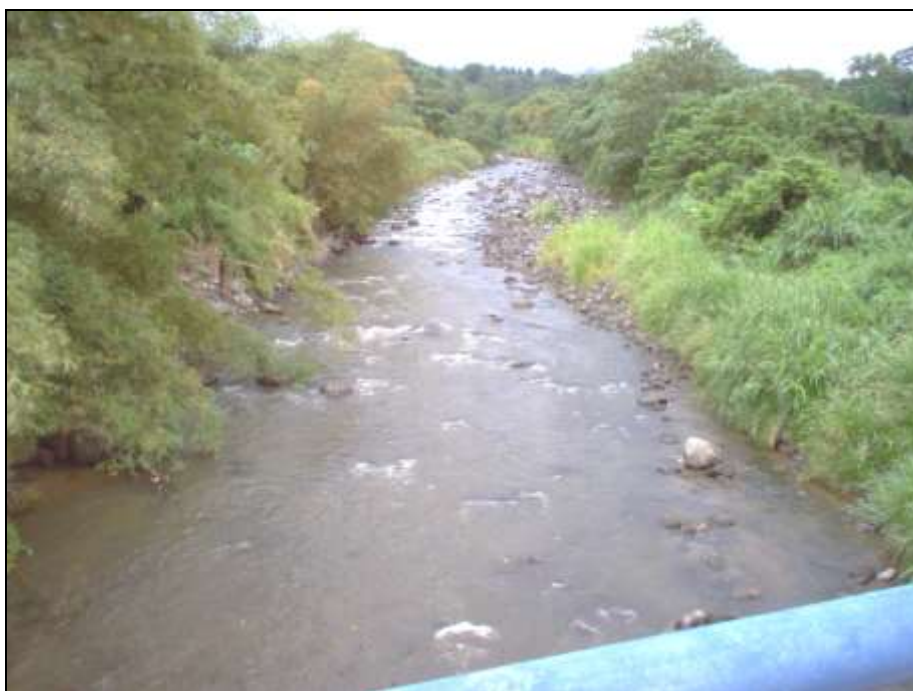
Rivière Capot à Basse-Pointe (lieu-dit Vivé), amont du pont de la RN3 : la rivière divaguait en rive gauche et le courant venait taper le pied de l'ouvrage. La berge a été confortée par les produits de curage afin de remettre la rivière dans son lit initial et protéger l'ouvrage en aval.

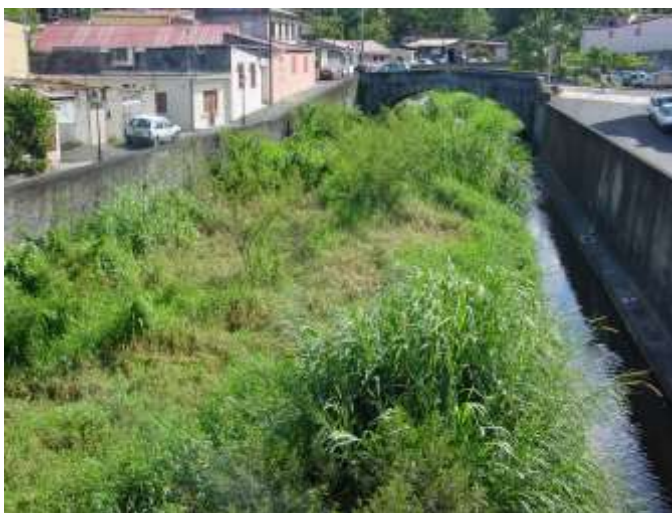
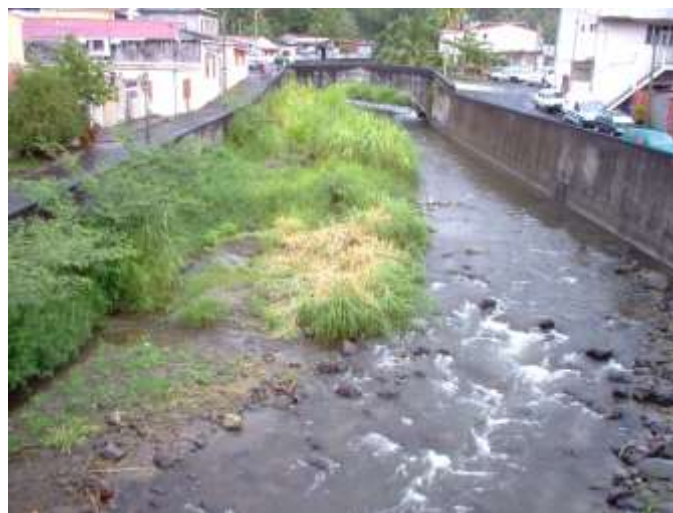
Rivière La Roxelane- entre les 2 ponts

La comparaison des photos prises en 2004 et des photos prises sur place en 2005 montre une régression importante des atterrissements présents dans le lit de la rivière et de la végétation qui s'y était développée. D'après l'historique, il n'y a pas eu de travaux de l'Etat et de la Région pendant cette période. On peut se demander si cela est dû à un phénomène naturel (crues violentes) ou à l'intervention d'un autre acteur : la Commune ou le Conseil Général.

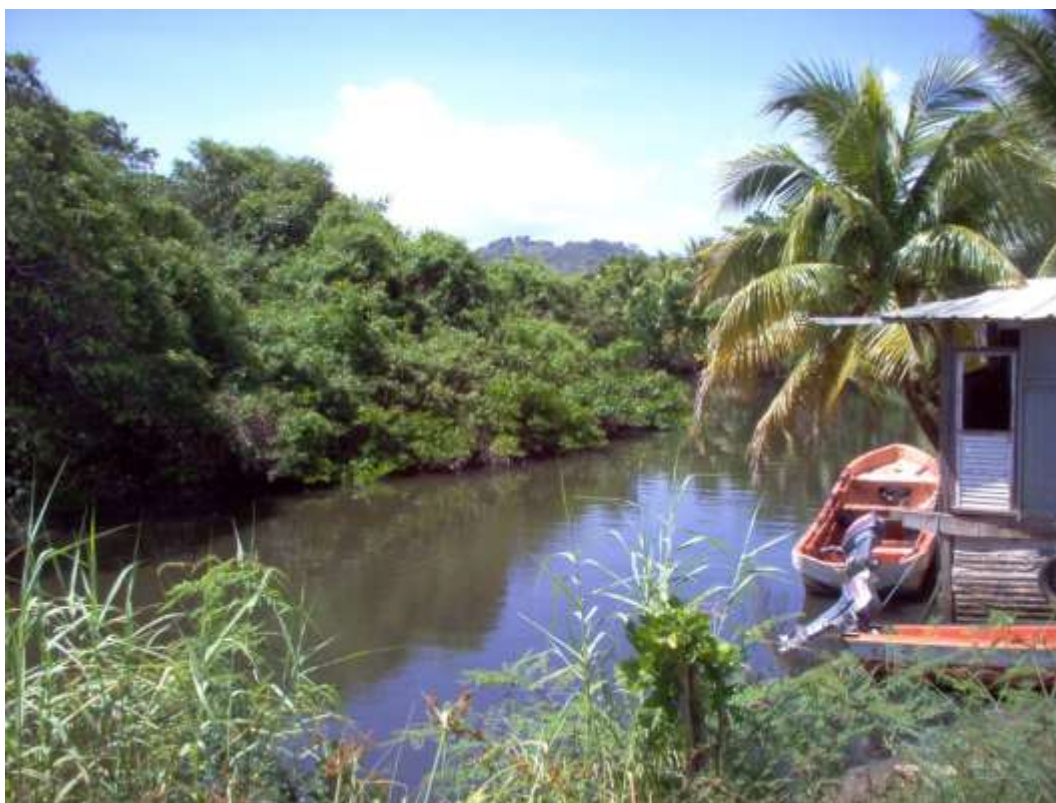
Rivière du Galion au quartier Bac, 50 m en amont de l'embouchure, vue vers l'amont (photo DIREN) : 1^{er} tronçon curé en 2002 : en rive droite, la mangrove intacte, en rive gauche, un quartier habité dont certaines habitations sont à proximité immédiate de la rivière.

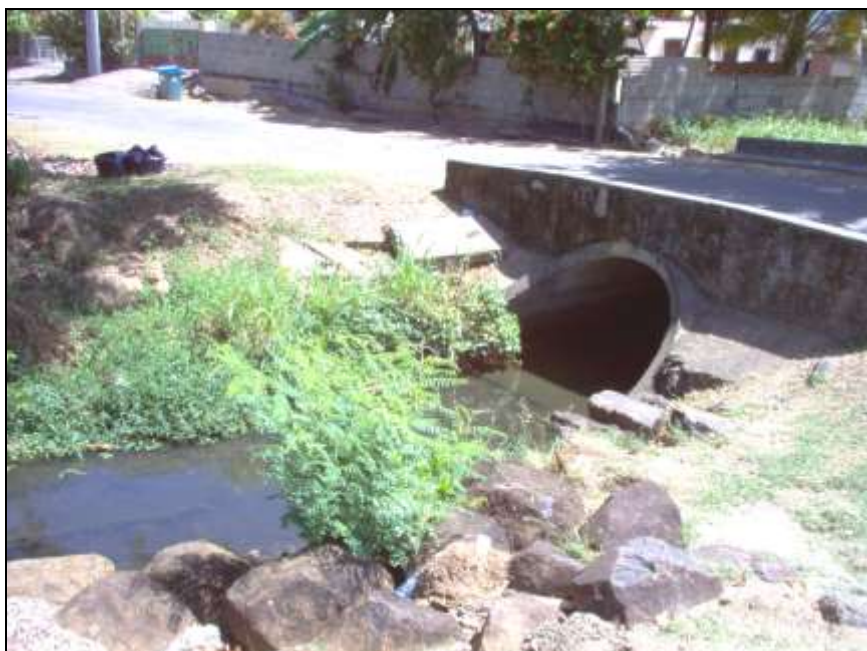
Ce cas illustre le problème récurrent des actions d'entretien des rivières menées dans un but unique de protéger des habitations construites dans le lit majeur de la rivière et dont le coût s'avère souvent très élevé (47 305 euros financés par la Région) en raison des aménagements à réaliser.

Rivière Bac au Quartier bac (photo DIREN) : enrochements posés en rive droite afin de protéger le quartier des inondations, au fond, une des habitations construites à proximité immédiate de la rivière, menacées en cas de crues.

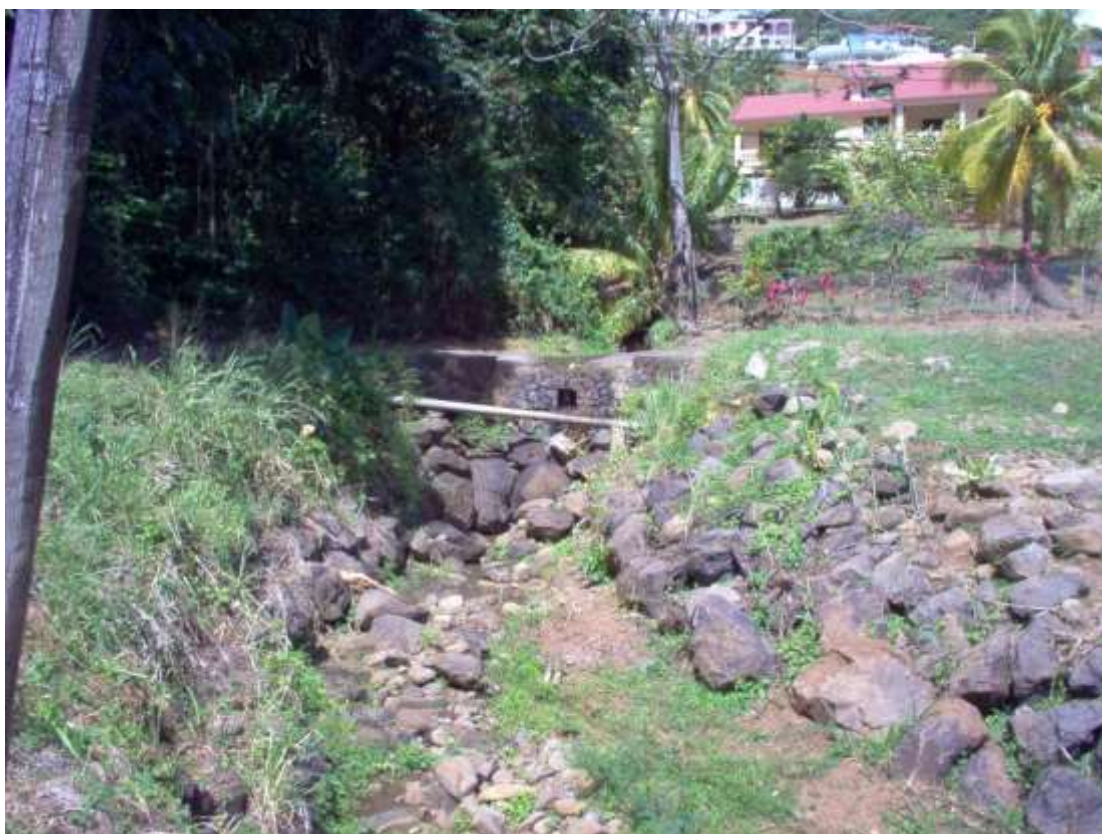
Des enrochements successifs de la rivière ont été réalisés dans le quartier en question sur plusieurs tronçons. Lors de la visite, la rivière était à sec, nous permettant de voir les enrochements réalisés à l'aval du gué (où la route principale du quartier traverse la rivière). La technique qui a été adoptée ne semble pas adaptée et efficace : les pentes d'enrochements sont abruptes, surtout en rive droite, du coup, de nombreux blocs sont retombés dans le lit de la rivière. Les berges, surtout la berge droite particulièrement abrupte, montrent des signes d'érosion importants, qui paraissent d'autant plus inquiétants que la route passe à proximité immédiate du cours d'eau. Par ailleurs, les gués permettant de franchir la rivière sont sous-dimensionnés. A ce propos, le contrôleur, souligne que le gué busé traversant la partie entièrement canalisée du cours d'eau est souvent submergé lors des crues.

Rivière Crabe à la Crique (Trinité) au niveau d'un gué en amont de la résidence: les enrochements réalisés à l'aval du gué sont abrupts et ont été endommagés, la rive droite montre des signes importants d'érosion. Noter au fond le gué sous-dimensionné.

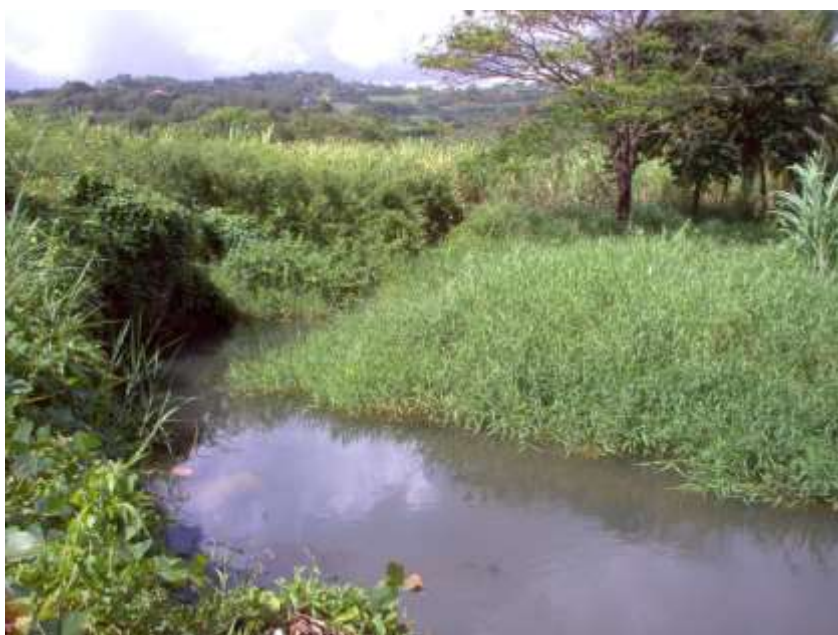
Lors de la visite, l'écoulement est fluide sur tout le tronçon curé, malgré le faible débit de la rivière en cette période de carême, on ne remarque pas de formation d'atterrissements importants sauf à 10 mètres en amont de l'embouchure, où la rivière s'élargit. A ce niveau, un atterrissement s'est formé au centre du lit -certainement à cause de l'élargissement du lit- et est colonisé par les végétaux. Il paraît évident que c'est cet atterrissement, en partie reformé aujourd'hui, qui est en grande partie responsable de la stagnation de l'eau.

Petite Rivière Salée (photo DIREN): 10 mètres en amont de l'embouchure, atterrissement colonisé par la végétation au milieu du lit de la rivière, gênant l'écoulement de l'eau.

En bref, les travaux auraient pu se limiter à un curage des atterrissements et à un entretien de la végétation qui s'y développe sur un tronçon limité à quelques dizaines de mètres en amont de l'embouchure.

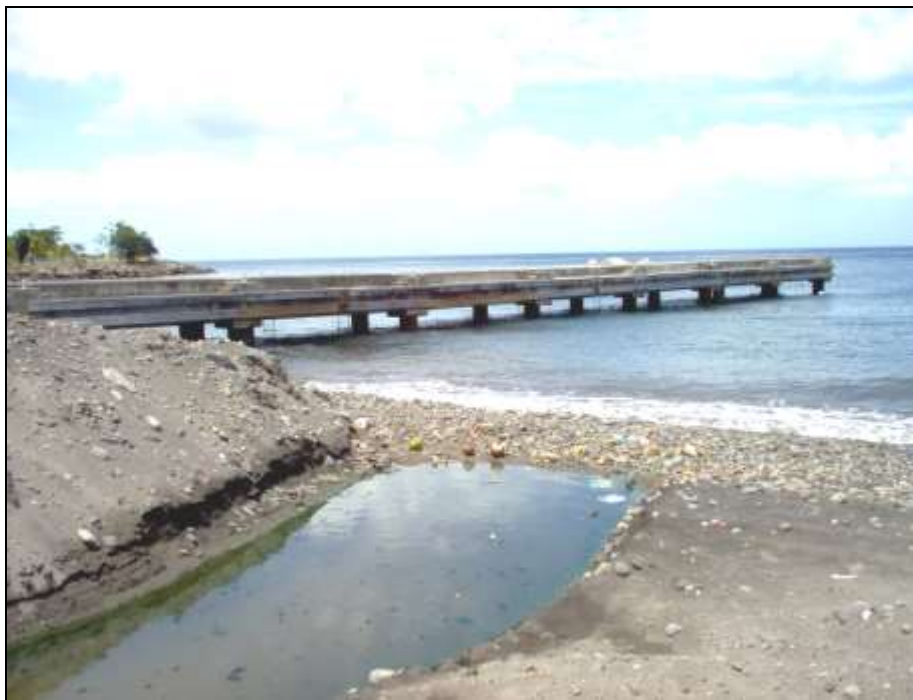
Les travaux de **curage sont généralement réalisés sur le tronçon situé** entre la RN et l’embouchure. Ils ont pour but d’enlever le bouchon littoral mais aussi de limiter les dépôts d’alluvions. L’enlèvement du cordon littoral est un véritable problème car il se reconstitue très rapidement, en deux semaines environs.

Rivière Corossol à Bellefontaine (photo DIREN) : embouchure totalement bouchée par un cordon littoral constitué de galets.

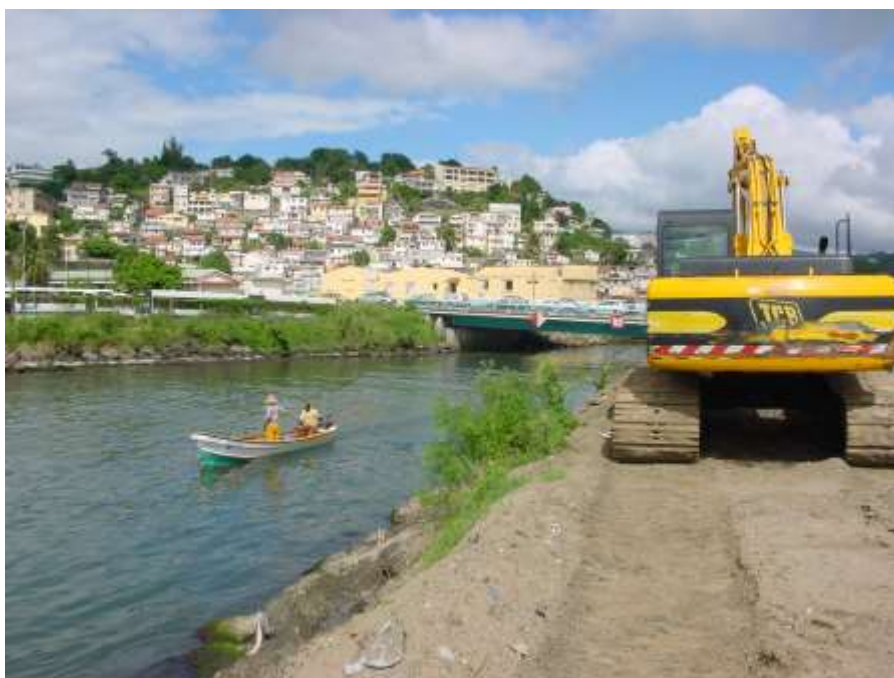
Rivière Madame (canal Levassor) (photo DDE) : curage à l'embouchure au moyen de la pelle à long bras de la DDE (30/11/2004)

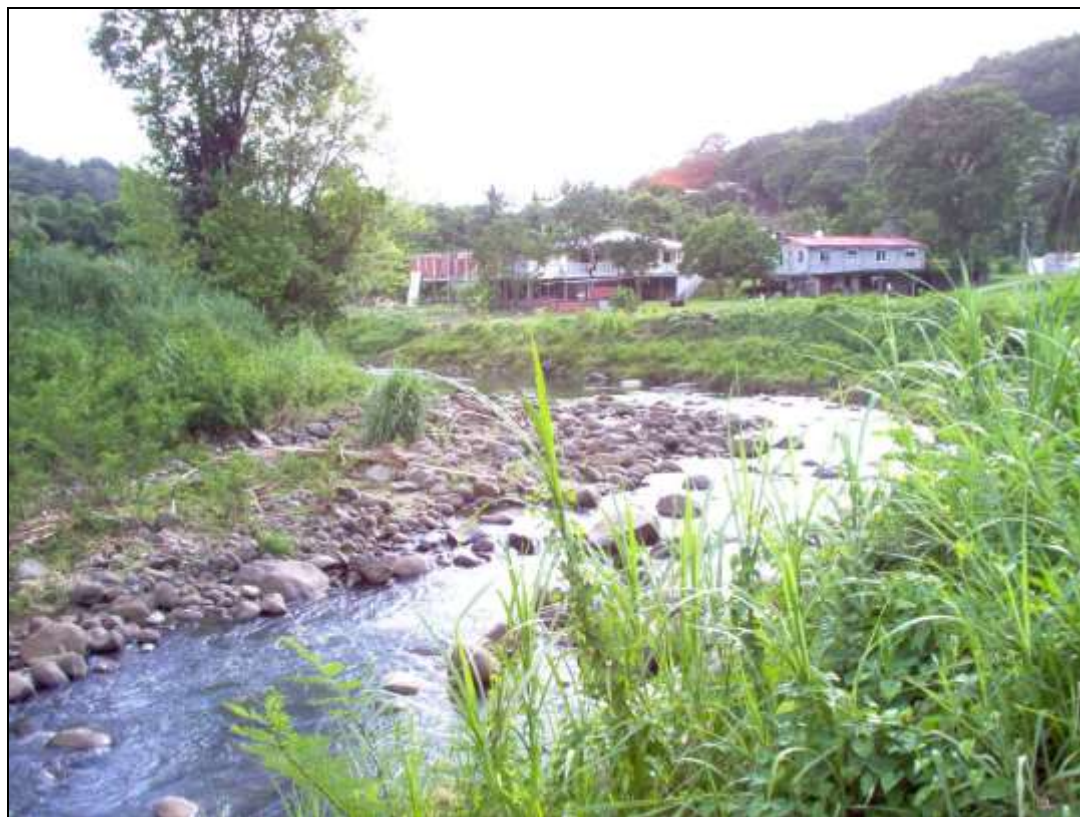
Conclusion : Le dernier enrochement et le remblai qui l'a suivi ont été efficaces puisque la rive gauche est maintenant totalement protégée des inondations.

Rivière Blanche à Presqu'île (photo DIREN) : vue vers l'amont depuis la rive gauche enrochée et remblayée : la rivière divaguait en rive gauche à la sortie de ce méandre, et menaçait la route communale et les habitations du quartier situées à 20 mètres du lit environ.

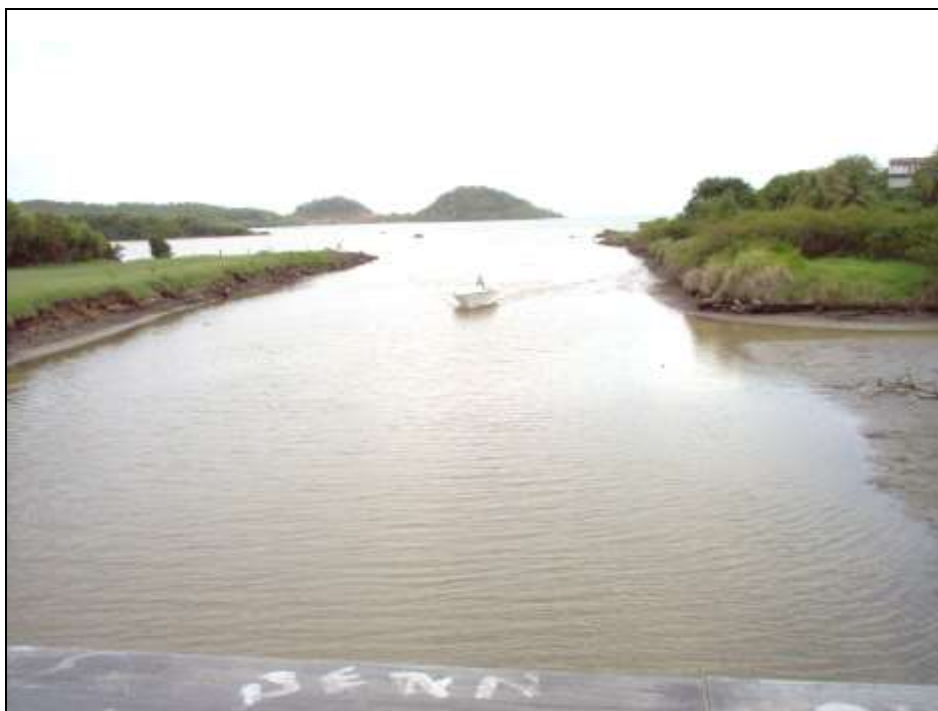
embouchure du canal du François à marée basse (photo DIREN 10/05/2005): le canal est très envasé, le tirant d'eau est faible, les pêcheurs ont dû mal à naviguer.

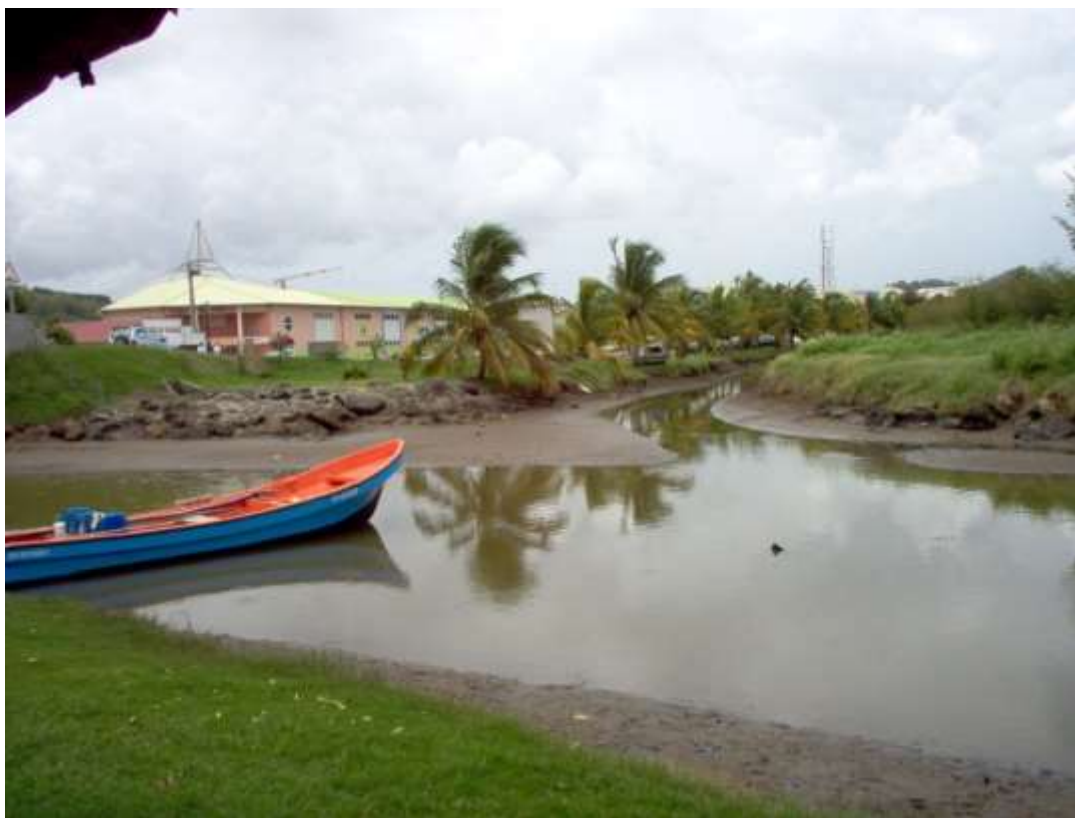
Rivière Deux Courants au niveau du marché aux poissons (photo DIREN, 10/14/2005) : aval du pont de la RD6 au bourg, et confluence avec le petit canal du François : la rivière montre un envasement très important, le tirant d'eau très faible rend difficile le passage des bateaux de pêche.

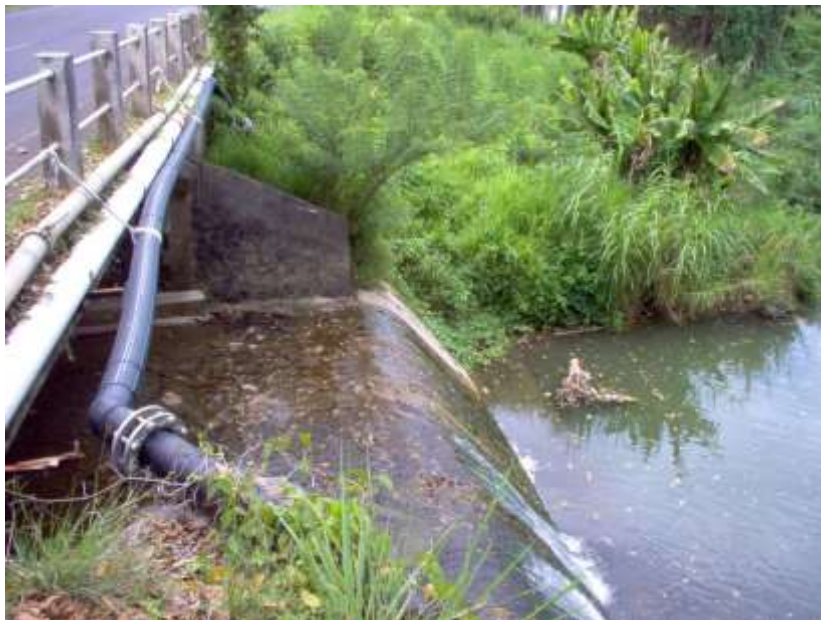
NB : en aval du pont, on note la présence d'un seuil d'environ 1,50 mètre qui empêche toute remontée de la faune aquatique.

Conclusion : La présence d'atterrissements dans le lit d'une rivière ne constitue pas un problème en soi (puisque ce phénomène est naturel) donc une raison suffisante pour curer une rivière. Pour que l'on décide d'enlever des atterrissements, il faut qu'il y ait un enjeu qui y soit lié (risque d'inondation, risque de stagnation de l'eau, etc.). Ce type de travaux ne doit plus être validé à l'avenir.

rivière du Simon au François en aval du pont de la RN1 (photo DIREN) : à l'aval de ce pont se forment régulièrement des atterrissements car le lit de la rivière s'élargit. Noter la rupture de pente provoquée par le seuil empêchant toute remontée de la faune aquatique.

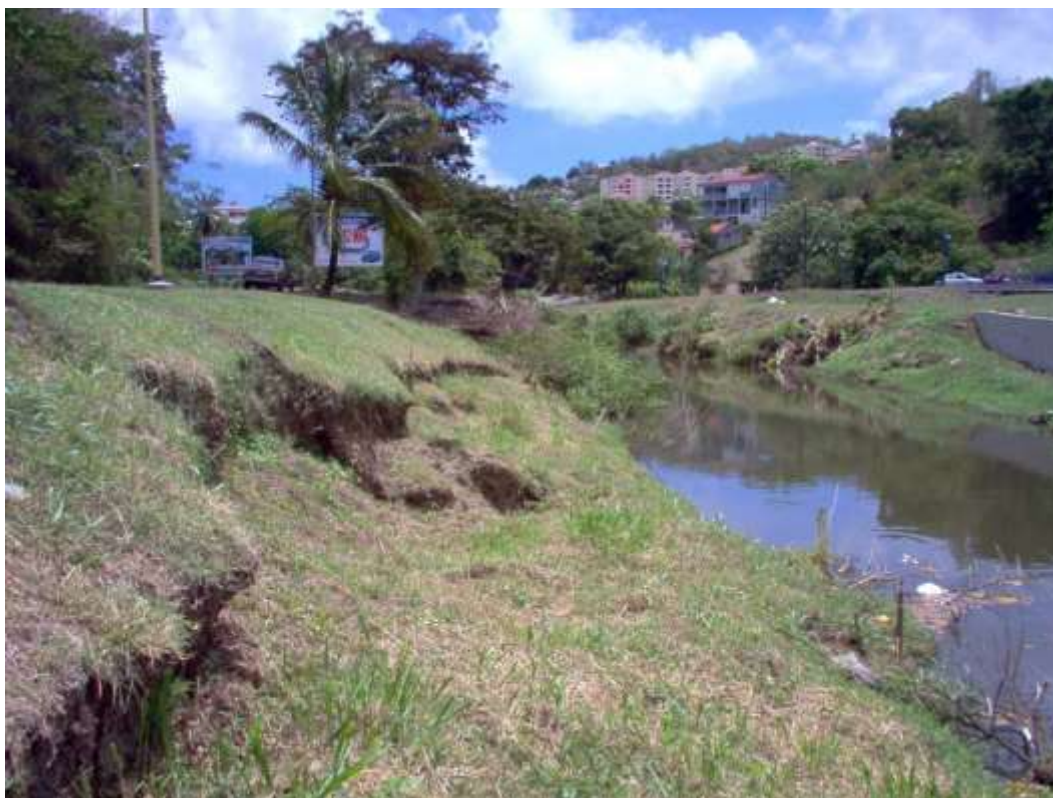
Le jour de la visite, la rivière montrait sur tout son cours des **signes importants d'érosion**, aggravées sans doute par la sécheresse de ce carême. Au niveau du pont de Lescoüët-sud, la rivière, quasiment à sec, faisait l'objet de travaux importants de canalisation pour la prise d'eau potable. Le lit et les berges de la rivière étaient fortement dénaturés par les travaux et par le passage des engins.

La Grande Rivière Pilote, au niveau du stade (photo DIREN) : 50 m en amont de la confluence, la berge en rive gauche, raide et peu végétalisée, montre des signes importants d'érosion.
