**SERVICE DE L'ASSAINISSEMENT**

**Commune  
de  
Sainte-Luce**

**RAPPORT ANNUEL  
DU DELEGATAIRE 2009**

**SOCIETE MARTINICAISE DES EAUX**

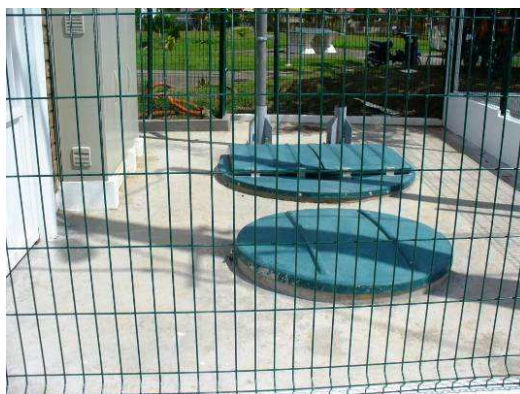
La mise en service fin 2008 du poste de refoulement du Stade réhabilité et du réseau en aval jusqu'au poste des Amandiers, ont permis de déceler certaines anomalies qui furent rapidement maîtrisées avec l'aide du maître d'ouvrage. Une casse sur la colonne montante du poste sous la dalle béton avant la chambre à vanne.

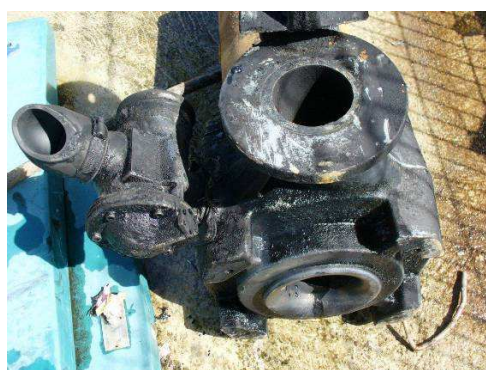
Une défaillance des organes de pompage du même poste avec pour conséquence le déplacement du point d'injection du chlorure ferrique.

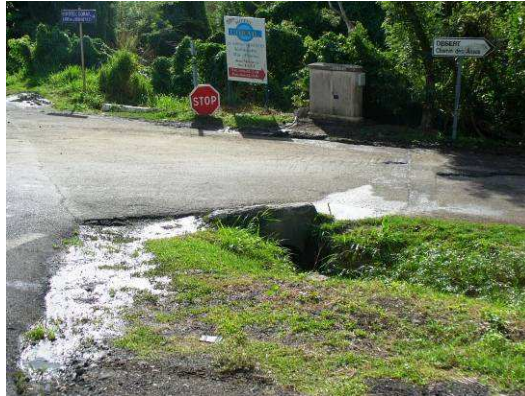
Une casse sur le réseau de refoulement du poste de désert avant la BMC.

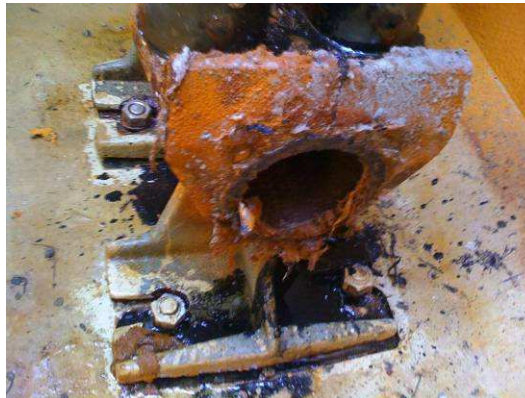
Une forte corrosion des organes de pompage du poste des Amandiers à cause du point d'injection du chlorure ferrique trop rapproché.

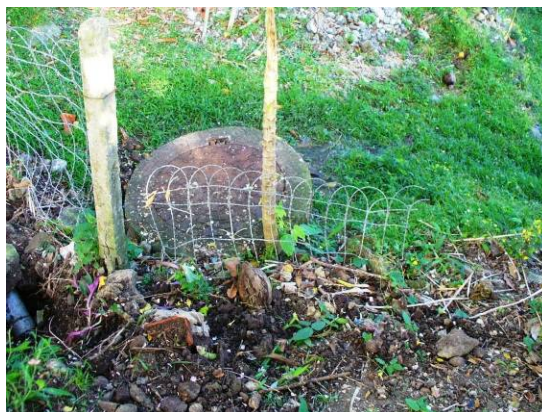
- Le réseau en amiante-ciment ne cesse de se désagréger et générer de nombreuses obstructions dues à des affaissements principalement à la rue Schoelcher.
- Un linéaire important (1 180 ml) de collecteurs se situe en domaine privé et est inaccessible lors des entretiens par camion hydrocureur.

Photo 1: Exemple de réseau en domaine privé

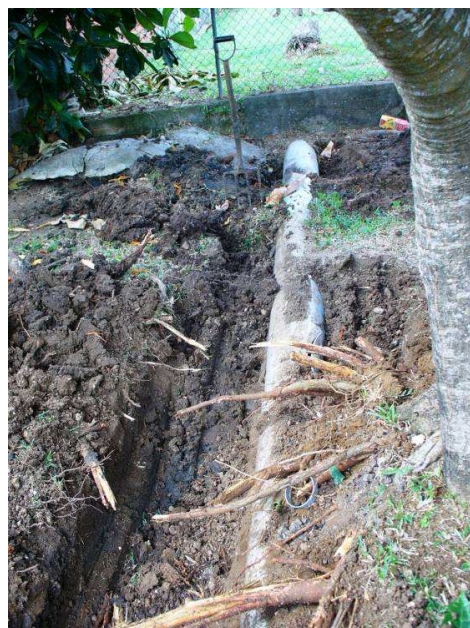
- Le réseau des Moubins présente de nombreuses anomalies (fissures, branchements pénétrants, intrusions de racines) et une inspection télévisée générale est à prévoir. La nouvelle association syndicale des copropriétaires semble prête à prendre ce dossier à bras le corps pour la finalisation d'un plan d'action.
- Un linéaire important (1 250 ml) de collecteurs se situe en domaine privé et est inaccessible lors des entretiens programmés par camion hydrocureur. Certains réseaux sont pratiquement hors-sol et fréquemment détériorés lors d'opérations de jardinage entre autres.

Photo 2 : Exemple de réseau posé sur le terrain naturel

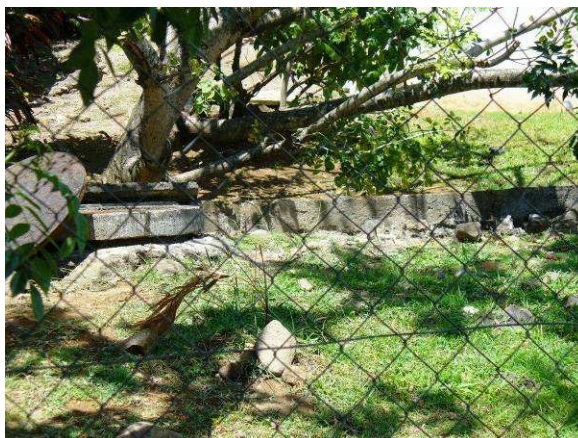
- Un linéaire important (680 ml) de collecteurs se situe en domaine privé et est inaccessible à l'entretien par camion hydrocureur.

Photo 3 : Exemple de réseau sous domaine privé à Trois Rivières

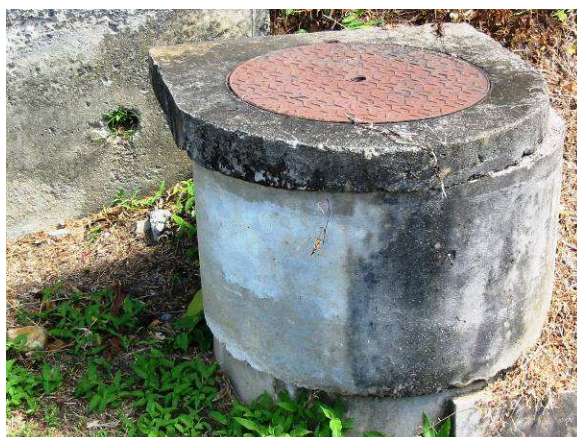
- Un linéaire important (300 ml) de collecteurs se situe en domaine privé et est inaccessible à l'entretien par camion hydrocureur. Nombreux sont les regards posés sans respect des règles de l'art, avec des rehausses et des couronnes inadéquates causant des problèmes d'étanchéité et olfactifs.

Photo 4 : Exemple de regards non conformes

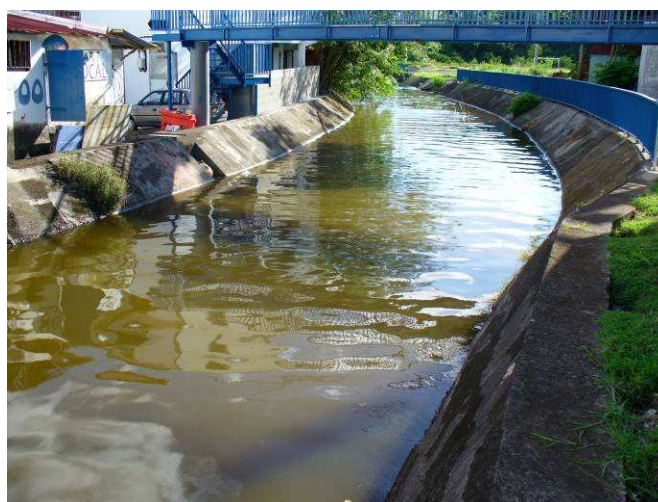
Comme déjà signalé depuis 2002, il est important de procéder à la mise en place d'un clapet anti-retour car lors des marées hautes, les eaux du canal pénètrent dans le poste, induisant des dysfonctionnements au niveau du réseau et sur la station.

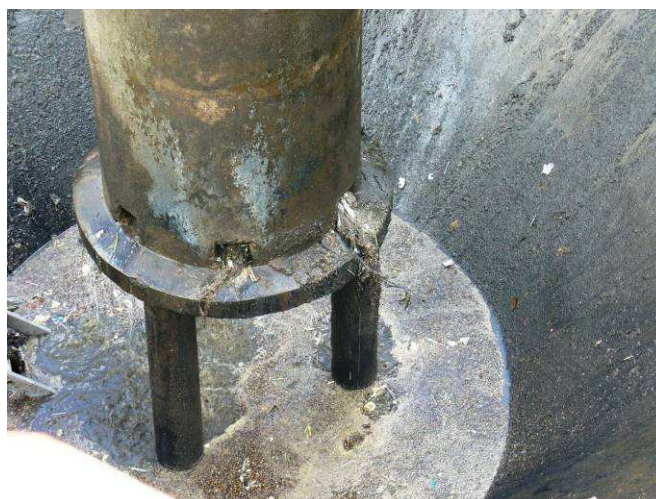
Photo 5 : Obstruction du clifford

- *Station du Bourg :*
  - débouchage pompe de recirculation ;
  - extraction de boues liquides pour transfert ;
  - nettoyage hydroéjecteur ;
  - nettoyage clifford.

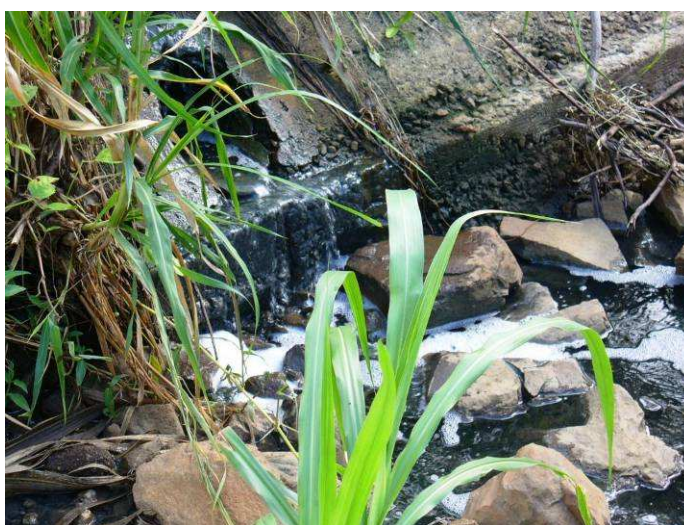
- non étanchéité (tampon béton) des boîtes ;
- disposition inadaptée au contrôle prévu par la réglementation (en domaine privé) ;
- enfouissement des boîtes de branchements sous la terre et végétaux.
- Inversion de certains branchements avec rejets dans le pluvial.

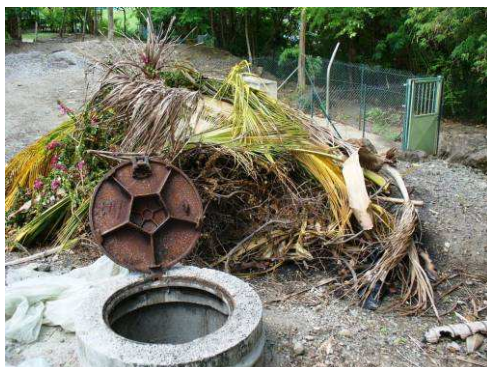
L'accessibilité de ce poste pose beaucoup de problèmes. L'étroitesse du portail rend difficile l'accès aux engins de levage et de curage. Le remblai effectué autour du poste depuis le cyclone « Dean » entraîne lors de chaque épisode pluvieux de nombreux alluvions qui envahissent l'ouvrage.

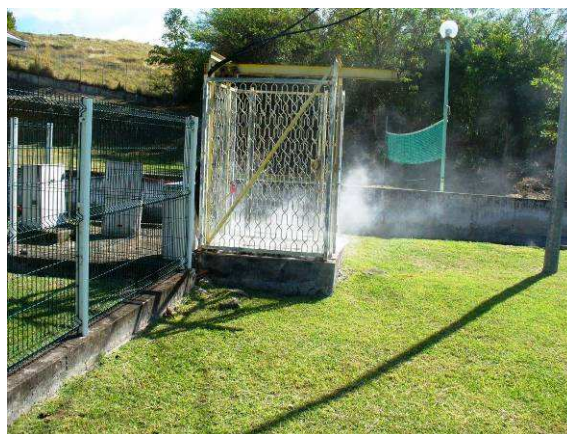
L'aire clôturée autour du poste doit être augmentée afin de faciliter et sécuriser les interventions.

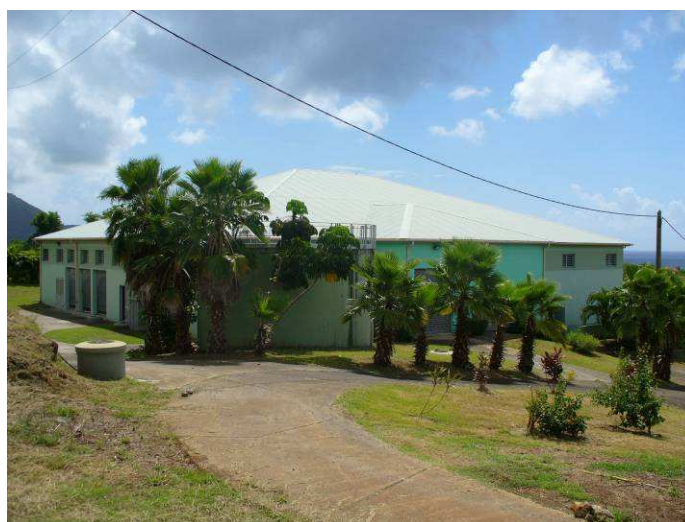
**Photo 6 : Station de Gros Raisins**

La clôture de la station de Gros Raisins est à déplacer. Les locataires des HLM la dégradent régulièrement pour se rendre au bord de mer.

L'état fortement dégradé du génie civil du poste de relèvement en entrée de station du fait de l'H2S nécessitera sa réfection dans les meilleurs délais.

La mise en service du traitement de l'H2S courant 2007 sur le poste de refoulement des Amandiers permettra de limiter ce risque dans le futur.

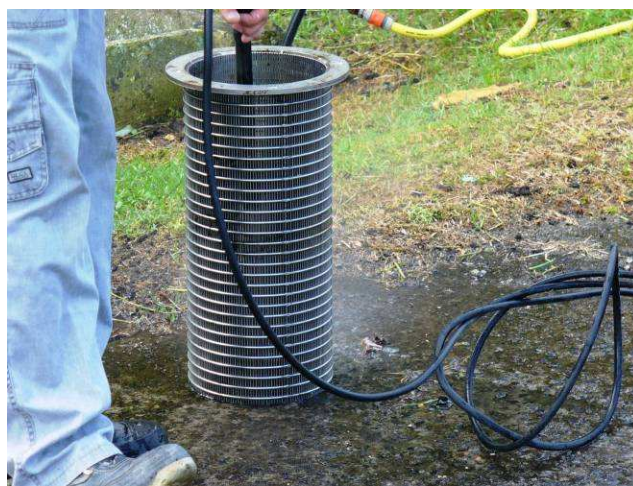
Photo 7 : Nettoyage HP à contre courant du dégrilleur

- remplacement partiel de l'armoire électrique ;
- démontage et nettoyage complet du dégrilleur ;

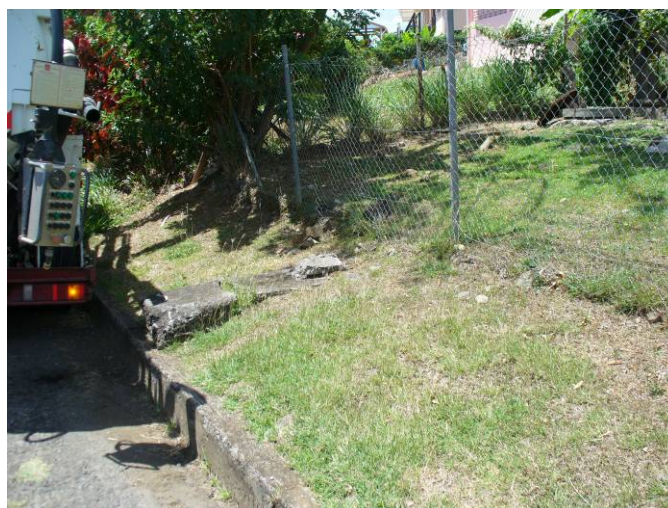
- 680 ml de collecteurs principaux sont situés en domaine privé notamment tout le réseau le long du chemin départemental n°7 de Rivière-Salée à Sainte-Luce ;
- ces réseaux sont inaccessibles ou difficilement accessibles à l'entretien par camion hydrocureur. Des solutions devront être trouvées avec la commune afin de pallier cette contrainte.

Photo 8 : Conditions d'accès au réseau

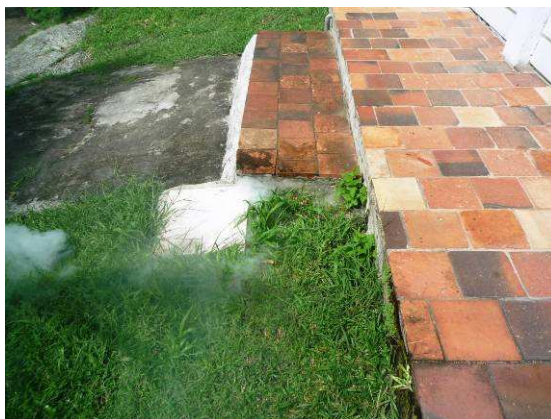
- non-étanchéité (tampon béton) des boîtes ;
- disposition inadaptée au contrôle prévu par la réglementation (en domaine privé).

**Photo 9 : Résultats des tests à la fumée sur boîtes de branchement**

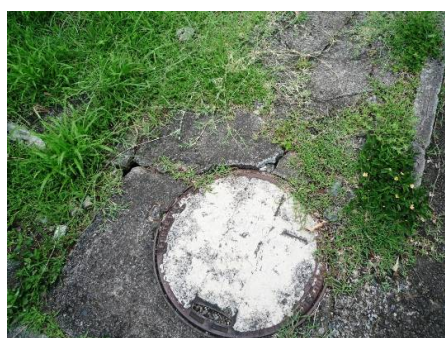
La conception et réalisation de ces regards ne répondent pas aux exigences du fascicule 70 et des normes qui en découlent notamment :

- défauts d'étanchéité majeurs ;
- jonction béton PVC sans mortier-résine, sans joints ;
- absence d'échelons sur des regards dépassant 1,30 m de profondeur.

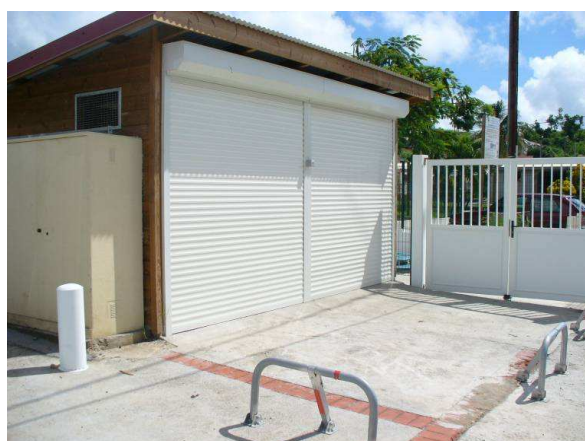
**Photo 10 : Nouveau PR Stade Trois Rivières**

Les travaux de réhabilitation du poste sont terminés et ont permis :

- la mise en place d'une bâche en résine renforcée ;
- un traitement d'H<sub>2</sub>S avec du chlorure ferrique ;
- un renforcement du groupe de pompage ;
- une télésurveillance ;
- une déviation du réseau de refoulement vers la station de Gros Raisins.

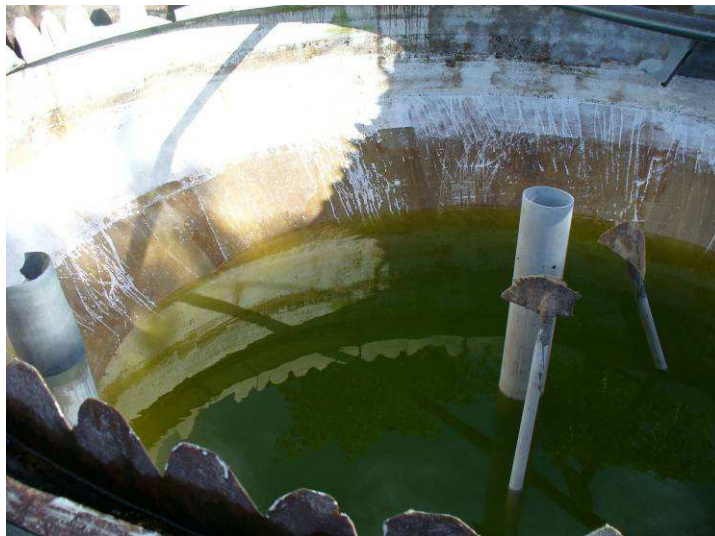
Le transfert des effluents sur Gros Raisins via la BMC et le poste des Amandiers est effectif. La station fut vidée et est actuellement désaffectée. Il serait souhaitable dans un souci de sécurité et de salubrité publique de détruire l'ouvrage et de combler les fosses laissées par les bassins de décantation. Plusieurs idées furent émises par la municipalité et une solution définitive pourrait être trouvée prochainement.

**Photo 11 : ancien bassin de la Step Trois Rivières**

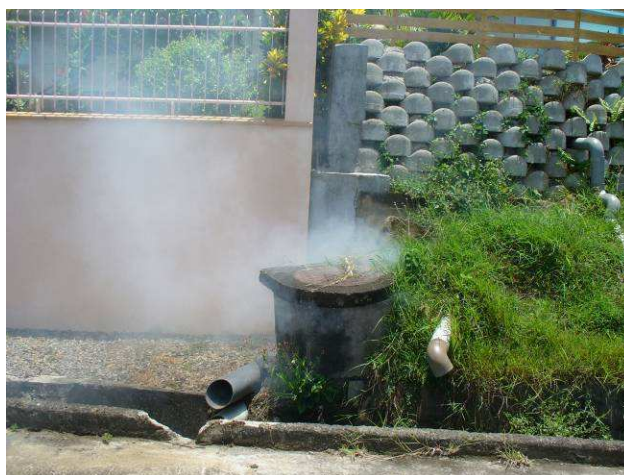
- des tests à la fumée furent réalisés pour vérifier le bon raccordement des installations voisines (intrusion d'eaux pluviales) ;

- 12 regards sont à réparer le rapport photographique à été transmis avec l'inventaire détaillé de début de contrat.
