# Le service de l'assainissement

## Rapport annuel du délégataire 2017

Périmètre contractuel Ex-SCCNO  
(Syndicat des communes de la côte Caraïbe Nord-  
Ouest)

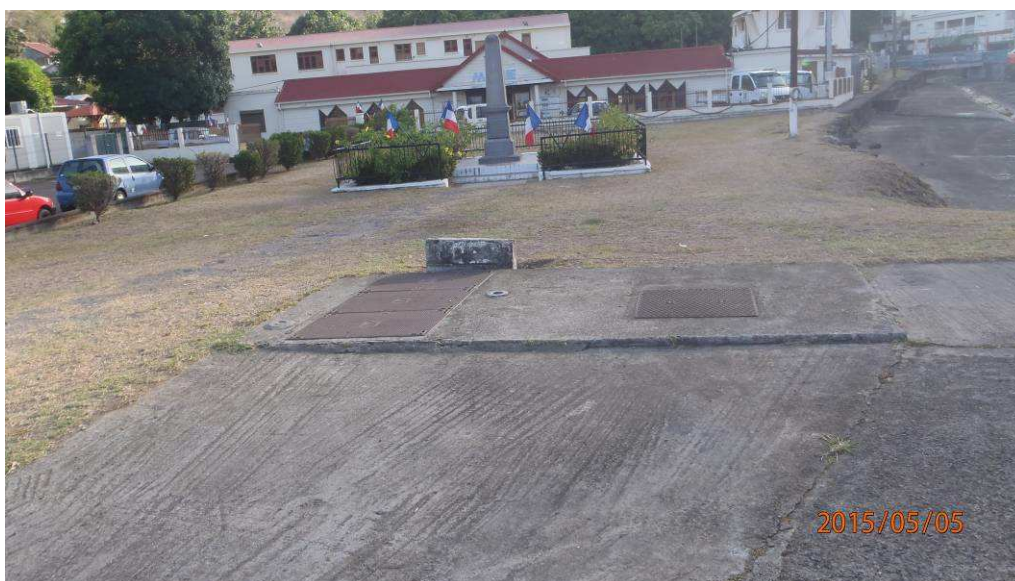
#### Poste du Bourg de Bellefontaine (PR Mairie)

Lors d'un dysfonctionnement du poste, il a été constaté que le trop plein se fait au niveau d'un regard situé sous le marché. Il serait souhaitable de créer un véritable trop plein sur le système de collecte (emplacement à définir en fonction du point le bas du réseau) avec système de comptage de l'effluents by passés.

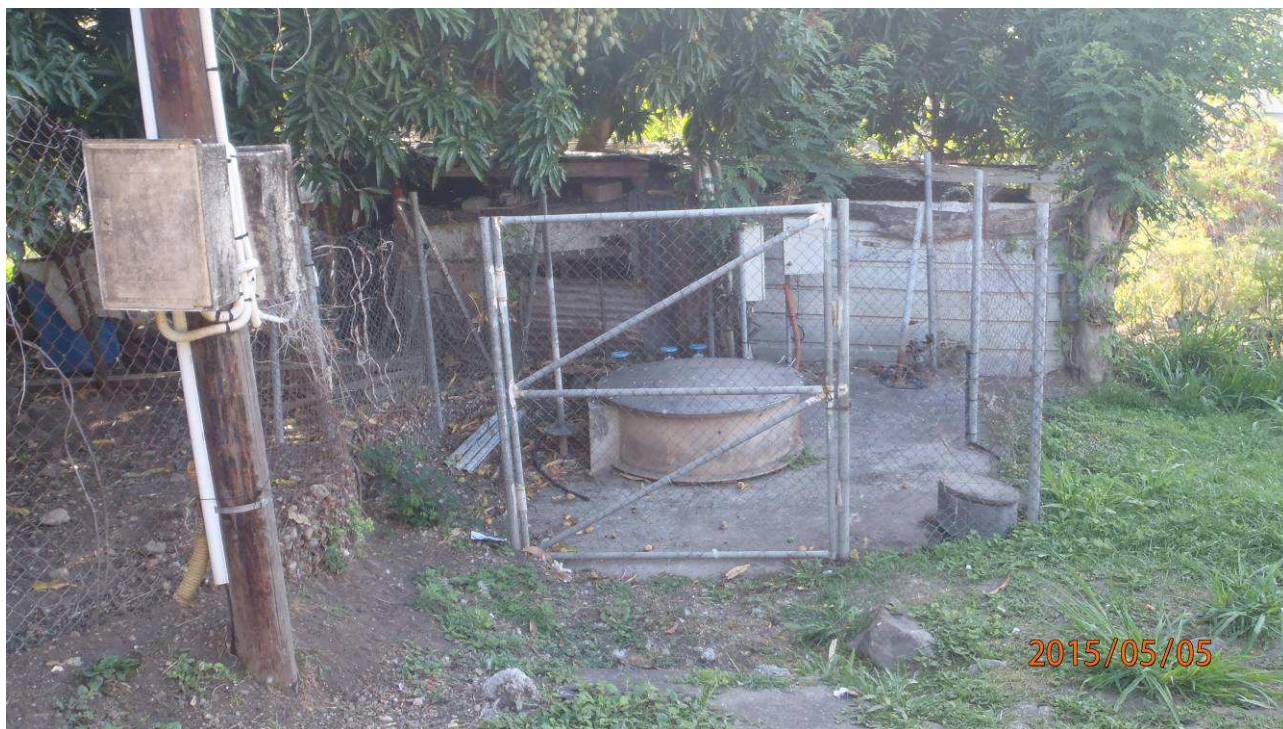
### **Poste de Cheval Blanc**

La SME constate la présence de nombreux déchets dans le réseau de Cheval Blanc qui génèrent des dysfonctionnements fréquents sur le poste de refoulement. Il conviendrait de mettre en place un panier dégrilleur.

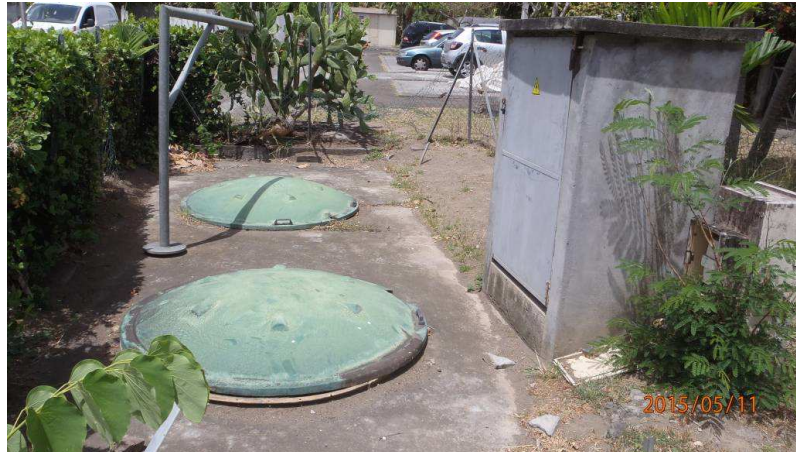
#### **Poste Fond Capot**

Des arrivées importantes d'eaux pluviales parasites sont constatées sur ce poste.

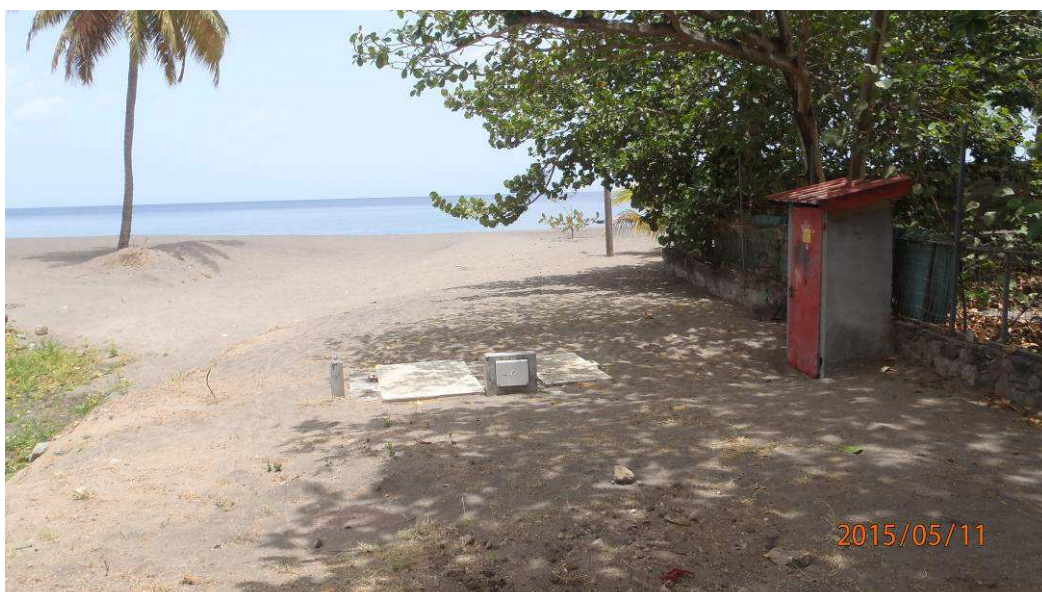
#### **Poste Coin**

Ce poste est équipé d'un trop plein sans système de comptage des effluents by passés ; toutefois l'exutoire est sous dimensionné et des débordements au niveau du restaurant l'imprévu ont été constatés.

Le poste est souvent dégradé par des actes malveillants de dégradations et il serait donc souhaitable de clôturer le site.

Ce poste n'est pas conforme aux exigences de sécurité. Il serait souhaitable qu'il soit équipé de système anti-chute afin que la maintenance de l'ouvrage soit réalisée dans des conditions réglementaires.

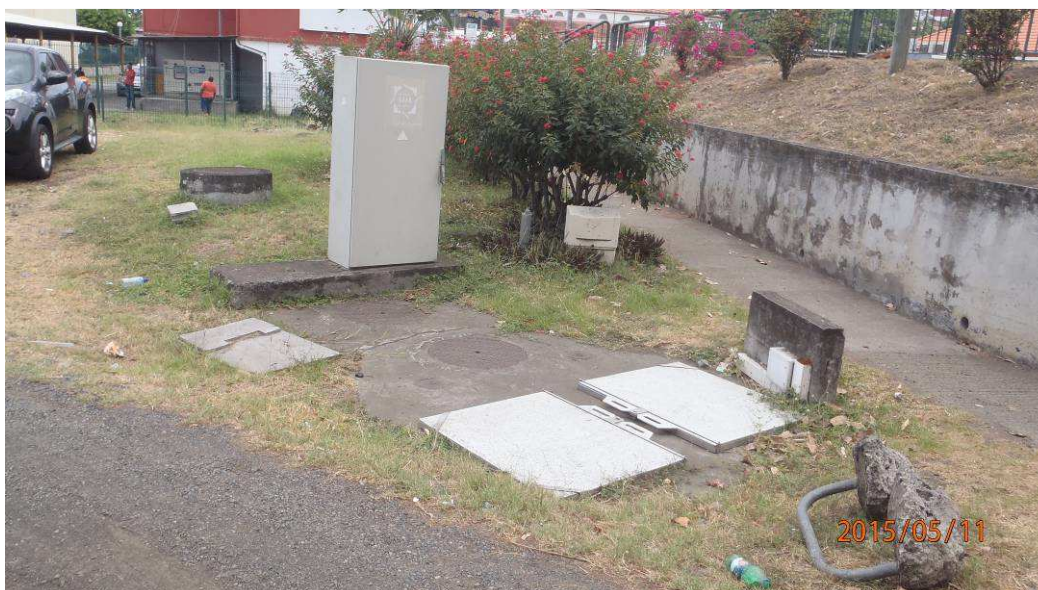
## Poste Dispensaire

Comme évoqué plus haut, une quantité importante d'eaux parasites arrivant dans le réseau des quartiers Morne Savane et Route des Pitons provoque des dysfonctionnements fréquents. D'après les premiers éléments de notre enquête, une grande quantité d'eaux parasite proviendrait du quartier Morne savane.

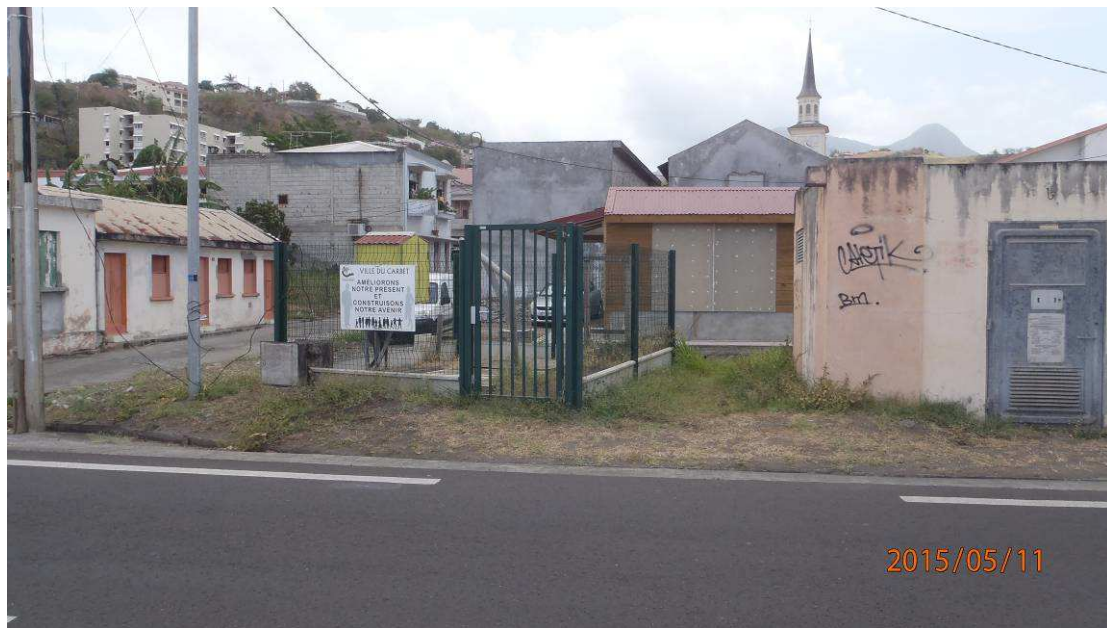
## Poste Marché

Ce poste n'est pas équipé de trop plein : en cas de dysfonctionnement le poste déborde et crée des nuisances chez un riverain. La proximité de la mer ne permet pas d'envisager l'installation d'un trop-plein traditionnel. Une étude est à mener sur le sujet.

Ce poste est sujet à une forte émanation de gaz H<sub>2</sub>S ce qui provoque une forte dégradation du génie civil de la bache. Cette dégradation est renforcée par la proximité du milieu marin. En curatif, un traitement d'urgence sur le béton est à réaliser et en préventif un traitement anti H<sub>2</sub>S est à prévoir pour sécuriser le site.

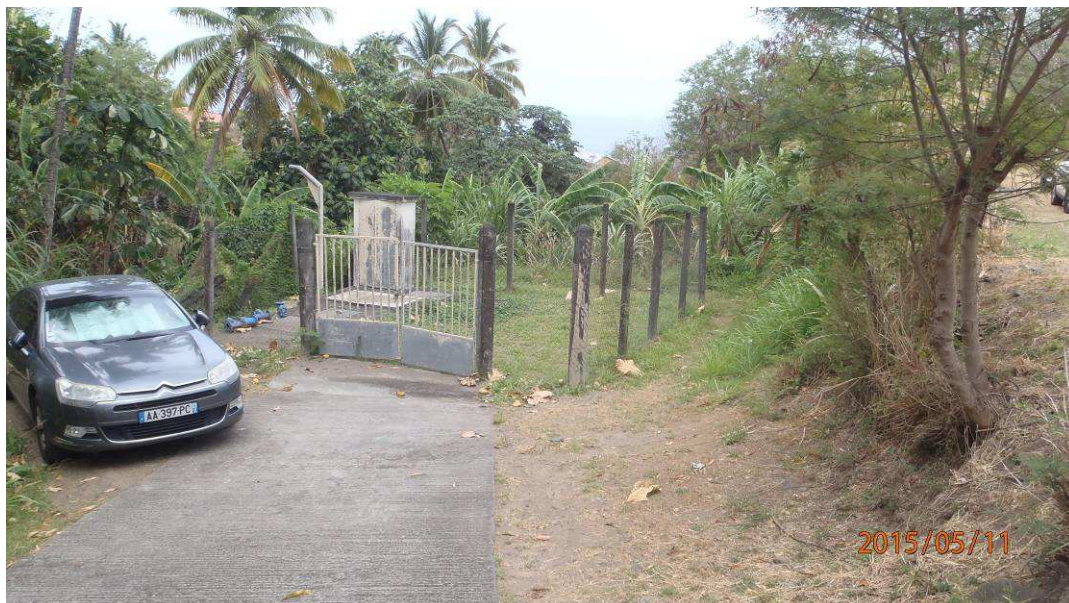
## Poste Fromager

Comme évoqué plus haut, le réseau de refoulement traverse un terrain privé. Ce réseau a déjà fait l'objet de plusieurs casses à cause de travaux exécutés par les particuliers. Il serait fortement souhaitable pour la collectivité d'établir une servitude de passage.

Ce poste n'est pas conforme aux exigences de sécurité. Il serait souhaitable qu'il soit équipé de système anti-chute afin que la maintenance de l'ouvrage soit réalisée dans des conditions réglementaires.

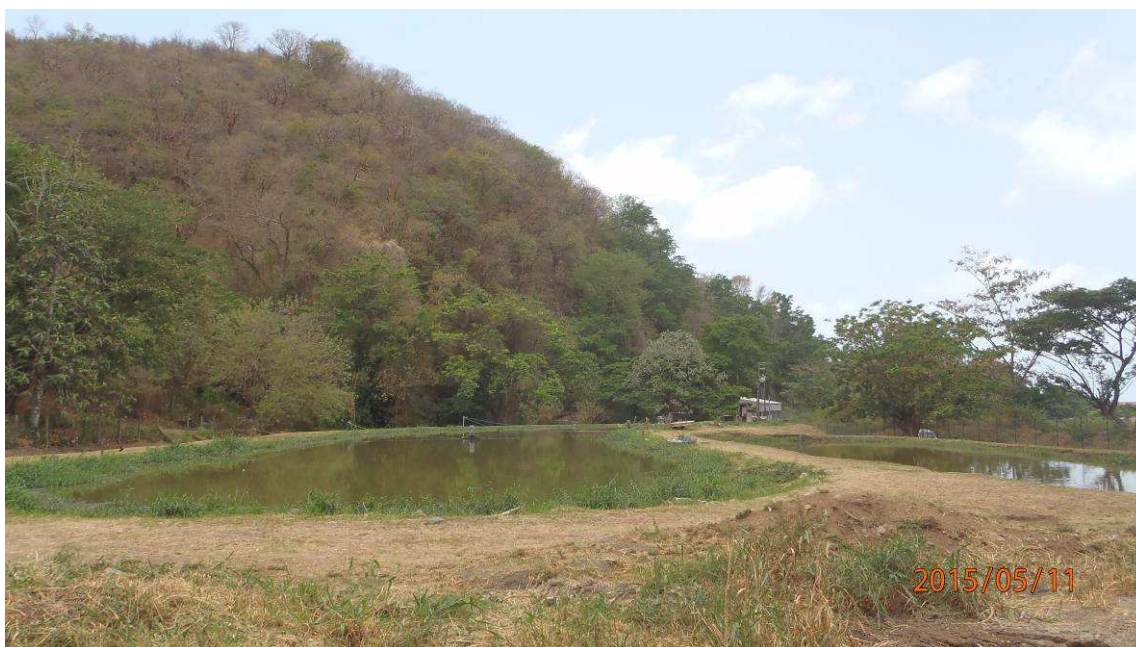
### **Station de traitement d'eaux usées – La Lagune du Carbet**

A ce jour, l'UV n'est pas opérationnel dû à un manque de débit, notamment la nuit où le système se met en défaut. Nous sommes en attente d'une solution de la part du constructeur de l'installation Degremont.

L'intrusion d'eau de mer au niveau du poste de refoulement Coin perturbe fortement la qualité du traitement de la station (forte présence de mousse sur le bassin d'aération). Afin d'éviter cette dégradation, la mise en place de clapet anti-retour sur le trop plein du PR Coin s'avère nécessaire.

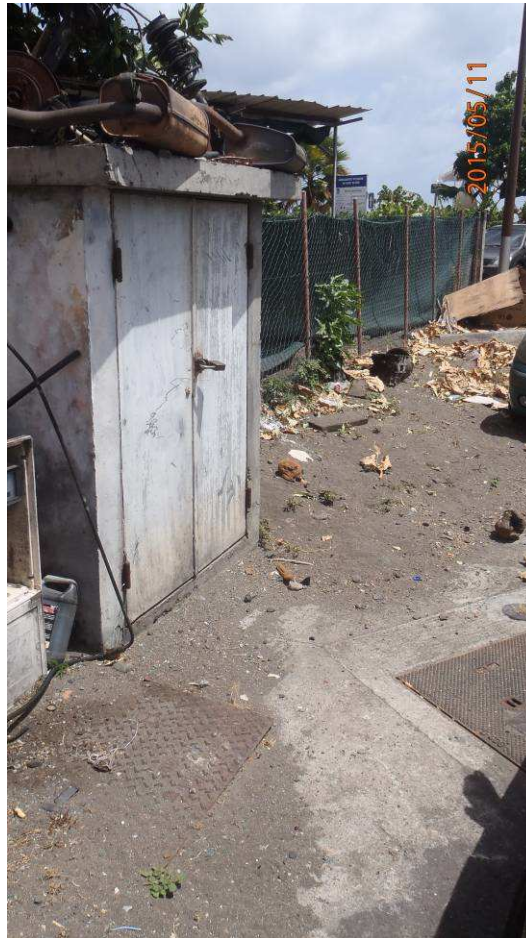
**Poste Autre Bord**

L'obstruction fréquente des pompes est constatée ; la mise en place d'un panier dégrilleur permettrait de limiter les dysfonctionnements.

Nous observons une infiltration d'eaux parasites (eau de mer) au niveau de la bâche du poste, il conviendrait de réaliser un chemisage sur les parois de la bâche afin de protéger les pompes et de limiter la charge hydraulique entrant de la station de Maniba.

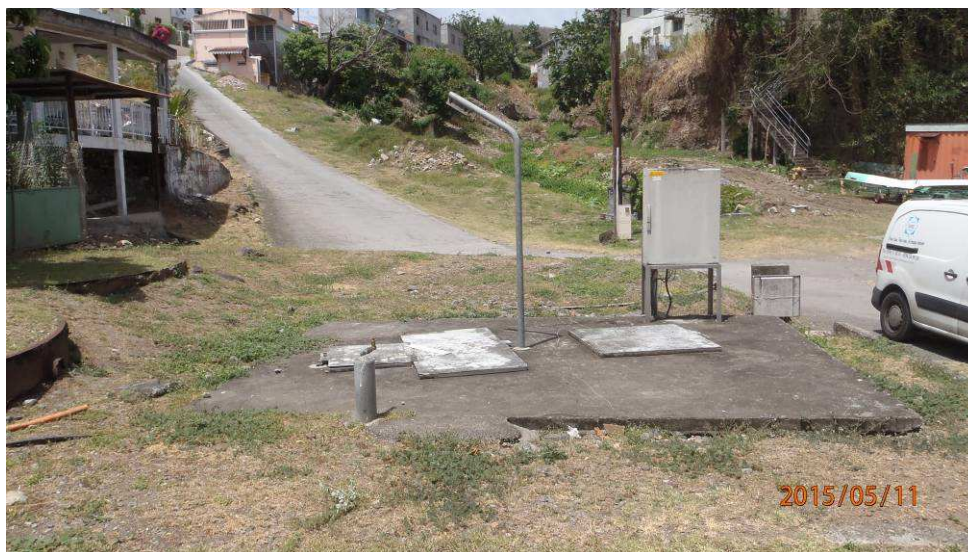
**Poste Petit Fourneau**

La clôture du site doit être envisagée par la collectivité pour des raisons de sécurité.

Ce poste n'est pas conforme aux exigences de sécurité. Il serait souhaitable qu'il soit équipé de système anti-chute afin que la maintenance de l'ouvrage soit réalisée dans des conditions réglementaires.

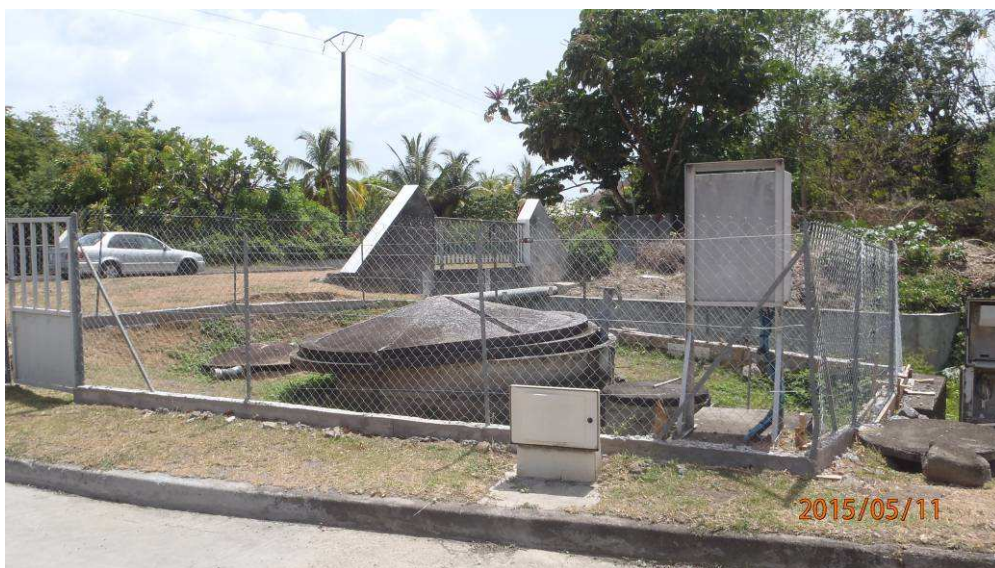
#### Station de traitement d'eaux usées

Cette station doit être équipée d'un dispositif de mesure de débit et aménagée de façon à permettre le prélèvement d'échantillons représentatifs des effluents en entrée et en sortie conformément à l'arrêté du 21 juillet 2015 pour les stations de traitement d'eaux d'une capacité inférieure ou égale à 2 000 équivalent habitants, afin de pouvoir respecter le nombre réglementaire de bilans à réaliser.

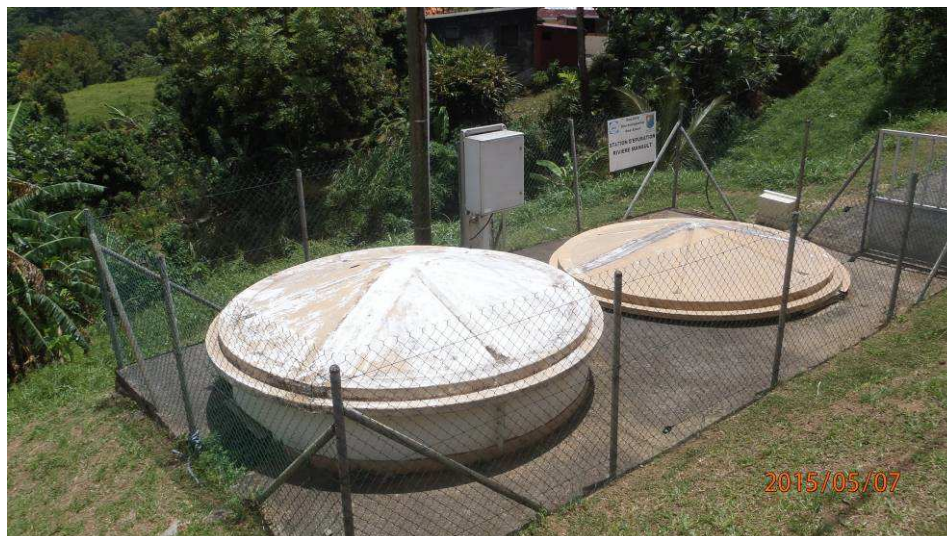
### 3.1.7. FOND SAINT DENIS – STEP RIVIÈRE MAHAULT

La filière de traitement des boues actuelle ne permet pas d'évacuer la totalité des boues produites par le traitement biologique pour des raisons de configuration.

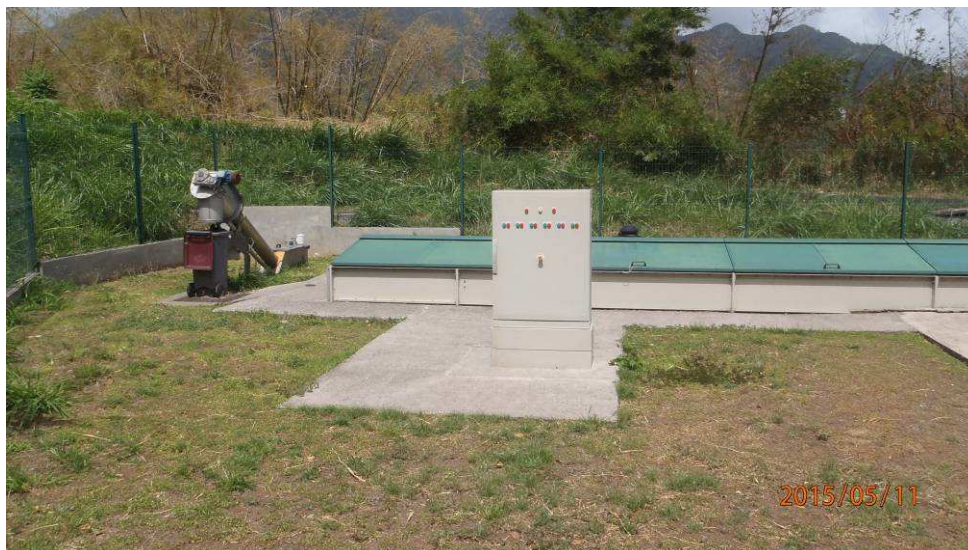
### 3.1.8. MORNE-VERT – STEP LA VIGIE

Afin de pouvoir protéger au mieux les installations électriques, il serait souhaitable de réaliser un abri ou un coffret pour l'armoire électrique.

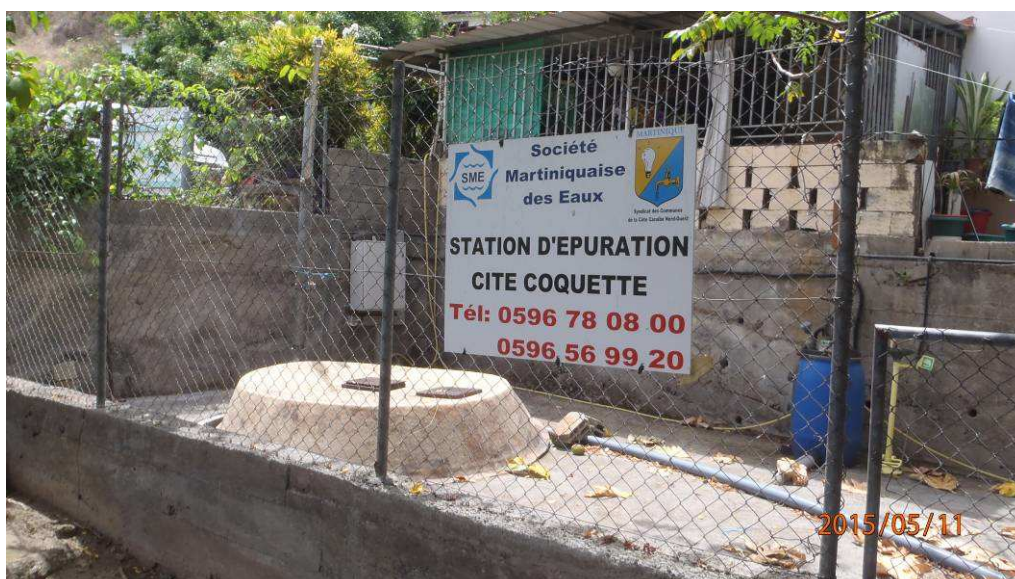
### *Station épuration Cité Coquet*

Il est nécessaire d'équiper la station de points de prélèvement accessibles afin que les analyses réglementaires puissent être effectuées.

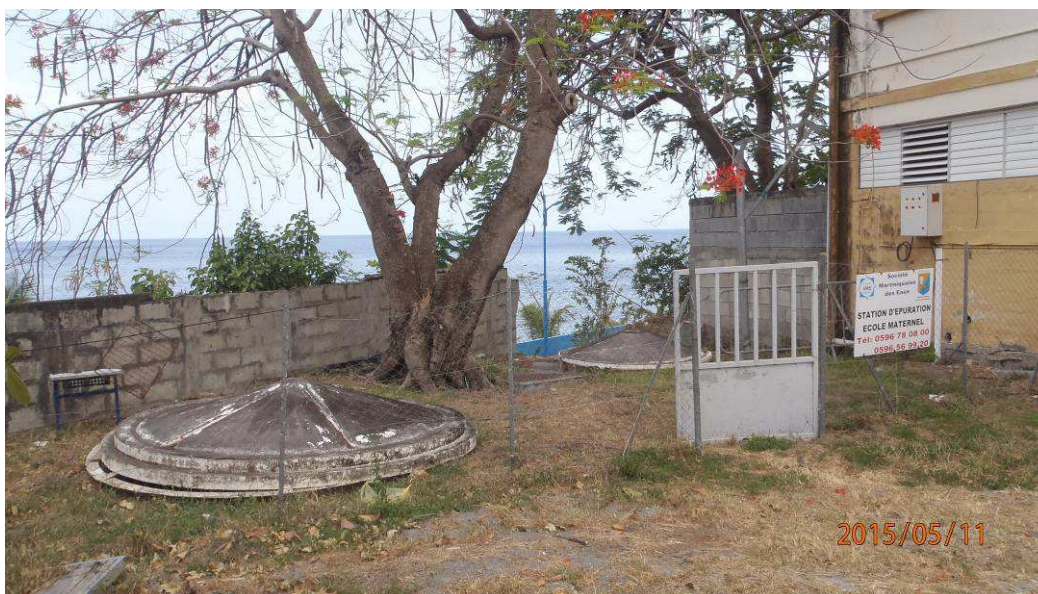
### *Station Ecole communale*

Cette station doit être équipée d'un dispositif de mesure de débit et aménagée de façon à permettre le prélèvement d'échantillons représentatifs des effluents en entrée et en sortie conformément à l'arrêté du 21 juillet 2015 pour les stations de traitement d'eaux d'une capacité inférieure ou égale à 2 000 équivalent habitants, afin de pouvoir respecter le nombre réglementaire de bilans à réaliser.

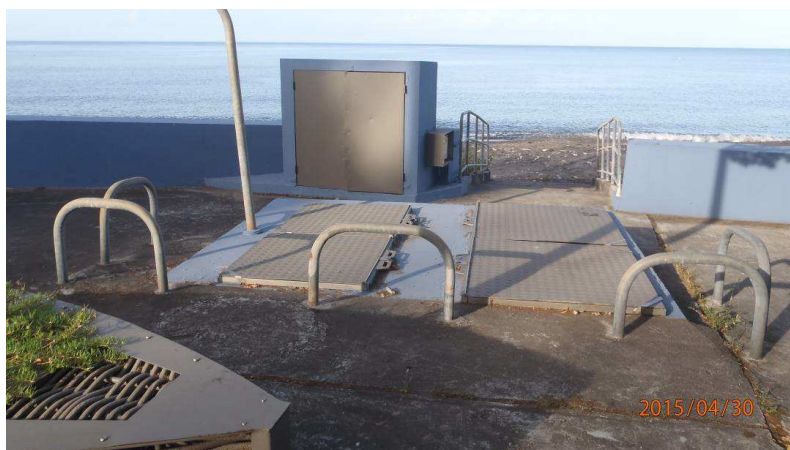
Il est nécessaire d'aménager le trop plein car en cas de dysfonctionnement les effluents se déversent sur la plage. La mise en place d'un clapet anti retour est à envisager.
