# Le service de l'assainissement

## Rapport annuel du délégataire 2018

Périmètre contractuel Ex-SCCNO  
(Syndicat des communes de la côte Caraïbe Nord-  
Ouest)

**SOCIÉTÉ  
MARTINICAISE  
DES EAUX**

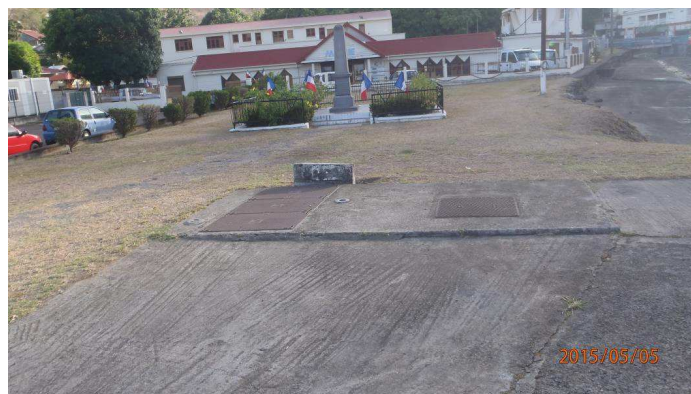
#### Poste du Bourg de Bellefontaine (PR Mairie)

Lors d'un dysfonctionnement du poste, il a été constaté que le trop plein se fait au niveau d'un regard situé sous le marché. Il serait souhaitable de créer un véritable trop plein sur le système de collecte (emplacement à définir en fonction du point le bas du réseau) avec système de comptage de l'effluents by passés.

Ce poste n'est pas conforme aux exigences de sécurité. Il serait souhaitable qu'il soit équipé de système anti-chute afin que la maintenance de l'ouvrage soit réalisée dans des conditions réglementaires.

Il est nécessaire de clôturer ce poste pour des raisons de sécurité car des piétons passent à proximité. Cela permettra également d'éviter les dégradations du site qui sont déjà arrivés dans le passé, notamment sur l'armoire EDF.

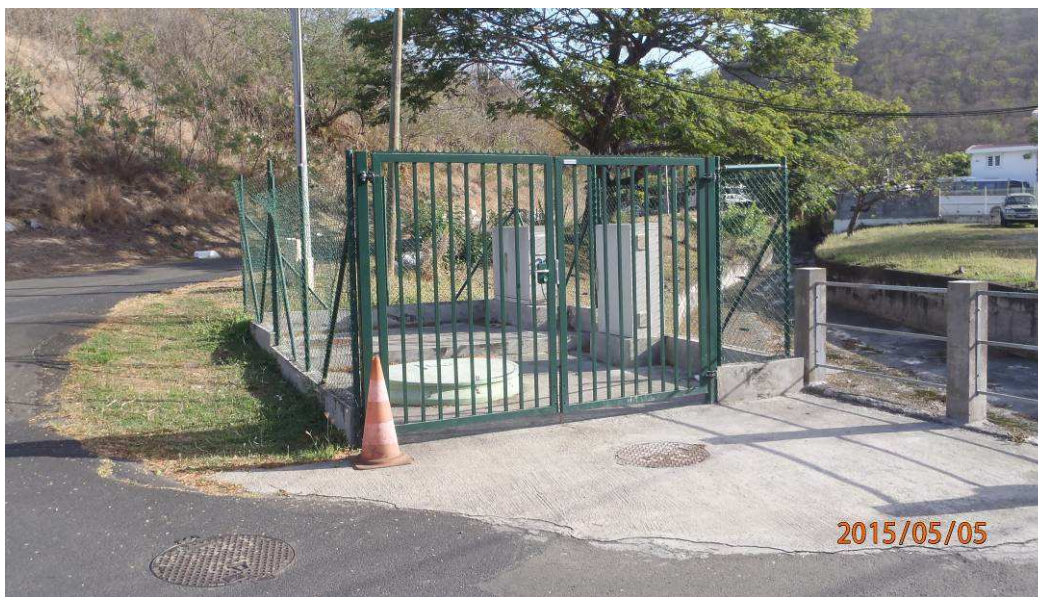
### Poste de Fond Boucher

Lors du démontage, nous avons constaté que la volute de la pompe aussi est usée par le sable, cela confirme bien notre remarque de 2017. Sans dessableur, ces pompes doivent être renouvelées tous les trois ans.

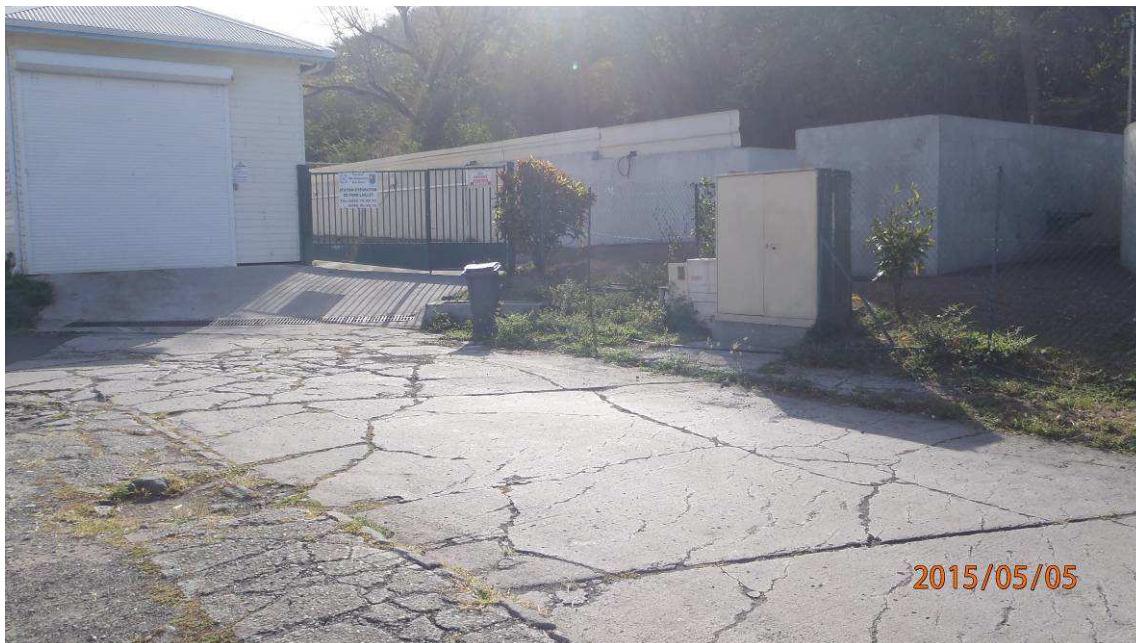
**Station de traitement d'eaux usées du bourg (fond laillet)**

Lors d'évènements pluvieux, une quantité d'eau parasite importante occasionne le lessivage de la station, ce qui modifie fortement ses caractéristiques nominales. Ce dysfonctionnement est dans la plupart des cas la cause des gouttières raccordées sur le réseau EU ou encore des Caniveaux. Un bassin d'orage serait envisageable.

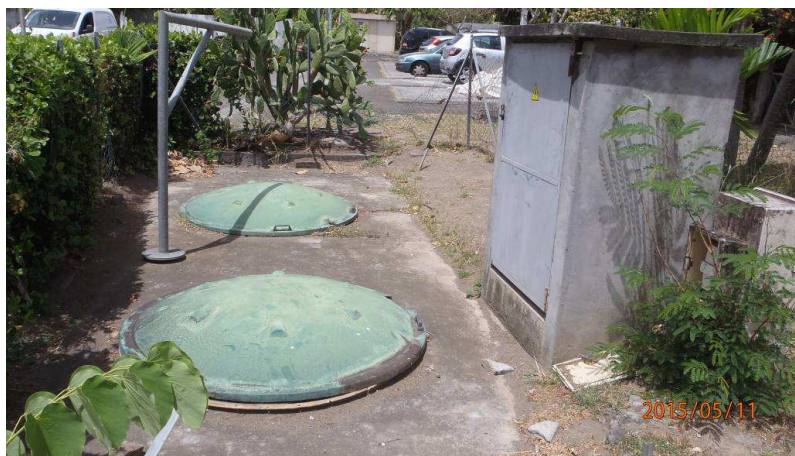
#### **Poste Fond Capot**

Des arrivées importantes d'eaux pluviales parasites sont constatées sur ce poste.

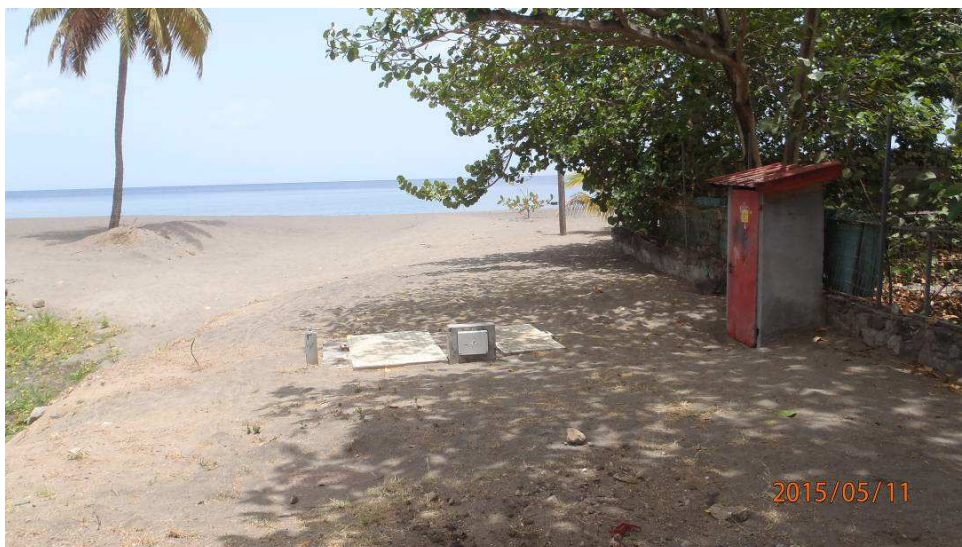
## Poste Coin

Ce poste est équipé d'un trop plein sans système de comptage des effluents by passés ; toutefois l'exutoire est sous dimensionné et des débordements au niveau du restaurant l'Imprévu ont été constatés.

Ce poste n'est pas conforme aux exigences de sécurité. Il serait souhaitable qu'il soit équipé de système anti-chute afin que la maintenance de l'ouvrage soit réalisée dans des conditions réglementaires.

Le poste est souvent dégradé par des actes malveillants de dégradations et il serait donc souhaitable de clôturer le site.

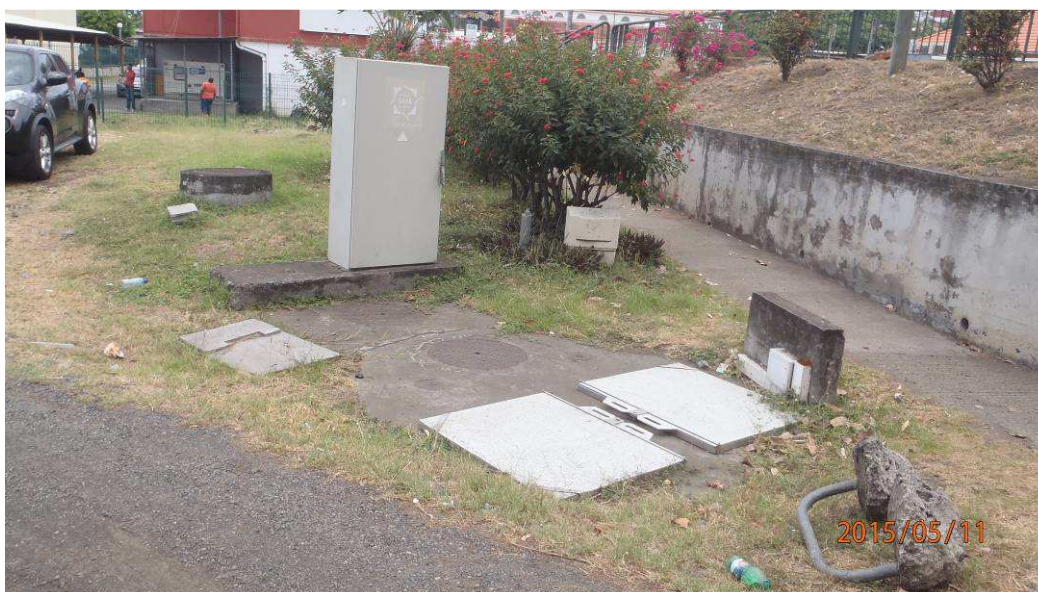
## Poste Dispensaire

Comme évoqué plus haut, une quantité importante d'eaux parasites arrivant dans le réseau des quartiers Morne Savane et Route des Pitons provoque des dysfonctionnements fréquents. D'après les premiers éléments de notre enquête, une grande quantité d'eaux parasite proviendrait du quartier Morne savane.

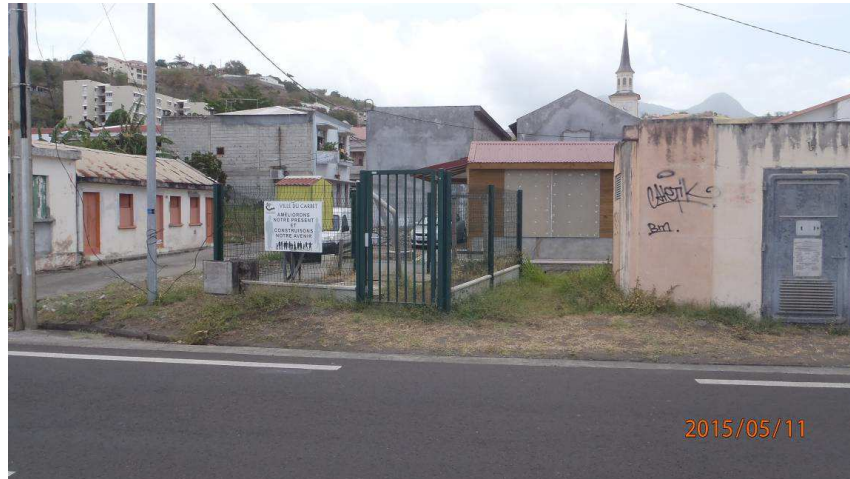
### Poste Marché

Ce poste n'est pas équipé de trop plein : en cas de dysfonctionnement le poste déborde et crée des nuisances chez un riverain. La proximité de la mer ne permet pas d'envisager l'installation d'un trop-plein traditionnel. Une étude est à mener sur le sujet.

Ce poste est sujet à une forte émanation de gaz H<sub>2</sub>S ce qui provoque une forte dégradation du génie civil de la bâche. Cette dégradation est renforcée par la proximité du milieu marin. En curatif, un traitement d'urgence sur le béton est à réaliser et en préventif un traitement anti H<sub>2</sub>S est à prévoir pour sécuriser le site.

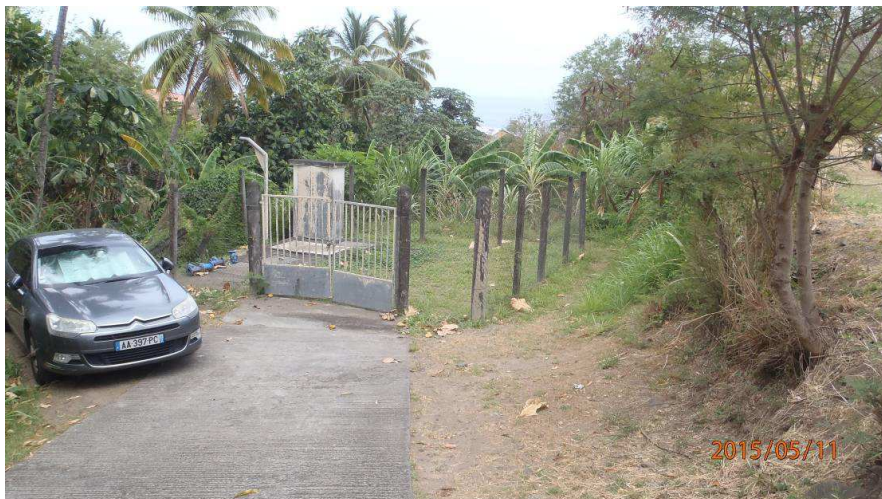
### Poste Fromager

Comme évoqué plus haut, le réseau de refoulement traverse un terrain privé. Ce réseau a déjà fait l'objet de plusieurs casses à cause de travaux exécutés par les particuliers. Il serait fortement souhaitable pour la collectivité d'établir une servitude de passage.

Ce poste n'est pas conforme aux exigences de sécurité. Il serait souhaitable qu'il soit équipé de système anti-chute afin que la maintenance de l'ouvrage soit réalisée dans des conditions réglementaires.

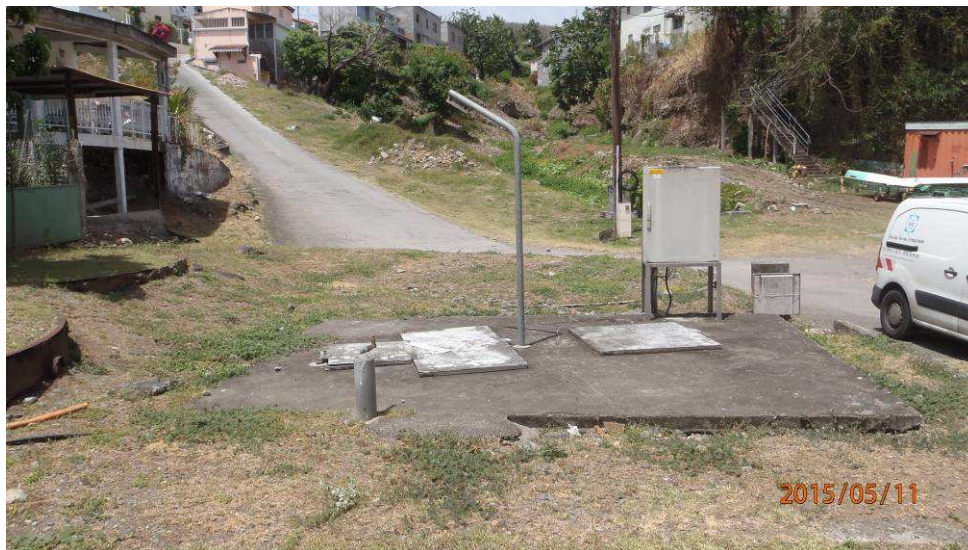
**Poste Petit Fourneau**

La clôture du site doit être envisagée par la collectivité pour des raisons de sécurité.

Ce poste n'est pas conforme aux exigences de sécurité. Il serait souhaitable qu'il soit équipé de système anti-chute afin que la maintenance de l'ouvrage soit réalisée dans des conditions réglementaires.

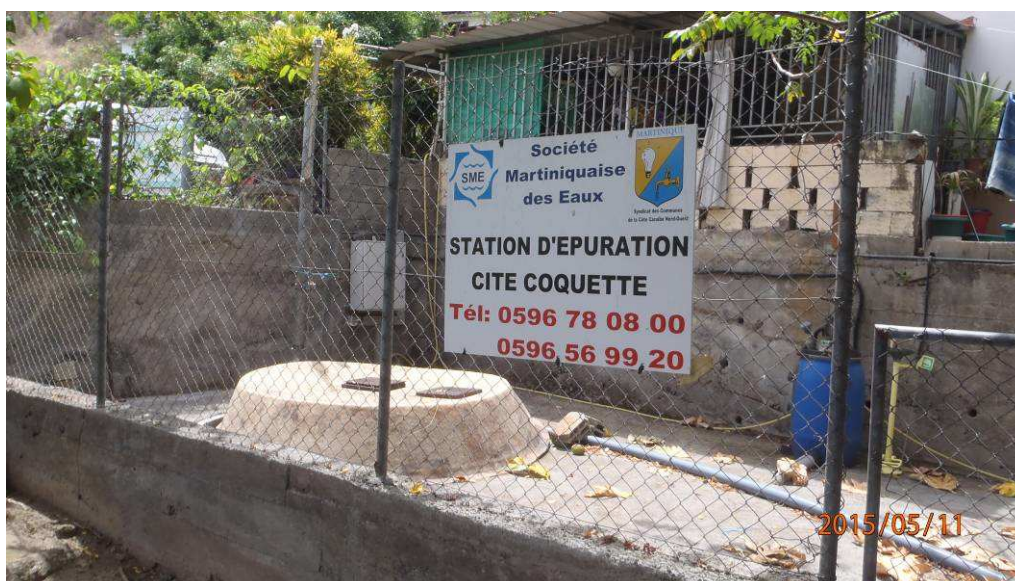
### *Station épuration Cité Coquet*

Il est nécessaire d'équiper la station de points de prélèvement accessibles afin que les analyses réglementaires puissent être effectuées.

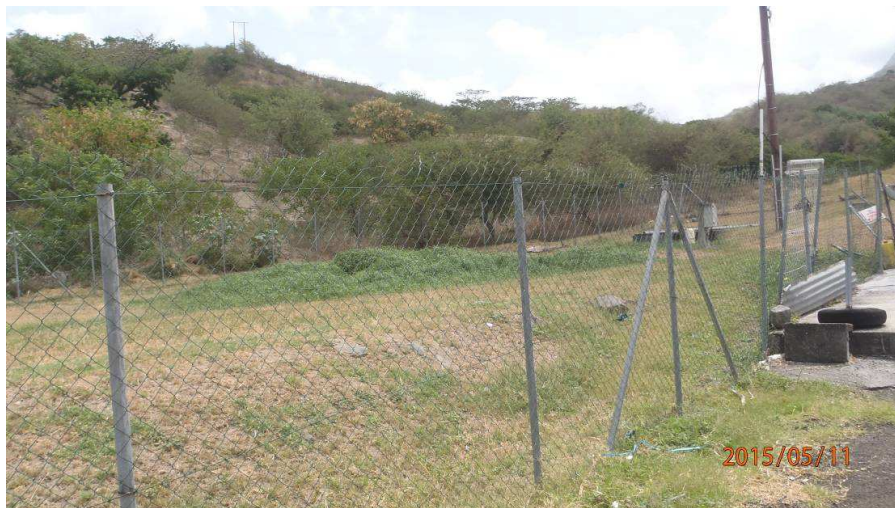
### *Station Cité Lenny Solidarité*

Cette station doit être équipée d'un dispositif de mesure de débit et aménagée de façon à permettre le prélèvement d'échantillons représentatifs des effluents en entrée et en sortie conformément à l'arrêté du 21 juillet 2015 pour les stations de traitement d'eaux d'une capacité inférieure ou égale à 2 000 équivalent habitants, afin de pouvoir respecter le nombre réglementaire de bilans à réaliser.
