Schœlcher

Fond Lahaye

Rapport de suivi

STEU & milieu récepteur

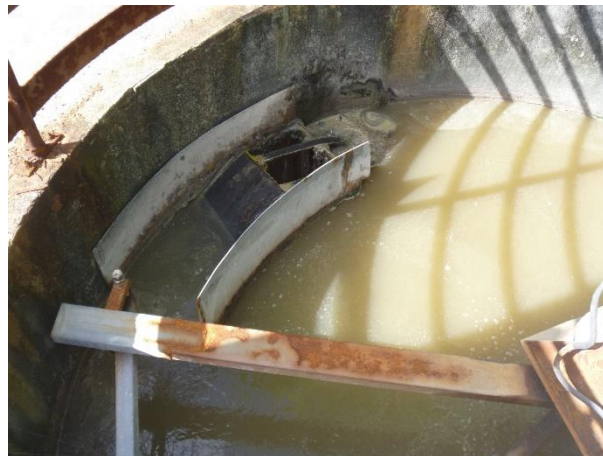
Figure 2.2 - Dégraisseur-dessableur

- Pont racleur du dégraisseur en panne ;
- Garde-corps fortement corrodés ;
- Préleveur automatique en entrée en panne et remplacé par un préleveur mobile non asservi au débit ;
- Canalisation de recirculation fortement corrodée (signalé en 2012).

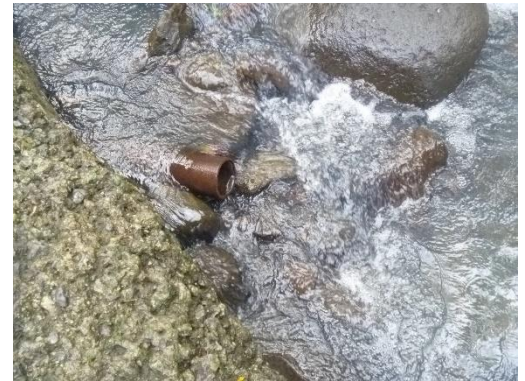
Figure 3.11 - Canalisation en aval du point Aval_éloigné

Il est difficile de déterminer si l'augmentation des concentrations en Aval1 est due au rejet de la STEU ou à l'arrivée d'une ravine collectant les eaux usées des habitations plus en amont.

Il y a bien trop d'habitations non raccordées à la station aux abords de la rivière pour arriver à une conclusion quant à l'impact de la STEU sur la rivière. Le réseau d'assainissement passe pourtant devant des logements. Tout un quartier en amont de la station n'est pas non plus raccordé.

Il est nécessaire de raccorder les habitations situées aux abords de la rivière dont le réseau d'assainissement collectif passe devant la maison.
