## Installation d'une nurserie corallienne expérimentale à *Acroporidae* (*A. palmata* et *A. cervicornis*) en côte caraïbe

Mise en place et suivi 2015

Rapport de synthèse (Version provisoire)

Décembre 2015

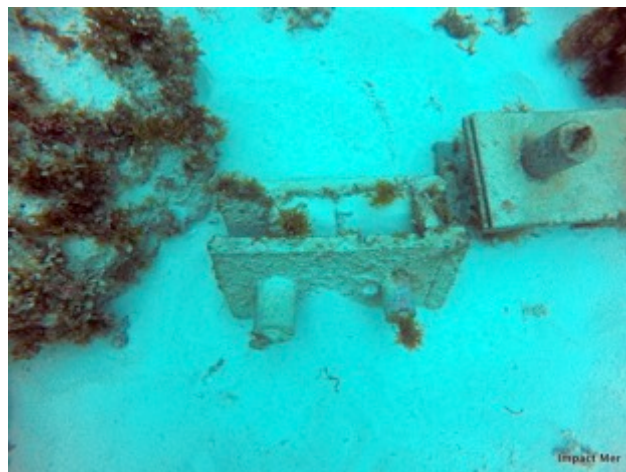
Figure 9 : Bloc béton retourné

Le bilan sur la solidité des structures est très bon malgré l'hydrodynamisme marqué de la station. En effet, aucune structure (arbre + support béton) ne présente de dommage. L'adaptation de l'architecture des arbres et notamment les renforcements des branches mis en place par l'équipe d'Impact Mer lui a permis de résister aux aléas climatiques et hydrodynamiques. Les amarres sont également encore en bon état en novembre 2015. Seul un piédestal collé sur un support est parti sur les 19 posés. *Remarque : Le bloc béton sur lequel il avait été fixé avait été retrouvé renversé quelques mois auparavant (fin juin 2015, Figure 9) et avait été redressé.*

- Renforcer les structures en remplaçant certains fils de nylon usés
- Fragmenter les colonies devenues trop lourdes
- Faire un suivi à j + 12 mois des colonies mère et fille (état de santé et biométrie)

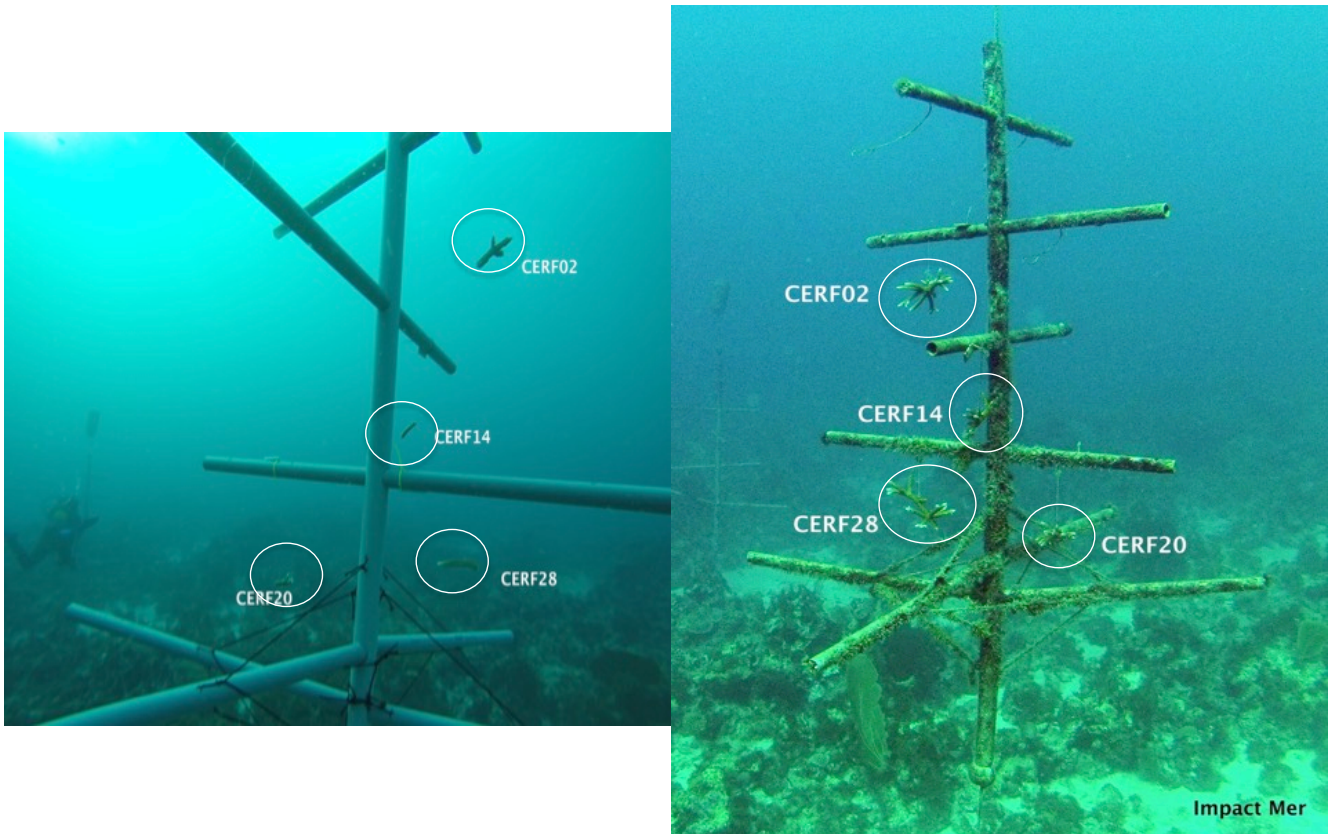
Arbre N°1 : 7 mois après

La totalité des fragments fixés sur les arbres a eu un développement important (Tableau 1) : augmentation de la hauteur, largeur, longueur de la branche principale et du nombre de ramifications (entre 8 et plus de 25 ramifications se sont développées). La croissance a eu lieu dans toutes les directions à partir du point d'attache.

La croissance des fragments de l’arbre N°2 est, en moyenne, plus importantes que celle de l’arbre N°1. Ainsi la longueur moyenne de la plus grande branche est de 12,83 cm dans l’arbre N°2 contre 10,65 cm dans l’arbre N°1.

De même, les fragments de l’arbre 2 sont plus ramifiés : ils possèdent en moyenne 19 branches (> 1cm) contre 11,75 dans l’arbre N°1.

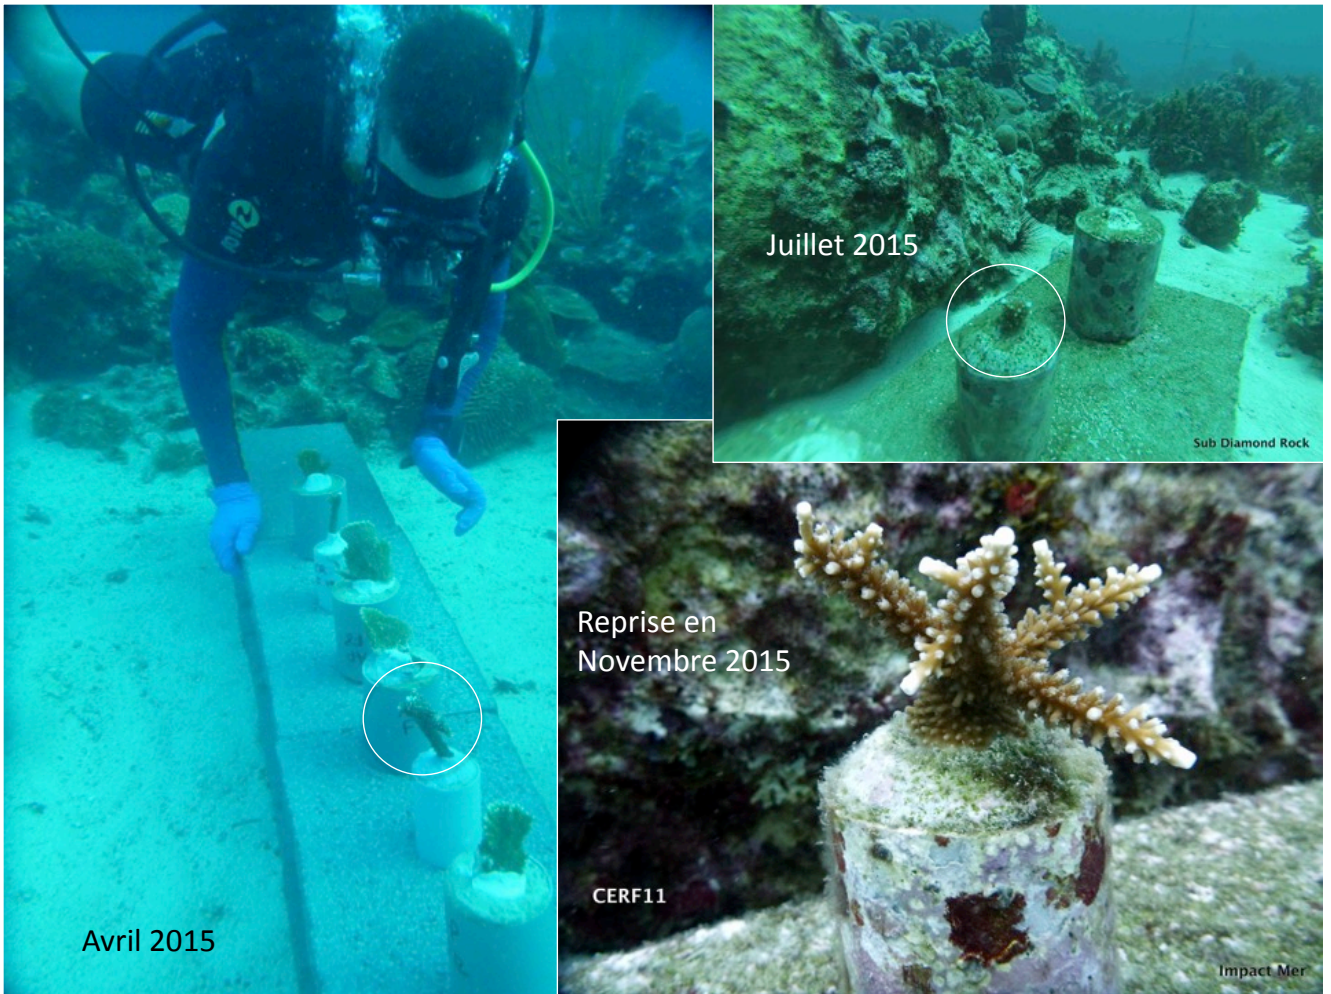
### Illustration

En revanche, le bilan est moins bon concernant la technique de fixation des transplants sur les supports béton. Un soin particulier avait été apporté au choix de l'**époxy spécial aquariologie** (possibilité de collage in situ, collage durable, neutralité pour l'environnement et en particulier pour les boutures, etc.). Cependant, pour des raisons inconnues, elle s'est avérée très difficile à manipuler sous l'eau (temps élevé de prise largement supérieure à celle indiquée à terre et in situ) et a relargué une substance blanchâtre inerte (talc : d'après le constructeur) lors de l'immersion intermédiaire dans des bassines. Le stress occasionné par cette turbidité (+ la manipulation prolongée, etc) a entraîné une surproduction et un relargage important de mucus par les coraux.

Contrairement à ce qui a été observé sur les arbres les fragments collés sur les blocs ont eu un développement « négatif » quelque soit l'espèce considérée. 5 des 7 fragments mesurés sont morts et ont subi une « décroissance » par rapport à leur biométrie initiale.

Les deux fragments vivants sont des *A. cervicornis* qui ont grossi en largeur mais pas en longueur/hauteur.

Seul CERF11 s'est ramifié : il avait 6 branches en novembre 2015 contre 2 en avril 2015.

Ces deux fragments semblent avoir subi des dommages physiques qui ont entraîné le sectionnement de leur partie supérieure.

- **Préparation et mise en œuvre de la mission :** il s'avère préférable d'augmenter le nombre de jour de préparation (test des colles ou autres notamment) et d'étaler le terrain fragmentation/transplantation sur plusieurs jours afin d'assurer de meilleures conditions de maintien des fragments (vérification de la polymérisation de la colle epoxy) et un suivi plus efficace et plus complet des colonies mère et fille (biométrie).

- **Choix du site receveur :** diminuer la profondeur (choisir des profondeurs équivalentes, en particulier pour les *A. palmata*, voire inférieures au site donneur) et choisir un site plus calme (moins de courant) et moins fréquenté (risque de casse par les palmes des plongeurs visiteurs). Une proximité immédiate du site naturel receveur est à rechercher pour limiter le stress des boutures généré par le transport.
