Etude pour l'atteinte du bon état de la rivière Oman

Diagnostic des pressions et plan d'actions pour la restauration du bon état de la rivière Oman

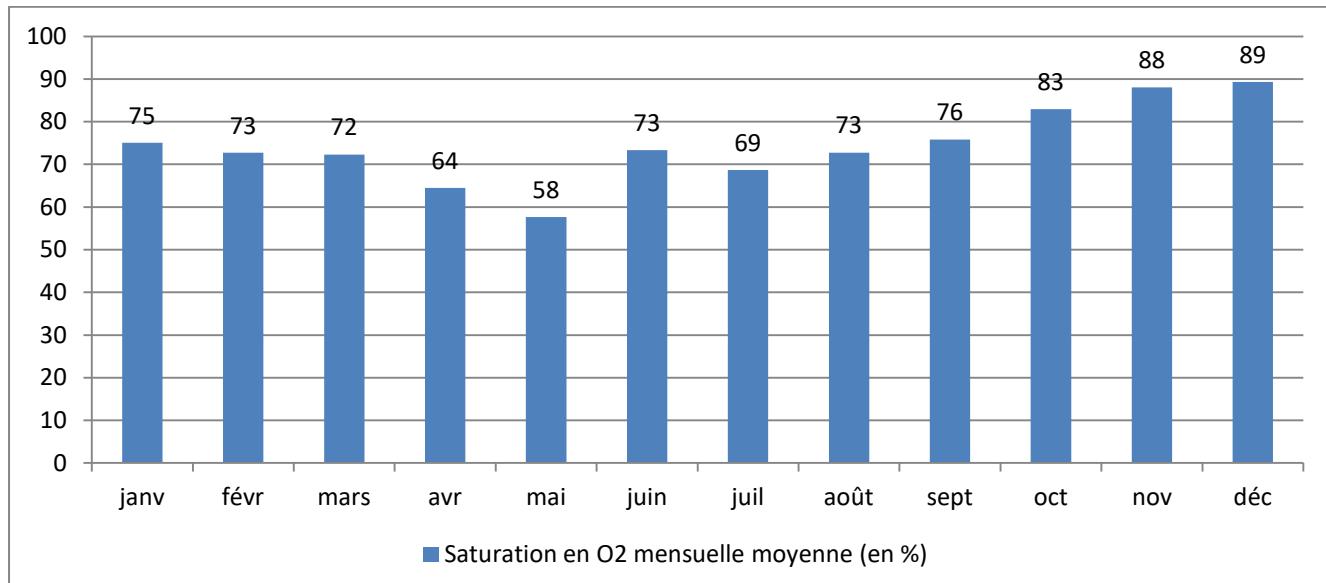
Figure 8 : Evolution de la saturation en O₂ moyenne par mois de 2008 à 2016

L'analyse des taux de saturation en oxygène de la station Dormante laisse apparaître une saisonnalité marquée. Les taux d'O₂ dissous moyens (chronique 2008-2016) sont plutôt faibles et décroissants de janvier à mai, alors qu'ils sont plus élevés et croissants durant le second semestre (Figure 8). Cette saisonnalité est probablement liée à la diminution du débit en Carême qui entraîne :

- une réduction du pouvoir de dilution de la rivière et donc une plus grande vulnérabilité aux pollutions organiques qui consomment de l'oxygène dissous ;
- une réduction de la turbulence du cours d'eau qui diminue l'oxygénéation de l'eau.

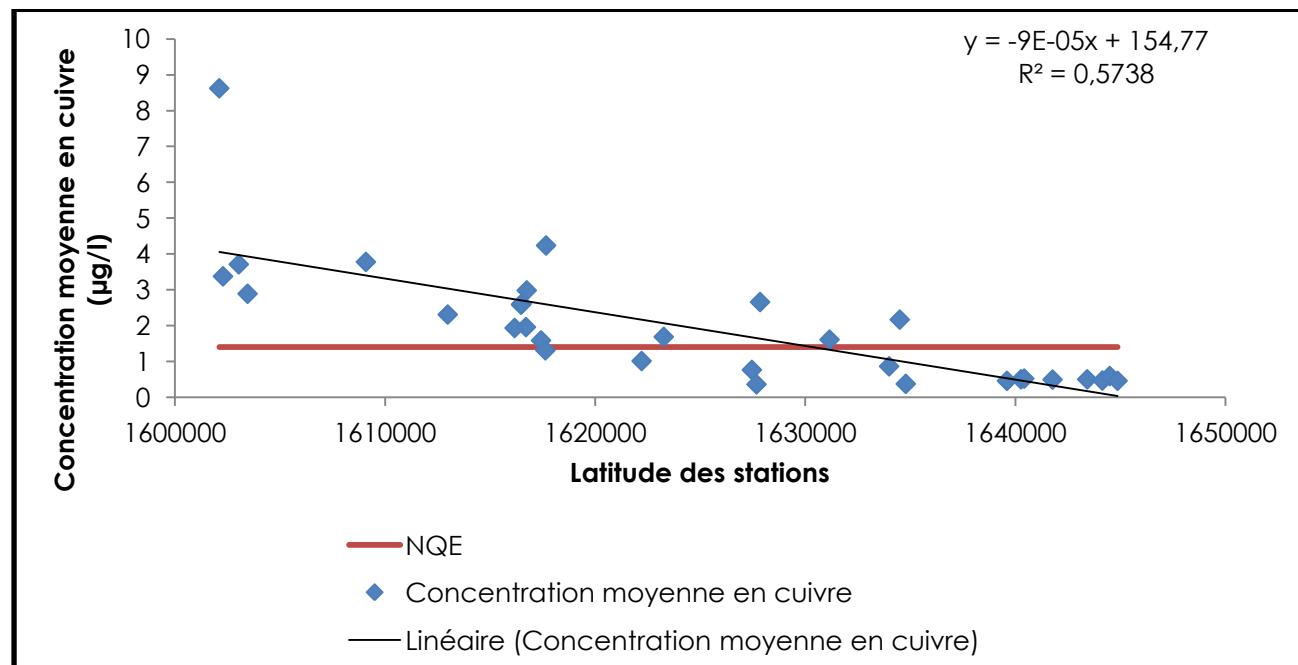
Figure 11 : Concentration moyenne en cuivre en fonction de la latitude des stations suivies en Martinique

Partant de l'observation générale que les eaux du sud de la Martinique sont plus minéralisées que celles du nord, il a semblé pertinent de rechercher une corrélation entre la latitude des stations du réseau de contrôle et de surveillance de l'île et les concentrations en cuivre qui y sont enregistrées.

Cette observation associée au fait que le cuivre ne fait que rarement l'objet d'utilisation agricole ou industrielle sur les bassins versants déclassés tend à confirmer l'hypothèse d'un fond géochimique élevé pour les cours d'eau du sud de la Martinique. D'autres investigations plus précises sont en cours dans le cadre de l'étude sur les fonds géochimiques des cours d'eau de la Martinique qui est actuellement menée par le BRGM pour l'ODE et la DEAL.

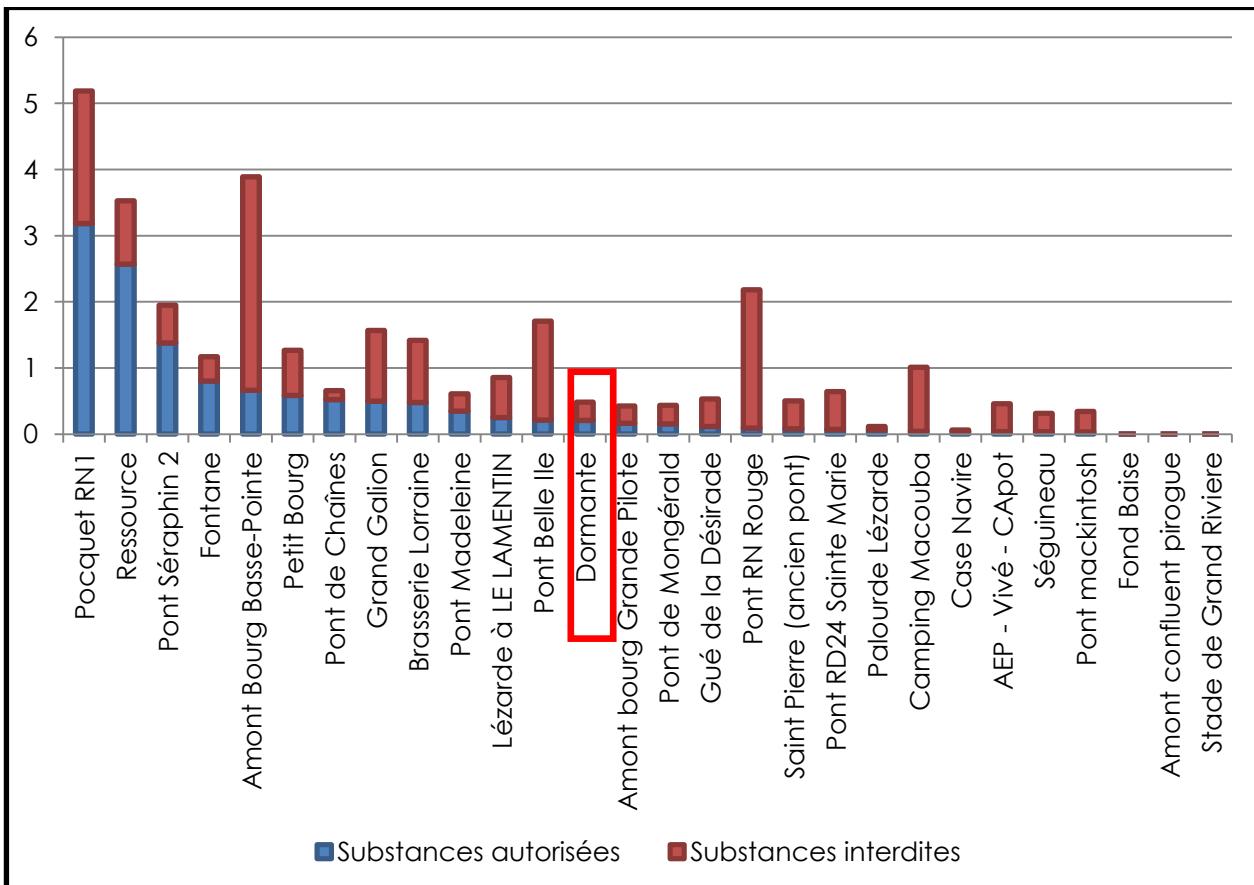
Figure 12 : Concentrations moyennes en produits phytosanitaires des 28 stations suivies dans le cadre du réseau de contrôle et surveillance et du réseau pesticides

Sur les 28 stations suivies dans le cadre du réseau de contrôle et de surveillance (RCS), la station Dormante se situe au 18^{ème} rang de la concentration moyenne en produits phytosanitaires. Si non ne considère que les produits phytosanitaires encore utilisés actuellement, la station Dormante remonte au 13^{ème} rang des stations les plus contaminées (cf. Figure 12).

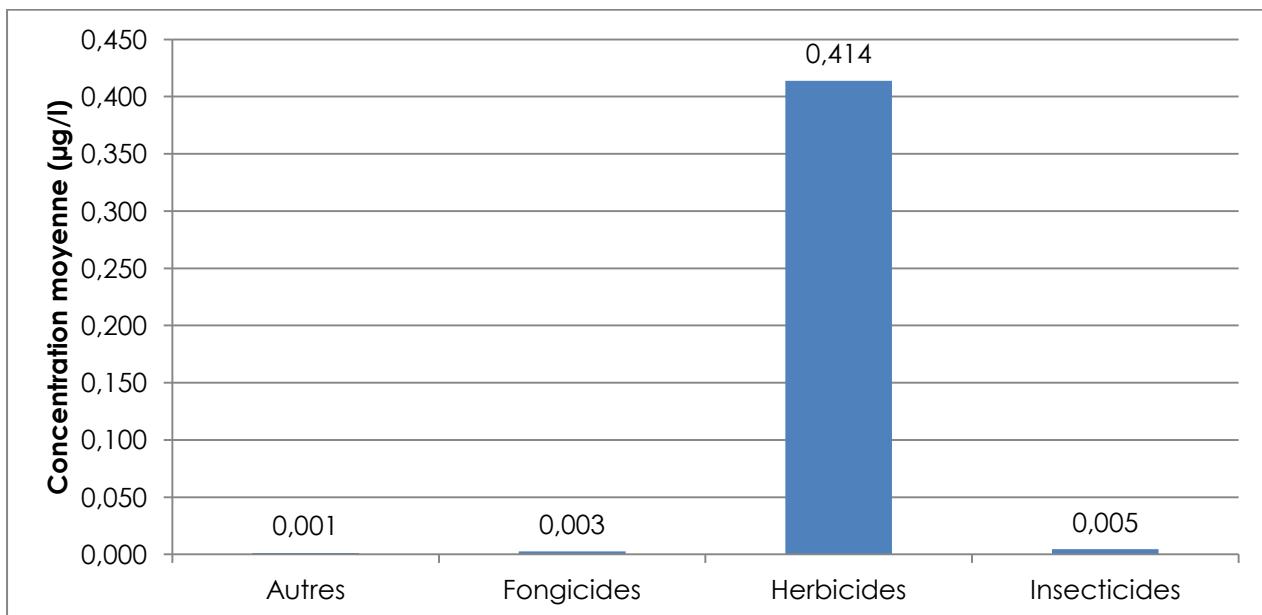
Figure 13 : Concentration moyenne en produits phytosanitaires selon leurs effets

Les substances actives responsables de la contamination de la rivière Oman sont en très grande majorité des herbicides (cf. Figure 13).

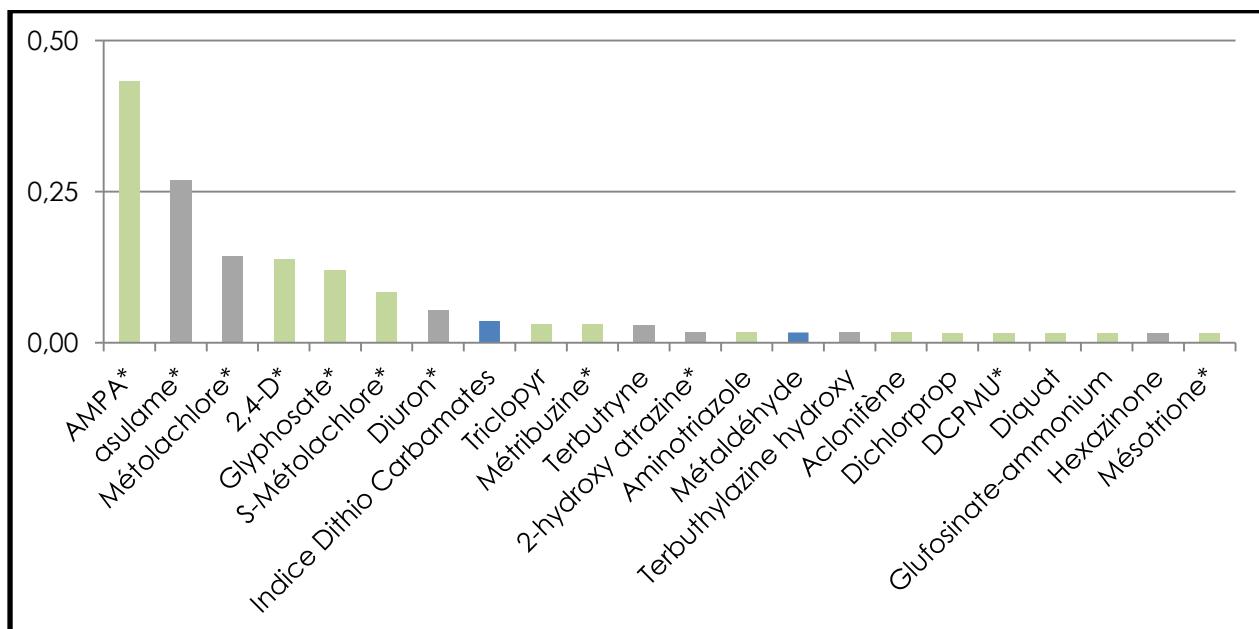
Il est important de noter l'absence de quantification supérieure à 0,1µg/l pour le chlordécone et le HCH (polluants historiques très présents sur la plupart des autres cours d'eau).

Figure 14 : Fréquences de détection des pesticides détectés sur la rivière Oman (en vert les herbicides autorisés, en gris les herbicides interdits, en bleu les autres substances actives). Les noms de molécules marqués d'une étoile sont ceux de substances utilisées dans la culture de la canne à sucre (usage actuel ou passé).

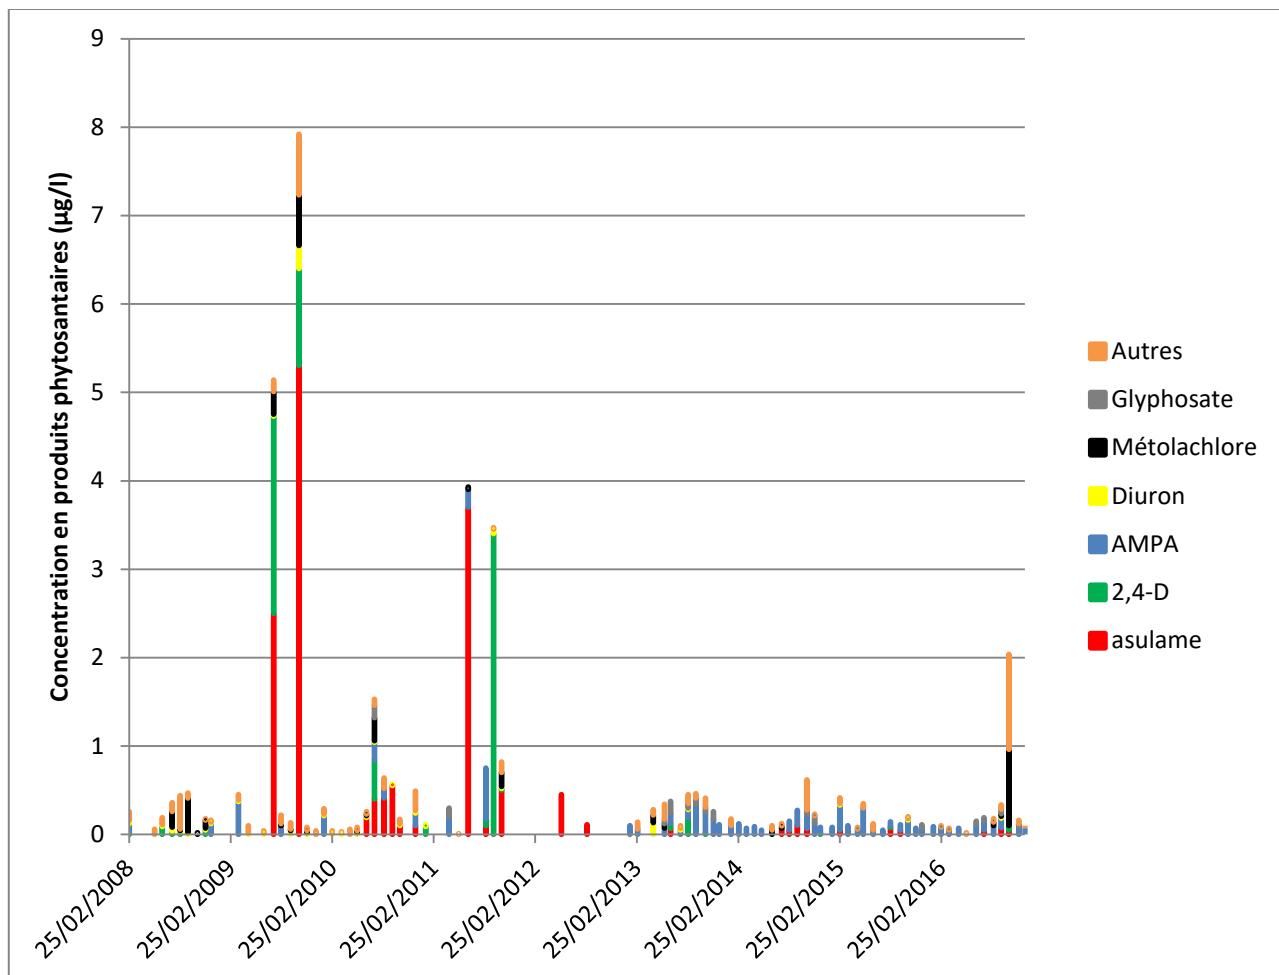
Figure 15 : Concentration en produits phytosanitaires de l'eau de la station Dormante de 2008 à 2016

Les concentrations en produits phytosanitaires ont tendance à décroître de 2008 à 2016. Les molécules responsables des fortes contaminations sont principalement l'asulame et le 2.4-D. Ces molécules sont moins fréquemment quantifiées à partir de 2012. Le glyphosate et l'AMPA sont en revanche plus fréquemment détectés mais à des concentrations généralement faibles.

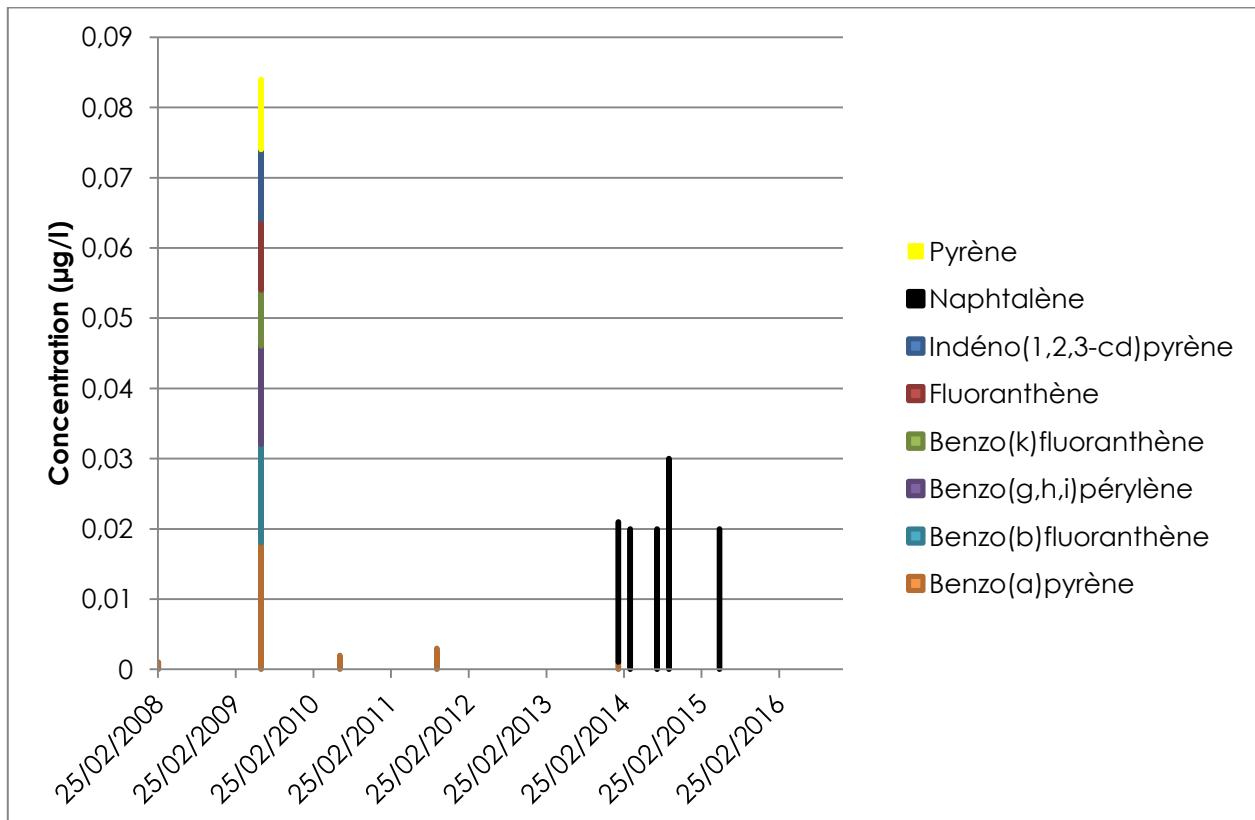
Figure 16 : Concentration en HAPs de l'eau de la station Dormante de 2008 à 2016

Six autres HAPs ont été détectés le 23 juin 2009 probablement lors d'un épisode de pollution lié à la combustion de matière organique ou un rejet d'hydrocarbures.

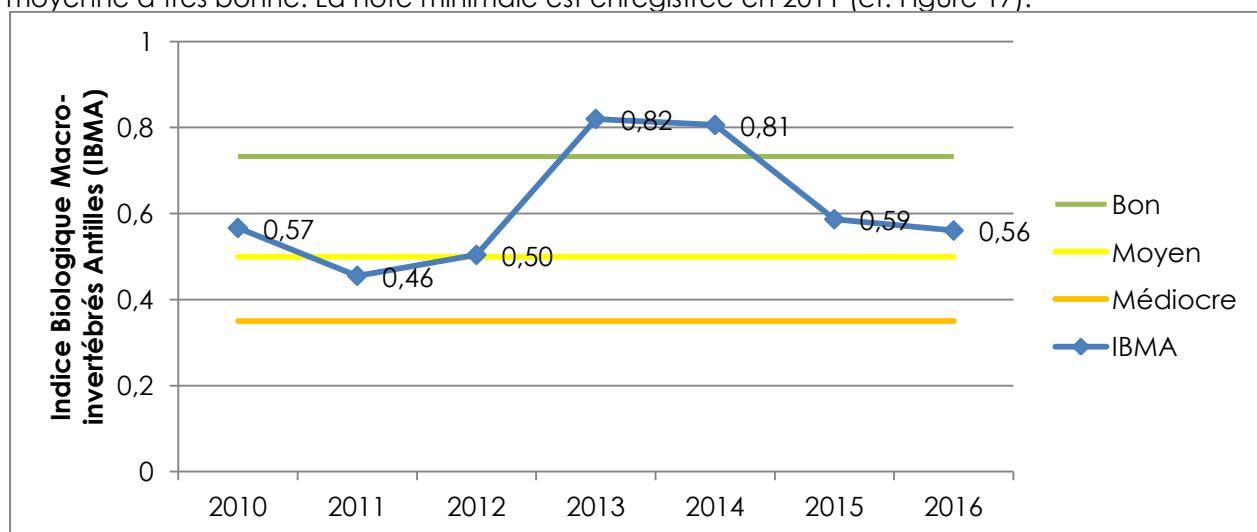
Figure 17 : Evolution de l'IBMA de 2010 à 2016

La note IBMA de la station Dormante varie entre 0,46 et 0,82 ce qui correspond à une qualité moyenne à très bonne. La note minimale est enregistrée en 2011 (cf. Figure 17).

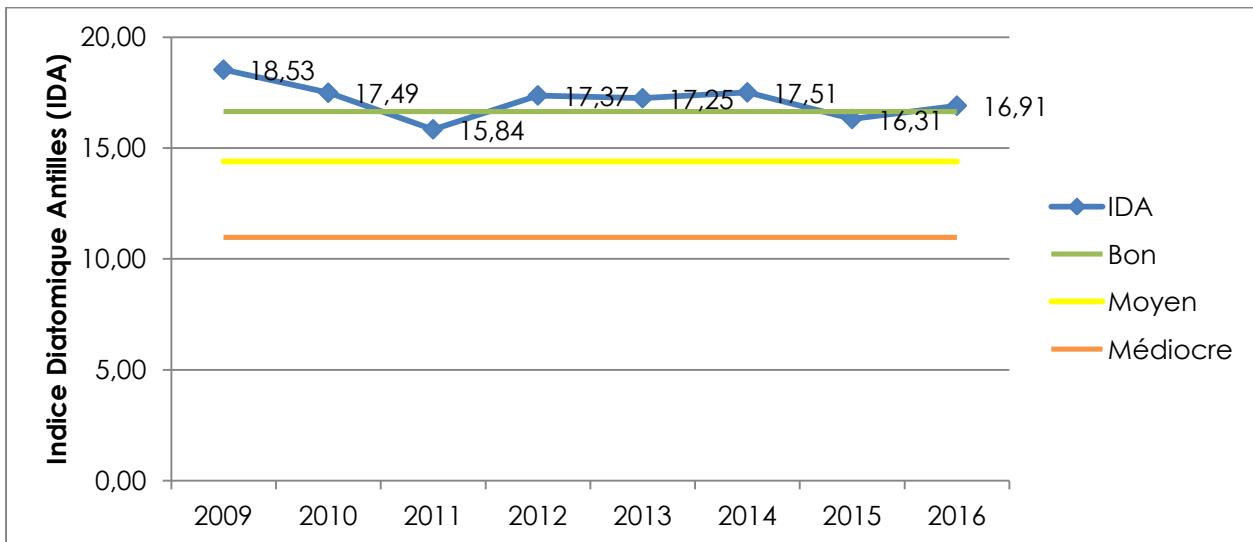
Figure 18 : Evolution de l'IDA de 2009 à 2016

La note IDA varie entre 15,84 et 18,53 ce qui correspond à une classe de qualité bonne à très bonne. La note minimale est relevée en 2011 (cf. Figure 18).

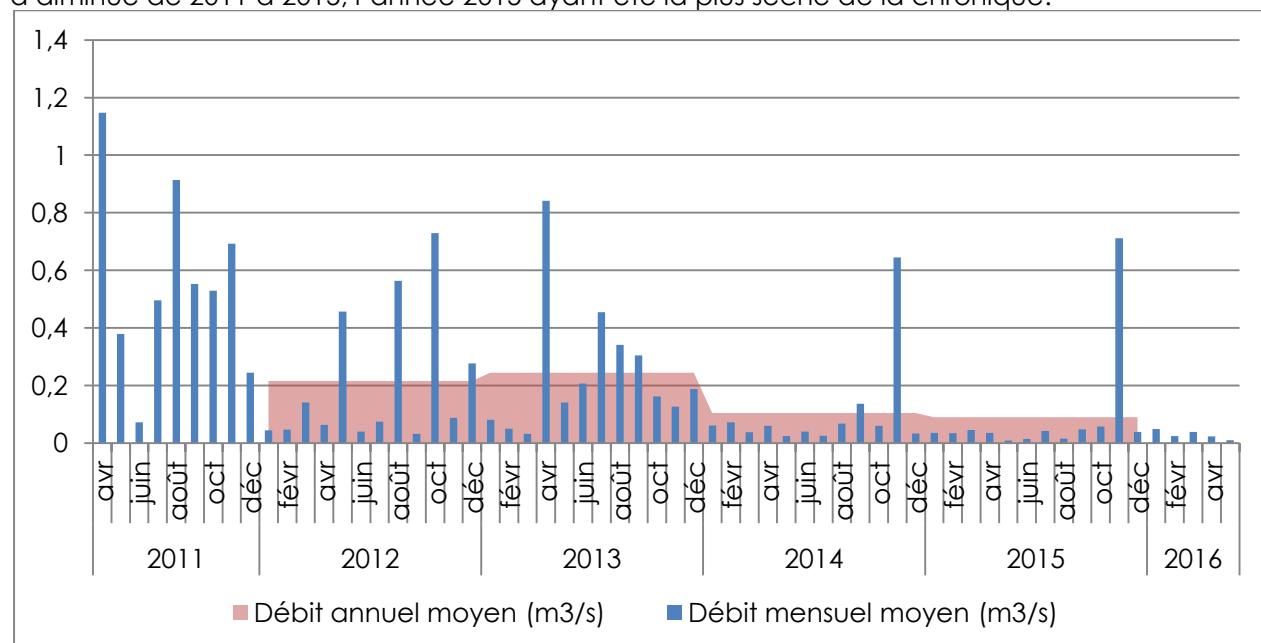
Figure 19 : Débits mensuels et annuels moyens enregistrés sur la station Dormante d'avril 2011 à décembre 2014

La Figure 19 présente les débits mensuels et annuels moyens enregistrés sur la station Dormante d'avril 2011 à avril 2016. Globalement le débit de la rivière Oman au niveau de la station Dormante a diminué de 2011 à 2015, l'année 2015 ayant été la plus sèche de la chronique.

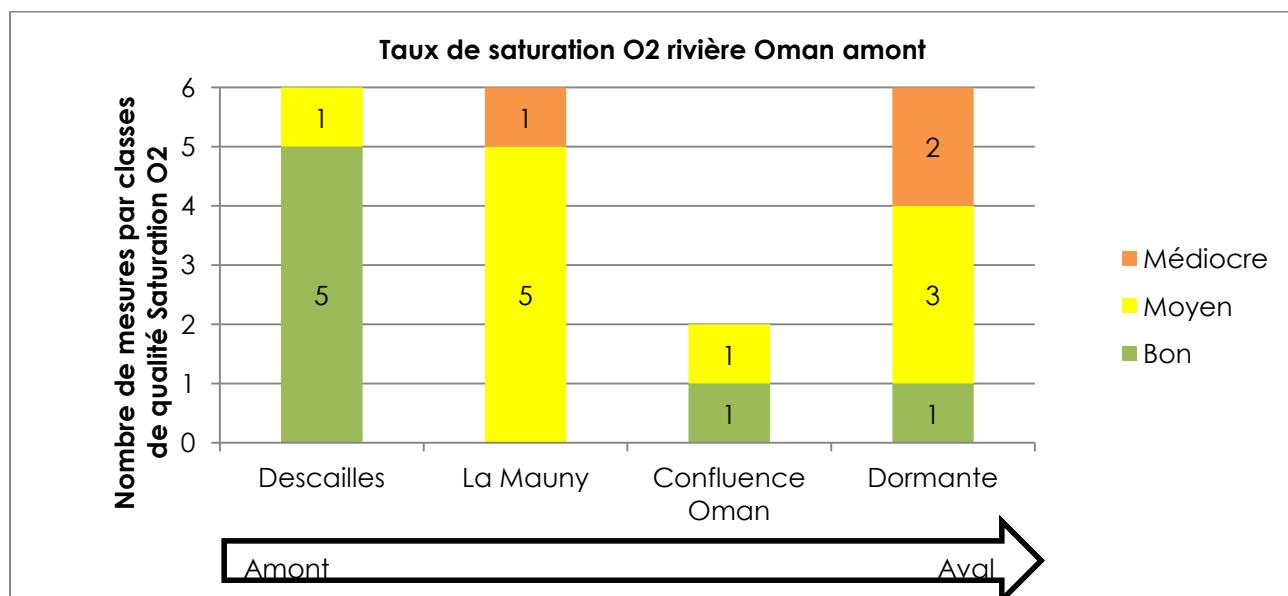
Figure 22 : Evolution de la qualité des stations de la rivière Oman amont vis-à-vis du taux de saturation en O₂ dissous

La station Descailles est en bon état vis-à-vis du taux de saturation d'oxygène dissous lors de 5 des 6 analyses. La station La Mauny qui est située 1,7 km à l'aval est en état moyen lors de 5 analyses sur 6 et médiocre 1 fois sur 6 (cf. Figure 22).

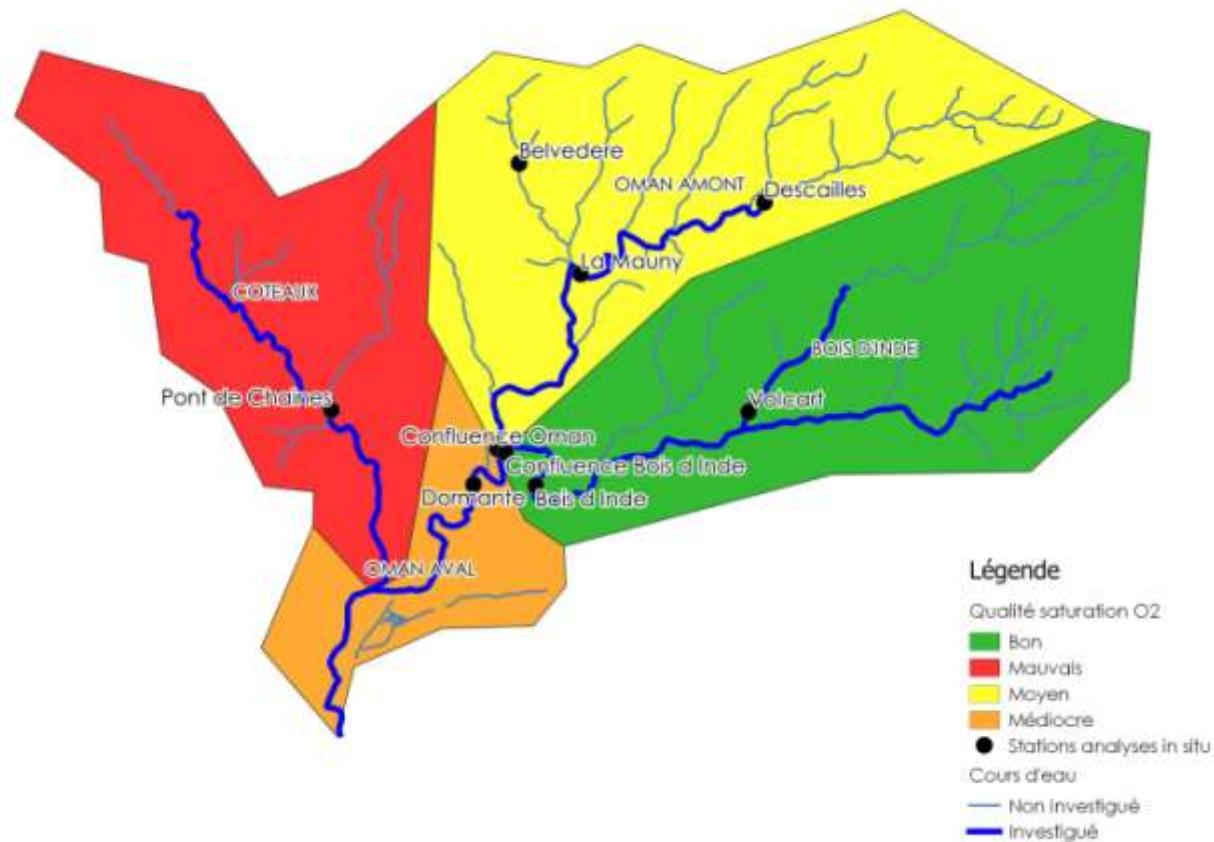
Figure 24 : La qualité des sous bassins versants vis-à-vis de la saturation en O₂ dissous

- la rivière Bois d'Inde est globalement en bon état mais est proche du seuil de la classe de qualité moyenne ;
- la rivière Oman est globalement en état moyen avec une forte disparité entre les différentes stations (résultats bons à moyens sur Descailles, moyens à médiocres à la Mauny) ;
- les valeurs enregistrées sur la rivière Oman aval au niveau de la station Dormante la place dans la classe de qualité médiocre avec de fortes variations (entre bon et médiocre) ;
- la ravine des Côteaux est en mauvais état lors de toutes les analyses.

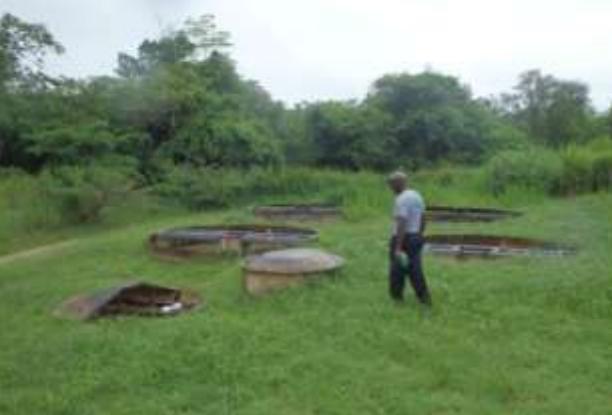
| <p>Figure 27 : La STEU de la cité scolaire Rama</p> | <p>Figure 28 : Le dégrilleur de la STEU de la cité scolaire Rama (on note une forte dilution des eaux brutes)</p> |

Un projet de filtre planté de végétaux est en cours d'étude pour remplacer la STEU existante.

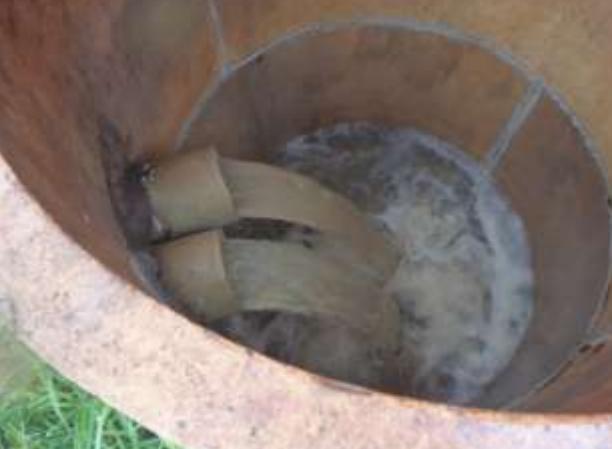
| <p>Figure 29 : Un des deux filtres à sable (inutilisé) de la STEU de la cité scolaire Rama</p> | <p>Figure 30 : Le clarificateur de la STEU de la cité scolaire Rama (forte dilution des eaux usées)</p> |

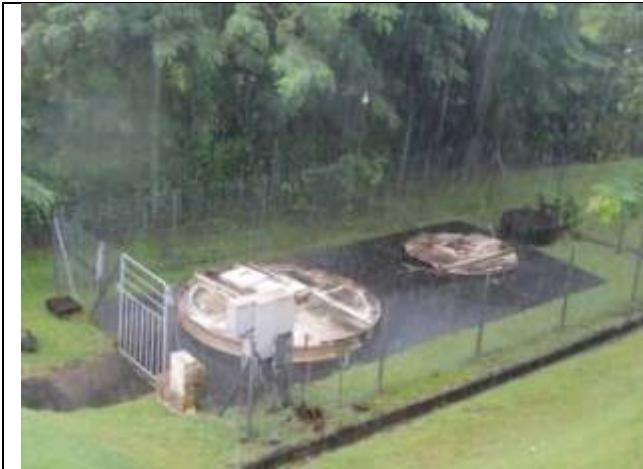
Figure 31 : La STEU de la résidence Desmarinières

Le rejet a lieu dans le réseau pluvial qui s'écoule ensuite dans une ravine qui se jette dans la rivière Oman amont juste en aval du quartier Descailles. Ce rejet peut être en partie responsable de la dégradation du taux de saturation en oxygène dissous observée entre les stations Descailles et La Mauny (cf. chapitre 2.2.1).

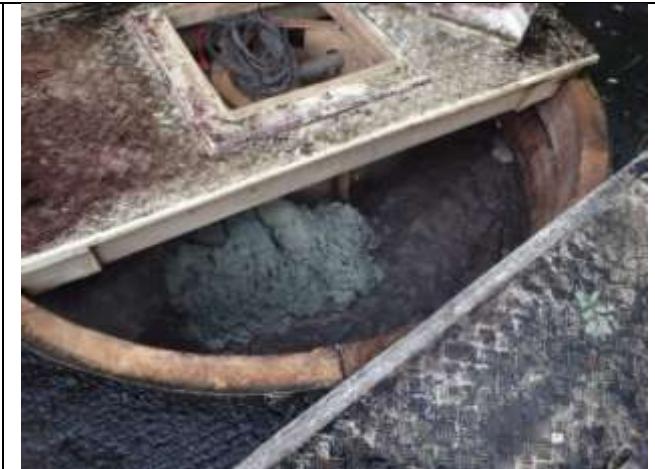
Figure 32 : Le clarificateur de la STEU de la résidence Desmarinières (boues en surface)

Lors de la visite du 7 juin 2016, le temps était pluvieux, les effluents semblaient très dilués et le débit important. L'exploitant confirme qu'il existe des entrées d'eau pluviales importantes dans le réseau d'eau usées. Ces infiltrations d'eau pluviales peuvent lessiver les boues présentes dans le clarificateur.

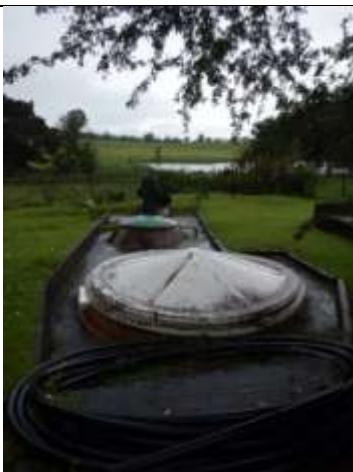
Figure 33 : La STEU du lotissement « les Oréades »

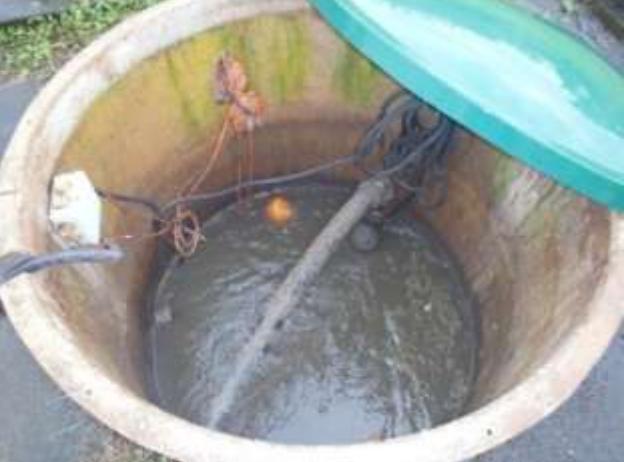
Un poste de relevage du rejet fonctionne sur le site. L'exploitant n'a pas su dire à quoi servait ce poste, si le rejet subissait un traitement supplémentaire (filtre à sable ?) et quel était le milieu récepteur. D'après la topographie du site, il est probable que la ravine bordant la STEU et qui se jette dans un étang situé en contrebas puis dans la rivière des Côteaux au niveau de la RN5 soit le milieu récepteur. Le jour de la visite, en raison du fort débit entrant, une partie des effluents en sortie était rejetée directement (bypass du poste de relevage) (cf. Figure 36).

| Figure 35 : Le poste de relevage du rejet de la STEU du lotissement « les Oréades » (eaux traitées) | Figure 36 : Le rejet de la STEU du lotissement « les Oréades » (bypass du poste de relevage) |

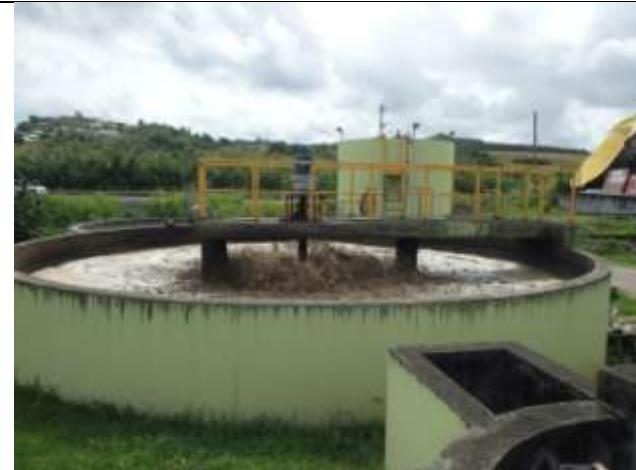
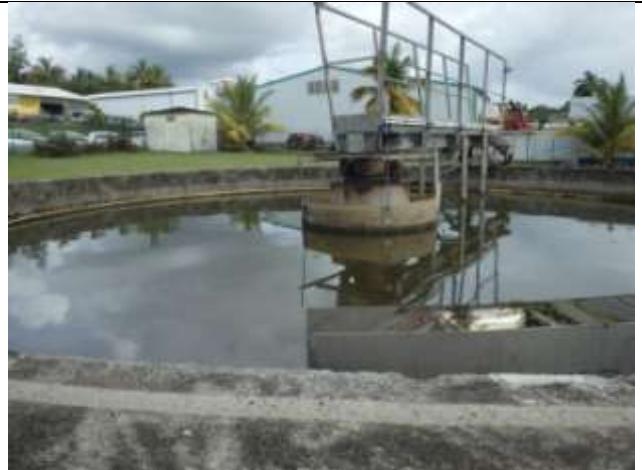
Figure 37 : L'aérateur de la STEU des Côteaux

L'exploitant a fait part lors de la visite du 13 mai 2016 de l'existence d'infiltrations d'eaux pluviales lors des événements pluvieux qui lessivent la STEU et diminuent durablement la capacité de traitement de la STEU. Des eaux colorés et des hydrocarbures probablement issus de la zone industrielle des Côteaux ont déjà été vus par l'exploitant en entrée de STEU.

La STEU est conforme en 2014 en équipement et performance.

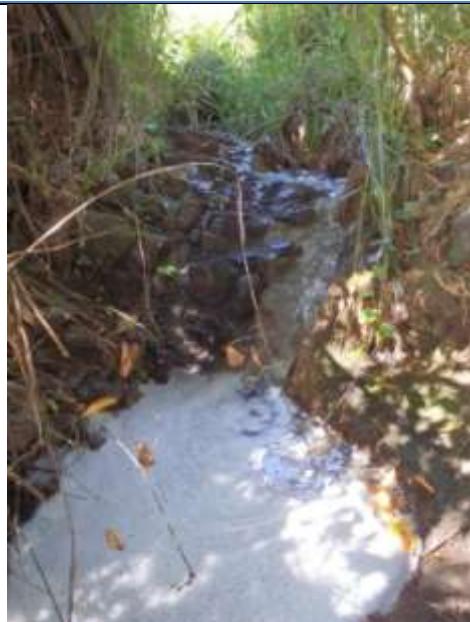
Figure 40 : La confluence entre le rejet et la ravine des Côteaux (à 50 mètres linéaires de la STEU)

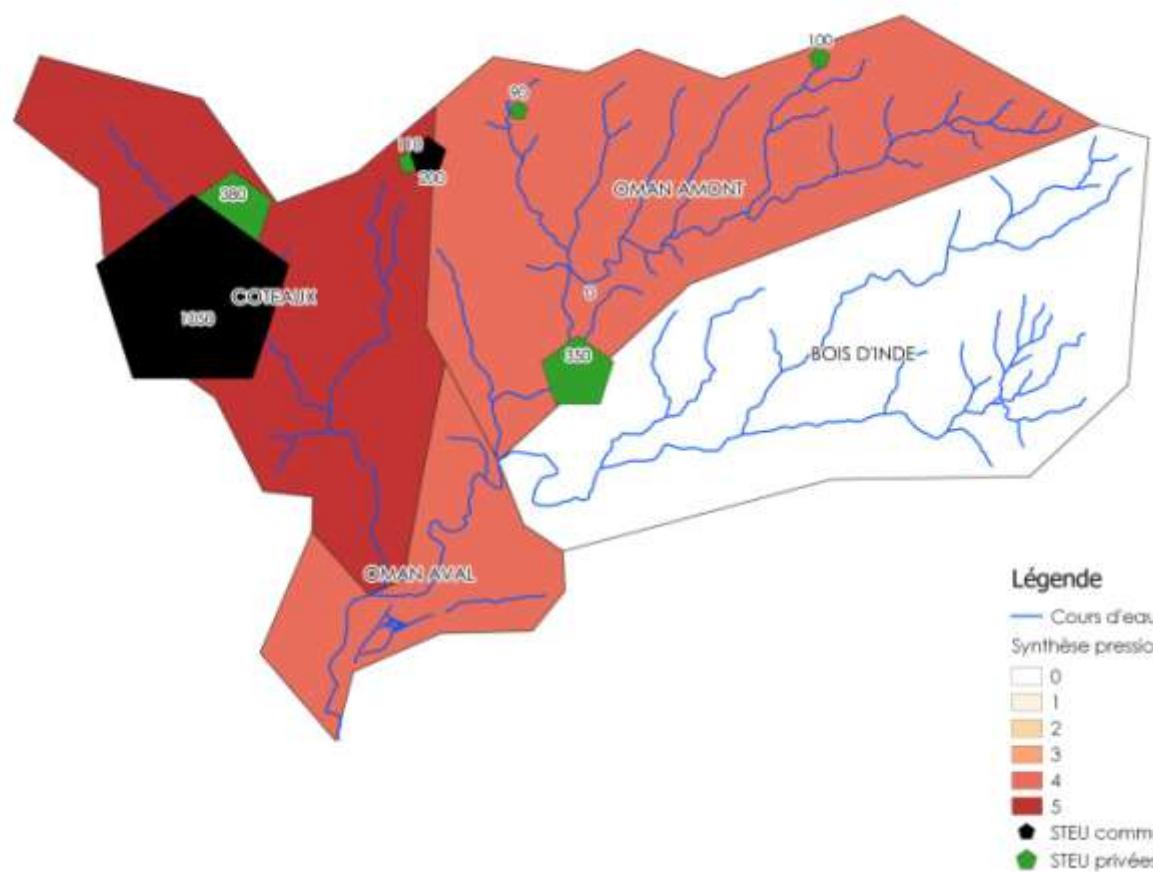
Figure 41 : Synthèse : la pression assainissement collectif

Le bassin versant de la rivière Bois d'Inde n'est pas impacté par l'assainissement collectif (0/5). L'intensité de cette pression est en revanche très forte sur la ravine des Côteaux (5/5) en raison de l'existence de quatre rejets importants (1740 EqH) et de l'absence d'écoulement naturel permanent. La pression est forte sur la rivière Oman amont (4/5) en raison des rejets de 4 STEU de capacité nominale cumulée de 540 EqH dont une seule est conforme et de la faiblesse des débits (entre 3 et 6 l/s le 29/06/2016). L'intensité de cette pression est évaluée à 4/5 sur la rivière Oman aval qui collecte les eaux de la rivière Oman amont et des Côteaux et de la faible pente qui favorise la désoxygénéation de l'eau.

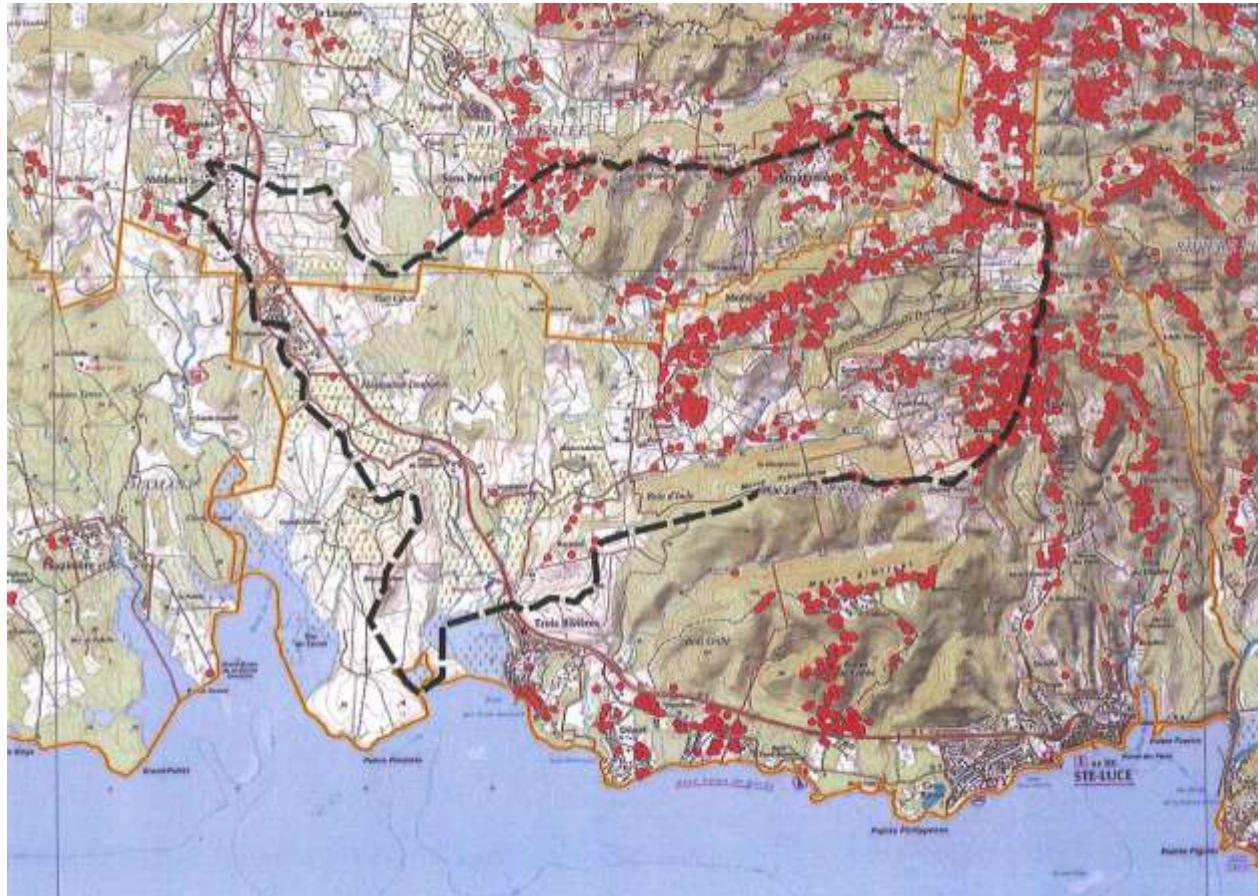
941 installations d'assainissement non collectif ont été recensées par le SPANC du SICSM sur le bassin versant de la rivière Oman. Ces installations sont concentrées principalement à l'est du bassin versant sur les sous bassins versants des rivières Oman amont et Bois d'Inde (cf. Figure 42). Ces installations traitent les eaux usées d'environ 2500 équivalents habitants. Leur taux de non-conformité est d'environ 96% avec un grand nombre d'installations incomplètes.

Figure 42 : Les installations d'assainissement non collectif du bassin versant de la rivière Oman

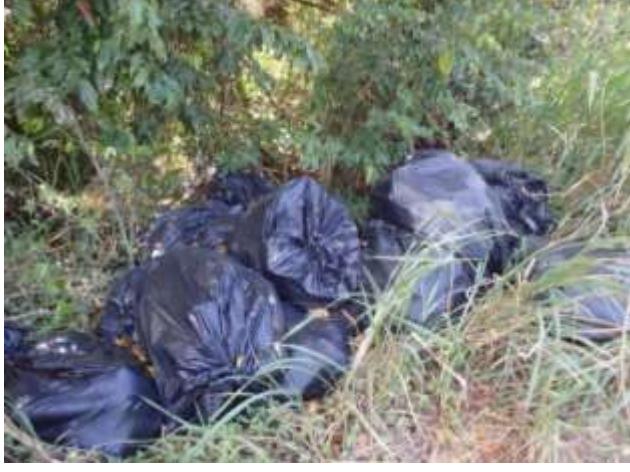
Cinq dépôts de déchets importants ont été repérés lors des investigations menées sur le bassin versant de la rivière Oman. Il s'agit de VHU (1 dépôt, 2 VHU), dépôts de déchets ménagers (2), dalles préfabriquées (1), remblai de gravats (1). Cet inventaire ne concerne que les dépôts les plus importants, les déchets isolés qui ont été vu dans le lit des rivières n'y ont pas été inscrits.

| <p>Figure 44 : Dépôt de déchets ménagers sur les berge de la ravine des Côteaux (ODE_DECHET 1)</p> | <p>Figure 45 : Remblai sur les berge de la rivière Bois d'Inde (ODE_DECHET 3)</p> |

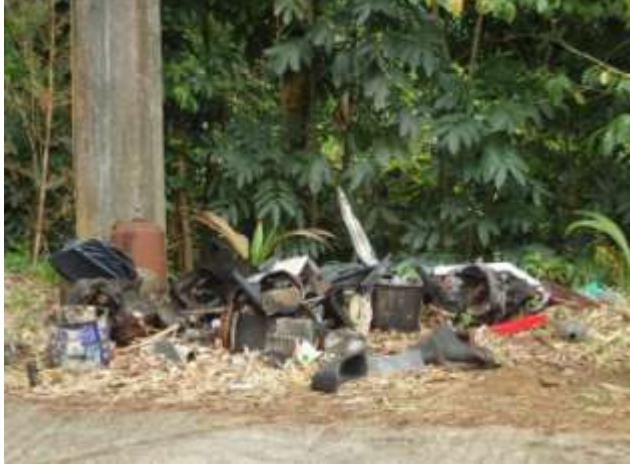
| <p>Figure 46 : Dépôt de déchets de mécanique auto proche d'un gué de la rivière Saut (ODE_DECHET 5)</p> | <p>Figure 47 : VHU proche d'un gué de la rivière Saut (ODE_DECHET 5)</p> |

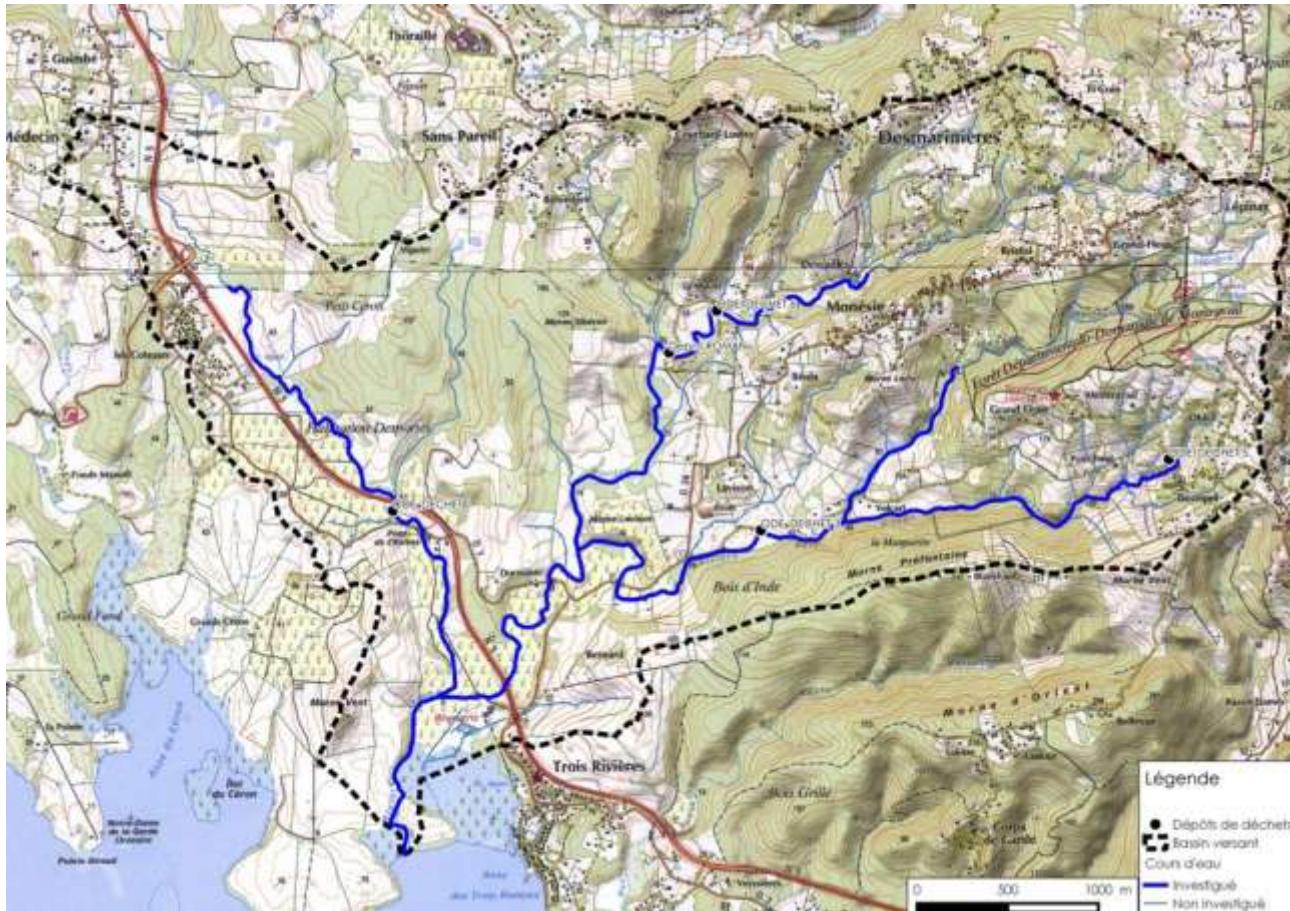
Figure 48 : Les dépôts de déchets identifiés lors des descentes de rivière

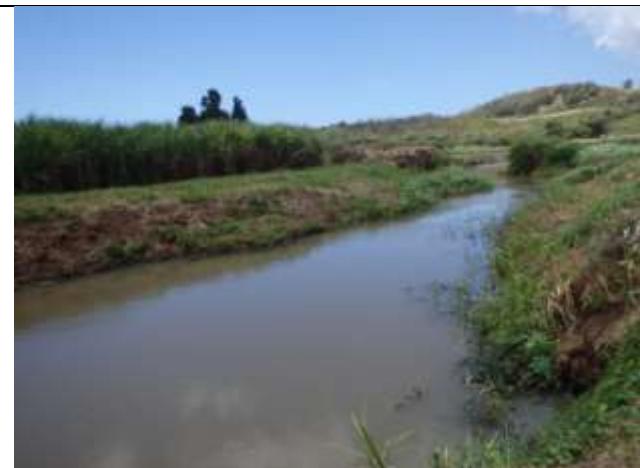
La rivière Oman et son affluent la ravine des Côteaux ont été recalibrés sur leur cours aval. Ce recalibrage a laissé un lit contraint et profondément incisé avec des berges abruptes. La ripisylve est régulièrement coupée à l'épaveuse par les agriculteurs afin de limiter l'apport de graines dans les champs de canne par la végétation herbacée qui pousse au bord de la rivière.

Figure 50 : La rivière Oman à proximité de la distillerie Trois rivières

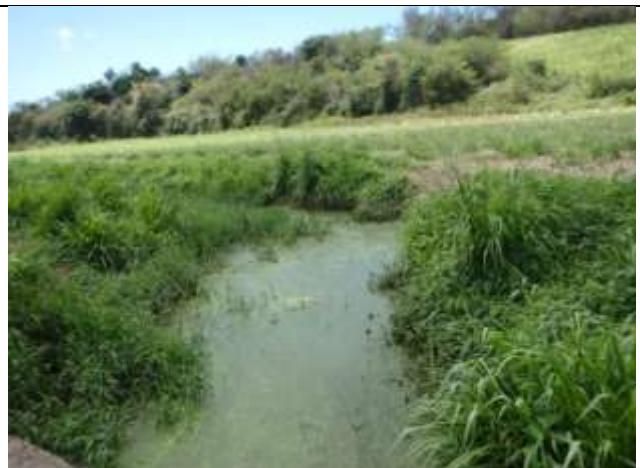
Figure 51 : La ravine des Côteaux à proximité de Martinique Béton

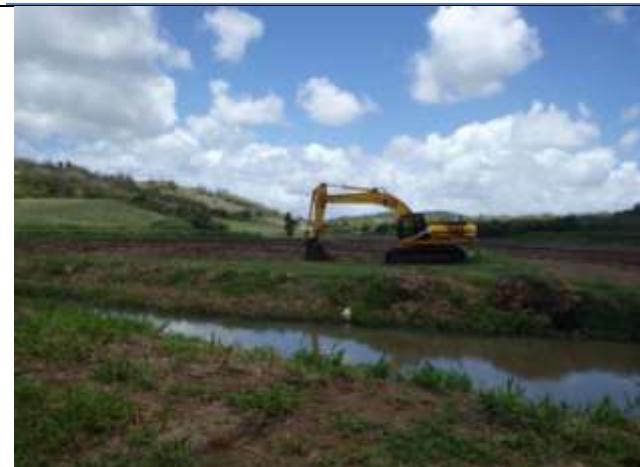
Figure 52 : La rivière Oman à proximité de la distillerie Trois rivières

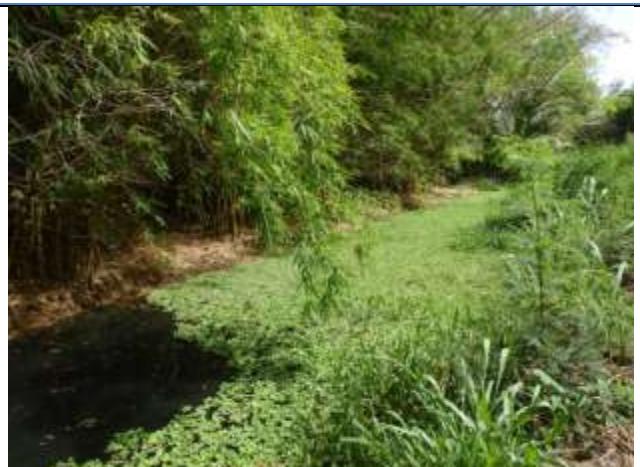
Figure 53 : Prolifération d'espèces envahissantes sur la rivière Oman recalibrée

- une contamination accrue du cours d'eau par les produits phytosanitaires car la dérive liée au vent n'est plus stoppée par la végétation ;
- un réchauffement de l'eau et une diminution de la concentration en oxygène de l'eau en raison de l'absence d'ombrage ;
- une tendance plus marquée à l'eutrophisation du milieu en raison de l'augmentation de l'insolation ;
- les perturbations régulières du milieu (fauche) favorisent l'implantation des espèces exotiques envahissantes (notamment du bambou).

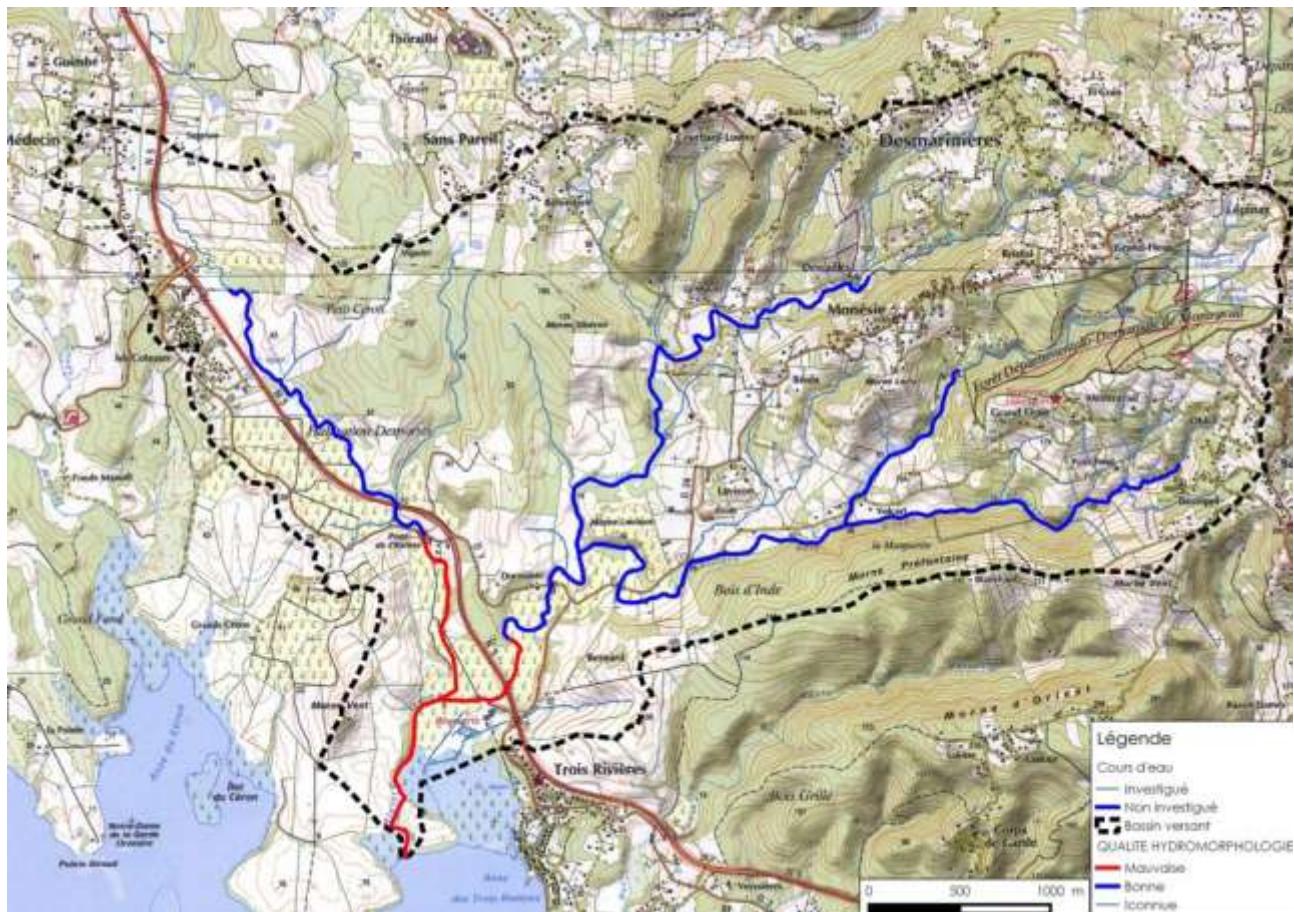
Figure 54 : Les tronçons recalibrés de la rivière Oman et de ses affluents
