Etude pour l'atteinte du bon état de la rivière Oman

Diagnostic des pressions et plan d'actions pour la restauration du bon état de la rivière Oman

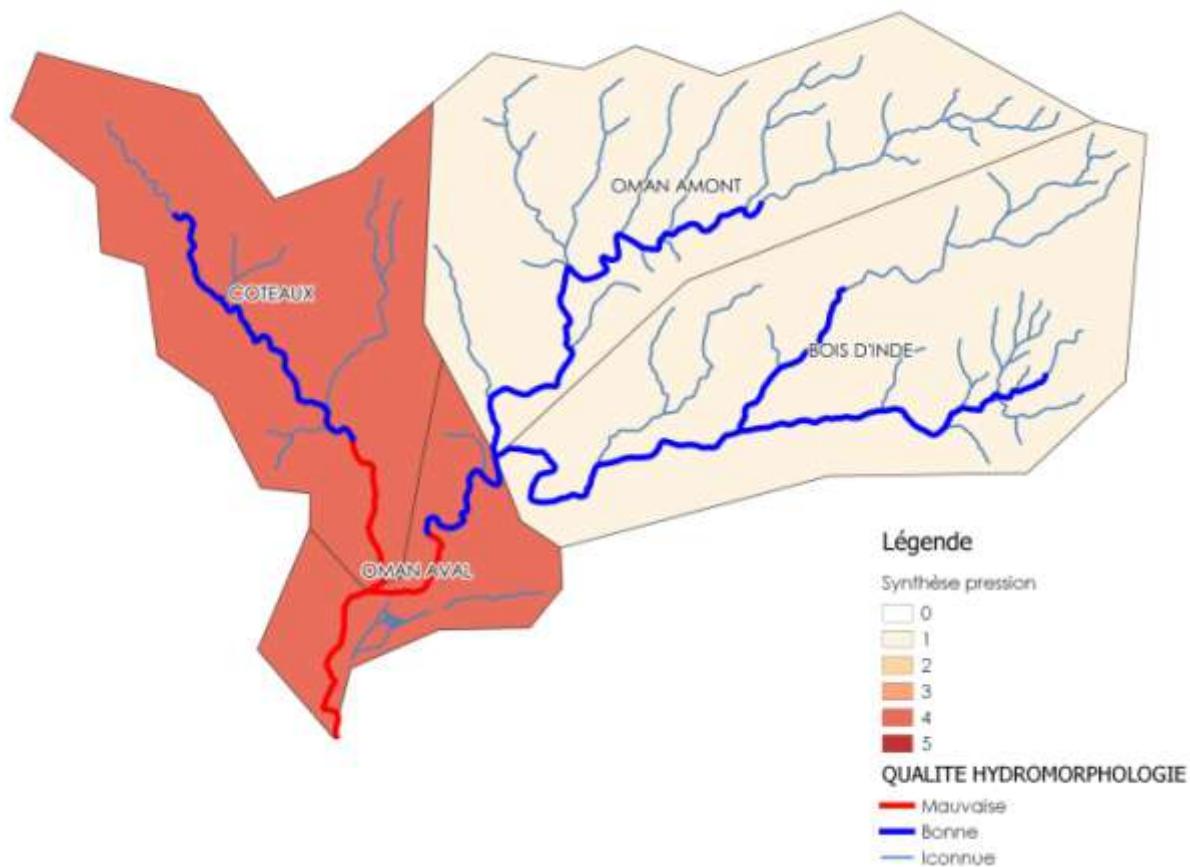
Figure 55 : Synthèse pression : Modification de l'hydromorphologie et dégradation de la ripisylve

L'impact des modifications de l'hydromorphologie et de la dégradation de la ripisylve sur l'état écologique est fort (4/5) sur la rivière Oman aval et la ravine des Côteaux.

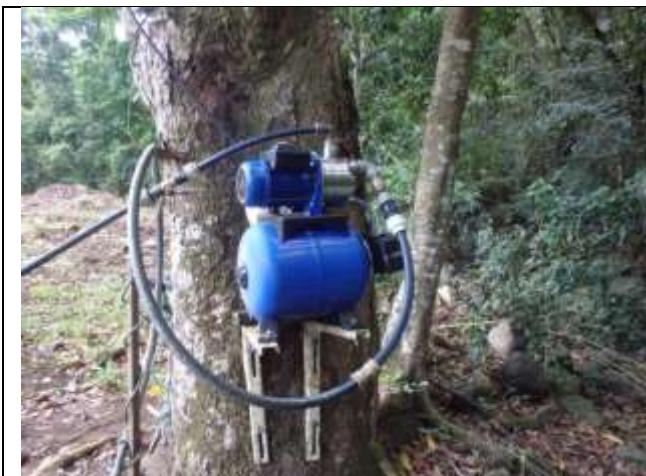
Les trois prélèvements situés sur la rivière Bois d'Inde (ODE_PREL 1,3 et volcart) sont des pompages. ODE_PREL 3 est le pompage de la pépinière tenue par Yves Louis Sidney. ODE_PREL 1 et volcart semblent être destinés à l'irrigation de jardins créoles (cf. Figure 57Figure 58Figure 59).

Figure 57 : ODE_PREL volcart

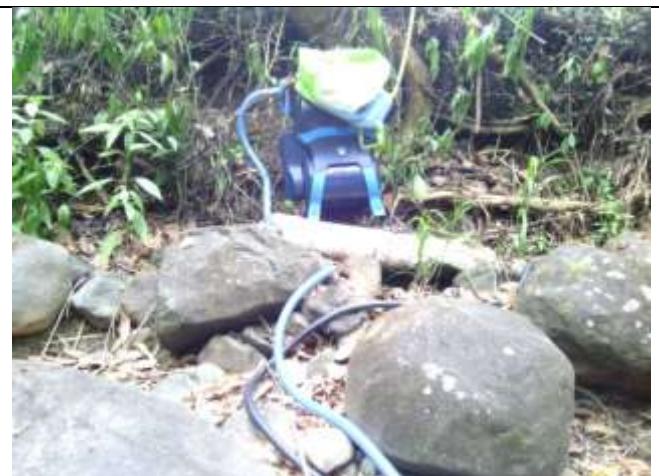
Figure 58 : ODE_PREL 1

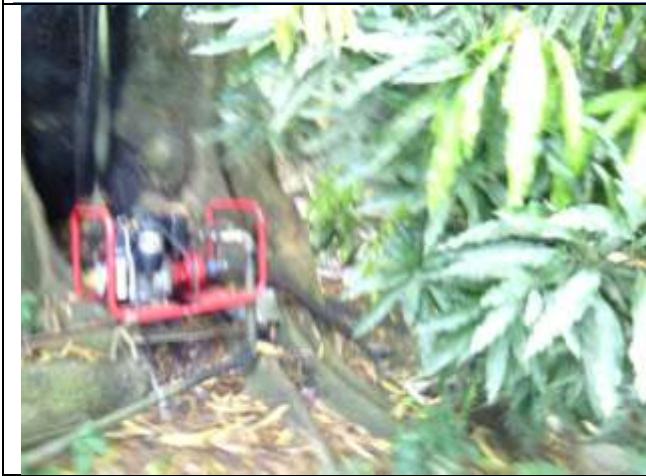
Figure 59 : ODE_PREL 3 (pépinière Yves Louis Sidney)

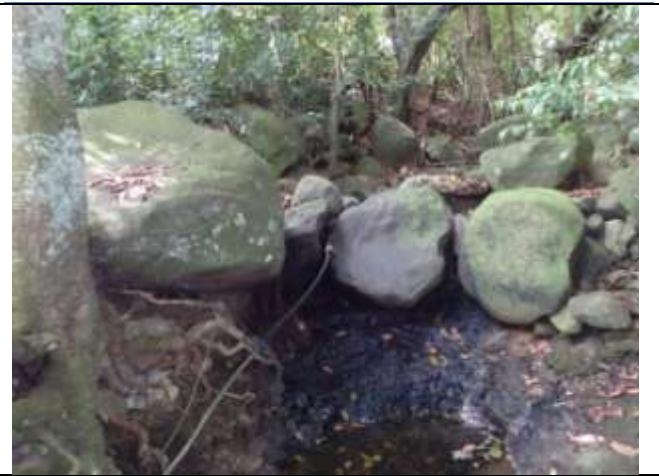
Figure 60 : ODE_PREL 5 (micro-prélèvement)

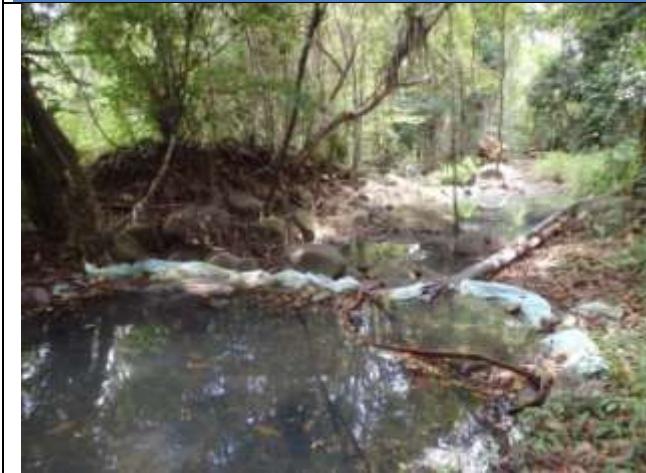
ODE_PREL6 est une prise d'eau destinée à l'alimentation en eau des bassins d'élevage d'écrevisses situés en bordure de cours d'eau (cf. Figure 60Figure 61).

Figure 61 : ODE_PREL_6 (bassins aquacoles)

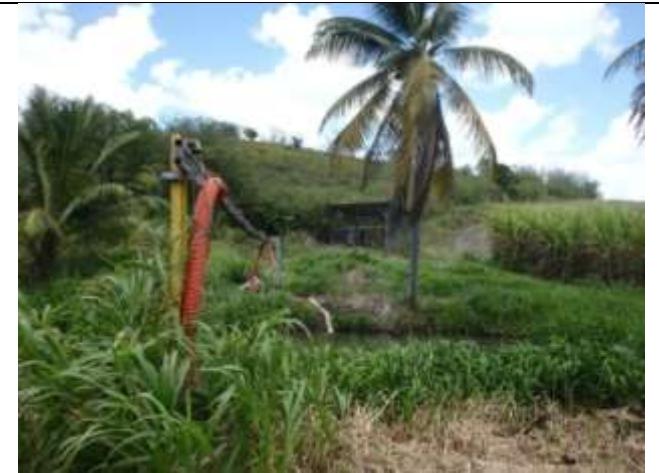
Le pompage de l'exploitation trois rivières est situé sur la rivière Oman aval juste en amont du marais d'arrière mangrove (cf. Figure 62).

Figure 62 : Pompage de l'exploitation trois rivières (Prélèvement DASL)

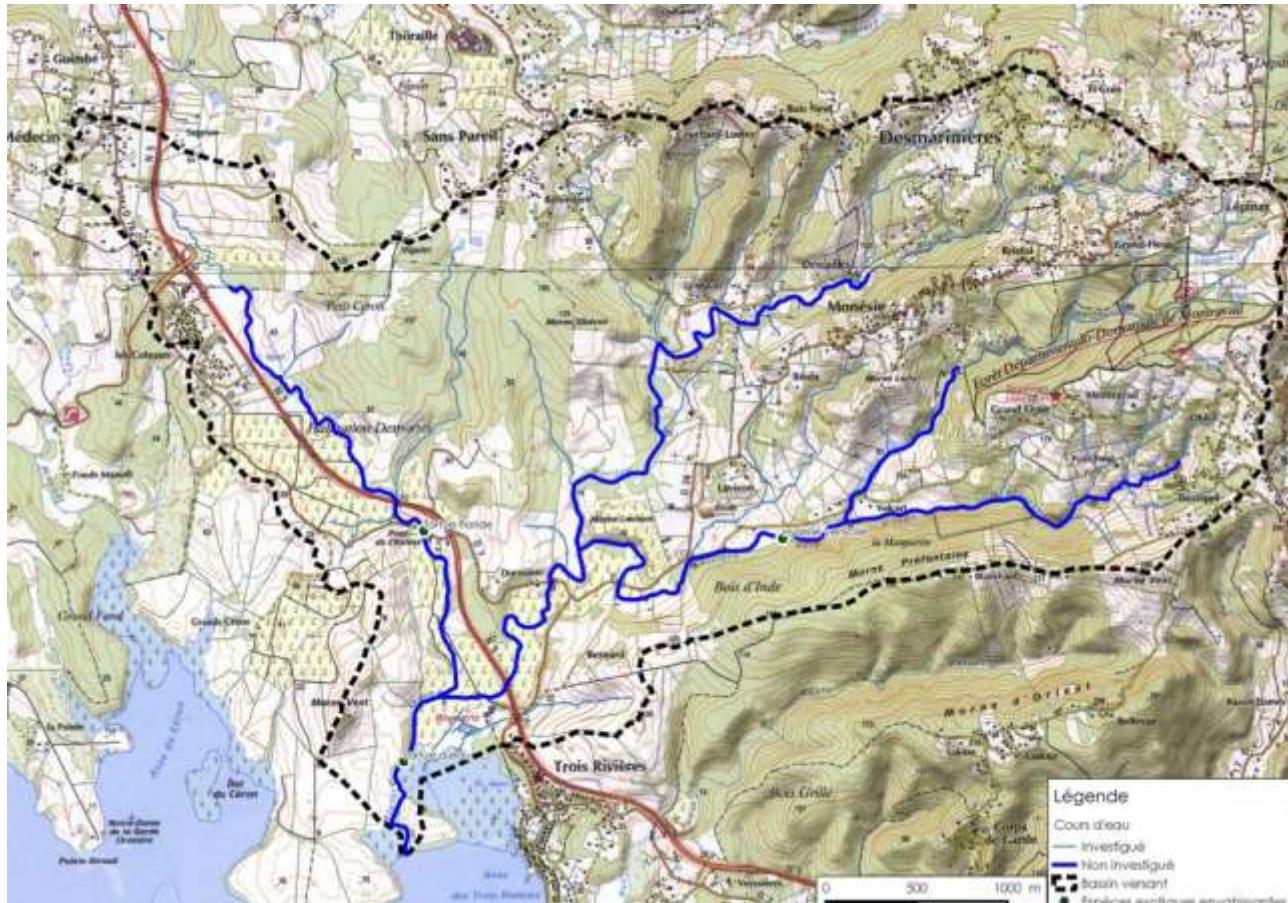
- Deux bancs d'hydrille verticillée *Hydrilla verticillata* de quelques mètres carrés ont été repérés dans la rivière Bois d'Inde au niveau du quartier volcart (cf. Figure 65Figure 66) ;
- plusieurs individus de tortues de Floride *Trachemys scripta elegans* ont été repérés au niveau du pont de Chaînes sur la ravine des Côteaux ;
- des laitues d'eau *Pistia stratiotes* sont présentes en grande quantité sur la rivière Oman aval ;
- plusieurs individus d'écrevisse bleue *Cherax quadricarinatus* ont été vus tout au long des rivières Oman et Bois d'Inde.

Figure 64 : Localisation des espèces exotiques envahissantes aquatiques identifiées lors des descentes de rivières

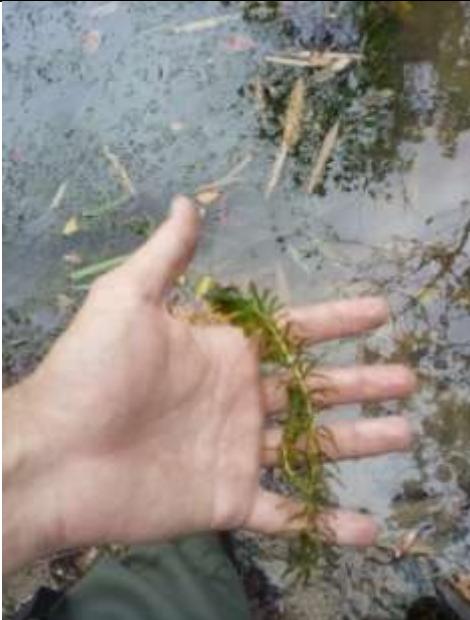
Figure 65 : Hydrille verticillée

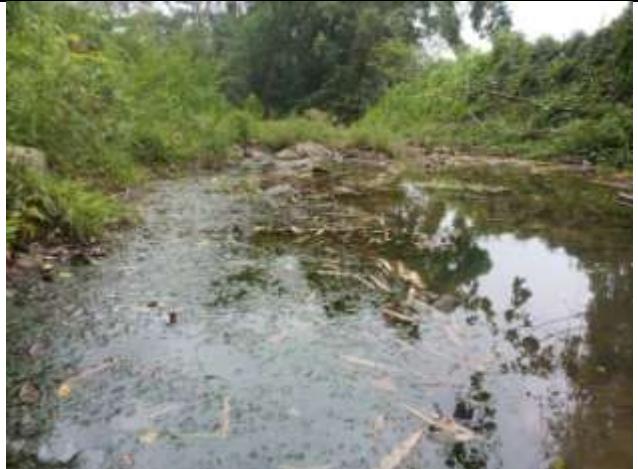
Figure 66 : Un des deux bancs d'hydrille verticillée du quartier Volcart

L'hydrille verticillée est l'espèce exotique envahissante qui est la plus susceptible de dégrader l'état écologique de la rivière Oman. Les herbiers identifiés sont encore peu développés en raison de l'implantation récente de l'espèce cependant cette espèce a déjà fait preuve de ses capacités de colonisation en rivière sur la Case Navire à Schoelcher où elle a recouvert la quasi totalité de la surface mouillée en quelques années. La consommation nocturne d'oxygène dissous par ces herbiers engendrent une forte diminution du taux d'oxygène dissous dans l'eau et donc potentiellement à des mortalités d'organismes aquatiques et à une dégradation des indices IBMA et IDA. Cette espèce parvient à coloniser des cours d'eau relativement pentus et résistent aux crues morphogènes.

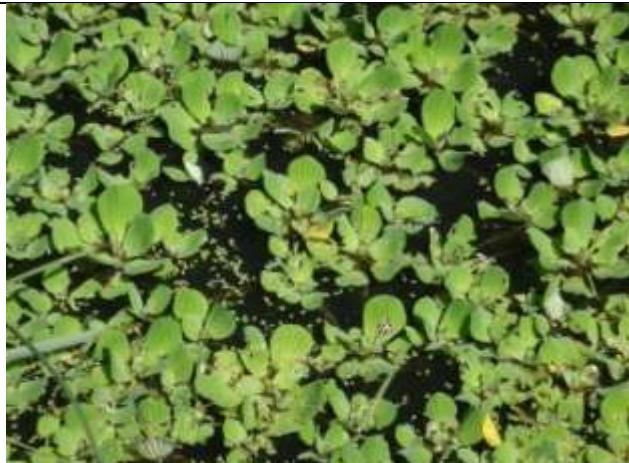
Figure 67 : Laitue d'eau

Les laitues d'eau peuvent aussi créer d'importants déséquilibres sur le tronçon aval de la rivière Oman mais sa faible résistance au courant ne lui permettra pas de coloniser les cours intermédiaires et aval.

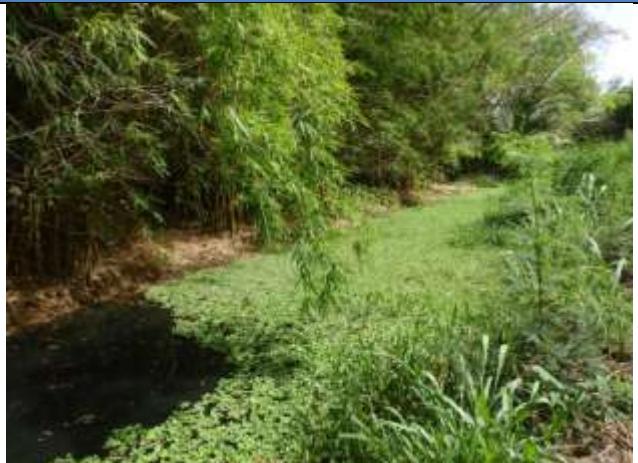
Figure 68 : Banc de laitue d'eau sur la rivière Oman aval

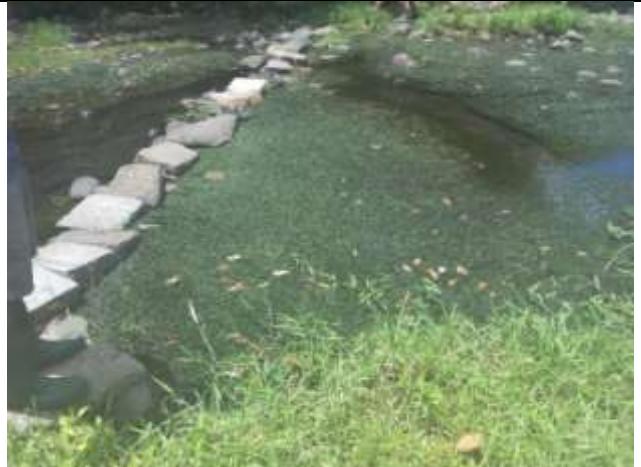
Figure 70 : Prolifération de l'hydrille verticillée dans le lit de la Case Navire

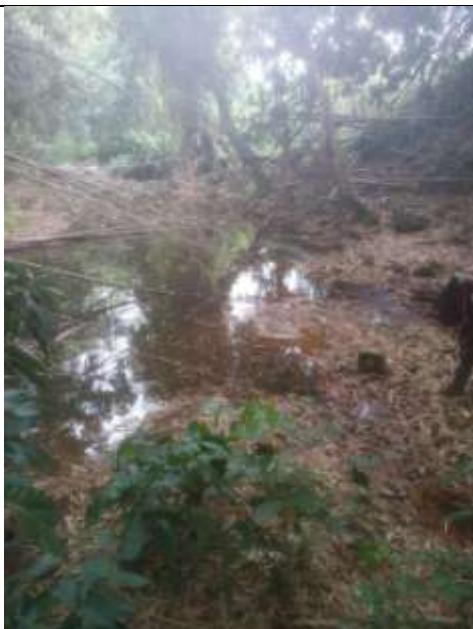
Outre ces espèces aquatiques, une espèce terrestre peut participer à la dégradation de la qualité écologique de la rivière Oman : le bambou.

Figure 71 : Lit de la rivière Oman couvert de feuilles de bambou mortes

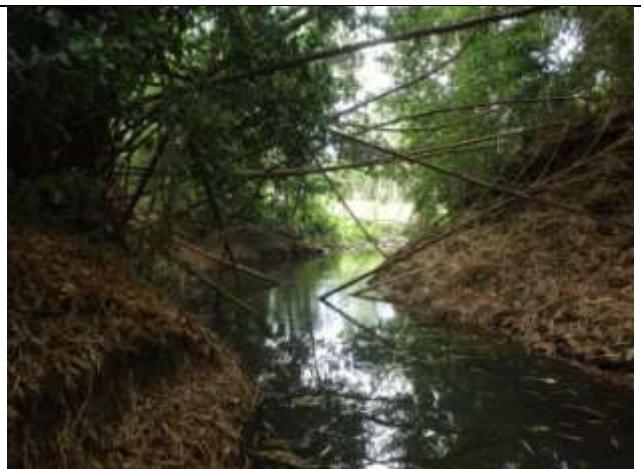
Figure 72 : Lit de la rivière Oman couvert de feuilles de bambou mortes

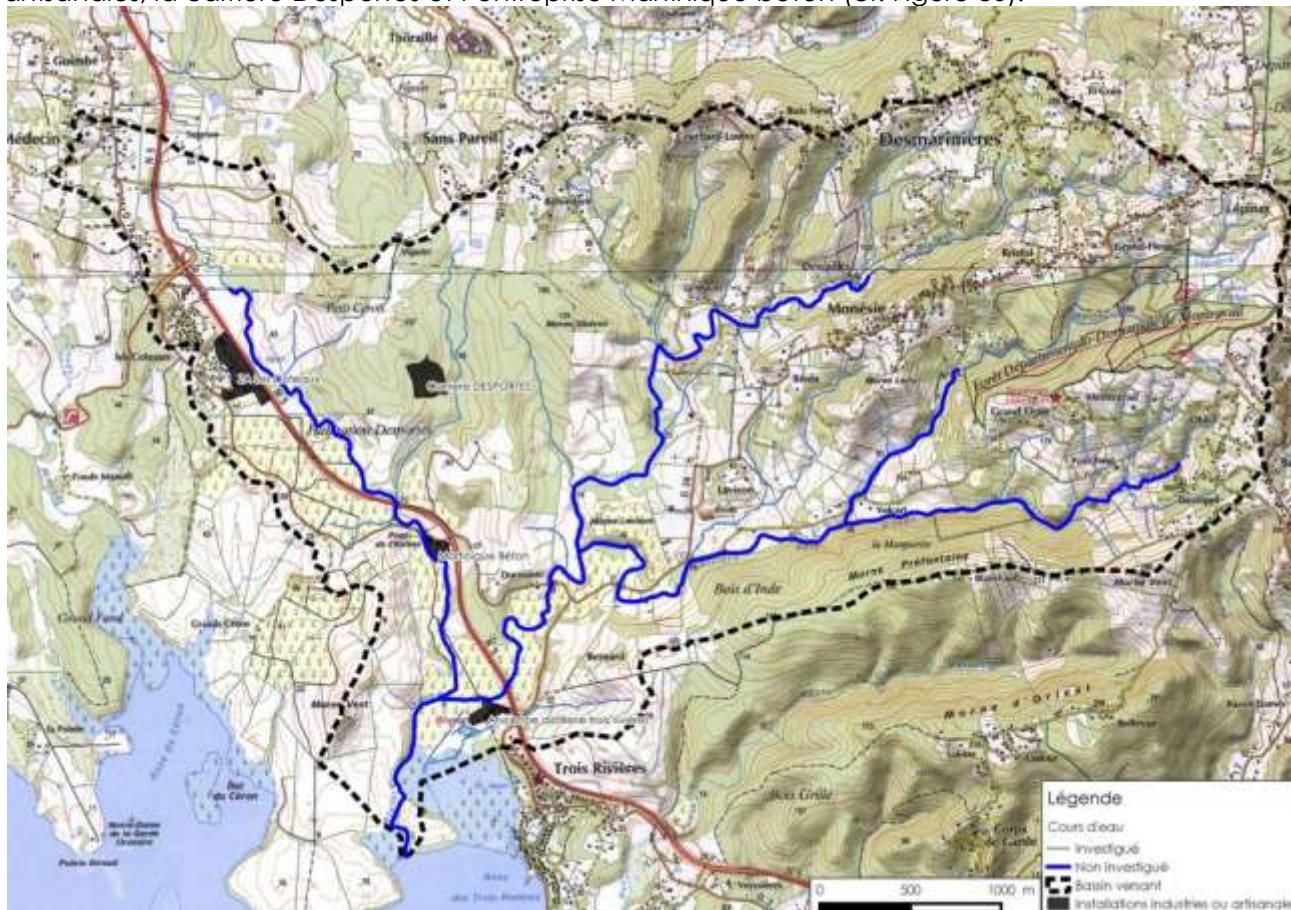
Les pressions d'origine industrielle ou artisanale sont concentrées sur le bassin versant de la rivière Oman. Les installations industrielles et artisanales sont situées dans la zone artisanale des Côteaux, la carrière Desportes et l'entreprise Martinique béton (cf. Figure 80).

Figure 80 : Les installations artisanales et industrielles

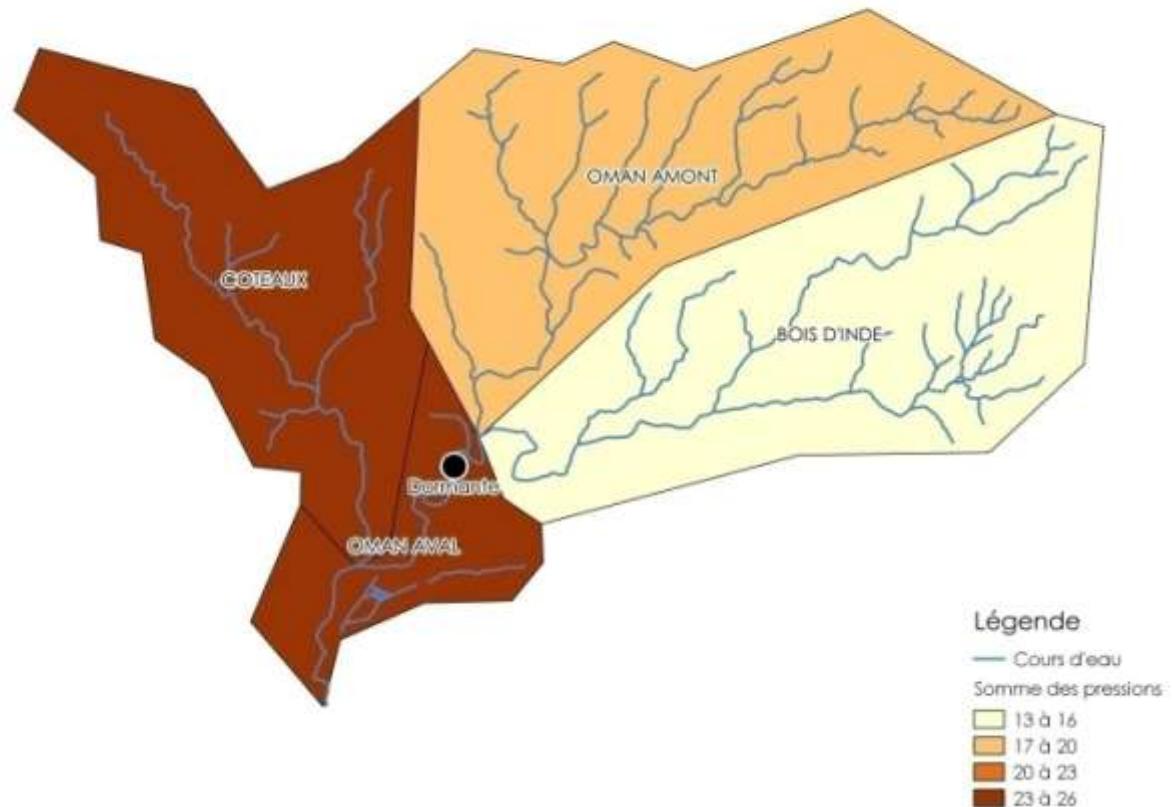
Figure 83 : Synthèse pression : somme des pressions qui s'exercent sur le bassin versant de la rivière Oman

La ravine des Côteaux présente un écoulement intermittent et subit des pressions de forte intensité : assainissement collectif (5/5), écoulements urbains (4/5), dégradations de l'hydromorphologie et de la ripisylve (4/5), obstacles à la continuité écologique (4/5), rejets industriels et artisanaux (3/5). Les résultats des analyses in-situ de saturation en O₂ dissous qui ont été réalisées dans le cadre de cette étude sont mauvais.

Le bassin versant de la rivière Oman aval reçoit les eaux des rivières Bois d'Inde, Oman amont et de la ravine des Côteaux. En plus de cumuler les pressions polluantes qui existent sur ces sous bassins versants (assainissement collectif et non collectif, rejets industriels et artisanaux, écoulements urbains) elle subit des pressions qui lui sont propres : dégradation de l'hydromorphologie et de la ripisylve (4/5), espèces exotiques envahissantes (3/5), prélèvements d'eau (3/5).
