## Suivi de l'impact des effluents de stations d'épuration sur les milieux aquatiques

### Lot 2 : rejets en mer

Suivi du milieu récepteur de la STEU de l'anse Murette  
Version finale  
Septembre 2015

**Impact Mer, 2015. Suivi de l'impact des effluents de stations d'épuration sur les milieux aquatiques - Lot 2 : rejets en mer - STEU de l'anse Marette : suivi du milieu récepteur. Rapport pour : SICSM Martinique, 20 pp (+ annexes).**

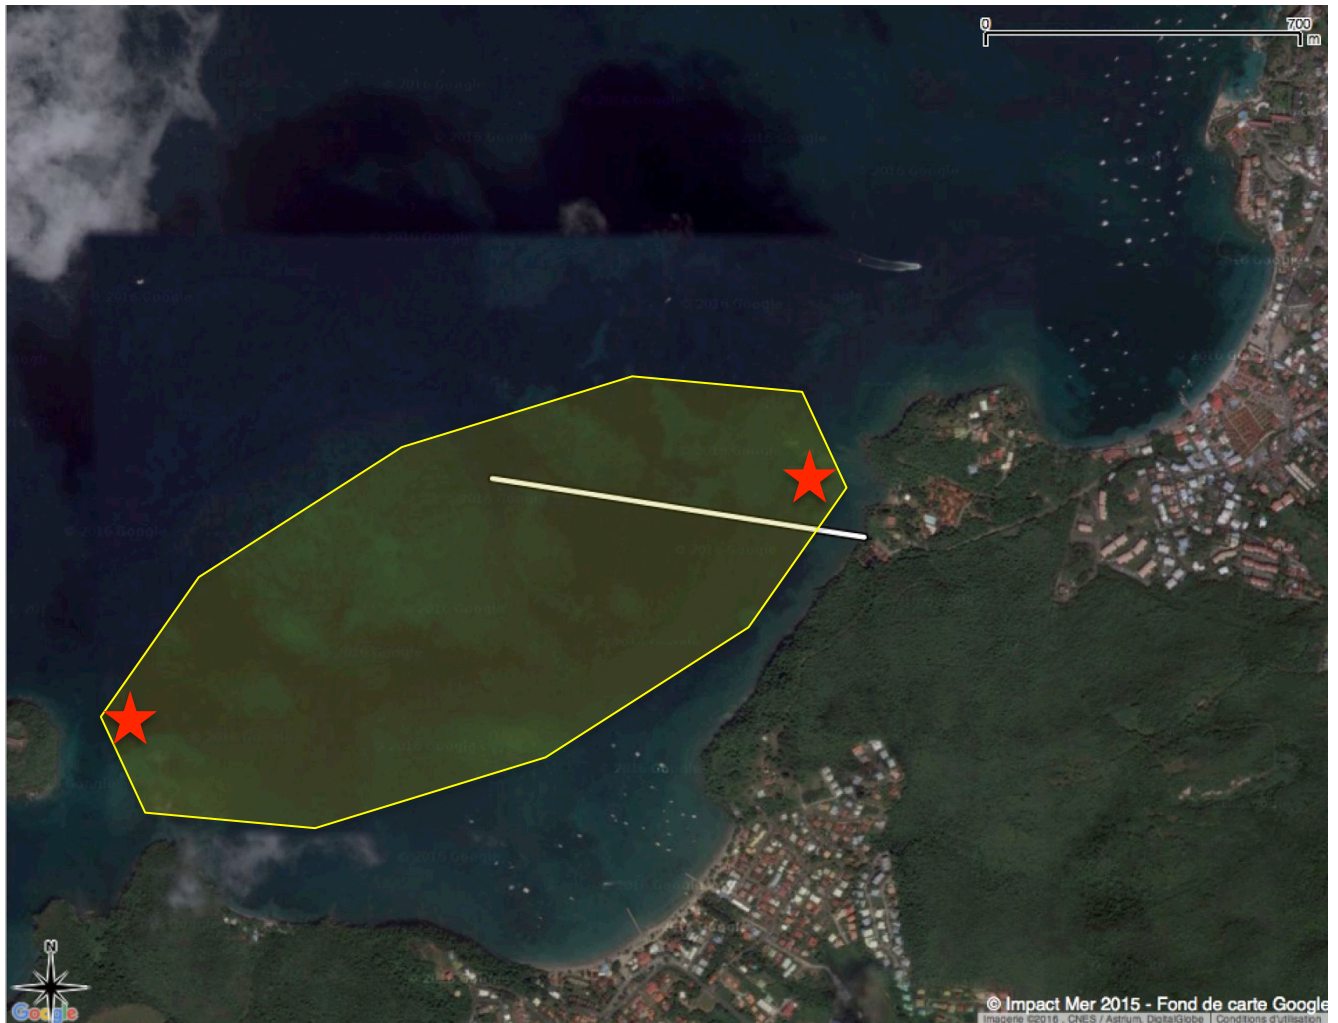
Figure 5 : Cartographie de la zone prospectée en plongée et en PMT

L'ensemble des explorations réalisées est représenté dans la cartographie ci-dessous (Figure 5).

*La zone jaune est la zone prospectée.*

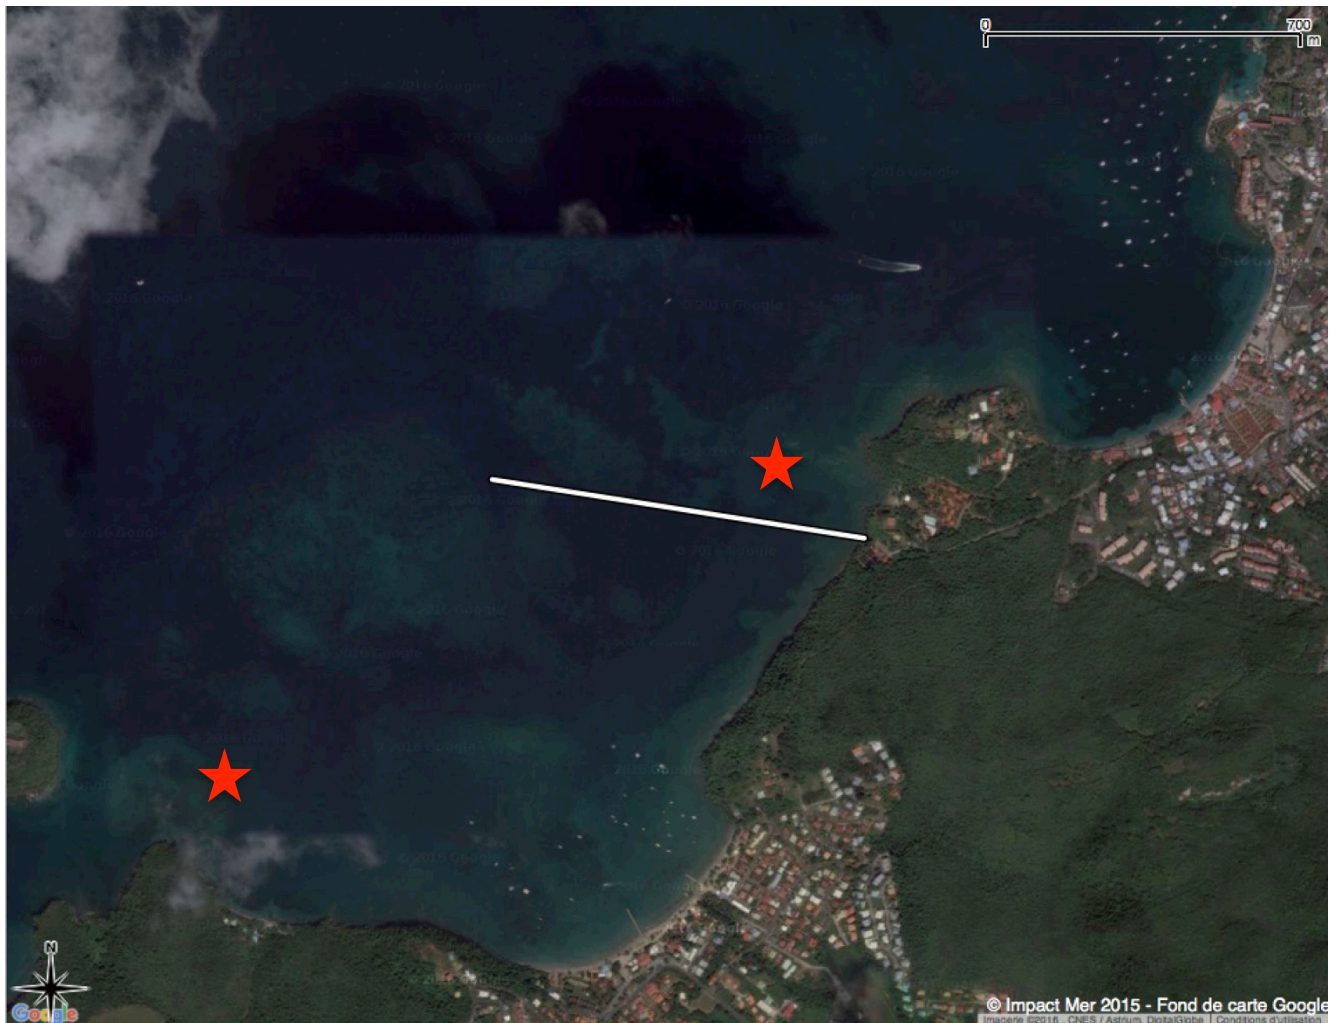
Figure 6 : Cartographie des stations d'expertise en plongée « amont » (Est) et « aval » (Ouest)

Ils sont en fait situés sur la rupture de pente du même isobathe, mais la pente est orientée différemment sur les deux zones.

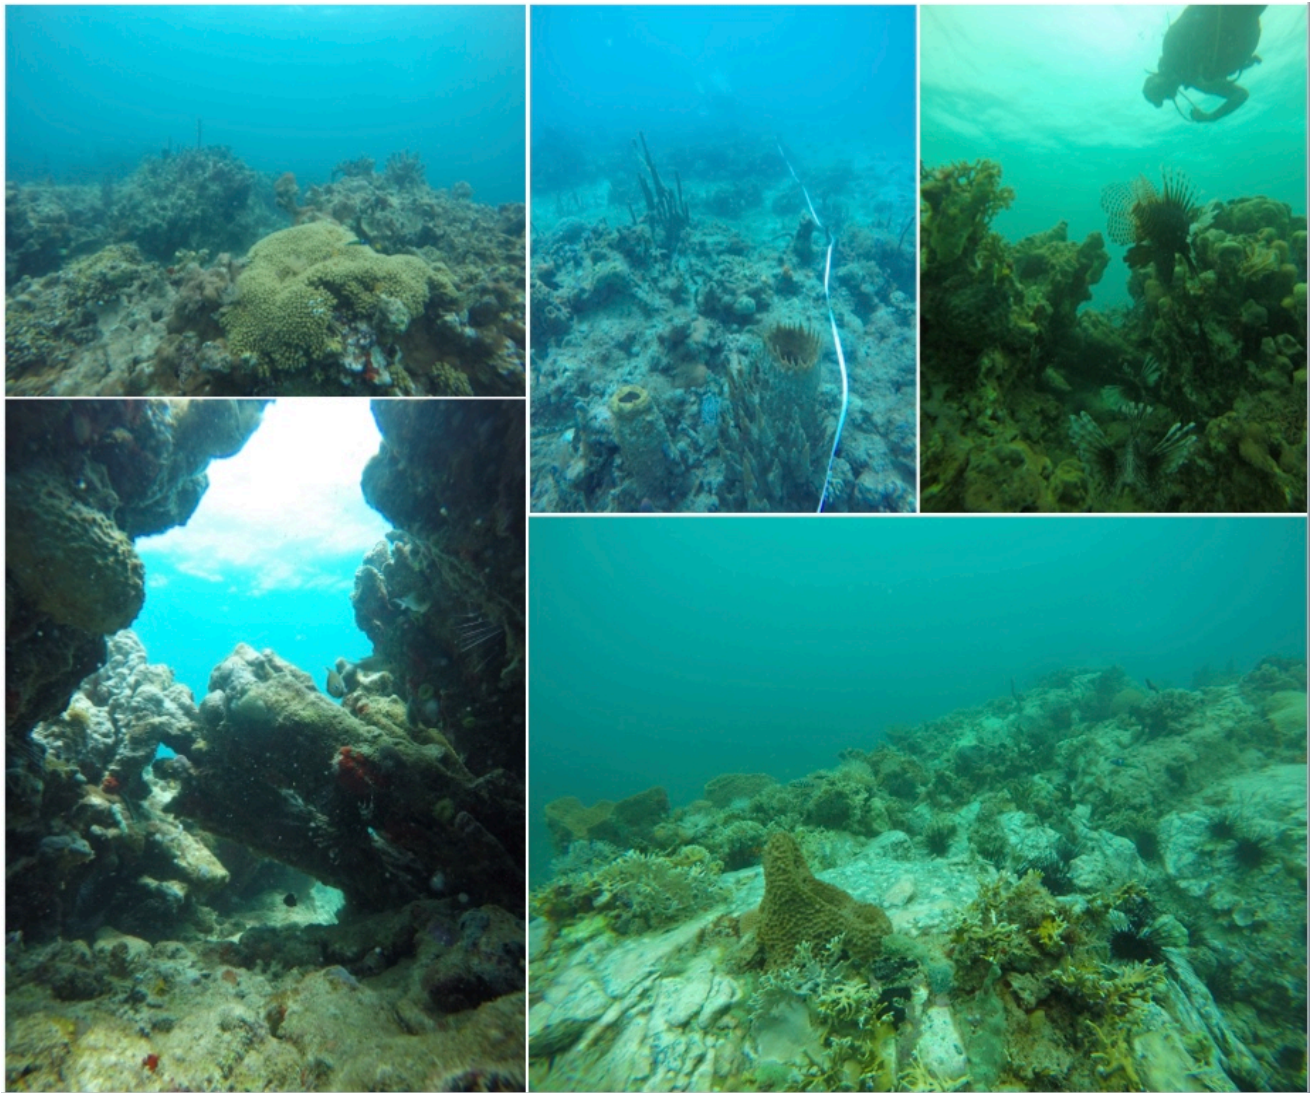
Figure 8 : Illustrations de la station « aval »

- Un nombre modéré d'**oursins Diadème** (*Diadema antillarum*) a été observé sur le site ( $n=54$  soit  $0,9 \pm 0,47$  ind.m<sup>-2</sup>), correspondant à la classe « état moyen » d'après McField & Kramer (2007). Aucune autre espèce n'a été observée.

Cette station présente un état de santé général de 2,70 (Bon à Moyen) en raison d'une couverture de macroalgues non calcaires modérée et une quasi-absence de coraux nécrosés et de signes de sédimentation sur les organismes vivants.

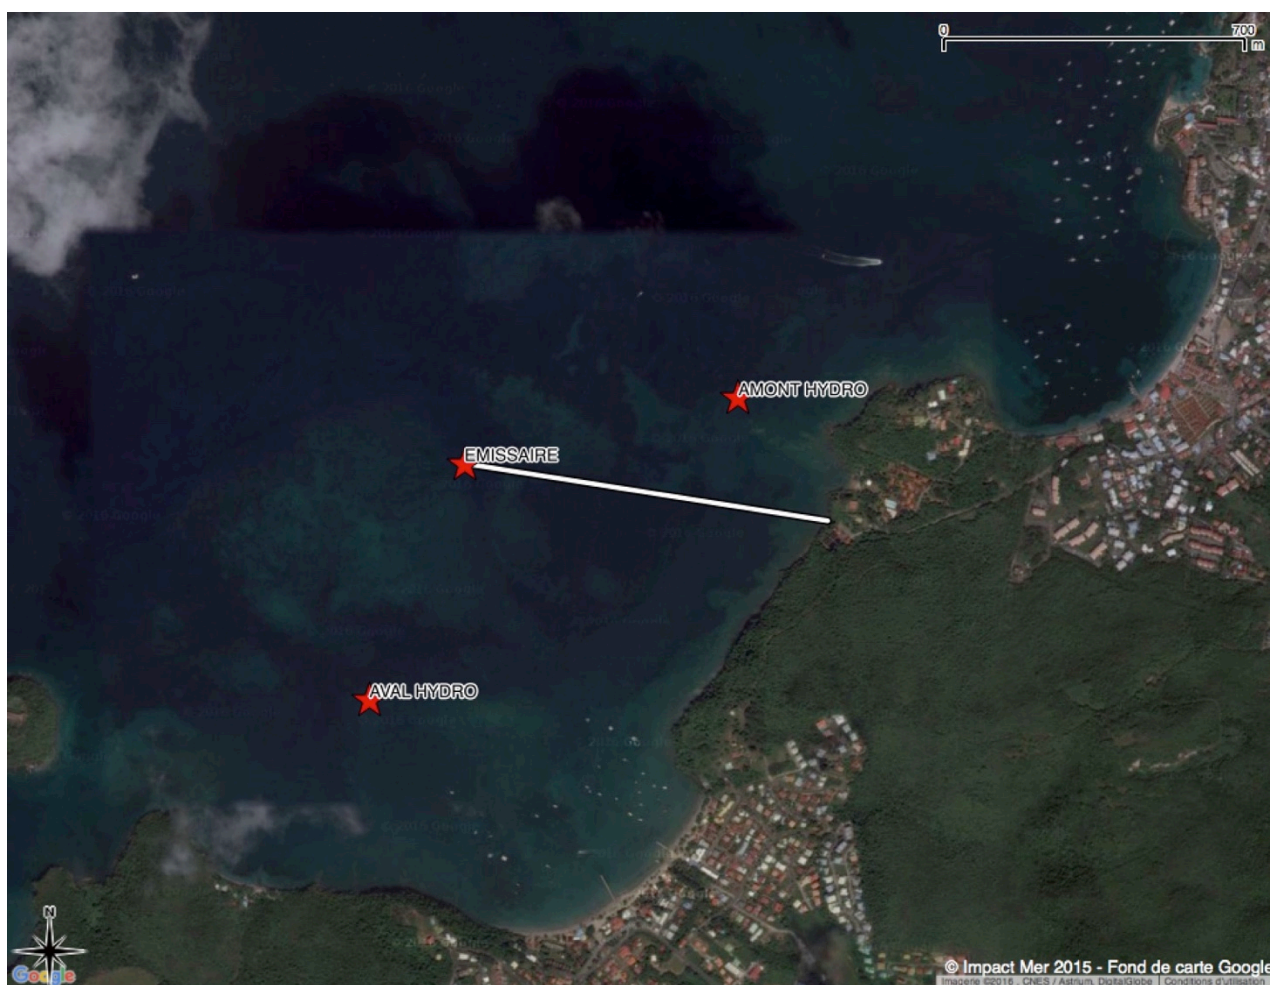
Figure 9 : Cartographie des stations de mesures et prélèvements hydrologiques

- une campagne avec vent d'Est type Alizés le 28/05/2015 (10 à 16 nœuds de secteur Est)
- et une campagne avec un vent négligeable le 23/04/2015.
