Suivi de l'impact des effluents de stations d'épuration sur les milieux aquatiques

Lot 2 : rejets en mer

Suivi du milieu récepteur de la STEU du bourg de Tartane

Impact Mer, 2016. Suivi de l'impact des effluents de stations d'épuration sur les milieux aquatiques - Lot 2 : rejets en mer - Diagnostic de l'émissaire en mer de la STEU du bourg de Tartane & Suivi du milieu récepteur. Rapport pour : SICSM Martinique, 27 pp (+ annexes).

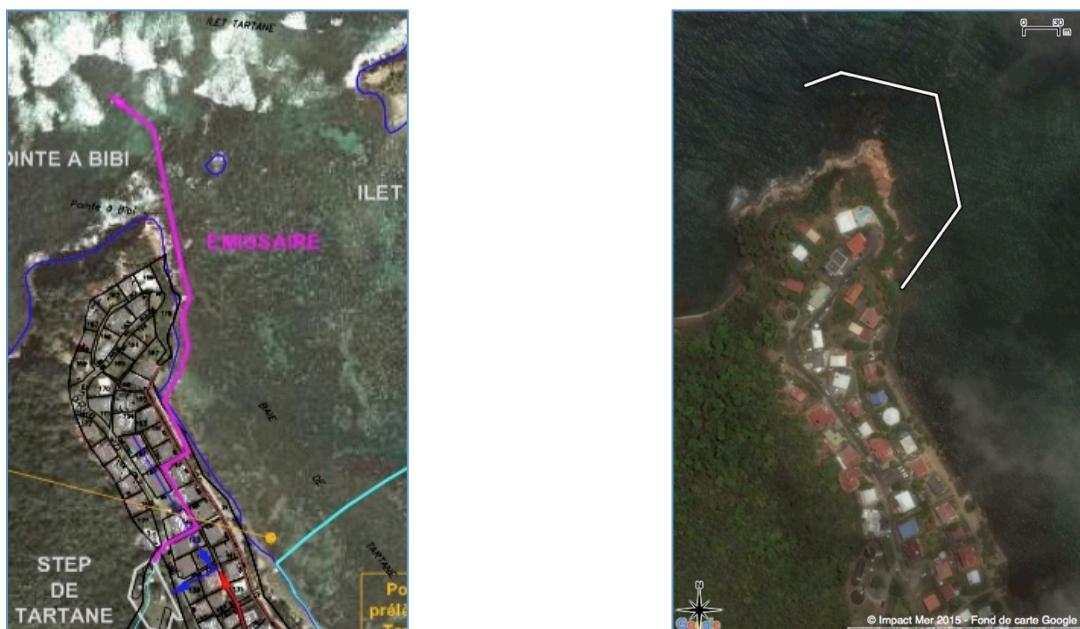
L'atterrage de l'émissaire n'est pas situé sous l'enrochement au niveau du chemin d'accès comme supposé précédemment, mais légèrement plus au nord, juste à la lisière de la falaise de la pointe à Bibi.

Figure 4 : Cartes de l'atterrage de l'émissaire de la STEU de Tartane (1) supposé (rose) et (2) réel (blanc)

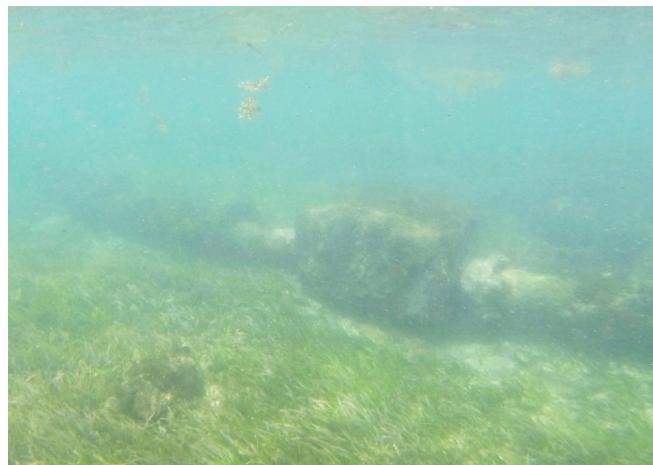
Le pré-repérage de l'émissaire a permis de préciser les spécificités techniques de l'émissaire. Il s'agit d'un tube constitué de tronçons de béton, reliés les uns aux autres par des manchons métalliques. Des cavaliers métalliques maintiennent l'ensemble à l'aide de plots béton disposés tous les 30 mètres environ.

Figure 5 : Emissaire en mer de la STEU de Tartane

L'émissaire mesure environ 300 mètres de son atterrissage au bout de l'émissaire au nord-ouest de la pointe à Bibi, par 3 mètres de fond. Après une partie "terrestre" enterrée jusqu'au littoral, dont le tracé n'est pas connu, la partie marine de l'émissaire s'étend sur 280 m, dont les 80 premiers mètres sont ensouillés de manière discontinue sous un herbier de phanérogames marines, de la côte jusqu'à une première inflexion en direction du nord. Le deuxième segment presque orienté sud-nord mesure environ 95 m. Une seconde inflexion dirige l'émissaire dans une direction ouest-nord-ouest sur un tronçon d'environ 75 m qui évite des cayes juste au Nord et juste au Sud. Une troisième et dernière inflexion redirige légèrement l'ouvrage d'art à l'ouest-sud-ouest, en direction de Pointe Rouge. Le dernier tronçon mesure environ 30 m.

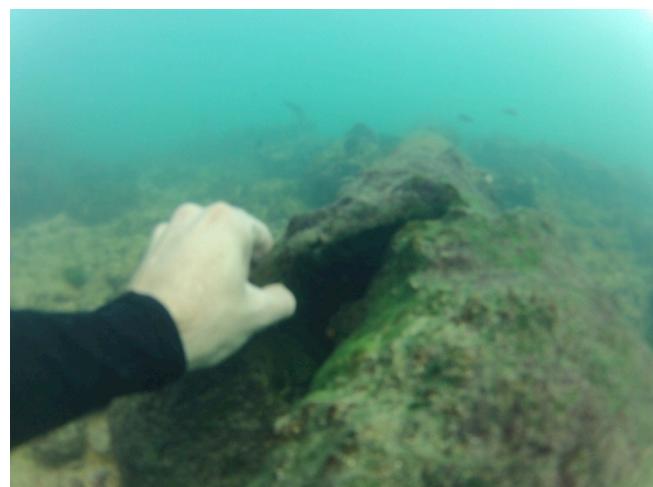
La plongée de pré-repérage a été l'occasion de constater d'ores et déjà la présence de fuites sur l'émissaire. Des fuites visibles sans colorant ont pu être observées entre le coude principal du tuyau, par environ -3 m de profondeur, et jusqu'avant l'exutoire. Une cassure majeure a été relevée, quelques mètres avant l'extrémité.

Figure 6 : Illustrations de fuites de l'émissaire de la STEU de Tartane constatées lors du pré-repérage
Une cassure importante est observée quelques mètres avant l'extrémité de l'émissaire.

Par ailleurs, de nombreuses fuites ont pu être relevées sur l'ouvrage d'art, et ce dès le second segment de son linéaire, encore dans la baie de Tartane. Le rejet principal reste situé vers l'extrémité du tuyau, mais une partie de l'effluent est diffusée avant d'atteindre le dernier segment du tracé, qui est la zone située après l'aplomb nord de la pointe à Bibi. Il apparaît que l'émissaire de la STEU de Tartane ne remplit plus suffisamment sa mission de conduction des eaux épurées en dehors de la baie de Tartane. Il est donc nécessaire d'envisager sa réhabilitation ou son remplacement par un nouvel émissaire.

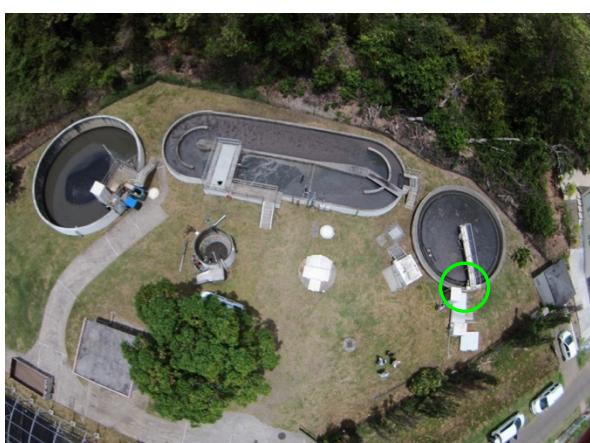
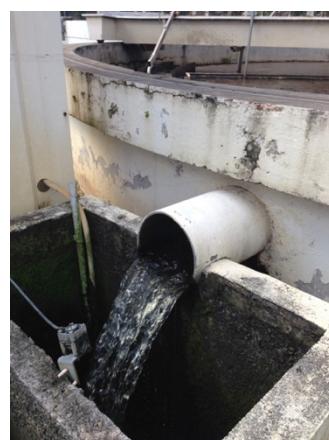
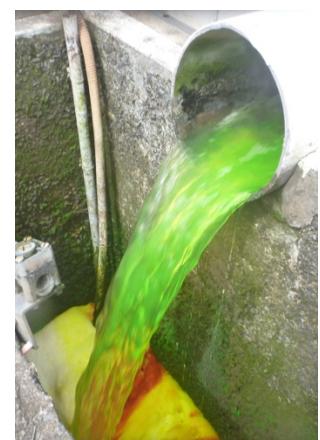
Le colorant a été ajouté à l'eau épurée de la STEU au niveau de la chute d'eau en sortie du décanteur (cercle vert, fig.9.1), en entrée du bassin final de refoulement des eaux épurées dans l'émissaire.

Figure 7 : Injection du colorant au niveau de la STEU de Tartane
 (1) Localisation du point d'injection du colorant - (2) Point d'injection - (3) Injection de colorant

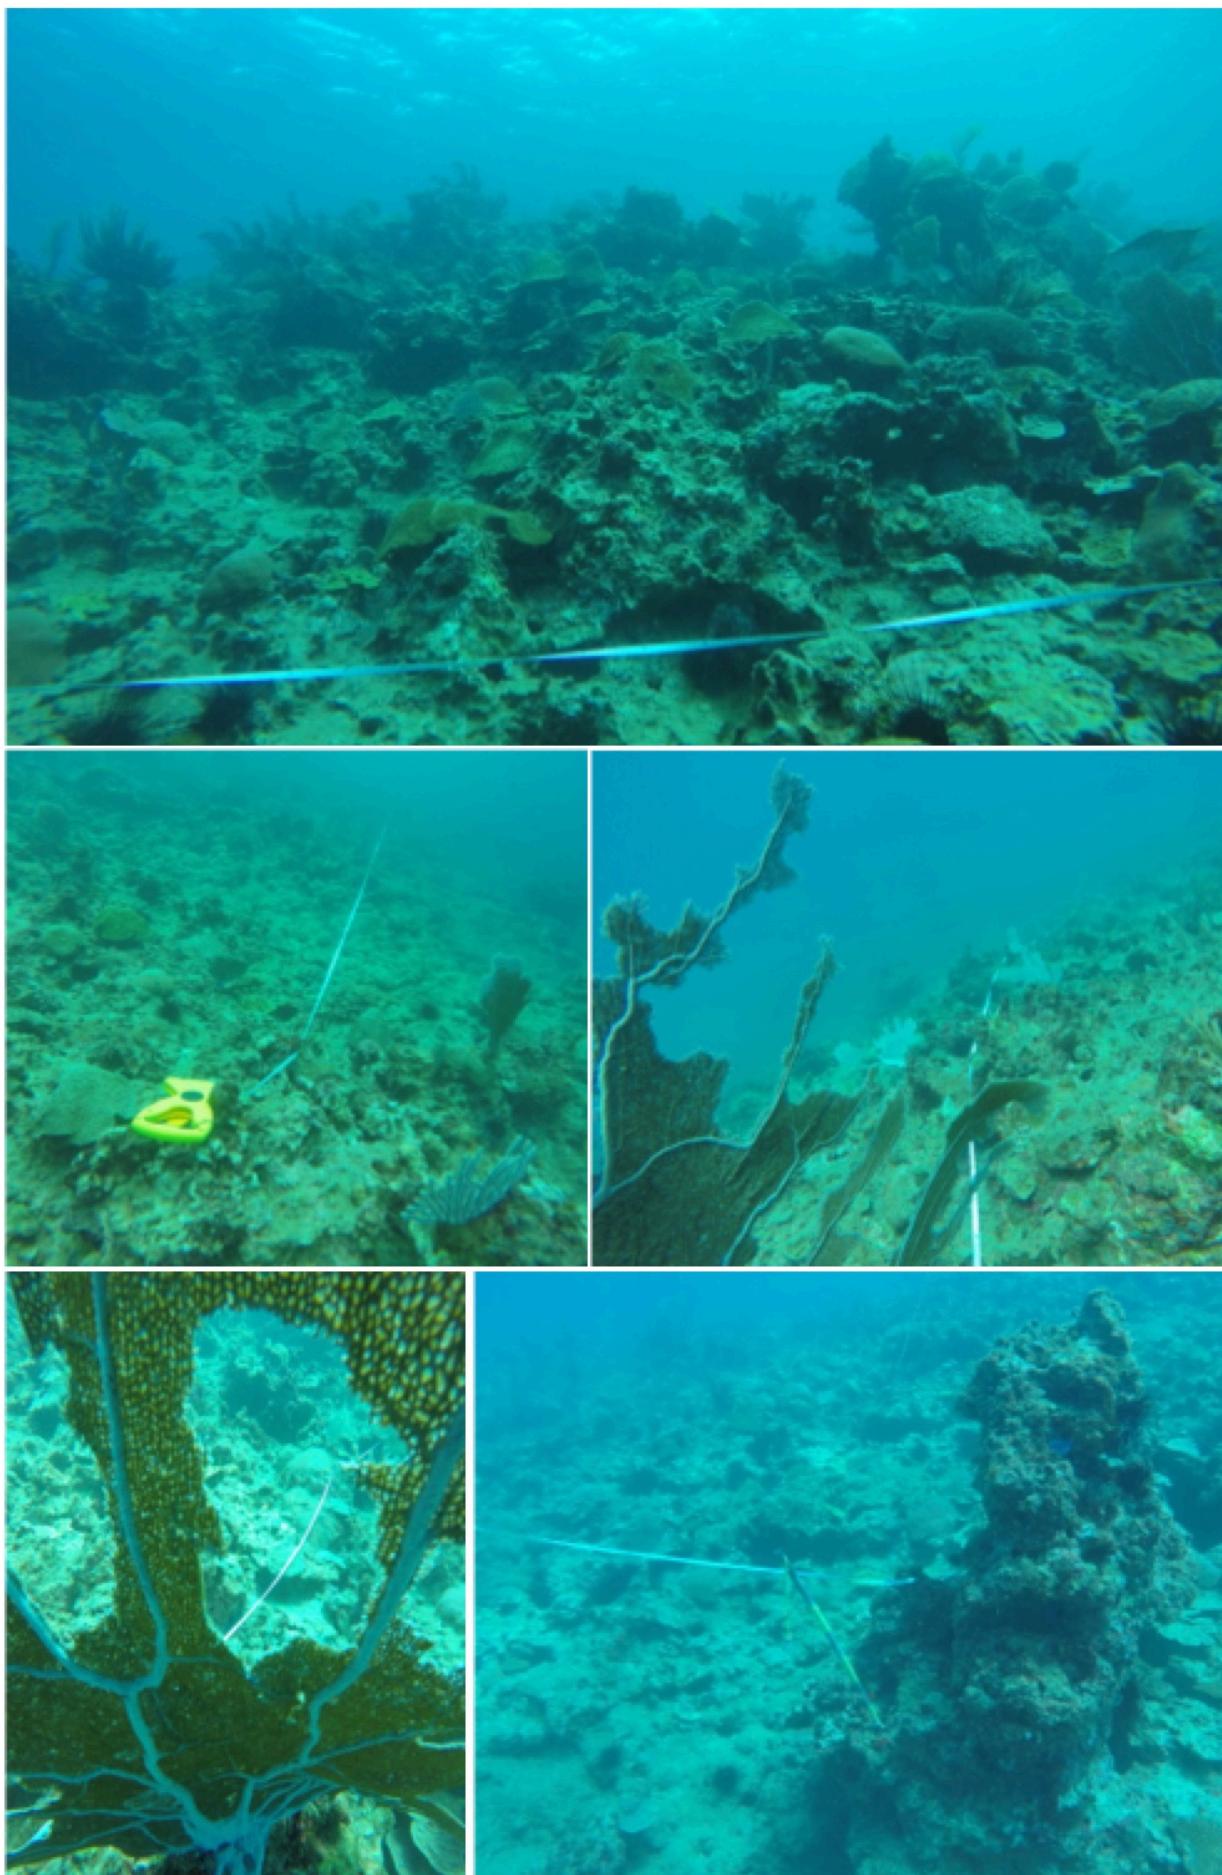
Cette station présente un état de santé général de 2 (Bon) en raison d'une couverture macroalgale réduite au profit du corail, qui de plus ne présente que peu de nécroses. La station n'est pas sédimentée. La station montre un peuplement massif et encroûtant représentatif d'un site en mode battu.

Figure 15 : Illustrations de la station « amont »

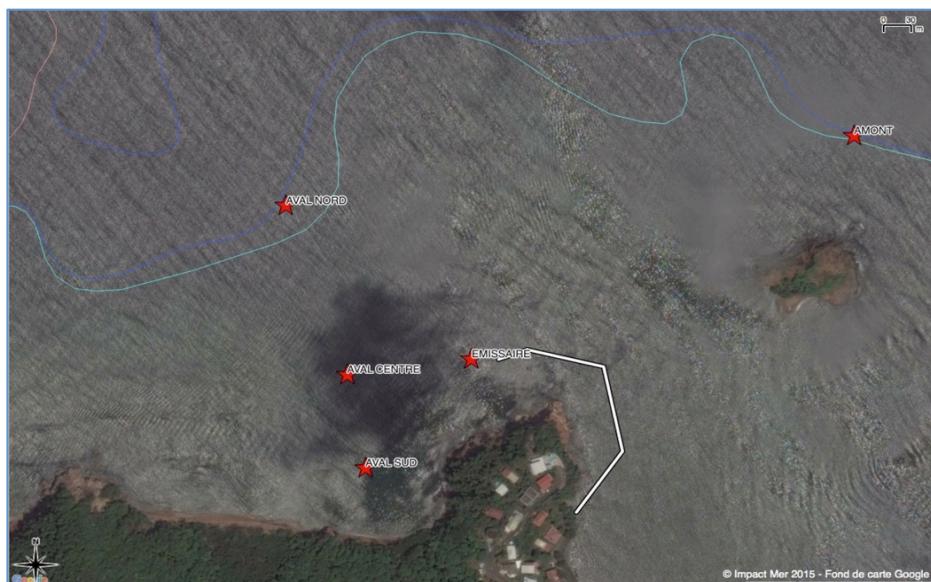
Figure 17 : Cartographie des stations de suivi hydrologique
