**RÉALISATION D'UN SUIVI DE 28 STATIONS DE MESURE DE  
SURVEILLANCE DCE ET DE RÉFÉRENCE SELON LA MÉTHODE CARHYCE :  
Qualité hydromorphologique des cours d'eau en Martinique  
Rapport final de phase 3**

2 septembre 2019

Titre court :	Rapport phase 3 CARHYCE Martinique
Référencement étude :	CEC2018JP13
Numéro de rapport :	/

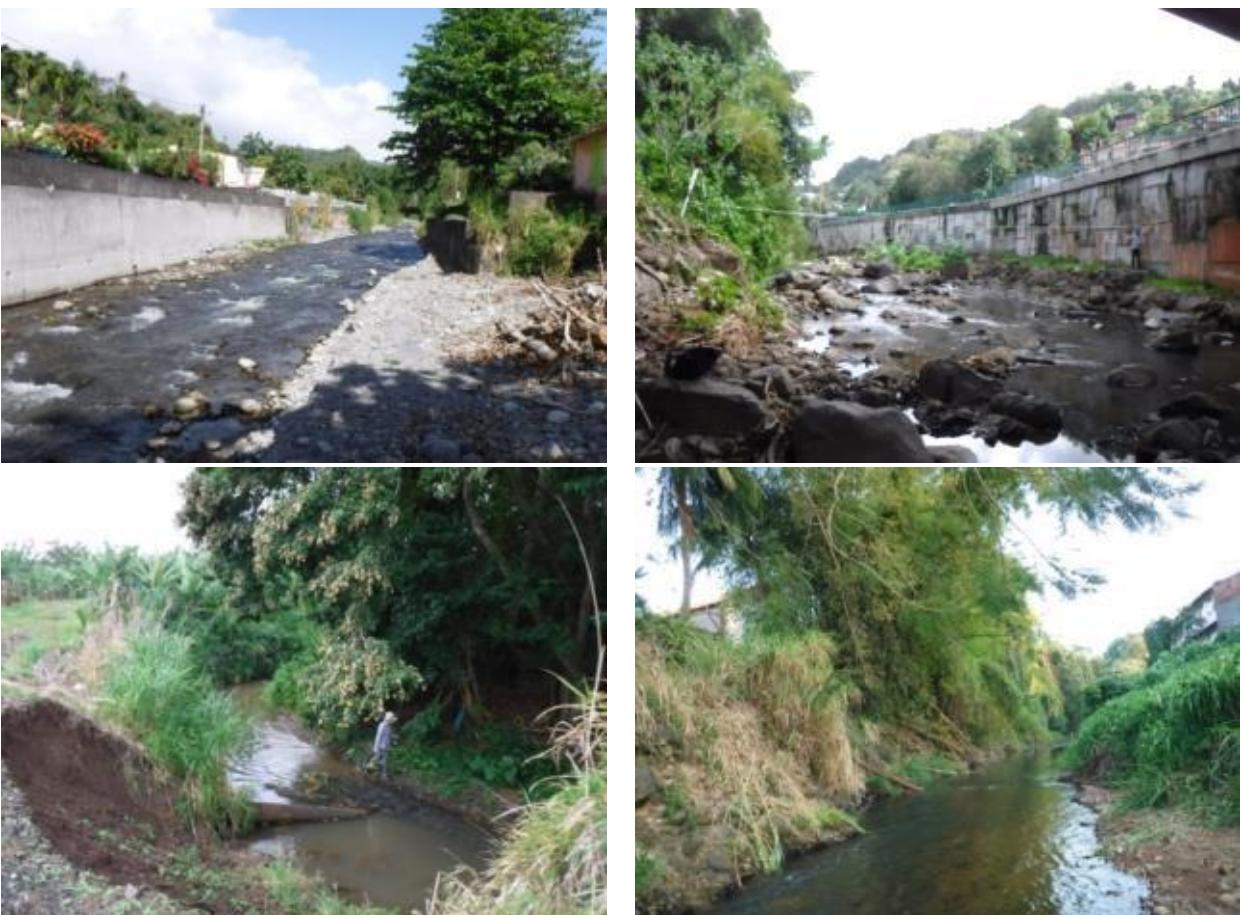
Figure 4 : Exemples d'interventions anthropiques et pressions sur des cours d'eau martiniquais (en haut, à gauche : Saint Pierre, berges bétonnées ; en haut à droite : Pont de Chaines, zone urbanisée ; en bas à gauche : Pont Séraphin, cultures et en bas à droite : Pont de Montgéraud, zone urbanisée) (FISH-PASS)

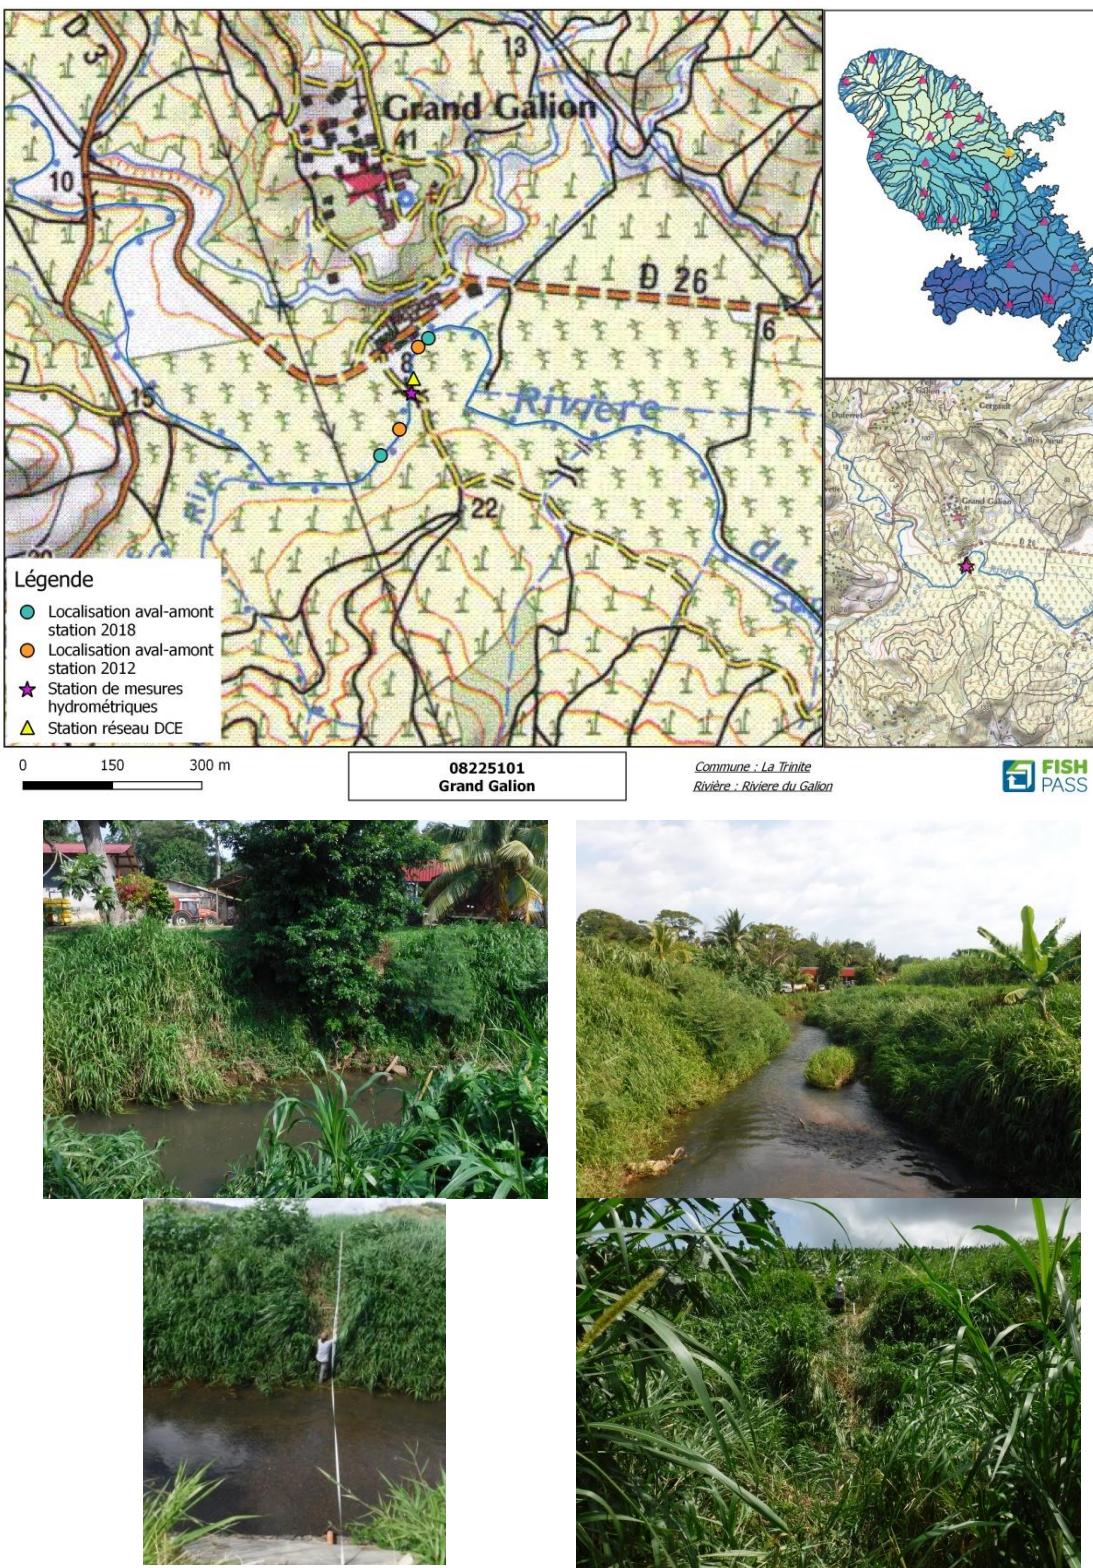
Figure 9 : Cartographie et photographies de la station Grand Galion, en aval (en haut, à gauche), milieux (en haut à droite et en bas à gauche) et en amont (en bas à droite)

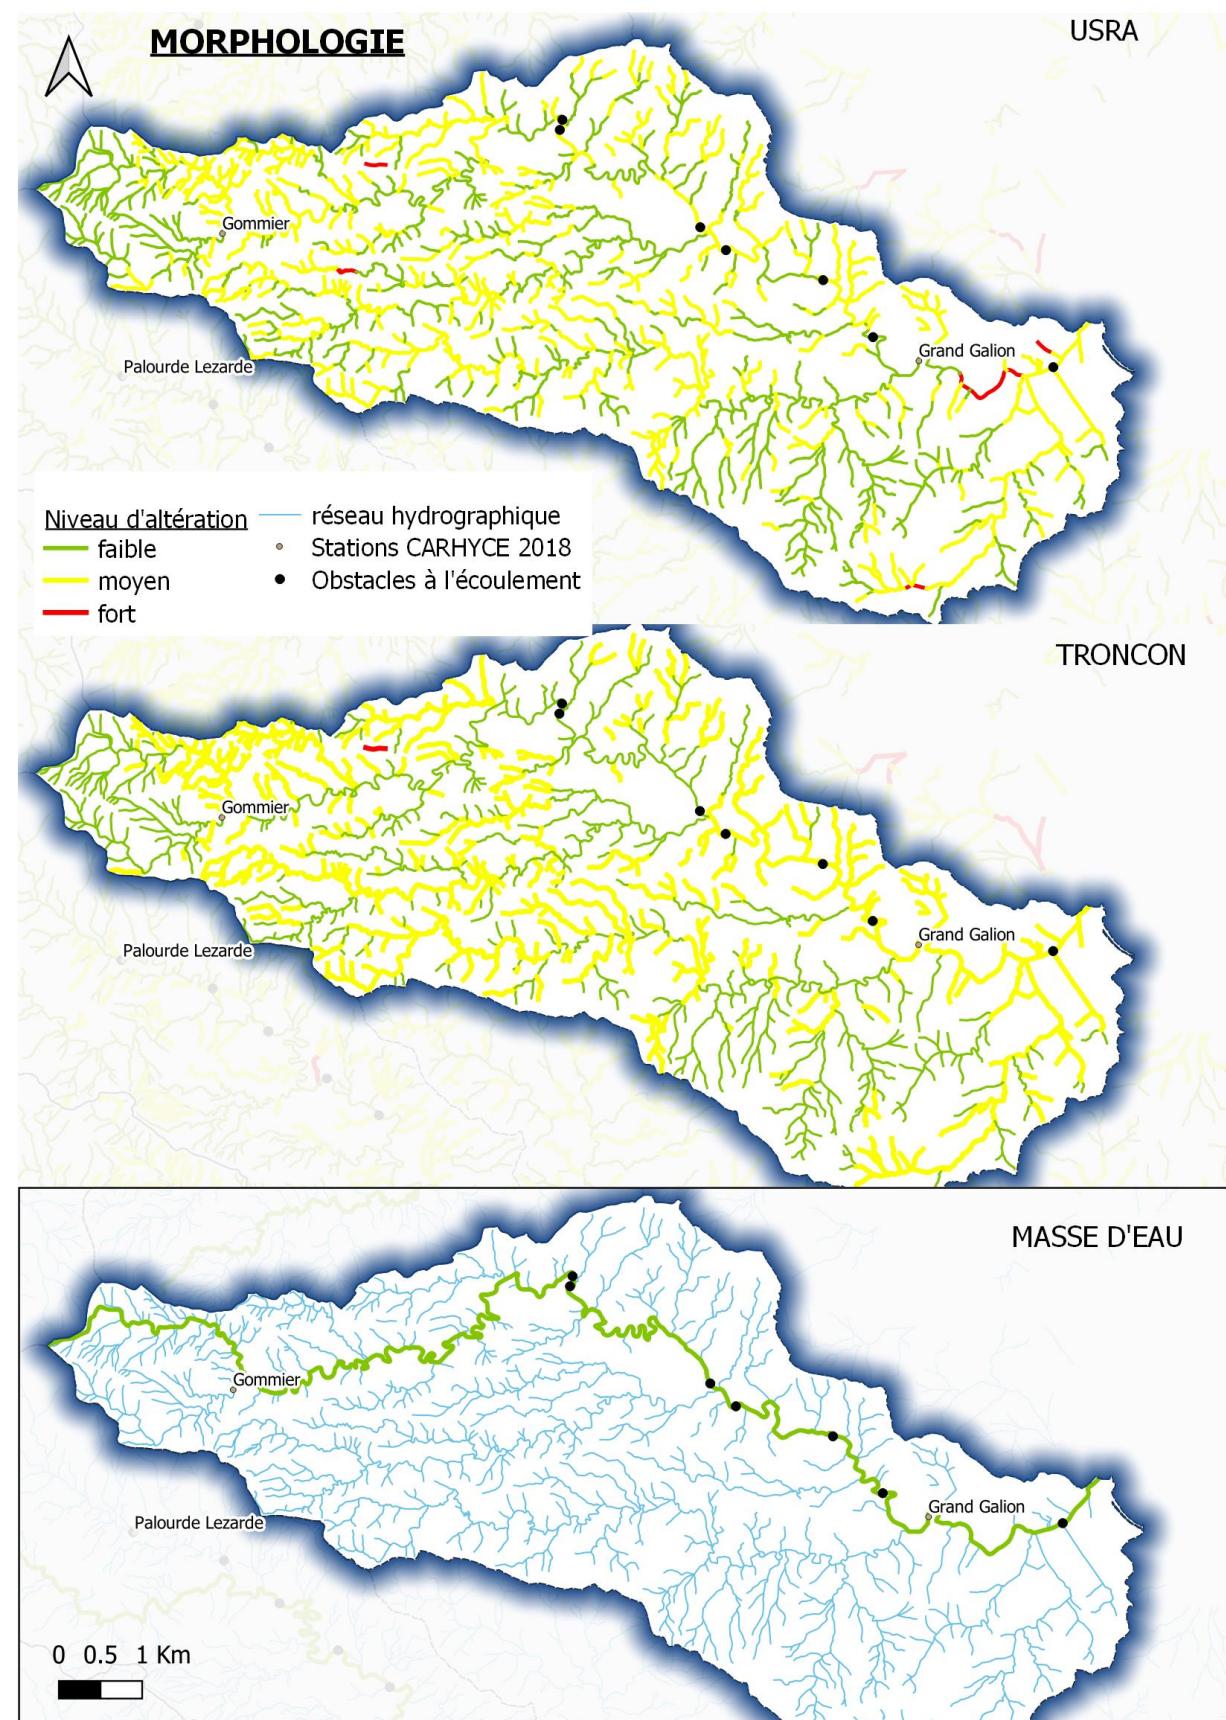
Ainsi, à l'échelle de l'USRA, le risque d'altération sur l'élément de qualité « morphologie » est faible en désaccord avec les conclusions de l'état hydromorphologique stationnel établissant que la station présente une classe de qualité « **mauvaise** ».

Figure 12 : Niveaux d'altération de l'élément de qualité « MORPHOLOGIE » sur la masse d'eau Galion (tiré du RHUM, 2014, FISH-PASS)

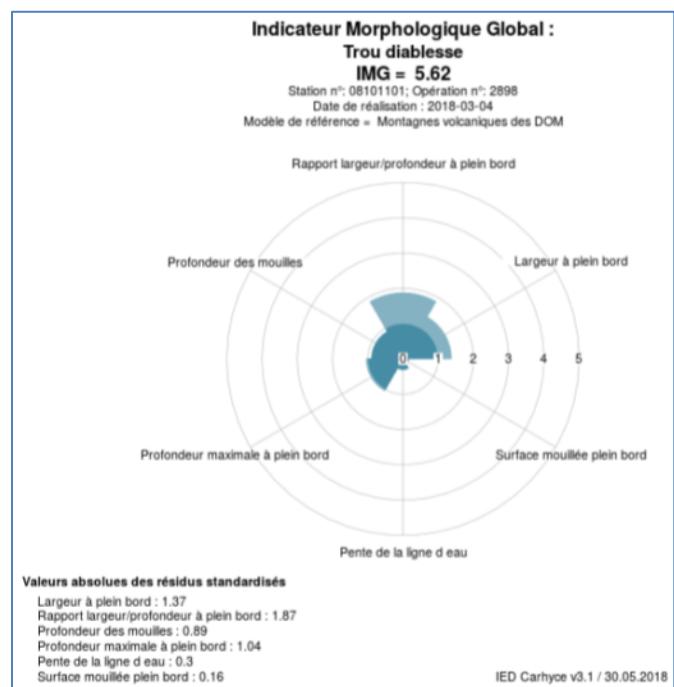
La station Trou Diablesse est une station de référence et présente un indice de 5.62.

Figure 14 : Indice morphologique global –Trou Diablesse, 2018 - (IED)

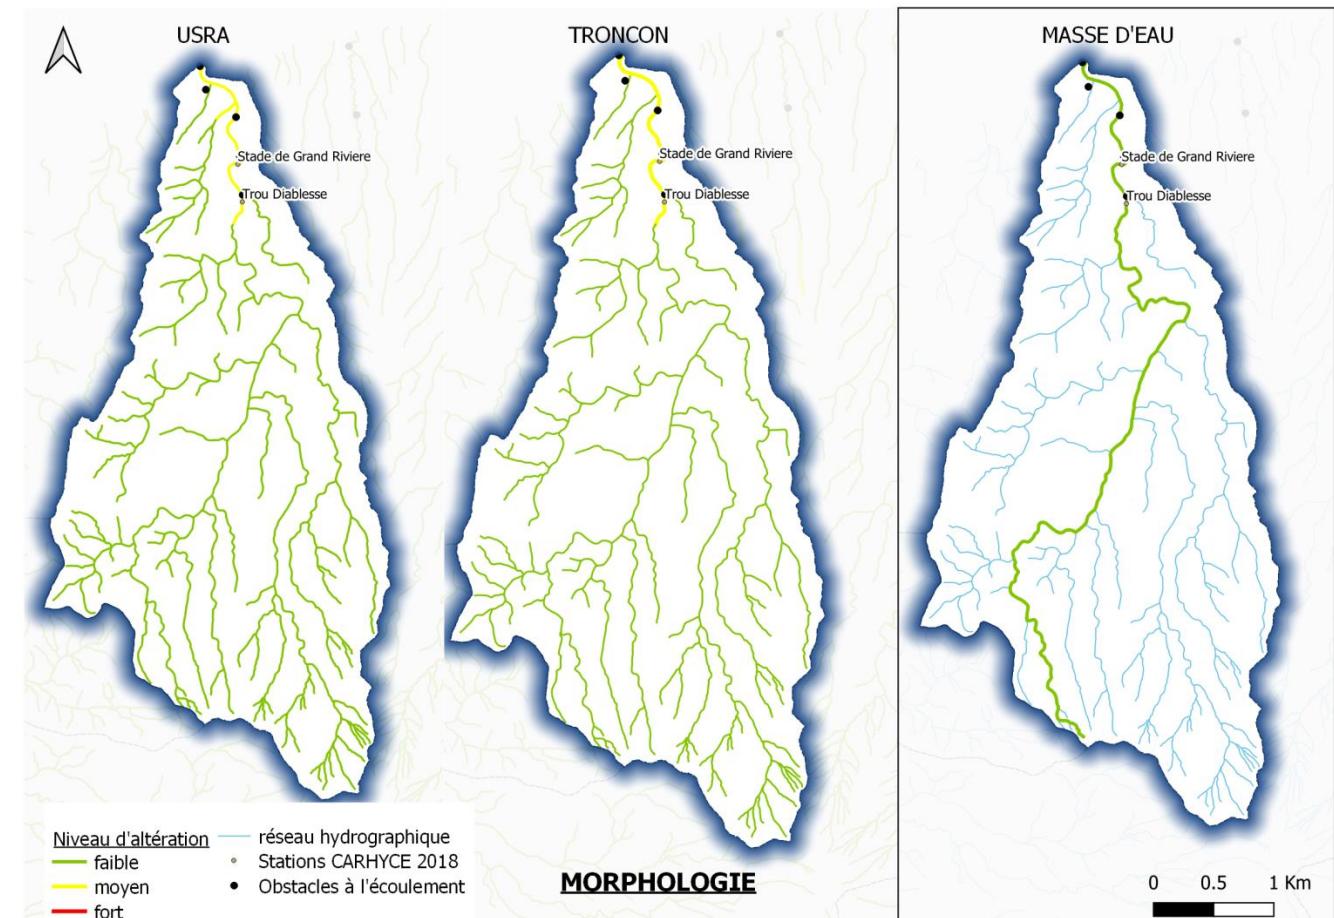
Ainsi, à l'échelle de l'USRA et du tronçon, le risque d'altération sur l'élément de qualité « morphologie » est moyen en désaccord avec les conclusions de l'état hydromorphologique stationnel établissant que la station présente une classe de qualité « **bonne** ». Pour information, le risque d'altération à l'échelle de la masse d'eau est faible. La station Trou Diablesse se situe sur la partie aval du bassin versant et ainsi en limite amont de découpage des tronçons.

Figure 16 : Niveaux d'altération de l'élément de qualité « MORPHOLOGIE » sur la masse d'eau Grand Rivière (tiré du RHUM, 2014, FISH-PASS)

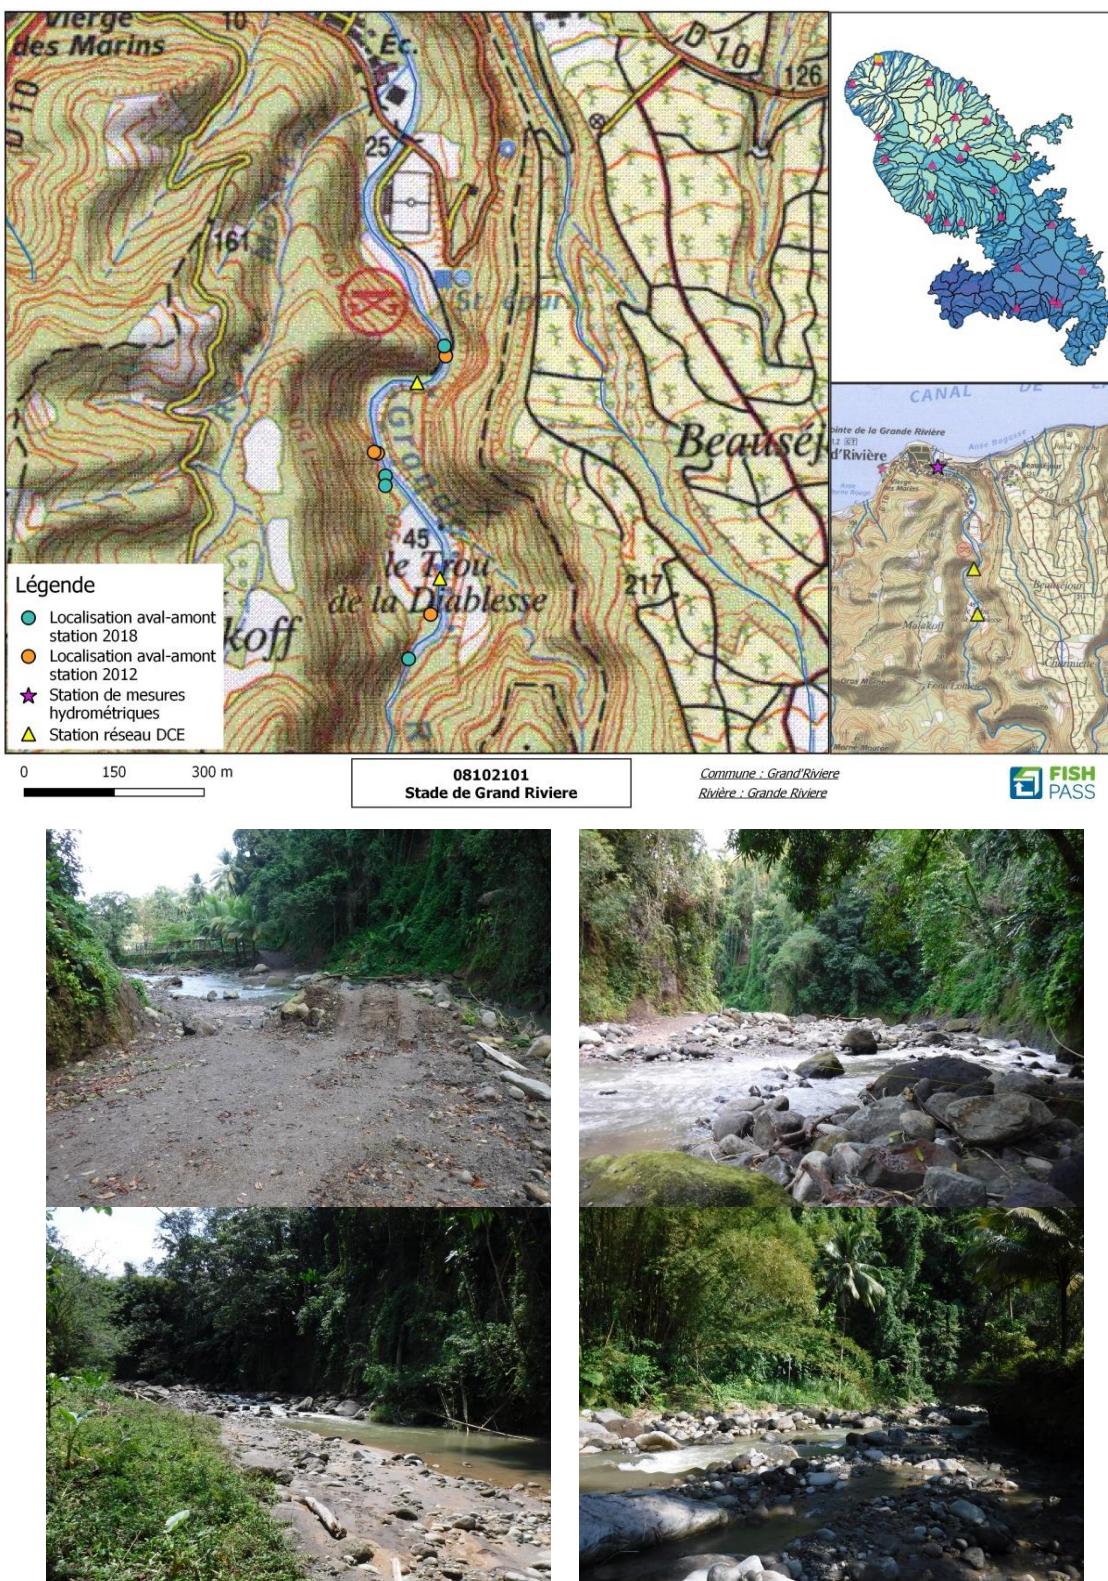
Figure 17 : Cartographie et photographies de la station Stade Grand Rivière, en aval (en haut, à gauche), milieux (en haut à droite et en bas à gauche) et en amont (en bas à droite)

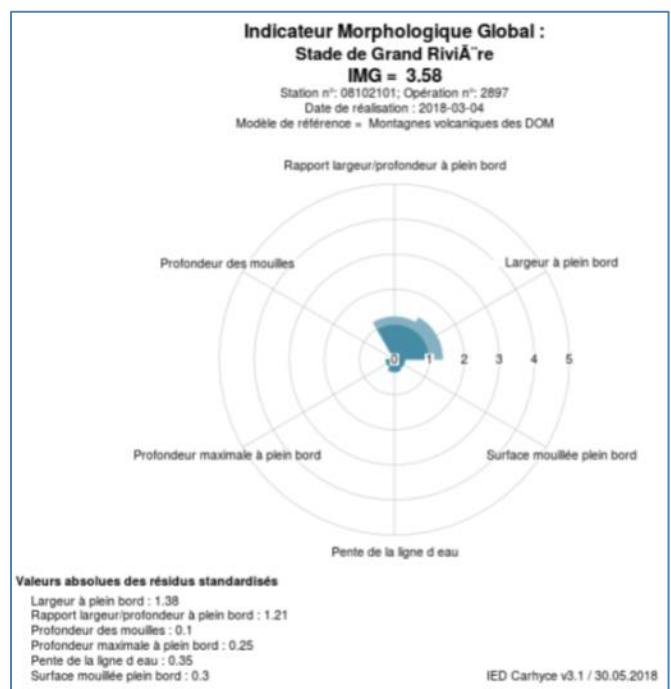
La station Stade Grand Rivière est une station de référence. L'IMG est de 3.58.

Figure 18 : Indice morphologique global –Stade Grand Rivière, 2018 - (IED)

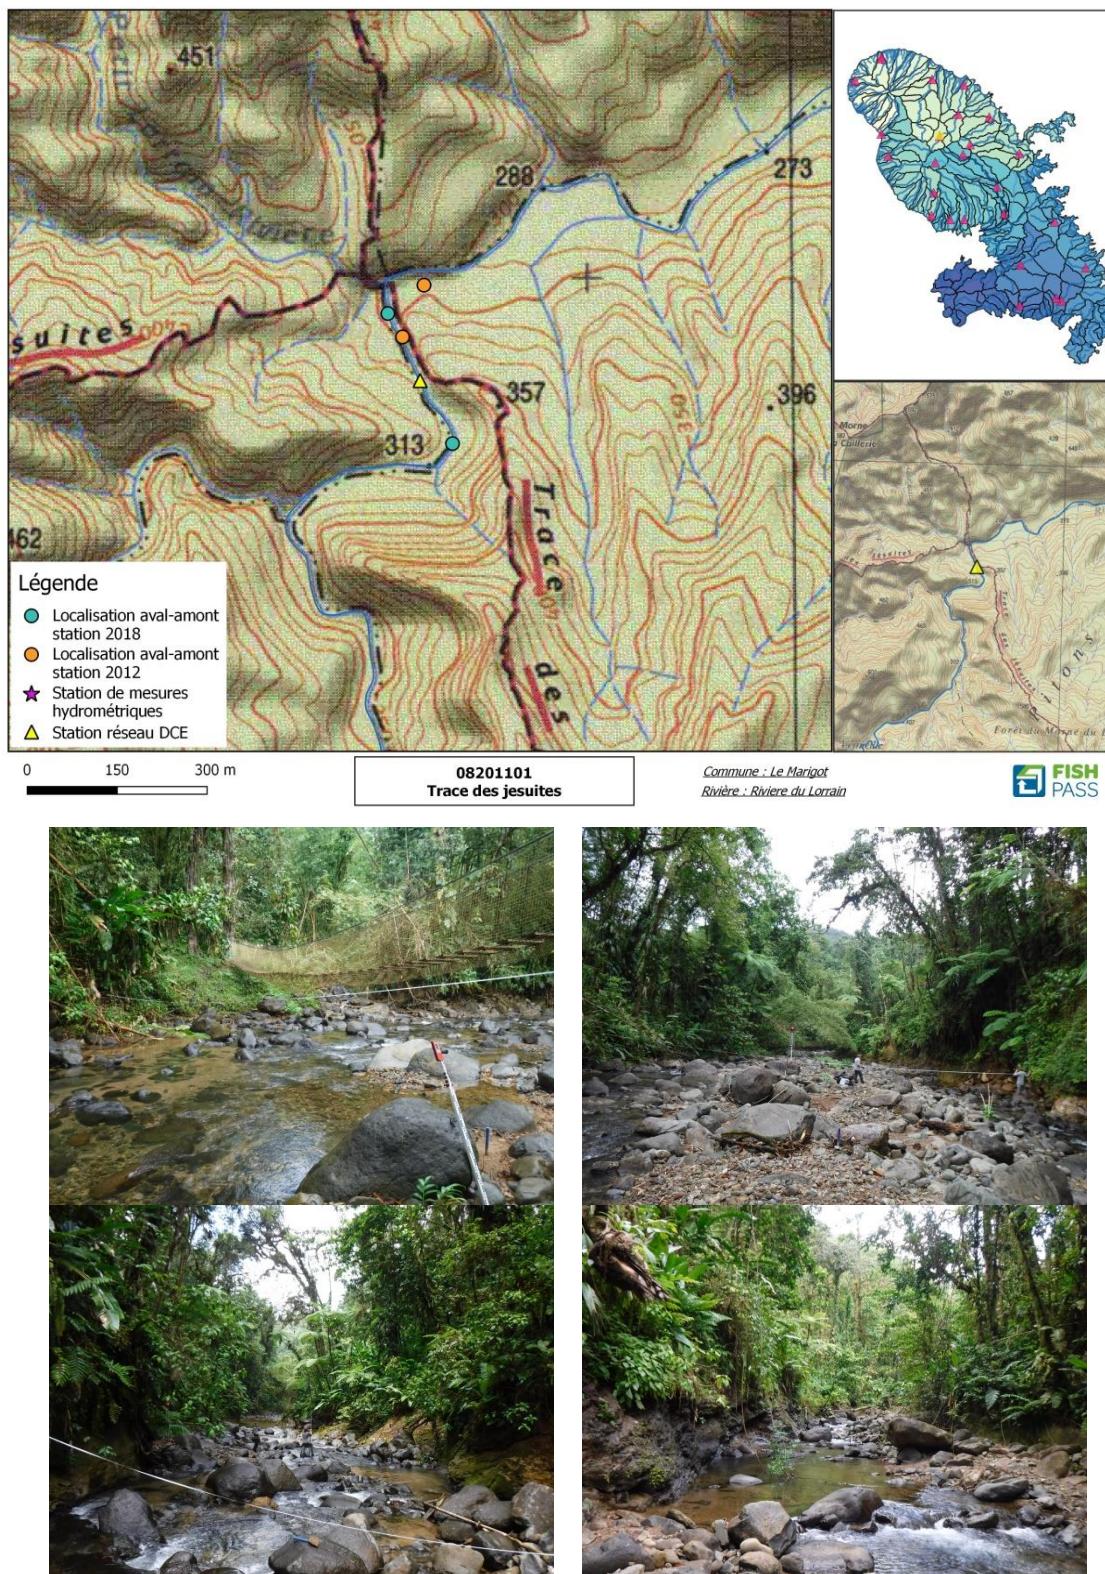
Figure 20 : Cartographie et photographies de la station Trace des Jésuites, en aval (en haut, à gauche), milieux (en haut à droite et en bas à gauche) et en amont (en bas à droite)

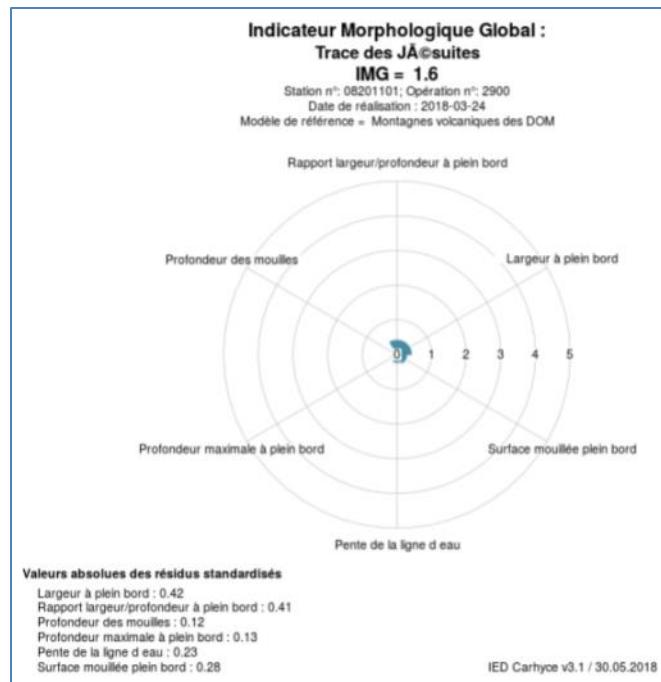
Figure 21 : Indice morphologique global –Trace des Jésuites, 2018 - (IED)

La station Trace des Jésuites est une station de référence et présente un indice de **1,6**.

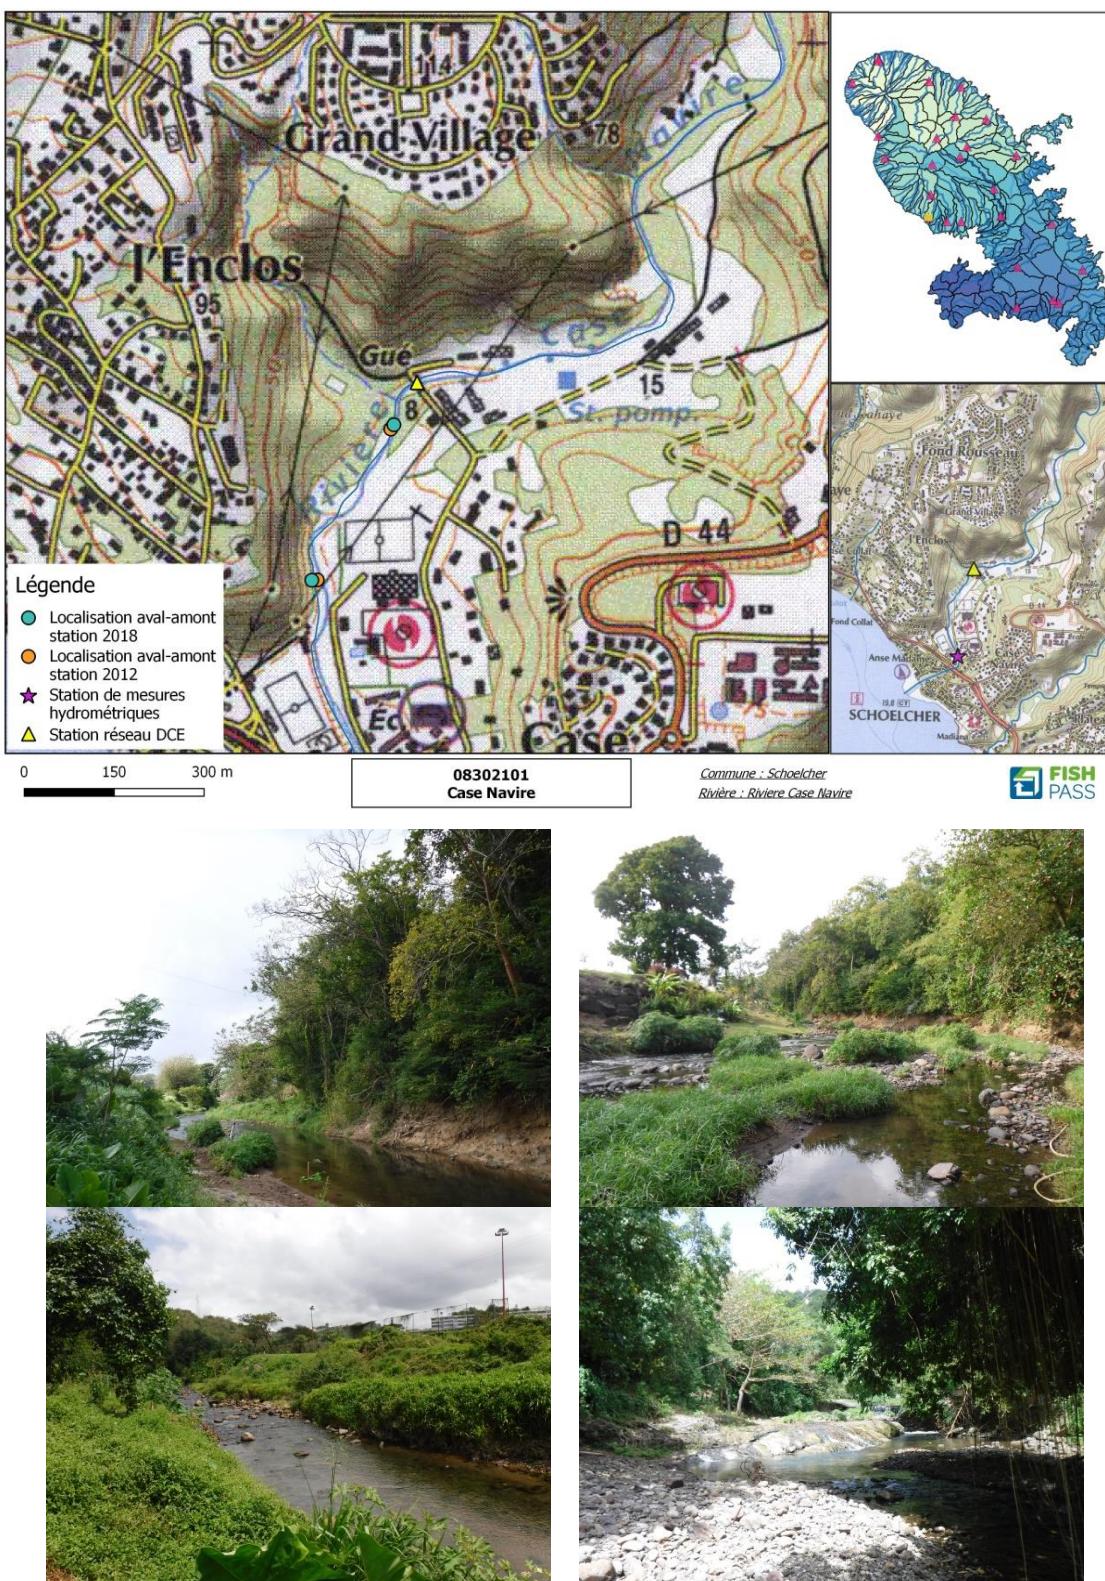
Figure 23 : Cartographie et photographies de la station Case Navire, en aval (en haut, à gauche), milieux (en haut à droite et en bas à gauche) et en amont (en bas à droite)

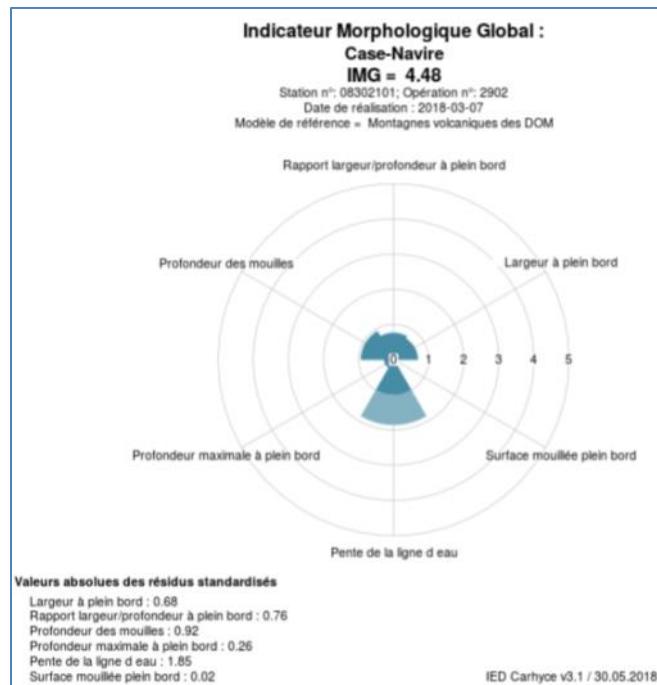
Figure 24 : Indice morphologique global –Case Navire, 2018 - (IED)

L'indice IMG est de **4.48**. La station Case Navire présente une pente de la ligne d'eau légèrement inférieure au modèle (> Ouvrage à l'amont : gué). Les autres paramètres ne présentent pas d'écart importants au modèle.

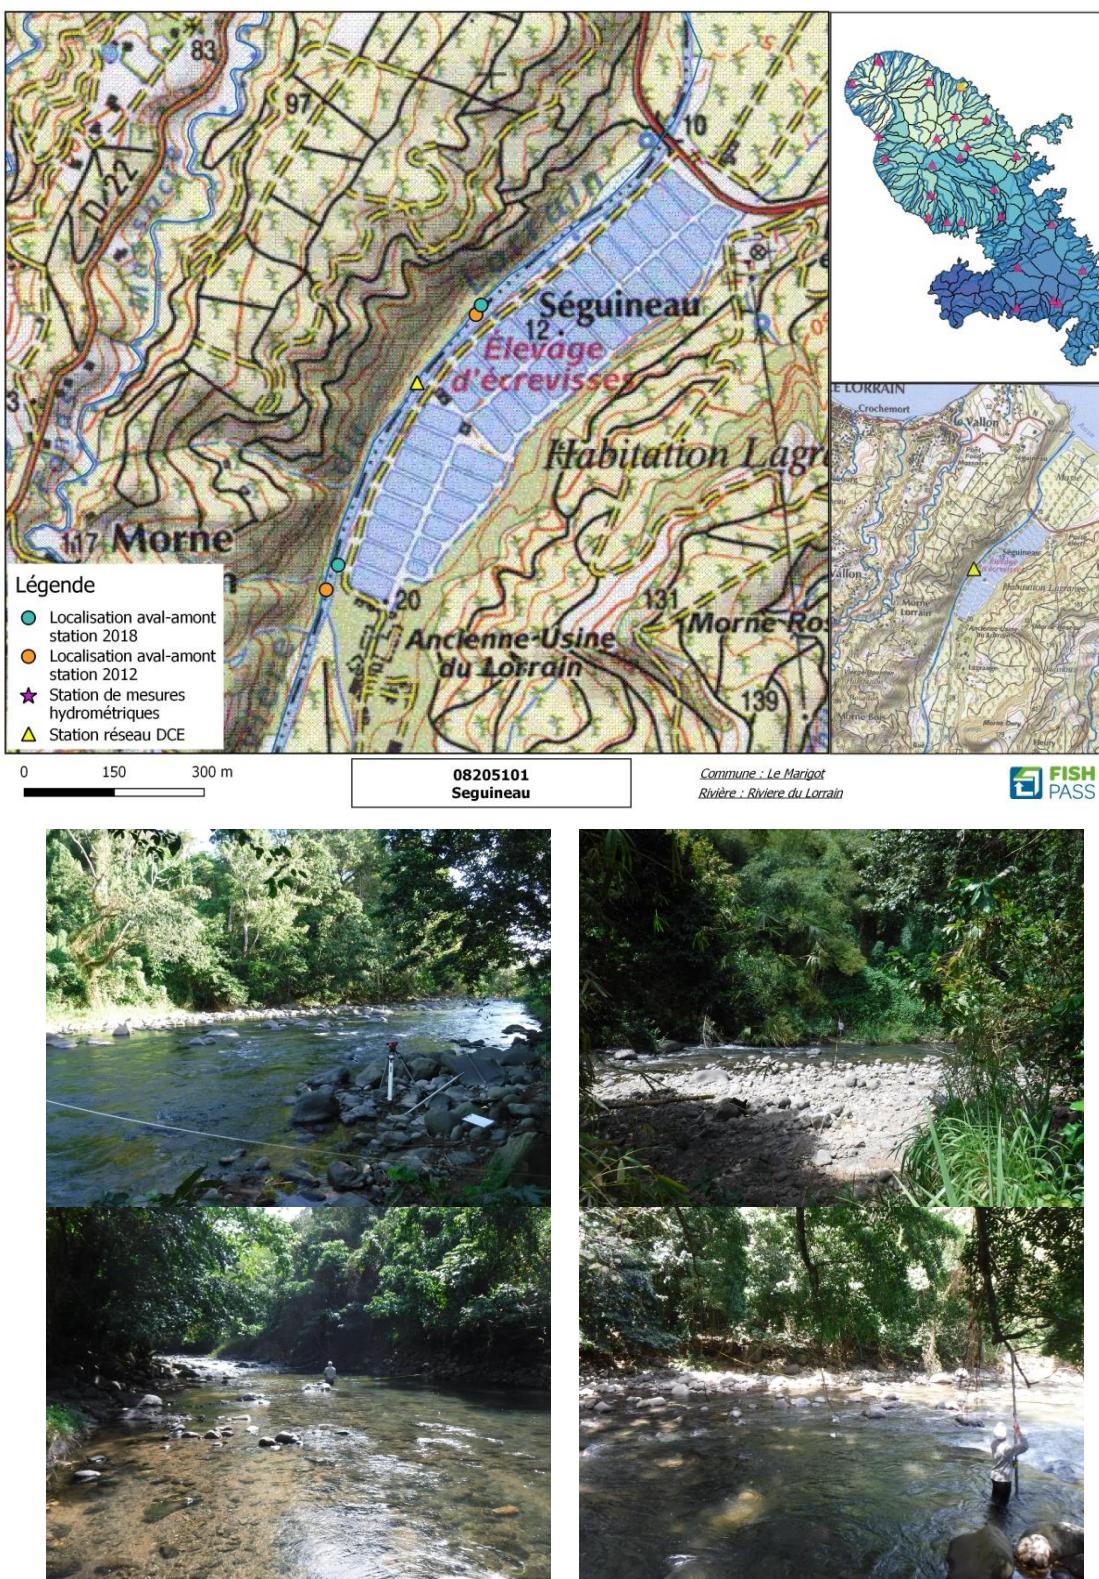
Figure 27 : Cartographie et photographies de la station Séguineau, en aval (en haut, à gauche), milieux (en haut à droite et en bas à gauche) et en amont (en bas à droite)

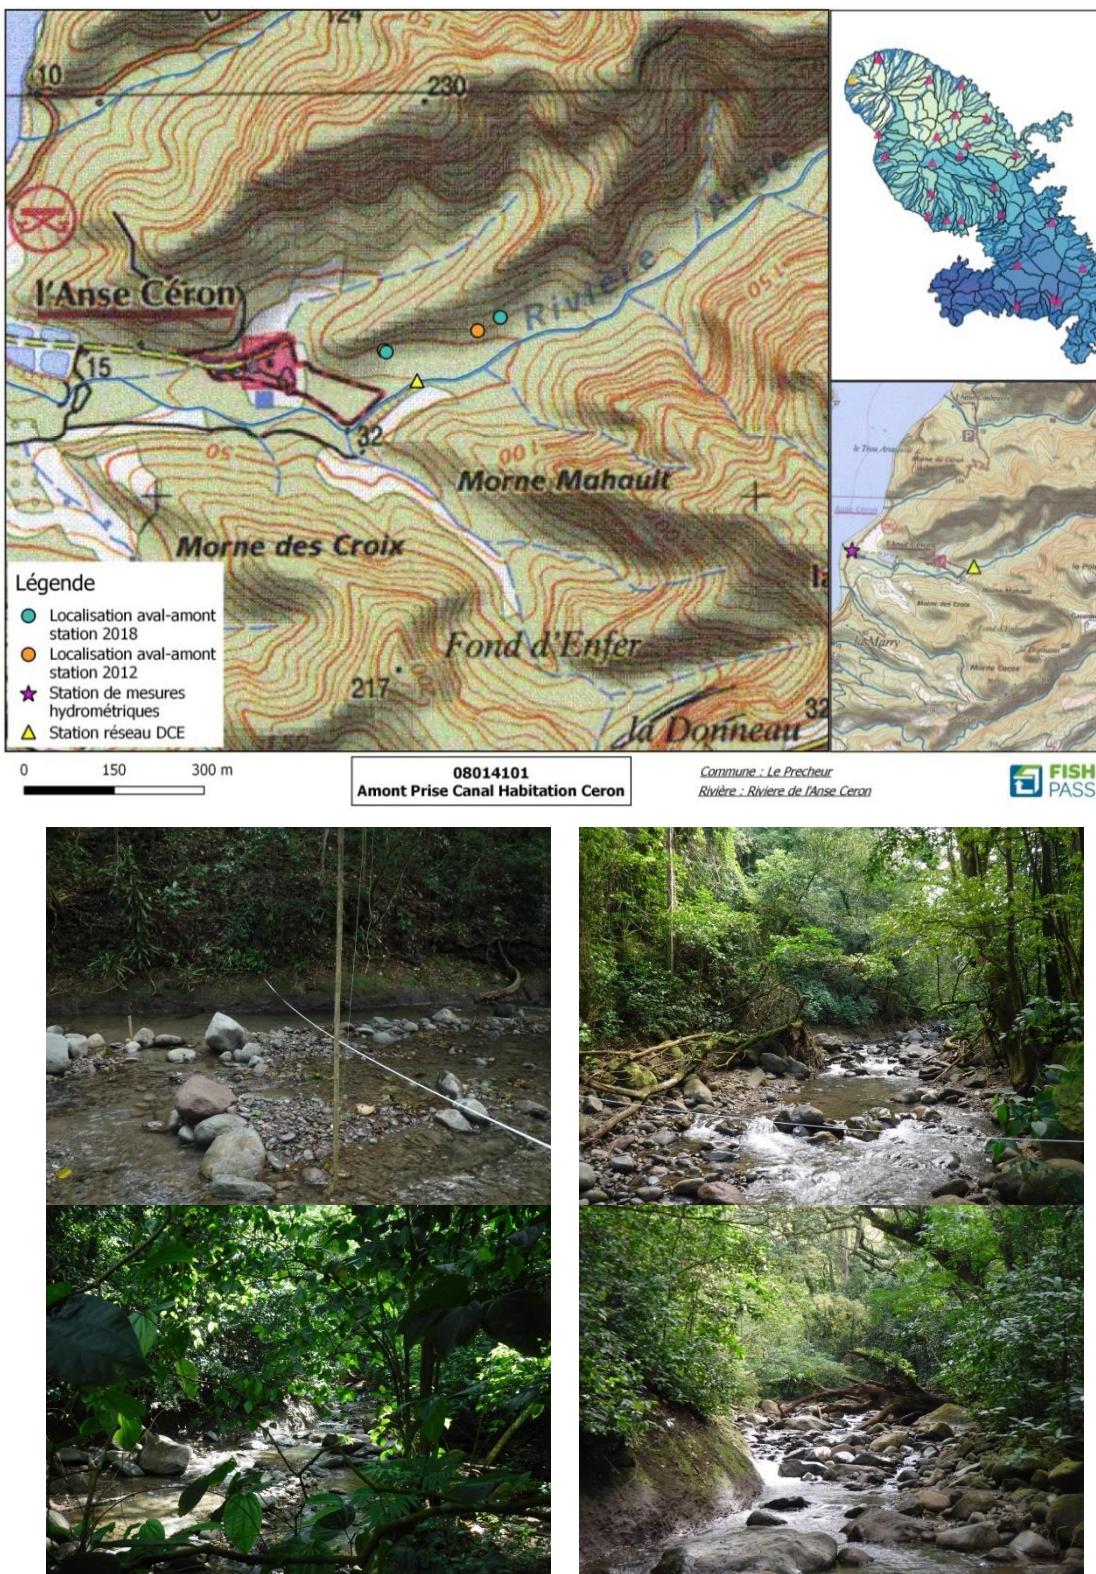
Figure 30 : Cartographie et photographies de la station Amont Prise Canal Habitation Céron, en aval (en haut, à gauche), milieux (en haut à droite et en bas à gauche) et en amont (en bas à droite)

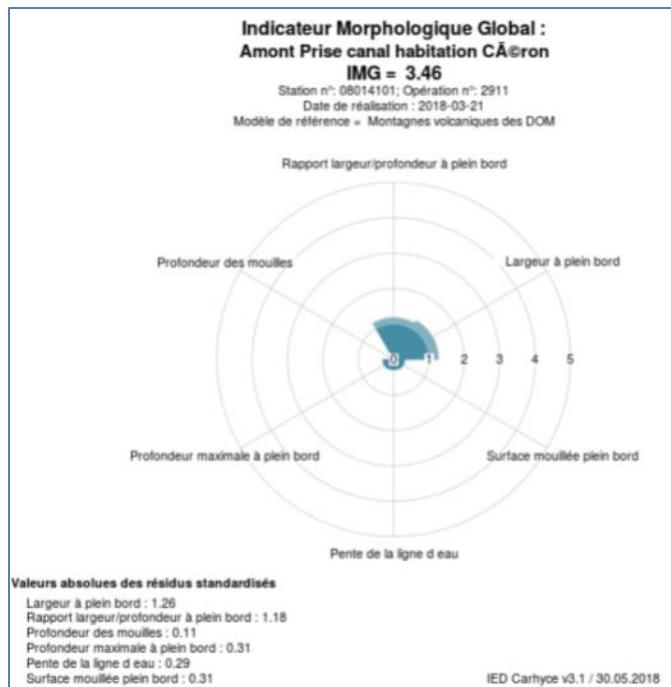
Figure 31 : Indice morphologique global – Amont prise Habitation Céron, 2018 - (IED)

La station Amont prise Habitation Céron est une station de référence. L'IMG est de 3.46.

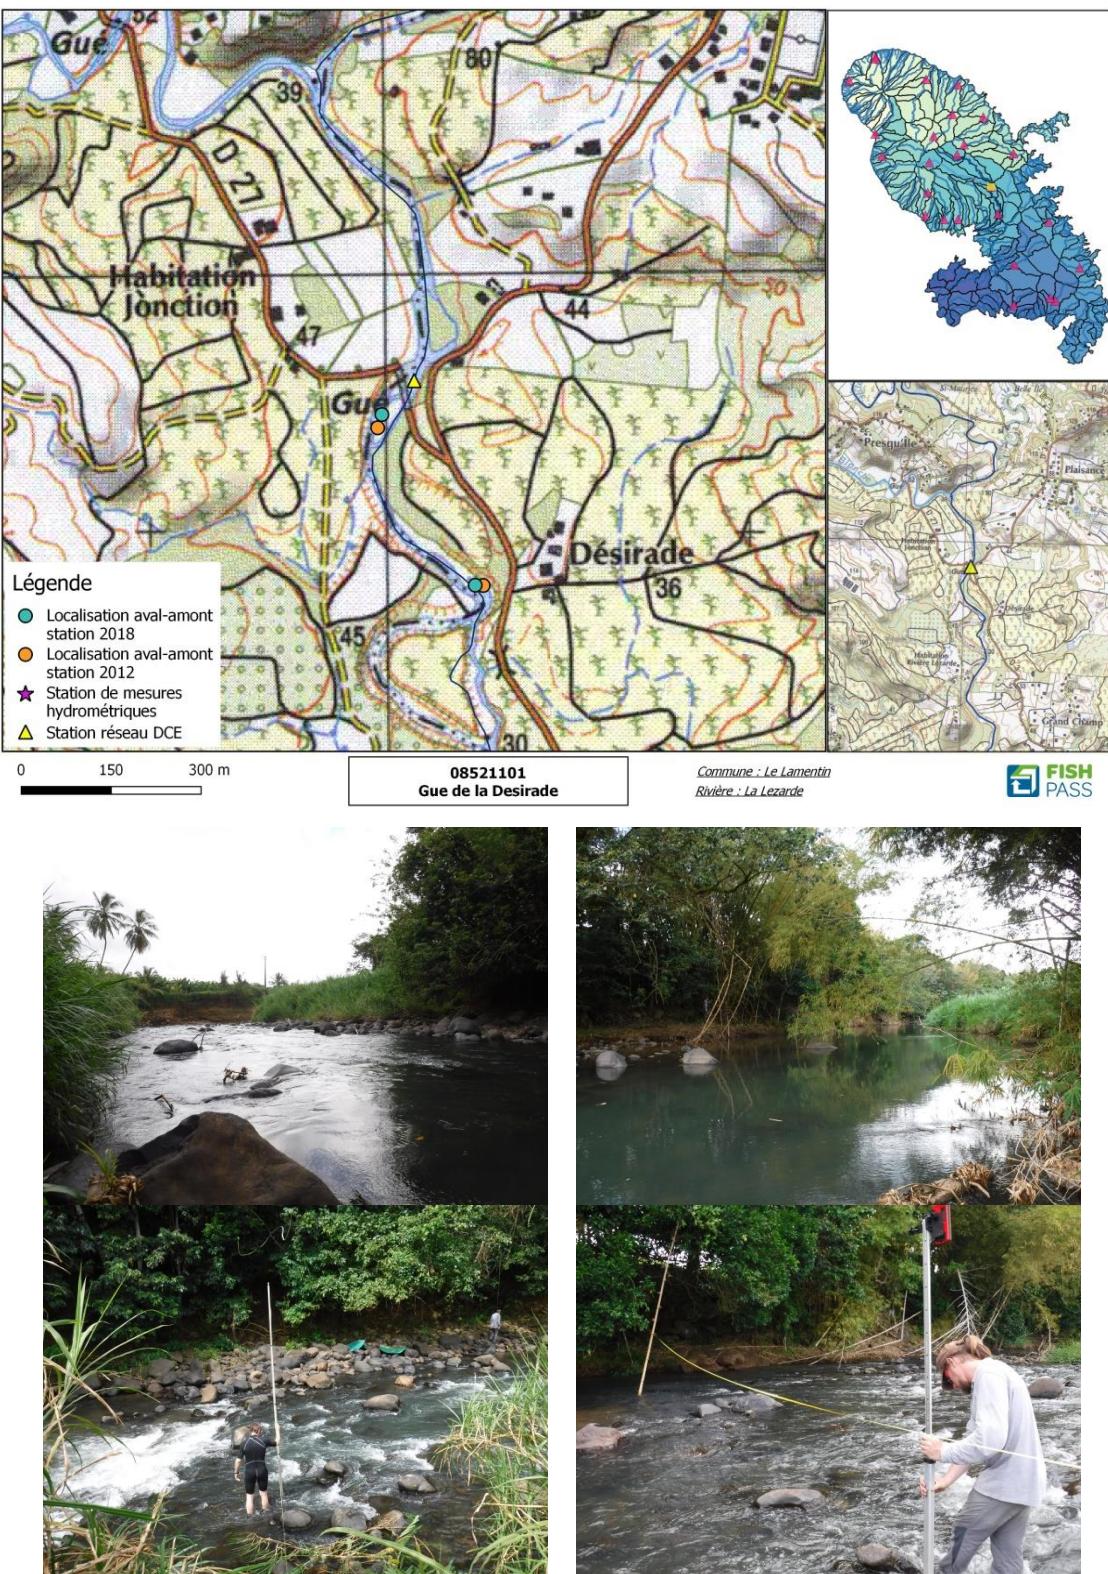
Figure 33 : Cartographie et photographies de la station Gué de la Désirade, en aval (en haut, à gauche), milieux (en haut à droite et en bas à gauche) et en amont (en bas à droite)

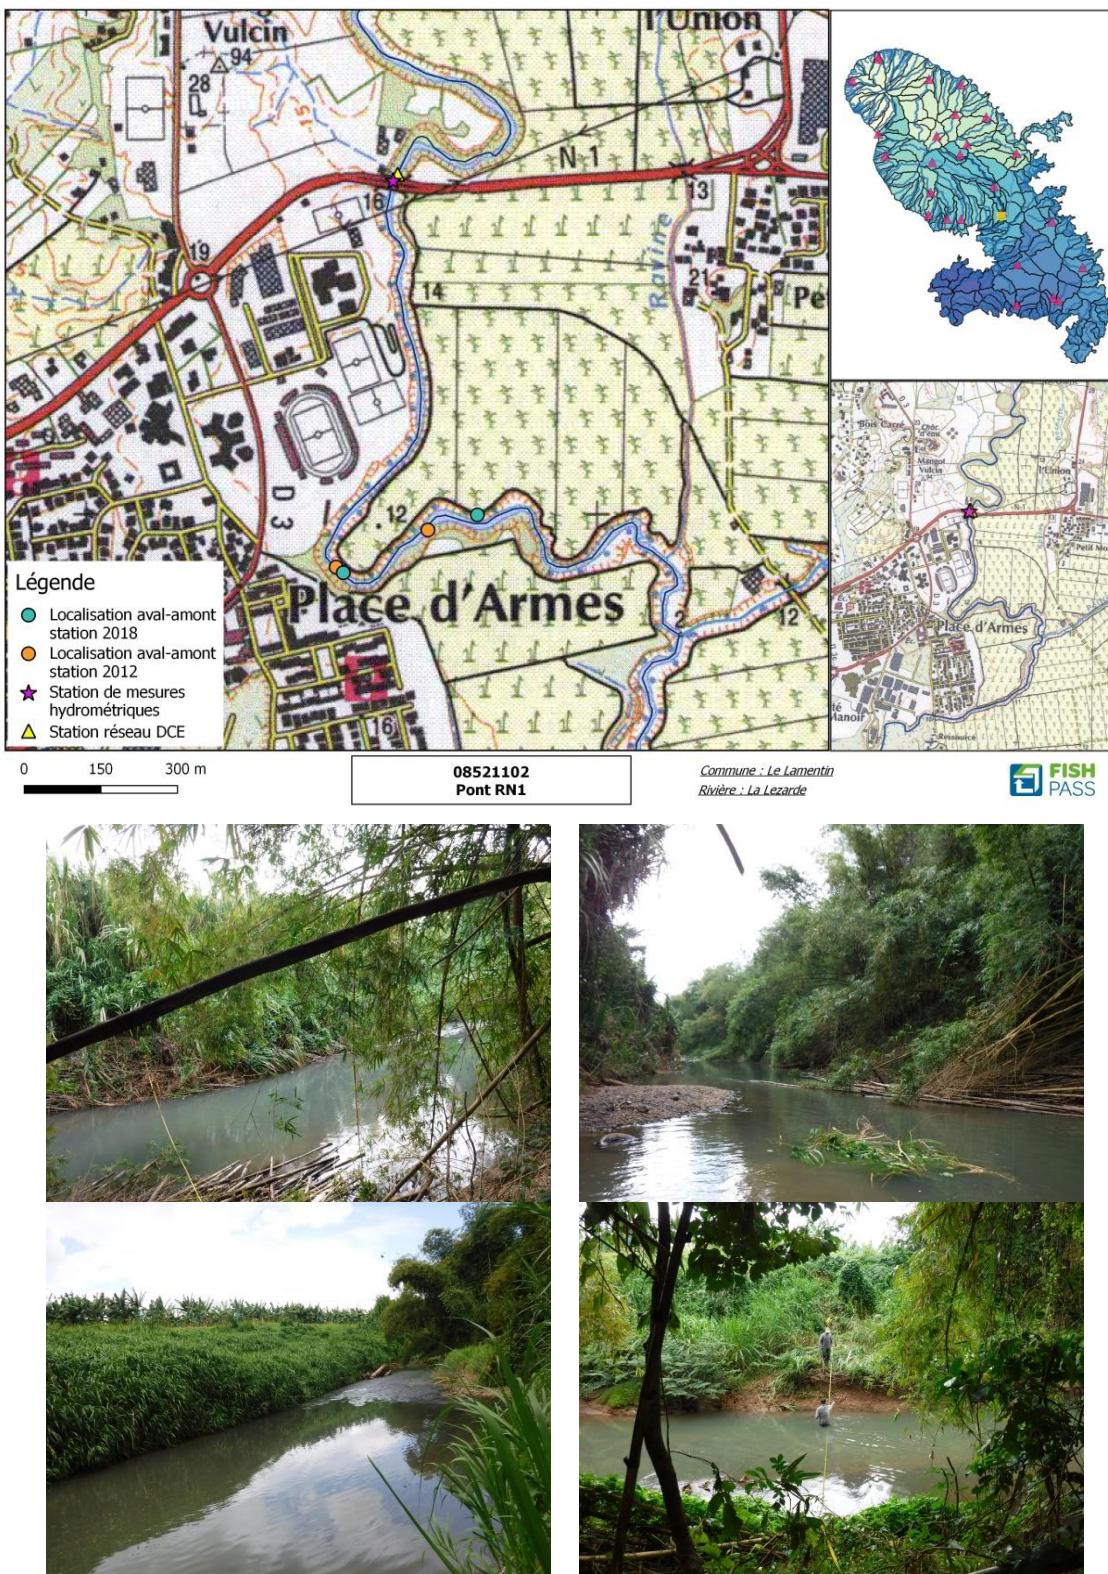
Figure 37 : Cartographie et photographies de la station Pont RN1, en aval (en haut, à gauche), milieux (en haut à droite et en bas à gauche) et en amont (en bas à droite)
