**RÉALISATION D'UN SUIVI DE 28 STATIONS DE MESURE DE  
SURVEILLANCE DCE ET DE RÉFÉRENCE SELON LA MÉTHODE CARHYCE :  
Qualité hydromorphologique des cours d'eau en Martinique  
Rapport final de phase 3**

2 septembre 2019

Titre court :	Rapport phase 3 CARHYCE Martinique
Référencement étude :	CEC2018JP13
Numéro de rapport :	/

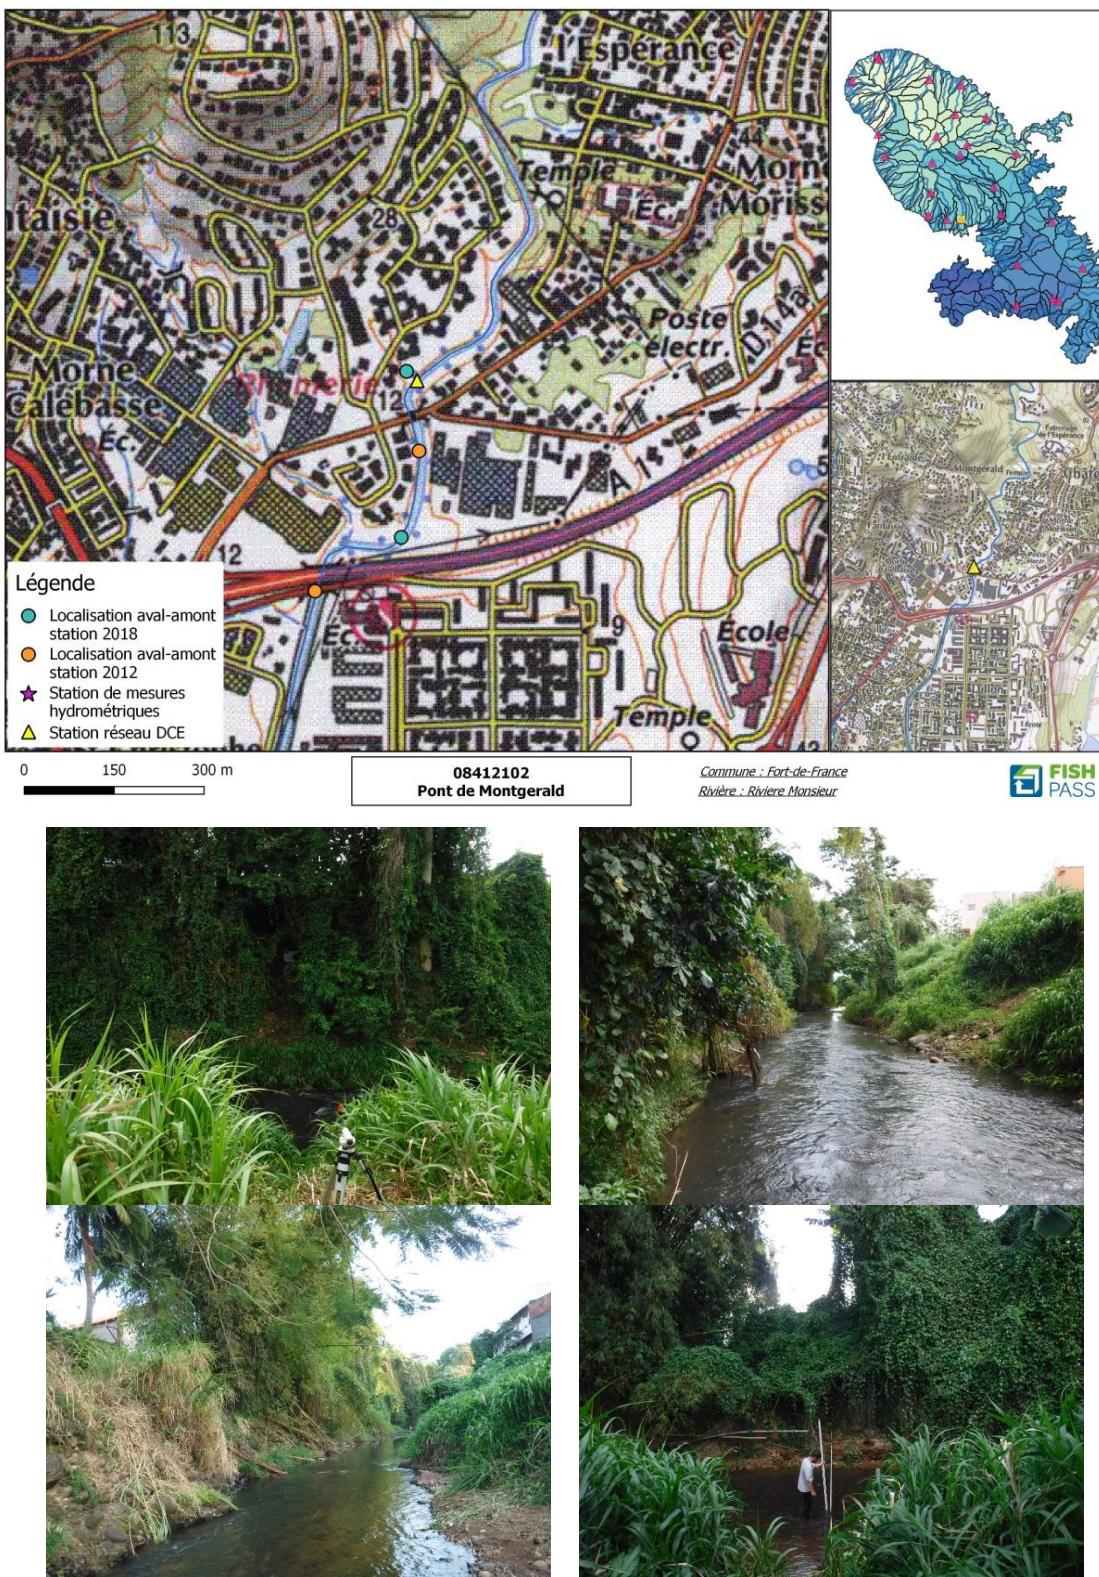
Figure 41 : Cartographie et photographies de la station Pont de Montgérald, en aval (en haut, à gauche), milieux (en haut à droite et en bas à gauche) et en amont (en bas à droite)

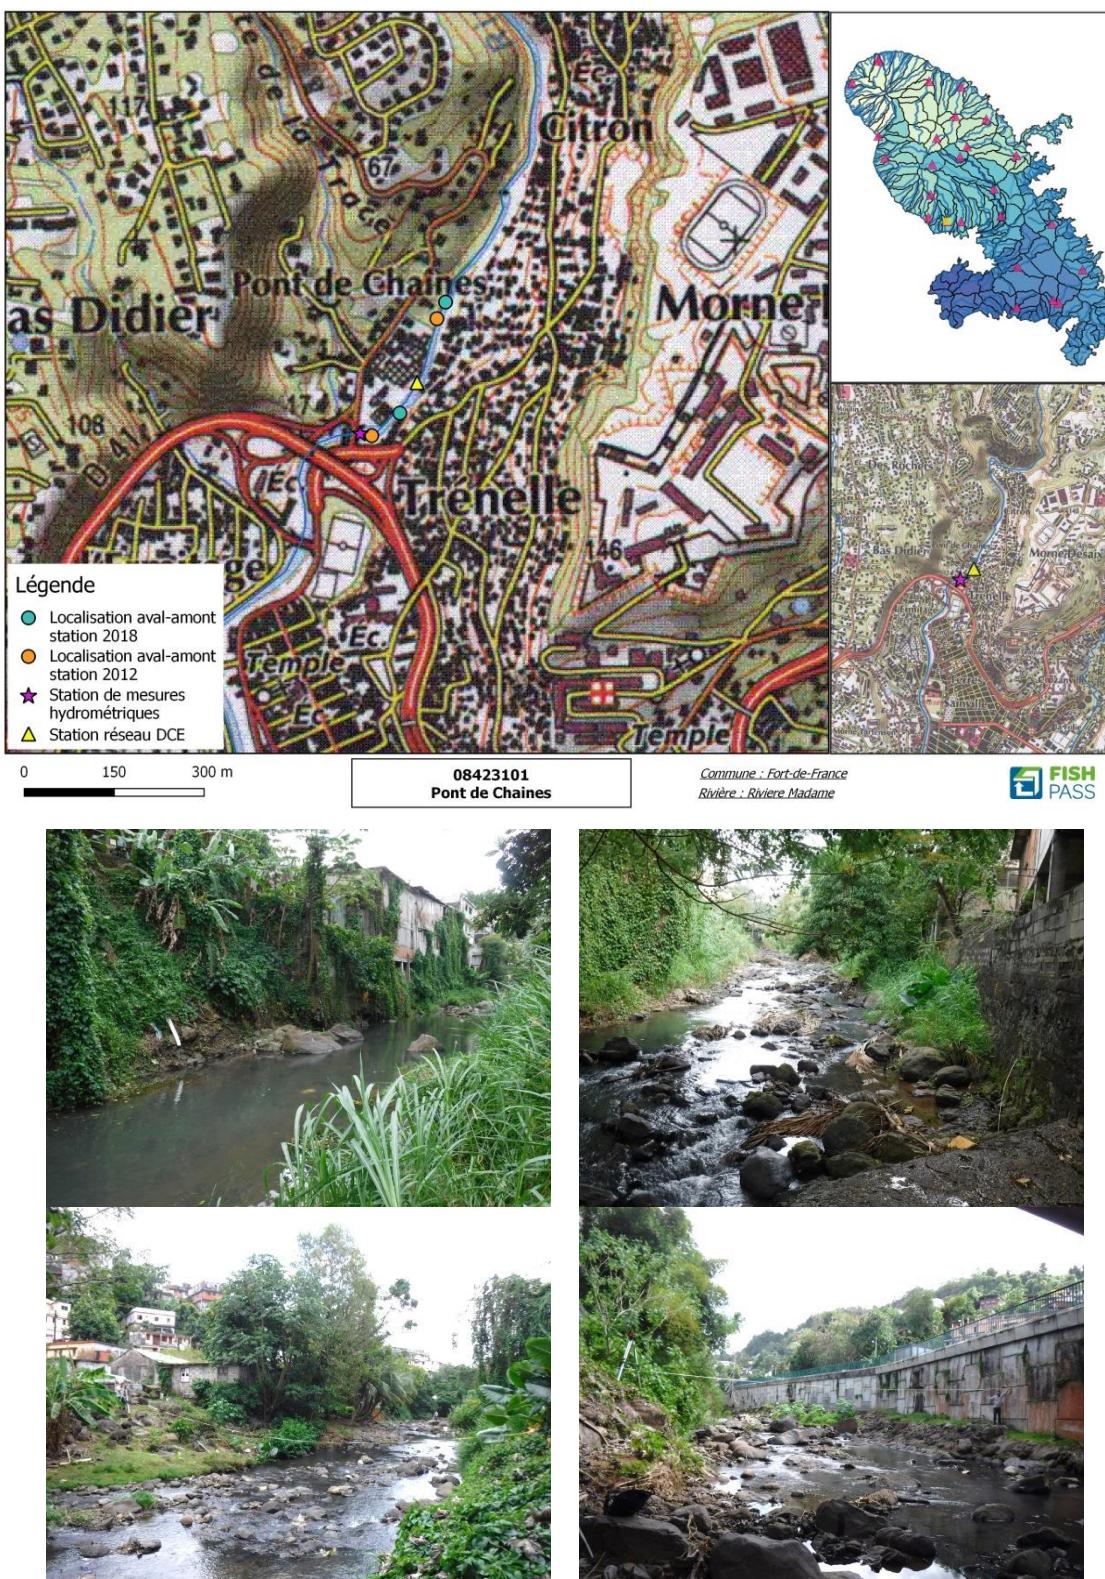
Figure 45 : Cartographie et photographies de la station Pont de Chaînes, en aval (en haut, à gauche), milieu (en haut à droite et en bas à gauche) et en amont (en bas à droite)

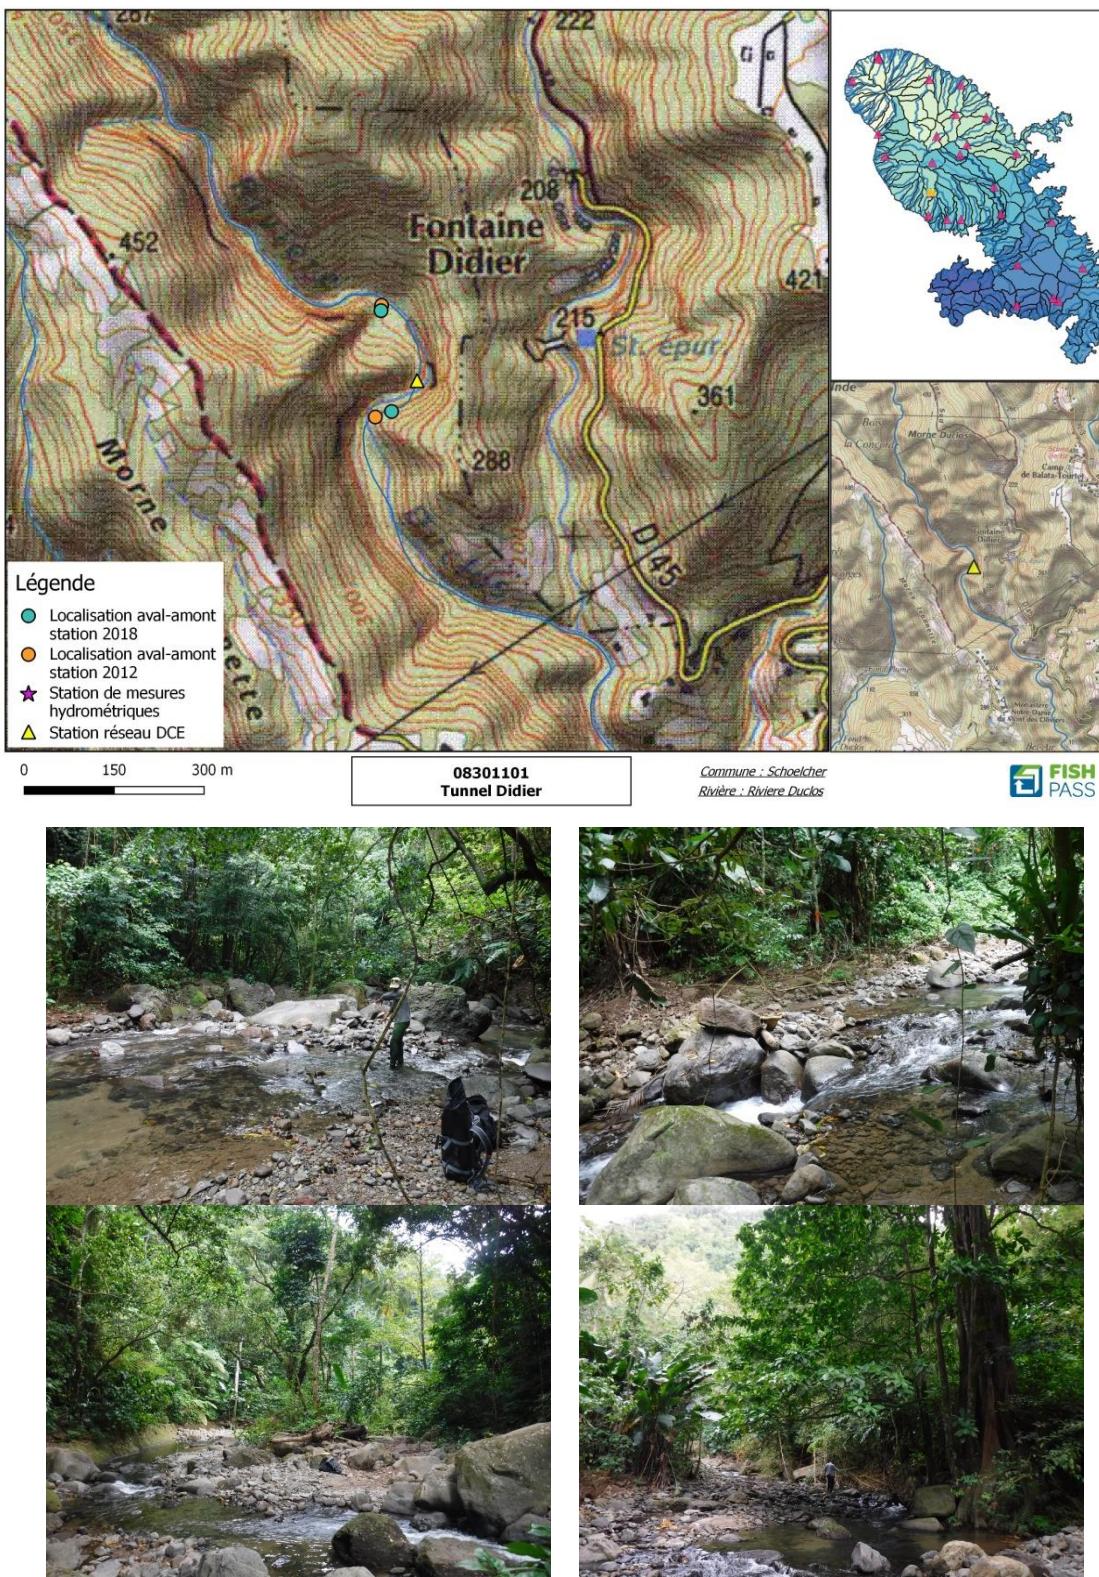
Figure 49 : Cartographie et photographies de la station Tunnel Didier, en aval (en haut, à gauche), milieux (en haut à droite et en bas à gauche) et en amont (en bas à droite)

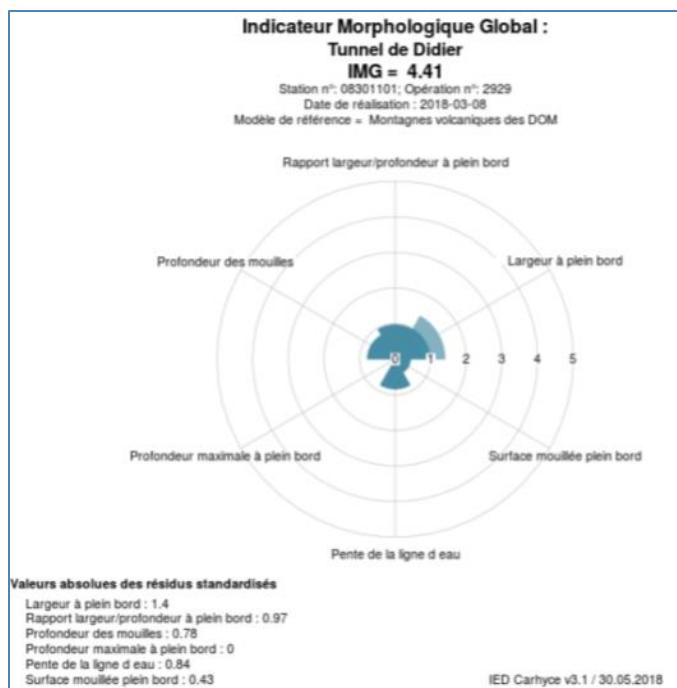
Figure 50 : Indice morphologique global – Tunnel Didier, 2018 - (IED)

La station Tunnel Didier est une station de référence. L'indice est de **4.41**.

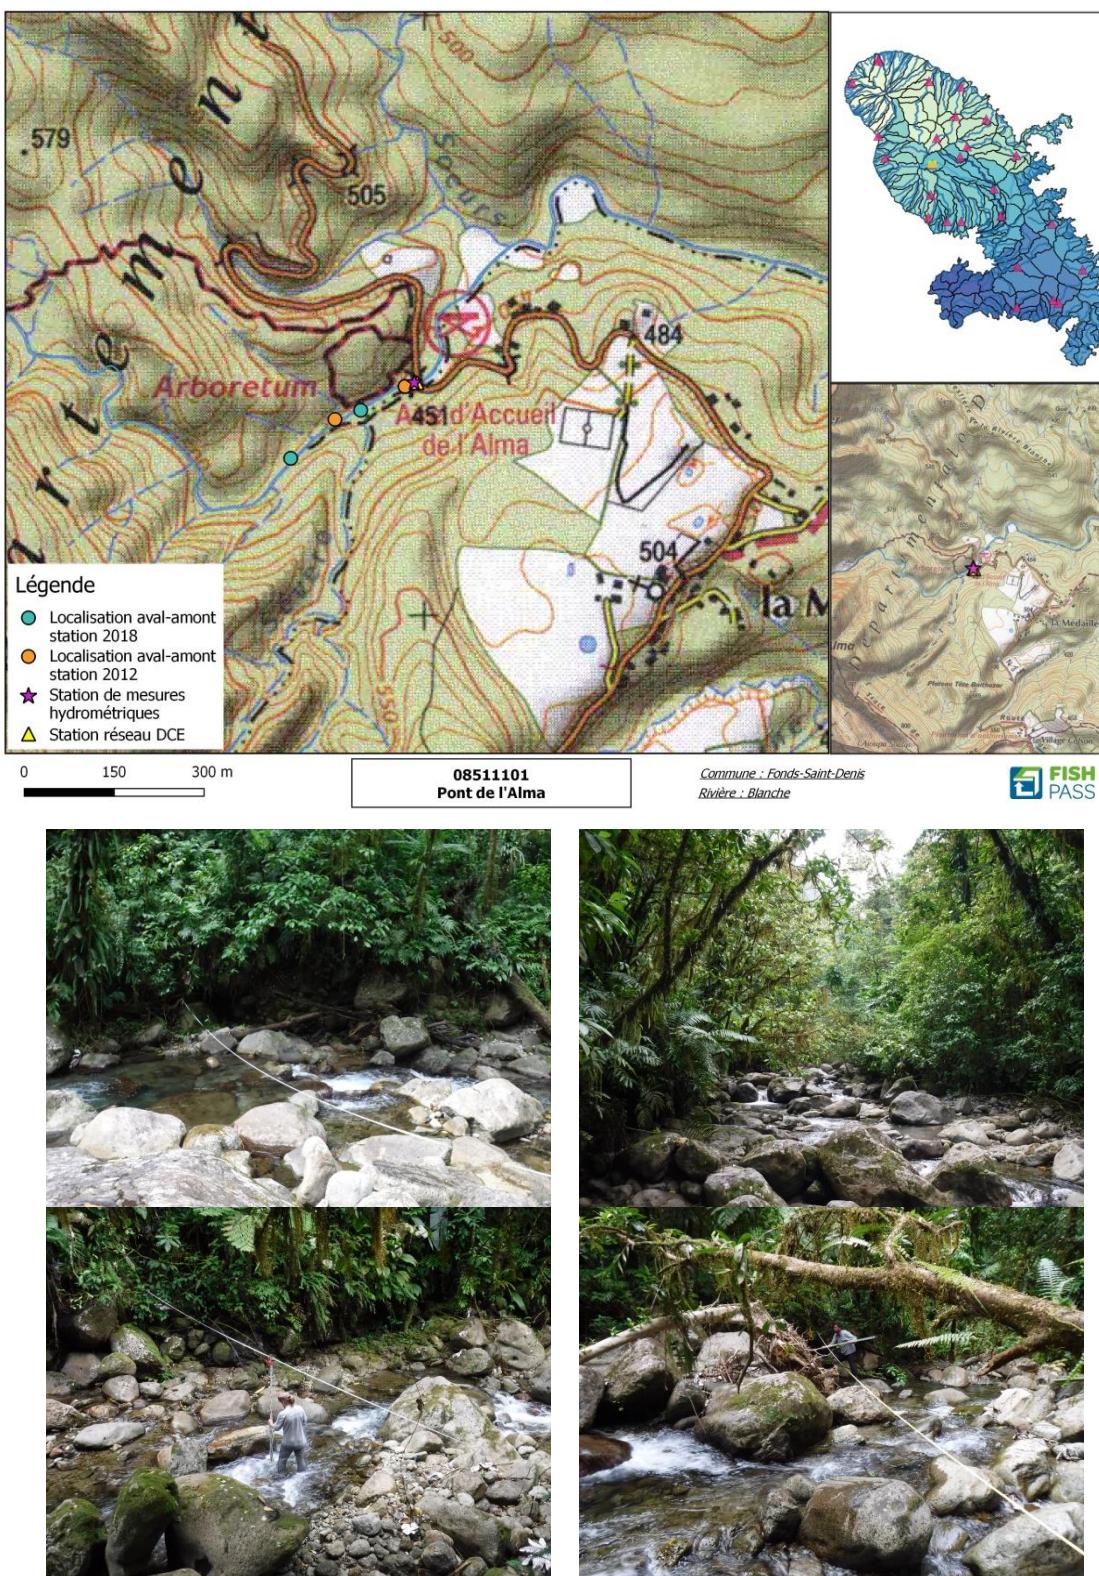
Figure 52 : Cartographie et photographies de la station Pont d'Alma, en aval (en haut, à gauche), milieux (en haut à droite et en bas à gauche) et en amont (en bas à droite)

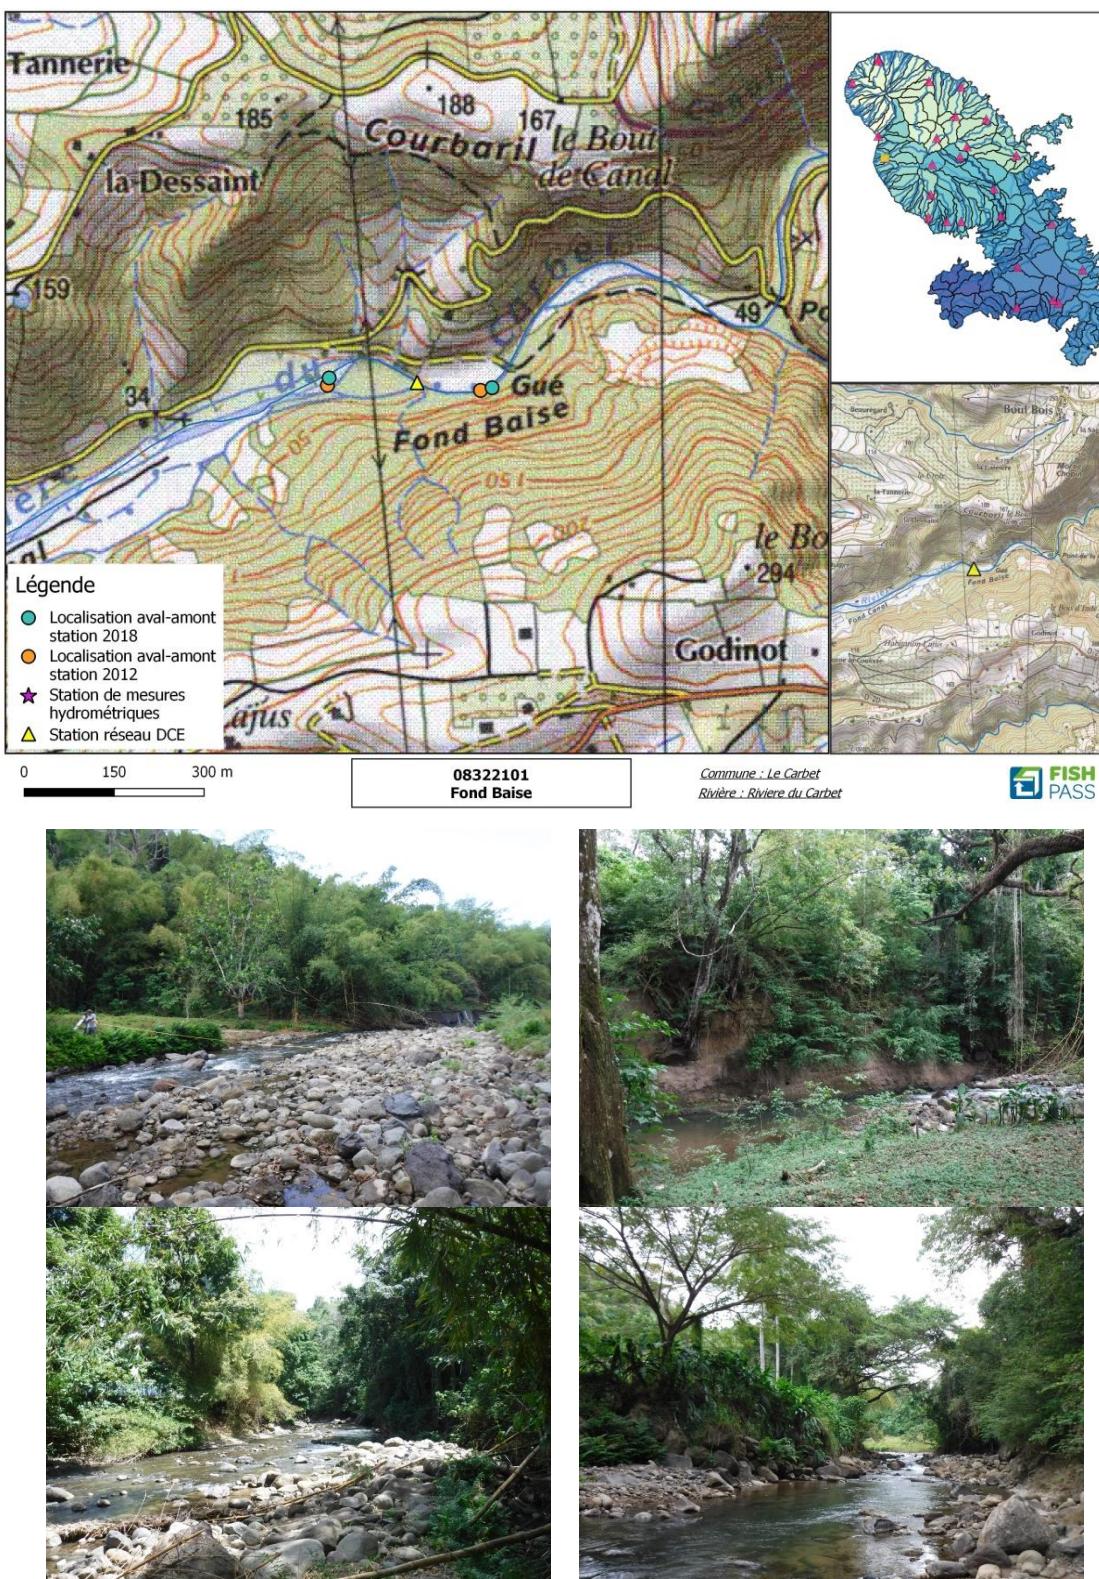
Figure 55 : Cartographie et photographies de la station Fond Baise, en aval (en haut, à gauche), milieux (en haut à droite et en bas à gauche) et en amont (en bas à droite)

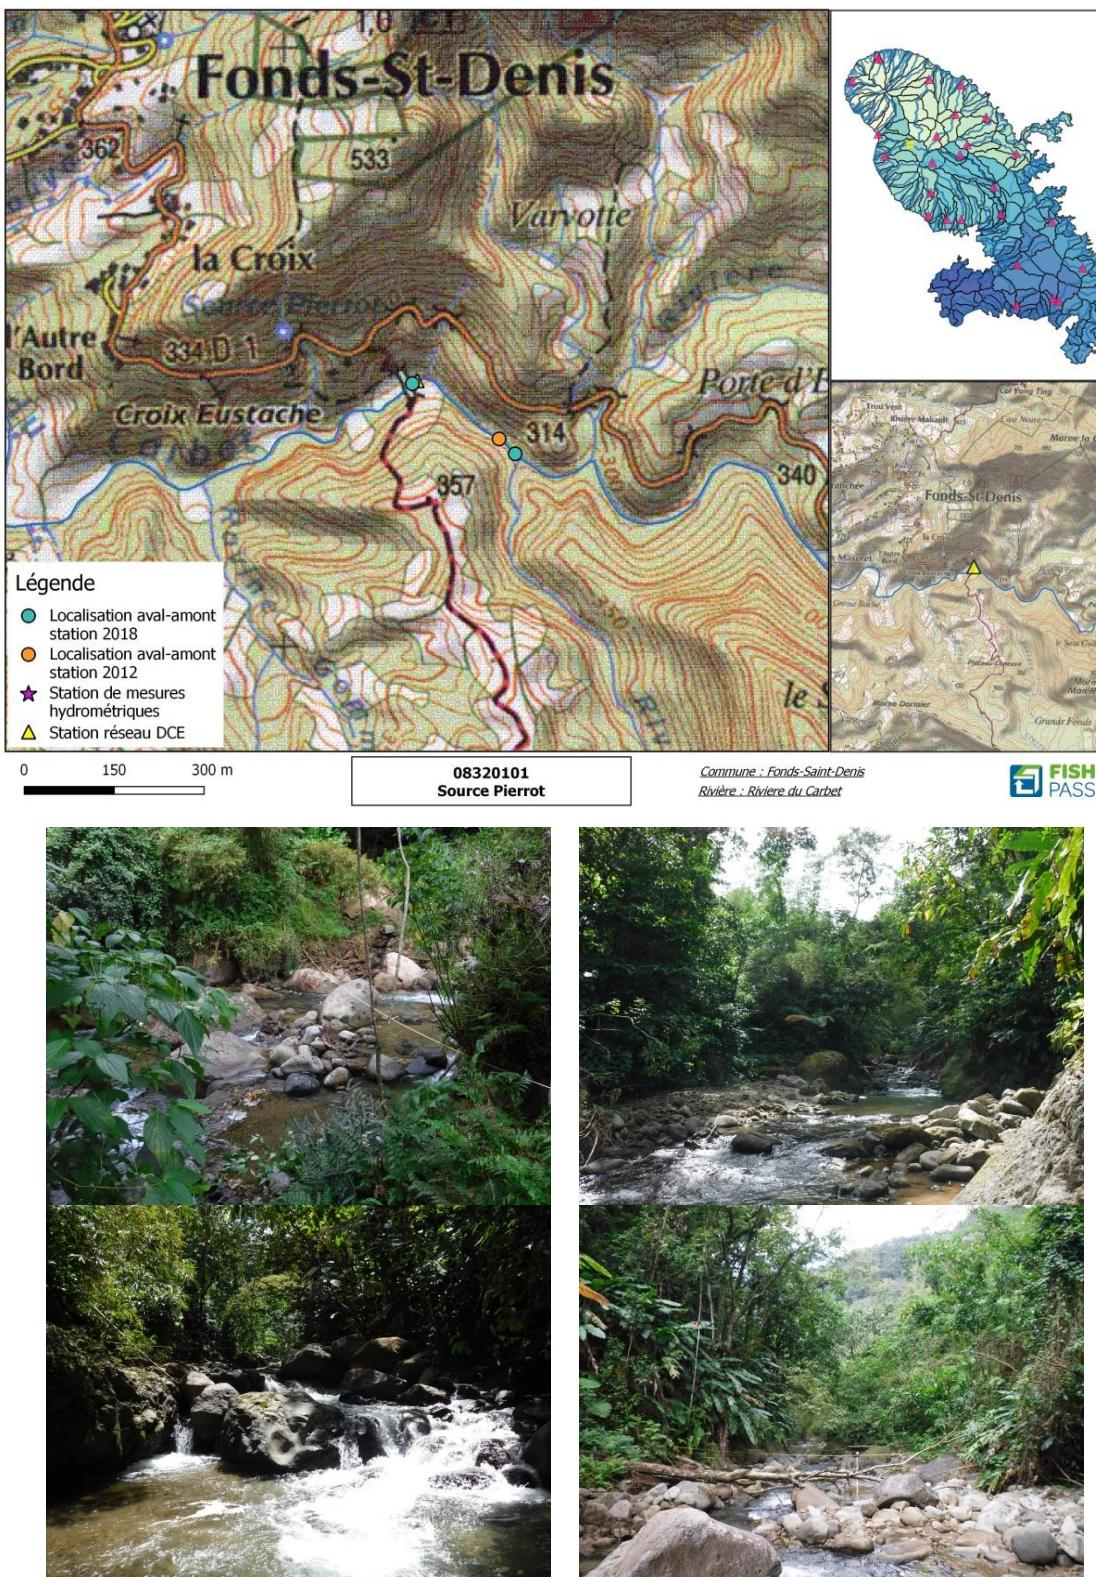
Figure 59 : Cartographie et photographies de la station Source Pierrot, en aval (en haut, à gauche), milieux (en haut à droite et en bas à gauche) et en amont (en bas à droite)

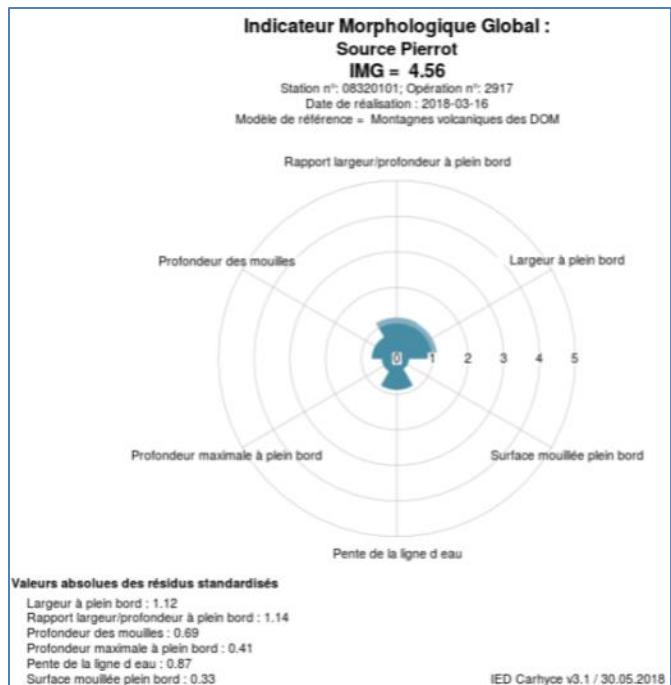
Figure 60 : Indice morphologique global – Source Pierrot, 2018 - (IED)

La station Source Pierrot est une station de référence. L'IMG est de **4.56**.

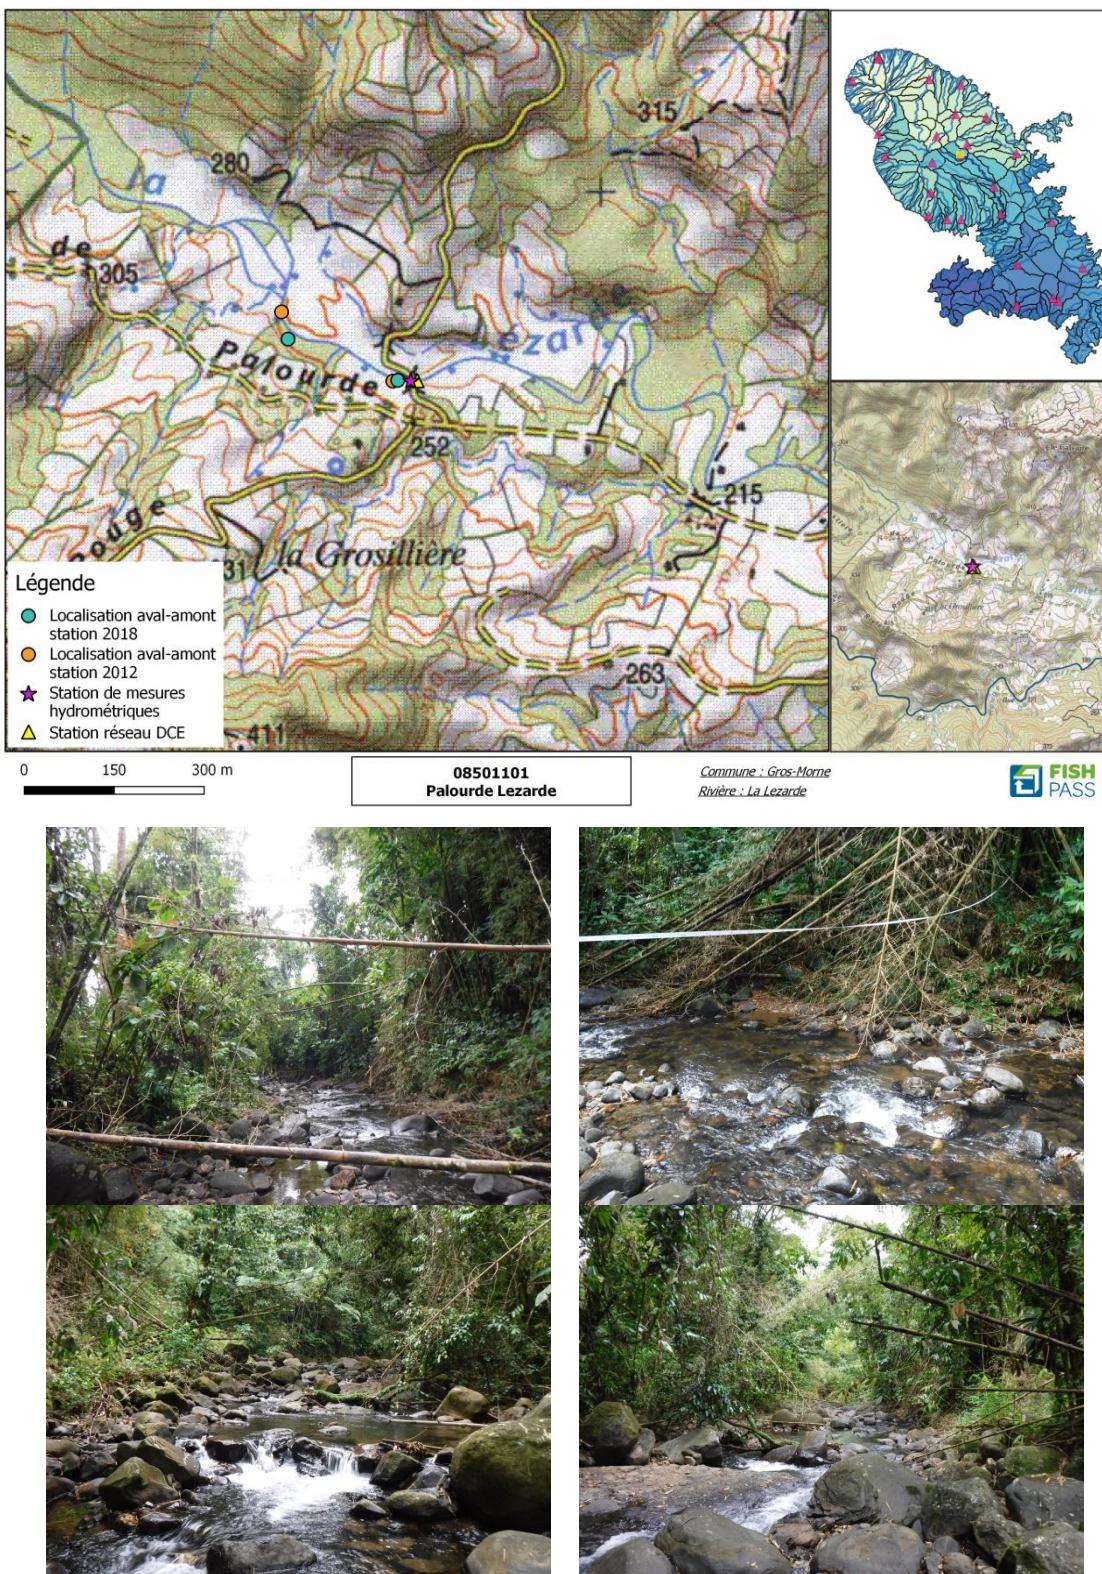
Figure 62 : Cartographie et photographies de la station Palourde Lézarde, en aval (en haut, à gauche), milieux (en haut à droite et en bas à gauche) et en amont (en bas à droite)

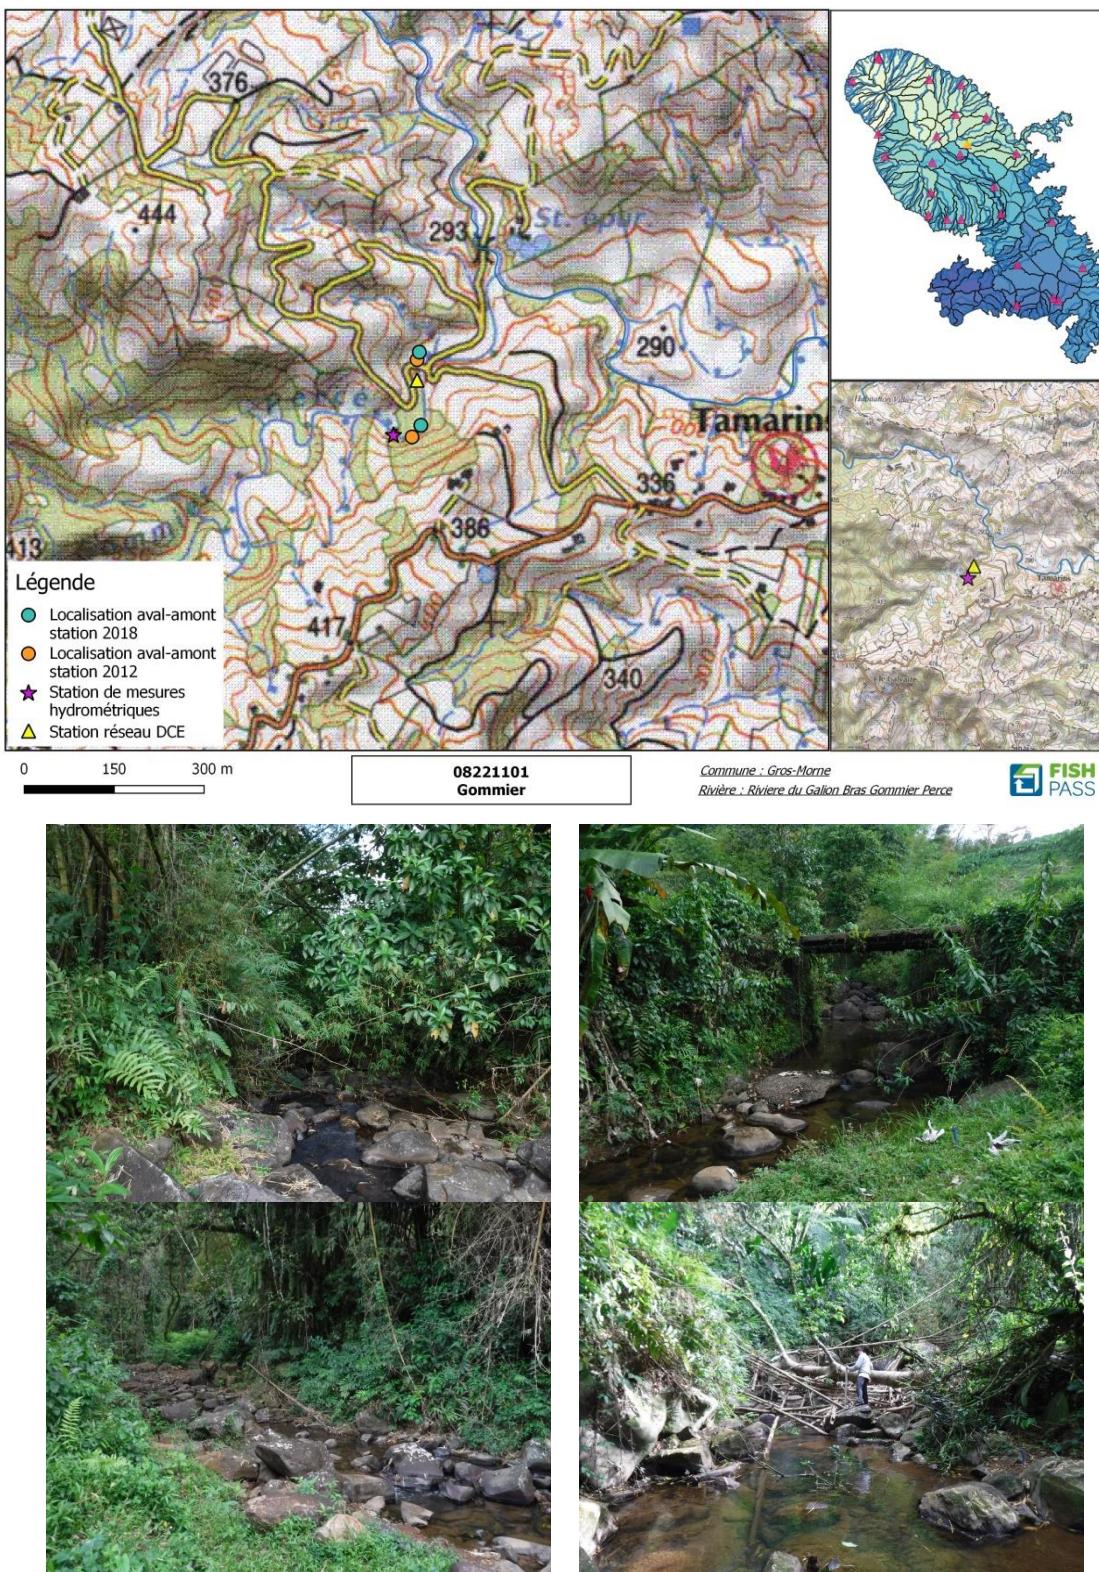
Figure 65 : Cartographie et photographies de la station Gommier, en aval (en haut, à gauche), milieux (en haut à droite et en bas à gauche) et en amont (en bas à droite)

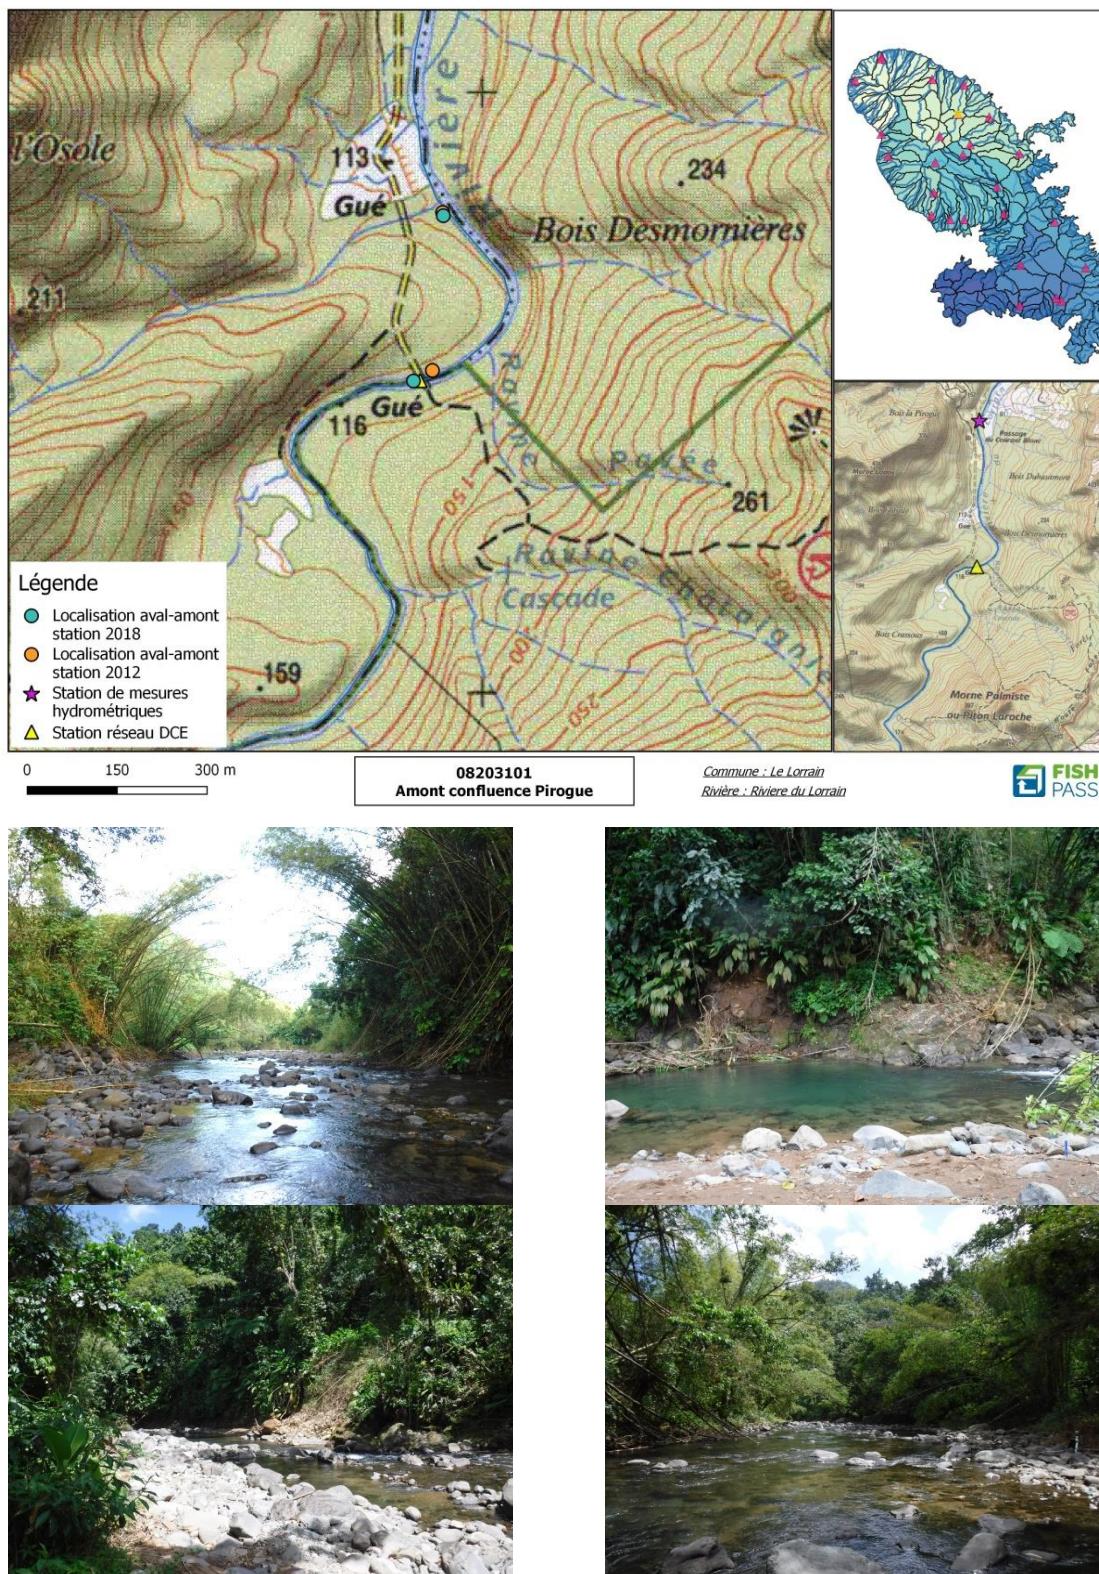
Figure 68 : Cartographie et photographies de la station Amont confluence Pirogue, en aval (en haut, à gauche), milieux (en haut à droite et en bas à gauche) et en amont (en bas à droite)

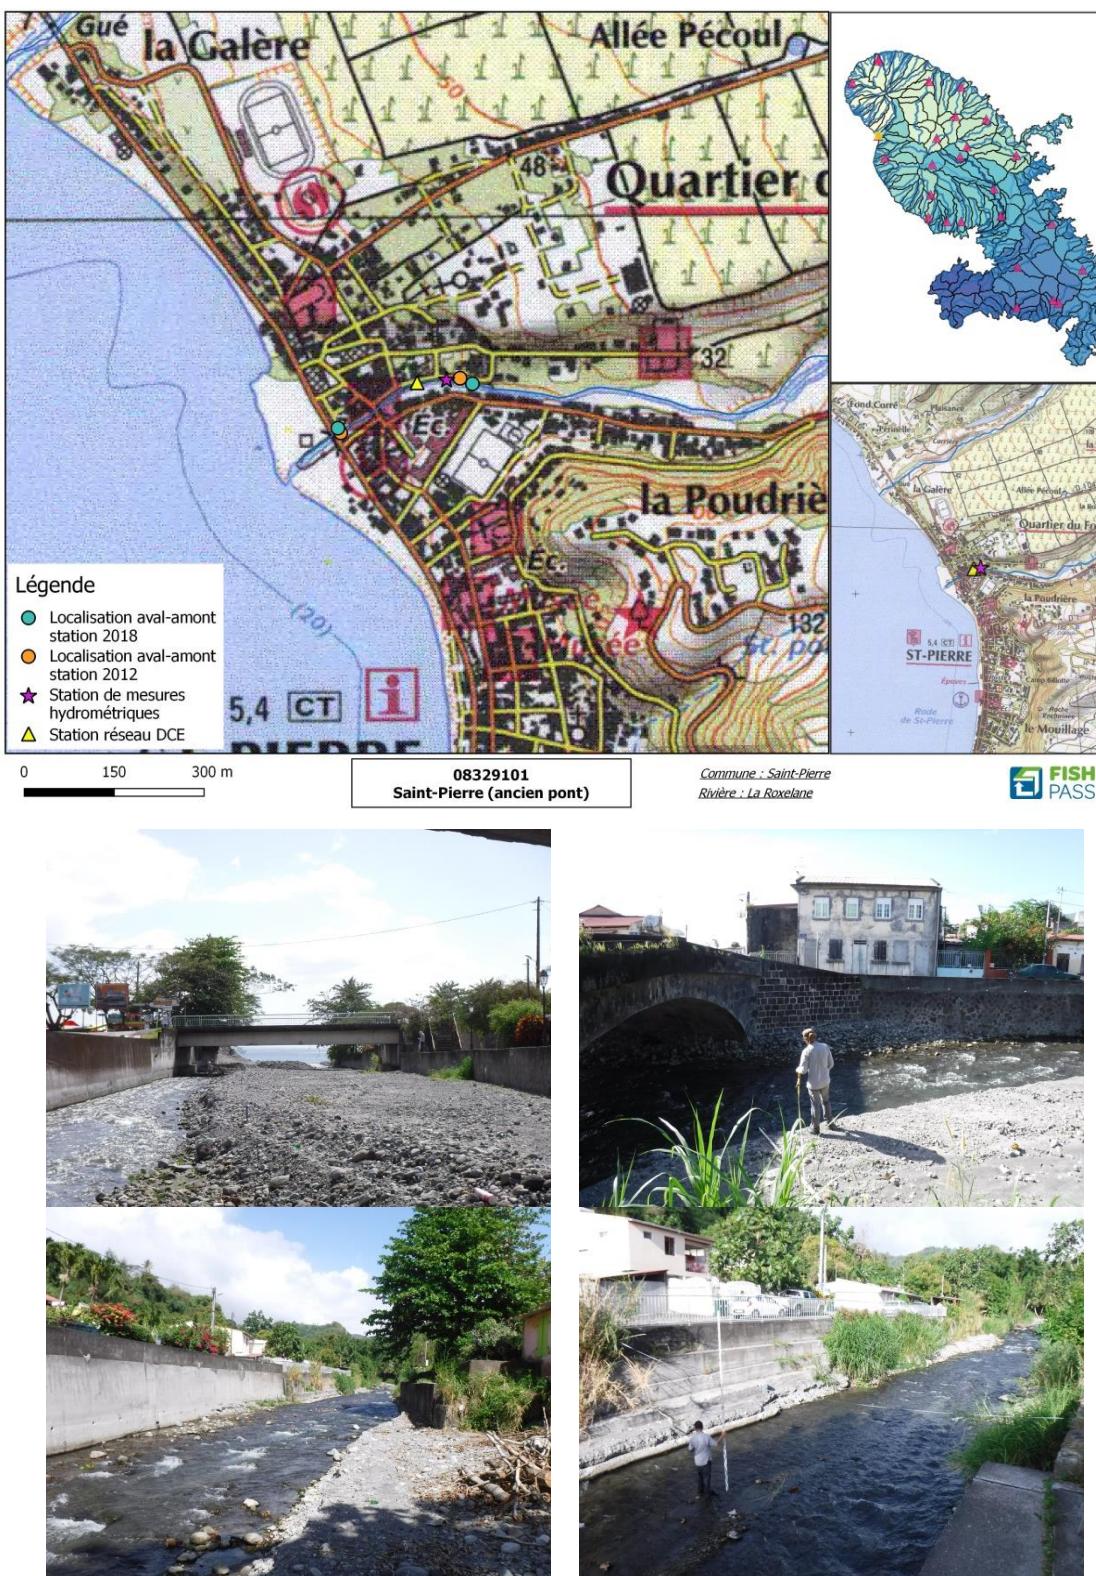
Figure 71 : Cartographie et photographies de la station Saint Pierre, en aval (en haut, à gauche), milieux (en haut à droite et en bas à gauche) et en amont (en bas à droite)

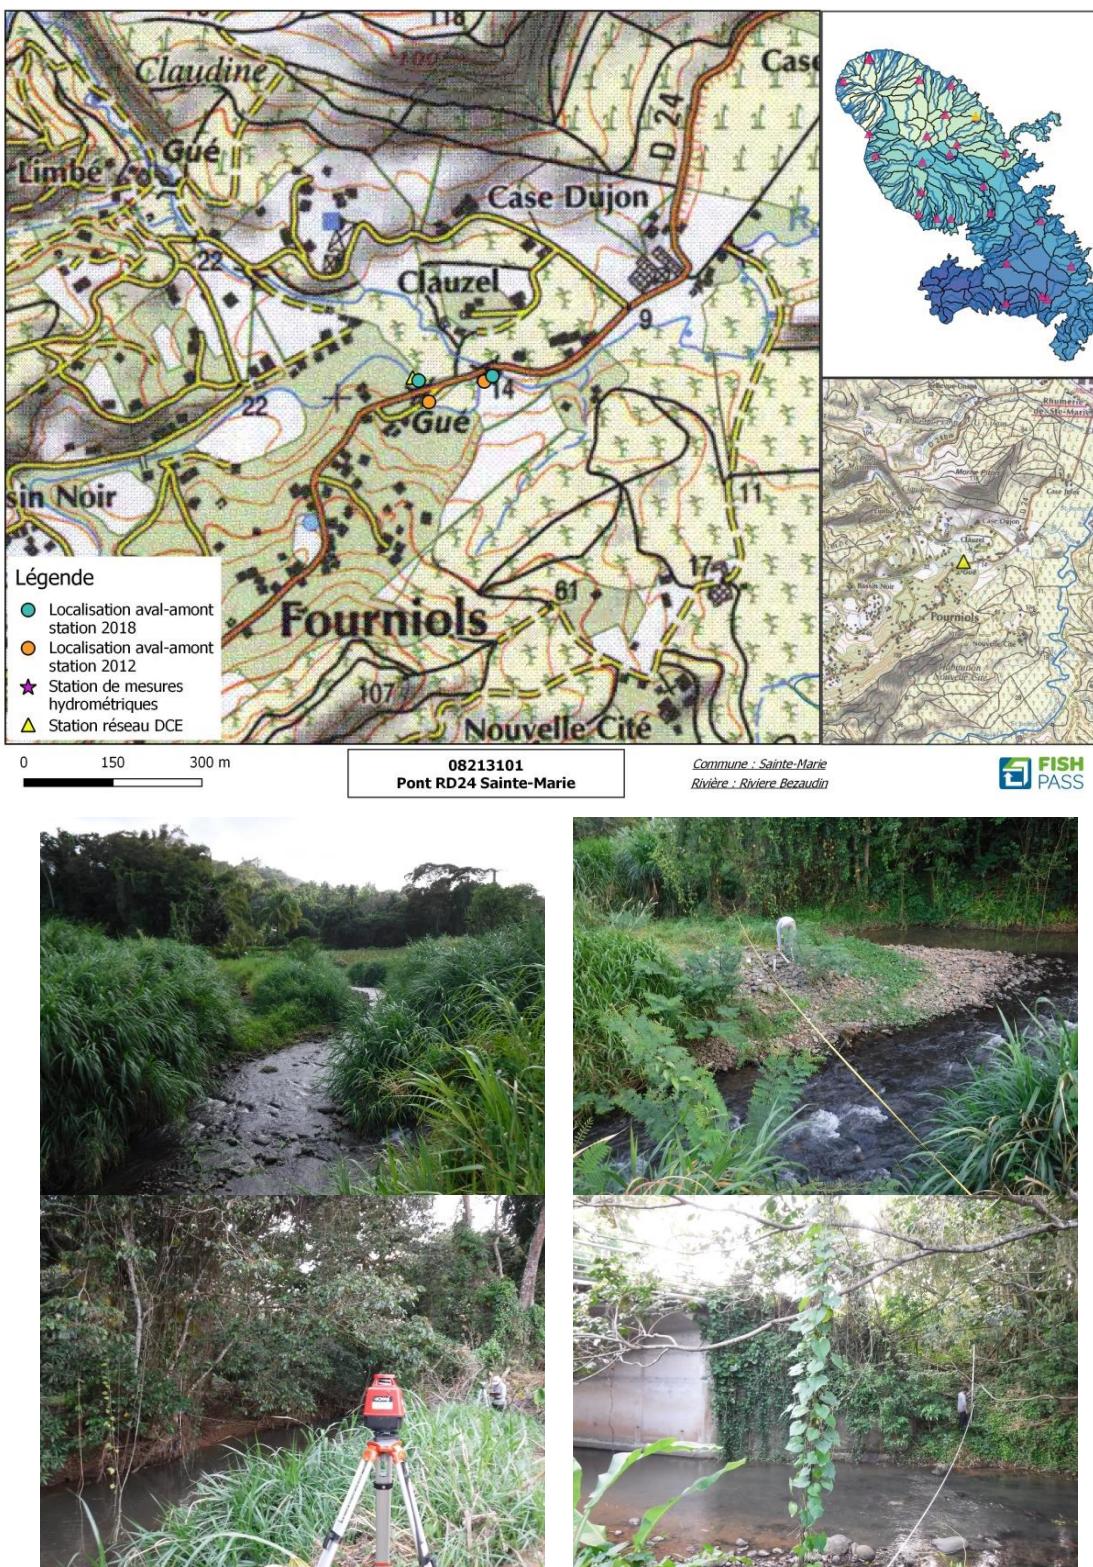
Figure 75 : Cartographie et photographies de la station Pont RD24 Sainte Marie, en aval (en haut, à gauche), milieux (en haut à droite et en bas à gauche) et en amont (en bas à droite)

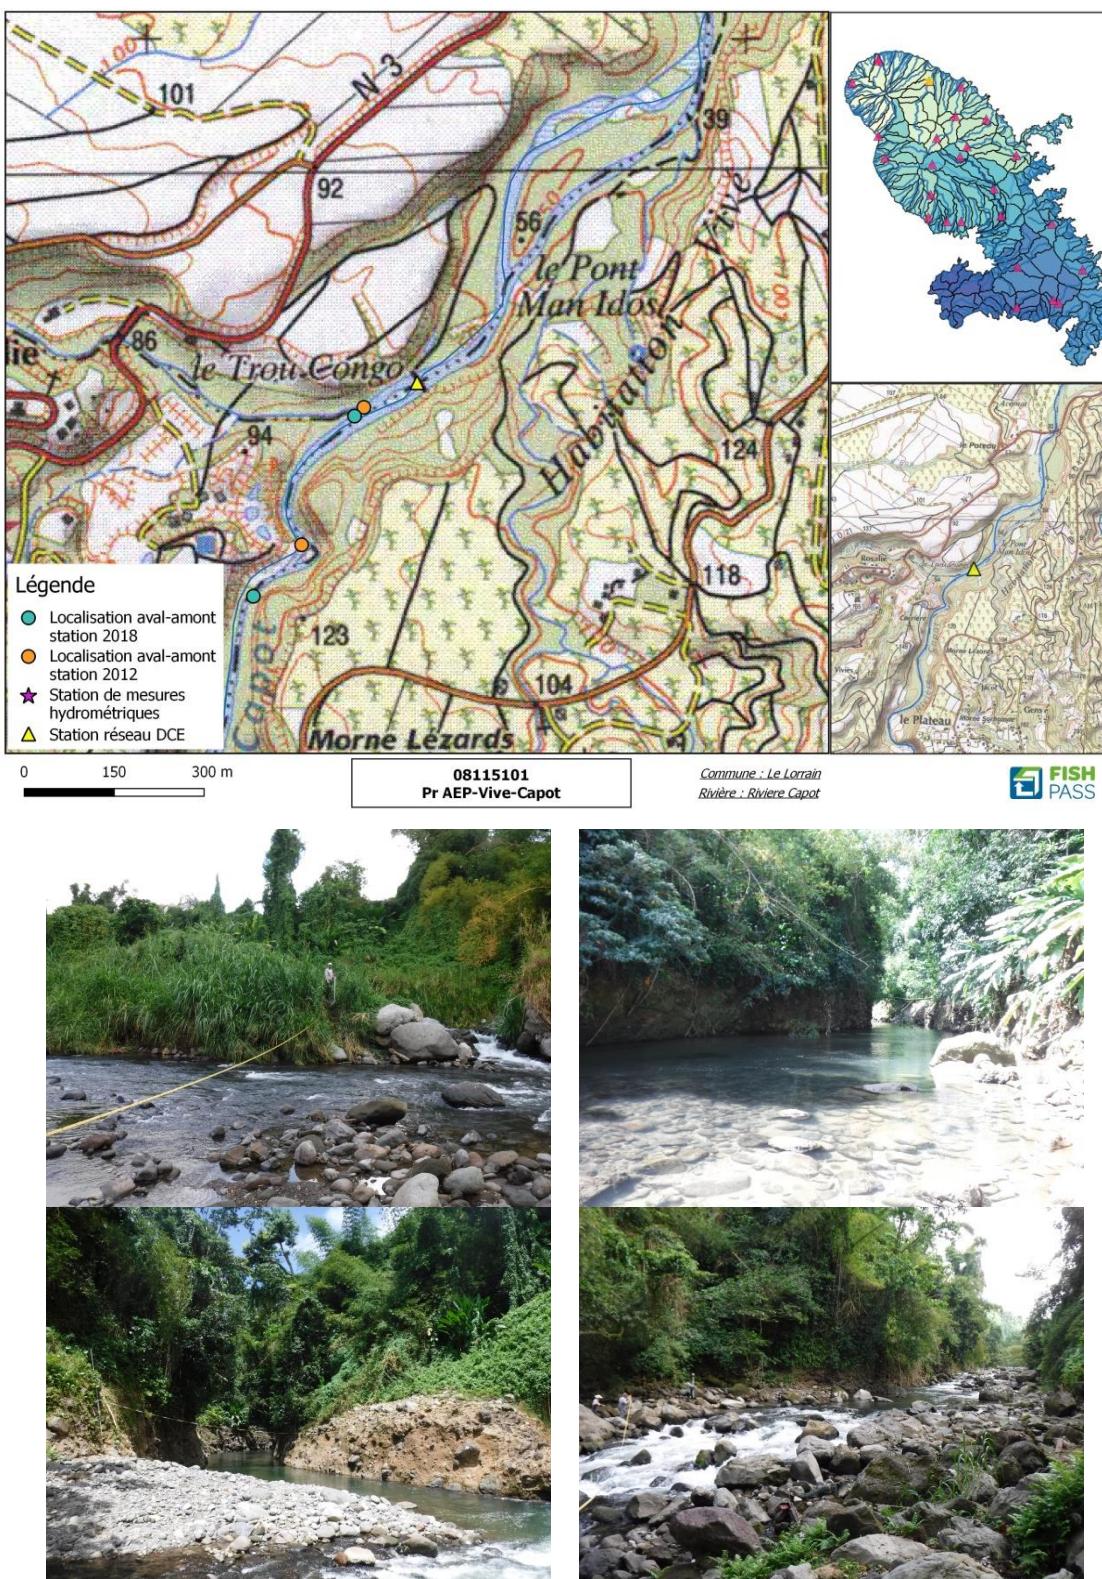
Figure 78 : Cartographie et photographies de la station Vivé Capot, en aval (en haut, à gauche), milieux (en haut à droite et en bas à gauche) et en amont (en bas à droite)

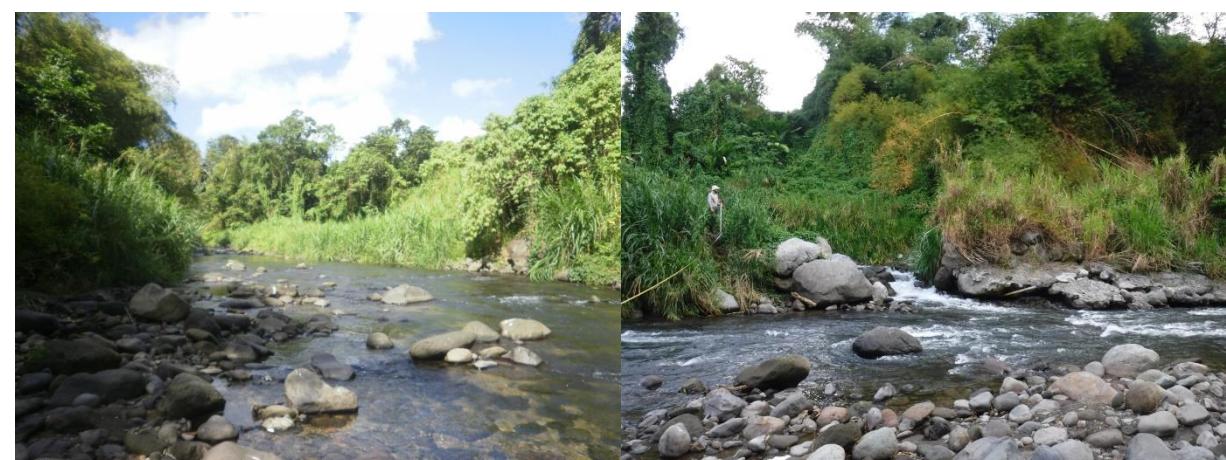
Figure 81 : Photographies de la station : limite aval en 2012 (à gauche) et en 2018 (à droite)

Ces conclusions sont plutôt en accord avec l'état hydromorphologique tiré de l'évaluation associé à l'IMG, établissant que la station est plutôt dégradée d'un point de vue morphologique, du moins sur sa partie aval.
