**RÉALISATION D'UN SUIVI DE 28 STATIONS DE MESURE DE  
SURVEILLANCE DCE ET DE RÉFÉRENCE SELON LA MÉTHODE CARHYCE :  
Qualité hydromorphologique des cours d'eau en Martinique  
Rapport final de phase 3**

2 septembre 2019

Titre court :	Rapport phase 3 CARHYCE Martinique
Référencement étude :	CEC2018JP13
Numéro de rapport :	/

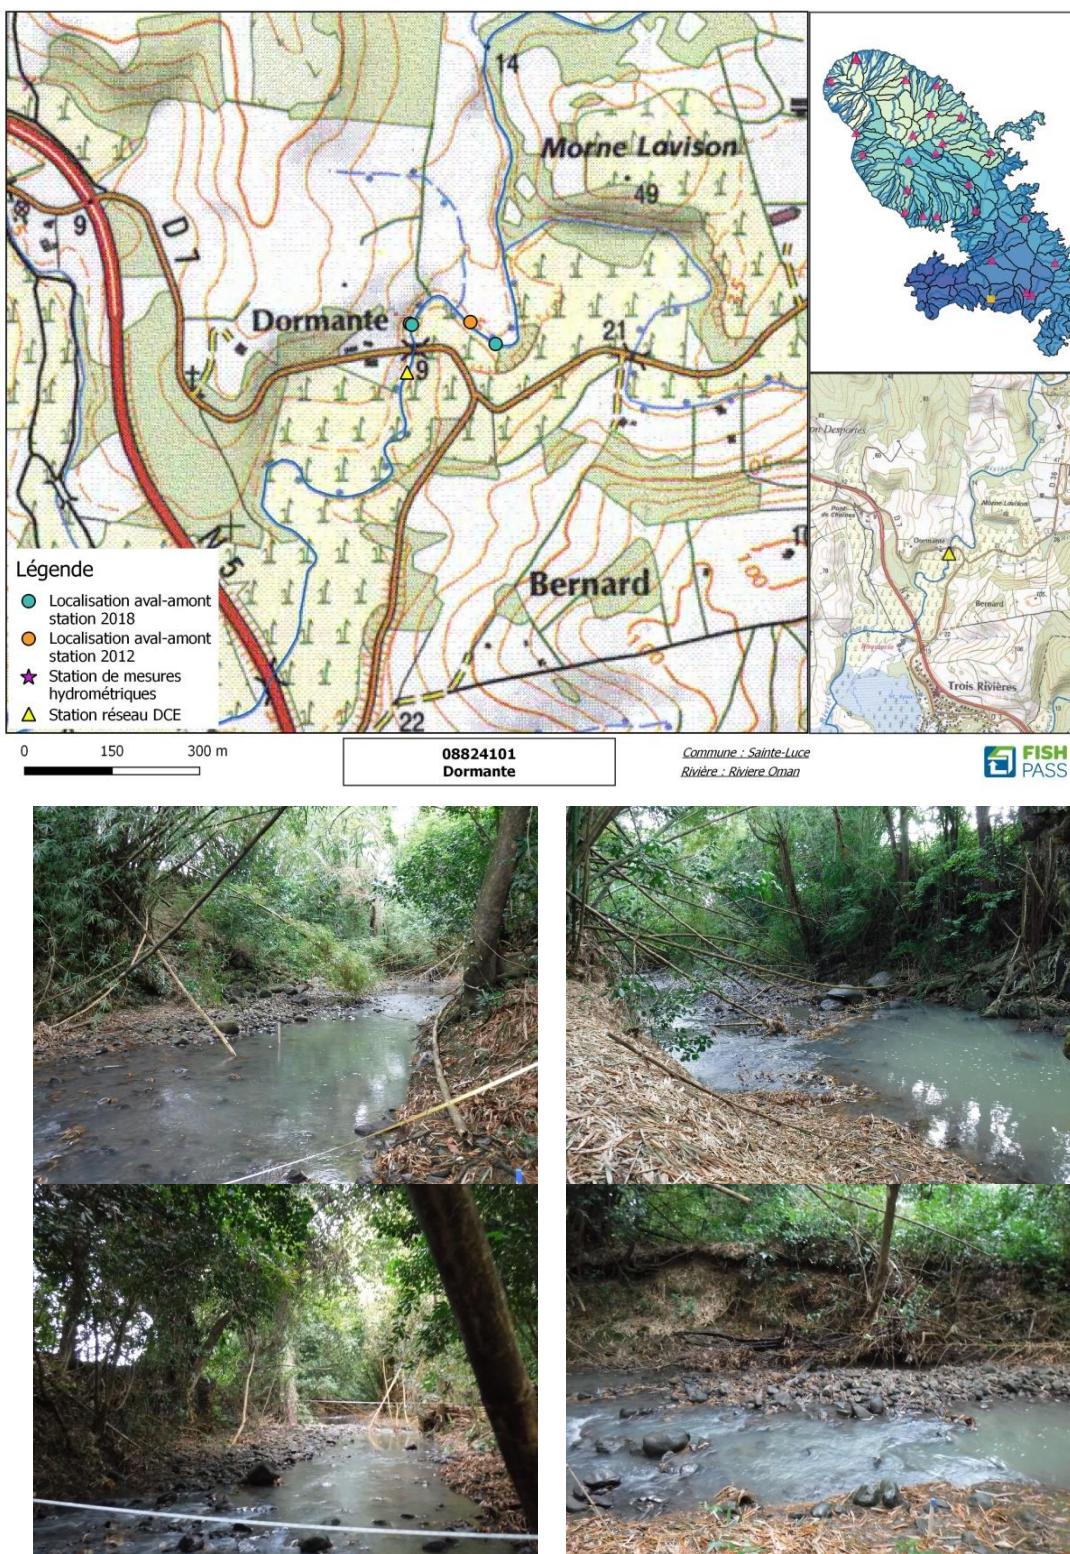
Figure 83 : Cartographie et photographies de la station Dormante, en aval (en haut, à gauche), milieux (en haut à droite et en bas à gauche) et en amont (en bas à droite)

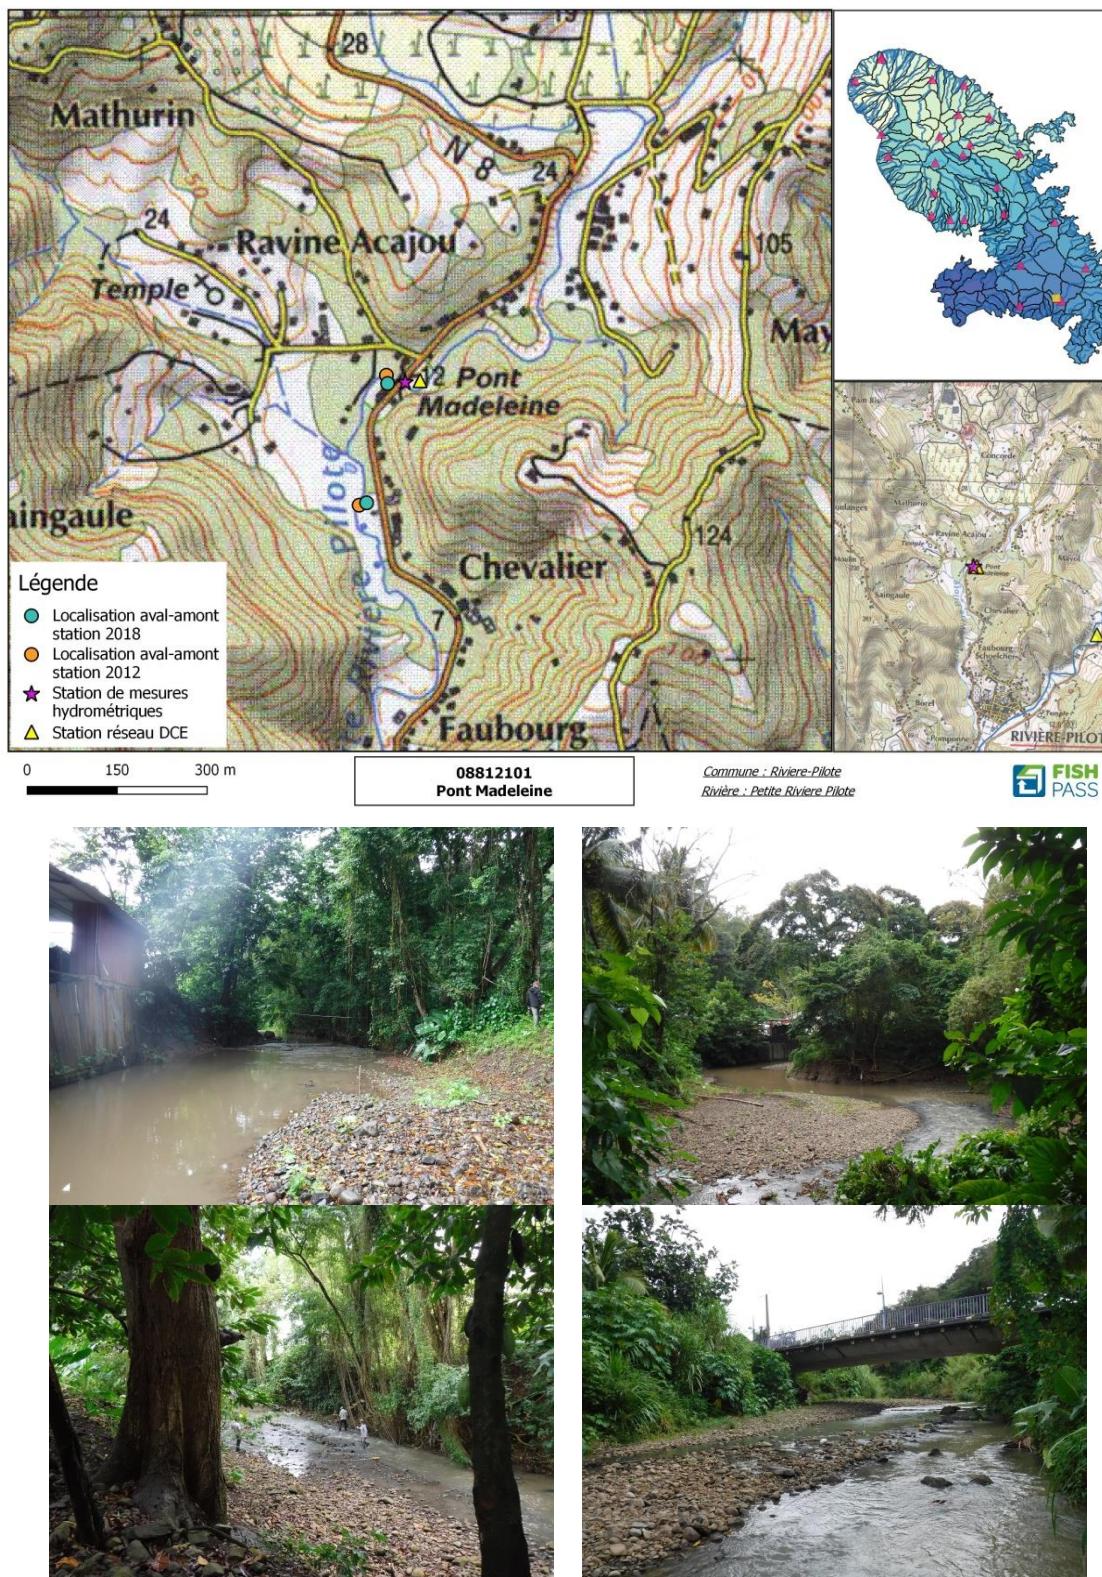
Figure 85 : Cartographie et photographies de la station Pont Madeleine, en aval (en haut, à gauche), milieux (en haut à droite et en bas à gauche) et en amont (en bas à droite)

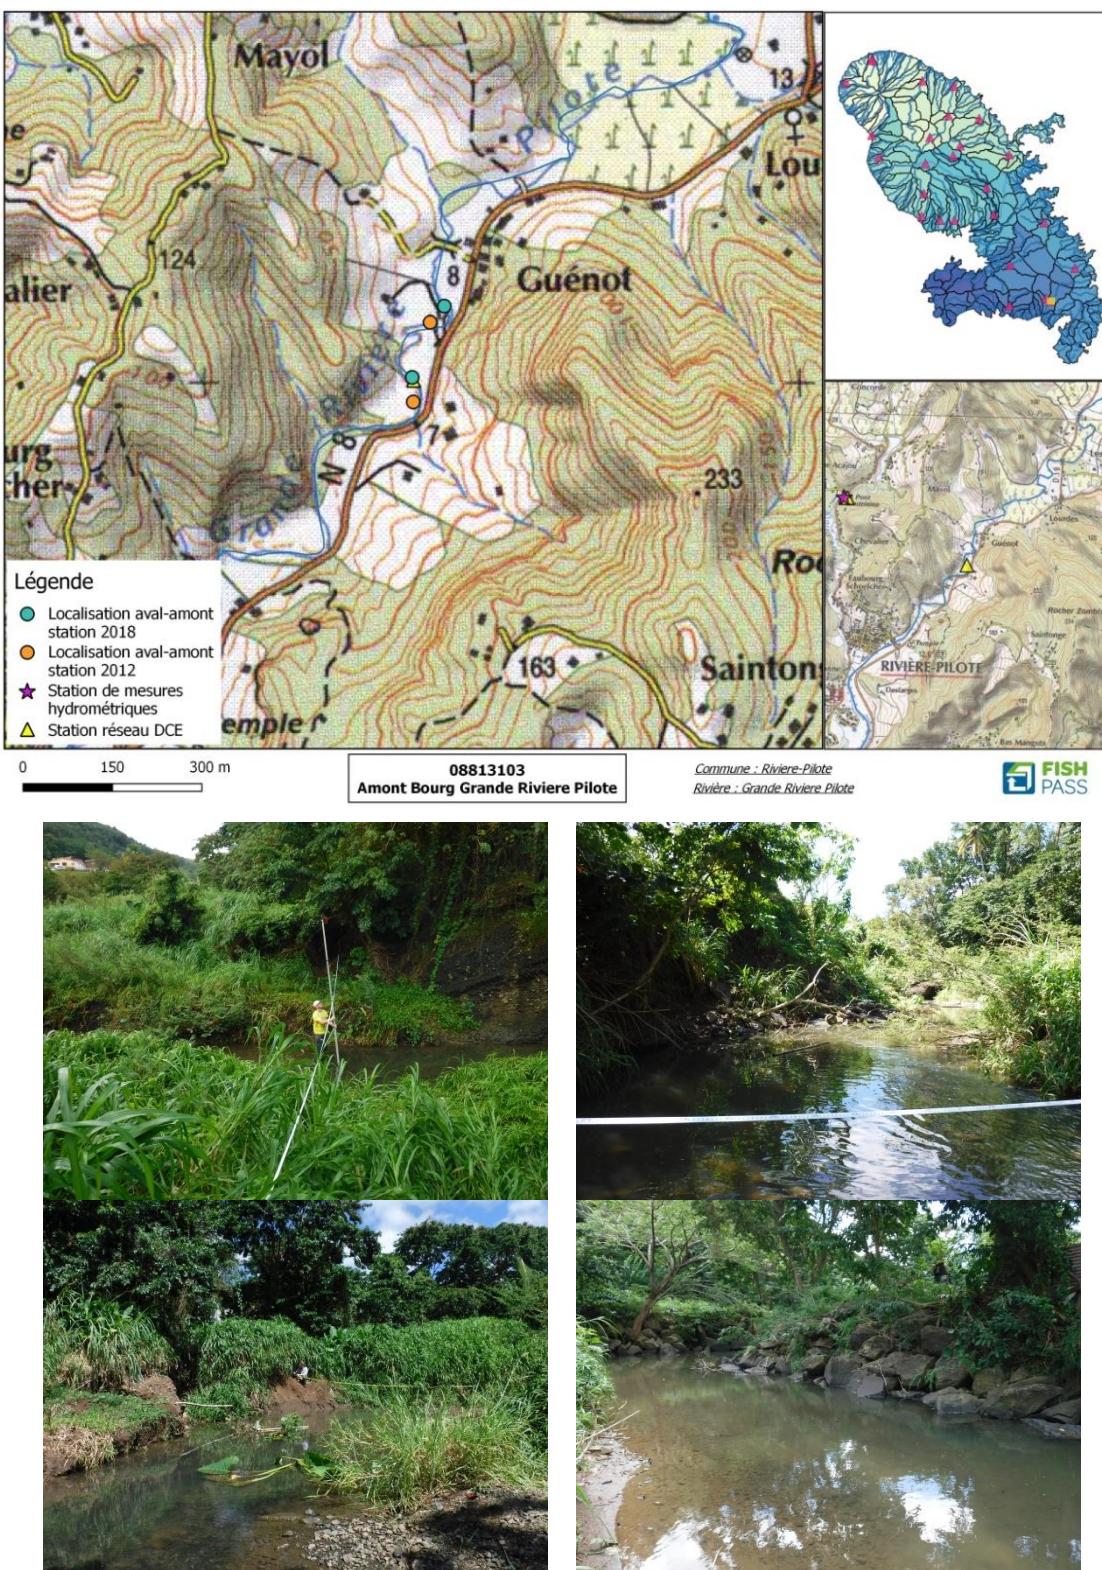
Figure 87 : Cartographie et photographies de la station Amont Bourg Grande Rivière Pilote, en aval (en haut, à gauche), milieux (en haut à droite et en bas à gauche) et en amont (en bas à droite)

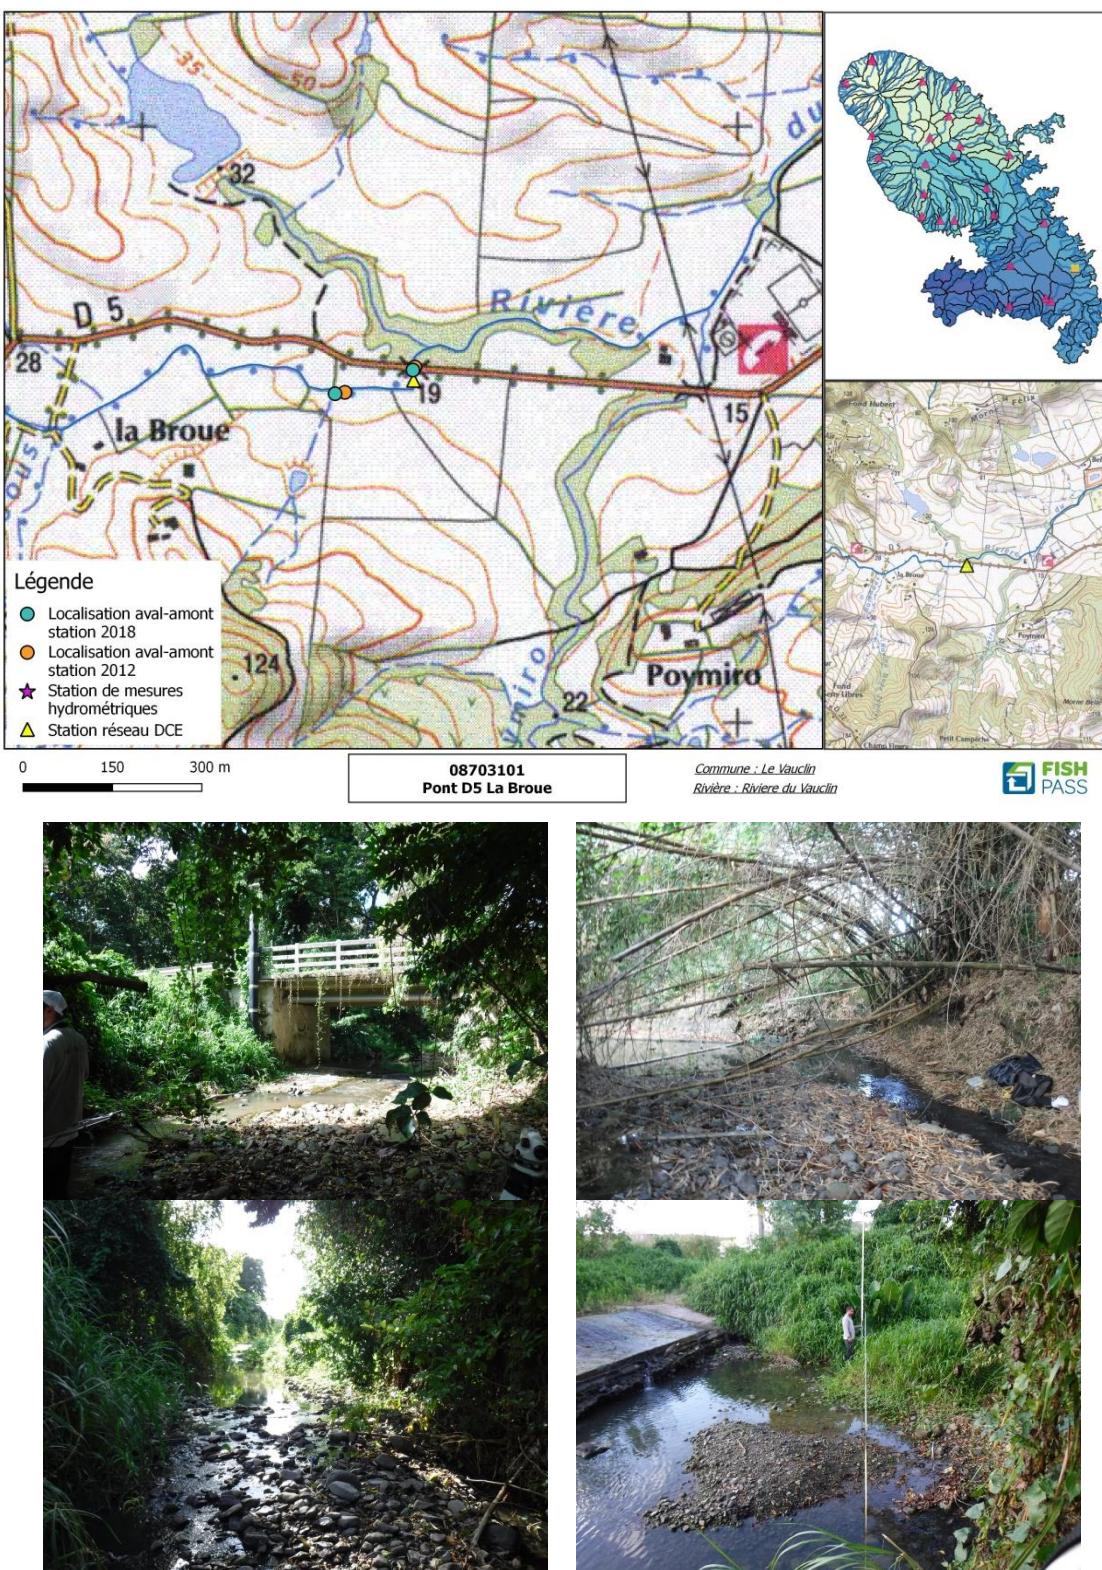
Figure 89 : Cartographie et photographies de la station Pont RD5 la Broue, en aval (en haut, à gauche), milieux (en haut à droite et en bas à gauche) et en amont (en bas à droite)

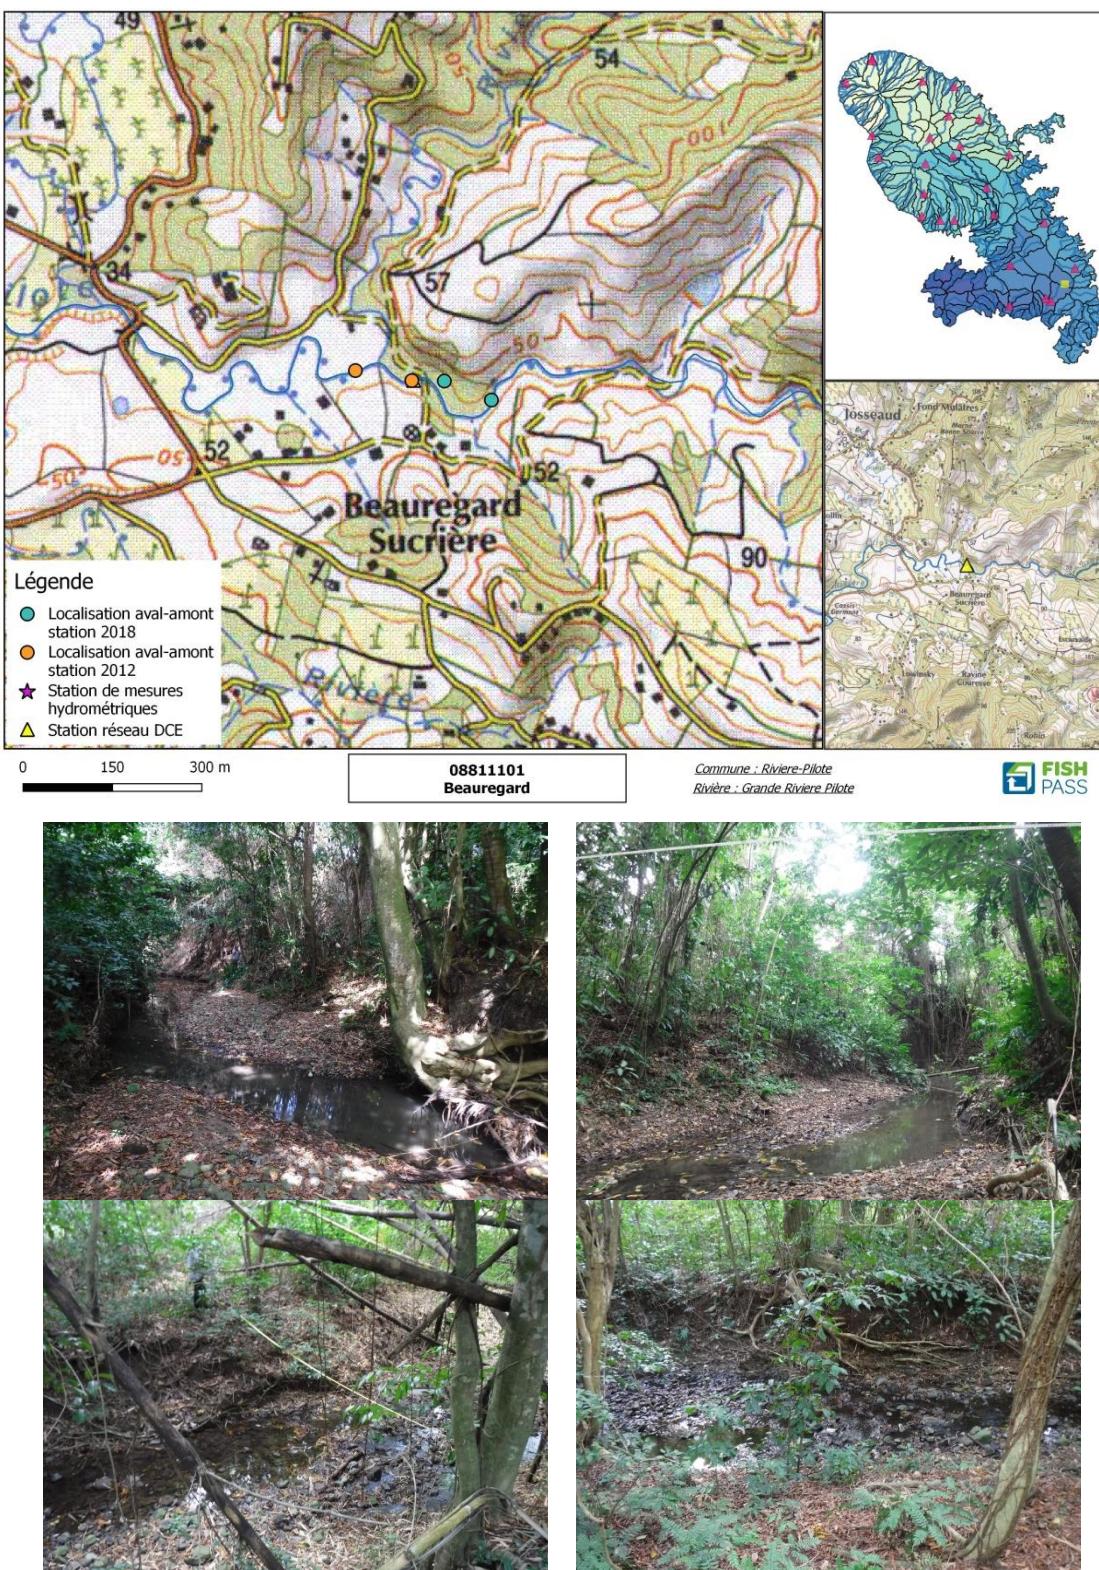
Figure 91 : Cartographie et photographies de la station Beauregard, en aval (en haut, à gauche), milieux (en haut à droite et en bas à gauche) et en amont (en bas à droite)

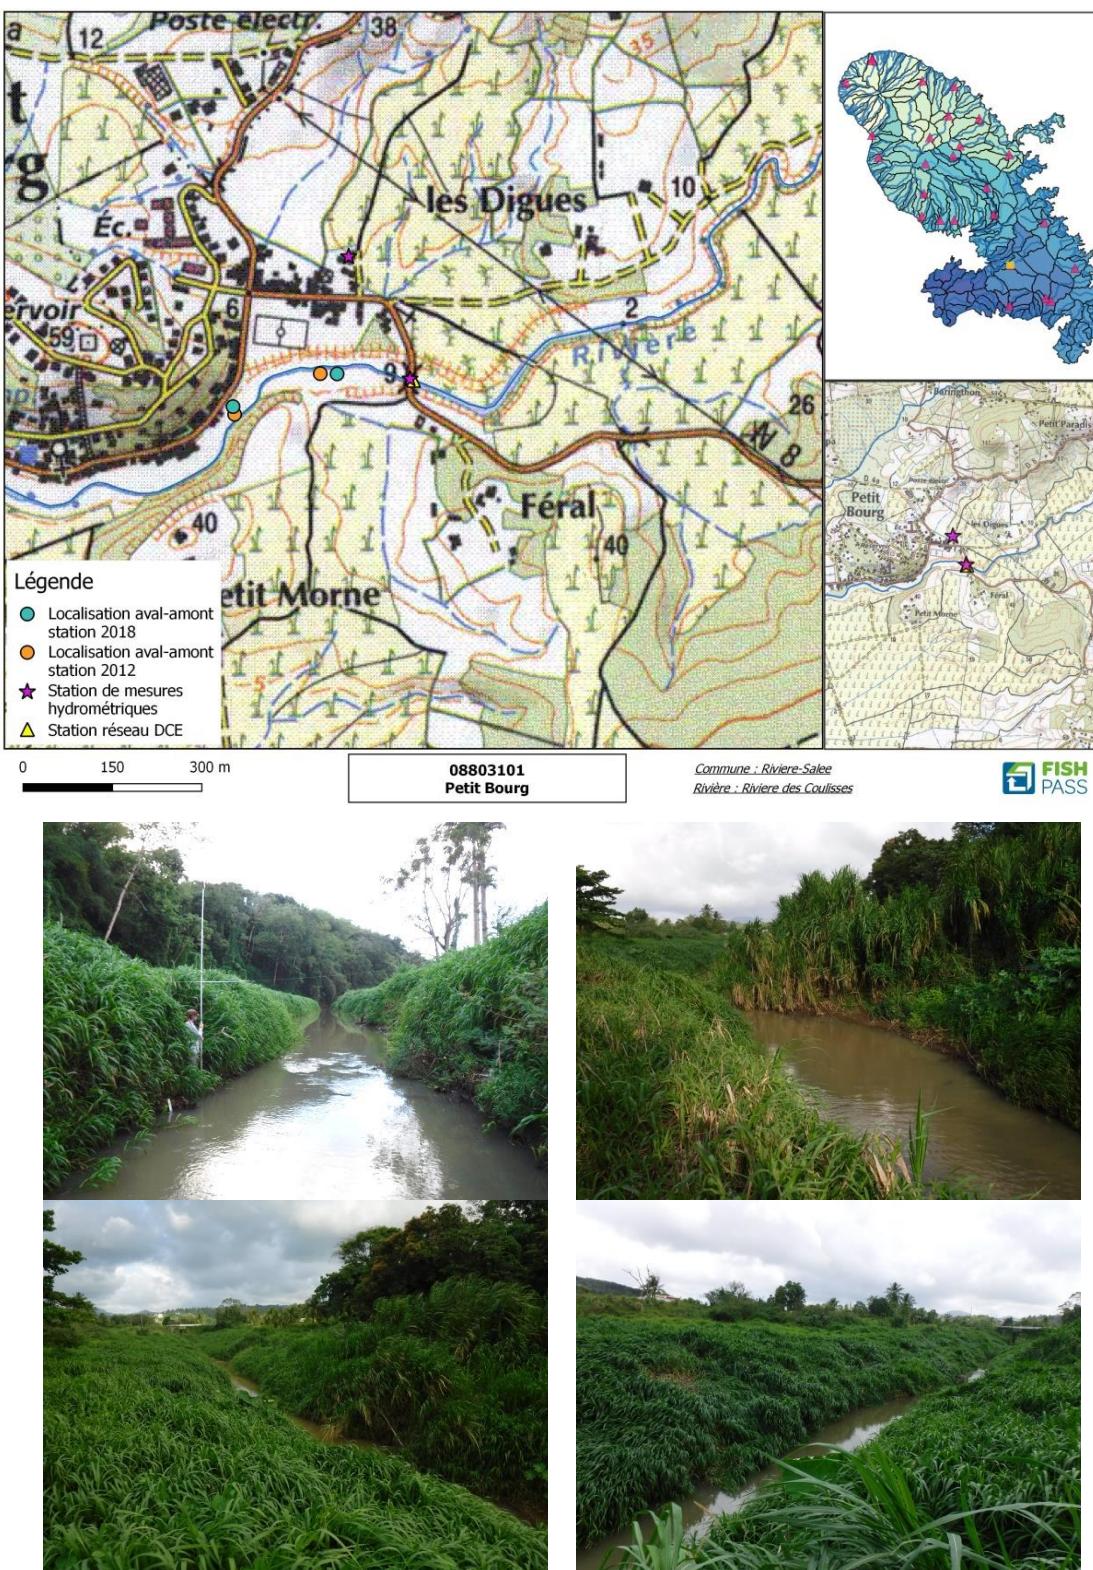
Figure 94 : Cartographie et photographies de la station Petit Bourg, en aval (en haut, à gauche), milieux (en haut à droite et en bas à gauche) et en amont (en bas à droite)

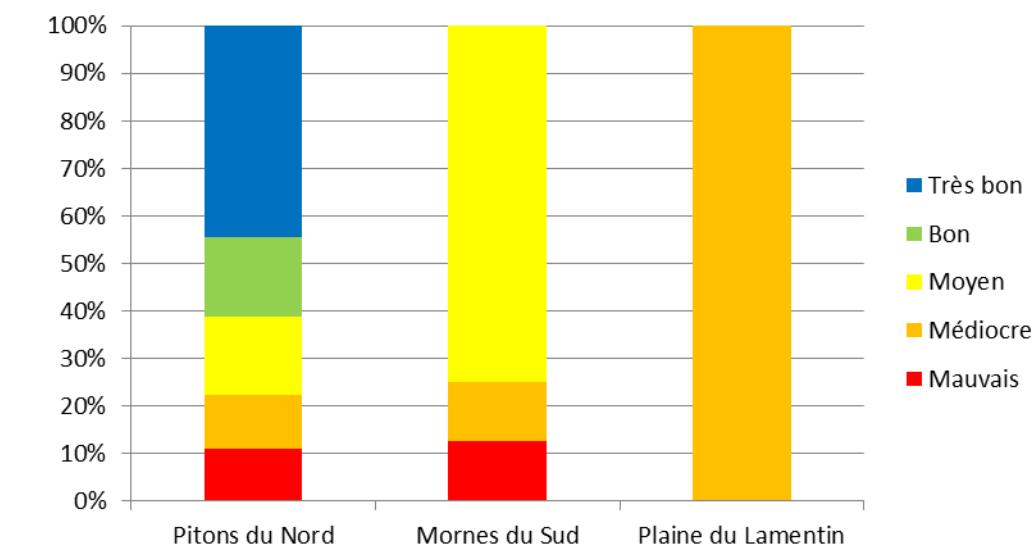
Figure 96 : État hydromorphologique par hydroécorégion
