Directive Cadre européenne sur l'Eau

ÉTAT DES MASSES D'EAU LITTORALES DE LA MARTINIQUE

RAPPORT DE SYNTHÈSE

État écologique et chimique, période 2018-2023
Résultats annuels 2023

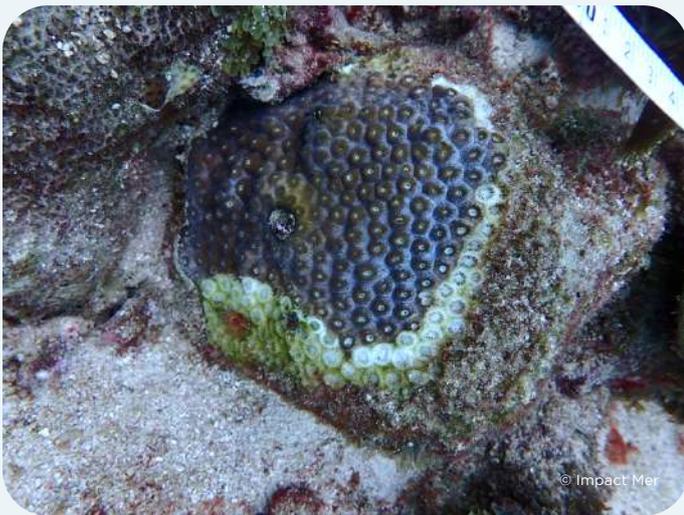
Maladie corallienne SCTLD

Colonie de *Montastrea cavernosa* à Corps de Garde, juin 2021

La maladie a débuté en Floride dès 2014 (Dobbelaere *et al.*, 2020) où elle a causé la mortalité d'au moins 30% des coraux (Walton *et al.*, 2018). Elle s'est répandue au fil des ans le long de l'arc des Antilles notamment par les eaux de ballast des navires et le transport de sédiments (Studivan *et al.*, 2022), provoquant la perte de 40 à 60% de la couverture corallienne dans certaines régions (Brandt *et al.*, 2021). C'est une des maladies coralliennes avec le plus d'impact sur les coraux jamais observé dans la Caraïbes (Papke *et al.*, 2024).

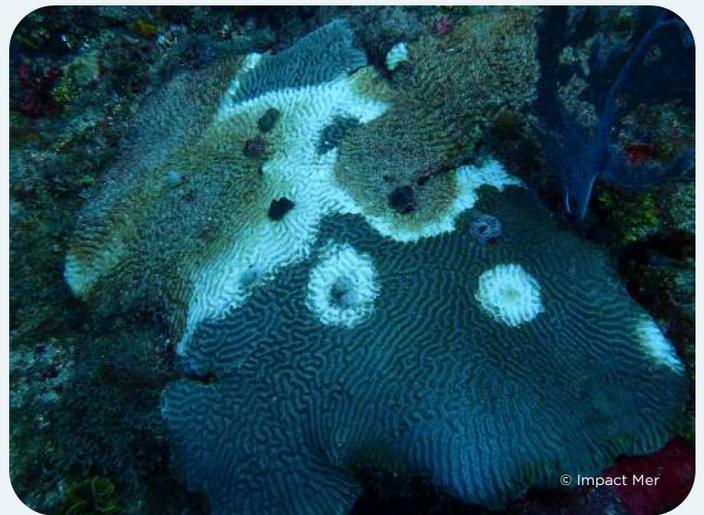
Colonie de *Pseudodiploria strigosa* à Loup Caravelle, juin 2022

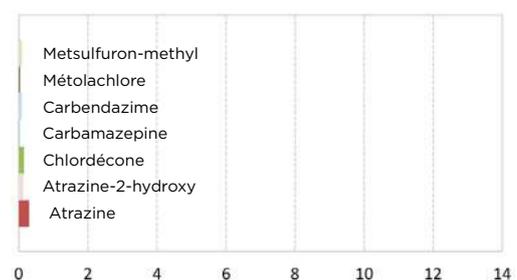
Aucun polluant ne dépasse la Norme de Qualité Environnementale (NQE) préconisée, l'état chimique est **BON**. Il y a eu **7 polluants quantifiés**, hors métaux, sur les dernières données disponibles. L'année 2019 est prise en compte pour les polluants organiques hydrophiles car le dispositif POCIS a été perdu lors du suivi de 2022. Pour les polluants organiques hydrophobes (dispositif SBSE), l'année 2022 est prise en compte. Le metsulfuron-méthyl, un herbicide classé très toxique pour les organismes aquatiques et notamment utilisé dans la culture de canne à sucre, est présent. Il n'est mesuré dans aucune autre masse d'eau.

Concentrations des polluants quantifiés pour la dernière année disponible, 2019 ou 2022 (en ng/L)

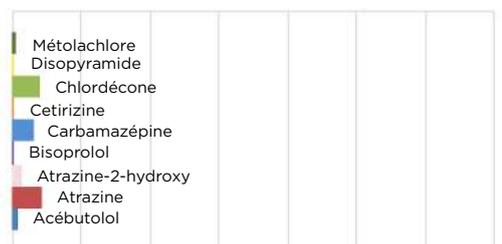
Aucun polluant ne dépasse la norme de qualité environnementale (NQE) préconisée, l'état chimique est **BON**. Il y a eu **neuf polluants quantifiés**, hors métaux, en 2022. Trois d'entre eux, des **composés pharmaceutiques** (disopyramide, cétirizine et bisoprolol), sont retrouvés uniquement dans cette masse d'eau.

Concentrations des polluants quantifiés en 2022 (en ng/L)

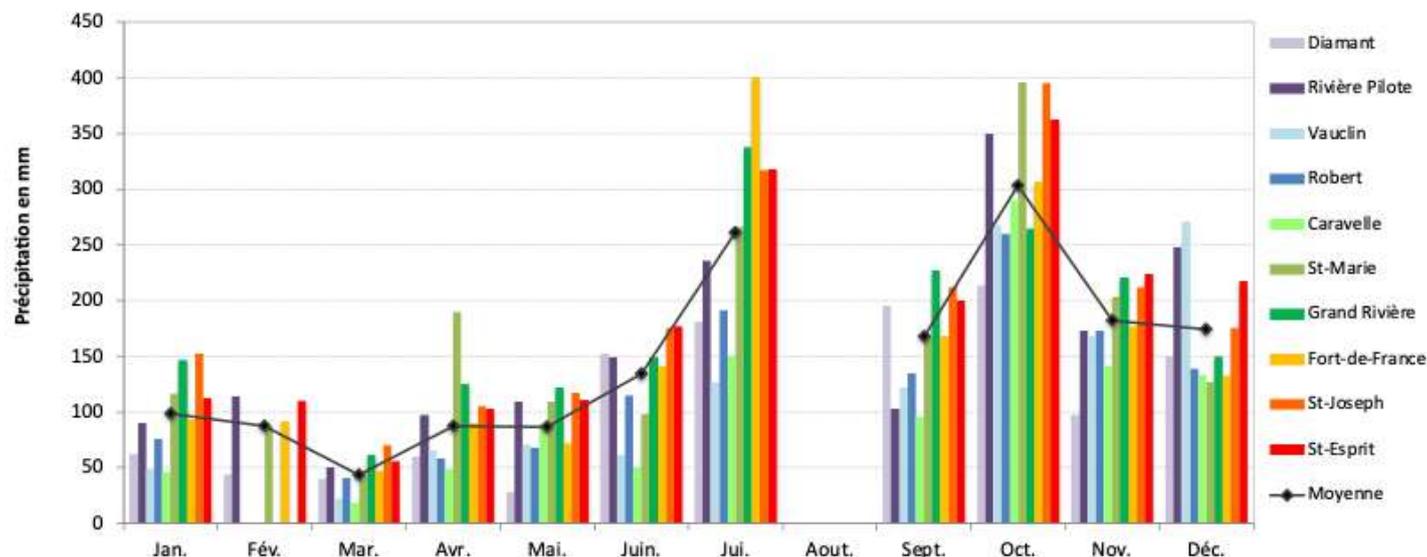
Figure 1 : Précipitations mensuelles aux stations pluviométriques pertinentes pour l'interprétation des résultats DCE, sur l'année 2023 (MétéoFrance).

Les températures maximales sont comprises entre 29°C et 33,2°C et les minimales entre 21,7°C et 25,8°C. Ces températures sont légèrement à la hausse par rapport à l'année 2022. La période pendant laquelle les maximales dépassent 31° s'étale sur une longue durée, entre mai et novembre (au lieu d'août à octobre en 2022). Les températures moyennes varient de 25,2°C à 29°C. Les températures élevées de l'air ont provoqué une hausse des températures de l'eau dès le mois de juin ([Figure 4](#)), entraînant un épisode majeur de blanchissement corallien.

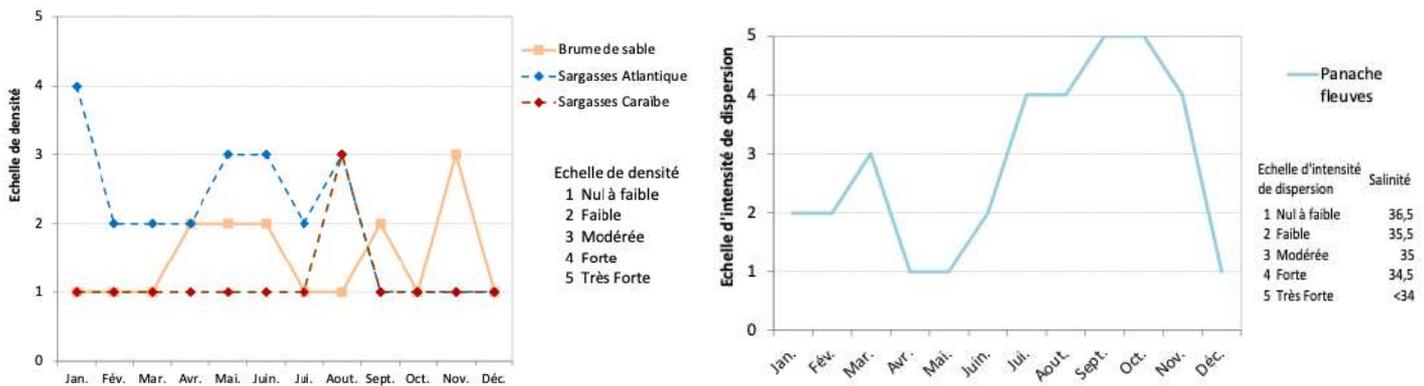
Le panache d'eau douce s'avance moins rapidement en 2023 que l'année précédente, où la dispersion était forte dès avril 2022. La dispersion des eaux du panache de l'Orénoque atteint, en 2023, une intensité forte en juillet et maximale en septembre et octobre. Le panache s'estompe sur la fin de l'année.

Figure 3 : Données semi-quantitatives de densité de sargasses (Univ. Of South Florida) et de brume de sable (Univ. Of Athens) et d'intensité de dispersion du panache d'eau douce des fleuves Sud-Américain (NASA) autour de la Martinique en 2023, au moment des échantillonnages mensuels.

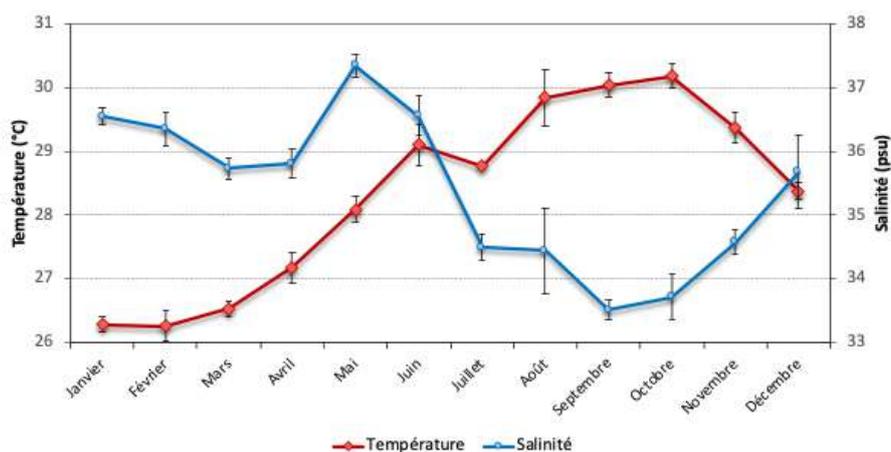
La salinité moyenne en janvier et février est stable proche de 36,5, puis diminue légèrement en dessous de 36 en mars et avril pour ensuite remonter au-delà de 37 en mai, ce qui est très bien corrélé à la baisse d'intensité de dispersion du panache des grands fleuves Sud-Américains sur ce mois (Figure 3 : Données semi-quantitatives de densité de sargasses (Univ. Of South Florida) et de brume de sable (Univ. Of Athens) et d'intensité de dispersion du panache d'eau douce des fleuves Sud-Américain (NASA) autour de la Martinique en 2023, au moment des échantillonnages mensuels.). La baisse de salinité est nette après le mois de mai mais reste similaire aux années précédentes. La salinité chute jusqu'à 33,5 en septembre, puis remonte rapidement proche de 35,5 en décembre (Figure 4). La baisse observée est là aussi corrélée à l'intensité de la remontée du panache. Les valeurs de 2023 (Figure 5) montrent une plus grande étendue vers les valeurs élevées et la médiane est plus élevée en 2023 qu'en 2022 mais elle reste similaire à celle de 2021.

Figure 4 : Moyennes mensuelles des paramètres température et salinité sur l'année 2023, pour les sites côtiers DCE (n=19 en février, avril, juin, août, oct. et déc., sinon n=2)

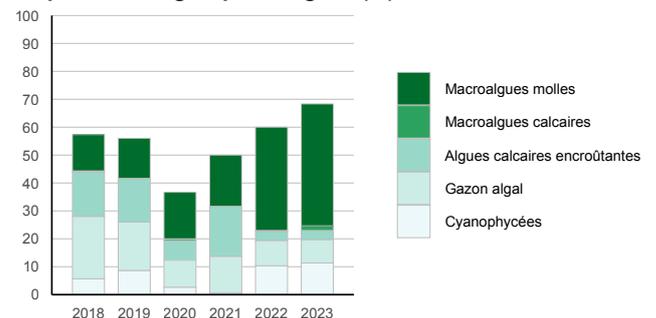
Proportion des groupes d'algues (%)

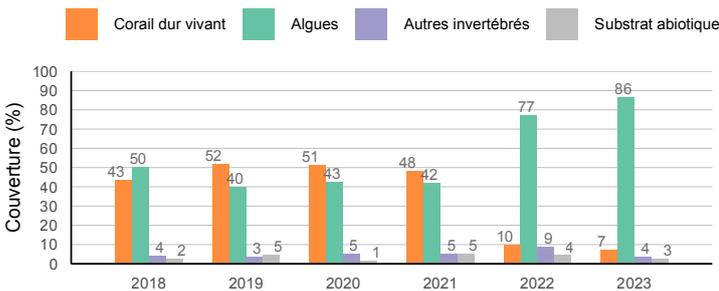
Évolution des peuplements benthiques et du substrat abiotique

- La chute brutale de la couverture corallienne en 2022 (-38%) est liée à la maladie SCLTD** qui a entraîné une très forte mortalité des coraux massifs, notamment de *Pseudodiploria stri-gosa*. Cette chute se poursuit en 2023 avec 3% de couverture en moins.
- Avant 2022, on observe la codominance des algues et des coraux.
- La couverture algale augmente très fortement après 2021 (+44%).**
- La couverture en cyanophycées et gazon algal double chaque année après 2021.
- L'état du site s'est très fortement dégradé en 2022.** L'état de santé visuel est passé de bon à médiocre en 2022 et reste médiocre en 2023.

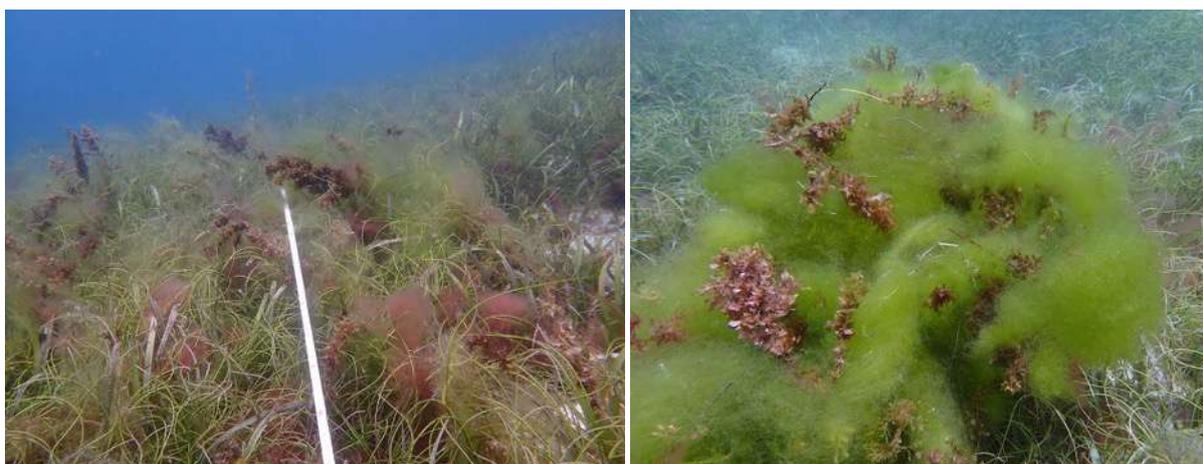
Figure 11 : Photographie des macroalgues épiphytes pouvant être présentes sur l'herbier Caye Pariadis

Les macroalgues épiphytes sont très présentes sur ce site notamment l'algue rouge *Dasya* en 2022 et 2023 ; en 2018, des macroalgues filamenteuses vertes semblant appartenir au genre *Chaetomorpha* et *Bryopsis* (avis du MNHN) étaient présentes, mais une observation microscopique aurait été nécessaire pour le confirmer (Figure 11).

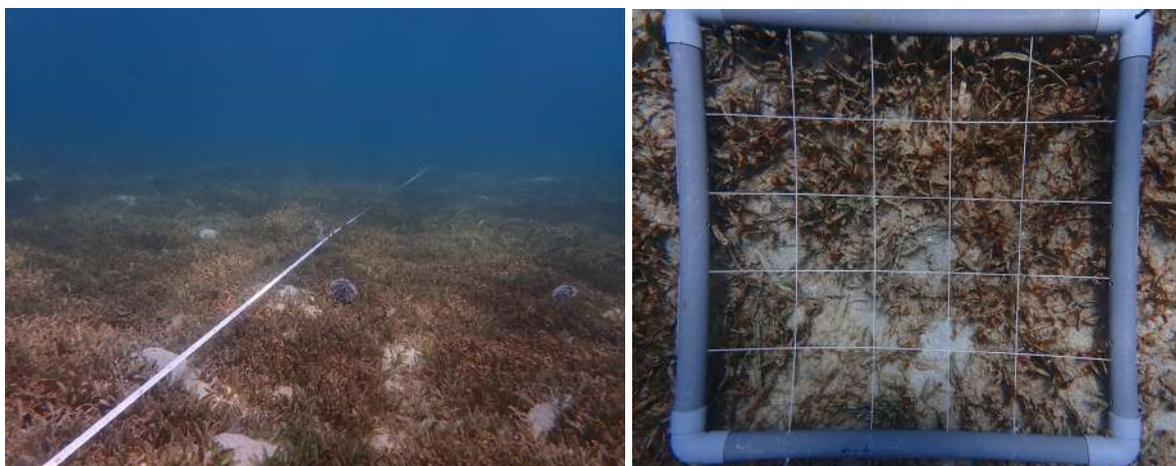
Figure 24 : Recouvrement de l'espèce invasive *H. stipulacea* et des cyanobactéries à Pointe Borgnesse

La couverture moyenne en phanérogames de l'herbier est assez variable et diminue en 2022 et 2023 pour atteindre la classe 4 en 2023 (entre 50 et 75% d'herbier ; Figure 25). Il s'agit donc d'un herbier assez dense, avec l'espèce invasive *H. stipulacea* dominante dans quasiment tous les quadrats depuis 2022. Il y a donc une progression du recouvrement de l'espèce invasive sur le site (Figure 24).

La couverture en macroalgues est très faible entre 2018 et 2023 avec seulement quelques individus d'*Avrainvillea* et de *Penicillus* observés. La couverture en cyanobactéries est très importante en 2023 avec un recouvrement de quasiment 40% qui est passé du sable à l'herbier (Figure 24 et Figure 25).

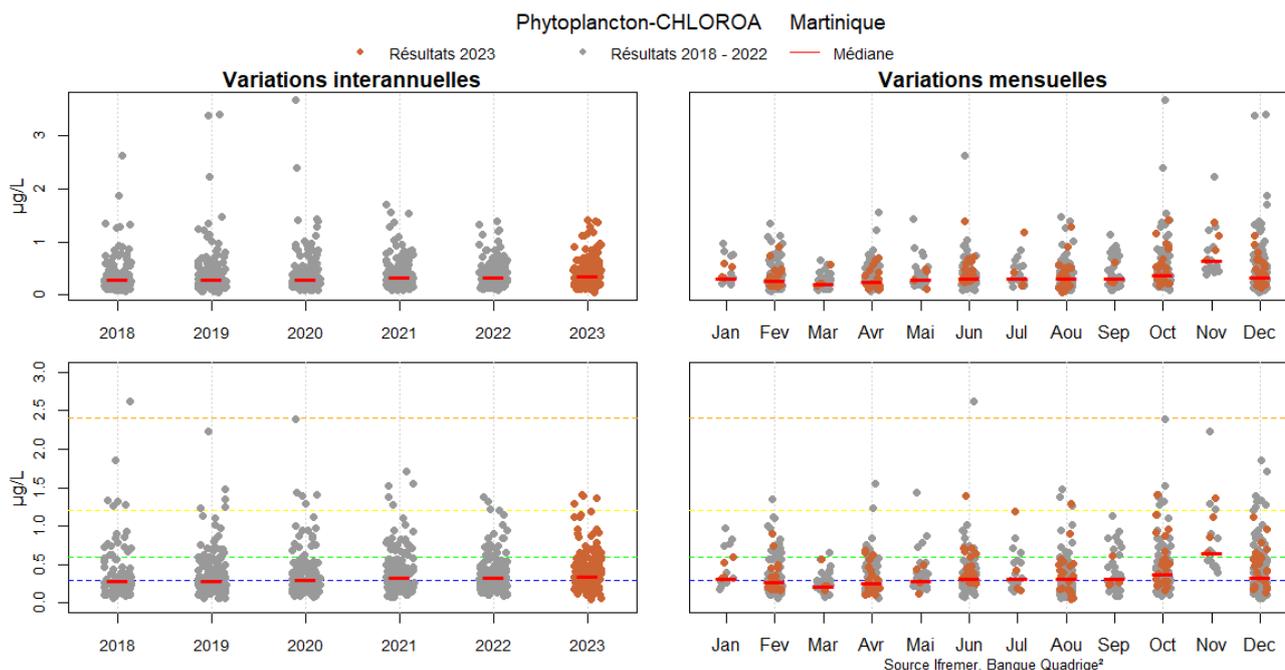
La médiane de 2023 est similaire à celle de 2022 et des années précédentes. Les mois présentant les médianes les plus fortes en 2023 sont ceux d'octobre et novembre et les valeurs individuelles les plus élevées ($> 2 \mu\text{g/l}$) sont mesurées en juin, août, octobre et novembre.

Figure 28: Valeurs de chlorophylle *a* pour l'ensemble des sites DCE des masses d'eau côtières sur la période 2018-2023, variations interannuelles et mensuelles (points rouges : valeurs de 2023 ; trait rouge : médiane ; pointillés de couleur : seuil de la grille de qualité)

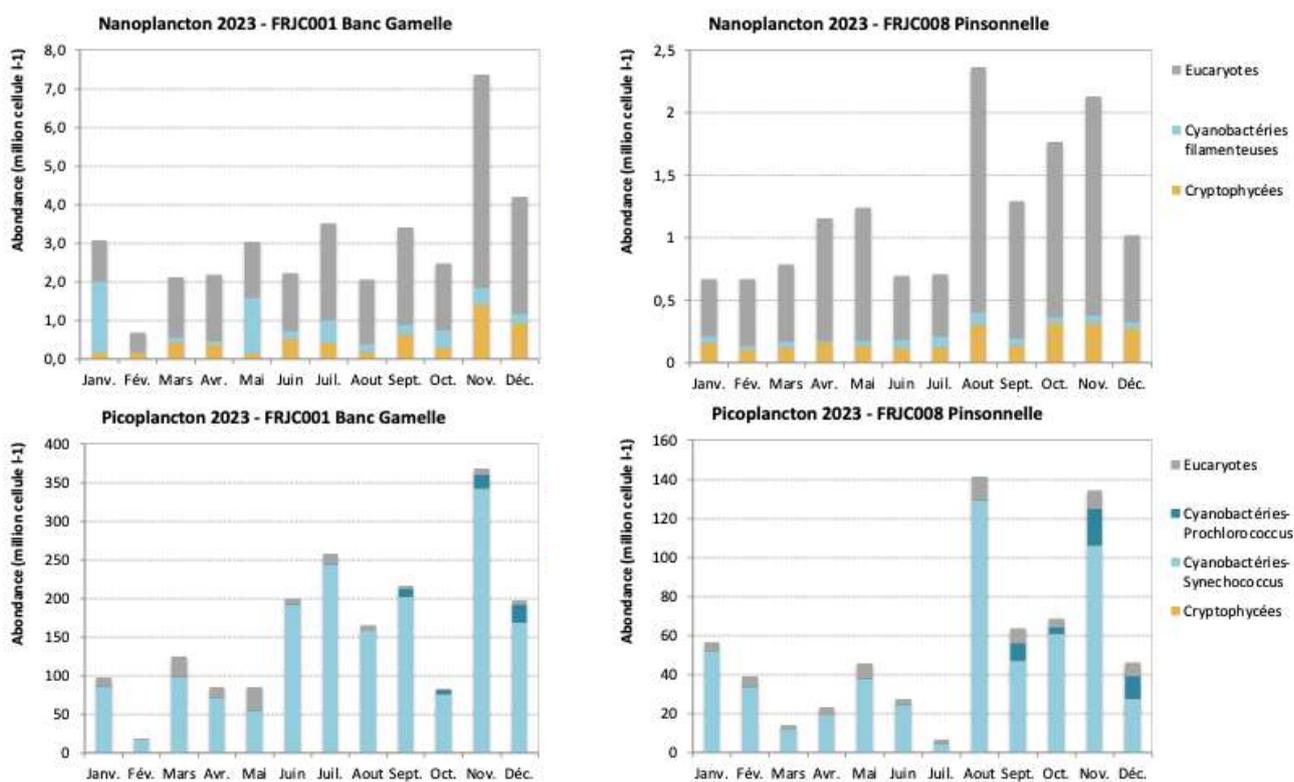
Au site **Pinsonnelle**, type 2 - Récifs frangeants et lagons Atlantiques, les abondances de nanoplancton se situent autour de 1 millions de cellules/l, avec deux pics de plus fortes abondances autour de 2,2 millions de cellules/l en août et novembre. Pour le picoplancton, les abondances se situent autour de 40 millions de cellules/l, avec les plus fortes abondances également en août et novembre, autour de 130 millions de cellules/l. En novembre l'abondance des prochlorococcus est assez importante et supérieure à celle des eucaryotes.

Figure 34 : Abondances mensuelles du nano et pico-plancton total pour Banc Gamelle - type 1 et Pinsonnelle - type 2, en 2023

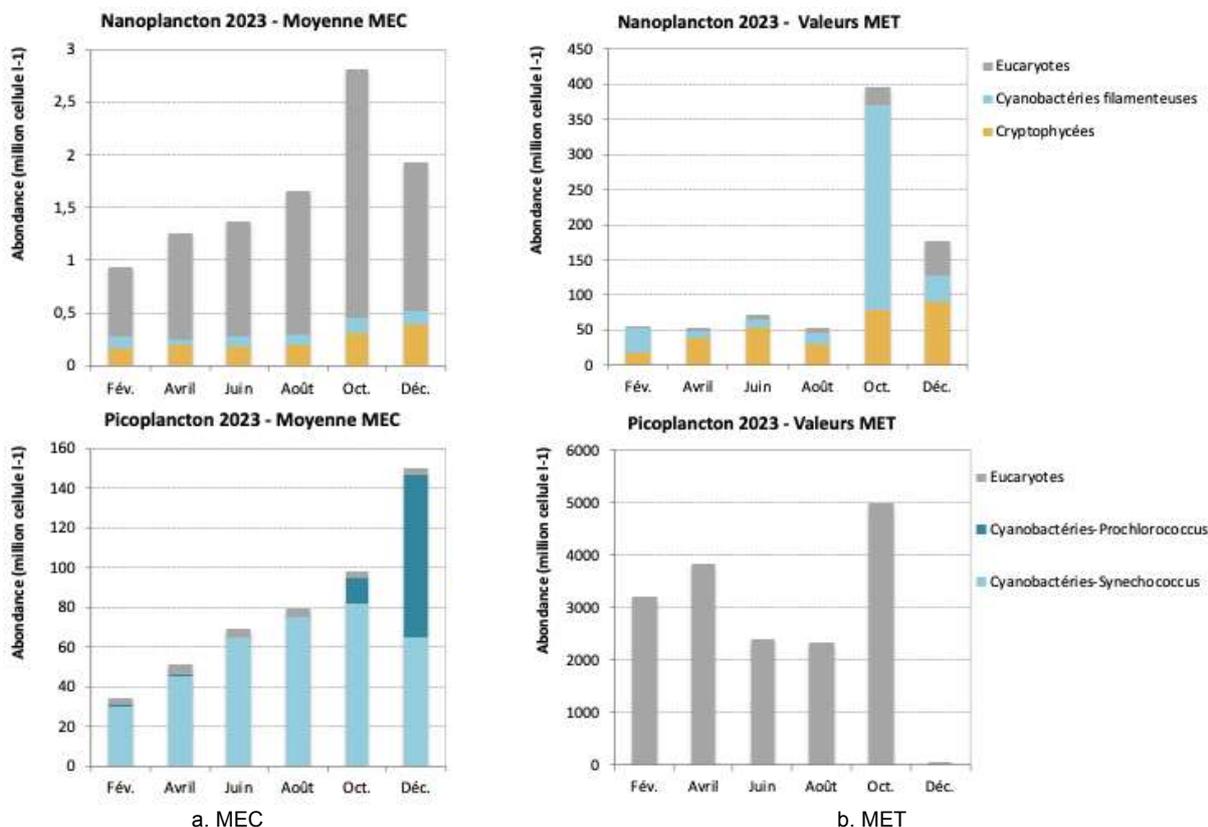
Les abondances du nanoplancton sont autour de 30 fois supérieures à celles des masses d'eau côtières (hors mois d'octobre), et celles du picoplancton autour de 40 fois supérieures selon la période.

Figure 35 : Abondances bimestrielles du nano et pico-plancton total des MEC (a) (moyenne, $n=19$) et de la MET (b) et des groupes d'organismes qui le composent en 2023

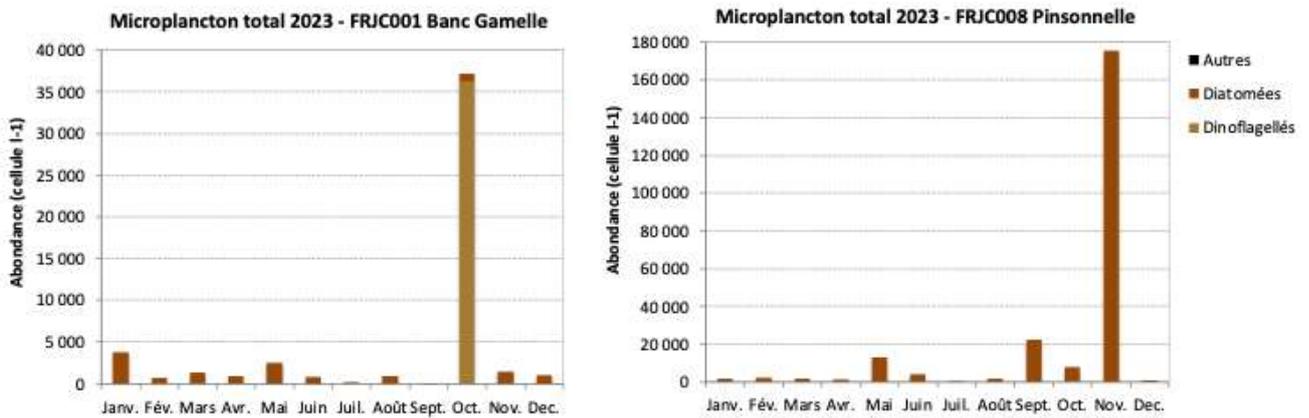
Pour Pinsonnelle, l'abondance totale est très élevée en novembre, qui correspond à un bloom majeur de la diatomée *Skeletonema* est observé (> 140 000 cellules/l). Ce bloom se retrouve au niveau de l'abondance totale en pigment et la forte abondance du pigment Fucoxantine, pigment majoritaire chez les diatomées.

Figure 37 : Abondances mensuelles du microphytoplancton total pour Banc Gamelle - type 1 et Pinsonnelle - type 2, en 2023

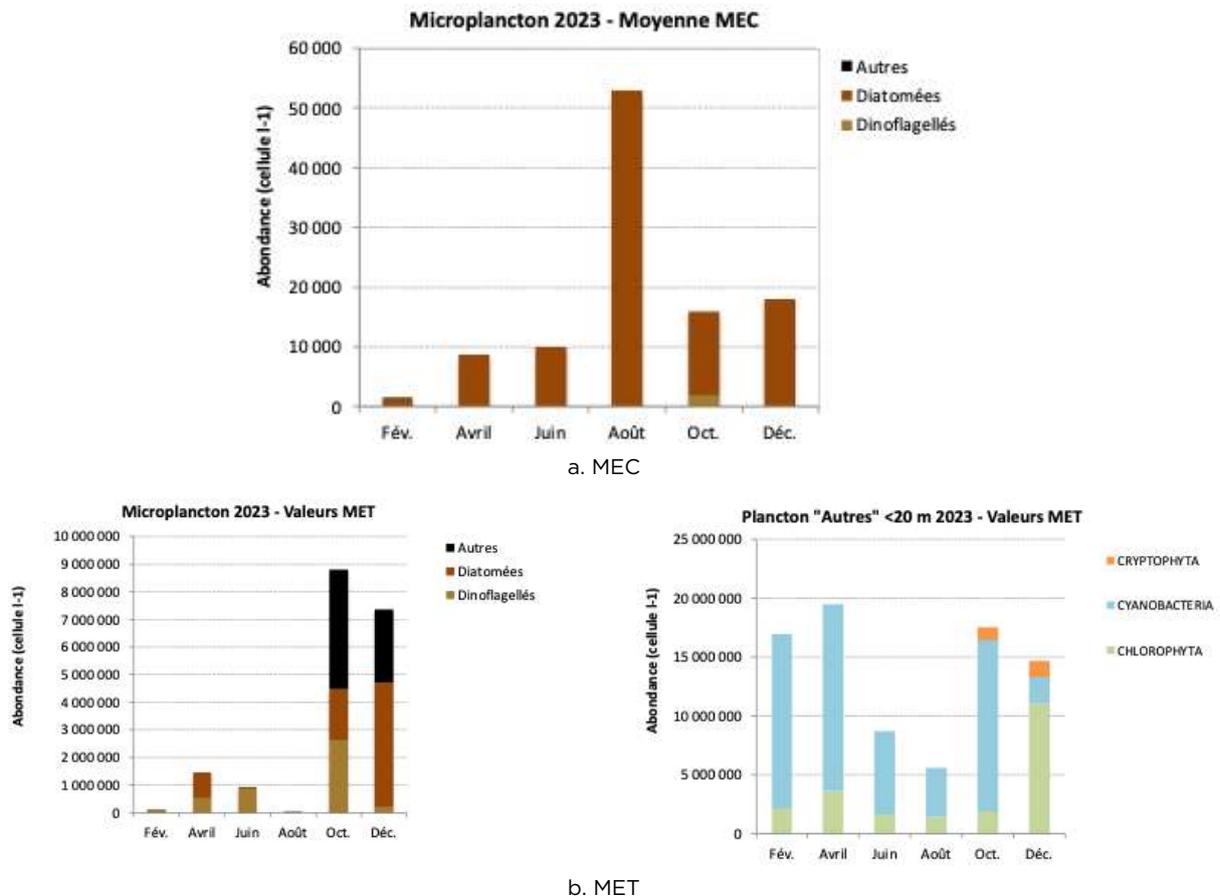
Pour la masse d'eau de transition (site Etang des Salines) les abondances sont jusqu'à 600 fois plus élevées que celles des masses d'eau côtières. Les plus fortes abondances sont retrouvées en octobre et décembre et les plus faibles en août et février. Le peuplement microplanctonique est composé majoritairement de dinophycées en février, juin et août. En octobre et décembre, le groupe « Autre » représente une part importante de l'abondance totale. En octobre, cette abondance est liée à un bloom de cyanophycées alors qu'en décembre il s'agit d'un bloom de cryptophytes. Les mois de plus fortes abondances ne transparaissent pas à travers la biomasse totale en pigments, cependant le pigment qui caractérise les cryptophytes n'est présent qu'en octobre et décembre (Alloxanthine).

Figure 38 : Abondances bimestrielles du microphytoplancton des MEC (a) (moyenne, n=19 ou moins si données manquantes) et de la MET (b) et des groupes d'organismes qui le composent, en 2023

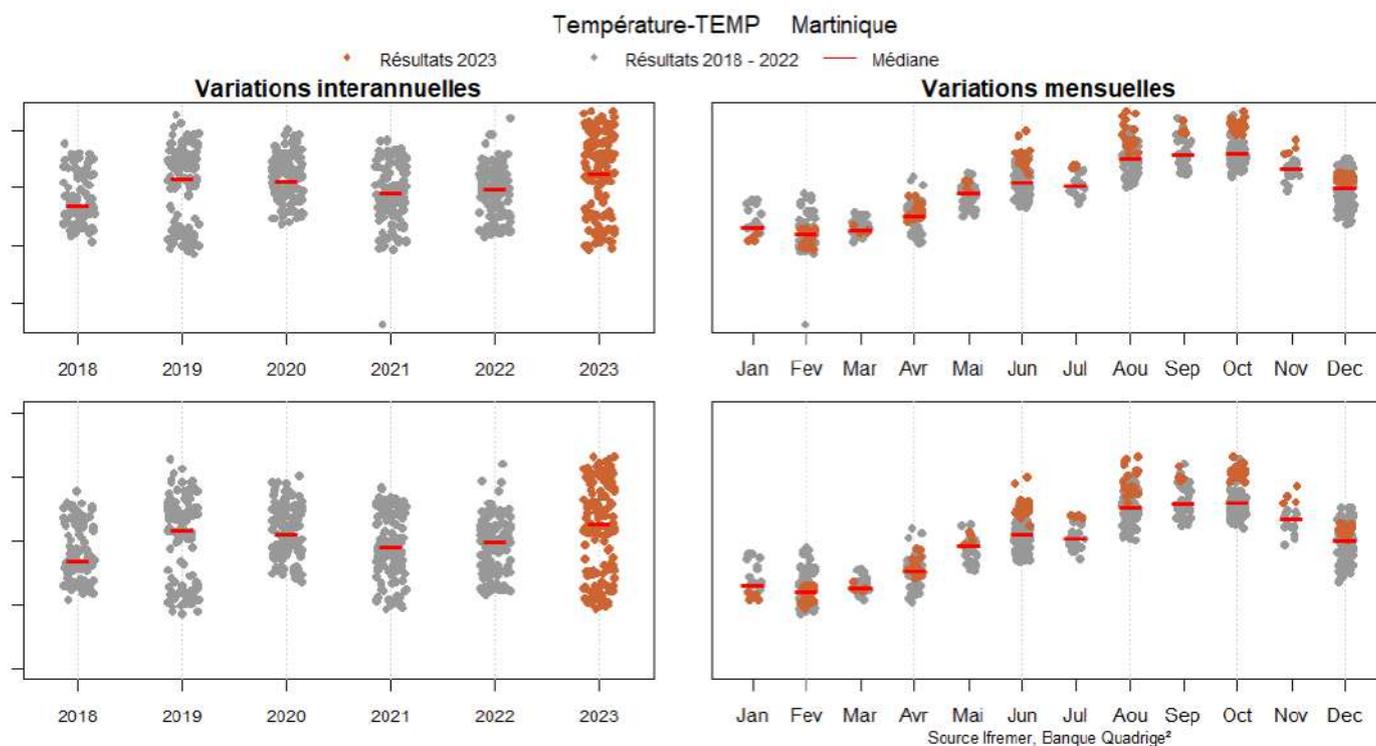
La médiane des données de température est en légère diminution entre 2019 et 2021 puis augmente en 2022 et en 2023. L'étendue des valeurs de 2023 va de 24 à 30,7 °C, elle était de 25,5 à 30 °C en 2022. Le mois le plus frais pour l'année 2023 est le mois de février, et les plus chauds les mois de août à octobre.

Figure 39 : Valeurs de température pour l'ensemble des sites DCE des masses d'eau côtières sur la période 2018-2023, variations interannuelles et mensuelles (points rouges : valeurs de 2023 ; traits rouges : médiane)

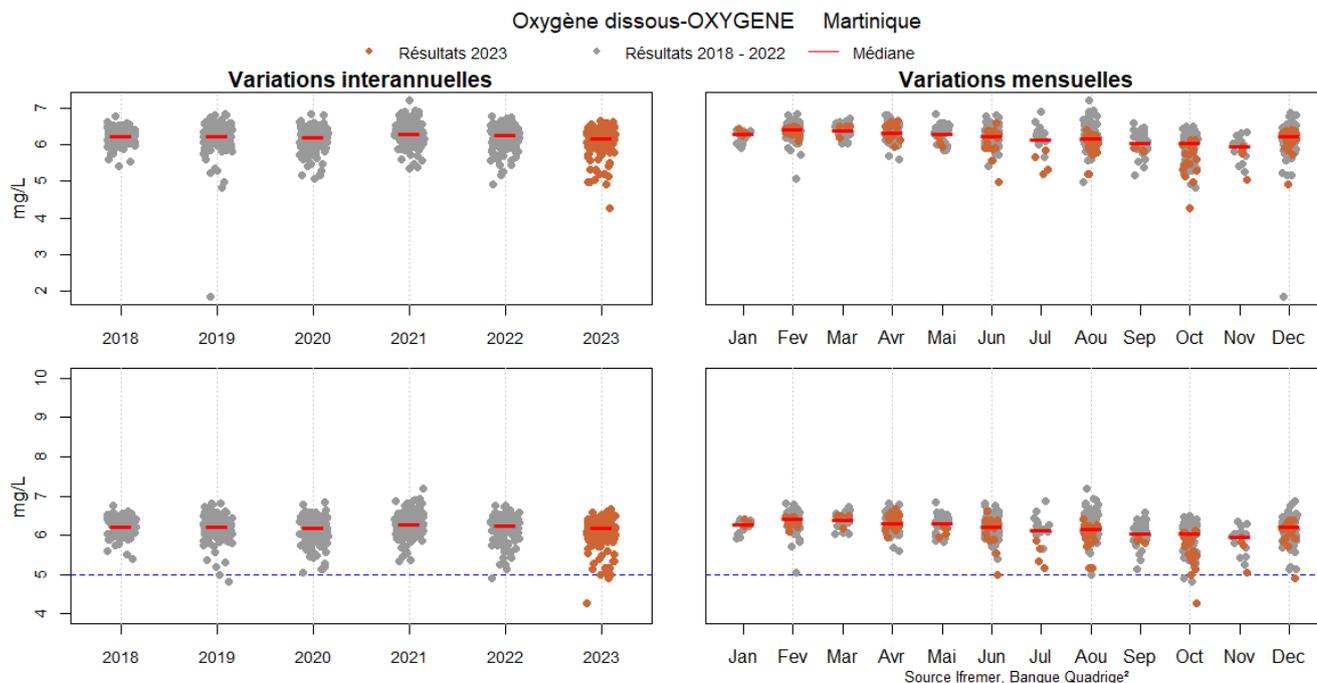
La médiane de 2023 est similaire à celles des cinq années précédentes. Les valeurs les plus faibles sont mesurées en octobre et les plus fortes en avril.

Figure 40 : Valeurs d’oxygène dissous (fond) pour l’ensemble des sites DCE des masses d’eau côtières sur la période 2018-2023, variations interannuelles et mensuelles (points rouges : valeurs de 2023 ; traits rouges : médianes ; pointillés bleus : seuil Très Bon de la grille de qualité)

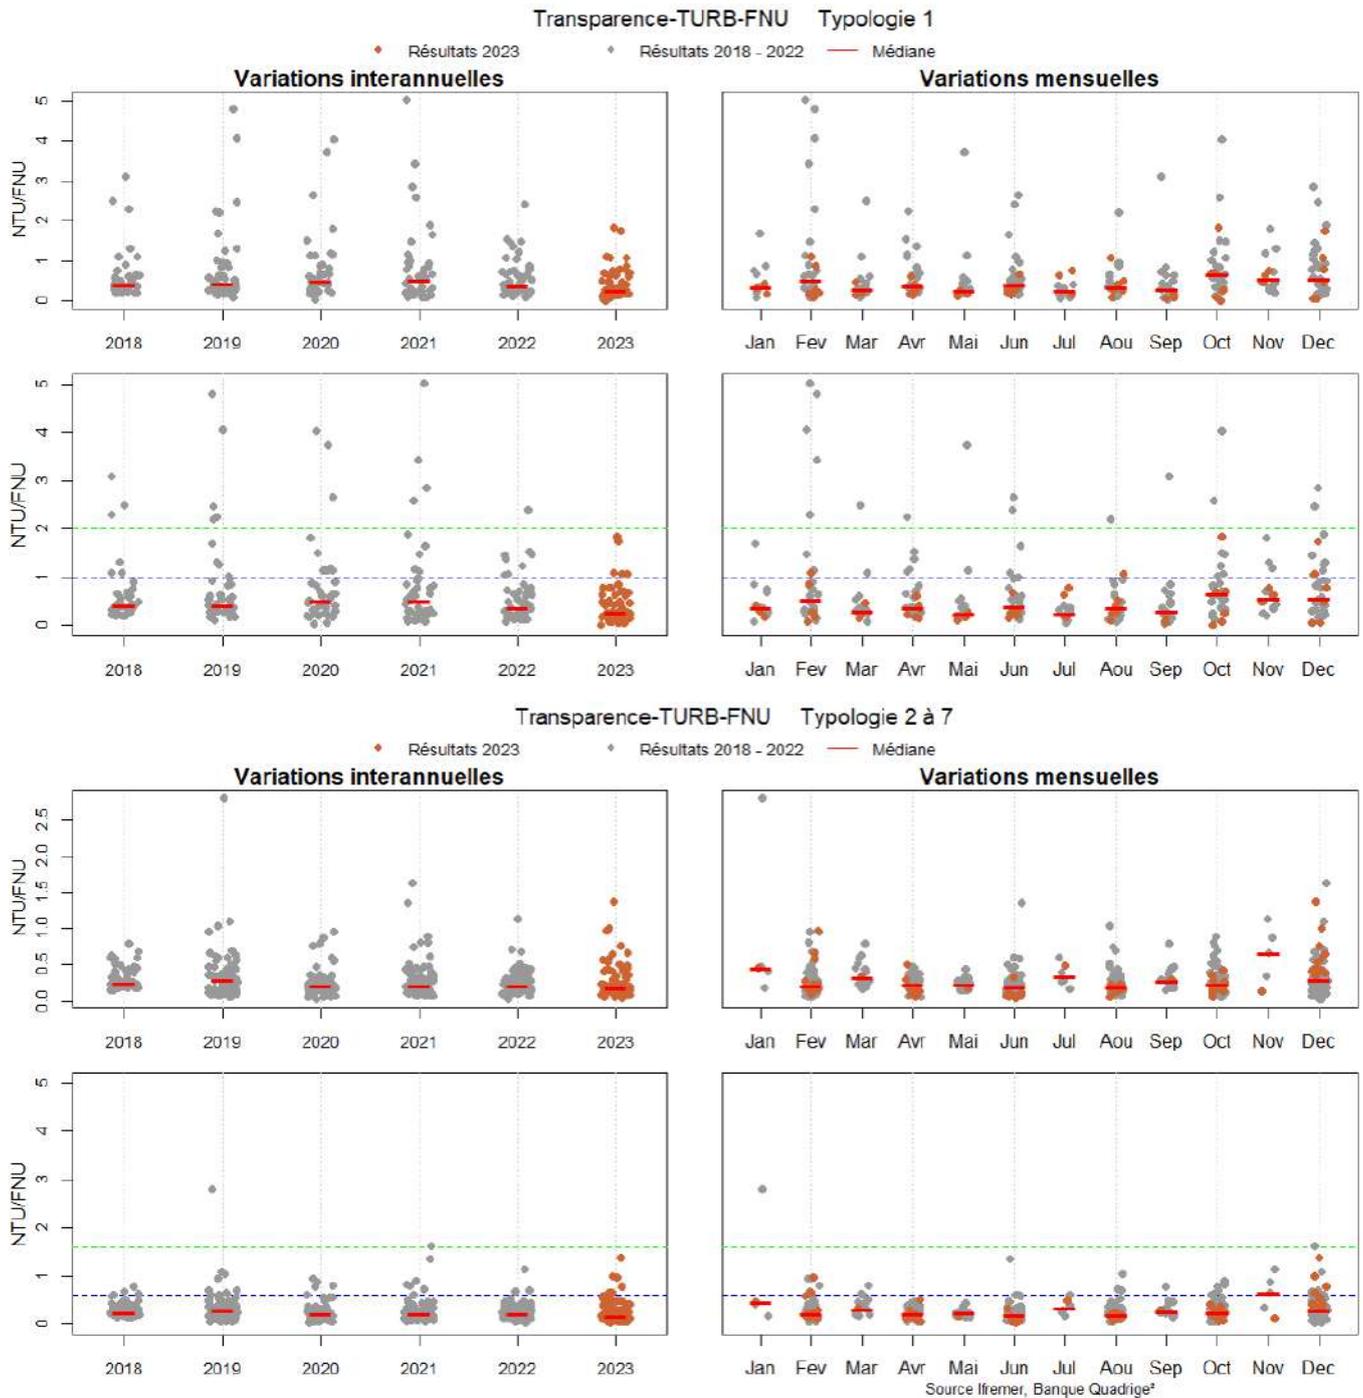
Pour les typologies 2 à 7, les médianes sont similaires entre les années. La médiane la plus basse est celle du mois de juin et la plus élevée celle du mois de novembre.

Figure 42 : Valeurs de transparence pour les sites DCE des masses d'eau côtières de type 1 (baies) et les sites des types 2 à 7, sur la période 2018-2023, variations interannuelles et mensuelles (points rouges : valeurs de 2023; traits rouges : médianes ; pointillés verts, bleus: seuils Bon, Très Bon de la grille de qualité)

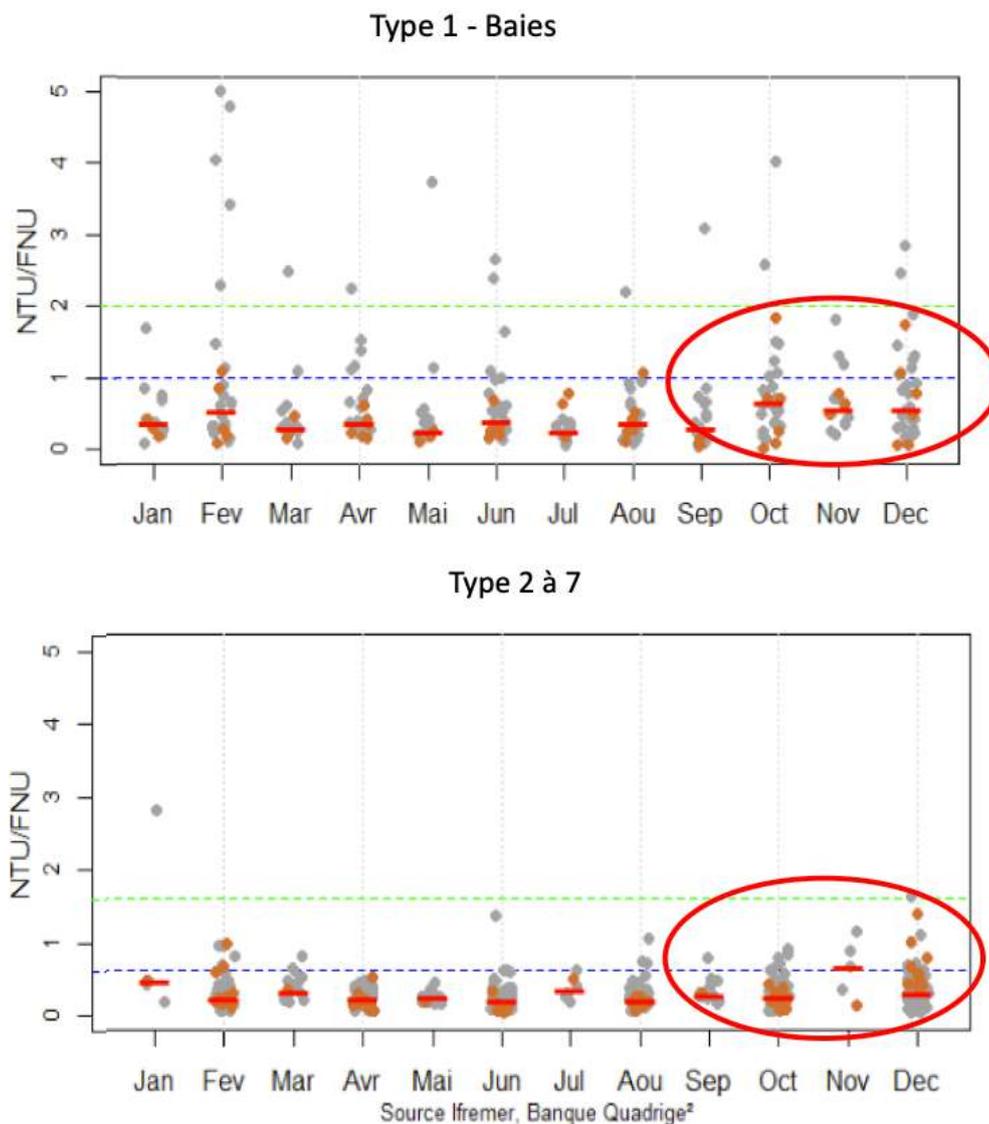
Le turbidimètre affichait des valeurs anormalement basses durant les campagnes de septembre à décembre, une vérification des paramètres de calibration et une analyse des données en regard des conditions météorologiques et des tendances historiques ont été réalisés. Les données de fin d'année 2023 semblent cohérentes avec les valeurs historiques et celles du reste de l'année. Suite à cette analyse, aucune valeur de turbidité n'a été écartée de l'évaluation pour 2023.

Figure 43 : Commentaires sur les valeurs de turbidité pour l'année 2023

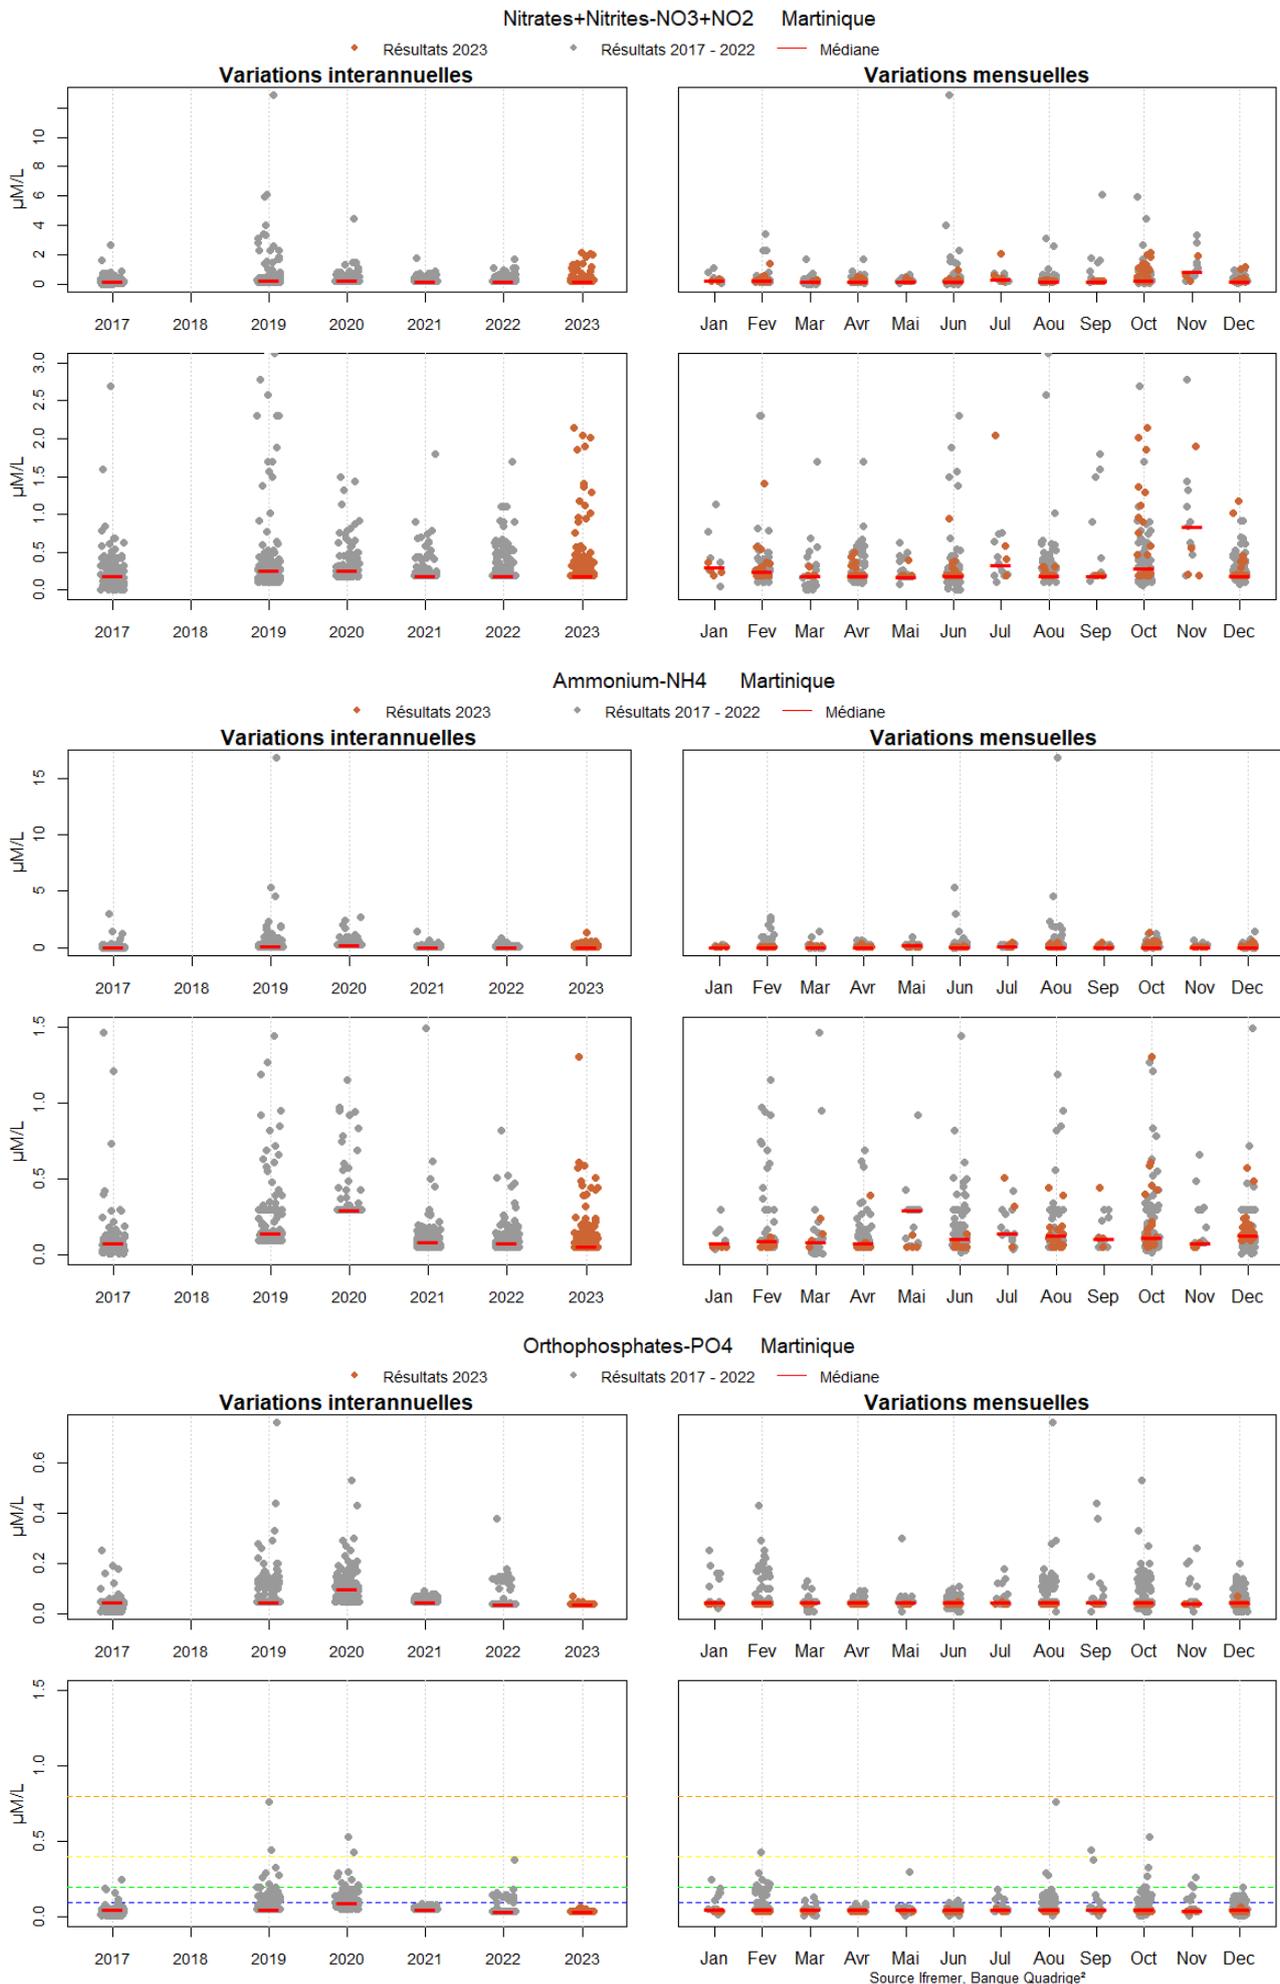
Suite à cette analyse, aucune valeur de nutriment n'a été écartée de l'évaluation pour 2023.

Figure 44 : Valeurs de nitrates + nitrites, ammonium et orthophosphates pour l'ensemble des sites DCE des masses d'eau côtières en 2017 (Ifremer), 2019 (IPG), 2020 (LABEO), 2021 (Ifremer), 2022 et 2023 (LDA33) (gauche) et valeurs mensuelles (droite) (points rouges : valeurs de 2023 ; trait rouge : médiane ; pointillés oranges, jaunes, vert, bleus : seuils Médiocre, Moyen, Bon, Très Bon de la grille de qualité)

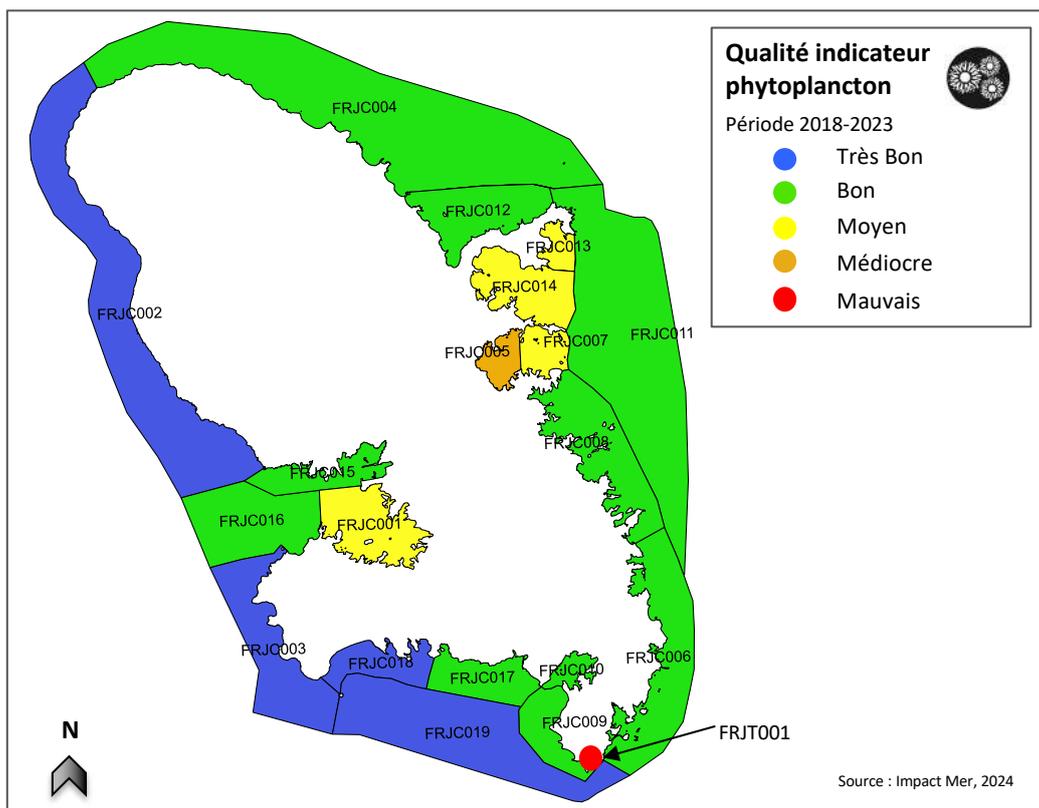
Par rapport à 2022, il y a une dégradation pour une masse d'eau FRJC005 - Fond Ouest Baie du Robert. Deux masses d'eau, FRJC015 et FRJC016, ne sont évaluées que depuis 2022, ainsi leur évaluation reste peu fiable car basée sur un plus faible nombre de données. Pour la masse d'eau de transition, MET FRJT001, l'évaluation est donnée à titre indicatif car il n'y a pour l'instant pas de grille adaptée. En effet, les résultats (Annexe 2) mettent en avant des abondances et des biomasses bien plus élevées pour l'Étang des Salines par rapport aux masses d'eau côtières.

Figure 8. Qualité des masses d'eau DCE évaluée à partir de l'indicateur phytoplancton, suivant la grille de qualité de Belin & Lamoureux (2015)

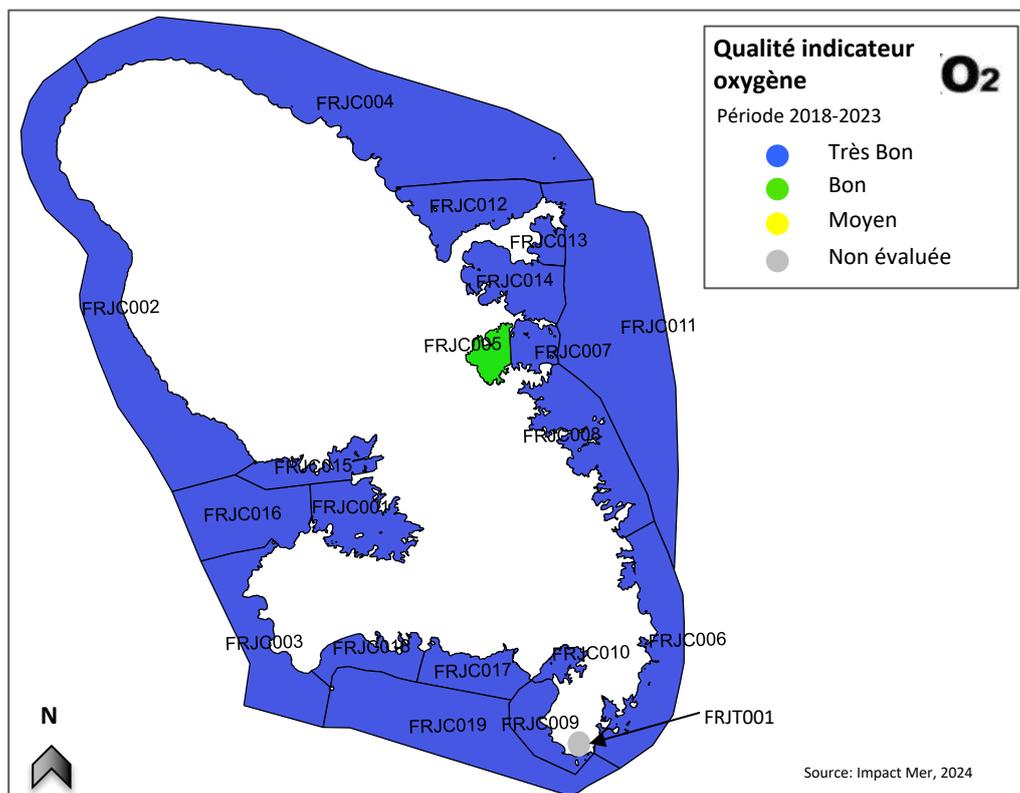
Pour la masse d'eau de transition FRJT001 – Étang des Salines, il n'y a pas d'évaluation officielle faute de grille de qualité validée. Cependant le nombre de données est suffisant pour permettre le calcul de l'indicateur. La valeur obtenue est de 5,67 mg/L, ce qui classe la masse d'eau en Très bon. L'évaluation est satisfaisante avec cette grille, malgré qu'en métropole elle ne soit pas utilisée pour les lagunes.

Figure 10. Qualité des masses d'eau DCE évaluée à partir de l'indicateur oxygène suivant la grille de qualité MTES (2018). ME = Masse d'Eau

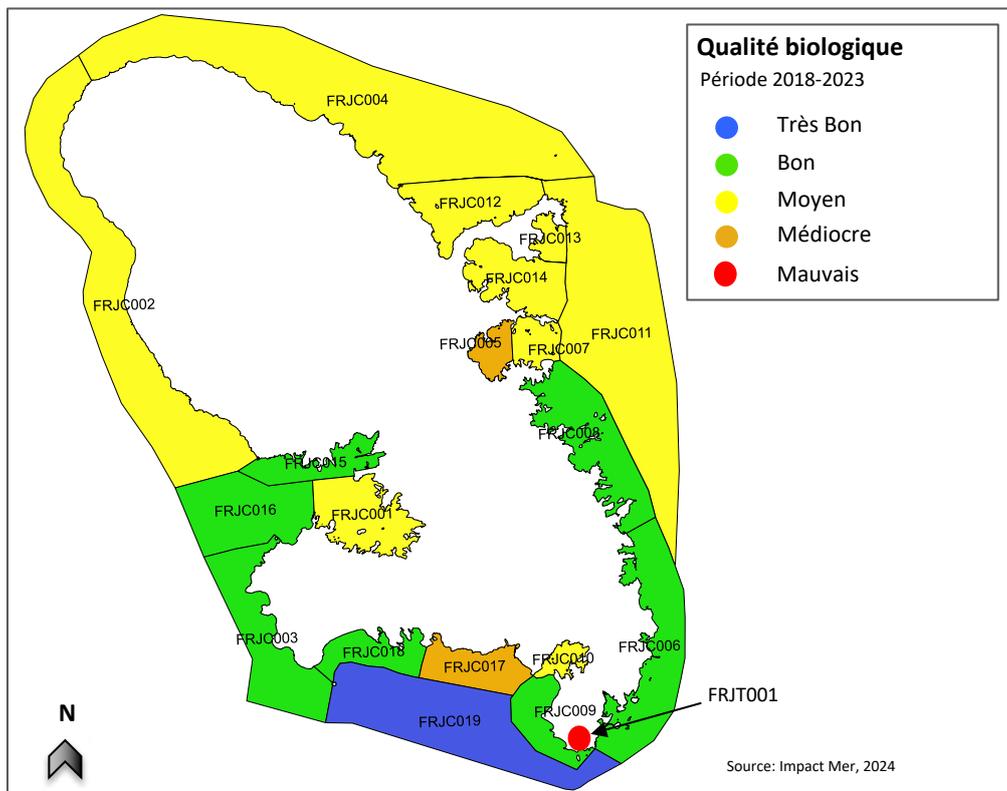
La qualité biologique de la masse d'eau de transition, basée uniquement sur le phytoplancton, est classée en Mauvais.

Figure 13. Qualité biologique des masses d'eau DCE pour la période 2018 à 2023
