Directive Cadre européenne sur l'Eau

ÉTAT DES MASSES D'EAU LITTORALES DE LA MARTINIQUE

RAPPORT DE SYNTHÈSE

État écologique et chimique, période 2018-2023
Résultats annuels 2023

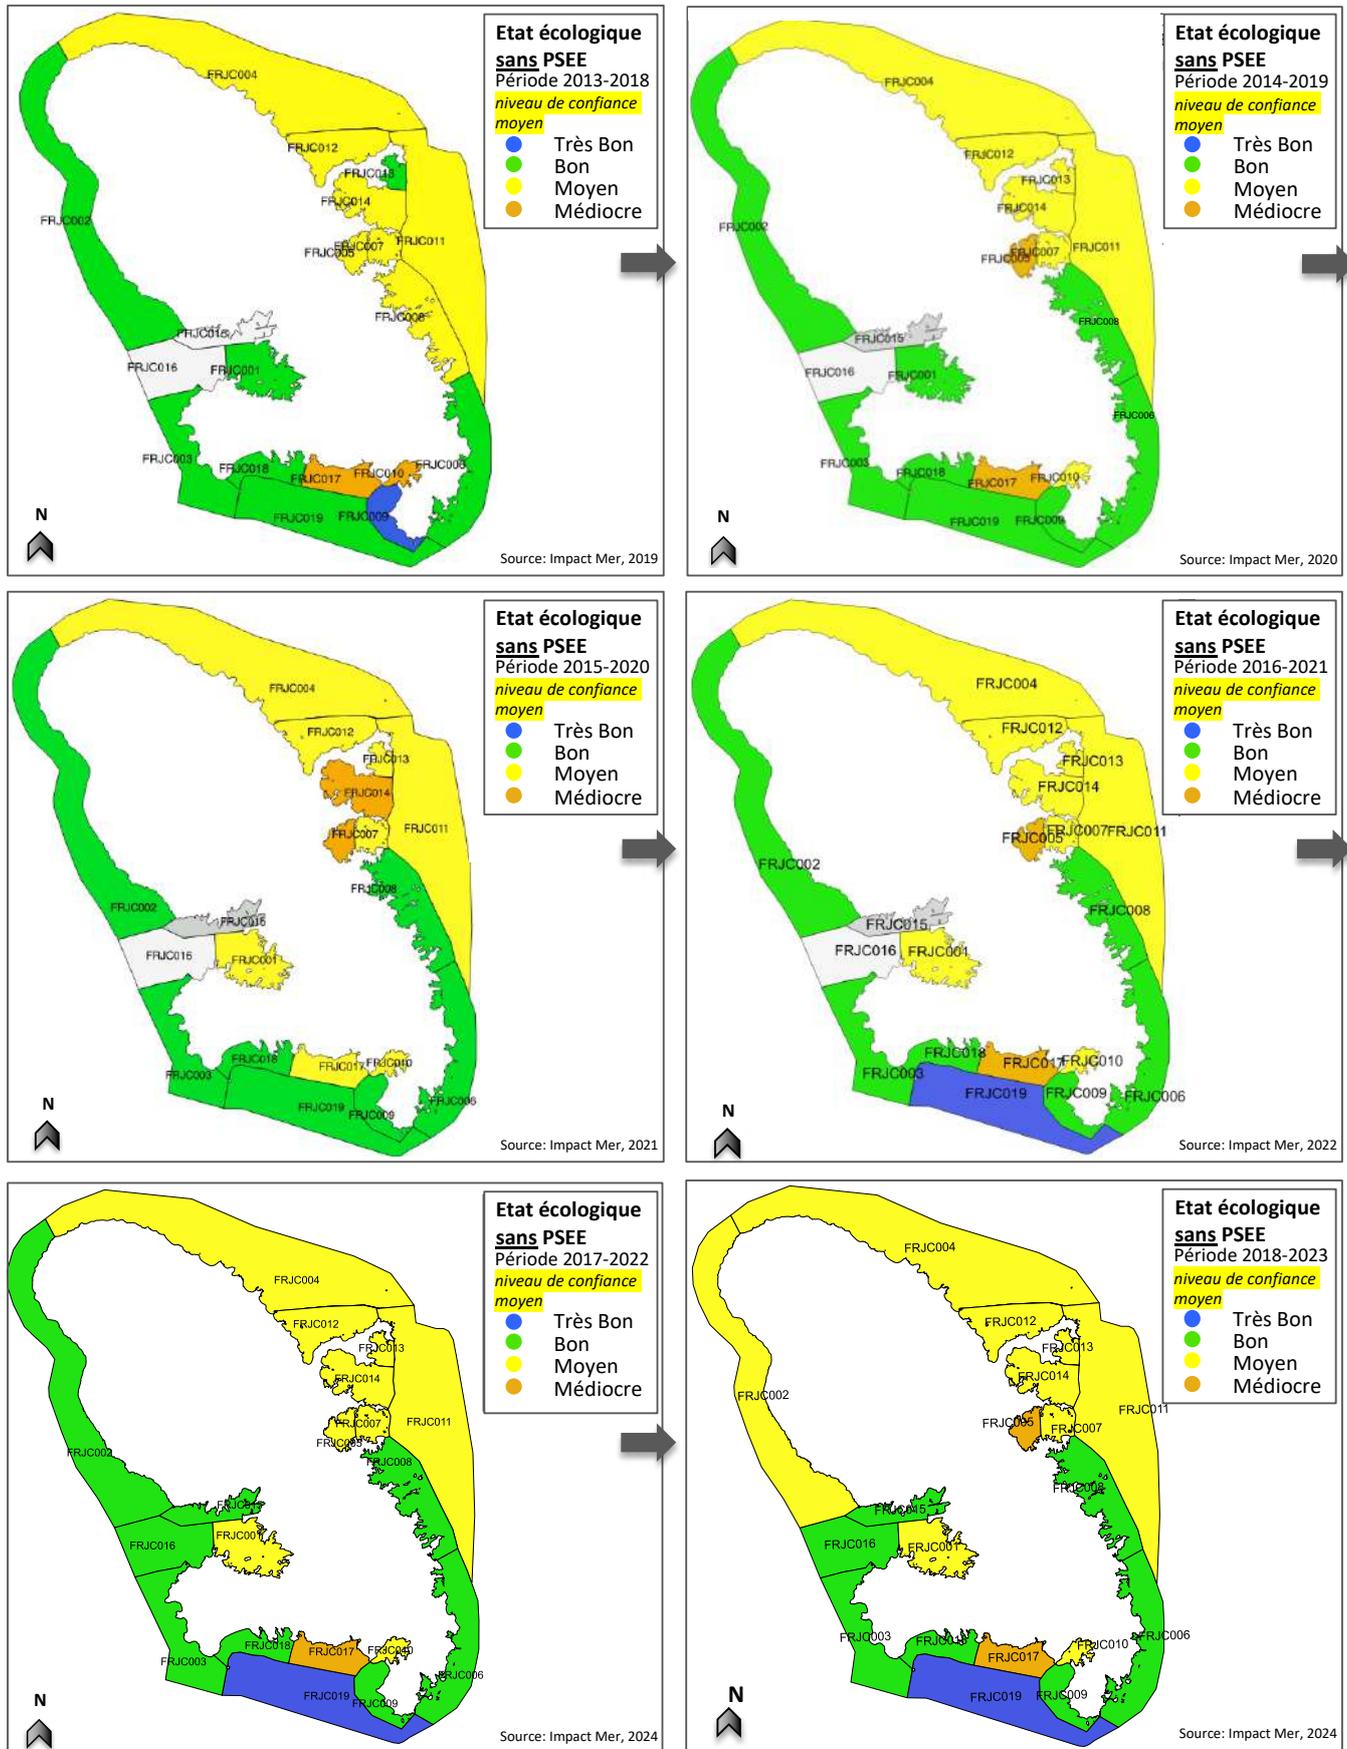
Figure 22 : Évolution de l'état global (ou état écologique) sans PSEE des masses d'eau côtières de la Martinique entre 2018 et 2023

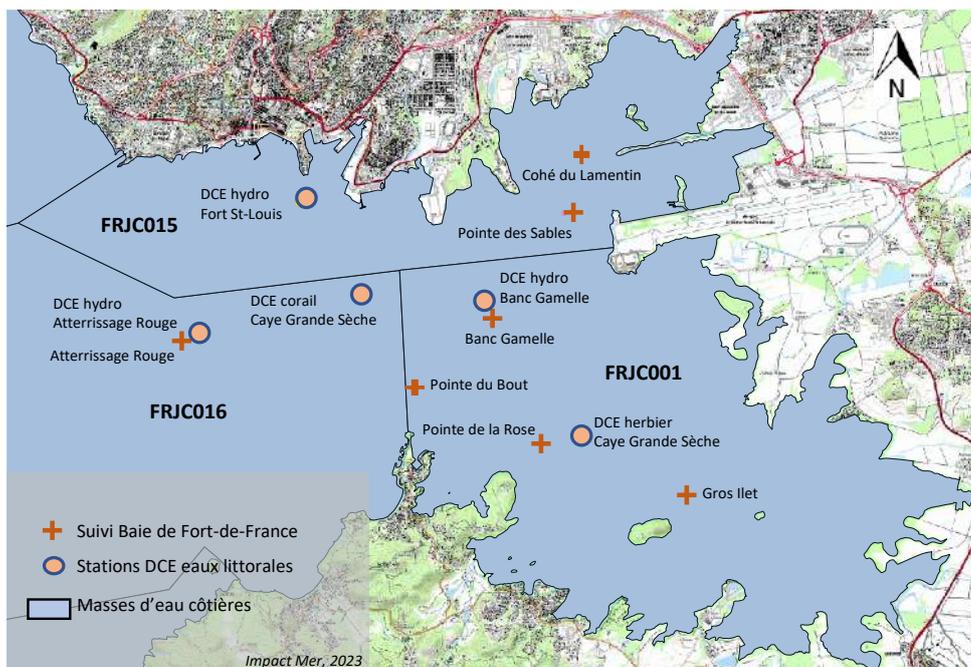
Figure 1. Masses d'eau DCE et sites du suivi de la baie de Fort-de-France

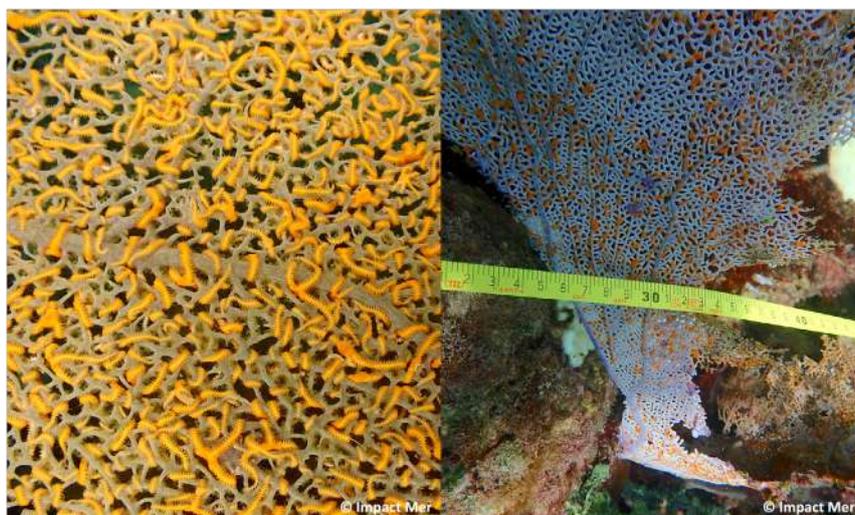
Figure 2. Ophiures invasives (*Ophiotela mirabilis*) sur le site Îlet à Rats en 2023

L'ophiure invasive (*Ophiotela mirabilis*) (Thé de Araujo *et al.*, 2018) a été aperçue de nouveau sur la côte Atlantique (Îlet à Rats, Baie du Trésor, Loup Ministre et Caye Pinsonnelle) sur des gorgones éventail et arborescentes (Figure 2). Cette ophiure, originaire du Pacifique a été aperçue pour la première fois en Martinique en 2017 et semble impacter la capacité à se nourrir des gorgones sur lesquelles elles se trouvent (Ferry *et al.*, 2020).

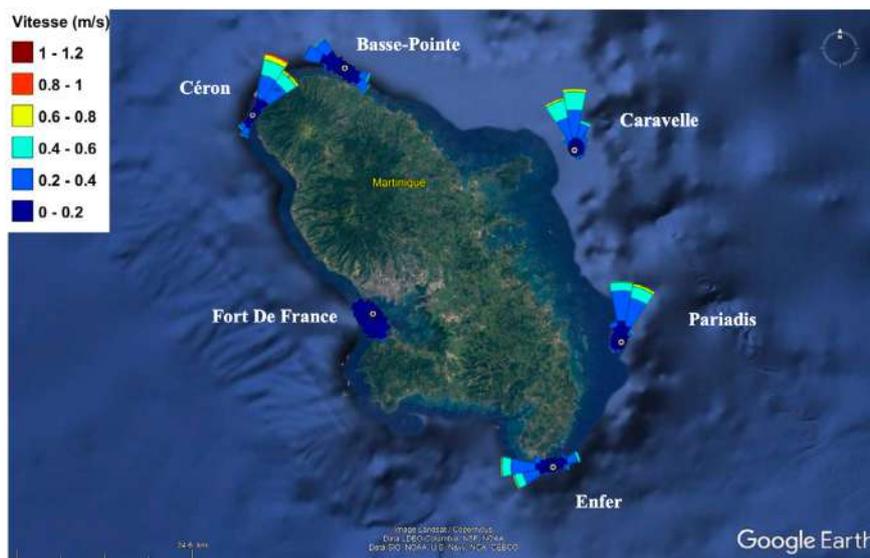
Figure 3. Roses directionnelles du courant en surface mesuré en Martinique (BRGM et NortekMed 2021)

Un des volets du projet Carib-Coast a consisté à réaliser des mesures de courantologie et de houle autour de la Martinique sur six points de mesure, trois sur la côte Atlantique, un à chaque extrémité de l'île et un en baie de Fort-de-France (BRGM et NortekMed, 2021). Les résultats pour le courant concernent la surface, le centre de la colonne d'eau et le fond. Cependant, le positionnement des points de mesures ne permet pas d'obtenir des données représentatives de l'ensemble des différentes masses d'eau de la DCE (Figure 3).
