Réalisation des suivis et des indices biologiques dans les cours d'eau de Martinique

**Réseau IBMA-DCE 2017 de Martinique :
Réf, RCO, RCS et Enquête**

Février 2018

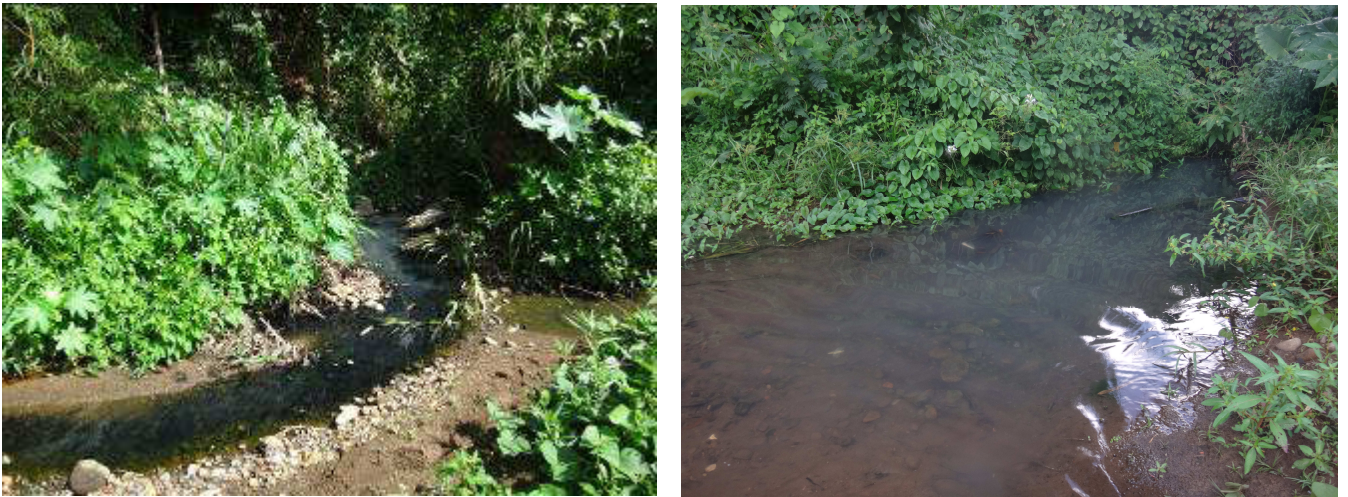
L'écoulement d'eaux noirâtres / grisâtres observé en 2014 en rive droite aval de la station (photo de gauche), subsiste toujours en 2017 et est actif lors de notre passage (photo de droite).

Figure 6 - A gauche : rejet actif en 2014 / A droite : rejet actif en 2017 - Station n°08412102 - SCE

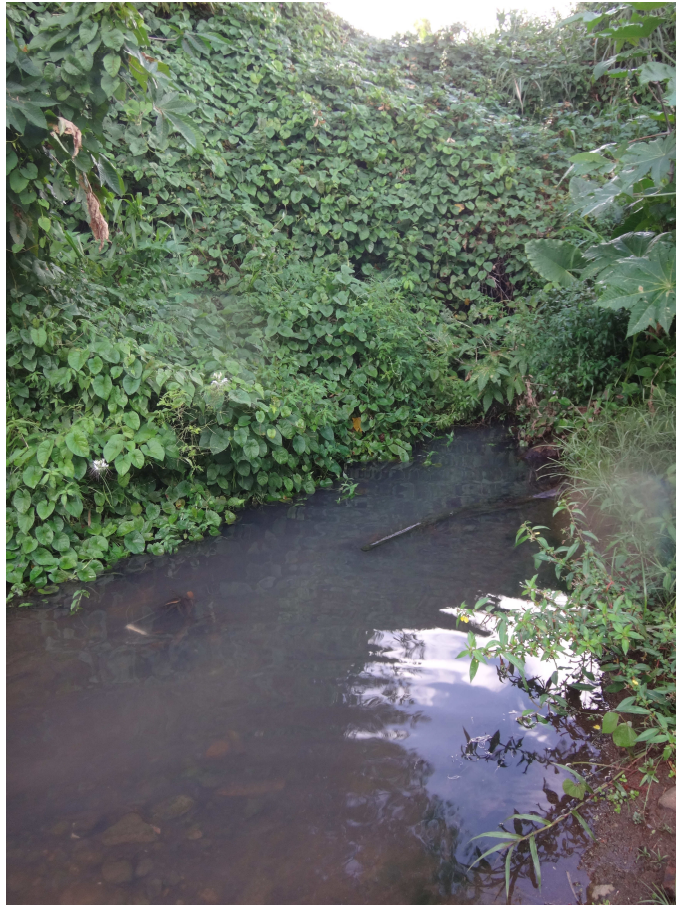
Figure 7 - Rejet en 2017 - Station n°08412102 - SCE

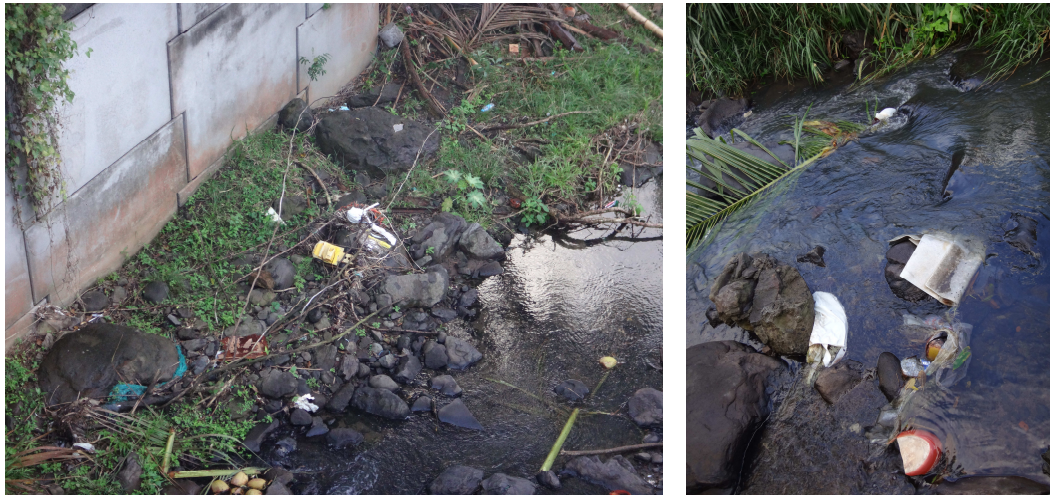
En 2017, les déchets sont toujours très nombreux sur l'ensemble de la station.

Figure 7 - Déchets observés en 2017 sur la rivière Madame - Station n°08423101 - SCE

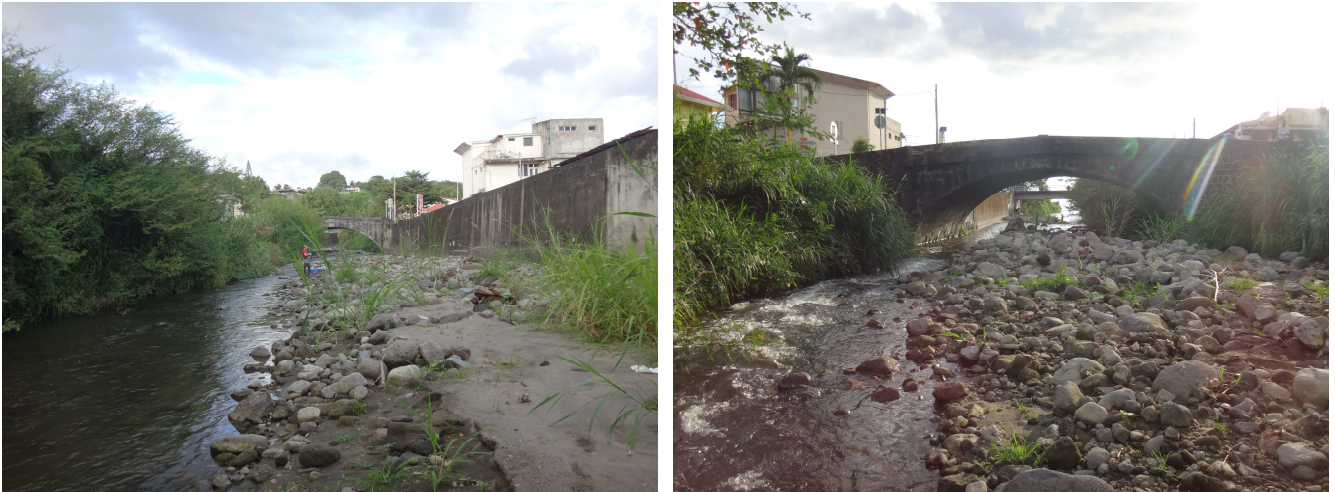
Le secteur a été curé entre 2015 et 2016. Les atterrissements ont alors été réduits (dans la partie aval de la station) voire totalement retirés (dans la partie amont de la station) et la lame d'eau s'est étalée. Les crues survenues entre 2016 et 2017 ont de nouveau remobilisé les sédiments et créé des atterrissements, en rive droite en amont du pont et en rive gauche en aval. La lame d'eau s'est donc resserrée.

Figure 9 - Atterrissement en aval (photo de gauche) et en amont du pont (photo de droite) - Station n°08329101 - 2017 - SCE

On notera que le secteur a été curé entre les campagnes IBMA 2015 et 2016. Les atterrissements ont été réduits (partie aval de la station) voire totalement retirés (partie amont de la station) et la lame d'eau s'est étalée.

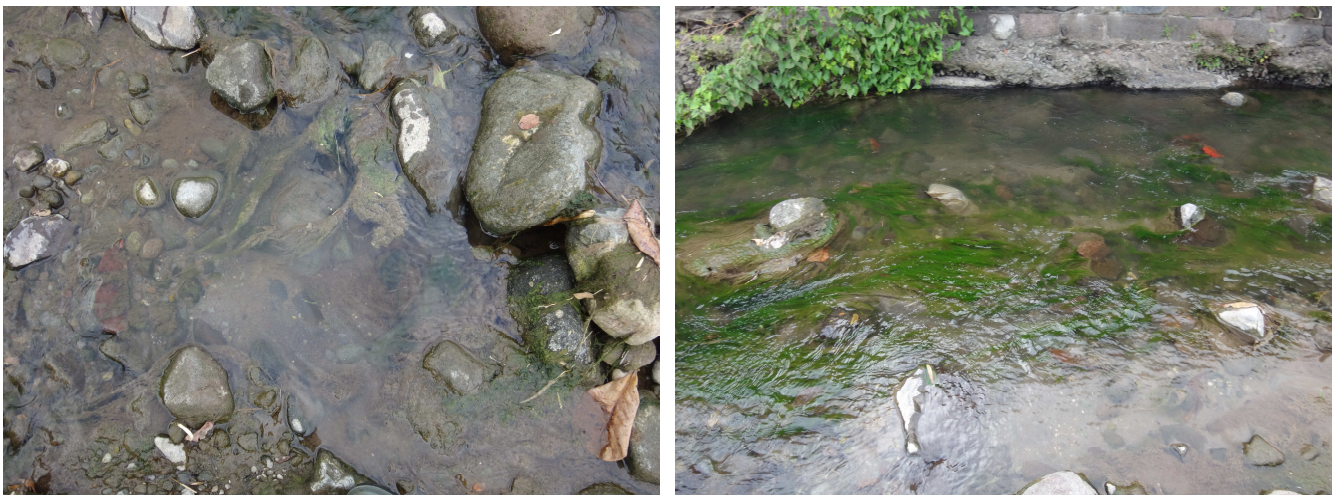
On observe toujours des développements massifs d'algues vertes.

Figure 10 - Massifs d'algues immergées - Station n°08329101 - 2017 - SCE

Si la dégradation des peuplements en place n'est pas importante, elle est donc néanmoins bien réelle. En effet, la prolifération algale observée en 2014 se poursuit en 2016 et 2017 – dans des proportions moins importantes toutefois – et la forte odeur d'effluents de STEP est toujours présente (apports d'Azote et/ou de Phosphore induisant l'eutrophisation du milieu).

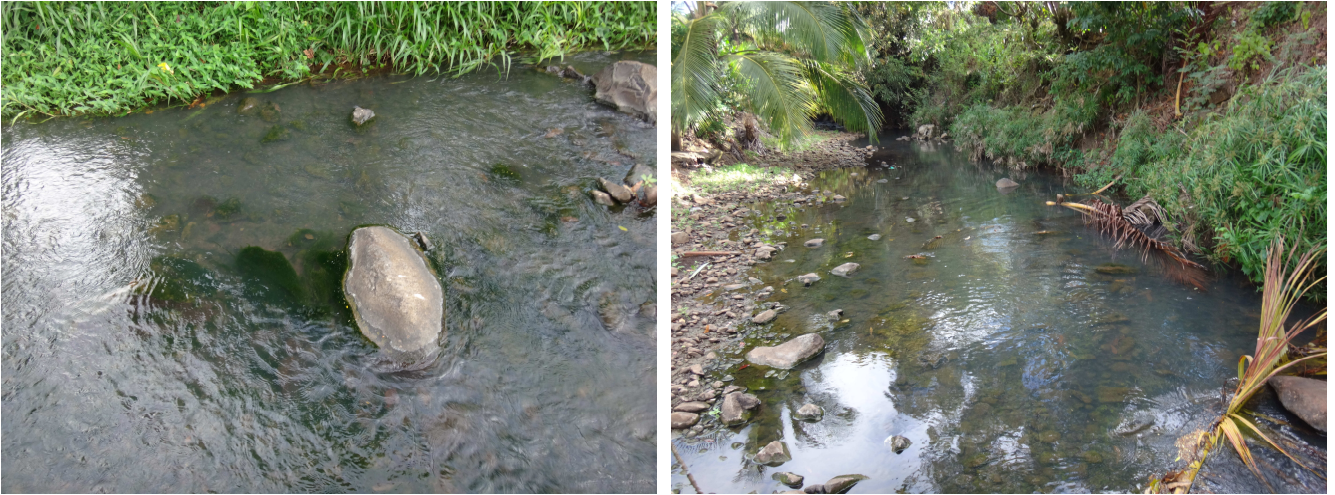
Les eaux restent toujours grisâtres mais l'odeur de vesou est peu présente. La diversification hydromorphologique générée par les crues et tempêtes de 2015 est toujours en place. La régression du colmatage des substrats et du voile bactérien se maintient. De nombreux massifs algaux sont tout de même observés. La combinaison de substrats plus attractifs et d'écoulements plus variés confèrent au site une bien meilleure habitabilité.

Figure 11 – Fonds de la station n°08812103 - 2017 - SCE

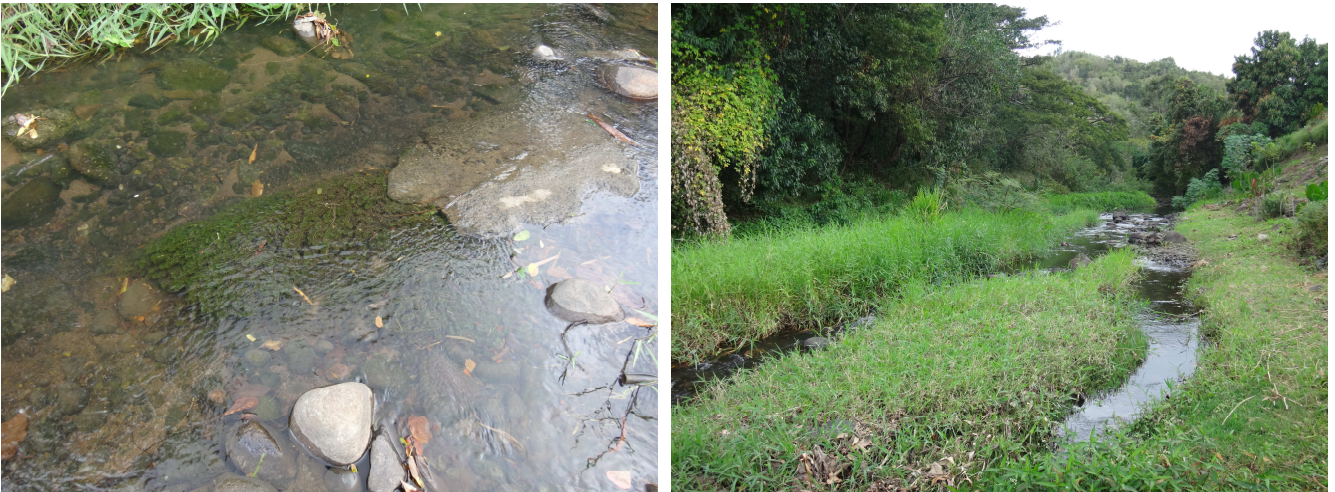
Les modifications observées suite au curage de 2014 commencent à s'estomper. De nombreux atterrissements se forment, créant par endroits plusieurs petits bras parallèles. Les herbiers d'hydrophytes (*Hydrilla* probablement *verticillata* et *Ceratophyllum demersum*) sont en forte régression.

Figure 12 - Fonds de la station n°08302101 - 2017 - SCE

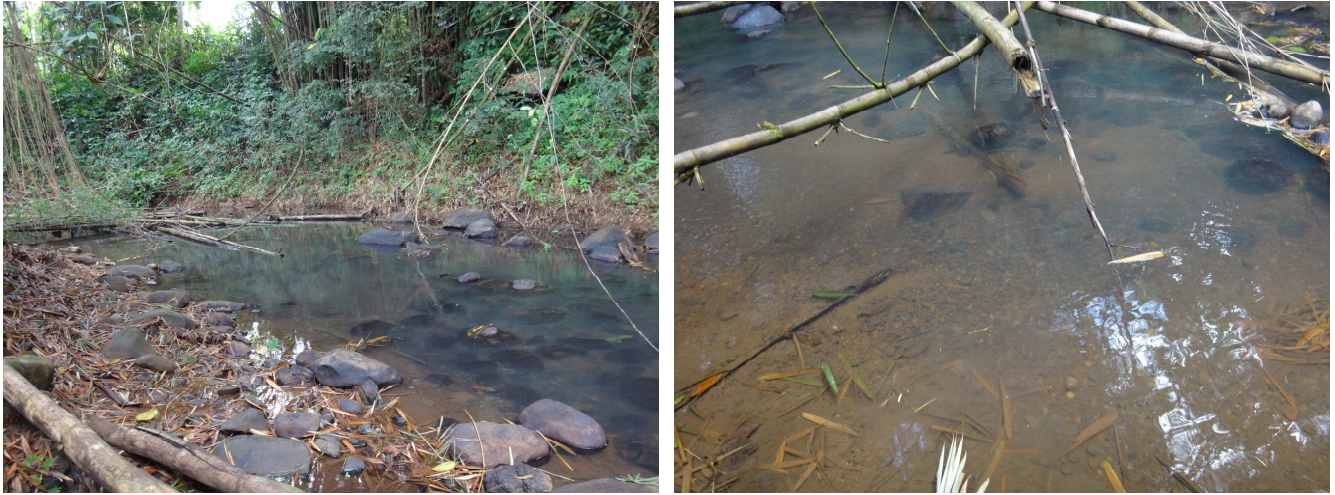
La Petite Lézarde à Pont Belle présente une légère coloration (eaux blanchâtres) qui n'a pas empêché l'application du protocole. Cette turbidité est retrouvée avec une intensité grandissante au gué de la Désirade puis au pont de la RN1.

Figure 15 - Petite Lézarde à Pont Belle Ile - Station n°08504101 - 2017 - SCE

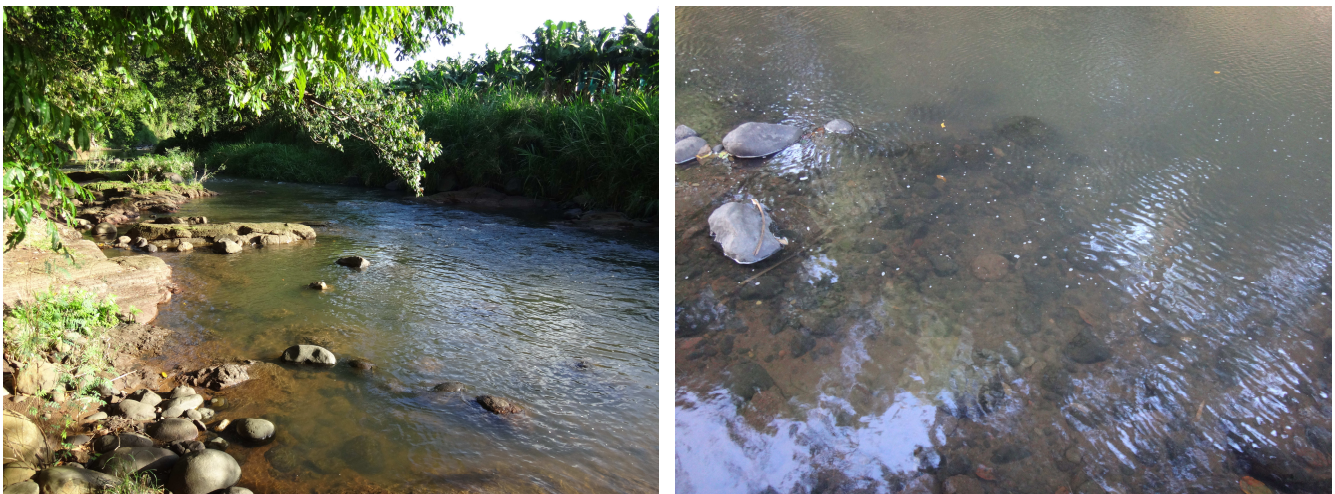
Figure 16 - Lézarde au Gué de la Désirade - Station n°08521101 - 2017 - SCE

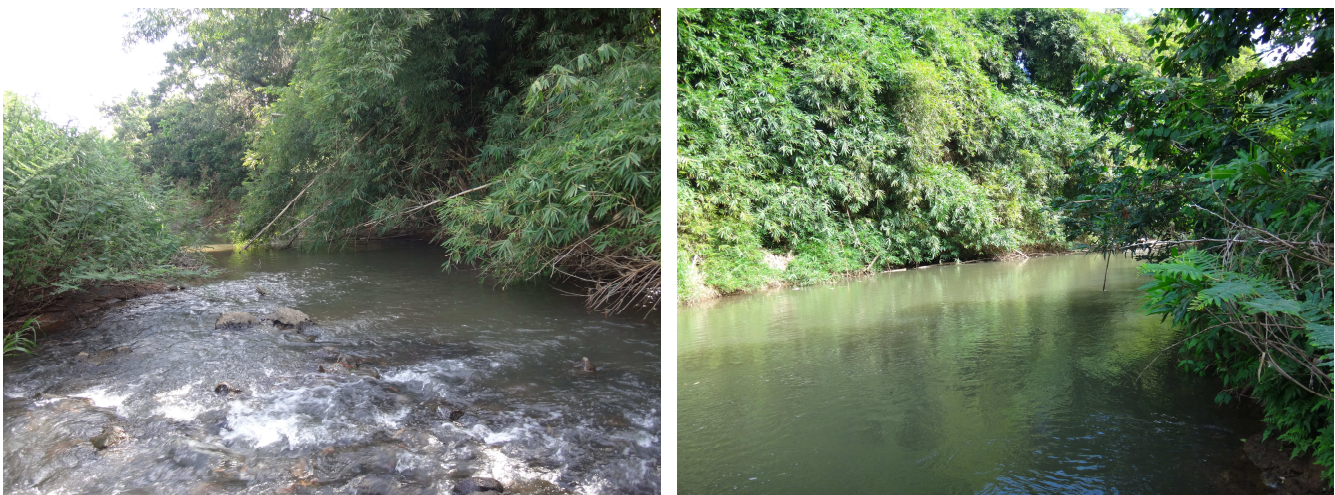
Figure 17 - Lézarde au pont de la RN1 - Station n°08504102 - 2017 - SCE

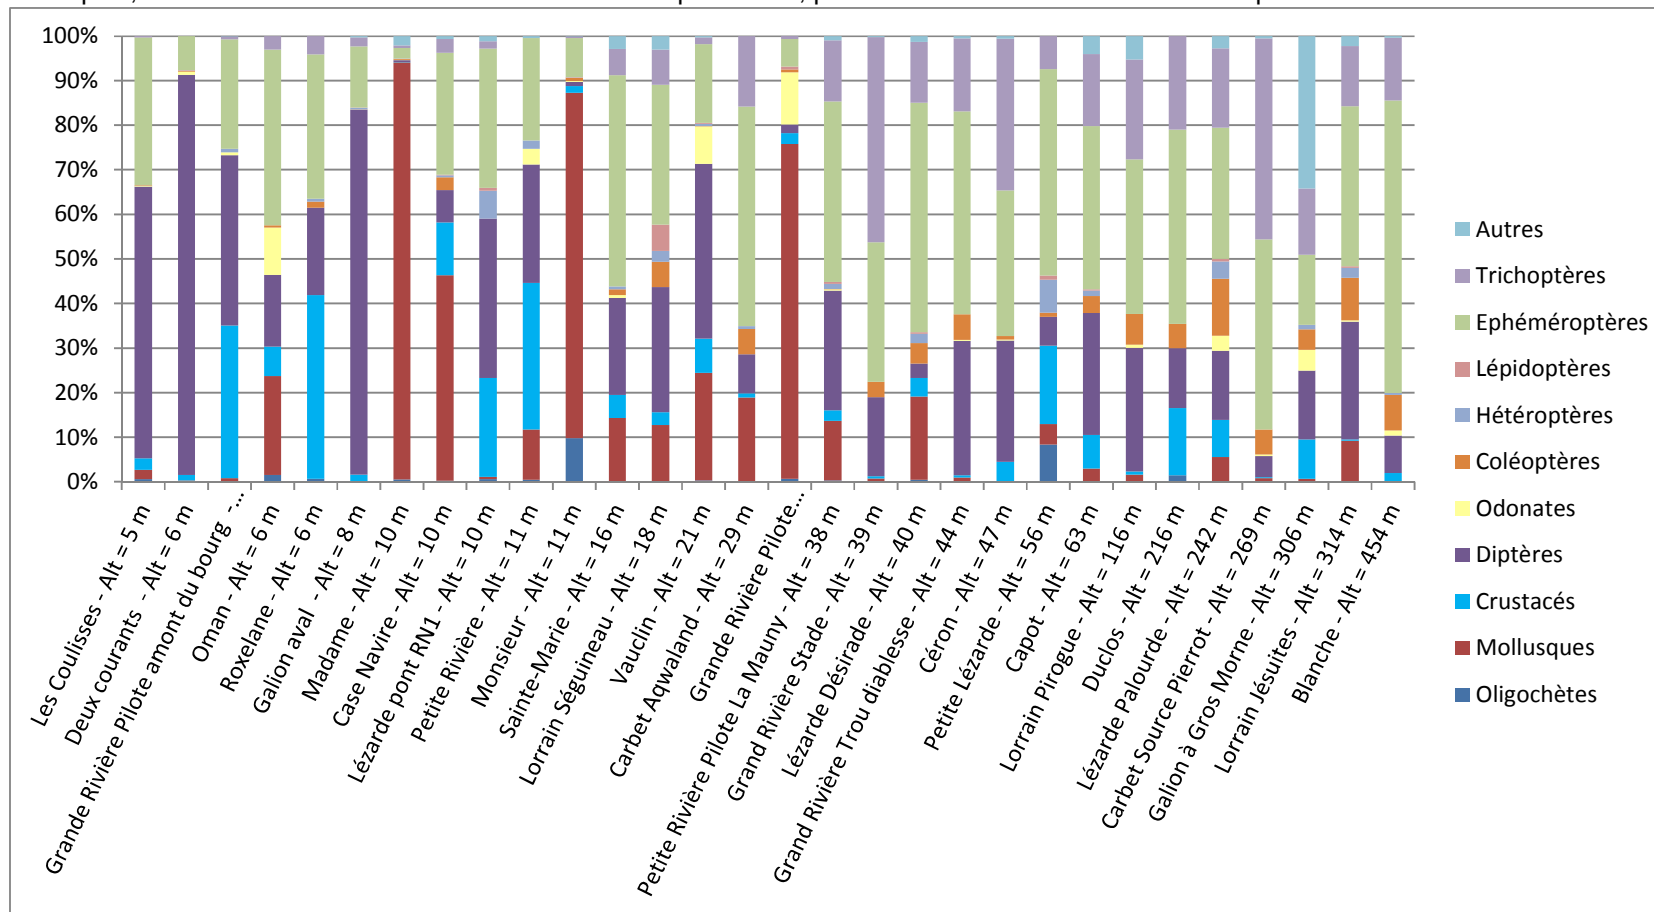
Figure 23 - Structure des peuplements 2017 - Densités

Comme observé au cours des 3 années précédentes de suivi, les effectifs des peuplements de plaine sont le plus souvent dominés par les Mollusques, les Diptères et dans un second temps par les Crustacés. Au-delà d'une quarantaine de mètres d'altitude (soit, dans ce tableau, à partir de la station Grand Rivière Stade), ces taxons se raréfient au profit des Trichoptères, des Ephéméroptères et des Coléoptères.

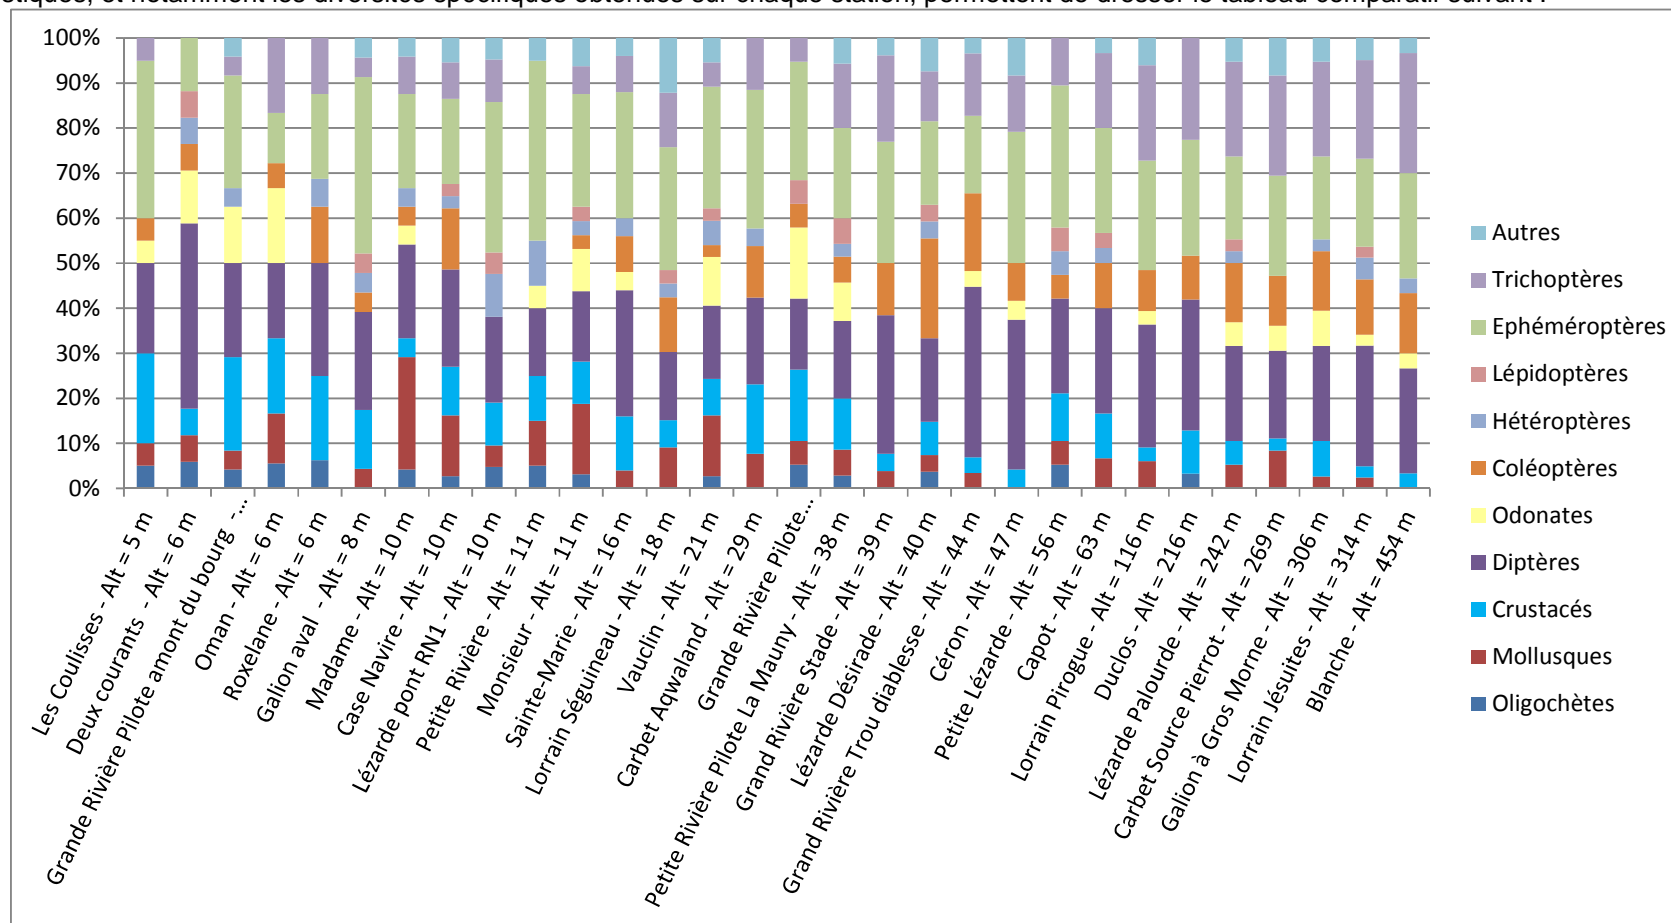
Figure 24 - Structure des peuplements 2017 - Diversités

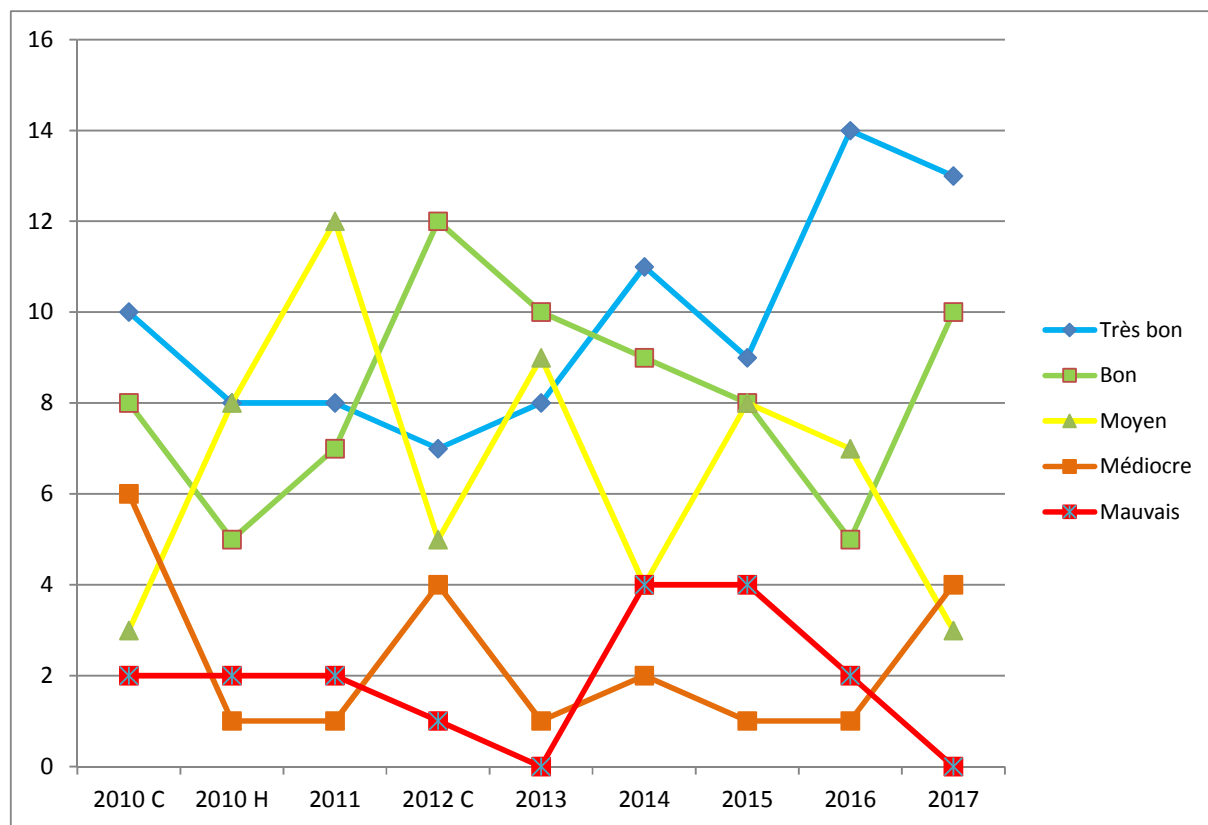
Figure 27 - Quantités annuelles d'états écologiques 2010-2017

On notera notamment que, depuis 2012, de nombreuses stations classées en Bon état présentent de plus en plus régulièrement un état Très bon (voir Figure 29 en page suivante, qui confirme cet état de fait).
