## ETUDE SUR LES PRESSIONS ANTHROPIQUES SUR LE BASSIN VERSANT DE DESROSES ET REDACTION D'UN PLAN D'ACTIONS

### RAPPORT DE LA PHASE 1

Ce diagnostic environnemental s'intègre dans une étude globale se déroulant en 2 phases. Réalisée en partenariat entre le cabinet Nature et Développement (N&D), L'institut de recherche en Economie de l'Eau et de Développement Durable (IREEDD) et la société SCE. Le présent document correspond au volet 1 des travaux.

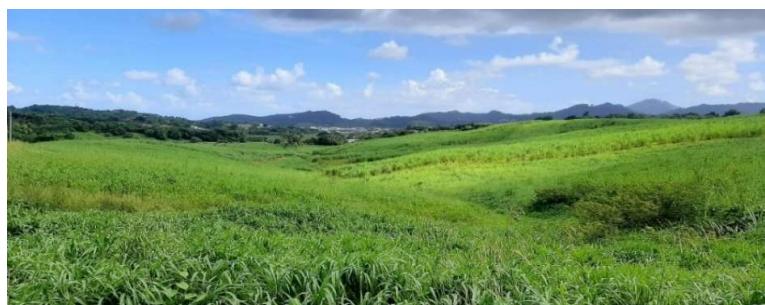
Figure 1: Juxtaposition de deux sous bassins-versants du bassin versant de Desroses (Commune du François), laissant apparaître la ligne d'écoulement des eaux au centre (ravine). | 2021.

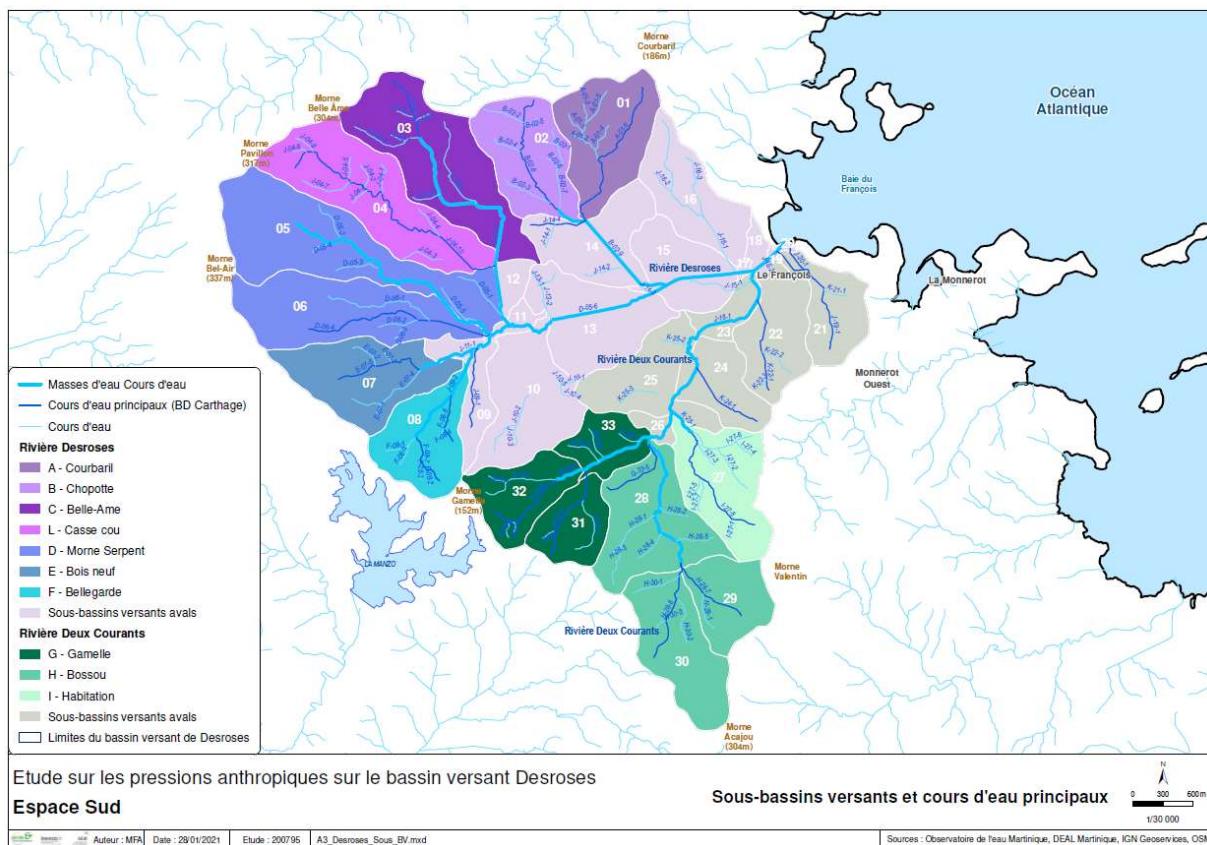
Figure 3: Découpage du bassin versant de Desroses en 33 sous bassins versants.

Ces sous-bassins versants sont délimités par le relief naturel et la topographie du site.

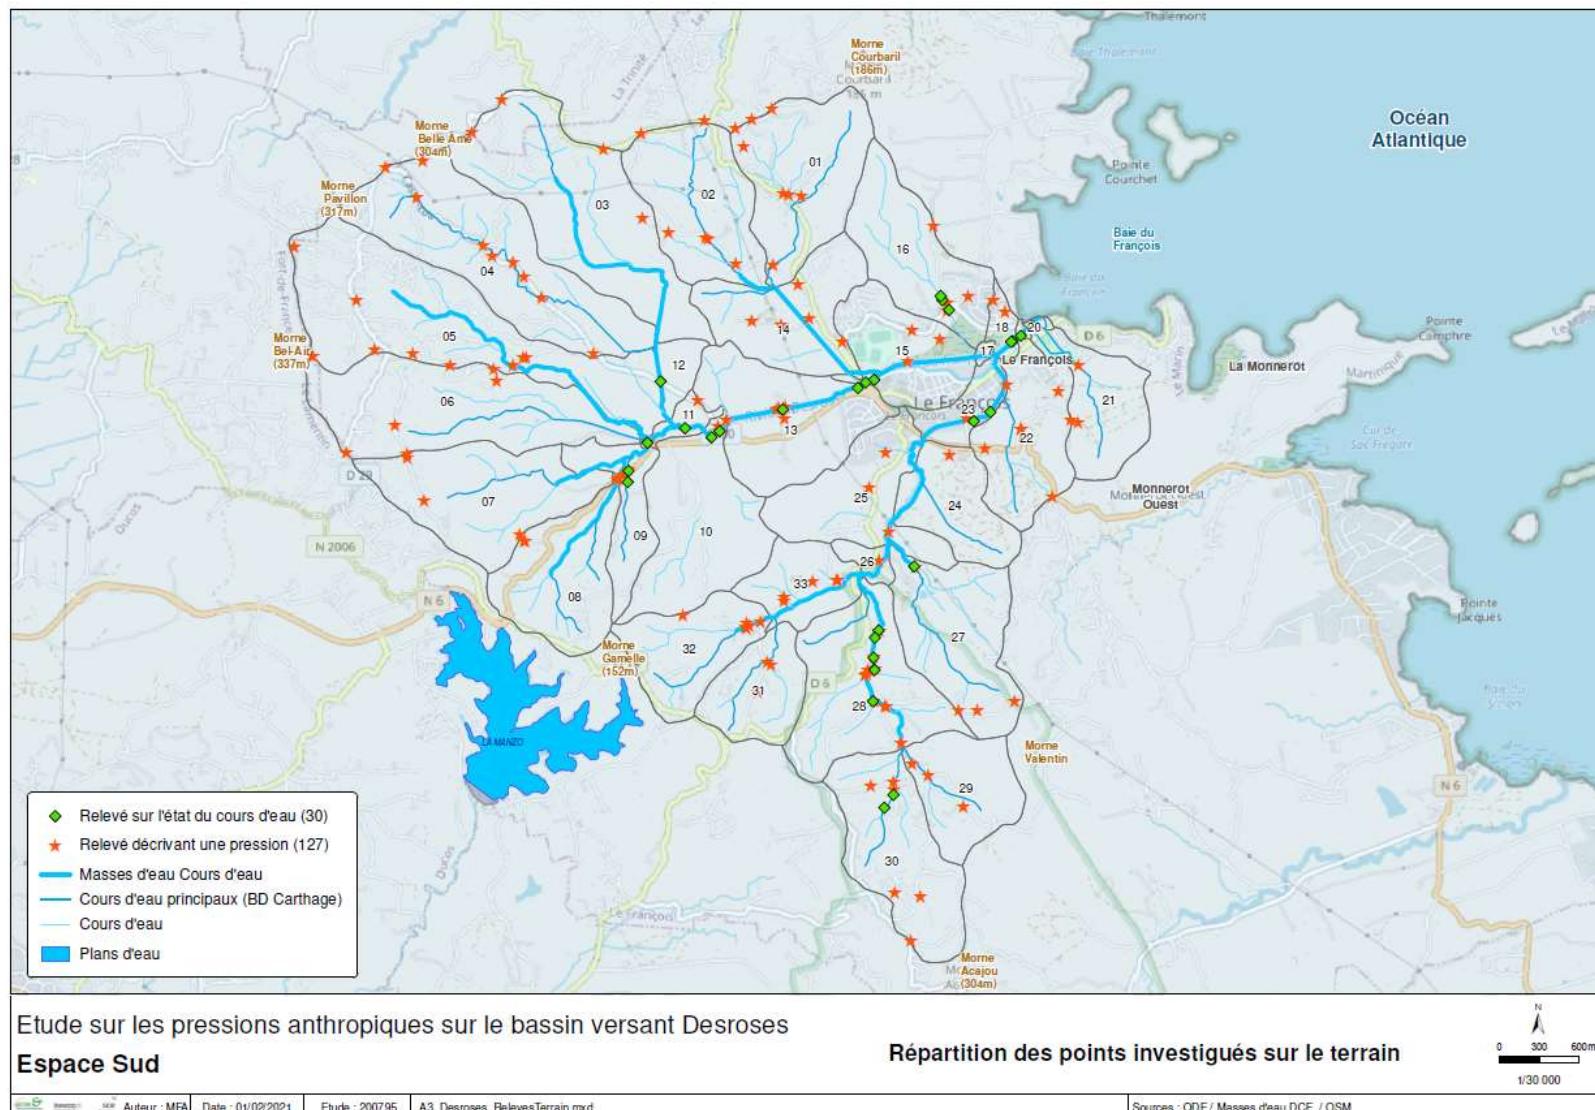
Figure 5: Répartition des points investigués sur le terrain sur le bassin versant de Desroses

Au total, l'ensemble du territoire du bassin versant a été parcouru, et 158 points ont été répertoriés et documentés. La carte suivante présente la répartition de ces points.

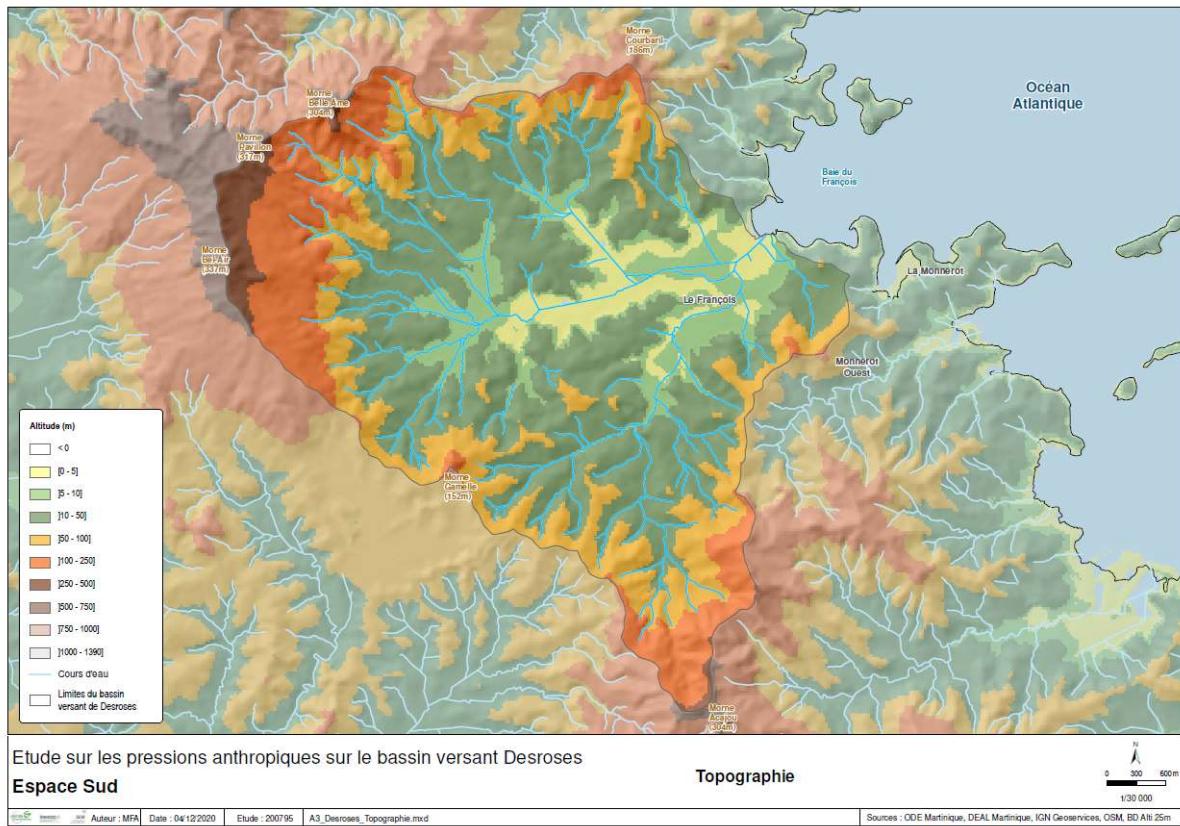
Figure 7: Topographie et point culminant du bassin versant de Desroses

Cette formation géologique particulière découpe le territoire et rend la topographie très vairée, formant un bassin versant avec des hauts de mornes à des fonds de vallées, favorisant l'accélération de l'écoulement des eaux.

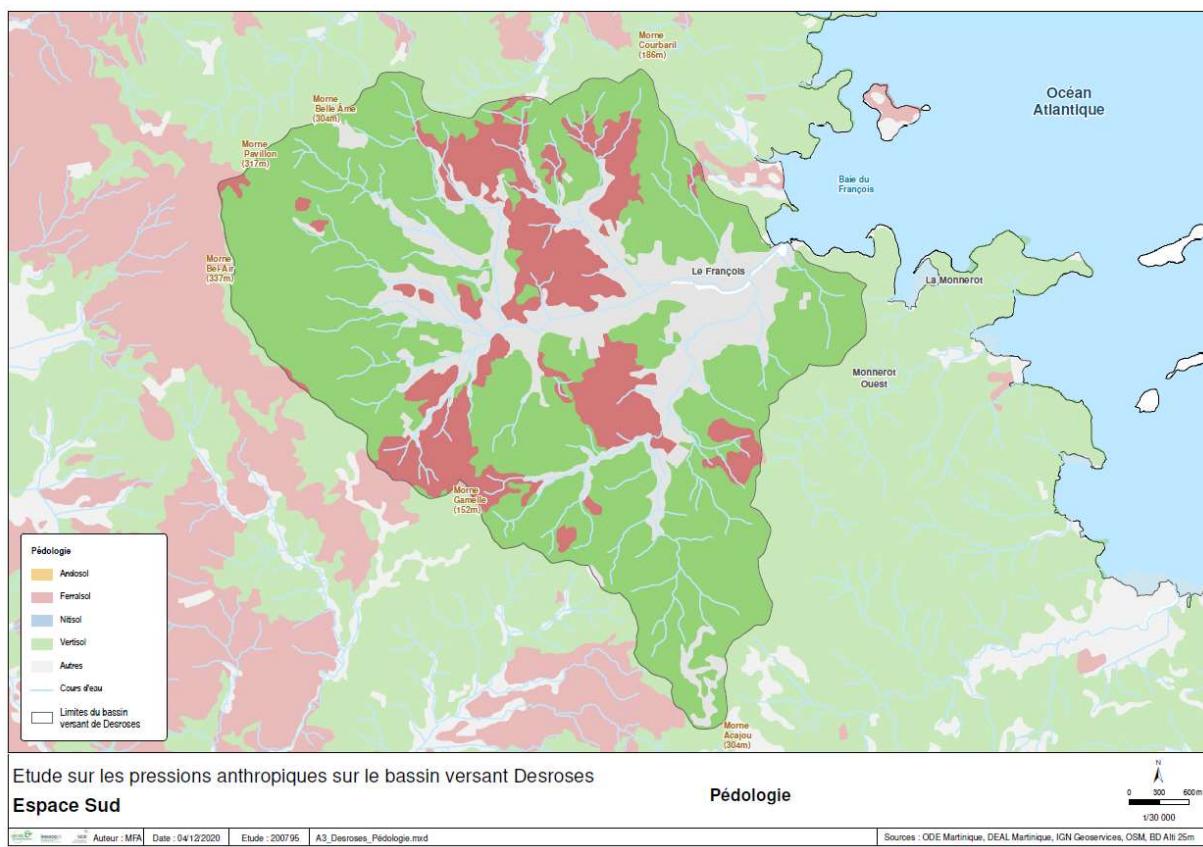
Figure 11: Carte pédologie du bassin versant de Desroses

Les **Vertisols** (sols vertiques et mollisols) couvrent la presqu'île du sud-ouest, celle de Sainte-Anne, et se rencontrent en pied de pente sur la côte est jusqu'au François et sur la côte de Fort-de-France jusqu'au Carbet/Saint-Pierre. Ces sols se caractérisent par leur compacité, leur adhérence et le toucher gras. Ils se gonflent ou se rétractent en fonction de l'évolution de leur teneur en eau et présentent la caractéristique d'emmagasiner d'importantes quantités d'eau qui s'infiltraient par les fissures. Leur épaisseur varie de 0,20 à 0,70 m sauf sur les reliefs où l'action de l'érosion peut donner des épaisseurs moindres. Autrefois cultivés en canne à sucre, ces sols sont utilisés aujourd'hui surtout pour les cultures fourragères et maraîchères. Ils se forment là où l'alternance des saisons sèches et humides est contrastée. En saison humide, ses argiles gonflantes lui confèrent compacité et adhérence. En saison sèche, il présente d'amples fentes de retrait.

Les **Ferrisols (Ferrisols compacts, sols rouges ou bruns montmorillonitiques)** composent le grand ensemble paysager des « mornes du sud », depuis les environs du Marin/Sainte Luce au sud jusqu'à la presqu'île de la Caravelle / La Trinité au nord. Sans évoluer jusqu'à la latérite, ils sont néanmoins soumis au phénomène de latéritisation : les éléments sont entraînés mécaniquement et chimiquement, à l'exception de l'alumine et du fer, insolubles, qui subissent de ce fait une concentration sur place.

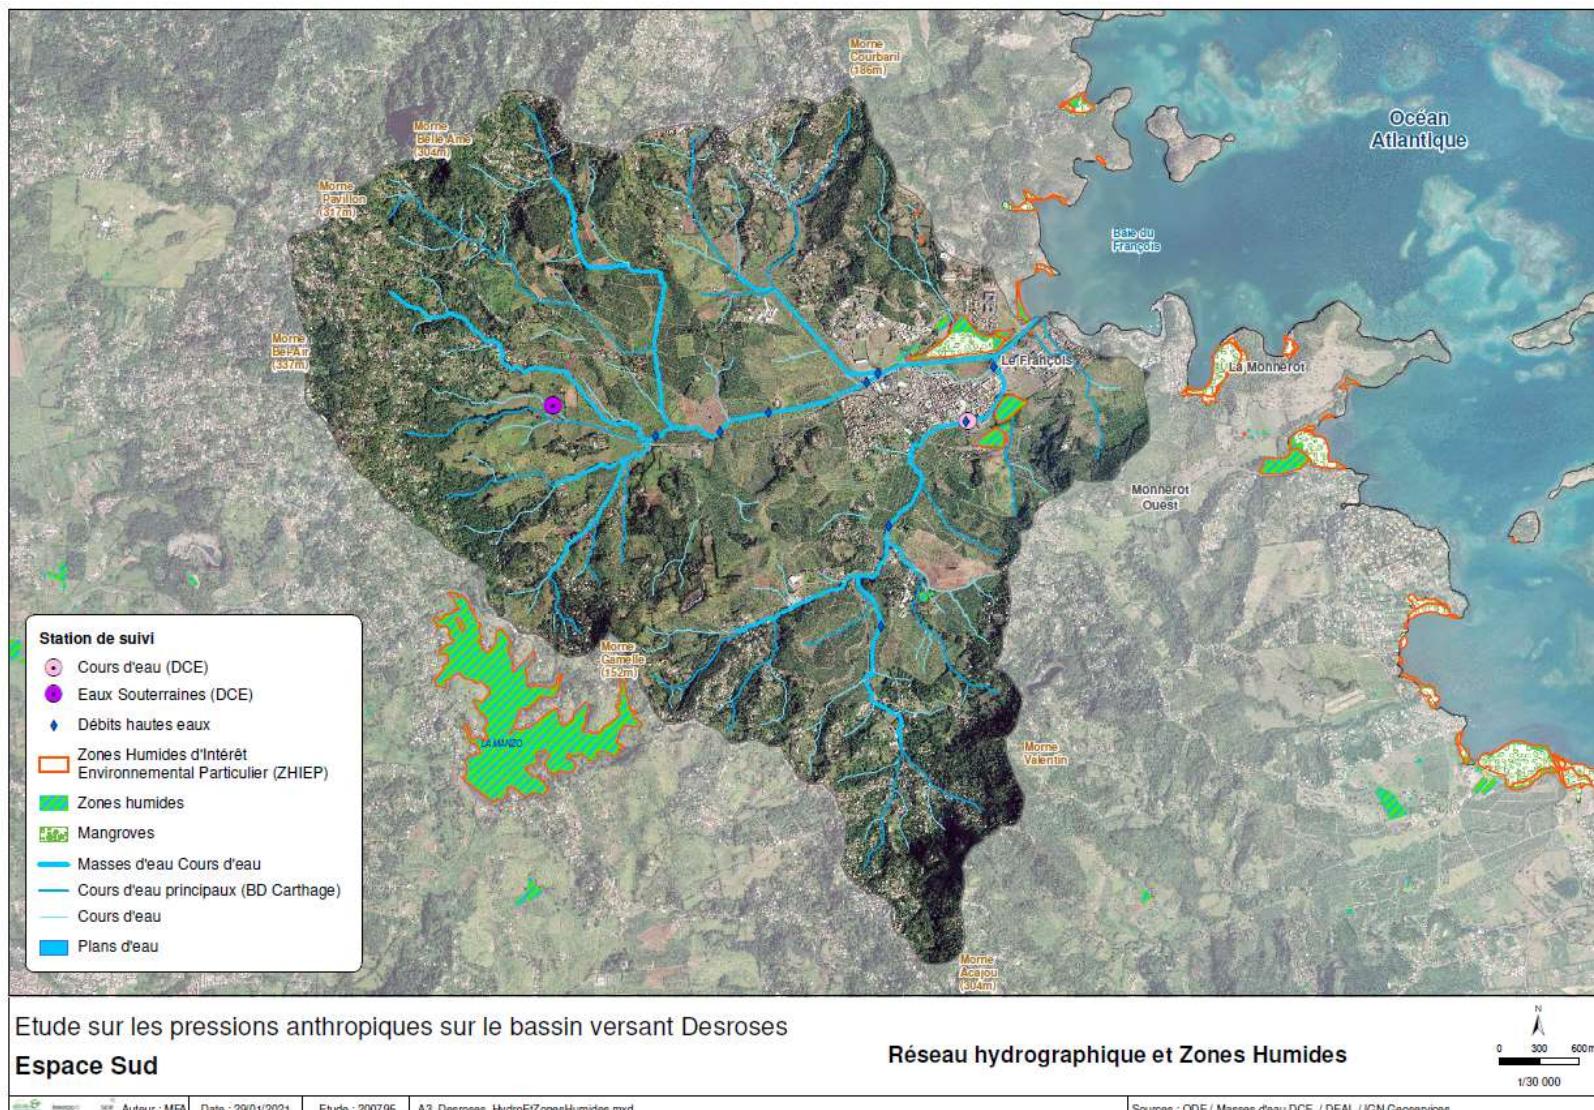
Figure 13: Carte du réseau hydrographique des cours d'eau principaux (Deux Courants et Desroses), de leurs affluents, et des zones humides du bassin versant (dont les ZHIEP).

Le bassin versant de Desroses abrite 20 zones humides (d'après l'inventaire des Zones Humides de 2015). Elles sont de différents types : mangroves (3), mares (5), zones inondables ou saturées (8), bassins aquacoles ou épuration (3).

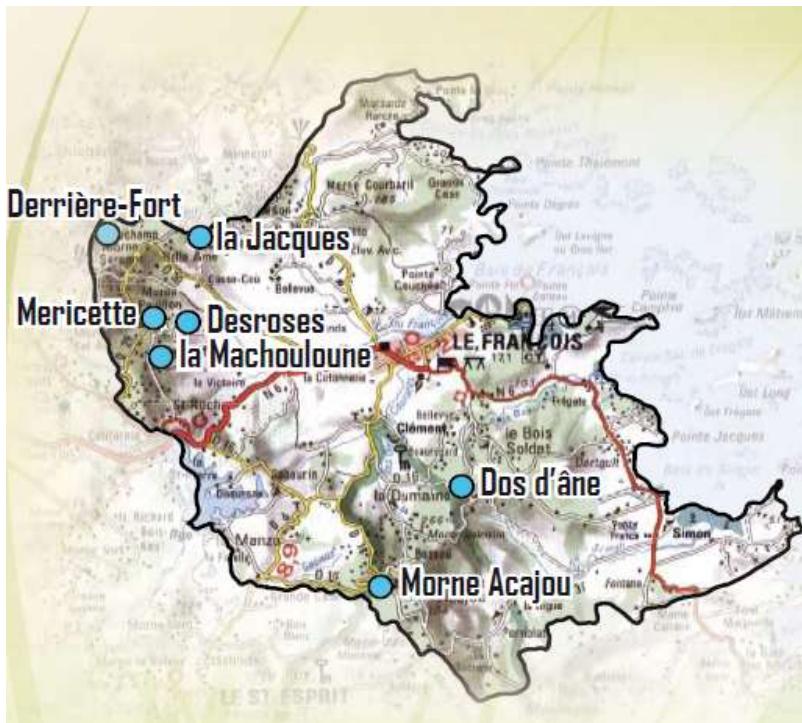
Figure 14: Carte de répartition des sources sur le bassin versant de Desroses (source Atlas des sources, ARS, 2010)

Elles sont contaminées par Entérocoques, *Escherichia coli* et chlordécone.

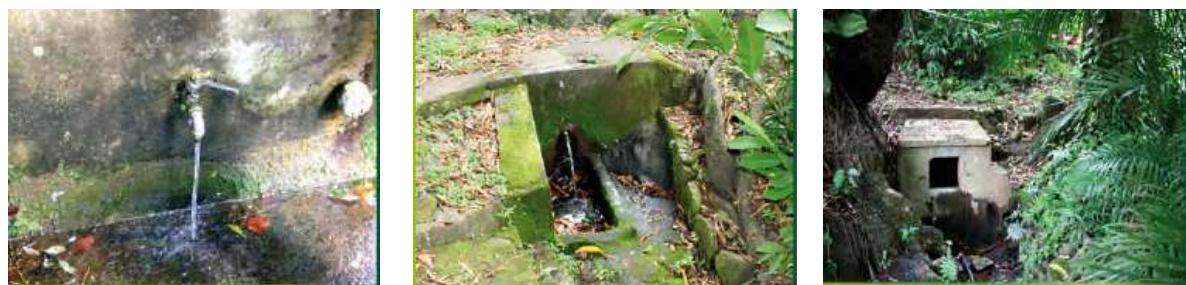
Figure 16 : Photos des quelques sources rencontrées sur le bassin versant de Desrose (source Atlas des sources, ARS, 2010)

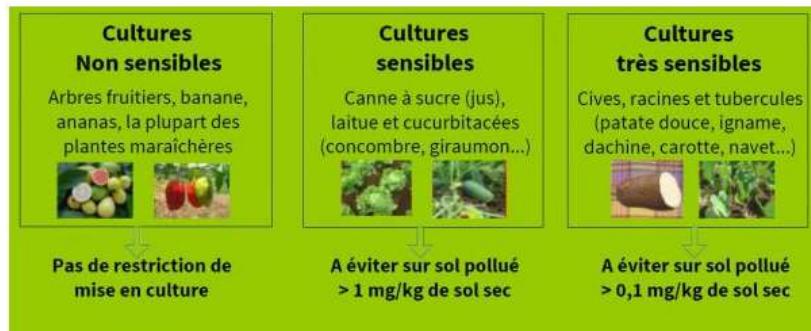
Figure 30: Catégories de cultures selon leur sensibilité à un sol pollué à la chlordécone

Rappelons qu'il existe 3 catégories de cultures selon leur sensibilité à un sol pollué, c'est-à-dire le risque de contamination des denrées consommées :

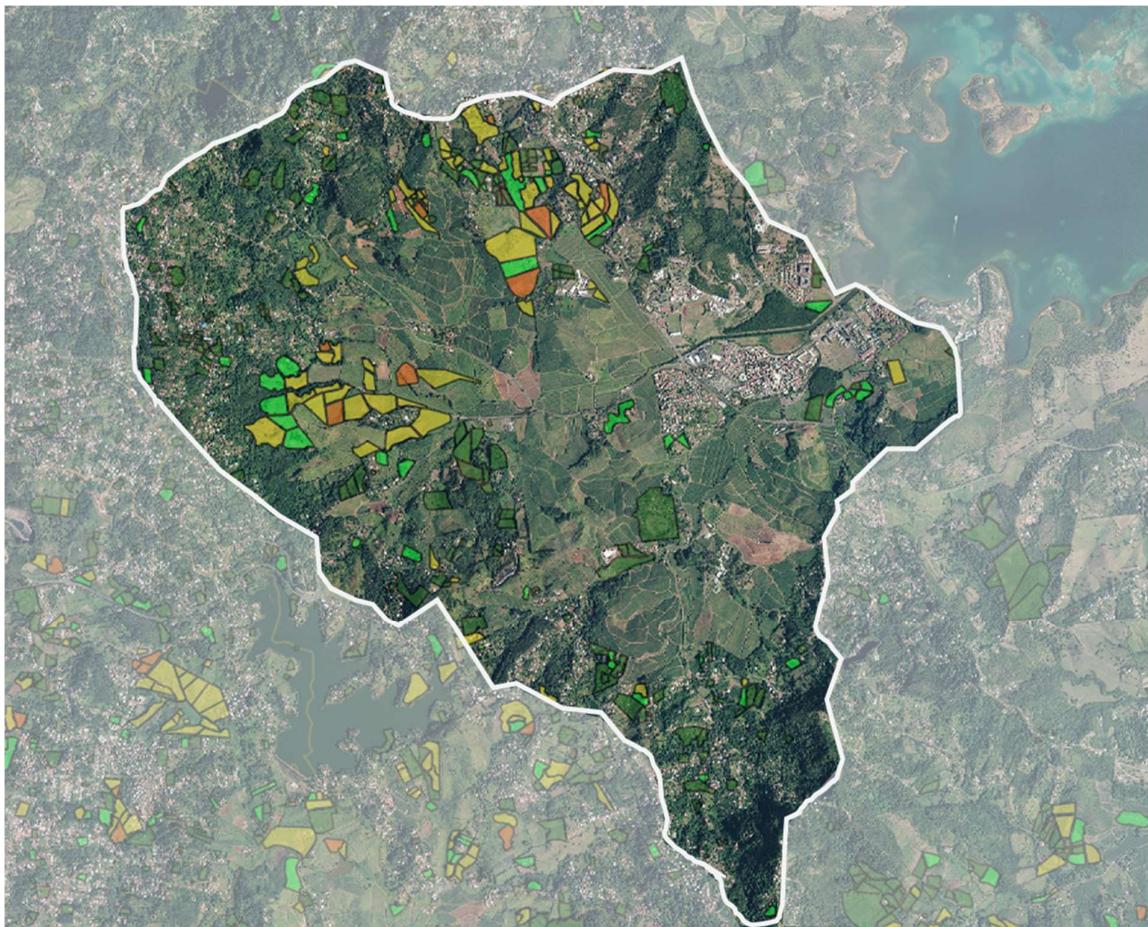
Figure 31: Carte de répartition des parcelles testées pour la présence de chlordécone sur le bassin versant de Desroses et niveau de contamination (orange : fort ; moyen : jaune ; faible : Vert clair; indétecté : vert foncé (source Géomartinique, 2018).

Légende de la carte des parcelles (taux de chlordécone en mg/kg/sol sec)		Classe de pollution	Recommendations Cultures	Recommendations Élevage
	Taux inférieur à la Limite de Détection (LD)	Non détecté	Toutes cultures possibles	Tous élevages de plein air, toutes espèces possibles Tous élevages hors sol, toutes espèces possibles
	Taux compris entre la LD et 0,1 mg/kg	Faiblement contaminé	Toutes cultures possibles	
	Taux compris entre 0,1 et 1 mg/kg	Moyennement contaminé	Éviter les cultures très sensibles (voir liste ci-dessous)	Éviter tous élevages de rente de plein air pendant une période dépendant de l'espèce avant l'abattage Tous élevages hors sol, toutes espèces possibles
	Taux supérieur à 1 mg/kg	Fortement contaminé	Éviter les cultures très sensibles et sensibles (voir liste ci-dessous)	
Non représenté	Non analysé	Inconnu, risque de contamination	Faire analyse de sol avant toute culture sensible	Faire analyse de sol avant tout élevage de plein air

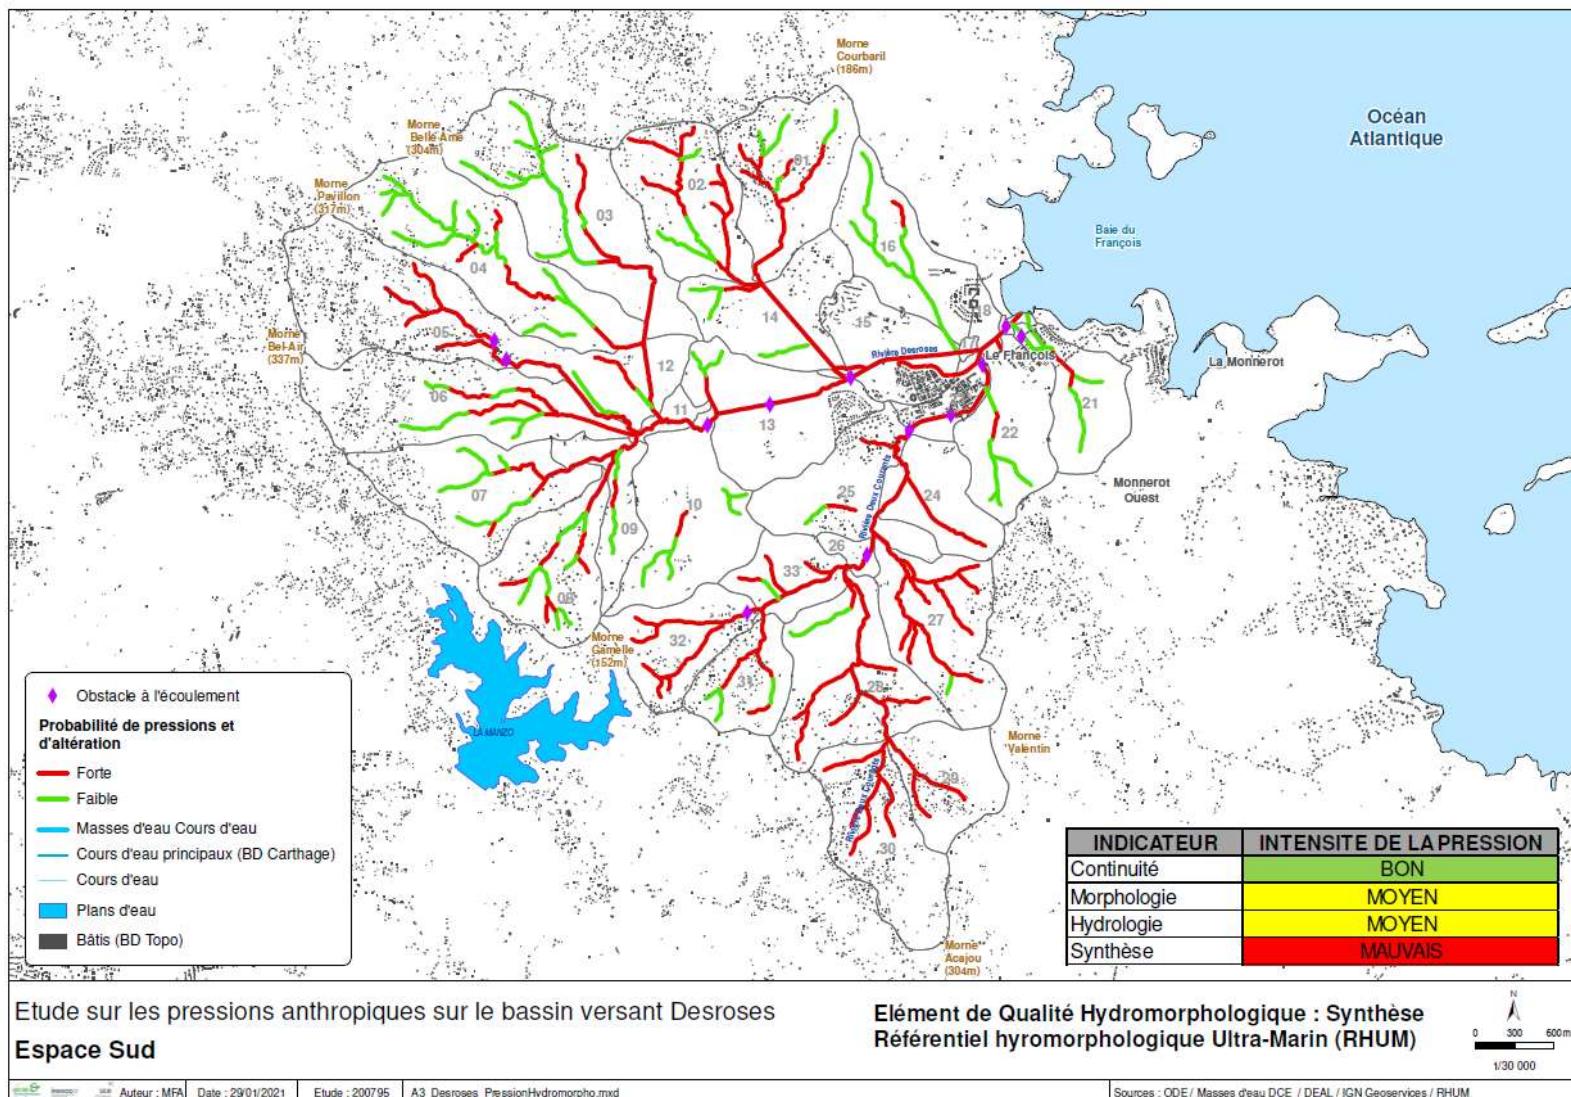
Figure 40: Synthèse de la pression hydromorphologique des cours d'eau sur le bassin versant Desroses et obstacles à l'écoulement

En appliquant le logiciel à des échelles de tronçons plus petit, les résultats montrent que la **plupart des têtes de bassin versant sont classée en bon état sauf pour la tête de court d'eau Deux Courant**. En effet la **continuité** des cours d'eau sur ce sous bassin versant n'est pas bonne à cause de nombreux obstacles à l'écoulement non recensés sur la base ROE mais observés sur le terrain. D'autre part, les partie plus en aval sont aussi classée en Mauvais en raison de la **morphologie** du cours d'eau (linéaire, canalisé, érodé) et de la continuité (nombreux ponts de route). Il sera intéressant de pouvoir mettre à jour la base ROE grâce à ces relevés de terrain.

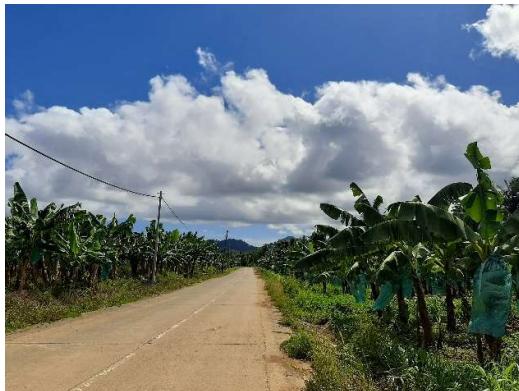
Champ de banane, sous bassin versant n°15

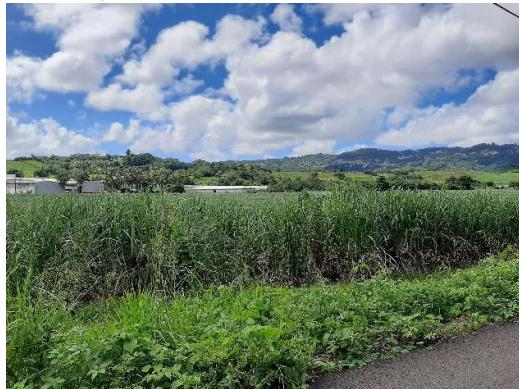
Champ de canne, sous bassin versant n°14

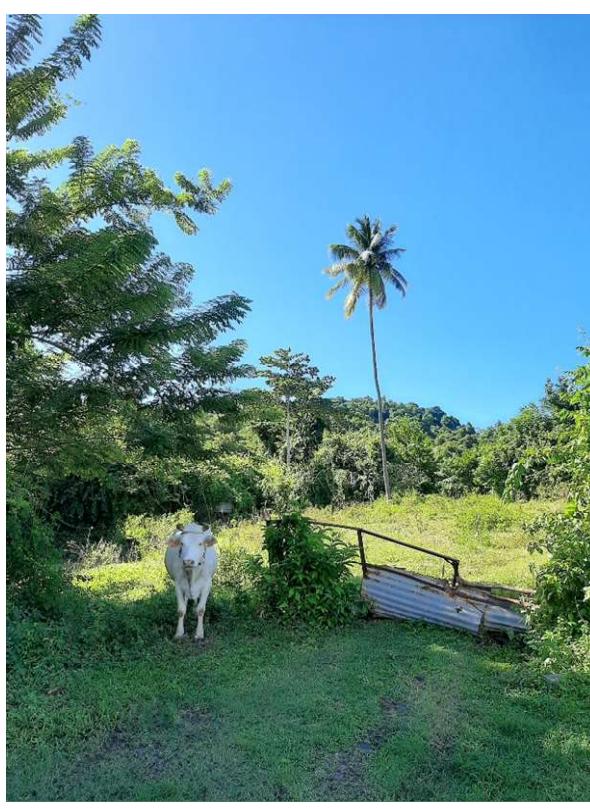
Pairie, élevage personnel, sous bassin versant n°16

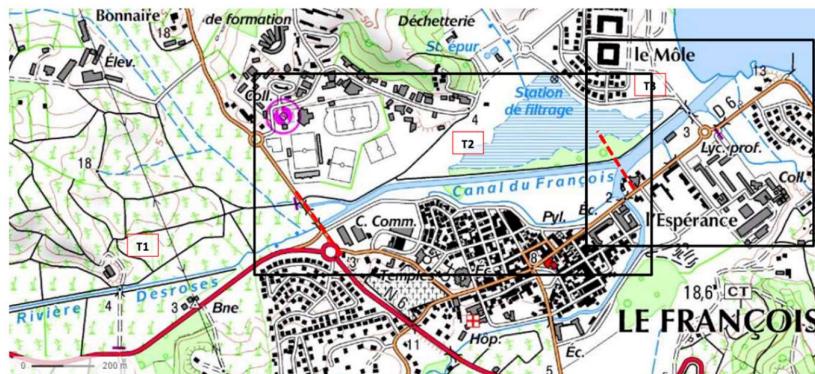
Figure 46 : Découpage du DLE SAFEGE-2017, en tronçons hydro-écologiques de la rivière Desroses/Canal du François et identification des zones de travaux (source : IGN)

- Le secteur d'intervention sur le **tronçon 'T2'** commence au niveau du point routier D1 et s'étend sur 1000 m également jusqu'à la confluence de la rivière Desroses avec la rivière Deux-Courants (Figure ci-dessus). L'enjeu de ce tronçon concerne l'ensemble des usagers de la RD1, de la zone commerciale et les habitants du centre-bourg du François. Sur ce tronçon, le DLE préconise des opérations de curage (Sogreah, 2006) pour conserver une pente d'écoulement d'environ 0,1 % (curage de – 1m NGM en Aval du pont et – 2 m NGM à la confluence). La mise en place d'un seuil rustique après réalisation d'une bathymétrie au droit du pont RD1, pour éviter les phénomènes d'incision du lit a également été retenue.

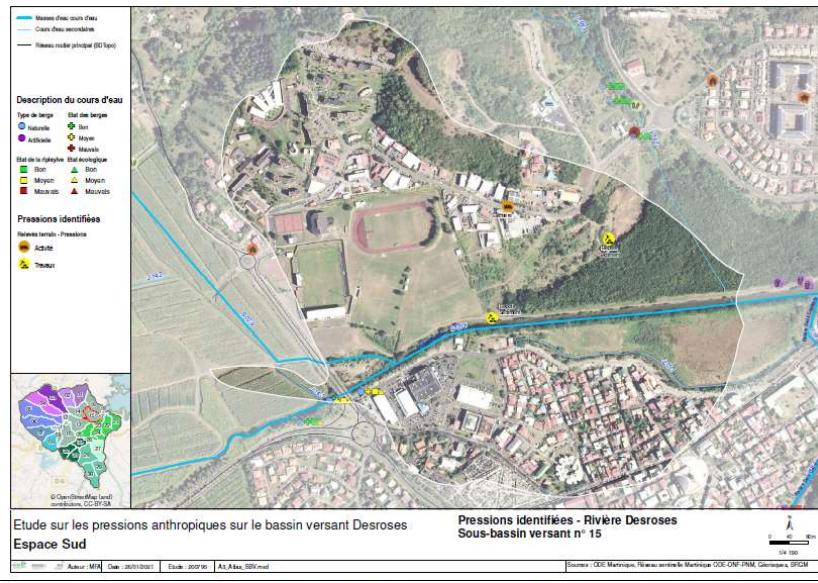
<p>Carte satellite montrant le cours de la rivière Desroses et les zones humides (blanc) et résidentielles (jaune). Des symboles indiquent les pressions identifiées, telles que l'urbanisation (rouge), l'agriculture (vert), l'industrie (bleu) et les zones humides (jaune).</p> <p>Etude sur les pressions anthropiques sur le bassin versant Desroses Espace Sud</p> <p>Pressions identifiées - Rivière Desroses Sous-bassin versant n° 15</p> <p>Source : ODE Martinique, Réseau versant la Martinique ODE-JON-PNM, Géobases, SIGM</p>

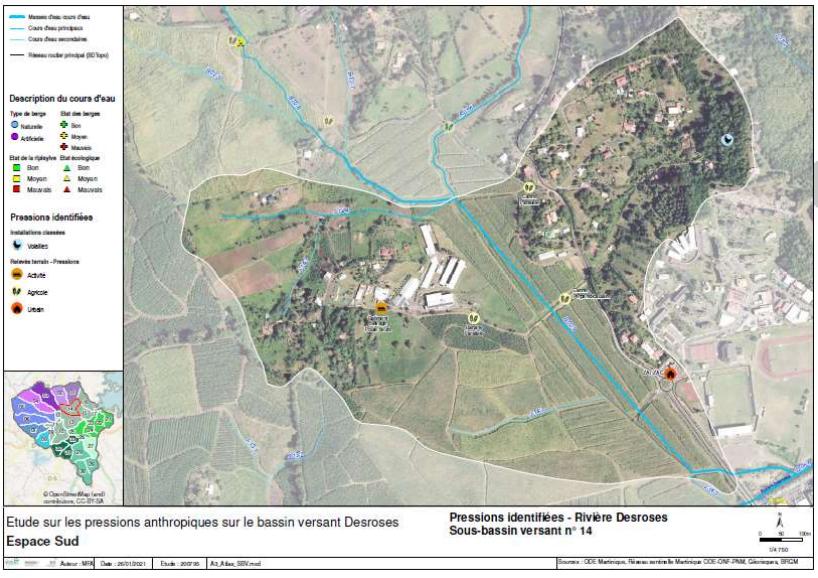
<p>Carte satellite montrant le cours de la rivière Desroses et les zones humides (blanc) et résidentielles (jaune). Des symboles indiquent les pressions identifiées, telles que l'urbanisation (rouge), l'agriculture (vert), l'industrie (bleu) et les zones humides (jaune).</p> <p>Etude sur les pressions anthropiques sur le bassin versant Desroses Espace Sud</p> <p>Pressions identifiées - Rivière Desroses Sous-bassin versant n° 14</p> <p>Source : ODE Martinique, Réseau versant la Martinique ODE-JON-PNM, Géobases, SIGM</p>

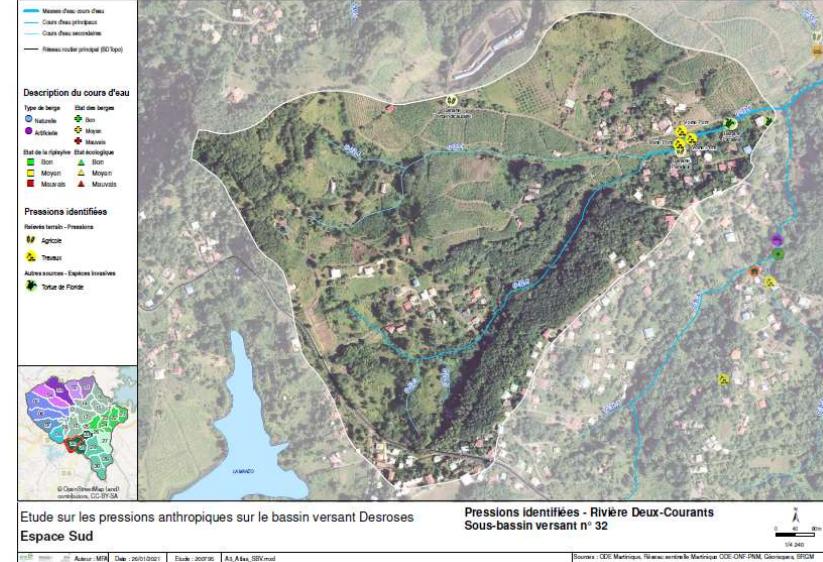
<p>Etude sur les pressions anthropiques sur le bassin versant Desroses Espace Sud</p> <p>Pressions identifiées - Rivière Deux-Courants Sous-bassin versant n° 32</p> <p>Source : ODE Martinique, Réseau versant Martinique ODE-CNPF-PM, Géodonneur, GROM</p>

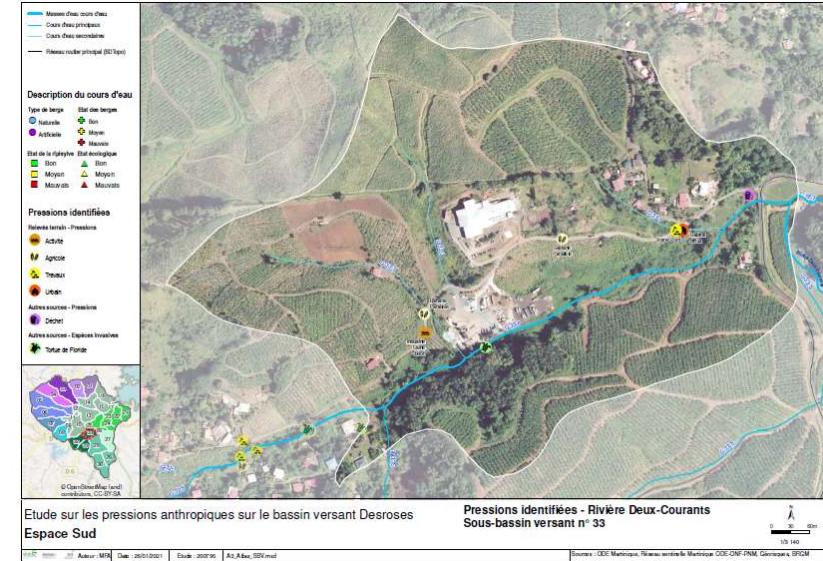
<p>Etude sur les pressions anthropiques sur le bassin versant Desroses Espace Sud</p> <p>Pressions identifiées - Rivière Deux-Courants Sous-bassin versant n° 33</p> <p>Source : ODE Martinique, Réseau versant Martinique ODE-CNPF-PM, Géodonneur, GROM</p>

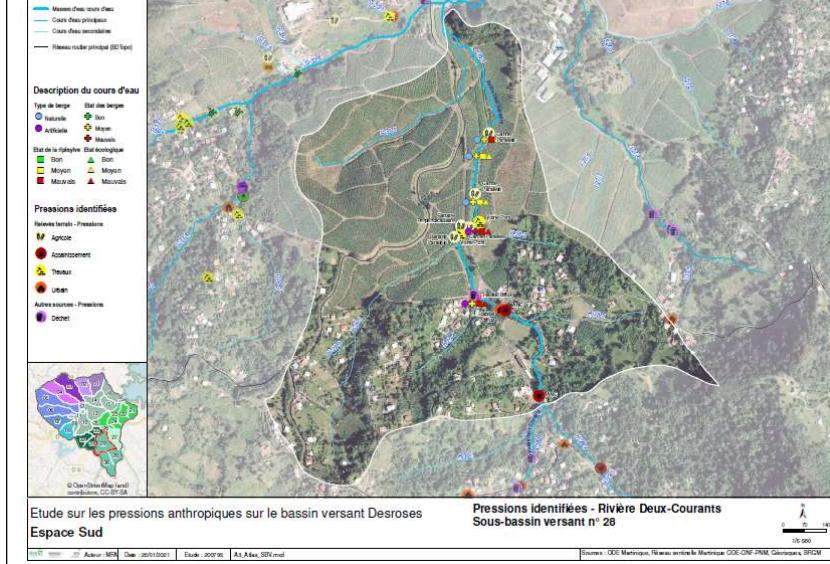
<p>Etude sur les pressions anthropiques sur le bassin versant Desroses Espace Sud</p> <p>Pressions identifiées - Rivière Deux-Courants Sous-bassin versant n° 28</p> <p>Sources : ODE Martinique, Réseau versant la Martinique ODE-CNPFN, Géomarque, RICM</p>

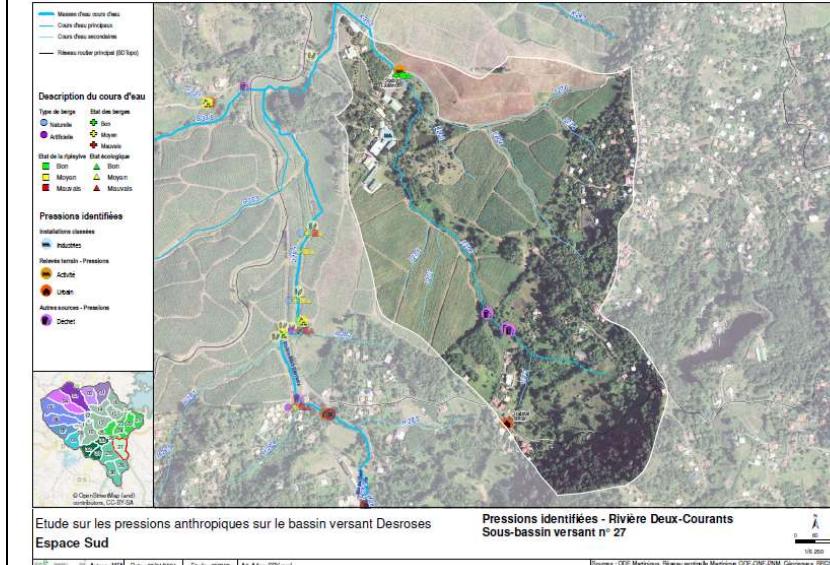
<p>Etude sur les pressions anthropiques sur le bassin versant Desroses Espace Sud</p> <p>Pressions identifiées - Rivière Deux-Courants Sous-bassin versant n° 27</p> <p>Sources : ODE Martinique, Réseau versant la Martinique ODE-CNPFN, Géomarque, RICM</p>
