Évaluation de l'impact des équipements et des activités non contrôlés sur les écosystèmes littoraux péri-urbains

Stage de Master 2 professionnel

Université de La Rochelle

ATLAS CARTOGRAPHIQUE

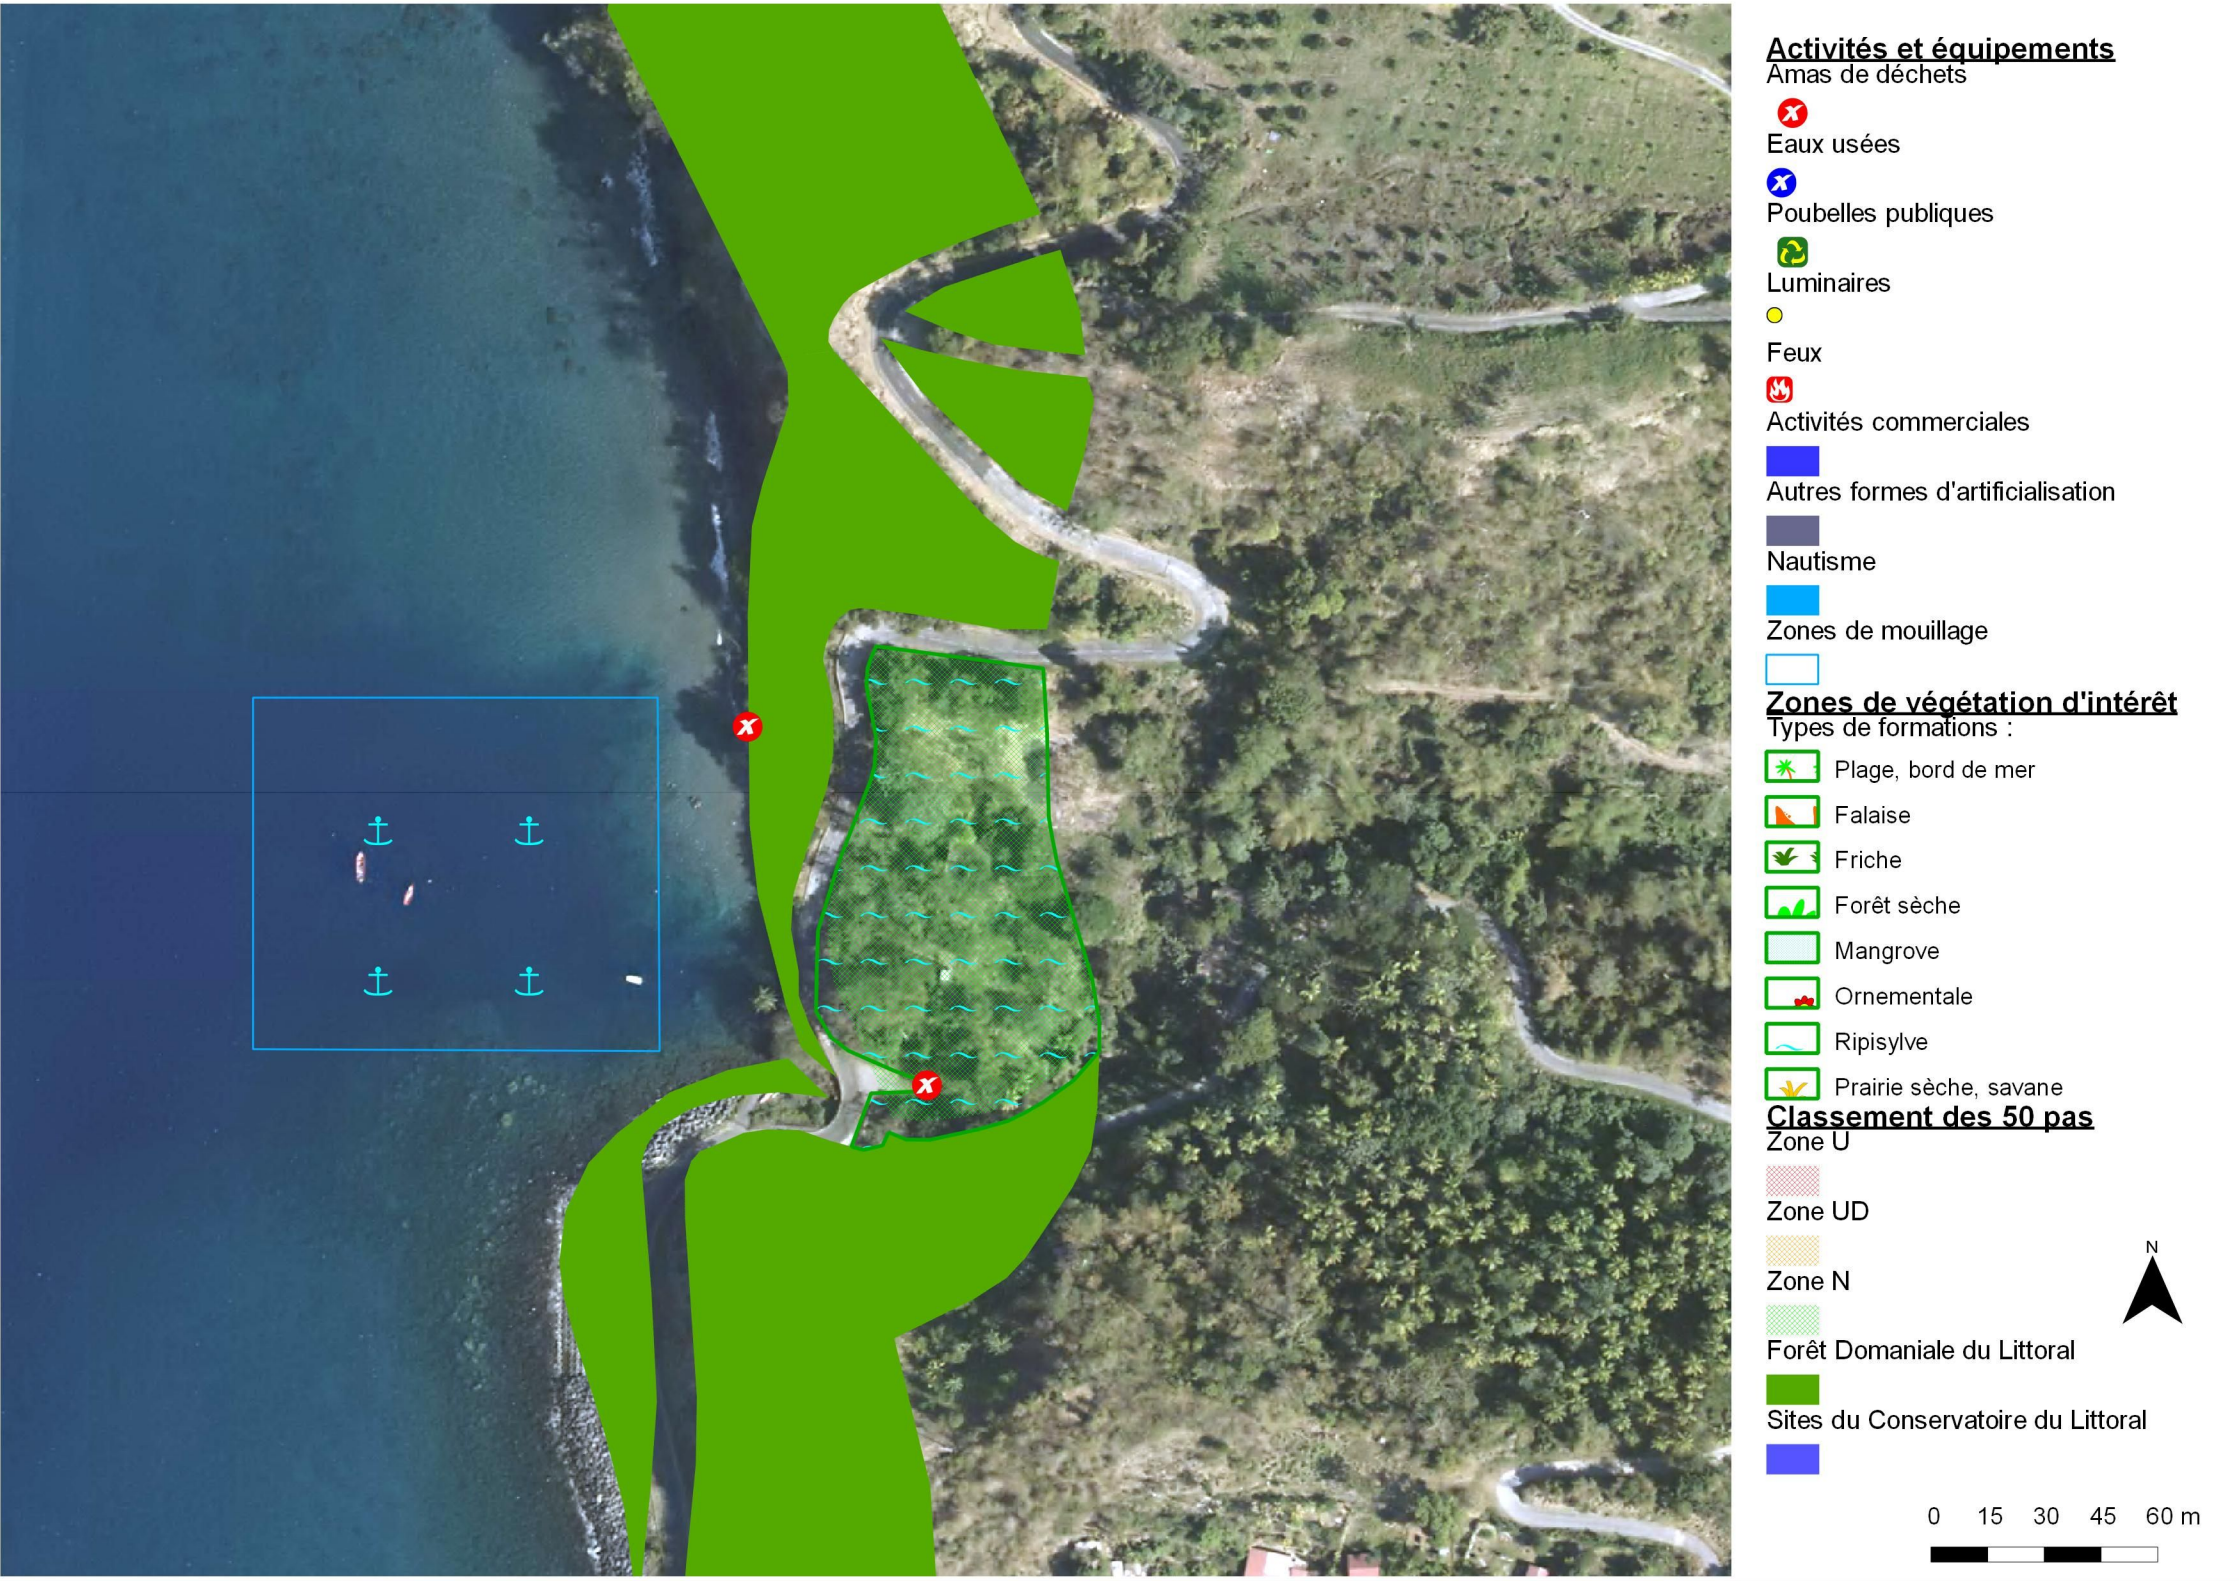
3.1.1 - Anse Belleville nord

Nature du site	-Fond étroit -Anse avec plage de sable en contre-bas de la route
Degré de naturalité	-Moyen à fort
Cours d'eau	-Ravine ?
Occupation, usages et fréquentation	-Aucune construction -Activités de plage -Fréquentation moyenne essentiellement le week-end et les jours fériés
Accessibilité par la terre	-Bonne -Site traversé par la RD10
Accessibilité par la mer	-Moyenne -Échouage sur la plage
Entretien	-Non connu
Éclairage	-Aucun équipement observé
Macro-déchets	-Présence faible à moyenne -Plastiques sur la plage -Pièces autos proche de le ravine
Rejets d'eaux usées	-Absence
Zone de mouillage	-Fixes -1 à 2 mouillages

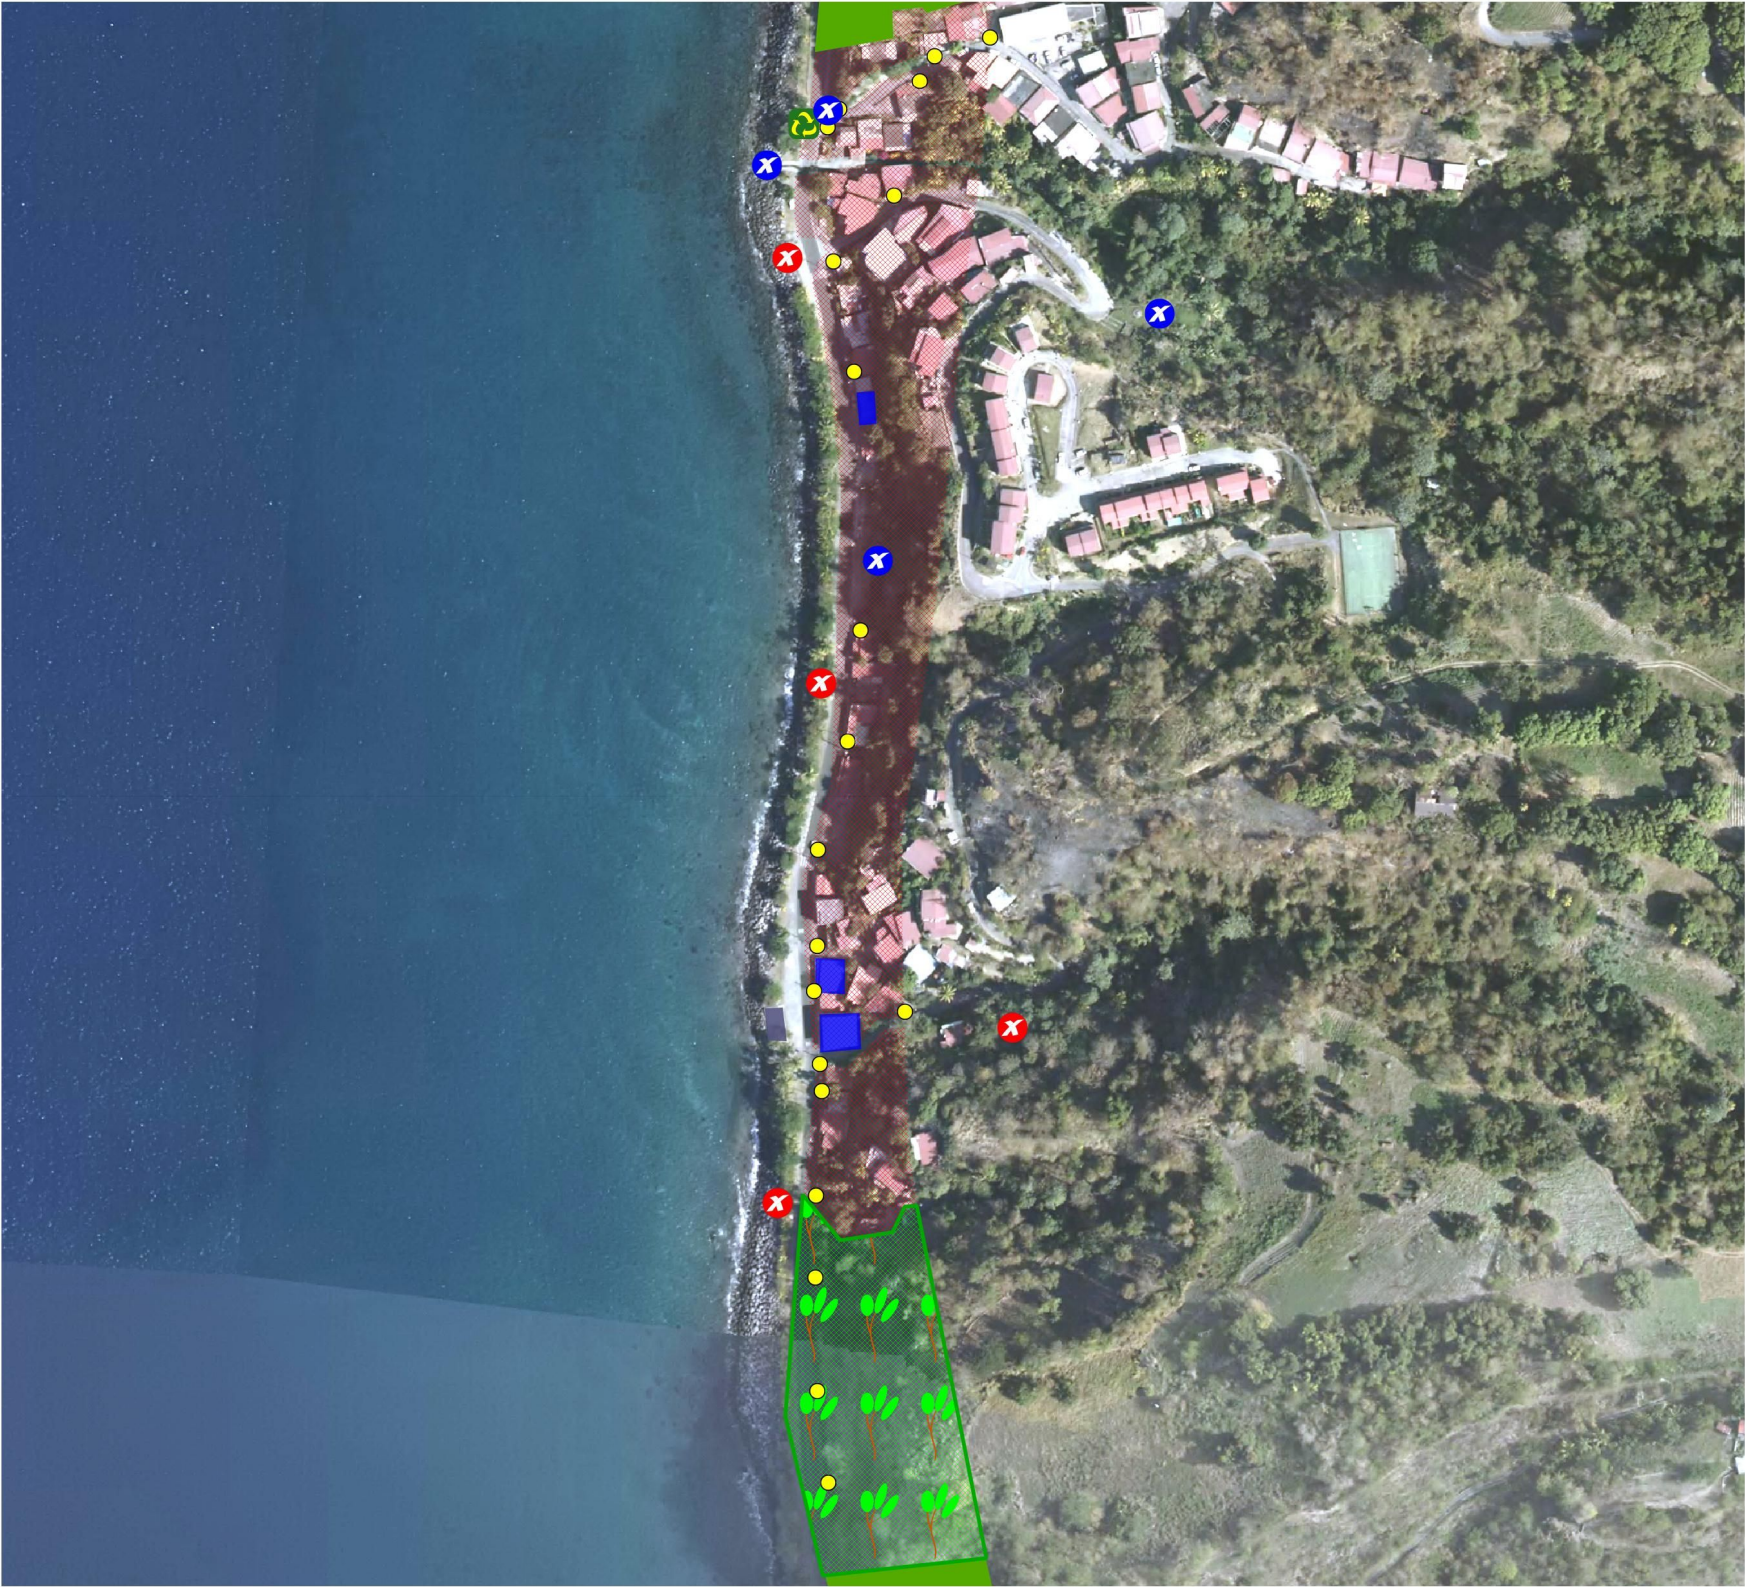
3.1.2 - Anse Belleville

Nature du site	-Hameau péri-urbain sans accès à la mer et traversé par une route départementale passante -Enrochements sur la totalité du site -Coteau abrupte en zone arrière
Degré de naturalité	-Espace artificiel
Cours d'eau	-Ravine Anse Belleville -Ravine Grand' Case -Ravine ?
Occupation, usages et fréquentation	-Habitat résidentiel modeste -Commerces (bar, épicerie) -Attrait touristique faible -Arrêt rapide auprès des épiceries -Fréquentation faible
Accessibilité par la terre	-Bonne -Passage de la RD10
Accessibilité par la mer	-Mauvaise
Entretien	-Communal sur la frange terrestre
Éclairage	-Intensité moyenne -Diffus
Macro-déchets	-Présence faible à moyenne -Gravats, électroménager dans les enrochements
Rejets d'eaux usées	-Fréquents -Eaux domestiques
Zone de mouillage	-Aucune

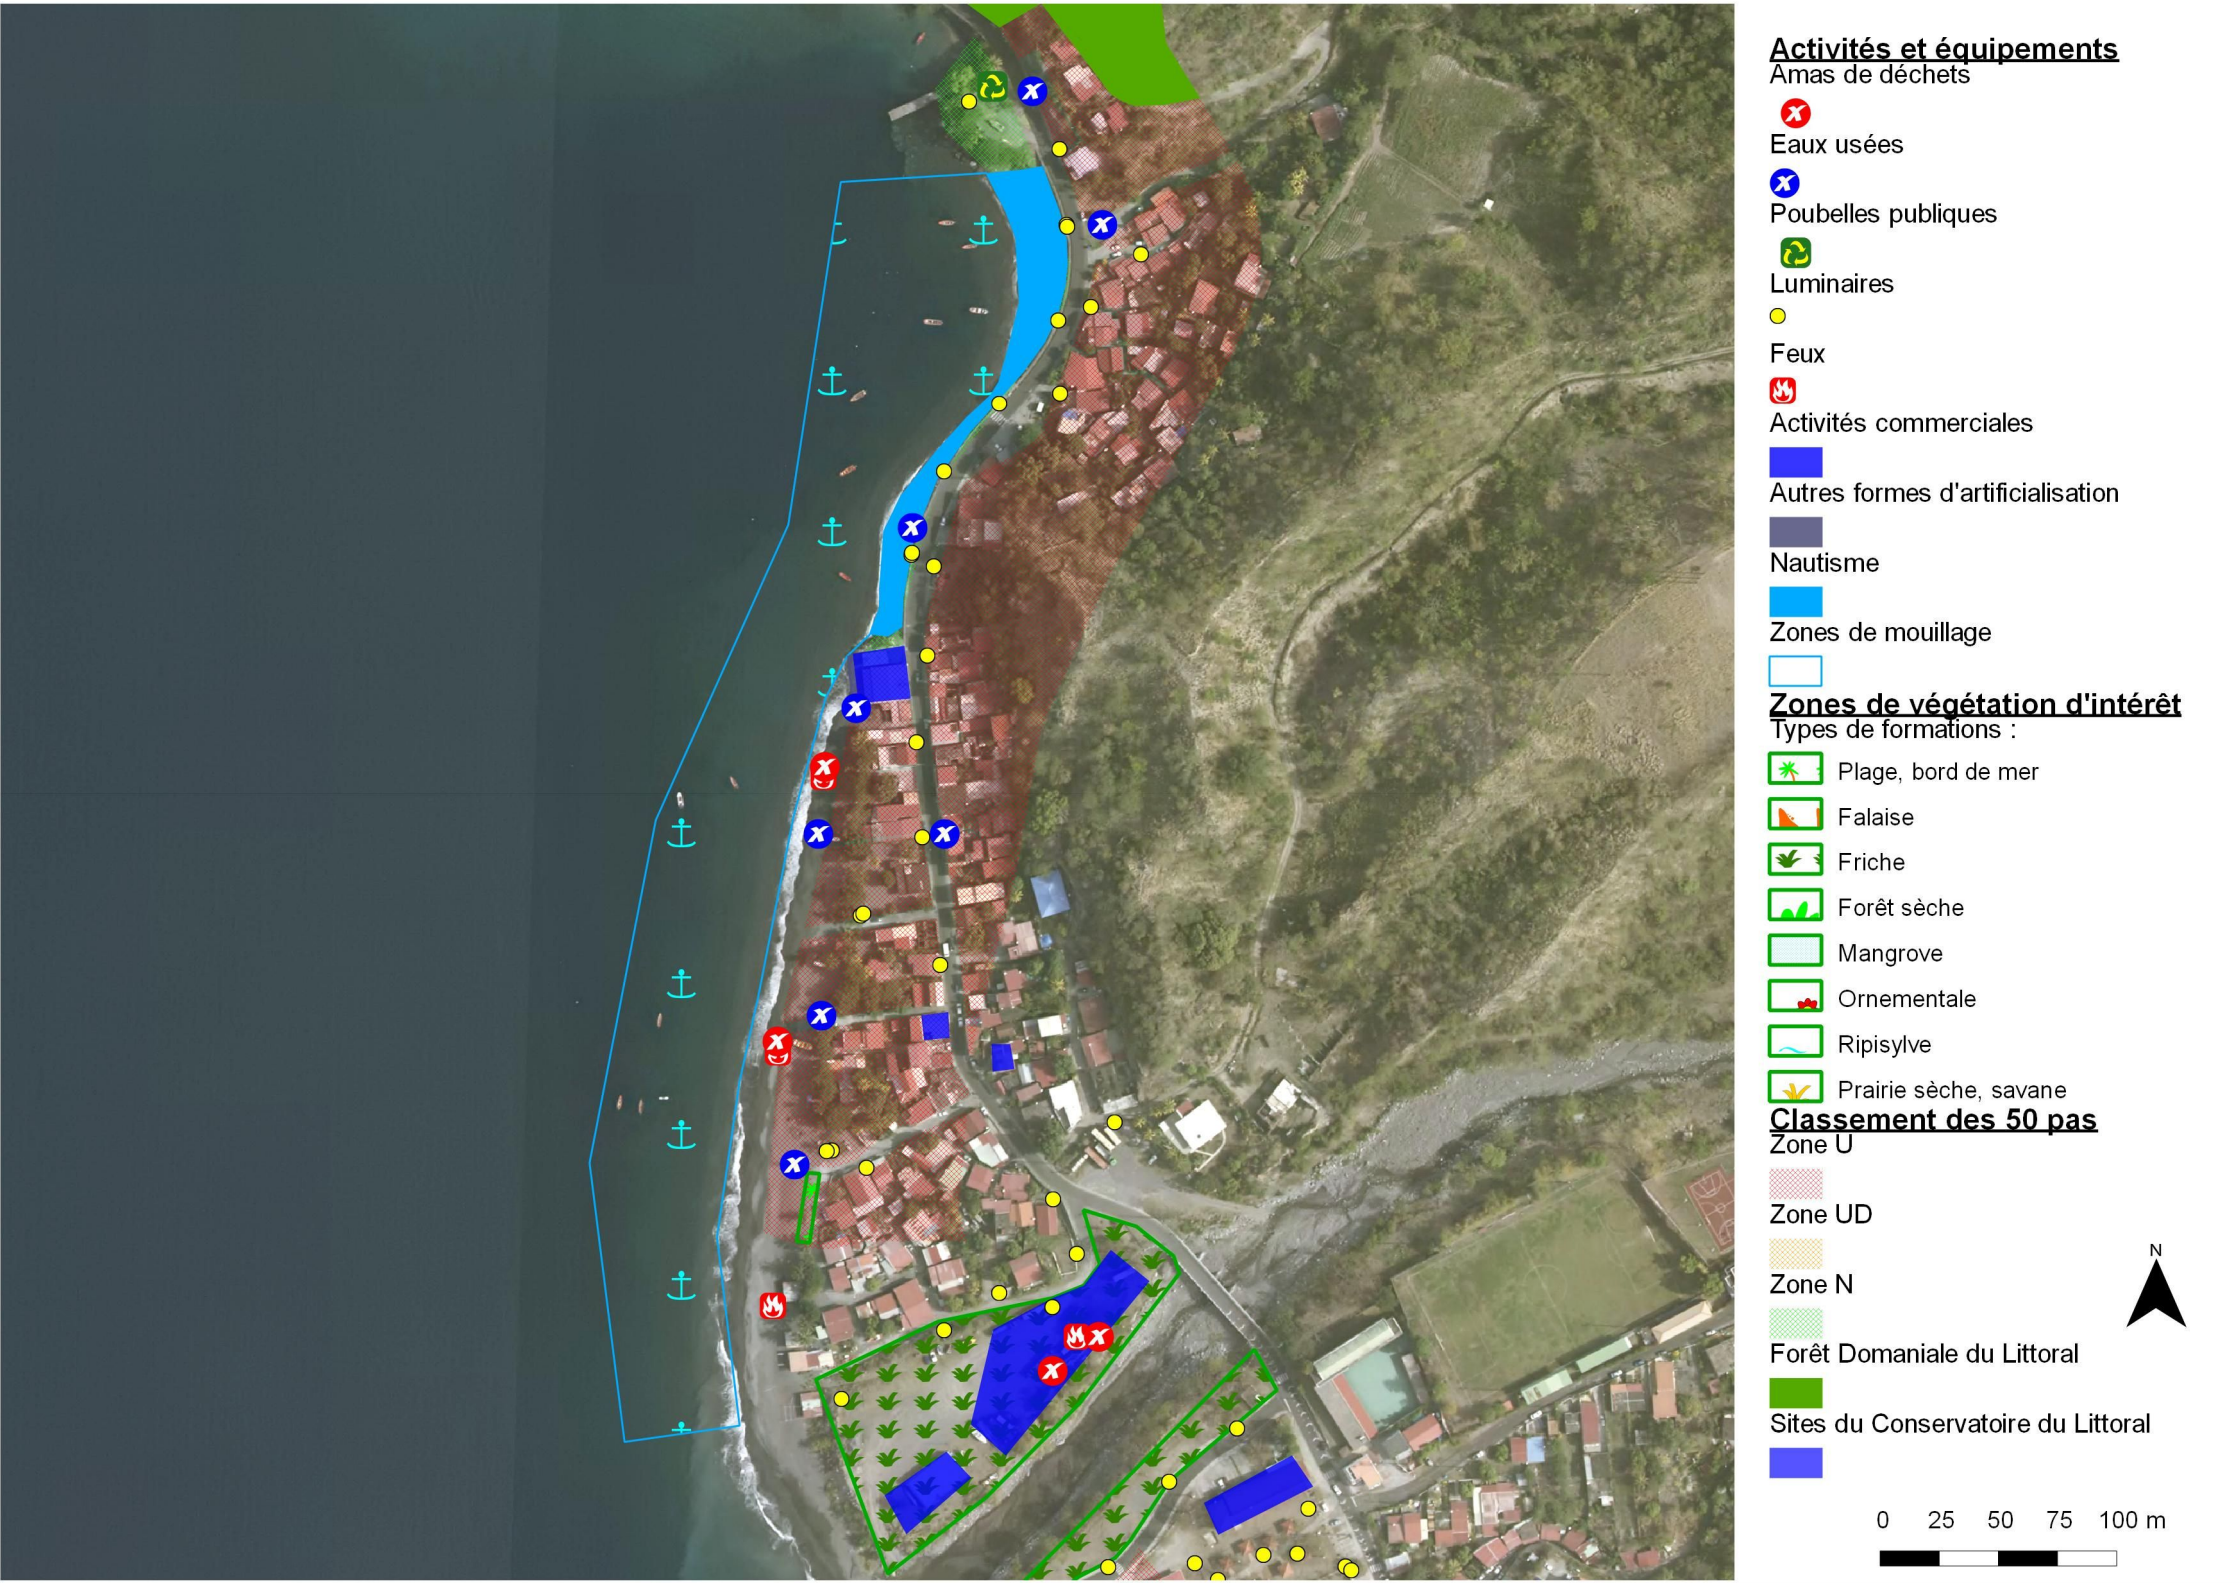
3.1.3 - Les Abîmes

Nature du site	-Quartier urbanisé dans la continuité nord du bourg du Prêcheur -Tombant sous-marin abrupte à quelques mètres du bord de la plage au nord -Falaise en zone arrière
Degré de naturalité	-Faible
Cours d'eau	-Ravine ? -Rivière Prêcheur
Nature de l'occupation	-Quartier résidentiel à habitat modeste, parfois précaire en front de mer et plus aisé dans les hauteurs -Quelques commerces (restaurant, épiceries)
Occupation, usages et fréquentation	-Forte activité de pêche avec un marché aux poissons et un équipement frigorifique -Baignade -Restauration -Fréquentation moyenne à forte
Accessibilité par la terre	-Bonne -Site traversé par la RD10
Accessibilité par la mer	-Bonne -Ponton type Conseil Général
Entretien	-Non connu
Éclairage	-Intensité moyenne -Diffus
Macro-déchets	-Présence moyenne à importante notamment sur les zones occupées par les pêcheurs -Feux de déchets sur plage
Rejets d'eaux usées	-Nombreux rejets vers la mer

Zone de mouillage	-Fixes -30 yoles environ

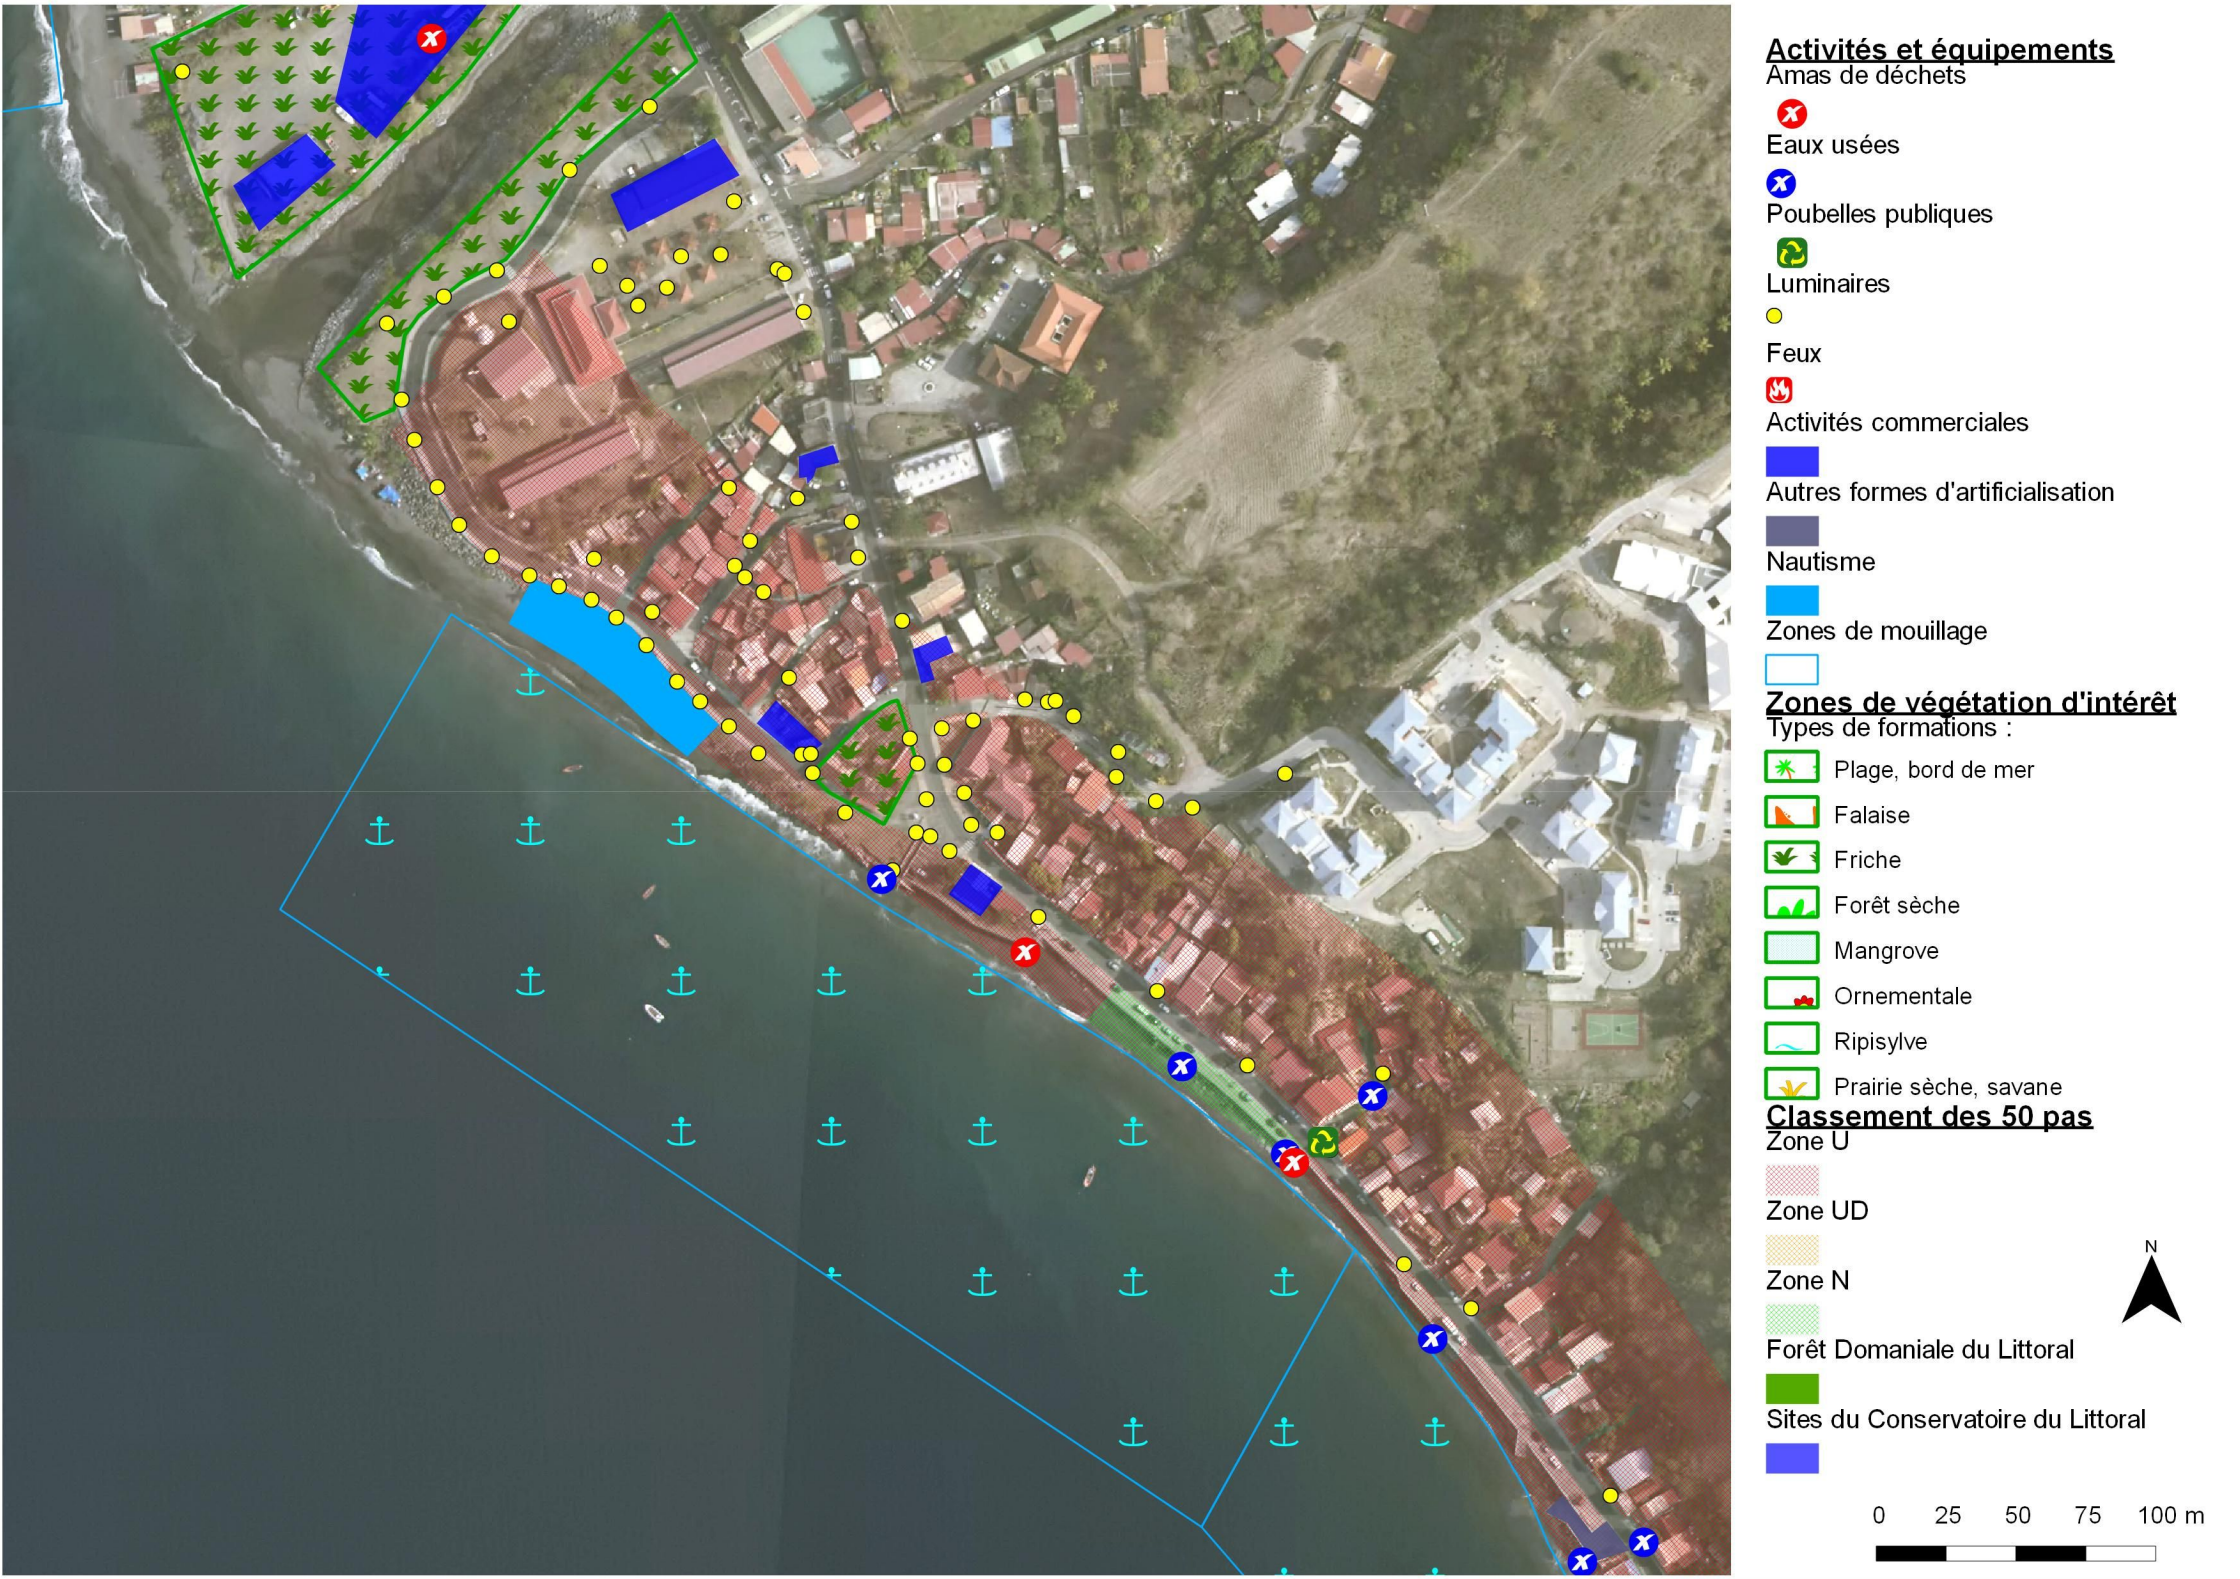
3.1.4 - Bourg nord

Nature du site	-Quartier urbain, dense et linéaire -Aménagement de front de mer récent au nord-ouest -Plage de sable noir et galets -Large embouchure de rivière au nord-ouest
Degré de naturalité	-Espace artificiel
Cours d'eau	-Rivière du Prêcheur -Ravine Préville
Occupation, usages et fréquentation	-Habitat résidentiel modeste -Bâtiments publics -Quelques commerces -Pêche, baignade (riverains) -Fréquentation riveraine forte
Accessibilité par la terre	-Bonne -Site traversé par la RD10
Accessibilité par la mer	-Mauvaise -Pas d'infrastructures
Entretien	-Oui, communal -Quotidien sauf sur la plage
Éclairage	-Intensité forte -Diffus
Macro-déchets	-Présence moyenne à forte sur la plage -Encombrants, plastiques
Rejets d'eaux usées	-Nombreux rejets vers la mer -Eaux domestiques
Zone de mouillage	-Fixes -8 yoles

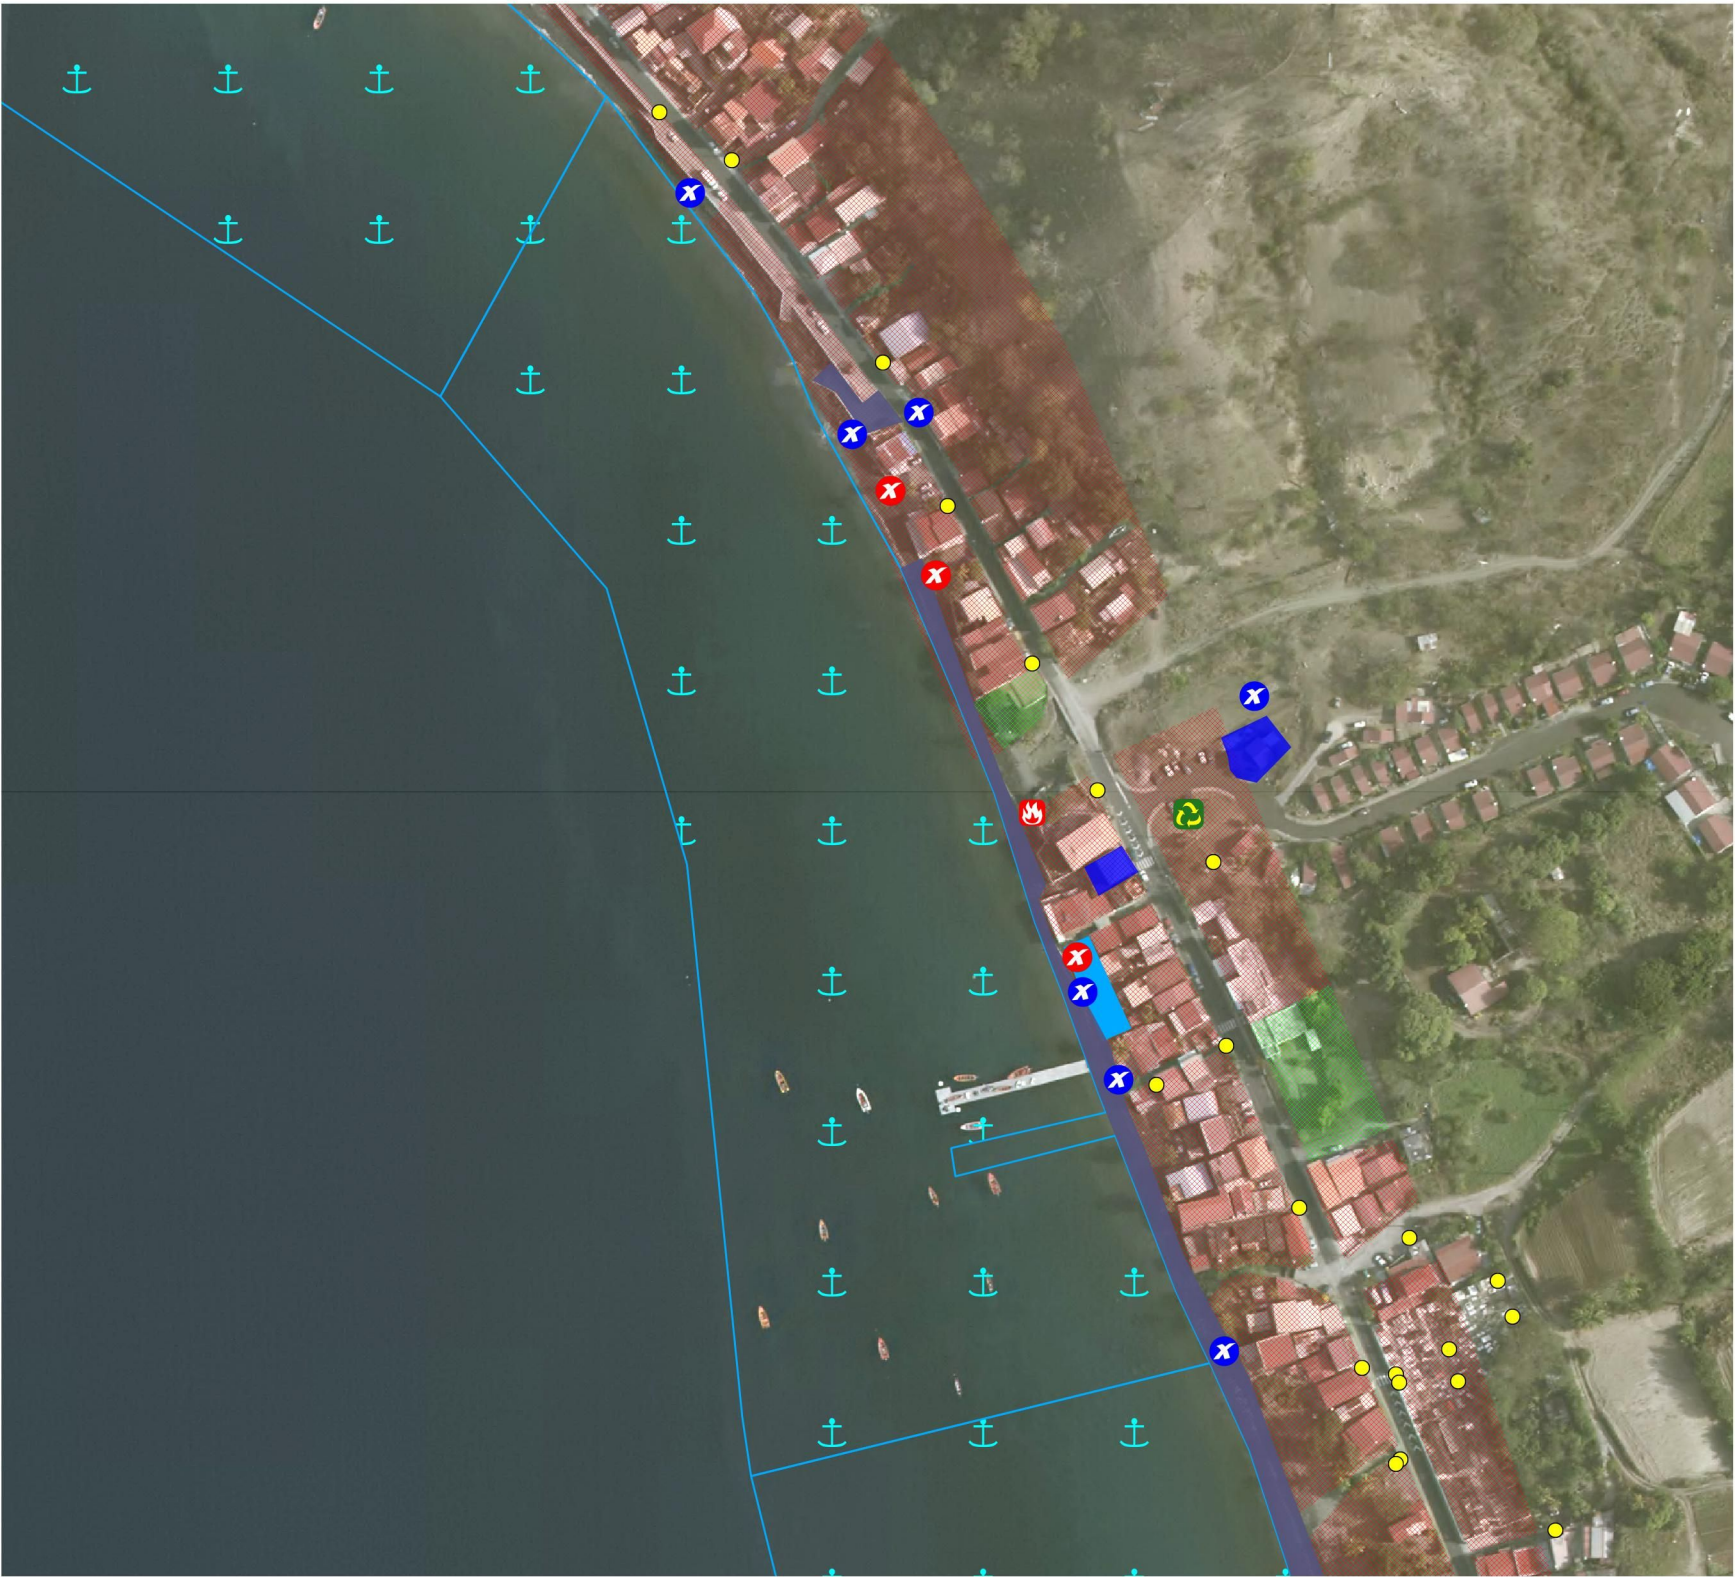
3.1.5 - Boisville et Four à Chaux

Nature du site	-Quartier urbain dense et linéaire -Forte érosion marine -Plage de sable noir et galets au nord -Remblais et enrochements au sud devant les habitations
Degré de naturalité	-Espace artificiel
Cours d'eau	-Ravine ? -Ravine Pierre Akar -Ravine Fainéant
Occupation, usages et fréquentation	-Habitat résidentiel précaire à modeste -Quelques commerces -Activité de pêche -Fréquentation moyenne
Accessibilité par la terre	-Bonne -Traversé par la RD10
Accessibilité par la mer	-Moyenne -Cale de mise à l'eau, ponton flottant pour les pêcheurs
Entretien	-Oui, communal -Cycle non connu
Éclairage	-Intensité faible à moyenne -Diffus
Macro-déchets	-Présence faible, forte ponctuellement -Matériel de pêche usagé (plastiques)
Rejets d'eaux usées	-Nombreux rejets vers la mer -Eaux domestiques
Zone de mouillage	-Fixes -20 yoles de pêche environ, 2 bateaux de plaisance

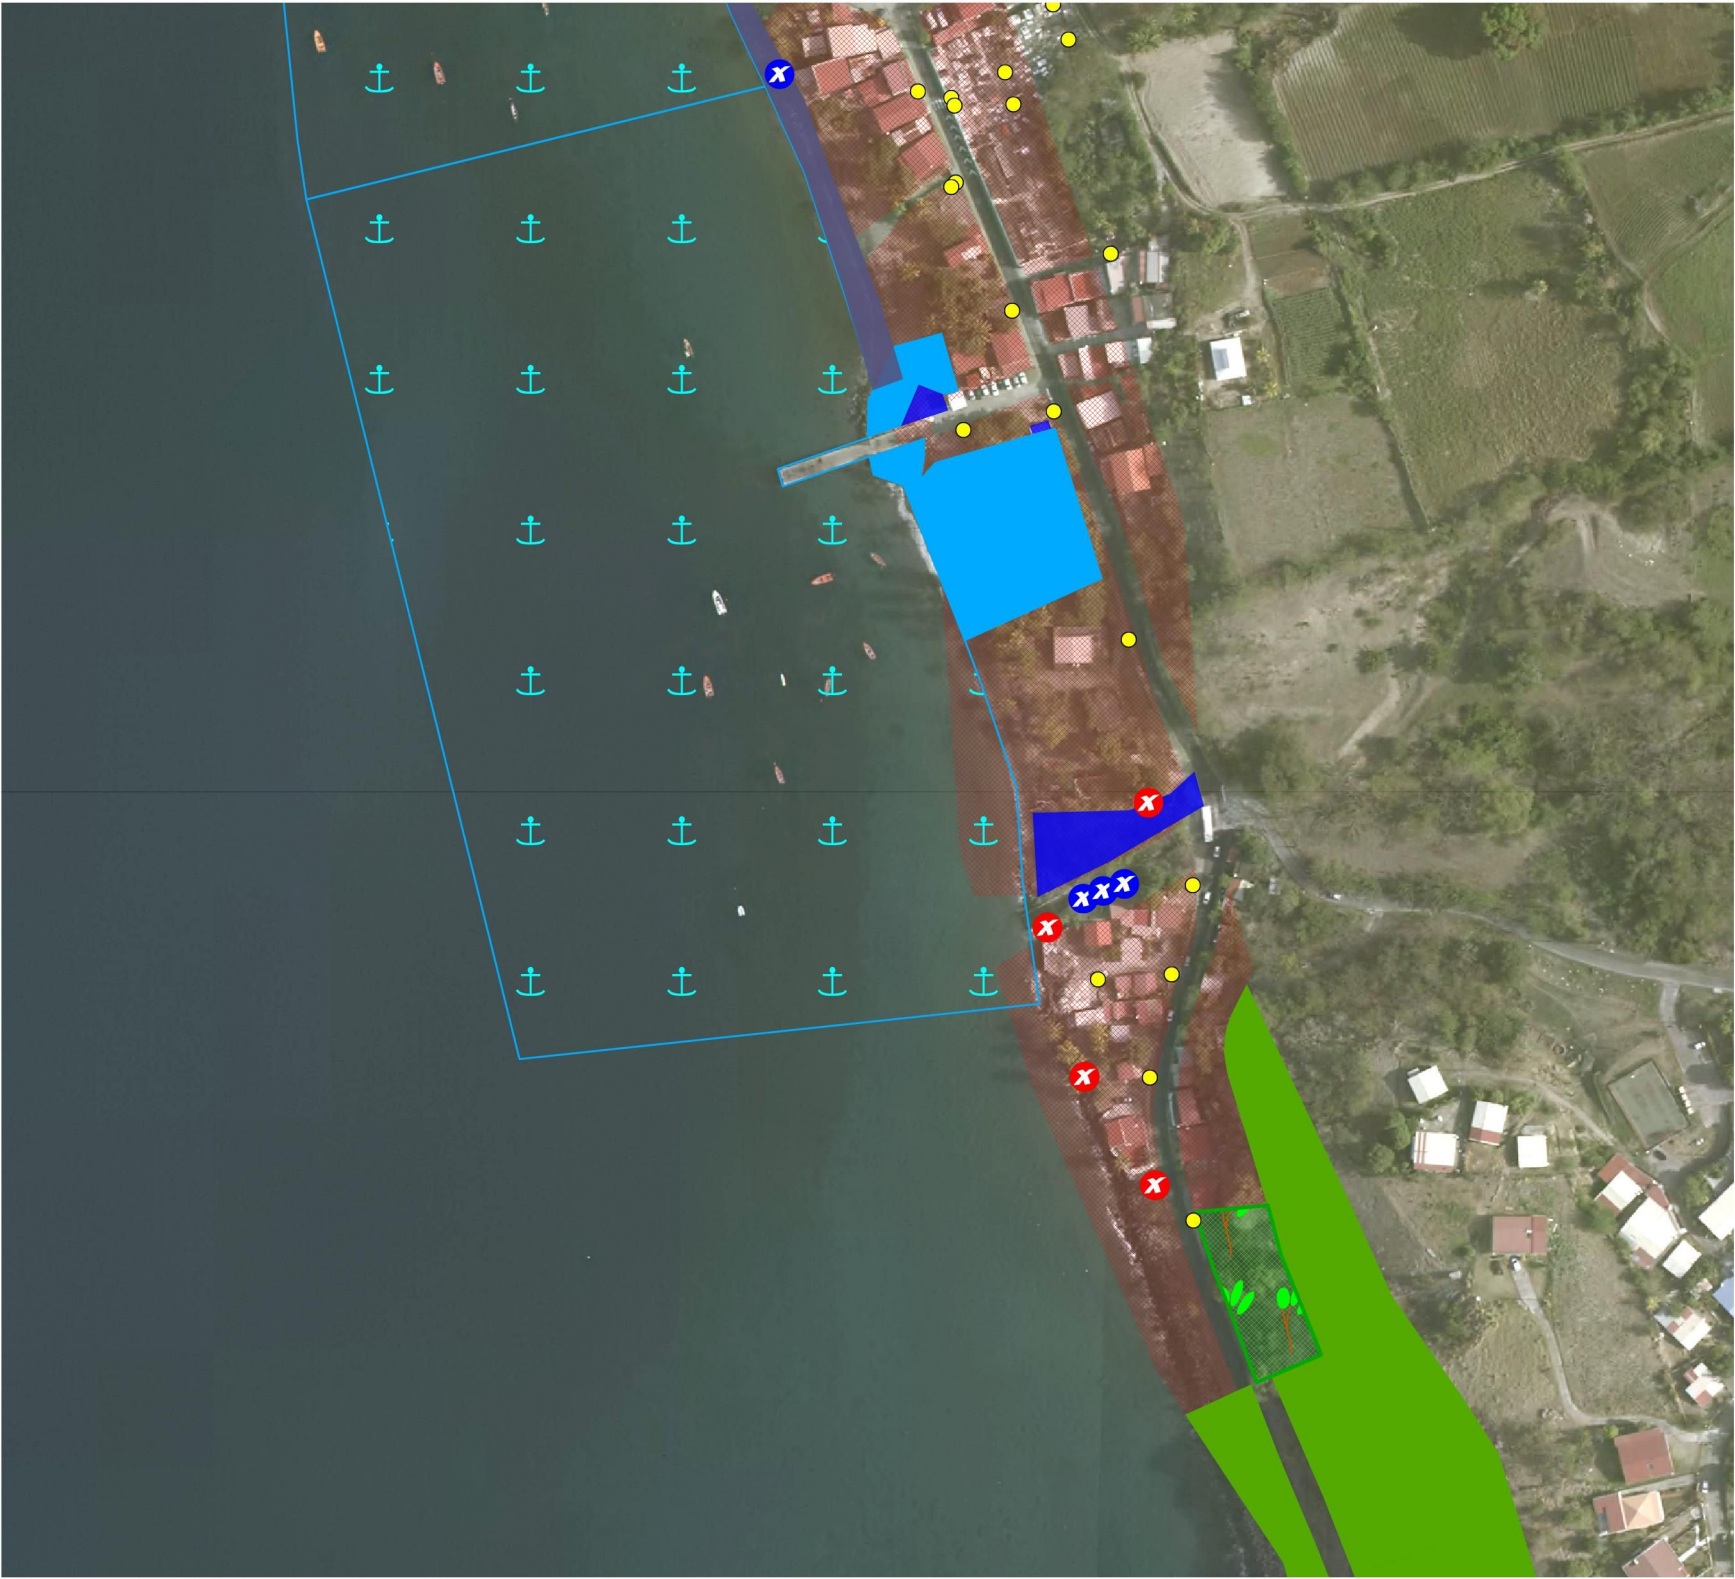
3.1.6 - La Charmeuse

Nature du site	-Quartier urbanisé peu dense -Ruines et maisons en mauvais état extérieur -Plage de sable noir -Relief prononcé en zone arrière
Degré de naturalité	-Faible naturalité
Cours d'eau	-Ravine de La Charmeuse
Occupation, usages et fréquentation	-Occupation résidentielle à habitat précaire à modeste -Plaisance, pêche (en bateau et du bord), baignade (riverains) -Fréquentation faible à moyenne
Accessibilité par la terre	-Bonne -Traversée de la RD10
Accessibilité par la mer	-Bonne -Ponton, mise à l'eau depuis la plage
Entretien	-Non connu
Éclairage	-Intensité faible -Diffus
Macro-déchets	-Faible -Encombrants
Rejets d'eaux usées	-Nombreux rejets vers la mer -Eaux domestiques
Zone de mouillage	-Fixes -10 bateaux (pêche+plaisance)
