Évaluation de l'impact des équipements et des activités non contrôlés sur les écosystèmes littoraux péri-urbains

Stage de Master 2 professionnel

Université de La Rochelle

ATLAS CARTOGRAPHIQUE

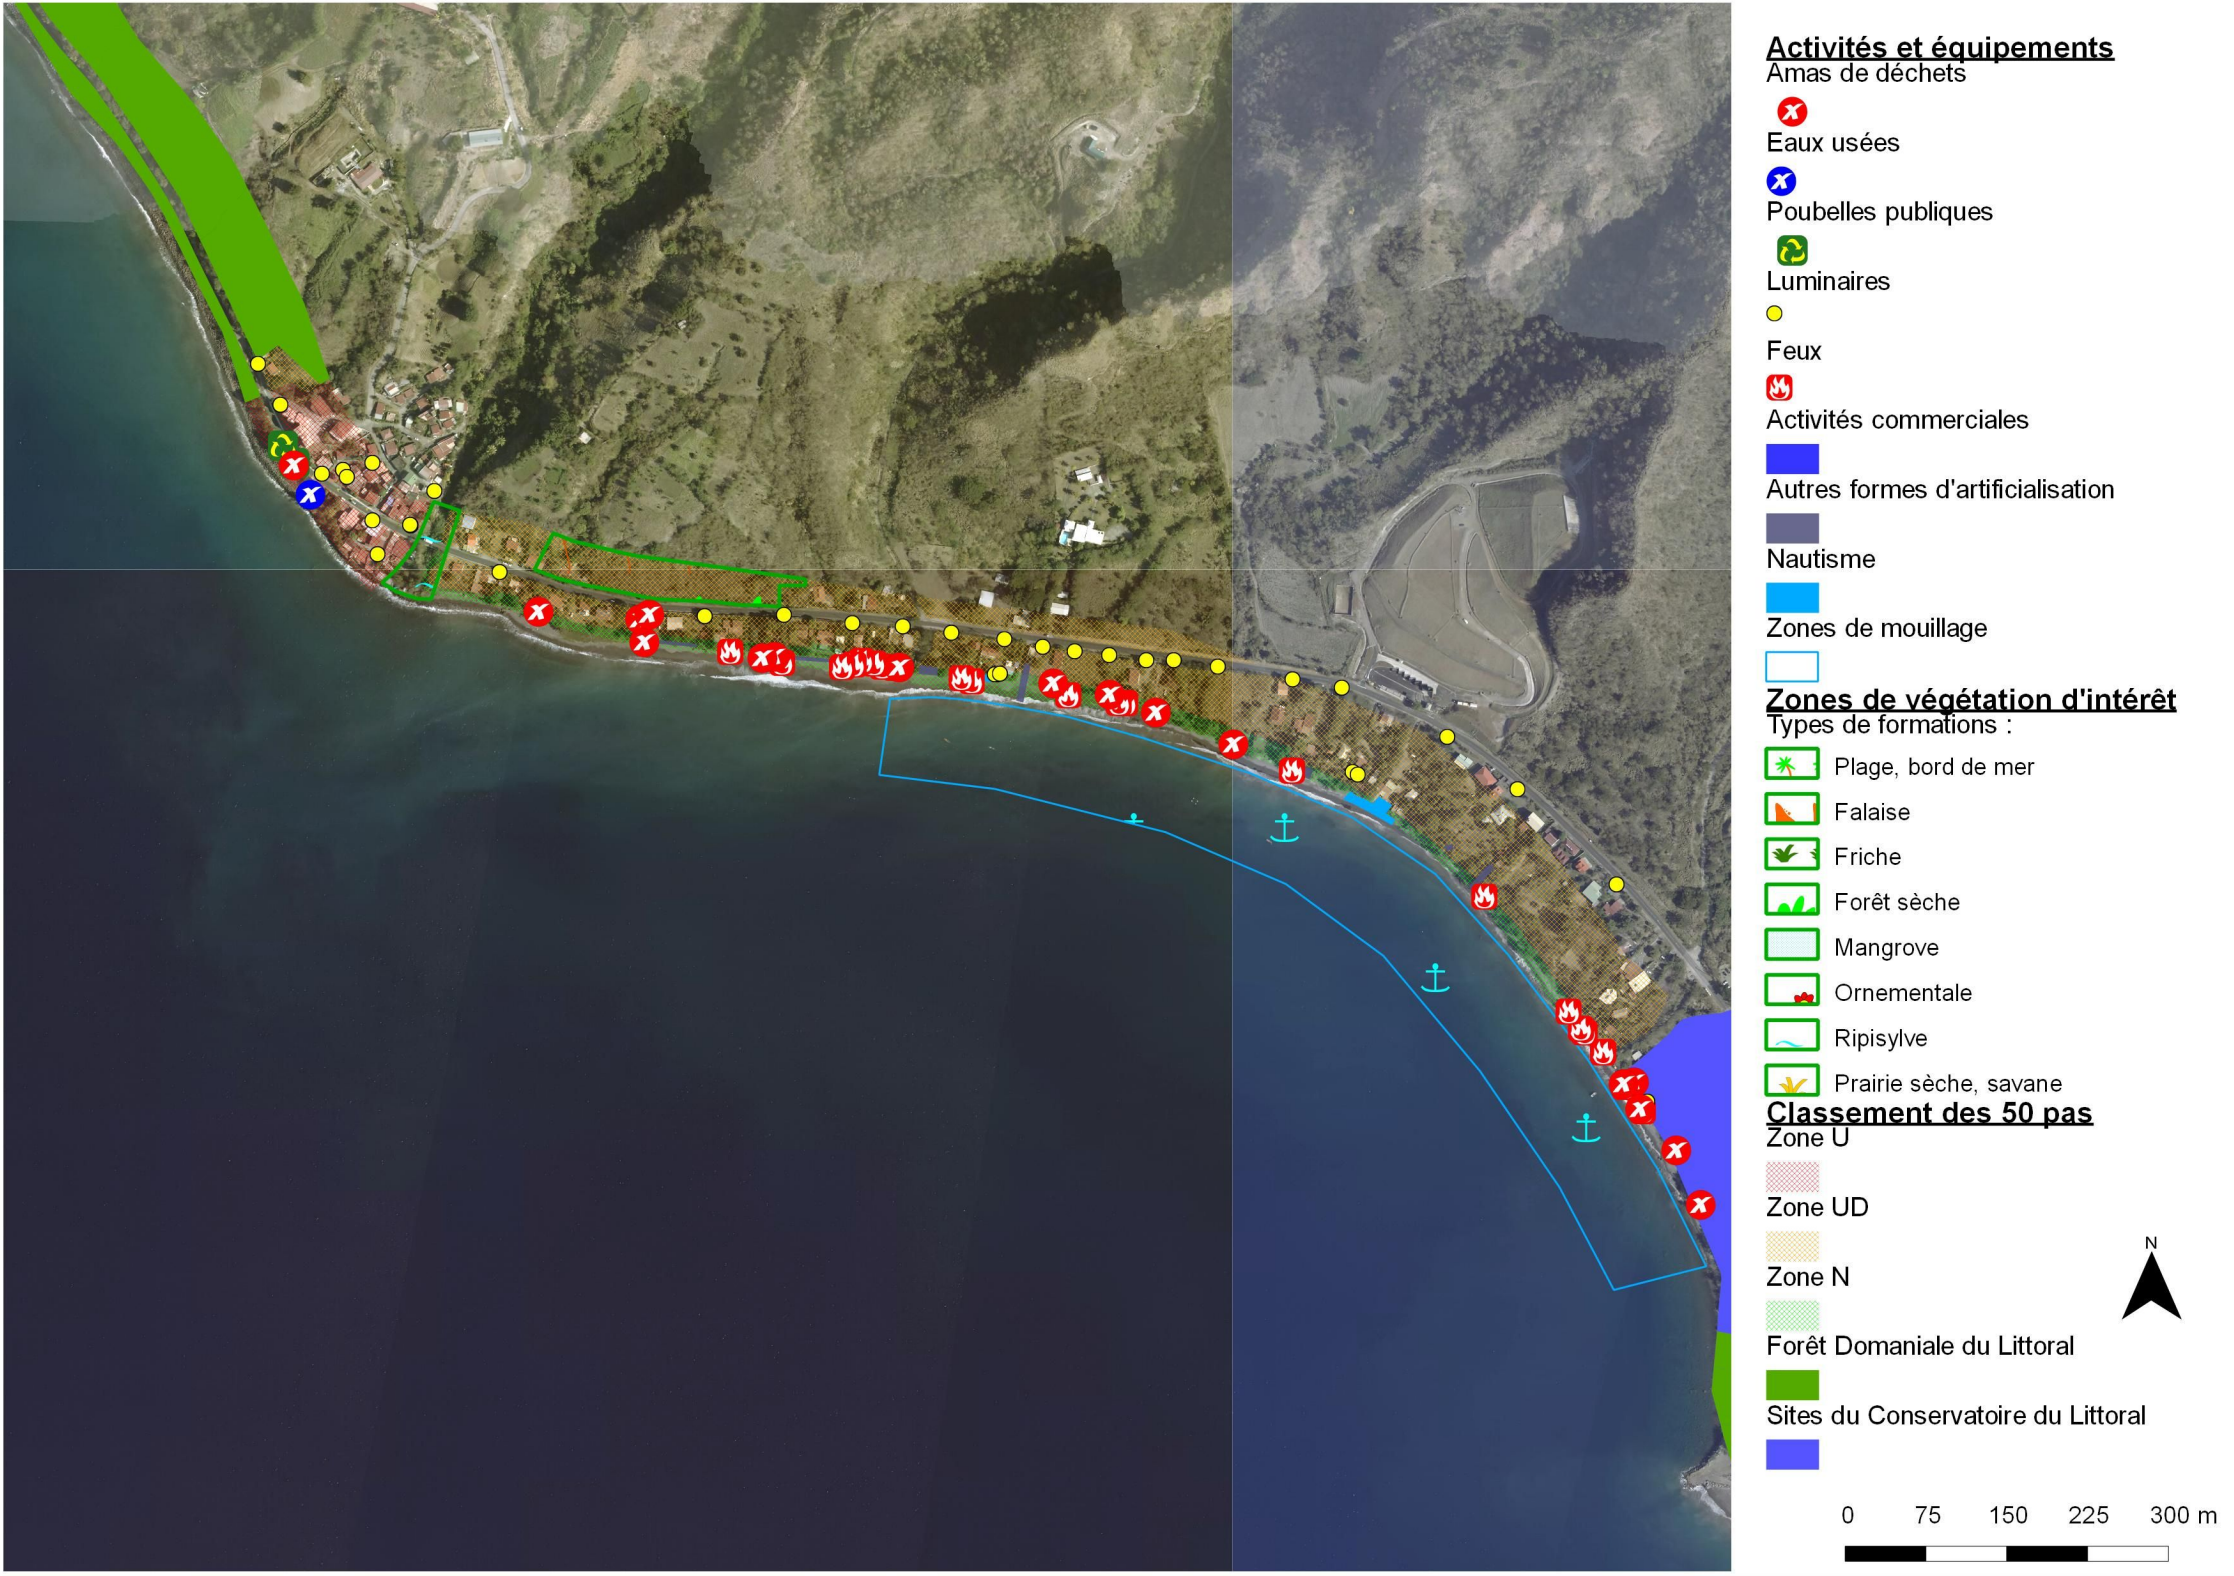
3.2.1 - Sainte-Philomène et Pointe-Lamare

Nature du site	-Grande baie ouverte -A l'ouest : petit quartier urbanisé -Majorité du site : quartier peu dense -Plage de sable noir, galets et blocs
Degré de naturalité	-Espace de naturalité moyenne à importante
Cours d'eau	-Rivière Pointe Lamare -Ravine ? -Rivière ?
Usages et fréquentation	-Occupation résidentielle à habitat modeste à précaire -Carrières, déchèterie -Fréquentation faible
Accessibilité par la terre	-Bonne -Traversé par la RD 10
Accessibilité par la mer	-Mauvaise -Aucune infrastructure
Entretien	-Non connu, probablement peu régulier
Éclairage	-Intensité faible -Diffus
Macro-déchets	-Présence moyenne à forte -Plastiques et matériaux légers dans la laisse de mer -Dépôts de déchets divers
Rejets d'eaux usées	-Rarement observés -Domestiques
Zone de mouillage	-Fixes -9 bateaux

Remarque : nombreux feux de déchets

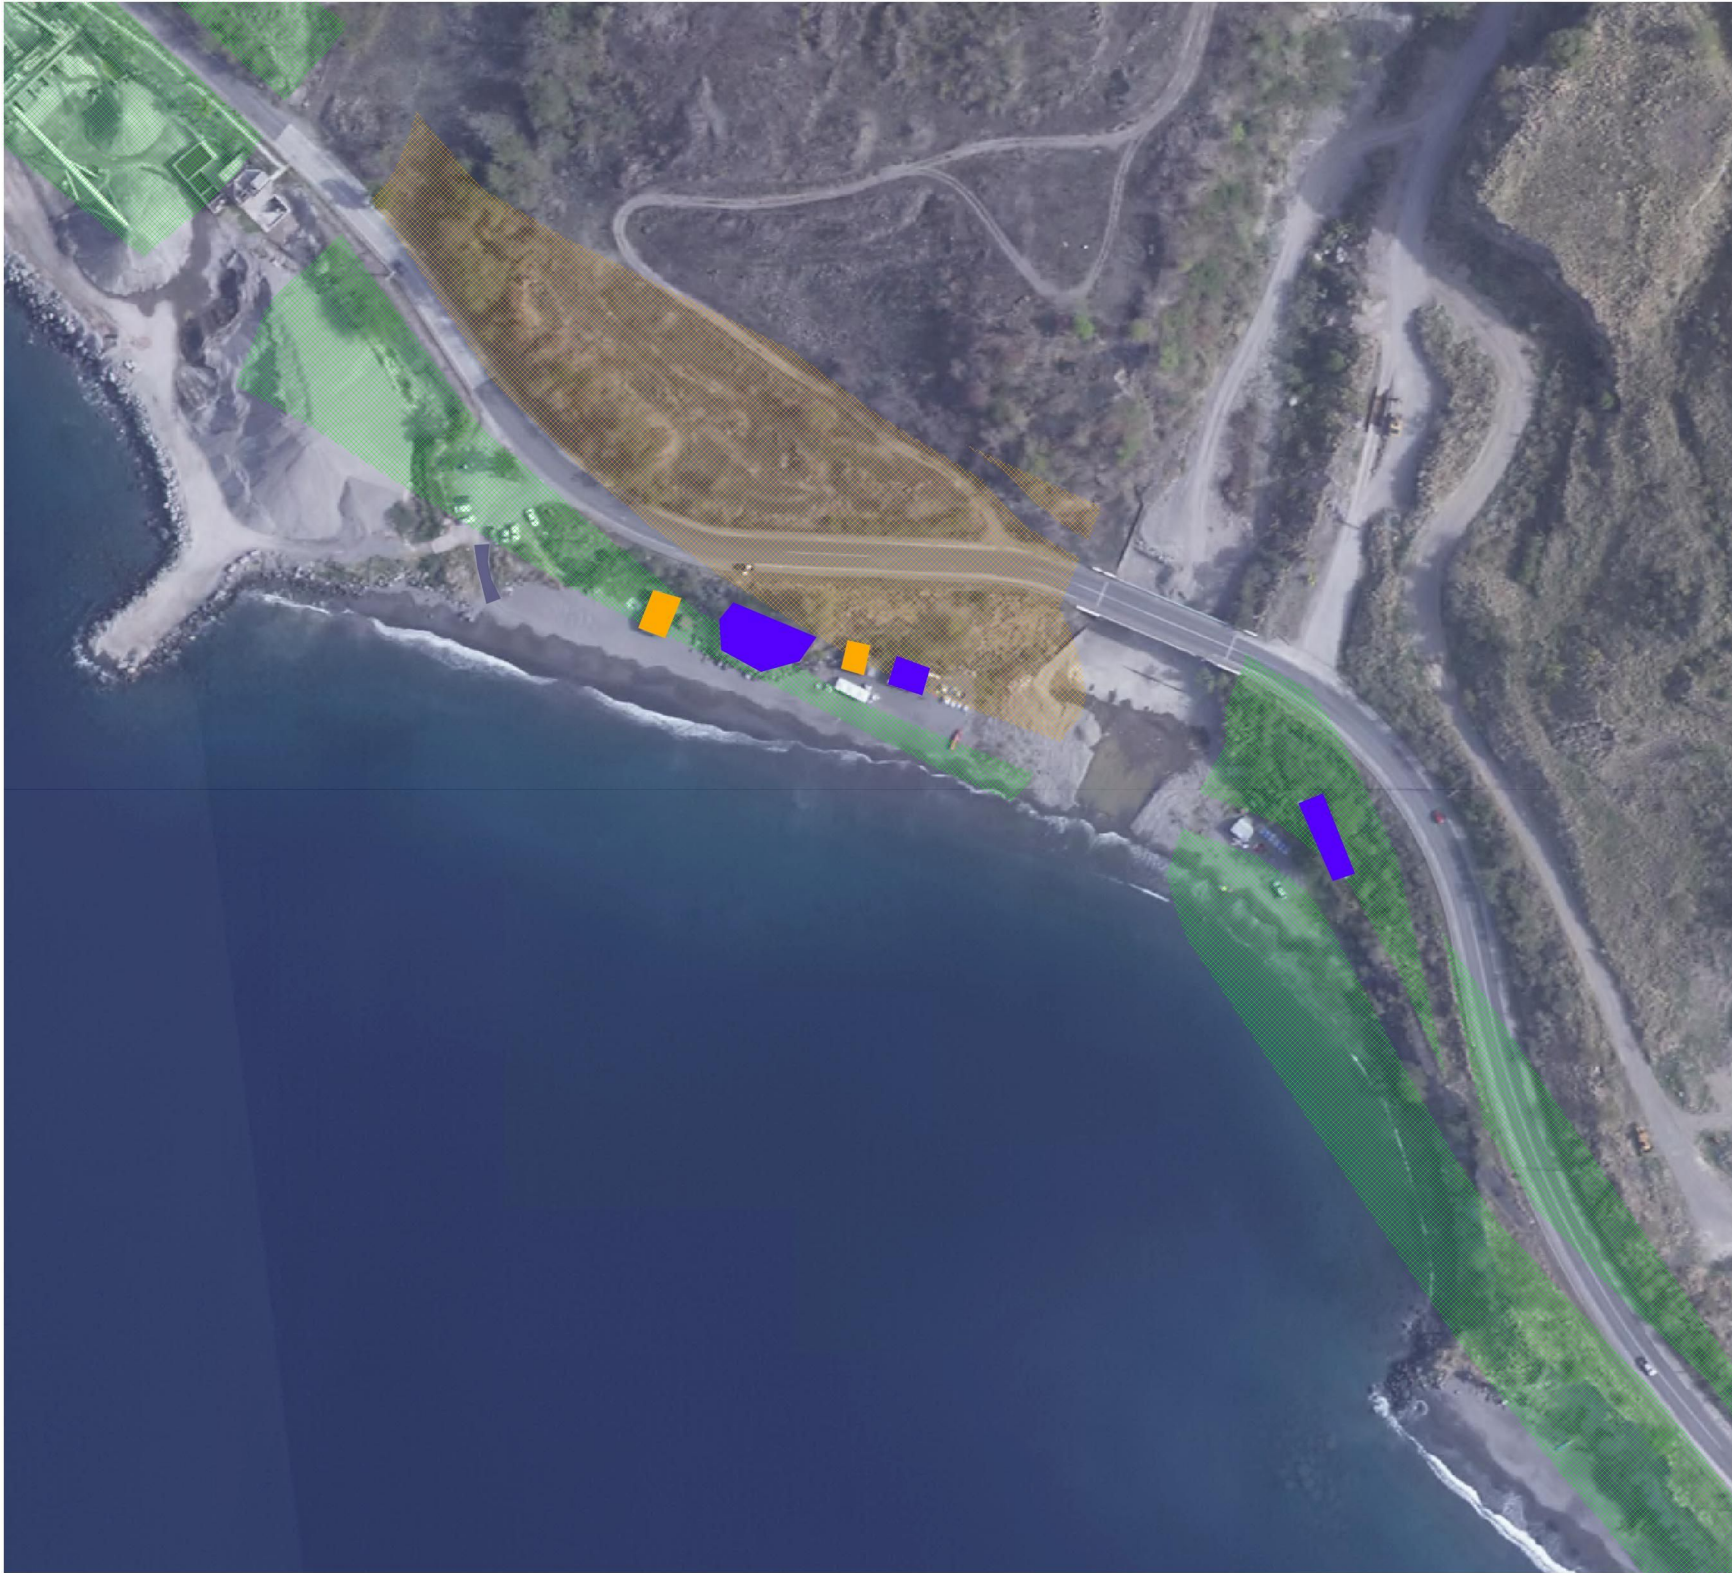
3.2.2 - Coulée Blanche

Nature du site	-Petite anse ouverte -Plage de sable noir en contre-bas de la route
Degré de naturalité	-Moyen
Cours d'eau	-Rivière Sèche
Occupation, usages et fréquentation	-Occupation résidentielle à habitat précaire -Occupation à la journée -Bâti abandonné -Carrières -Fréquentation faible à moyenne
Accessibilité par la terre	-Bonne -Traversé par la RD 10
Accessibilité par la mer	-Moyenne -Échouage sur la plage
Entretien	-Non connu, probablement peu régulier
Éclairage	-Inexistant
Macro-déchets	-Présence moyenne -Plastiques et matériaux légers à l'embouchure de la rivière
Rejets d'eaux usées	-Non observé
Zone de mouillage	-Aucune

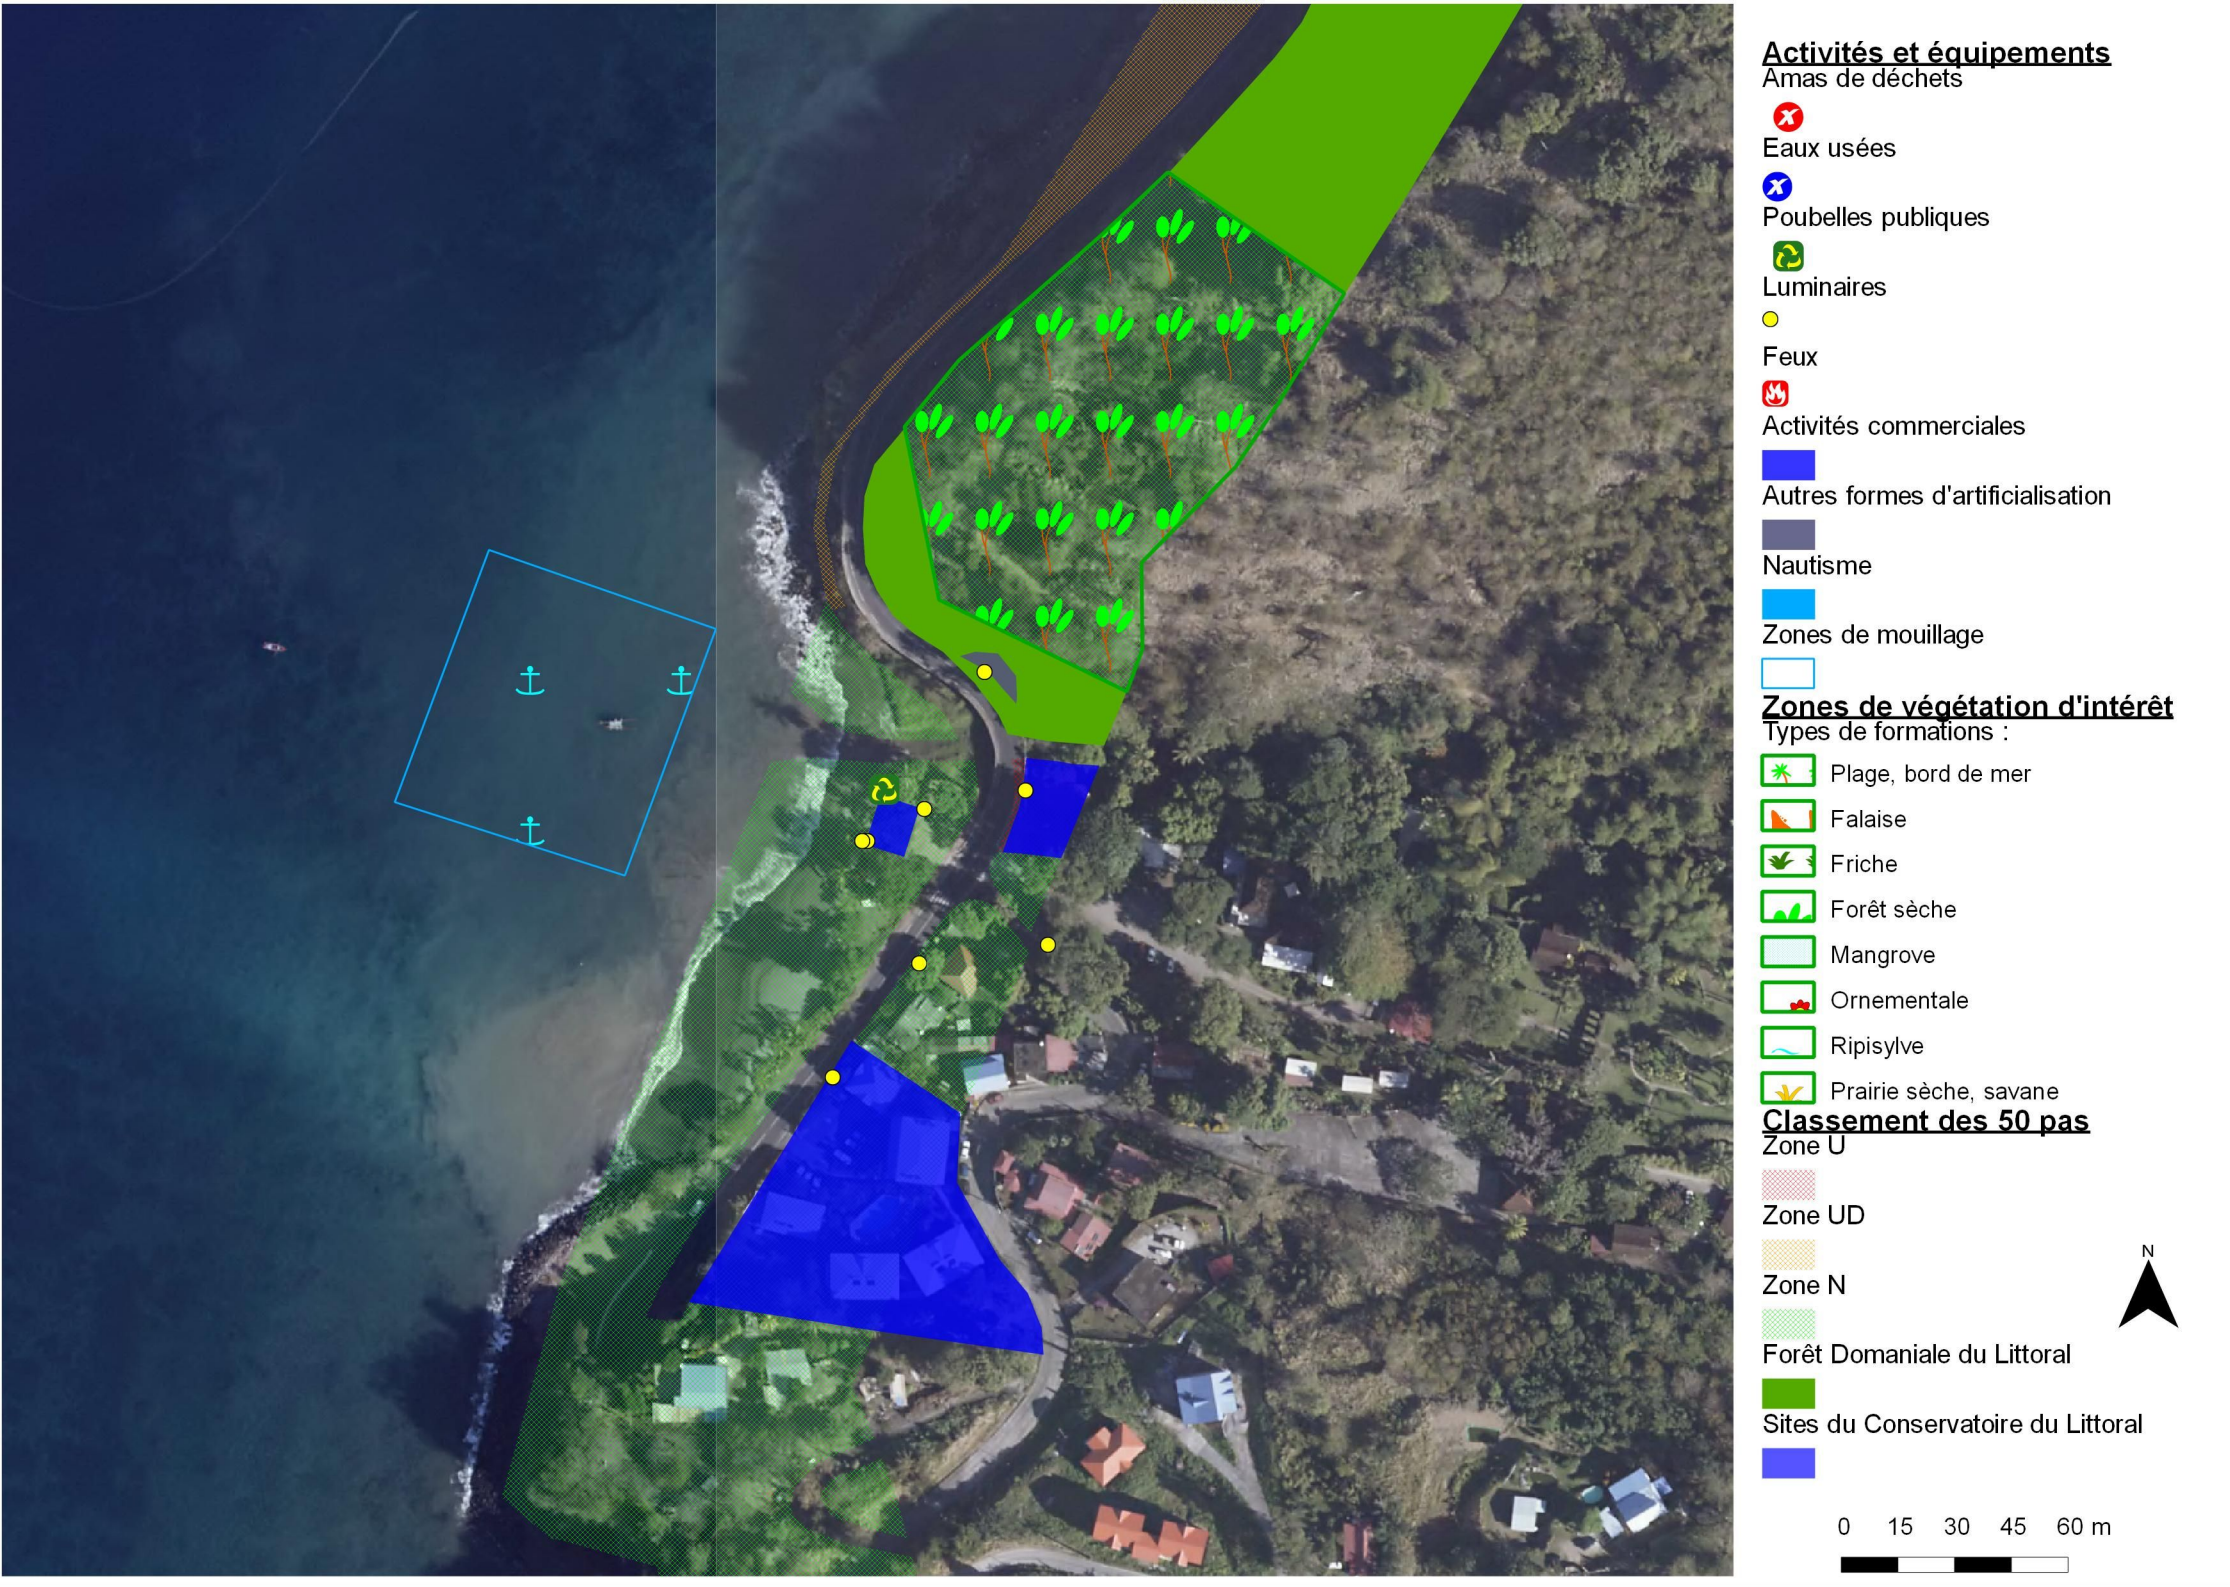
3.3.1 - Anse Latouche

Nature du site	-Petite anse ouverte sur la baie de Saint-Pierre -Plage de sable noir en contre-bas de la route
Degré de naturalité	-Faible
Cours d'eau	-Ravine du Morne des Cadets
Occupation, usages et fréquentation	-Locations saisonnières -Activités de plage -Restaurant, musée, club de plongée -Habitat modeste -Fréquentation moyenne
Accessibilité par la terre	-Moyenne : stationnement limité -Traversé par la RN 2
Accessibilité par la mer	-Moyenne -Aucune infrastructure
Entretien	-Occasionnel
Éclairage	-Intensité moyenne -Diffus
Macro-déchets	-Présence moyenne à forte -Plastiques et matériaux légers à l'embouchure de la ravine et en fond de plage
Rejets d'eaux usées	-Aucun observé
Zone de mouillage	-Fixes -2 mouillages

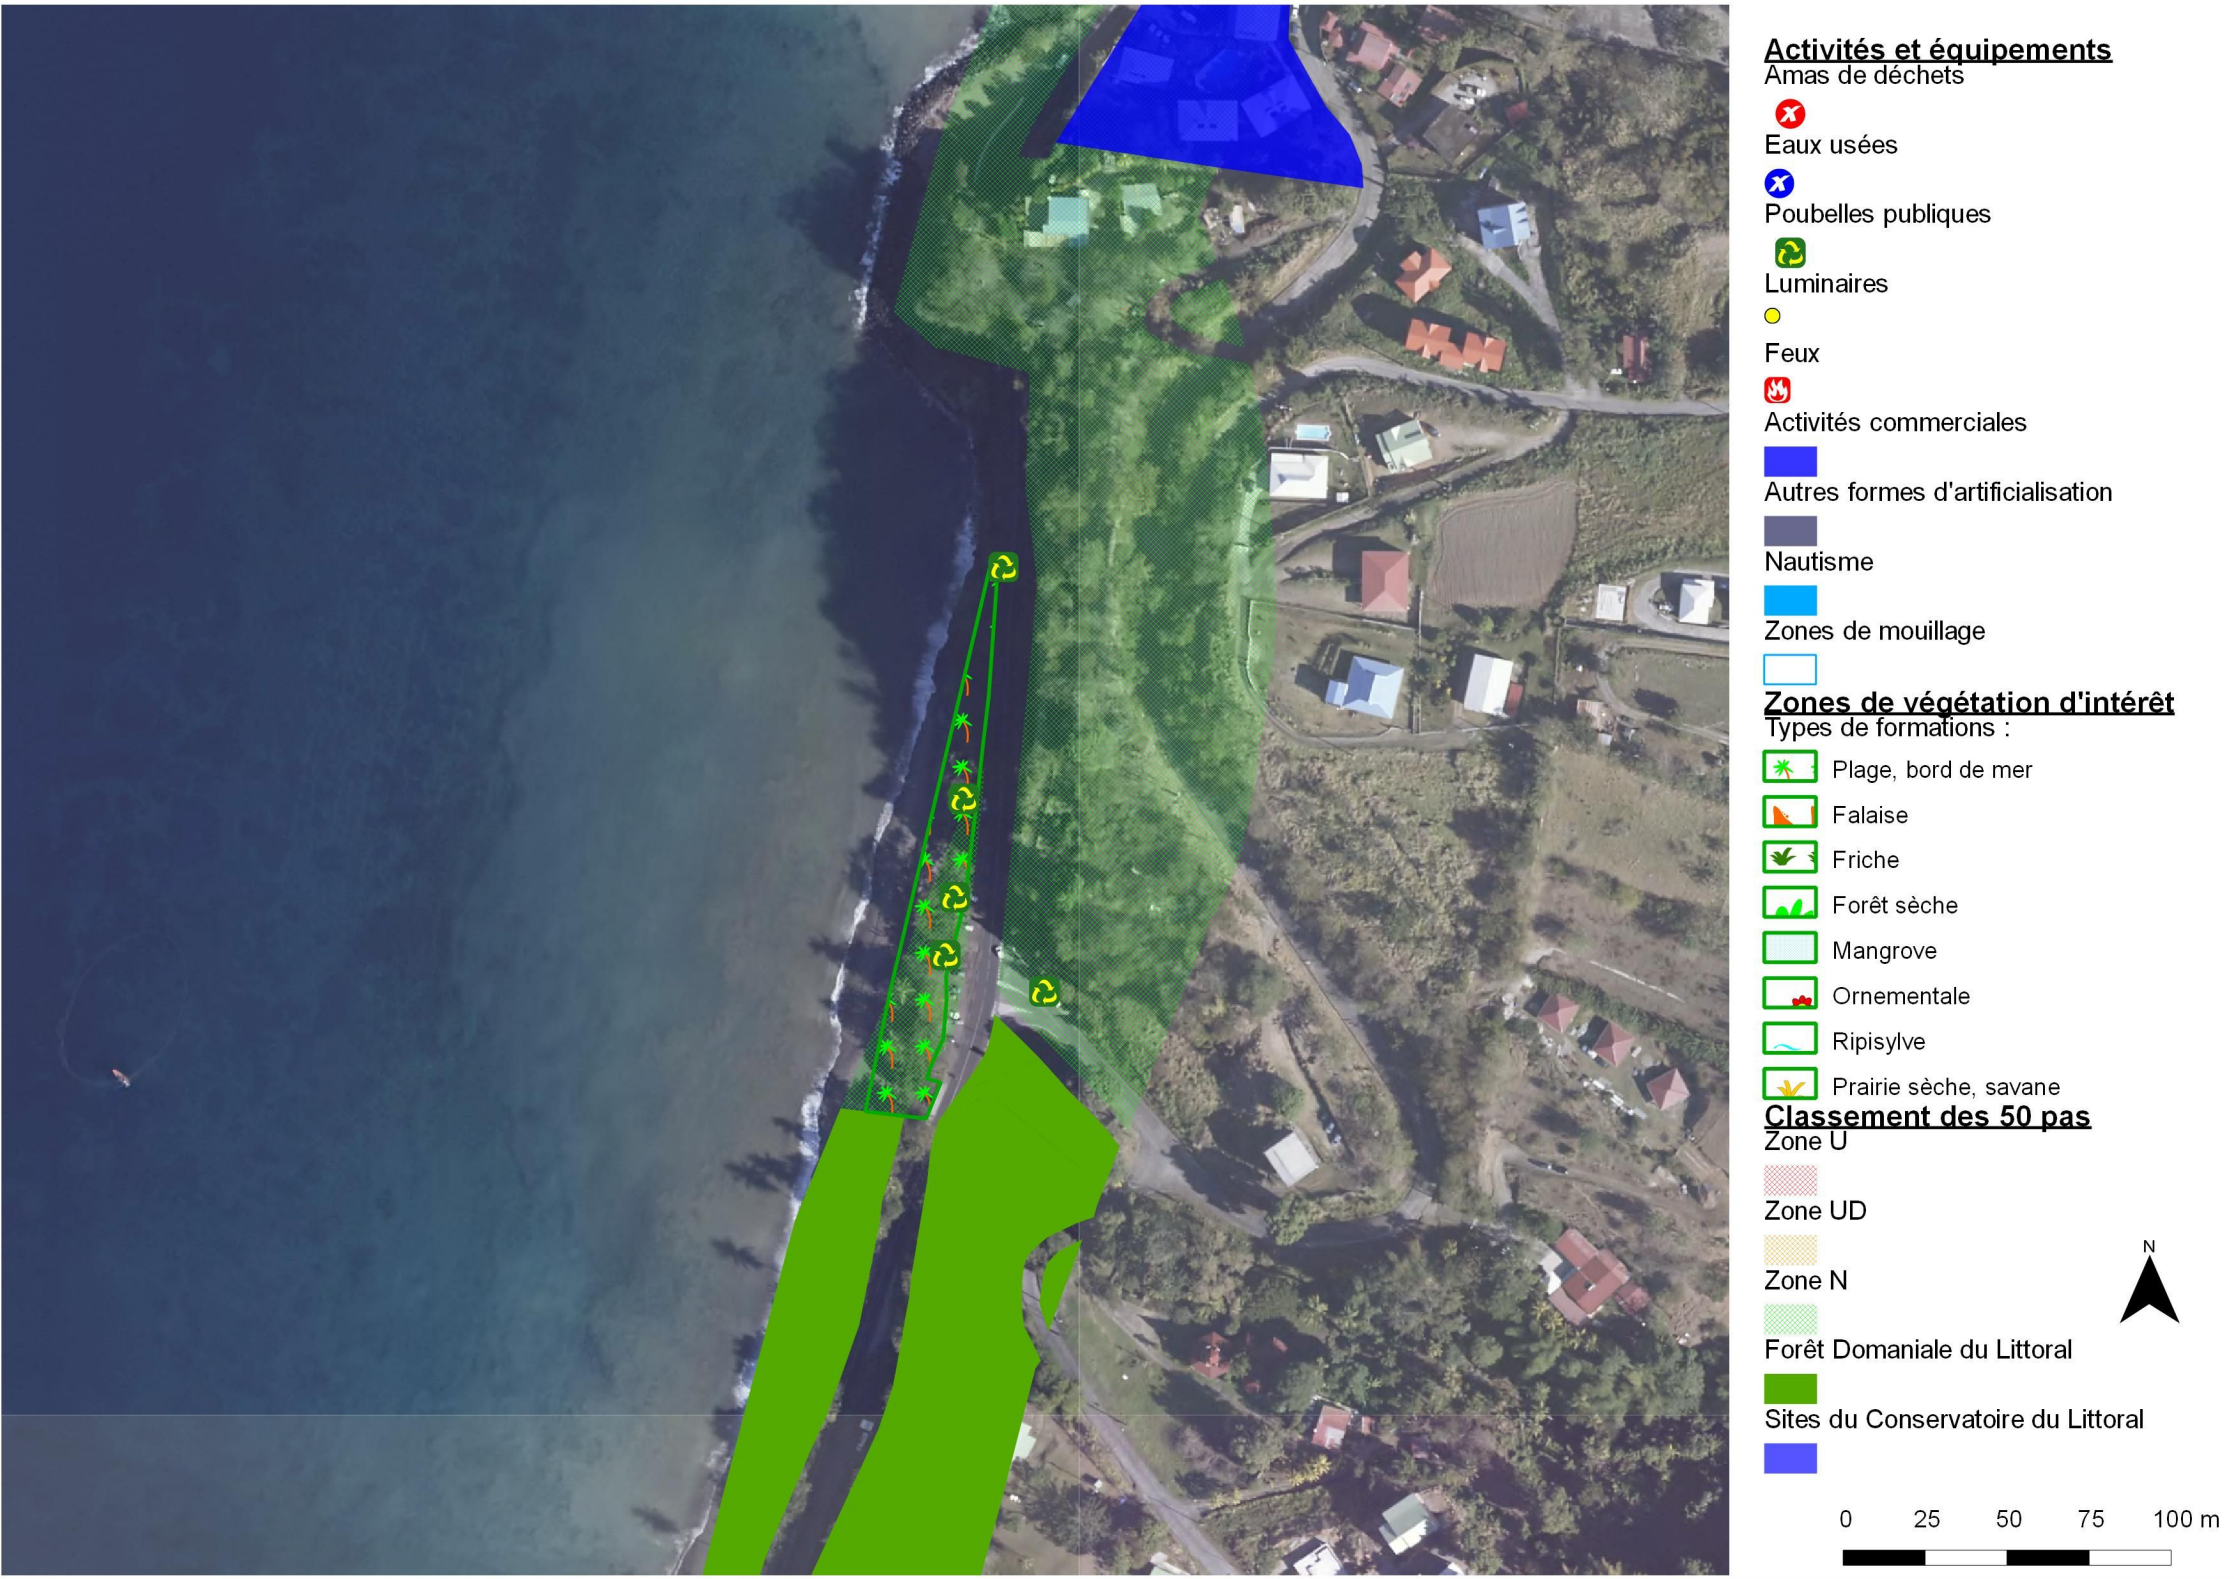
3.3.2 - Anse Turin nord

Nature du site	-Continuité nord d'une longue plage de sable volcanique -Falaise en zone arrière
Degré de naturalité	-Faible
Cours d'eau	-Absent
Occupation, usages et fréquentation	-Habitat résidentiel aisé -Fréquentation importante rive-raine et touristique -Activités de plage -Commerces ambulants
Accessibilité par la terre	-Bonne -Traversé par la RN2 -Stationnement en fond de plage
Accessibilité par la mer	-Mauvaise -Aucune infrastructure
Entretien	-Non connu, mais semble régulier
Éclairage	-Inexistant à faible (privé)
Macro-déchets	-Absents ou présence faible
Rejets d'eaux usées	-Absents
Zone de mouillage	-Absente

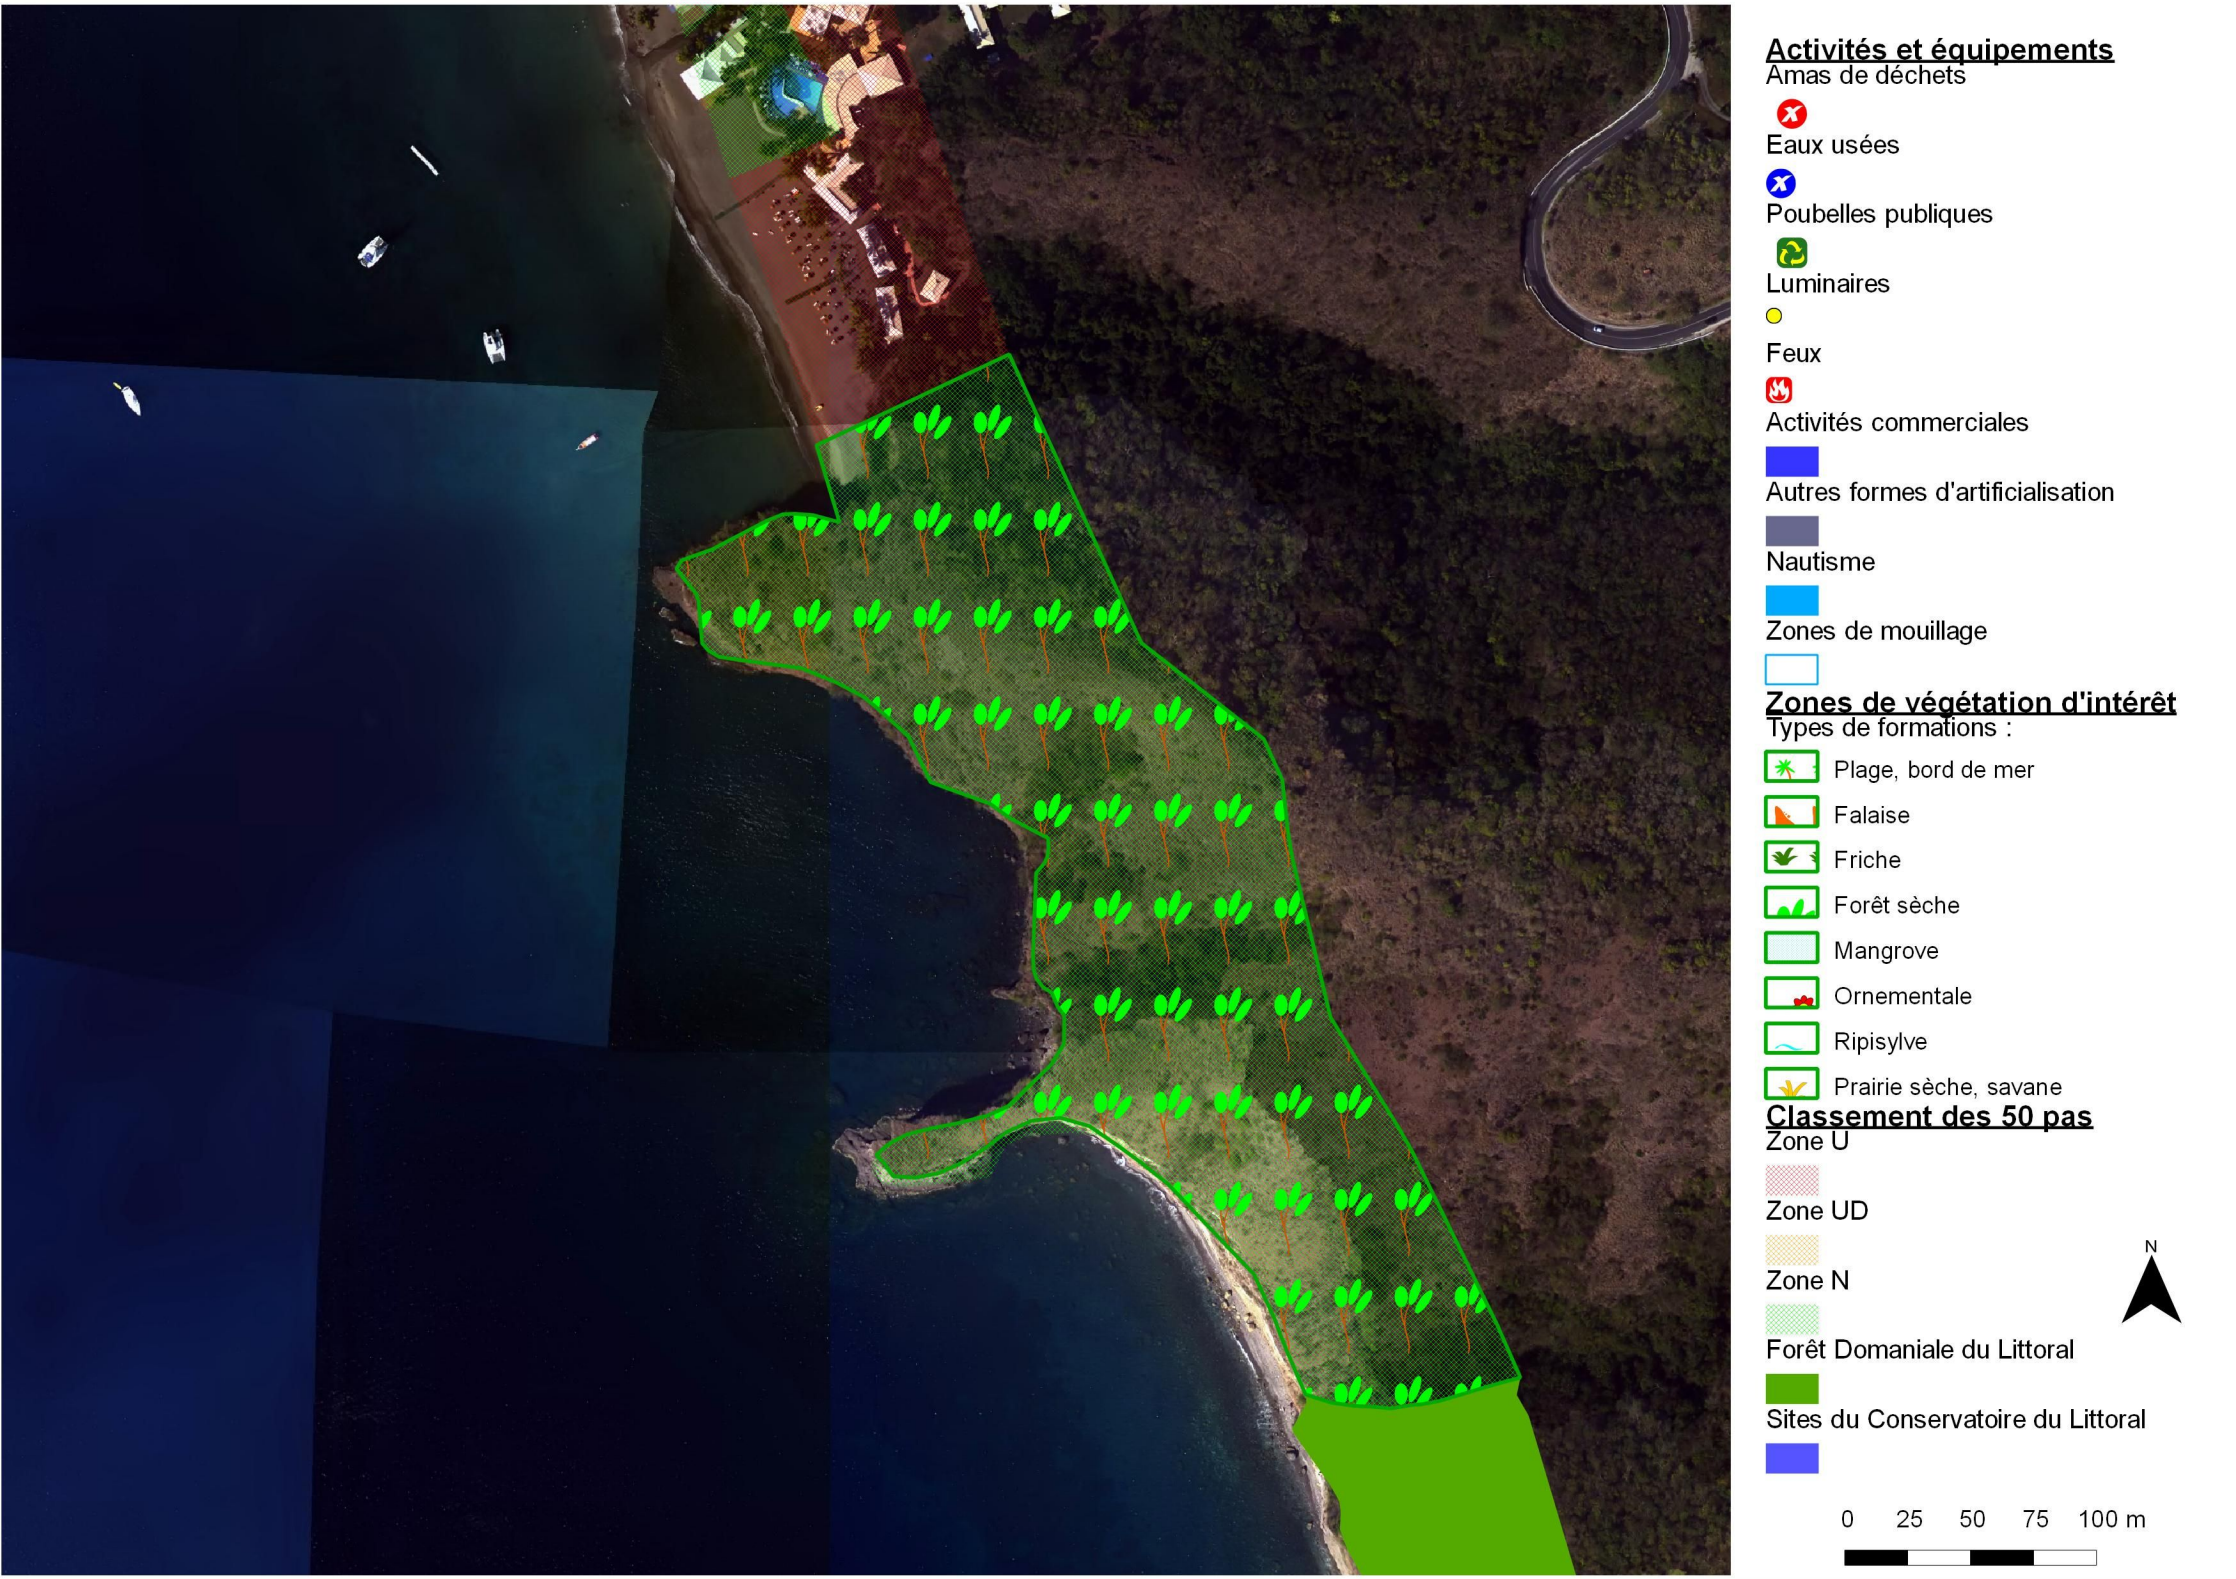
3.3.3 - Morne aux Bœufs

Nature du site	-Plateau littoral végétalisé -Falaise en front de mer -Bois, taillis de forêt sèche
Degré de naturalité	-Fort, espace naturel
Cours d'eau	-Absent
Occupation, usages et fréquentation	-Fréquentation faible
Accessibilité par la terre	-Mauvaise
Accessibilité par la mer	-Mauvaise -Aucune infrastructure
Entretien	-Inexistant
Éclairage	-Inexistant
Macro-déchets	-Non connu
Rejets d'eaux usées	-Absents
Zone de mouillage	-Absente

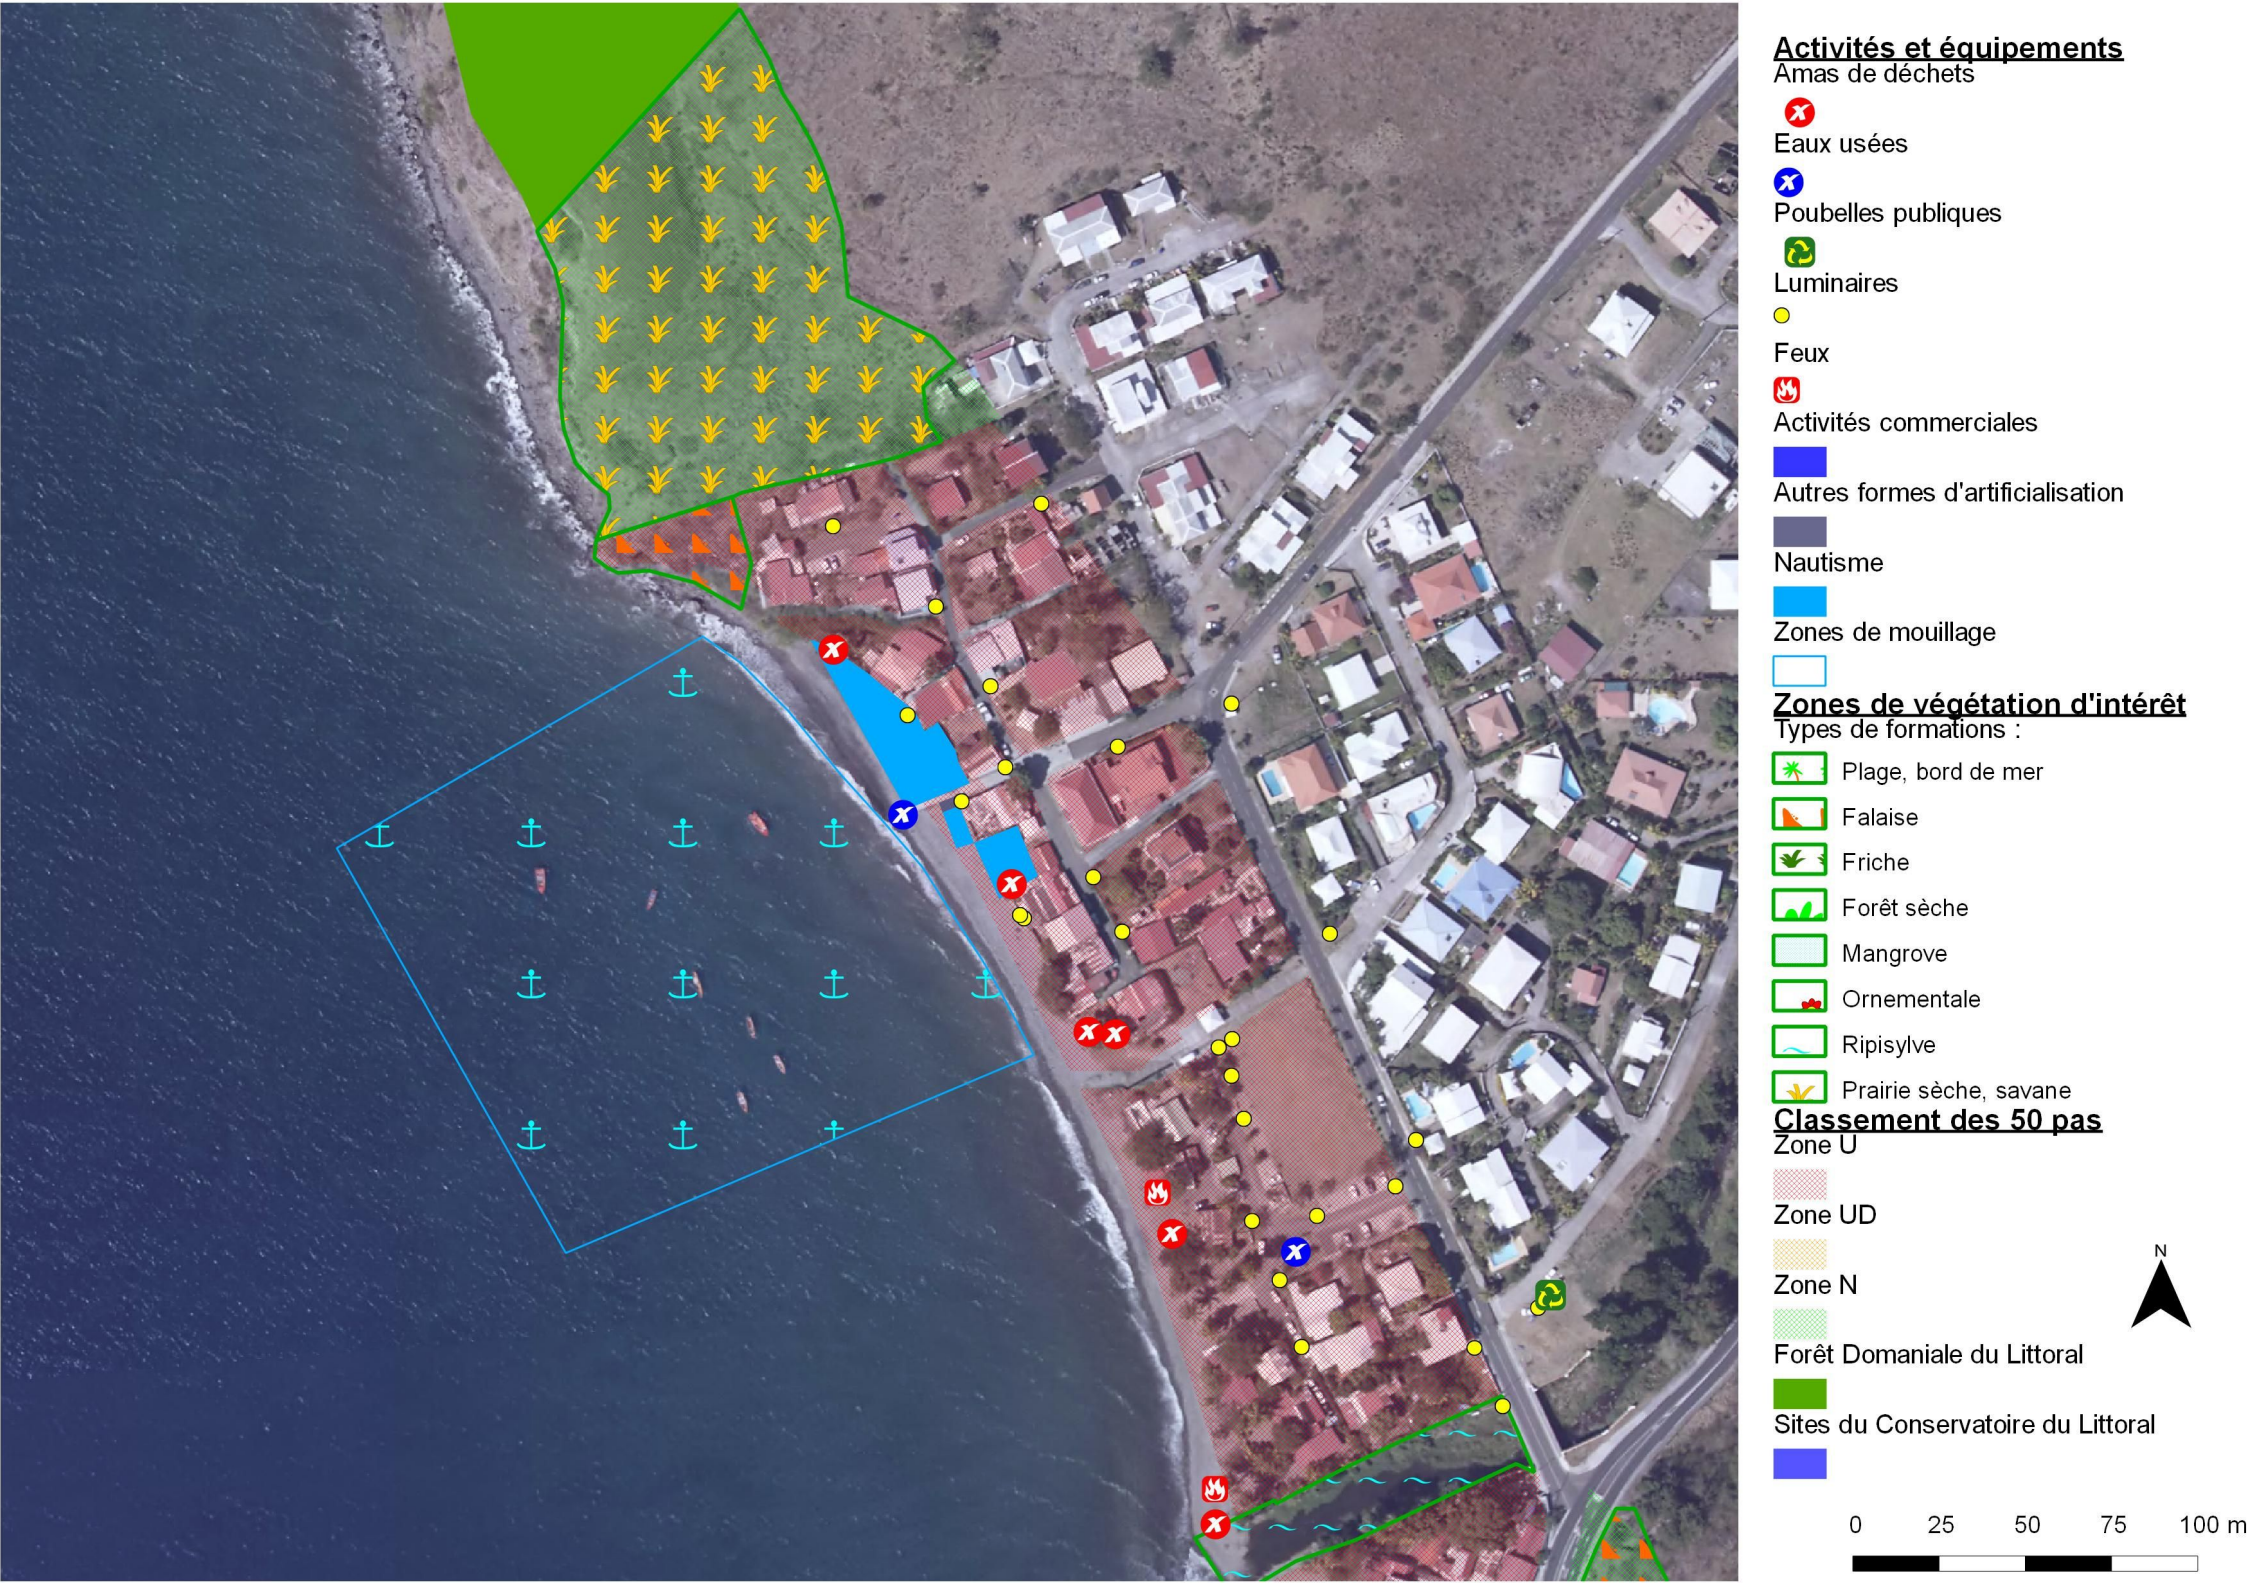
3.3.4 - Fond Capot

Nature du site	-Quartier urbanisé -Plage de sable noir et galets
Degré de naturalité	-Espace artificiel -Zone naturelle au nord
Cours d'eau	-Rivière Fond Capot
Usages et fréquentation	-Habitat résidentiel modeste à aisé sur les hauteurs et en zone arrière -Activité de pêche -Fréquentation faible à moyenne
Accessibilité par la terre	-Bonne -Passage de la RN2 au sud
Accessibilité par la mer	-Moyenne -Débarquement ou échouage sur la plage
Entretien	-Régulier
Éclairage	-Intensité moyenne à forte -Diffus
Macro-déchets	-Présence moyenne à forte -Encombrants
Rejets d'eaux usées	-Plusieurs rejets évacués vers la mer <i>via</i> le réseau d'eaux pluviales -Eaux domestiques
Zone de mouillage	-Fixes -3 bateaux
