Évaluation de l'impact des équipements et des activités non contrôlés sur les écosystèmes littoraux péri-urbains

Stage de Master 2 professionnel

Université de La Rochelle

ATLAS CARTOGRAPHIQUE

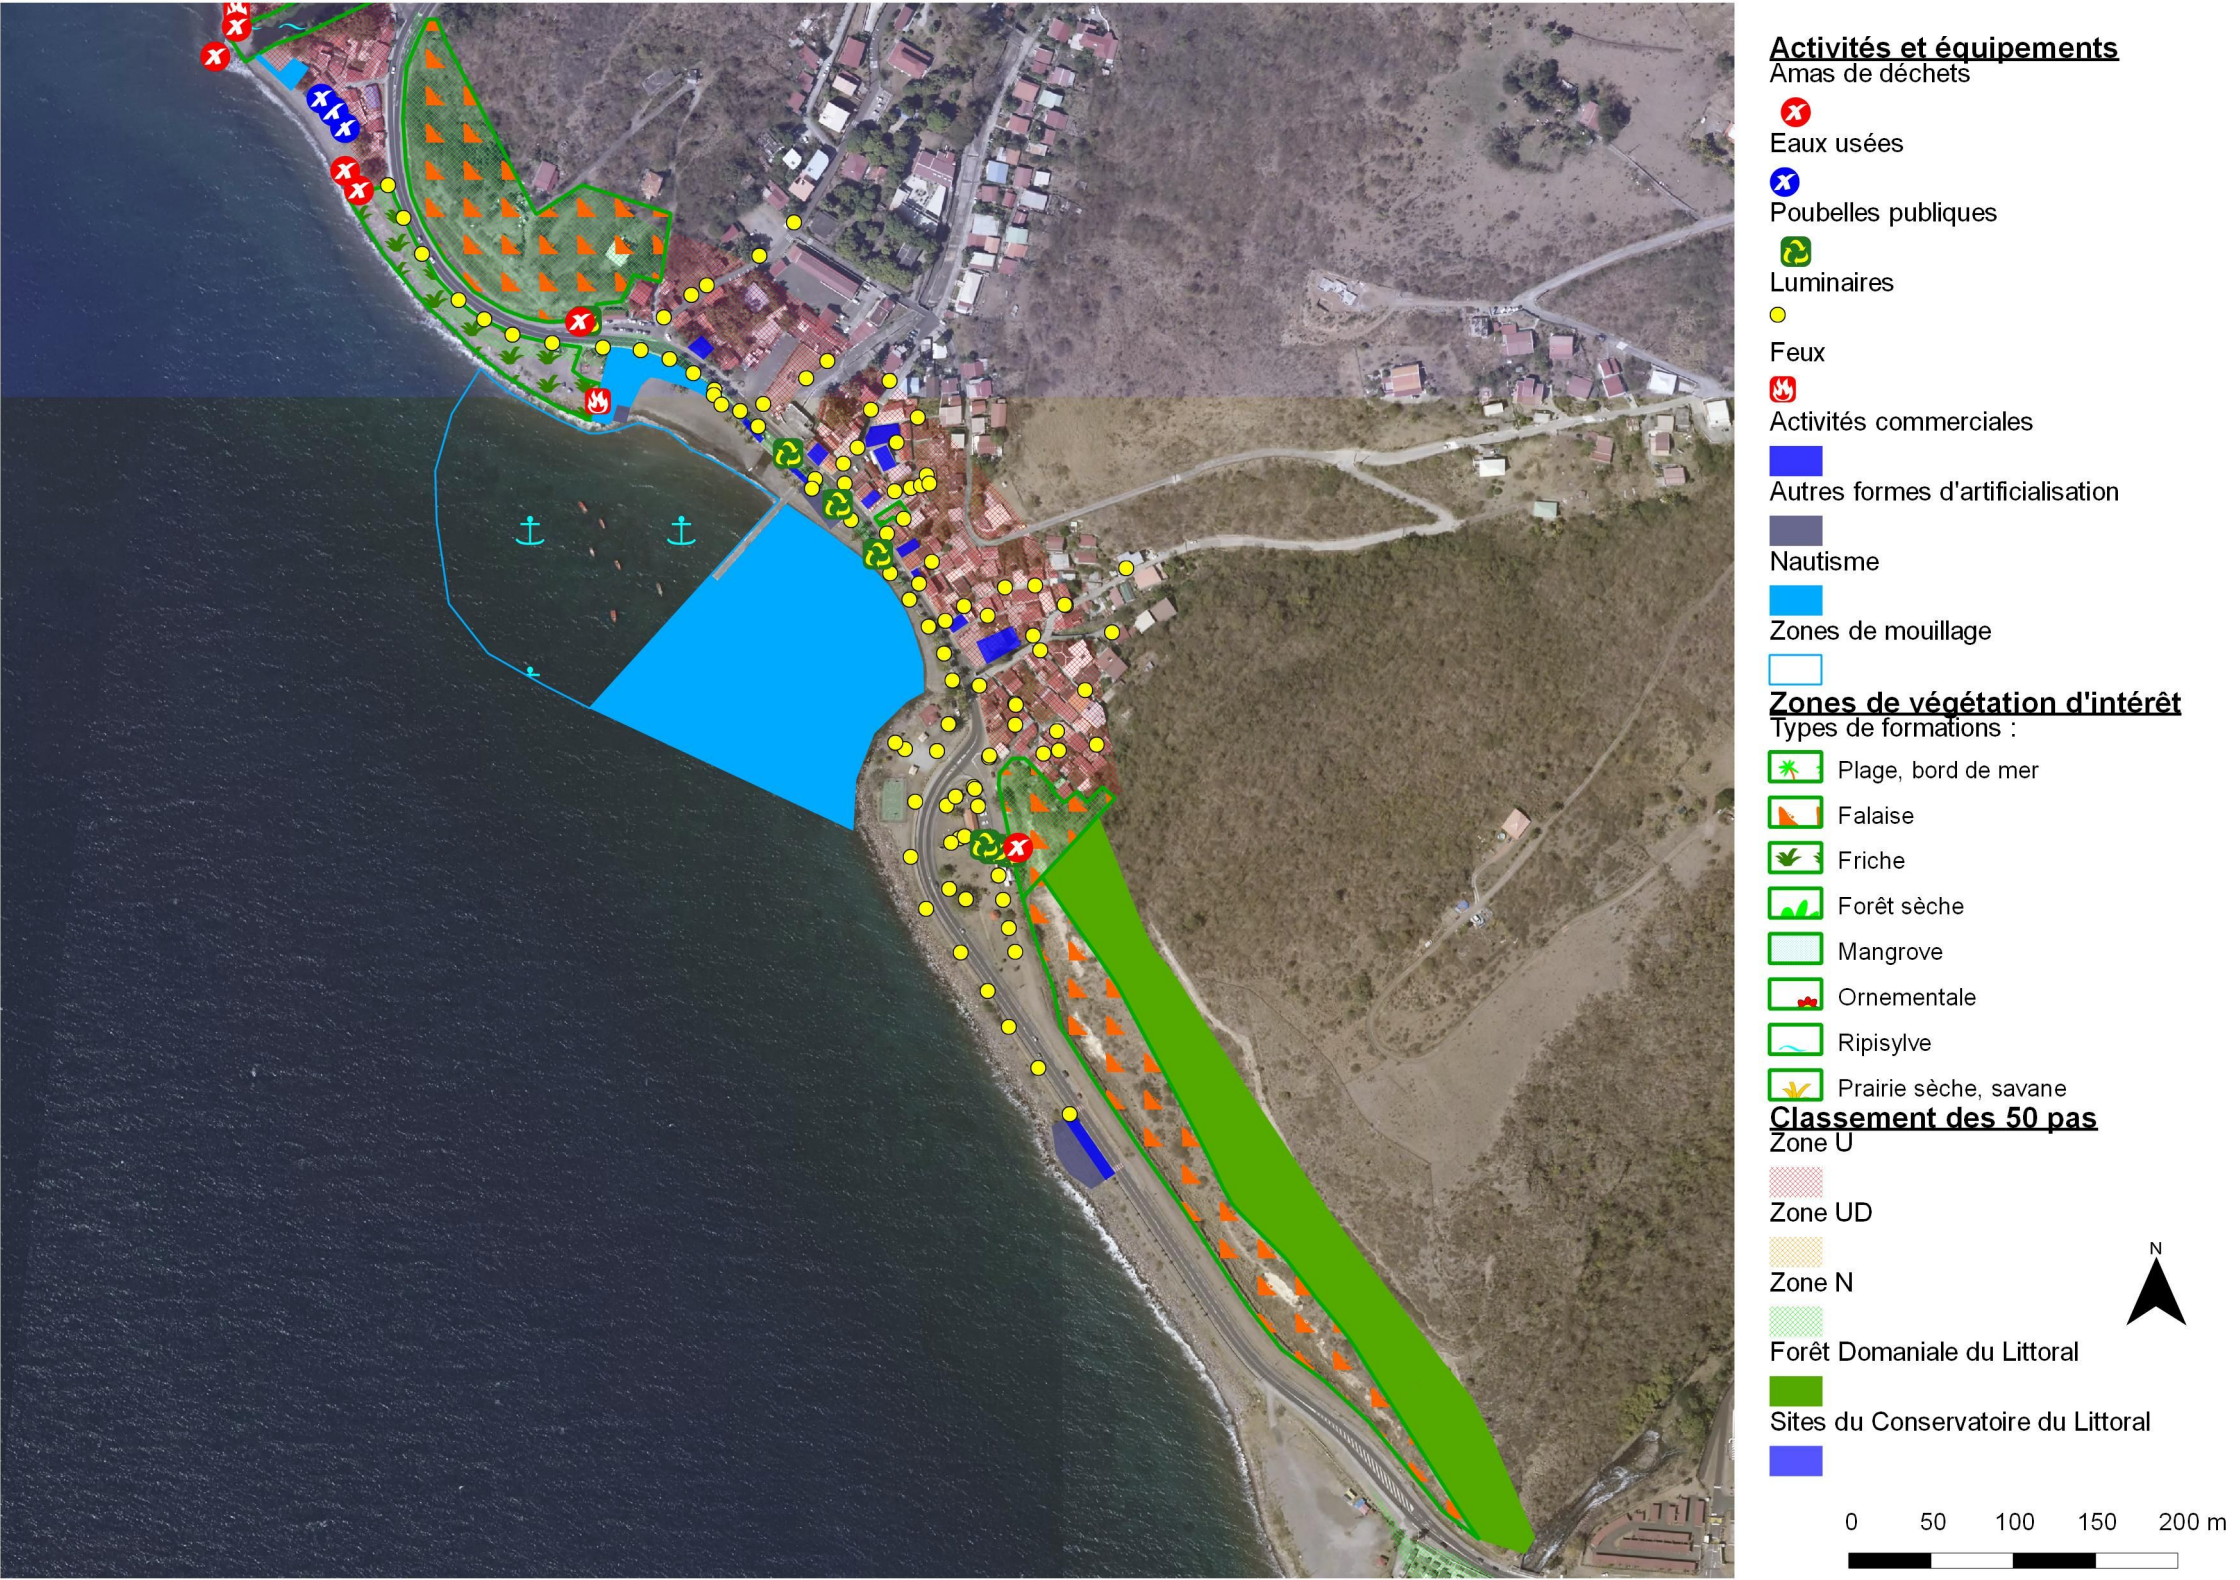
3.4.1 - Bourg

Nature du site	-Quartier urbanisé -Plage de sable noir, galets et blocs
Degré de naturalité	-Espace artificiel -Zones de falaise au nord et sud
Cours d'eau	-Ravine Corossol -Ravine Jeannot
Usages et fréquentation	-Habitat résidentiel précaire à modeste -Nombreuses maisons abandonnées -Activité de pêche et de vente des produits -Fréquentation importante
Accessibilité par la terre	-Bonne -Site traversé par la RN2
Accessibilité par la mer	-Bonne -Ponton type Conseil Général
Entretien	-Régulier
Éclairage	-Intensité forte -Diffus
Macro-déchets	-Présence moyenne à forte -Sites de dépôts sauvages -Encombrants, déchets divers
Rejets d'eaux usées	-Plusieurs rejets évacués vers la mer <i>via</i> le réseau d'eaux pluviales
Zone de mouillage	-Fixes -15 bateaux

Remarque : la zone « nautisme » à l'est du ponton est réservée à la pêche à la senne par les pêcheurs.

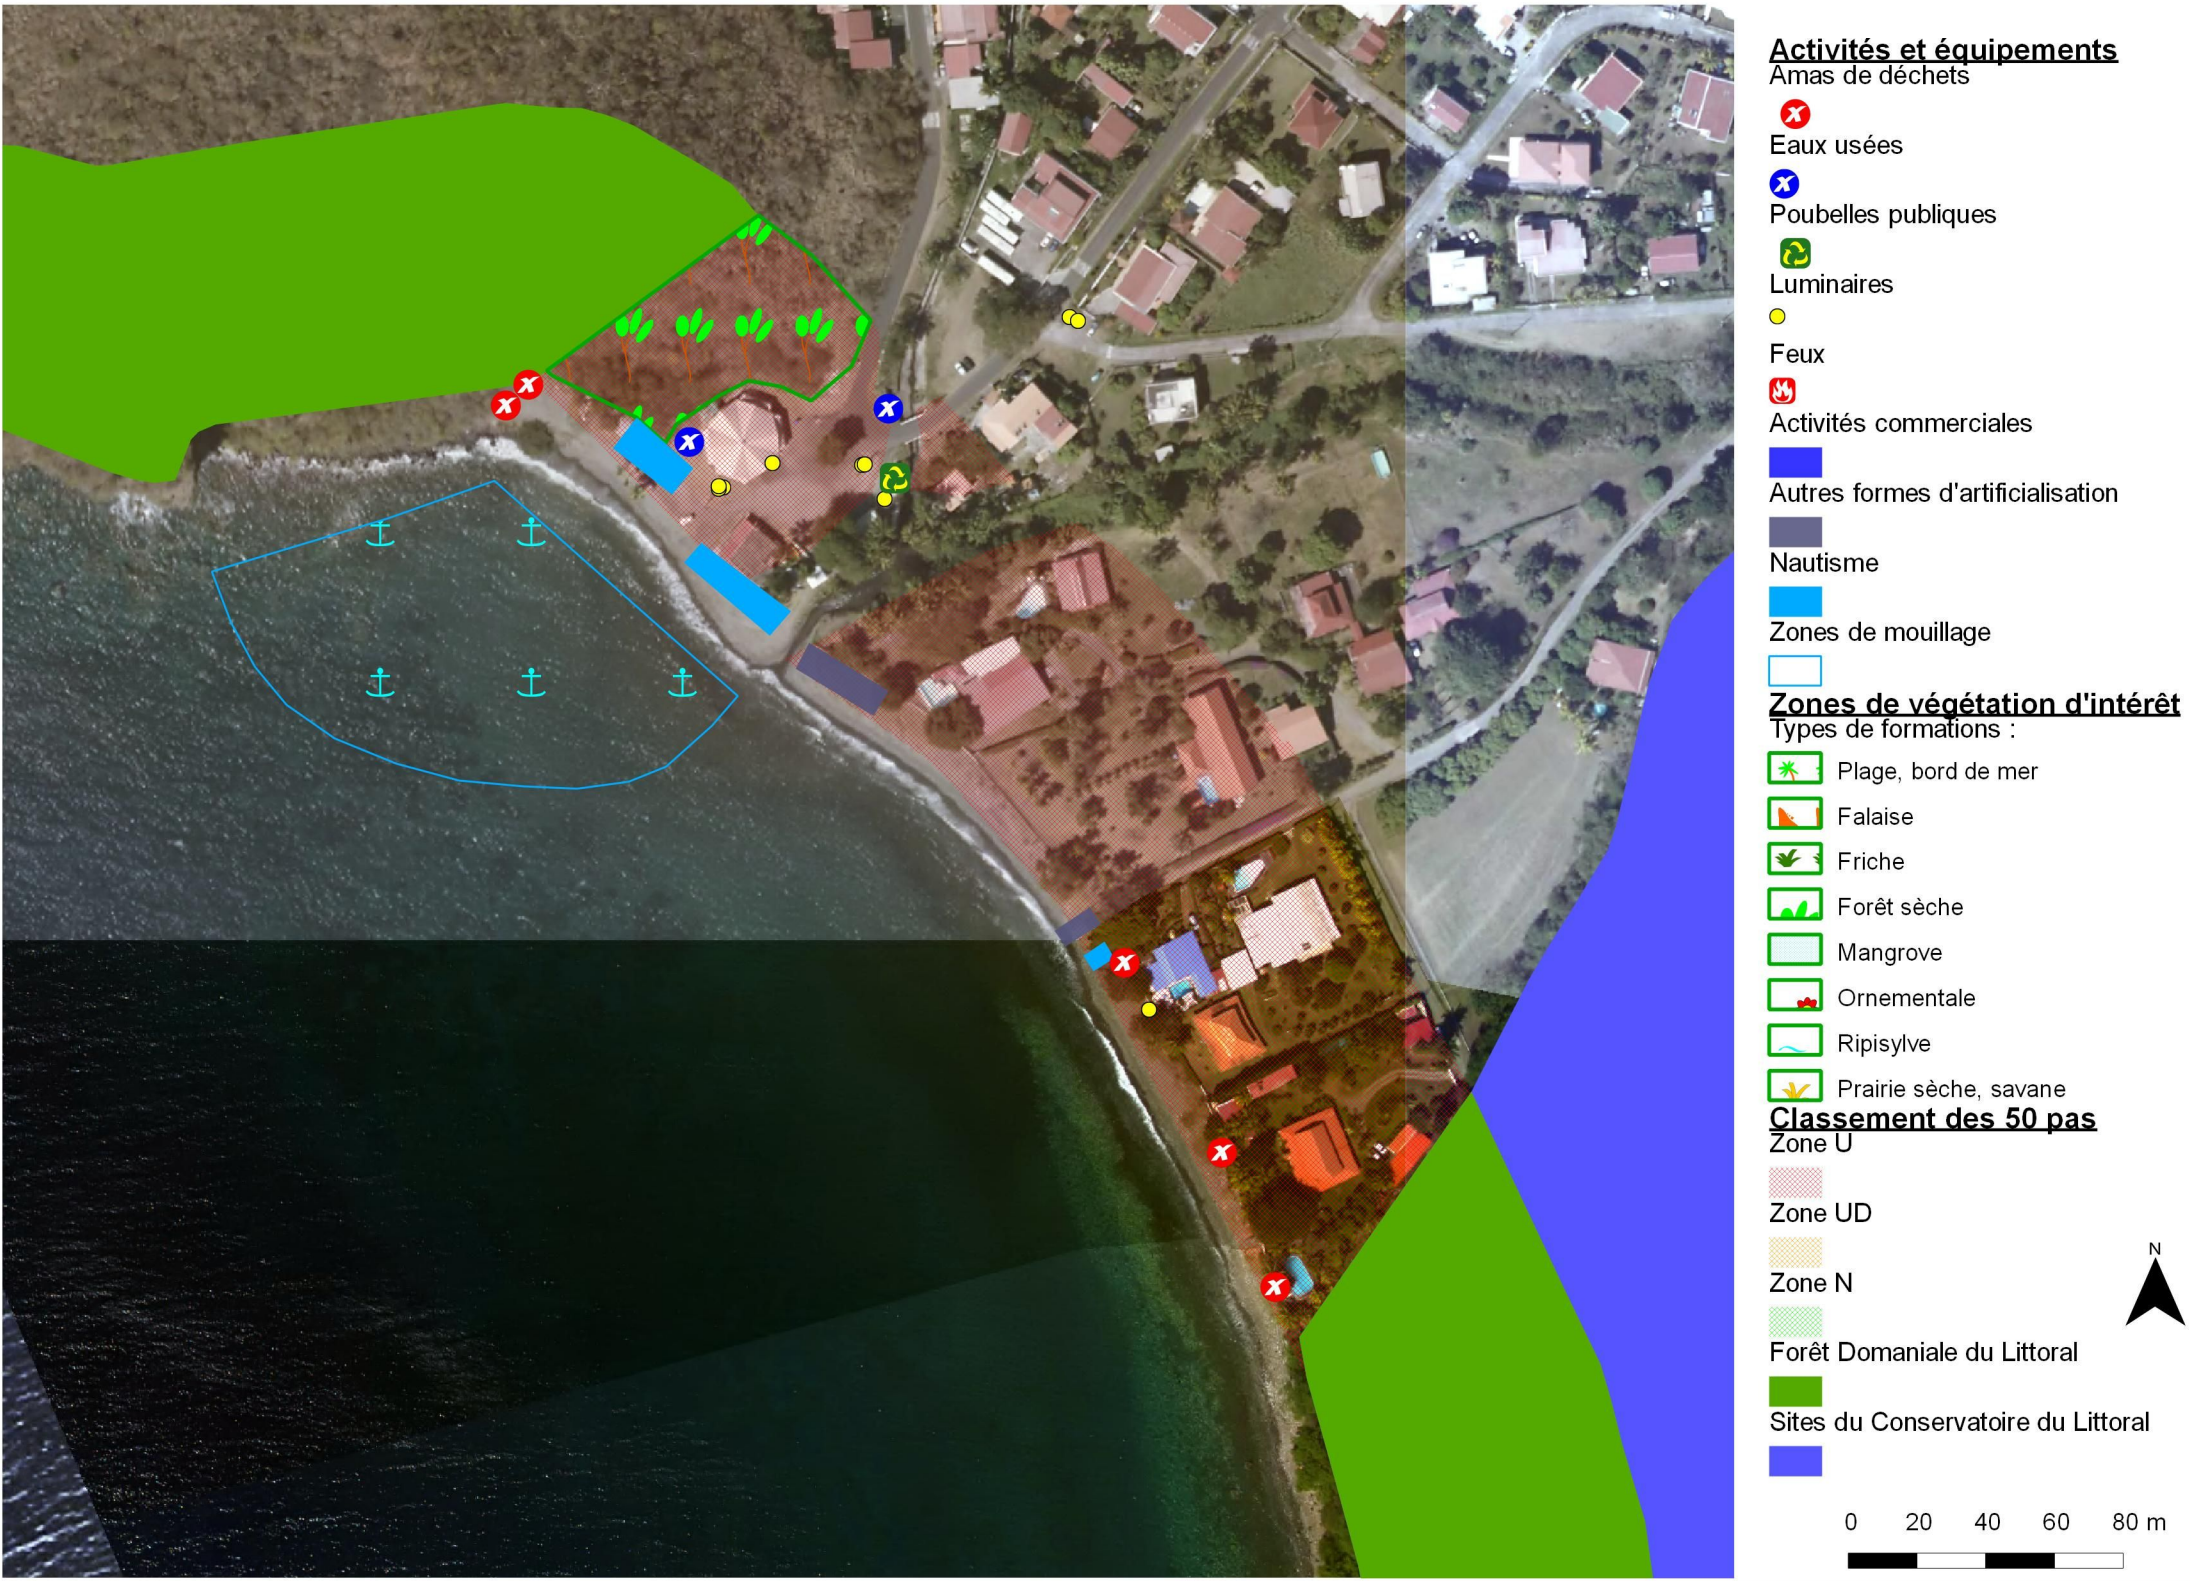
3.5.1 - Fond Boucher

Nature du site	-Anse protégée -Plage de sable noir, galets et blocs
Degré de naturalité	-Faible
Cours d'eau	-Rivière Fond Boucher
Usages et fréquentation	-Habitat résidentiel aisé -Salle municipale -Activités de plage -Activité de pêche -Fréquentation importante par les riverains les week-end et jours fériés
Accessibilité par la terre	-Bonne -Passage de la RN2 au nord-est
Accessibilité par la mer	-Moyenne -Débarquement ou échouage sur la plage
Entretien	-Occasionnel
Éclairage	-Intensité moyenne à forte -Diffus
Macro-déchets	-Présence forte sur la plage au sud
Rejets d'eaux usées	-Aucune observation usées
Zone de mouillage	-Fixes -4 mouillages

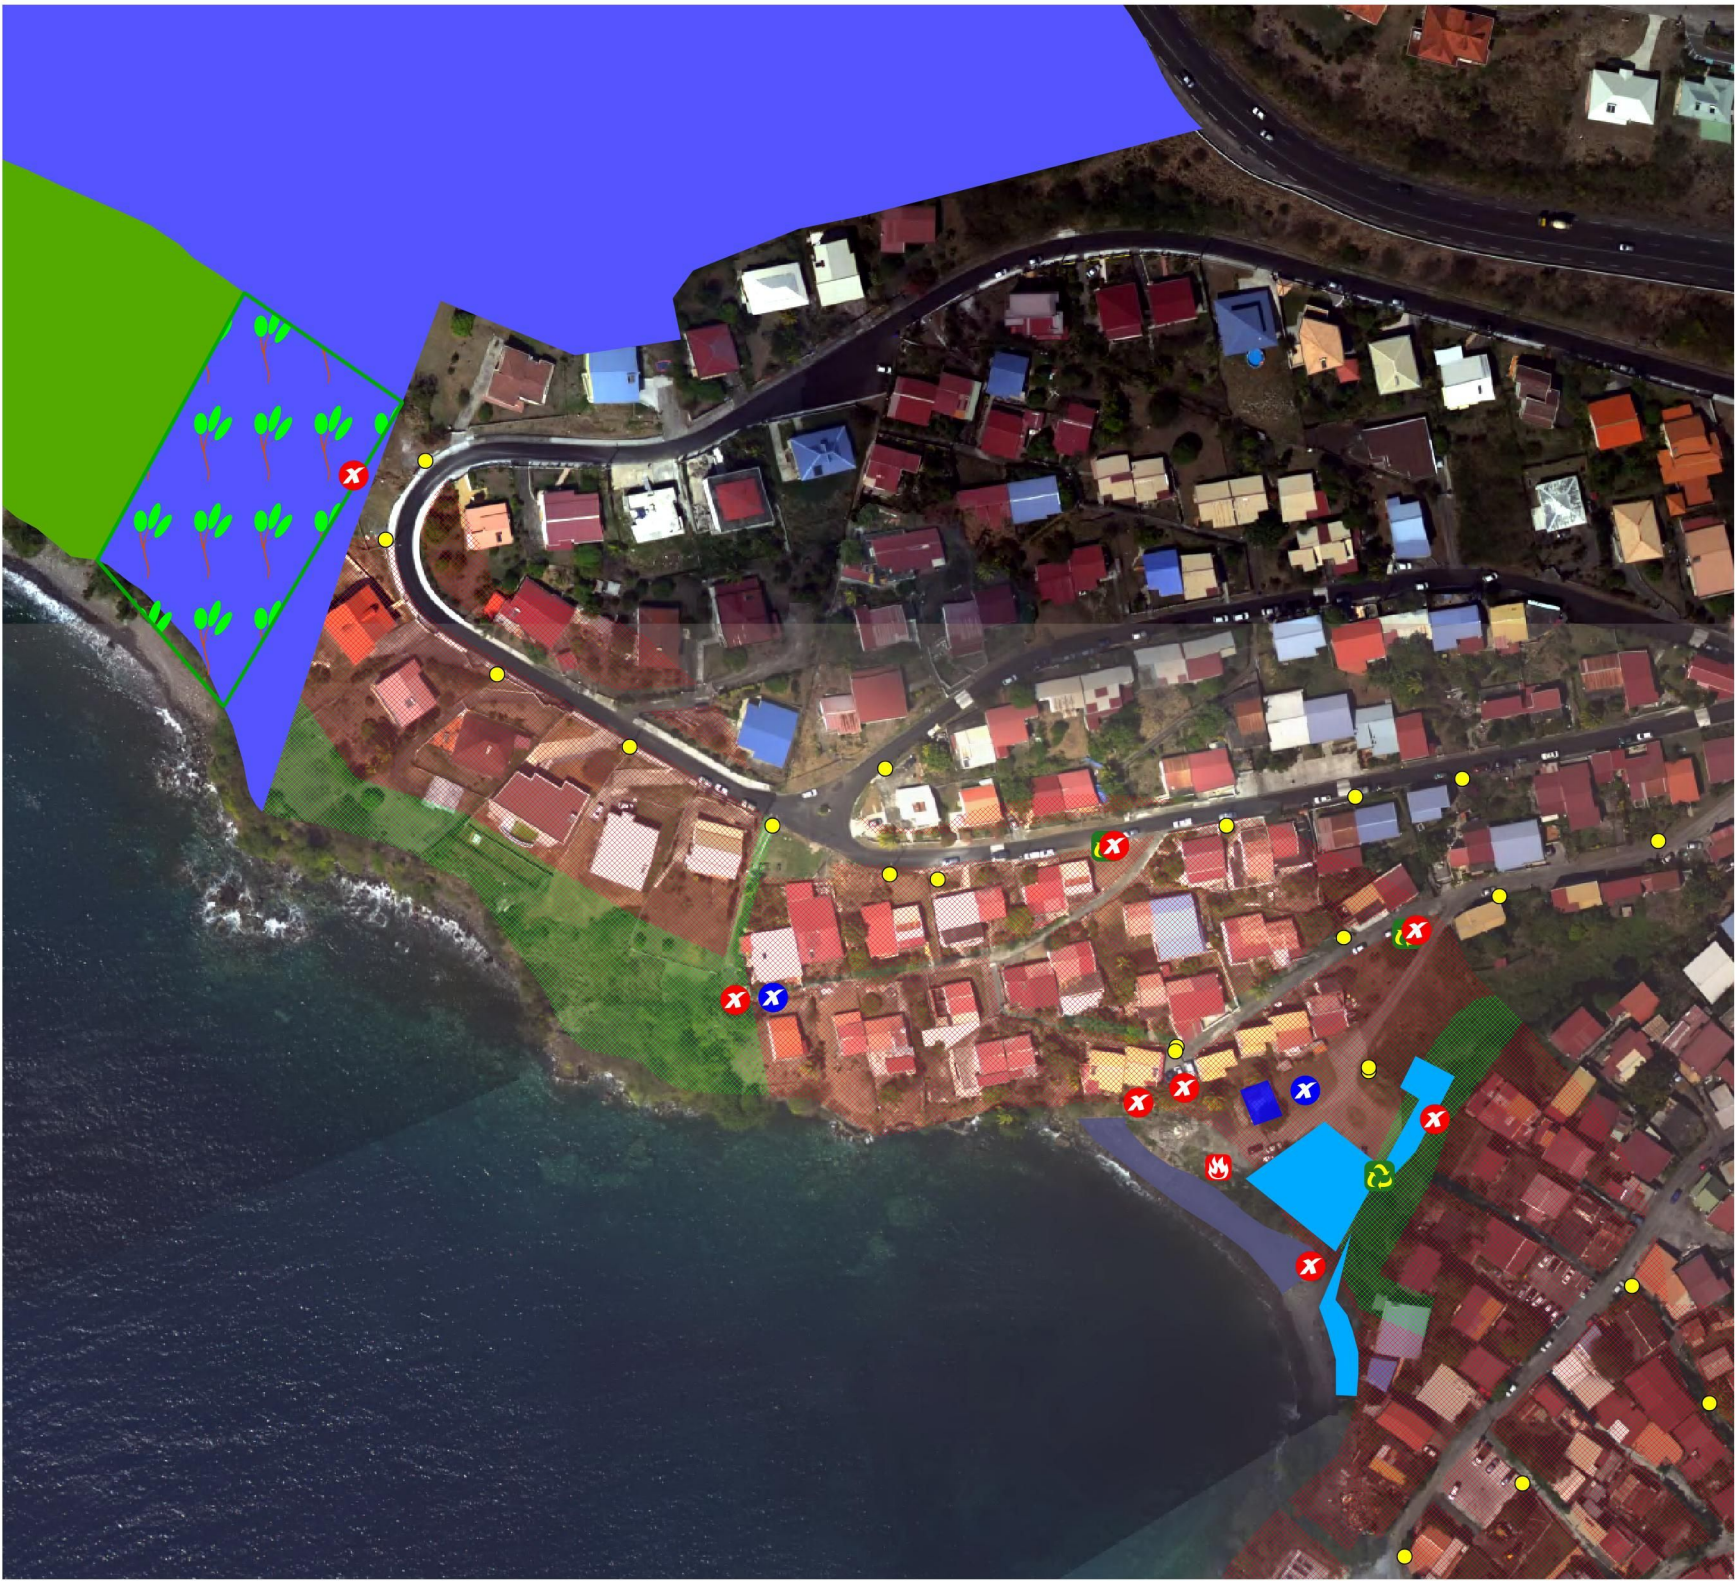
3.5.2 - Petit-Fourneau

Nature du site	-Quartier urbanisé -Relief important -Plage dégradée de sable noir et galets
Degré de naturalité	-Faible
Cours d'eau	-Ravine ?
Usages et fréquentation	-Habitat résidentiel modeste à aisé sur les hauteurs -Centre d'aviron -Réparateur de moteur de bateaux -Fréquentation faible
Accessibilité par la terre	-Moyenne : forte pente -Passage de la RN2 au nord
Accessibilité par la mer	-Mauvaise
Entretien	-Occasionnel
Éclairage	-Intensité moyenne -Diffus
Macro-déchets	-Présence moyenne à forte -Présence importante de gravats au niveau de la plage
Rejets d'eaux usées	-Rares -Eaux usées domestiques
Zone de mouillage	-Absente

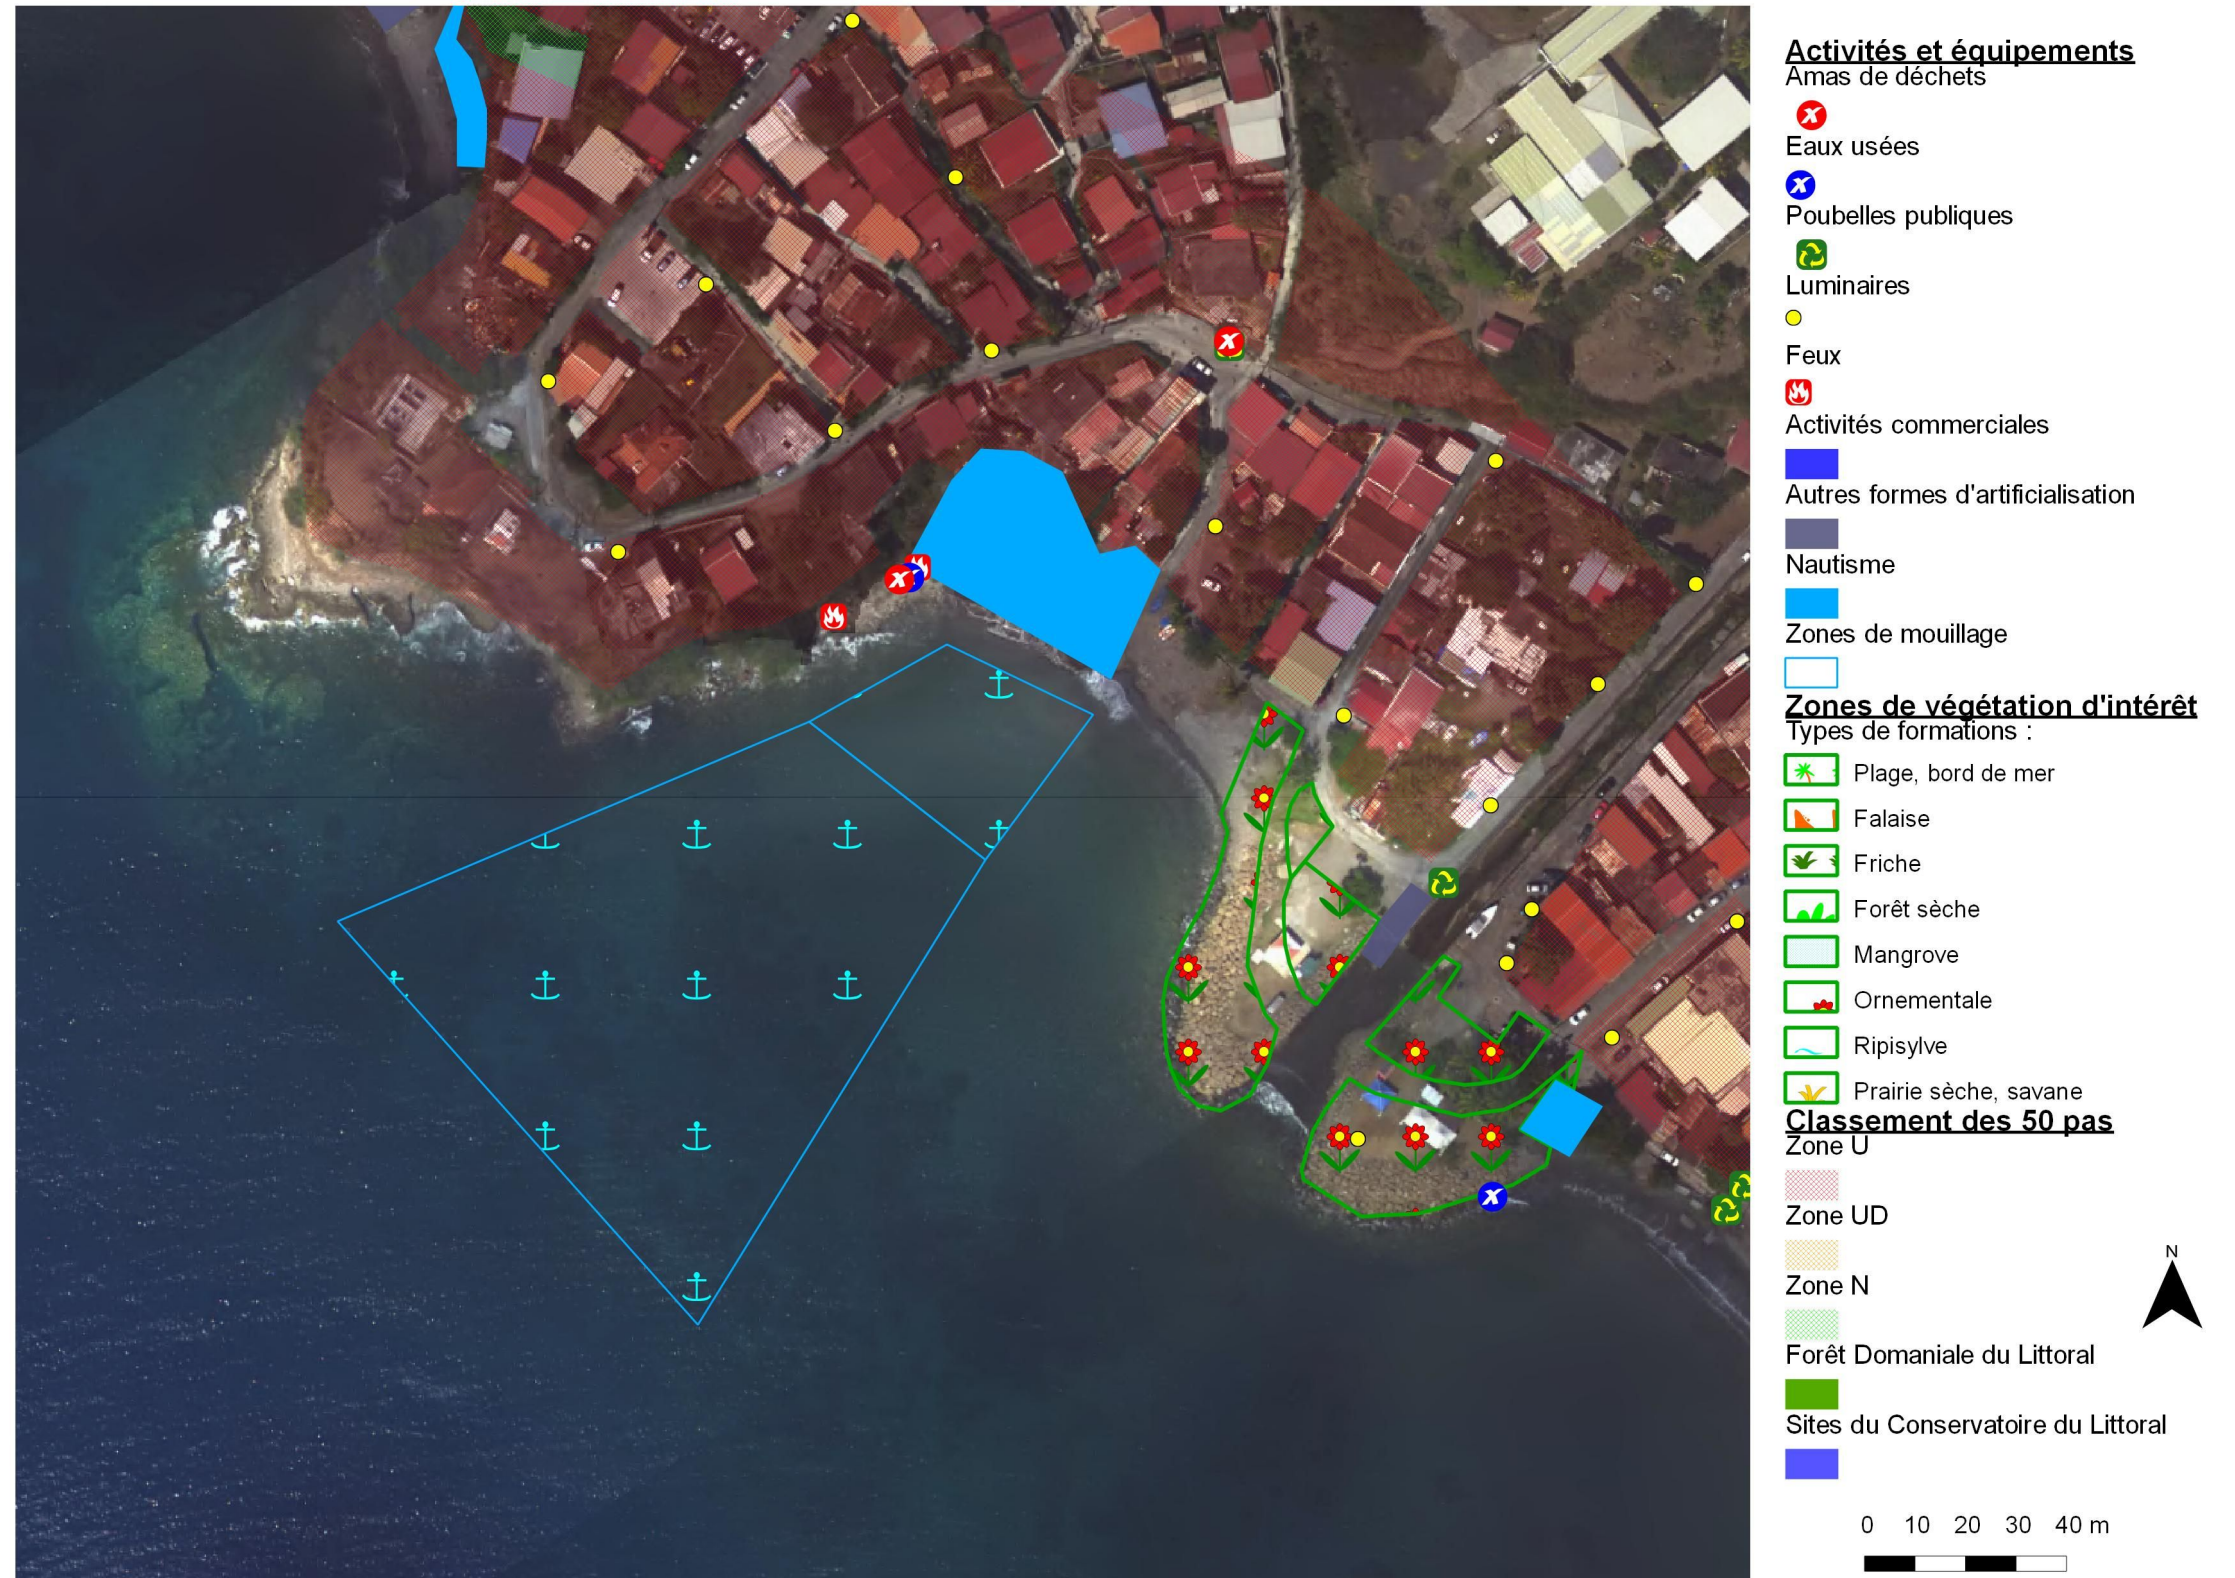
3.5.3 - Autre Bord

Nature du site	-Quartier urbanisé -Relief important -Plage de sable noir
Degré de naturalité	-Faible
Cours d'eau	-Rivière de Case-Pilote
Usages et fréquentation	-Habitat résidentiel précaire à modeste -Fréquentation faible
Accessibilité par la terre	-Bonne -Passage de la RN2 au nord-est
Accessibilité par la mer	-Moyenne -Débarquement ou échouage sur la plage
Entretien	-Régulier
Éclairage	-Intensité moyenne -Diffus
Macro-déchets	-Présence moyenne -Déchets légers au niveau de l'exutoire au nord-ouest
Rejets d'eaux usées	-Fréquents -Eaux usées domestiques
Zone de mouillage	-Fixes (2 mouillages) -Temporaires (rares bateaux)

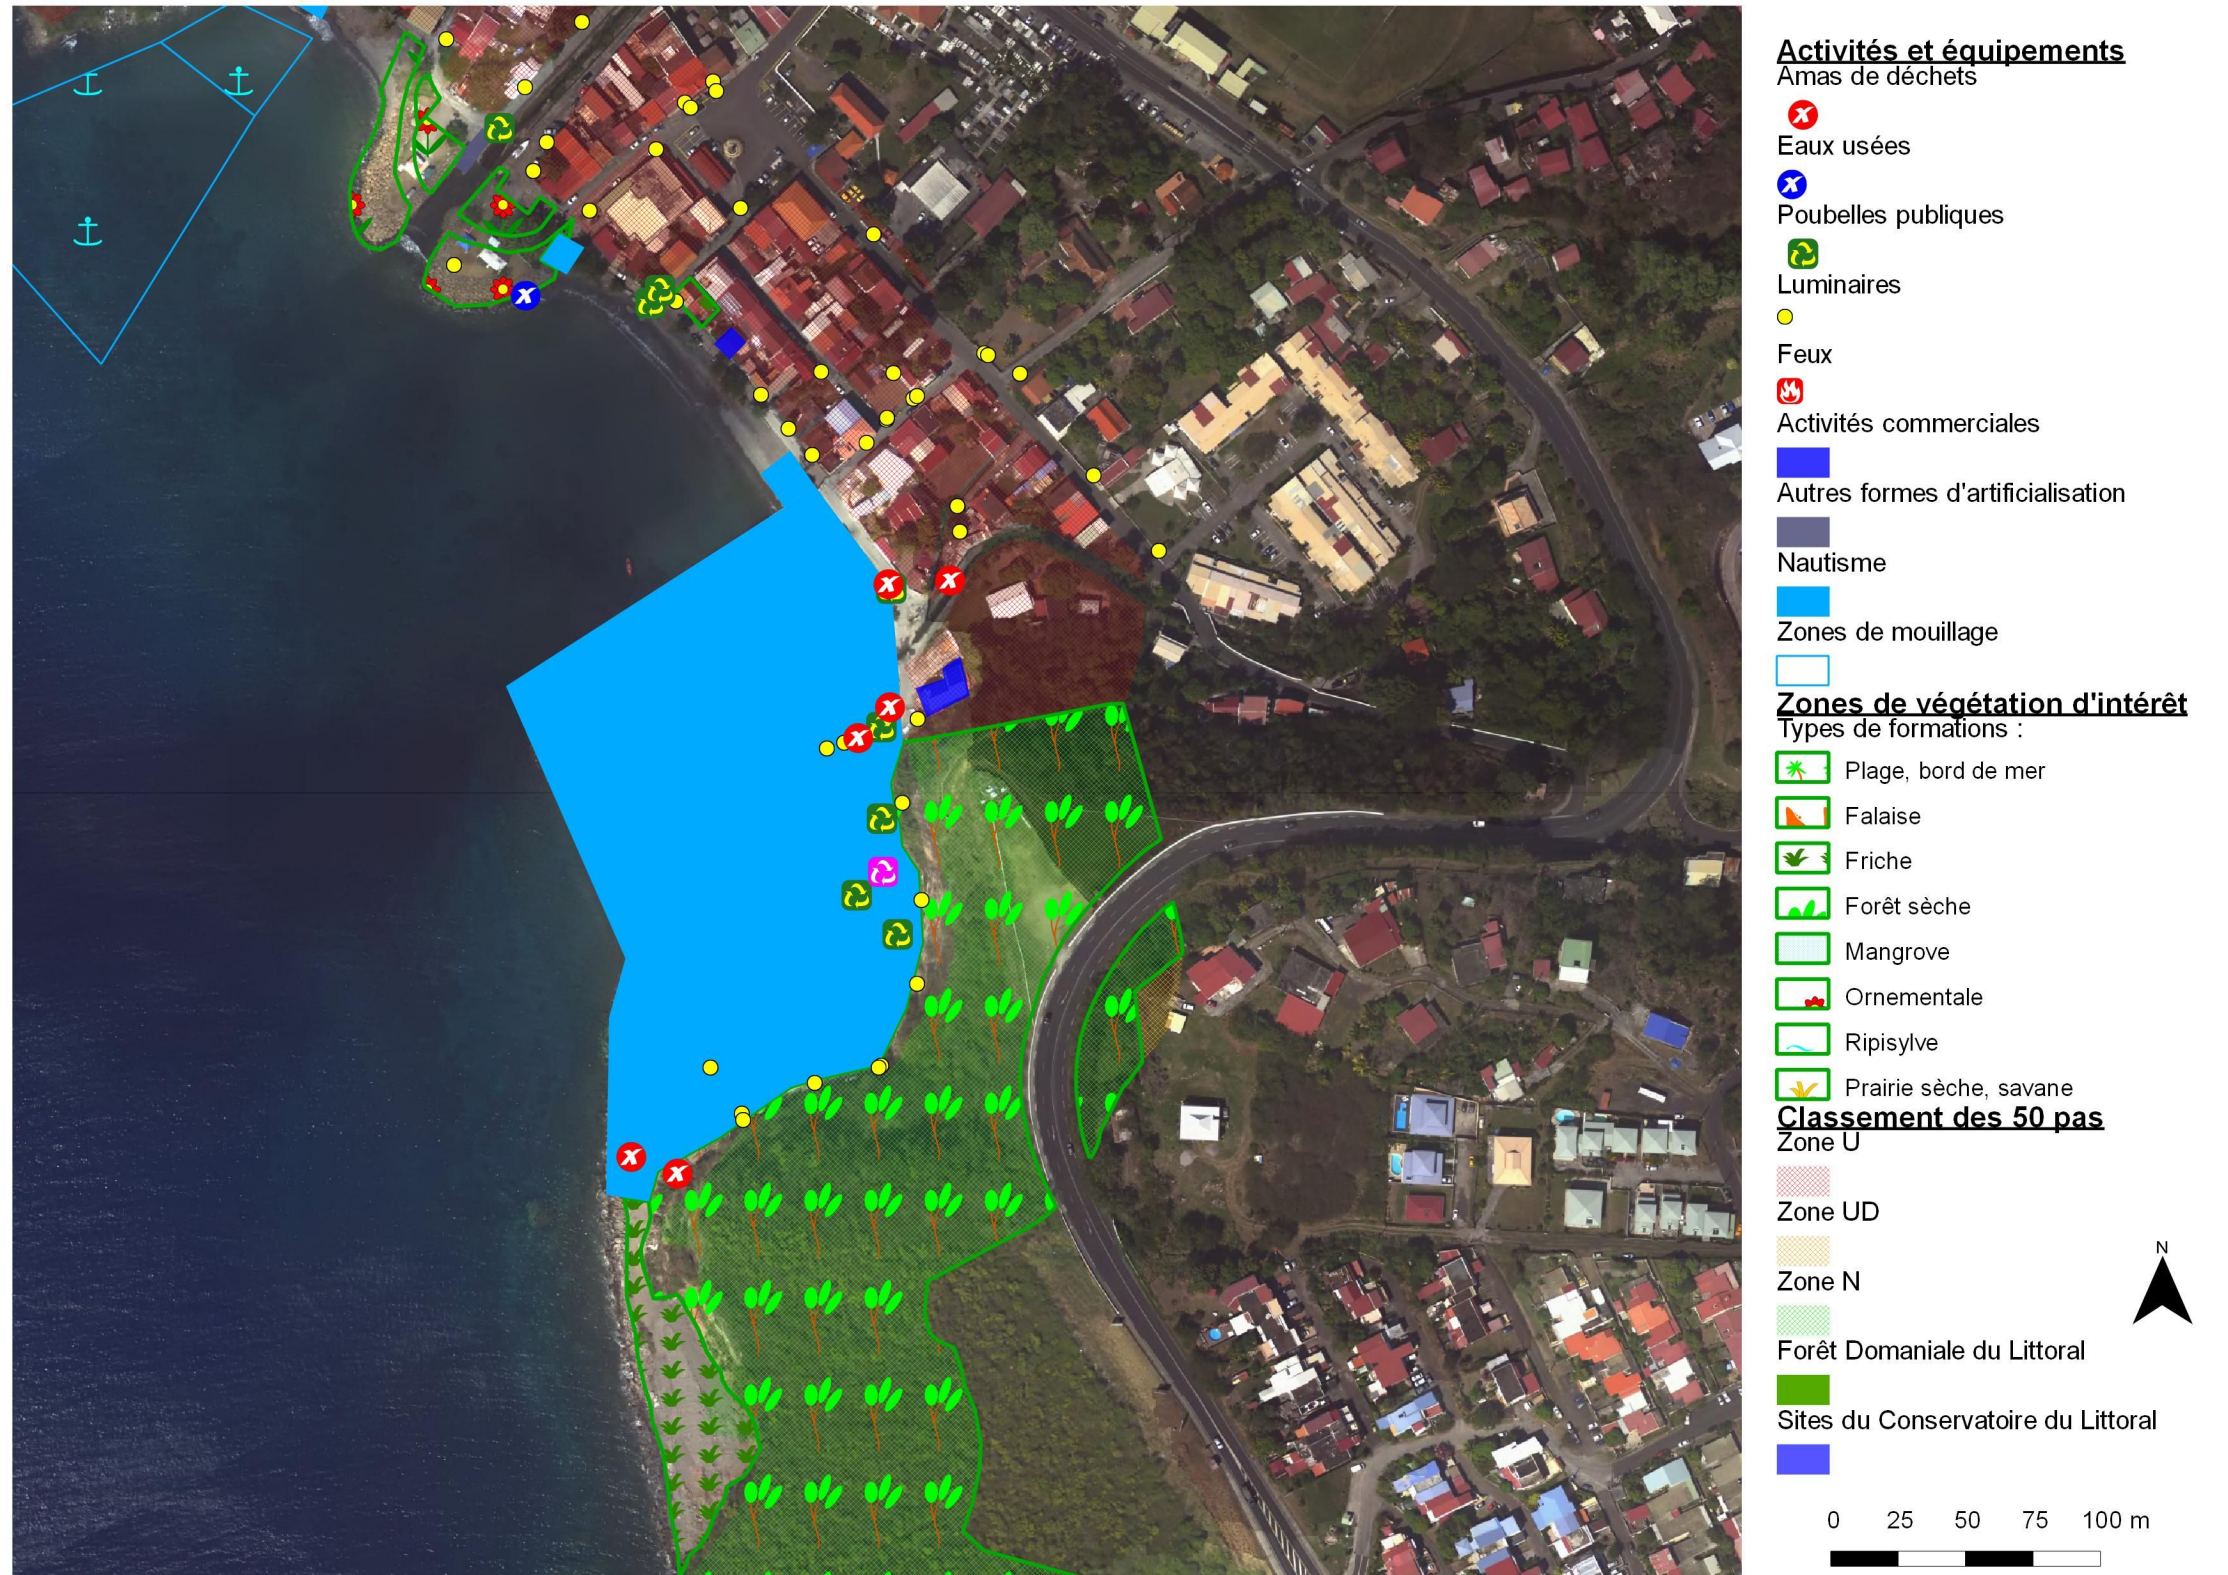
3.5.4 - Bourg

Nature du site	-Quartier urbanisé -Plage de sable noir
Degré de naturalité	-Faible, espace artificiel
Cours d'eau	-Rivière de Case-Pilote -Ravine Marti
Usages et fréquentation	-Habitat résidentiel modeste -Fréquentation importante -Port de pêche départemental -Activités de plage
Accessibilité par la terre	-Bonne -Passage de la RN2 au nord-est
Accessibilité par la mer	-Bonne -Port, pontons
Entretien	-Régulier
Éclairage	-Forte intensité -Diffus
Macro-déchets	-Présence moyenne -Batteries, huile usagée au niveau du port
Rejets d'eaux usées	-Rares -Eaux usées domestiques
Zone de mouillage	-Absente

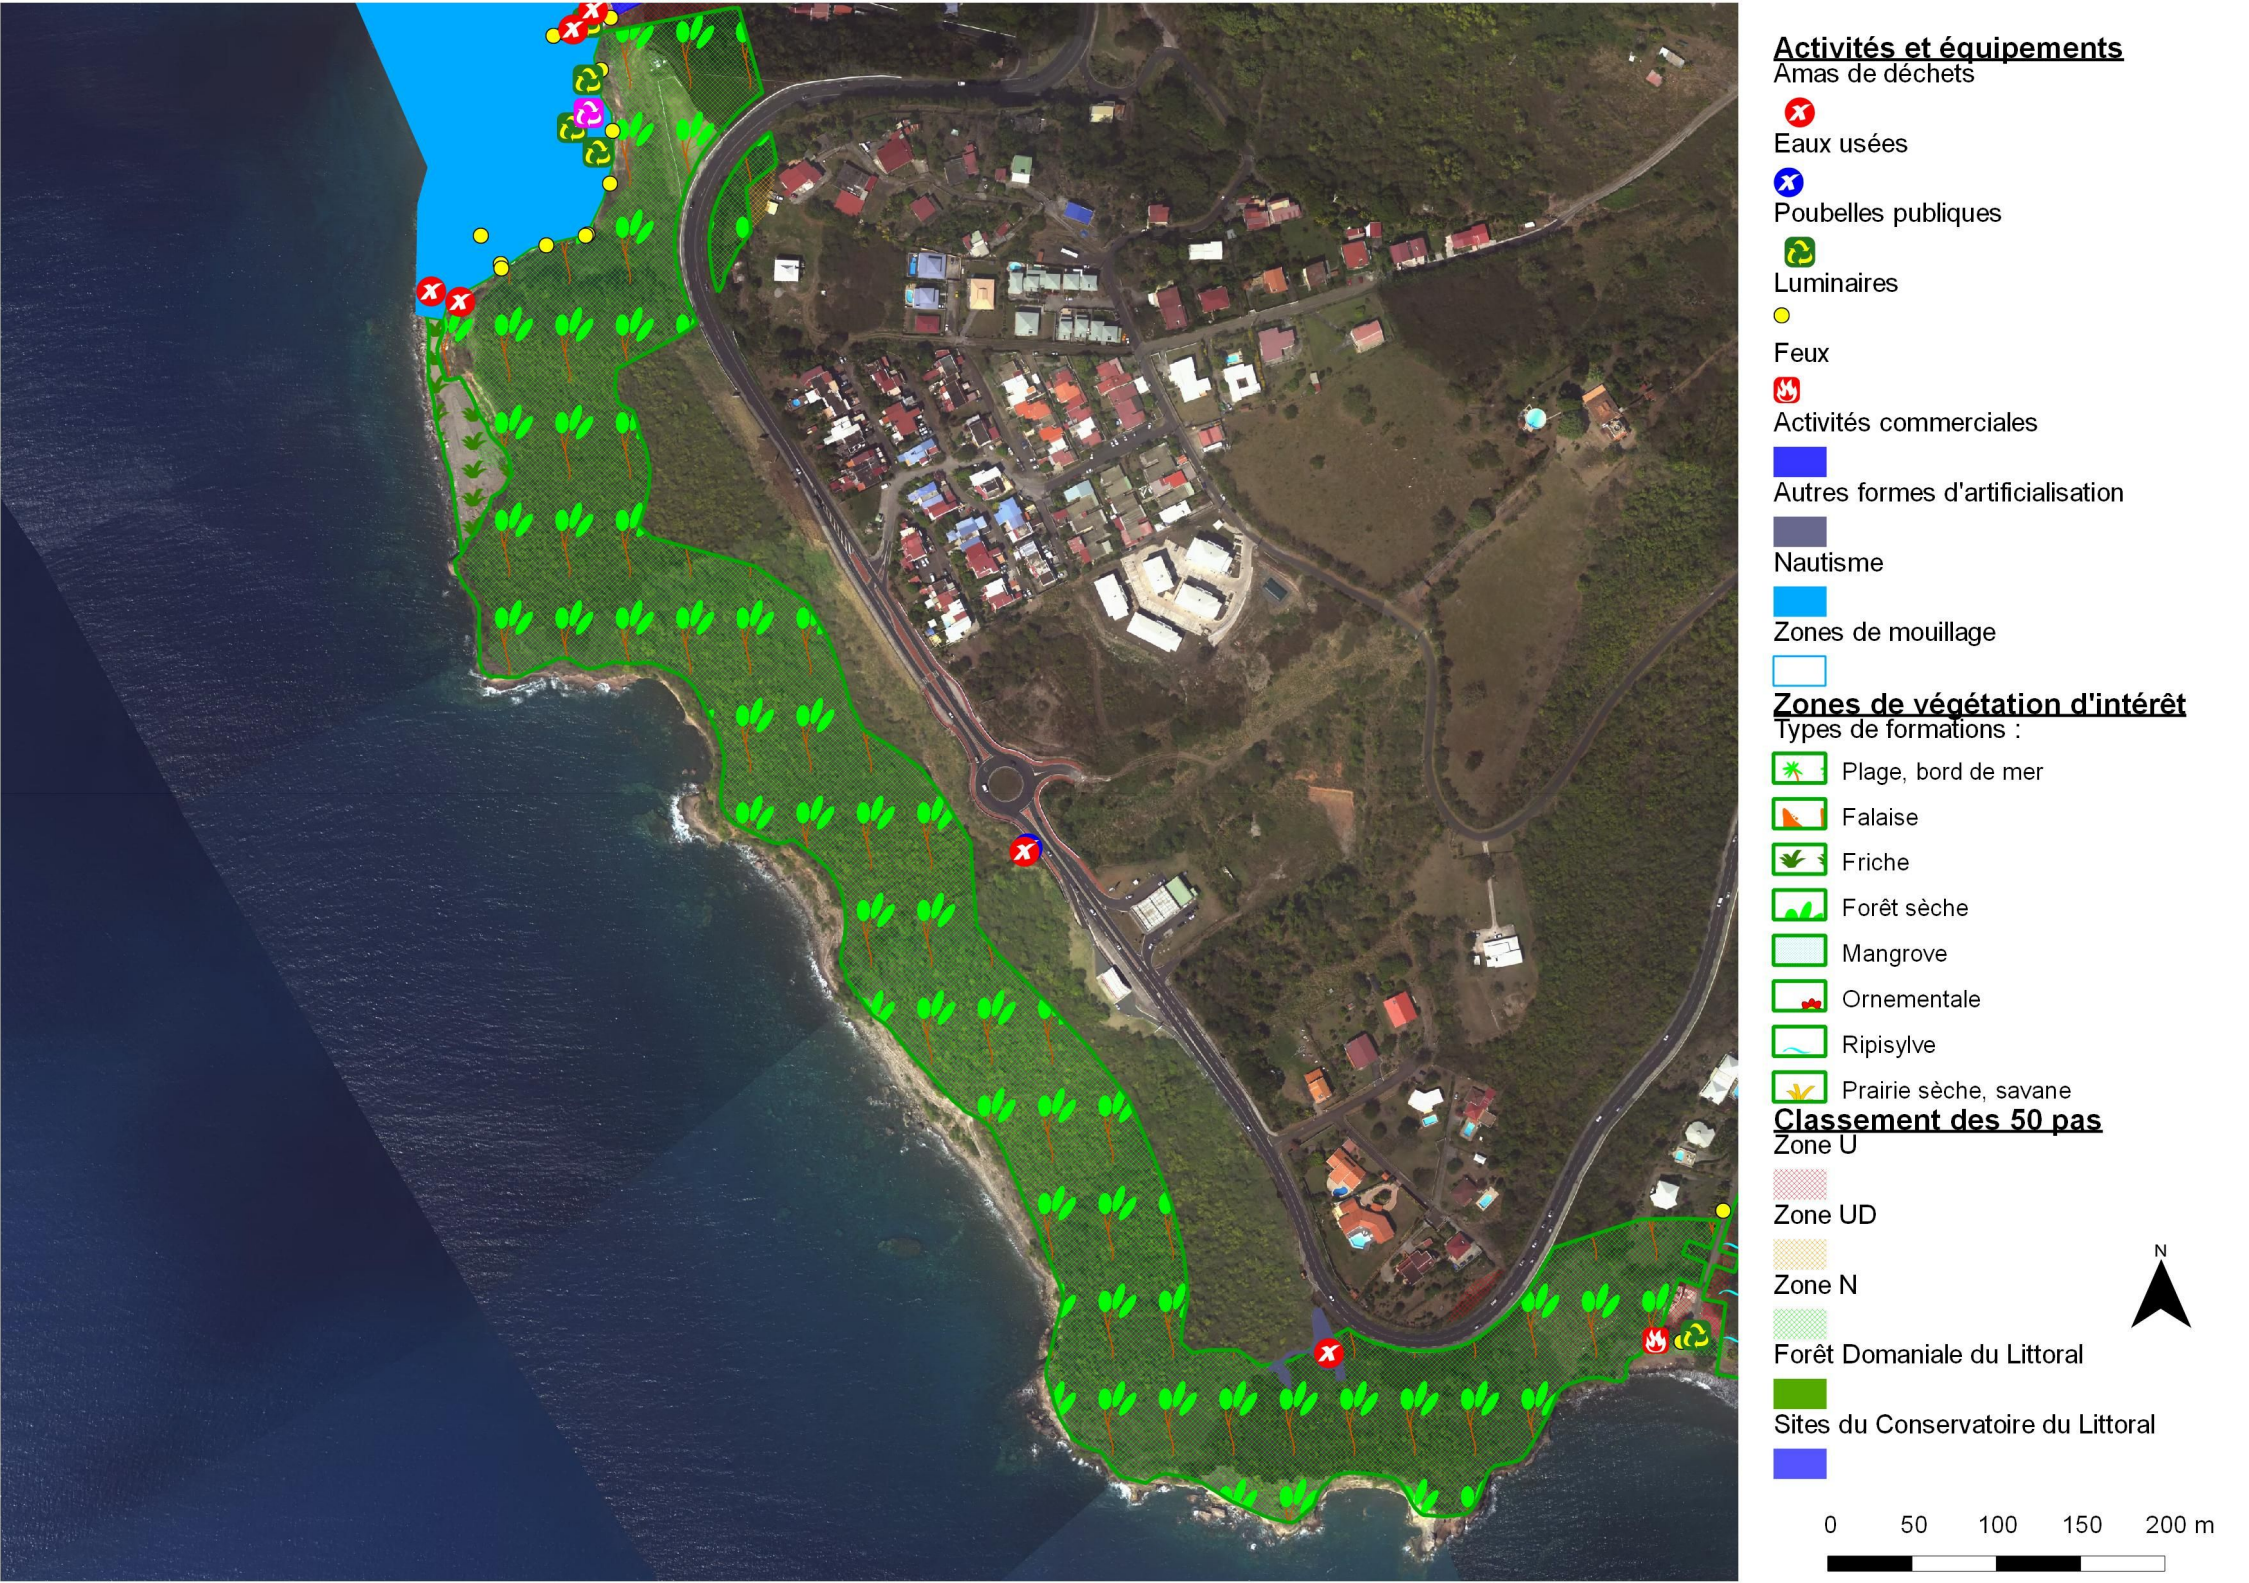
3.5.5 - Choiseul – La Plate-forme

Nature du site	-Plateau littoral végétalisé -Bois et taillis de forêt sèche -Falaise en front de mer
Degré de naturalité	-Espace naturel
Cours d'eau	-Aucun
Usages et fréquentation	-Aucune fréquentation
Accessibilité par la terre	-Moyenne -Passage de la RN2 à l'est -Parcours dans la végétation difficile
Accessibilité par la mer	-Mauvaise
Entretien	-Aucun
Éclairage	-Aucun (éclairage de la voirie en zone arrière)
Macro-déchets	-Présence importante -Déchets légers
Rejets d'eaux usées	-Rares -Eaux de voirie
Zone de mouillage	-Absente
