Évaluation de l'impact des équipements et des activités non contrôlés sur les écosystèmes littoraux péri-urbains

Stage de Master 2 professionnel

Université de La Rochelle

ATLAS CARTOGRAPHIQUE

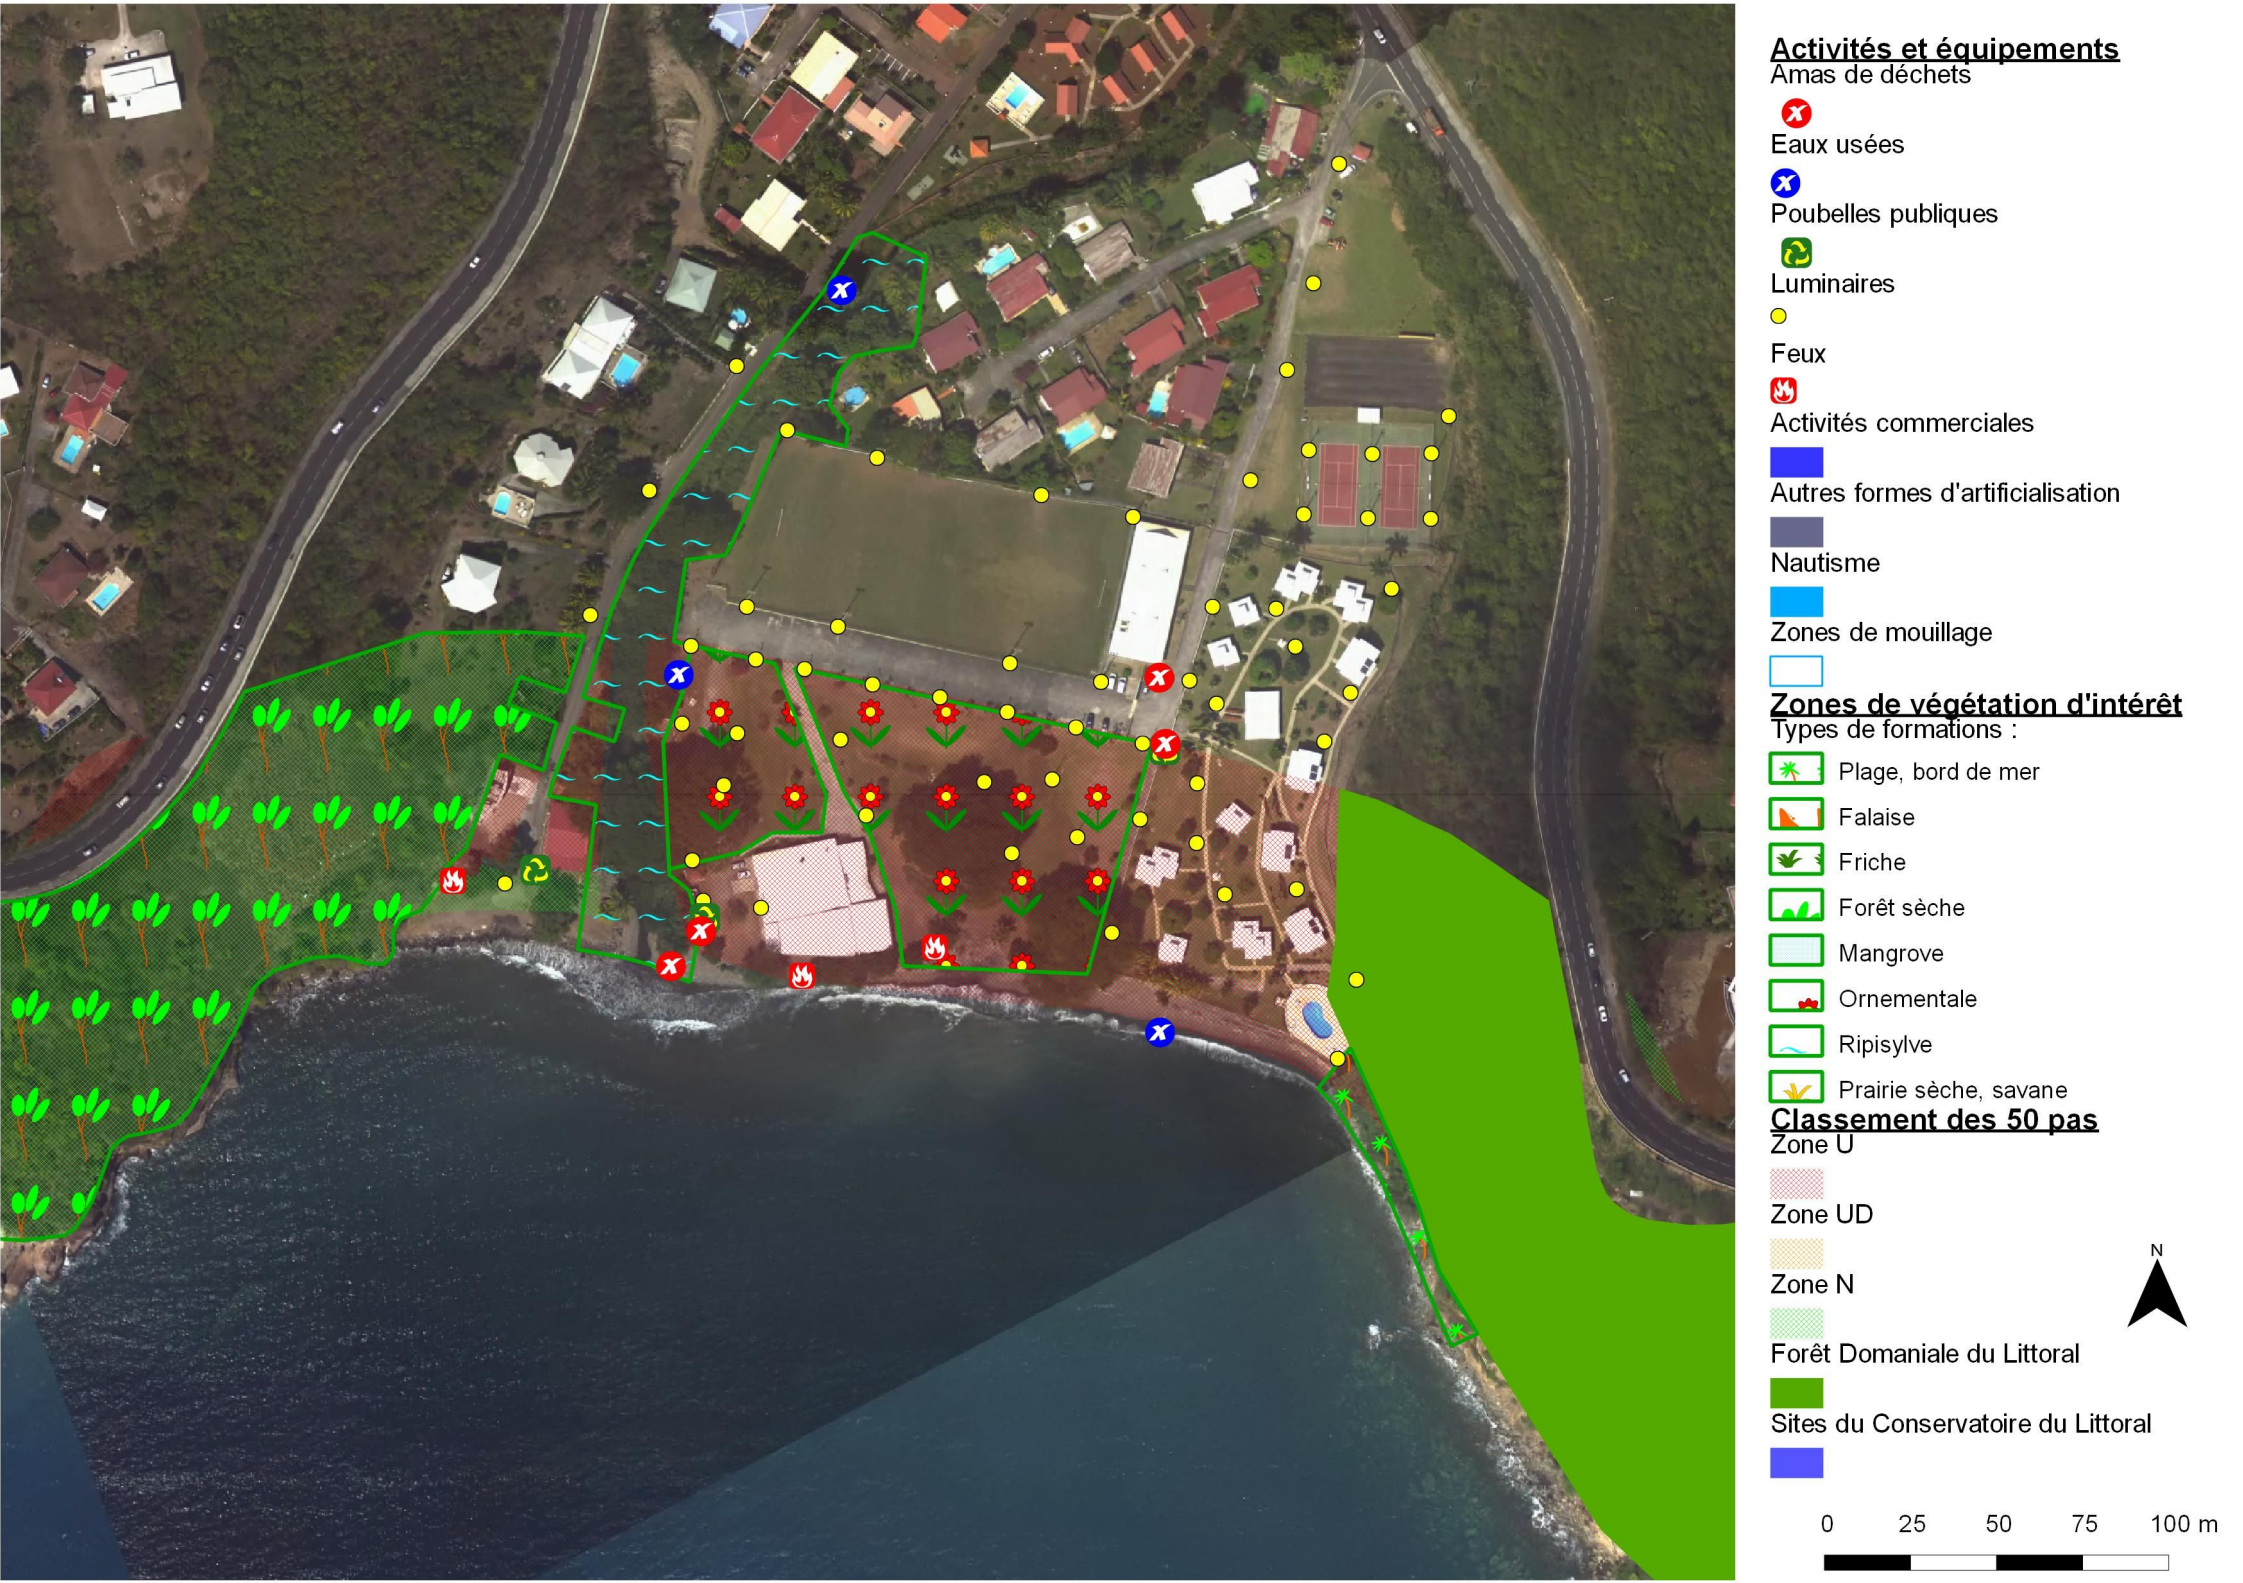
3.5.6 - Vetiver – Fond Bourlet

Nature du site	-Anse large protégée -Plage de sable noir et galets
Degré de naturalité	-Faible
Cours d'eau	-Rivière Fond Bourlet
Usages et fréquentation	-Fréquentation importante les week-ends et jours fériés -Activités de plage, pique-nique -Centre de vacances -Salle municipale -Habitat aisé
Accessibilité par la terre	-Bonne -Passage de la RN2 au nord
Accessibilité par la mer	-Mauvaise
Entretien	-Régulier
Éclairage	-Forte intensité -Diffus
Macro-déchets	-Présence moyenne -Débordement de poubelles
Rejets d'eaux usées	-Rares -Eaux pluviales et domestiques
Zone de mouillage	-Absente

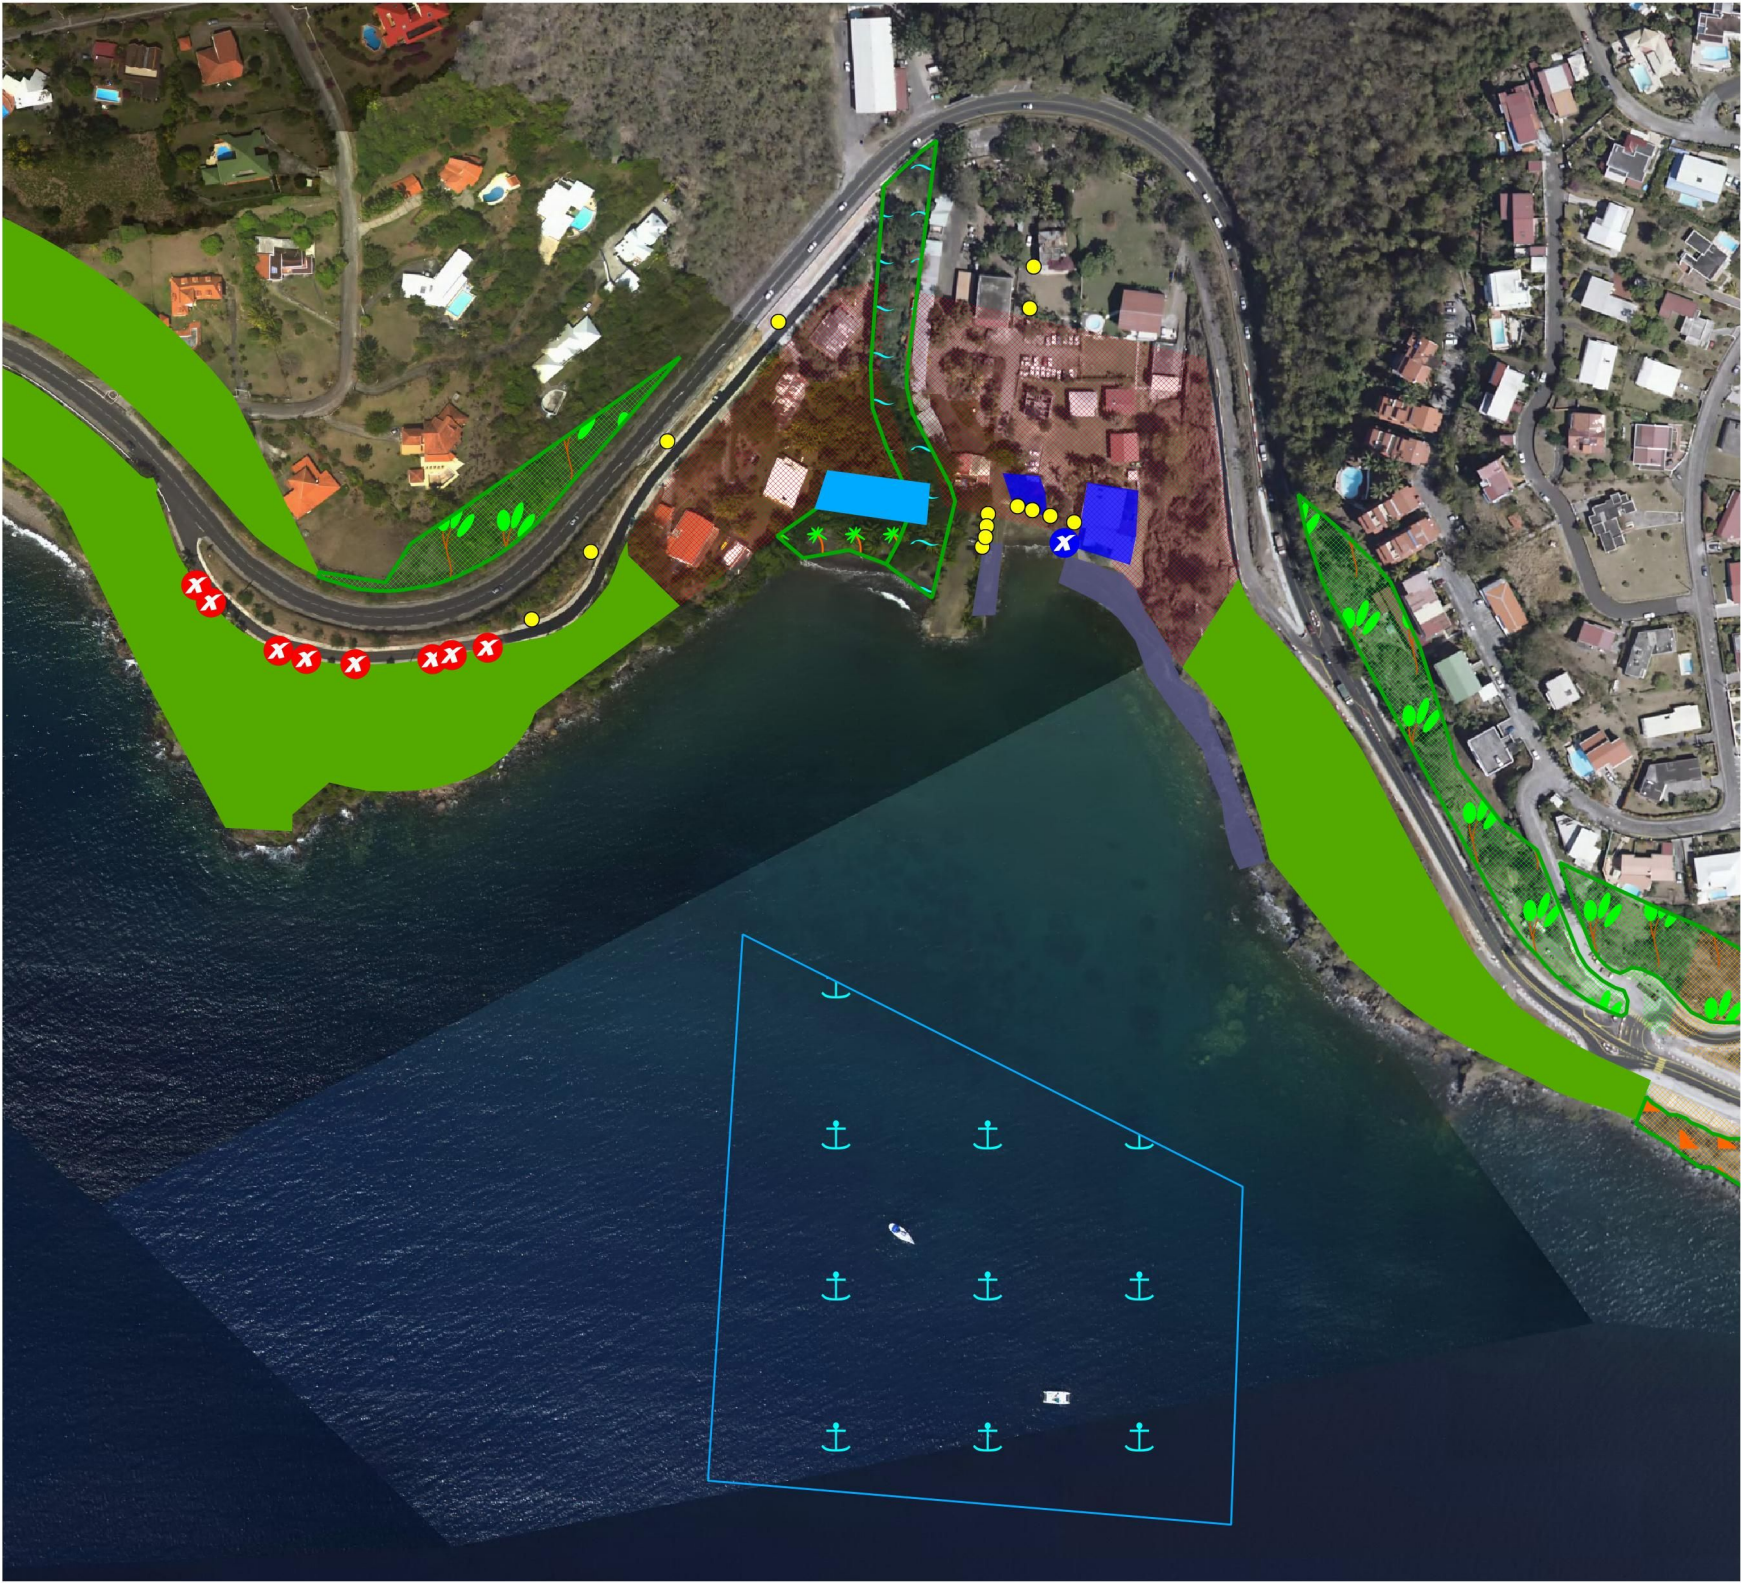
3.5.7 - Fond Bellemare

Nature du site	-Anse réduite et encaissée -Plage de sable noir et galets
Degré de naturalité	-Faible à moyen
Cours d'eau	-Rivière Fond Bellemare
Usages et fréquentation	-Fréquentation moyenne liée à l'activité de restauration sur le site -Restaurants, locations immobilières, locations de voitures
Accessibilité par la terre	-Bonne -Passage de la RN2 au nord
Accessibilité par la mer	-Moyenne -Cale de mise à l'eau
Entretien	-Régulier
Éclairage	-Intensité moyenne -Diffus
Macro-déchets	-Présence importante à l'ouest le long de la falaise -Déchets divers, encombrants
Rejets d'eaux usées	-Rares -Eaux domestiques
Zone de mouillage	-Temporaires -Occasionnels

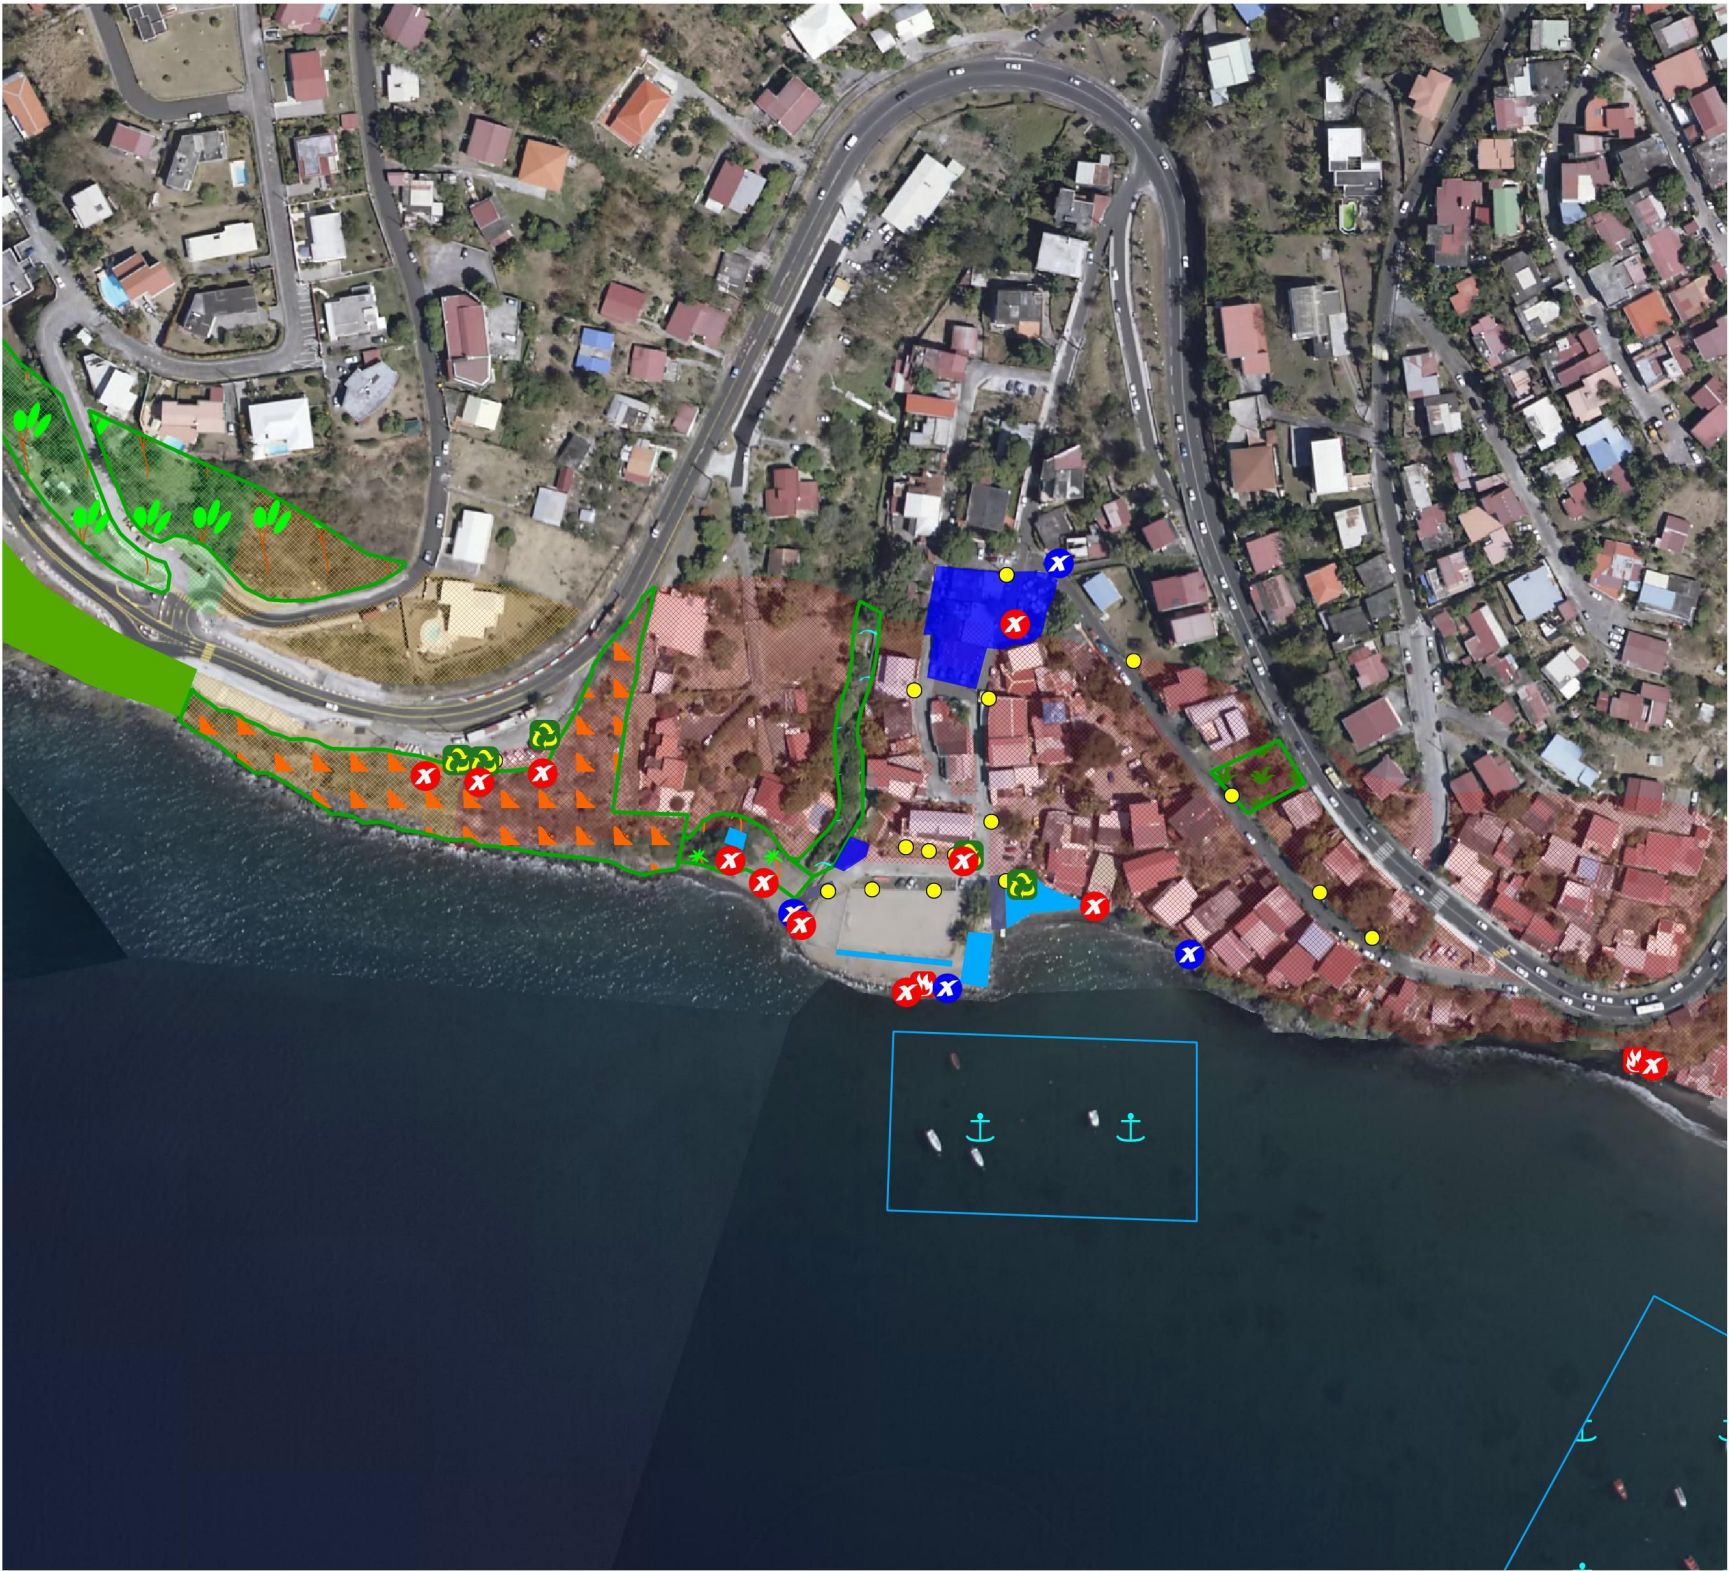
3.6.1 - Fond Bernier

Nature du site	-Anse réduite et encaissée -Plage de sable noir et galets
Degré de naturalité	-Espace artificiel
Cours d'eau	-Ravine Fond Bernier
Usages et fréquentation	-Fréquentation faible à moyenne -Activité de pêche
Accessibilité par la terre	-Bonne -Passage de la RN2 au nord
Accessibilité par la mer	-Moyenne -Cale de mise à l'eau
Entretien	-Non connu
Éclairage	-Forte intensité -Diffus
Macro-déchets	-Présence importante -Déchets divers, encombrants
Rejets d'eaux usées	-Fréquents -Eaux domestiques
Zone de mouillage	-Fixes -7 yoles

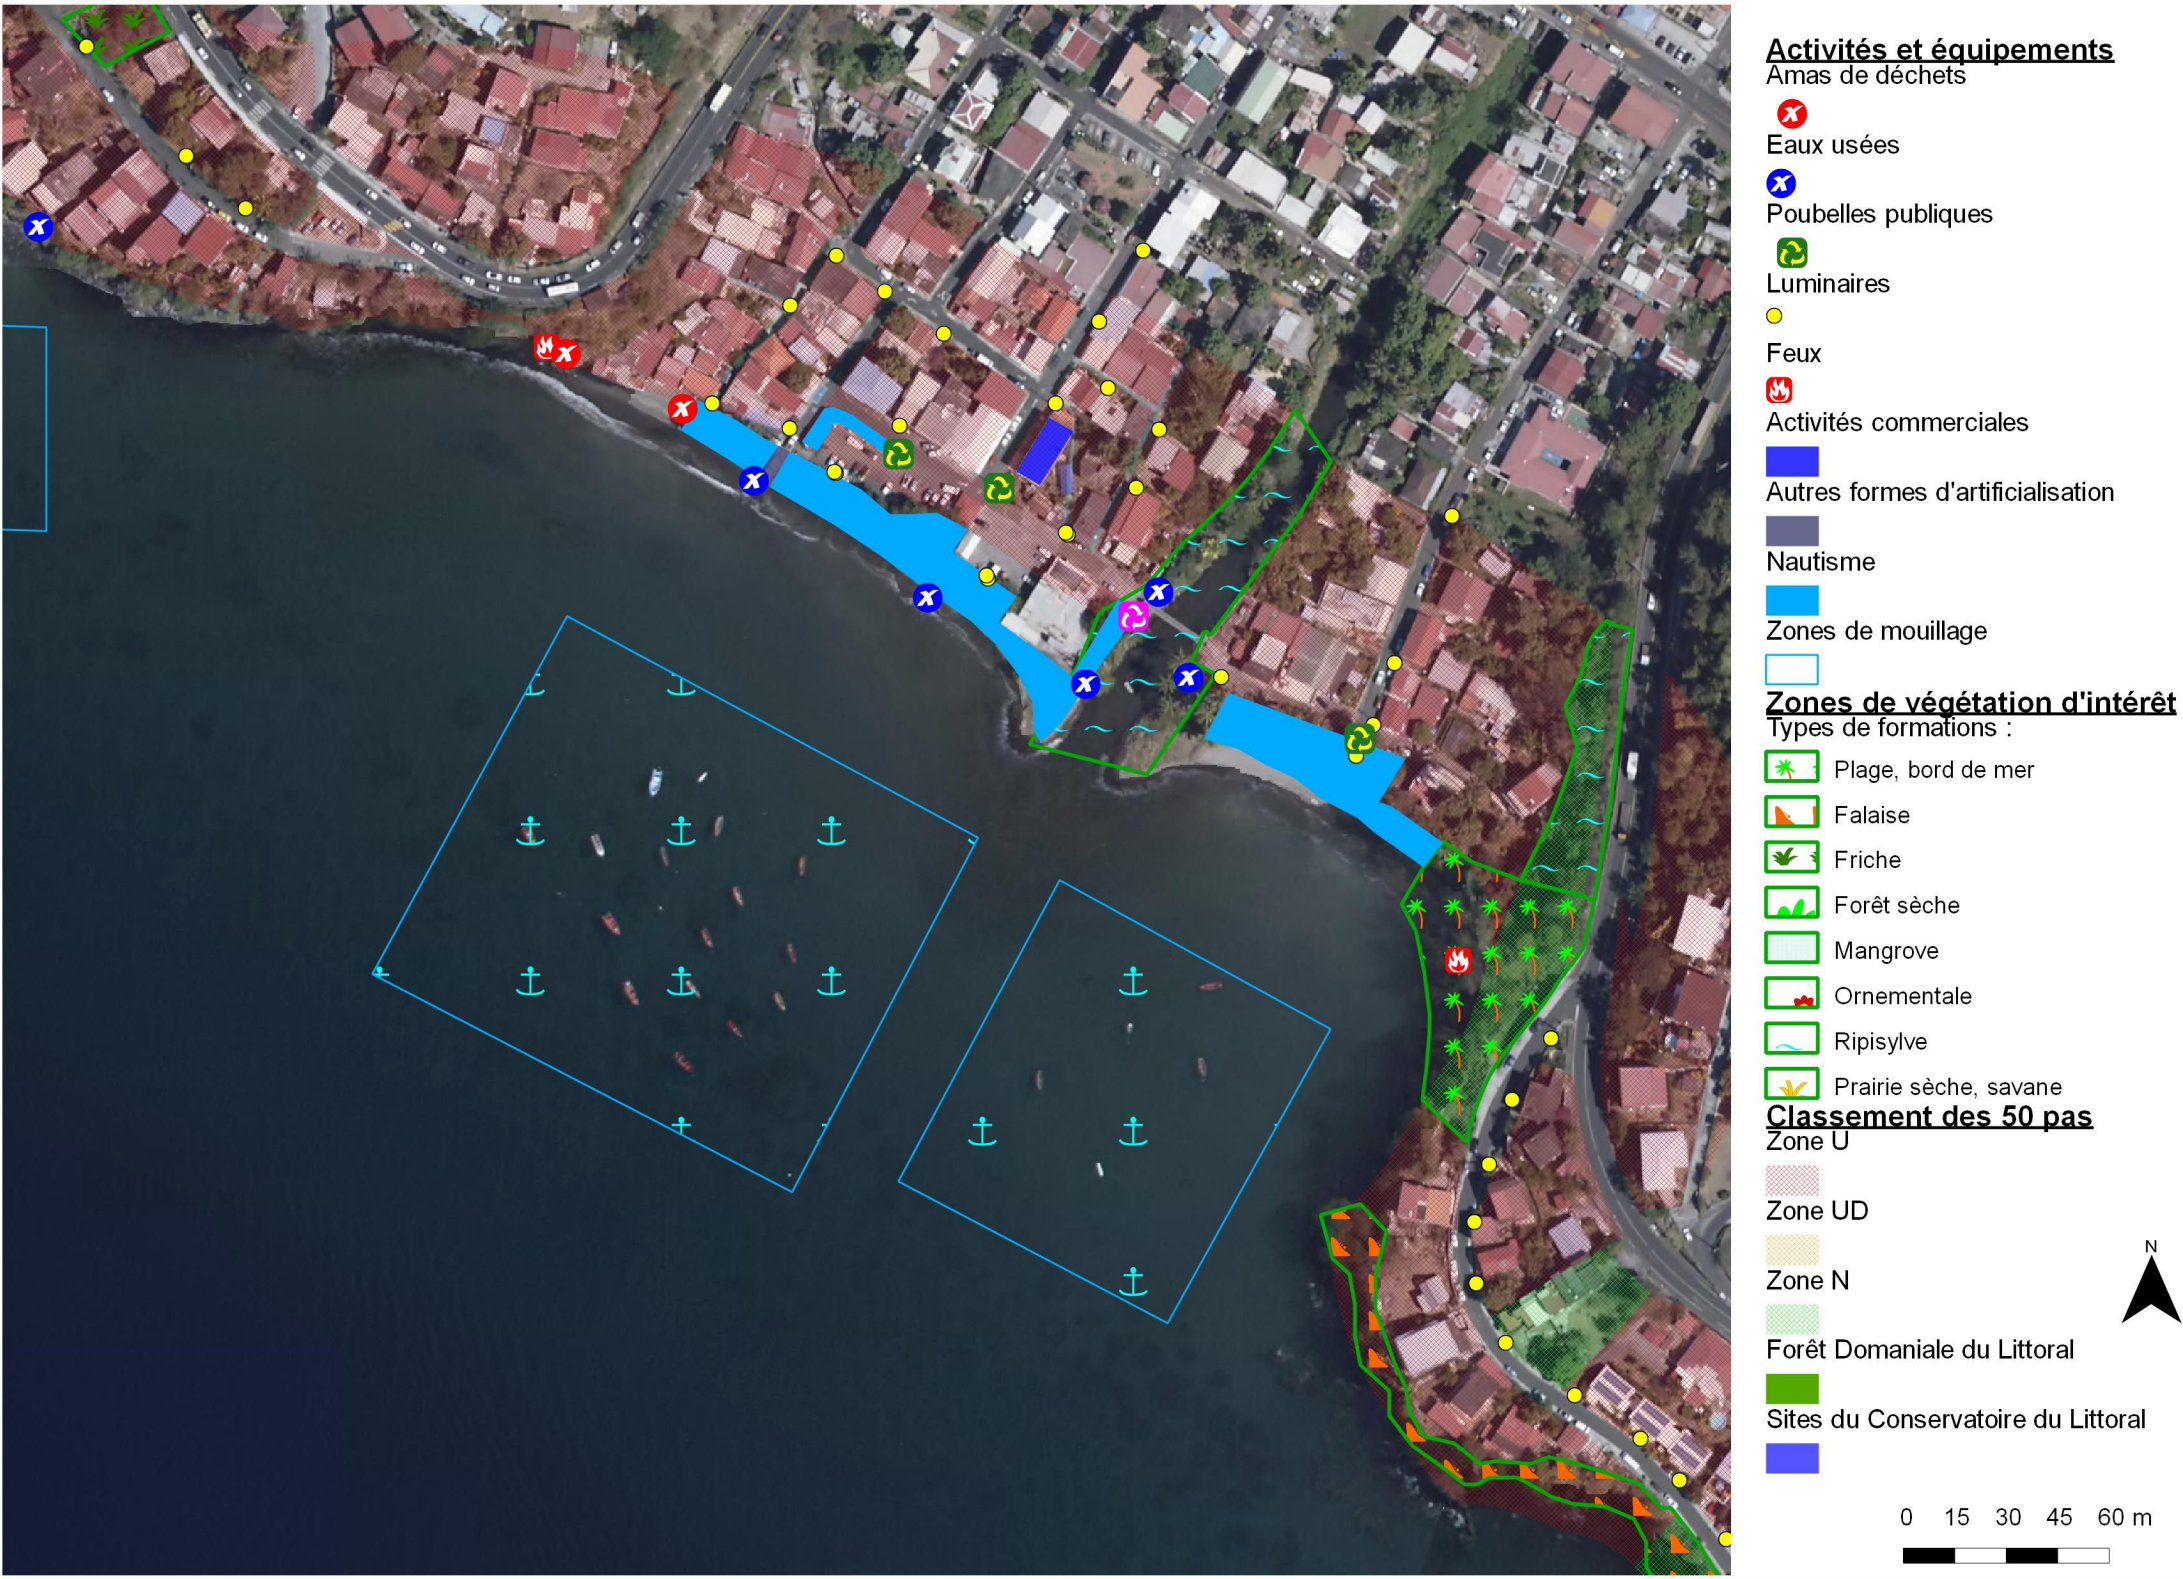
3.6.2 - Fond Lahaye

Nature du site	-Quartier urbanisé -Plage de sable noir et galets
Degré de naturalité	-Espace artificiel
Cours d'eau	-Rivière Fond Lahaye
Usages et fréquentation	-Fréquentation importante -Activité de pêche -Habitat modeste, commerces
Accessibilité par la terre	-Bonne -Passage de la RN2 au nord
Accessibilité par la mer	-Moyenne -Cale de mise à l'eau, ponton flot-tant
Entretien	-Régulier
Éclairage	-Forte intensité -Diffus
Macro-déchets	-Présence moyenne -Déchets divers, encombrants
Rejets d'eaux usées	-Fréquents -Eaux domestiques
Zones de mouillage	-Fixes -50 mouillages au total

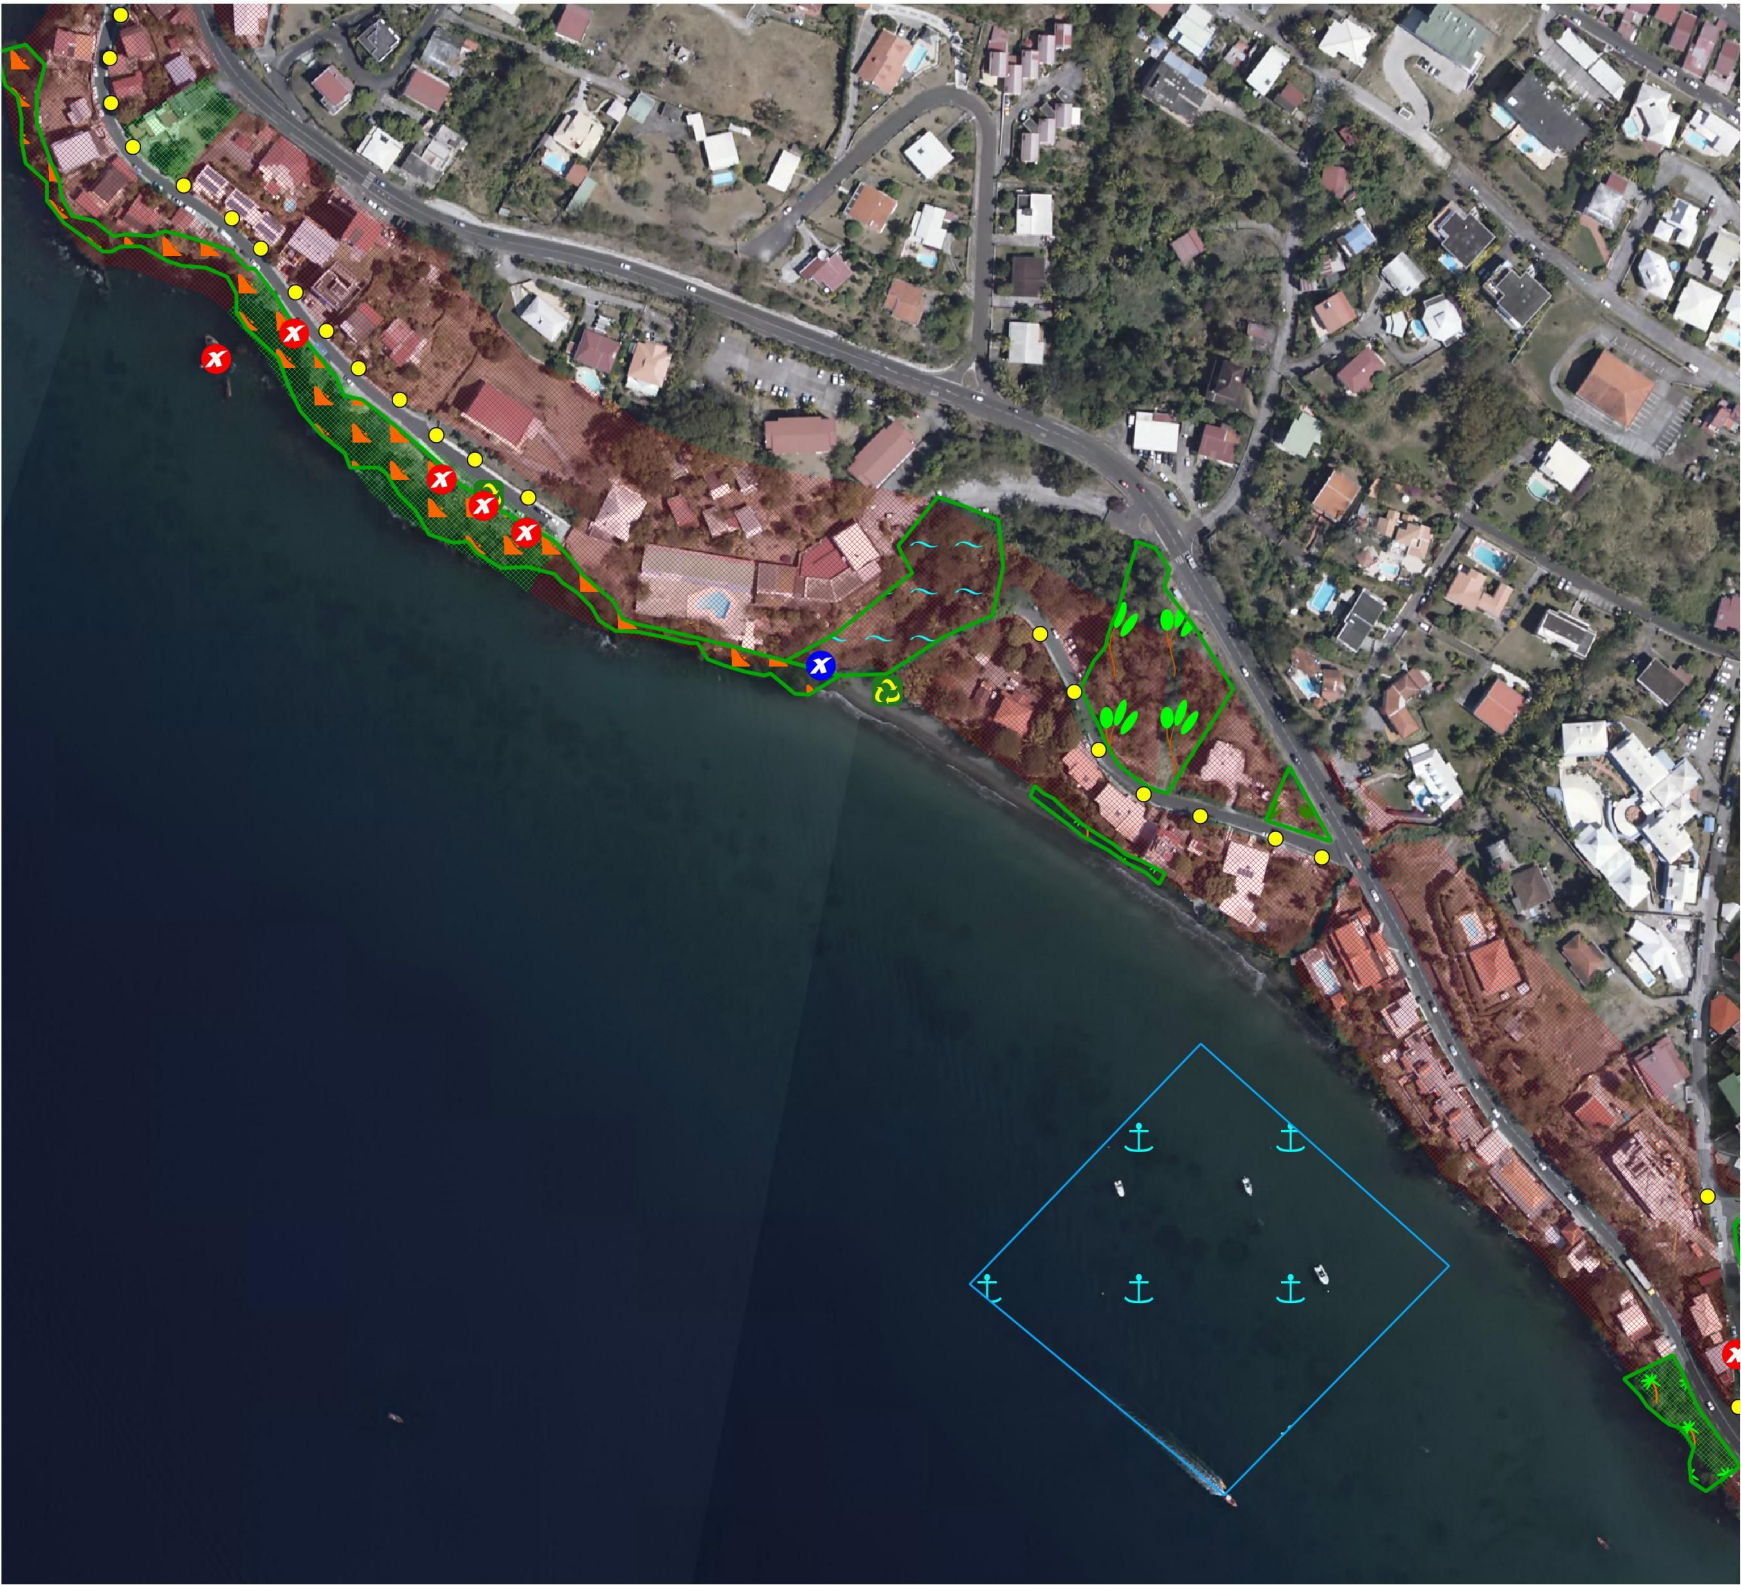
3.6.3 - Anse Collat – Bas Lido

Nature du site	-Quartier urbanisé -Plateau et falaise en front de mer au nord-ouest -Plage de sable noir au sud-est avec relief en zone arrière
Degré de naturalité	-Moyen
Cours d'eau	-Ravine ?
Usages et fréquentation	-Fréquentation importante de la plage -Activités de plage -Habitat modeste à aisé
Accessibilité par la terre	-Bonne -Passage de la RN2 au nord
Accessibilité par la mer	-Mauvaise
Entretien	-Régulier
Éclairage	-Intensité moyenne -Diffus
Macro-déchets	-Présence forte le long de la falaise au nord-ouest -Présence moyenne à l'entrée de la plage -Déchets divers, encombrants
Rejets d'eaux usées	-Rares -Eaux pluviales
Zones de mouillage	-Fixes -6 mouillages

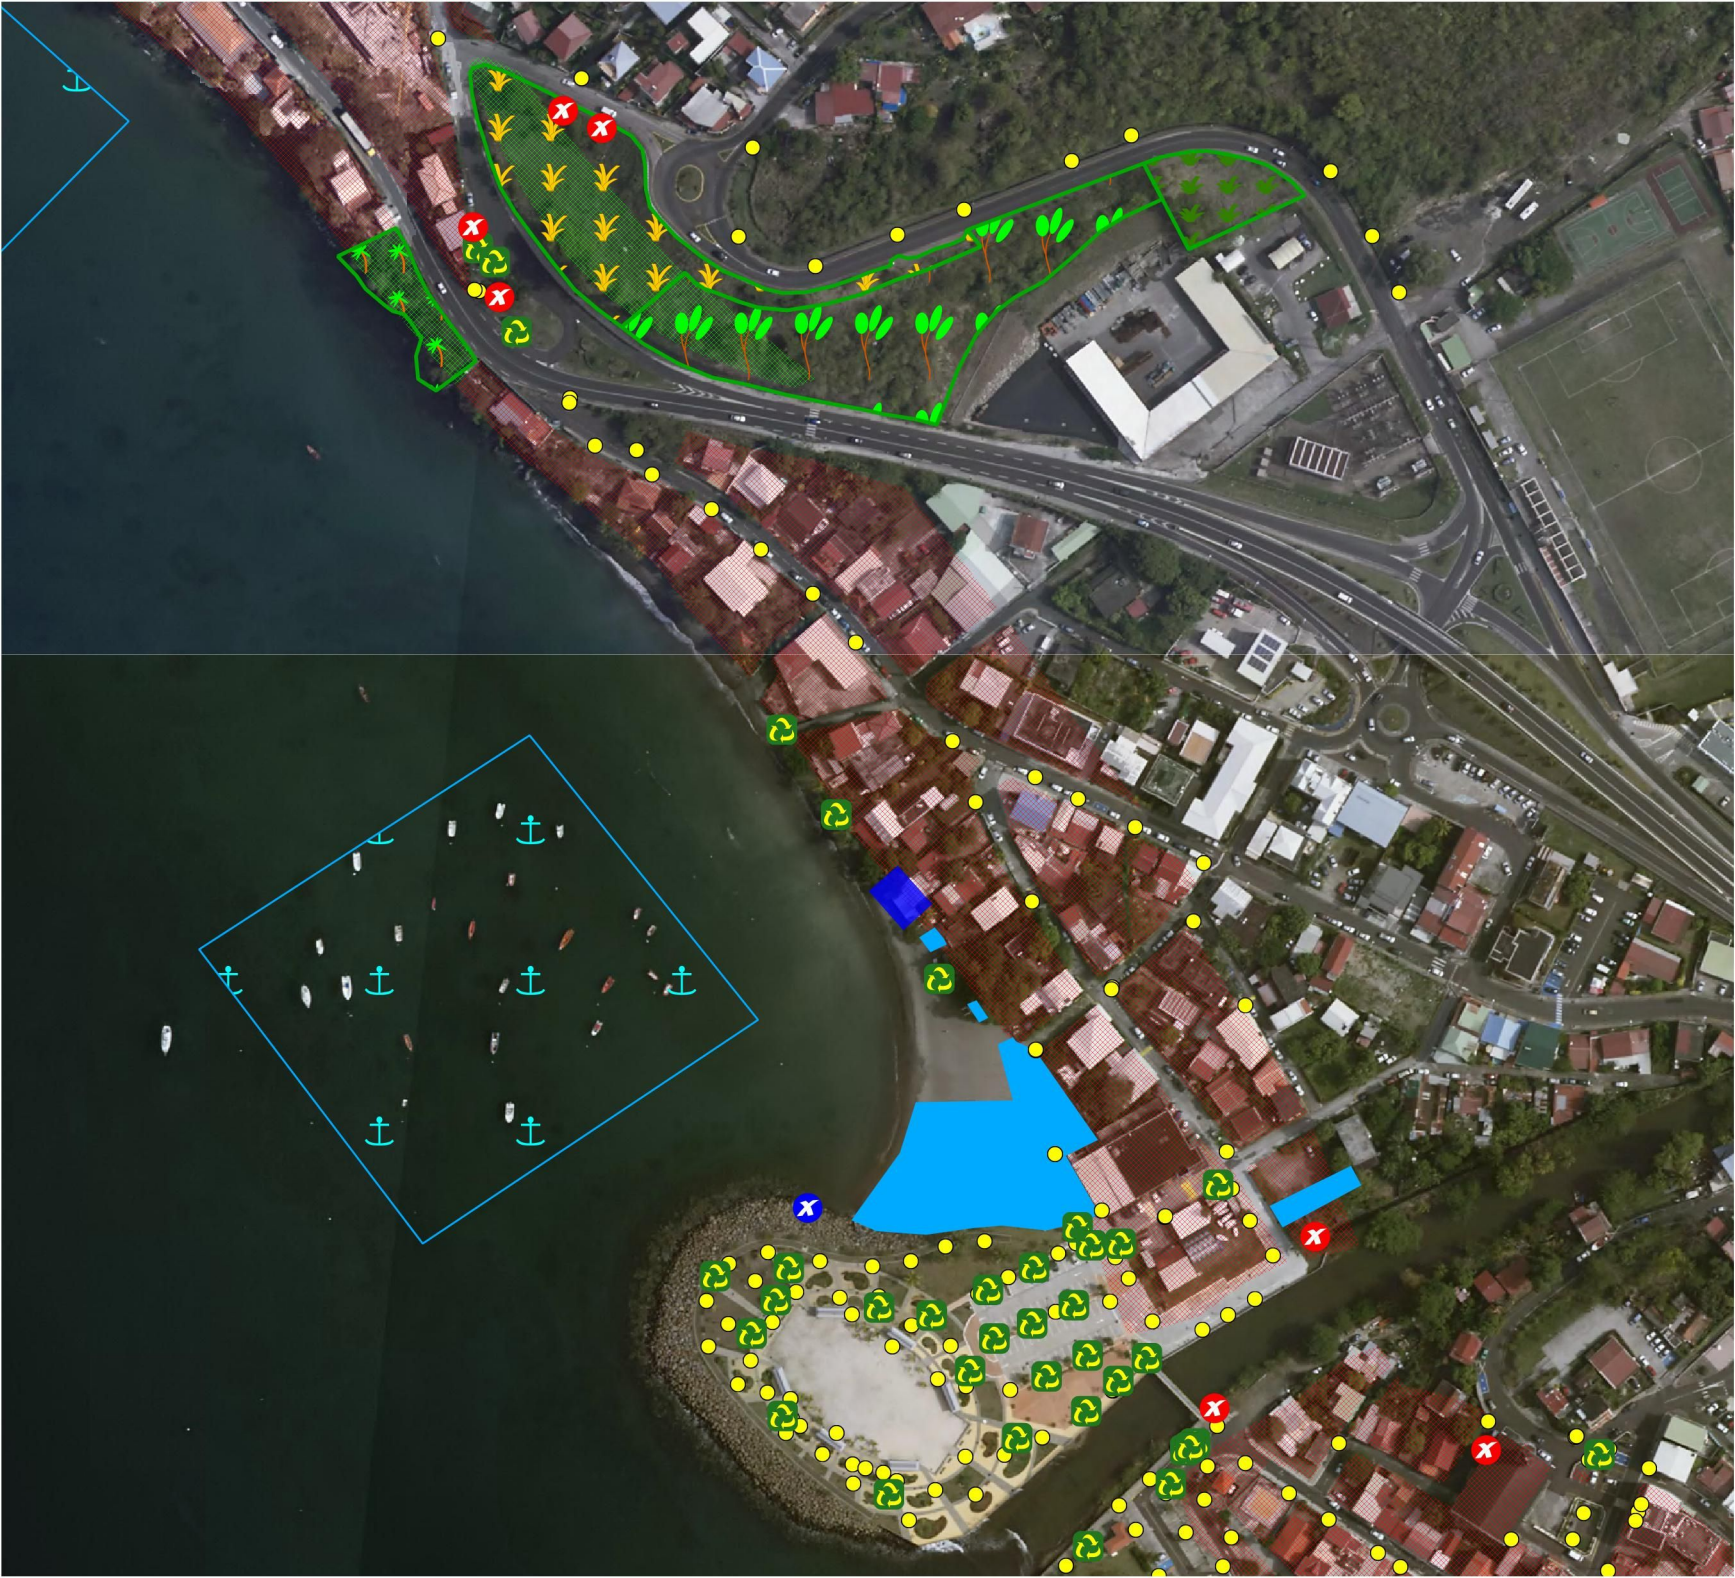
3.6.4 - Anse Madame

Nature du site	-Quartier urbanisé -Plage de sable noir étendue -Esplanade sur remblais au sud-est
Degré de naturalité	-Faible, Espace artificiel
Cours d'eau	-Rivière Case-Navire
Usages et fréquentation	-Fréquentation importante -Activités de plage -Centre nautique -Habitat aisé à modeste
Accessibilité par la terre	-Bonne -Passage de la RN2 au nord
Accessibilité par la mer	-Moyenne -Échouage et mise à l'eau depuis la plage
Entretien	-Quotidien
Éclairage	-Forte intensité -Diffus
Macro-déchets	-Présence faible à moyenne -Déchets légers, emballages alimentaires
Rejets d'eaux usées	-Rares -Eaux pluviales
Zones de mouillage	-Fixes -30 mouillages

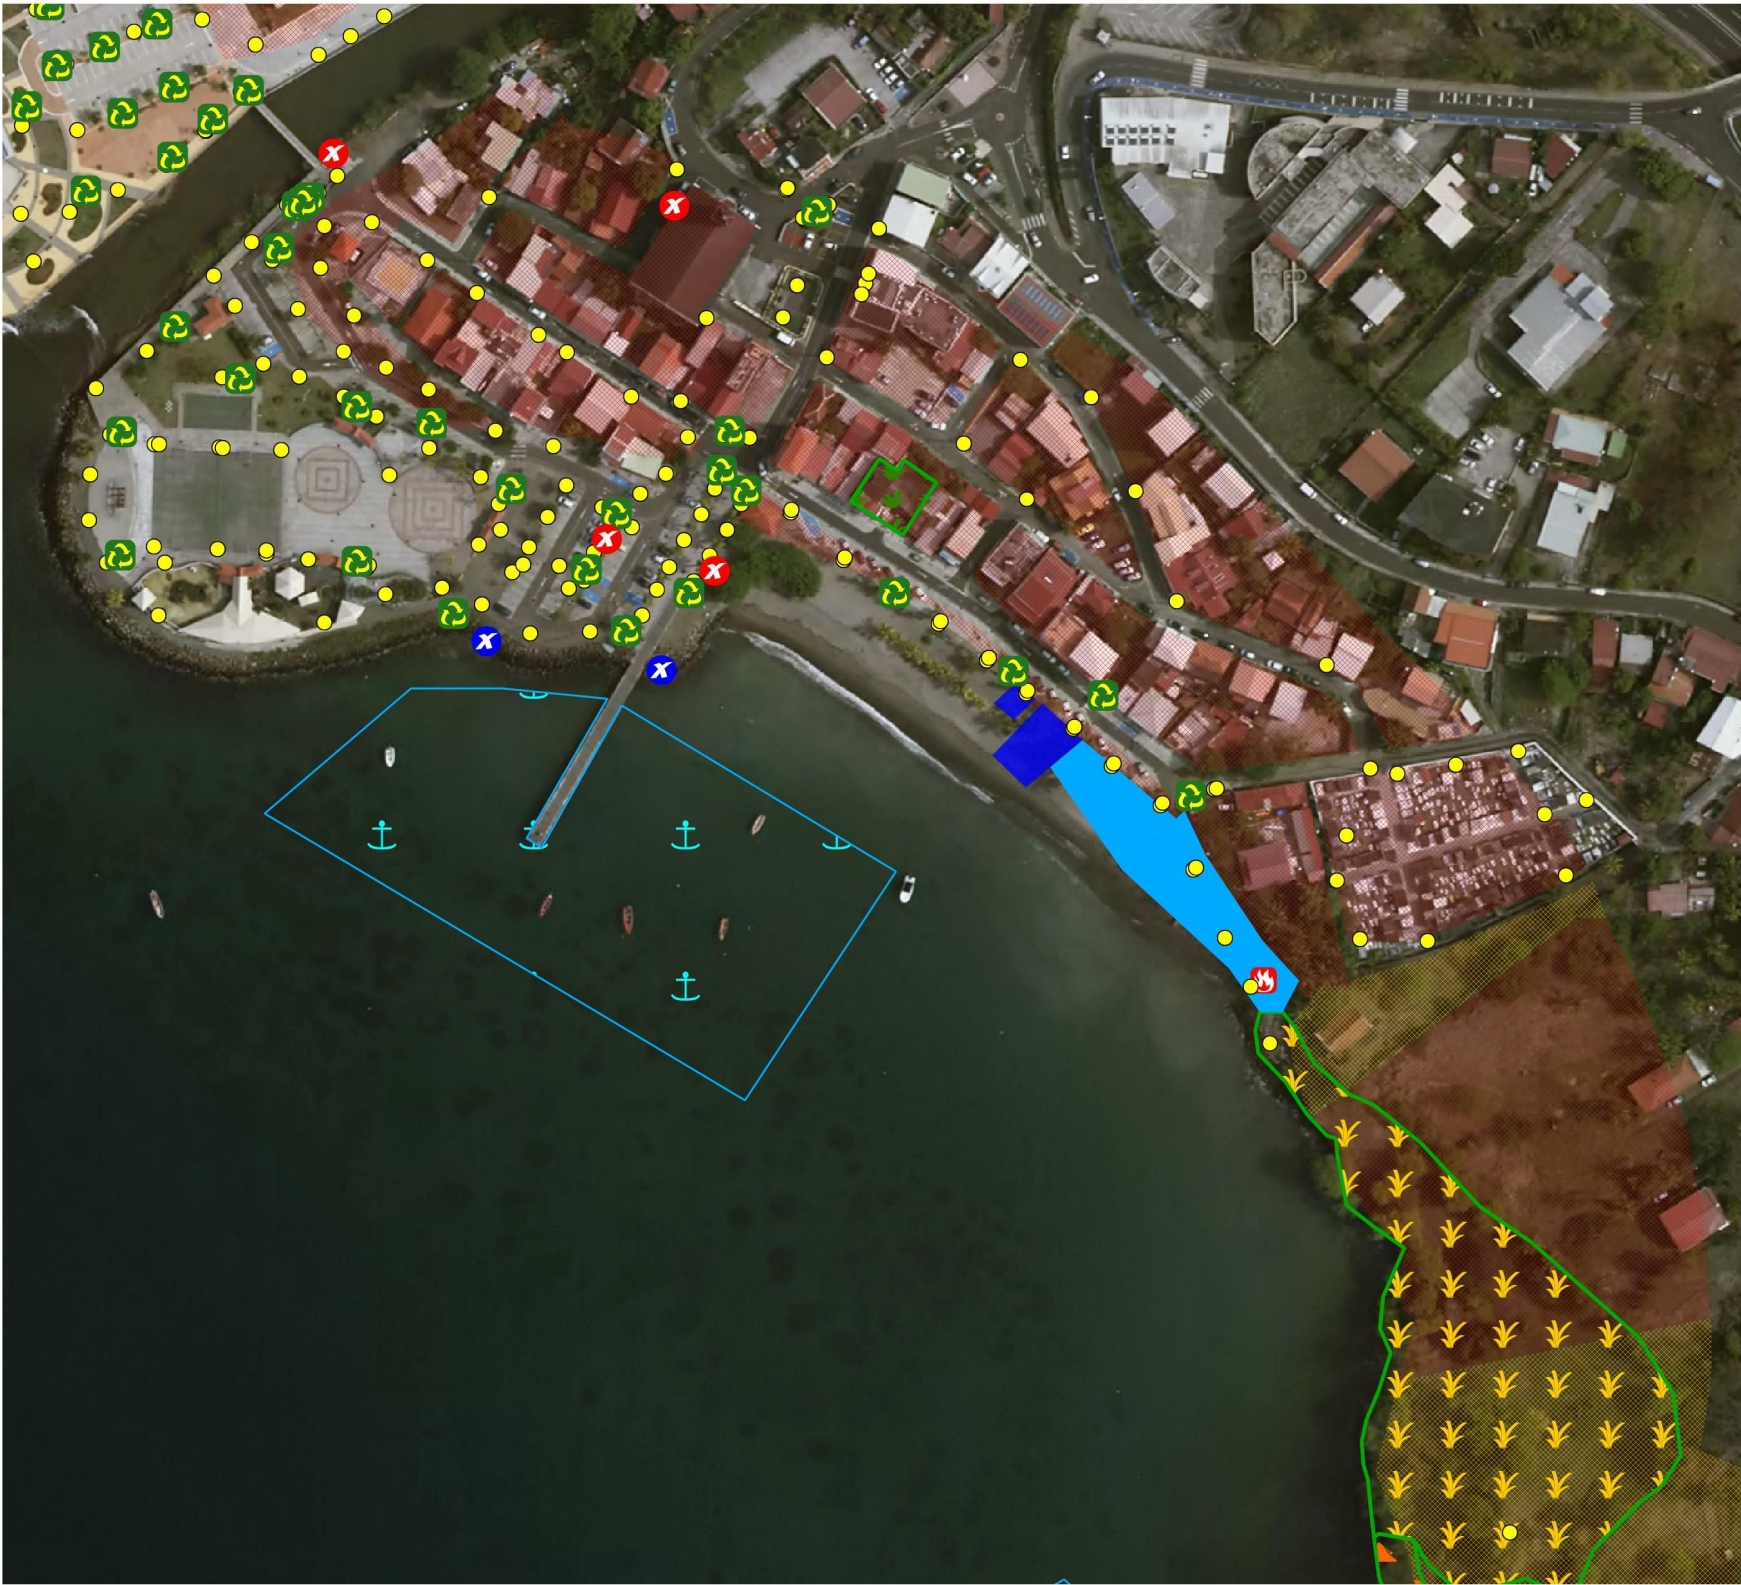
3.6.5 - Bourg

Nature du site	-Quartier urbanisé -Plage de sable noir étendue -Esplanade sur remblais au nord-ouest
Degré de naturalité	-Faible, espace artificiel -Prairie sèche au sud-est
Cours d'eau	-Rivière Case-Navire
Usages et fréquentation	-Fréquentation importante -Activités de plage -Commerces -Habitat modeste
Accessibilité par la terre	-Bonne -Passage de la RN2 au nord
Accessibilité par la mer	-Bonne -Ponton type Conseil Général -Mise à l'eau depuis la plage
Entretien	-Quotidien
Éclairage	-Forte intensité -Diffus
Macro-déchets	-Présence faible à moyenne -Déchets légers, emballages alimentaires, déchets liés à l'activité de pêche
Rejets d'eaux usées	-Rares -Eaux pluviales
Zones de mouillage	-Fixes -10 mouillages
