Évaluation de l'impact des équipements et des activités non contrôlés sur les écosystèmes littoraux péri-urbains

Stage de Master 2 professionnel

Université de La Rochelle

ATLAS CARTOGRAPHIQUE

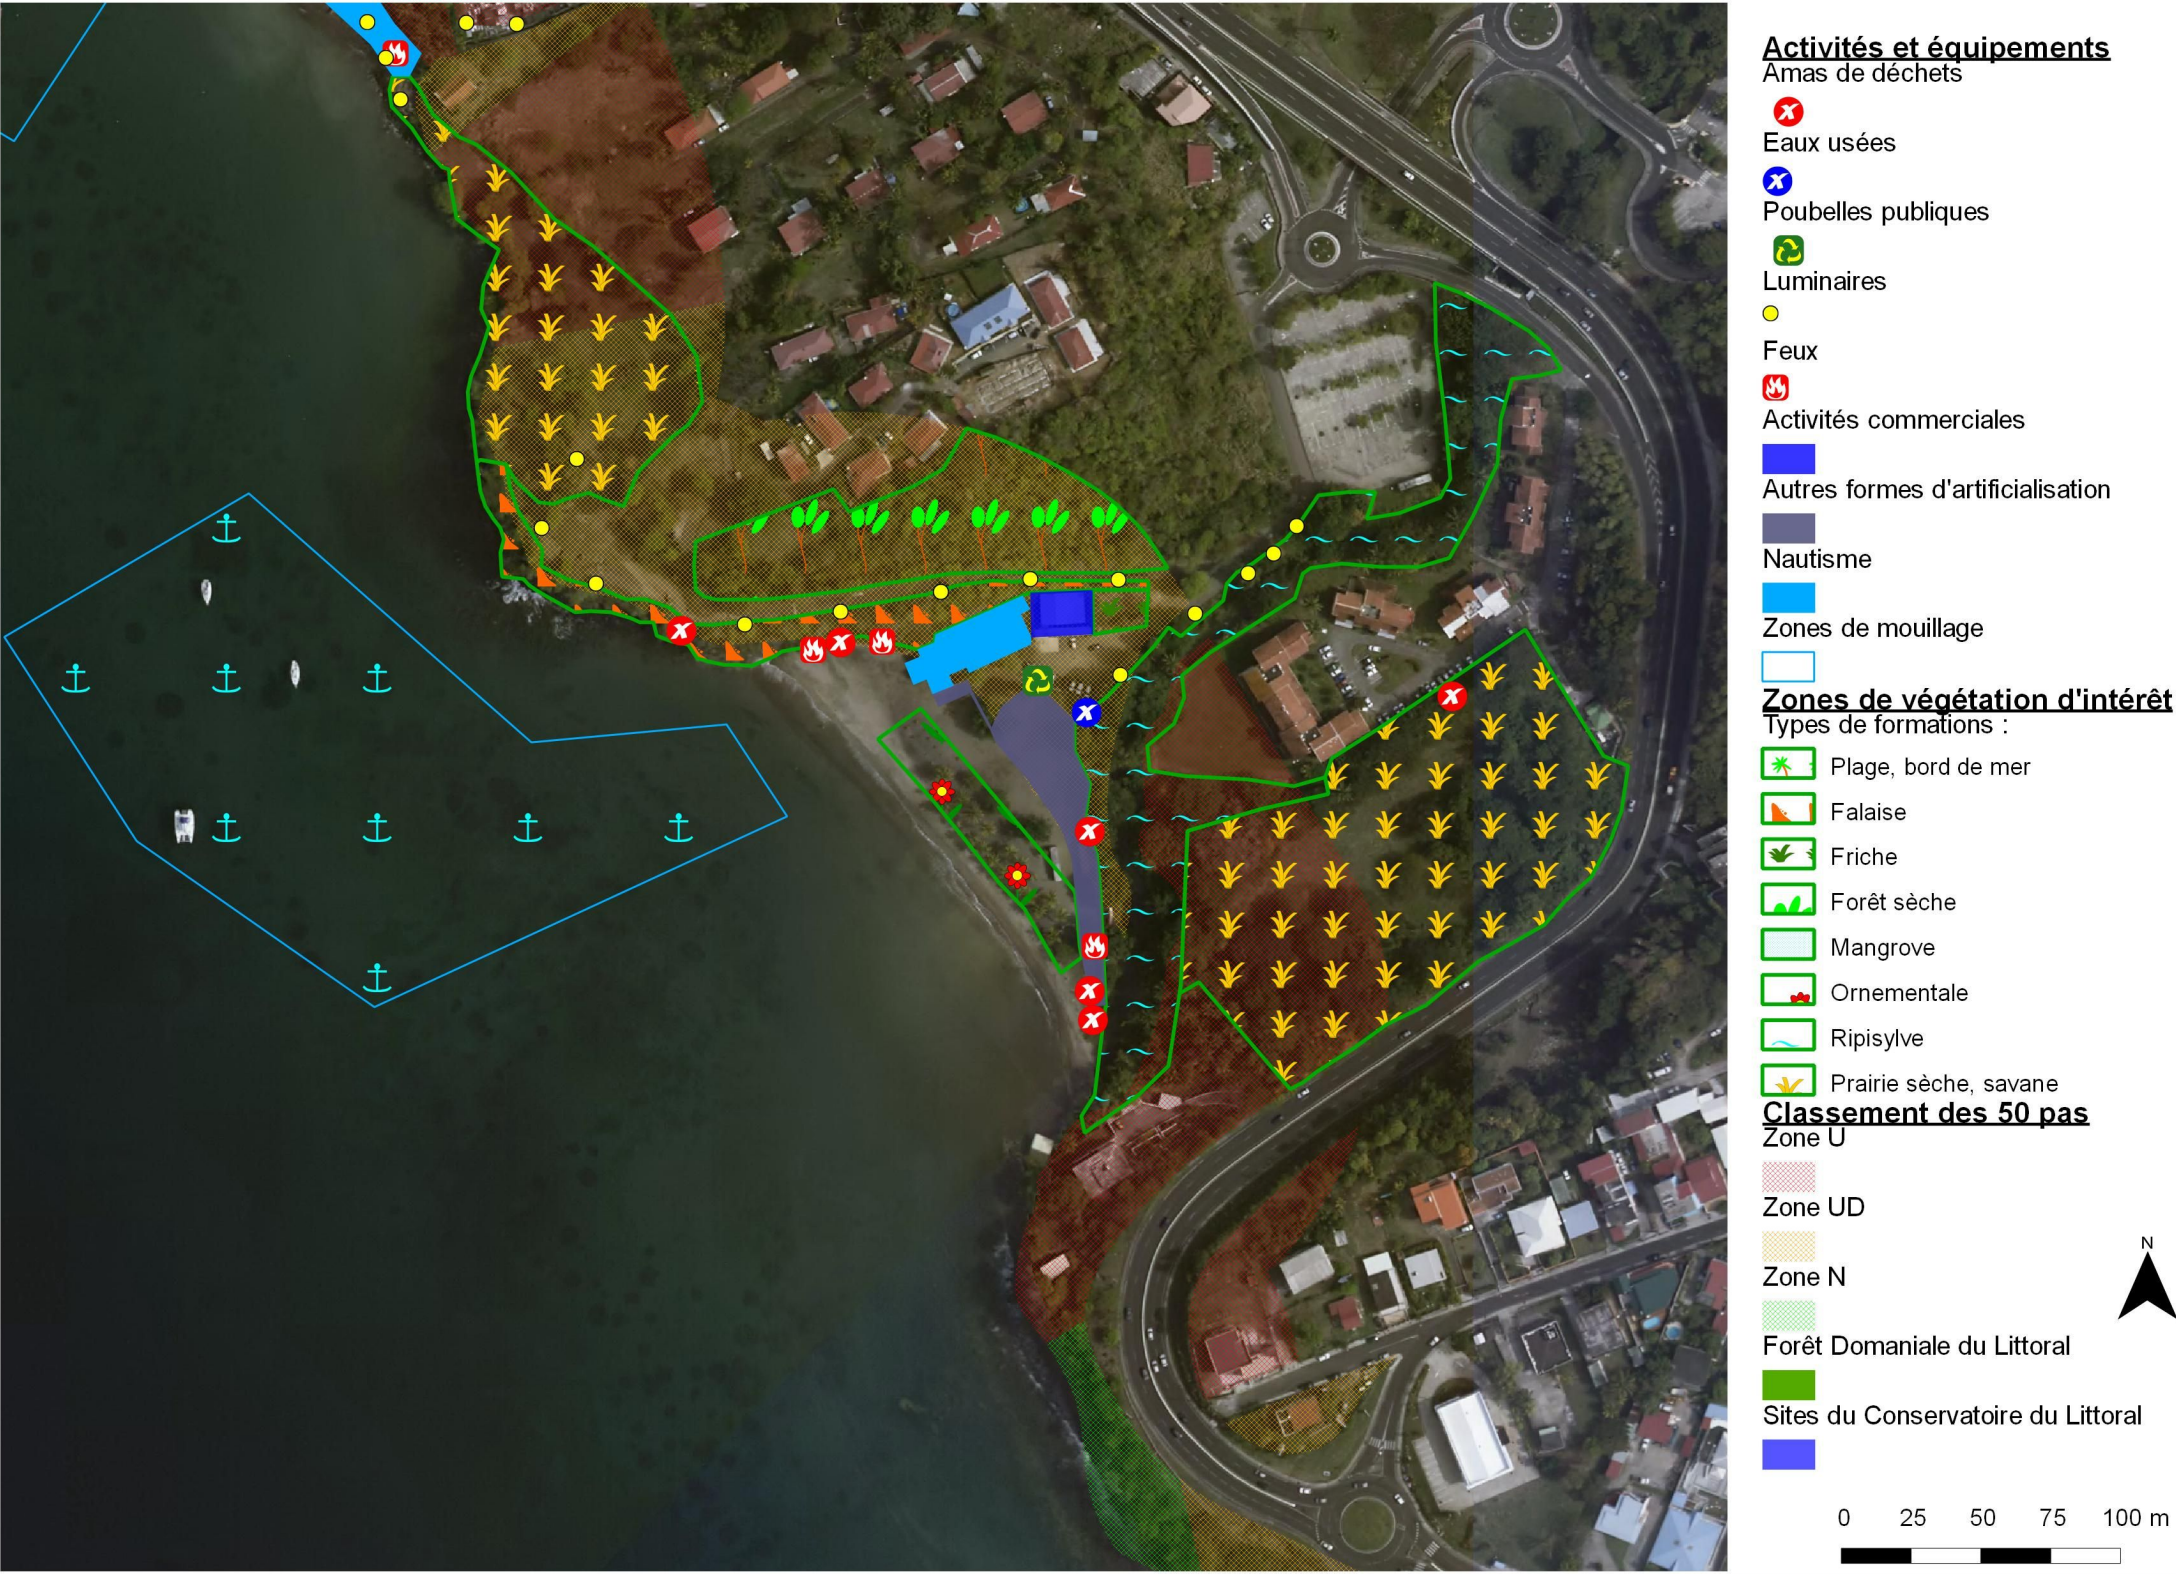
3.6.6 - Madiana

Nature du site	-Anse en zone urbaine peu construite -Plage de sable noir -Falaise au nord-ouest
Degré de naturalité	-Faible -Forêts sèche et prairie sèche au nord
Cours d'eau	-Ravine Touza
Usages et fréquentation	-Fréquentation importante -Activités de plage -Commerces
Accessibilité par la terre	-Bonne -Passage de la RN2 au nord
Accessibilité par la mer	-Moyenne -Échouage sur la plage
Entretien	-Quotidien
Éclairage	-Intensité moyenne -Diffus
Macro-déchets	-Présence moyenne -Encombrants le long de la falaise au nord, dans la ravine et sur les berges
Rejets d'eaux usées	-Rares -Eaux domestiques
Zones de mouillage	-Fixes -5 mouillages

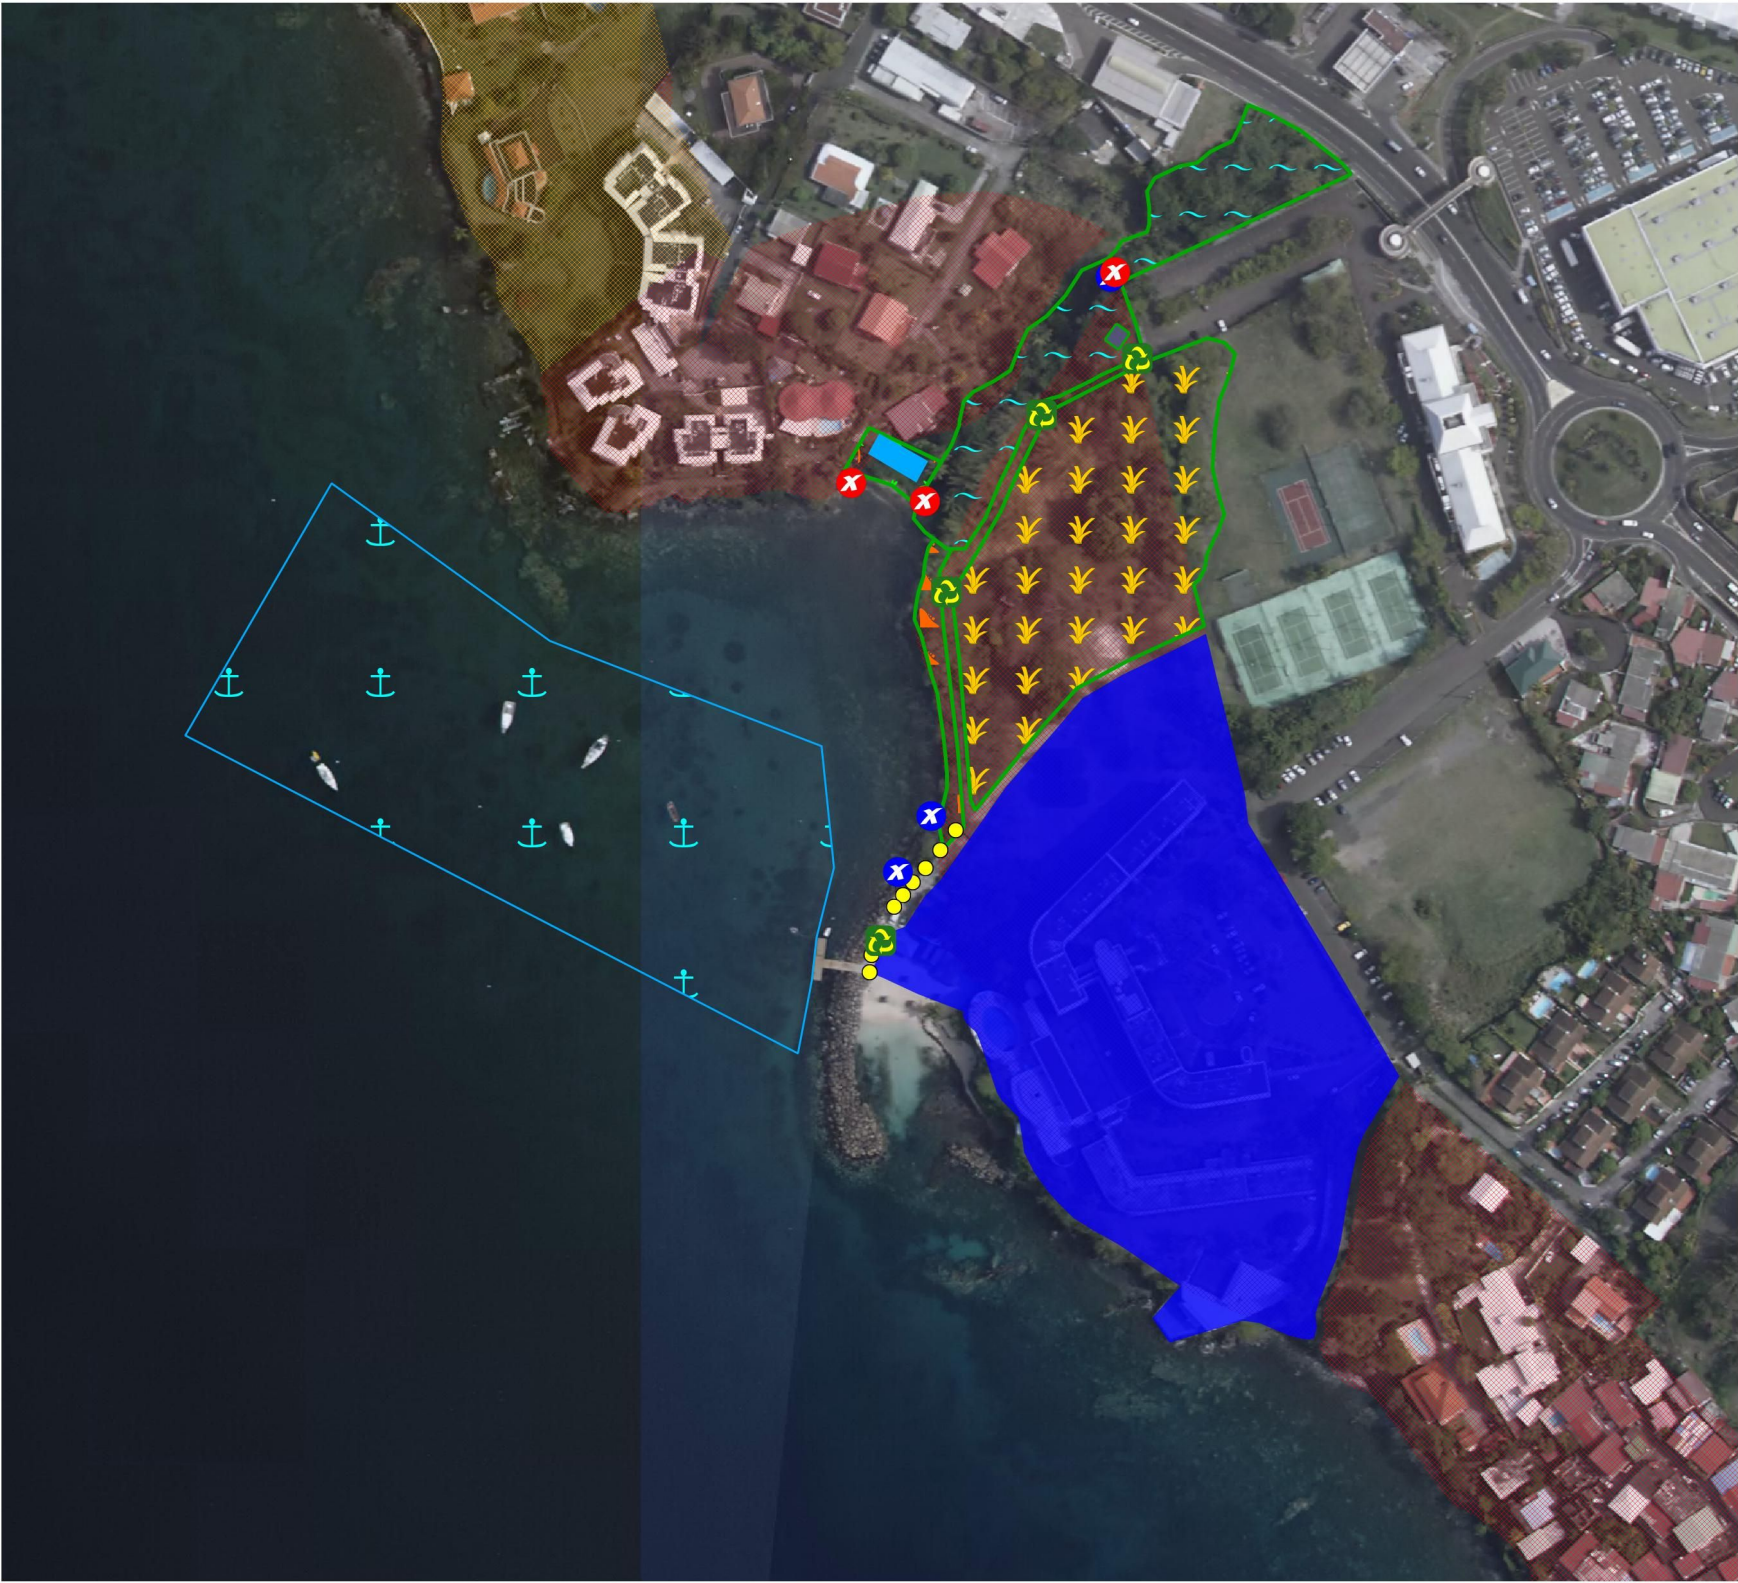
3.6.7 - Batelière

Nature du site	-Anse réduite et protégée -Plage artificielle au sud -Plage de galets à l'embouchure de la ravine au nord
Degré de naturalité	-Faible
Cours d'eau	-Ravine ?
Usages et fréquentation	-Fréquentation importante du site au sud -Activités de plage -Commerces (Bar, hôtel, club de plongée) -Habitat résidentiel aisé au sud
Accessibilité par la terre	-Bonne, piéton uniquement -Passage de la RN2 au nord-est
Accessibilité par la mer	-Bonne -Ponton privé
Entretien	-Quotidien au sud -Non connu, mais moins régulier au nord
Éclairage	-Intensité réduite -Diffus
Macro-déchets	-Présence importante dans l'embouchure de la ravine et sur le chemin littoral -Déchets légers, emballages alimentaires
Rejets d'eaux usées	-Rares -Eaux pluviales (à confirmer)
Zones de mouillage	-Fixes -3 mouillages

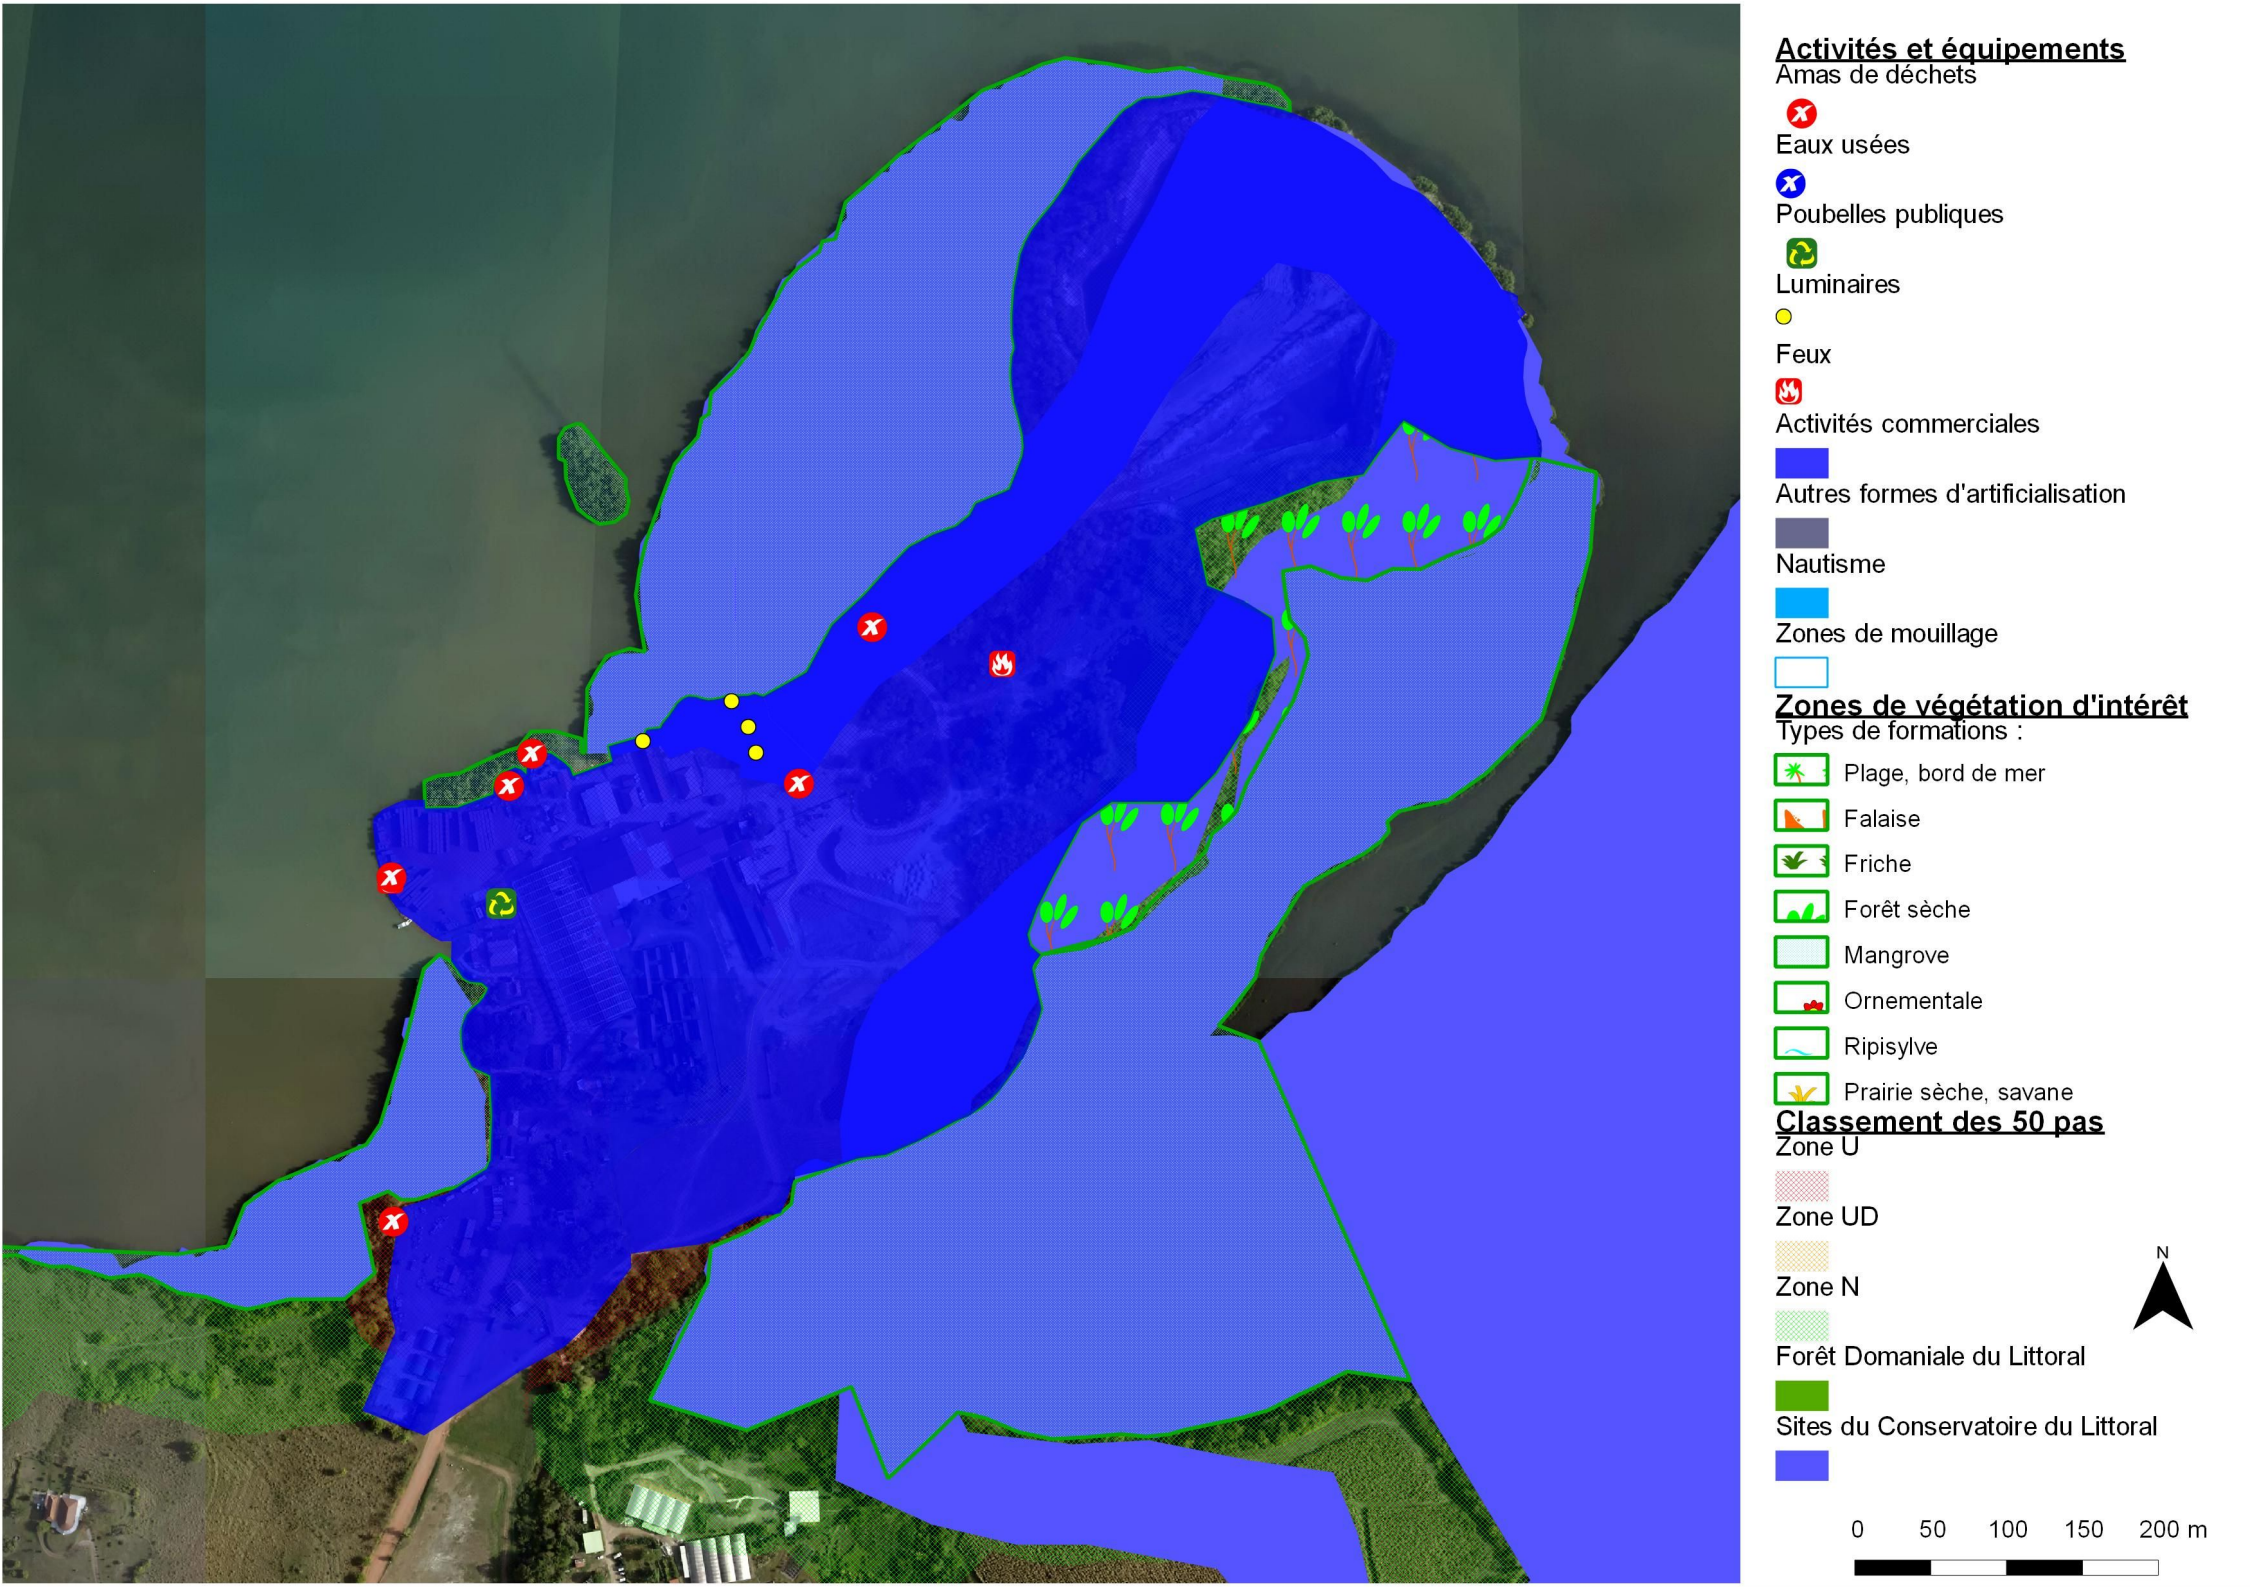
3.7.1 - Le Village de la Poterie

Nature du site	-Zone d'activités commerciales et industrielles -Végétation de mangrove
Degré de naturalité	-Fort, dégradé
Cours d'eau	-Aucun
Usages et fréquentation	-Fréquentation touristique importante -Nombreux Commerces -Poterie industrielles -Carrières
Accessibilité par la terre	-Bonne -Passage de la RD7 au sud
Accessibilité par la mer	-Moyenne (hauts-fonds) -Ponton privé flottant
Entretien	-Non connu
Éclairage	-Intensité réduite -Diffus
Macro-déchets	-Présence moyenne -Déchets industriels (VHU, métaux, ciment)
Rejets d'eaux usées	-Aucune observation
Zones de mouillage	-Absente

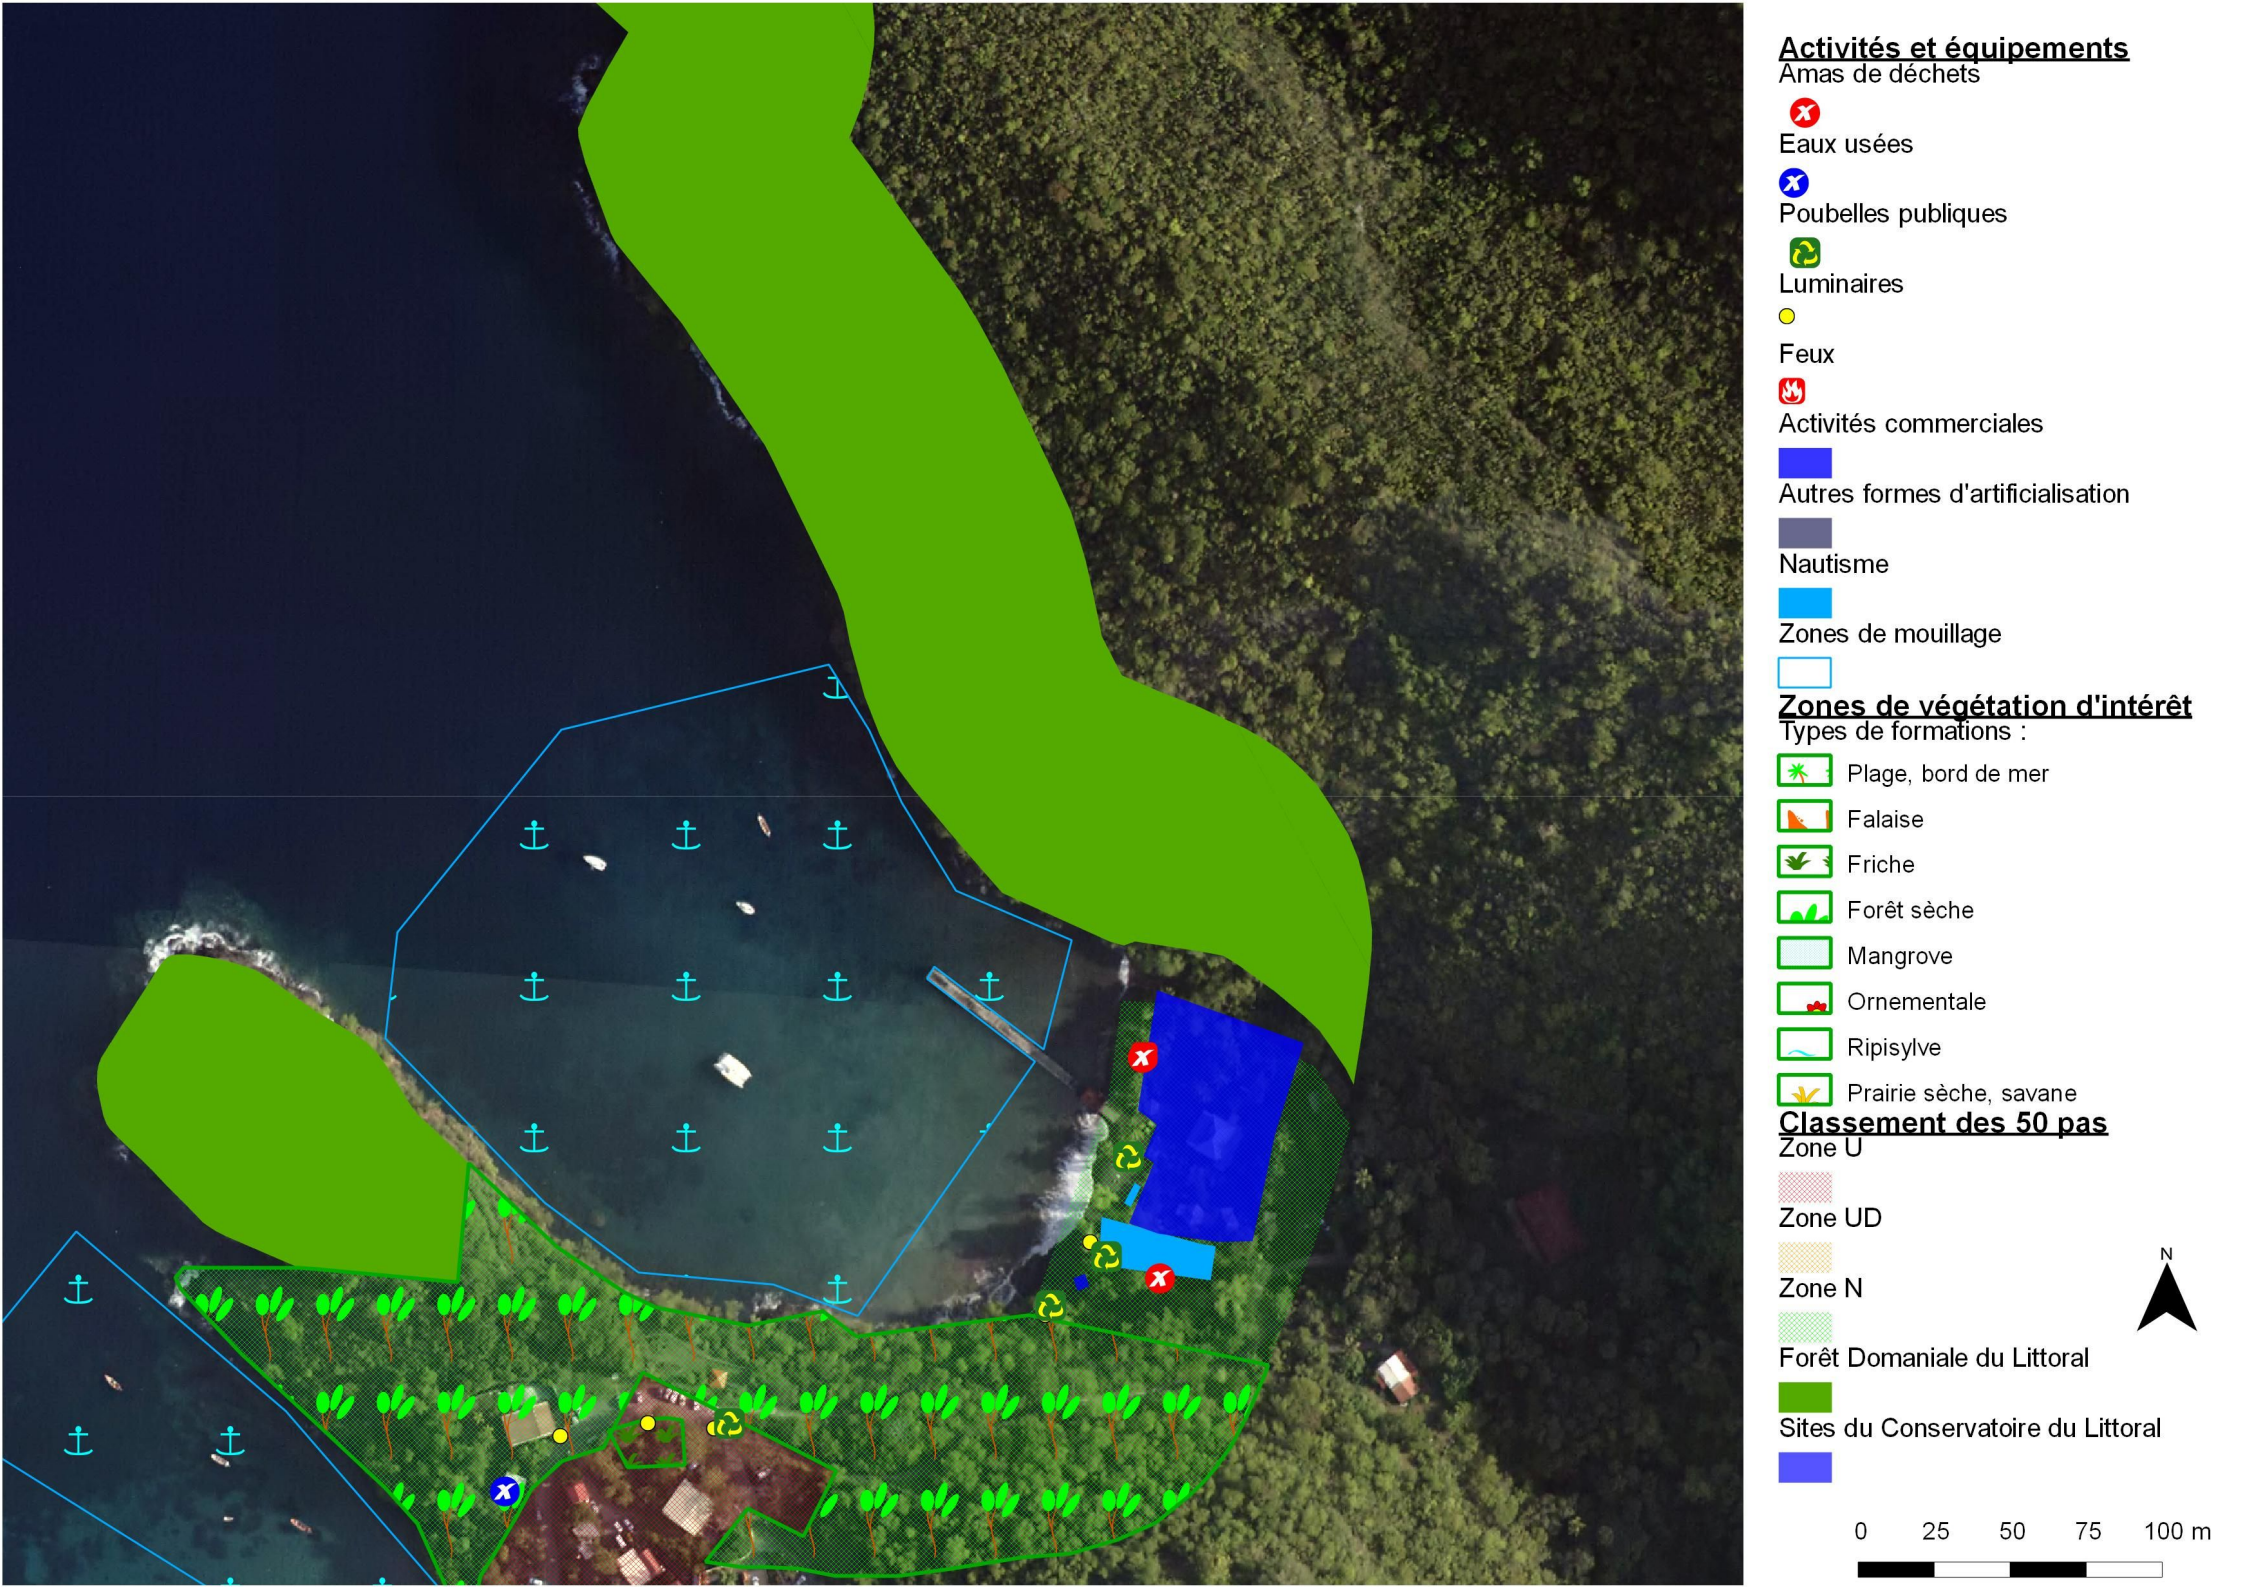
3.8.1 - Anse Noire

Nature du site	-Anse de taille réduite, encaissée et protégée -Plage de sable volcanique -Site touristique
Degré de naturalité	-Faible sur la plage -Moyen à fort sur les reliefs
Cours d'eau	-Ravine Anse Noire
Usages et fréquentation	-Fréquentation touristique importante -Activités de plage -Activité de pêche -Hôtellerie, location de kayak -Ponton type Conseil Général
Accessibilité par la terre	-Bonne -Passage de la RD7 à l'ouest
Accessibilité par la mer	-Bonne -Ponton public
Entretien	-Non connu
Éclairage	-Intensité réduite -Diffus
Macro-déchets	-Présence moyenne -Amas de déchets, déchets liés à l'activité de pêche
Rejets d'eaux usées	-Aucune observation
Zones de mouillage	-Temporaires -Zone fréquentée

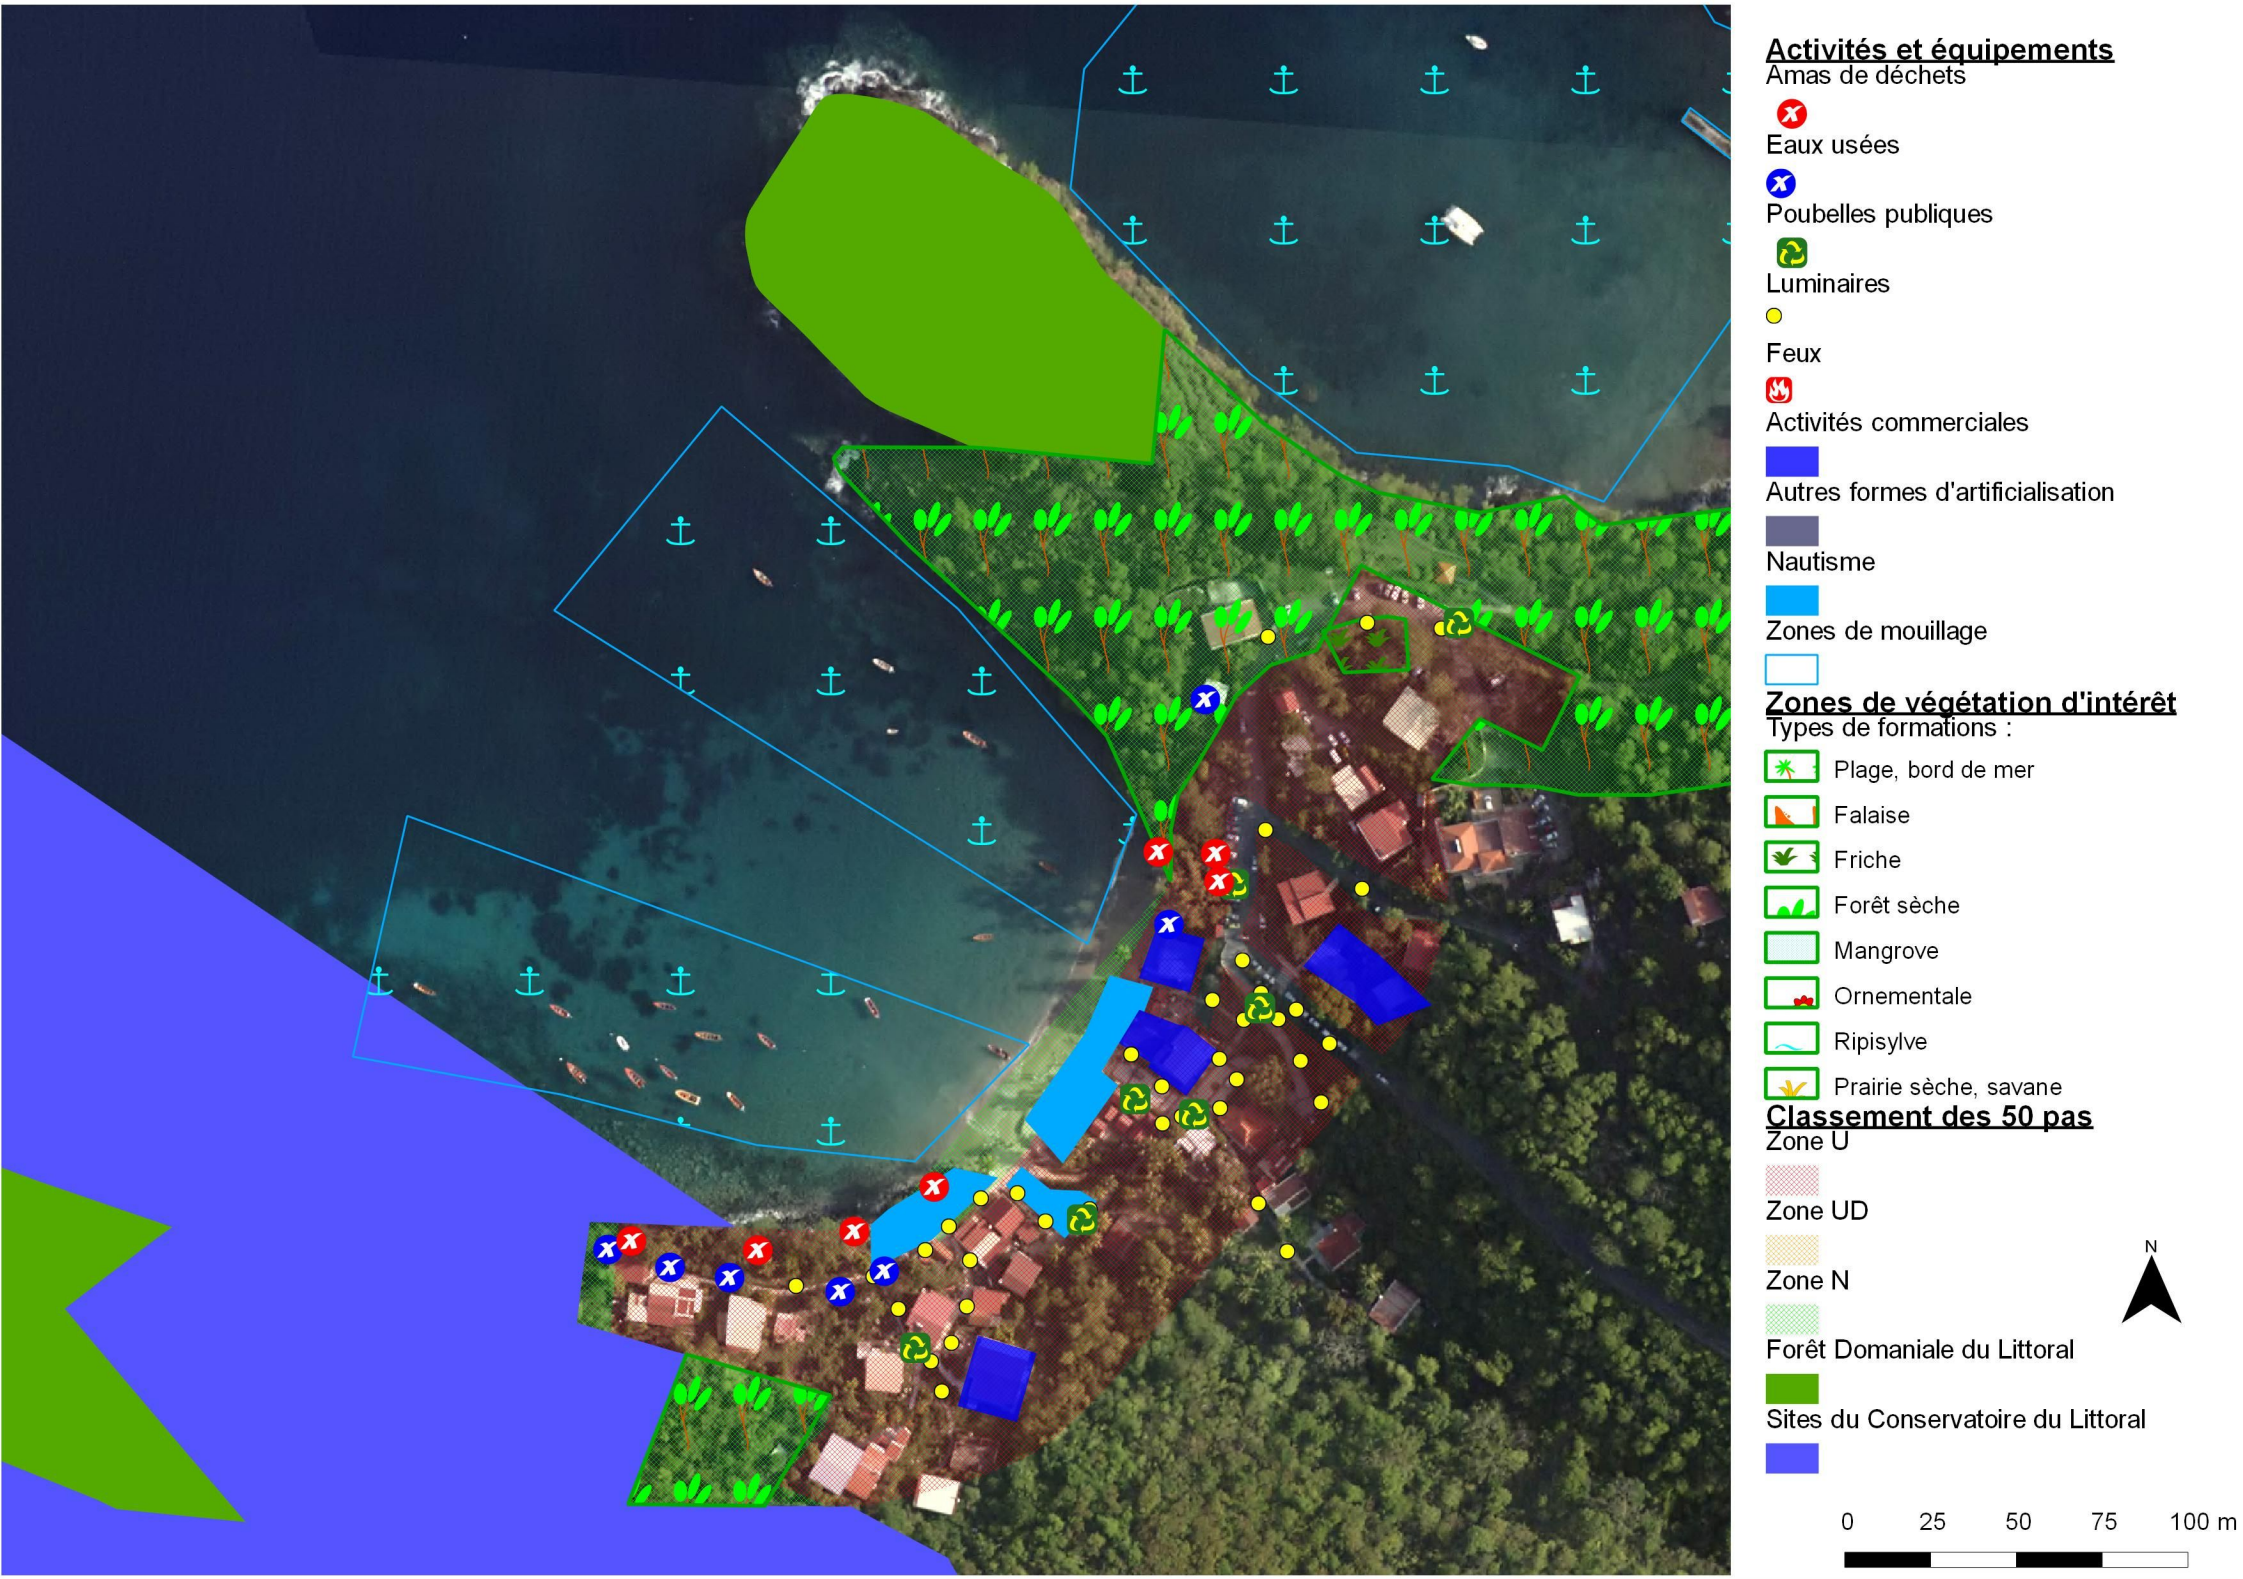
3.8.2 - Anse Dufour

Nature du site	-Anse encaissée et protégée -Plage de sable blanc -Site touristique
Degré de naturalité	-Faible sur la plage -Moyen à fort sur les reliefs
Cours d'eau	-Ravine Anse Noire
Usages et fréquentation	-Fréquentation touristique importante -Activités de plage -Activité de pêche -Habitat modeste à aisé -Commerces
Accessibilité par la terre	-Bonne -Passage de la RD7 à l'ouest
Accessibilité par la mer	-Moyenne -Échouage sur la plage
Entretien	-Non connu
Éclairage	-Intensité moyenne -Diffus
Macro-déchets	-Présence importante en bord de mer au sud -Déchets divers
Rejets d'eaux usées	-Nombreux rejets -Eaux usées domestiques
Zones de mouillage	-Fixes -20 mouillages environ

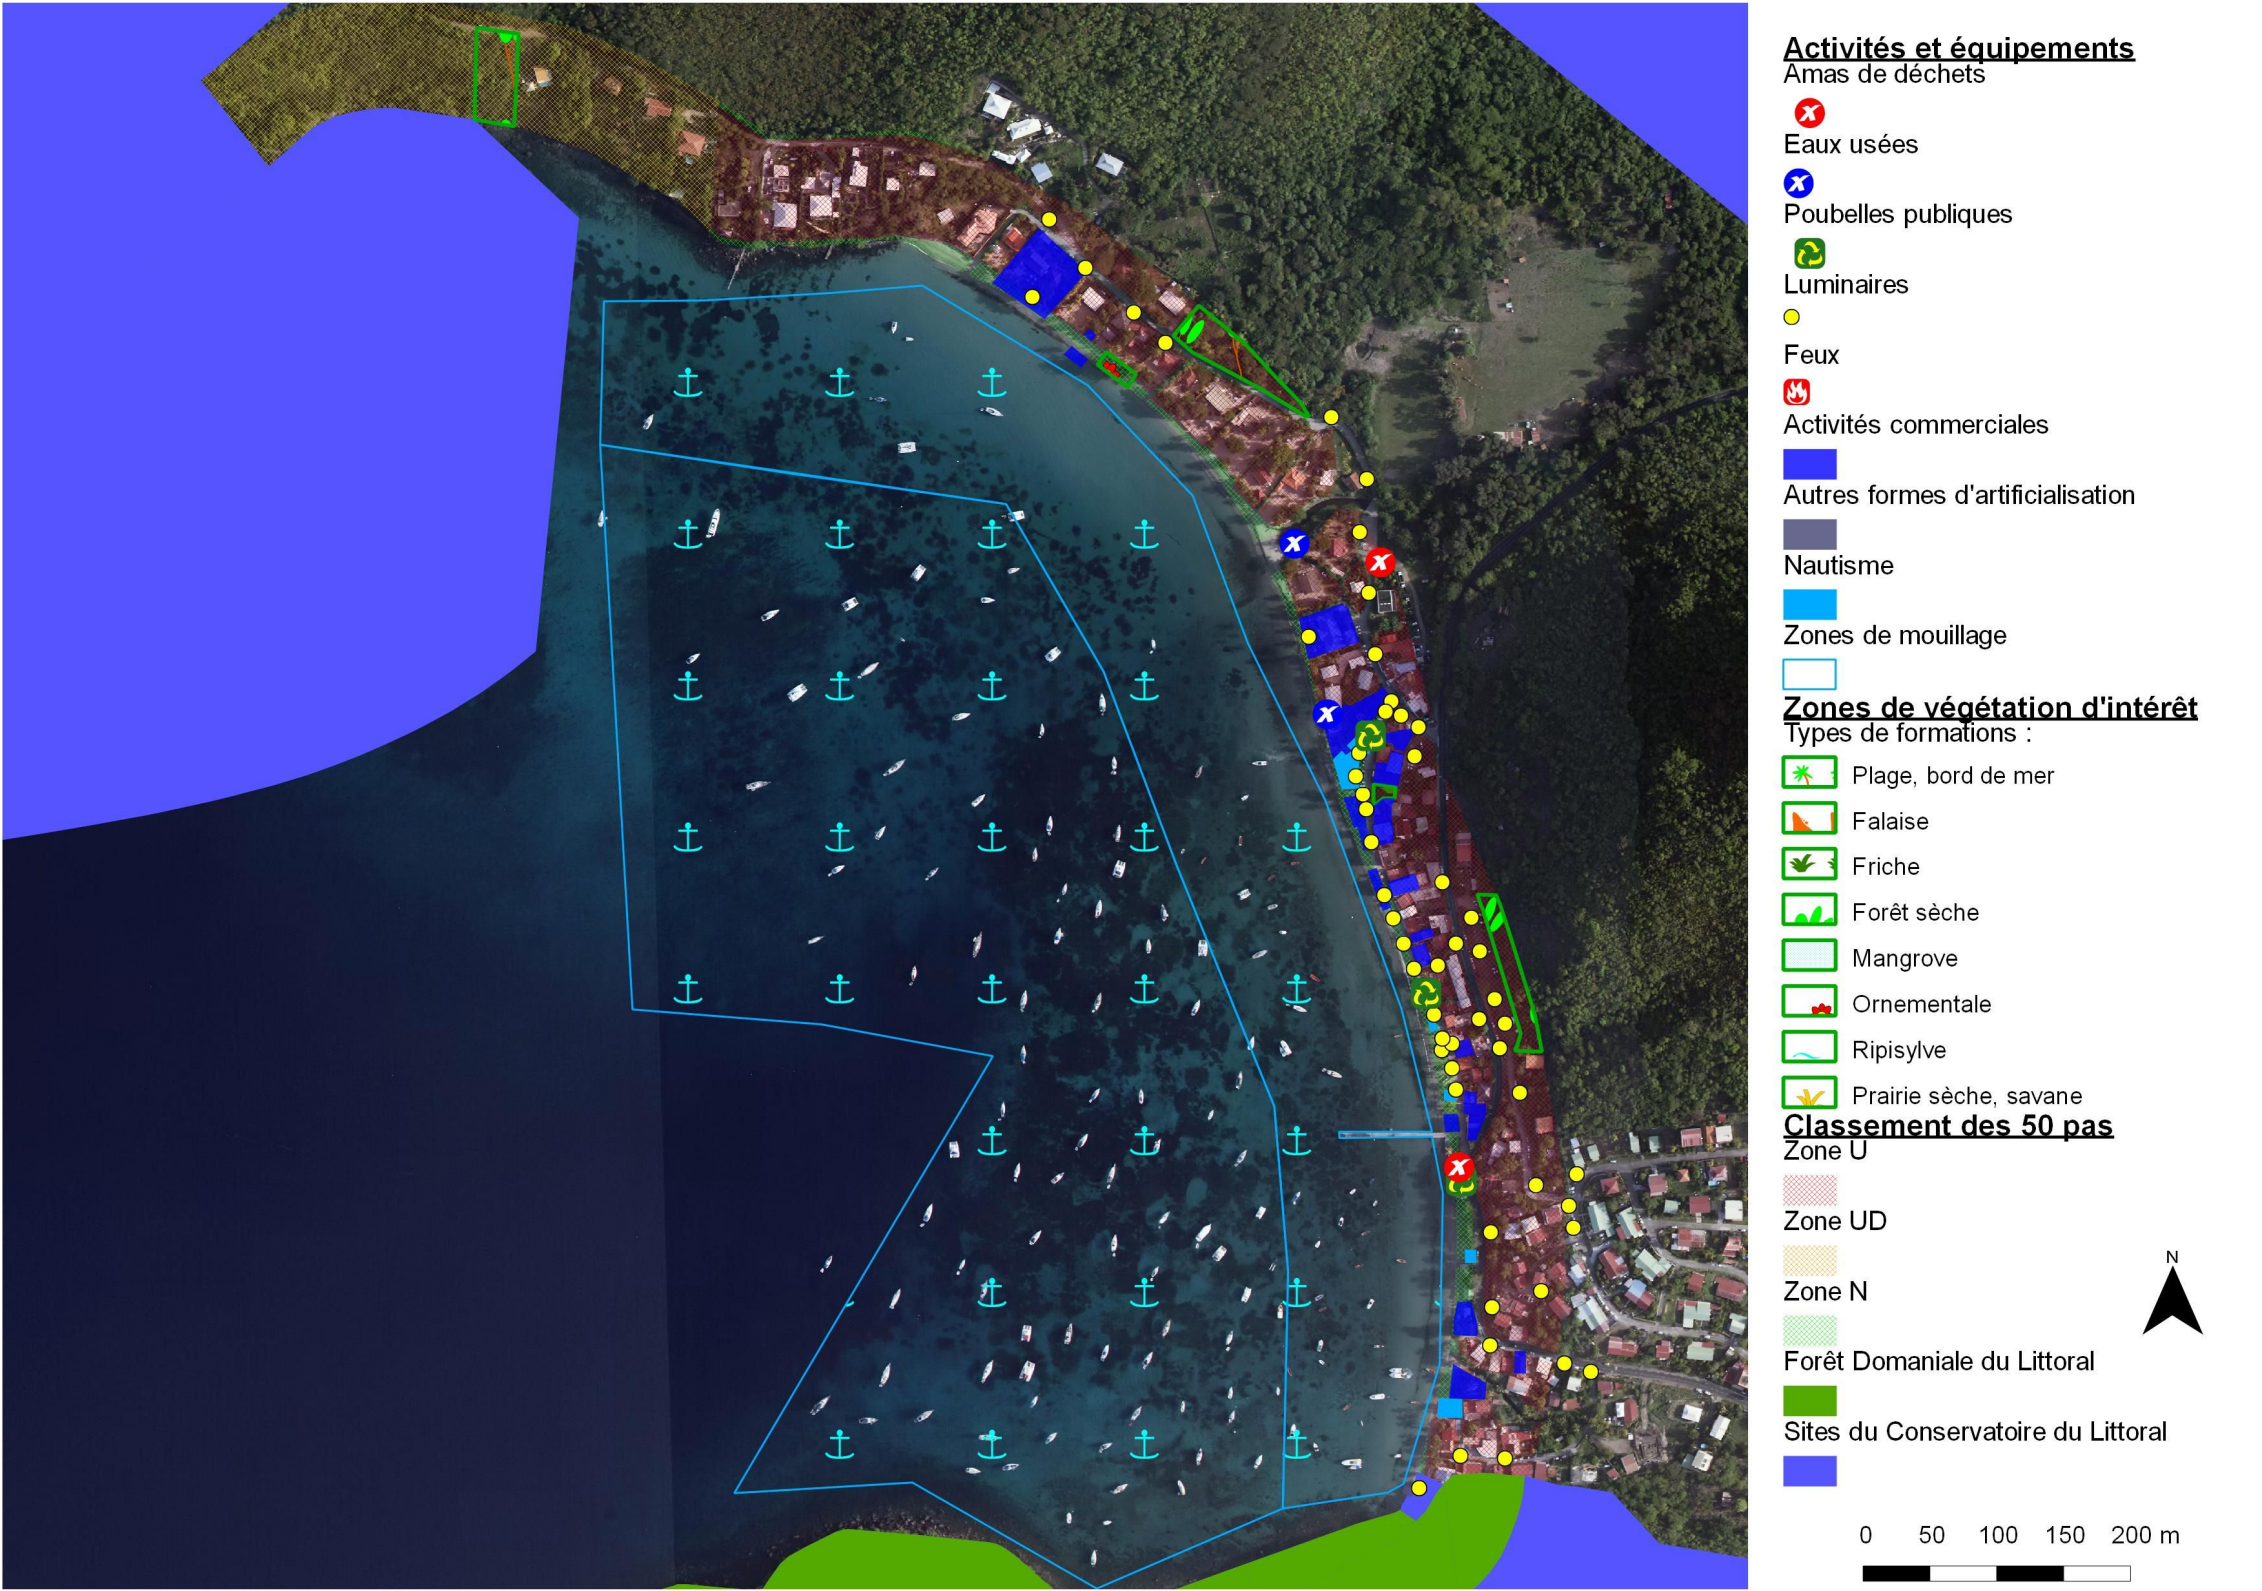
3.8.3 - Grande Anse

Nature du site	-Large baie protégée et encaissée -Site touristique -Relief de part et d'autre
Degré de naturalité	-Faible -Moyen à fort sur les reliefs
Cours d'eau	-Ravine ?
Usages et fréquentation	-Fréquentation touristique importante -Activités de plage -Nombreux commerces (restauration) -Habitat modeste à aisé
Accessibilité par la terre	-Bonne -Passage de la RD7 à l'ouest
Accessibilité par la mer	-Bonne -Ponton type Conseil Général
Entretien	-Régulier
Éclairage	-Intensité moyenne à forte -Diffus
Macro-déchets	-Présence faible -Déchets légers
Rejets d'eaux usées	-Rejets rares -Eaux usées domestiques
Zones de mouillage	-Fixes en bord de plage (50 mouillages) -Temporaires en deuxième ligne vers l'est -Fréquentation très importante
