Évaluation de l'impact des équipements et des activités non contrôlés sur les écosystèmes littoraux péri-urbains

Stage de Master 2 professionnel

Université de La Rochelle

ATLAS CARTOGRAPHIQUE

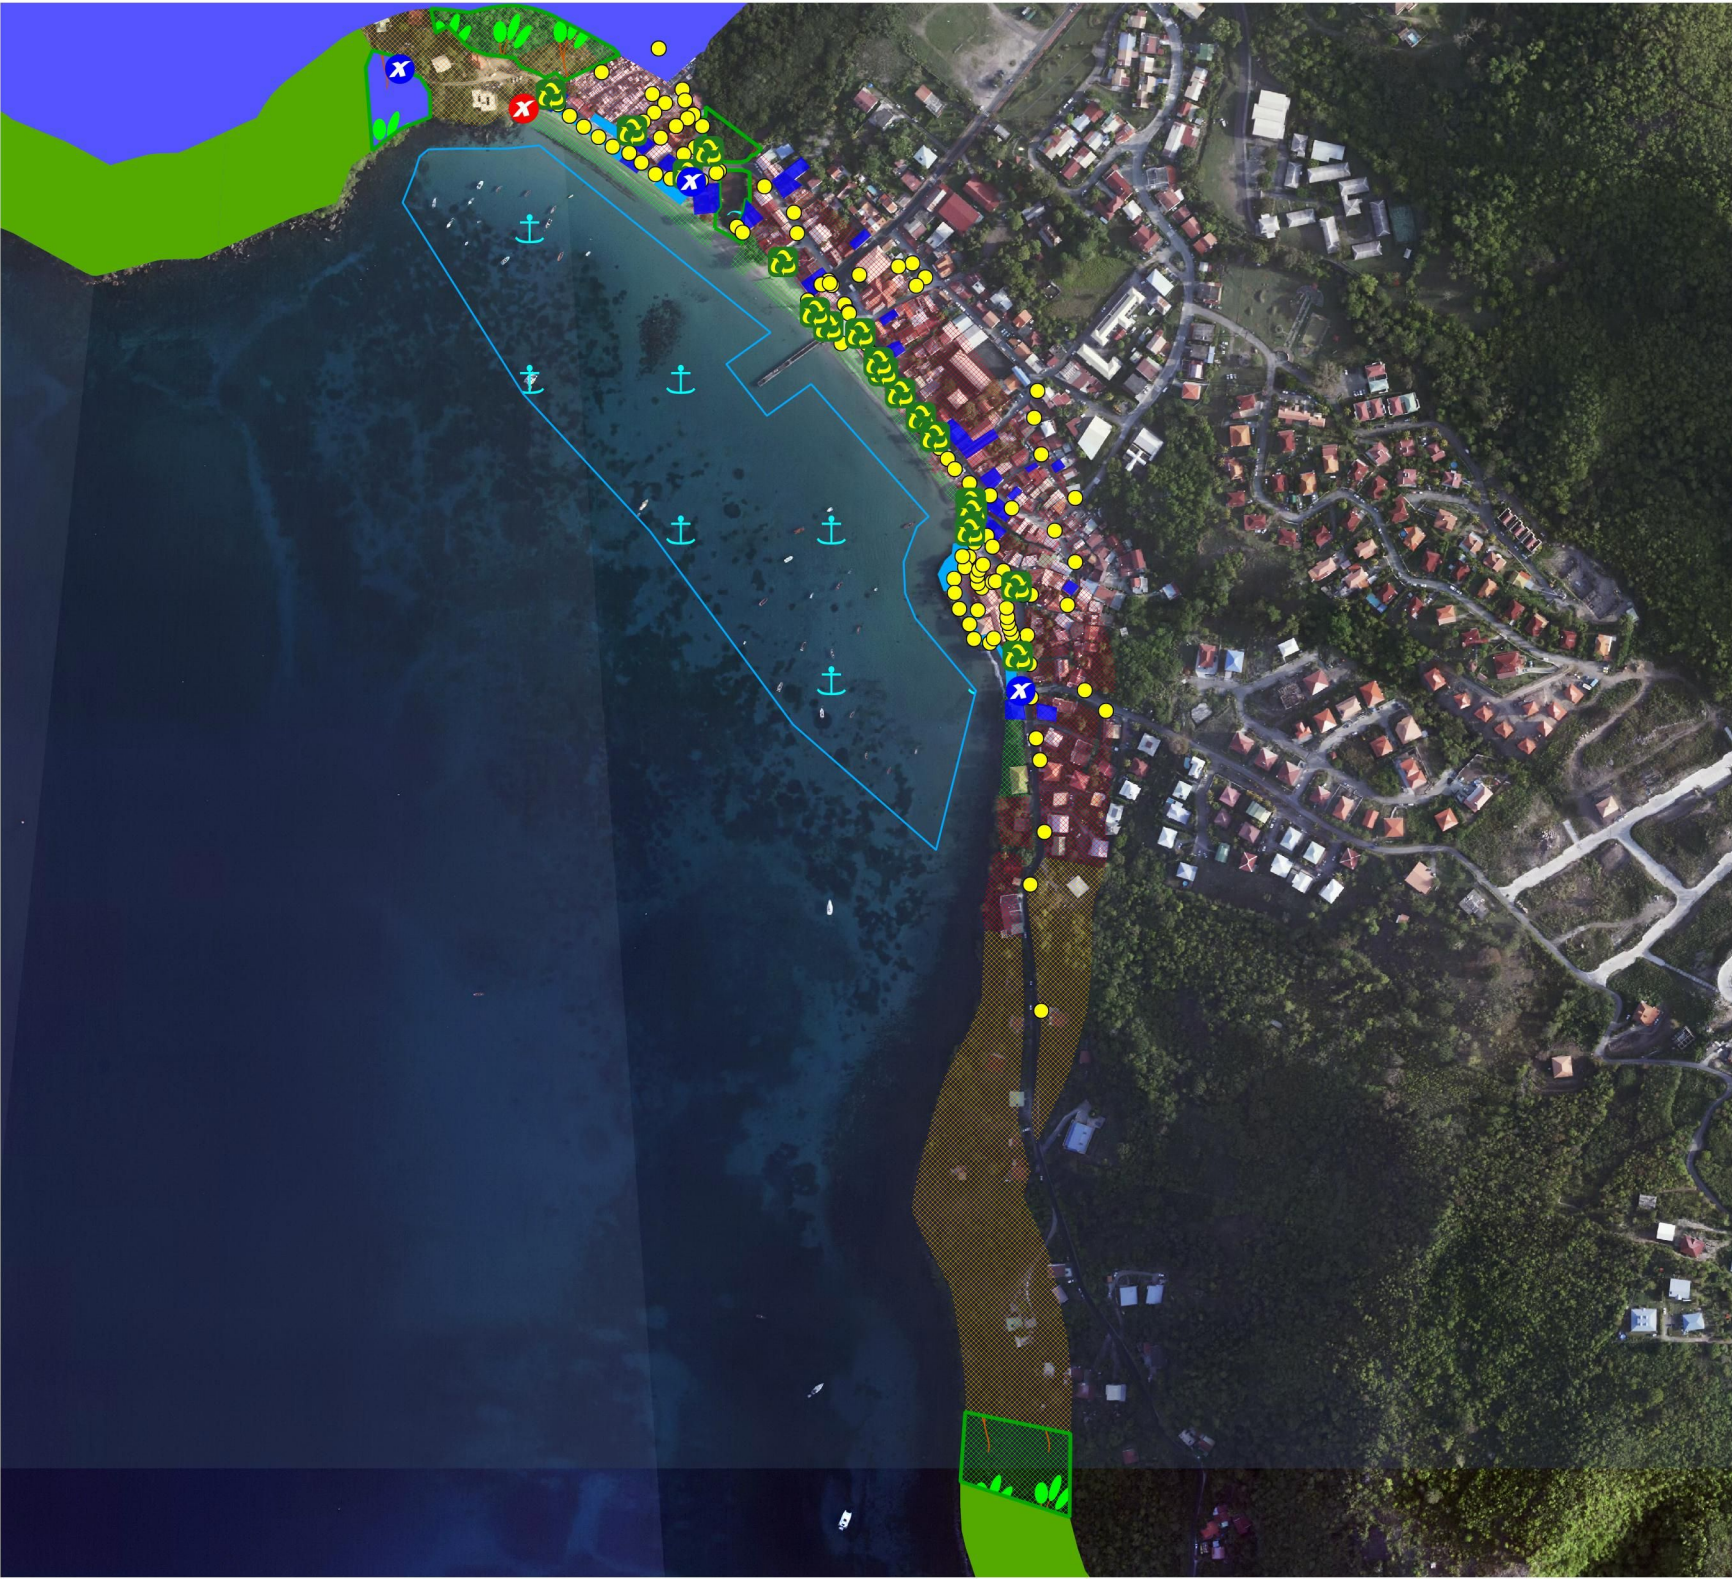
3.8.4 - Bourg

Nature du site	-Large baie protégée -Site touristique -Relief de part et d'autre
Degré de naturalité	-Faible, espace artificiel -Moyen à fort sur les reliefs
Cours d'eau	-Ravine ou Rivière ?
Usages et fréquentation	-Fréquentation touristique importante -Activités de plage -Activité de pêche au sud-est -Centre nautique -Commerces et services -Habitat modeste
Accessibilité par la terre	-Bonne -Passage de la RD7 au nord-est
Accessibilité par la mer	-Bonne -Ponton type Conseil Général
Entretien	-Régulier
Éclairage	-Intensité forte -Diffus
Macro-déchets	-Présence faible -Pièces mécaniques
Rejets d'eaux usées	-Rejets rares -Eaux usées domestiques
Zones de mouillage	-Fixes -50 mouillages fixes (10 temporaires)

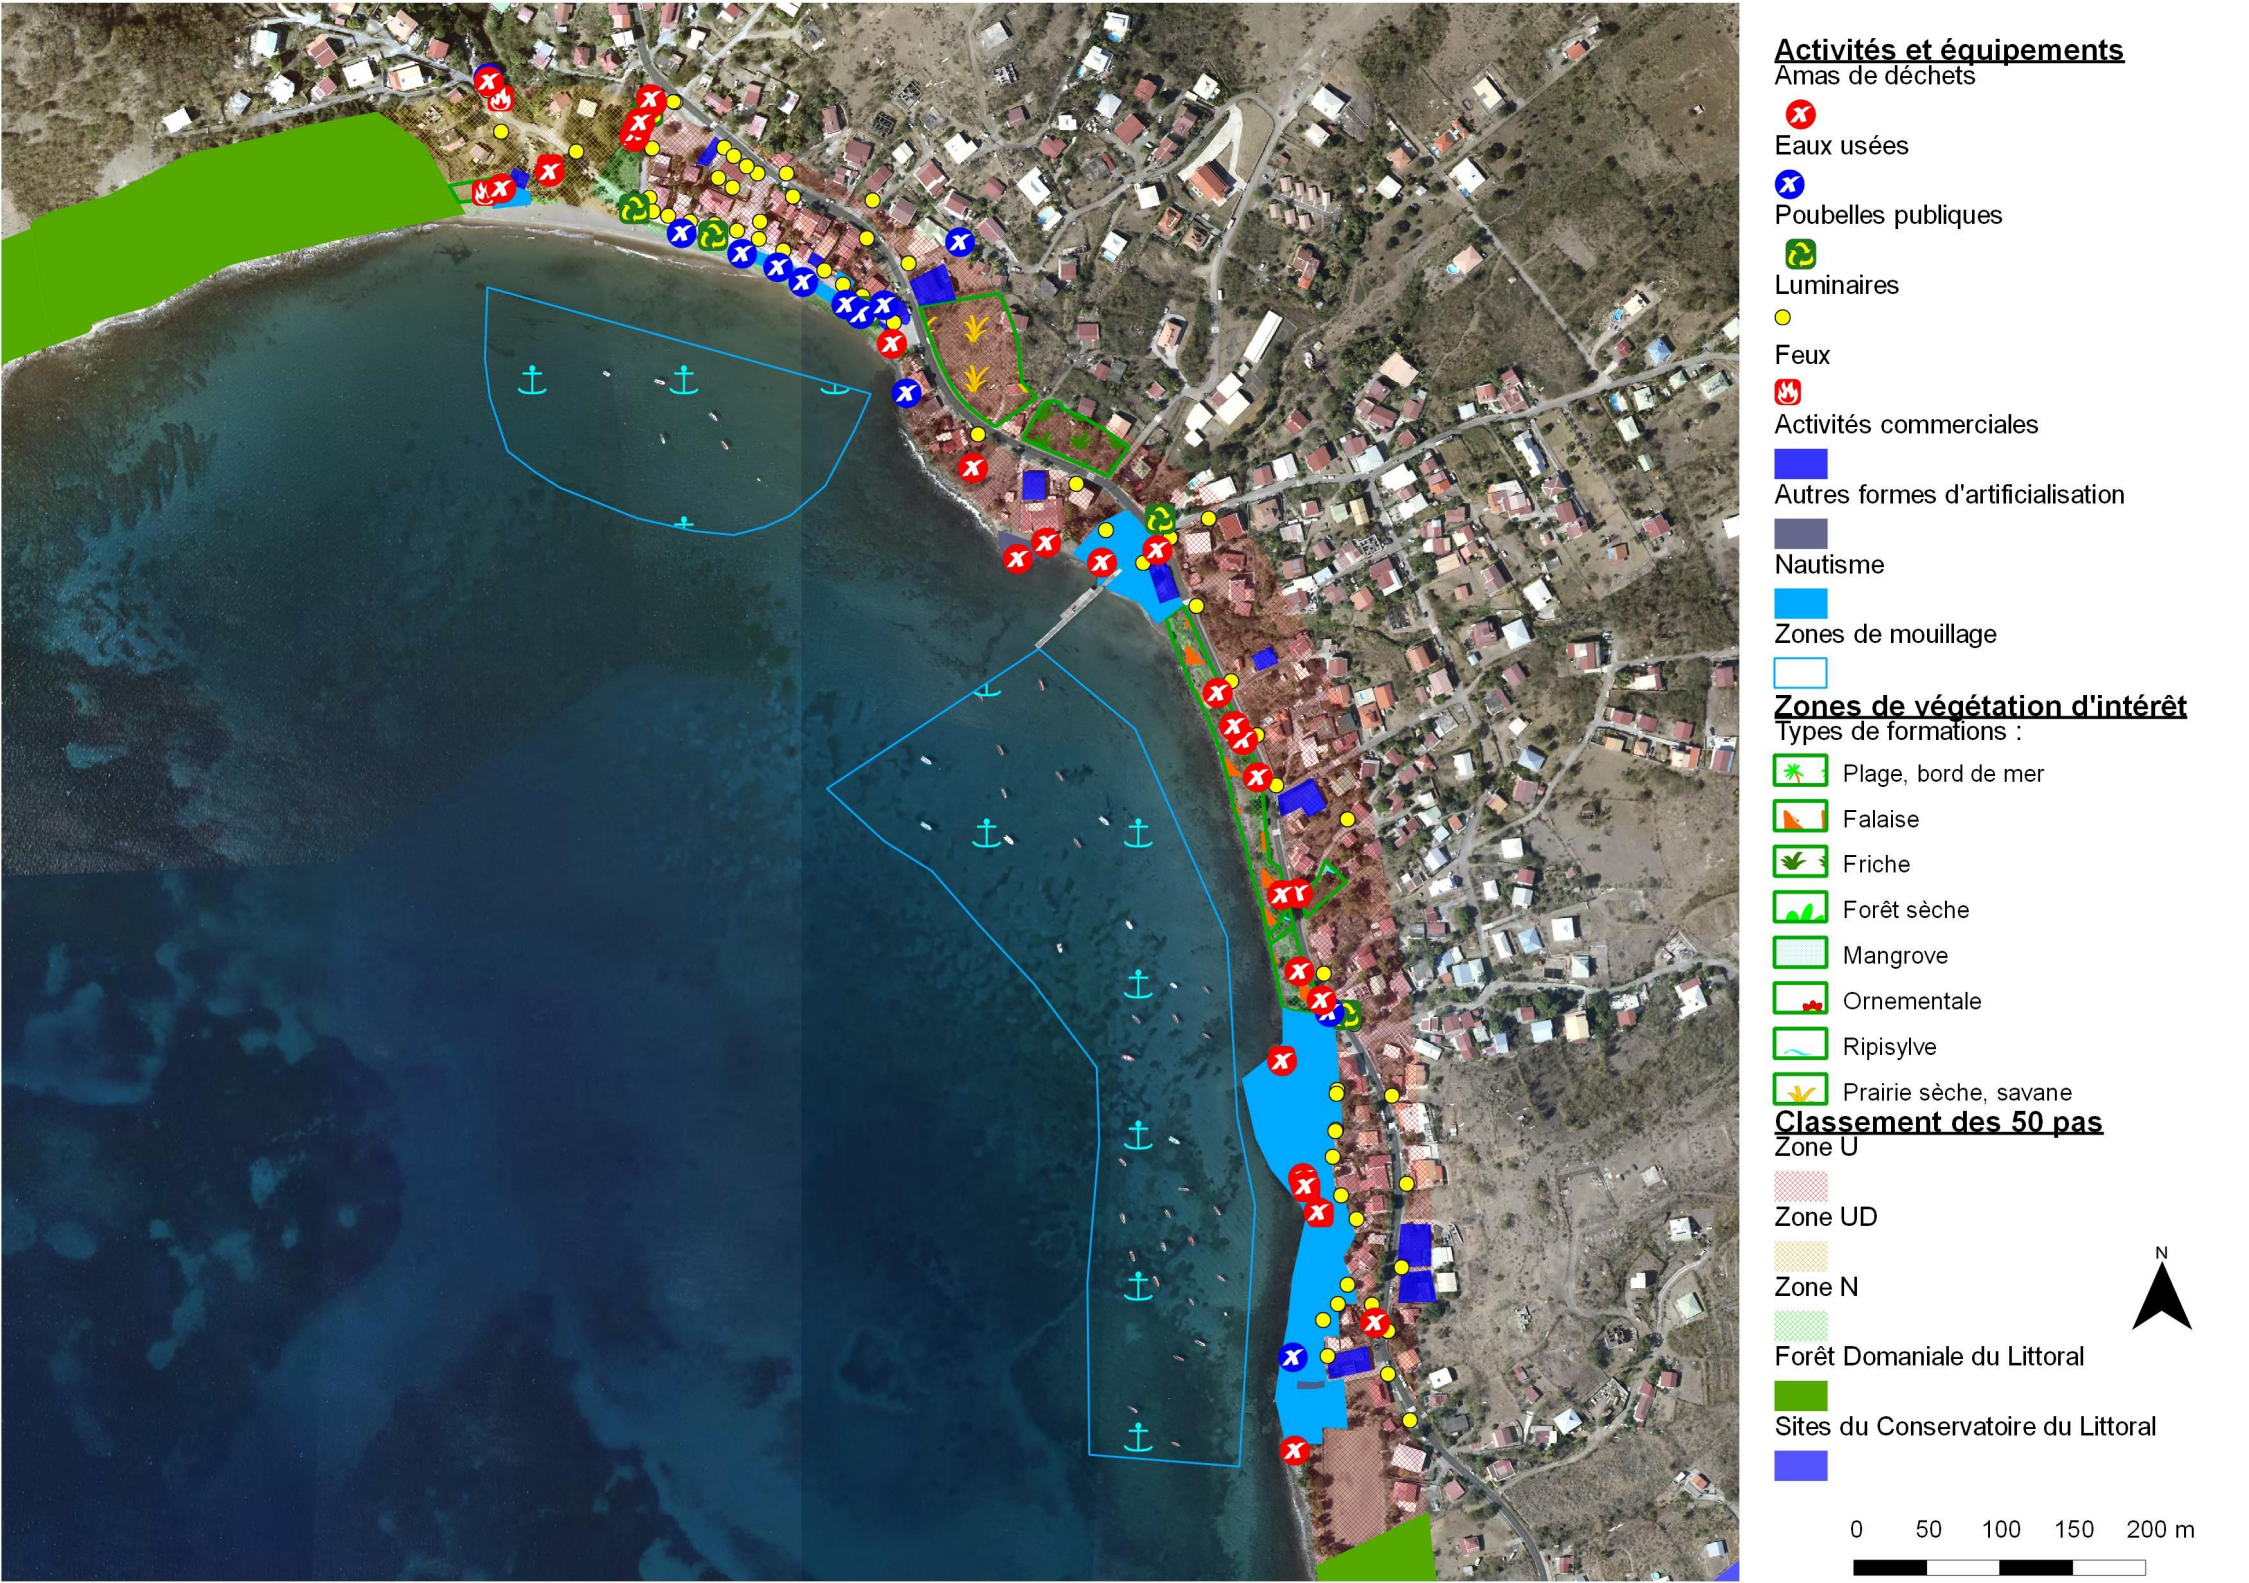
3.8.5 - Petite Anse

Nature du site	-Large baie protégée -Relief de part et d'autre
Degré de naturalité	-Faible, espace artificiel -Moyen à fort sur les reliefs
Cours d'eau	-Ravine ou Rivière ?
Usages et fréquentation	-Activité de pêche importante -Port de pêche départemental -Commerces -Habitat modeste
Accessibilité par la terre	-Bonne -Passage de la RD7 au nord-est
Accessibilité par la mer	-Bonne -Ponton type Conseil Général
Entretien	-Régulier
Éclairage	-Intensité moyenne à forte ponctuellement -Diffus
Macro-déchets	-Présence importante -Déchets divers, déchets liés à l'activité de pêche
Rejets d'eaux usées	-Rejets fréquents -Eaux usées domestiques
Zones de mouillage	-Fixes -70 yoles au total

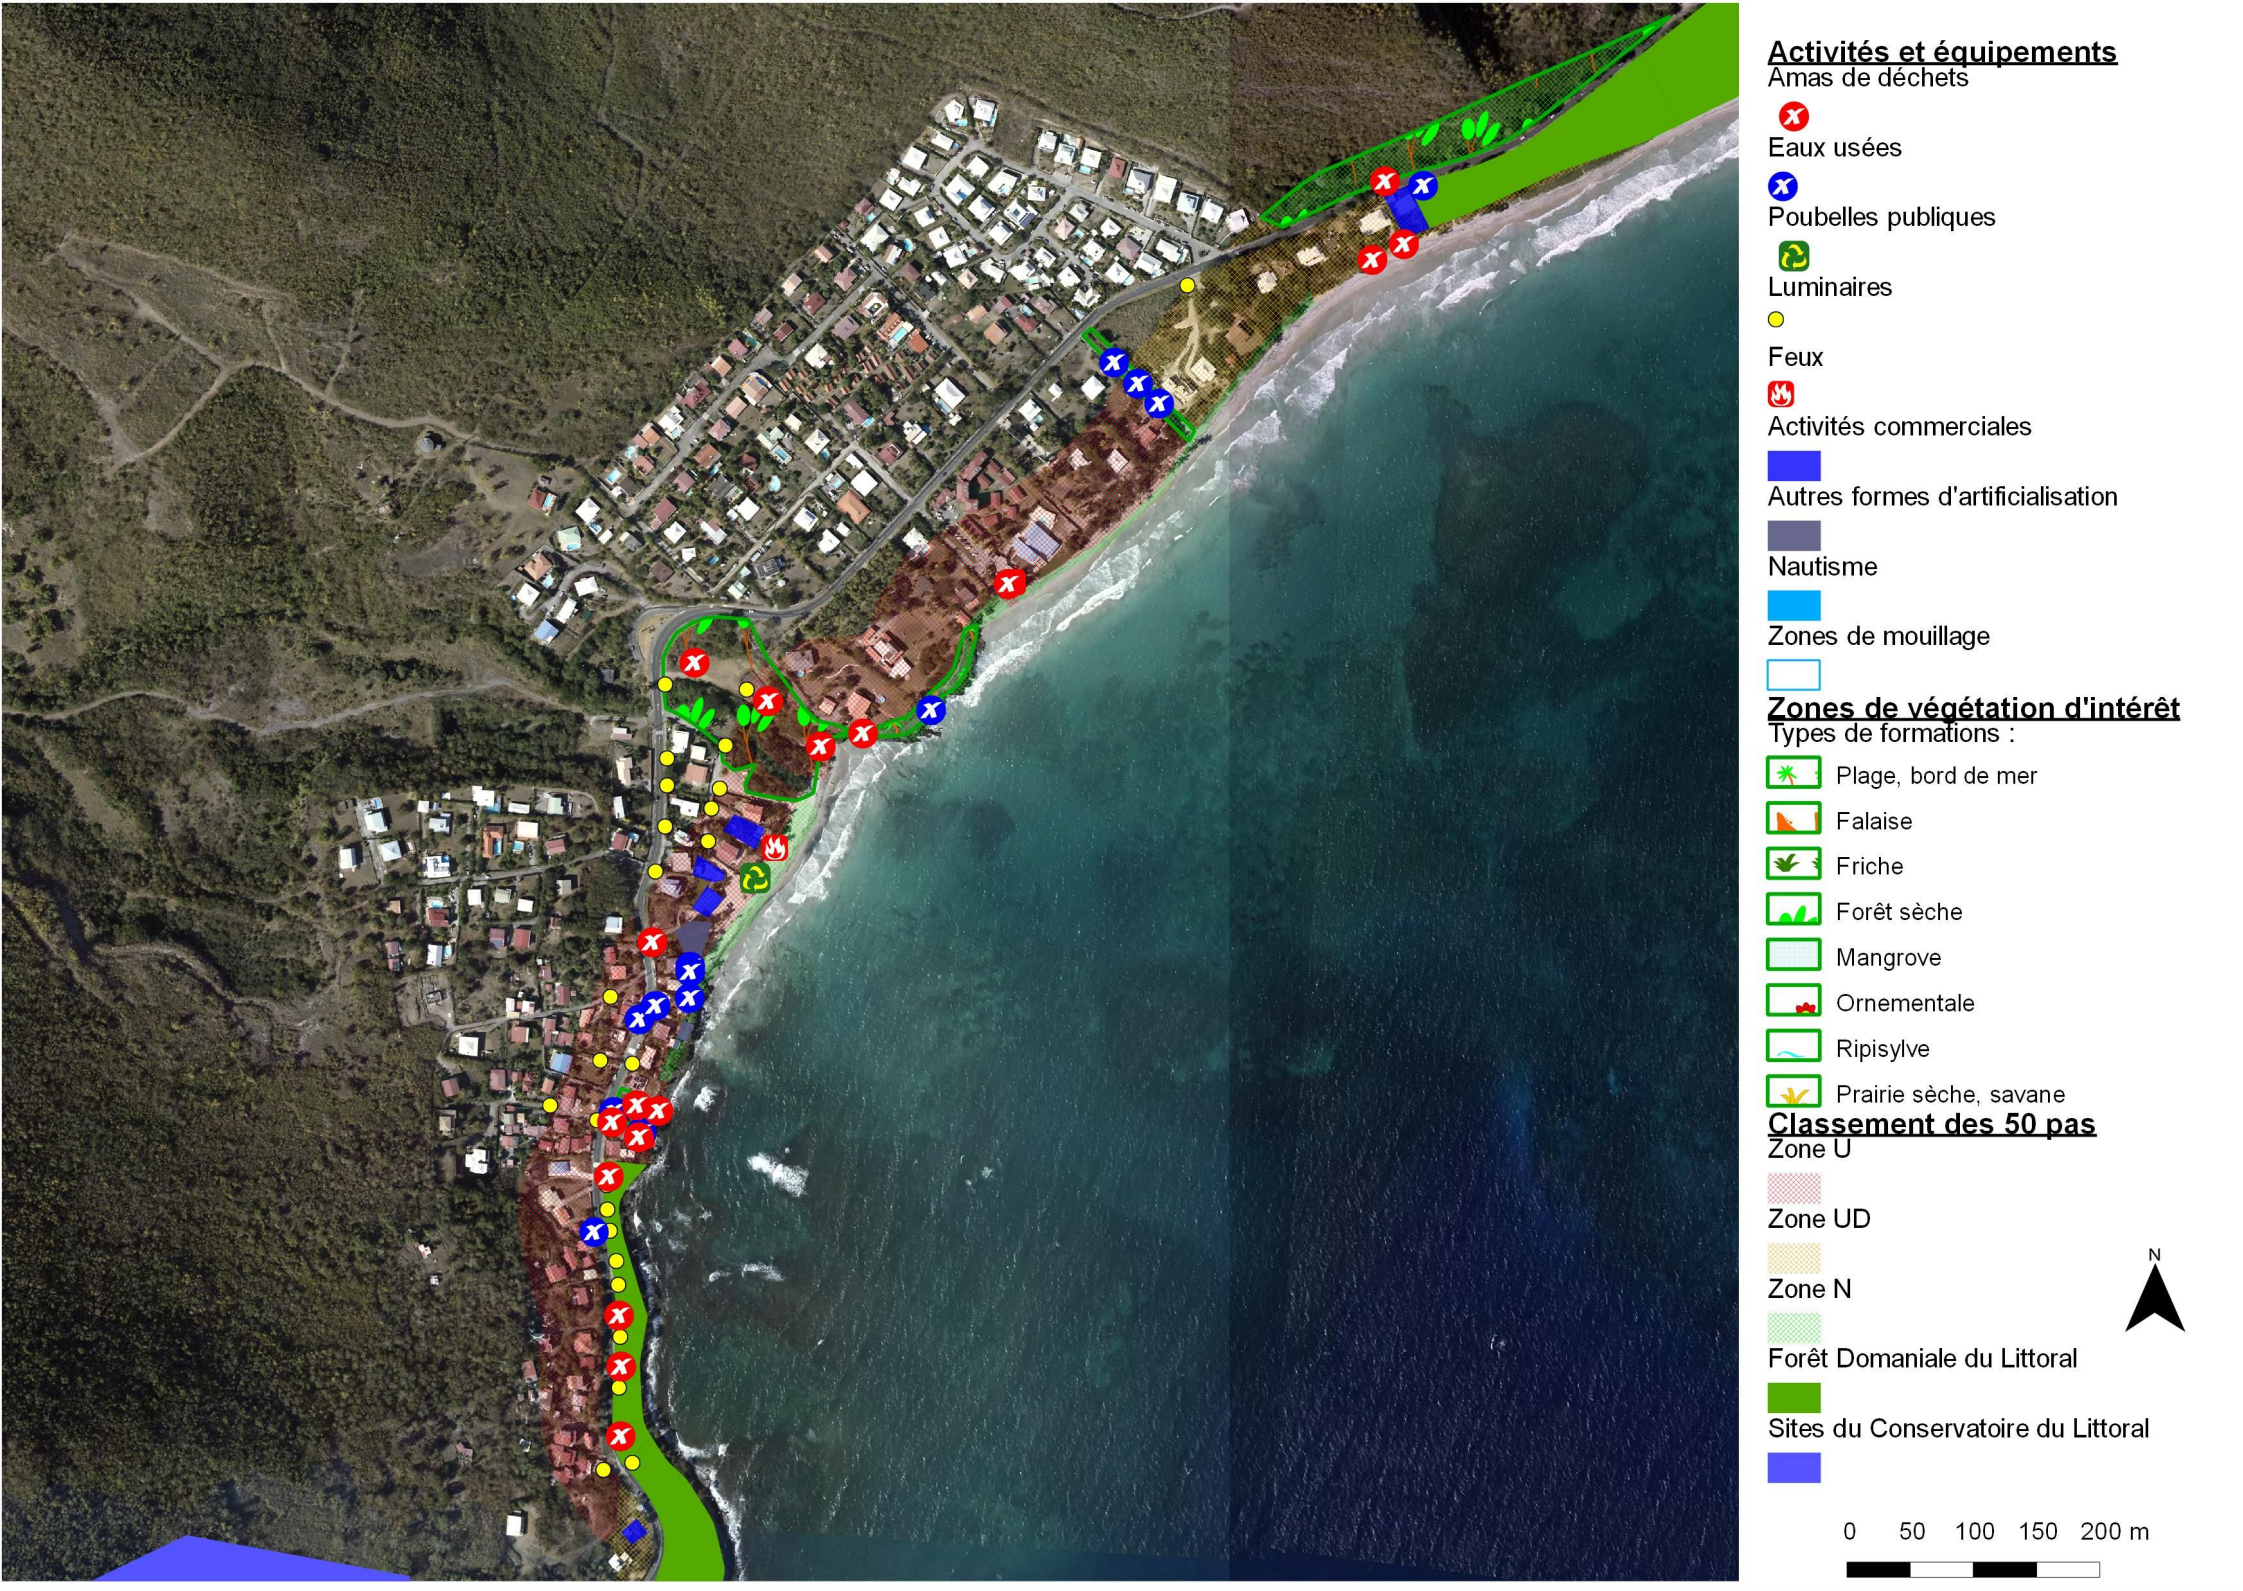
3.9.1 - Anse Caffard

Nature du site	-Large baie ouverte -Relief
Degré de naturalité	-Moyen
Cours d'eau	-Ravine Dominique
Usages et fréquentation	-Activités de plage -Habitat aisé -Restauration
Accessibilité par la terre	-Bonne -Passage de la RD37 au centre
Accessibilité par la mer	-Mauvaise
Entretien	-Non connu
Éclairage	-Intensité faible -Diffus
Macro-déchets	-Présence moyenne à forte -Déchets légers amenés par la mer -Dépôts volontaires en bord de fa-laise
Rejets d'eaux usées	-Rejets fréquents -Eaux usées domestiques
Zones de mouillage	-Aucune

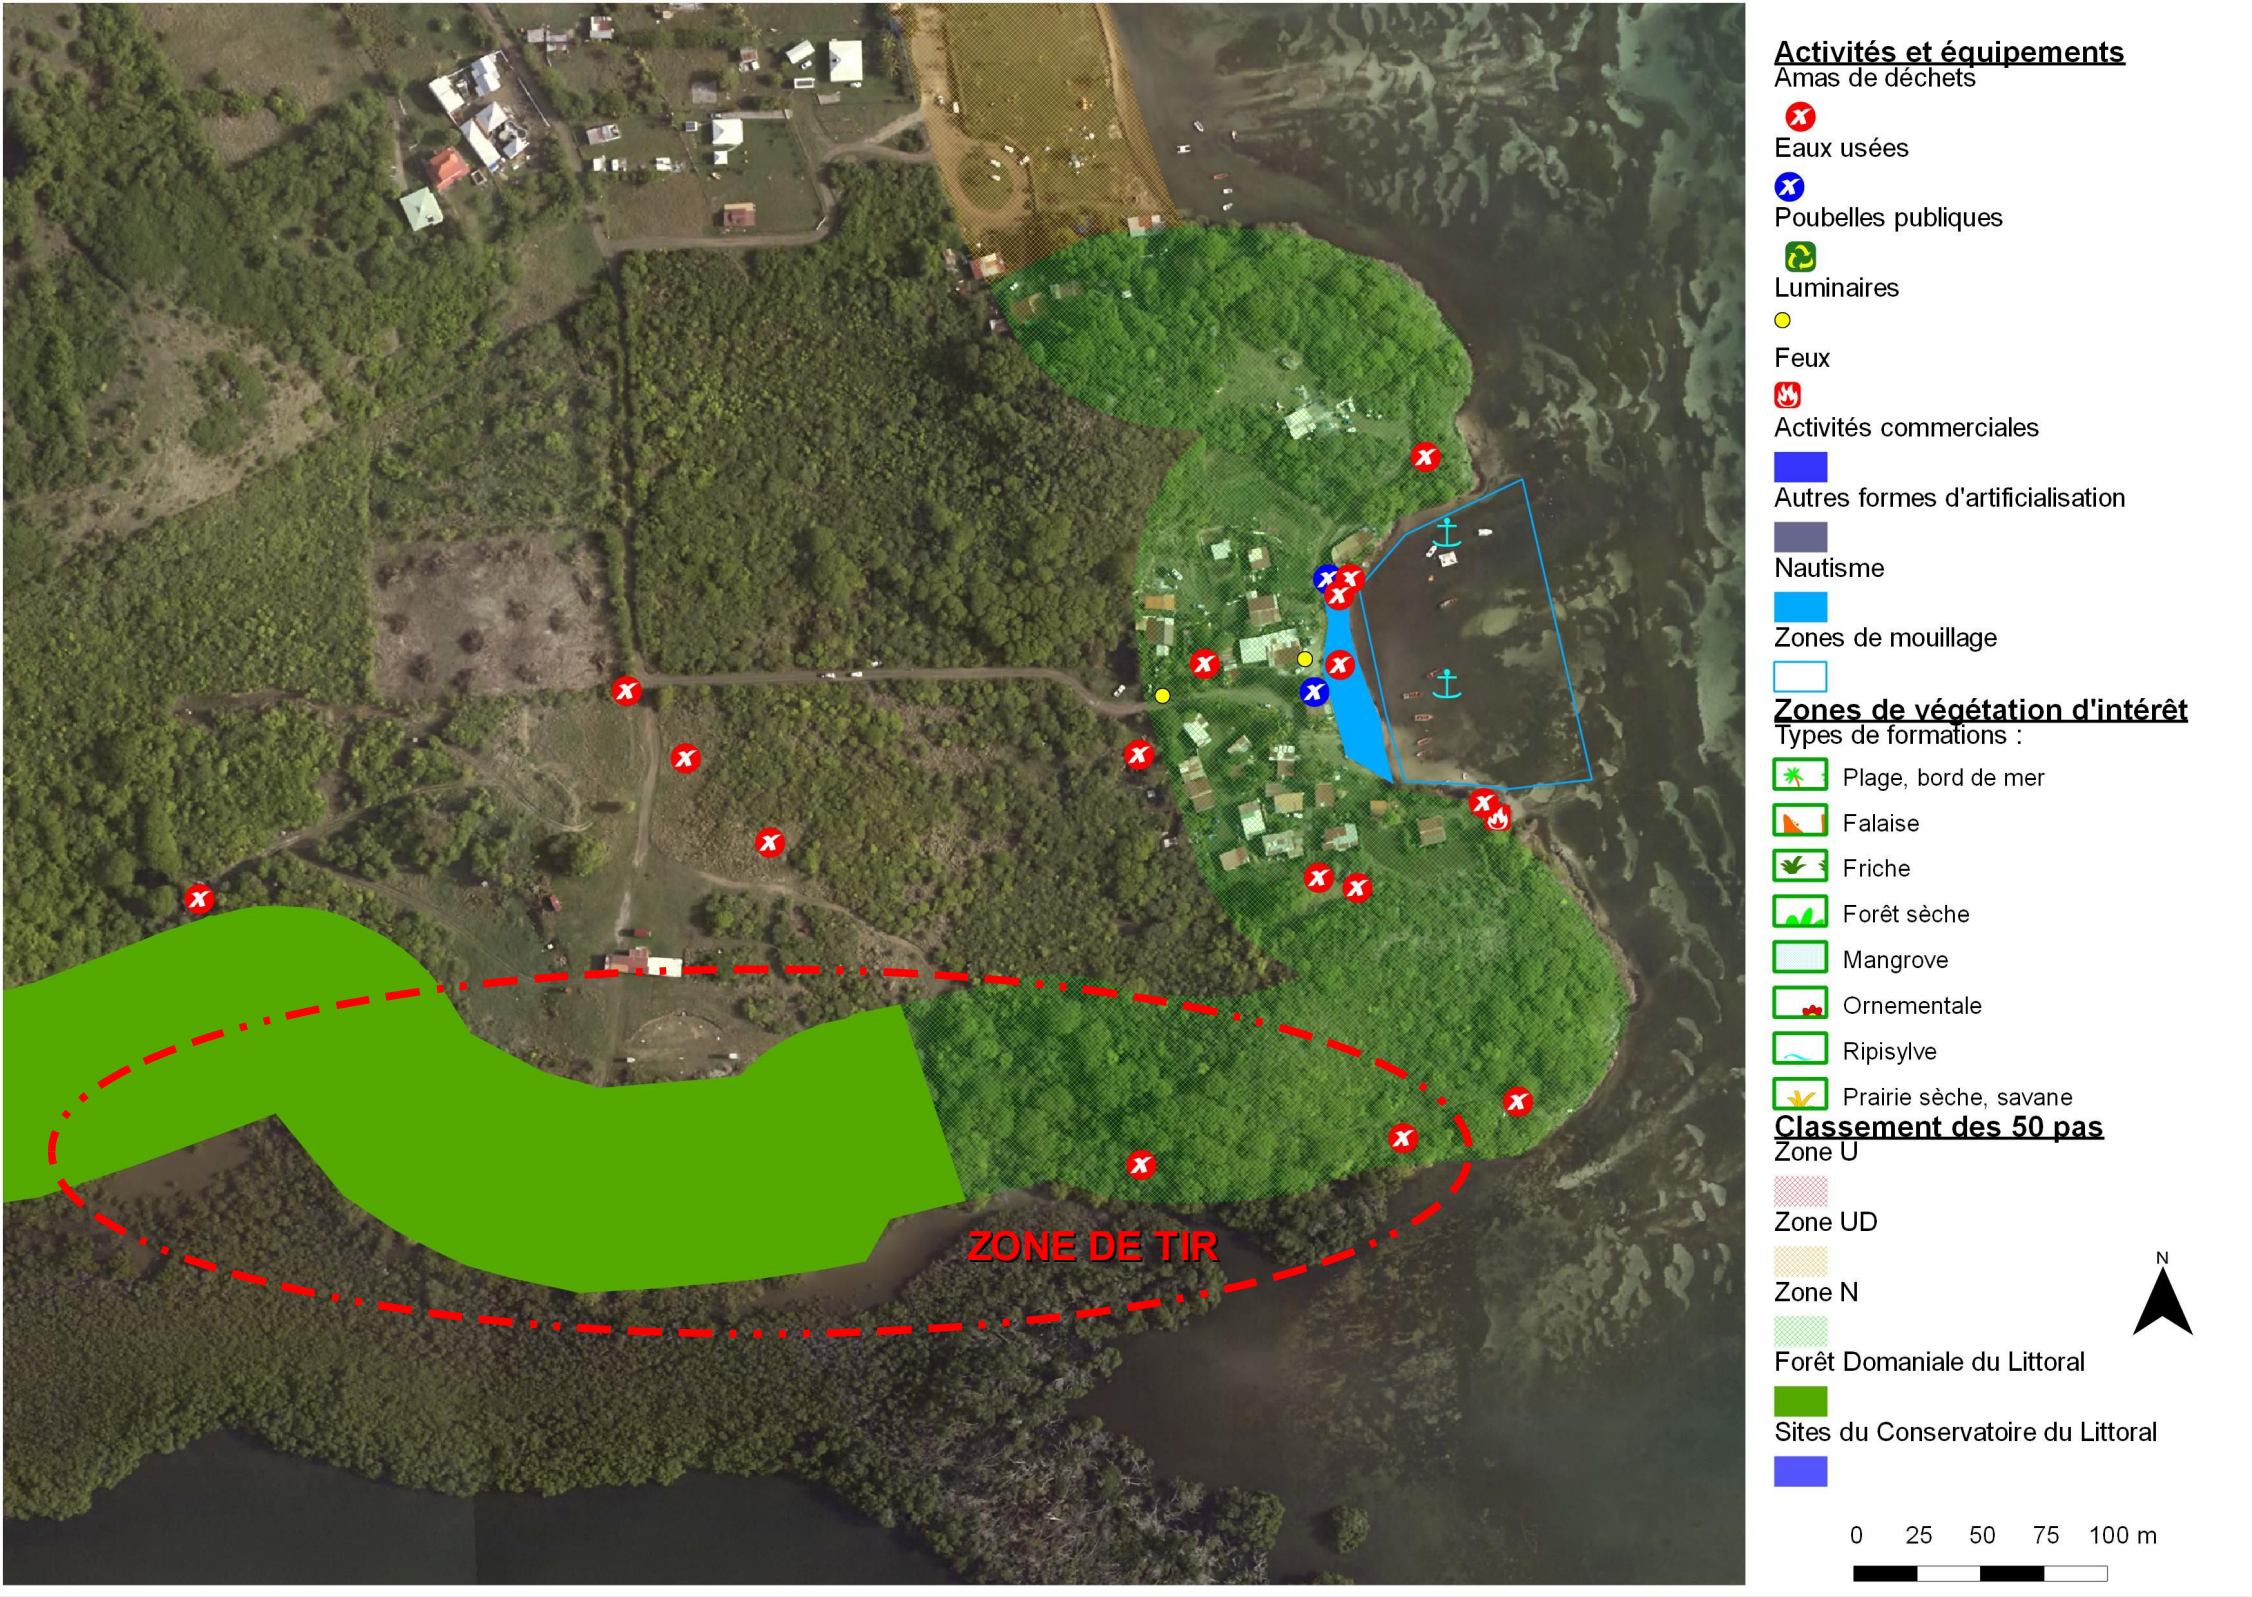
3.10.1 - Pointe Théogène

Nature du site	-Zone de mangrove et de forêt sèche -Zone humide -Quartier d'habitat spontané à l'est -Terrain vague et de tir au sud-ouest
Degré de naturalité	-Fort
Cours d'eau	-Aucun
Usages et fréquentation	-Activité de pêche -Tir sportif dans la végétation au sud-ouest -Habitat précaire -Fréquentation faible à moyenne
Accessibilité par la terre	-Mauvaise -Chemins non stabilisés
Accessibilité par la mer	-Mauvaise
Entretien	-Non connu
Éclairage	-Intensité faible -Diffus
Macro-déchets	-Présence forte -Déchets liés au tir -Déchets divers dans le quartier des pêcheurs
Rejets d'eaux usées	-Rejets fréquents -Eaux usées domestiques
Zones de mouillage	-Fixes -10 yoles
