# Diagnostic de la qualité des eaux du milieu récepteur & Diagnostic et détermination des besoins en protection / restauration des forêts humides du Galion

Rapport final

Mai 2014

Référence dossier : 1212\_02

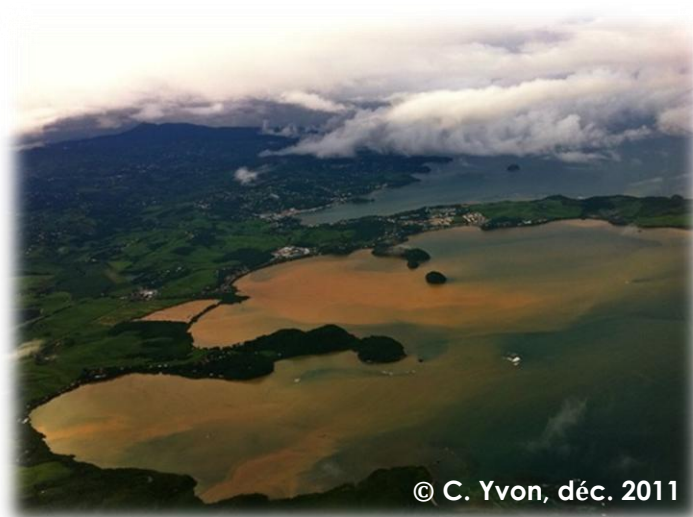
Figure 2 : Baie du Galion juste après un épisode pluvieux. On distingue nettement les nappes turbides dues à l'apport de matières en suspension en provenance de l'exutoire de la rivière du Galion.

Elle est l'exutoire de la rivière du Galion, à l'origine d'apports particuliers importants, et dont le panache est visible sur les ortho-photographies ou photographies prises au niveau de la baie du Galion (Figure 2). Ces apports sédimentaires associés au faible renouvellement des eaux et à de faibles courants sont à l'origine du fort envasement de la baie.

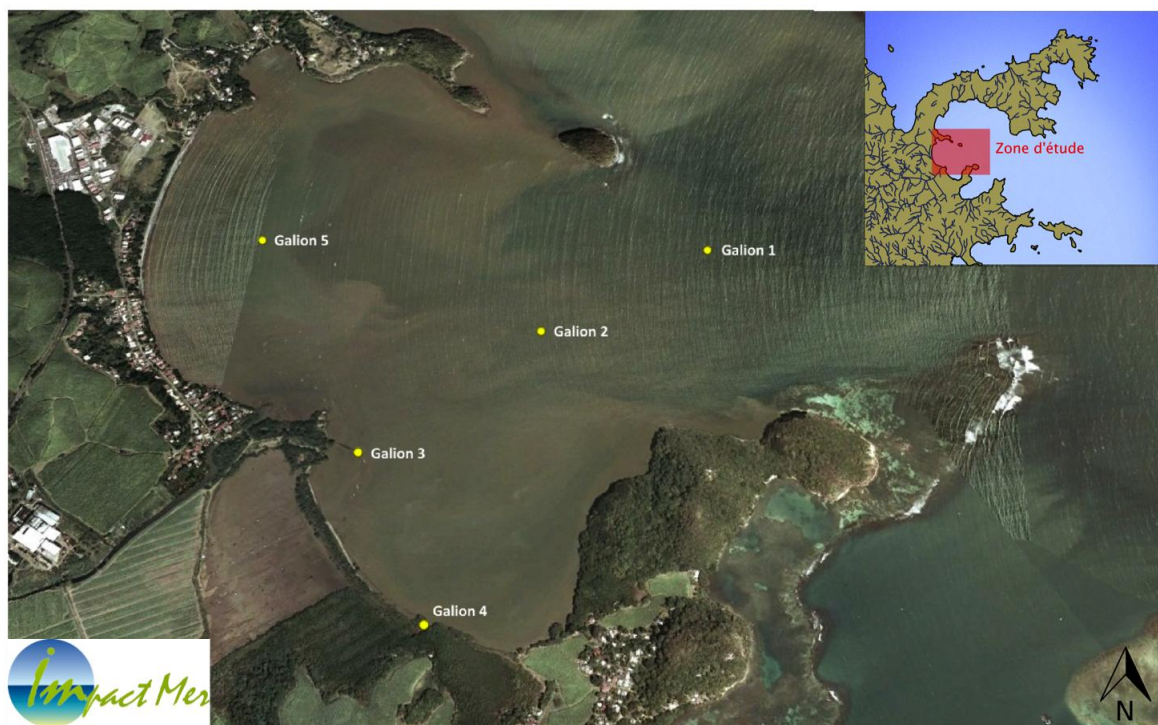
Figure 5 : Stations de prélèvements d'eau de mer et de sédiments dans la baie du Galion

Cinq stations ont été pré-positionnées dans la baie (CCTP). Les stations 1 à 3 sont situées au droit de l'embouchure de la rivière du Galion, de manière à mettre en évidence un éventuel gradient (croissant) de contamination dans la baie. Les stations 4 et 5 sont placées en fond de baie. La position de la station 4 a été revue lors du comité de pilotage (COPIL) de démarrage du 5 juillet 2013, afin de la positionner dans la mangrove. La station 5 se trouve en face de la zone du Bac (Figure 5). Les coordonnées GPS précises et la bathymétrie des 5 stations ont été relevées lors de la première campagne d'échantillonnage (Tableau 1). Une demande d'attribution de code SANDRE pour ces nouveaux sites a ensuite été réalisée par CAP Nord Martinique auprès de l'ODE.

Stations	Code SANDRE	Coordonnées GPS (WGS 84, UTM20, dms)		Bathymétrie (m)
Station 1	08999517	14°43'38.24"N	60°55'46.63"O	9
Station 2	08999518	14°43'27.51"N	60°56'2.95"O	4
Station 3	08999519	14°43'13.30"N	60°56'19.07"O	1
Station 4	08999520	14°42'57.45"N	60°56'10.61"O	1
Station 5	08999521	14°43'36.10"N	60°56'32.83"O	2

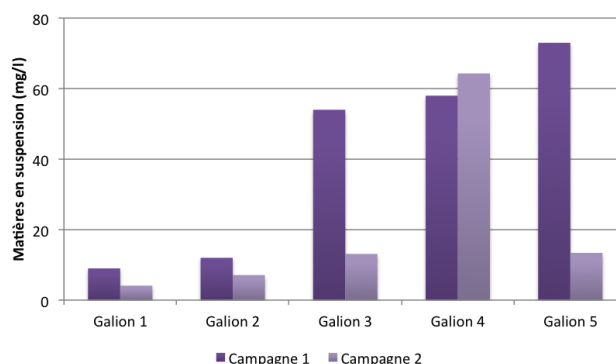
Figure 12 : Apports particuliers mesurés dans la baie du Galion en juillet 2013 (campagne 1) et septembre 2013 (campagne 2). Matières en suspension (mg l<sup>-1</sup>).

Dans la baie du Galion, les MES présentent un gradient côte-large marqué lors de la campagne de juillet 2013 (Figure 12). Les concentrations maximales sont mesurées à la côte (54 – 73 mg l<sup>-1</sup>) et diminuent jusqu'à la station 1 (9 mg l<sup>-1</sup>). En septembre 2013, le gradient est moins net : la charge en particule reste importante dans la mangrove (64,3 mg l<sup>-1</sup> à la station 4). En revanche, les concentrations mesurées aux autres stations côtières sont plus faibles (13,1 et 13,4 mg l<sup>-1</sup> aux stations 3 et 5, respectivement). Elles diminuent jusqu'à la station 1 (4,1 mg l<sup>-1</sup>).

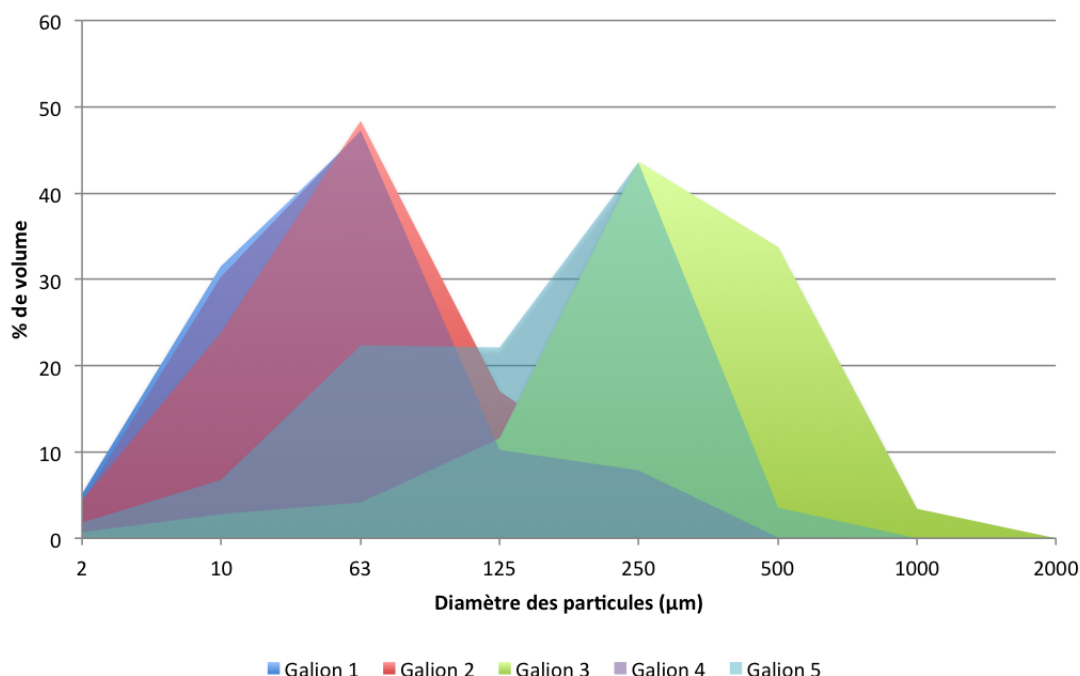
Figure 17 : Proportion des différentes fractions granulométriques (%) dans les sédiments de la baie du Galion.

La Figure 17 illustre la répartition des différentes fractions granulométriques dans les sédiments des stations 1 à 5 de la baie du Galion.

La répartition des fractions granulométriques du sédiment brut illustre le degré d'éloignement des stations aux sources particulières. Les particules terrigènes les plus grosses se déposent préférentiellement à l'embouchure de la rivière du Galion (station 3). Les sédiments plus fins sont transportés jusqu'aux stations 1 et 2. La station 4, positionnée dans la mangrove est sous l'influence du ruissellement des effluents du bassin versant. Les sédiments les plus fins sont transportés jusqu'à la mer.

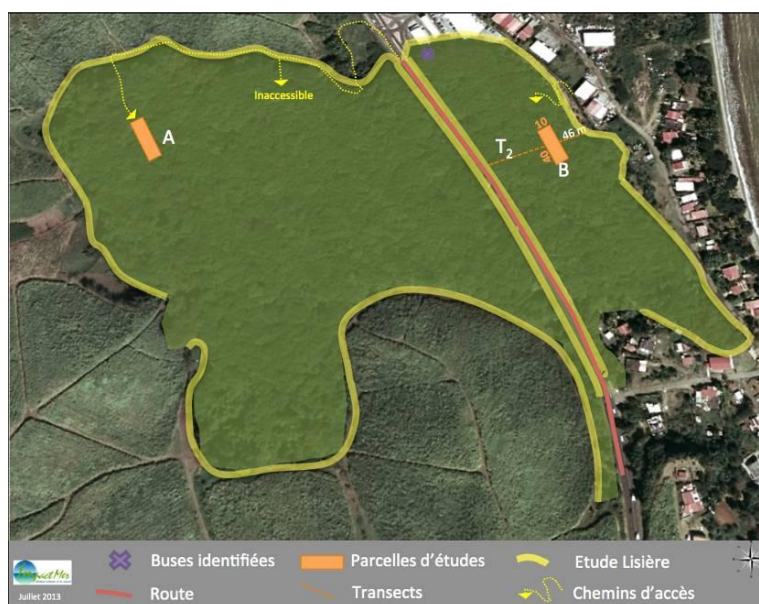
Figure 26 : Carte de la forêt marécageuse du Galion. Les deux parcelles inventoriées ainsi que les chemins d'accès sont localisées (Impact Mer)

La parcelle A, située dans la zone ouest du massif, peut être rejointe par un sentier qui part du rond point et qui longe la lisière nord. Il s'agit ensuite de s'enfoncer dans la forêt sur 50 m vers le sud (cap 160°). La parcelle B, située dans la zone est du massif, peut être rejointe en longeant la lisière nord par la zone d'activité, en marchant dans le canal qui longe la lisière est vers le sud, puis en s'enfonçant de 20 m vers l'ouest (cap 250°). La carte présentée en Figure 26 localise les parcelles et leurs accès.

- ❖ L'inventaire le long du transect n'a pas pu être réalisé dans la zone ouest du massif.
- ❖ La parcelle de caractérisation de la structure de la végétation de la zone ouest du massif (parcelle A) a été repositionnée et reconfigurée (Figure 26, Figure 27).

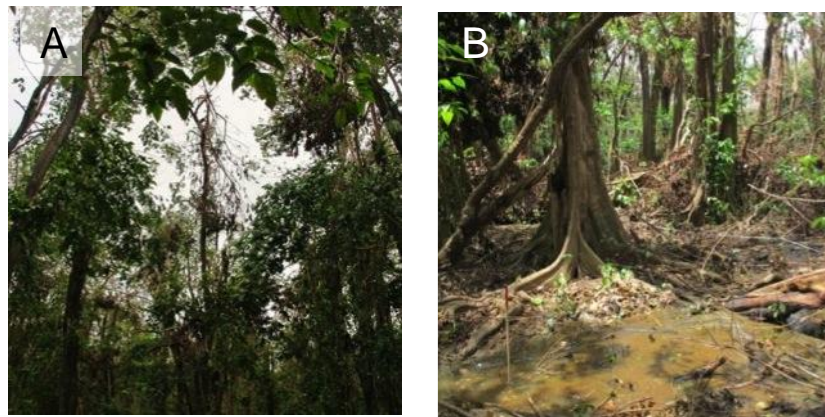
Figure 28 : Photographie de la canopée en forêt marécageuse (A), quadrat pour l'inventaire de la structure forestière dans la zone est (aval) du massif (B), (Impact Mer)

La caractérisation de la structure de la végétation de la forêt marécageuse du Galion, s'est faite sur 2 parcelles de 400 m<sup>2</sup> subdivisées en 4 placettes de 100 m<sup>2</sup> ou 16 placettes de 25 m<sup>2</sup> selon la praticabilité du terrain (Figure 27, p50). Ces 2 parcelles ont été positionnées aussi proches que possible de celles réalisées par Daniel Imbert en 2003.

Les positions géographiques des parcelles ont été repérées au GPS (Tableau 15, p53). L'extrémité nord de la parcelle a été matérialisée par un piquet en PVC marqué à la peinture rouge. Ces informations et ces marquages ont permis de retrouver les positions exactes des parcelles pour la caractérisation de la flore terrestre et épiphyte et pourront aussi servir dans le cas d'éventuels suivis futurs.

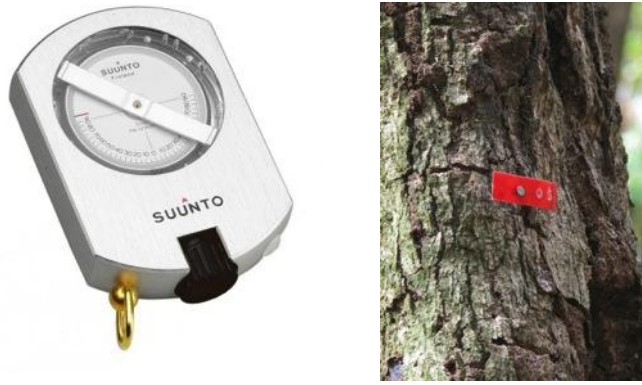
Figure 29 : Clinomètre Suunto : mesure de la hauteur des arbres (A), étiquette DYMO : identification des arbres (B), (Impact Mer)

- Les individus de *P. officinalis* juvéniles (circonférence < 10 cm et hauteur > 1 m) ont été dénombrés. Les plantules n'ont pas été dénombrées<sup>1</sup>.
- Les individus d'arbres adultes (circonférence > 10 cm) ont été identifiés par un numéro en relief sur une étiquette de type DYMO fixé par un clou à l'arbre. L'étiquette en relief DYMO est le marquage le plus durable d'arbre, elles permettent de retrouver les individus échantillonnés pour de futurs suivis.
- La circonférence de chaque individu adulte a été mesurée mètre ruban, à 1,30 m au dessus du sol et, dans le cas de contreforts supérieurs à 1,30 m, 20 cm au dessus des contreforts. La hauteur de mesure a été notée et matérialisée par un trait de peinture.

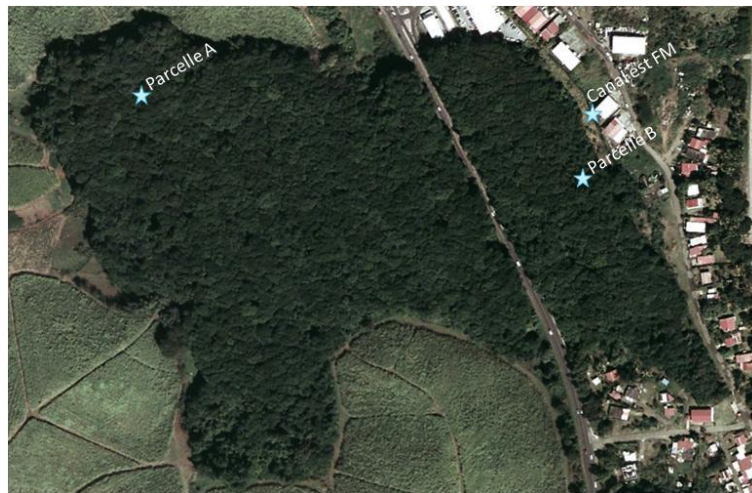
Figure 30 : Emplacement des prélèvements d'eau pour analyse isotopique en forêt marécageuse

Sur l'initiative du bureau d'étude, des prélèvements d'eau pour analyse de la composition isotopique en  $\delta^{18}\text{O}$  et  $\delta^2\text{H}$  ont été conduites dans

- ❖ les 2 parcelles d'étude de forêt marécageuse (A et B)
- ❖ dans le canal à l'est du massif

Ces analyses permettent (i) d'évaluer la contribution de l'eau douce (issues des pluies et du ruissellement) et de l'eau de mer à la nappe d'eau présente en mangrove et (ii) de déterminer s'il y a eu évaporation de l'eau dans le milieu. Ces analyses étaient conseillées en option recommandée mais n'ont pas été validées par CAP Nord Martinique. Cependant, le groupement a tout de même été intéressé pour effectuer les analyses en les prenant à sa charge. Aussi, quelques résultats issus de ces analyses seront présentés dans la partie résultat.

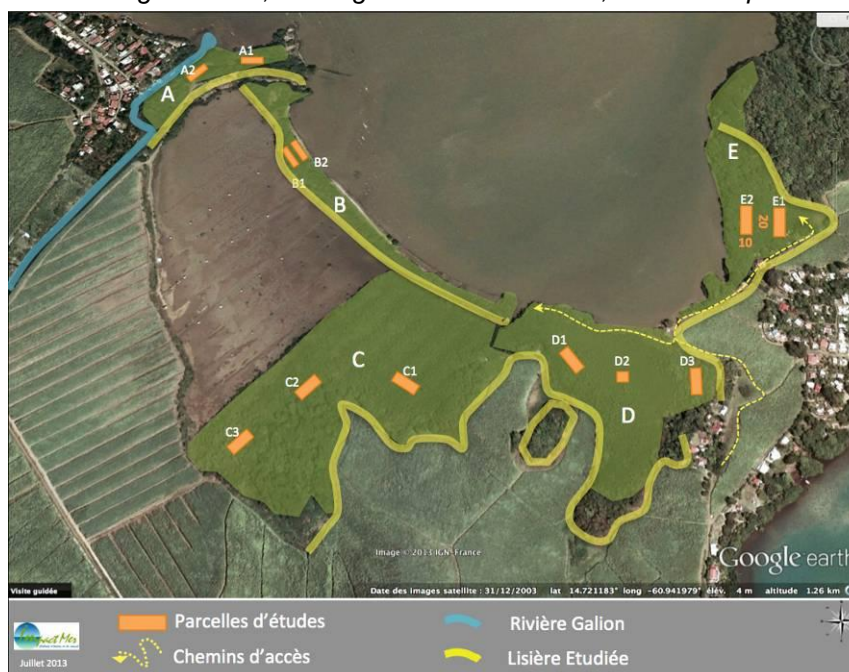
Figure 31 : Localisation des inventaires pour la description de la structure de la végétation de la mangrove (Impact Mer)

Afin de s'adapter complètement à la réalité du terrain et au type de faciès rencontré, l'échantillonnage des 5 zones s'est fait de manière proportionnelle à la surface de chacune des zones au moyen d'une à trois parcelles par zone selon le nombre de type de végétation rencontré (cf Figure 31 et Tableau 15).

Site	N°parcelle	Description	Lat (°N)	Long (°O)	Superficie (m <sup>2</sup> )
Mangrove, Zone A	A1	Lr arboré	0721662	1628461	75
Mangrove, Zone A	A2	Lr et Ag arboré	0721590	1628393	75
Mangrove, Zone B	B1	Rm arboré	0721797	1628247	75
Mangrove, Zone B	B2	Lr arbustif	0721814	1628270	75
Mangrove, Zone C	C1	Lr arboré	0721892	1627891	75
Mangrove, Zone C	C2	Rm arboré	0721811	1627847	75
Mangrove, Zone C	C3	Lr arboré	0721759	1627836	50
Mangrove, Zone D	D1	Rm arboré	0722256	1627884	200
Mangrove, Zone D	D2	Rm arbustif	0722351	1627868	25
Mangrove, Zone D	D3	Ag ramifié	0722450	1627840	200
Mangrove, Zone E	E1	Rm arboré	0722667	1628081	200
Mangrove, Zone E	E2	Rm arboré	0722709	1628073	200

La stratégie d'inventaire vise à représenter au mieux chaque zone. L'hydrologie étant un facteur clef de la structure de la mangrove, une parcelle (ou sous parcelle) a été installée en amont et une autre en aval pour chacune des zones.

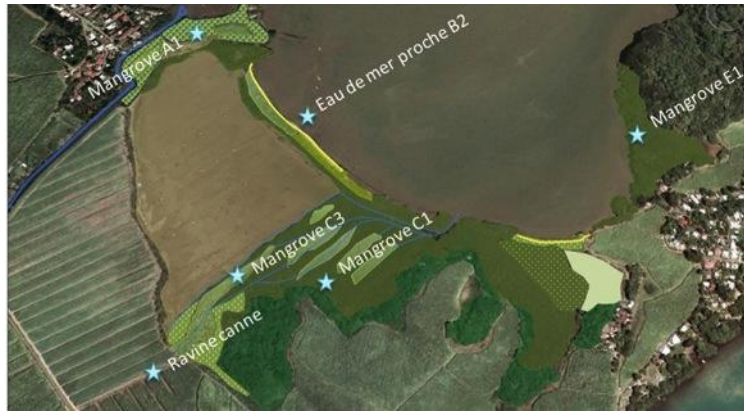
Figure 32 : Emplacements des prélèvements d'eau pour analyse isotopique en mangrove (Impact Mer)

Sur l'initiative propre du bureau d'étude (option proposée dans la note méthodologique mais non validée par le maître d'ouvrage), des analyses de la composition isotopique de l'eau en  $\delta^{18}\text{O}$  et  $\delta^2\text{H}$  ont été conduites dans certaines zones de l'étude et dans les sources d'alimentation en eau potentielle. Les échantillons d'eau aux emplacements suivants ont été prélevés

- ❖ Parcelle A1
- ❖ Parcelle C1
- ❖ Parcelle C3
- ❖ Parcelle E1
- ❖ Eau de mer dans la baie à proximité de la parcelle B2
- ❖ Eau dans la ravine qui traverse les champs de canne en amont de la zone C

Les analyses isotopiques associées aux données de salinité permettent de savoir si l'eau de la nappe provient du ruissellement d'eau douce du bassin versant et/ou de la mer et si elle est soumise à des phénomènes d'évaporation.

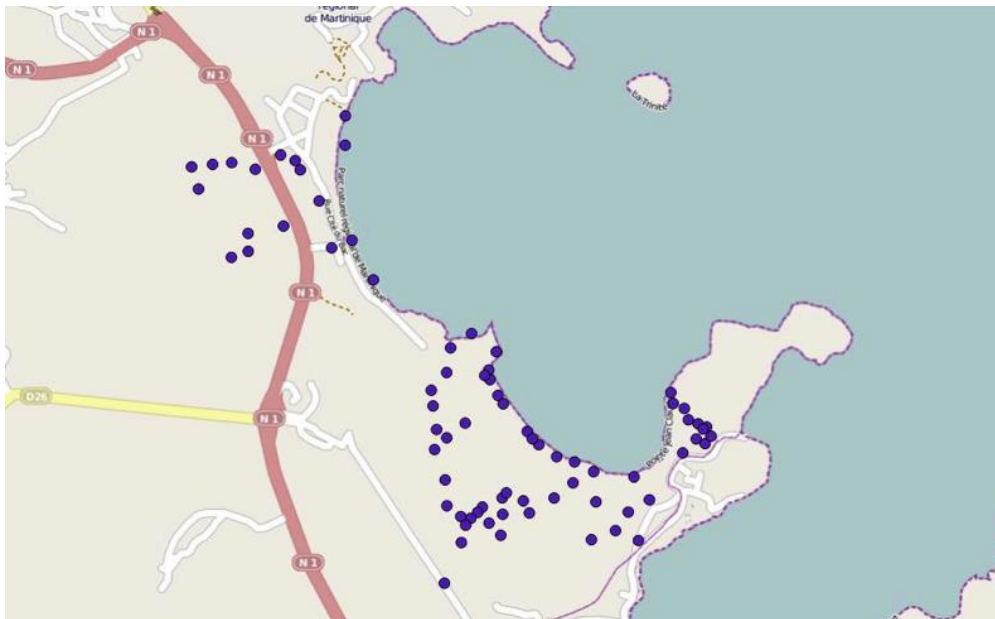
Figure 33 : Points de prospection pour l'avifaune de l'ensemble de la zone (BIOS)

- ❖ Mis sous la forme d'une matrice d'abondance donnant la présence ou l'absence de chaque espèce par zone d'étude. La matrice d'abondance a ensuite été analysée par le logiciel Past afin d'obtenir une première approche de la structure des populations d'oiseaux

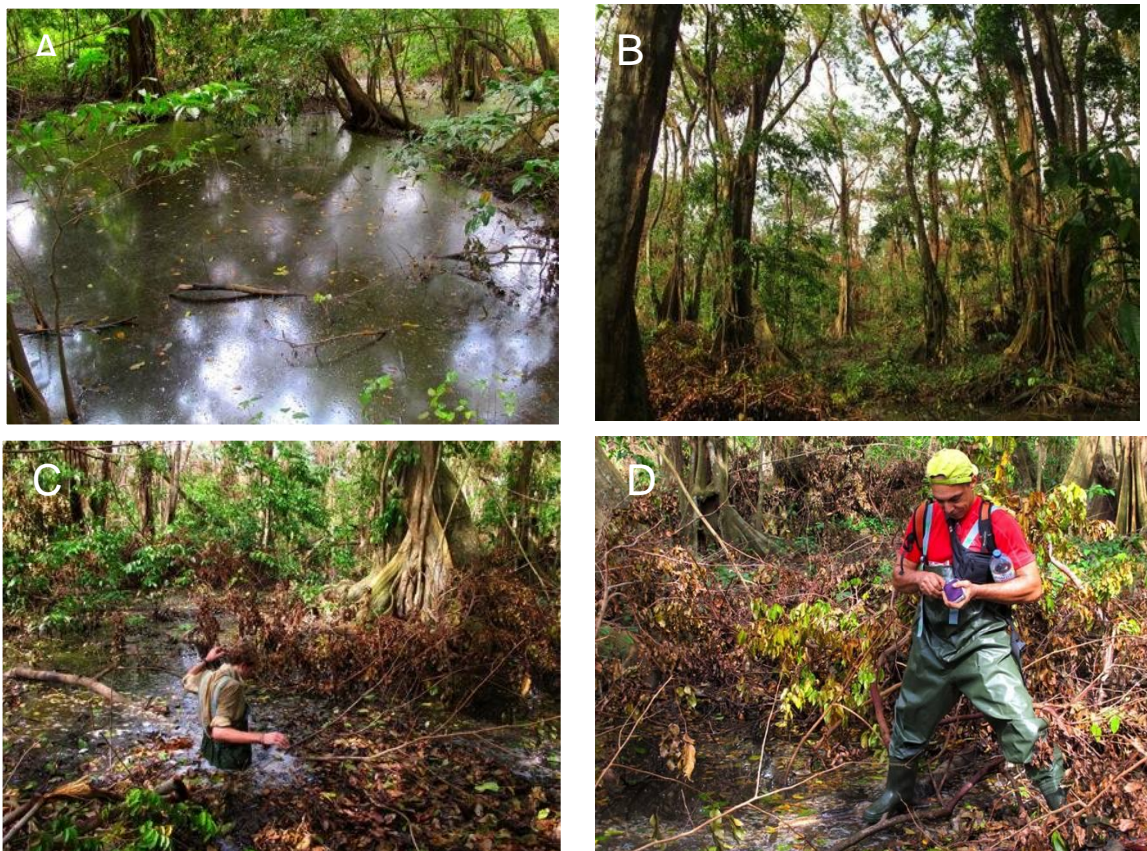
Figure 34 : Vue d'ensemble de la forêt marécageuse en eau (A et B). Impraticabilité de la zone ouest du massif liée au niveau d'eau trop important et à l'enfoncement du sol (C et D), (Impact Mer)

Les forêts marécageuses à *P. officinalis* constituent des écosystèmes dans lesquels il est très difficile de progresser. La microtopographie du terrain est en général très irrégulière, formée de buttes au pied des grands arbres adultes et de cuvettes entre deux. Dans ces cuvettes, le niveau d'eau peut atteindre des hauteurs importantes (environ un mètre) ce qui rend les déplacements très difficiles. La forêt du Galion ne fait pas exception et l'utilisation de wadders pour s'y déplacer est indispensable. Par ailleurs, il semble évident que la route qui la traverse a profondément modifié les écoulements d'eau. Le talus, sur lequel se situe la route, fait barrage à la circulation naturelle de l'eau depuis la partie ouest du massif, en amont, vers la partie est du massif, en aval. Aussi, le niveau d'eau dans la partie ouest du massif est très élevé atteignant, dans les cuvettes, des hauteurs supérieures à 1,5 m qui rendent la progression dangereuse. Par ailleurs les nombreuses chutes de houppiers et de branches occasionnées par la tempête Chantal (9 juillet 2013) ont constitué autant d'obstacles au déplacement. Ces différents éléments ont conduit à réviser le protocole initialement prévu dans le CCTP avec l'approbation du maître d'ouvrage.

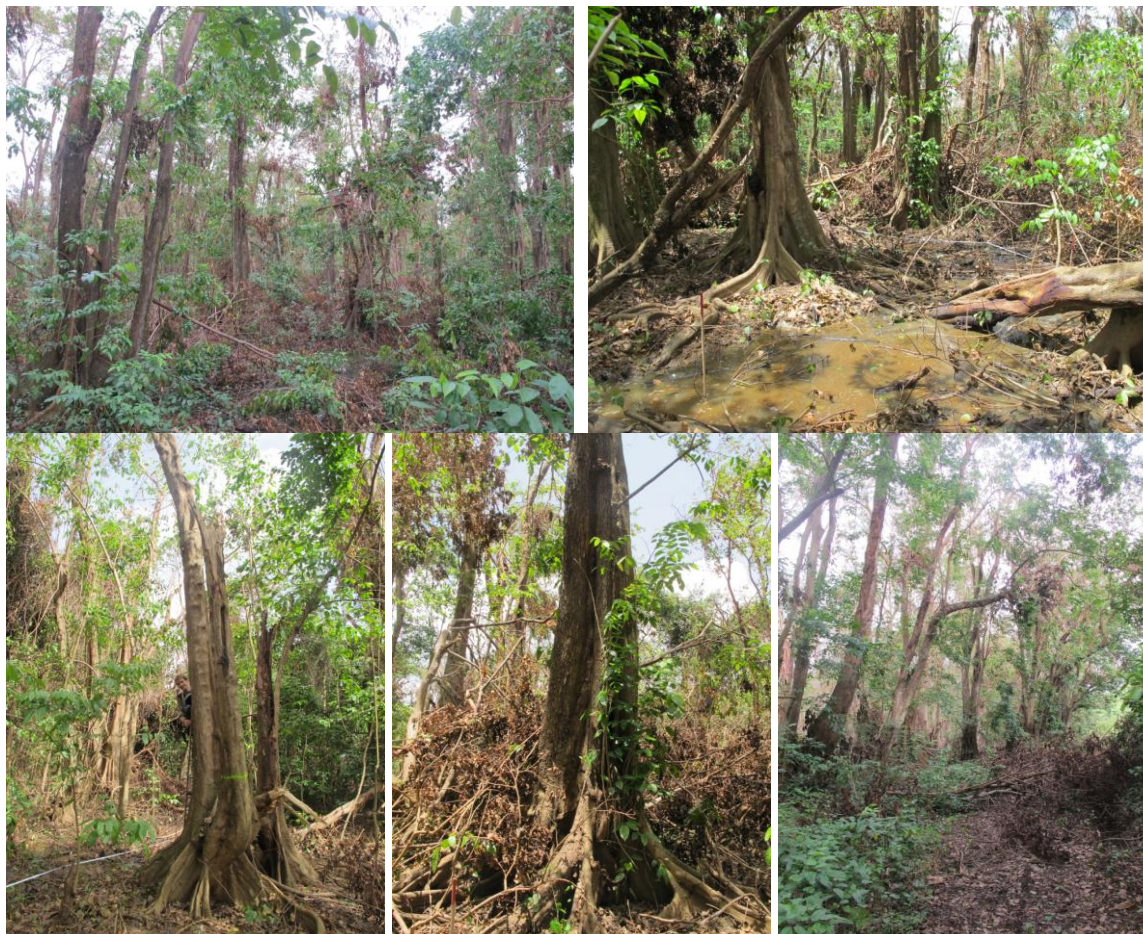
Figure 35 : dégâts occasionnés par la tempête Chantal en forêt marécageuse

La forêt marécageuse a beaucoup souffert du passage de la tempête Chantal<sup>1</sup>. Fin juillet 2013, la canopée était très impactée avec une strate dominante feuillée ne couvrant plus que 20-30 % de la surface au sol, contre une couverture totale (100 %) en temps normal dans d'autres sites de référence (forêt de Golconde, Guadeloupe). Beaucoup d'arbres ont été étêtés, cassés. Le niveau d'impact de la tempête Chantal a été équivalent dans les zones est et ouest du massif avec une défoliation de la canopée très importante. Cependant, lors des sorties de septembre 2013, une très forte re-augmentation de la couverture par la canopée a pu être observée, celle-ci étant, en moyenne, supérieure à 50 % de la surface du sol.

Ces observations sont conformes à la littérature qui fait état du bois cassant et de la grande fragilité des tiges de *P. officinalis* (le sol des forêts marécageuses est souvent couvert de débris de bois) et également de la capacité de cette espèce à rejeter vigoureusement après une perturbation (Migeot 2010).

<sup>1</sup> Tempête « Chantal »: tempête tropicale impactant la Martinique le mardi 9 juillet 2013. Des rafales supérieures à **130 km/h** ont en effet été enregistrées sur les hauteurs de Fort-de-France ou à la Caravelle. Les vents moyens ont atteint 80 km/h. De nombreux arbres ont été arrachés, aussi bien dans le sud que dans le nord du département. Plus de 30 000 foyers ont été privées d'électricité et au moins 8 communes privées d'eau courante. Au niveau des précipitations, les lames d'eau ont surtout été significatives sur le sud-ouest de l'île. Il a ainsi été relevé en 24h, entre mardi 9 à 9h et mercredi 10 à 9h, une lame de **118 mm** à l'Anse d'Arlet et de **94 mm** à Trois-Ilets. Ailleurs sur l'île des cumuls compris entre **20 et 60 mm** ont été enregistrés.

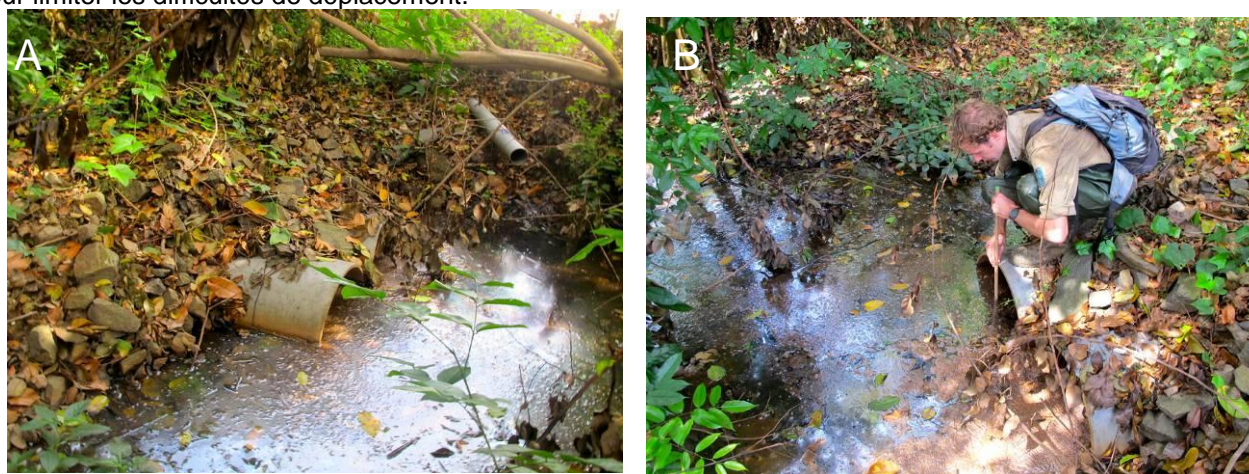
Figure 39 : Photographies prises sur le terrain de la sortie nord-est des buses (A) et mesure de suivi de la hauteur d'eau au niveau des buses nord est (B), (Impact Mer)

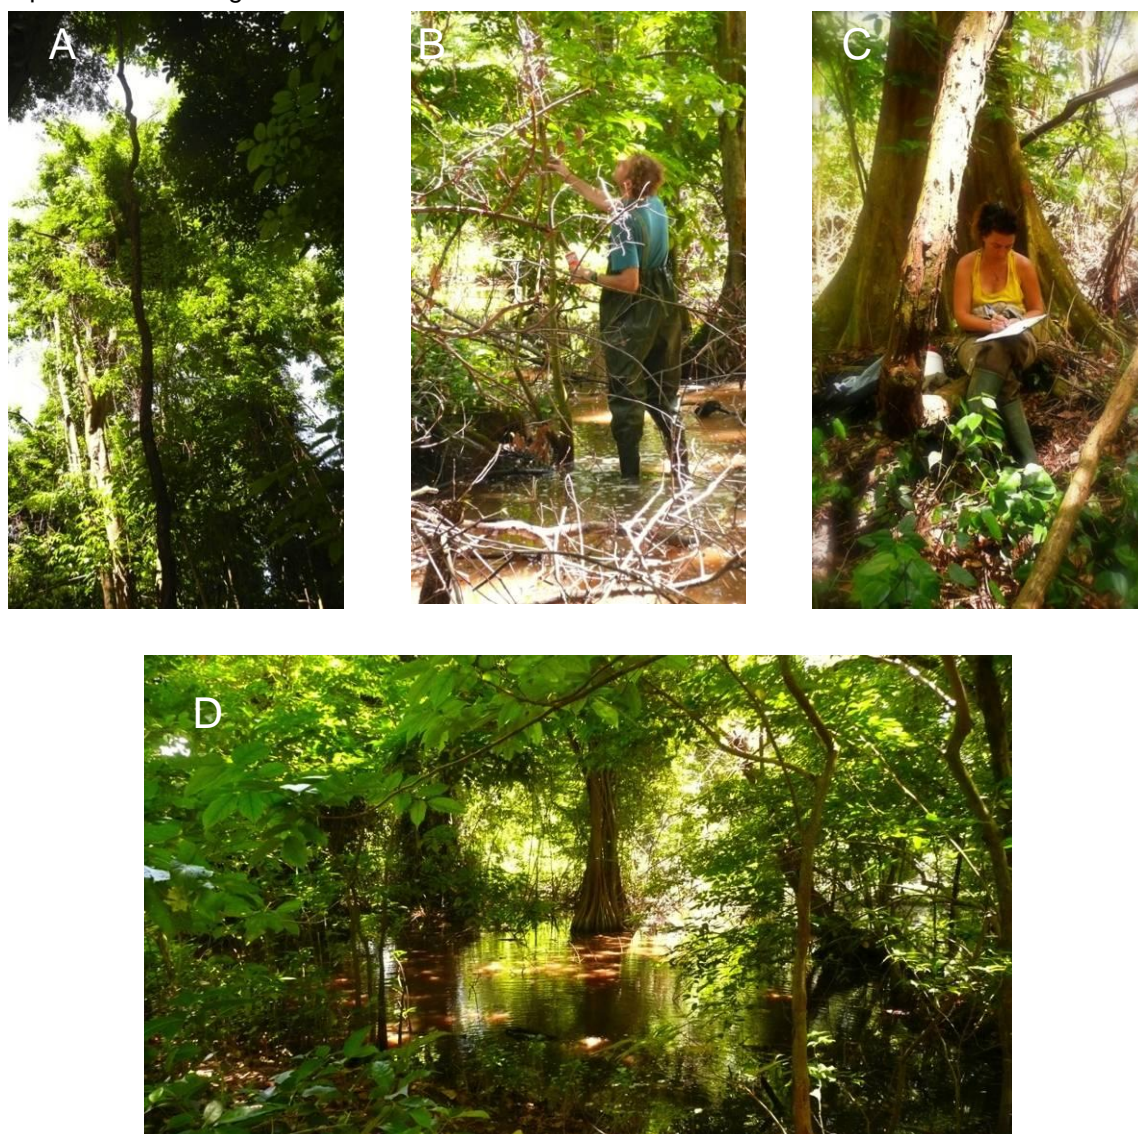
Figure 45 : Canopée au mois de septembre 2013 (A). Travaux dans la partie amont de la forêt marécageuse (B, C). Vue d'ensemble de la forêt marécageuse en eau (D), (Impact Mer)

- ❖ La forêt marécageuse est constituée de buttes au pied des arbres et de dépressions entre deux individus adultes. Dans ces dépressions le niveau d'eau est important et il est plus difficile pour une graine de *P. officinalis* de s'implanter. Au pied des individus adultes, les racines retiennent les sédiments, la litière, et génèrent un espace surélevé sur lequel les graines de *P. officinalis* viennent s'échouer. Elles germent et se développent puis végètent en attendant une trouée pour atteindre le stade adulte.
- ❖ Les plantules de *P. officinalis* ont besoin de lumière pour atteindre le stade adulte. Or au pied des arbres adultes la transmission de rayonnement lumineux est plus faible. C'est entre deux arbres adultes que le rayonnement est le plus important et qu'il favorise la croissance.

Les emplacements les plus favorables pour qu'une graine de *P. officinalis* devienne juvénile sont là où le sol est exondé (hors de l'eau) mais aussi suffisamment éloigné des adultes pour maximiser l'acquisition de l'énergie lumineuse.

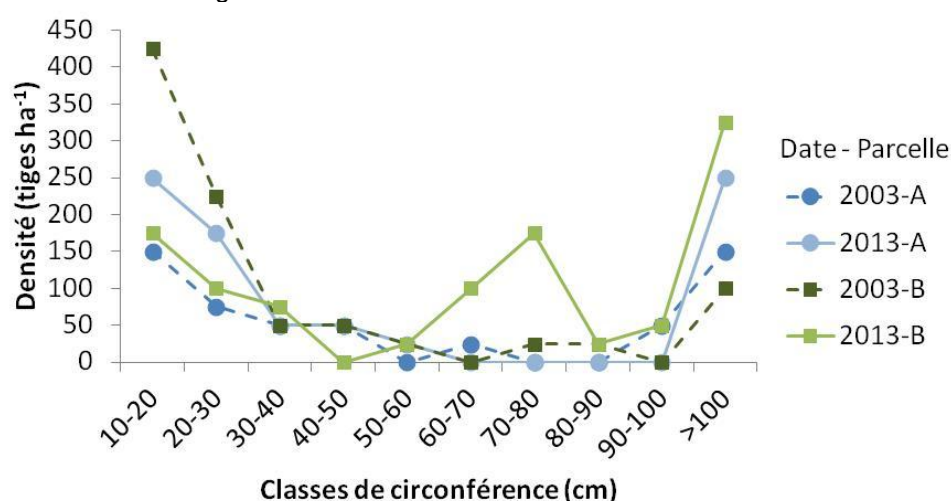
Figure 46 : Densité de tiges en fonction des classes de diamètre dans les parcelles A (bleu) et B (vert) en 2003 (tirets) et 2013 (ligne pleine).

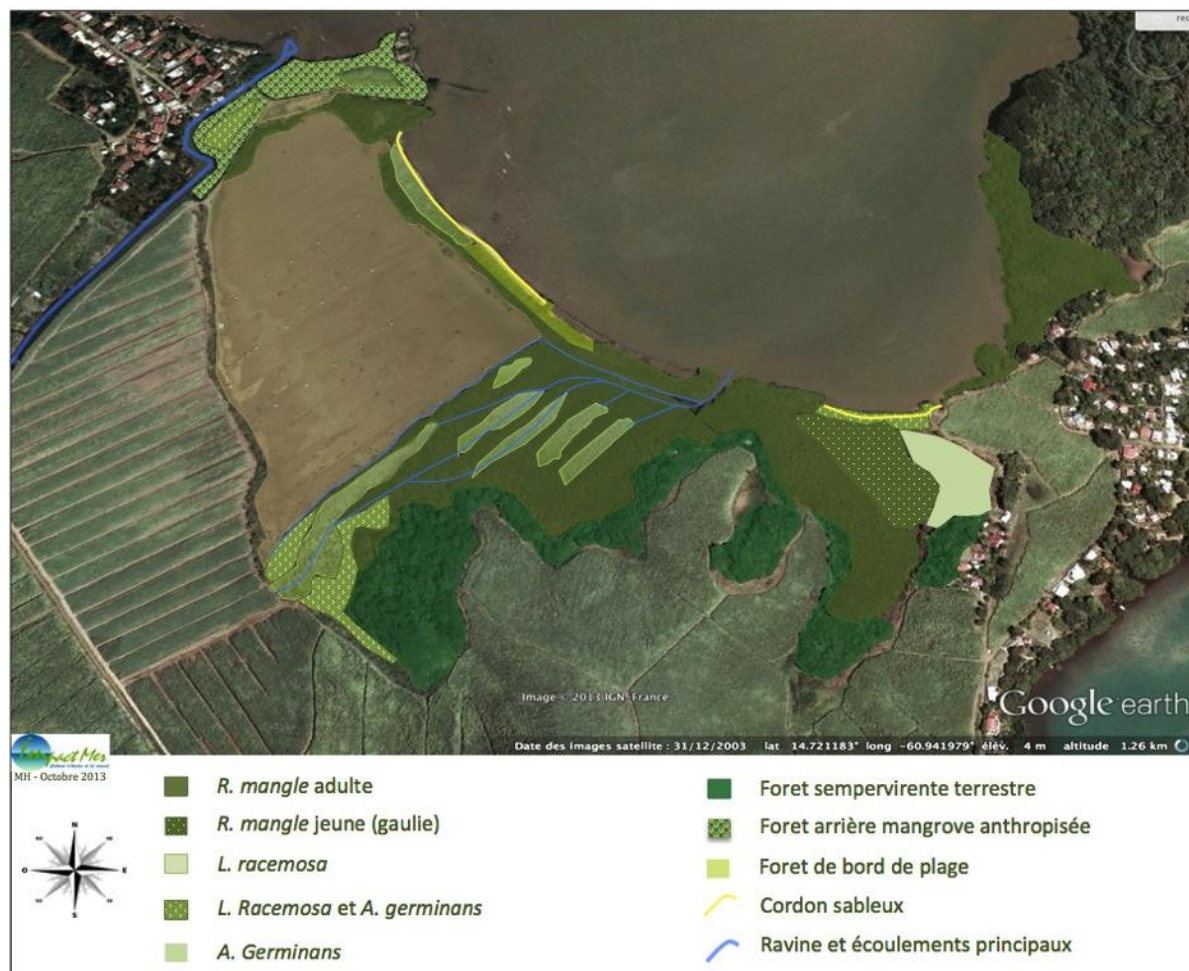
Figure 49 : Cartographie des différents faciès des mangroves du Galion – octobre 2013, (Impact Mer)

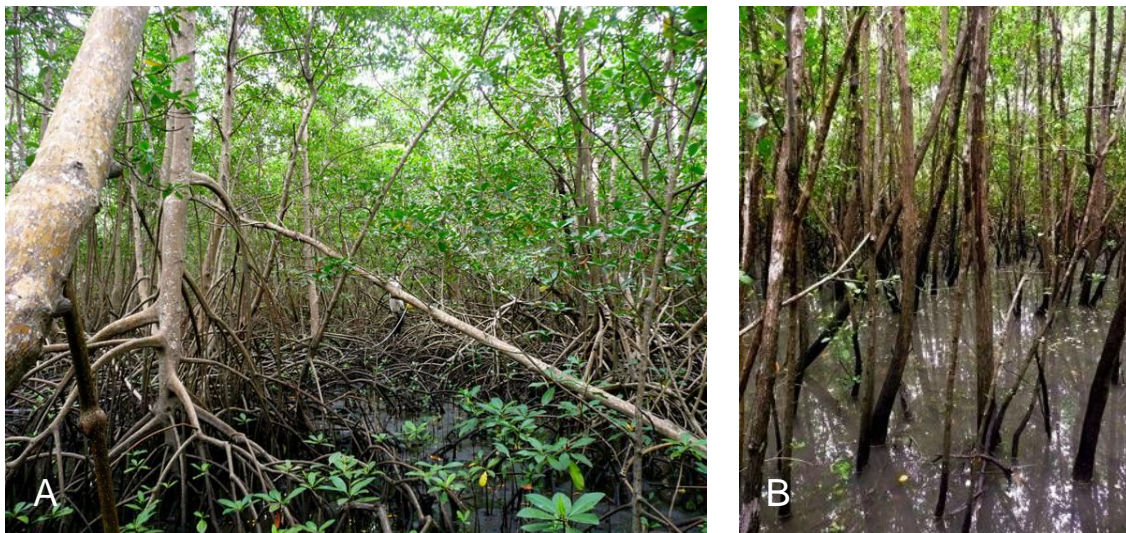
Figure 63 : Faciès de la zone C à codominance de *R. mangle* et *L. racemosa* (parcelle C1, photo A) et à dominance de *L. racemosa*, inondée à marée montante (parcelle C3, photo B), (Impact Mer)

Caractéristiques	Parcelle C1	Parcelle C2	Parcelle C3
Composition	<i>R. mangle</i> et <i>L. racemosa</i> en codominance	<i>R. mangle</i> dominant	<i>L. racemosa</i> dominant
Densité (individus/ha)	6000	2130	9400
Diamètre moyen (cm)	8,2	11,9	6,5
Etat écologique	60% bon à très bon,	60% bon à très bon,	60% bon à très bon,
	25% de mort	5% de mort	20% de mort
Phénologie	22 % en fruit	13 % en fruit	0%
	9 % en fleur	38 % en fleur	0%

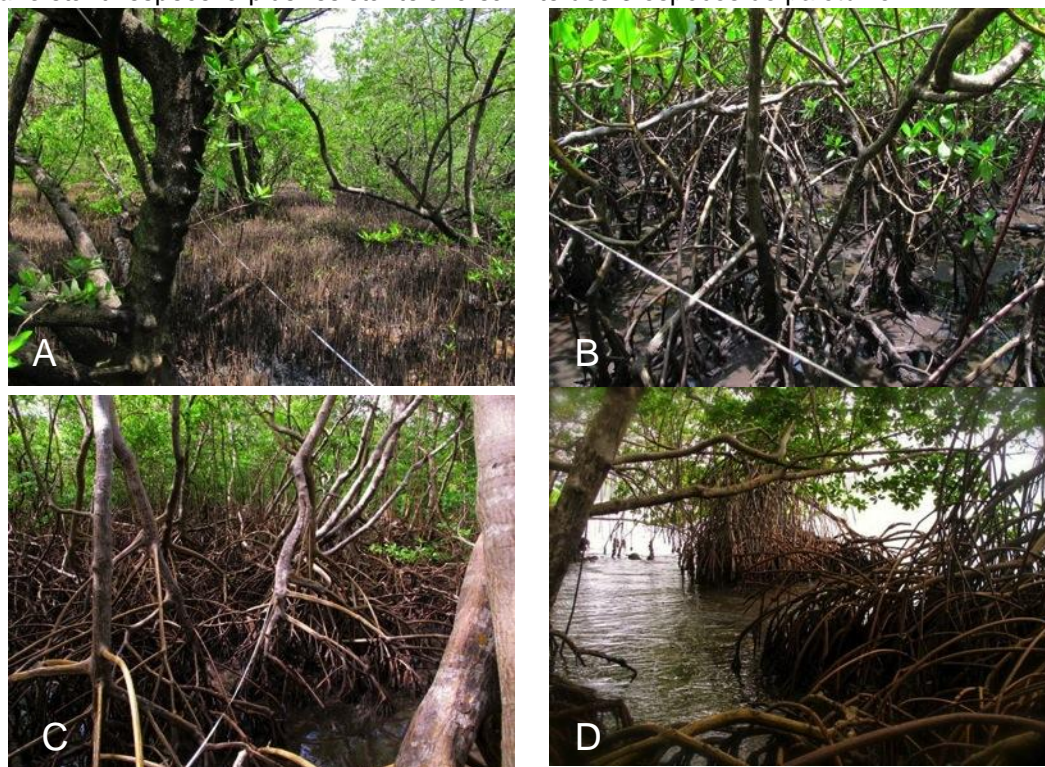
Figure 64 : Faciès des la zone D à *A. germinans* (parcelle D3) (photo A), à *R. mangle* arbustif (parcelle D2) (photo B), à *R. mangle* arboré (parcelle D1) (photo C) et embouchure du canal entre la zone D et C, (Impact Mer)

- Un cordon sableux surélevé (1 à 1,5 m au dessus du niveau de la basse mer) longe le littoral. En contact immédiat avec la mer le peuplement est composé d'une fine ceinture (2 m) de *R. mangle*. Sur le cordon sableux les autres espèces de palétuviers (*L. racemosa*, *A. germinans*, *C. erectus*) sont observées.
- L'intérieur de la zone D est essentiellement un peuplement arbustif à *R. mangle* (4-5 m de haut) très dense, difficilement pénétrable. Le peuplement semble structuré par un gradient parallèle à la côte, avec en extrémité nord-ouest un faciès à *R. mangle* de grande taille (20 m), la hauteur des *R. mangle* diminue rapidement (en moins de 100 m) vers le faciès arbustif. En amont du faciès arbustif, dans la partie sud-est un faciès à *A. germinans* est retrouvé. Ils sont très ramifiés avec de nombreux rejets, typique des faciès d'arrière mangrove.

Les déterminants des modifications de structure des peuplements de mangrove sont souvent liés à l'hydrologie de la zone qui détermine les facteurs de stress (salinité, hypoxie, sulfure) et de croissance (quantité de minéraux disponibles). La zone à hauts *R. mangle* semble profiter d'une bonne connexion avec la mer et d'apports d'eau du bassin versant (salinité de surface mesurée à 27). Le substrat est vaso-argileux noirâtre sur une profondeur importante et est propice à l'installation et à la croissance de *R. mangle*. Dans la zone arbustive, la salinité est identique (27) mais le substrat est différent : une couche de vase noirâtre recouvre une tourbe composée de racines de *R. mangle*. Ce type de substrat est connu pour être oligotrophe, un milieu particulièrement pauvre en éléments nutritifs notamment le phosphore et le potassium, indispensable à la croissance des plantes. Ceci pourrait en partie expliquer la différence de structure de peuplement. Le faciès à *A. germinans* est légèrement plus salé (36 en surface) que les autres faciès et composé par de l'argile compacte et ocre. La salinité plus élevée correspond bien à la modification de composition du peuplement, *A. germinans* étant l'espèce la plus résistante à la salinité des 3 espèces de palétuvier.

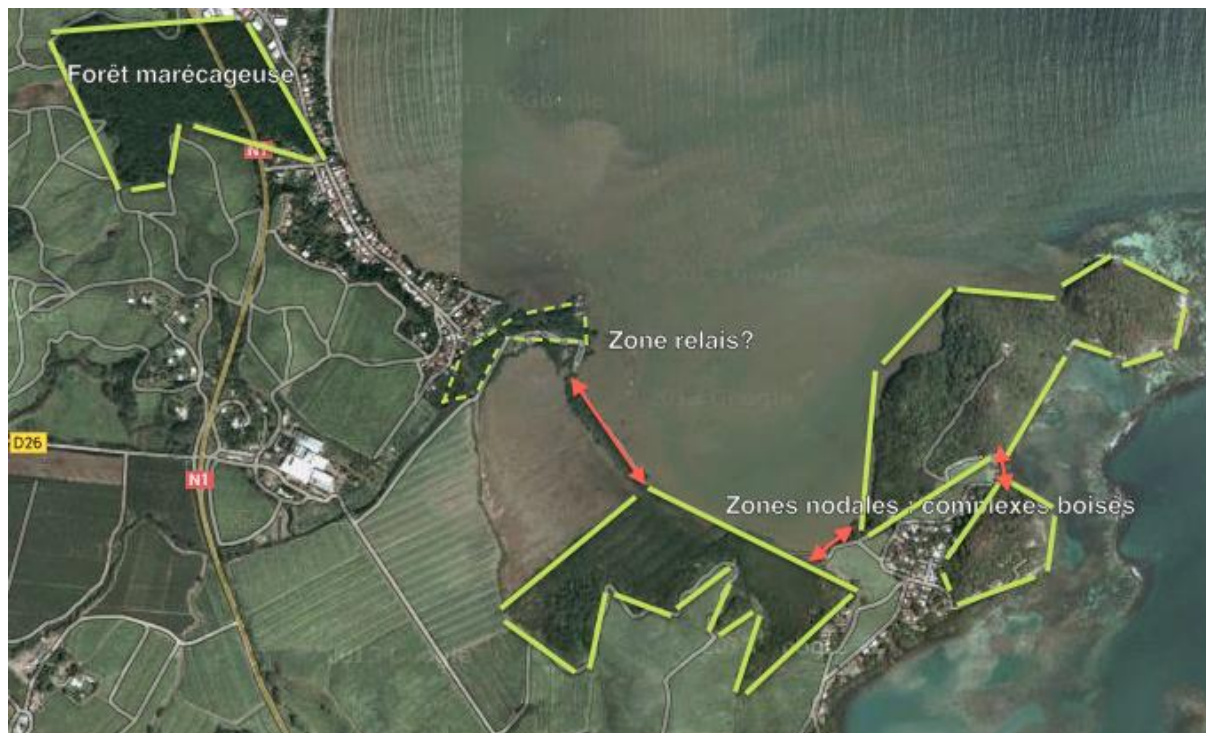
Figure 74 : Trame verte existante sur le site (BIOS)

Sur l'aire d'étude, il n'y a pas de massif source à proprement parler qui soit à proximité des boisements du Galion. Ceux-ci semblent être isolés depuis le XVIII<sup>ème</sup> siècle comme l'indique la carte établie par Moreau du Temple. Cet état n'est pas favorable aux espèces forestières sténocénes (spécialistes d'un milieu), mais plutôt à des espèces tolérantes qui sont présentes dans les zones nodales. Ces dernières se distinguent (Figure 74) en 4 massifs boisés :

- ❖ La forêt marécageuse, largement isolée
- ❖ Un premier complexe boisé formé des zones C et D et de 2 reliefs (mornes) en partie boisés
- ❖ Un deuxième complexe boisé constitué de la zone E et de la Pointe Jean-Claude. Il est connecté au premier par une mangrove littorale (flèche orange)
- ❖ Un morne boisé situé au sud de la Pointe Jean-Claude

Les connectivités entre ces différentes zones nodales semblent assez minces, voire discontinues (flèches en pointillé), et donc peu fonctionnelles. Le léger cap de l'estuaire de la rivière du Galion, (en pointillé sur la carte) pourrait constituer une zone relais entre les formations boisées de la Pointe Jean-Claude et la forêt marécageuse, mais l'absence de Tyran janeau dans la forêt marécageuse, alors qu'il est présent en zone C, suggère qu'il n'y a pas de connexion.

Cependant en restaurant ou en créant des connexions efficaces entre les différents boisements, il sera possible d'obtenir une surface forestière suffisante pour que les populations des espèces comme le Tyran janeau ou la Colombe rouviolette puissent s'exprimer.

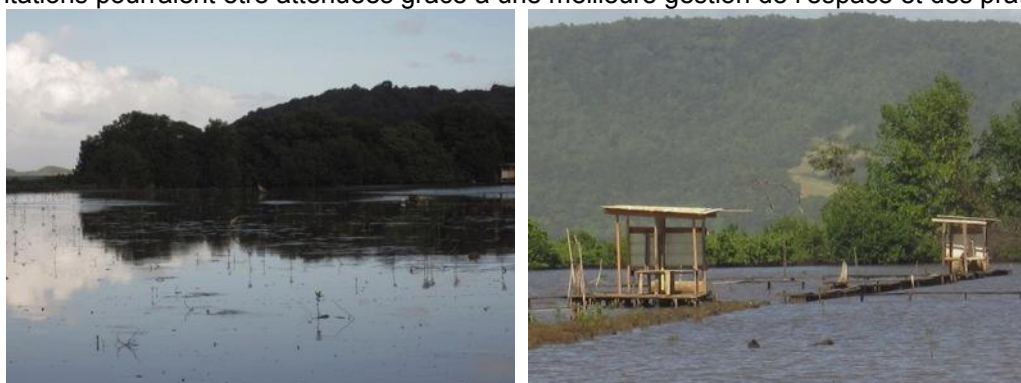
Figure 75 : Miroir de chasse et abris de chasseurs (BIOS, Impact Mer)

- ❖ Une fragmentation physique due au déboisement entretenu annuellement. Sans entretien le miroir retournerait à l'état de mangrove en quelques dizaines d'années.
- ❖ Une fragmentation issue de la pratique de la chasse, directement par des prélèvements et la fréquentation du miroir de chasse et, indirectement, par les nuisances sonores qui stressent une partie de l'avifaune environnante et dressent une « barrière » phonique.

Ces fragmentations pourraient être atténuées grâce à une meilleure gestion de l'espace et des pratiques.

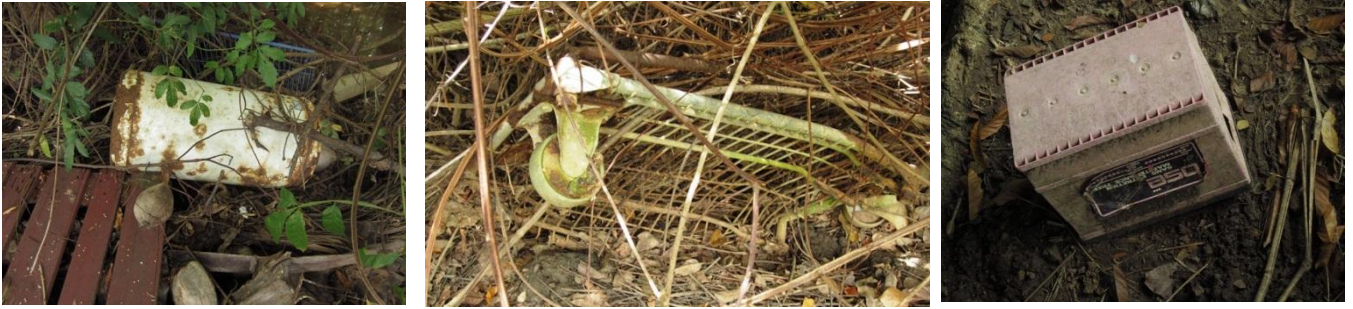
De nombreux macros déchets ont été observés dans les frontières des forêts humides du Galion. En forêt marécageuse, les macro déchets sont nombreux et l'on ne connaît pas la quantité de déchets divers qui peuvent être invisibles, enfouis dans le substrat vaseux.

La bordure aval nord-est est de très loin la plus polluée par ce type de déchets qui sont retrouvés jusque dans l'intérieur de la forêt. Dans la partie amont, la pollution par les macro déchets est beaucoup moins importante. Cette partie est, en revanche, plus directement en contact avec les résidus des produits agricoles, autre forme de pollution.

Figure 76 : Macro déchets visibles en lisière de forêt marécageuse, à proximité de la ZAC du Bac (BIOS, Impact Mer)

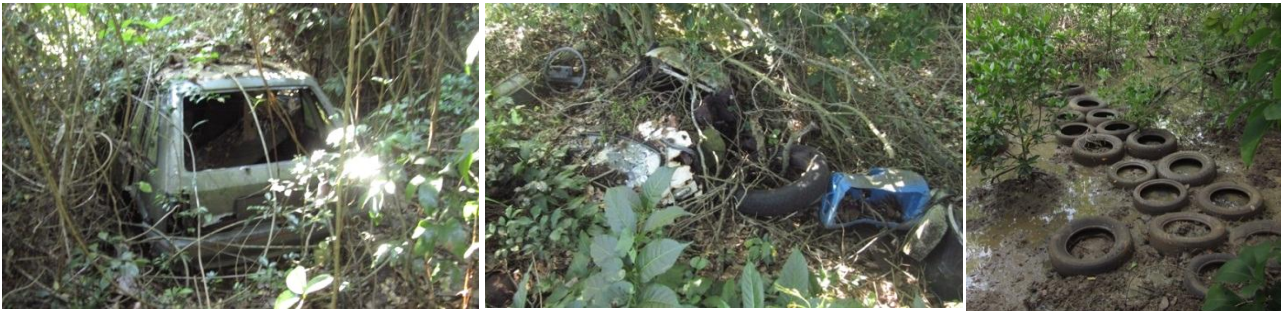
Globalement moins fréquente que dans la partie aval de la forêt marécageuse, la pollution par les macro déchets reste cependant régulièrement observée sur le pourtour de la mangrove.

Figure 77 : Exemples de macro déchets rencontrés le long des lisières de la mangrove du Galion (BIOS, Impact Mer)

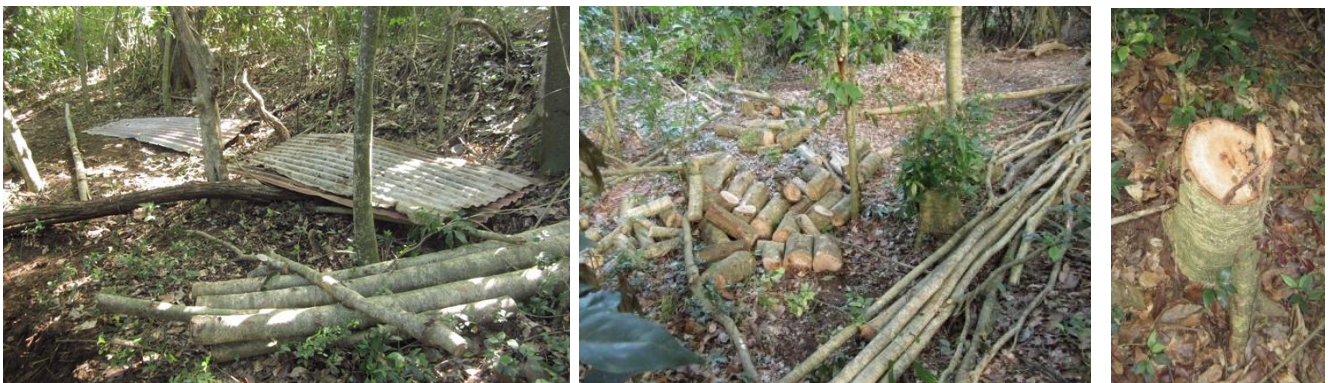
Figure 78 : Préparation du charbon de bois (BIOS)

Un four à charbon en préparation a été observé (Figure 78) dans la zone C de mangrove. Les bûches sont issues de la coupe très récente d'un pois doux blanc (*Inga laurina* photo à droite) et la photo du milieu montre à côté du tas de bûches un tronc coupé probablement plus d'un mois auparavant. En forêt marécageuse, quelques coupes de tiges diverses ont été observées çà et là, témoignant de prélèvements sur le milieu, mais aucune activité de charbonnage n'a été observée.

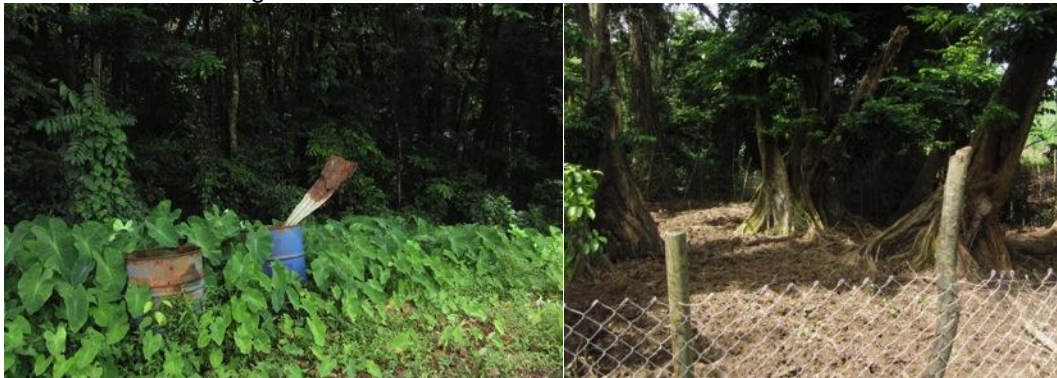
Quelques petites aires en bordure de la forêt sont plantées en madères, bananiers ou autres plantes habituellement cultivées dans les lisières de forêts inondées. Ces superficies sont très petites comparativement aux pentes alentour complètement plantées en canne à sucre, mais elles impactent directement la forêt marécageuse car elles sont intégrées dans les lisières.

Figure 79 : Cultures de madères et enclos d'élevage en lisière de forêt marécageuse (BIOS)

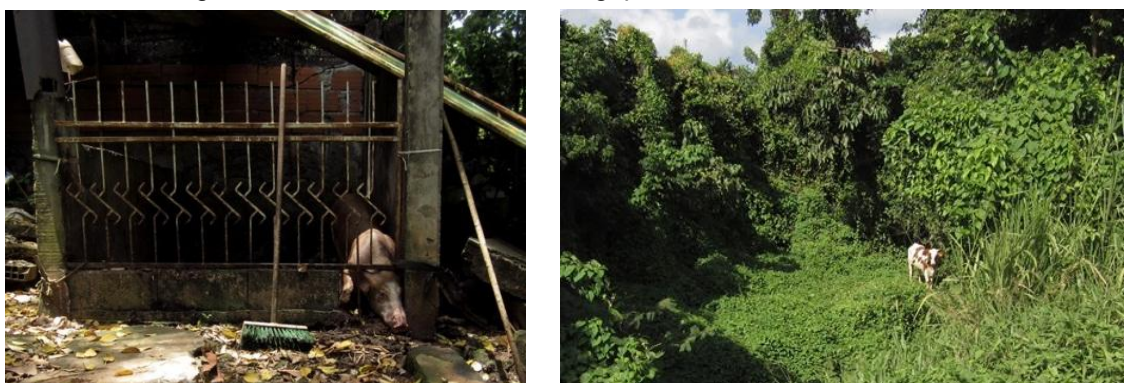
D'une manière générale, les boisements d'arrière littoral sont régulièrement utilisés comme pâturages de saison sèche (pâturages de carême) et la zone du Galion n'y fait pas exception. Des enclos pour l'élevage ont été récemment montés sous les *Pterocarpus* dans la frange la moins inondée de la forêt. Cette contrainte est très préoccupante dans la partie amont sud où la richesse de la forêt est particulièrement élevée. Outre le broutage des plantes par les bovins, on peut noter une pédoturbation importante qui empêche toute régénération y compris celle des *Pterocarpus*. Sous cette contrainte, cette partie de la forêt ne peut pas se renouveler et est condamnée à disparaître. A proximité de la mangrove, au niveau de la Pointe Bateau, une petite structure en béton a été aménagée pour l'élevage de porcs (capacité faible : 1 à 3 animaux). Ces pratiques sont incompatibles avec une gestion visant l'amélioration écologique des sites.

Figure 80 : Petits élevages observés en arrière mangrove (BIOS)

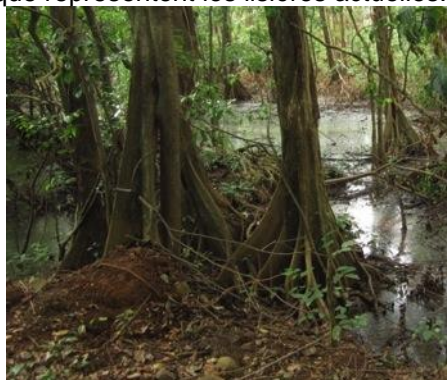
Les petits remblais localisés de terre ou autres matériaux, participent à un effondrement de la qualité et de la résistance de l'interface écologique que représentent les lisières actuelles.

Figure 81 : Remblais de terre (au premier plan) en lisière de forêt marécageuse (BIOS)
