# Diagnostic de la qualité des eaux du milieu récepteur & Diagnostic et détermination des besoins en protection / restauration des forêts humides du Galion

Rapport final

Mai 2014

Référence dossier : 1212\_02

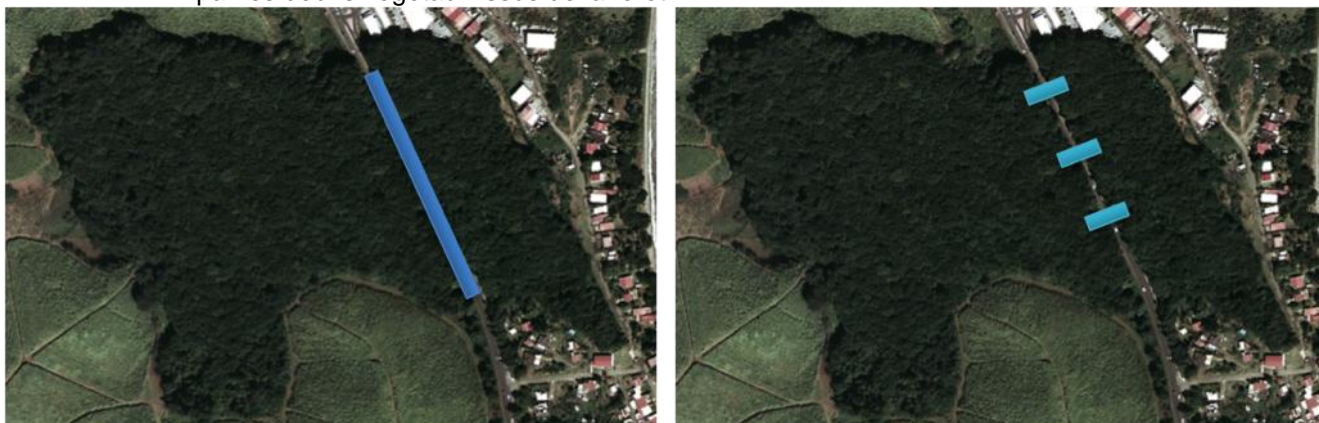
■ Pont

■ Buse de grand diamètre

1. Entretien des buses existantes pour restaurer la faible connexion hydraulique actuelle
2. Etude du dimensionnement d'un ouvrage hydraulique plus adapté
  - Différents types d'ouvrage seraient à même de restaurer la continuité hydraulique entre les deux parties du massif. Un pont tout le long du segment de la RN1 traversant le massif serait la

meilleure option d'un point de vue hydrologie. La mise en place de 3 x 2 buses réparties régulièrement sur le segment de la RN1 pourrait également constituer une option. Leur diamètre devra être suffisamment important ( $> 1\text{ m}$ ) pour ne pas être bouché trop facilement par les débris végétaux issus de la forêt.

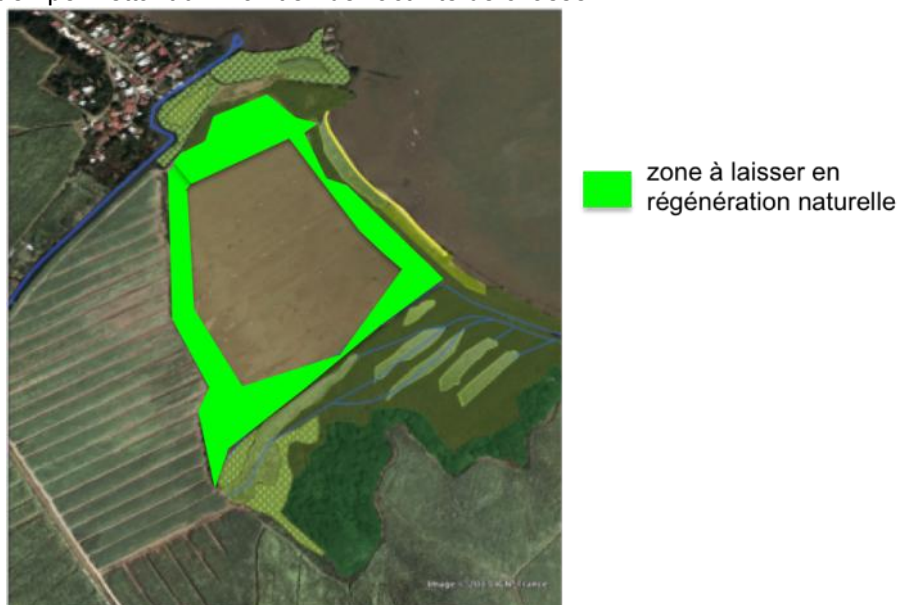
Figure 86 : Zones dans lesquelles favoriser/assister la régénération naturelle de la mangrove (BIOS, Impact Mer)

La carte qui suit a été pensée afin de redonner une géométrie plus naturelle à l'étang de chasse (éviter les angles droits) tout en permettant un maintien de l'activité de chasse.
