# Impact des sargasses pélagiques sur les mangroves, herbiers et stocks de poissons en Martinique en 2011

Rapport de synthèse (Version finale)

Novembre, 2011

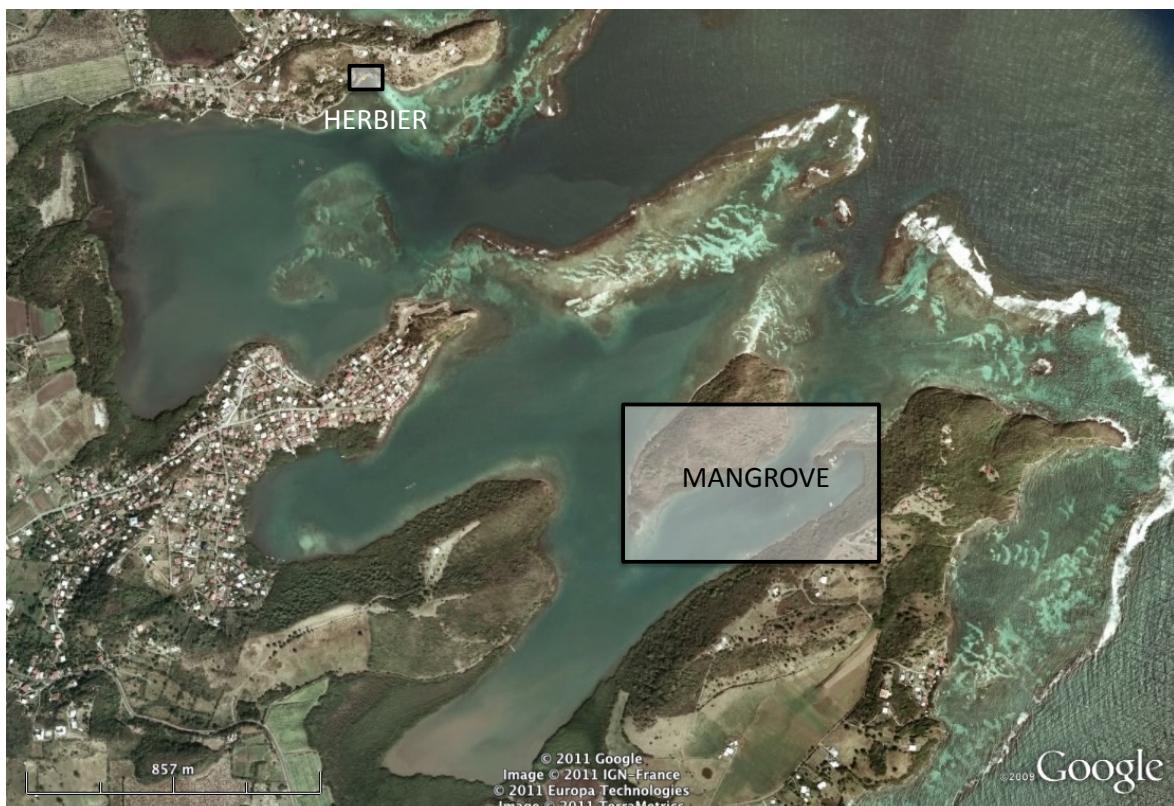
Figure 6 : Zones d'échantillonnages à la Pointe Chaudière (encadrés noirs)

Deux zones éloignées de quelques kilomètres et concernées par les arrivages massifs de sargasse du mois d'août ont été sélectionnées :

- l'une pour les herbiers,
- l'autre pour la mangrove (Figure 6).

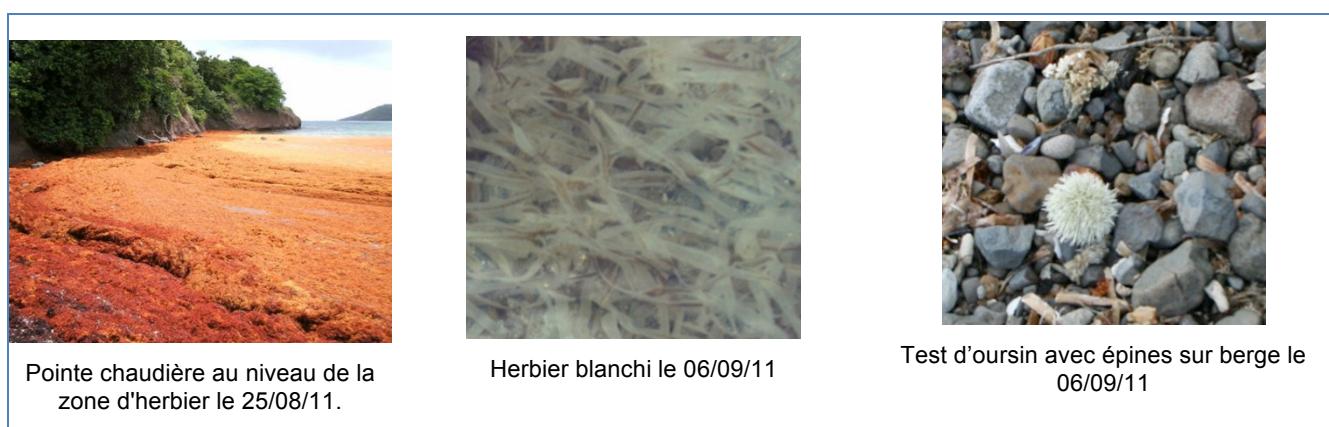
Lors de la prospection du 6 septembre, la sargasse avait complètement disparu. Cependant, de nombreux oursins morts se trouvaient sur les berges et les frondes de *Thalassia testudinum* localisées à proximité de la côte avaient blanchi (Figure 7).

Figure 7 : Observations de la nappe de sargasses le 25/08/11 et des organismes à Pointe Chaudière le 06/09/11

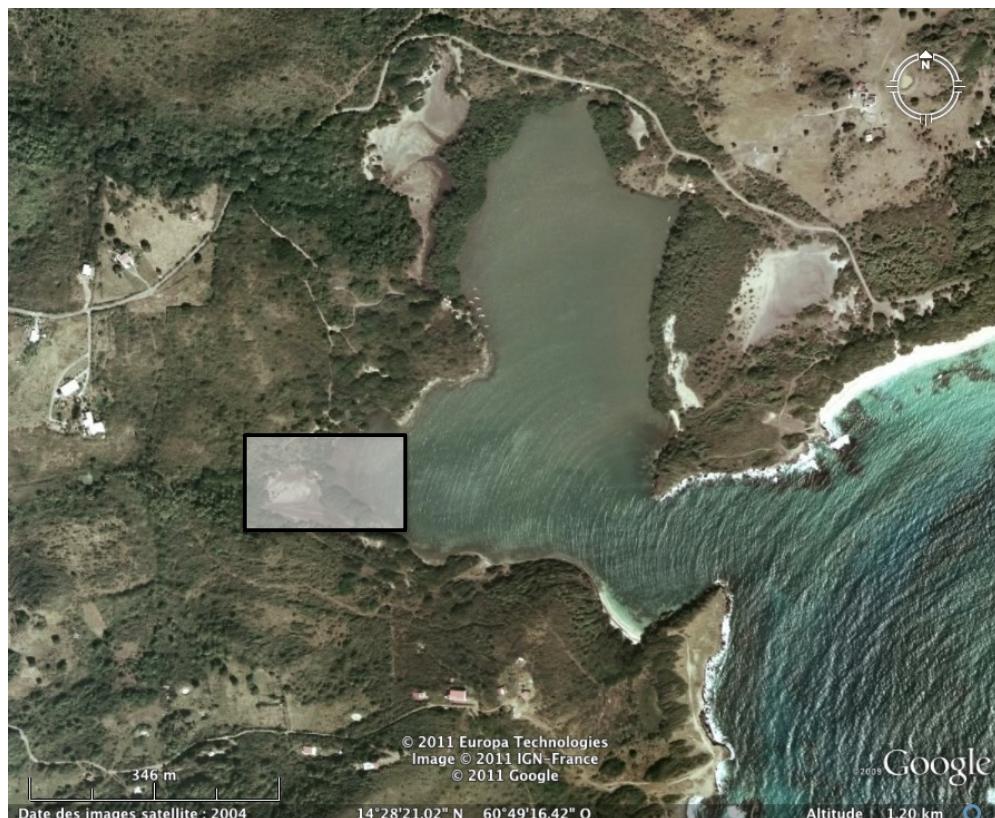
Figure 8 : Zone d'échantillonnage à Cul de sac de Cap Ferré (encadré noir)

La partie de Cul de Sac de Cap Ferré étudiée est située sur la commune de Sainte Anne (Figure 8). Dans cette anse, la sargasse est toujours présente le 06/09/11 mais a coulé produisant parfois une eau blanche (Figure 9). De nombreux crabes sont morts sur la côte et les algues échouées sont en phase de décomposition.

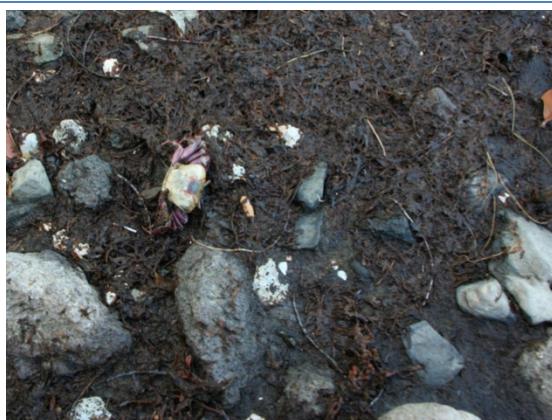
Crabe mort et sargasse en état de décomposition

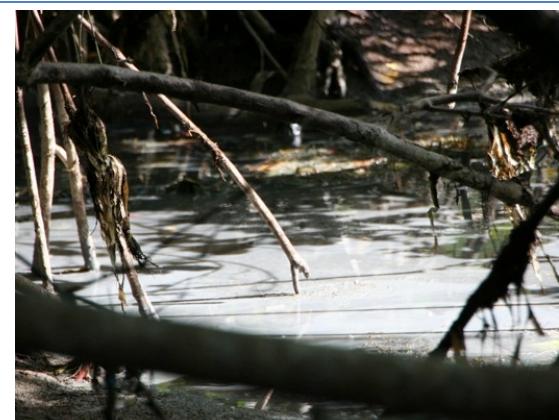
Eau blanche : phénomène certainement lié à la forte concentration de bactéries sulforéductrices

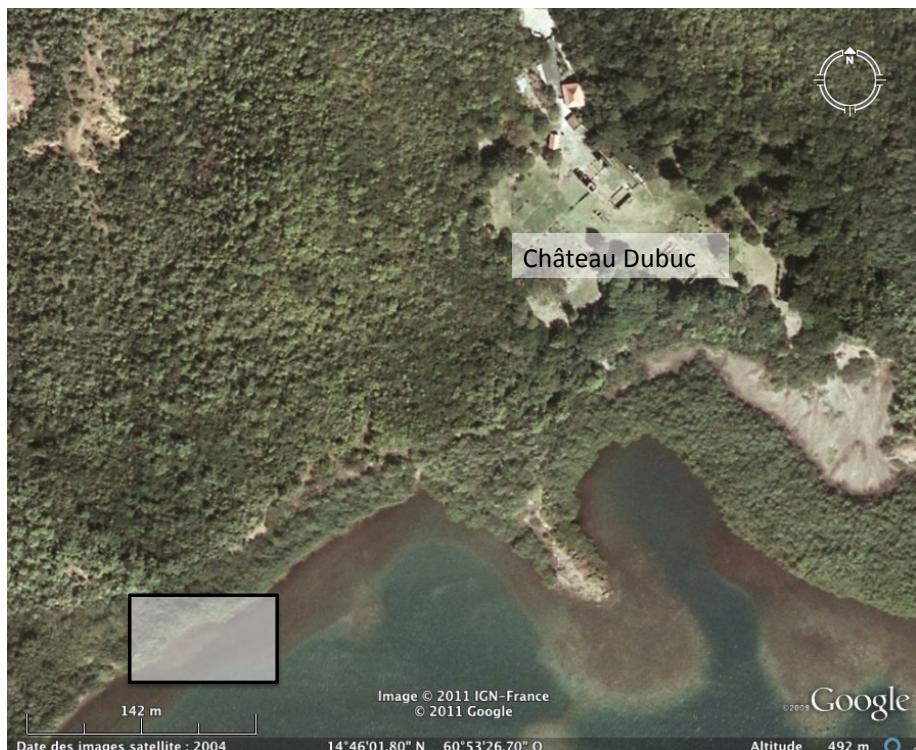
Figure 10 : Zone d'échantillonnage à la Baie du Trésor (encadré noir)

Le site d'échantillonnage sélectionné dans la Baie du Trésor est interdit au public (Figure 10). En effet il est localisé dans une portion du site du château Dubuc dont l'accès est contrôlé par les gardes du parc. Il présente de la mangrove et des herbiers. La Baie du trésor a connu des arrivages de sargasse importants au mois d'août. Le 6 septembre, la nappe d'algues était réduite, probablement sous l'effet de la houle causée par le cyclone Katia. Cependant, la sargasse était encore présente et une odeur s'en dégageait (Figure 11, Figure 12).

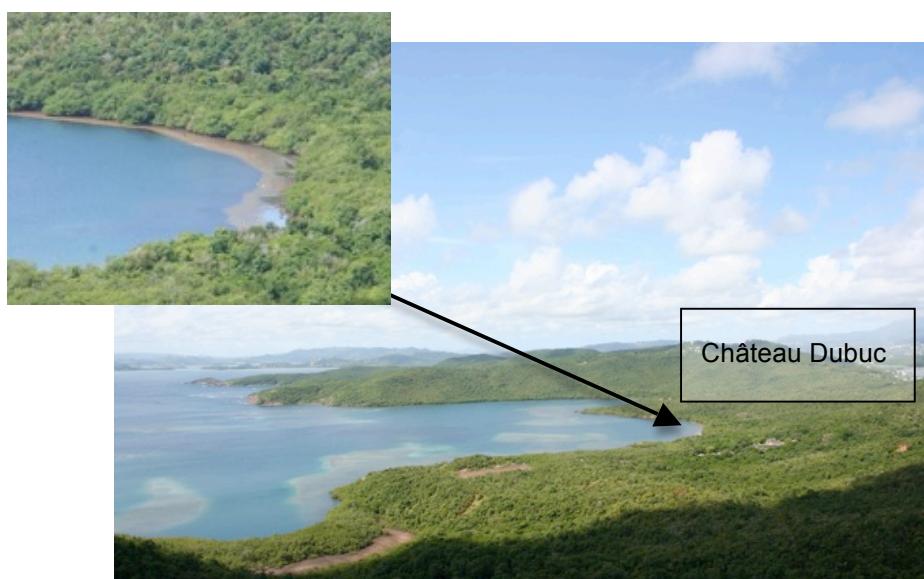
Figure 11 : Site de la Baie du trésor avec la présence de sargasse au niveau du château Dubuc le 06/09/11

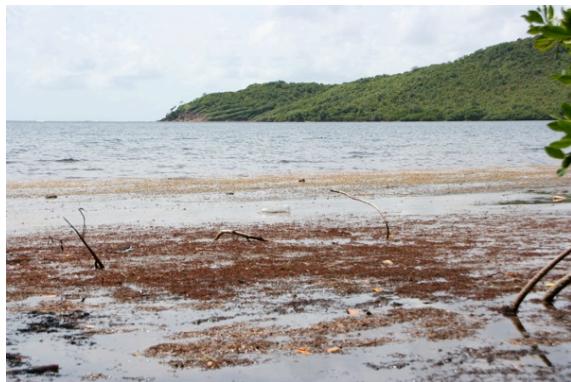
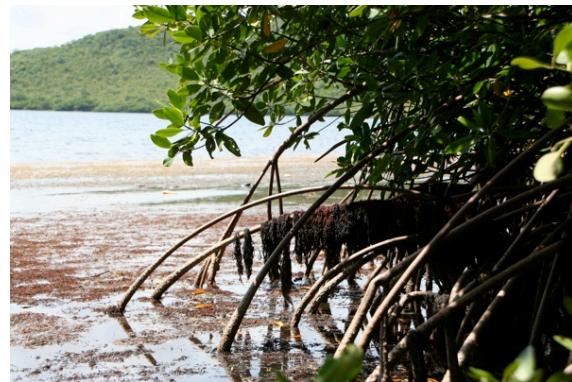
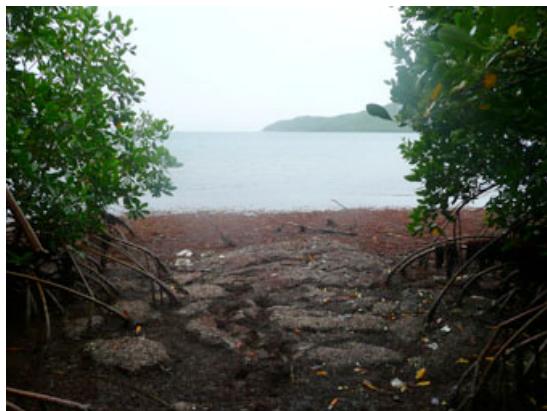
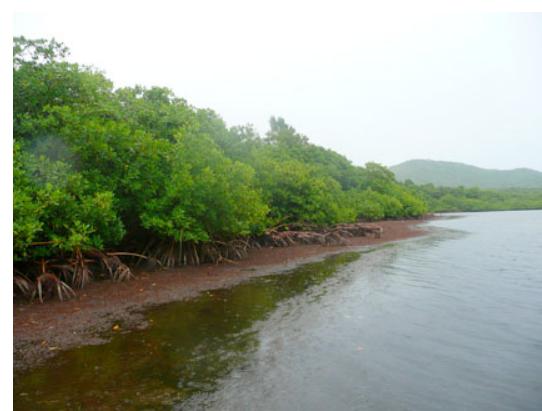
Une partie de la sargasse a coulé

Sargasse sur racines échasses

Couche de sargasse en décomposition dans la mangrove

Figure 12 : Observations de la présence de sargasses échouées dans la Baie du Trésor le 06/09/11

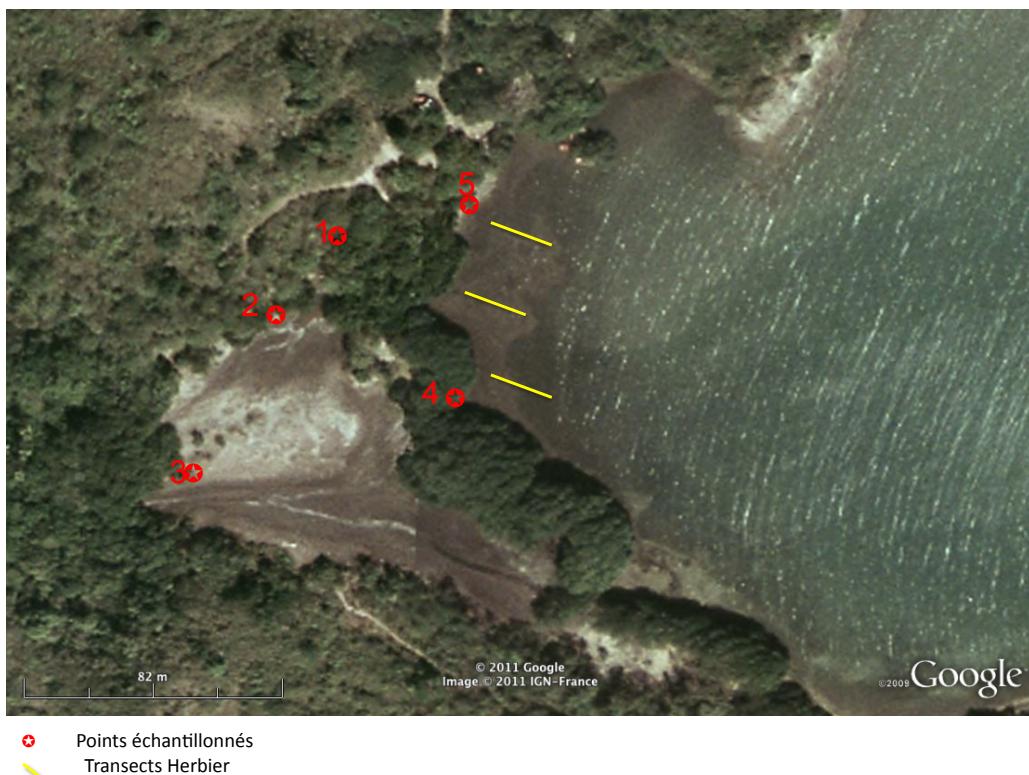
Figure 14 : Plan d'échantillonnage à Cul de sac de Cap Ferré

Dans l'herbier, les paramètres physico-chimiques ont été mesurés tous les 5 m le long de transects de 20 m orientés perpendiculairement au trait de côte et positionnés au début de l'herbier (Figure 14). Ceci permet de suivre l'évolution des paramètres physico-chimiques en fonction de la distance à la nappe de sargasses. Seul le site de Pointe Chaudière, ne présentant plus de sargasse lors des échantillonnages a été traité différemment. Les mesures ont été faites en 5 points pour couvrir un large périmètre (Figure 13).

Dans la mangrove, les paramètres physico-chimiques ont été mesurés en 5 points de manière à couvrir une large zone (Figure 13, Figure 14).

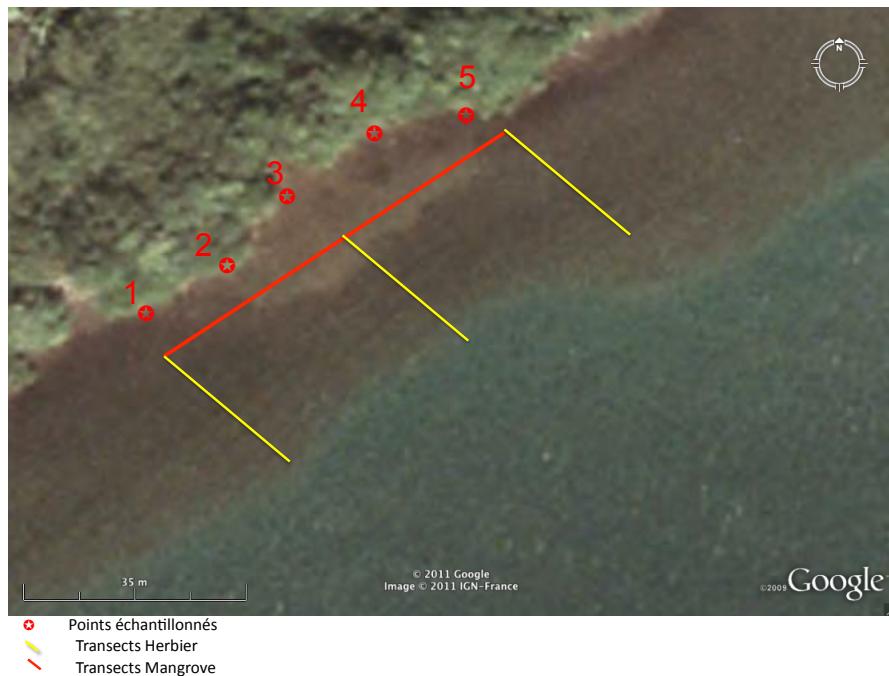
Figure 15 : Plan d'échantillonnage à la Baie du Trésor

Dans la Baie du trésor (lieu du suivi temporel), les relevés physico-chimiques ont été réalisés 3 fois en 2 mois (du 09 septembre au 09 novembre 2011). Pour la mangrove, les données ont été recueillies en 5 points, i.e. : tous les 10 m le long d'un transect 50 m disposé parallèlement à la mangrove et matérialisé par des piquets (Figure 15). Pour l'herbier, 3 transects de 20 m ont été tendus perpendiculairement à la mangrove pour mesurer le gradient des paramètres depuis le bord de l'herbier (T1, T2 et T3).

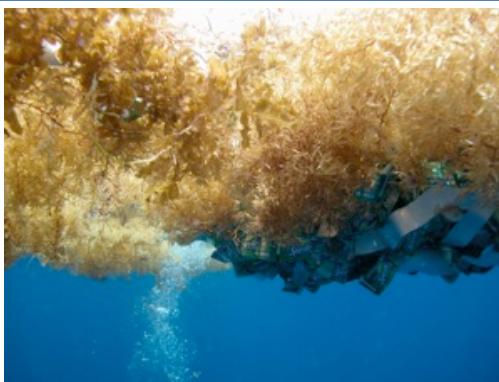
Macrodéchets (étiquettes de bouteille « Sprite ®») présents dans un radeau de sargasses pélagiques photographié au large de la Martinique

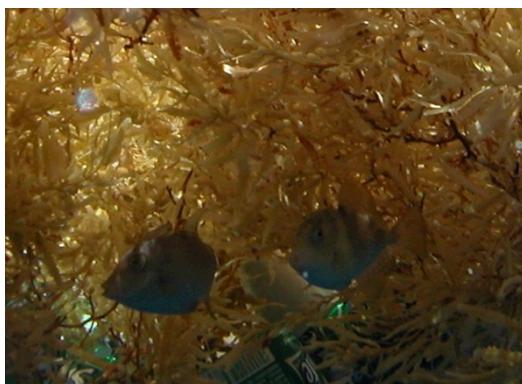
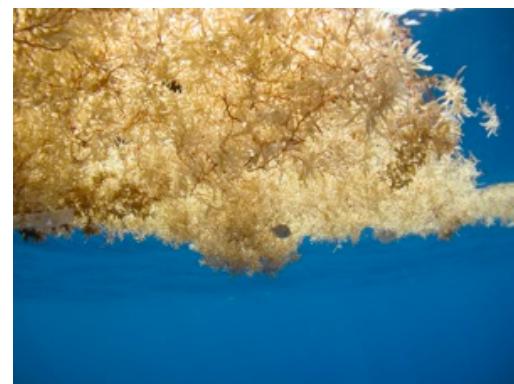
Figure 17 : Nappe de sargasses pélagiques et organismes associés

Seule *Sargassum fluitans* est observée dans les nappes martiniquaises. La présence de quelques espèces de sargasses benthiques éparses ainsi que des macro déchets sont notés dans les taches pélagiques, (Figure 17).

Bourses sous la nappe de sargasses

Poissons sous la nappe de sargasses

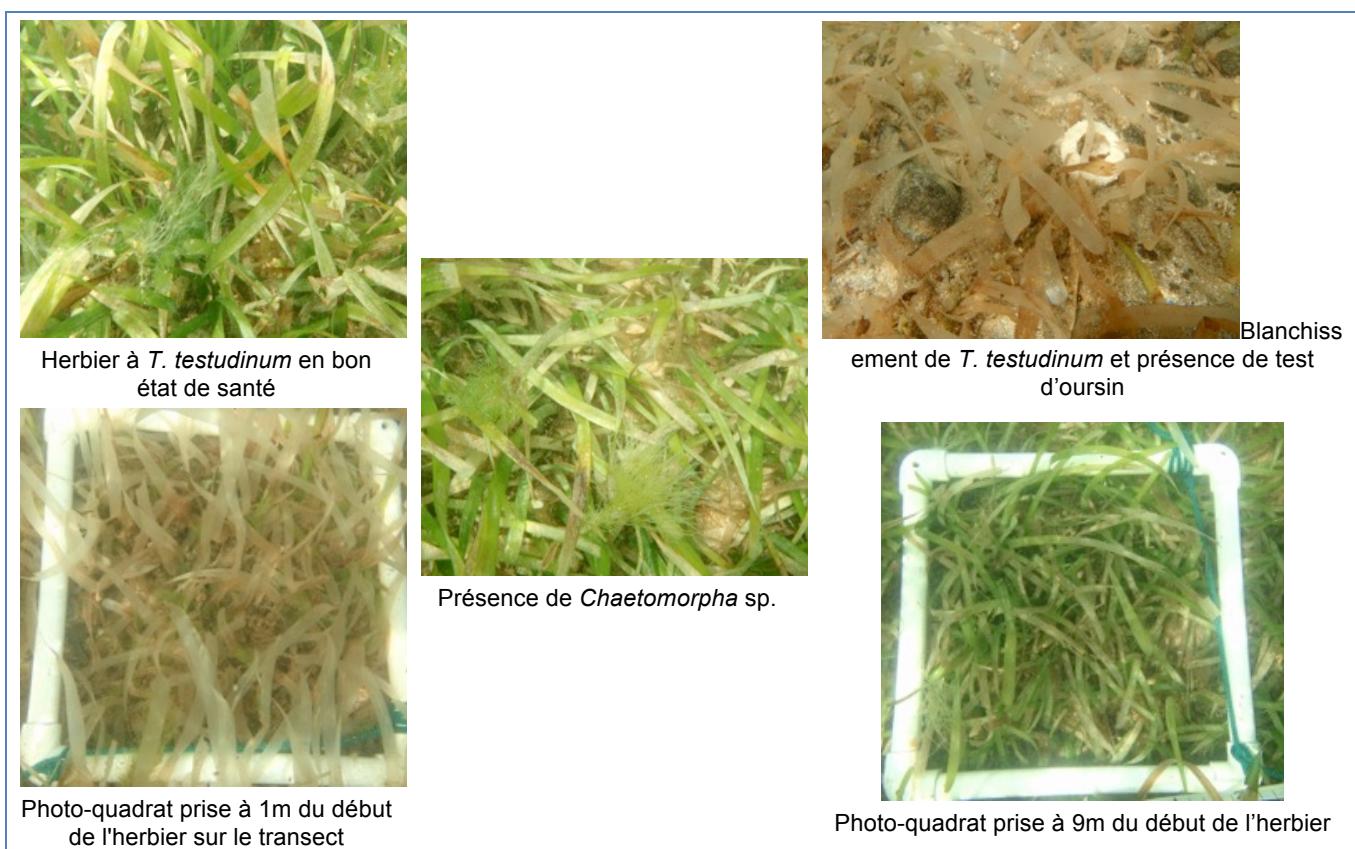
La prospection montre que cet herbier est globalement en bon état de santé (faible taux de sédimentation, peu d'épiphytes à leur surface, forte densité). Quelques *Chaetomorpha sp.* sont observées sur le site, à une dizaines de mètres du bord, laissant supposer un phénomène d'eutrophisation (Figure 18). Ce dernier pourrait être dû à la présence des sargasses en décomposition, mais également à des écoulements d'eau directement à la mer. En effet, des eaux savonneuses sont notées à terre. La zone n'ayant pas été prospectée auparavant, il est difficile de conclure quant à la présence de *Chaetomorpha*. Aucun organisme associé (oursin, holothurie, corail, lambi) vivant n'était présent dans l'herbier. Quelques tests d'oursins non cassés, portant parfois encore leurs épines, sont présents dans l'eau et sur la plage, laissant supposer que les populations ont souffert récemment de la présence des sargasses.

Figure 18 : Etat de l'herbier à la Pointe Chaudière

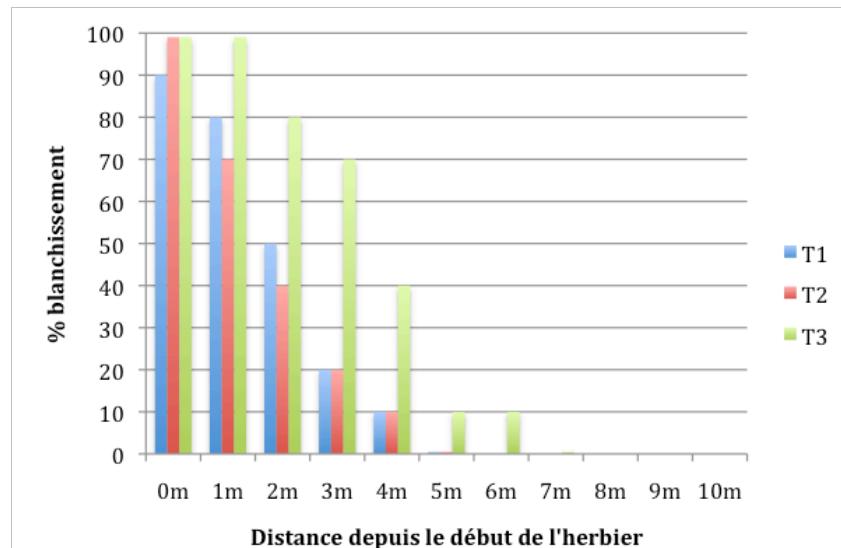
Les transects montrent que le blanchissement se fait depuis le début du transect, en bordure de l'herbier, jusqu'à une distance d'environ 5 m. Le blanchissement est progressif et concerne 90 à 100% de l'herbier à 0 m, 99 à 70% à 1 m, 80 à 40% à 2 m, 70 à 20 à 3 m, 40 à 10 à 4 m et 10% (Figure 19). La partie apicale de quelques feuilles de *Thalassia testudinum* est blanche à partir 5 m du bord de l'herbier.

Figure 19 : Pourcentage de blanchissement de l'herbier sur les 3 transects, en fonction de la distance, sur le site de Pointe Chaudière

**La présence massive de sargasses pélagiques sur le rivage durant une période de quelques semaines a par conséquent causé d'importants dommages dans les premiers mètres de l'herbier de Pointe Chaudière. La zone dégradée reste restreinte et quelques phanérogames encore vertes sont présentes dans la zone la plus impactée, laissant supposer que cet herbier peut récupérer. Les relevés faits sur le site de Pointe Chaudière ne permettent pas de conclure précisément quant aux facteurs explicatifs du blanchissement de l'herbier et de leur importance. Néanmoins, aux vues de l'état de blanchissement, trois hypothèses semblent possibles, à savoir, le manque d'oxygène, la production de  $H_2S$  et la diminution d'intensité lumineuse.**

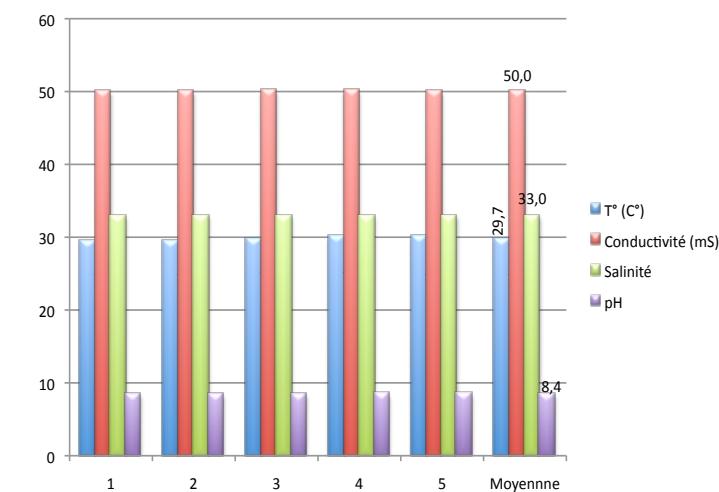
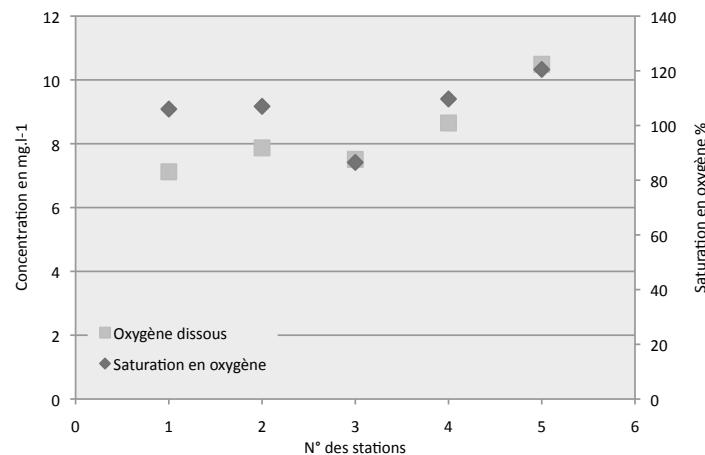
Les valeurs des paramètres physico-chimiques indiquent un bon état avec des teneurs en oxygène dissous d'environ 8 mg.l<sup>-1</sup>, un pourcentage de saturation en oxygène avoisinant les 100% et un pH moyen de 8,4.

Figure 20 : Paramètres physico-chimiques relevés le 08/09/11 sur le site de Pointe Chaudière (station herbier)

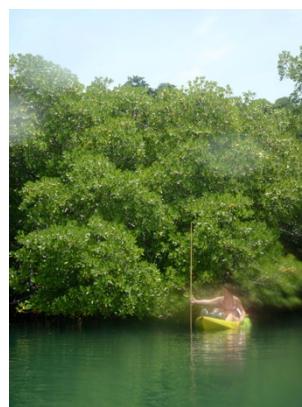
La hauteur moyenne de la canopée est de 5 à 6 m et atteint jusqu'à 8 m pour les palétuviers émergents (Figure 21). Les troncs des arbres sont légèrement inclinés de 15° vers le sud.

Figure 21 : Mesure de hauteur de la canopée de la mangrove à la pointe Chaudière

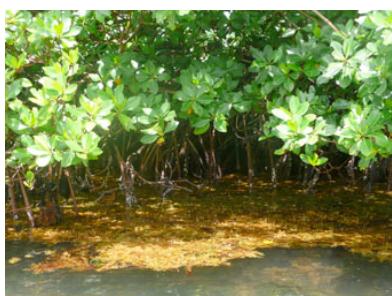
Figure 22 : Sargasses fraîches au pied de *Rhizophora mangle*

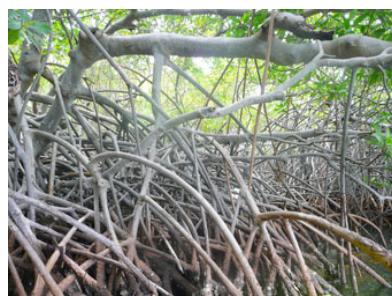
En front de mer, les racines échasses des *Rhizophora mangle* sont denses, en très bon état et d'assez gros diamètre (5 cm) (Figure 23). Elles sont recouvertes à leur extrémités par de nombreux épibiontes (sabelles, huîtres plates, huîtres creuse, éponges et macroalgues : Figure 24). Ces populations n'ont semble-t-il pas souffert de la présence des sargasses. Peut-être que la durée du phénomène n'a pas été suffisante pour atteindre cet écosystème.

Figure 23 : Réseau racinaire dense de *R. mangle* à Trou Cochon, (Pointe Chaudière)

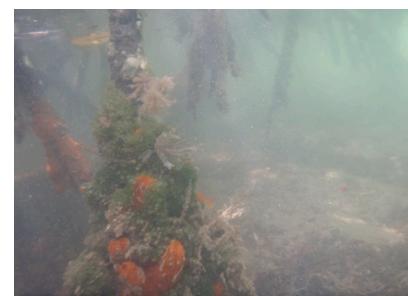
Figure 24 : Epibiontes sur racines de *R. mangle* : sabelles, huîtres plates, huîtres creuse, éponges et macroalgues

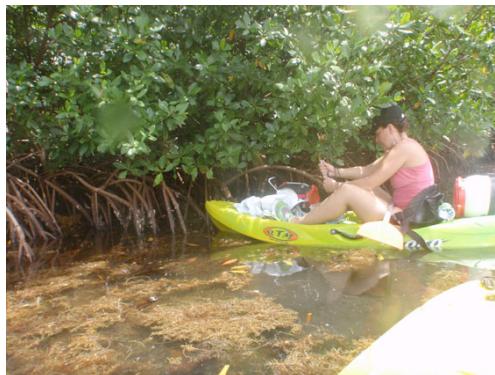
Nous rappelons que le jour des mesures et des observations à la Pointe Chaudière, les nappes de sargasses n'étaient quasiment plus présentes sur la zone ni en surface ni au fond (Figure 25). Les valeurs des paramètres physico-chimiques indiquent donc un bon état général de l'eau au pied des palétuviers avec des teneurs en oxygène dissous d'environ 8 mg.l<sup>-1</sup>, un pH moyen de 8,5 et un pourcentage en oxygène dépassant les 100% (Figure 26).

Figure 25 : Mesures des paramètres physico-chimiques effectuées au pied de la mangrove de Pointe Chaudière

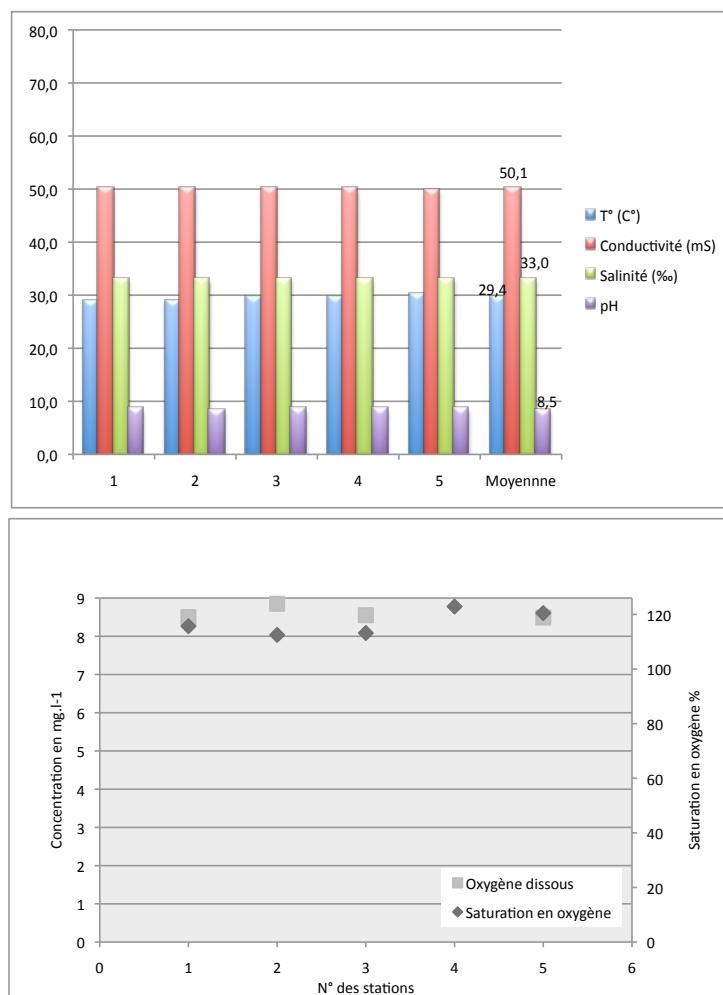
Figure 26 : Mesures des paramètres physico-chimiques de l'eau dans la mangrove, du site de la Pointe Chaudière

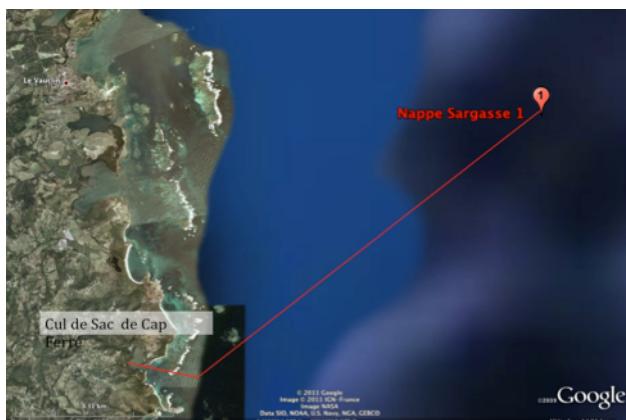
Le 16/09/11, des arrivages massifs de sargasse récents sont notés. Ces nappes contiennent de nombreux macro déchets, parmi lesquels, des bobines d'étiquettes de bouteilles « Sprite ®», probablement les mêmes que celles repérées le 12/09/11 dans la nappe de sargasses 1 observée au large du Vauclin (Figure 27, Figure 28).

Figure 27: Trajet probable de la nappe de sargasse numéro 1 échantillonnée le 12/09/11 au large du Vauclin

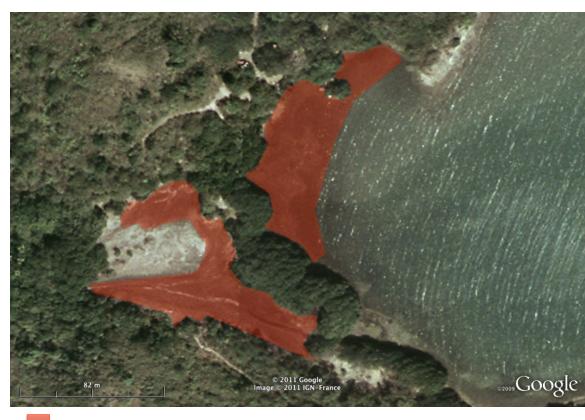
Figure 28: Estimation de la couverture algale le 12/09/11 sur le site de Cul de Sac Cap Ferré

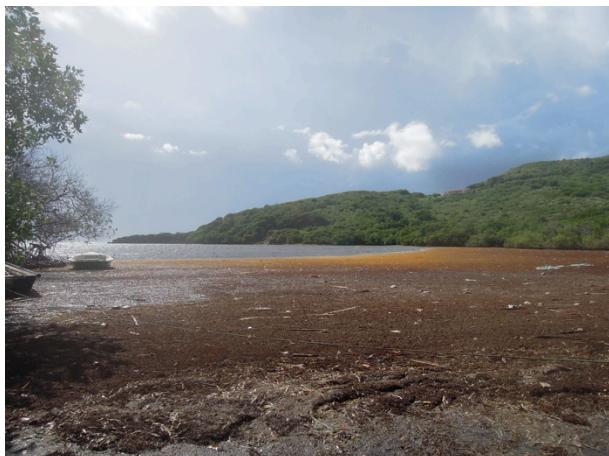
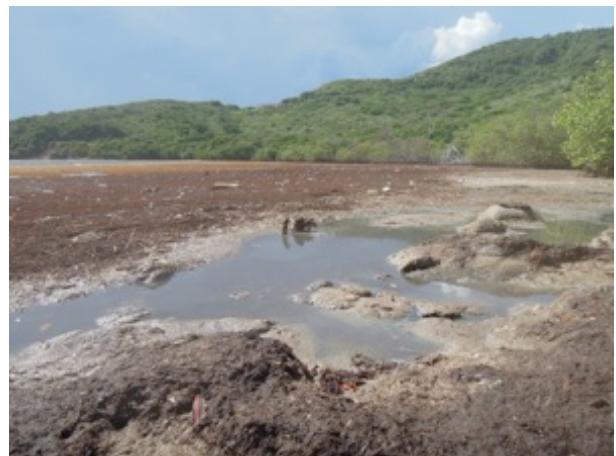
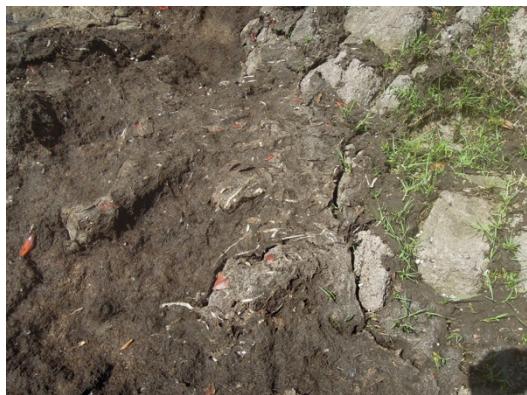
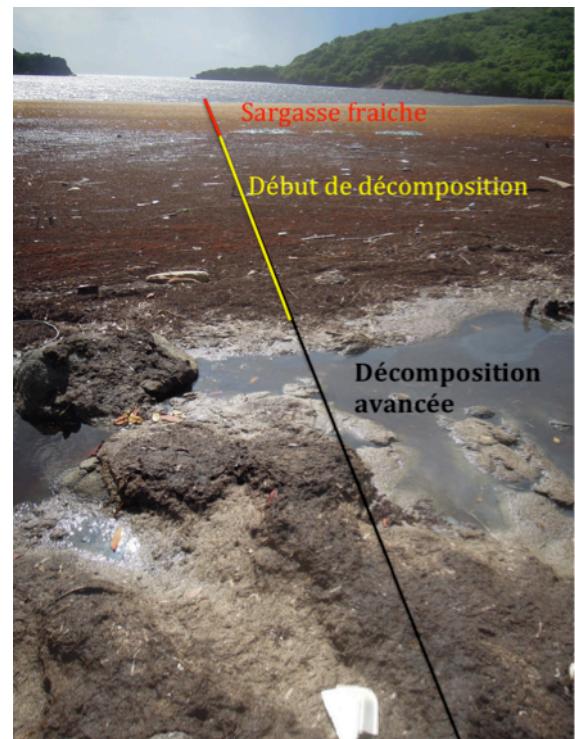
Présence de la sargasse

Sargasse en forte décomposition dans la mangrove

Accumulation de sargasses sur les berges à un stade très avancé de décomposition (stade de « compost »)

Etat de décomposition de la sargasse en fonction de la distance à la côte

Figure 29 : Etat de la nappe de sargasses au site du Cul de Sac de Cap Ferré le 16/09/11

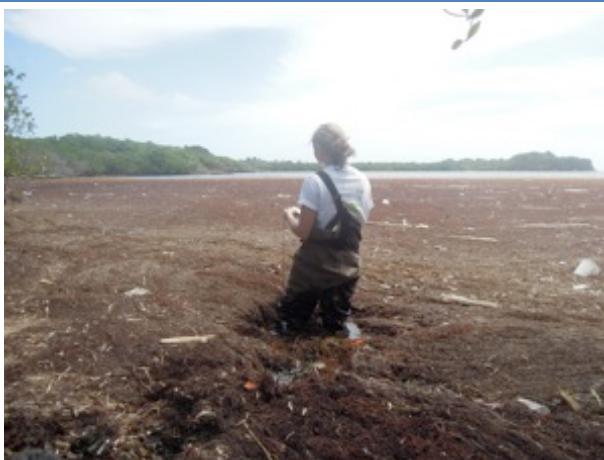
Figure 30: Sargasse en décomposition accumulée sur 1 mètre de hauteur au plus haut.

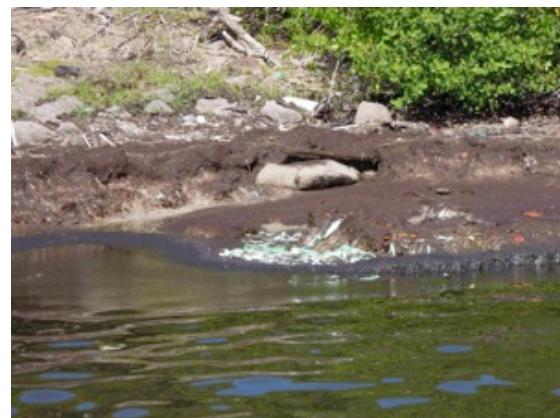
Figure 31 : Présence de sargasse sous forme de « compost » sur la côte. La hauteur atteint entre 0,5 et 1 m.

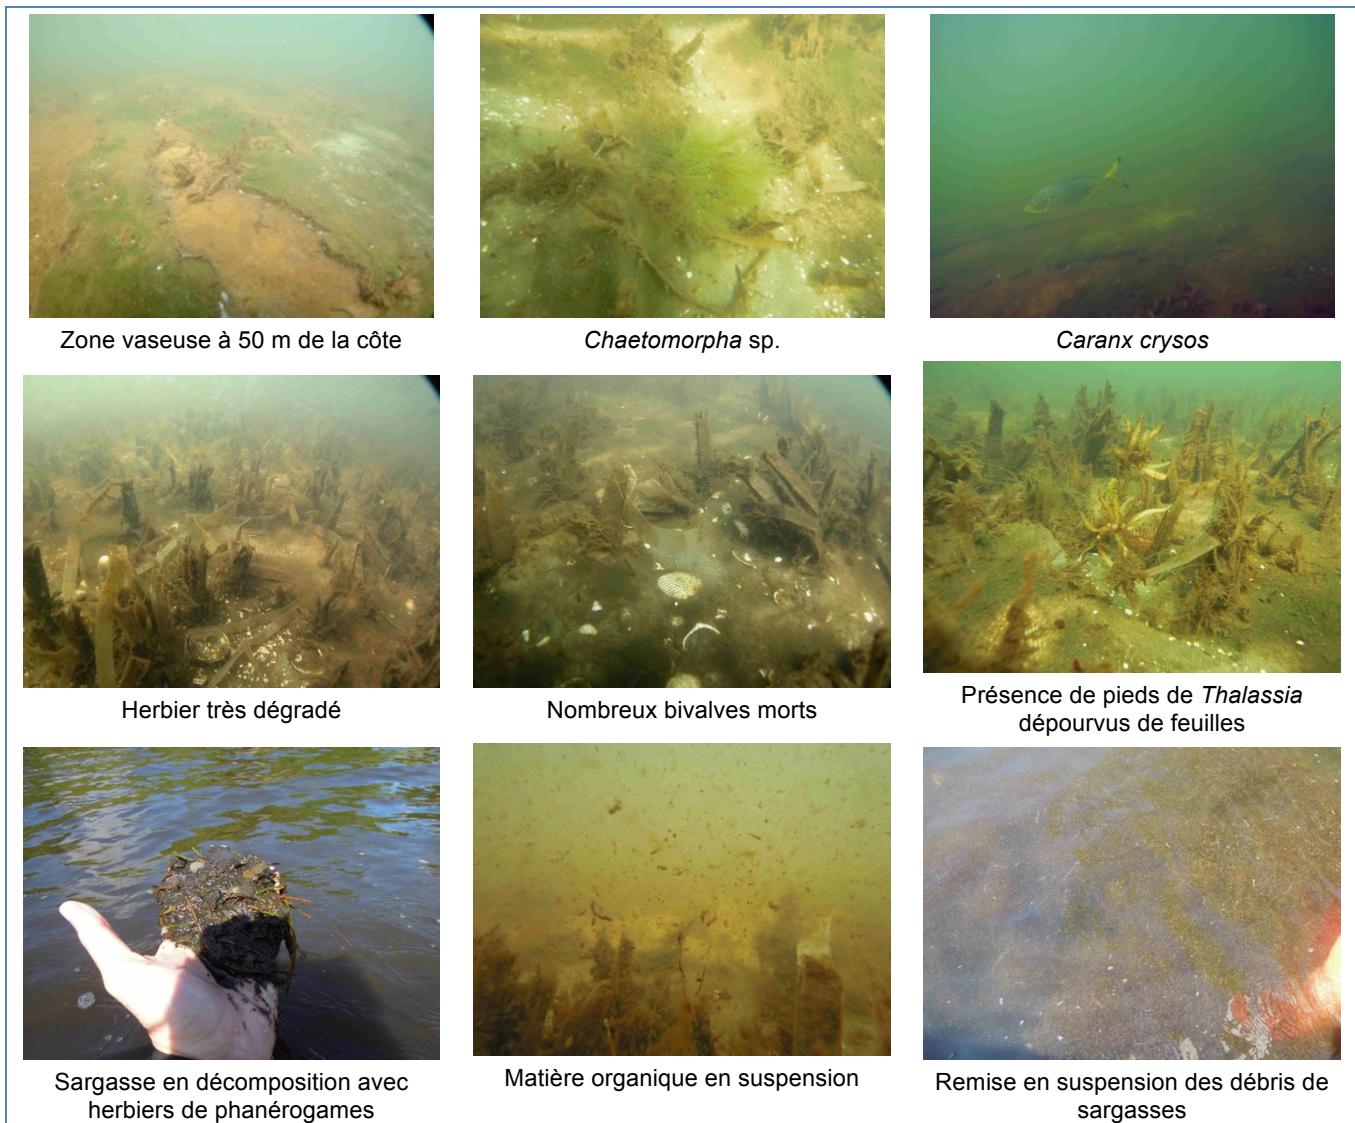
En se rapprochant de la côte, un herbier très dégradé se développe sur un substrat sableux. La plupart des plants sont coupés et les quelques frondes restantes sont marrons ou blanches. La présence de ces frondes atteste de dommages récents, probablement dus à la sargasse. Aucun invertébré benthique vivant n'est noté. En revanche de nombreux bivalves morts (présentant encore leurs 2 valves) sont observés.

Figure 32 : Herbier à Cul de Sac de Cap Ferré le 07/10/11

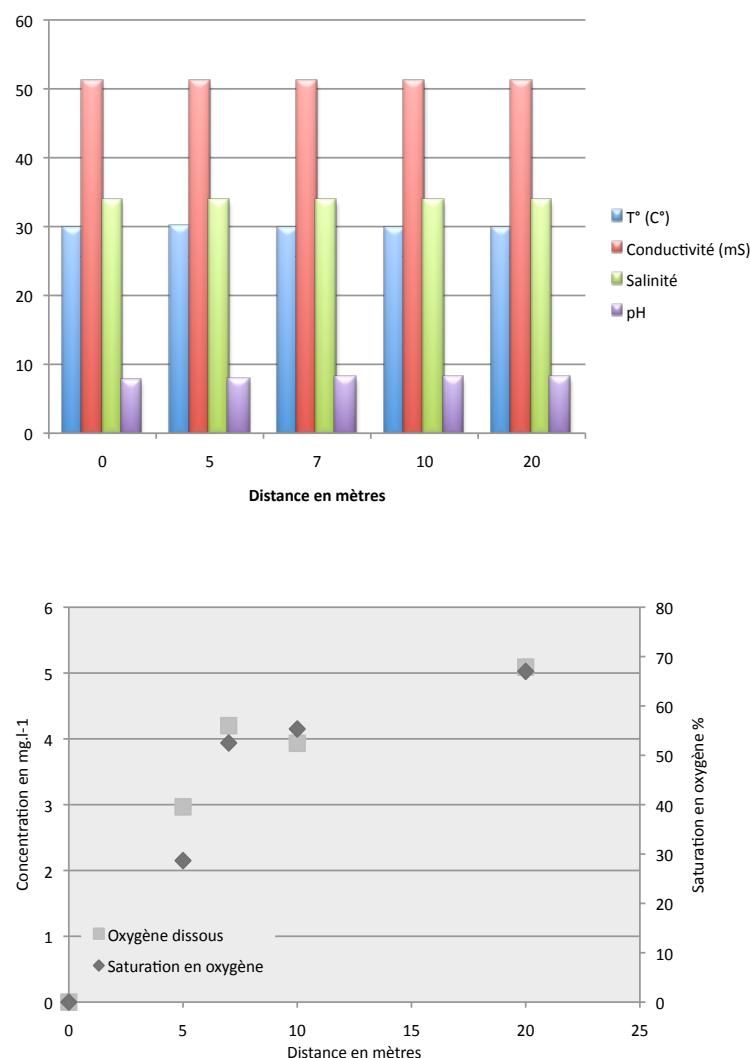
La qualité physico-chimique de l'eau, dans l'herbier de Cul de Sac de Cap Ferré est altérée. Les concentrations en oxygène sont encore très faibles voire nulles (Figure 33). Un gradient de concentration (de 0 à 5 mg/l) et de saturation (de 0 à 70%) en oxygène est noté depuis la côte vers le large.

Figure 33 : Mesures des paramètres physico-chimiques au niveau de l'herbier dans le site de Cul de Sac de Cap Ferré depuis la côte le 07/10/11

**La présence massive de sargasse sur le rivage durant une période de quelques semaines semble avoir causé d'importants dommages sur l'herbier de Cul de Sac de Cap Ferré. L'herbier présente d'importants signes de dégradation avec des plants ayant totalement ou partiellement perdu leur frondes et/ou présentant une couleur blanche ou marron. Les relevés physico-chimiques sont mauvais et montrent que la décomposition de la sargasse provoque un phénomène d'hypoxie voire d'anoxie dans les premiers mètres du rivage.**

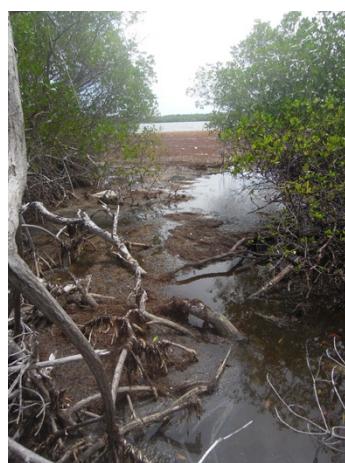
Figure 34 : Mangrove de Cul de Sac de Cap Ferré envahie par la sargasse en décomposition.

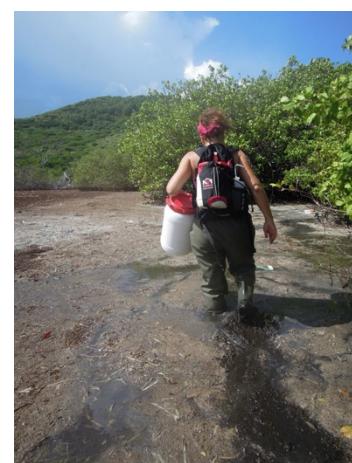
Figure 35 : Front de mer où la sargasse en décomposition s'est accumulée sur 1 mètre au pied des palétuviers. Station1, Cul de Sac de Cap Ferré.

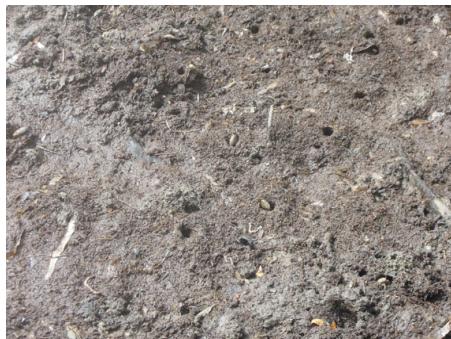
Figure 36 : Densité de crabes violonistes (*Uca repax*) importante en surface du « compost » de sargasse.

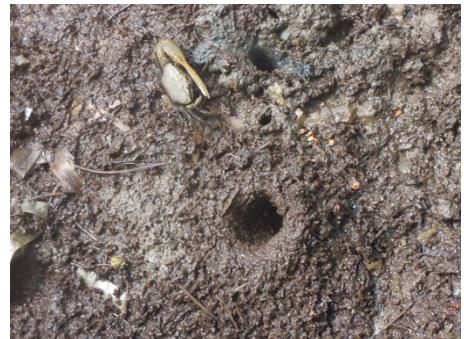
Figure 37 : Crabes violonistes (*Uca repax*) creusant leurs terriers dans le « compost » de sargasse.

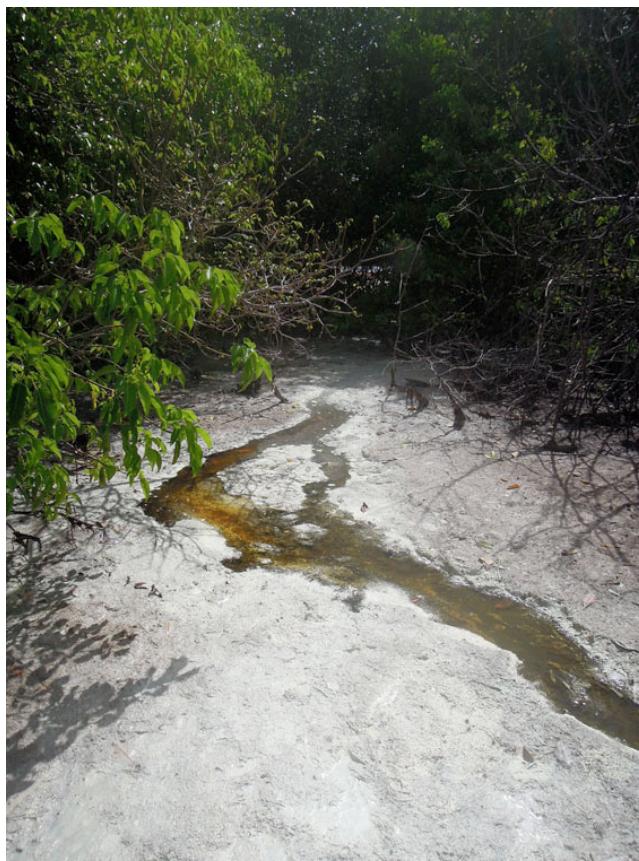
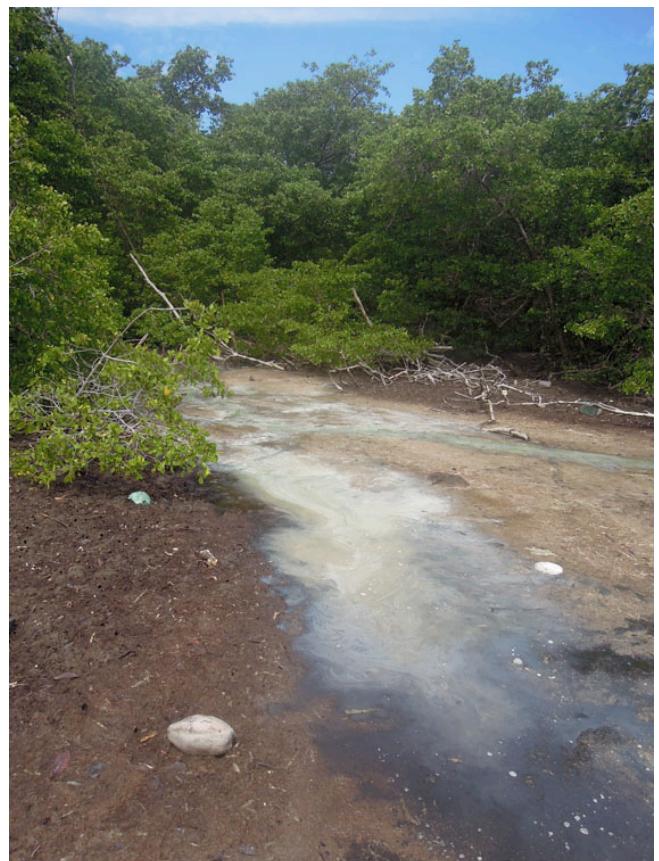
Figure 38 : Ecoulement d'eaux blanchies par la forte concentration en bactéries sulforéductrices à travers la mangrove de, station 2 et 3, Cul de Sac de Cap Ferré.

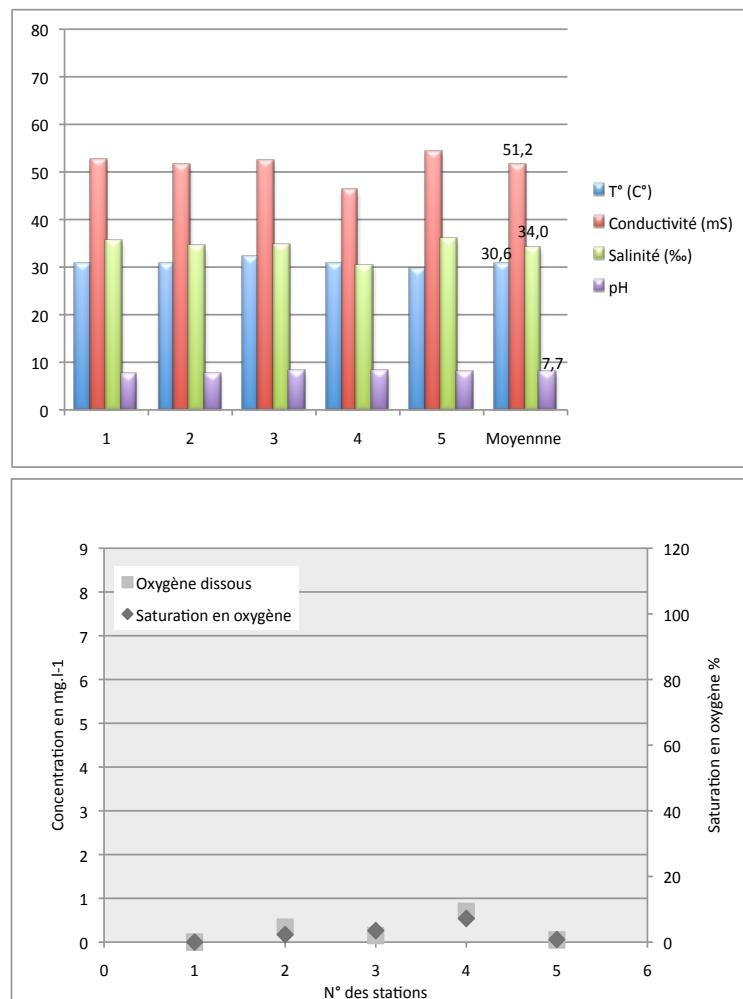
Les valeurs des paramètres physico-chimiques indiquent un très mauvais état général de l'eau au pied des palétuviers avec des teneurs en oxygène dissous avoisinant les  $0 \text{ mg.l}^{-1}$ , un pH moyen de 7,7 (plus acide que la normal, dû au dégagement de  $\text{H}_2\text{S}$ ) et un pourcentage de saturation en oxygène ne dépassant pas les 20 %. L'état est mauvais sur toute la colonne d'eau (Figure 39).

Figure 39 : Mesures des paramètres physico-chimiques au niveau de la mangrove de Cul de Sac de Cap Ferré

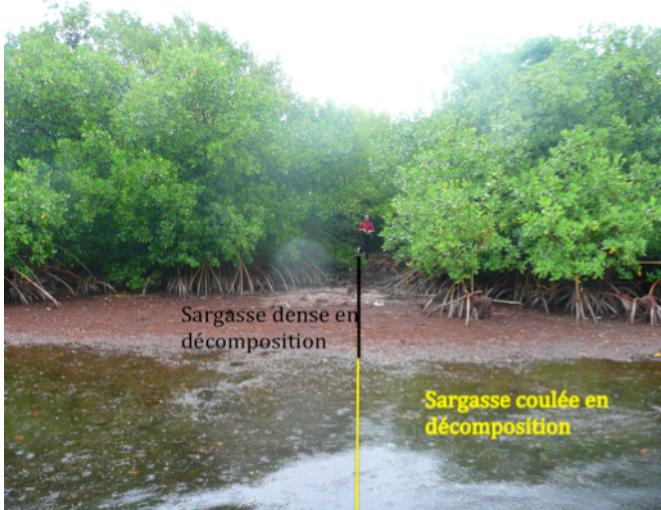
Le 09/09/11, la nappe de sargasses est en décomposition sur 16-17 m depuis le début de la mangrove. La nappe de sargasses est dense (40 cm de haut) sur les 6-7 premiers mètres avec très peu d'eau interstitielle. Ensuite, la masse devient moins dense, elle est coulée et en état de décomposition avancé jusqu'au début de l'herbier (Figure 40, Figure 41).

Figure 40 : Nappe de sargasses présente sur site

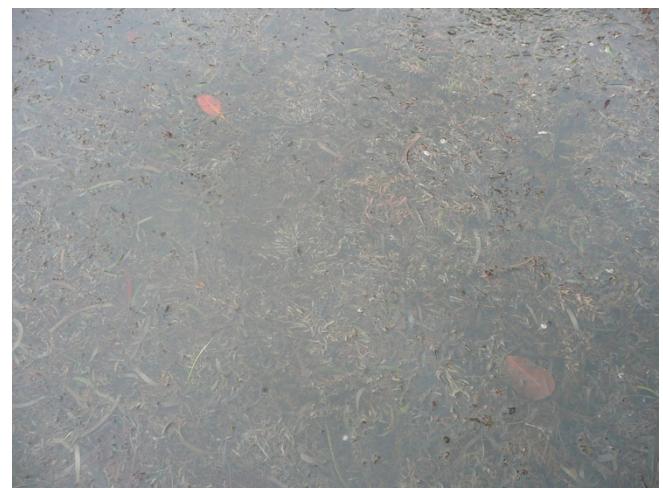
Figure 41 : Sargasses coulées en décomposition

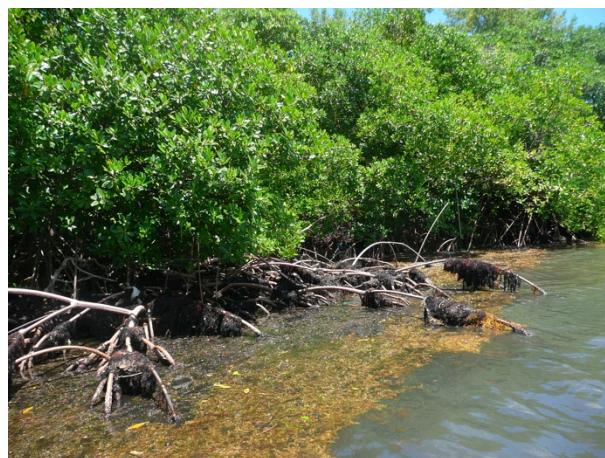
Lors du second suivi (20/09/11), la nappe a évolué. Les importantes pluies des jours précédents ont apporté de nombreux débris et repoussé plus loin la nappe de sargasses coulée. La sargasse en décomposition recouvre donc une partie de l'herbier pourtant nu lors du premier suivi. La nappe d'algues est beaucoup moins dense au pied des palétuviers. De faibles quantités de sargasses fraîches sont également présentes sur le site (Figure 42).

Figure 42: Etat de la nappe de sargasses le 20/09/11

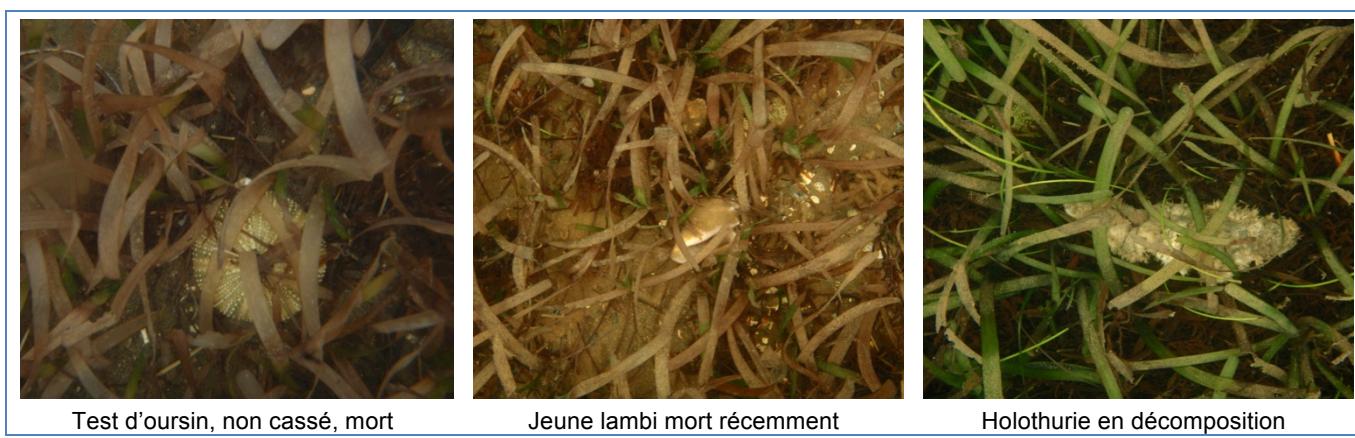
Sur toute la durée du suivi temporel, les plants de *Thalassia* localisés à proximité de la nappe de sargasses sont blanchis alors que les plants de *Syringodium* localisés en fin de transect ne présentent pas de signes de stress/dégradation. Lors du premier suivi, tous les invertébrés observés sur site (oursins, lambi et holothuries) sont morts, parfois en état de décomposition avancé même au niveau de l'herbier non blanchi (Figure 43). Lors des suivis ultérieurs, plus aucune trace d'invertébrés (oursin, holothurie) n'est visible, mais des coraux, *Manicina areolata*, blanchis sont observés.

Figure 43 : Invertébrés présents sur l'herbier de la Baie du trésor le 09/09/11
