# Impact des sargasses pélagiques sur les mangroves, herbiers et stocks de poissons en Martinique en 2011

Rapport de synthèse (Version finale)

Novembre, 2011

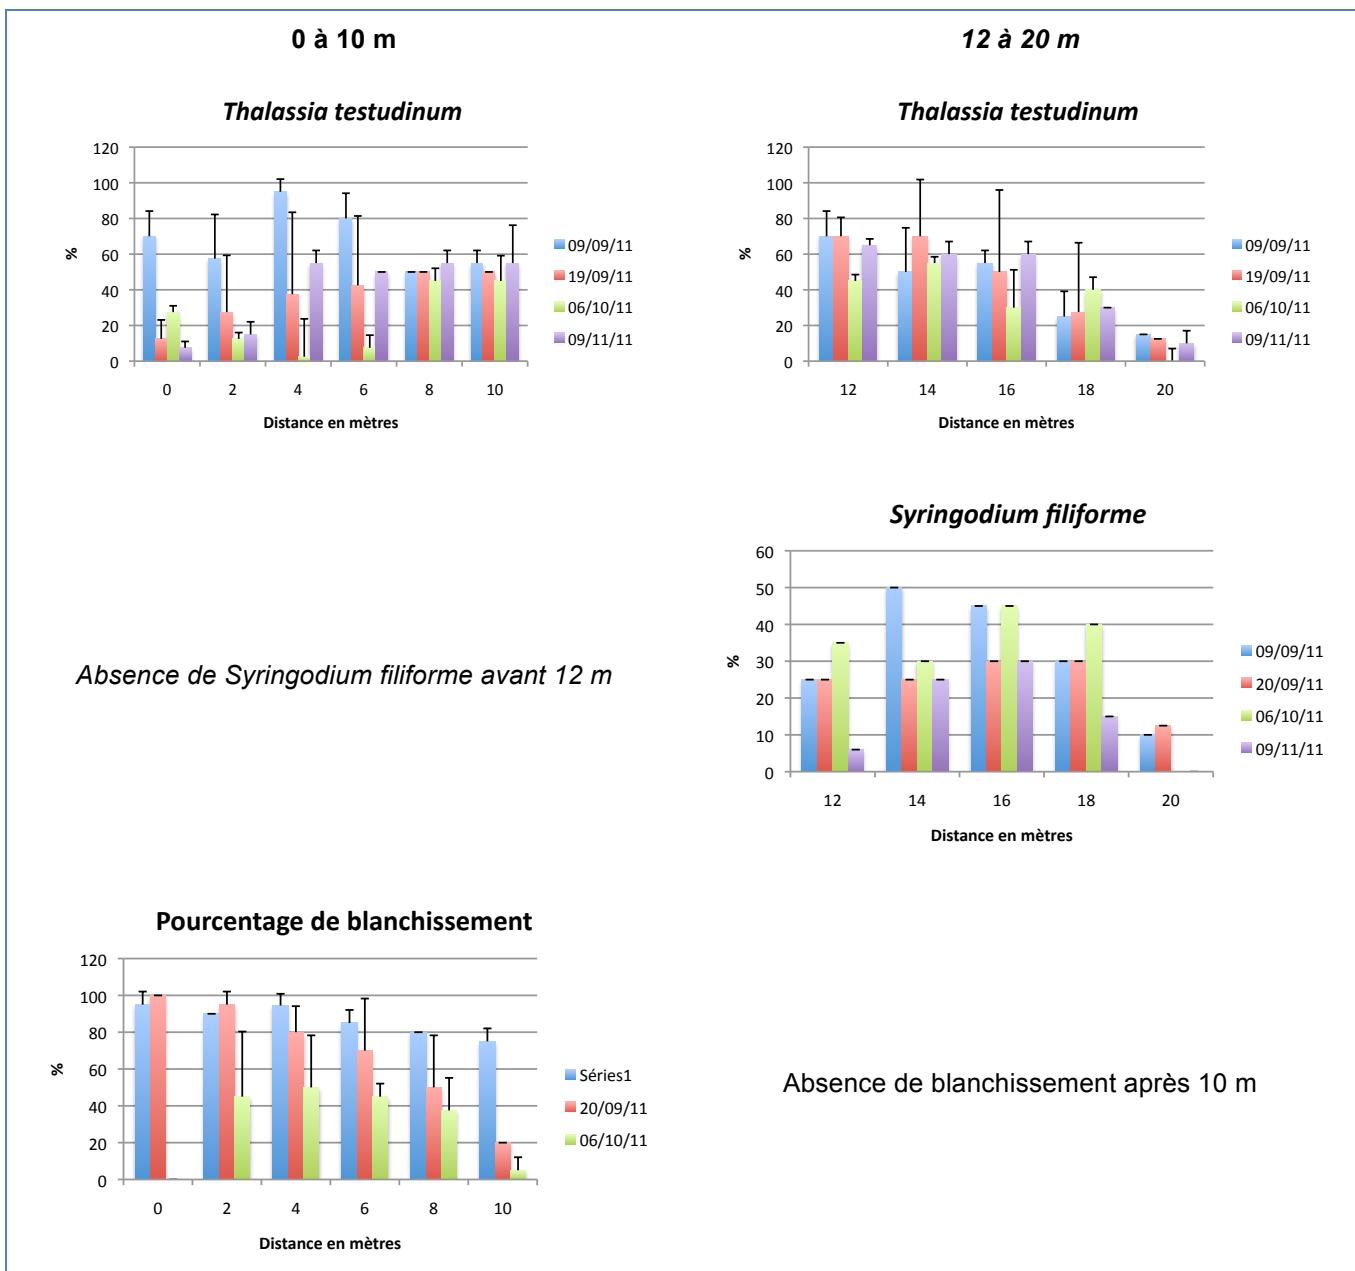
Un envasement important de l'herbier, probablement dû à de fortes pluies les jours précédant les observations, est noté le 09/11/11. De plus, les frondes blanchies ont disparu pour faire place à de nombreuses frondes marrons.

Figure 44 : Suivi des transects herbier à la Baie du Trésor de 0 à 20 m

**La présence massive de sargasse sur le rivage pendant quelques semaines semble avoir causé d'importants dommages sur l'herbier de la Baie du trésor. La partie dégradée est assez large mais les phanérogames restant ont encore des frondes vertes, laissant supposer que l'herbier pourra récupérer. Le suivi a montré une évolution tant au niveau des paramètres physico-chimiques que de l'herbier. Les conséquences semblent plus alarmantes pour la faune d'invertébrés associée qui a complètement disparue de la zone d'étude.**

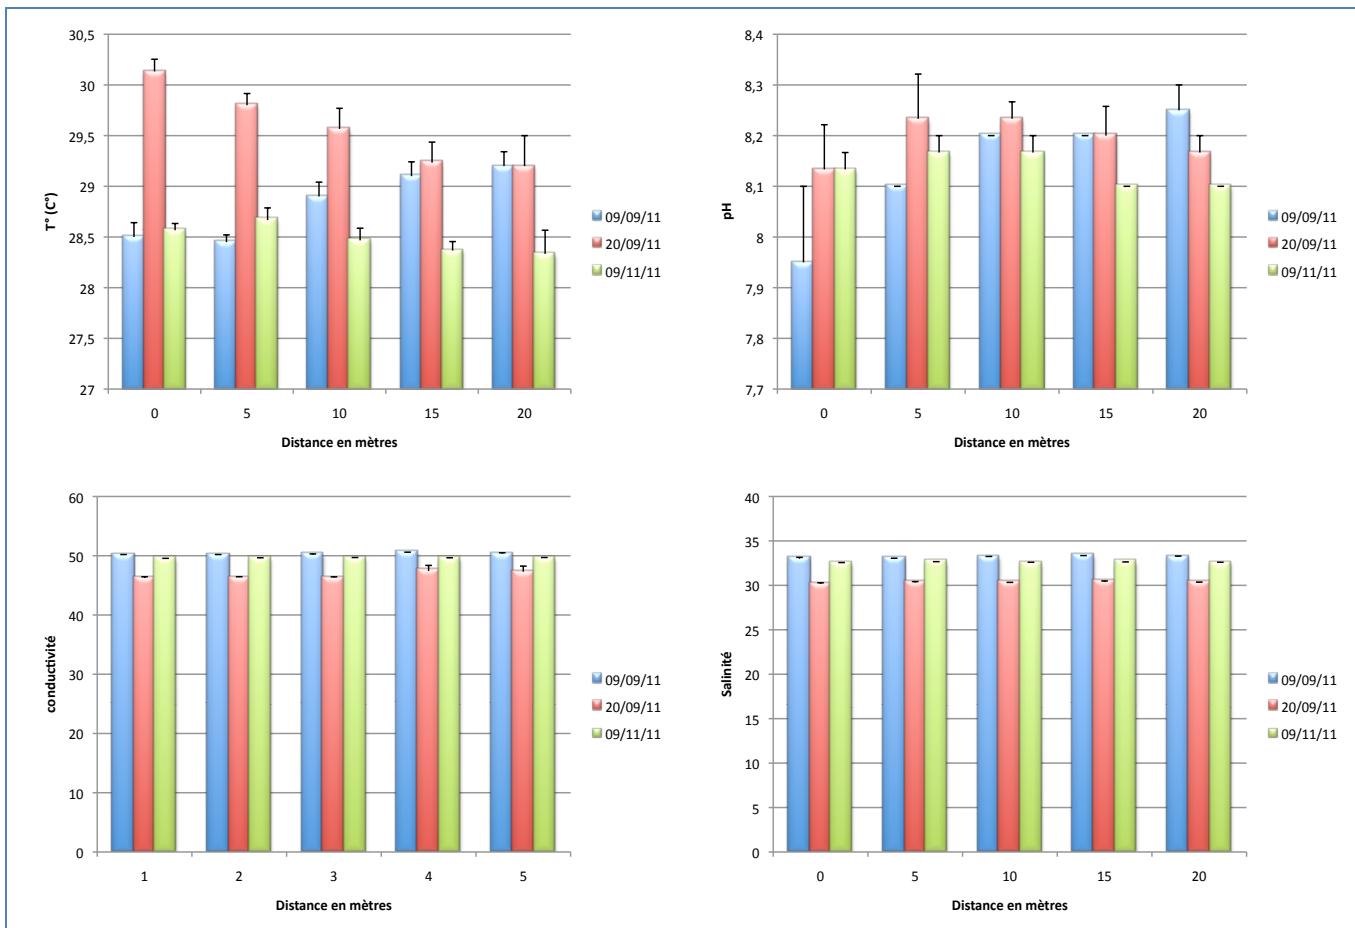
Figure 45 : Mesures des paramètres physico-chimiques au niveau de l'herbier de la Baie du Trésor

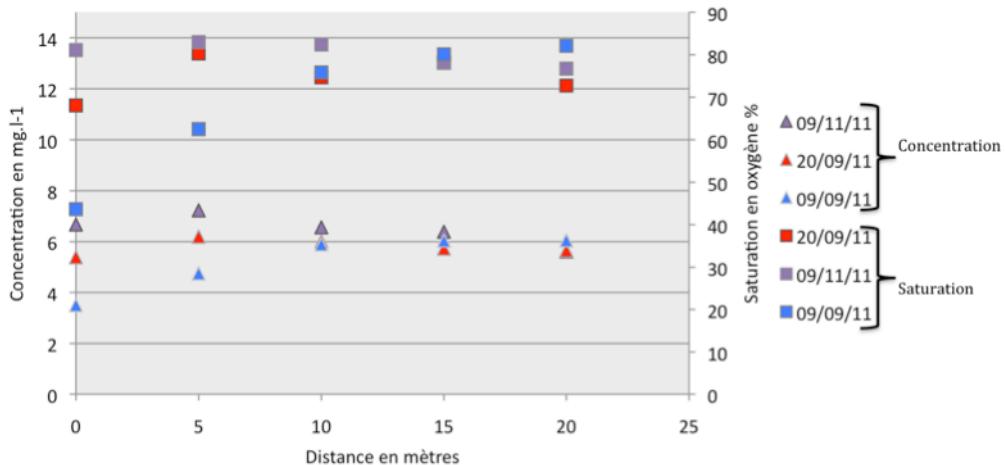
Figure 46 : Mesures des concentrations et saturations en oxygène au niveau l'herbier du site de le Baie du Trésor

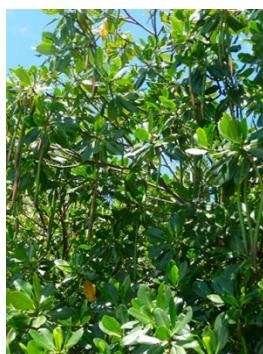
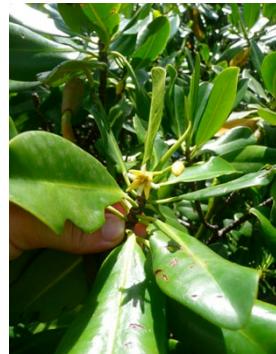
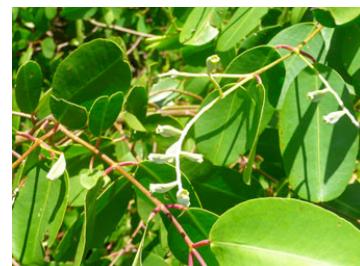
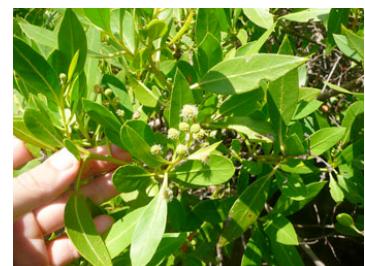
Toutes les espèces sont en fruits et fleurs (Figure 47, Figure 48, Figure 49, Figure 50) (sauf *A. germinans*).

Figure 47 : Densité de propagules de *R. mangle* importante.

Figure 48 : Fleurs de *R. mangle*

Figure 49 : Fleurs de *Laguncularia racemosa*

Figure 50 : Fleurs de *Conocarpus erectus*

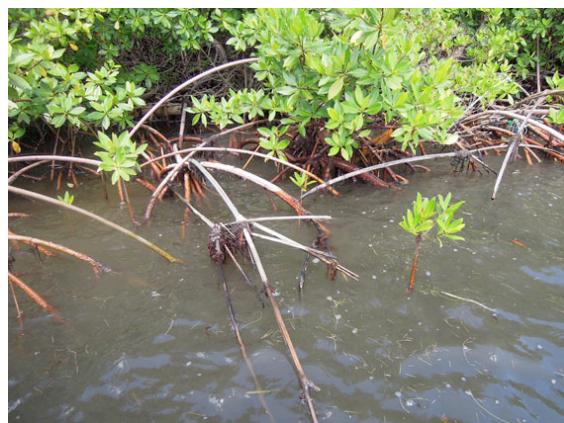
Figure 51 : Bonne régénération de la mangrove de Baie du Trésor : plantules de *R. mangle* n'ayant pas souffert de la présence des sargasse

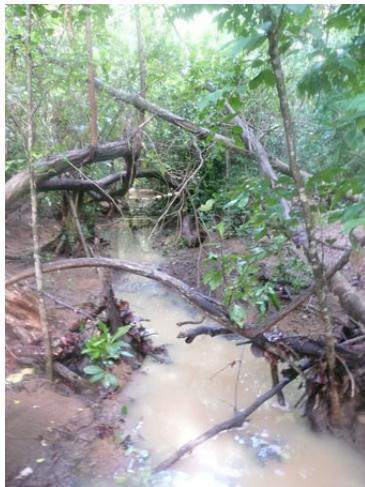
Figure 52 : Ravine s'écoulant de la forêt terrestre jusqu'en mangrove

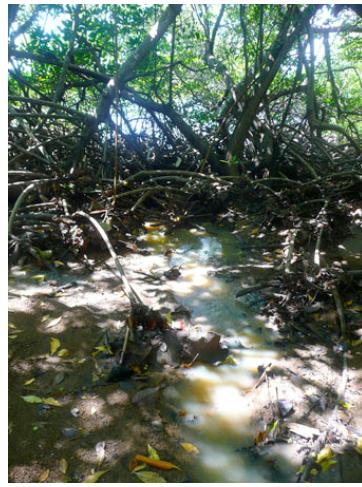
Figure 53 : Exutoire de la ravine s'écoulant en mangrove, correspondant à la station n° 3

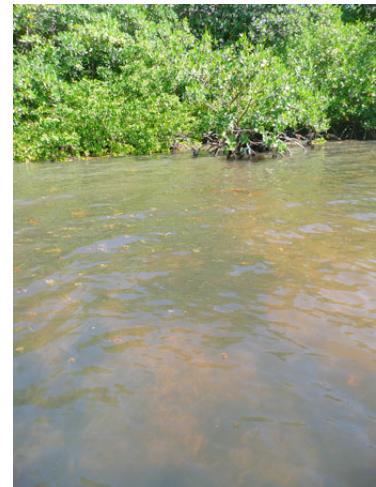
Figure 54 : Sédiment recouvrant le fond provenant de l'écoulement de la ravine, station 3

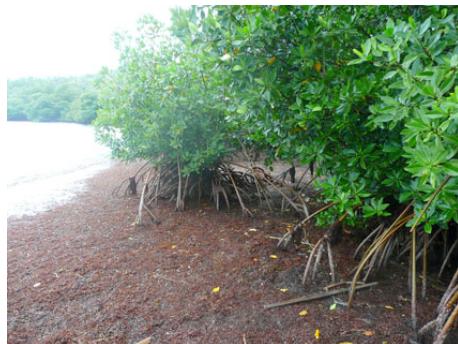
Figure 55 : Observation du 09 septembre : couche importantes de sargasse en décomposition dans la mangrove

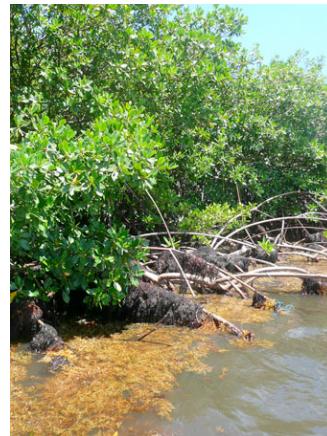
Figure 56 : Observation du 20 septembre : quelques sargasses fraîches dans la mangrove et restes de sargasses sèches sur les racines.

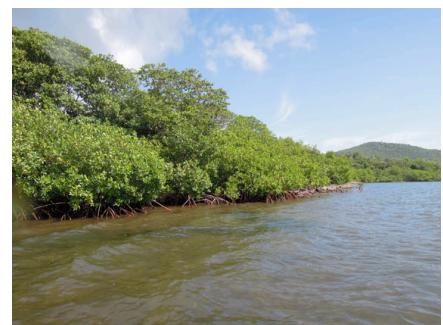
Figure 57 : Observation du 09 novembre : absence de sargasse dans la mangrove

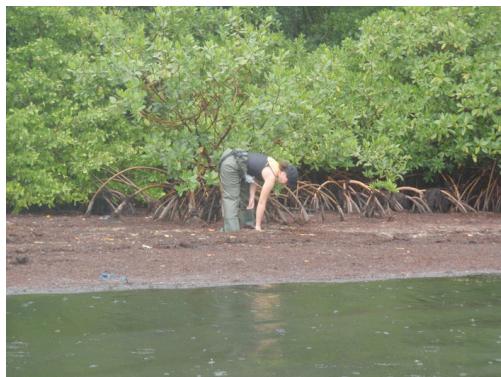
Figure 58 : Mesures physico-chimiques dans la colonne d'eau au pied des palétuviers

Les 5 stations étudiées sur ce site présentent de nombreuses similitudes (structure et paramètres physico-chimiques).

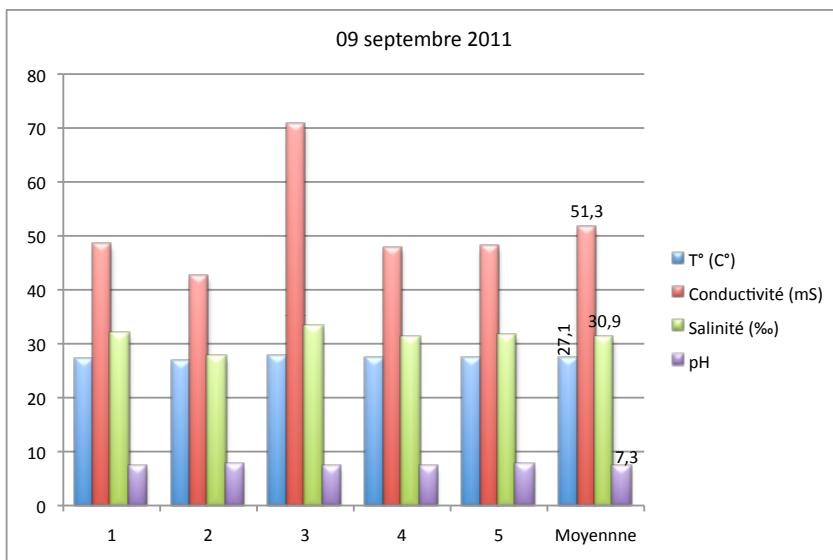
Figure 61 : Mesures des paramètres physicochimiques au niveau de la mangrove de la Baie du Trésor le 09 septembre 2011

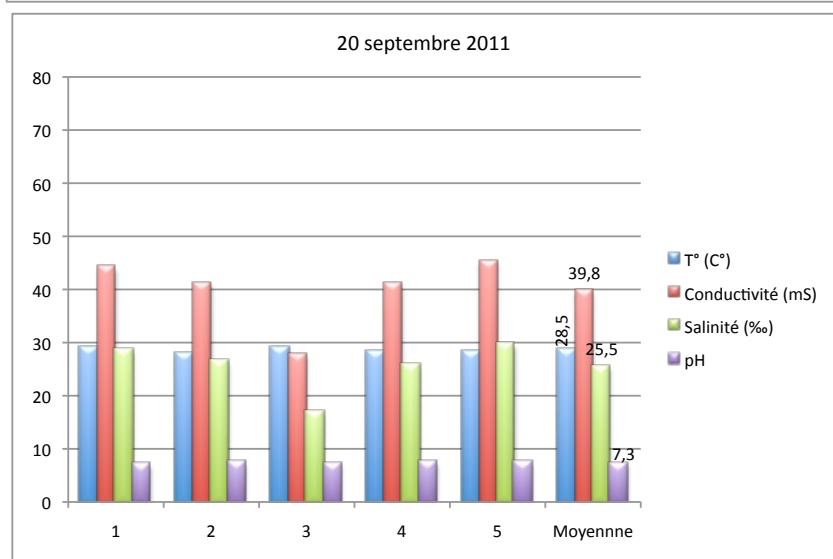
Figure 62 : Mesures des paramètres physicochimiques au niveau de la mangrove de la Baie du Trésor le 20 septembre 2011

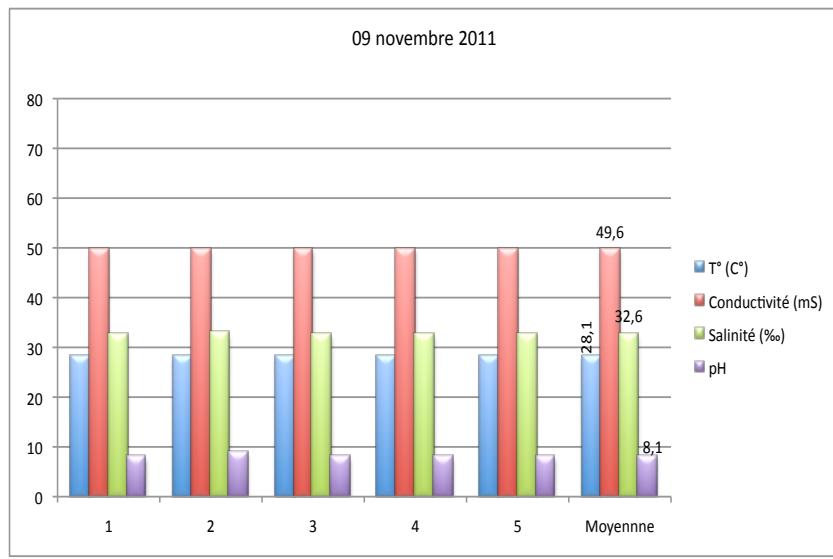
Figure 63 : Mesures des paramètres physicochimiques au niveau de la mangrove de la Baie du Trésor le 19 novembre 2011
