RESEAU PIEZOMETRIQUE DE MARTINIQUE

Impact du cyclone DEAN sur le niveau des nappes d'eau souterraine de la Martinique – Etat au 27 août 2007

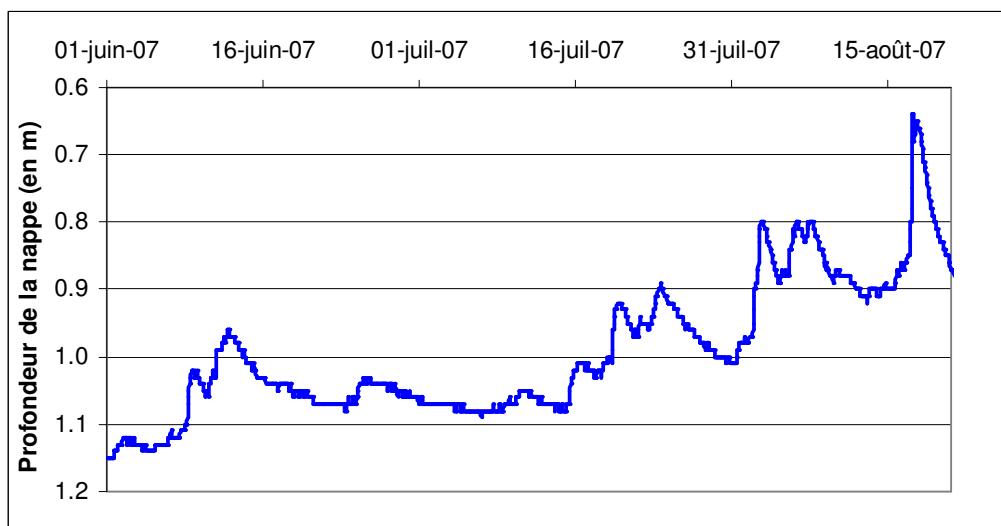
Dans le Nord, les niveaux des nappes d'eau souterraine atteints suite au passage du cyclone sont quasiment les mêmes que ceux enregistrés les années précédentes en fin de saison des pluies. Néanmoins, compte tenu de la très forte intensité des pluies sur une courte durée, la recharge des nappes d'eau souterraine n'est pas toujours significative. Par exemple la nappe d'eau souterraine de Morne Rouge (Illustration 2), retrouve le même niveau « d'avant cyclone » quelques jours après son passage.

Illustration 2 : évolution des niveaux piézométriques au piézomètre 1168ZZ0037
Morne Rouge – Desgrottes,

Lieu dit	Profondeur le 16/08/07 à 00:00 (en m)	Profondeur au moment du pic (en m)	Profondeur le 27/08/07 à 00:00 (en m)	Amplitude du pic (en m)	Amplitude 2006 (en m)	Impact à + 10 jours
Desgrottes	0.88	0.64	0.96	0.24	0.49	0
Anse Charpentier	1.70	1.12	1.50	0.58	0.60	++
La Borelli	2.13	1.43	1.81	0.70	1.48	+
Le Galion	2.64	1.89	2.45	0.75	0.88	+
Rivière Blanche	23.54	23.40	23.47	0.14	0.42	0
CDST	25.37	25.31	25.02	0.06	0.82	+++
Fond Laillet	8.45	7.66	9.81	0.79	3.46	0
Maniba	5.65	5.21	5.49	0.44	0.52	++
Habitation Ressource	5.15	4.98	4.71	0.17	0.93	+++
Grand Fond	2.59	1.78	2.36	0.81	0.68	++
Pontalery	3.03	2.26	2.32	0.77	1.28	+++
Vatable	7.33	7.25	7.12	0.08	0.64	++
Grande Anse	9.83	9.70	8.88	0.13	3.00	++

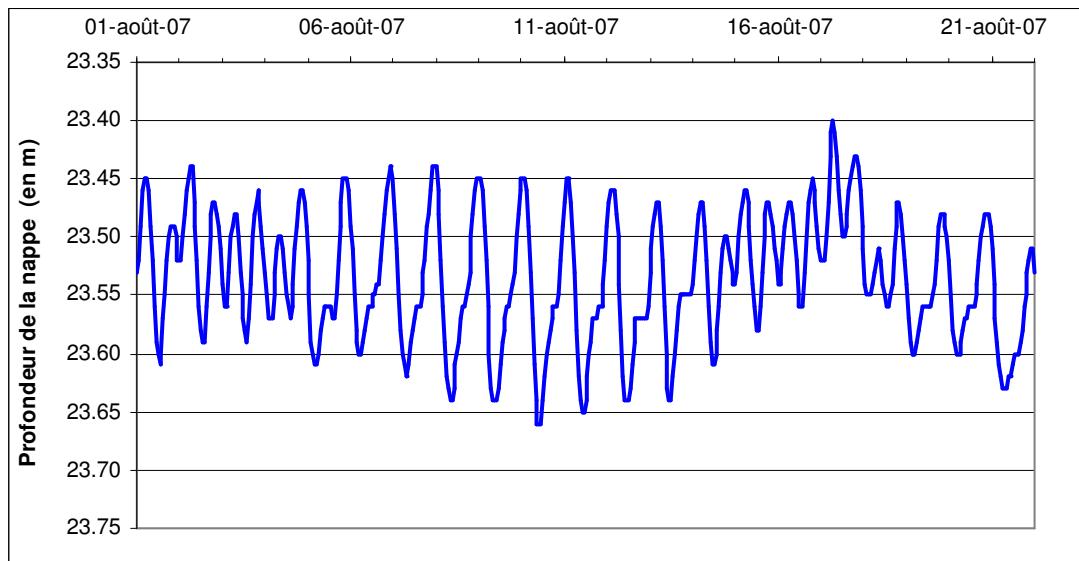
Dans le Nord Caraïbes, l'influence de DEAN paraît également assez faible, notamment sur la nappe de la coulée Rivière Blanche (Illustration 3) située entre Saint Pierre et le Prêcheur. On remarquera que ce point, naturellement influencé par les ondes de pressions de la marée, enregistre un pic le 17/08/2007 à 7 heures du matin.

Illustration 3 : évolution des niveaux piézométriques au piézomètre 1167ZZ0023
Saint Pierre – Rivière Blanche

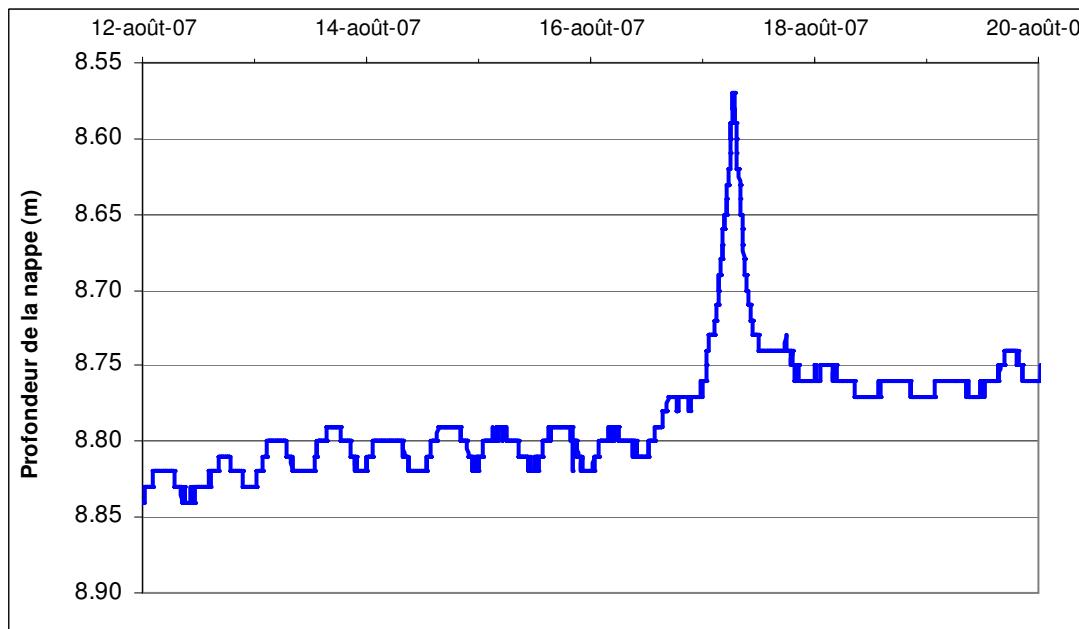
A Schœlcher, au lieu-dit Fond Lahaye, l'influence du cyclone s'observe par un pic le 17/08/2007 entre 2h50 et 6h50 pour la montée et un retour « à la normale » 6 heures plus tard. Suite à ce pic, les niveaux s'établissent à un niveau environ 5 cm au dessus de leur niveau avant le cyclone. L'origine de ce pic pourrait correspondre à un artefact de mesure. En effet, ce point, équipé d'une sonde de pression (contrairement aux autres points équipés de flotteurs), a très certainement enregistré la dépression atmosphérique associée au passage du cyclone.

Illustration 4 : évolution des niveaux piézométriques au piézomètre 1177ZZ0161
Schœlcher – Fond Lahaye

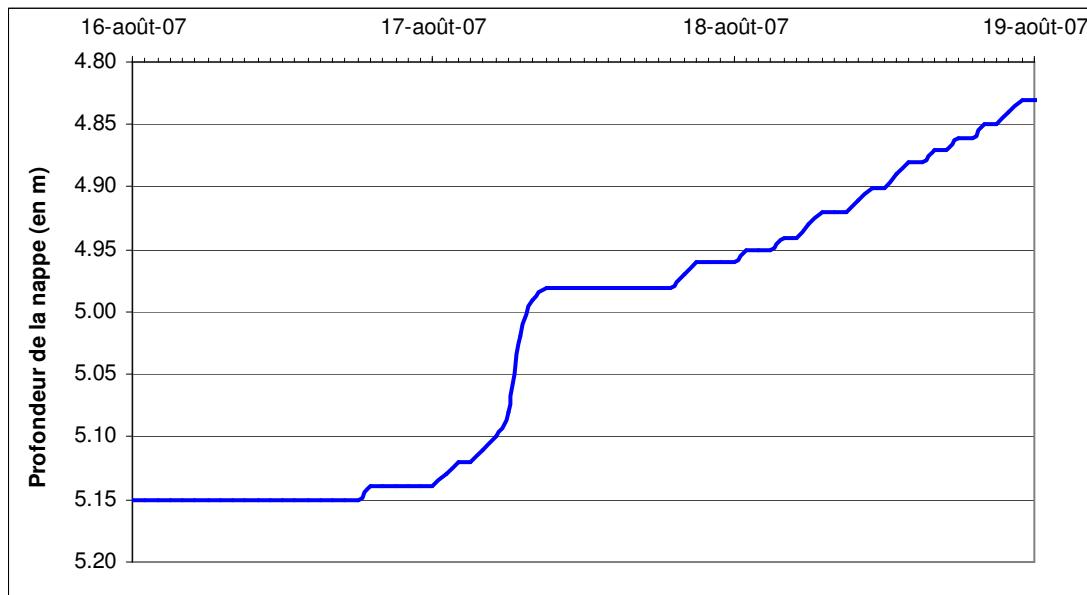
Dans le centre de l'île, la nappe du Lamentin a largement bénéficié de la pluie efficace associée au passage du cyclone : les niveaux ont augmenté de 30 cm en quelques jours, sans apparition d'un « effet de vidange » comme on peut le voir sur Morne Rouge ou à Saint Pierre.

*Illustration 5 : évolution des niveaux piézométriques au piézomètre 1179ZZ0039
Lamentin – Habitation Ressource*

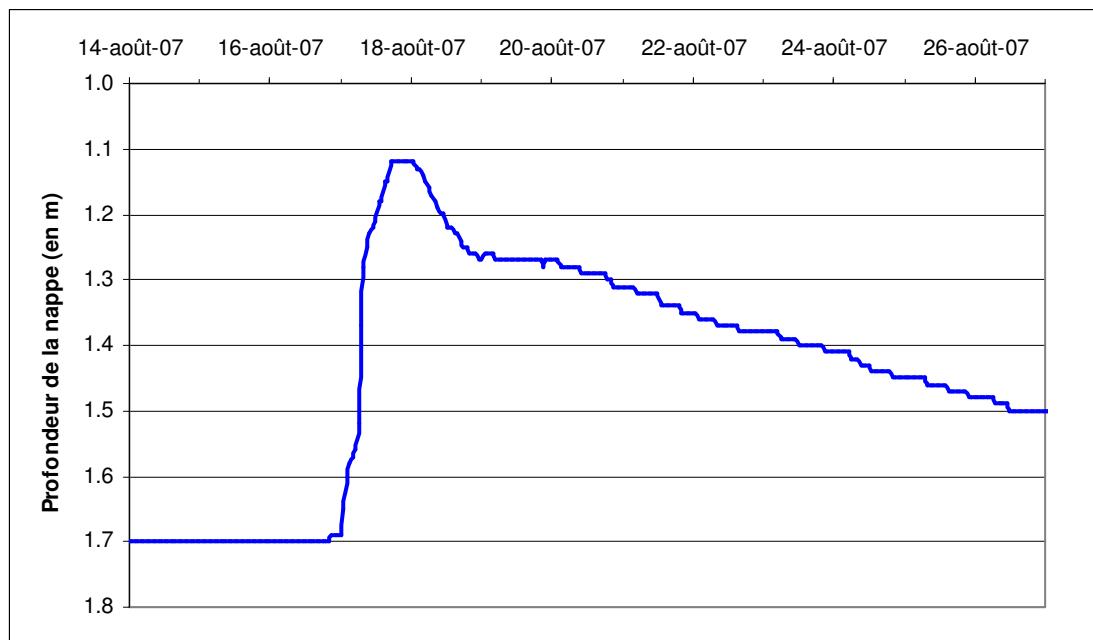
*Illustration 6 : évolution des niveaux piézométriques au piézomètre 1169ZZ0006
Marigot – Anse Charpentier*

Côté Atlantique, l'influence du cyclone est également bien visible, tout d'abord au Marigot (Illustration 6) avec un pic de 60 cm, au François (Illustration 7) où les niveaux d'eau ont atteint le niveau maximum enregistré cette année, et au Robert (Illustration 8) avec une remontée importante des niveaux d'eau, comblant ainsi le déficit constaté dans ce secteur pendant le carême 2007.

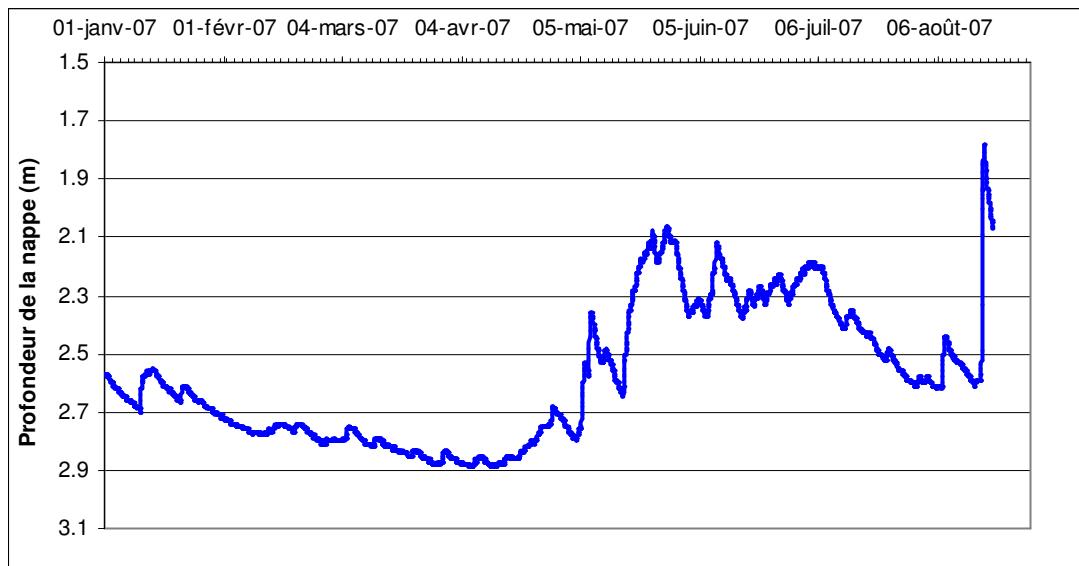
Illustration 7 : évolution des niveaux piézométriques au piézomètre 1179ZZ0299
François – Grand Fond

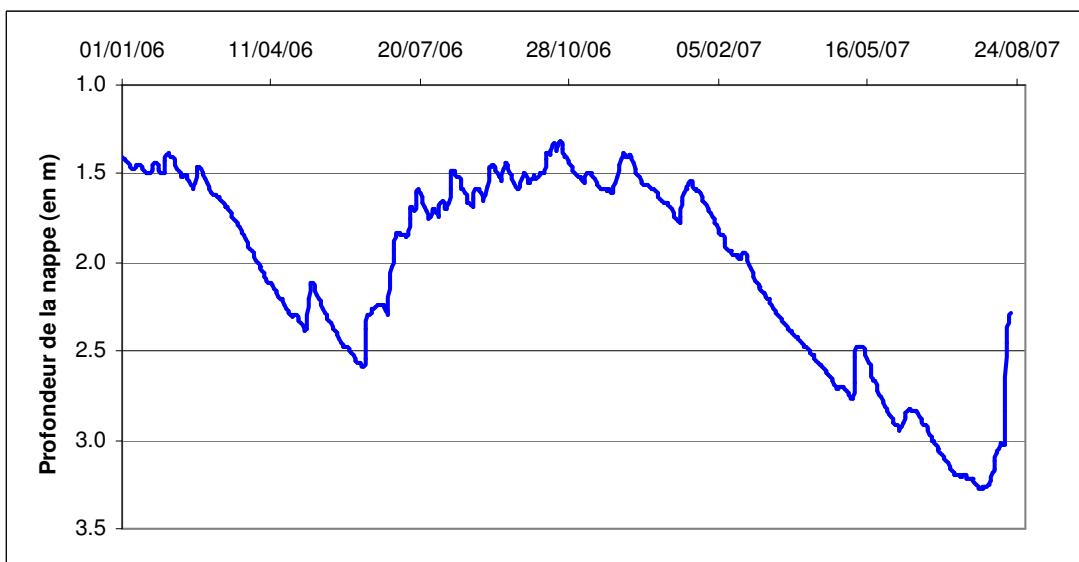
Illustration 8 : évolution des niveaux piézométriques au piézomètre 1179ZZ0300
Robert – Pontalery

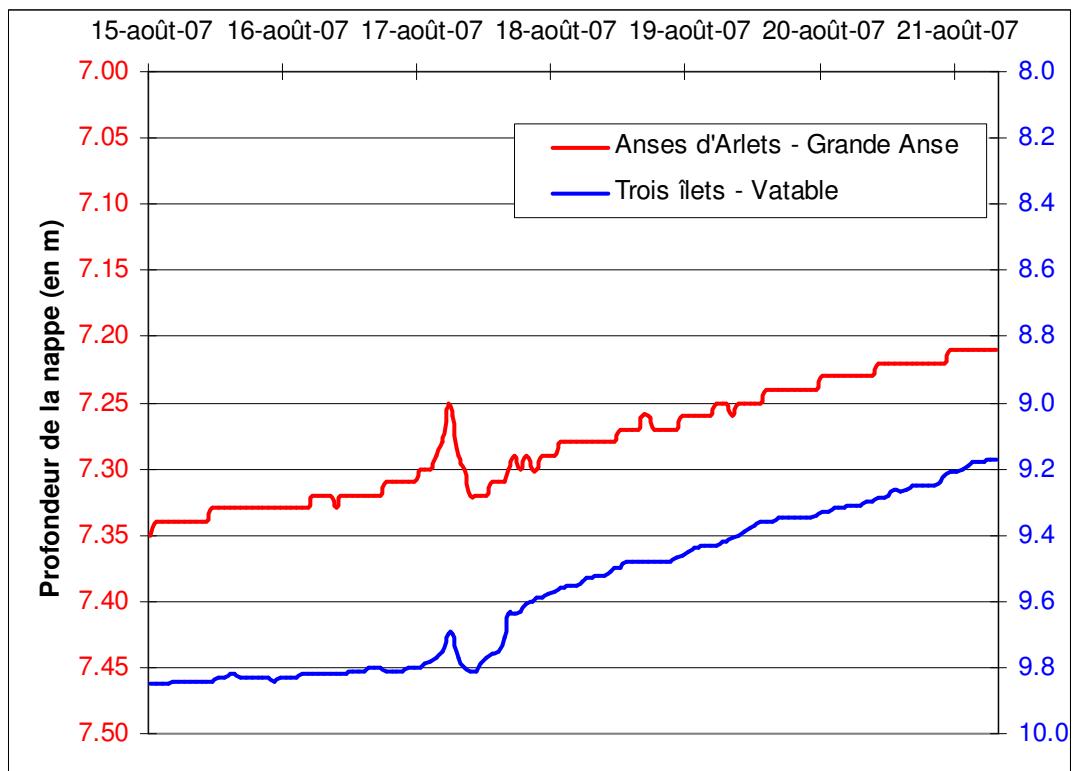
Dans le Sud on constate deux comportements différents. Les nappes des Anses d'Arlets – Grande Anse et de Trois Ilets – Vatable (Illustration 9) enregistrent un très léger pic au moment du passage du cyclone (5 cm environ), mais semblent avoir plus bénéficié des pluies ayant suivi le cyclone, en particulier le vendredi 17/08/2007 au soir. La nappe de Rivière Pilote – La Mauny (Illustration 10) a été très réactive au passage du cyclone, avec une augmentation importante de son niveau (+60 cm entre minuit et 8h00 le 17/08/2007), suivie d'une vidange progressive les jours suivants.

Illustration 9 : évolution des niveaux piézométriques aux piézomètres 1181ZZ0132 Trois îlets – Vatable et 1181ZZ0131 Anses d'Arlets – Grande Anse

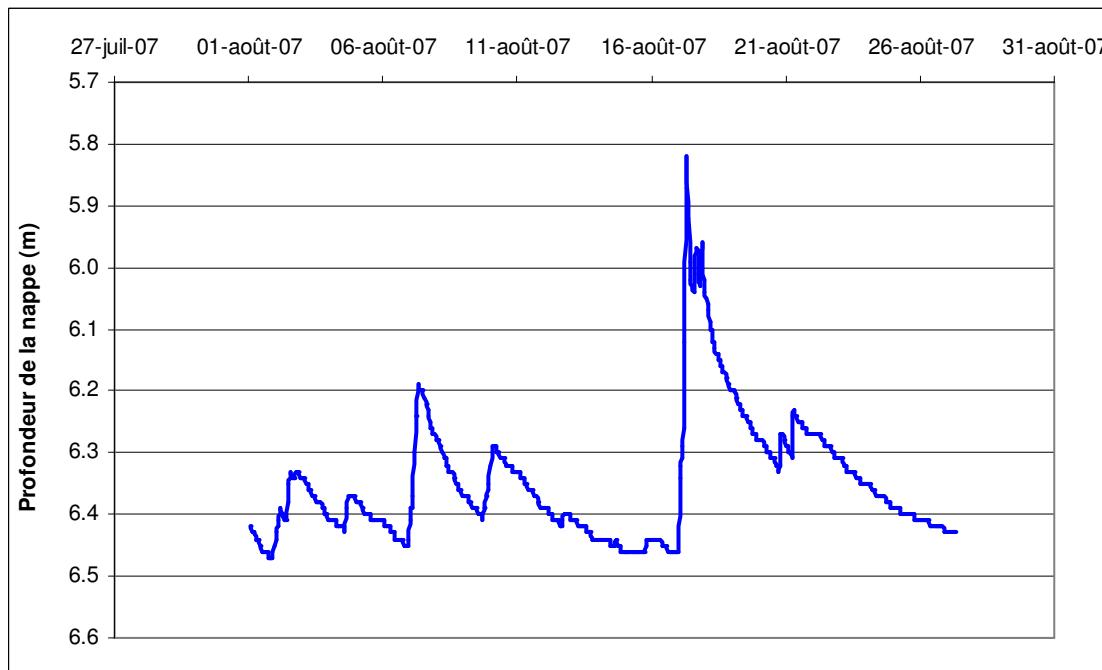
Illustration 10 : évolution des niveaux piézométriques au piézomètre 1183ZZ0024
 Rivière Pilote – La Mauny

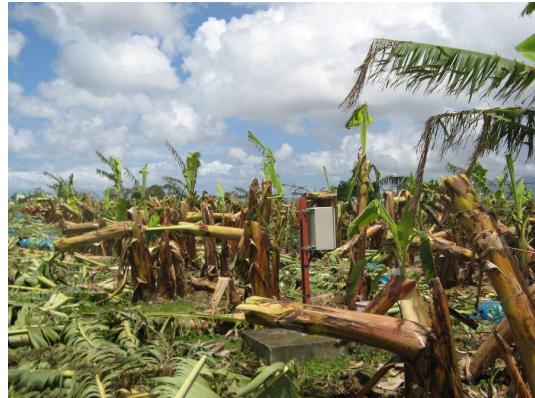
Illustration 11 : piézomètre 1179ZZ0039 au Lamentin – Habitation ressource, après le passage du cyclone
