# **Établissement d'un état de référence du trait de côte de la Martinique : situation en 2010 et évolution historique depuis 1951**

**Rapport final**

**BRGM/RP-61686-FR**

**Janvier 2013**

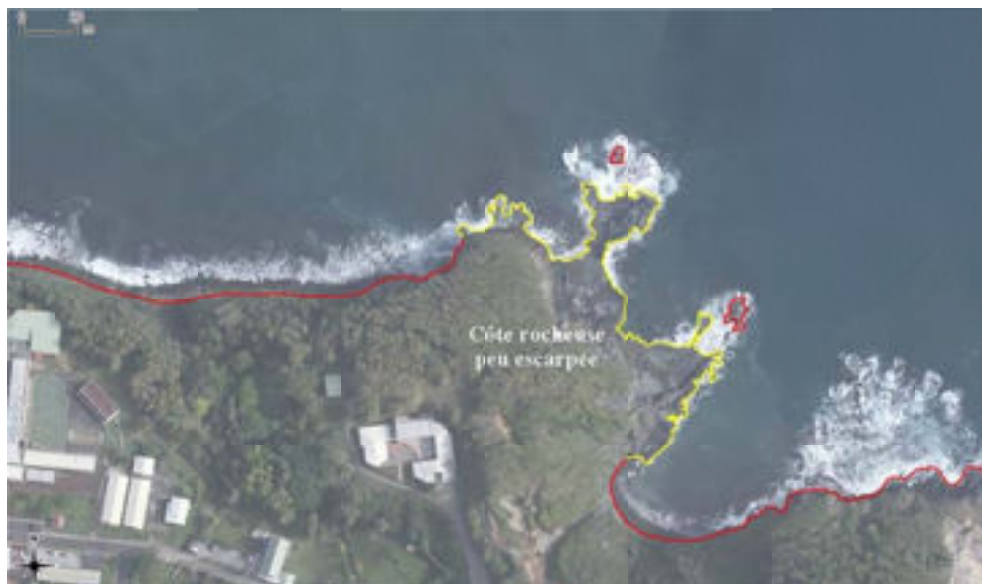
*Illustration 9 : Limite de la zone de "swash" au niveau d'une côte rocheuse peu escarpée et à blocs métriques au niveau du Marigot (côte Atlantique)  
Fond cartographique : Ortho HR 2010 – IGN*

***Pour les côtes rocheuses peu escarpées et à blocs métriques : limite de la zone de « swash » ou contact eau-roche quand cette limite n'est pas visible (cf. Illustration 9)***

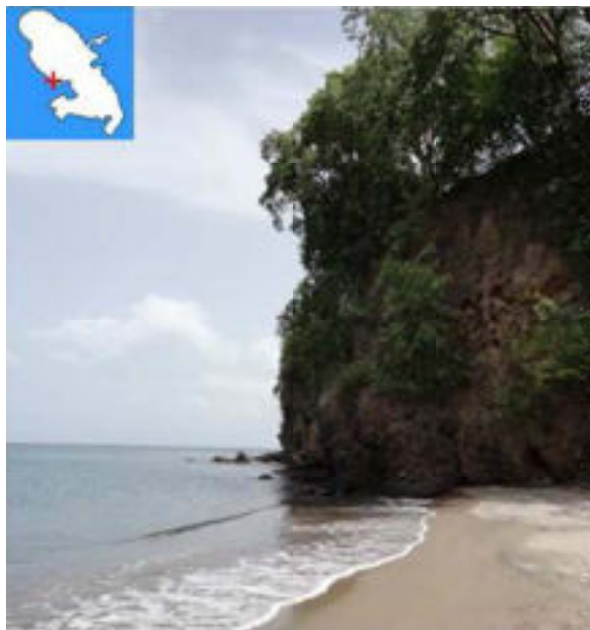
*Illustration 10 : Exemple de falaise escarpée et de plage sableuse dans la ville de Schoelcher (Madiana plage). Source : Paulineau M. (2012)*

***Pour les côtes à falaises escarpées : pied de falaise (cf. Illustration 10 et Illustration 11)***

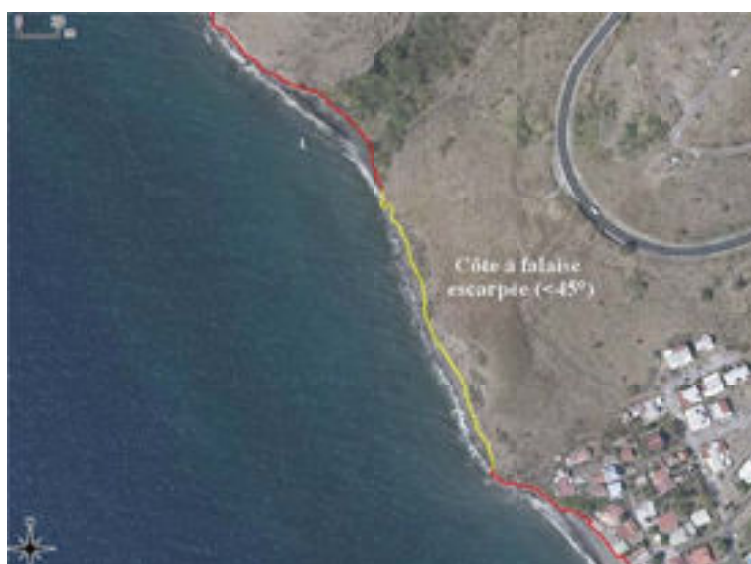
*Illustration 11 : Limite du pied de falaise au niveau d'une côte à falaise escarpée au niveau du Carbet (côte Caraïbe). Fond cartographique : Ortho HR 2010 – IGN*

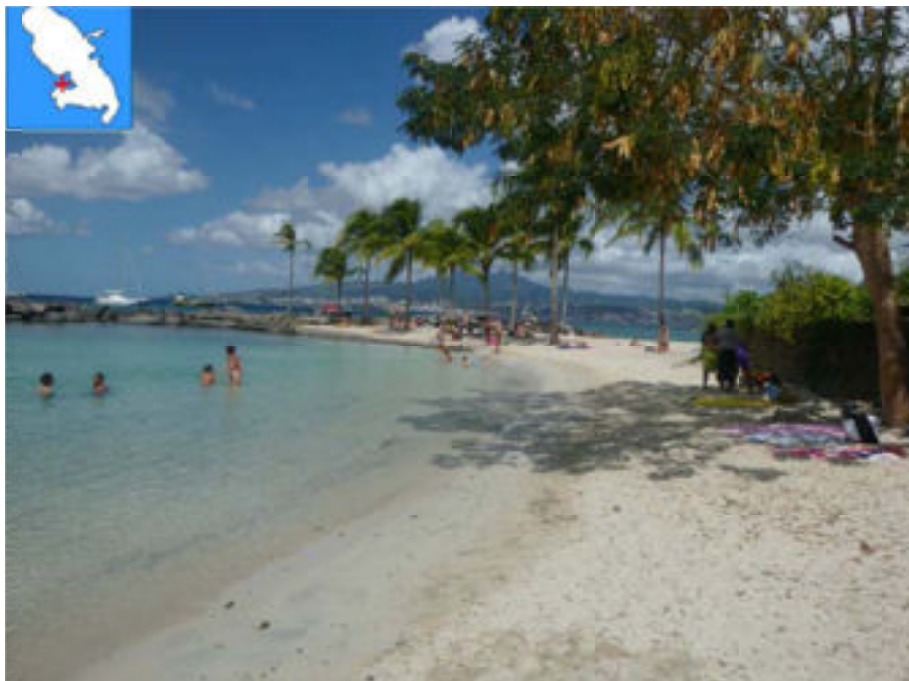
*Illustration 12 : Plage sableuse de la Pointe du bout aux Trois-Ilets. Source : Paulineau M. (2012)*

***Pour les plages sableuses : limite sable-végétation (cf. Illustration 12 et Illustration 13)***

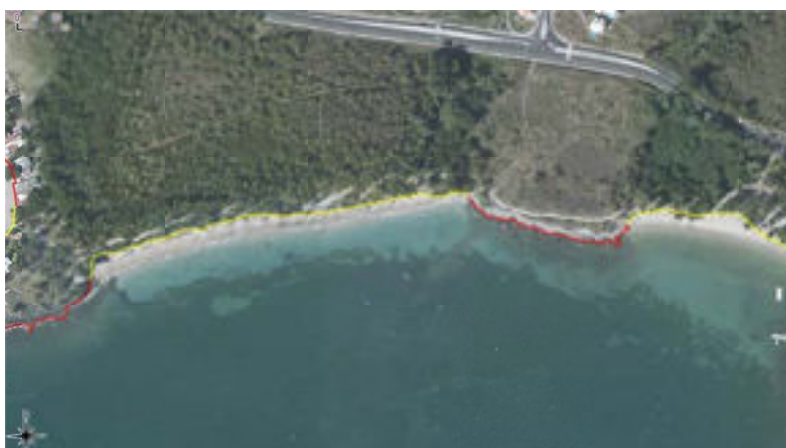
*Illustration 13 : Limite de la végétation des plages sableuses à Sainte-Luce (sud de l'île)  
Fond cartographique : Ortho HR 2010 - IGN*

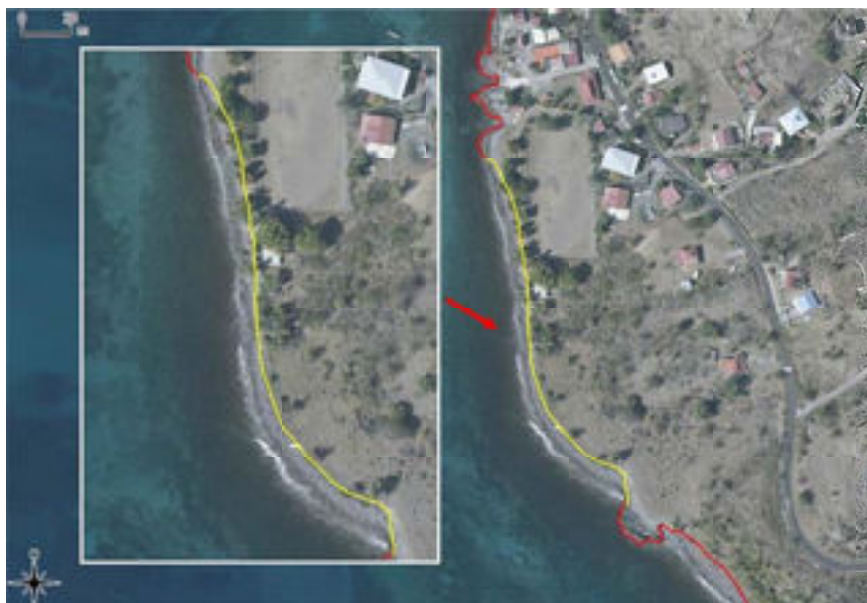
*Illustration 14 : Limite du haut d'un cordon de galets au Diamant (sud de l'île)  
Fond cartographique : Ortho HR 2010 - IGN*

**Pour les cordons de galets : le haut du cordon de galets ou la limite de végétation (cf. Illustration 14)**

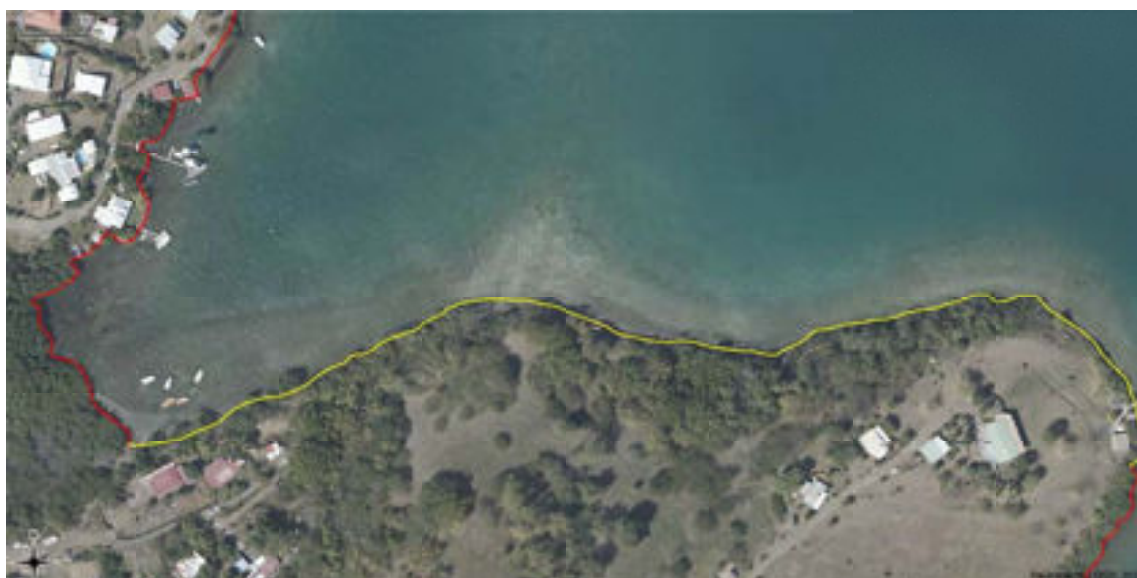
*Illustration 15 : Limite du pied de versant d'une côte peu escarpée végétalisée à Trinité (côte Atlantique)  
Fond cartographique : Ortho HR 2010 - IGN*

**Pour les côtes peu escarpées végétalisées et remblais : limite de végétation ou pied de versant (cf. Illustration 15)**

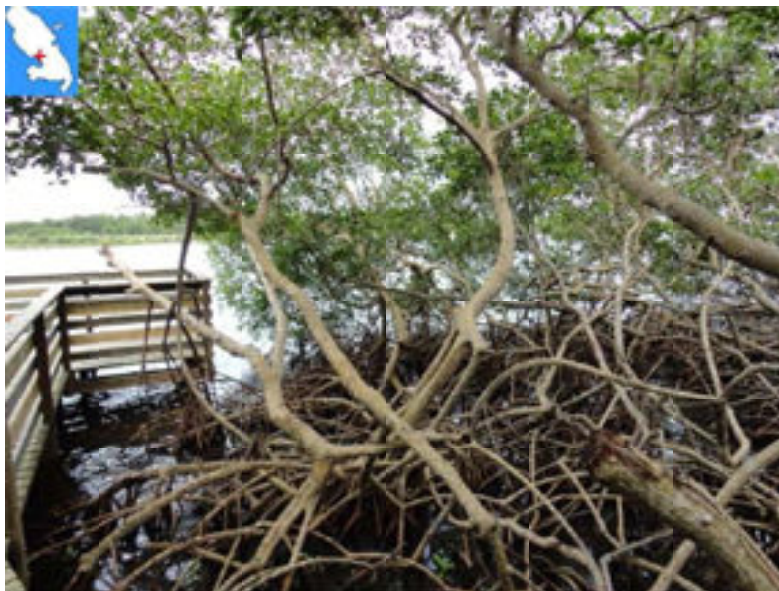
*Illustration 16 : Mangrove de Morne Cabrit au Lamentin. Source : Paulineau M. (2012)*

***Pour les mangroves : le front de la mangrove (cf. Illustration 16 et Illustration 17)***

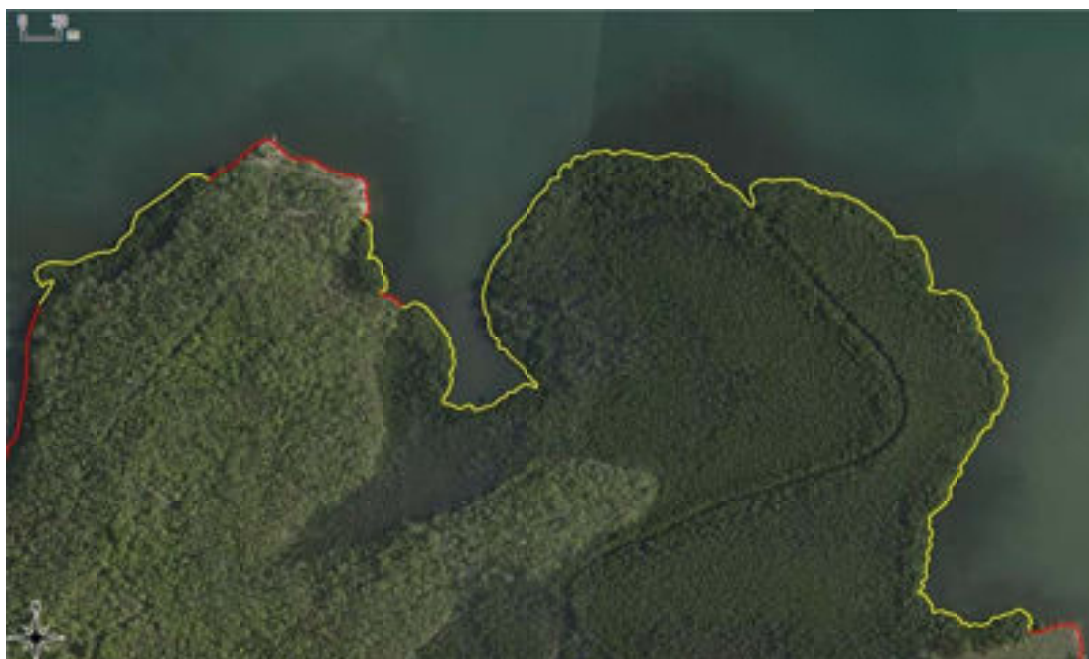
*Illustration 17 : Limite du front d'une mangrove des Trois-Ilets (côte Caraïbe)  
Fond cartographique : Ortho HR 2010 - IGN*

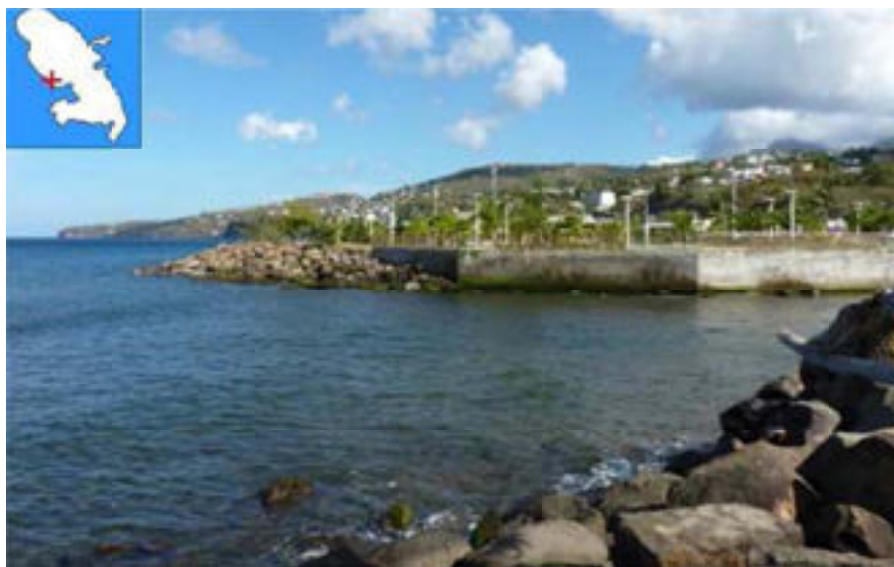
*Illustration 18 : Estuaire de la place des Arawaks dans la ville de Schoelcher (rivière Case Navire).  
Source : Paulineau M. (2012)*

***Pour les estuaires : limite recoupant les deux extrémités de l'estuaire (cf. Illustration 18 et Illustration 19)***

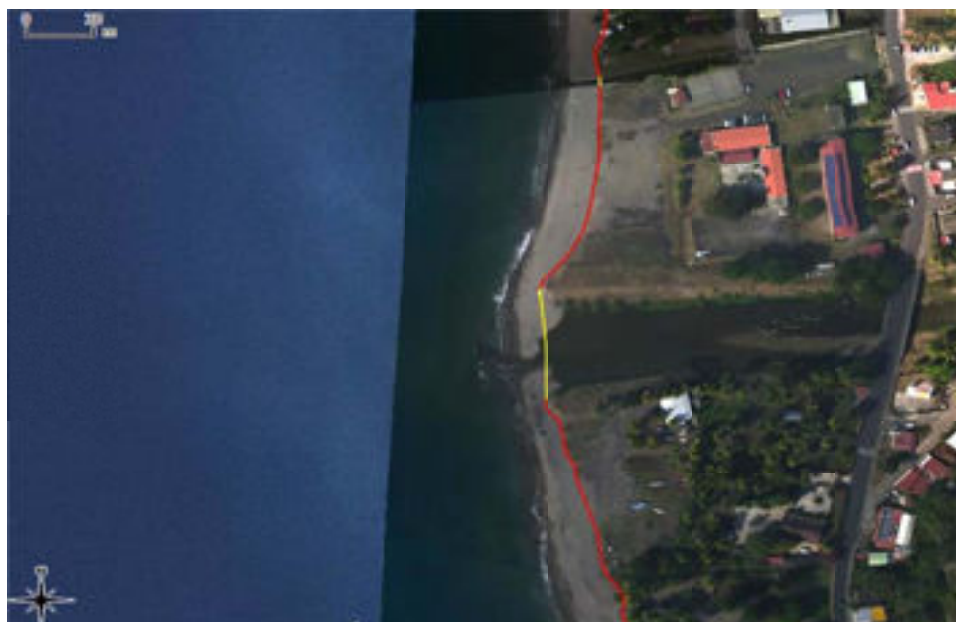
*Illustration 19 : Limite recoupant les deux extrémités d'un estuaire au Carbet (côte Caraïbe)  
Fond cartographique : Ortho HR 2010 - IGN*

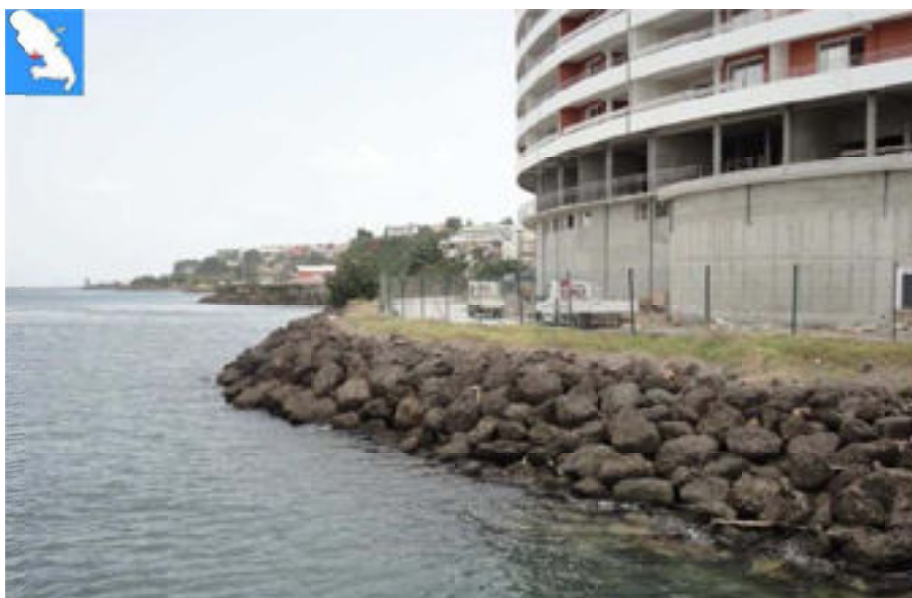
*Illustration 20 : Enrochements au niveau de la construction d'un immeuble (Pointe Simon - Ville de Fort de France). Source : Paulineau M. (2012)*

***Pour les ouvrages de défense contre la mer, type enrochements : ligne d'humectation (limite de swash) (cf. Illustration 20 et Illustration 21)***

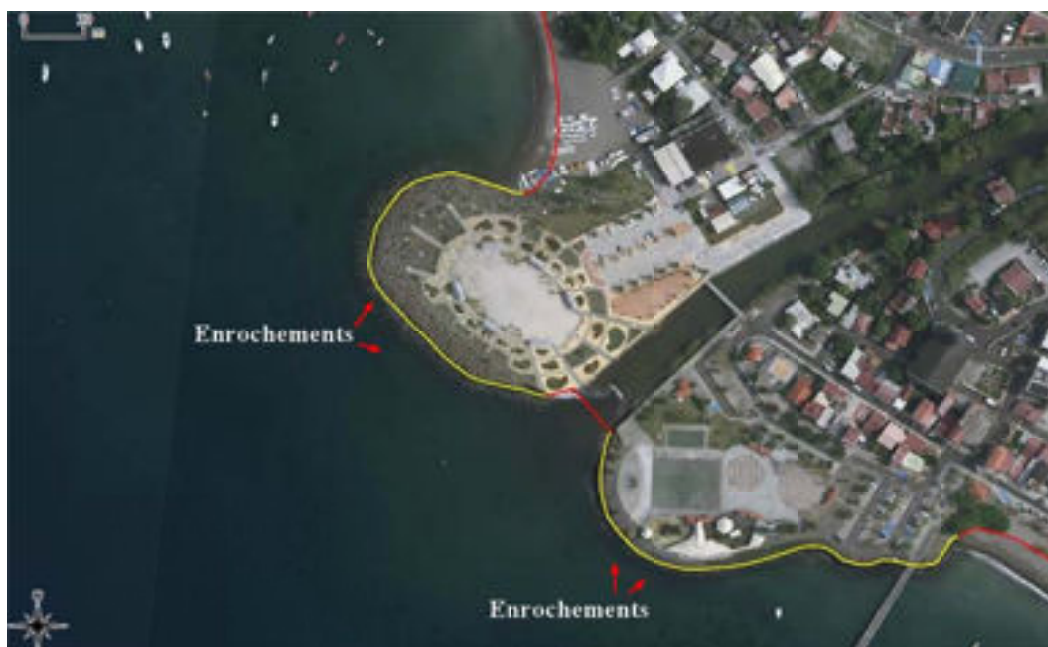
*Illustration 21 : Limite de la ligne d'humectation des enrochements au niveau de la place des Arawaks à Schœlcher (côte Caraïbe)  
Fond cartographique : Ortho HR 2010 - IGN*

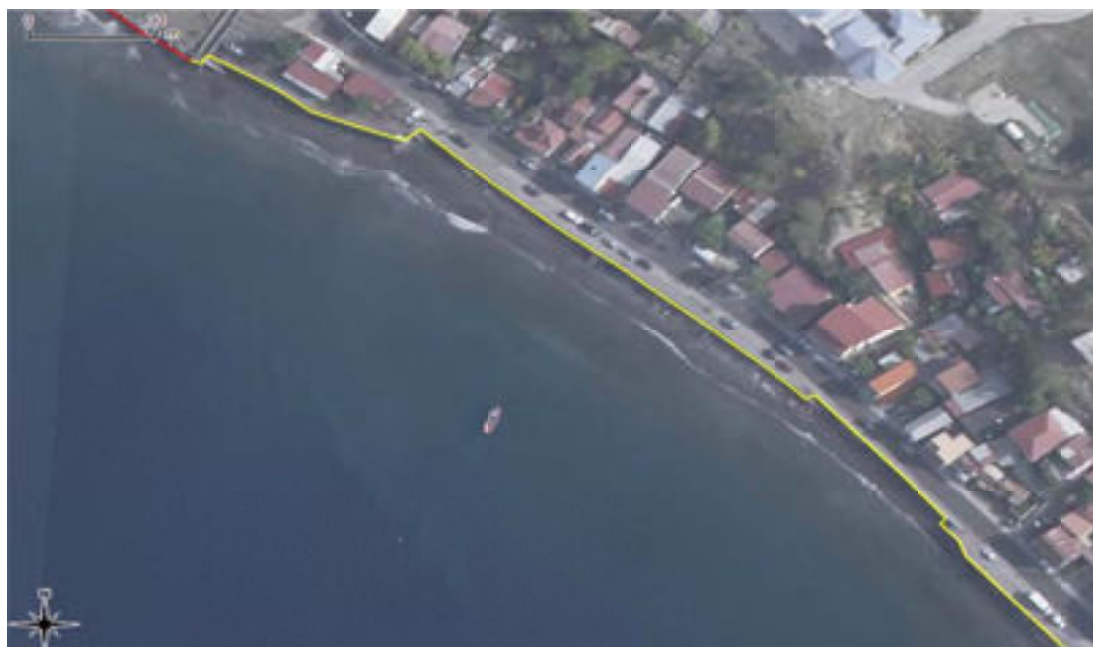
*Illustration 22 : Limite supérieure d'un mur anti-houle au Prêcheur (côte nord Caraïbe)  
Fond cartographique : Ortho HR 2010 - IGN*

***Pour les ouvrages de défense contre la mer, type murs anti-houle : limite supérieure du mur (cf. Illustration 22)***

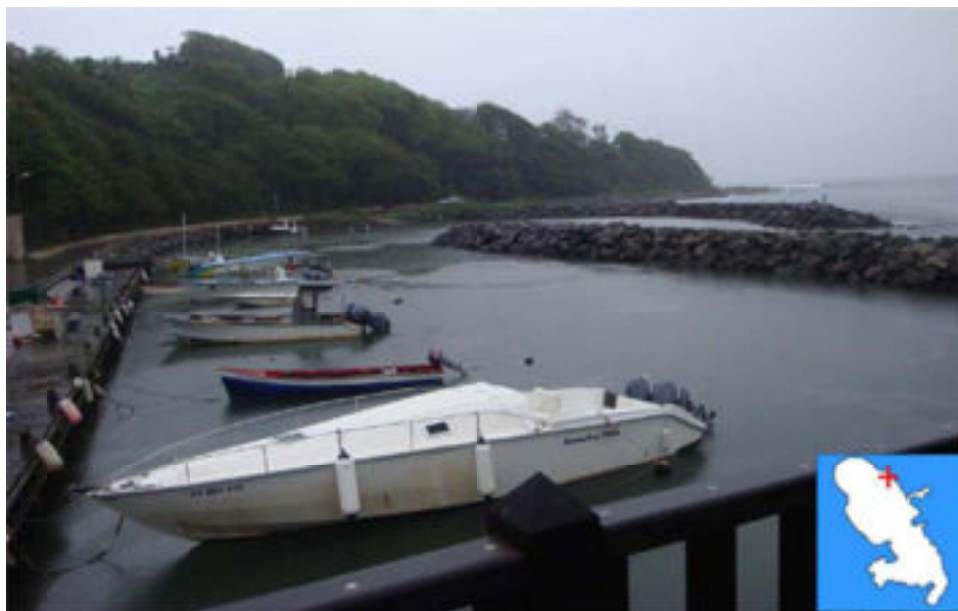
*Illustration 23 : Ouvrage portuaire au niveau de la ville du Marigot. Le port est ici constitué de deux digues en enrochements. Source : Paulineau M. (2012)*

***Pour les ouvrages portuaires : limites des aménagements, côté mer (cf. Illustration 23 et Illustration 24 )***

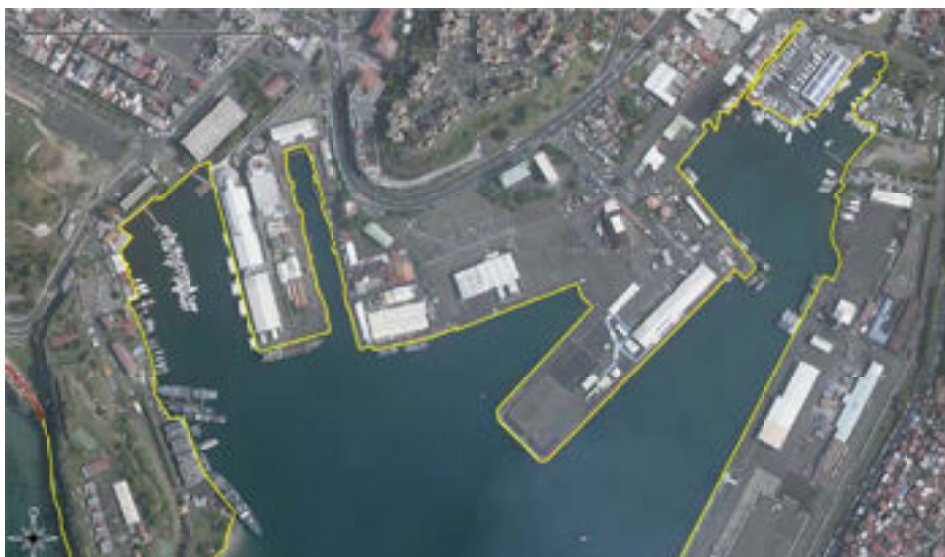
*Illustration 24 : Limite du port de Fort-de-France. Fond cartographique : Ortho HR 2010 – IGN*

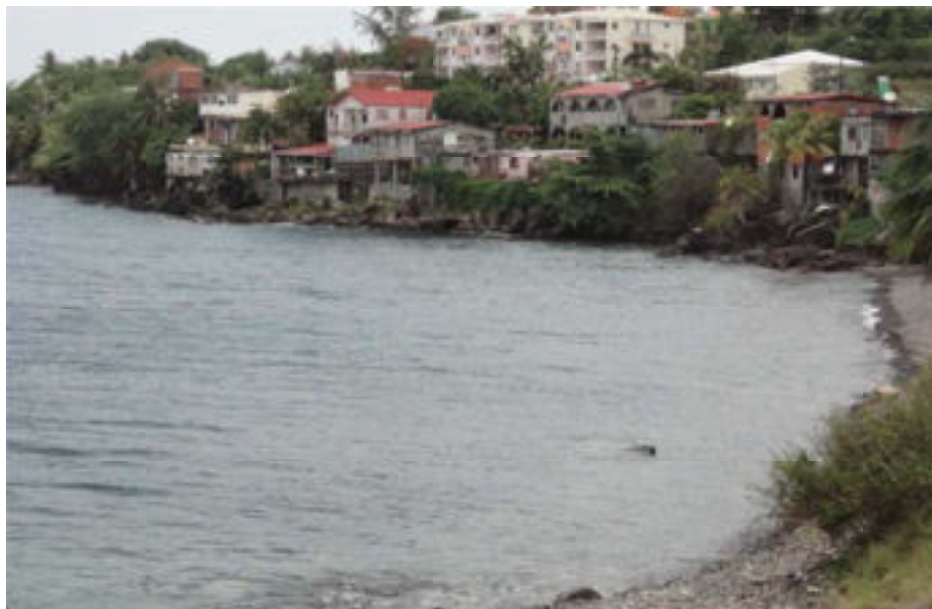
Illustration 25 : Habitations en front de mer (Pointe de la Vierge - Fort-de-France).  
Source : Paulineau M. (2012)

***Pour les aménagements urbains : limites des aménagements, côté mer (cf. Illustration 25 et Illustration 26)***

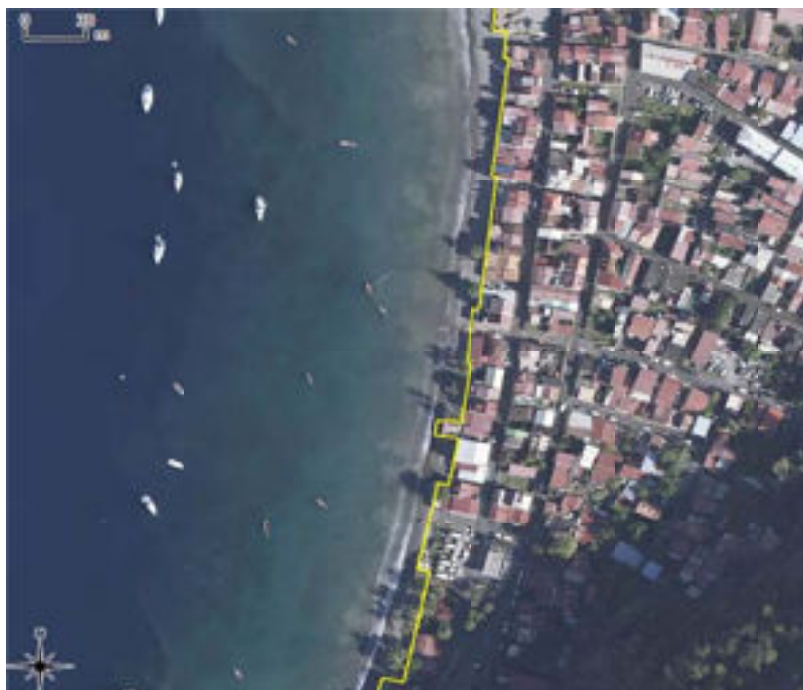
Illustration 26 : Limite extérieure des habitations en front de mer au Prêcheur  
Fond cartographique : Ortho HR 2010 - IGN

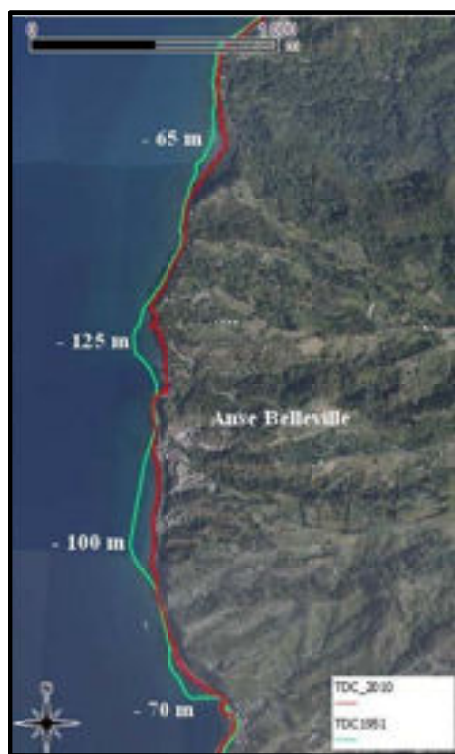
Les reculs les plus importants sont donc observés au nord-ouest, entre le quartier des Abymes et l'Anse à Galets, sur 5 km environ d'un littoral constitué principalement de falaises, avec quelques intercalations de plages. Dans le secteur de l'Anse Belleville en particulier, le recul atteint les valeurs maximales de 100 voire 125 m (soit un recul de 1,5 à 2 mètres/an environ) (Illustration 29).

Illustration 29 : Recul du trait de côte de 1951 à 2010 au niveau de l'Anse Belleville (Prêcheur). Fond cartographique : Ortho HR 2010 - IGN (1/12000)

La forte érosion au niveau du Prêcheur avait été constatée entre 1954 et 1983 : le recul n'était alors que de 25 mètres (Lachassagne et Lallier, 1990). De 1955 à 1994, le recul le plus important était de 75 mètres à l'Anse Belleville (Saffache et Desse, 1999).

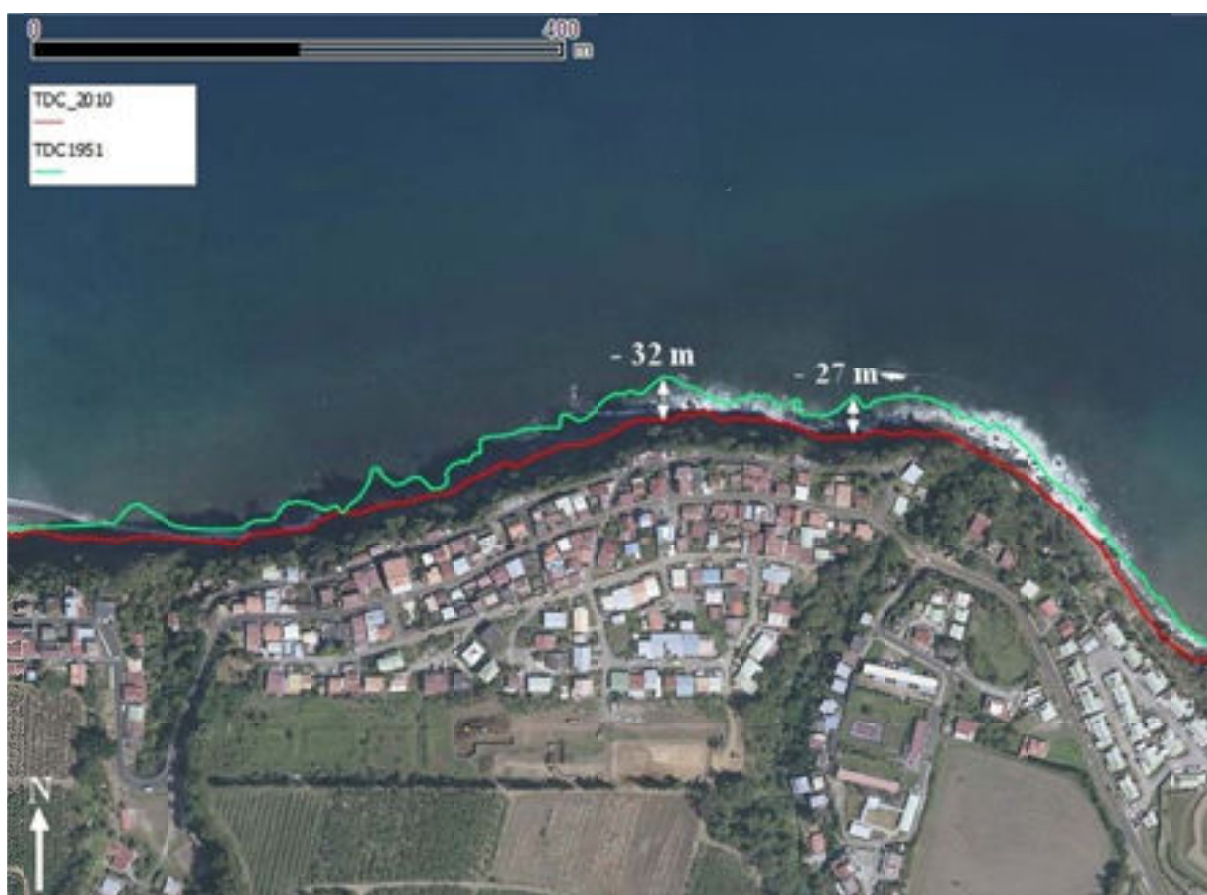
Un net recul est également constaté sur le littoral nord, entre Macouba et Grand Rivière, caractérisé par des côtes rocheuses et plus particulièrement des côtes à falaises escarpées. Le recul est de l'ordre de 30 mètres entre 1951 et 2010 (soit un recul d'environ 50 centimètres/an) (Illustration 30).

*Illustration 30 : Erosion des falaises de Macouba.  
Fond cartographique : Ortho HR 2010 - IGN (1/5000)*

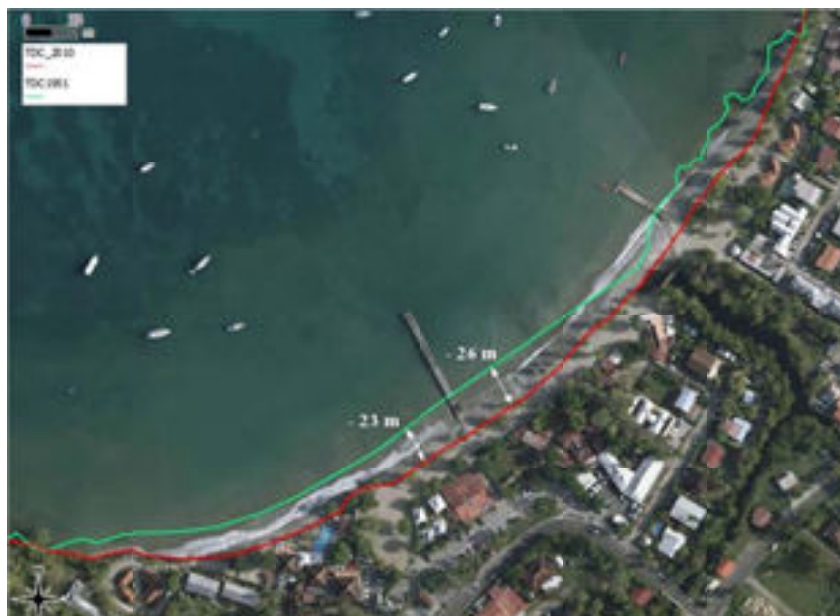
Plusieurs plages sableuses au sud de l'île, présentent des reculs significatifs comme celle de l'Anse à l'âne aux Trois-Ilets avec un recul moyen de près de 25 mètres en 60 ans (40 cm/an environ) (Illustration 31). La plage de Grande Anse à Sainte Anne a connu une érosion de près de 30 m de 1951 à 2010 (Illustration 32). Des témoignages précisent que les cyclones ALLEN (1980) et DAVID (1979) auraient, à eux seuls, entraîné un recul de 20 m, ce qui aurait largement contribué au recul observé sur 60 ans.

*Illustration 31 : Recul du trait de côte au niveau de la plage de l'Anse à l'âne aux Trois Ilets  
Fond cartographique : Ortho HR 2010 – IGN (1/2500)*

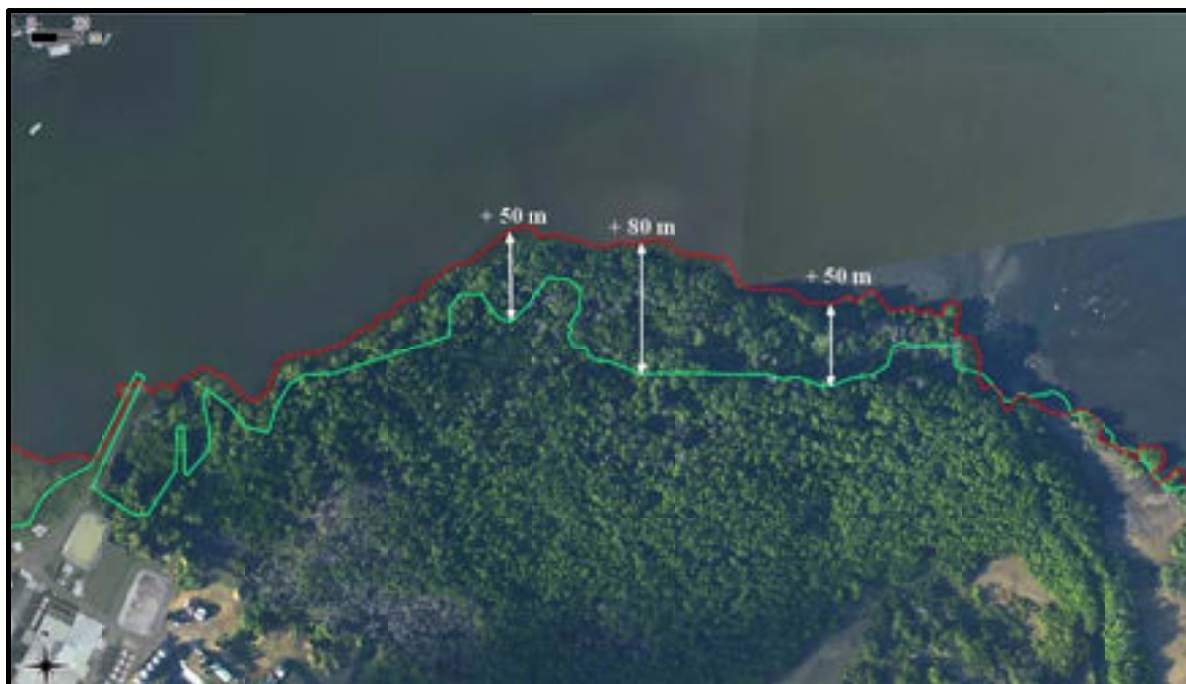
(Illustration 33). Dans la baie du Simon au François, la mangrove a progressé jusqu'à 80 mètres à certains endroits (soit une avancée comprise elle aussi entre 1 et 2 mètres/an) (Illustration 34).

*Illustration 34 : Avancée du front de la mangrove dans la baie du Simon au François (côte Atlantique)*  
Fond cartographique : Ortho HR 2010 – IGN (1 / 2500)

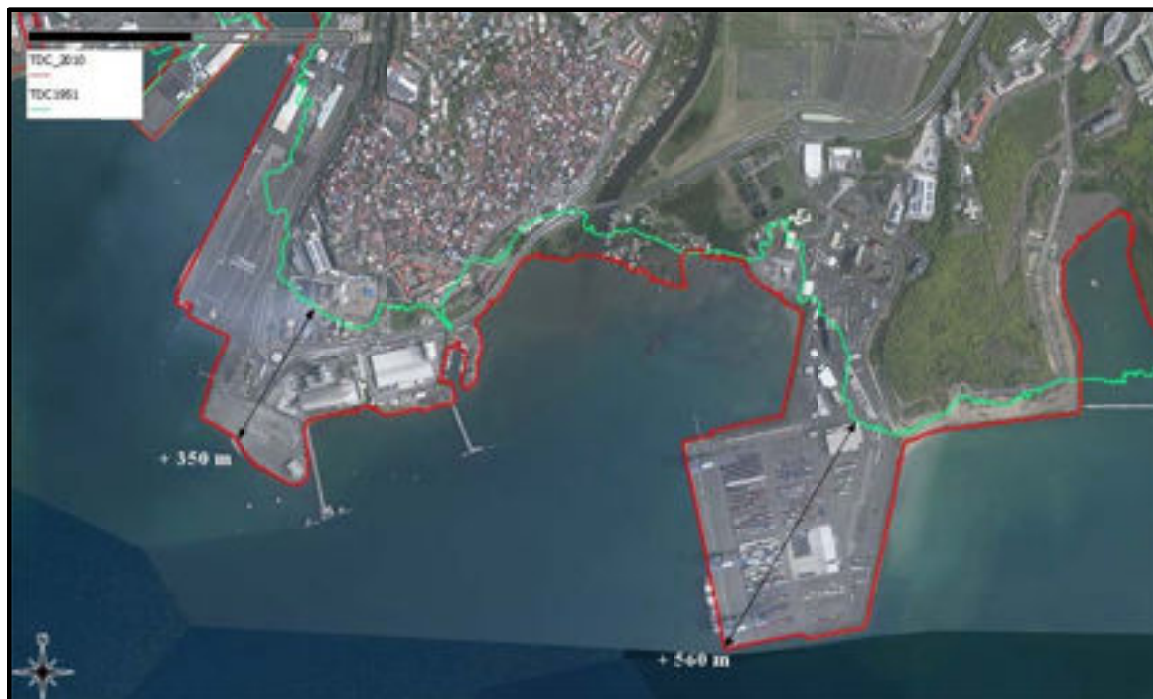
Illustration 36 : Avancée du trait de côte par la construction du port de Fort-de-France  
*Fond cartographique : Ortho HR 2010 – IGN (1/20000)*
