THESE DE DOCTORAT

**LES COURS D'EAU DU MASSIF DE LA MONTAGNE PELEE :
UNE APPROCHE MULTISCALEIRE
POUR APPREHENDER LES RISQUES
HYDRO-VOLCANO-GEOMORPHOLOGIQUES**

**VOLUME 2
APPENDICES**

Thèse présentée et soutenue par :
Guillaume LALUBIE

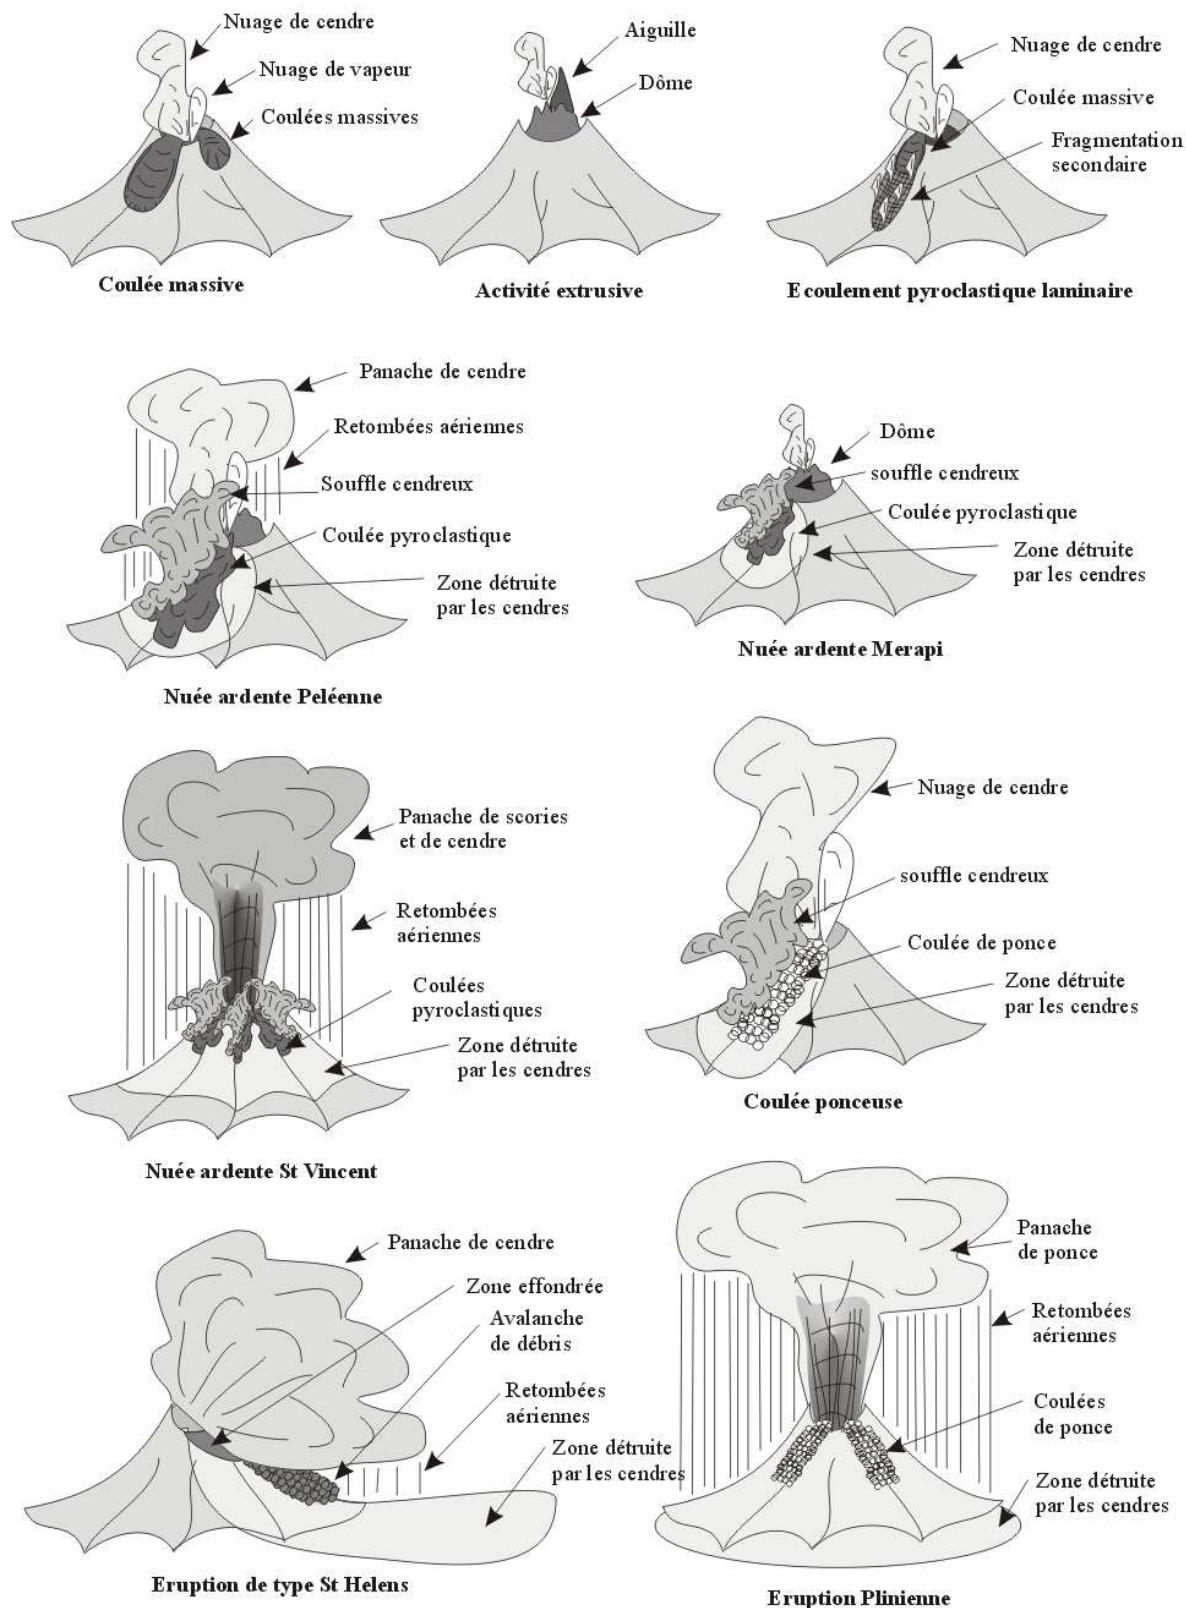
Figure A1-01) Les dynamismes éruptifs rencontrés sur le massif de la Montagne Pelée

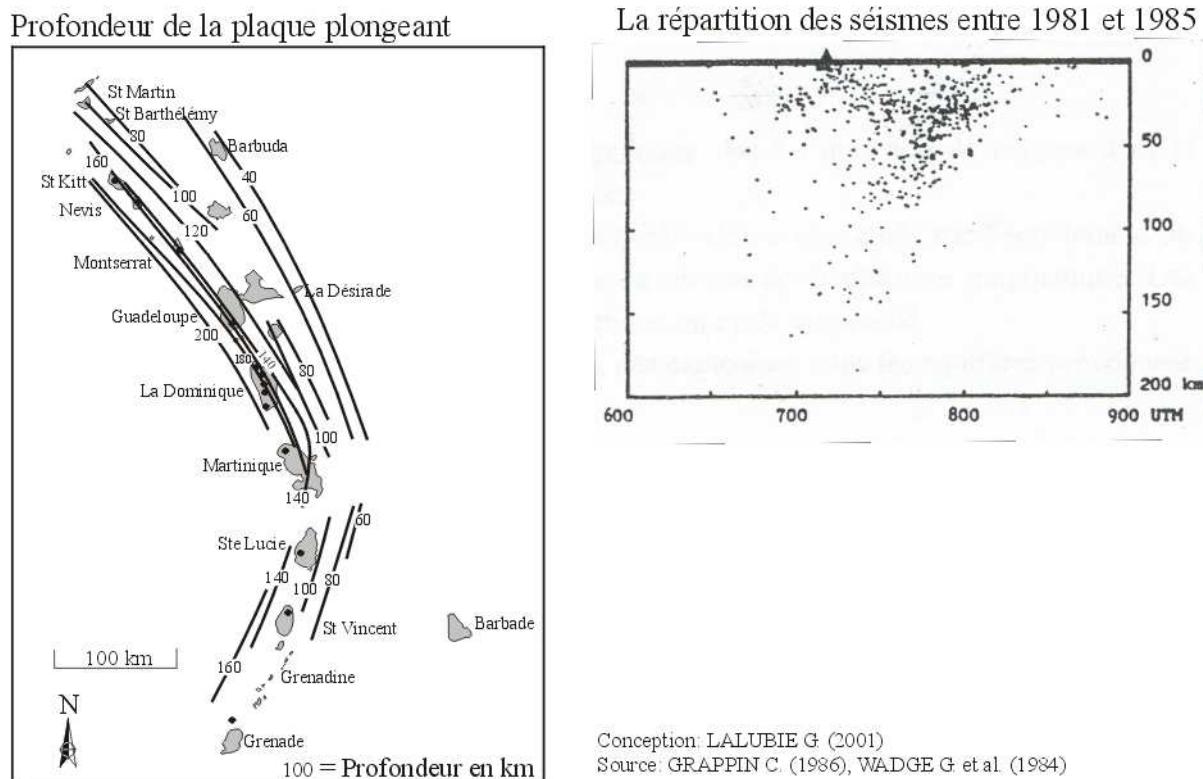
Figure A1-04) Le plan de BENIOFF sous les Petites Antilles

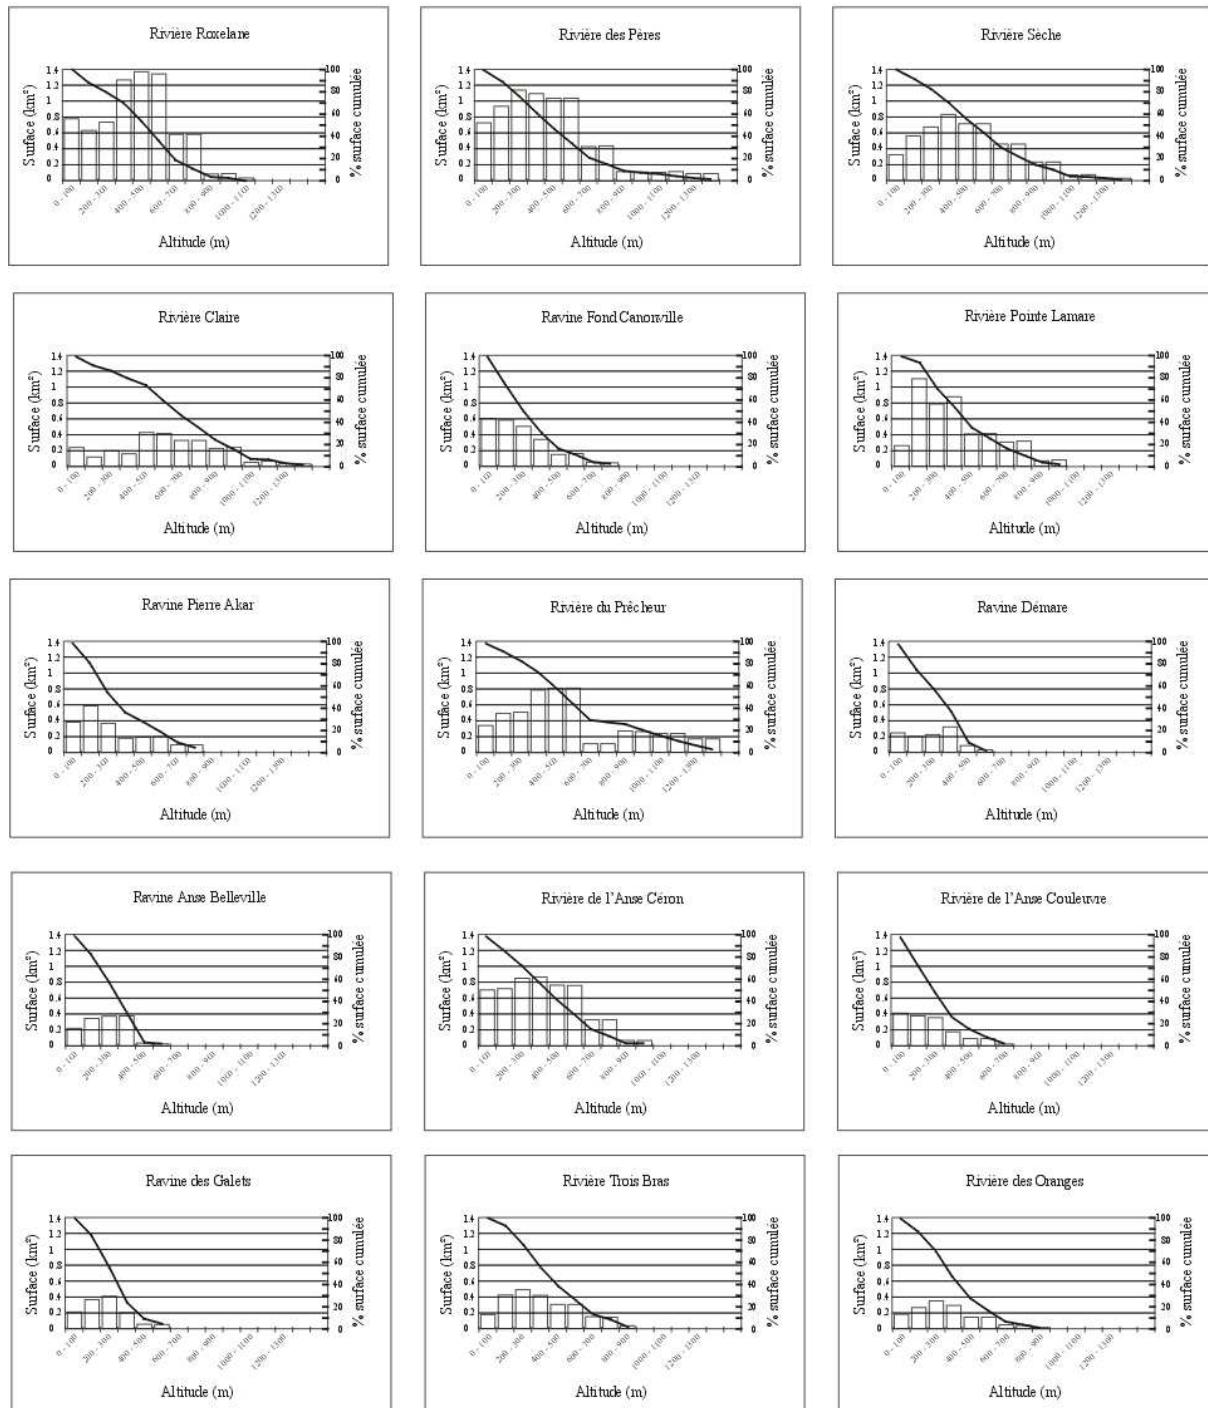
Figure A2-03) Les diagrammes hypsométriques des bassins versants étudiés

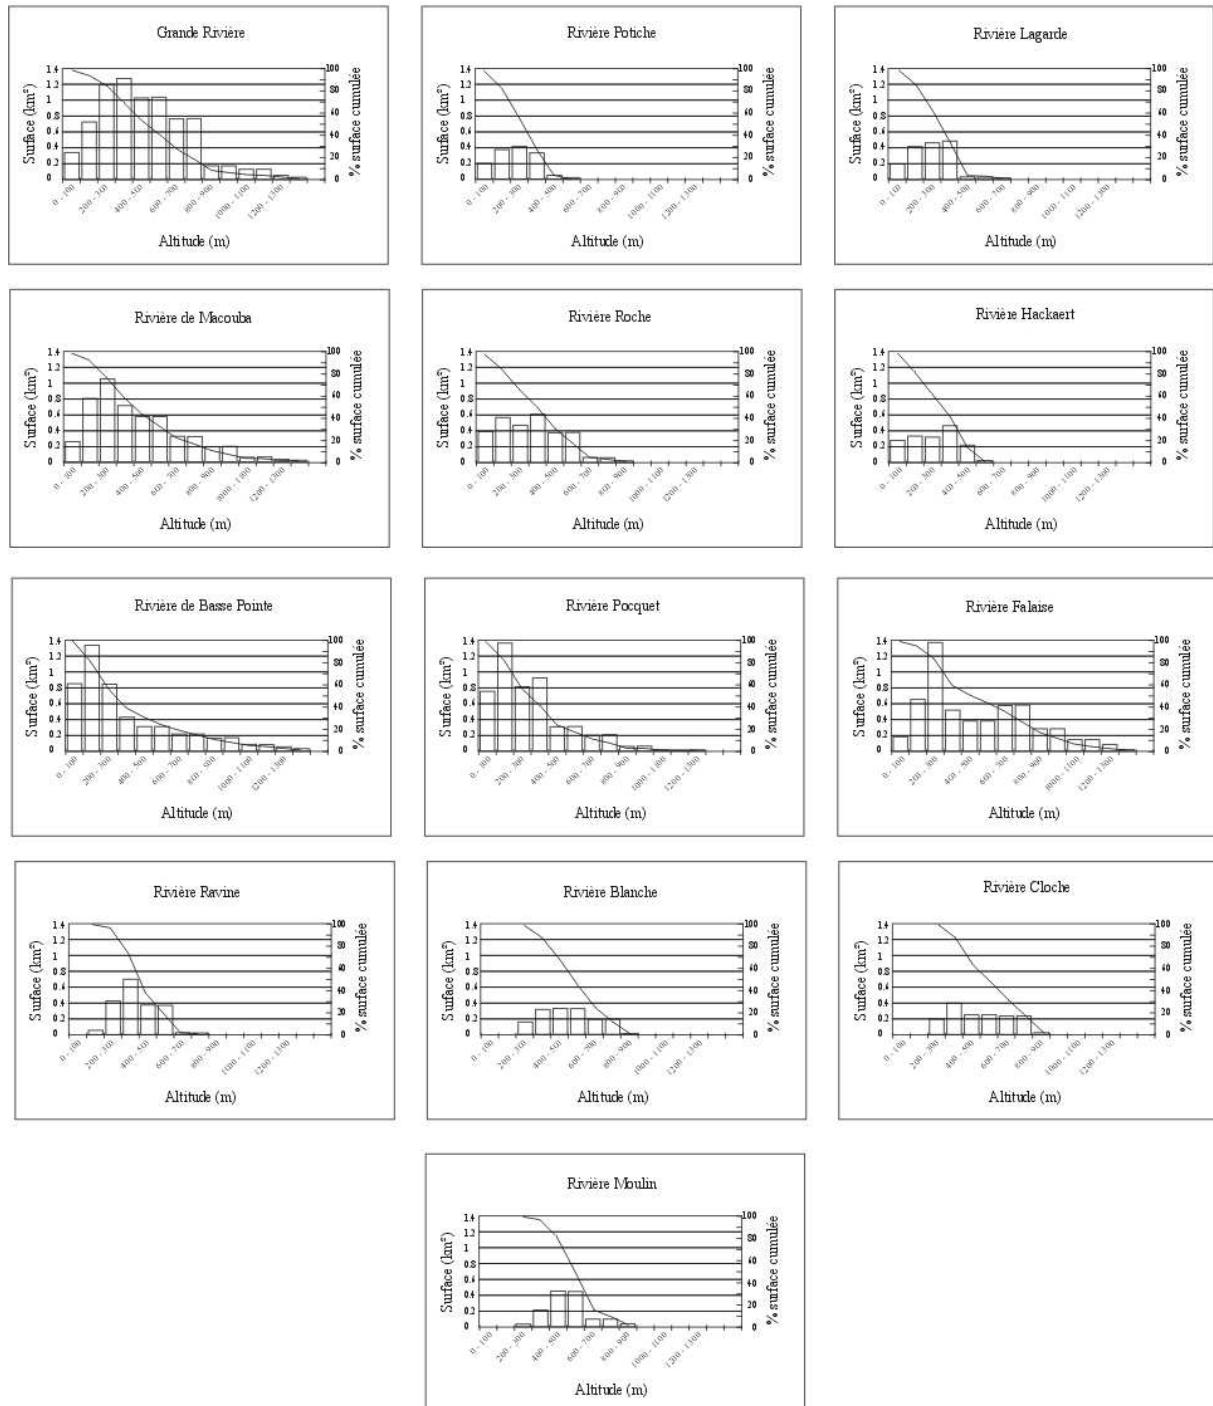
Figure A2-03 suite) Les diagrammes hypsométriques des bassins versants étudiés

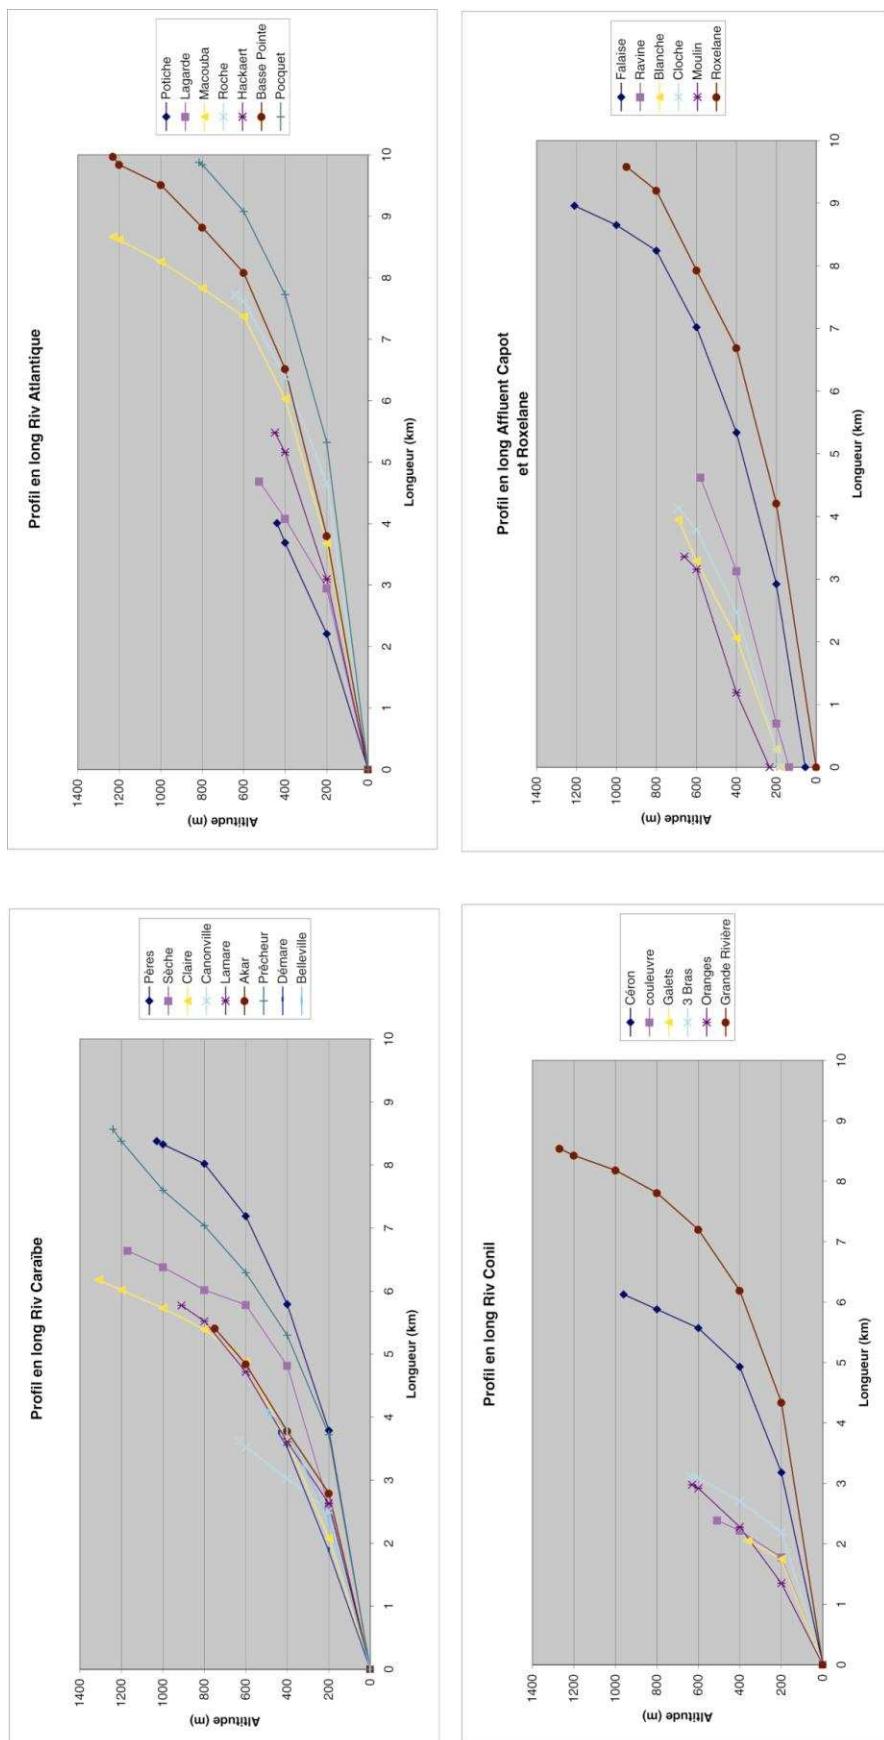
Figure A2-04. Le profil longitudinal des cours d'eau

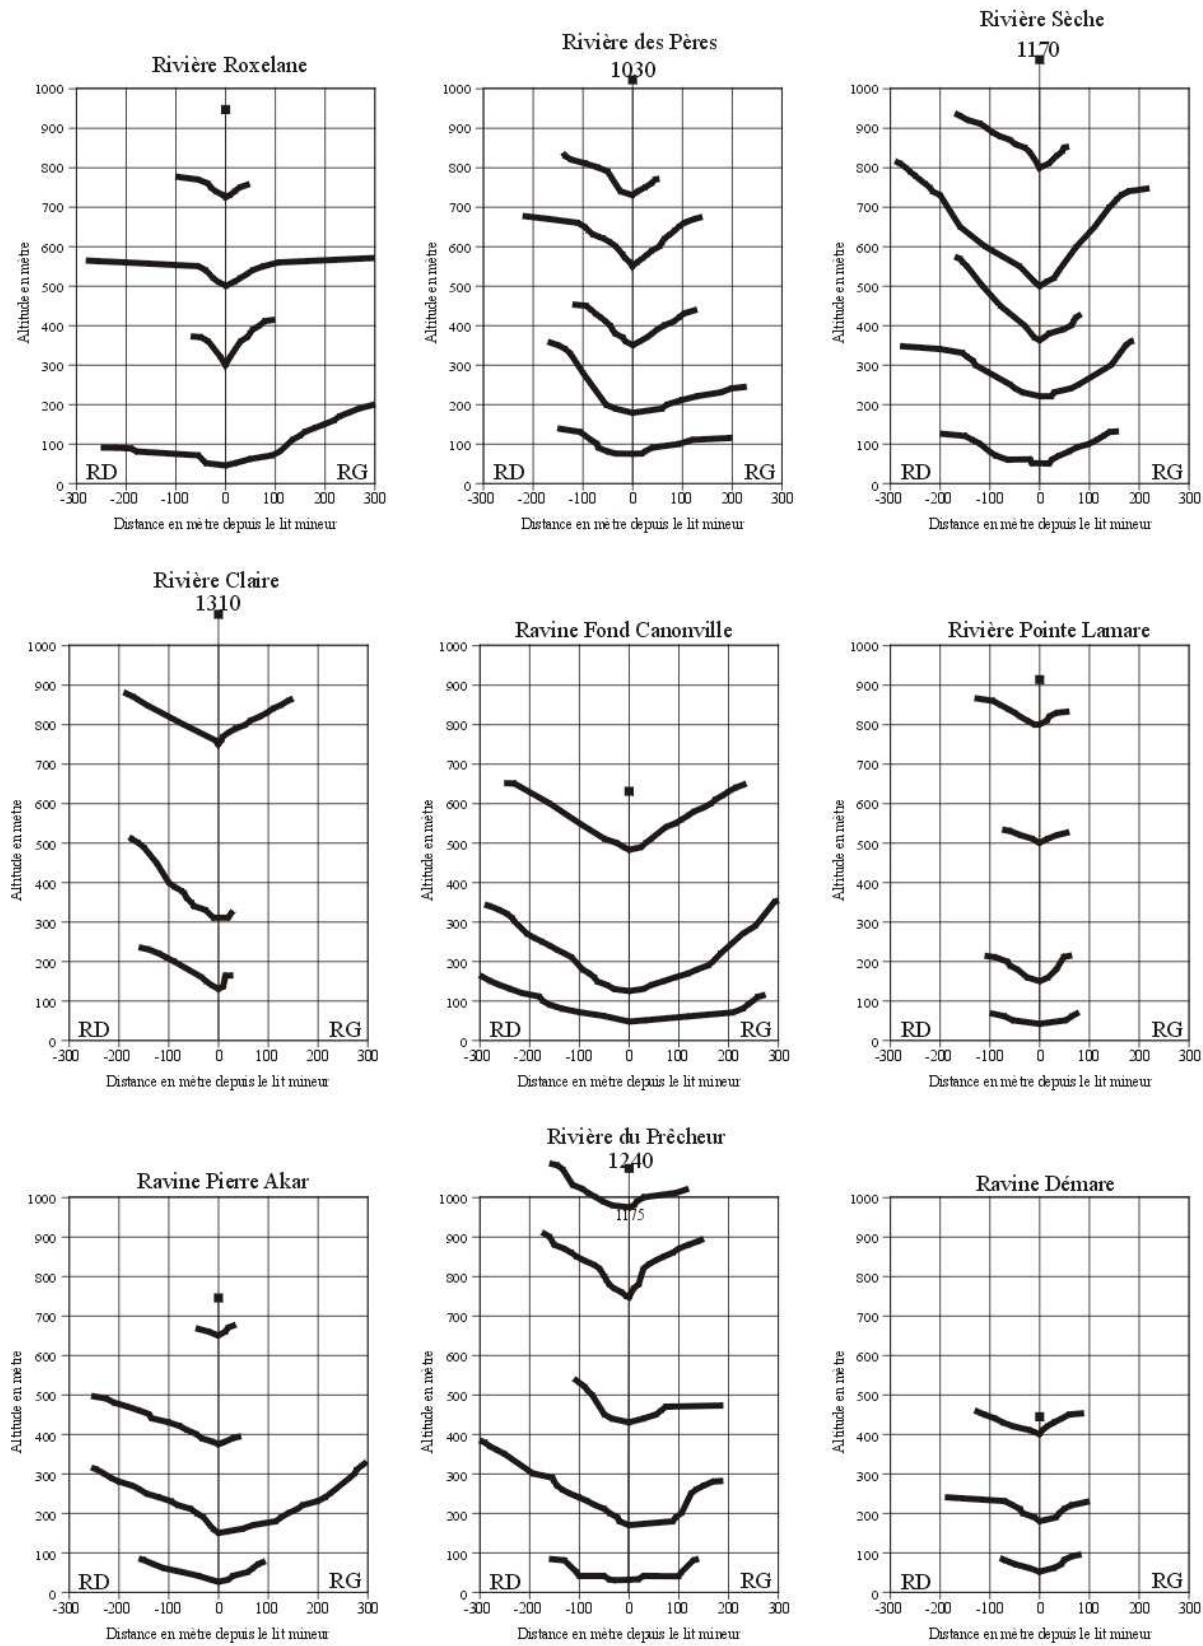
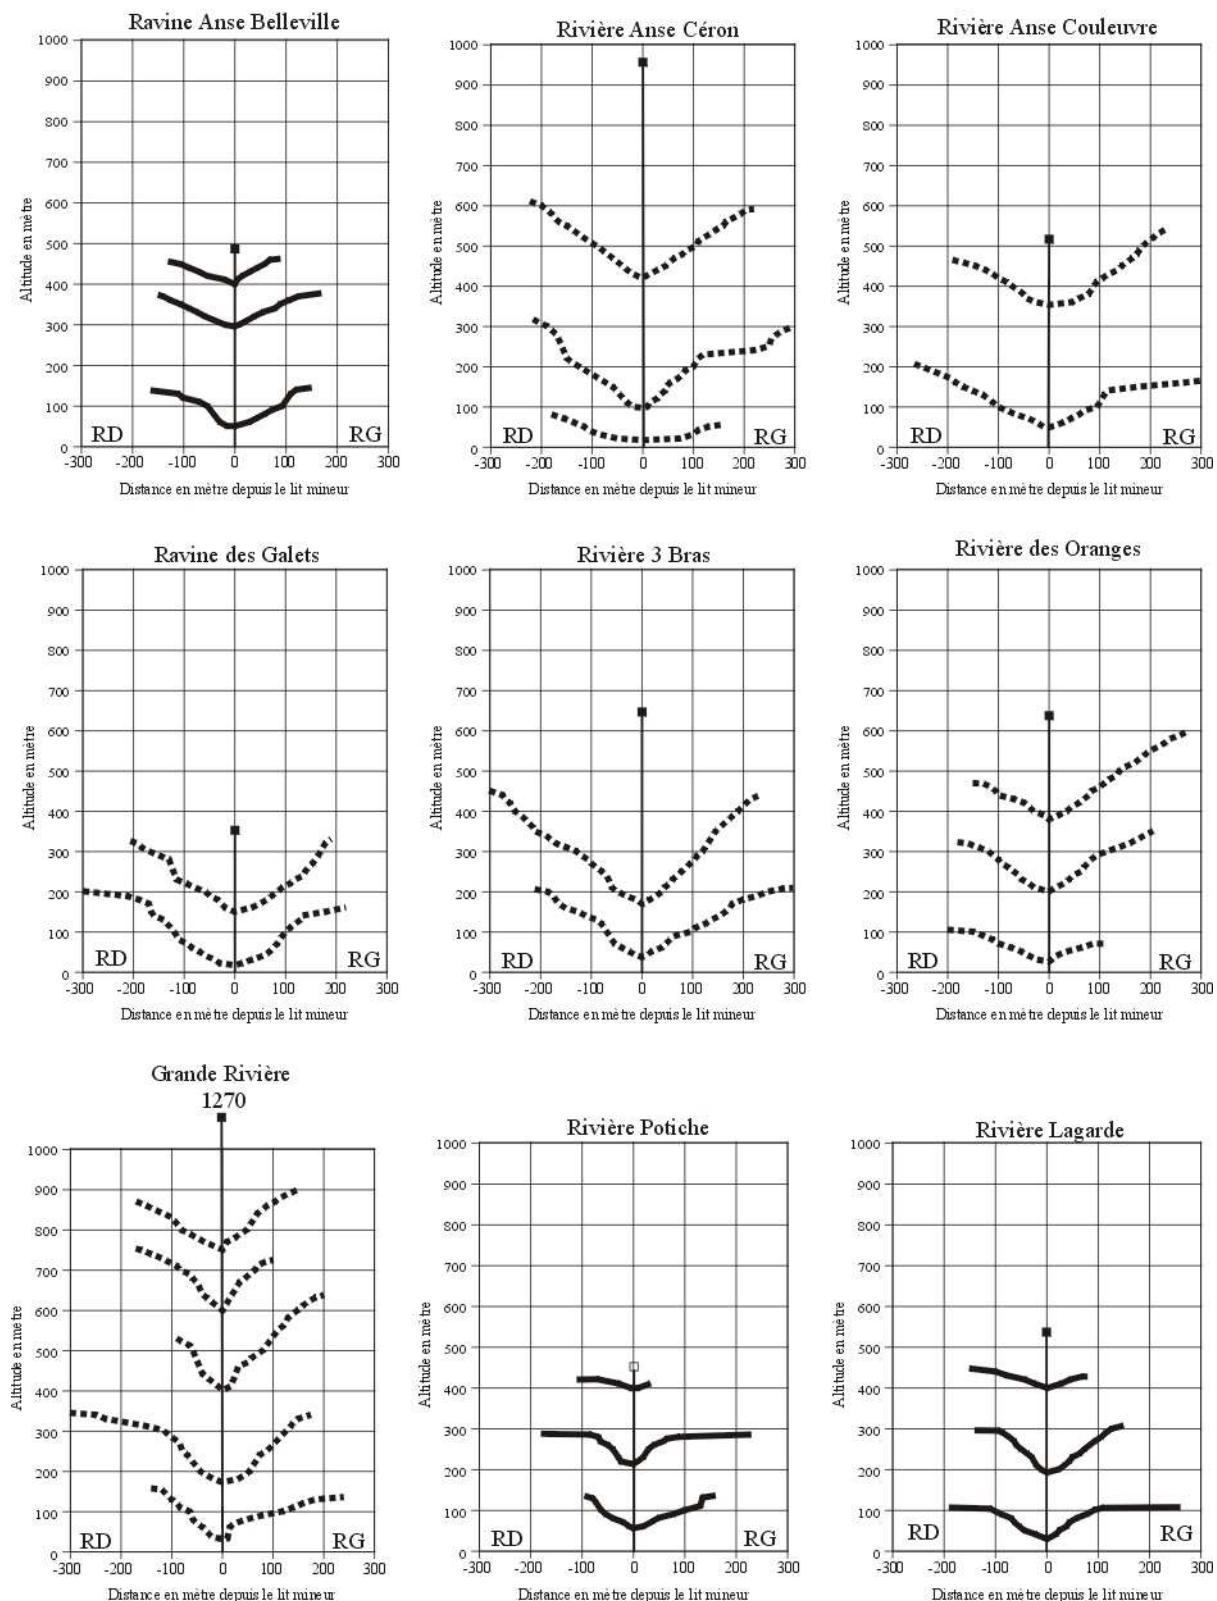
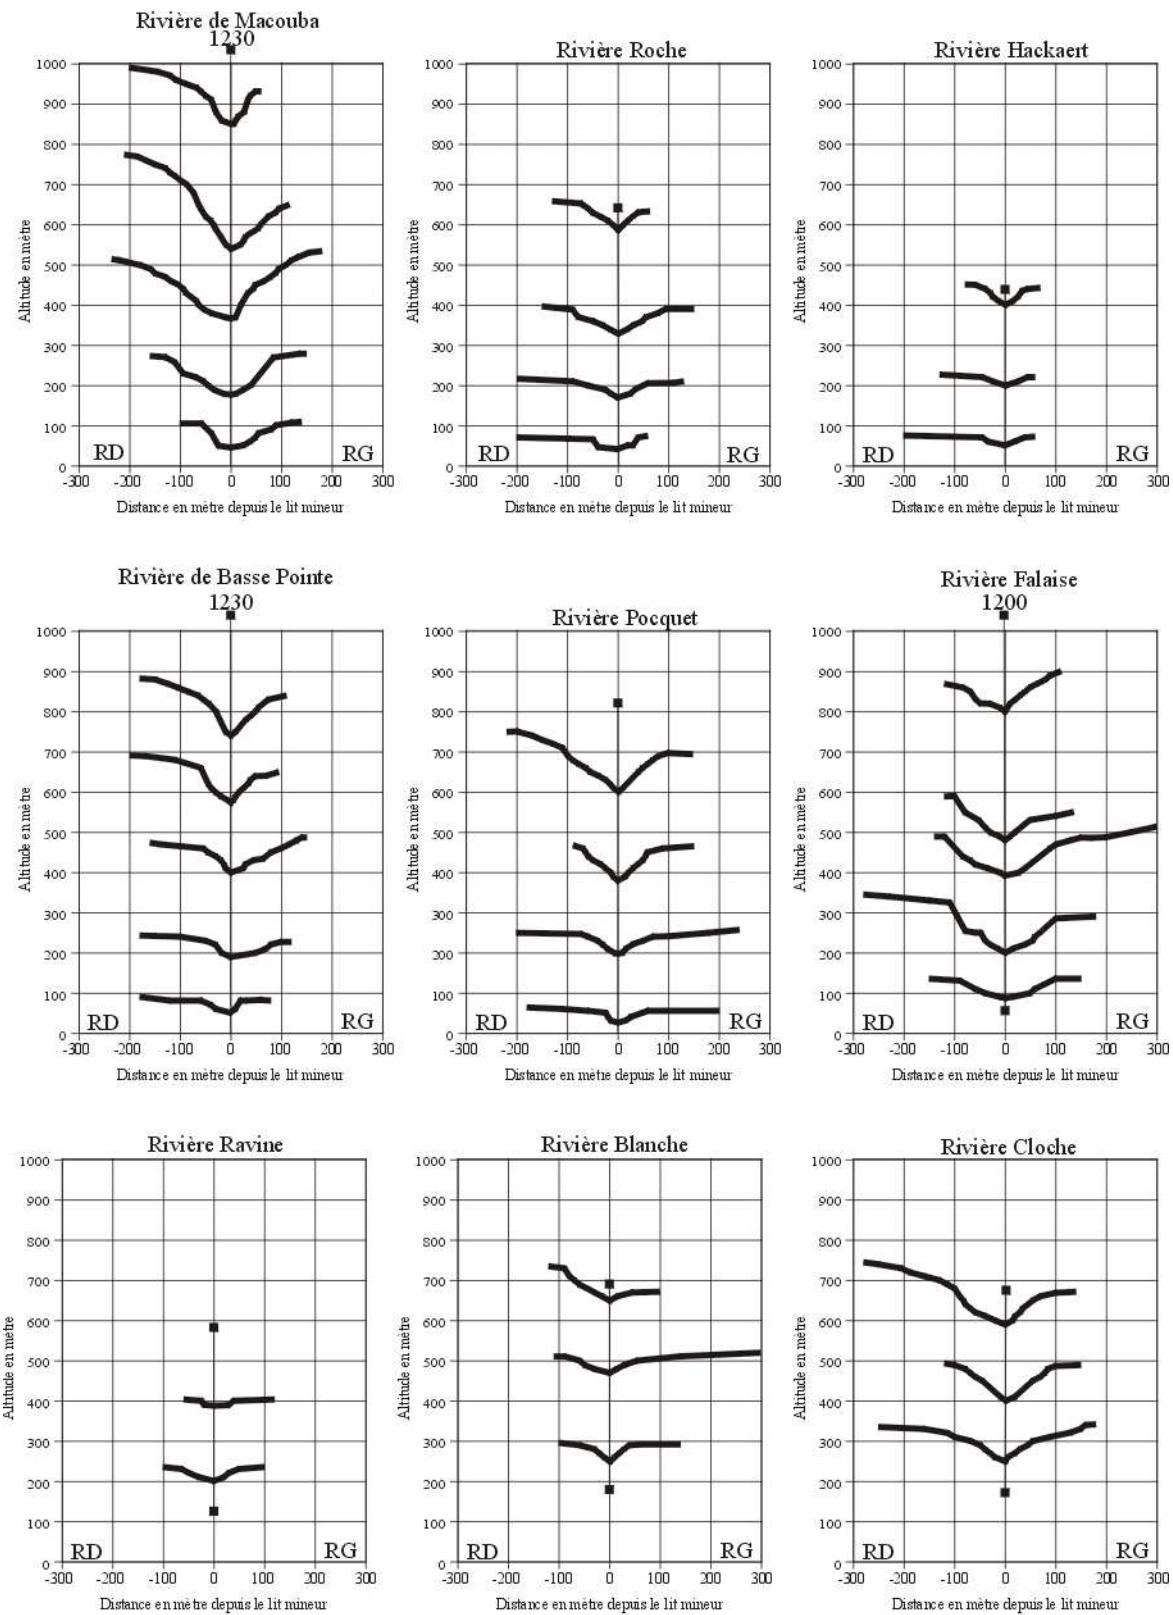
Figure A2-05) Profil de vallée des cours d'eau du massif de la Montagne Pelée

Les vallées des rivières du Conil ont une forme en V, aux pentes comprises entre 40 et 60 % et aux dénivellations supérieures à 150 m. Ces longues pentes sont favorables aux ruissements superficiels et à la mobilisation des débris organiques (nombreux en forêt tropicale humide) lesquels se retrouvent dans le cours d'eau après des pluies importantes. En revanche, ce relief ne favorise pas les éboulements gravitaires de roche.

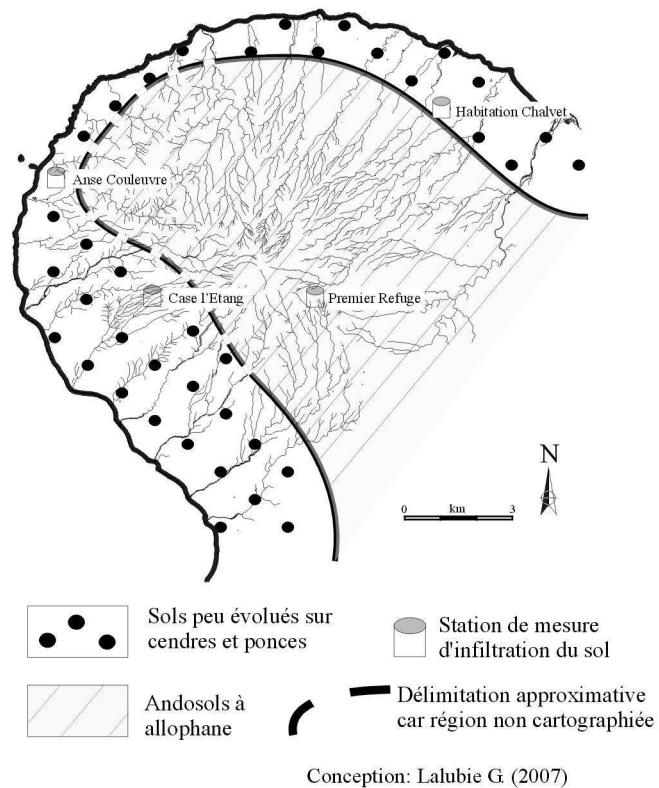
Figure A2-06) Les sols du massif de la Montagne Pelée et localisations des stations de mesures d'infiltrabilité

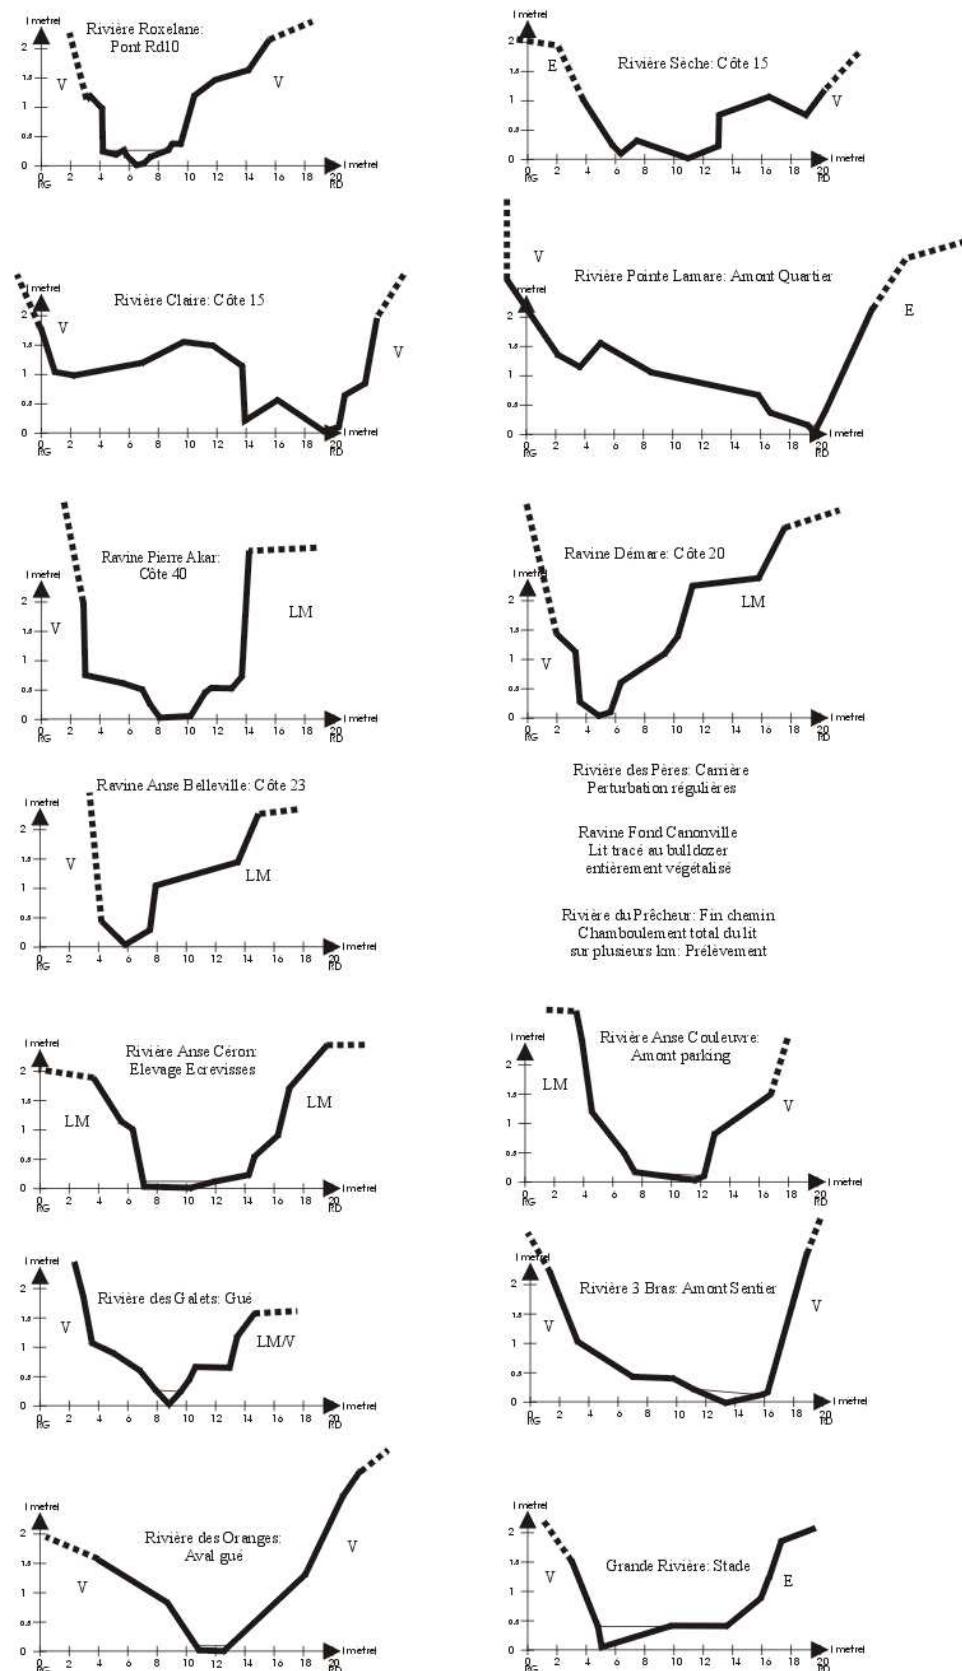
Figure A2- 08) Les profils transversaux aux stations de mesures des cours d'eau (relevés topographiques effectués en 2001)

V: Versant; LM: Pseudo lit majeur; E: Enrochemment; RG: Rive Gauche; RD: Rive Droite

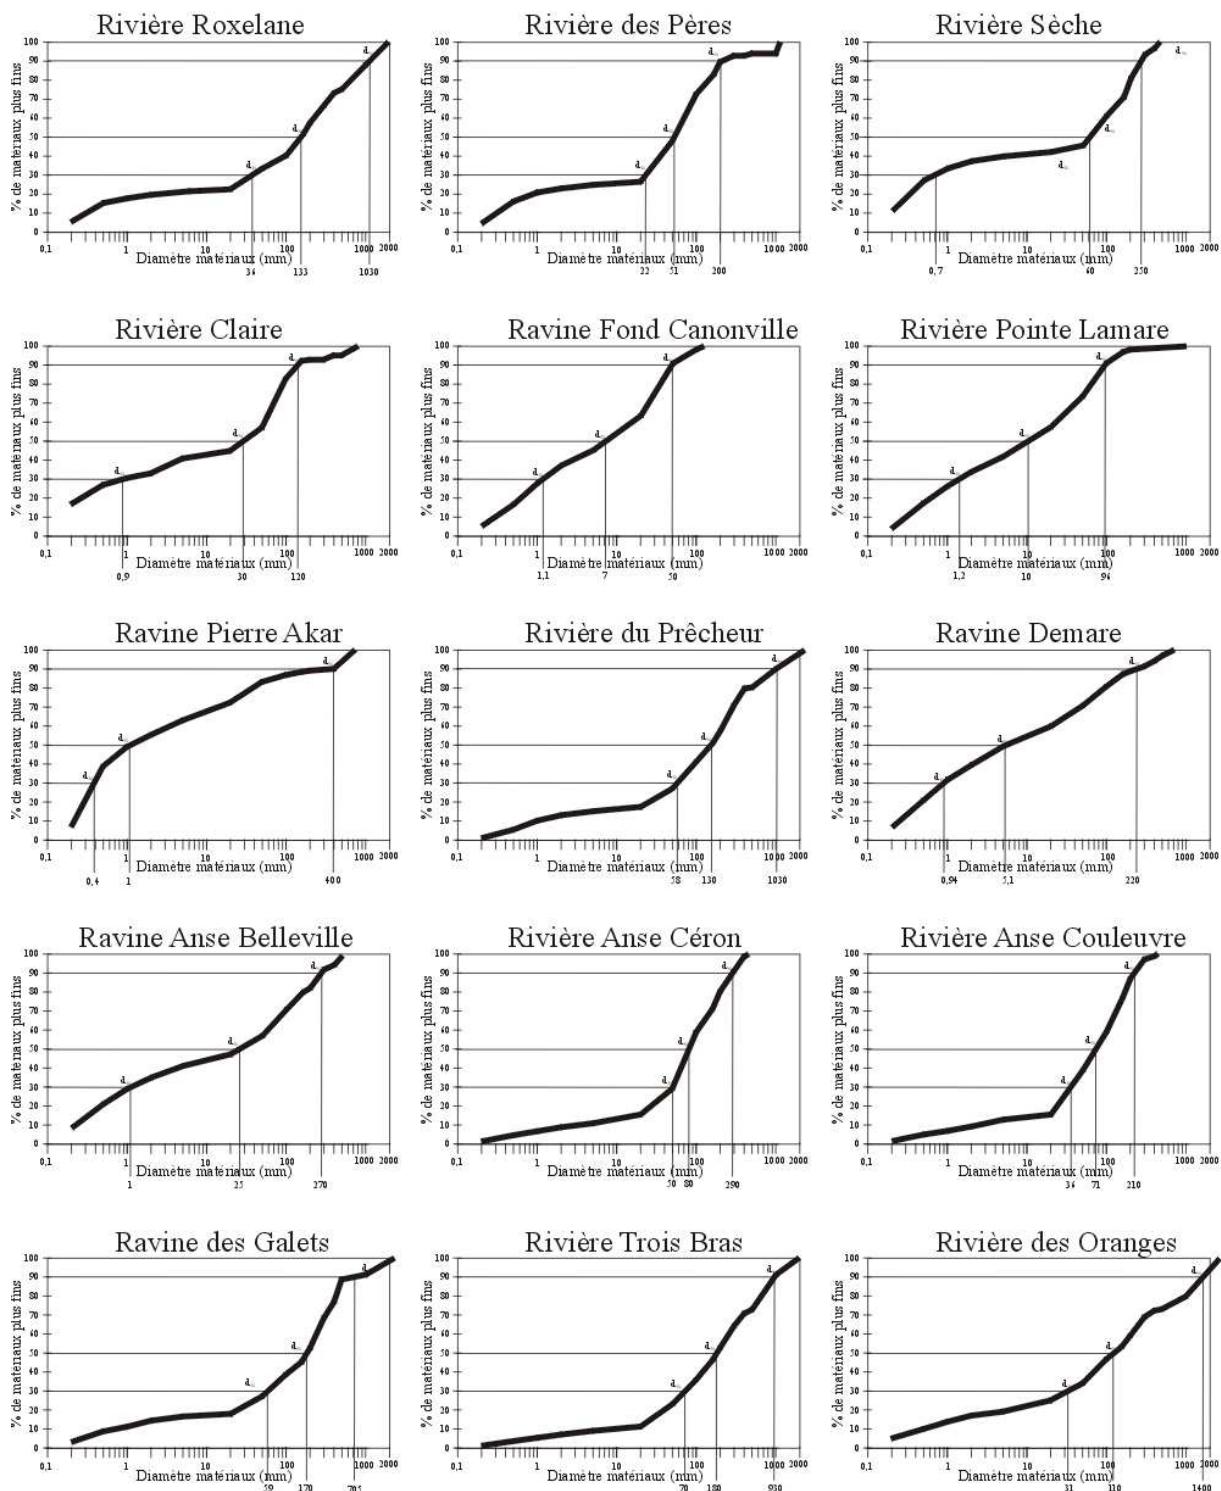
Figure A2-09) Les courbes granulométriques aux stations des cours d'eau (relevés effectués en 2001)

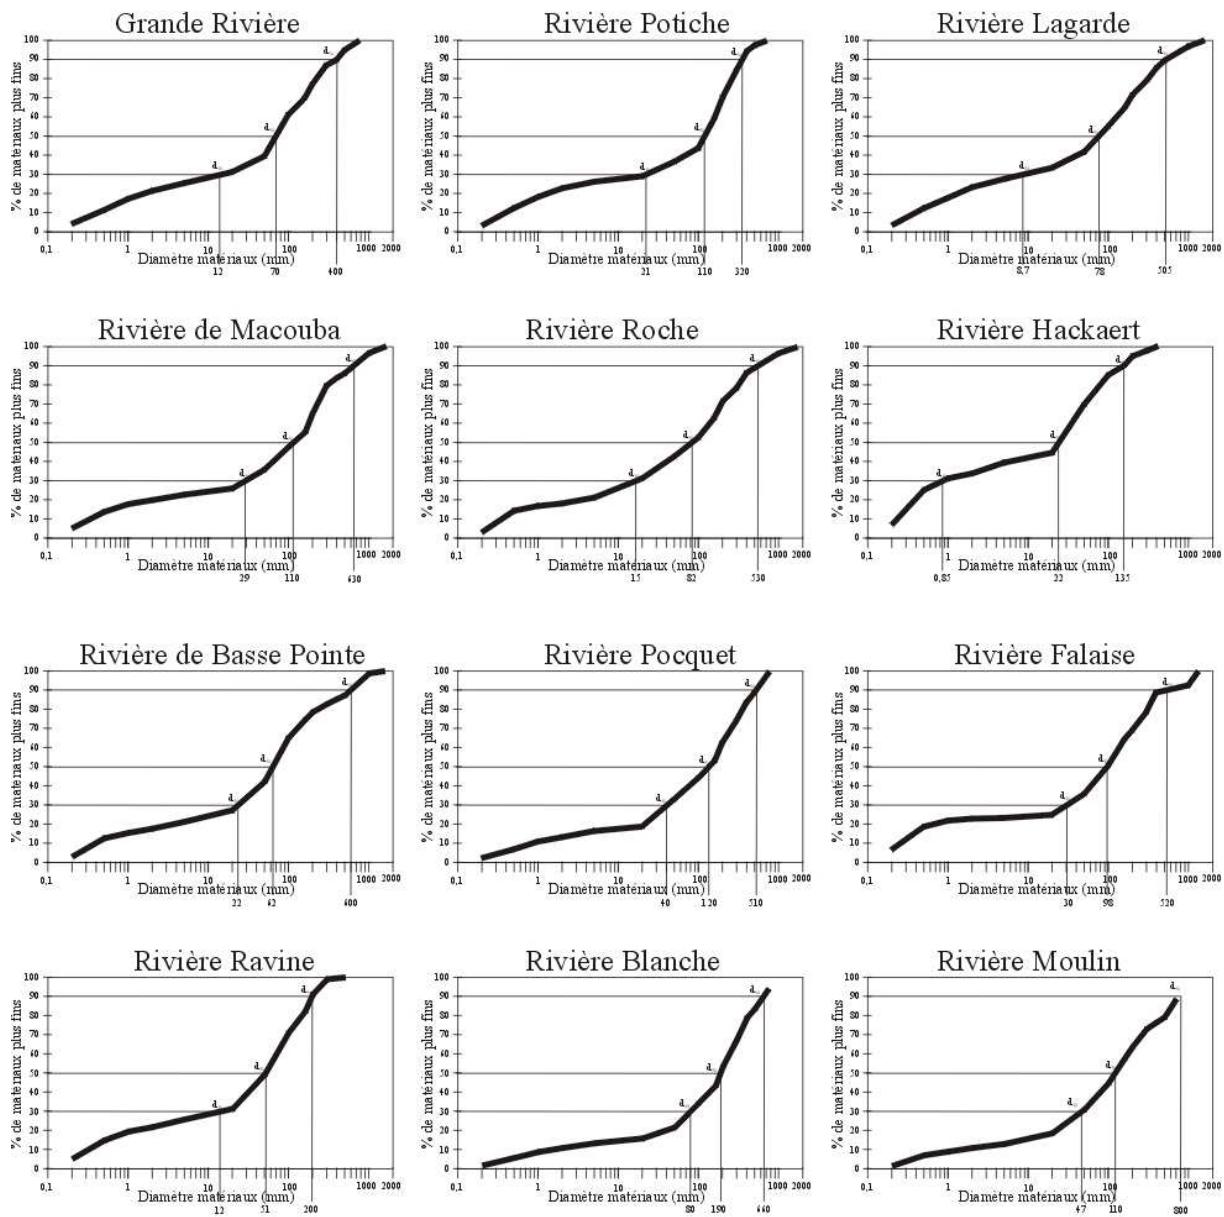
Figure A2-09 suite) Les courbes granulométriques aux stations des cours d'eau (relevés effectués en 2001)

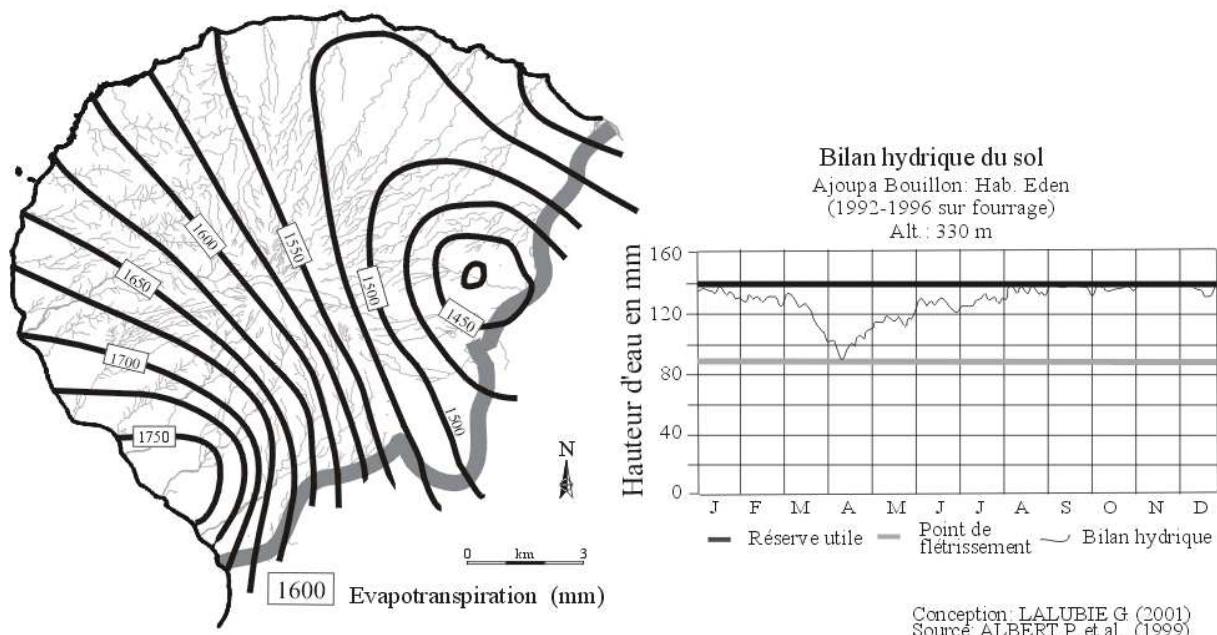
Figure A2-14) L'évapotranspiration annuelle moyenne du massif de la Montagne Pelée et bilan hydrique du sol

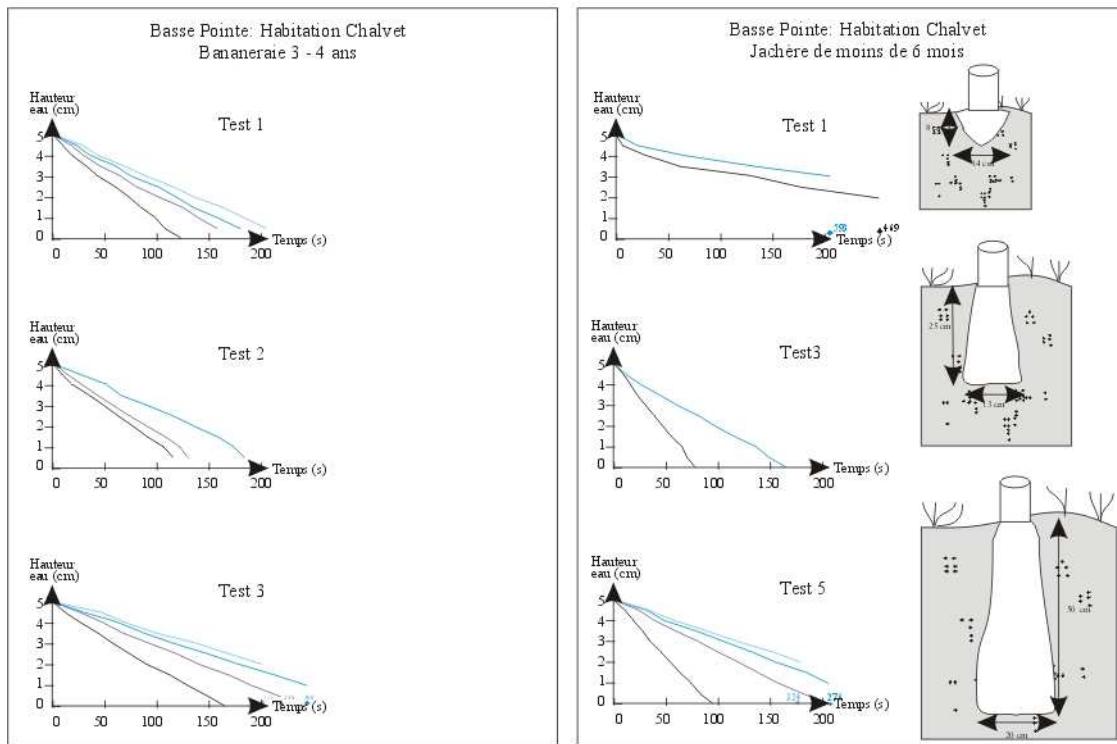
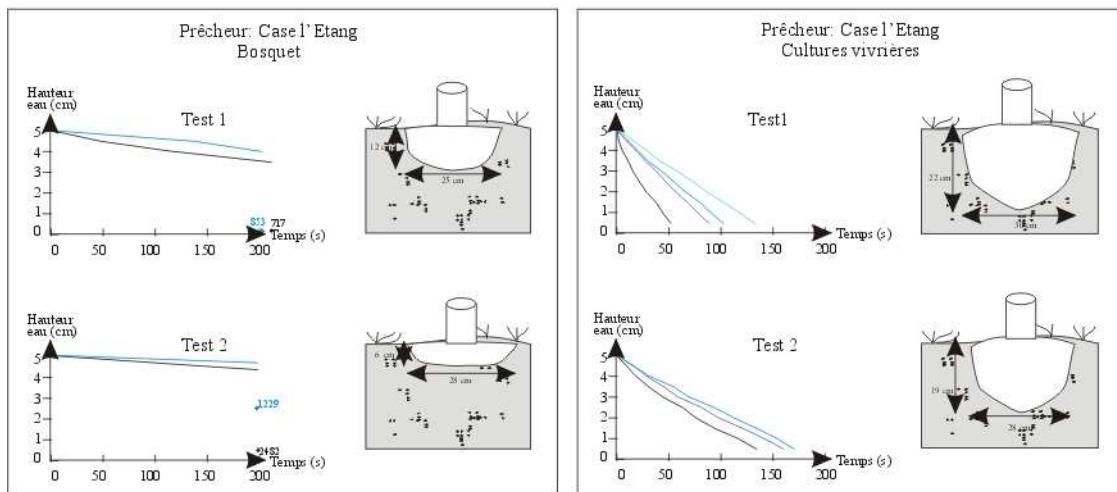
Figure A2-16) Résultats des tests d'infiltration des sols, (ROOSE E. et al. 1997), effectués en février 2001

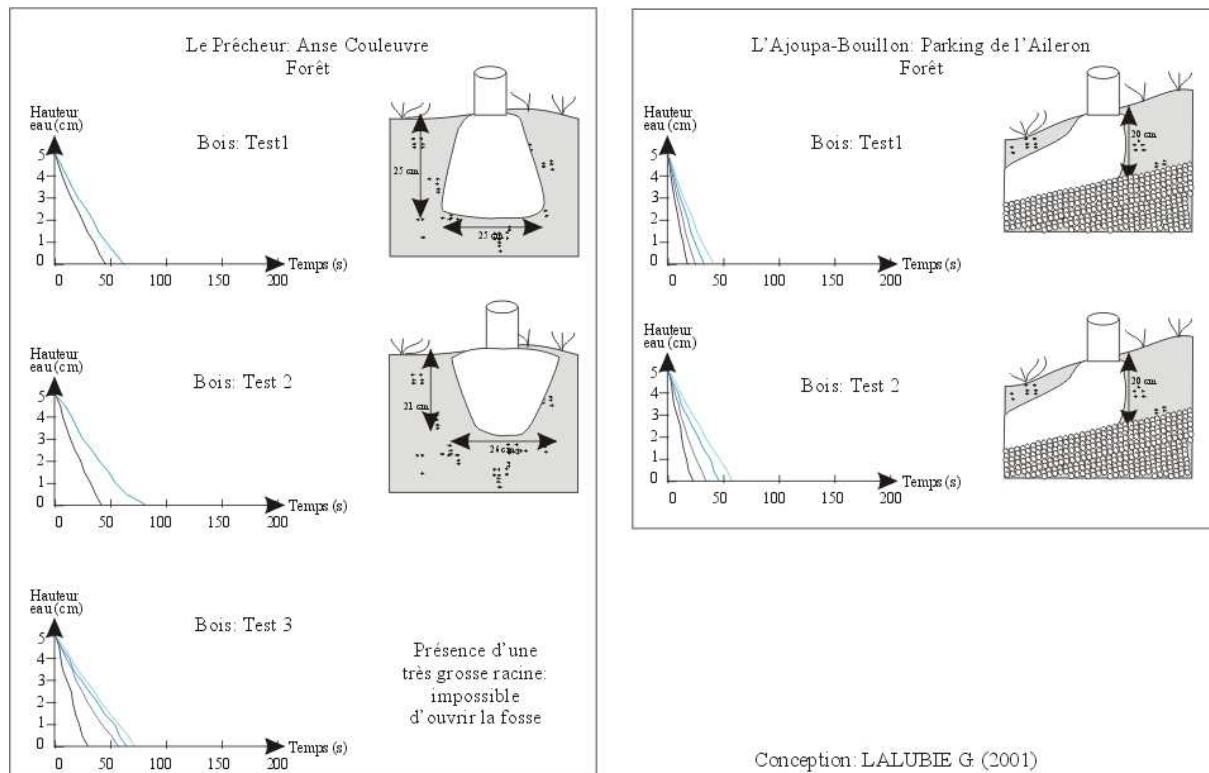
Figure A2-16 suite) Résultats des tests d'infiltration des sols, (ROOSE E. et al. 1997), effectués en février 2001
