THESE DE DOCTORAT

**LES COURS D'EAU DU MASSIF DE LA MONTAGNE PELEE :
UNE APPROCHE MULTISCALEIRE
POUR APPREHENDER LES RISQUES
HYDRO-VOLCANO-GEOMORPHOLOGIQUES**

**VOLUME 2
APPENDICES**

Thèse présentée et soutenue par :
Guillaume LALUBIE

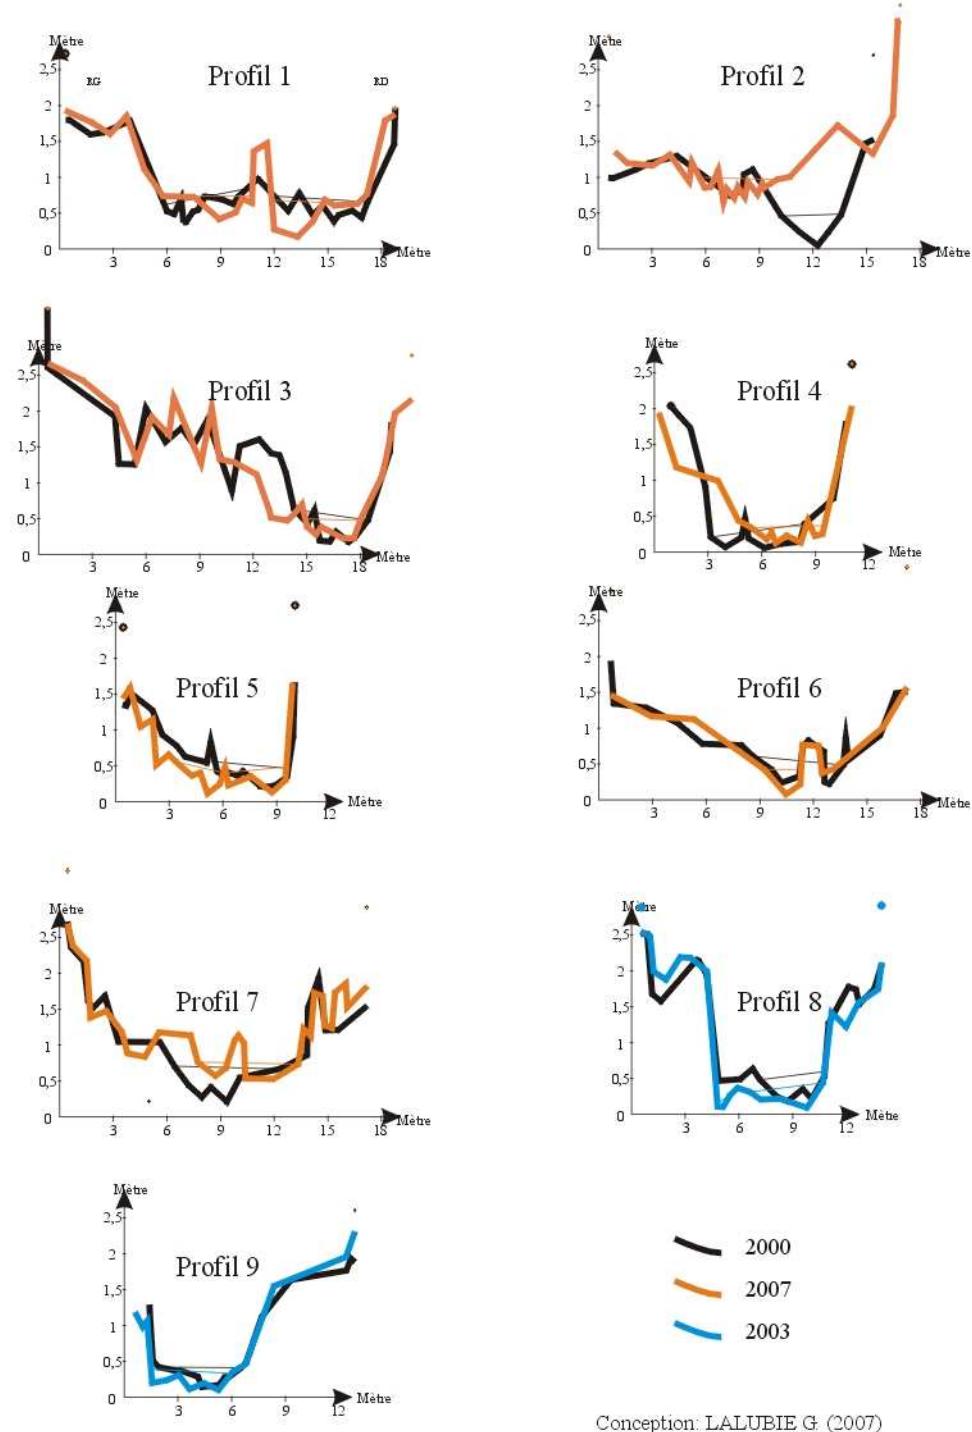
Figure A3-07) Comparaison des profils en travers de la Rivière Roxelane, à la station Trois Ponts, entre 2000 et 2007

En analysant dans le détail les différents profils, on peut observer des caractéristiques de fonctionnement géomorphologique du lit du cours d'eau.

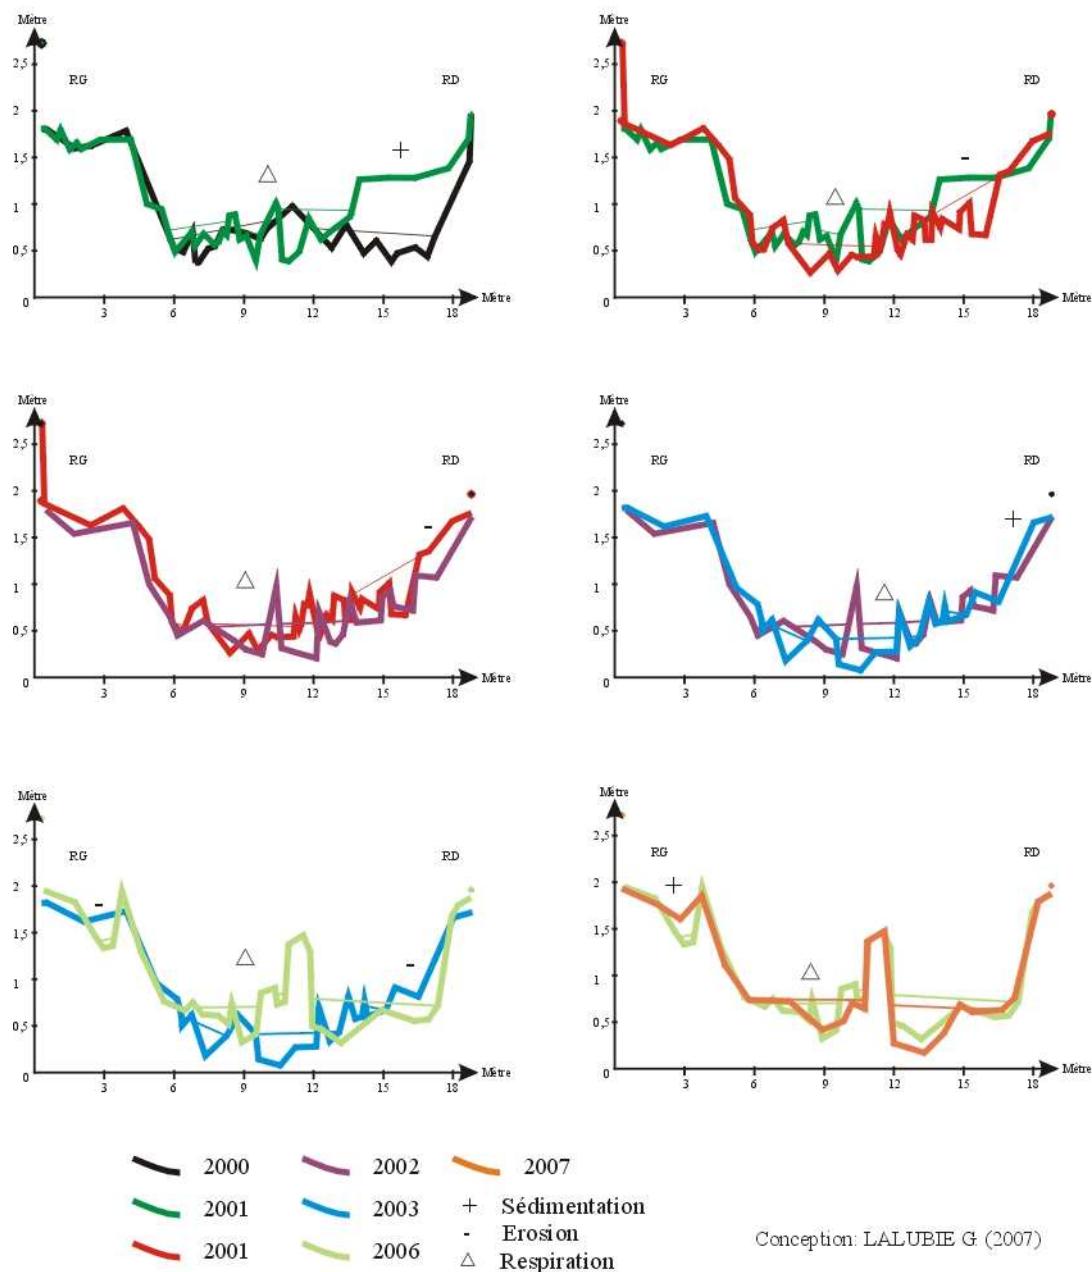
Figure A3-08) Evolution du profil en travers 1
 de la station Trois Ponts sur la Roxelane

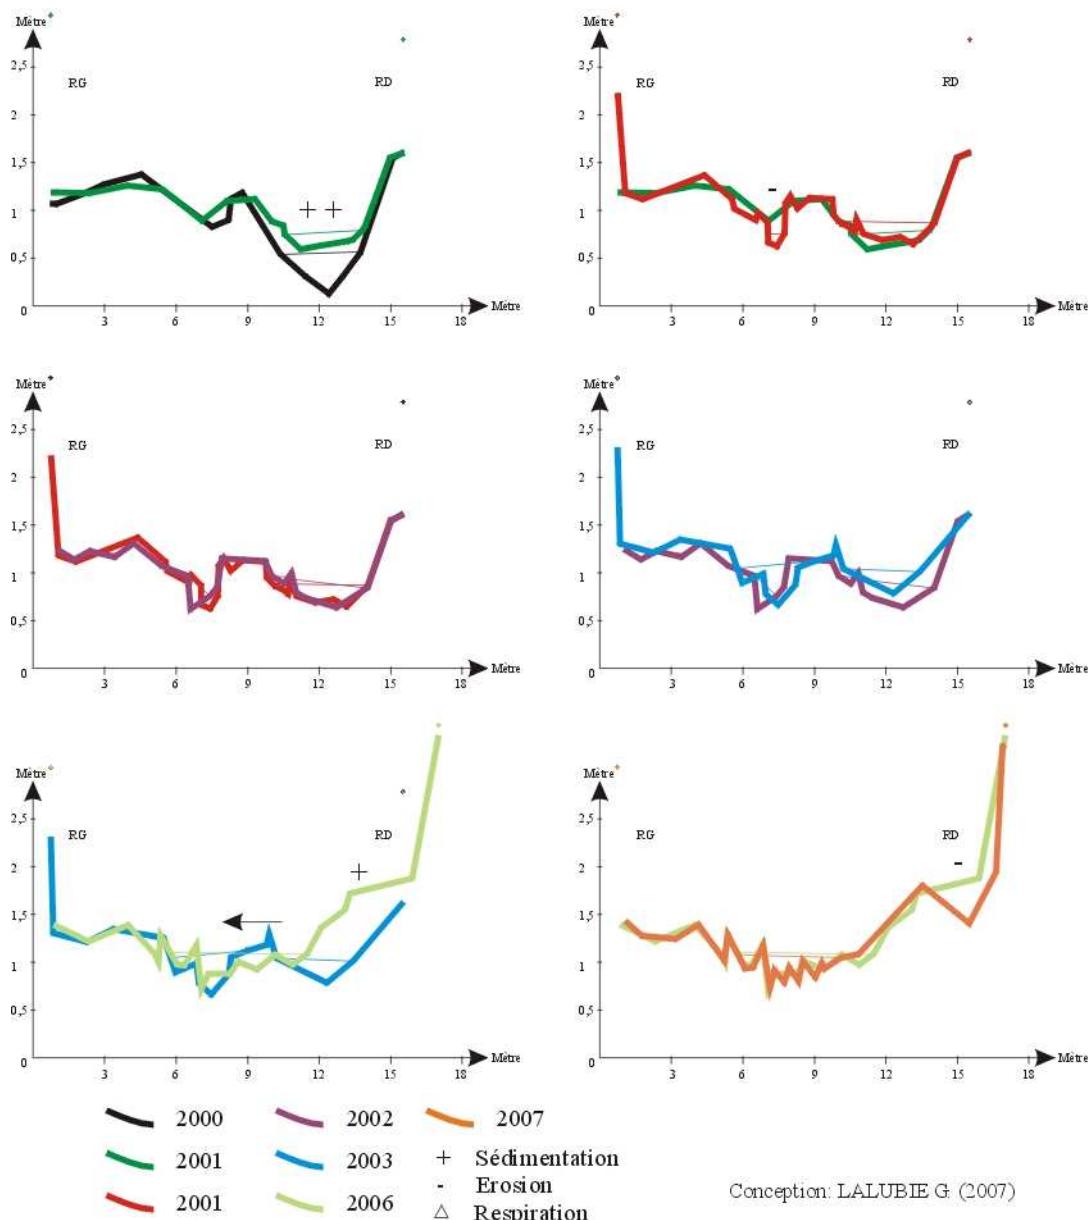
Figure A3-09) Evolution du profil en travers 2
de la station Trois Ponts sur la Roxelane

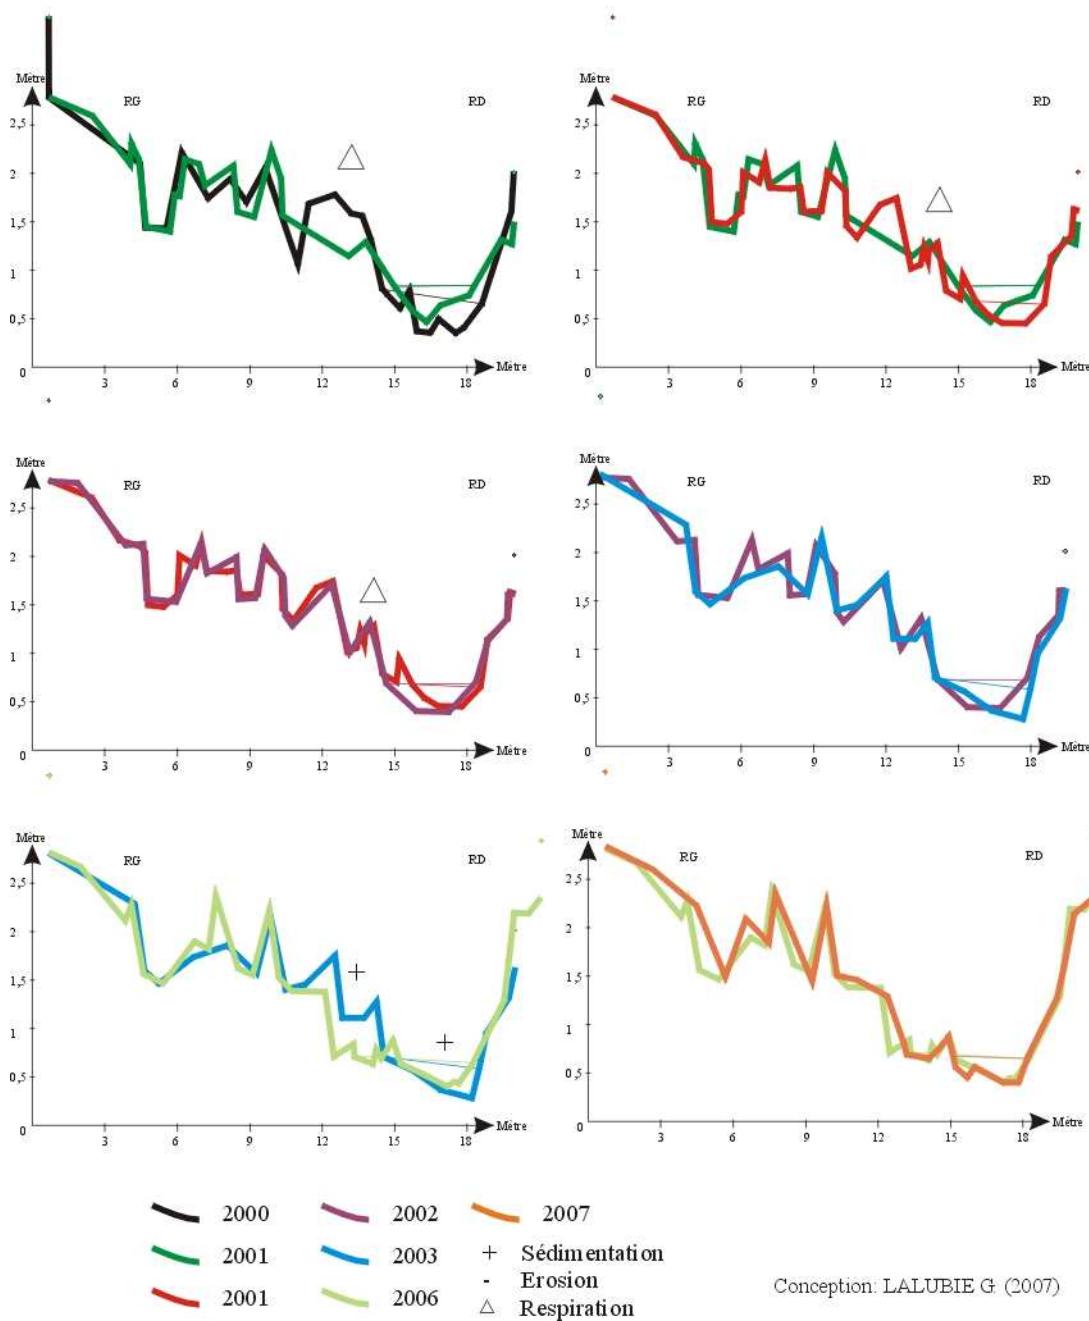
Figure A3-10) Evolution du profil en travers 3
 de la station Trois Ponts sur la Roxelane

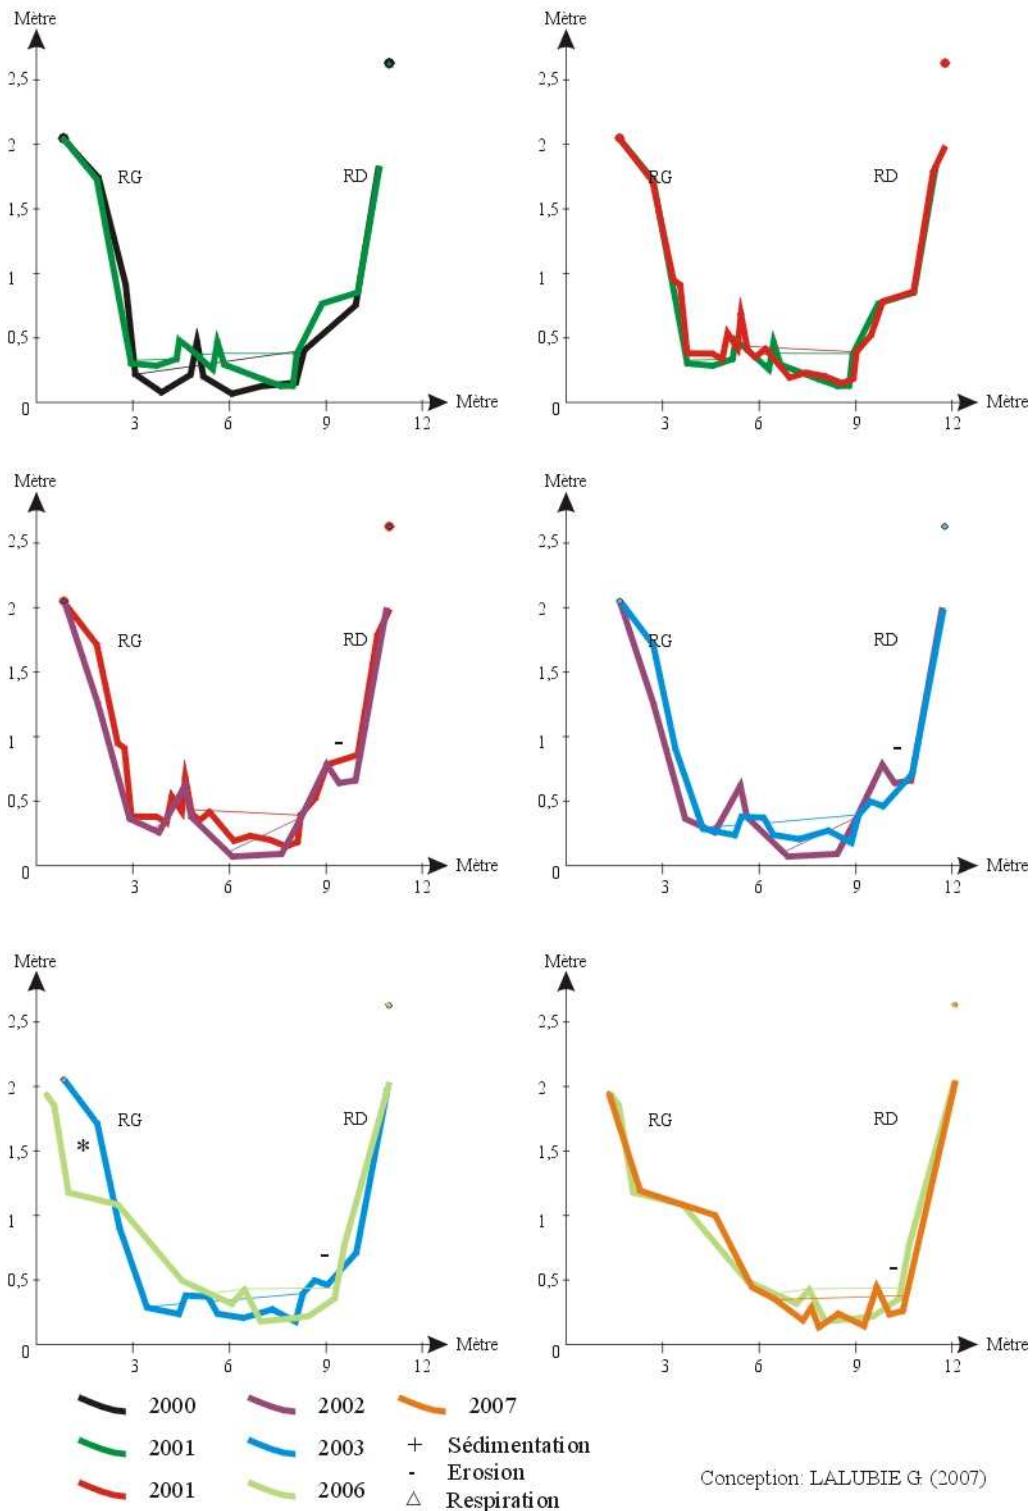
Figure A3-11) Evolution du profil en travers 4 de la station Trois Ponts sur la Roxelane

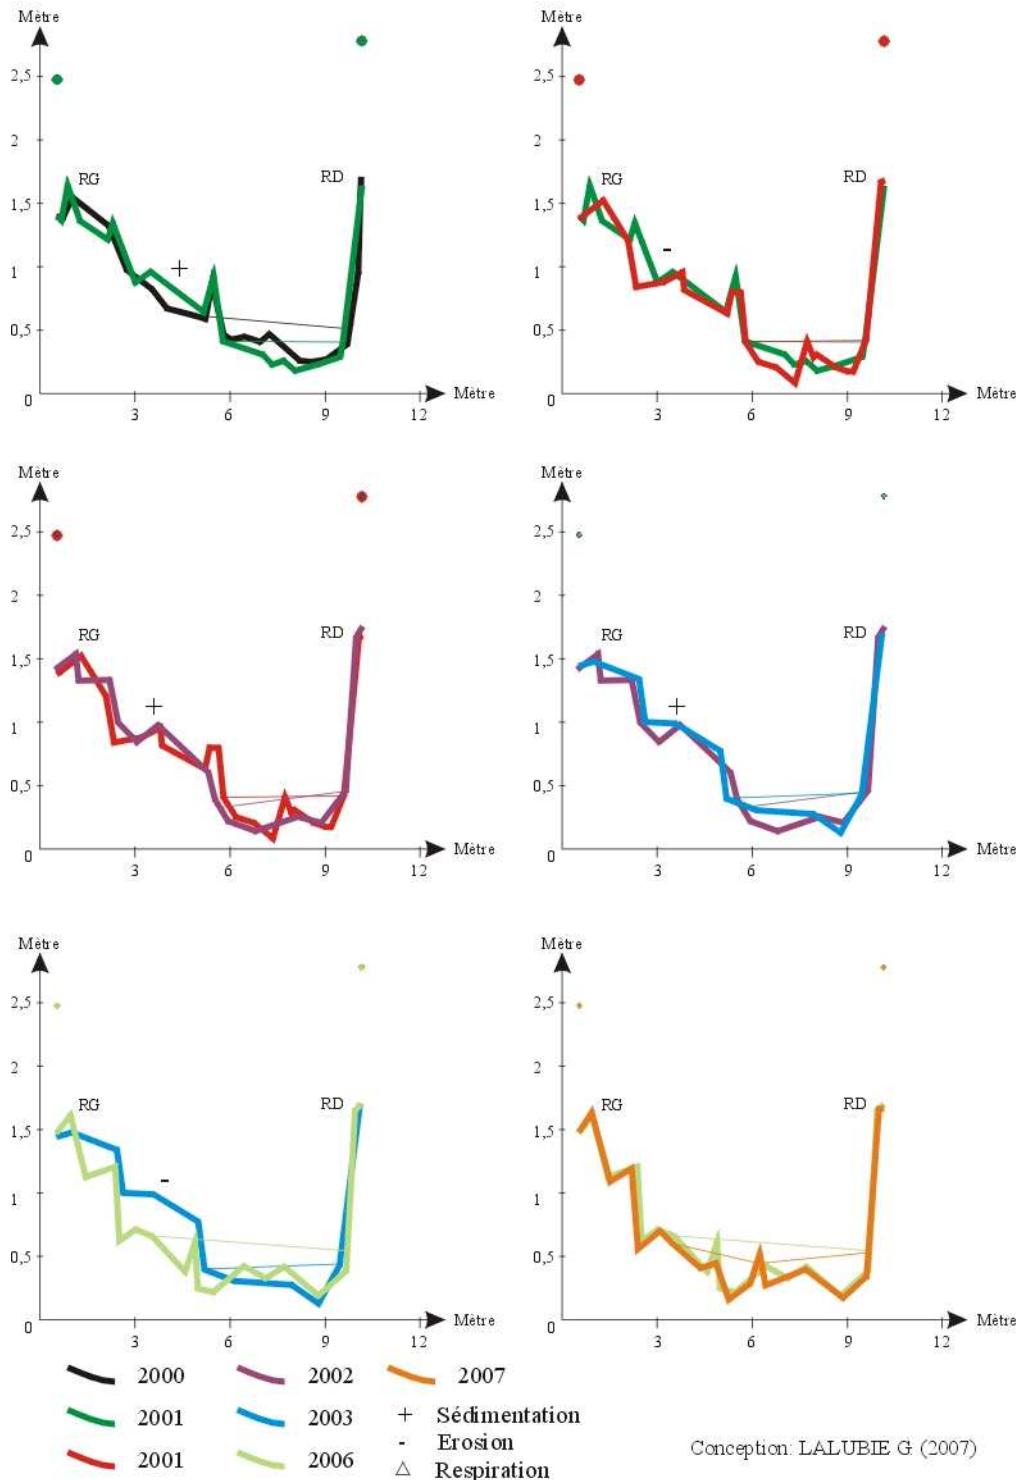
Figure A3-12) Evolution du profil en travers 5
de la station Trois Ponts sur la Roxelane

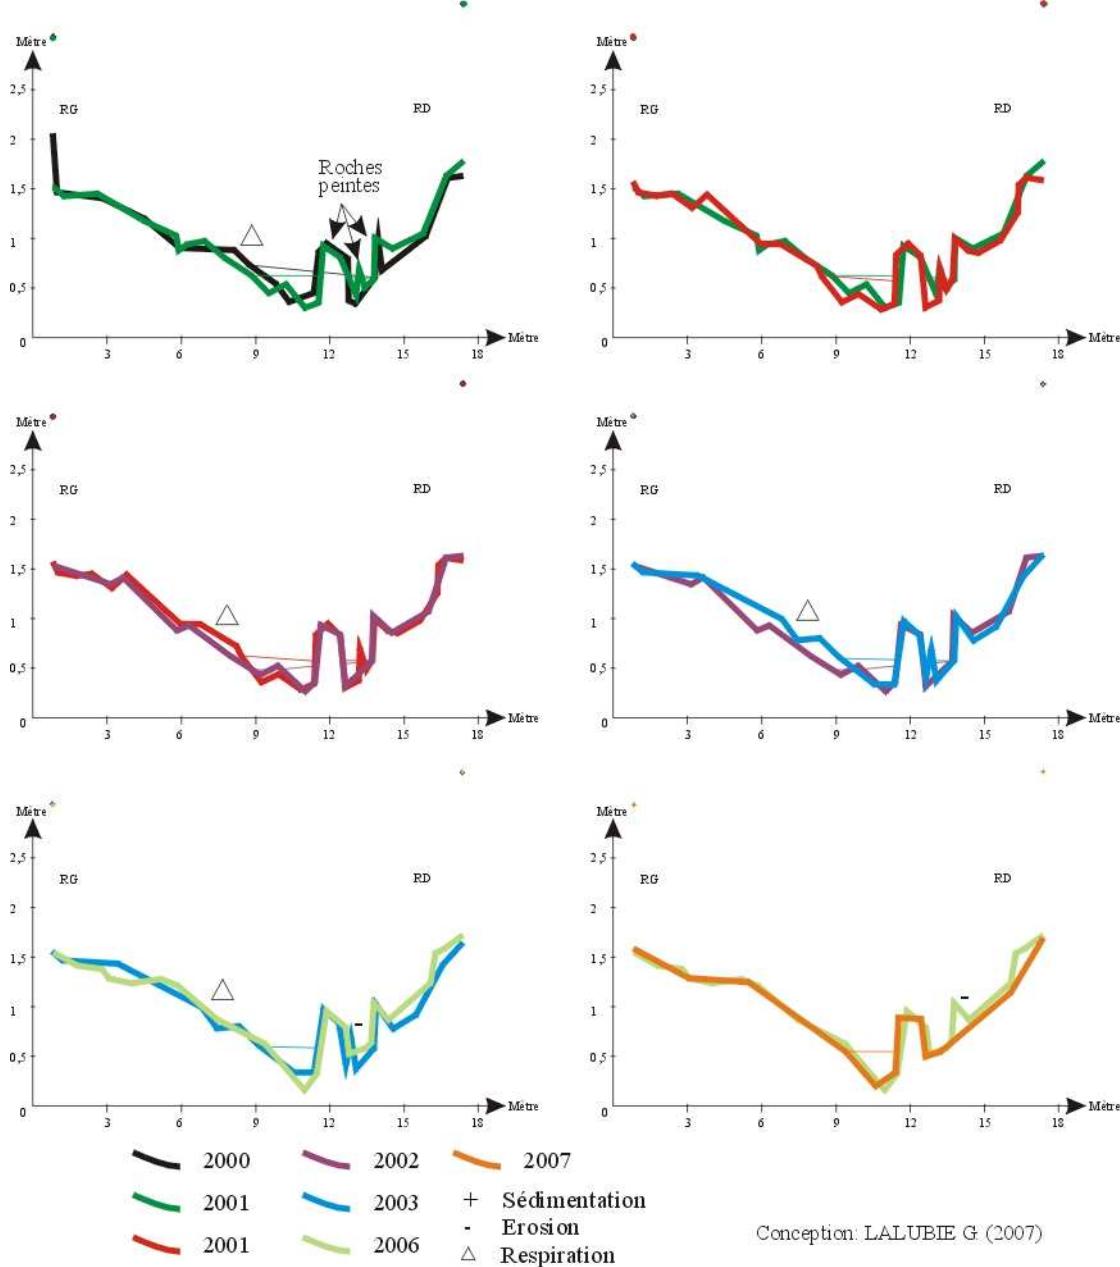
Figure A3-13) Evolution du profil en travers 6
de la station Trois Ponts sur la Roxelane

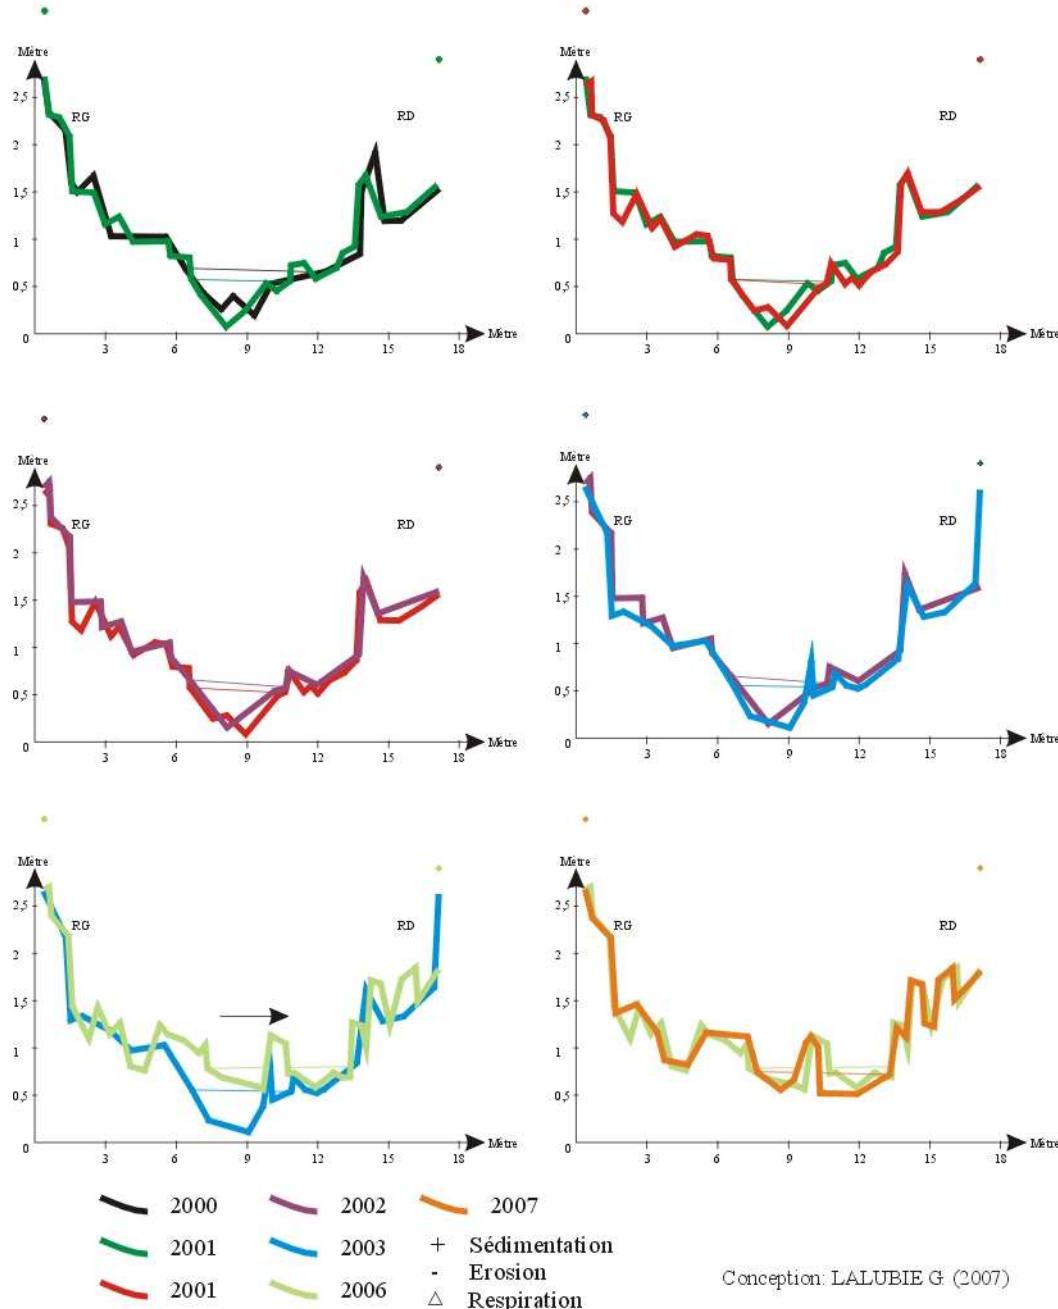
Figure A3-14) Evolution du profil en travers 7
de la station Trois Ponts sur la Roxelane

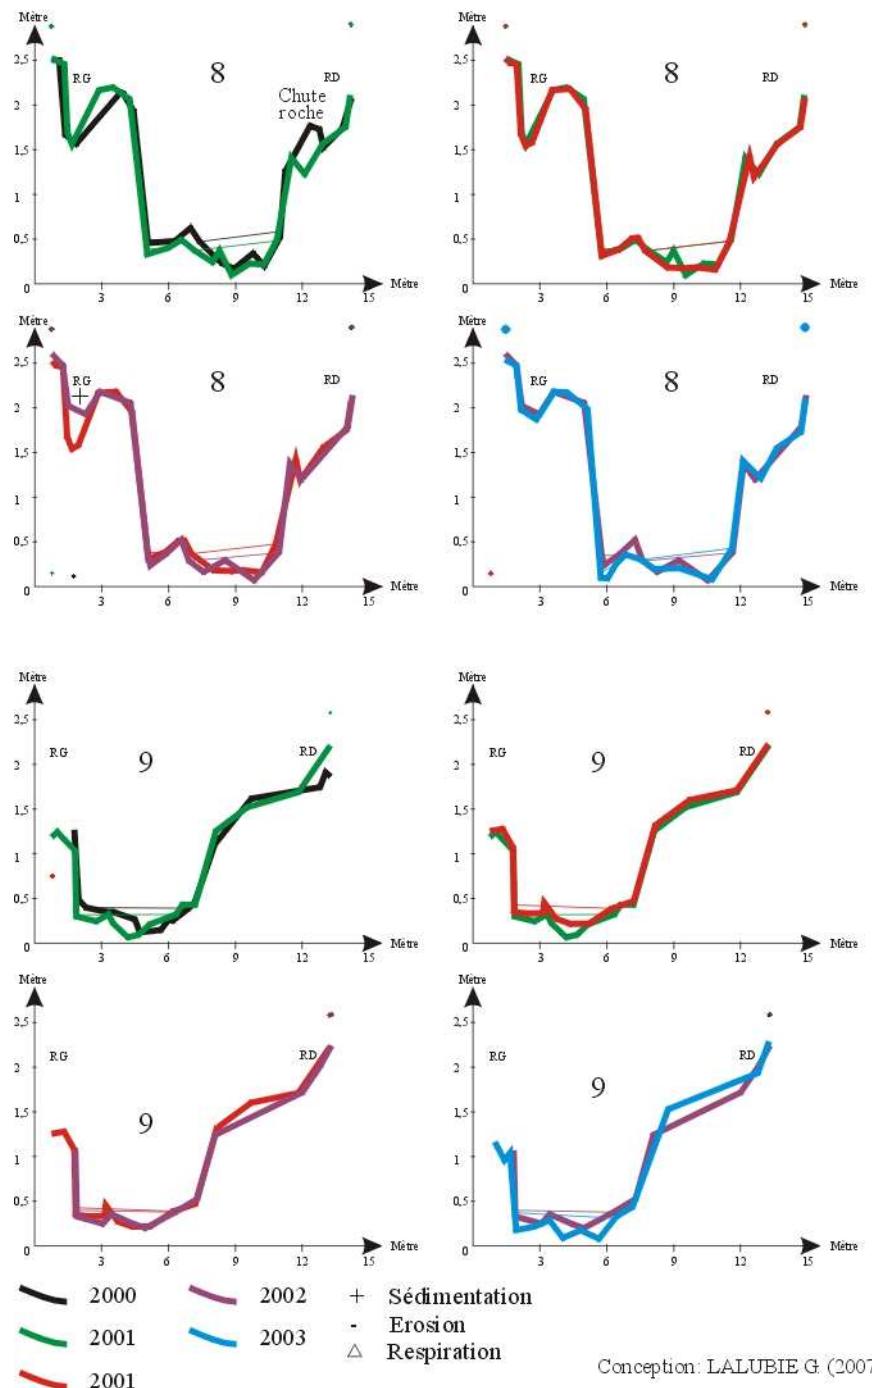
Figure A3-15) Evolution des profils en travers 8 et 9 de la station Trois Ponts sur la Roxelane

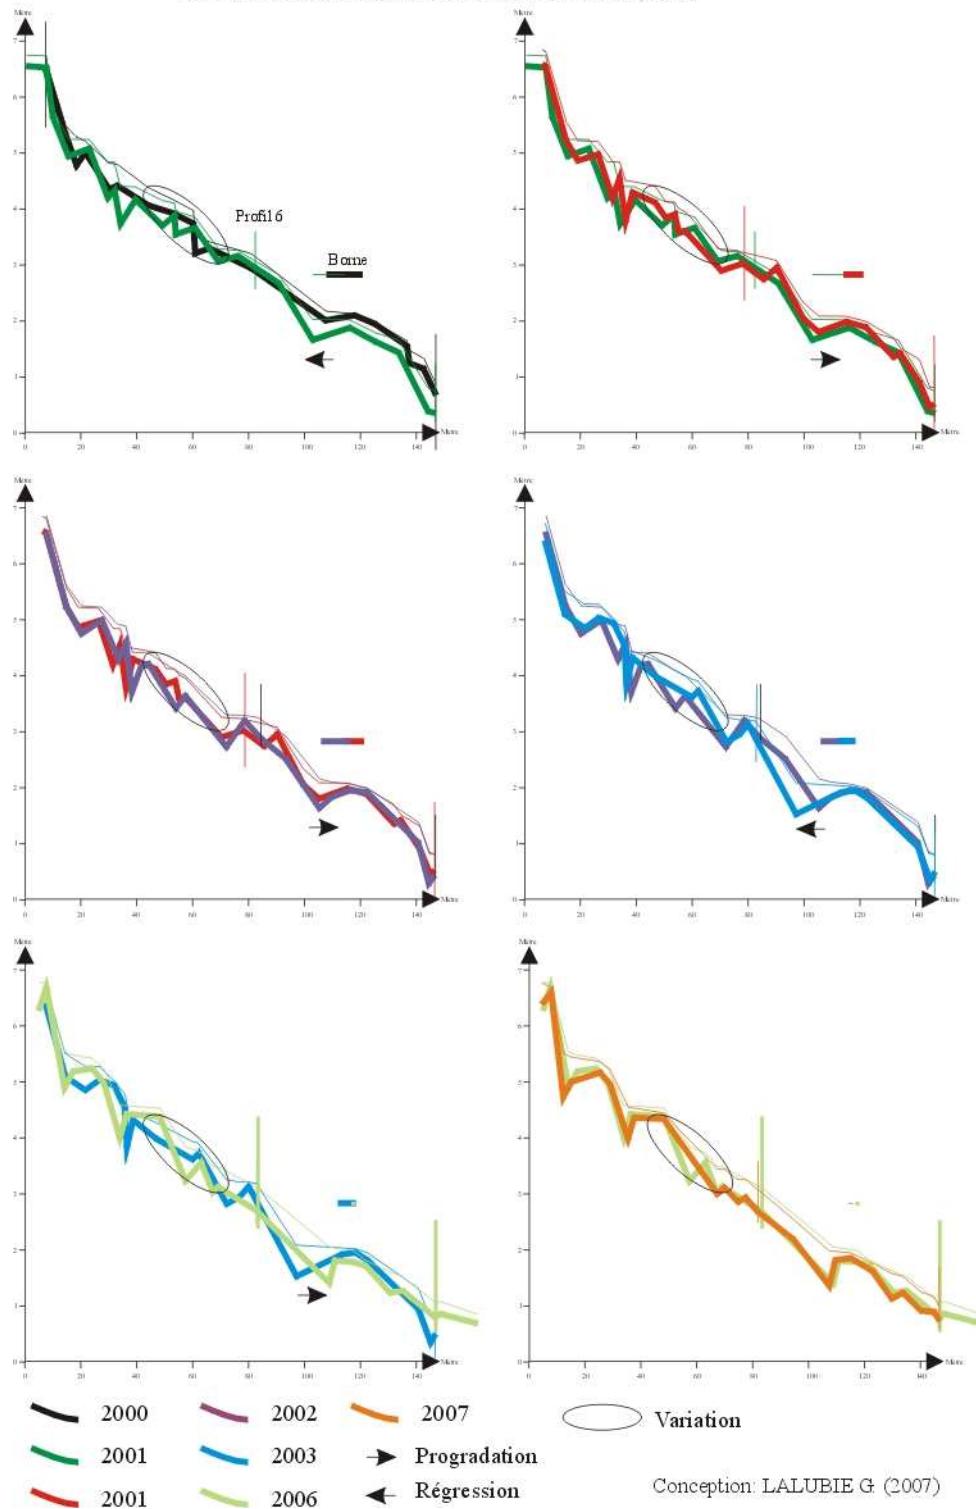
Sur les sept ans où nous avons suivi le profil en long (figure A3-16), nous pouvons nous apercevoir qu'il est resté assez stable dans l'ensemble. On peut reconnaître sur toutes les périodes les différents faciès du profil. Deux exceptions sont notées sur la figure.

Figure A3-16) Evolution du profil en long
 de la station Trois Ponts sur la Roxelane

La seconde zone de modification récurrente se situe à un pool, au niveau du repère altimétrique (figure A3-16). En amont du pool, on peut remarquer une progradation du rapide, pendant les phases de sédimentation et, inversement, une régression du rapide en phase d'érosion. Ainsi, la profondeur et la longueur du pool varient. Le plat, qui se situe au débouché d'un bras secondaire et qui succède au pool, est quant à lui très stable.

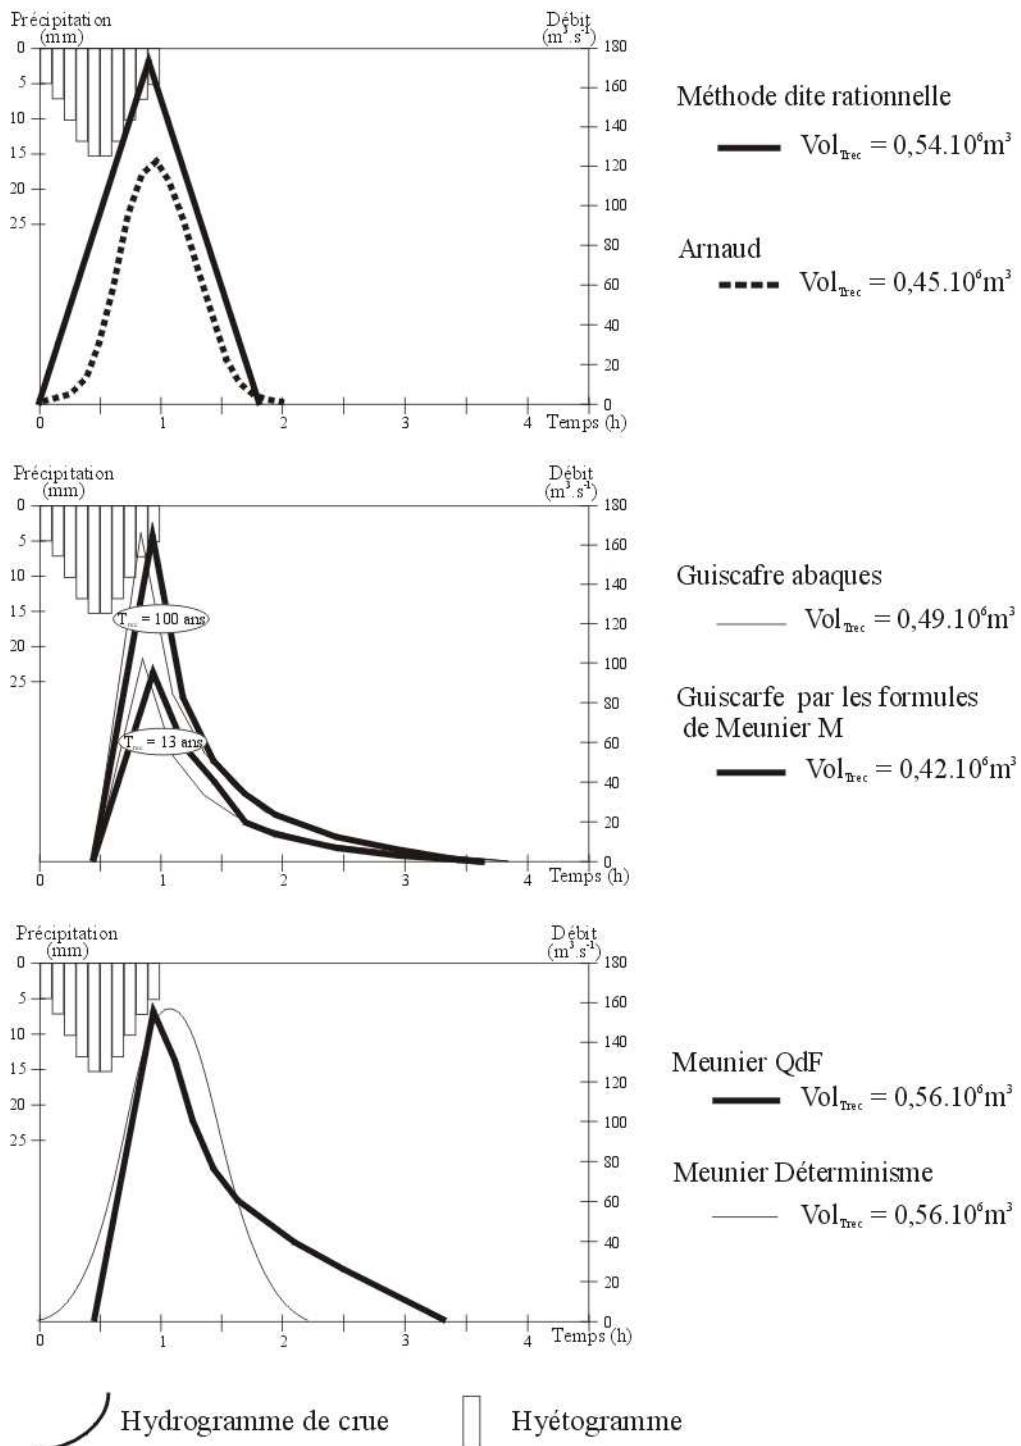
Figure A3-19) Comparaison des hydrogrammes de crue, calculés avec les différents modèles

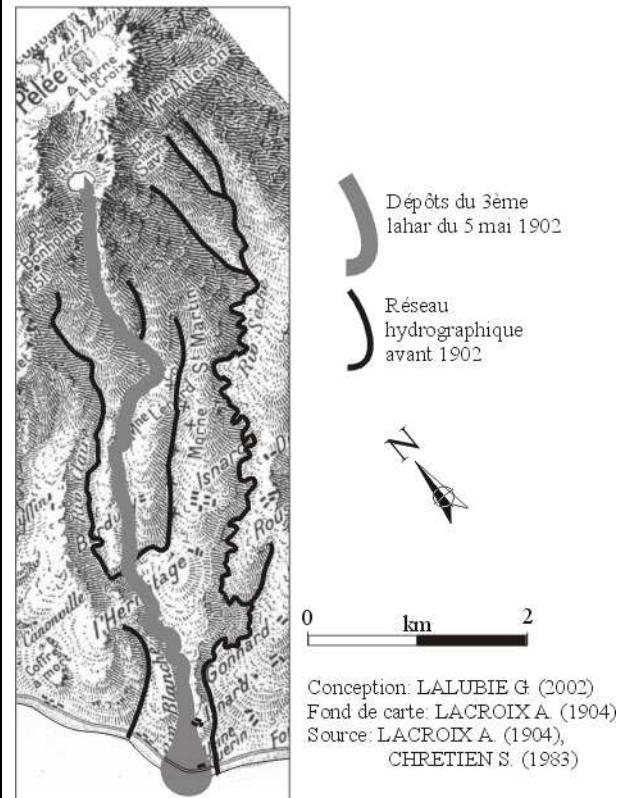
Figure A6-02) Dépôts des lahars consécutifs à la vidange du lac de cratère le 5 mai 1902 dans la vallée de la Rivière Blanche

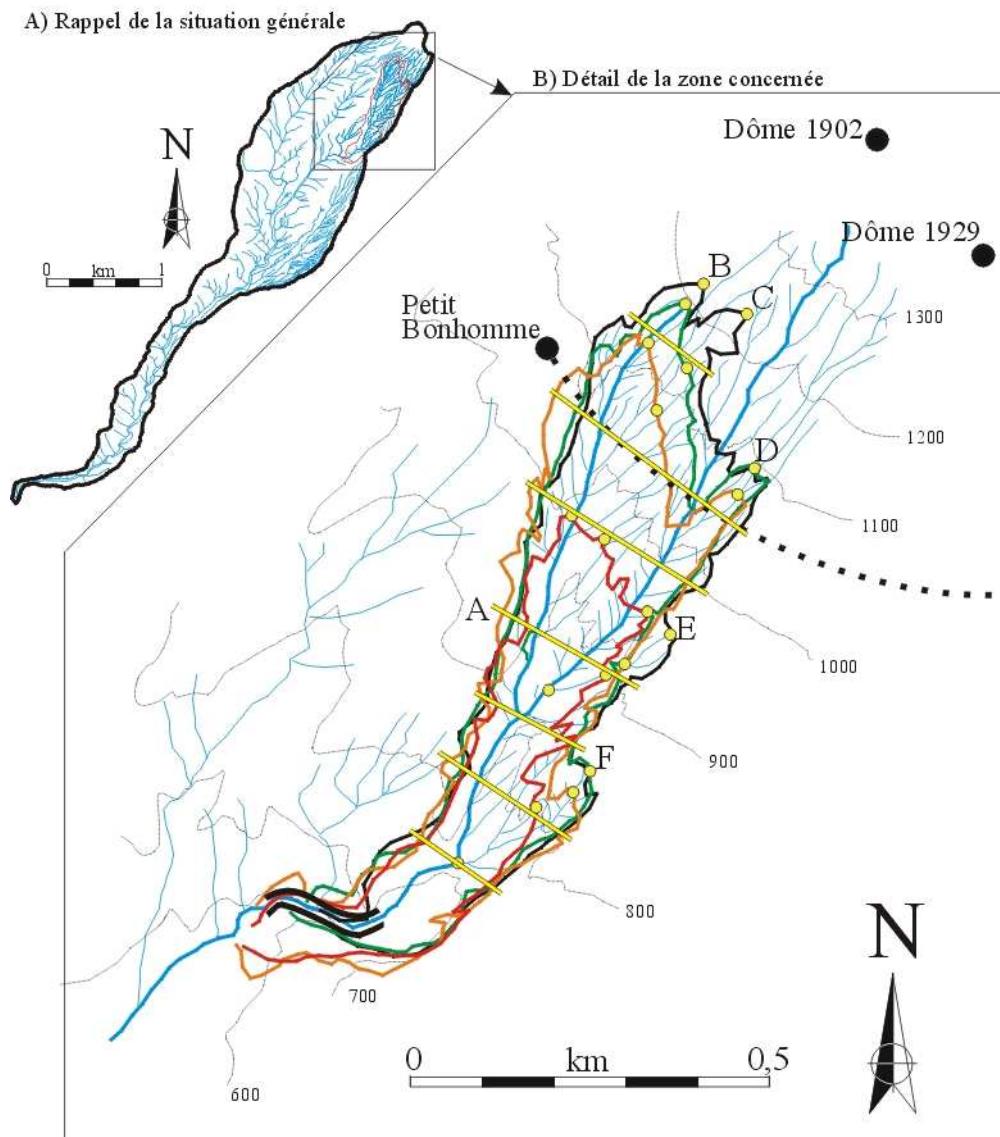
Figure A7-07) Evolution du mouvement de terrain de la Rivière Claire depuis 1951

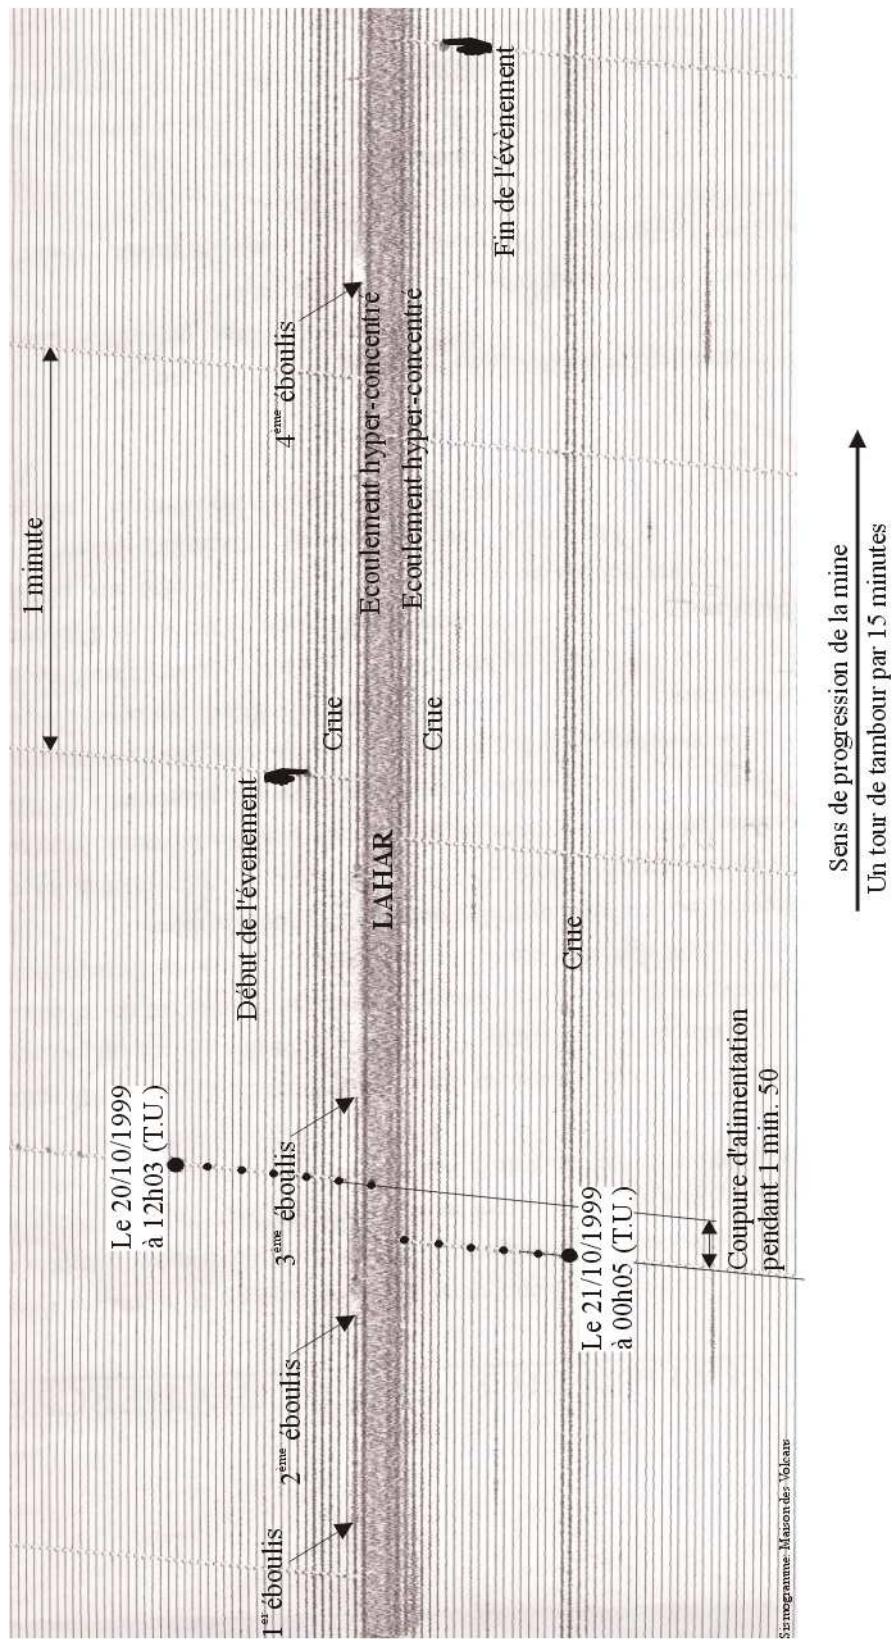
Figure A7-10) Enregistrement d'une coulée de débris
 par la station sismique de Grand-Bé

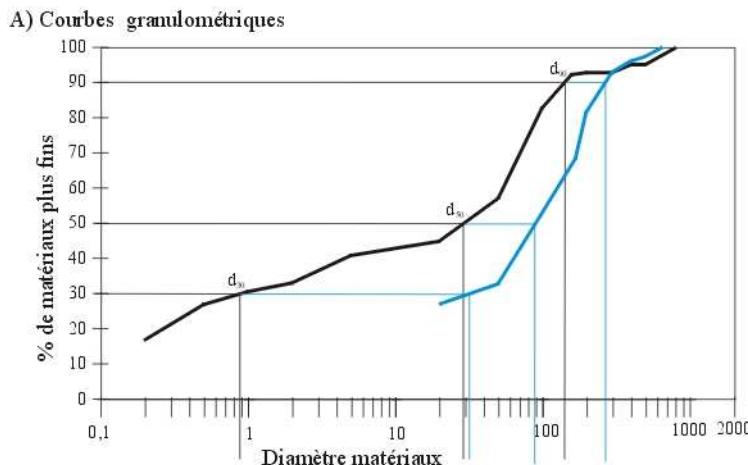
Figure A7-11) Comparaison de la granulométrie à l'amont et à l'aval du cours de la Rivière Claire

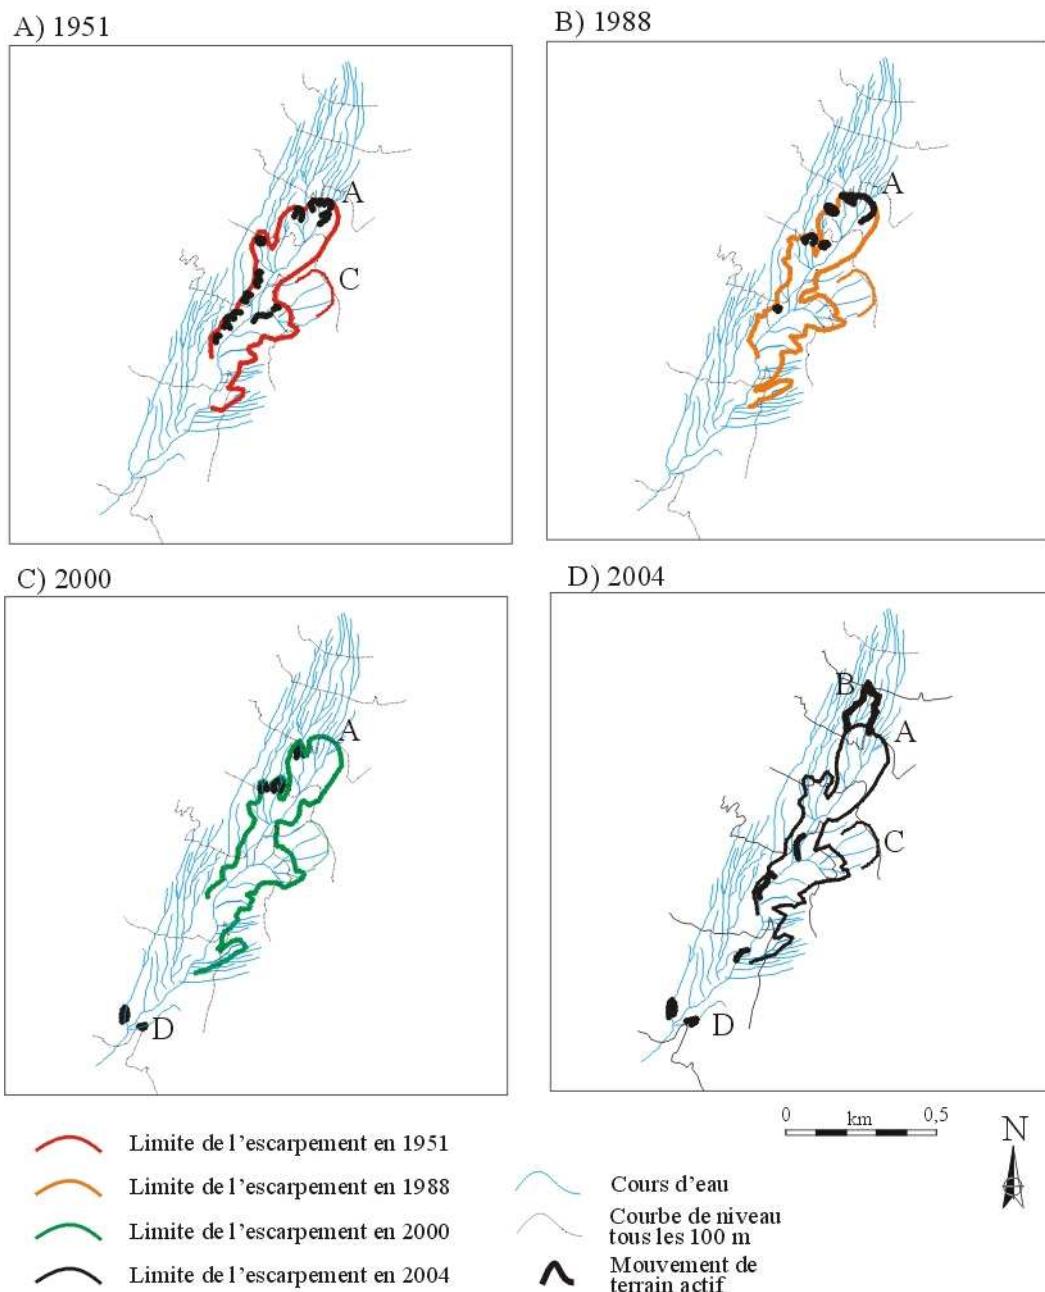
Figure A7-14) Détail des mouvements de terrain actifs de la Ravine Saint-Martin aux différentes années

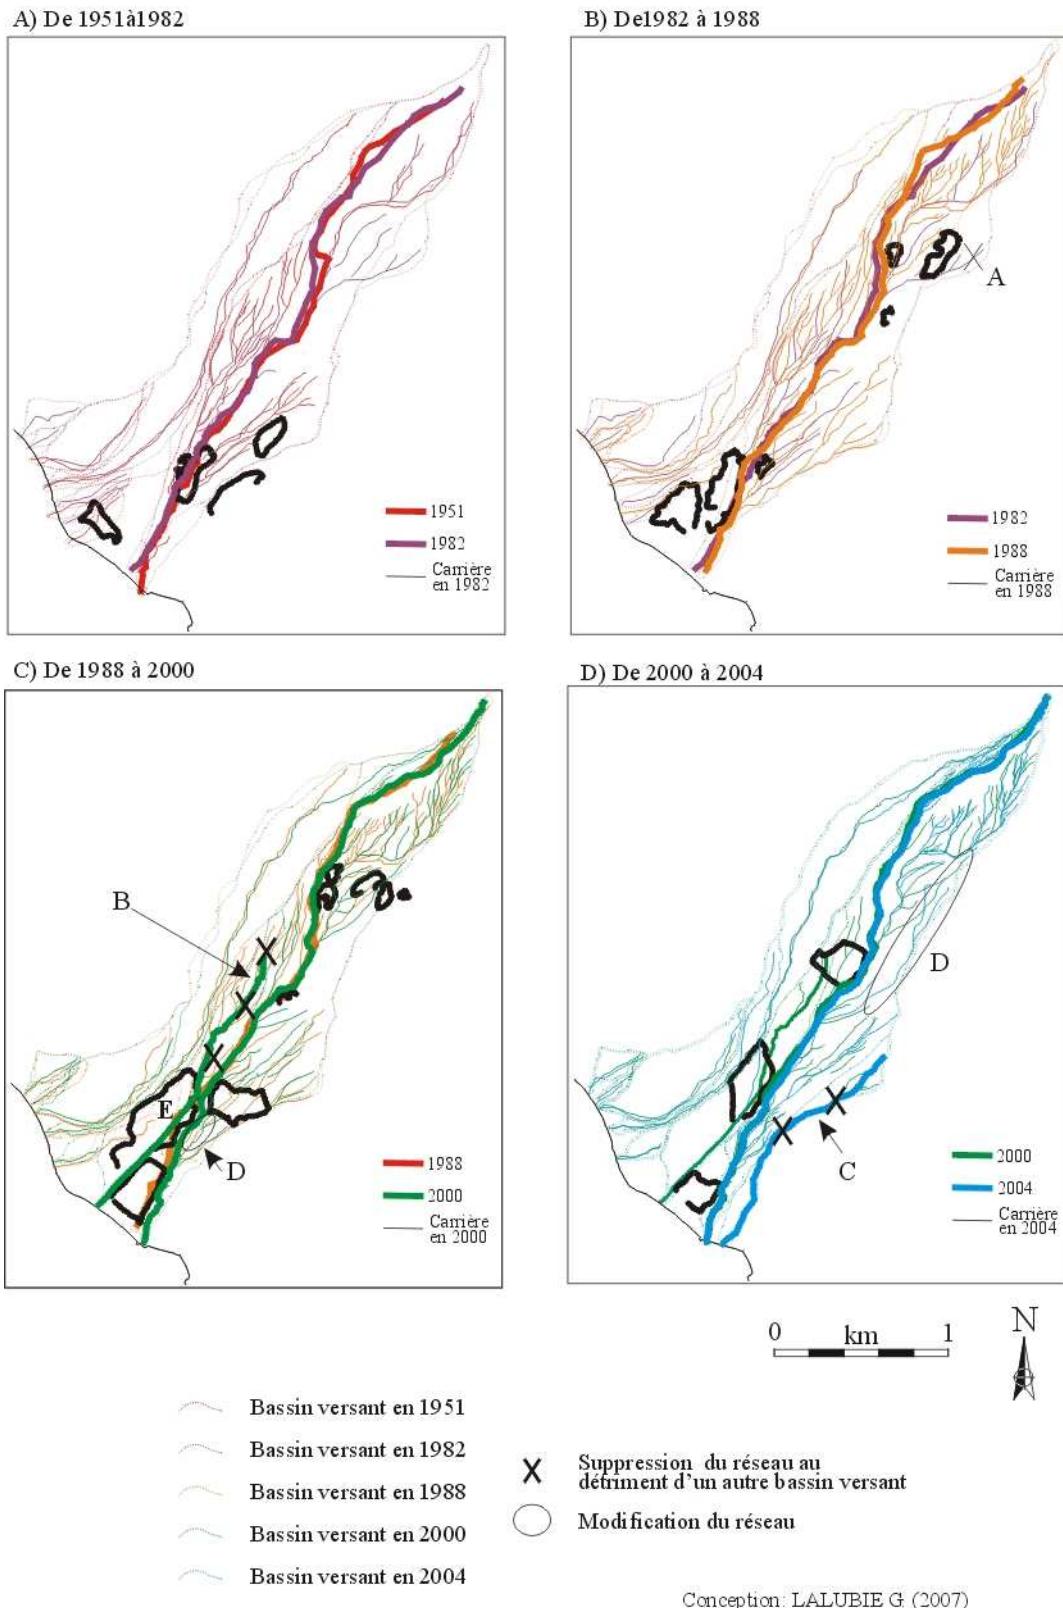
Figure A8-01) Modifications du tracé de la Ravine Rivière Blanche par les carrières

Entre 2000 et 2004, c'est le dernier affluent (rive gauche), noté C sur la figure A8-01 D) qui est perdu par la Ravine Rivière Blanche. Il semble que ce soit en traçant des pistes pour l'accès des véhicules aux carrières que les écoulements de cet affluent C ont été détournés. Cet affluent est donc devenu un cours d'eau indépendant. Mais, cela n'est pas irréversible, compte tenu de l'absence de relief bien marqué et du fait que la zone est continuellement remaniée par des travaux de terrassement, de stockage et de prélèvement de matériaux. Cette ravine peu marquée est appelée pour cette étude la Ravine "Discrète".
