THESE DE DOCTORAT

**LES COURS D'EAU DU MASSIF DE LA MONTAGNE PELEE :
UNE APPROCHE MULTISCALEIRE
POUR APPREHENDER LES RISQUES
HYDRO-VOLCANO-GEOMORPHOLOGIQUES**

**VOLUME 2
APPENDICES**

Thèse présentée et soutenue par :
Guillaume LALUBIE

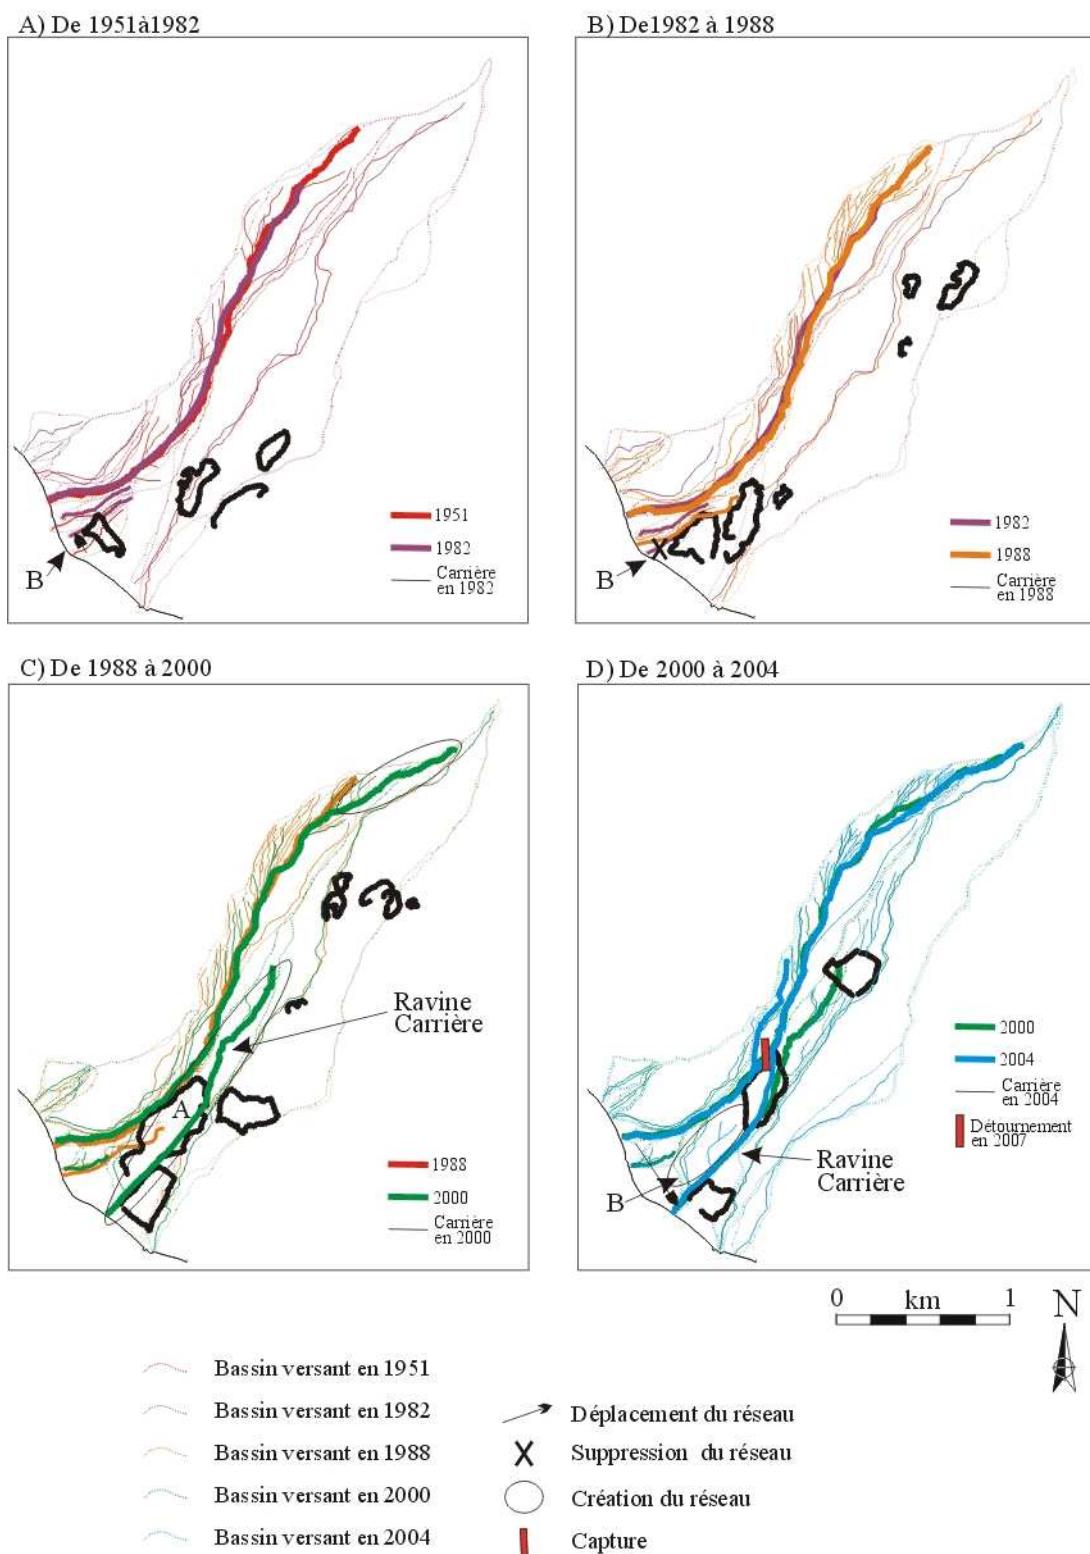
Figure A8-02) Modifications du tracé de la Ravine Falaise Rouge par les carrières

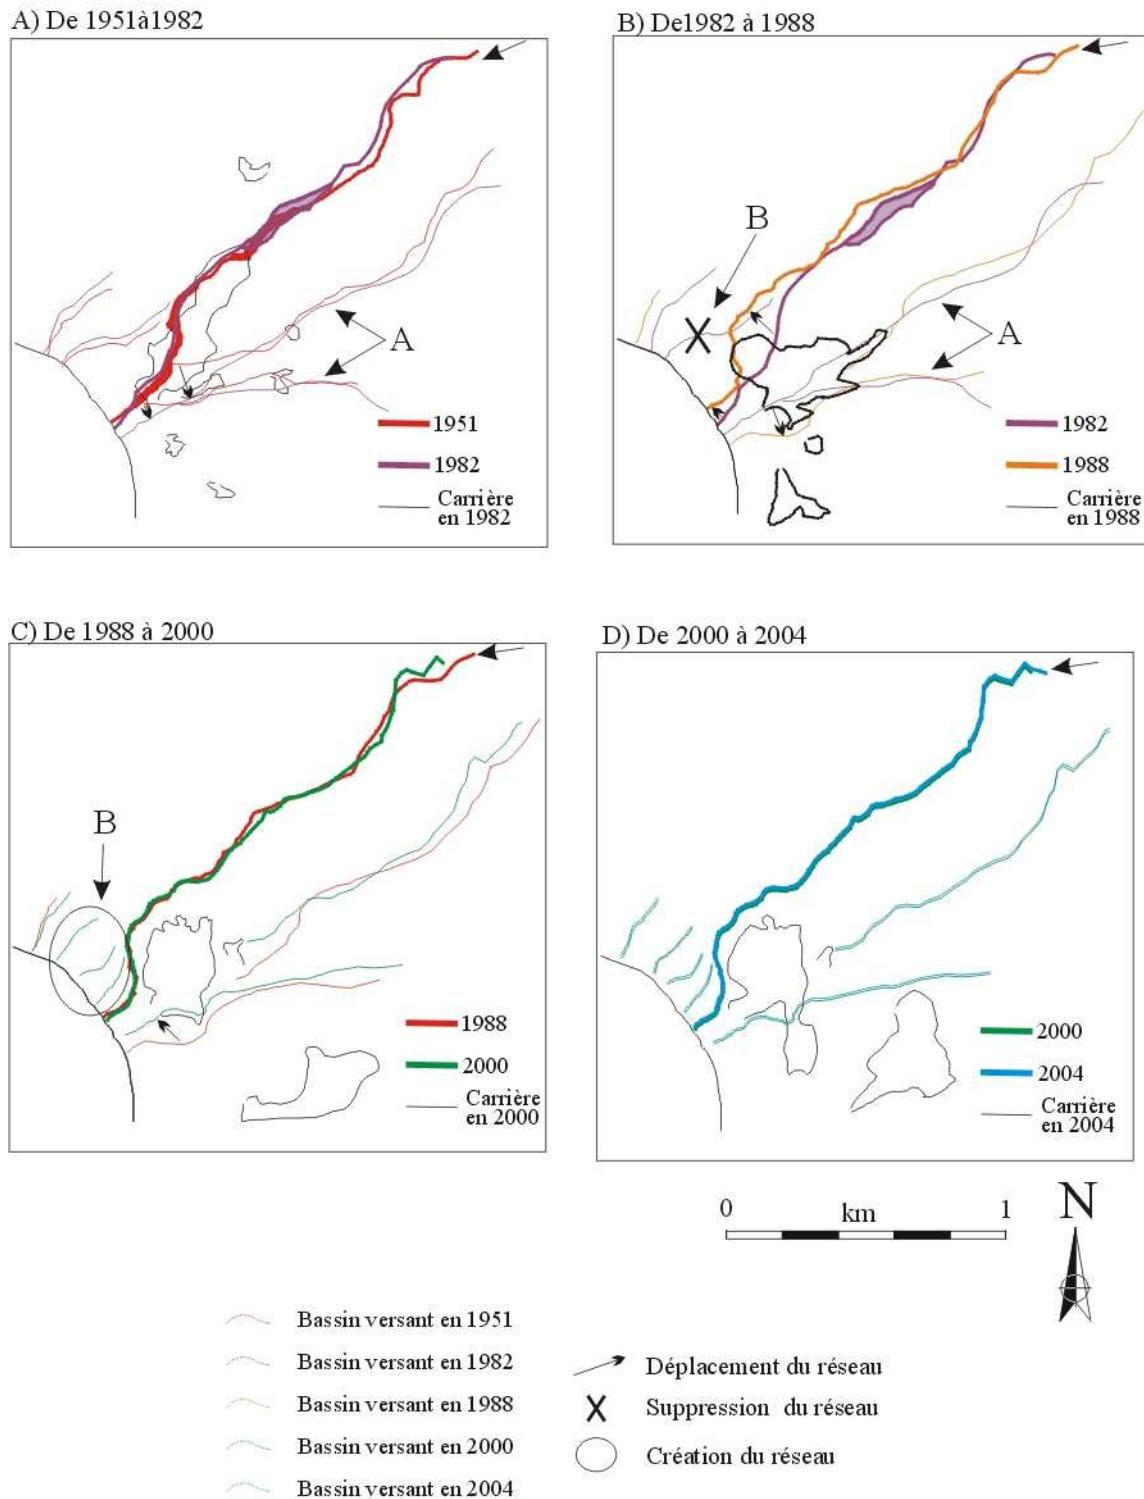
Figure A8-04) Modifications du tracé de la Ravine Fond Canonville par les carrières

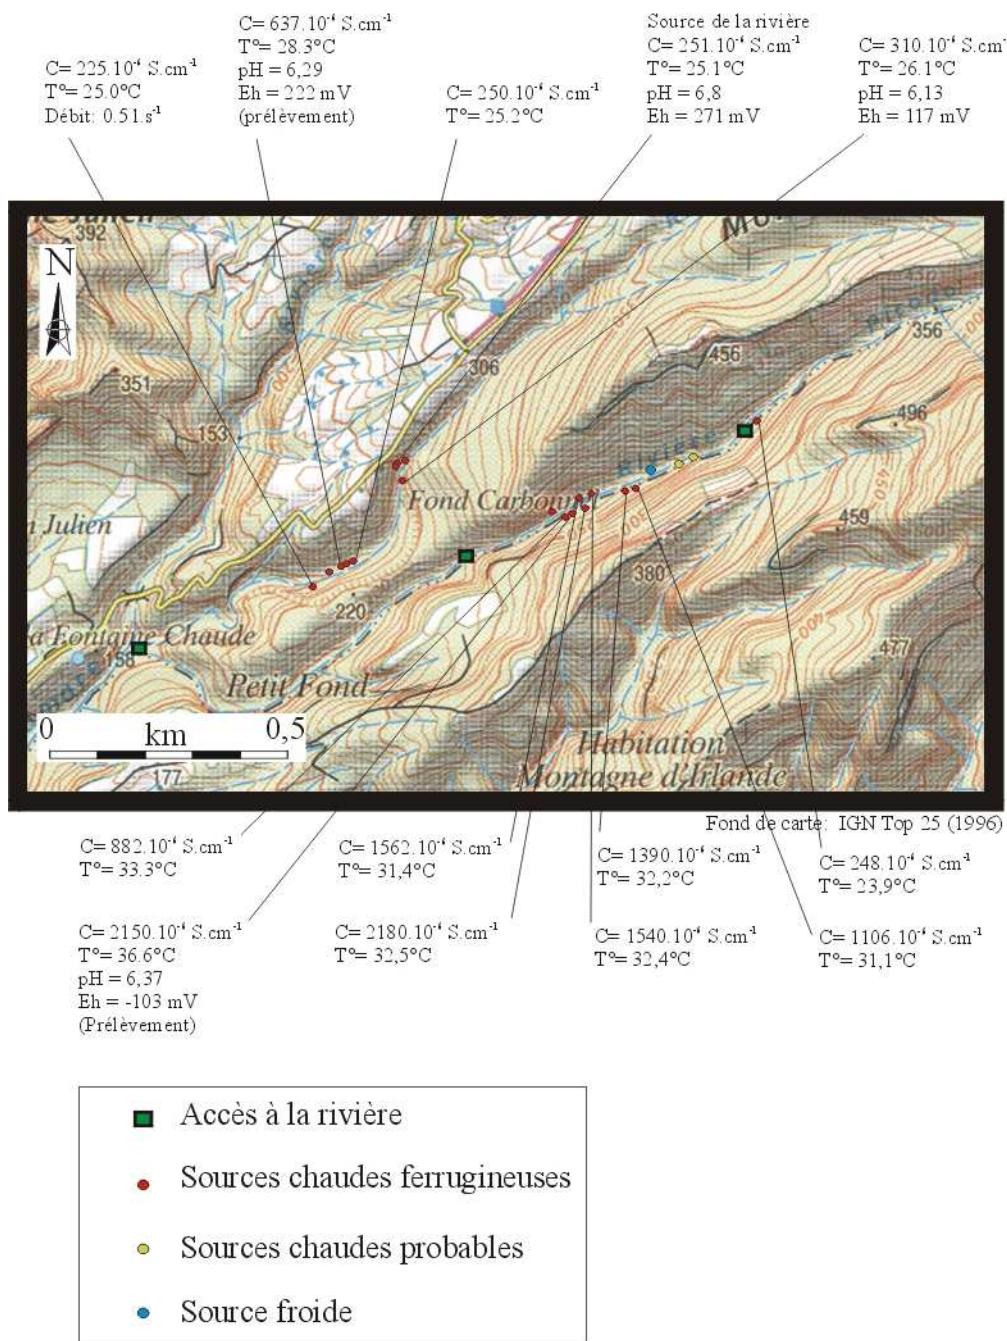
Figure A10-02) Localisation et physico-chimie des sources thermales de la Rivière Mitan et de la Rivière Picodo

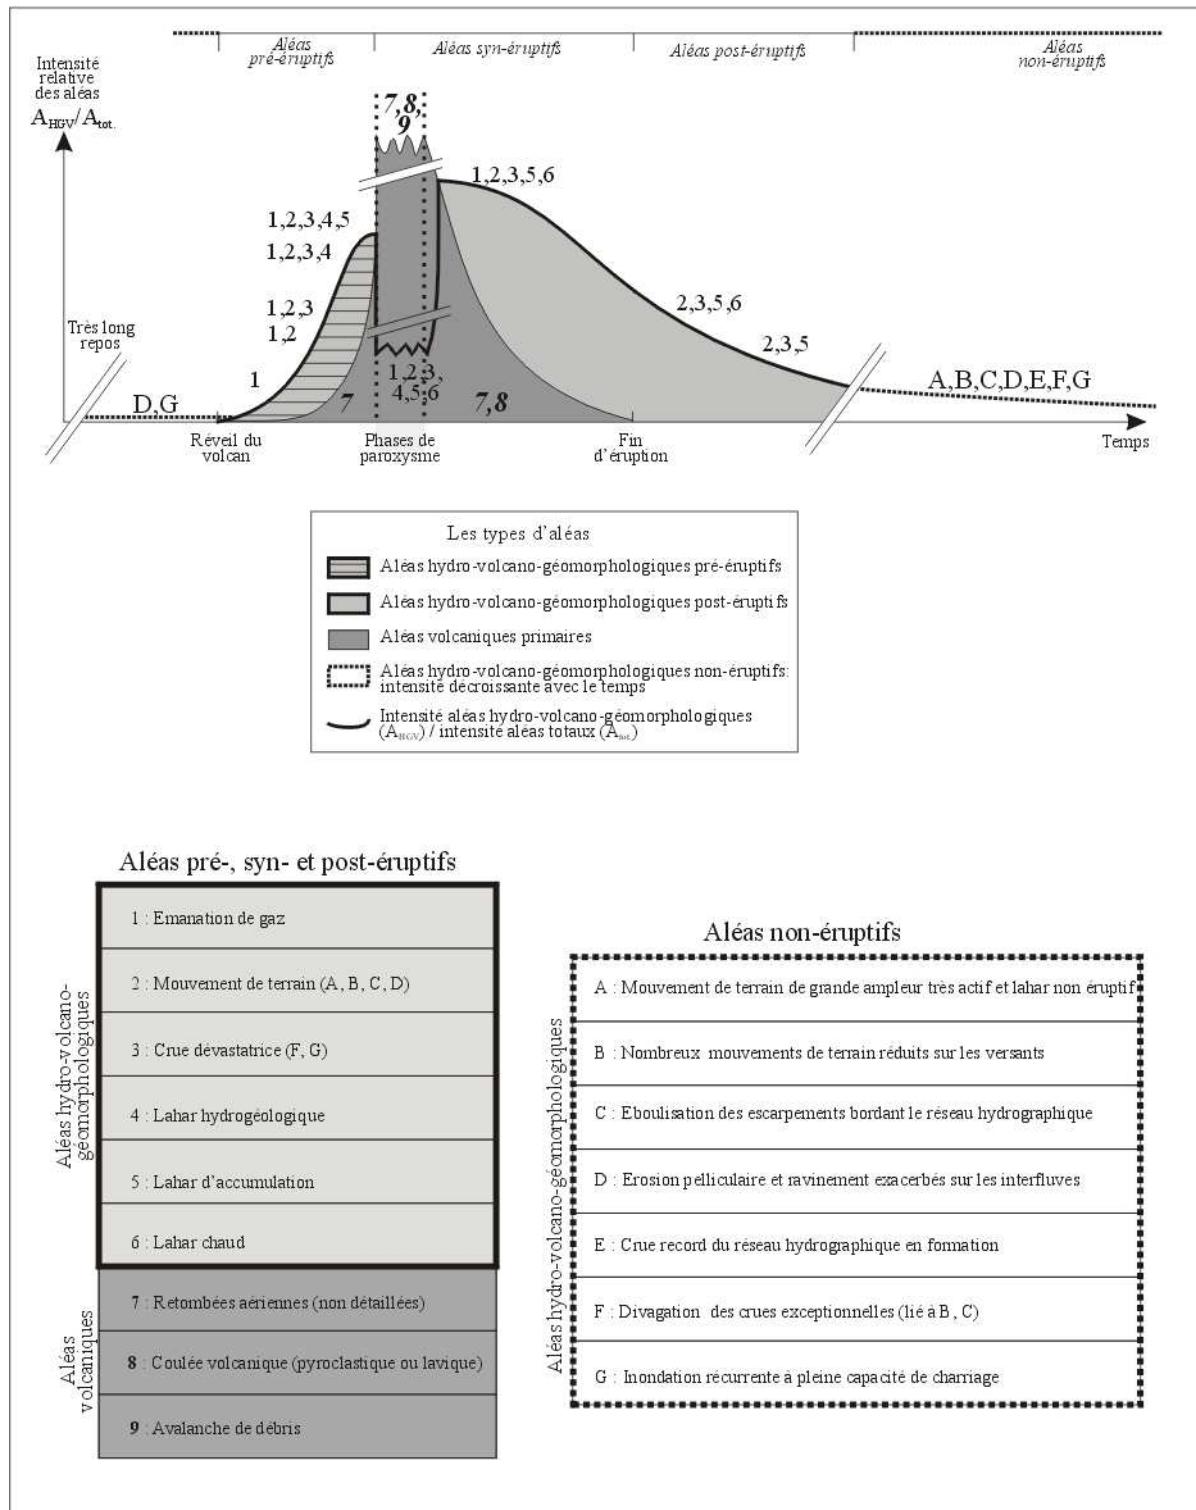
Figure A12-03) Chronologie des aléas hydro-volcano-géomorphologiques
