Le service de l'assainissement

Prêts pour la révolution de la ressource

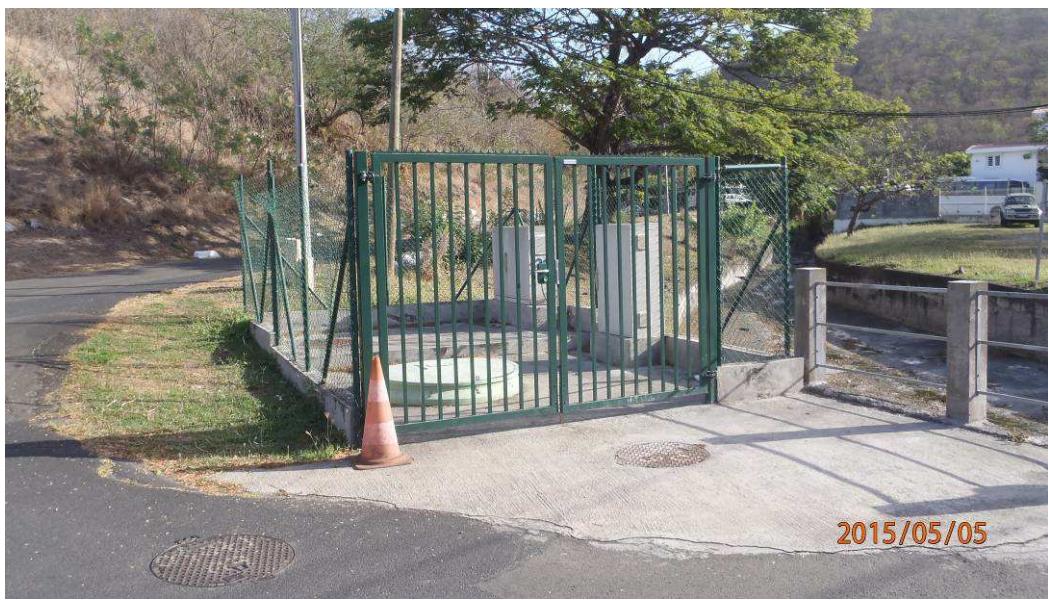
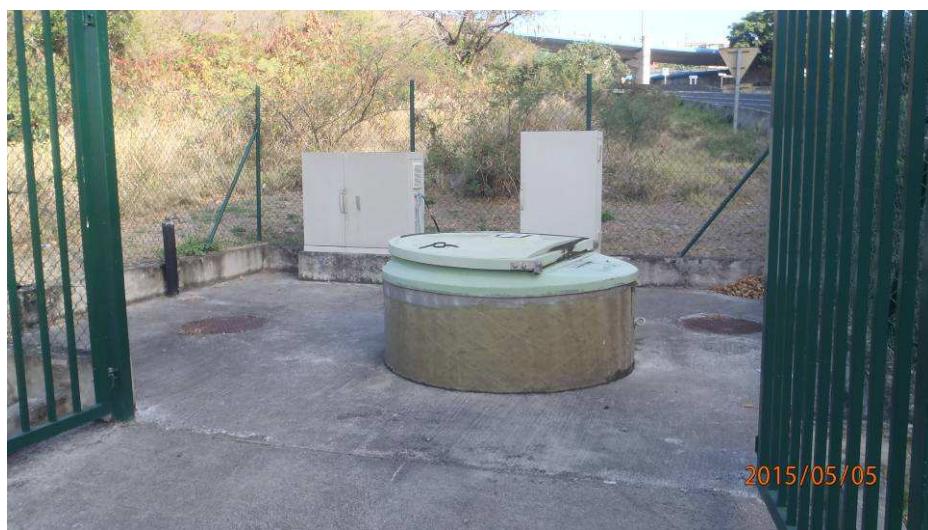
Schéma d'ensemble

Le schéma d'ensemble du réseau de Bellefontaine a été mis à jour afin d'inclure les deux nouveaux postes de refoulement de Fond Boucher intégrés au patrimoine en 2013.

- 1000 ml de canalisation de refoulement
- 1200 ml de réseau gravitaire
- 2 Postes de refoulement : PR Fond Boucher et PR RN2 (Intermédiaire) qui remplacent les STEP Salle Polyvalente et Lits bactériens de Fond Boucher.

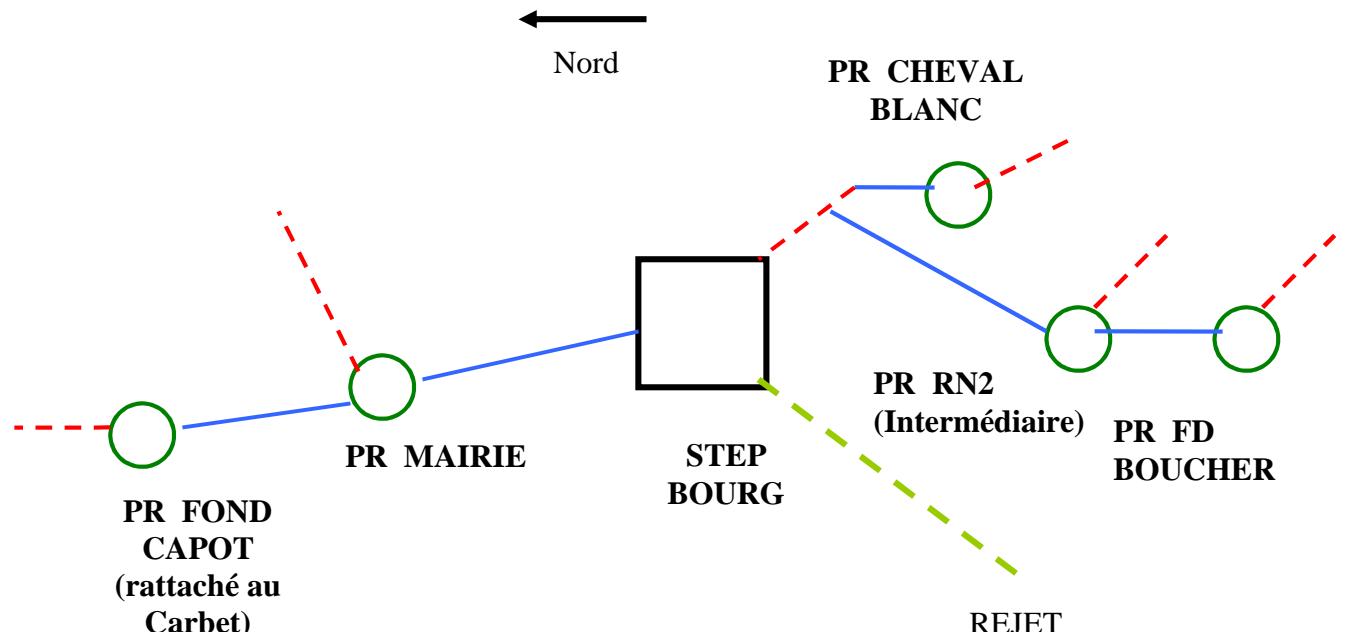
- - - Collecteur gravitaire
- Refoulement
- - - Rejet station

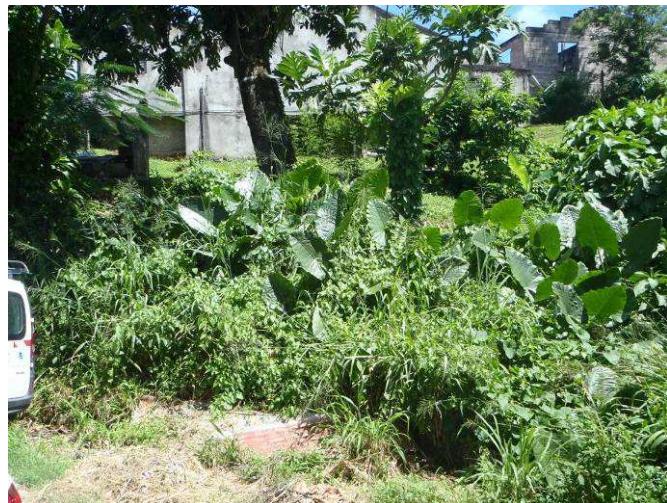
Fosse septique de Bout Bois, le Carbet.

Il reste cependant indispensable que la Collectivité aménage un accès bétonné sécurisé en vue de réaliser une exploitation normale de l'installation.

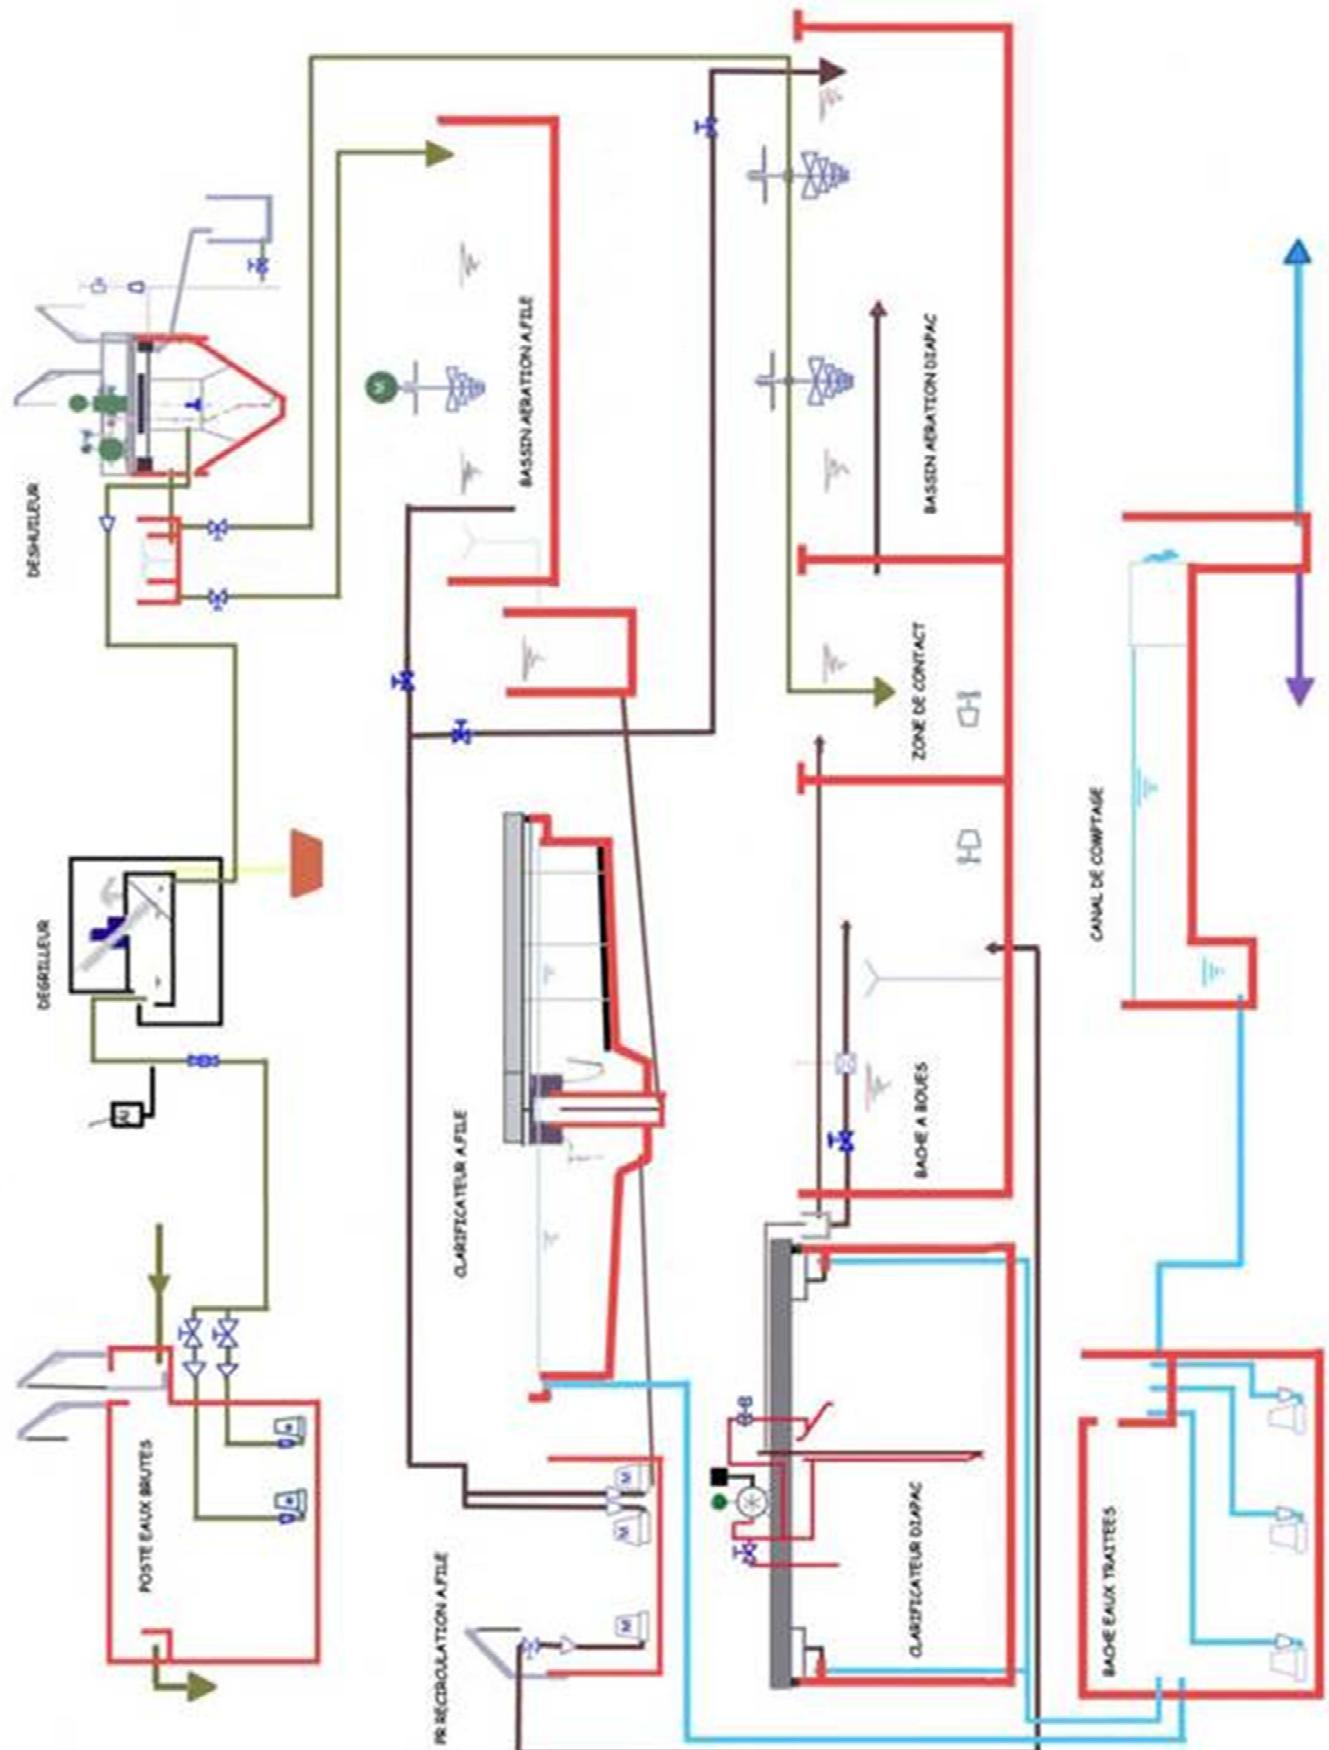
Ligne d'eau de la station d'épuration de Maniba Case pilote

Cette station est composée :

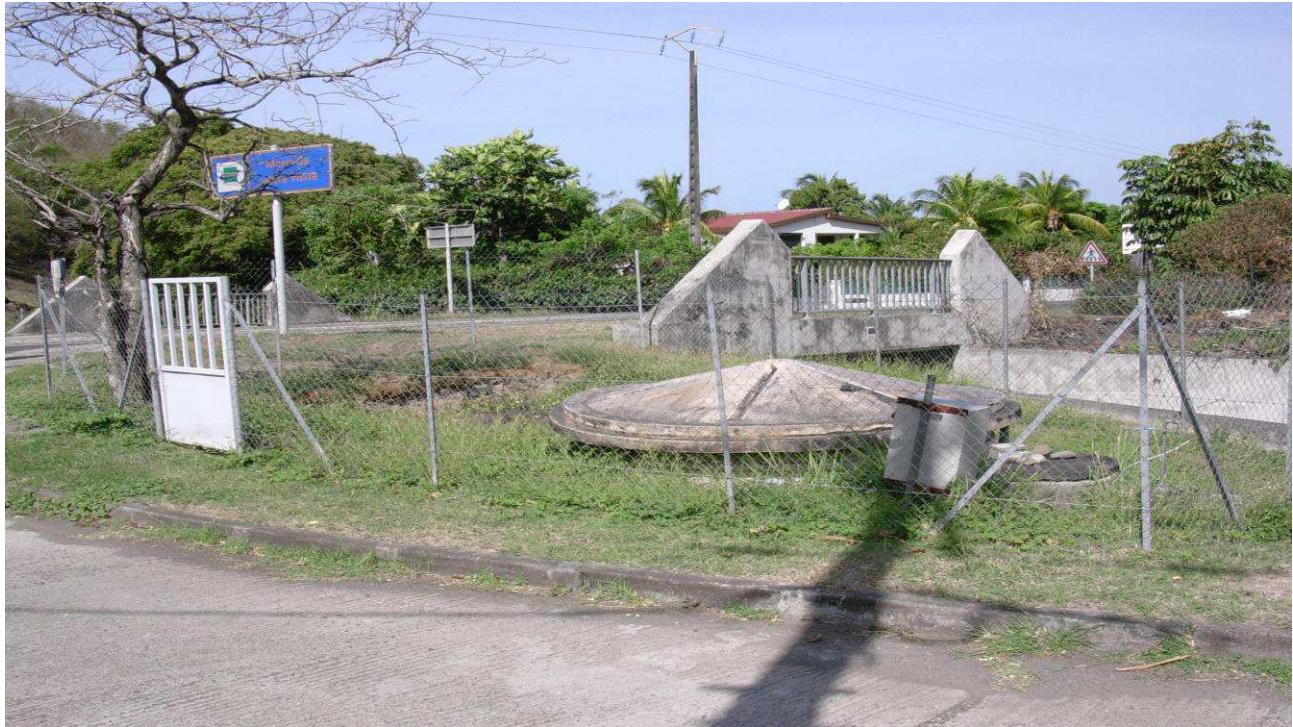
Station de traitement d'eaux usées de Bâti Soleil

Vue d'ensemble de la station d'épuration

Cette station d'épuration OXYVOR de type boues faible charge, à capacité nominale équivalente à 80 éq.hab.

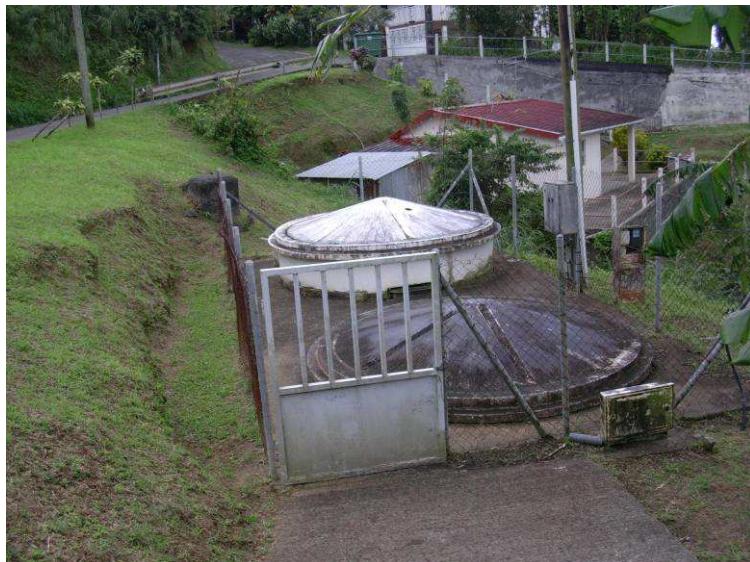
STEP Fond Saint Denis

Vue d'ensemble de la station d'épuration

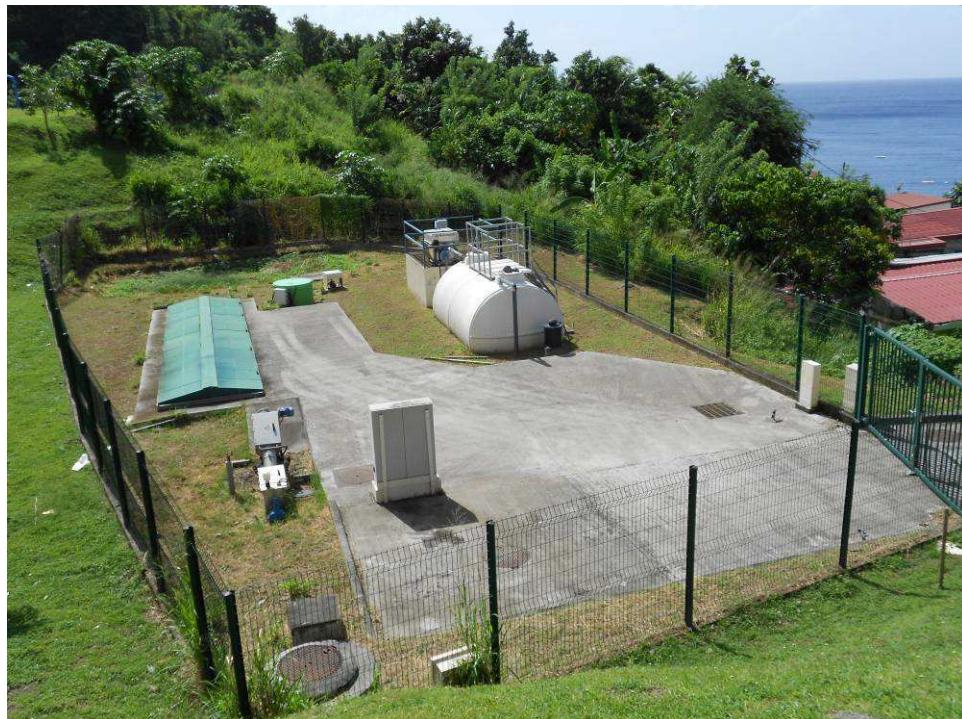
STEP La Perle (Préville) (intégrée au Patrimoine en 2012)

Station de type bio-disques d'une capacité de 400 EH

La station de La Perle a été construite en 2008, avec pour maître d'œuvre la Mairie du Prêcheur et mise en service en 2009.
Elle traite essentiellement les effluents des 96 logements de la cité du quartier Préville.

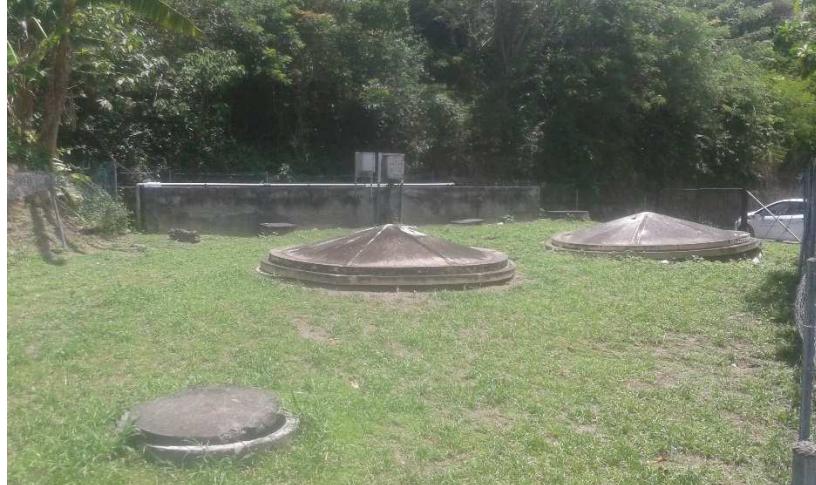
STEP Anse Belleville (intégrée au Patrimoine en 2015)

Station de type aération prolongée OXYVOR de capacité équivalente à 200 EH.

La station de Anse Belle ville a été construite en 2000, avec pour maître d'œuvre la CCNM (CAP NORD) et mise en service en 2011. Cette station a été réhabilitée en 2011, les organes de pompages et électriques ont été remplacés.

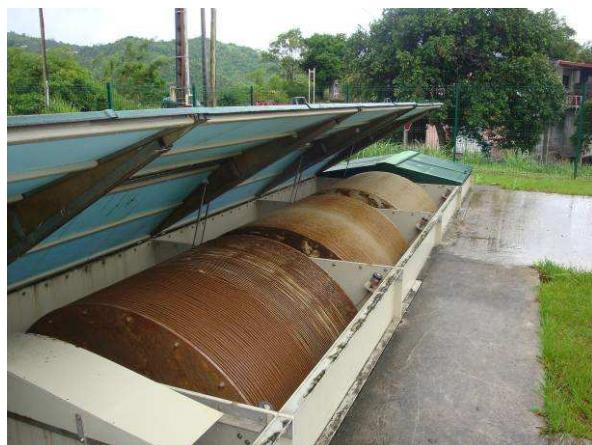
Disques biologiques

Les bio-disques offrent une alternative intéressante. Les bactéries se fixent sur les disques. Ces derniers tournent doucement (à quatre tours par minute en moyenne) et assurent ainsi de l'oxygène aux bactéries qui se chargent de nettoyer l'eau.

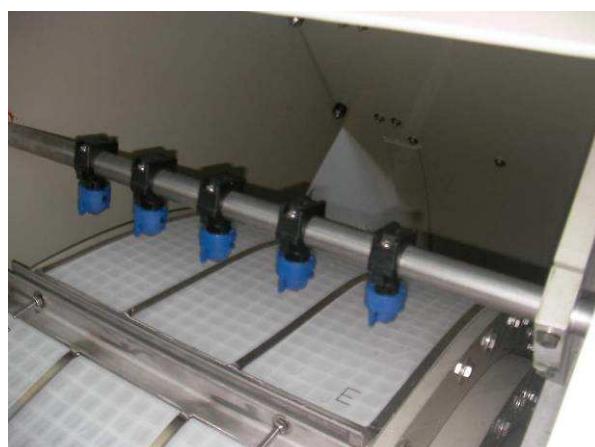
Filtre à tambour rotatif

Filtration des eaux usées des stations d'épuration.

Remplace aussi les clarificateurs primaires ou secondaires.

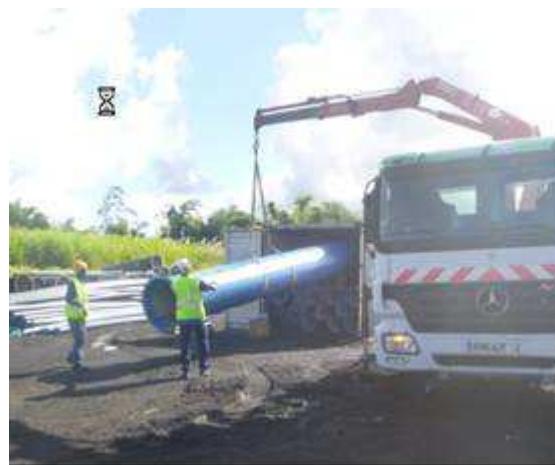
Livraison d'un tuyau en fonte de 800 mm de diamètre pesant plusieurs tonnes.

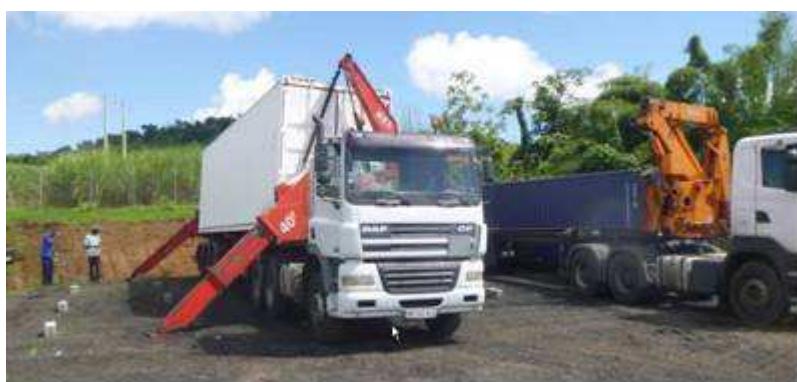
- un stock stratégique canalisation : au début de la saison cyclonique, la SME s'assure de la disponibilité de plus d'un km de canalisations PEHD électro-soudable, réparti dans les diamètres allant jusqu'à 315 mm, ainsi que des raccords et coudes correspondants.

Livraison d'un conteneur de tuyau PHED stock stratégique

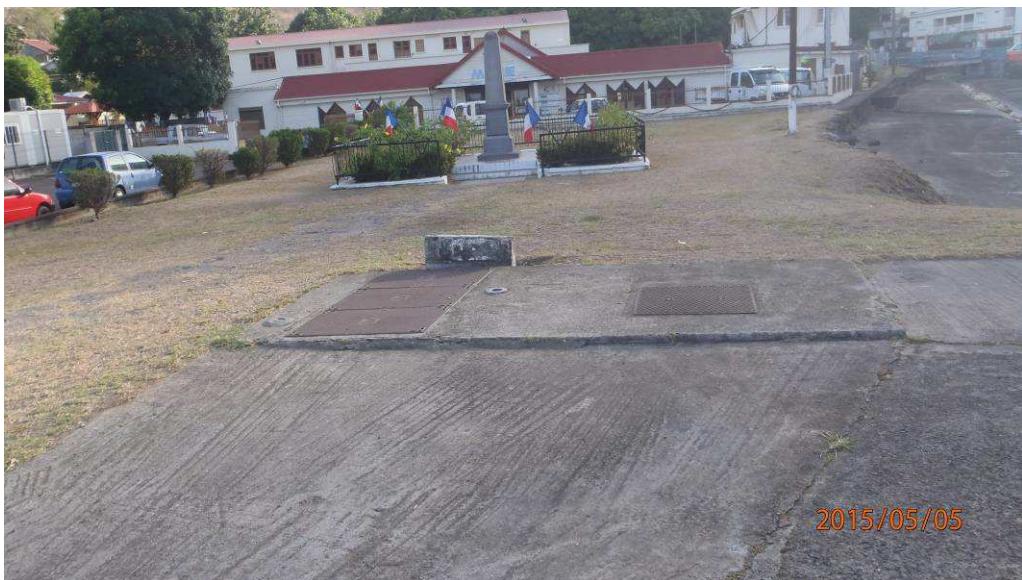
Poste du Bourg de Bellefontaine (PR Mairie)

Ce poste n'est pas conforme aux exigences de sécurité. Il serait souhaitable qu'il soit équipé de système anti-chute afin que la maintenance de l'ouvrage soit réalisée dans des conditions réglementaires.

Il serait souhaitable d'équiper ce poste d'un trop plein avec système de comptage de l'effluents by passés.

Il est nécessaire de clôturer ce poste pour des raisons de sécurité car des piétons passent à proximité. Cela permettra également d'éviter les dégradations du site qui sont déjà arrivés dans le passé, notamment sur l'armoire EDF.

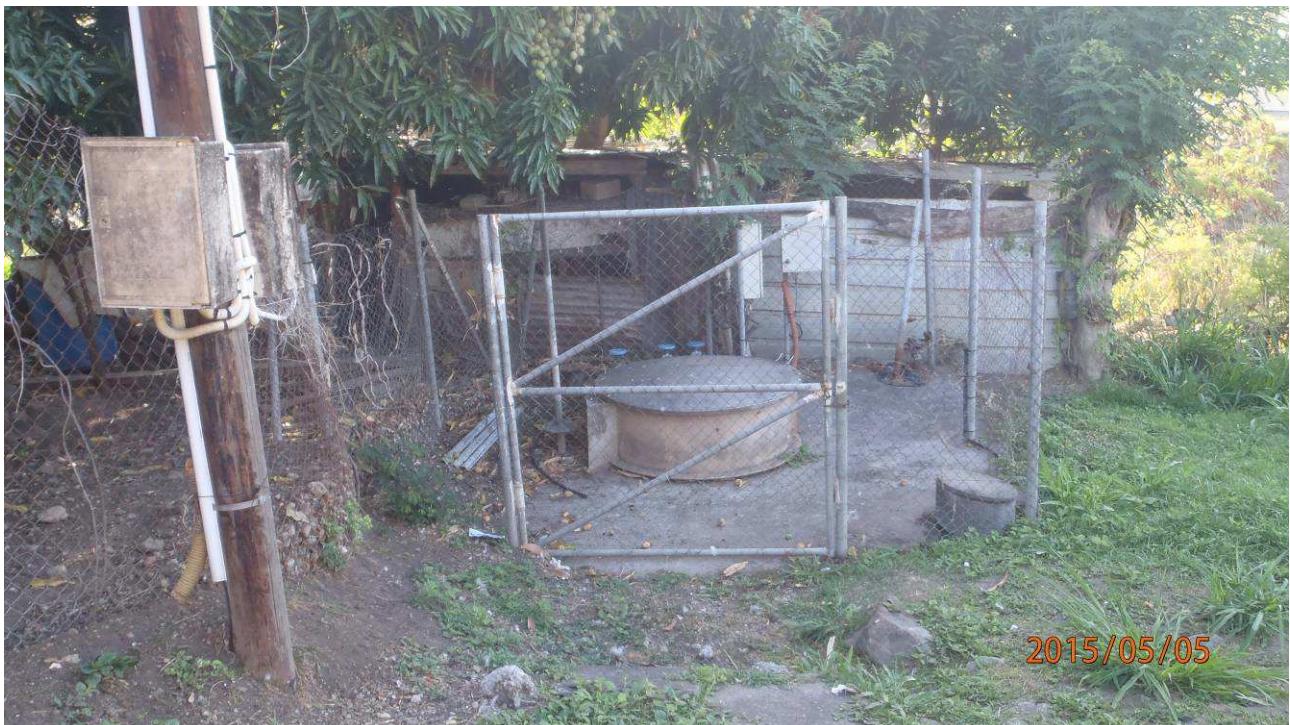
Poste de Cheval Blanc

La SME constate la présence de nombreux déchets dans le réseau de Cheval Blanc qui génèrent des dysfonctionnements fréquents sur le poste de refoulement. Il conviendrait de mettre en place un panier dégrilleur.

Ce poste n'est pas conforme aux exigences de sécurité. Il serait souhaitable qu'il soit équipé de système anti-chute afin que la maintenance de l'ouvrage soit réalisée dans des conditions réglementaires.

En 2015, n'ayant pas de retour sur ce sujet et face à la dégradation de la situation, la SME a réalisé le muret afin de mettre un terme à ces désagréments et procéder enfin au renouvellement de la clôture.

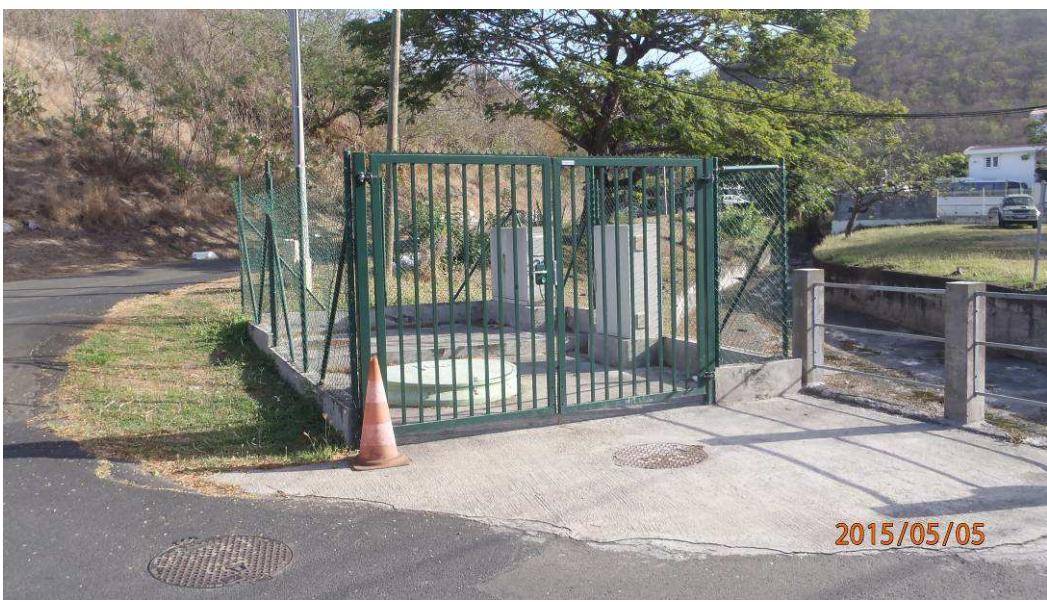
Coût à définir :**Poste de Fond Boucher**

Ce poste a été créé et mis en service en mars 2013 (réceptionné officiellement en aout 2013 avec le réseau), il assure le transfert des eaux usées de l'ensemble du quartier Fond Boucher vers la station d'épuration du bourg en passant par le poste intermédiaire RN2.

- Poire trop plein refixée
- Mise en service du compresseur d'air.

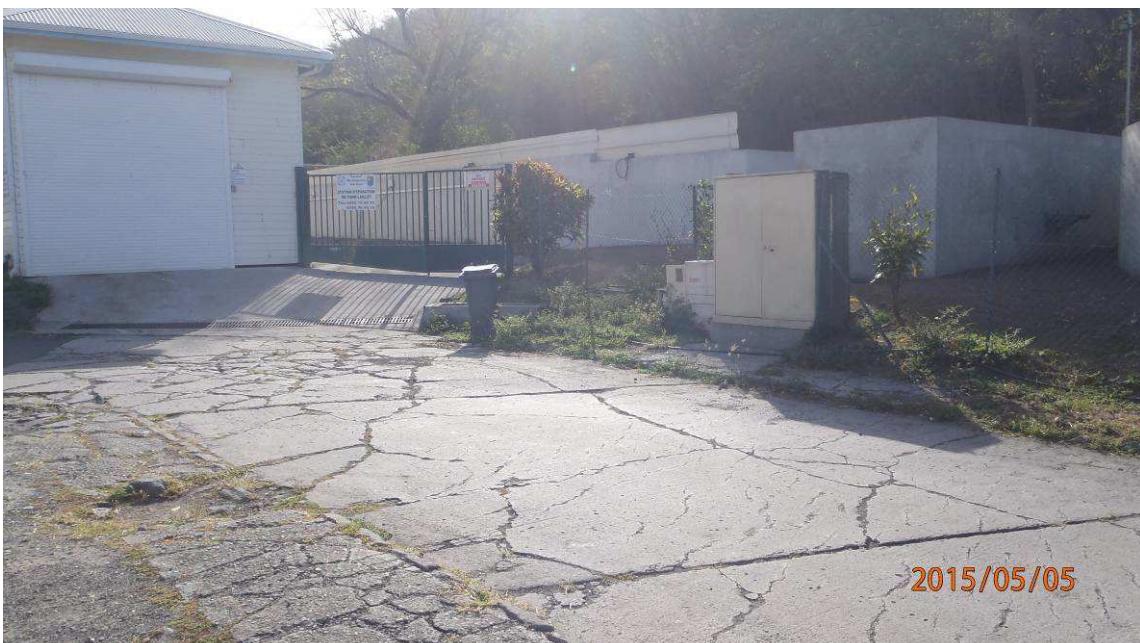
Station de traitement d'eaux usées du bourg (fond laillet)

La station d'épuration de Bellefontaine Bourg (Fond Laillet) a été réhabilitée en 2010. Cette réhabilitation était nécessaire du fait de la surcharge hydraulique et organique de cette installation. Il convenait donc la mettre aux normes et de réaliser son renforcement, afin de permettre le développement de l'urbanisation de la commune.

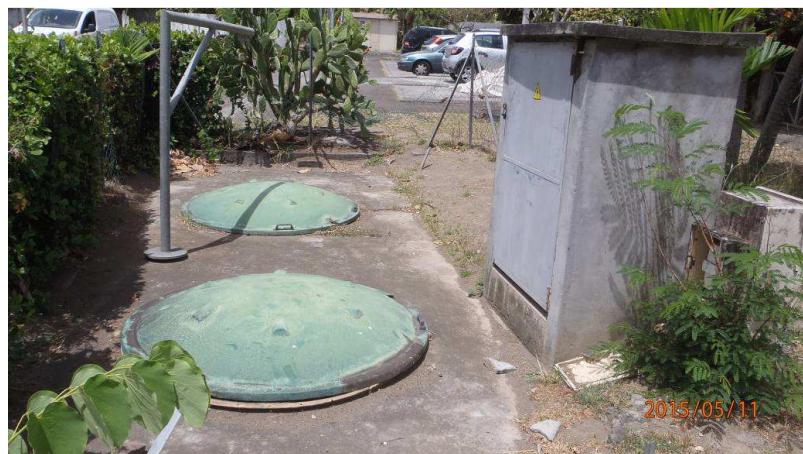
Poste Fond Capot

Des arrivées importantes d'eaux pluviales parasites sont constatées sur ce poste. Un diagnostic du réseau en amont est programmé par le Fermier au deuxième semestre 2017.

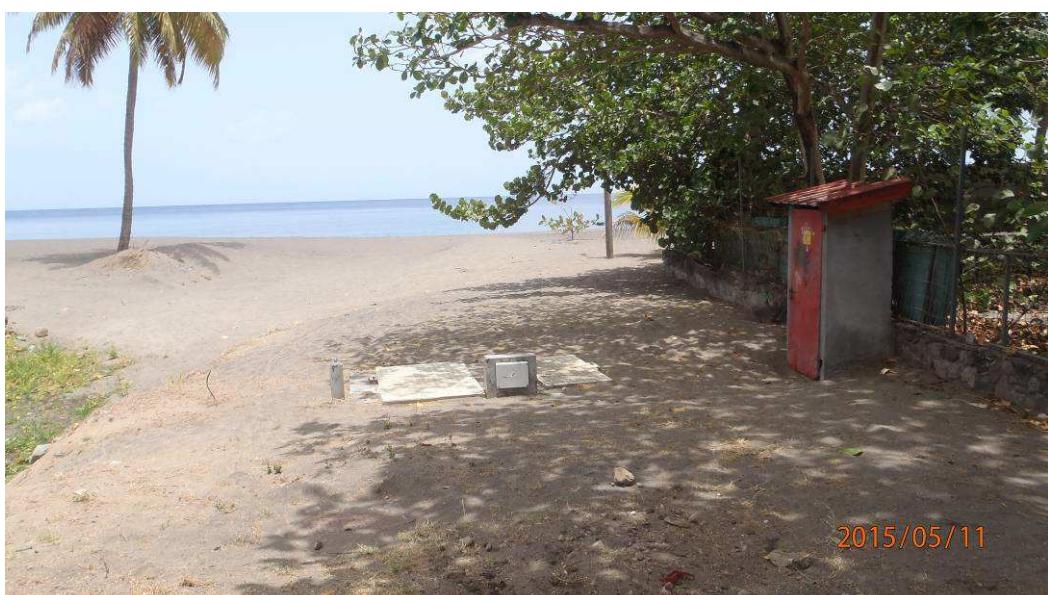
Poste Coin

La canalisation de trop plein, existante sur ce poste n'est pas équipée d'un système de comptage des effluents by passés.

Ce poste n'est pas conforme aux exigences de sécurité. Il serait souhaitable qu'il soit équipé de système anti-chute afin que la maintenance de l'ouvrage soit réalisée dans des conditions réglementaires.

Le poste est souvent dégradé par des actes malveillants de dégradations et il serait donc souhaitable de clôturer le site.

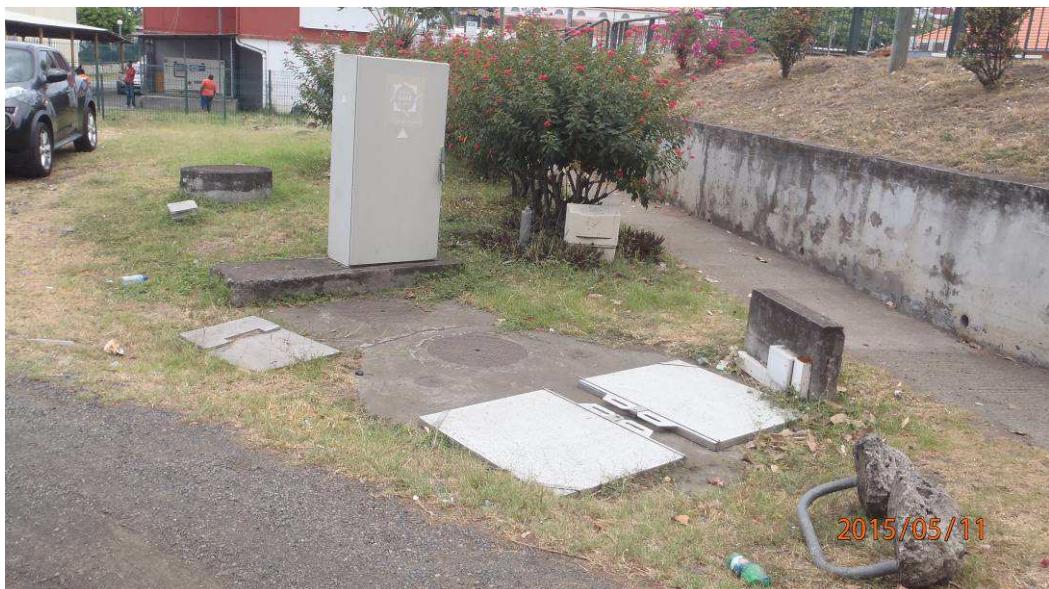
Poste Dispensaire

Comme évoqué plus haut, une quantité importante d'eaux parasites arrivant dans ce réseau provoque des dysfonctionnements fréquents. Le diagnostic réseau (inspection télévisée et test à la fumée) sur l'ensemble du réseau de ces quartiers (en particuliers Morne Savane, Route des Pitons), programmés initialement au mois de juillet 2015 n'a pas pu être réalisé, mais d'après les premiers éléments de notre enquête, une grande quantité d'eaux parasite proviendrait du quartier Morne savane. La poursuite de notre investigation sera réalisée le deuxième semestre 2017.

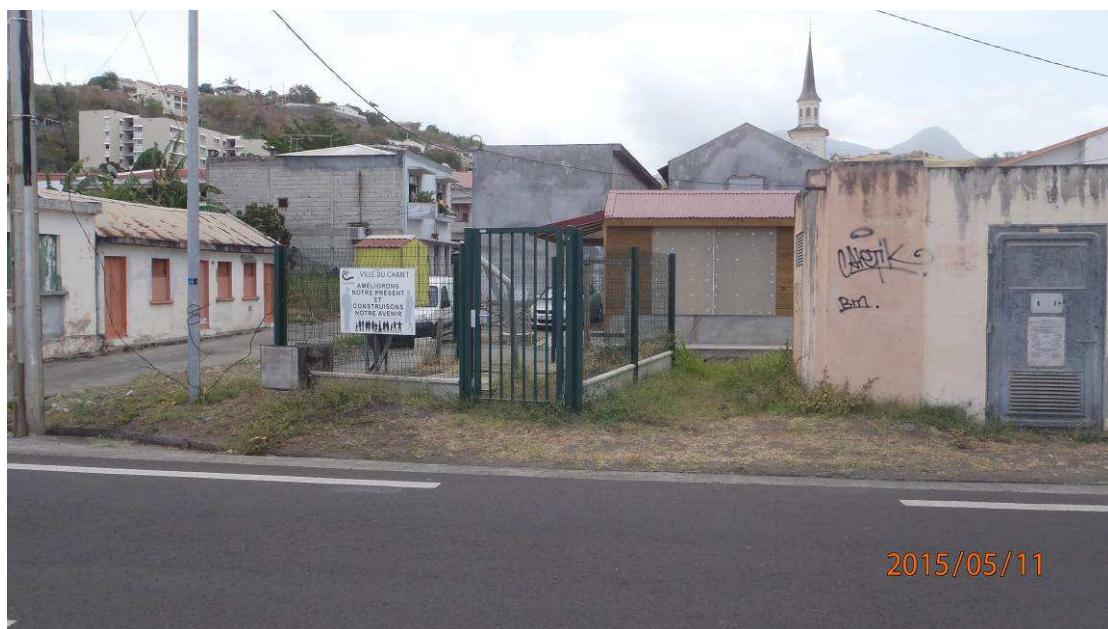
Poste Marché

Ce poste n'est pas équipé de trop plein : en cas de dysfonctionnement le poste déborde et crée des nuisances chez un riverain.

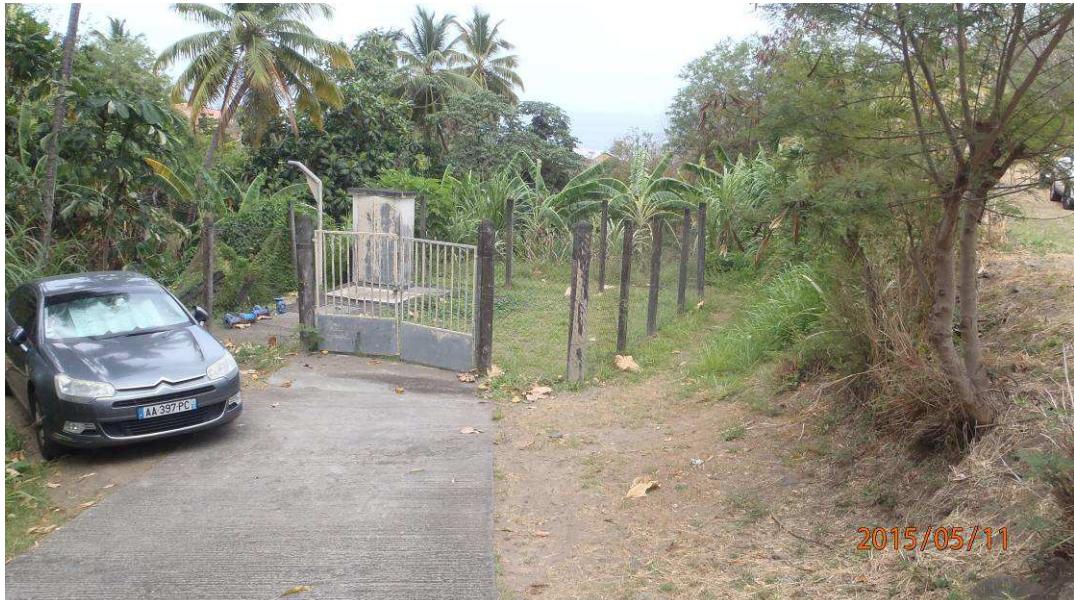
Poste Fromager

Comme évoqué plus haut, le réseau de refoulement traverse un terrain privé. Ce réseau a déjà fait l'objet de plusieurs casses à cause de travaux exécutés par les particuliers. Il serait fortement souhaitable pour le Syndicat d'établir une servitude de passage.

Ce poste n'est pas conforme aux exigences de sécurité. Il serait souhaitable qu'il soit équipé de système anti-chute afin que la maintenance de l'ouvrage soit réalisée dans des conditions réglementaires.

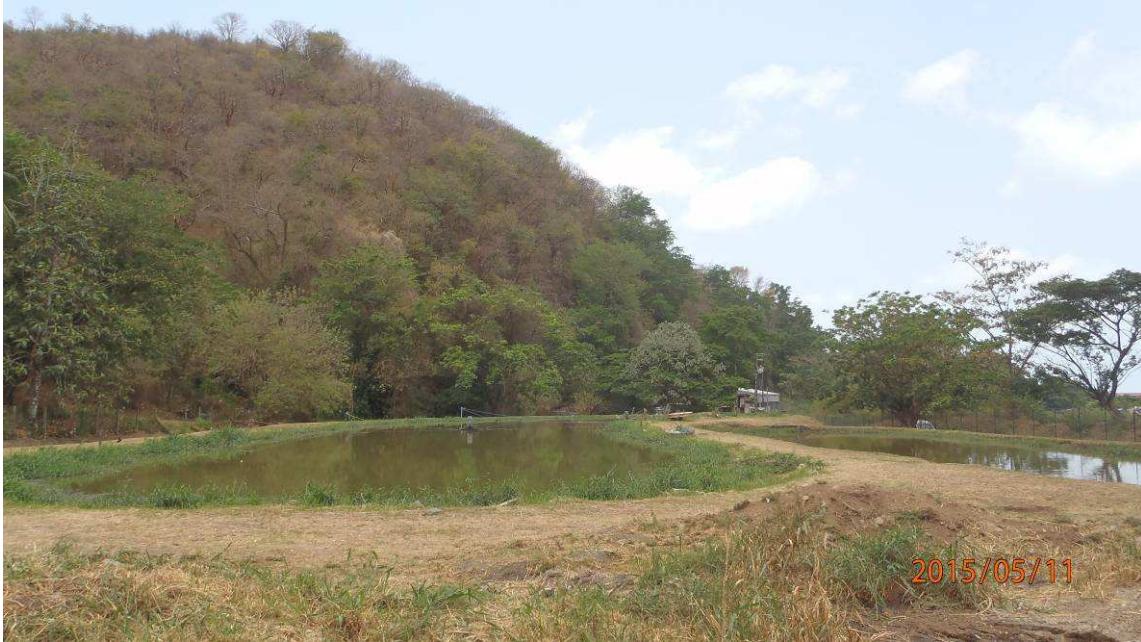
Station de traitement d'eaux usées – La Lagune du Carbet

A ce jour, l'UV n'est pas opérationnel du à un manque de débit, notamment la nuit où le système se met en défaut. Nous sommes en attente d'une solution de la part du constructeur de l'installation Degrémont.

Comme précisé dans les rapports annuels des exercices précédents, et afin de pouvoir exploiter cette installation dans les conditions de sécurité réglementaires, il appartient à la Collectivité d'établir une servitude de passage et de mettre en place une voie bétonnée ou un escalier. Ceci permettrait de limiter le risque d'accident surtout par temps de pluie.

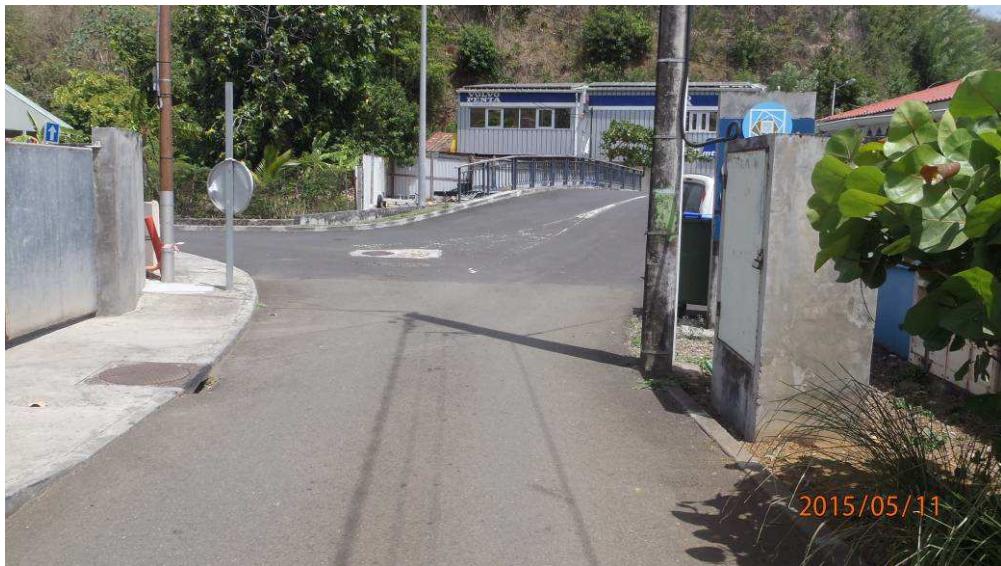
Poste du Port

Ce poste n'est pas équipé de dispositif de télésurveillance. La mise en place d'un tel équipement permettrait de réduire les temps d'intervention consécutif à un dysfonctionnement.

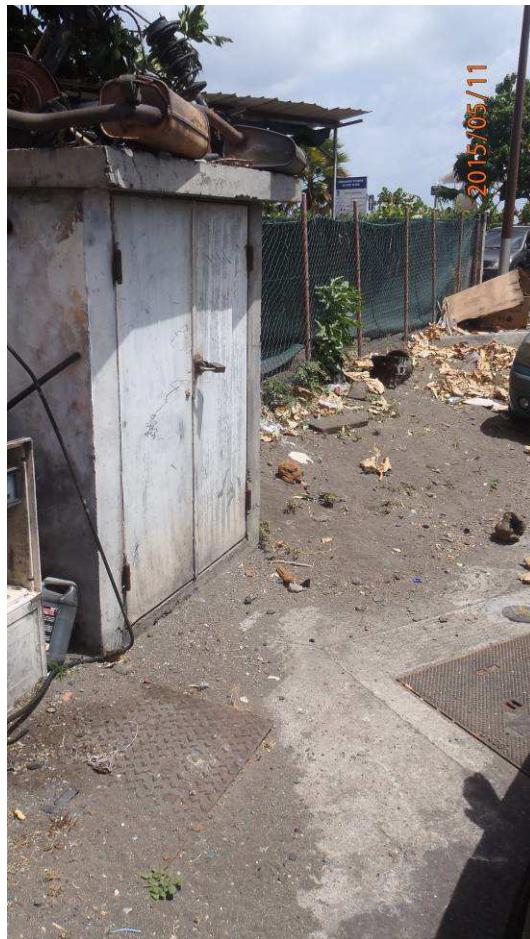
Poste Autre Bord

L'obstruction fréquente des pompes est constatée ; la mise en place d'un panier dégrilleur permettrait de limiter les dysfonctionnements.

Nous observons une infiltration d'eau parasite sur ce poste, il conviendrait de réaliser un chemisage afin de protéger les pompes et de limiter la charge hydraulique entrant de la station de Maniba.

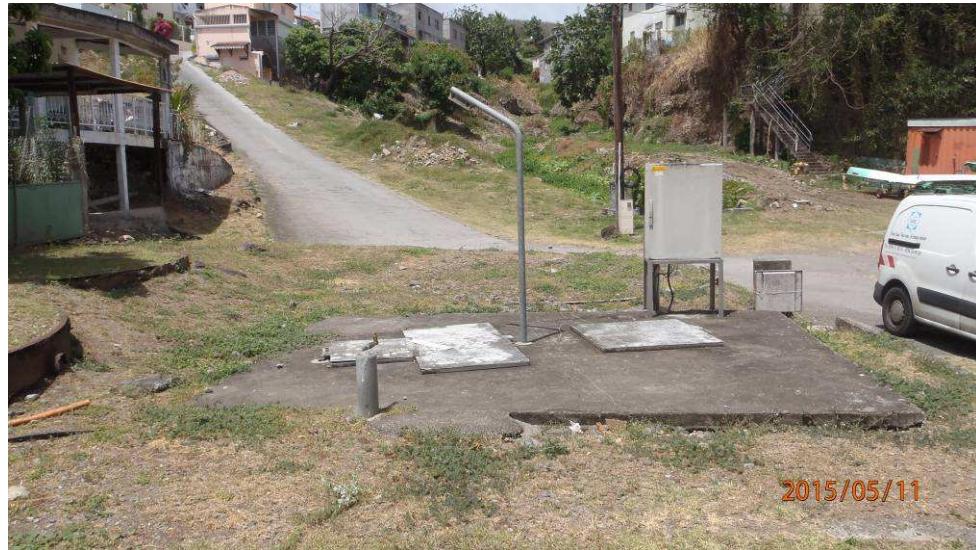
Poste Petit Fourneau

Les postes eaux traitées et le dégrasseur ne sont pas équipés de système anti-chute, la maintenance de l'ouvrage ne peut être réalisée dans des conditions réglementaires.

La clôture du site doit être envisagée par le SCCNO pour des raisons de sécurité.

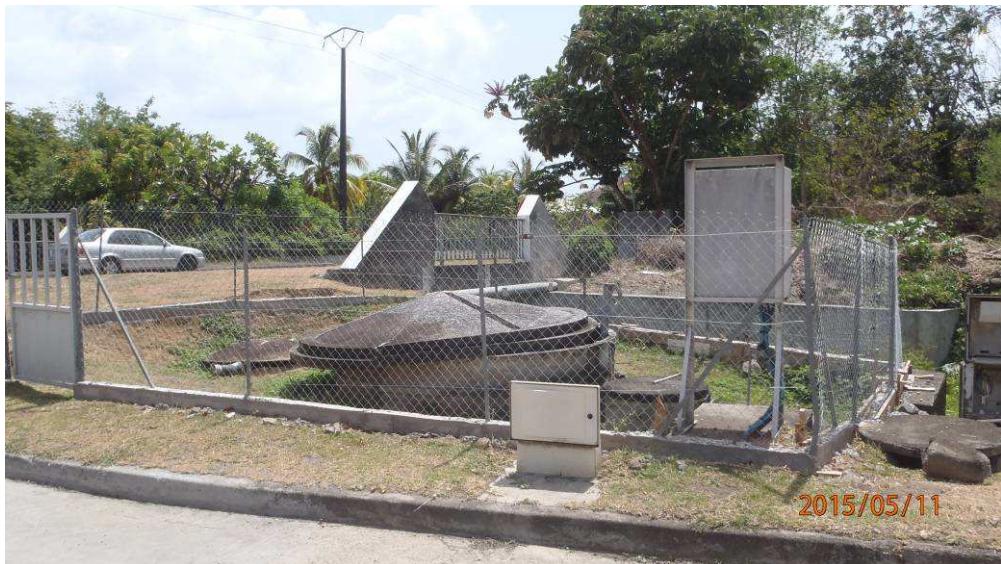
Station de traitement d'eaux usées

Cette station de type OXYVOR ne dispose pas de système de traitement des boues.

La clôture de cette station a été dégradée par un véhicule, son renouvellement a été effectué en mars 2015.

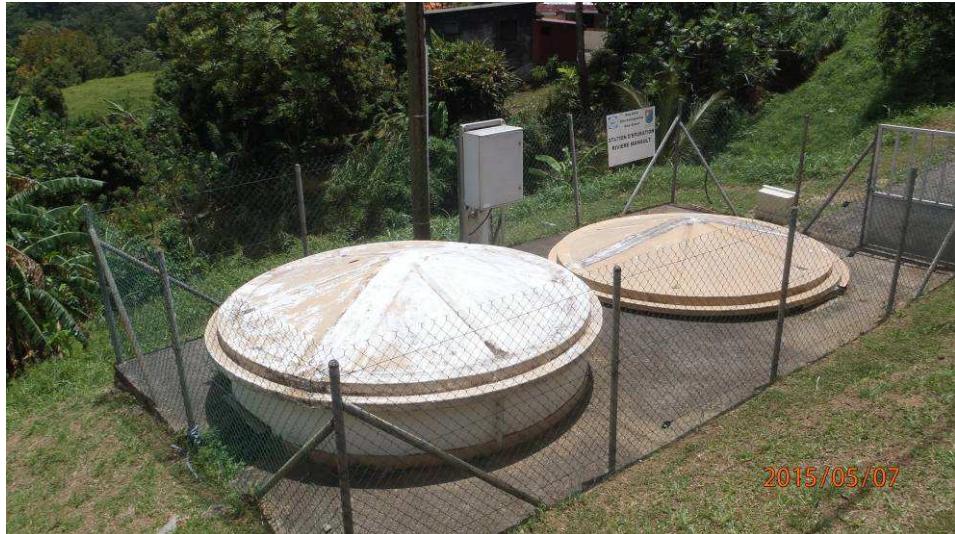
3.1.7. FOND SAINT DENIS – STEP RIVIÈRE MAHAULT

La filière de traitement des boues actuelle ne permet pas d'évacuer la totalité des boues produites par le traitement biologique pour des raisons de configuration.

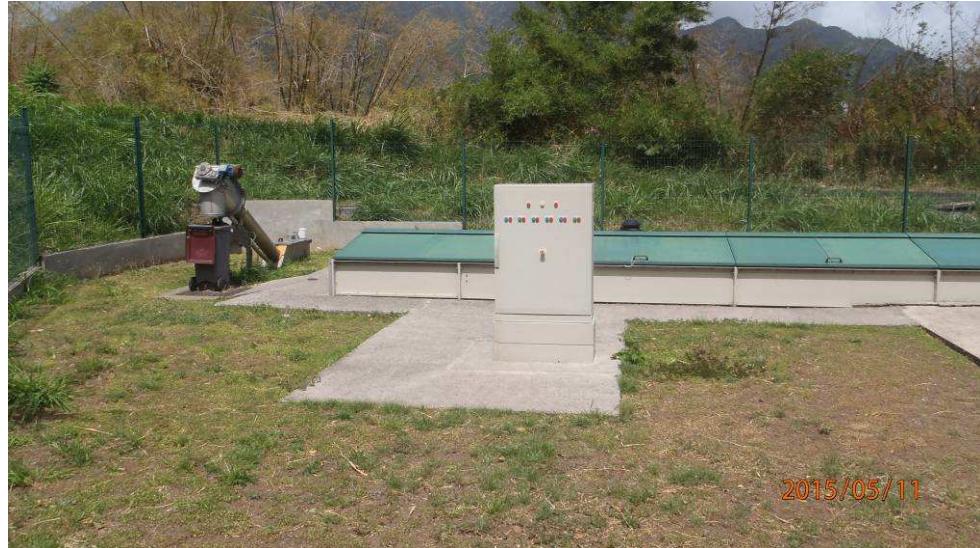
3.1.8. MORNE-VERT – STEP LA VIGIE

Afin de pouvoir protéger au mieux les installations électriques, il serait souhaitable de réaliser un abri ou un coffret pour l'armoire électrique.

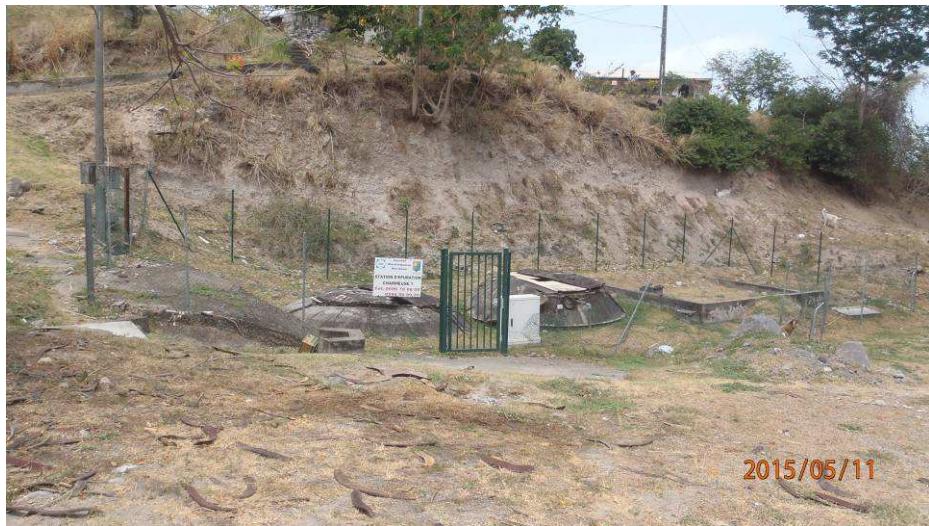
Station d'épuration Charmeuse 1

Cette station a été by passée et abandonnée au mois d'avril 2016, suite à la mise en service de la nouvelle station du quartier Morne Folie. Les cuves ont été comblées, les effluents de la cité charmeuse 1 sont transférés gravitairement vers le poste de refoulement nommé PR Principal.

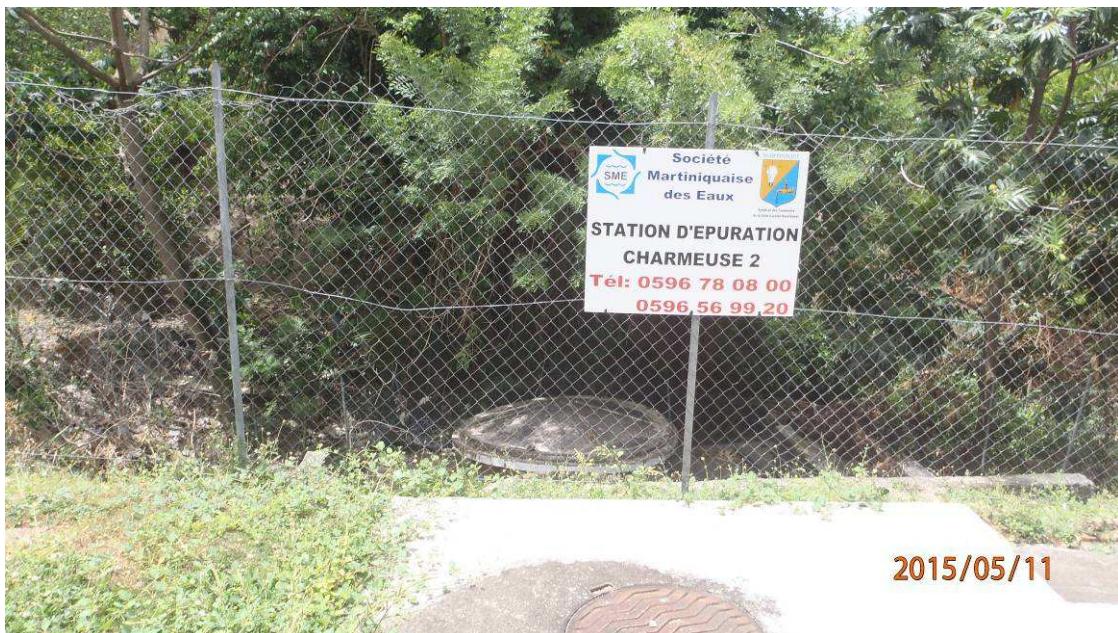
Station d'épuration Charmeuse 2

Cette station a été également by passée et abandonnée, les effluents sont transférés vers la nouvelle station de Morne Folie.

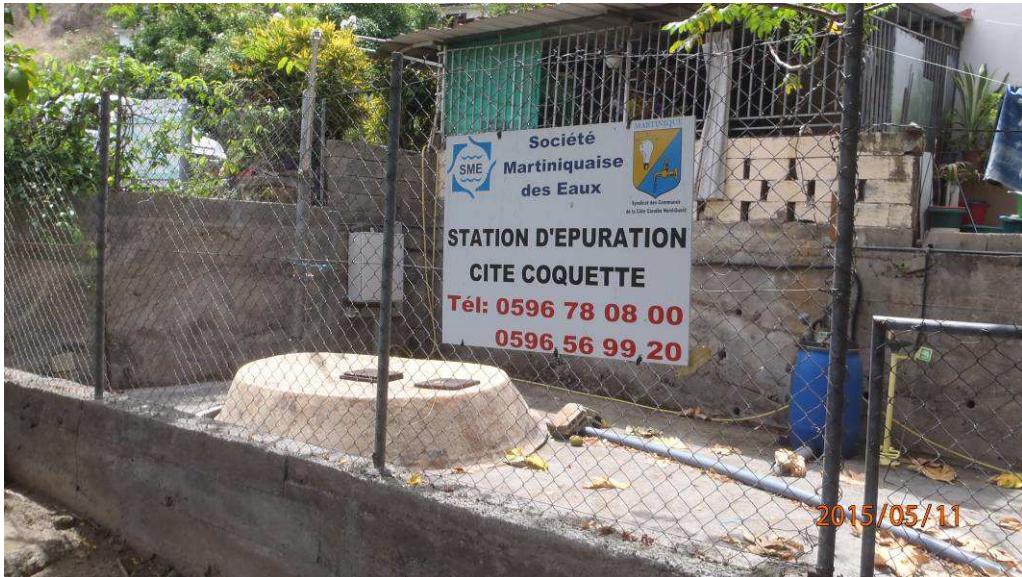
Il est nécessaire d'équiper la station de points de prélèvement accessibles afin que les analyses réglementaires puissent être effectuées.

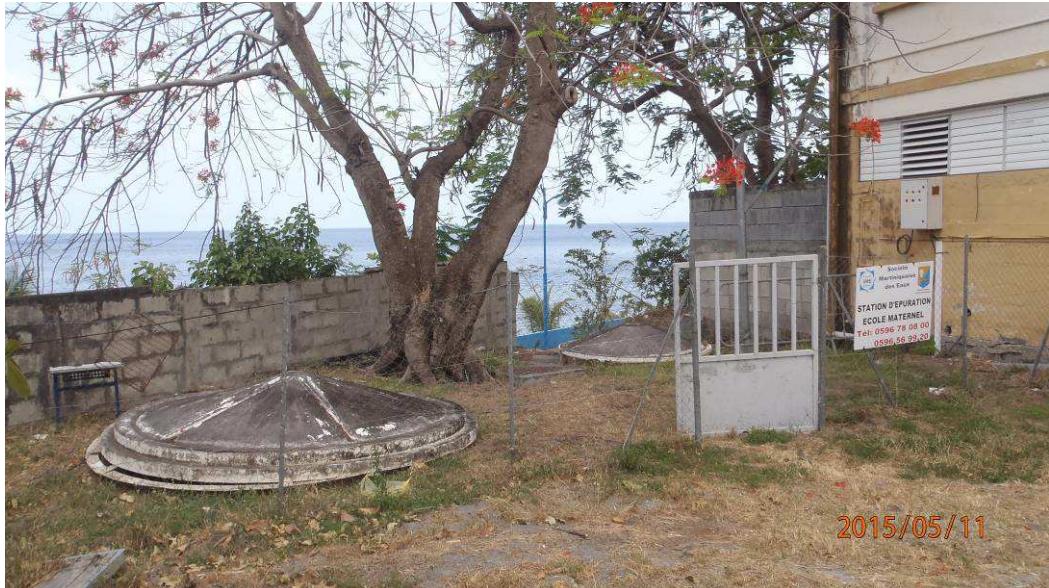
Station Ecole communale

La pose d'une canalisation d'extraction, en fond de clarificateur avec raccord amovible, permettrait de faciliter l'extraction des boues de la station.
