Le service de l'assainissement

Prêts pour la révolution de la ressource

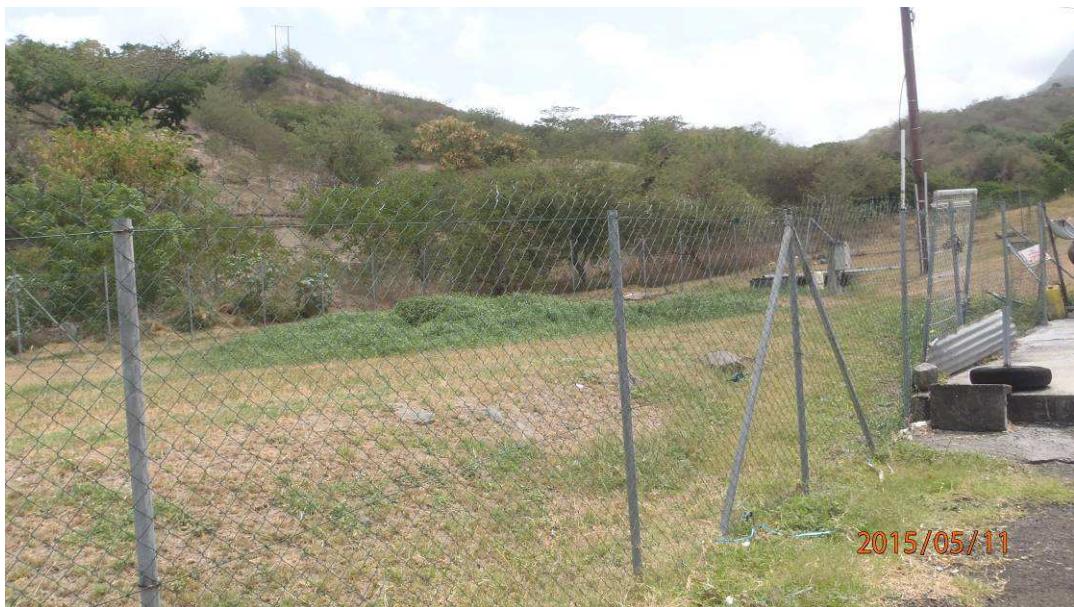
Cette station doit être équipée d'un dispositif de mesure de débit et aménagée de façon à permettre le prélèvement d'échantillons représentatifs des effluents en entrée et en sortie conformément à l'arrêté du 21 juillet 2015 pour les stations de traitement d'eaux d'une capacité inférieure ou égale à 2 000 équivalent habitants, afin de pouvoir respecter le nombre réglementaire de bilans à réaliser.

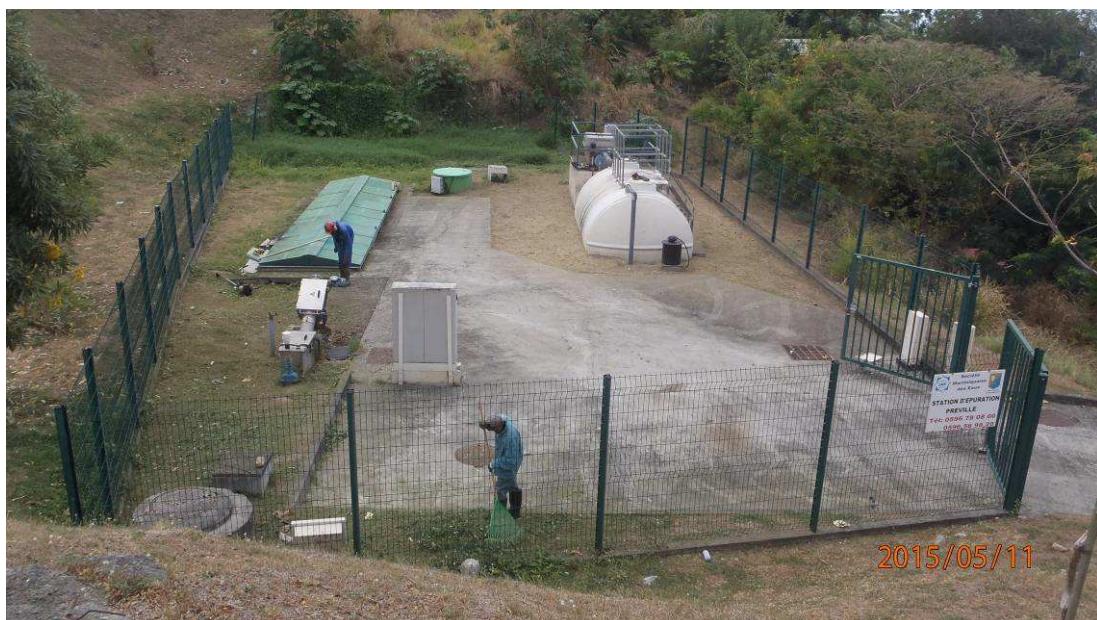
Suite à une mise en demeure de la police de l'eau, le massif filtrant de cette station a été réhabilité en juin 2012 suite à une commande du SCCNO ce qui a permis un bon fonctionnement de l'installation pendant un certain temps.

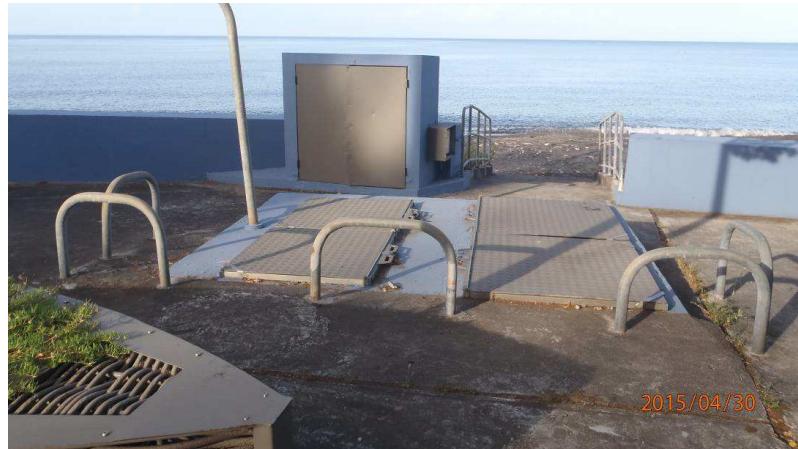
Il est nécessaire d'aménager le trop plein car en cas de dysfonctionnement les effluents se déversent sur la plage.
La mise en place d'un clapet anti retour est à envisager.

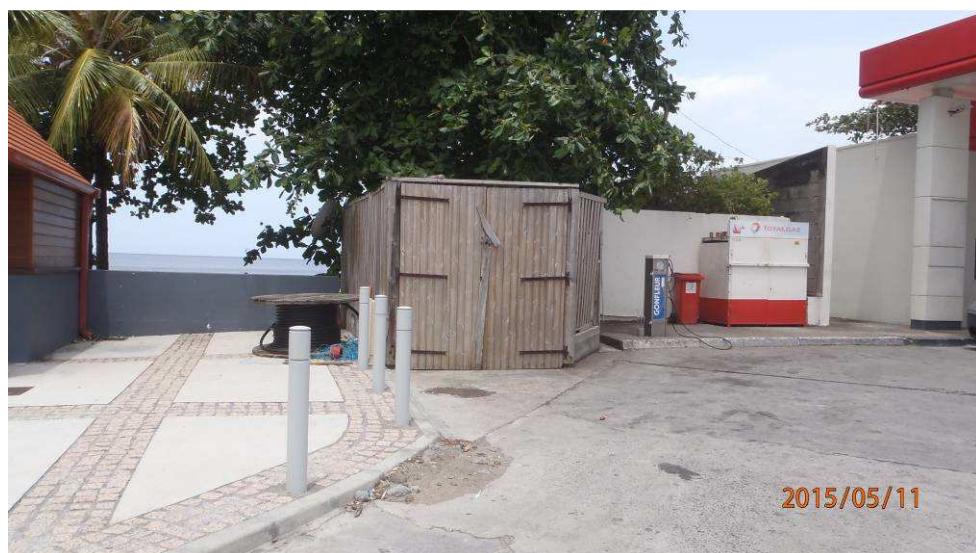
Des travaux ont été réalisés en 2011 sur ce poste afin de le déplacer car son positionnement entre les deux pompes à essence était gênant et dangereux pour les interventions. Un système de sécurité notamment des grilles antichute, mise en place ainsi qu'un système de télésurveillance, et une vanne pour isoler le poste du réseau.

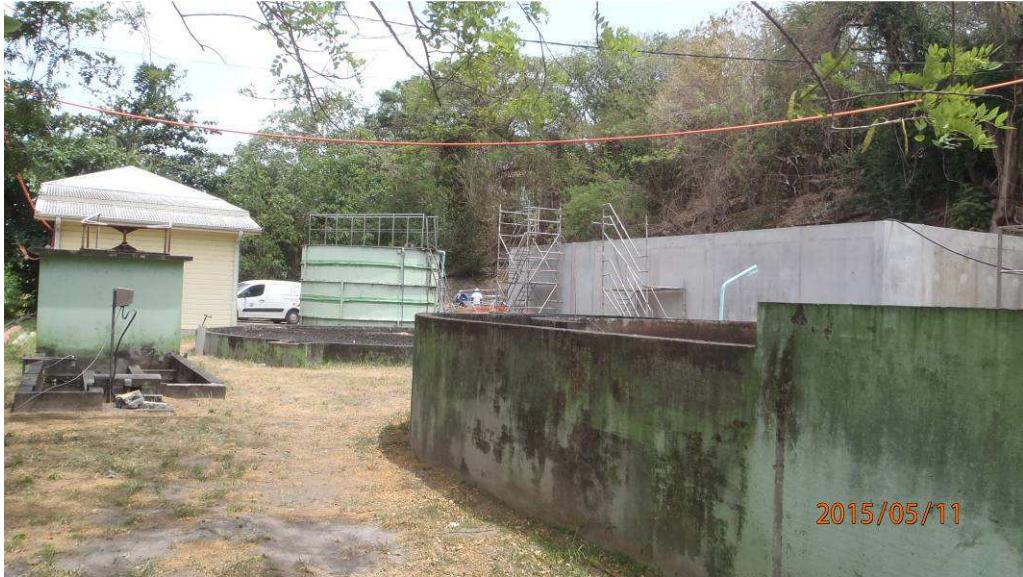
L'ancienne station d'épuration était vétuste et ne disposait pas de filière boue adaptée.
