Diagnostic de la continuité écologique et sédimentaire sur les cours d'eau classés en Liste 2 en Martinique

- Missions 2 & 3 -

Février 2024

Titre court :	Diagnostic – ICE Martinique
Référencement étude :	CEC2023JP81

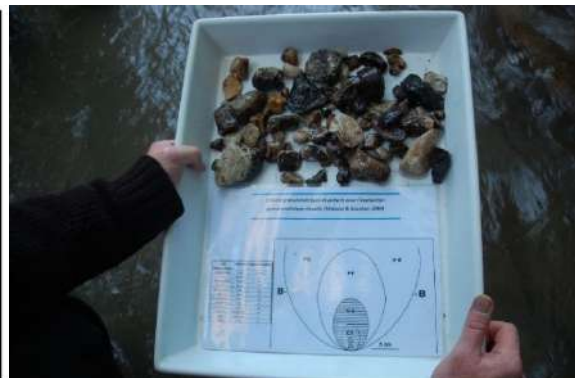
Figure 20 : Echelle granulométrique de Wentworth (1922) et détermination de la granulométrie principale et secondaire (FISH PASS)

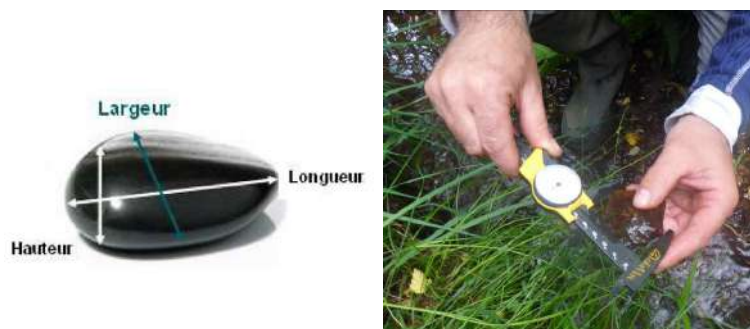
Figure 21 : Mesure de la largeur d'un caillou au pied à coulisse en suivant le protocole Wolman (Source : Protocole CARHYCE, AFB 2017 et FISH-PASS 2017)

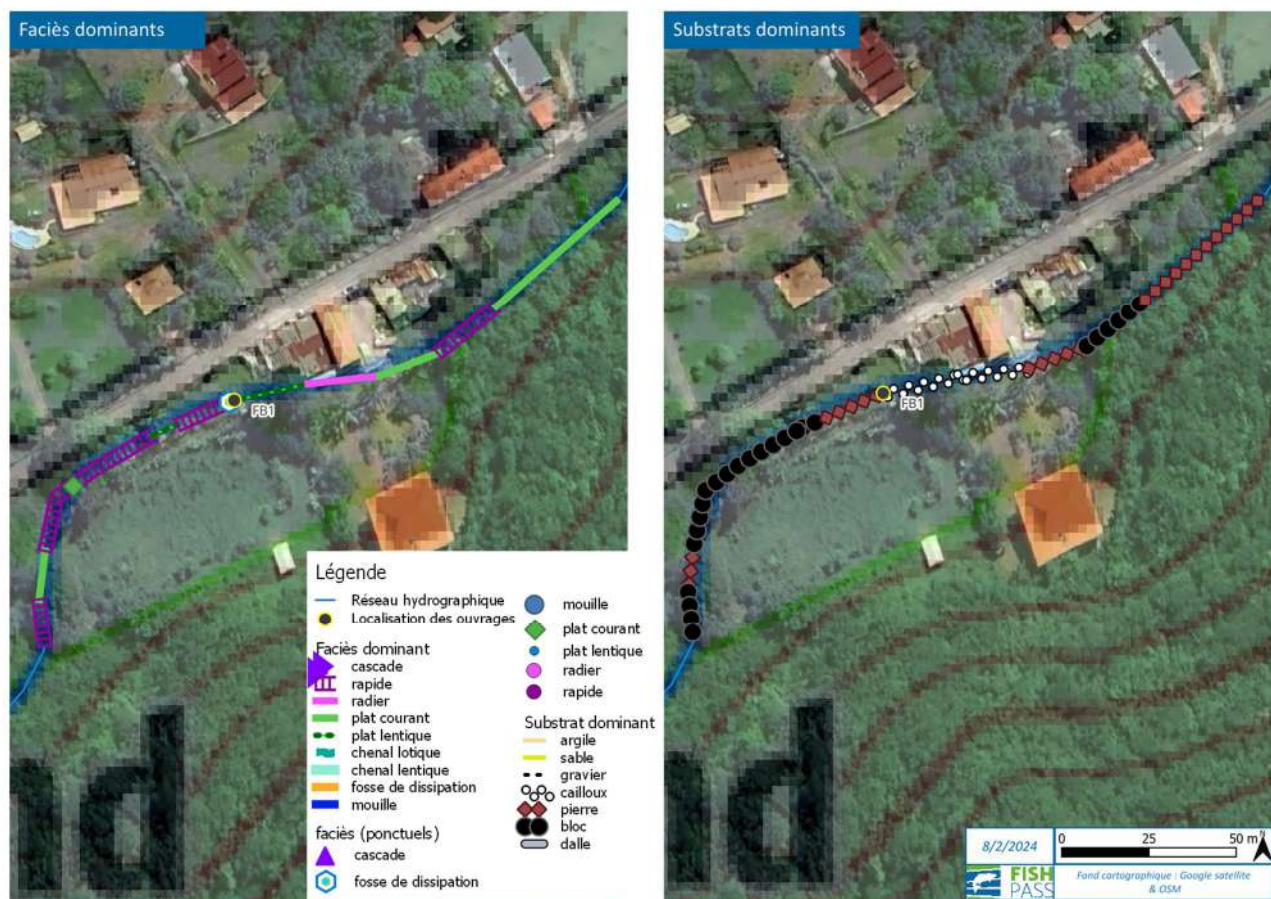
Figure 27 : Cartographie des faciès et substrats dominants sur Fond Bourlet – FB1 (Fish-Pass)

Sur ce tronçon, le cours d'eau présente une forte pente. En aval de FB1, une alternance de faciès de type plats et rapides a été observée. Un plat lentique de 14 m est présent en amont immédiat de l'ouvrage indiquant un court linéaire d'influence (Figure 28).

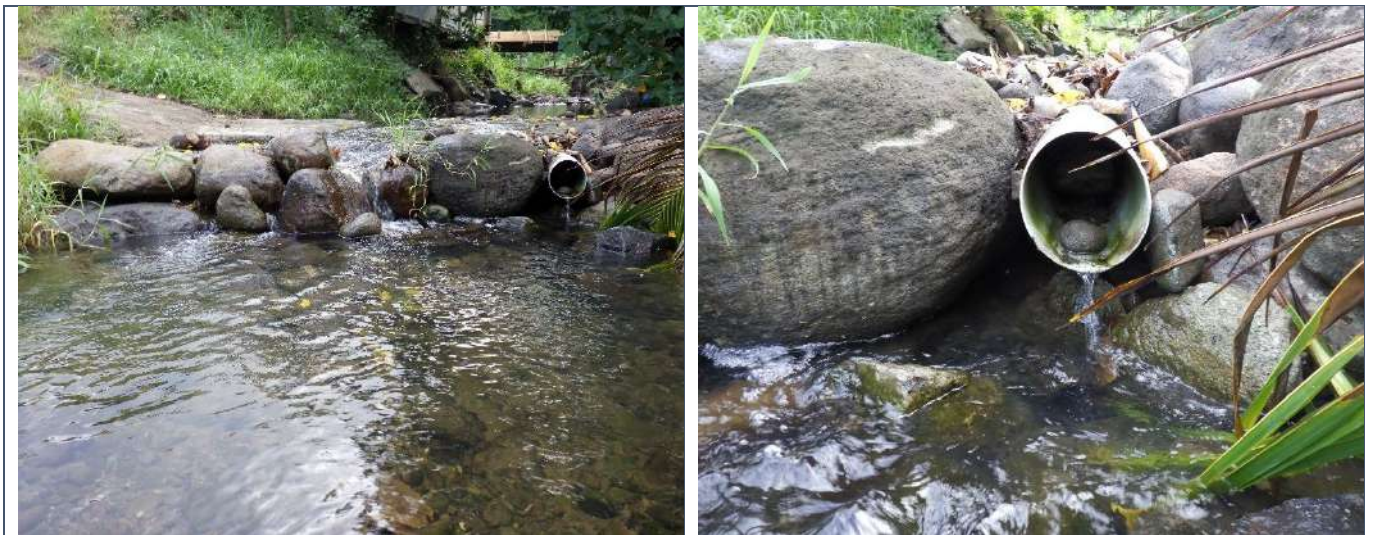
Le gué dispose d'une conduite en PVC de dégrèvement hors d'usage (Φ200mm). Celle-ci est comblée au sein de son conduit. La retenue amont est pleine en sédiment. Il n'y a plus de possibilité d'accès pour en assurer l'entretien et le transit sédimentaire via cet organe.

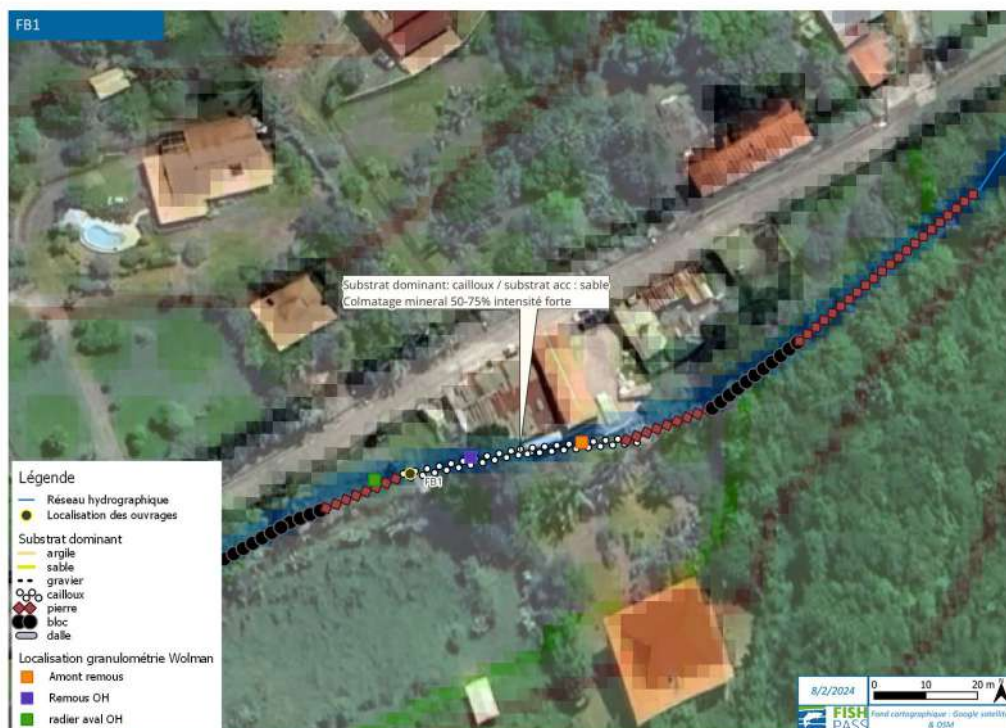
Figure 30 : Localisation des relevés granulométriques de type Wolman sur FB1 (Fish-Pass)

L'analyse granulométrique a été réalisée sur 3 zones : l'amont de l'emprise du remous solide de l'ouvrage (amont), l'amont immédiat de l'ouvrage (remous) et sur un radier aval de l'ouvrage (aval).

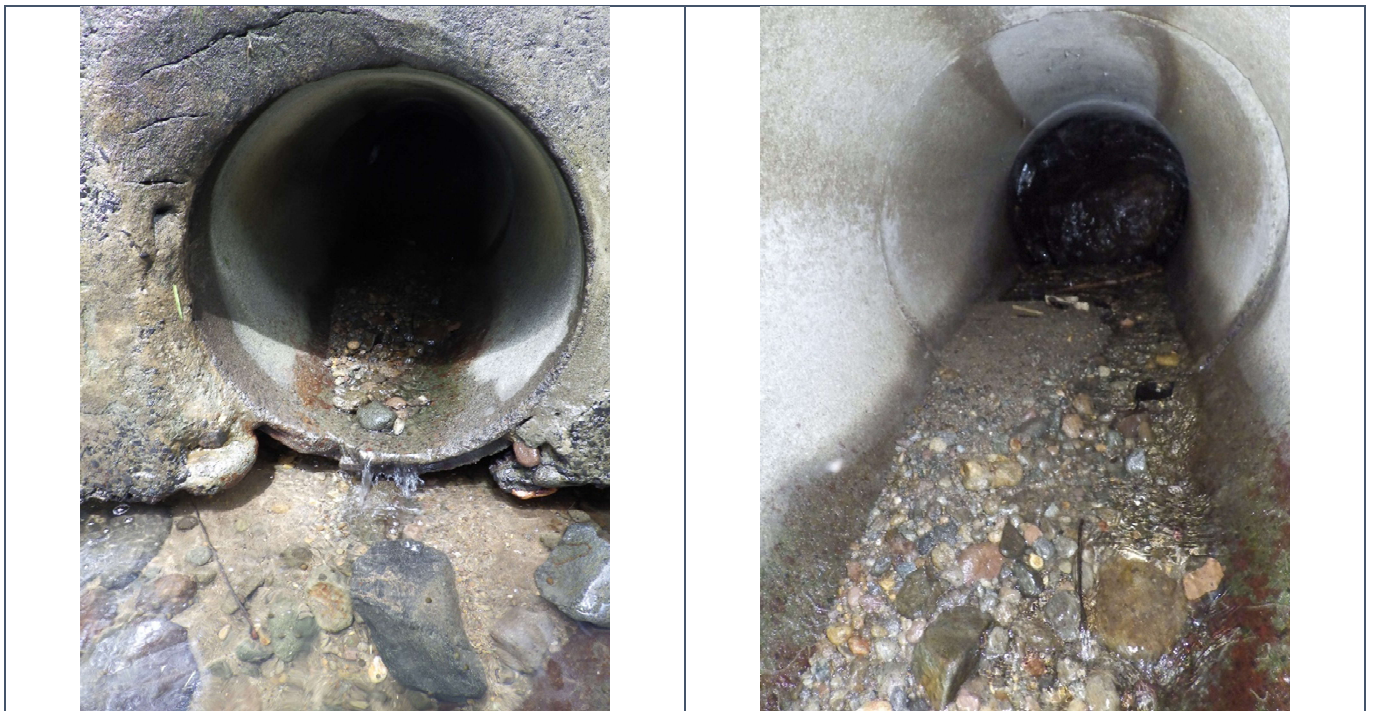
Le gué dispose d'une conduite de dégrèvement hors d'usage (Φ600mm). Celle-ci est comblée par un bloc en son entrée amont. La retenue amont est pleine en sédiment. Il n'y a plus de possibilité d'accès pour en assurer l'entretien et le transit sédimentaire via cet organe.

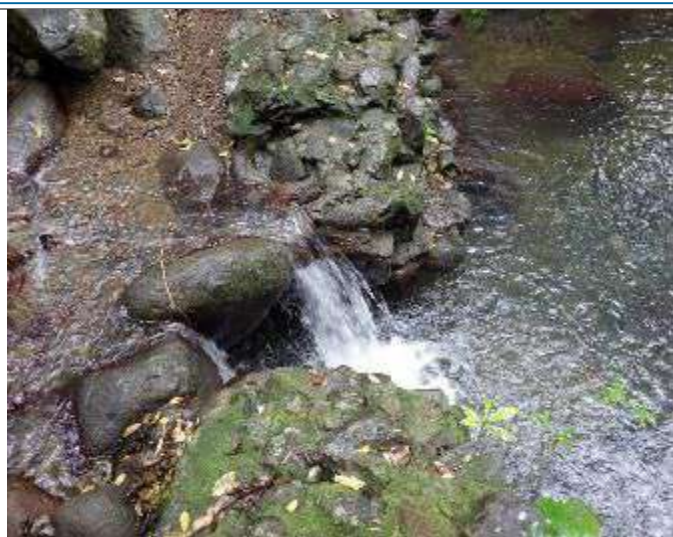
Voie principale – brèche centrale

- une **barrière partielle à impact majeur (0.33)** pour les mulots des montagnes
- à **barrière totale** pour les groupes 1a, 4a et 4b : (voies rivulaires non-mises en eau)
- **franchissable** pour les groupes macro-crustacés 5a et 5b (capacité de franchissement hors d'eau des voies rivulaires)

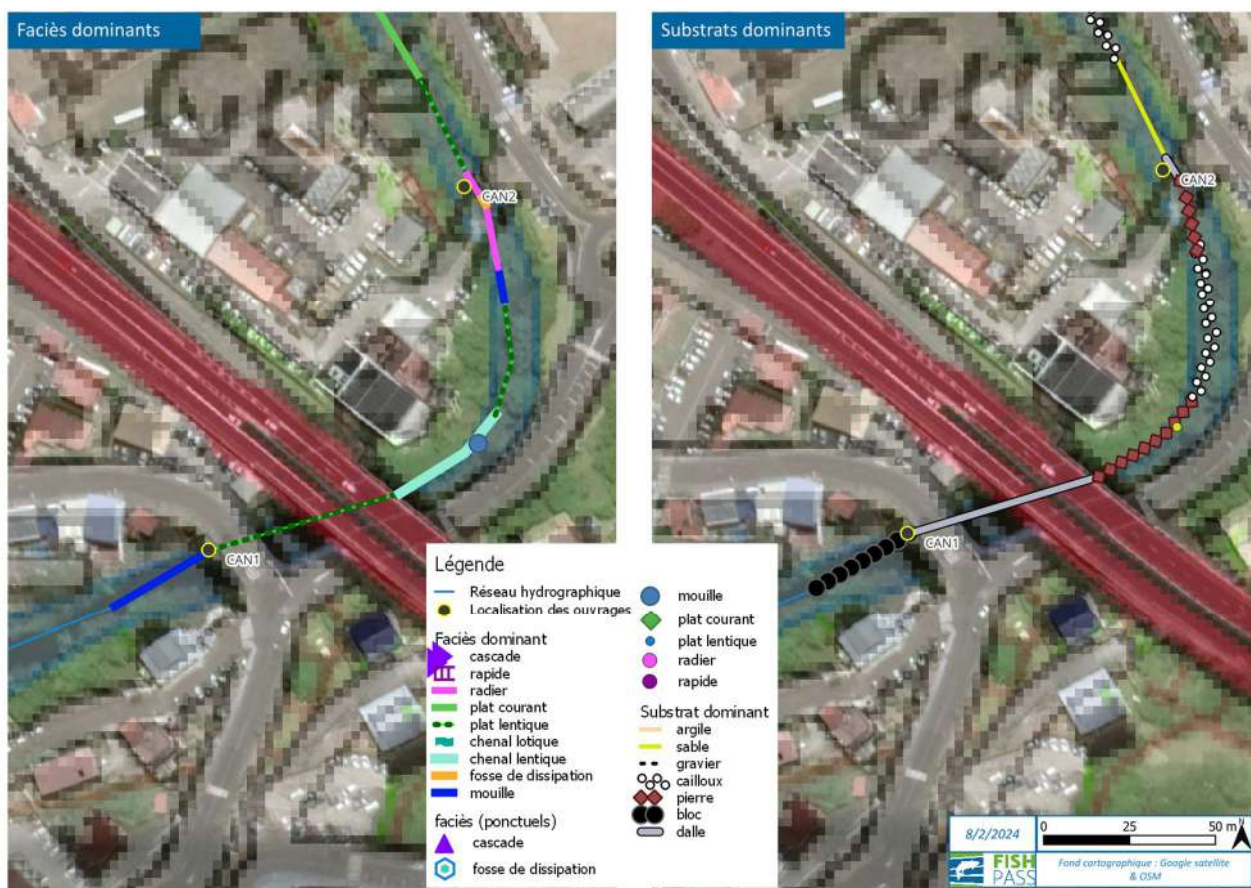
Figure 55 : Cartographie des faciès et substrats dominants sur Case Navire – CN1 (Fish-Pass)

La figure ci-dessous présente la cartographie des faciès et substrats dominants présents sur le linéaire de cours d'eau de Case Navire de part et d'autre de l'ouvrage CN1. Ce tronçon de cours d'eau à l'aval présente une faible pente. En aval de CN1, un faciès profond a été observé. A l'amont, des plats et profonds lenticques ont été relevés.

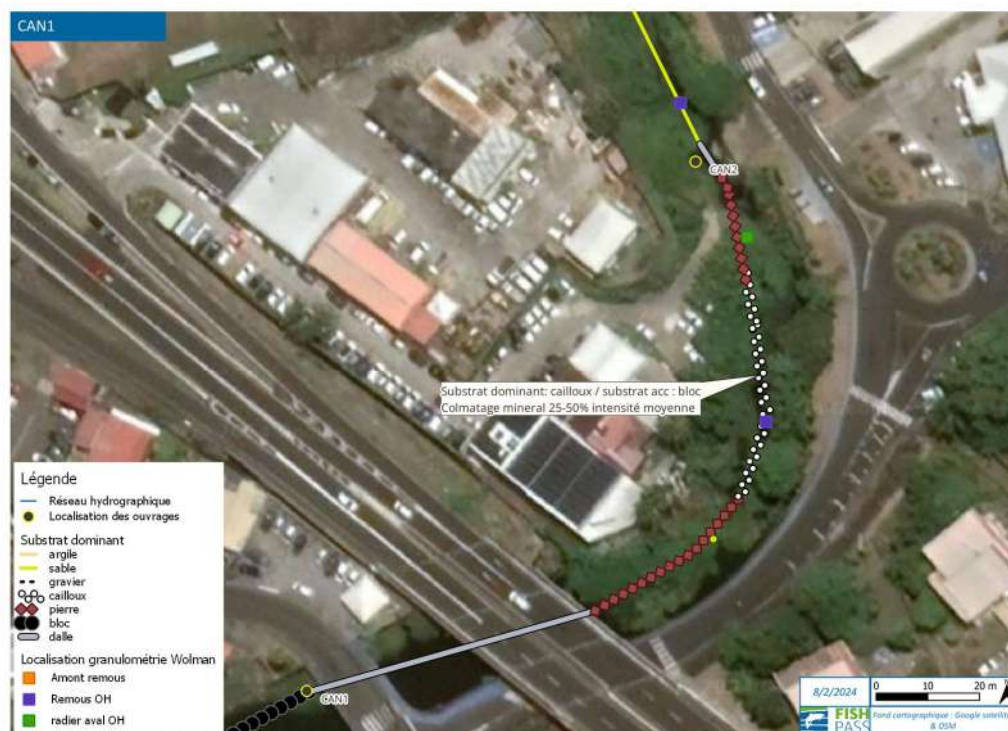
Figure 58 : Localisation des relevés granulométriques de type Wolman sur CN1 (Fish-Pass)

L'analyse granulométrique a été réalisée sur 2 zones : l'amont de l'emprise du remous solide de l'ouvrage (amont), et l'amont immédiat de l'ouvrage (remous).

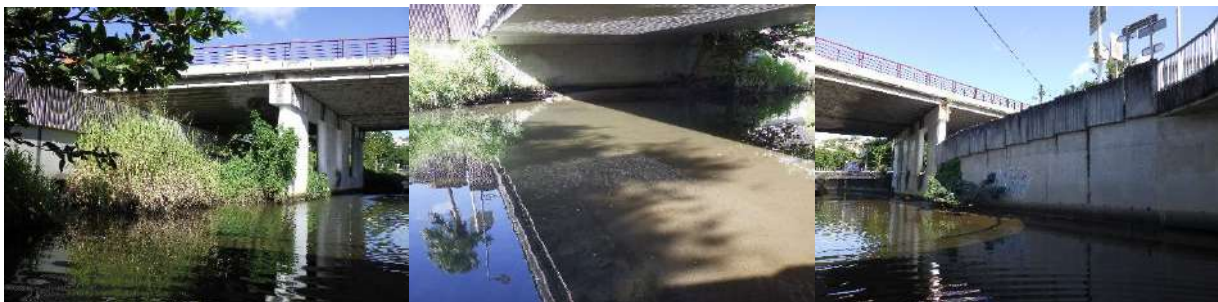
Figure 61 : Photographies de l'ouvrage CN1 (Fish-Pass)

La continuité du radier du pont avec celle du lit ne crée pas de chute. Seul le tirant d'eau peut s'avérer comme limitant.

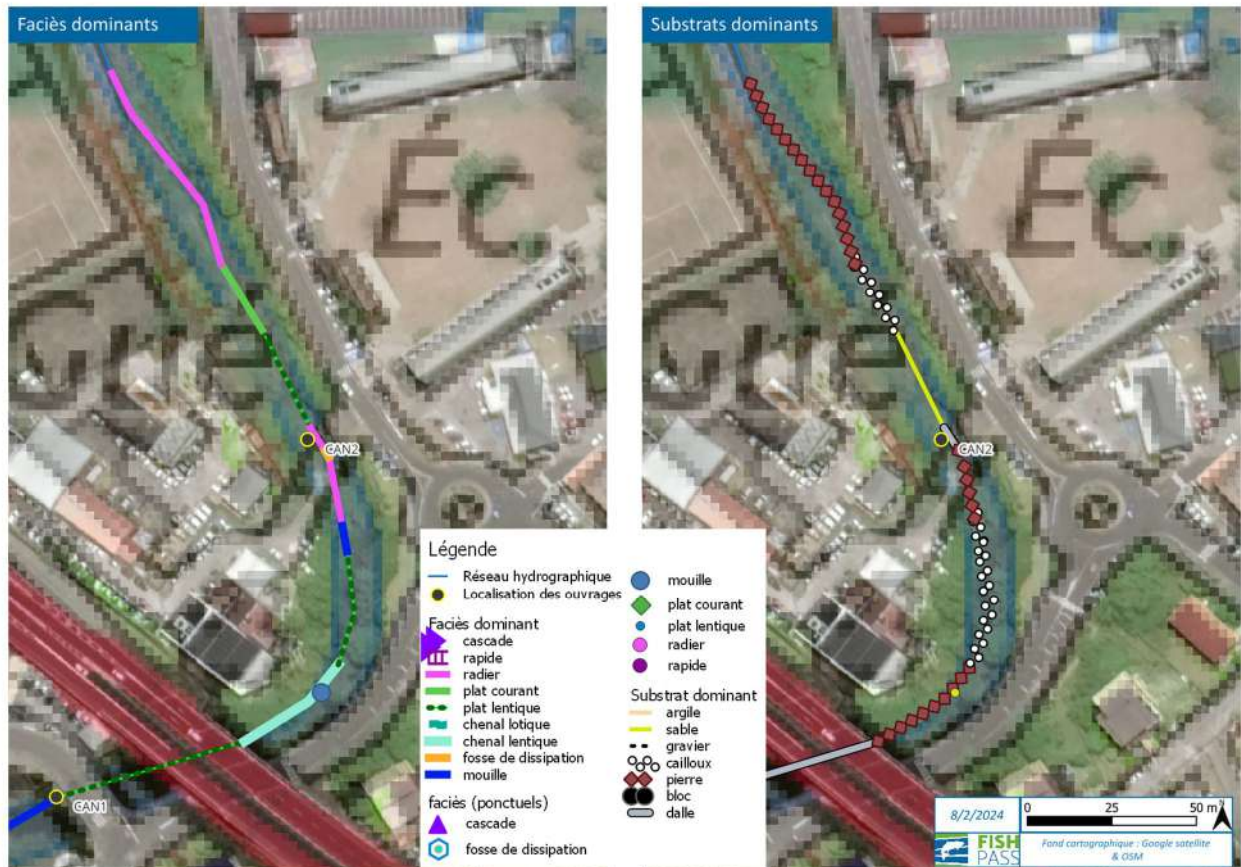
Figure 64 : Cartographie des faciès et substrats dominants sur Case Navire – CN2 (Fish-Pass)

Sur la partie aval, ce tronçon de cours d'eau présente une faible pente. En aval de CN2, une alternance de faciès de types plats et profonds a été observée. Un plat lentique de 30 m est présent en amont immédiat de l'ouvrage. Une rupture de pente est ensuite observée (long radier).

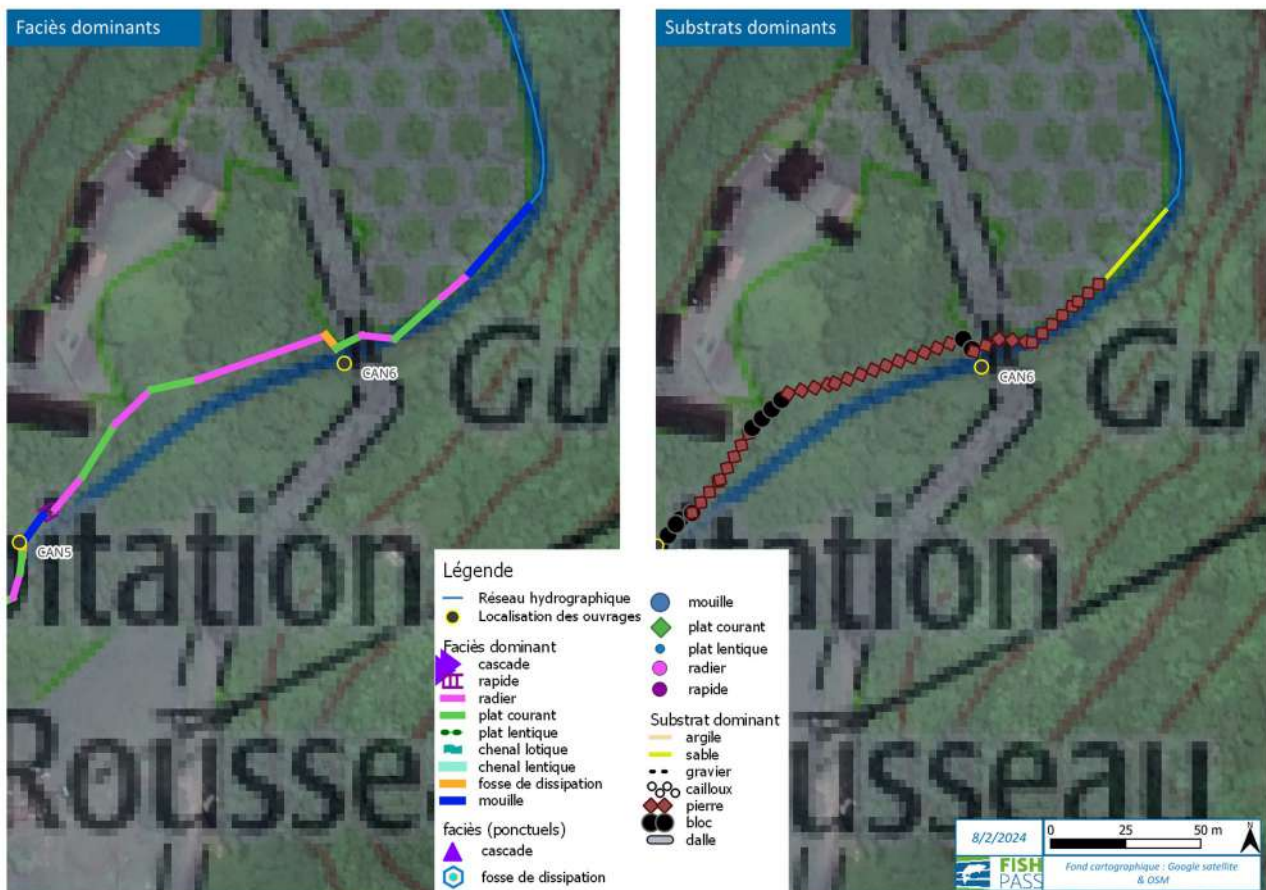
Figure 83 : Cartographie des faciès et substrats dominants sur Case Navire – CN6 (Fish-Pass)

La figure ci-dessous présente la cartographie des faciès et substrats dominants présents sur le linéaire de cours d'eau de Case Navire de part et d'autre de l'ouvrage CN6.

En aval de CN6, des ruptures de pente marquées sont présentes en aval et en amont de CN6. Une alternance de faciès de types plats courants et radiers a été observée. Une courte séquence de plat courant est présente en amont immédiat de l'ouvrage suivie par une alternance de radiers, plats courants et mouille. Les pentes de lit aval et amont restent soutenues.

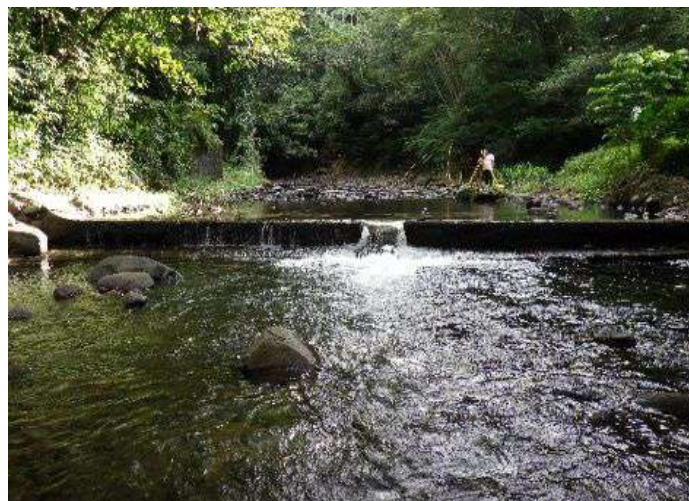
Dans les conditions d'observation, le site n'est pas franchissable par nage. Pour la hauteur de chute observée, il est recommandé une profondeur de fosse d'appel de 70 cm. La semelle anti-affouillement en pied d'ouvrage contraint cette fosse d'appel.

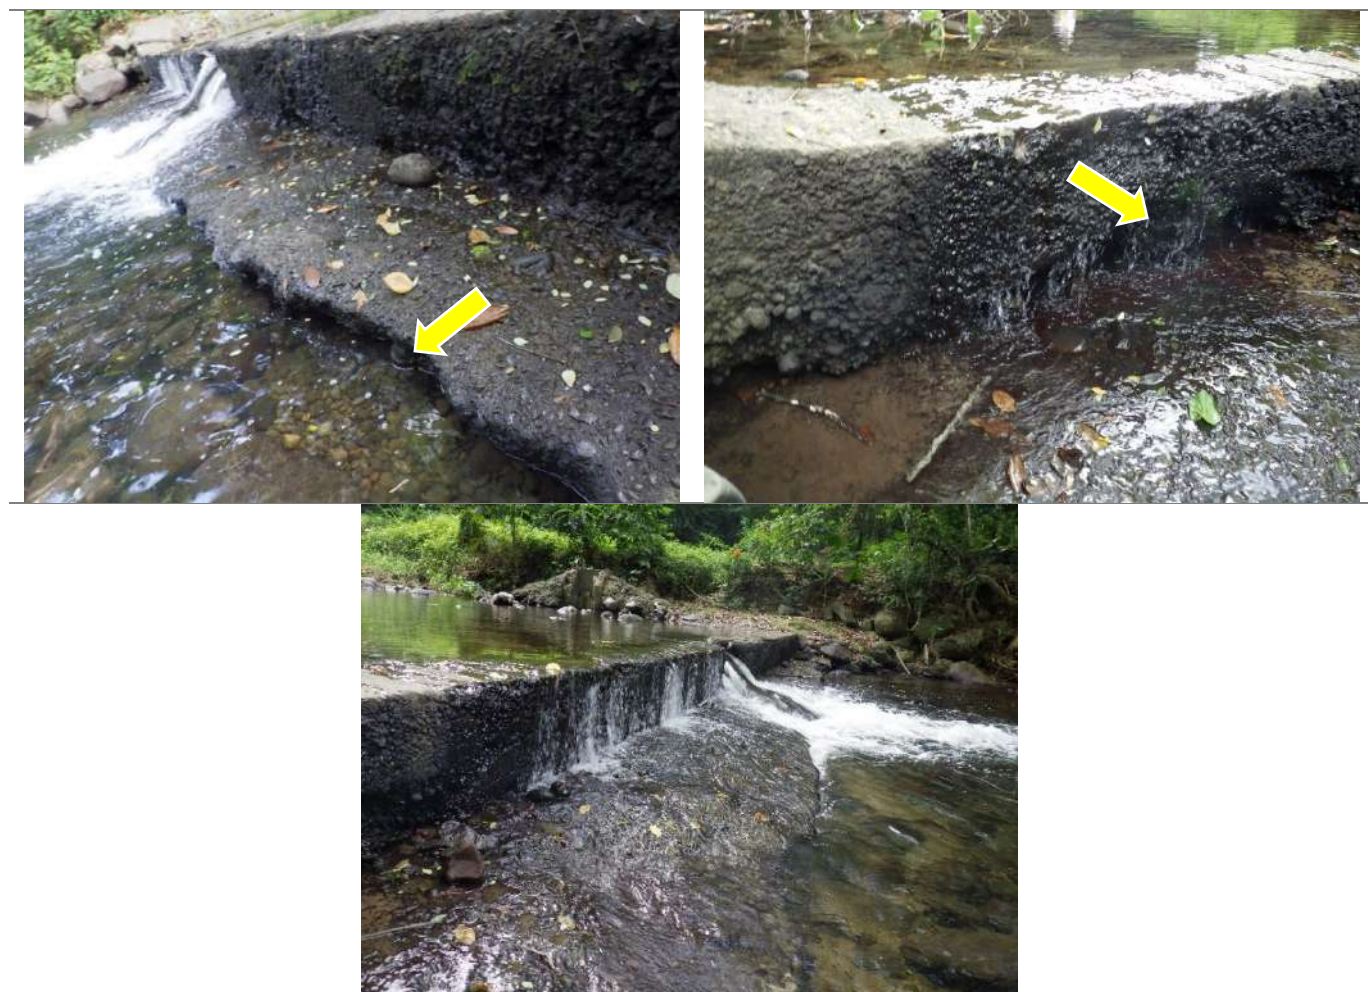
Il est à noter que les modes de franchissement par Reptation/Ventousage-escalade/Marche ne bénéficient pas latéralement sur la structure du seuil d'axes continues pour le franchissement. Par endroit, la semelle anti-affouillement présente une corniche en surplomb (Partie 1 rive gauche) ou par zone sur le bajoyer du seuil des sous-cavement (partie 3 rive droite). Ces voies de franchissement sur la structure du seuil sont exposées à des conditions de dénoisement ou d'enneisement au gré des fluctuations de débits. Toutefois, des voies latérales en rives sont possibles avec des conditions hydrauliques supérieures.

Le site peut être assimilé comme **franchissable** pour les groupes recourant aux modes de franchissement par Reptation/Ventousage-escalade/Marche.

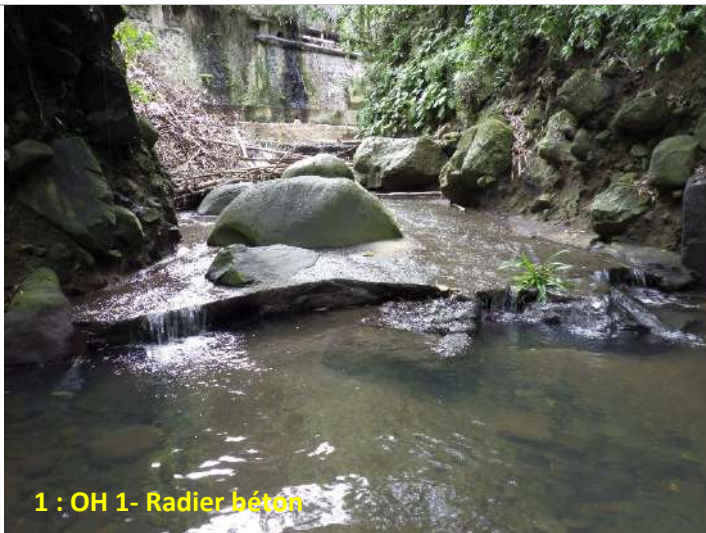
1 : OH 1- Radier béton

Ce premier ouvrage aval est composé d'une chute aval, d'un radier béton, d'une séquence de redans, d'un radier béton incluant une cunette, d'une chute en sommet du radier béton. Au regard de la longueur de ce coursier, celui-ci est traité et assimilé sur l'approche des « ouvrages routiers ».

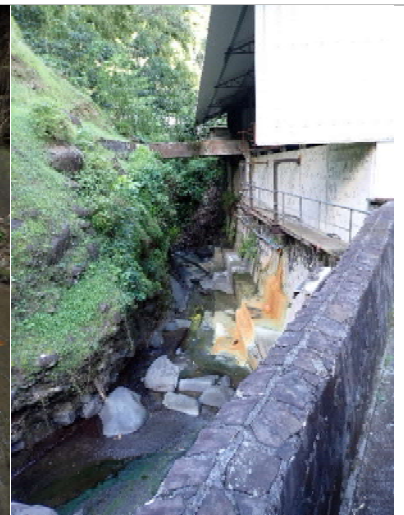
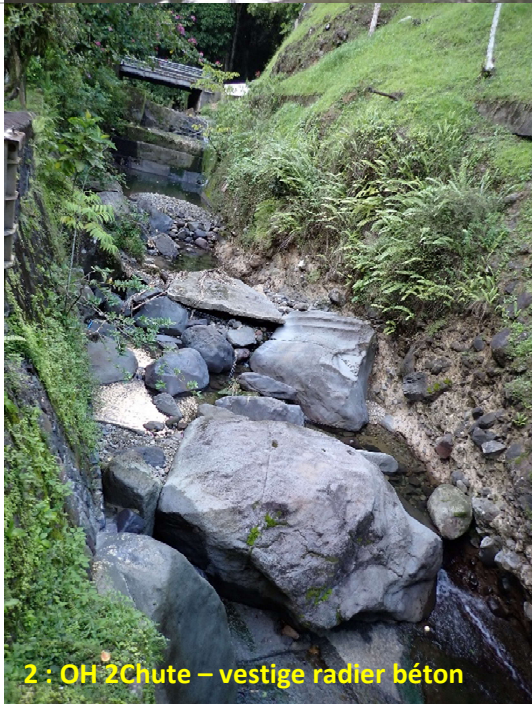
2 : OH 2 Chute – vestige radier béton

Obstacle hydrique associé à un chaos de blocs et de dalle béton vestiges d'un ancien radier de lit. Des écoulements sous les structures sont existants. Les conditions hydrauliques modifient grandement les performances des écoulements sur les voies de passage.

La pente supérieure à 150% amène donc à traiter les voies de passages sous l'approche des seuils verticaux ou quasi-verticaux supérieurs à 150%. Les voies de passages restent hétérogènes et très sensibles aux variations des conditions hydrauliques.

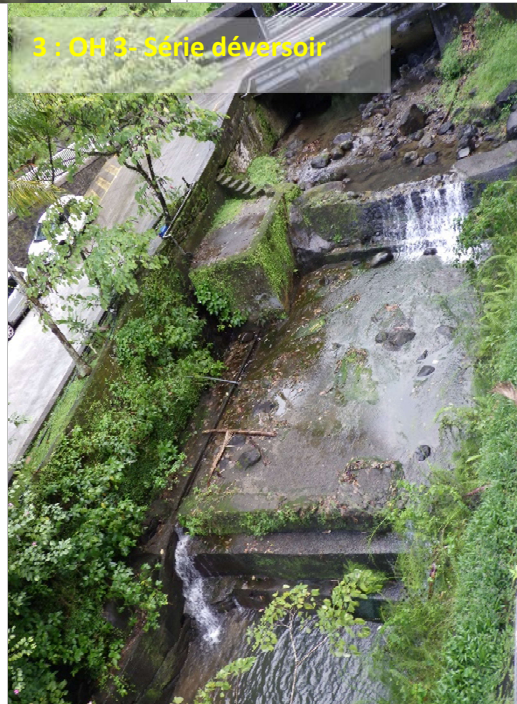
3 : OH 3- Série déversoir

Il s'agit de l'obstacle majeur sur le site. Il est traité en tant qu'ouvrage complexe. Il comprend d'aval en amont :

- Seuil vertical >150% avec une présence de redans
- D'un radier béton subhorizontal traité en tant qu'ouvrage incliné >150%
- D'un seuil vertical >150%

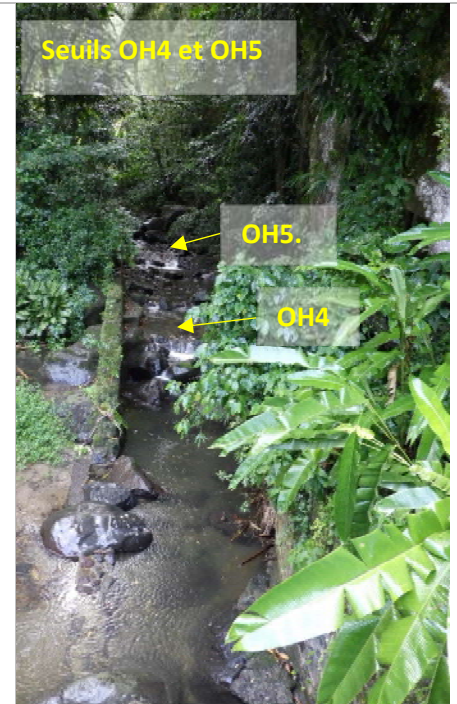
Seuils OH4 et OH5

Cet obstacle pour être assimilé à un vestige. Les vestiges des bajoyers maçonnés en rives sont encore visibles. La voie centrale est constituée par un bloc central formant une chute sur lequel les vestiges des bajoyers viennent s'y appuyer.

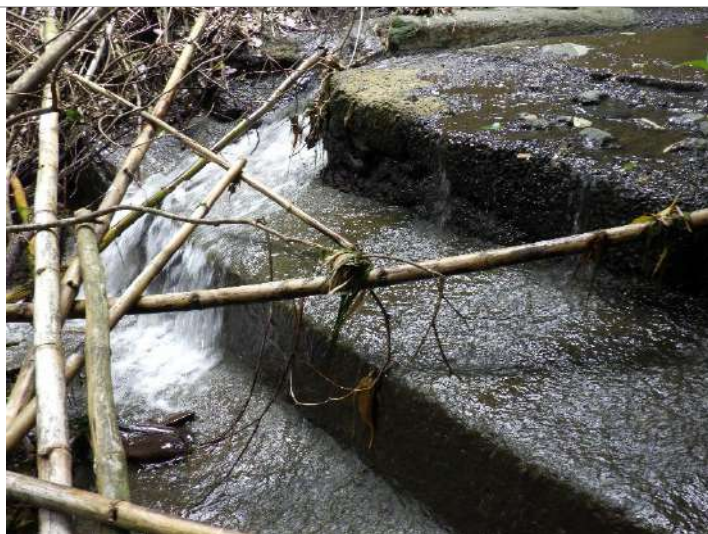
Redan aval

- Hauteur minimale d'eau restant dépendante des conditions hydrauliques
- Configuration limitante des redans indépendants des conditions hydrauliques

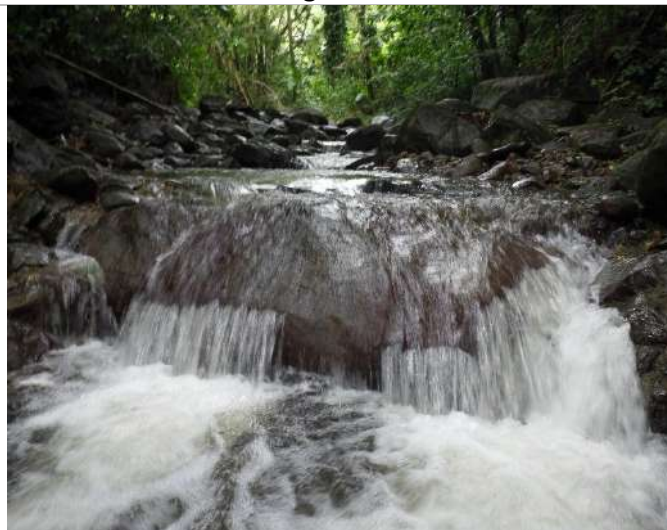
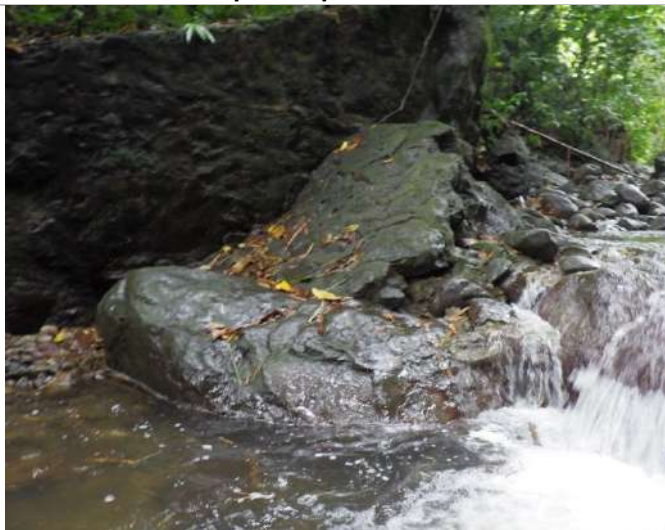
Configuration des écoulements – montée des eaux en épisode pluvieux

C'est une barrière totale pour le franchissement par nage et saut en raison de la hauteur de chute. Pour le saut, la hauteur d'eau minimale est un paramètre déclassant qui peut être levé avec des conditions hydrauliques adéquates.

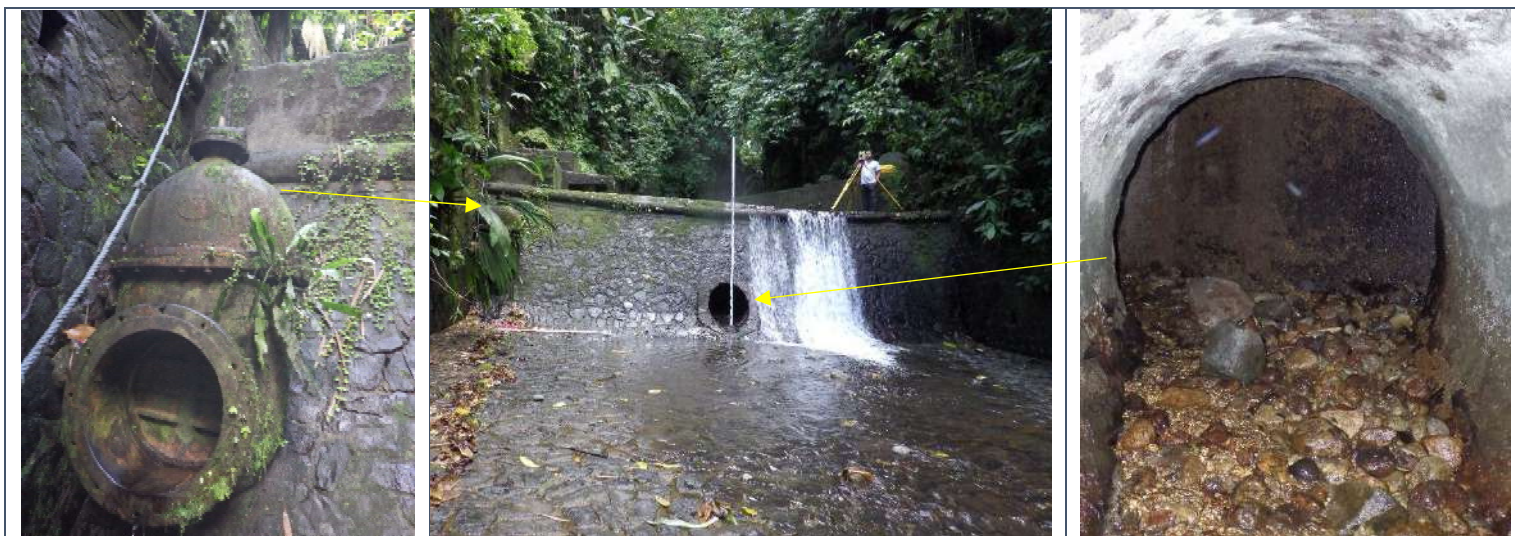
Le déversoir amont dispose de deux vannes de désablage/dégravement. Ces organes sont probablement connectés avec le radier de la prise d'eau du plan de grille. Les informations quant aux modalités de gestion et la fréquence de manœuvre ne nous ont pas été remontées.

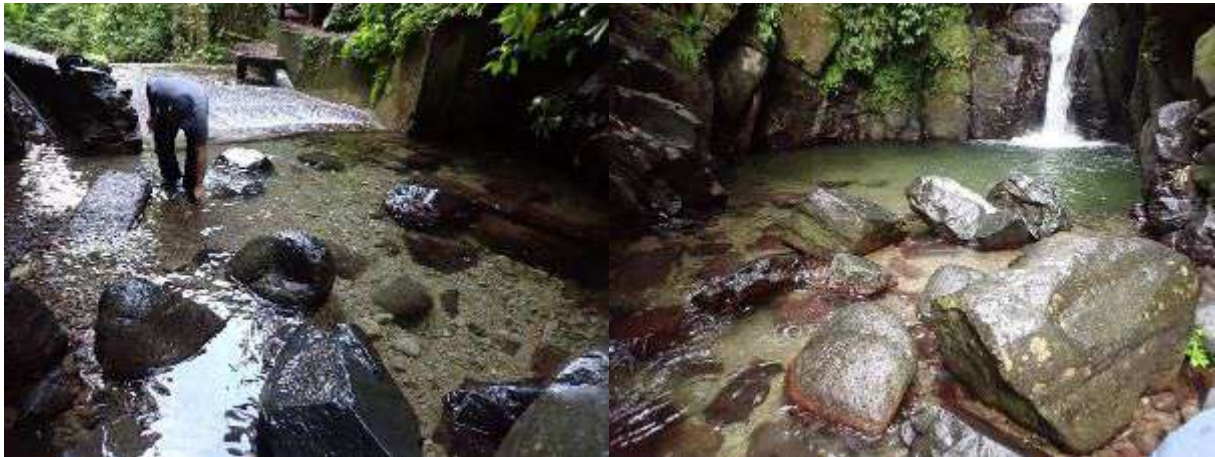
Les relevés effectués à l'amont immédiat de l'ouvrage et à l'amont de la zone d'influence (cf photos ci-dessous) correspondent à l'exutoire de la fosse de dissipation de la cascade. Le relevé « amont » a fait l'objet de 50 prélèvements. De plus, la présence de blocs anguleux indique qu'ils n'ont pas été charriés par la rivière mais potentiellement détachés de la falaise.

Figure 103 : Analyse granulométrique en amont immédiat de l'ouvrage (à gauche) et sur le radier correspondant à l'exutoire de la fosse de dissipation (à droite)

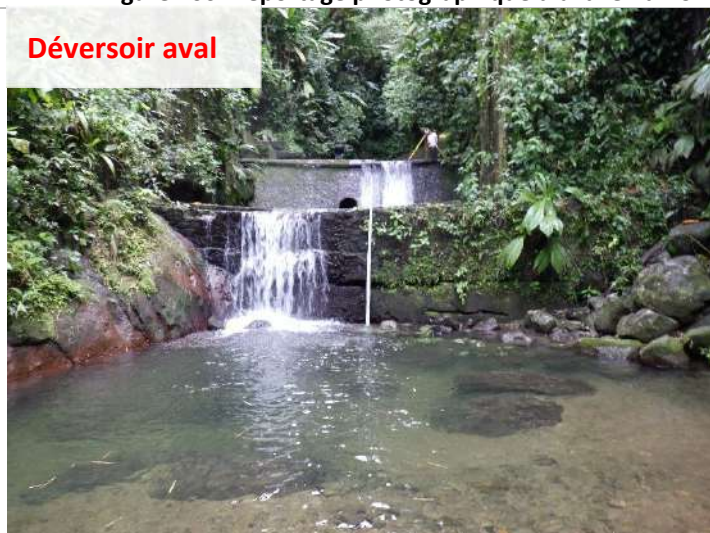
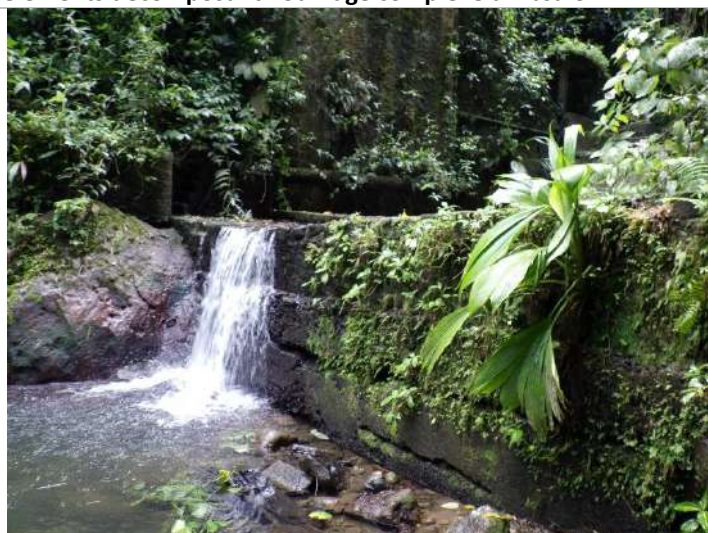
Déversoir aval

- Présence de la grille avec risque de capture/mortalité au regard des espacements inter-barreaux.
- Chute sur radier béton avec une absence de fosse de réception exposant à un risque de mortalité/blessure/étourdissement/prédation.

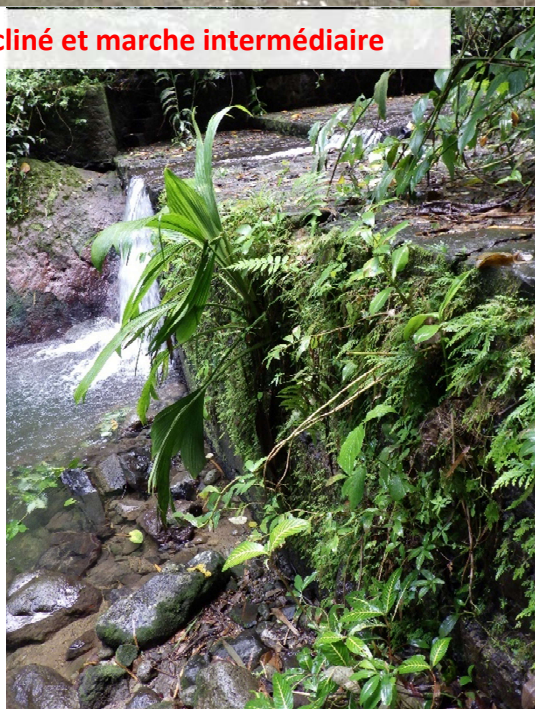
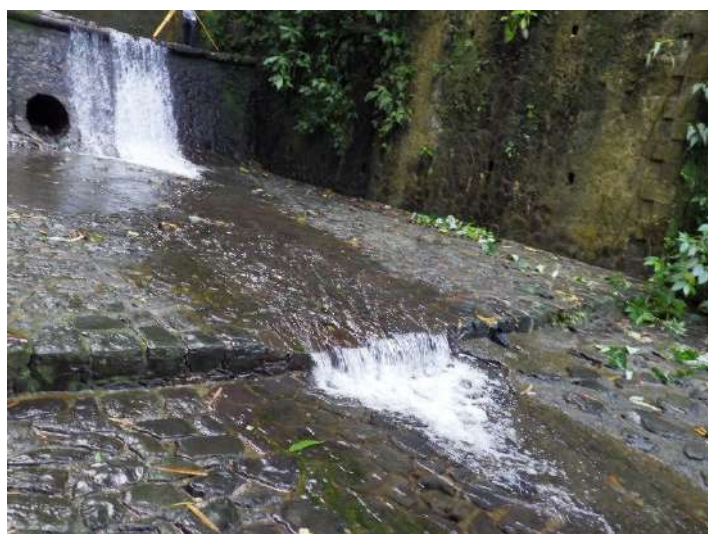
Plan incliné et marche intermédiaire

Pour les modes de franchissement par Reptation/Ventousage-escalade/Marche. L'analyse des classe ICE intègre les effets cumulés du parcours selon la règle du traitement des ouvrages complexes à « n » élément. C'est à dire que pour une décomposition en « n » ouvrages « simples », la classe de franchissabilité de l'ouvrage total correspondra à celle de l'ouvrage « simple » le plus impactant dégradée d'une classe dès lors qu'il existe à minima trois éléments présentant une classe de franchissabilité ICE inférieure à 1.

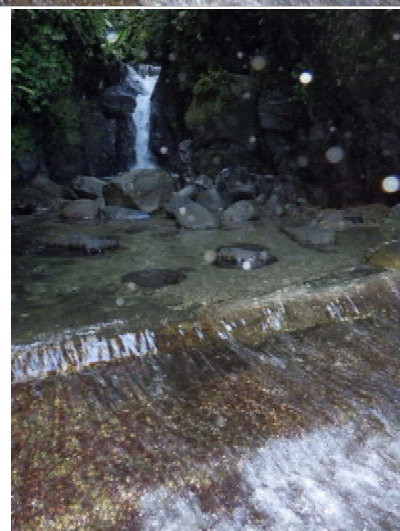
Cascade

La hauteur de chute cumulée avoisine les 6mètres. Une cascade marque une rupture de pente en amont immédiat de la série d'ouvrages. L'affleurement de la roche mère de cette cascade marque le point de stabilisation du lit.

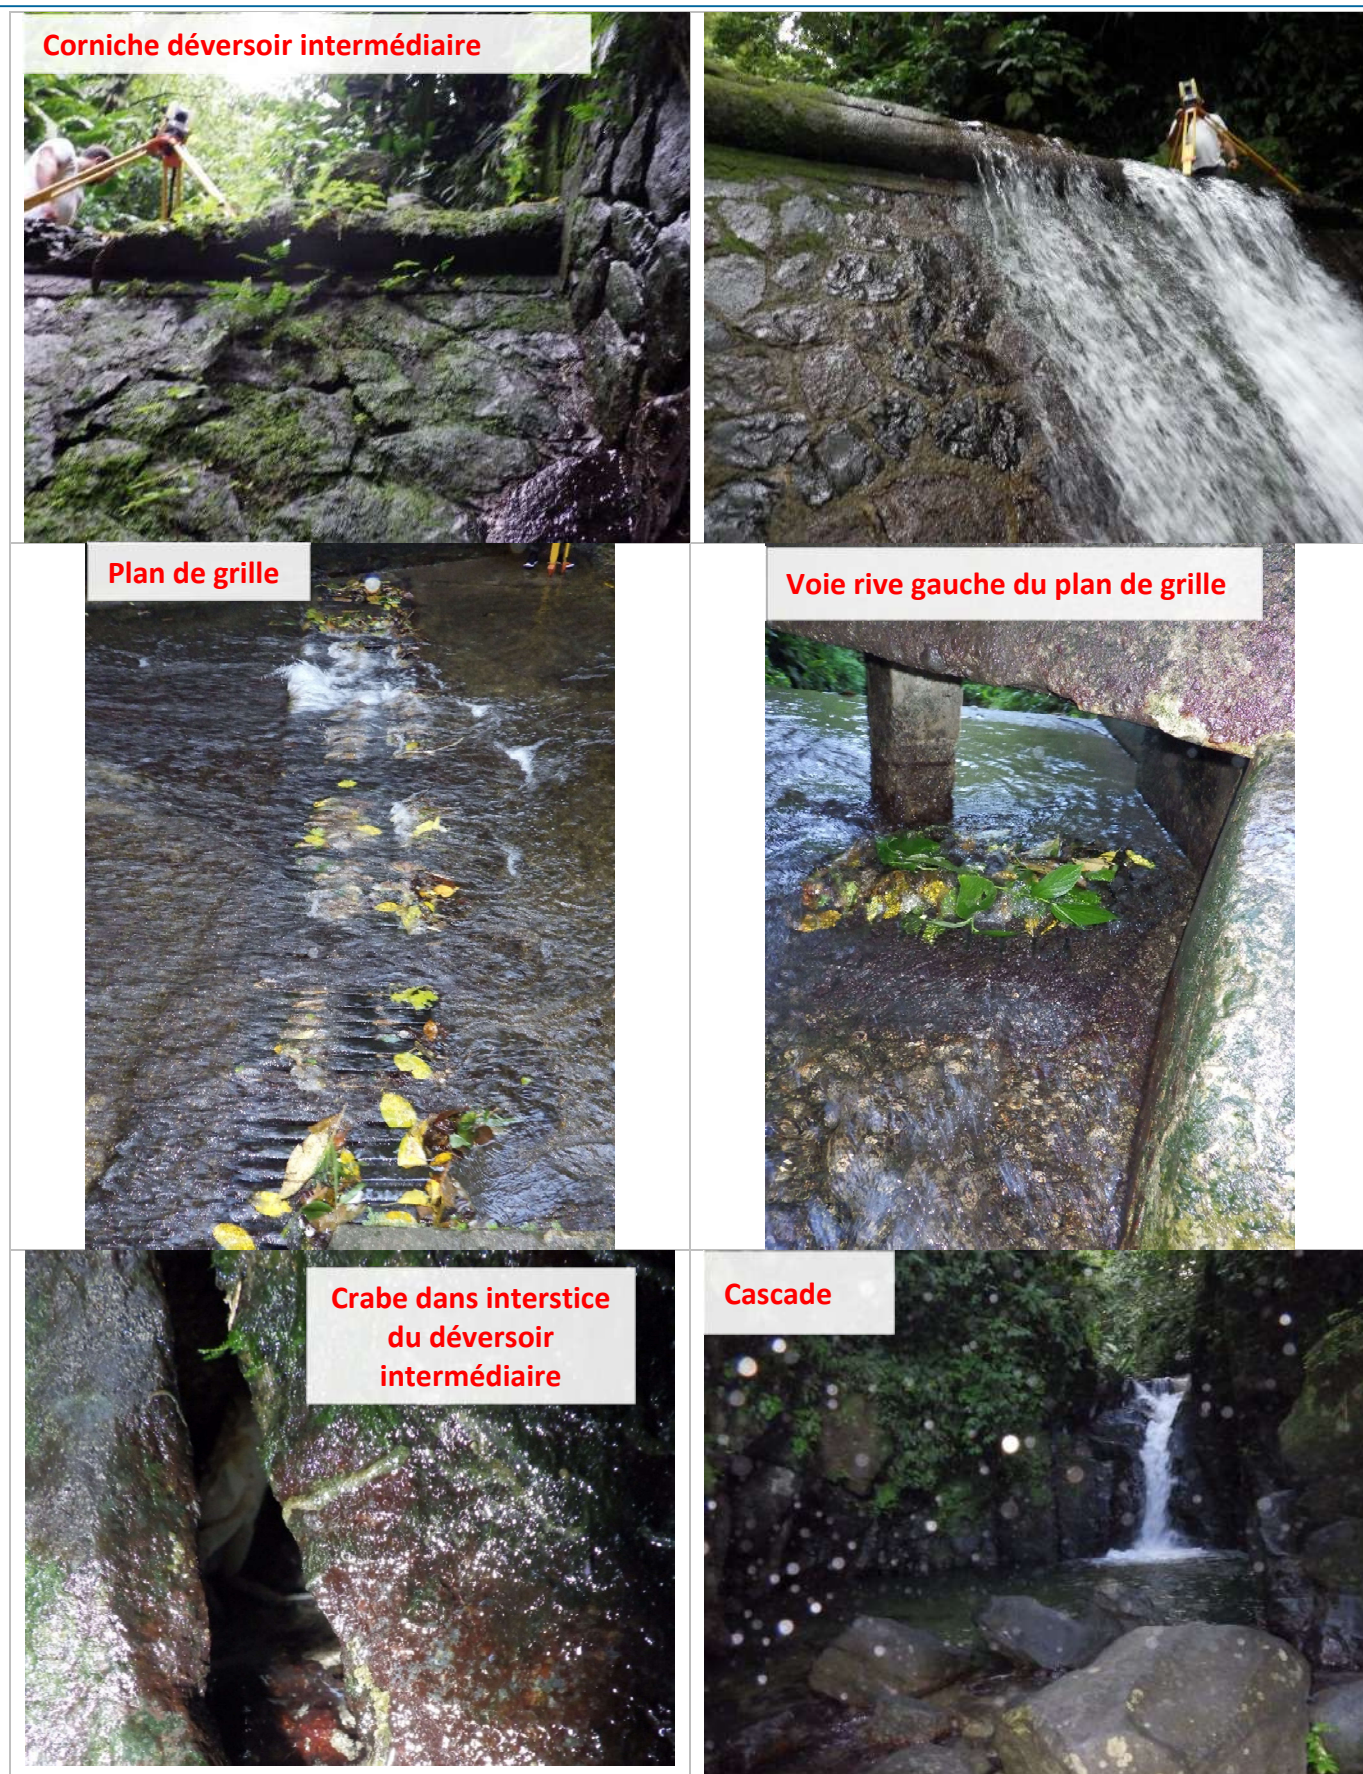
Il est à noter que les modes de franchissement par Reptation/Ventousage-escalade/Marche ne bénéficient pas latéralement sur la structure du seuil d'axes continus pour le franchissement. Par endroit, la semelle anti-affouillement présente une corniche en surplomb (Partie 1 rive gauche) ou par zone sur le bajoyer du seuil des sous-cavements (partie 3 rive droite). Ces voies de franchissement sur la structure du seuil sont exposées à des conditions de dénoisement ou d'ennoiement au gré des fluctuations de débits. Toutefois, des voies latérales en rives sont possibles avec des conditions hydrauliques supérieures.

Figure 107 : Éléments singuliers affectant les modes de franchissement par Ventousage-escalade/Marche

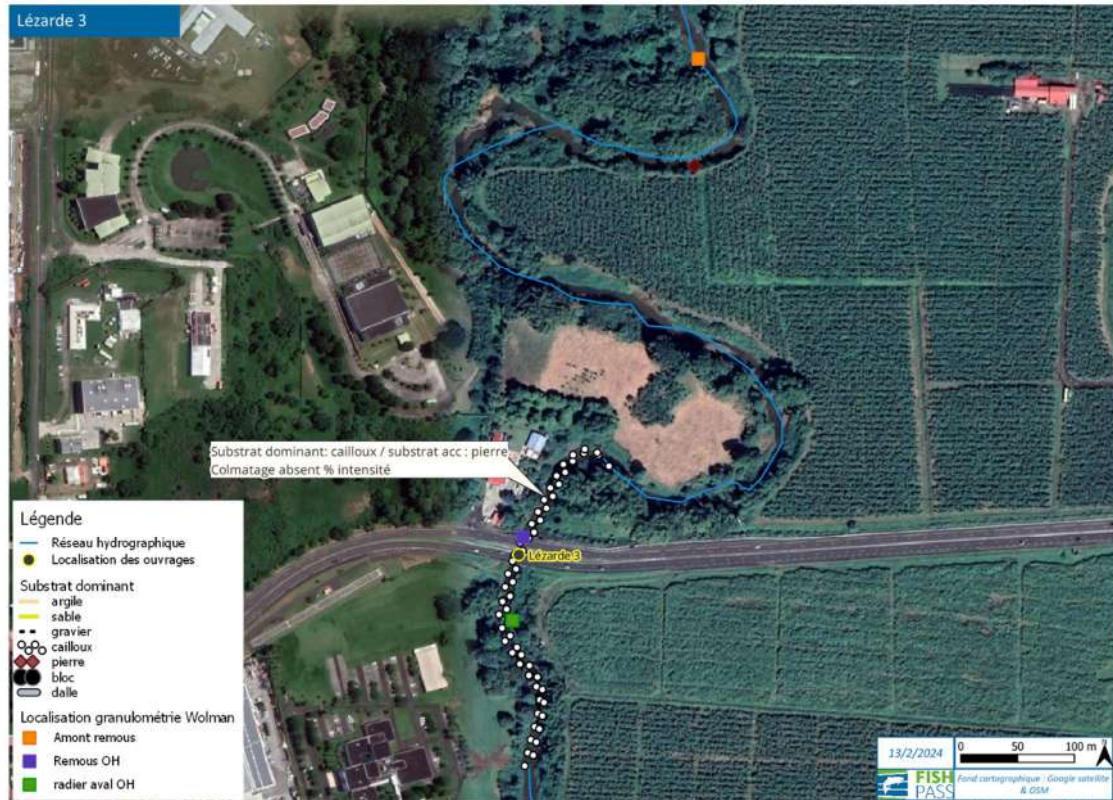
Figure 129 : Localisation des relevés granulométriques de type Wolman sur L3 (Fish-Pass)

L'analyse granulométrique a été réalisée sur 3 zones : l'amont de l'emprise du remous solide de l'ouvrage à environ 1 km en amont de l'ouvrage L3 (amont), l'amont immédiat de l'ouvrage (remous) et sur un radier aval de l'ouvrage (aval).

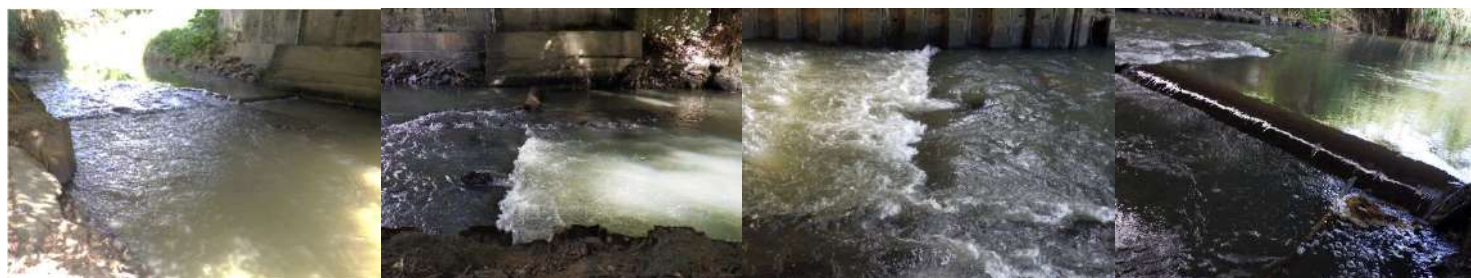
Figure 132 : Photographies de l'ouvrage L3 (Fish-Pass)

Dans les conditions d'observation, la classe ICE est franchissable en exploitant l'ensemble des modes de franchissement des groupes sur les différentes parties composant le site.

Dans les conditions observées, les parties centrales et en rive gauche ne sont pas pleinement franchissables sous le mode de franchissement par nage au regard du tirant d'eau minimal sur la voie de passage.

La voie principale est en rive droite, les parties centrales et en rive gauche peuvent ne pas être franchissables en certaines conditions pouvant impliquer des temps de prospections des individus et engendrer de potentiels retards à la montaison.

Des relevés de lignes d'eau en des conditions de débits inférieures à celles observées permettraient de conforter la classe de franchissabilité de l'ouvrage.
