Diagnostic de la continuité écologique et sédimentaire sur les cours d'eau classés en Liste 2 en Martinique

- Missions 2 & 3 -

Février 2024

Titre court :	Diagnostic – ICE Martinique
Référencement étude :	CEC2023JP81

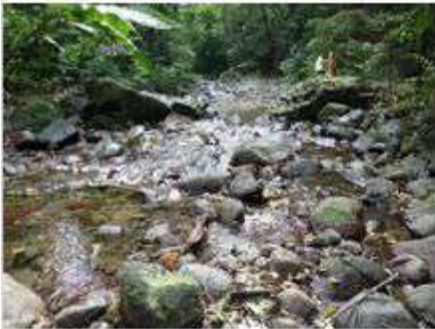
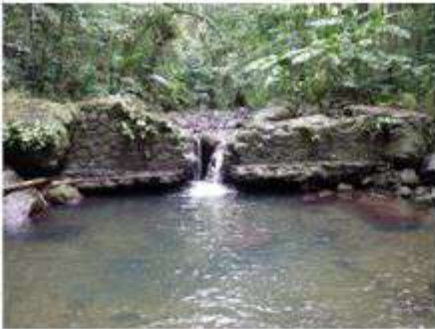
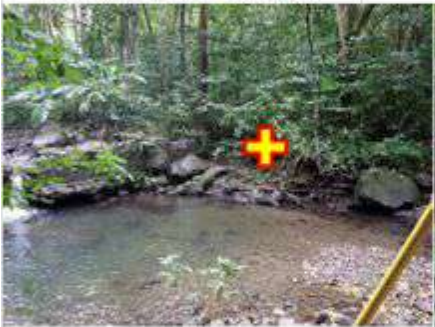
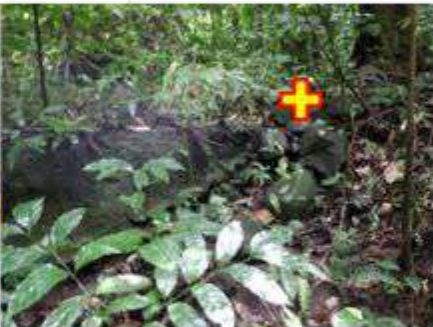
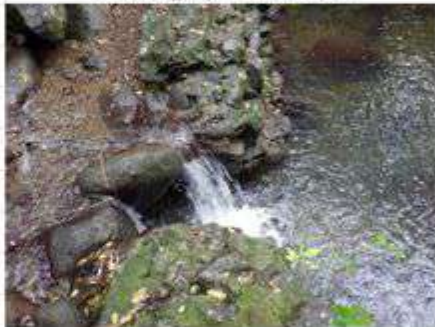
Cote du point de référence (m)	101.12		
Description du point de référence	plateforme muret rive gauche		
Détermination de la hauteur de chute globale			
Ligne d'eau	Cote ligne d'eau amont (m)	100.46	Hauteur de chute (m)

Cote ligne d'eau aval (m)	99.35	
			1.11

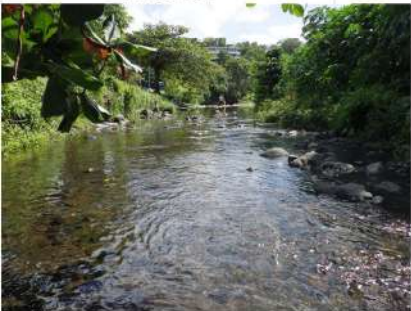
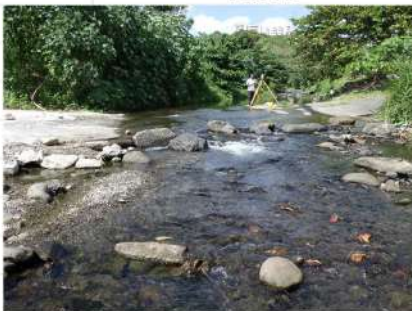
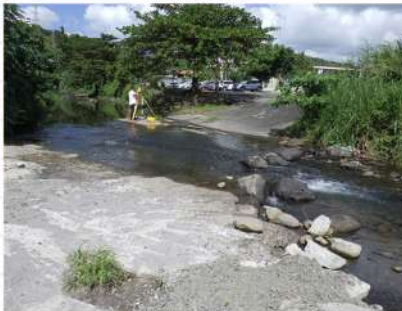
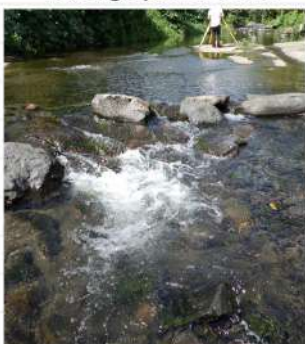
Cote du point de référence (m)		100.87		
Description du point de référence		Sommet plateforme station hydrométrique		
Détermination de la hauteur de chute globale				
Ligne d'eau	Cote ligne d'eau amont (m)	100.02	Hauteur de chute (m)	0.27

Cote ligne d'eau aval (m)	99.75

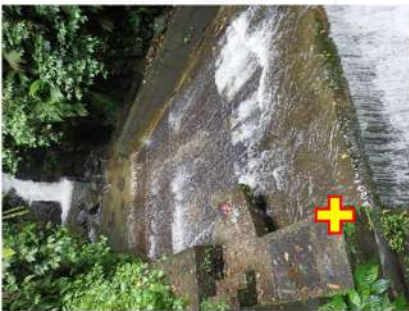
Cote du point de référence (m)	100.84		
Description du point de référence	Plateforme rive droite déversoir n°2		
Détermination de la hauteur de chute globale			
Ligne d'eau	Cote ligne d'eau amont (m)	100.68	Hauteur de chute (m) 6.07
	Cote ligne d'eau aval (m)	94.61

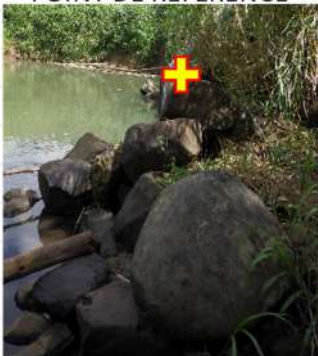
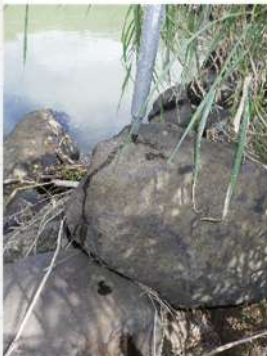
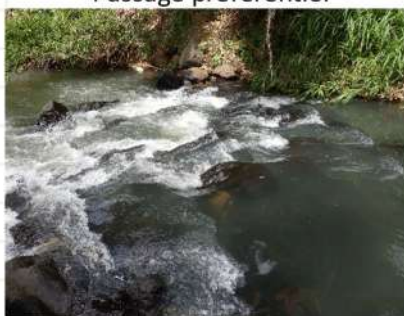
POINT DE RÉFÉRENCE			Passage préférentiel

Cote du point de référence (m)	101.89		
Description du point de référence	Pointe sommet enrochement rive gauche		
Détermination de la hauteur de chute globale			
Ligne d'eau	Cote ligne d'eau amont (m)	100.59	Hauteur de chute (m) 0.39

Cote ligne d'eau aval (m)	100.2

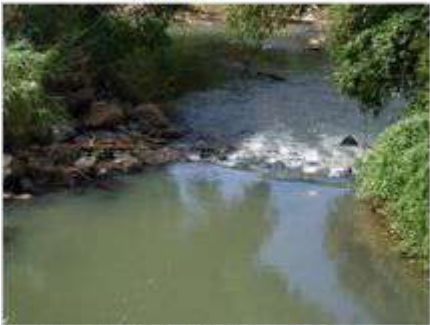
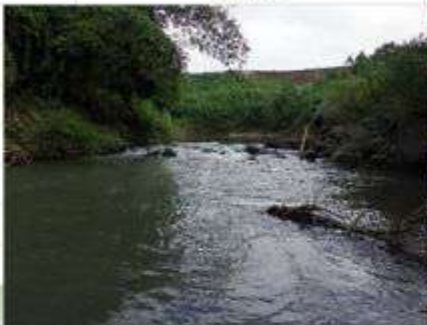
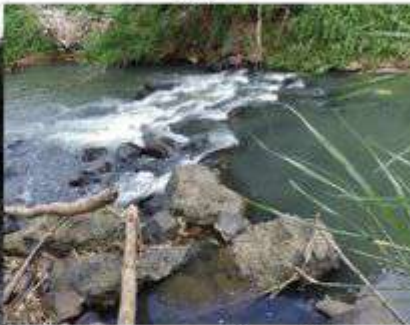
Description générale			
Présence d'un seuil/barrage associé à la prise d'eau	oui		
Angle d'orientation γ (°) du seuil/barrage (par rapport à la rive droite)	90°		
Type de prise d'eau => Si gravitaire, prise d'eau par en dessous	Pompage		
Restitution de la totalité du débit dans le cours d'eau	Non		
Ouvrage avec dérivation	Non	Si oui, longueur du tronçon court-circuité (m)	/
	Débit réservé (m ³ /s)	? Inconnu	
Présence d'un canal d'amenée	Non	=> si oui longueur (m)	/
Présence d'un canal de fuite	Non	=> si oui longueur (m)	/
Débit maximum prélevé ou dérivé (m ³ /s)	? Inconnu		
Données à recueillir sur le système de protection de la prise d'eau			
Existence d'un système de protection	Non		
=> si oui, position	/		
=> si oui, type	/		
Existence d'un dégrilleur	Non		
Données à recueillir sur le dispositif de dévalaison			
Existence d'exutoire(s) de dévalaison:	Non		
Données à recueillir pour les conditions de transfert des poissons vers l'aval

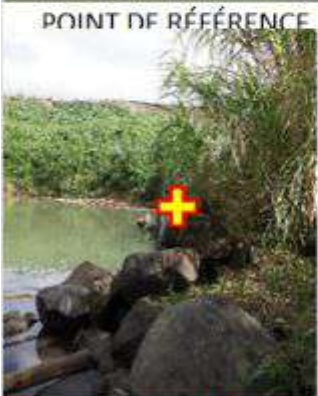
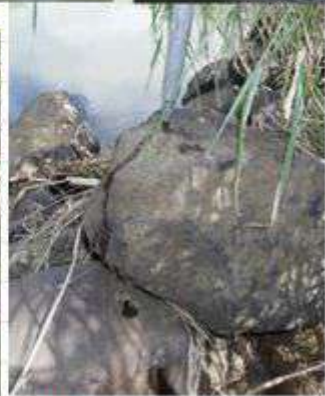
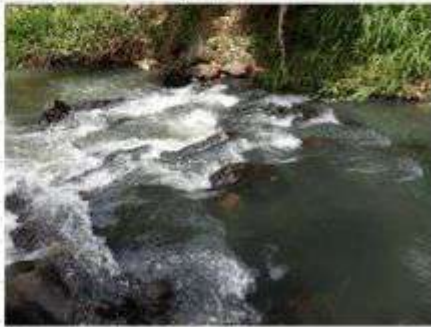
POINT DE RÉFÉRENCE			Passage préférentiel

Cote du point de référence (m)	100.65		
Description du point de référence	Pointe sommet enrochement rive gauche

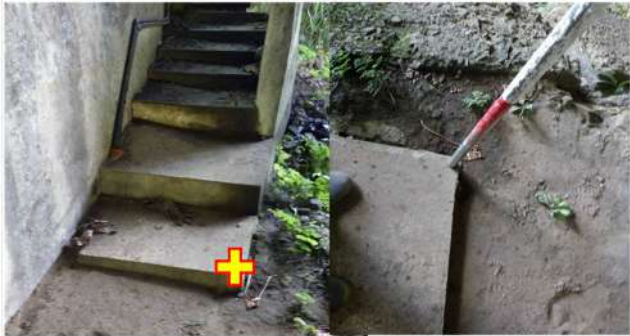
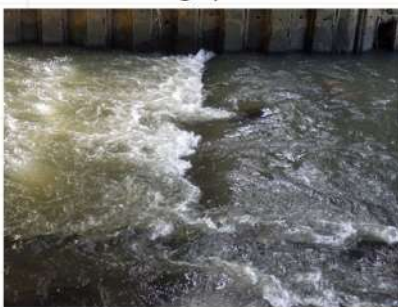
POINT DE RÉFÉRENCE	Passage préférentiel

Cote du point de référence (m)	101.52		
Description du point de référence	Plateforme de la dernière marche de l'escalier d'accès
