# Réalisation des suivis et des indices biologiques dans les cours d'eau de Martinique

Réseau IBMA-DCE 2016 de Martinique :  
Réf, RCO, RCS et Enquête

Décembre 2016

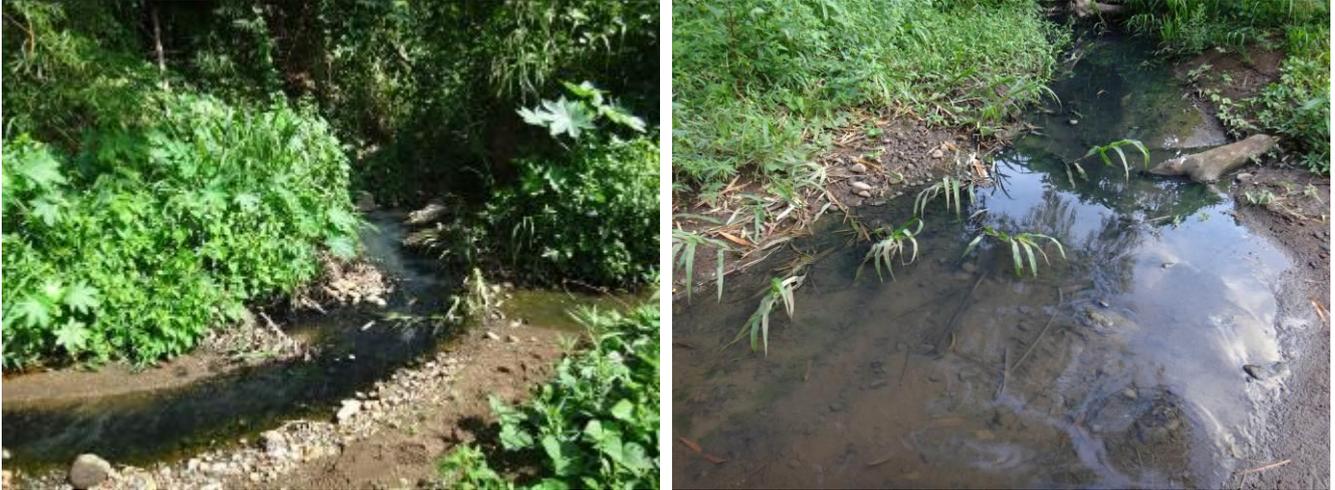
**Figure 6 - A gauche : rejet actif en 2014 / A droite : rejet inactif en 2016 - Station n°08412102 - SCE**

L'écoulement d'eaux noirâtres observé en 2014 en rive droite aval de la station (photo de gauche), n'est pas actif lors de notre passage en 2016 (photo de droite).

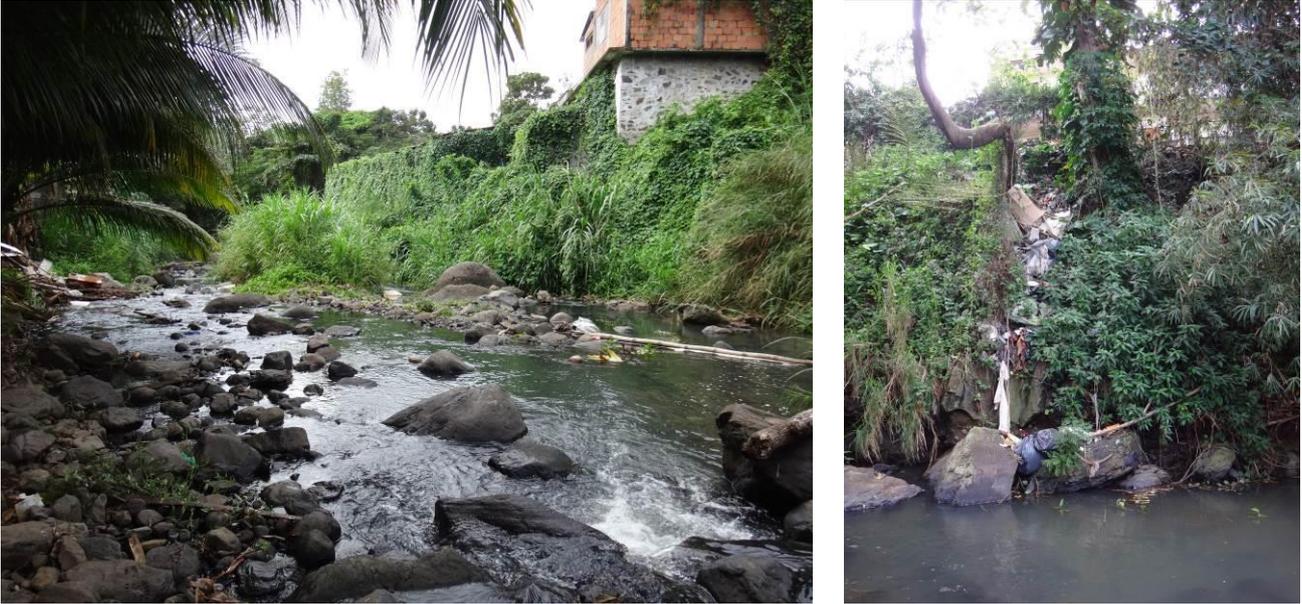
**Figure 7 - Déchets observés en 2016 sur la rivière Madame - Station n°08423101 - SCE**

En 2016, les déchets sont très nombreux tout le long de la station. On observe même des dépôts sauvages de sacs poubelle dans le lit, depuis les maisons surplombantes (voir photo).

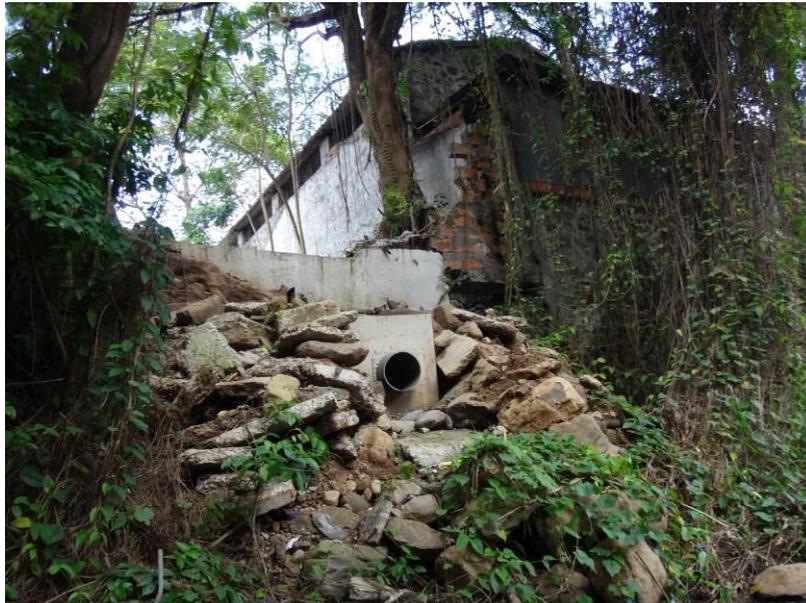
**Figure 8 - Nouvelle buse - Station n°08423101 – 2016 - SCE**

On observe en outre l'installation d'une buse, probablement d'eau pluviale, en rive droite, sous le terrain de la casse automobile :

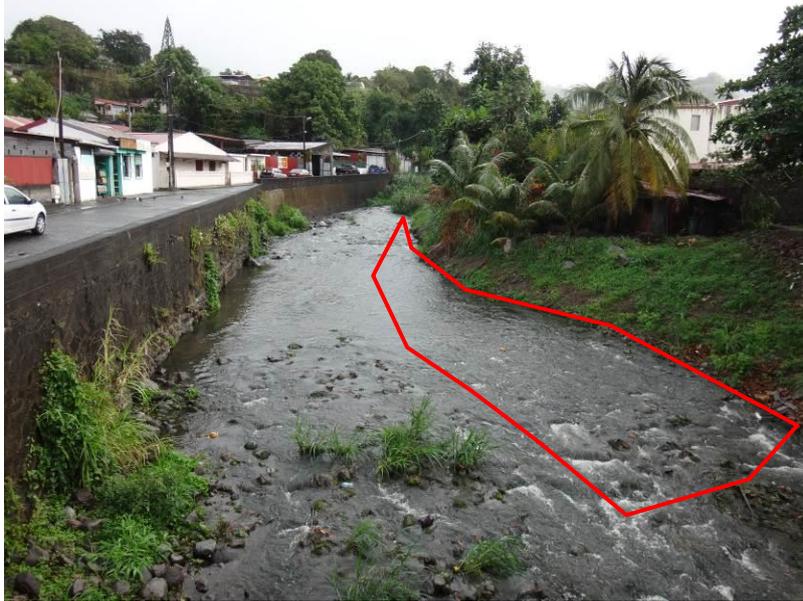
**Figure 9 - Partie amont de la station : l'atterrissement qui occupait la rive gauche a entièrement été retiré - Station n°08329101 - 2016 - SCE**

Le secteur a été curé entre 2015 et 2016. Les atterrissements ont été réduits (partie aval de la station) voire totalement retirés (partie amont de la station) et la lame d'eau s'est étalée.

On notera que le secteur a été curé entre les campagnes IBMA 2015 et 2016. Les atterrissements ont été réduits (partie aval de la station) voire totalement retirés (partie amont de la station) et la lame d'eau s'est étalée.

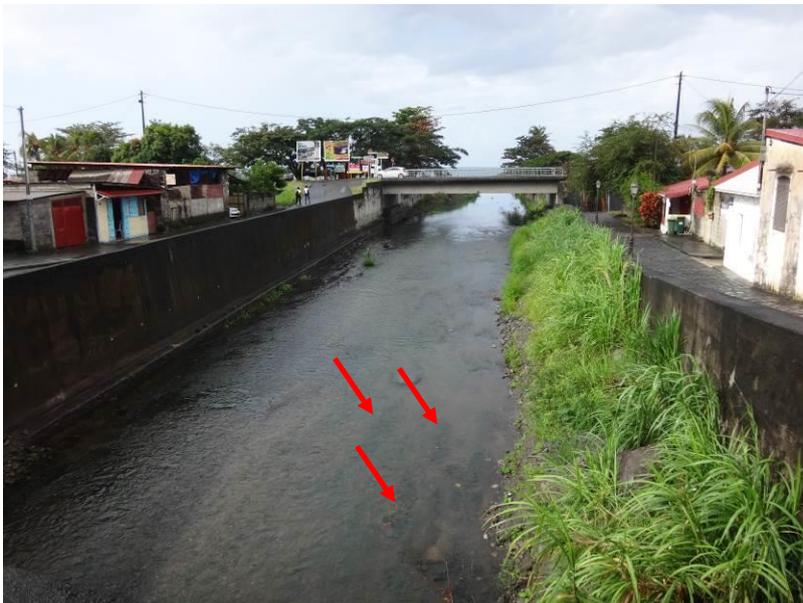
**Figure 10 - Ombres formées par des massifs d'algues immergées - Station n°08329101 – 2016 - SCE**

On observe encore des développements massifs d'algues vertes.

Si la dégradation des peuplements en place n'est pas importante, elle est donc néanmoins bien réelle. En effet, la prolifération algale observée en 2014 se poursuit en 2016 – dans des proportions moins importantes toutefois – et la forte odeur d'effluents de STEP est toujours présente (apports d'Azote et/ou de Phosphore induisant l'eutrophisation du milieu).

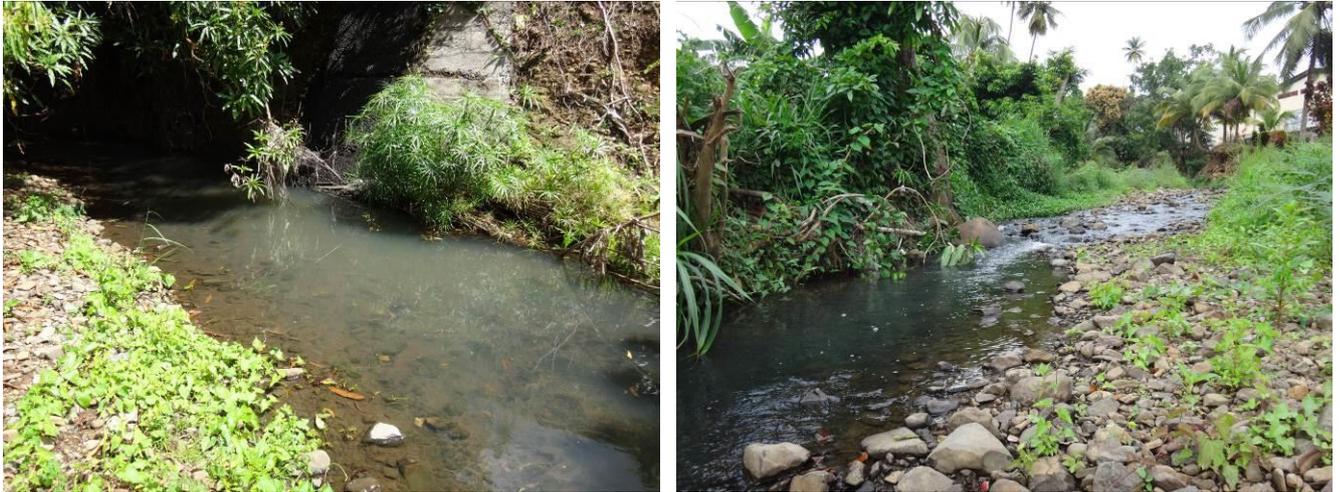
Figure 11 - Station n°08812103 - 2016 - SCE

Les eaux restent toujours partiellement grisâtres et l'odeur de vesou est assez présente. Cependant, les crues et tempêtes de 2015 ont très fortement modifié la morphologie du site : une partie de la ripisylve s'est effondrée, le lit s'est élargi (déplacement d'atterrissements) et les faciès se sont diversifiés. Le colmatage généralisé des substrats et le voile bactérien observés en 2014 et 2015 ont fortement régressés. Les substrats présentent donc une bien meilleure habitabilité.

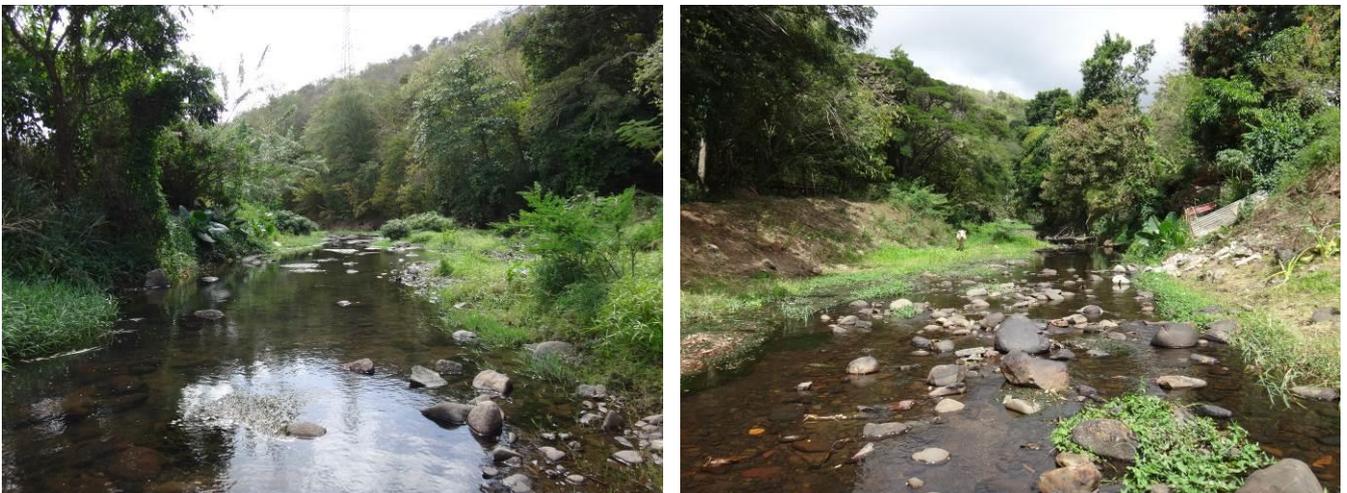
Figure 12 - Station n°08302101 - 2016 - SCE

Les modifications observées suite au curage de 2014 sont toujours présentes. Les herbiers d'hydrophytes (*Hydrilla* probablement *verticillata* et *Ceratophyllum demersum*) ont un peu régressés mais restent assez présents.

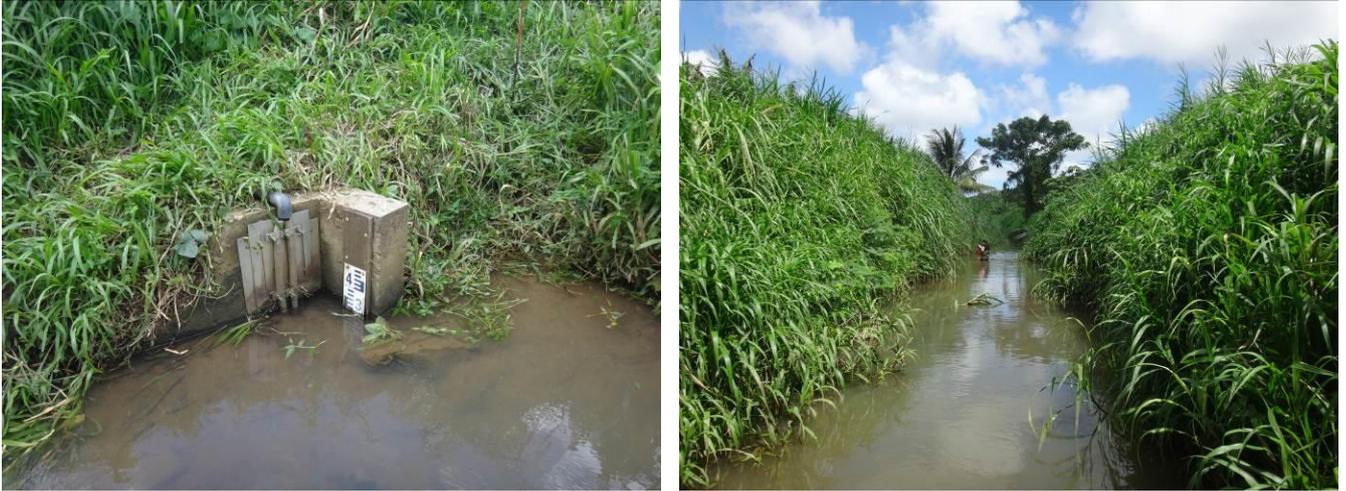
**Figure 13 - Eaux turbides - Station n°08533101 - 2016 - SCE**

Eaux « naturellement » turbides (phénomène induit par les sols nus des bananeraies environnantes).  
Substrats invisibles au-delà de 15 cm d'eau.

Outre les inévitables pollutions chimiques des eaux (non quantifiées lors de cette étude), la dégradation du peuplement hydrobiologique pourrait être provoquée par une turbidité très importante générée par les sols à nu des bananeraies et par le colmatage généralisé des fonds par les sédiments issus de ces mêmes bananeraies, colmatage limitant très fortement l'habitabilité des fonds.

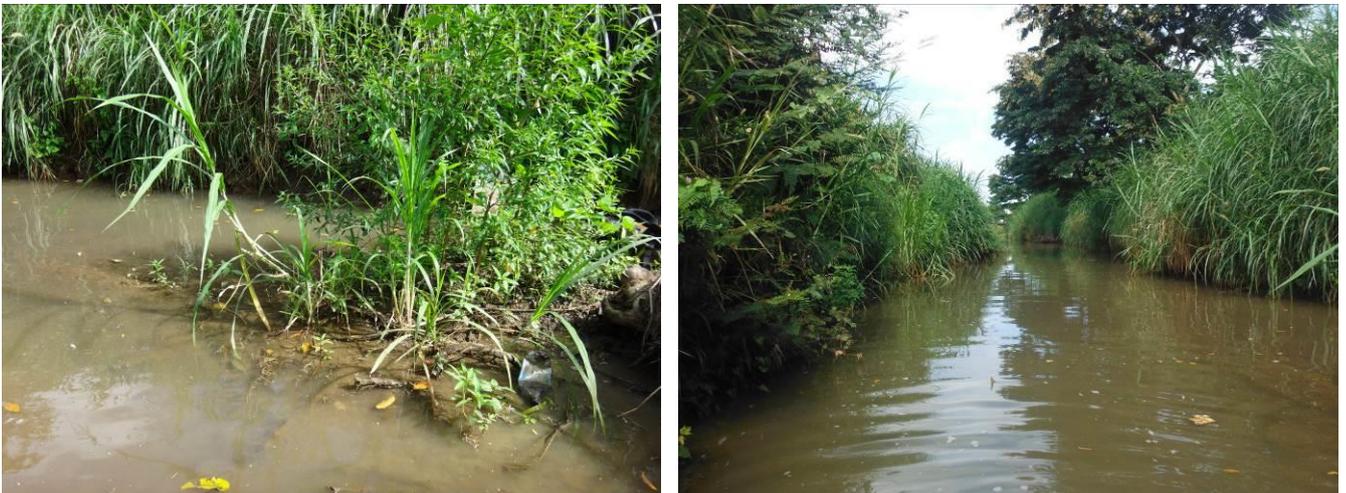
**Figure 14 - Eaux turbides - Station n°08616101 - 2016 - SCE**

En 2016, les eaux des Deux courants s'avèrent aussi turbides qu'en 2015. Cette turbidité marquée est observée tous les ans, le bassin versant du cours d'eau étant essentiellement composés de sols nus de bananeraies. Les substrats sont invisibles au-delà de 15 cm d'eau.

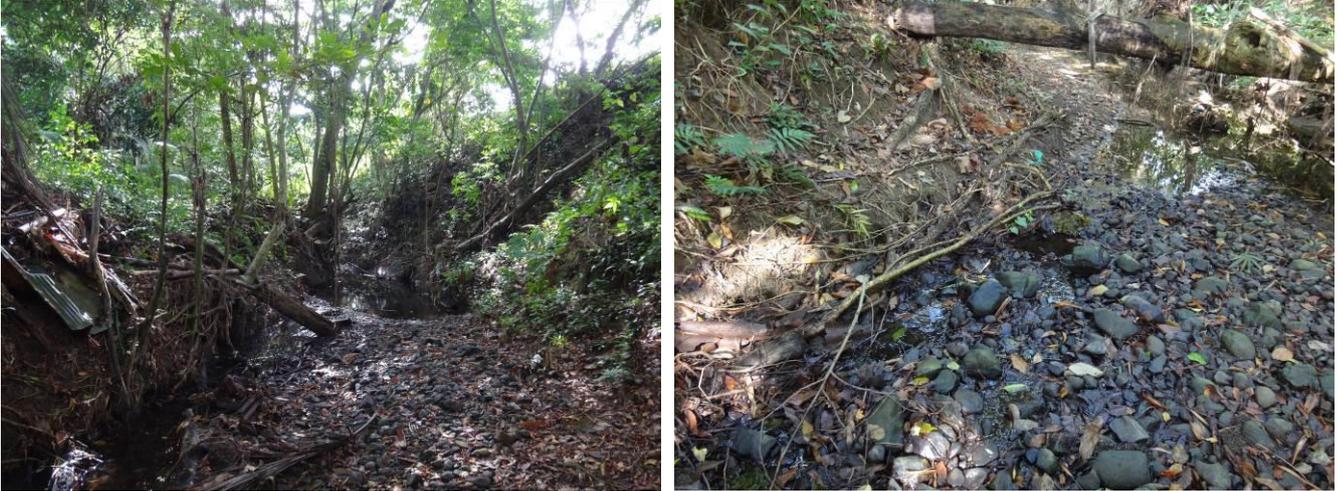
**Figure 18 - Assec - Station n°08811101 - 2016 - SCE**

En 2016, ce cours d'eau est à sec lors de notre venue. Le prélèvement est donc annulé pour 2016, avec l'accord de l'ODE.

Cet assec est vraisemblablement due à l'irrégularité du régime hydrologique de la source de la Grande Rivière Pilote (rupture d'écoulement observée tous les ans entre février et mai, au minimum), située à peine 2 kilomètres en amont mais également aux lavages réguliers de véhicules sur le gué, en amont immédiat du site IBMA.

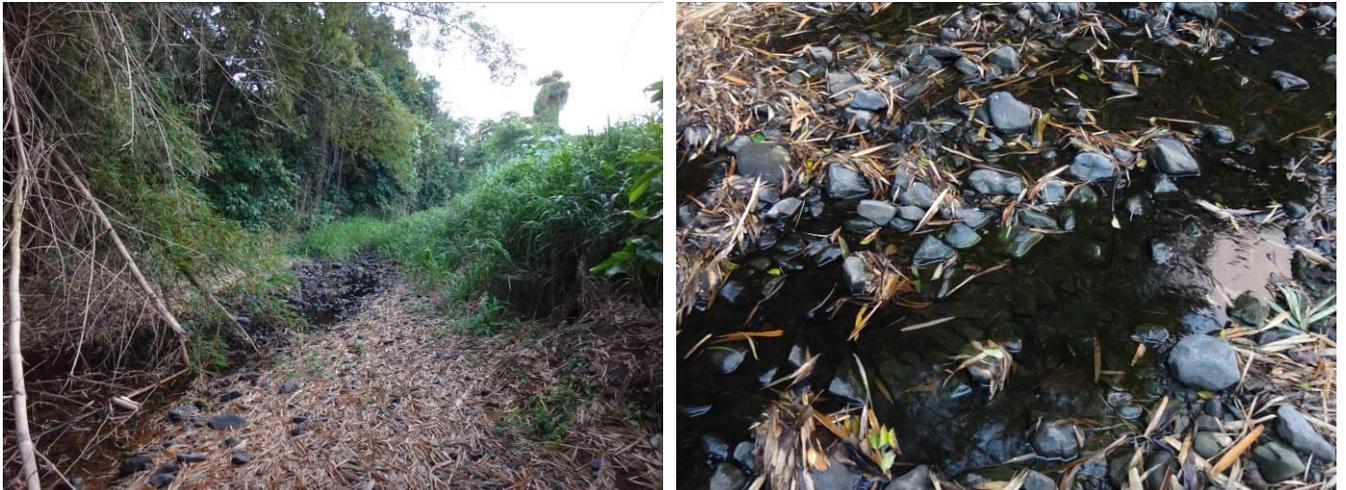
**Figure 19 - Limite de rupture d'écoulement - Station n°08703101 - 2016 - SCE**

En 2016, ce cours d'eau est en limite de rupture d'écoulement au niveau des radiers. Le prélèvement a pu être réalisé de justesse.

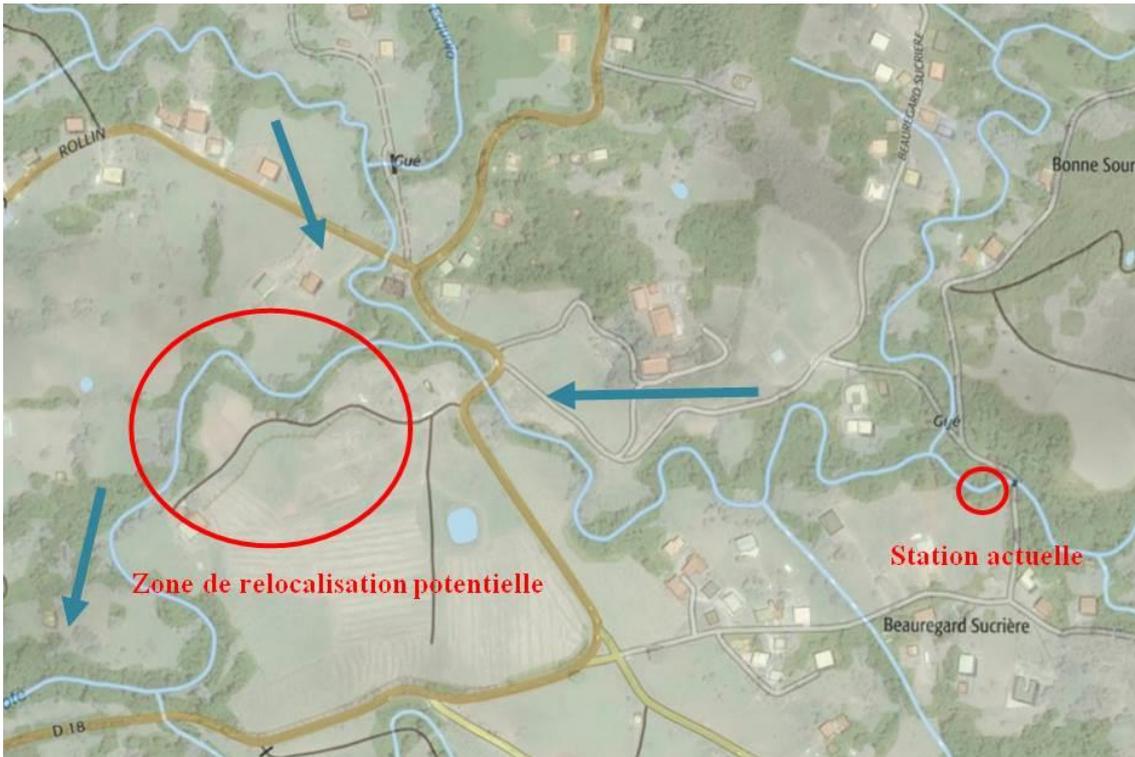
Figure 289 - Proposition de déplacement de la station Beauregard - 08811101

Elle pourrait notamment être positionnée en aval de la confluence avec la Rivière Madame Esquoia (voir la cartographie en page suivante).
