Réalisation des suivis et des indices biologiques dans les cours d'eau de Martinique

Réseau IBMA-DCE 2018 de Martinique :
Réf, RCO, RCS et Enquête

Février 2019

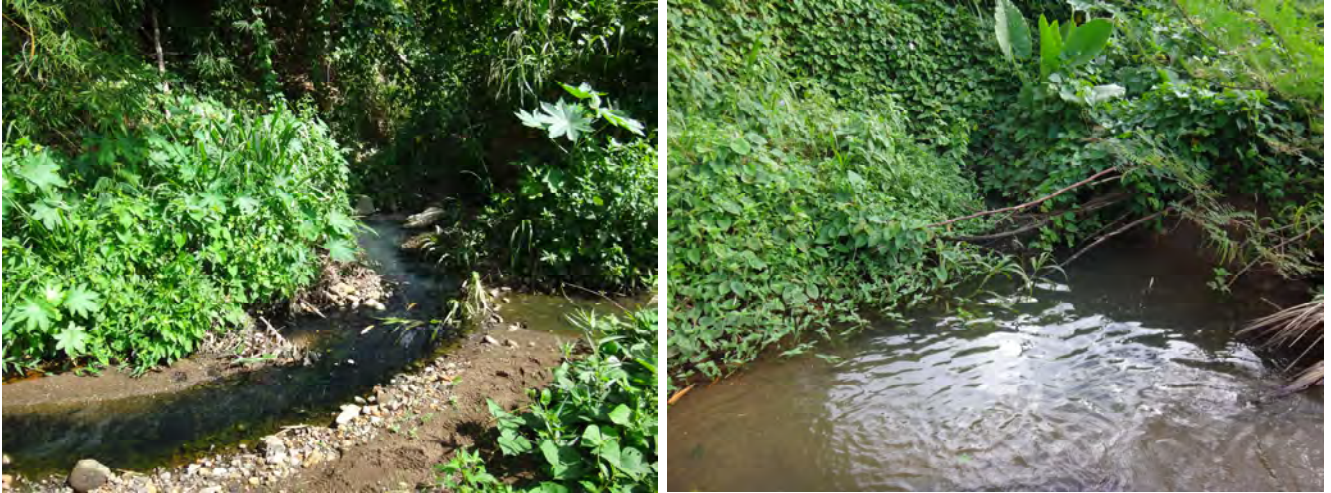
Figure 6 - A gauche : rejet actif en 2014 / A droite : rejet inactif en 2018 - Station n°08412102 - SCE

L'écoulement d'eaux noirâtres / grisâtres observé en 2014 en rive droite aval de la station (photo de gauche) est inactif lors de notre venue en 2018 (photo de droite).

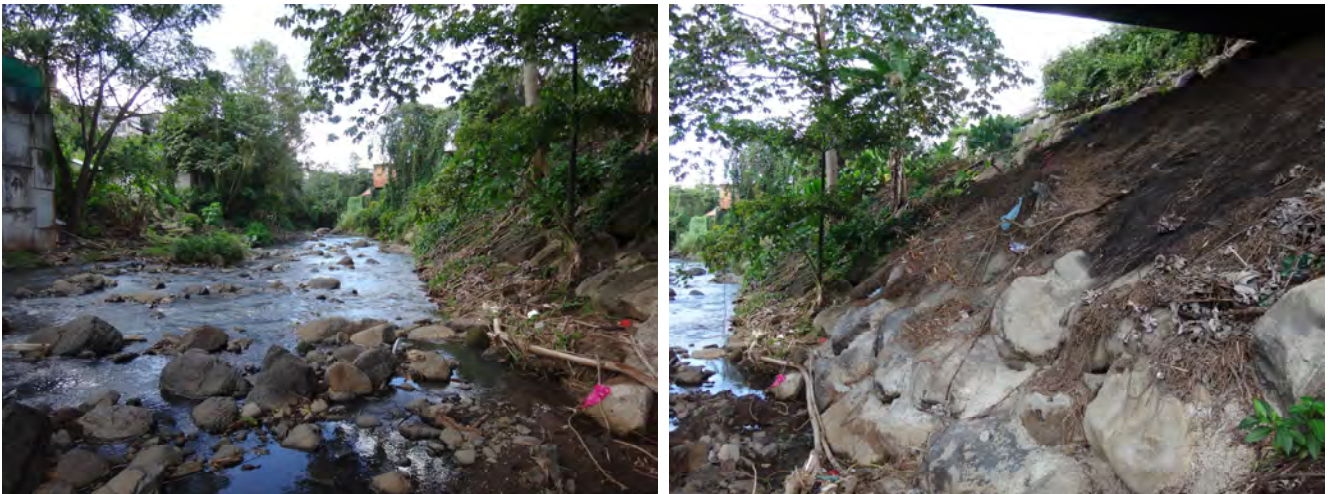
Figure 7 - Déchets observés en 2018 dans la rivière Madame - Station n°08423101 - SCE

En 2018, les déchets sont toujours très nombreux sur l'ensemble de la station (fonds comme berges).

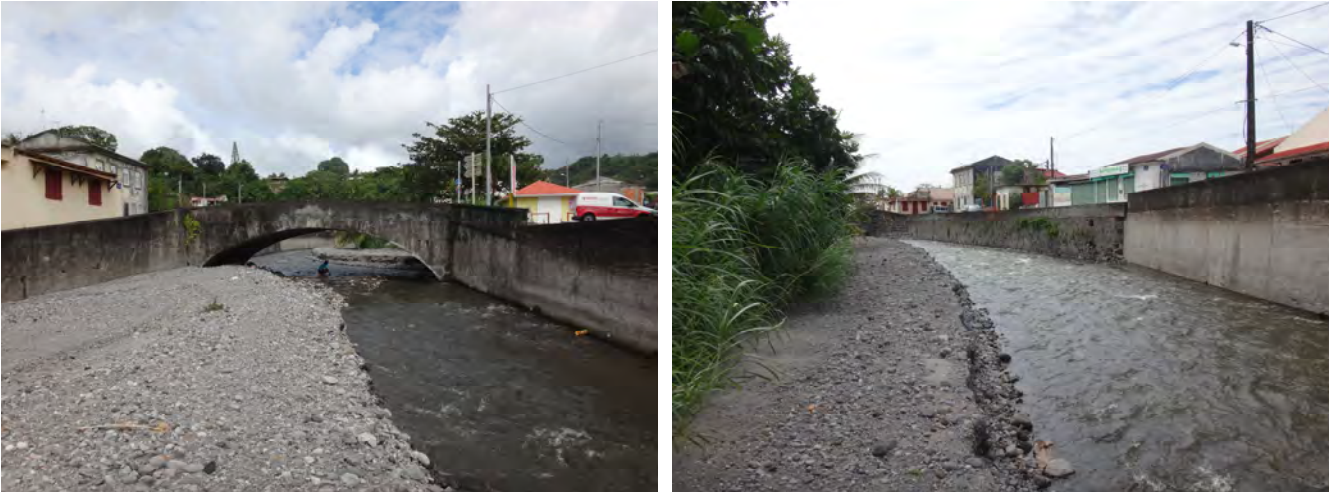
Figure 8 - Atterrissement en aval (photo de gauche) et en amont du pont (photo de droite) - Station n°08329101 - 2018 - SCE

Les crues violentes ont de nouveau fortement remodelé le lit de la Roxelane dans ce secteur : des atterrissements massifs et sablonneux se sont formés en rive gauche en amont de l'ancien pont et en rive droite en aval. La largeur mouillée est fortement réduite par ces atterrissements, ce qui augmente la lame d'eau et donc le débit sur toute la station, et de fait une uniformisation des fonds (aucune zone lenticule ne permet le dépôt ou la formation de substrats variés). Absence d'algues.

- **08329101 Roxelane** (Ancien pont) : les crues du début d'année ont profondément remodelé le lit : des atterrissements massifs se sont formés en rive gauche en amont de l'ancien pont et en rive droite en aval. La largeur mouillée est fortement réduite par ces atterrissements, ce qui augmente la vitesse d'écoulement sur toute la station, et de fait une uniformisation des fonds (aucune zone lentique ne permet le dépôt ou la formation de substrats variés). Absence d'algues.

Cette station, canalisée par des berges bétonnées verticales, subit chaque année de violentes crues qui déplacent substrats, atterrissements et faciès, et modifient fortement la répartition de la lame d'eau. En 2018, des atterrissements massifs occupent les 2/3 du lit en amont (rive gauche) comme en aval (rive droite) de l'ancien pont. La rivière, contrainte de s'écouler dans un « couloir » particulièrement étroit, présente un débit beaucoup plus important que les années passées. Ce fort courant empêche la mise en place de substrats variés.

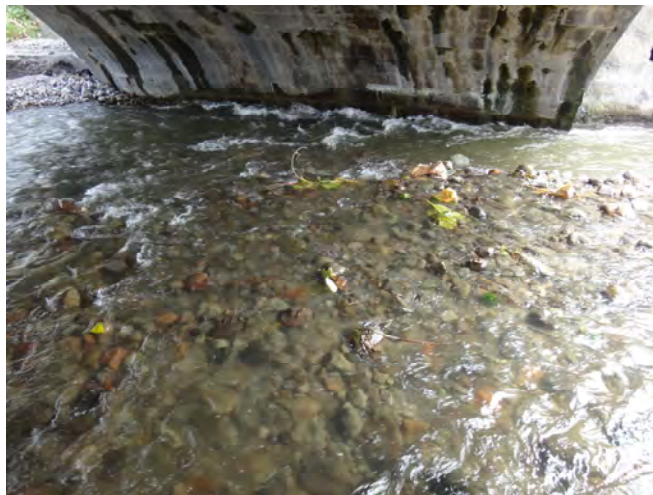
Figure 9 - Fonds dépourvus d'algues - Station n°08329101 - 2018 - SCE

Aucun développement algal n'est observé en 2018.

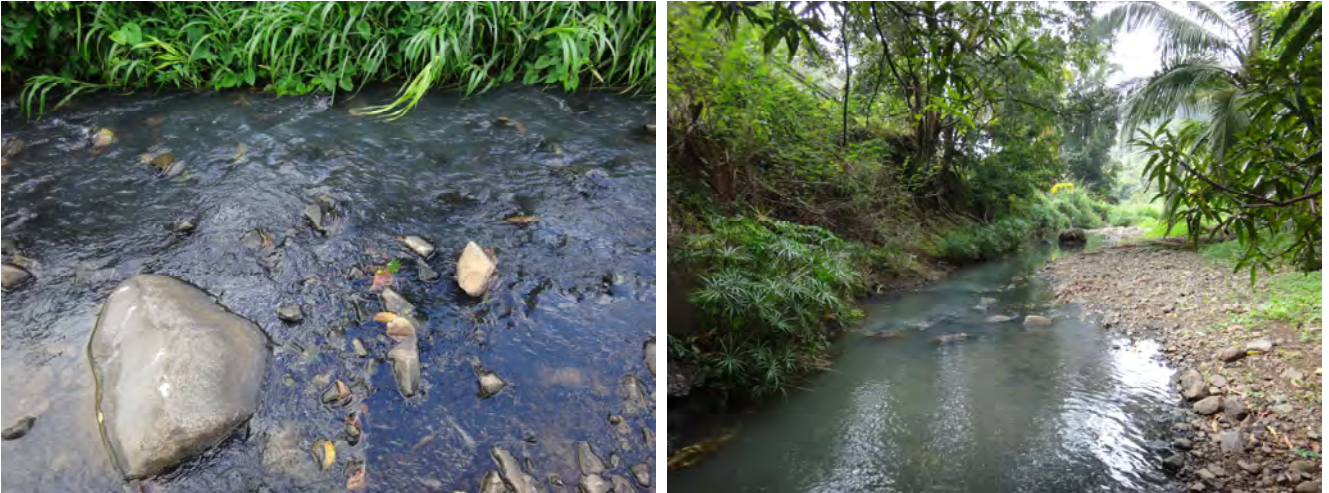
Figure 10 - Fonds de la station n°08812103 - 2018 - SCE

En 2018, les eaux sont assez limpides (légère teinte blanchâtre lorsque la hauteur d'eau dépasse 10 cm) et aucune odeur de vesou n'est notée. La diversification hydromorphologique générée par les crues et tempêtes de 2015 est toujours en place. La régression du colmatage des substrats et du voile bactérien se maintient. Aucun massif algal observé en pleine eau : les algues se limitent à une fine pellicule verte / noire à la surface des pierres (non prélevables donc). La combinaison de substrats plus attractifs et d'écoulements plus variés confèrent au site une très bonne habitabilité.

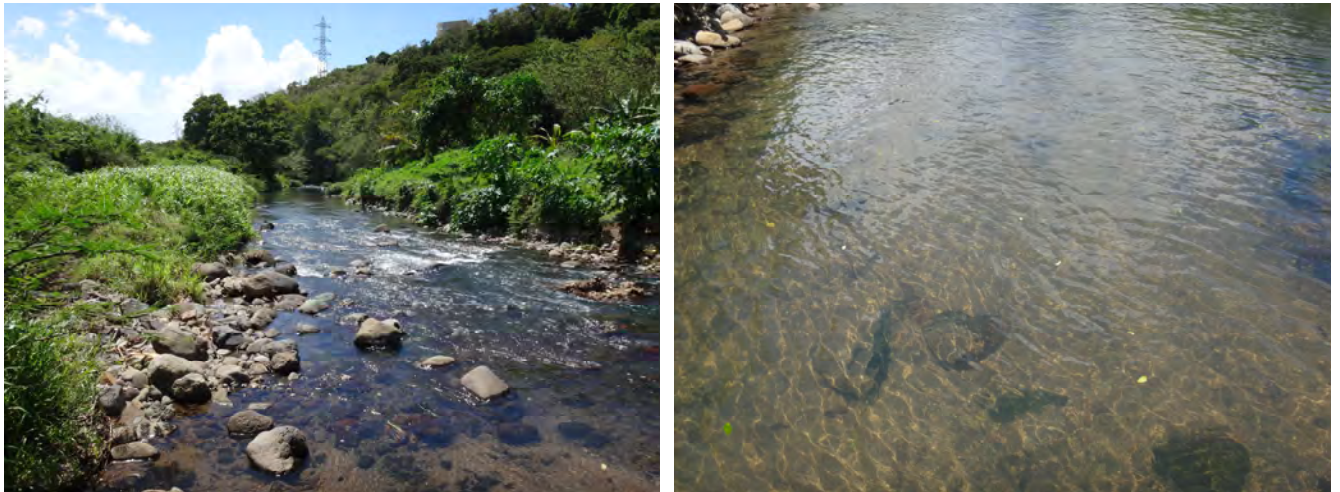
Figure 11 - Fonds de la station n°08302101 - 2018 - SCE

Les impacts observés suite au curage de 2014 ont disparu : des atterrissements et des îlots se sont formés, les faciès et les substrats se sont rediversifiés et les herbiers d'hydrophytes (*Hydrilla* probablement *verticillata* et *Ceratophyllum demersum*) ont totalement disparu.

En 2018, cet impact a disparu : des îlots et atterrissements se reforment, les faciès se sont diversifiés et les hydrophytes invasives ont disparues.

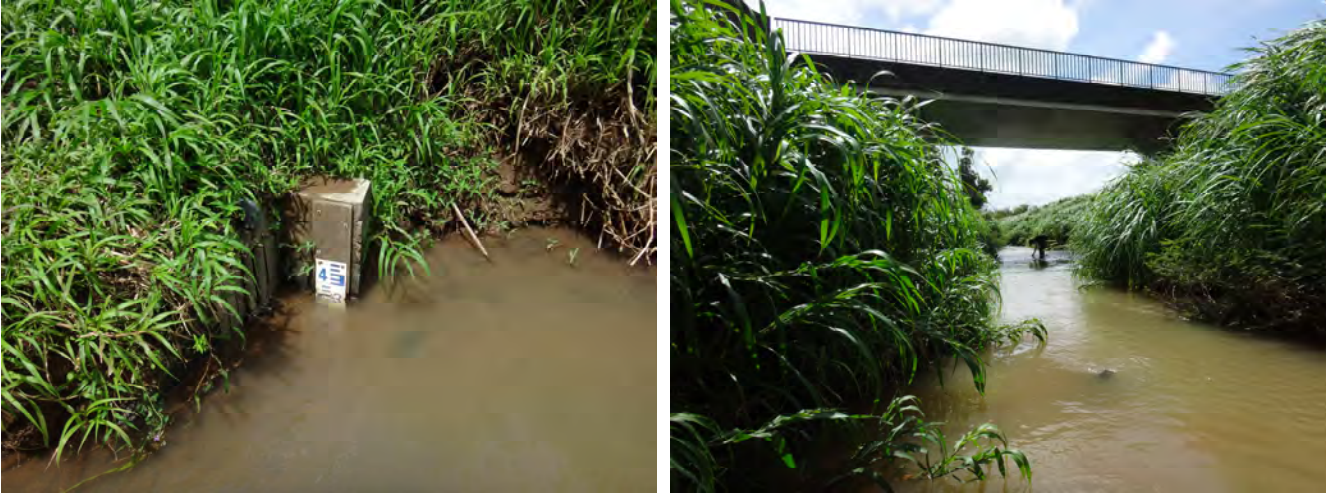
Figure 12 - Eaux turbides - Station n°08533101 - 2018 - SCE

Eaux « naturellement » turbides (phénomène induit par les sols nus des bananeraies environnantes). Substrats invisibles au-delà de 10 cm d'eau.

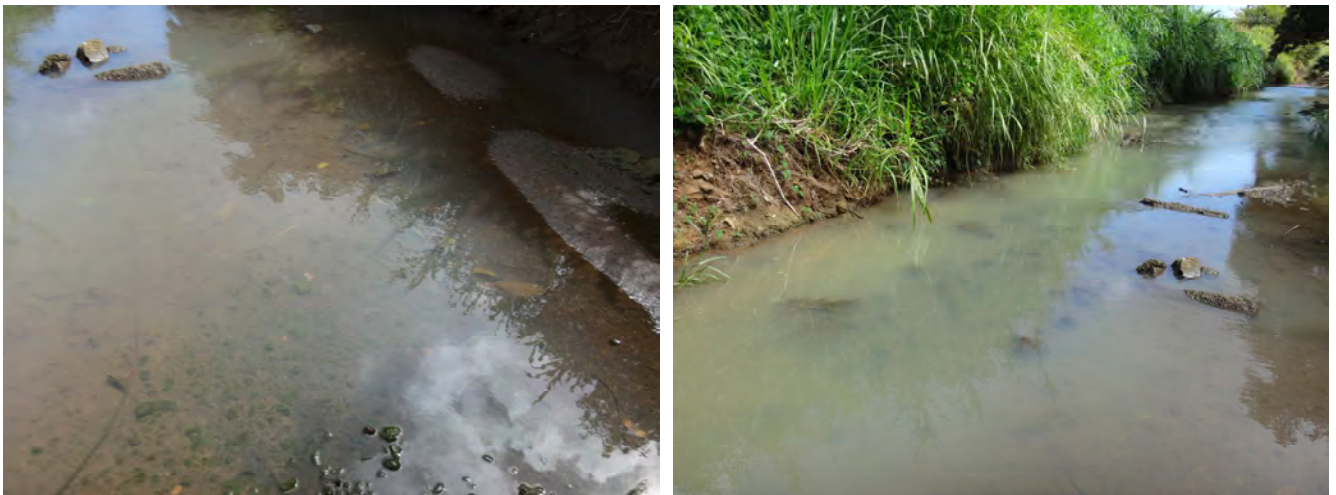
Figure 13 - Eaux turbides - Station n°08616105 - 2018 - SCE

En 2018, les eaux des Deux courants sont toujours très turbides. Cette turbidité marquée est observée tous les ans, le bassin versant du cours d'eau étant essentiellement composés de sols nus de bananeraies, et les berges et les fonds d'argile à nu. Les substrats sont invisibles au-delà de 10 cm d'eau.

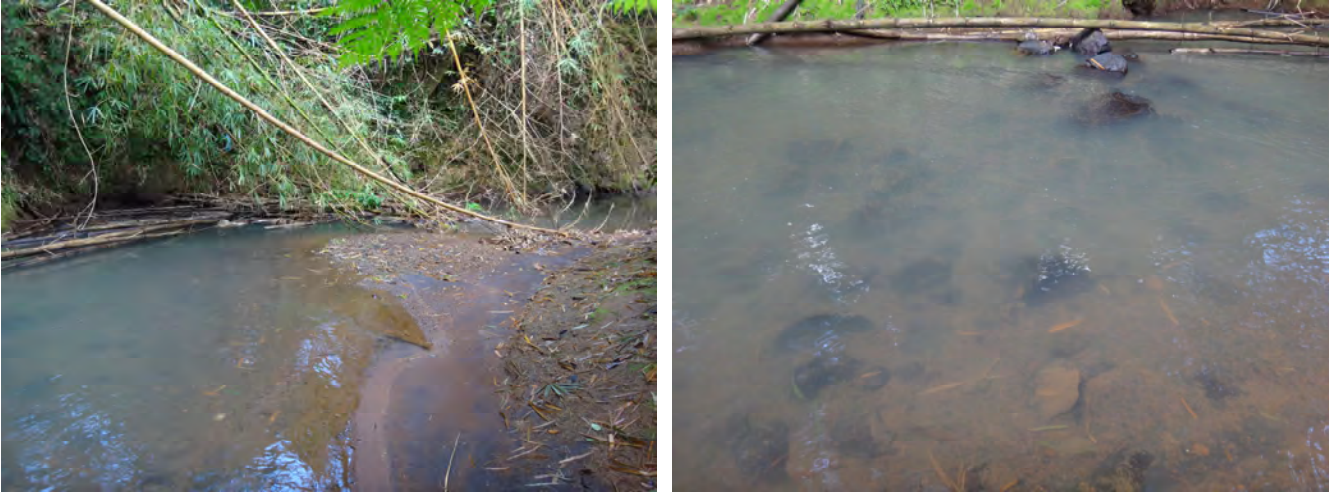
Figure 14 - Petite Lézarde à Pont Belle Ile - Station n°08504101 - 2018 - SCE

Comme chaque année, la Petite Lézarde à Pont Belle Ile (08504101) présente une légère coloration (eaux blanchâtres) qui n'a pas empêché l'application du protocole. Cette turbidité est retrouvée avec une intensité similaire sur la Lézarde au gué de la Désirade (08521101) puis au pont de la RN1 (08521102) et enfin à Ressource (08541101).
