La Trinité

Bellevue

Rapport de suivi

STEU & milieu récepteur

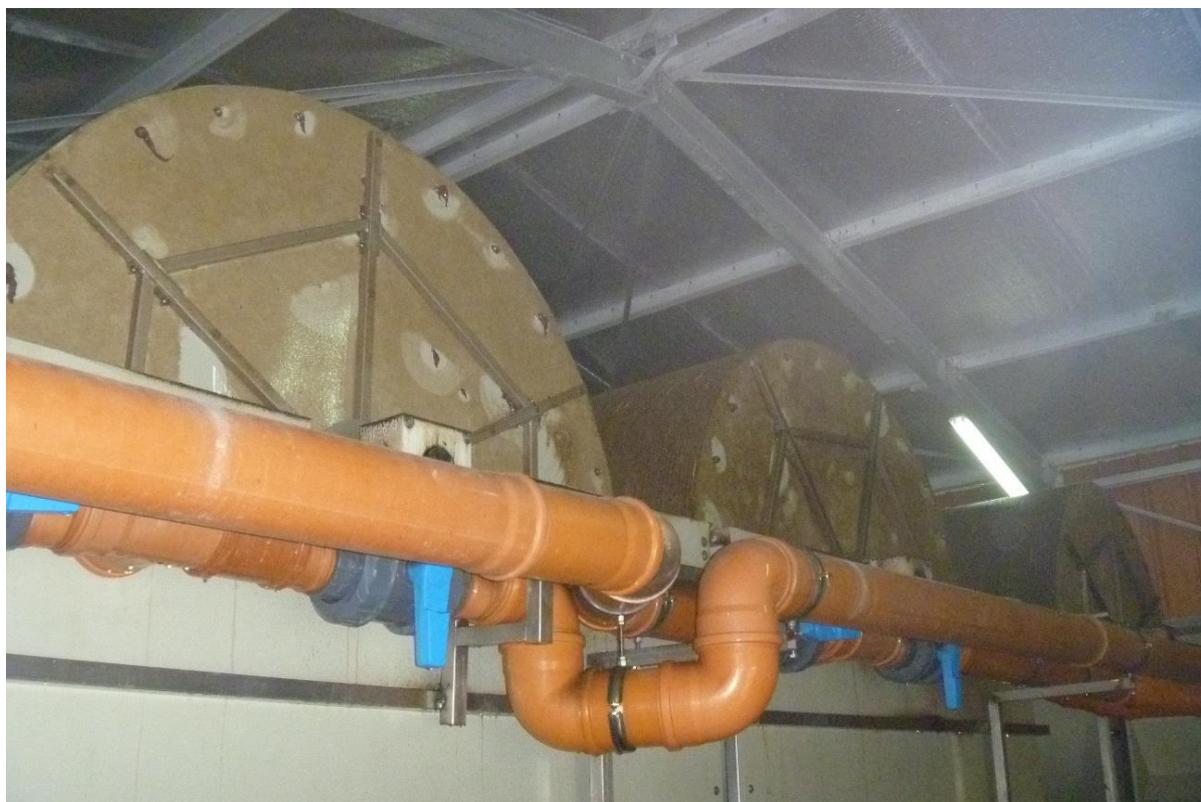
Figure 1.1 - Biodisques

Code Sandre	Agglomération	STEU	Mise en Service	Maître d'Ouvrage	Exploitant	Contact	Type
080000497230	La Trinité	Bellevue	2007	SCNA	SMDS	Audrey Elana	Disques biologiques

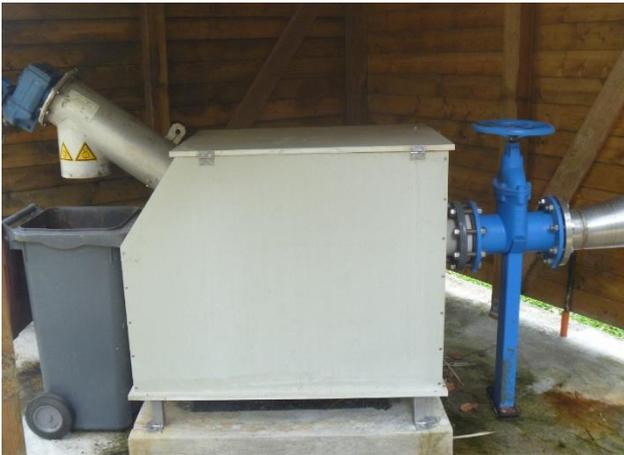
Figure 2.1 - Prétraitement : dégrilleur

Prétraitement : Les eaux brutes passent d'abord par le dégrilleur automatique puis par un dégraisseur. Un bassin tampon permet ensuite de dénitrifier les effluents. Le répartiteur permet enfin d'acheminer les eaux vers la file de traitement primaire souhaitée.

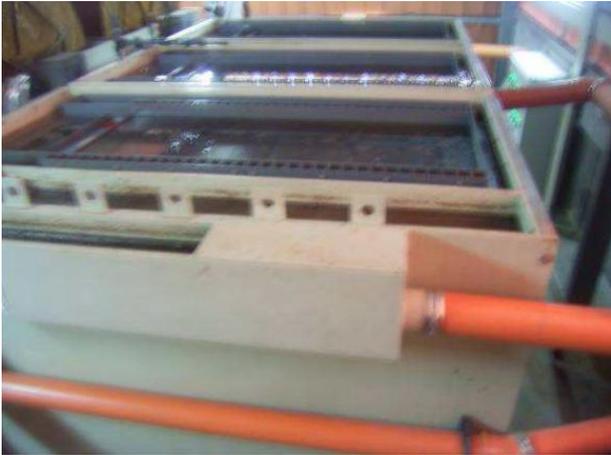
Figure 2.5 - Décanteurs primaires

Les eaux sont donc acheminées sur la filière choisie : 3 files de 3 unités. Ces filières sont composées d'abord d'un décanteur primaire puis d'un traitement biologique à culture fixée (disques biologiques) et enfin d'un décanteur secondaire.

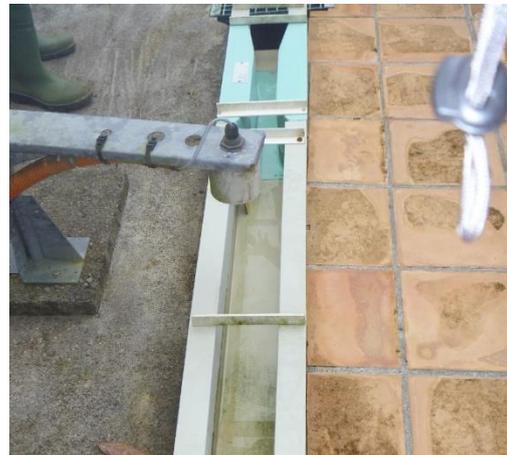
Figure 2.8 - Canal venturi en sortie de STEU

Le débit de la rivière en amont du rejet est donc de 0,331 m³/s soit 28 598 m³/j. Le débitmètre de la STEU n'étant pas en service il est impossible de calculer la capacité de dilution ($D = Q_{\text{Rivière}} / Q_{\text{STEU}}$) de la rivière. On peut toutefois utiliser le débit nominal de la station soit 105 m³/j.

Il semble important de réparer le débit mètre en sortie de STEU. D'une part pour mettre à jour la conformité de la STEU mais aussi afin de mieux déterminer le flux de pollution sortant de la station.

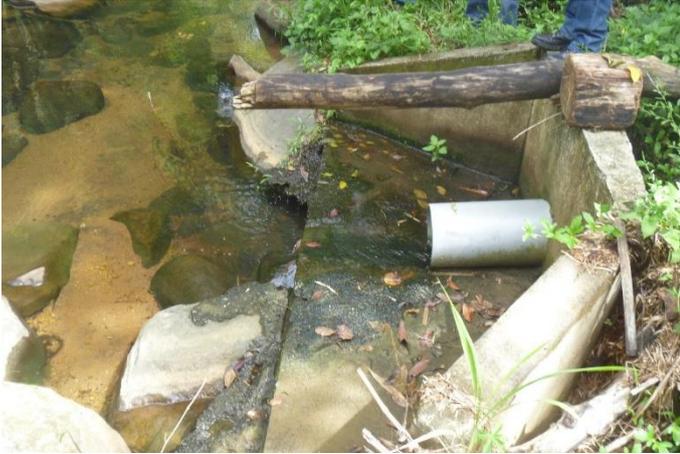
Figure 3.7 - Rejet de la STEU (vue rive droite)

Accès : À l'entrée de la STEU, longer le grillage sur la droite. Un chemin (dans le même axe que la route) mène jusqu'à la rivière du Galion.
