Le Carbet

Bourg

Rapport de suivi

STEU & milieu récepteur

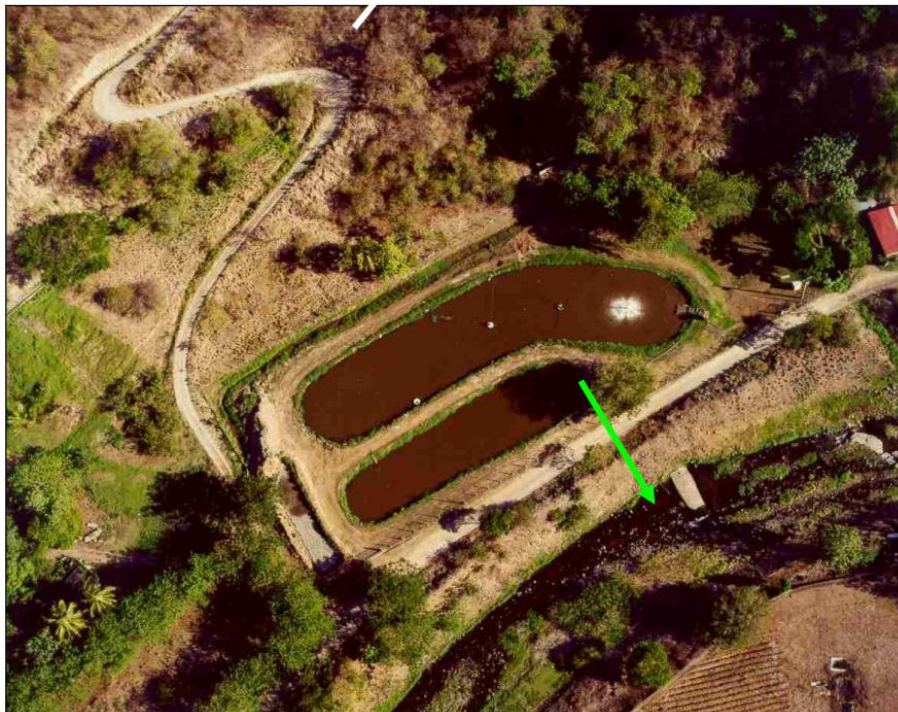
Figure 1.1 - Vue aérienne des lagunes (CG 972, SCE – 2001)

La station d'épuration du Carbet utilise la technologie du lagunage aéré et comprend 2 bassins :

- une lagune aérée (via des turbines) ;
- une lagune de décantation.

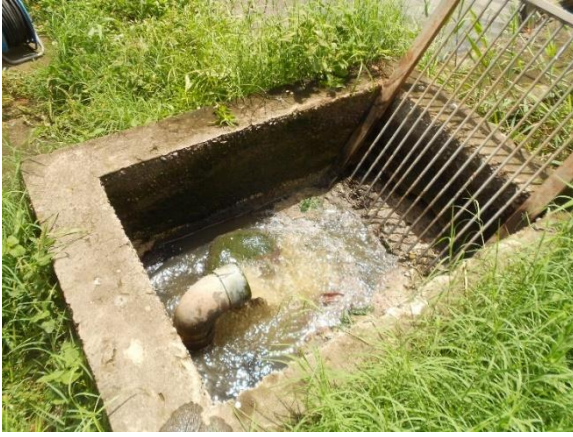
Figure 2.1 - Prétraitement : dégrilleur

L'unique prétraitement existant est un dégrillage grossier par grille statique. Il n'y a pas de dessableur- dégraisseur sur la station. L'ouvrage faisant office de dégraisseur n'est plus opérationnel, car la cloison siphonide est manquante.

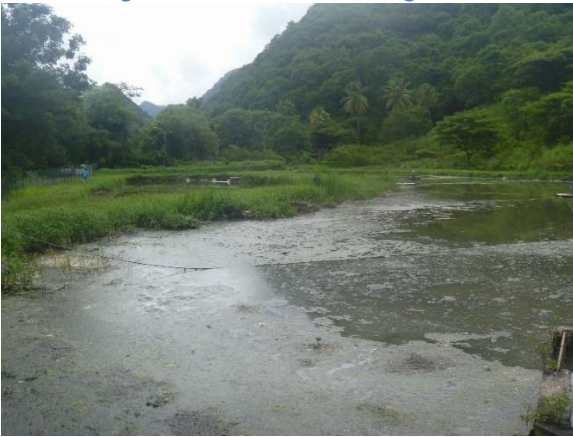
Figure 2.2 - 1^{er} bassin : lagune aérée

Le bassin d'aération occupe une superficie de 65 m x 20 m (soit 1 300 m²) pour une profondeur d'environ 2,5 m ; ce bassin est équipé de quatre turbines flottantes.

Lors de la visite, seulement deux des quatre turbines fonctionnaient. L'aération est insuffisante pour une station en surcharge de cette dimension. Des boues fermentées remontent en surface en queue de lagune. La queue du bassin est envahie par la végétation sur plusieurs mètres, ce qui réduit les échanges en oxygène.

Ce bassin est fortement envasé. Une fuite est visible en pied de talus de la digue, côté ouest.

Le sommet des digues est fortement endommagé.

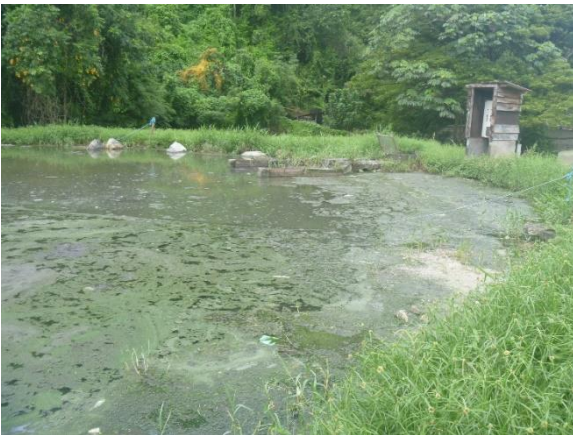
Figure 2.3 - 2^{ème} bassin : lagune de décantation

Le bassin de décantation occupe une superficie de 61 m x 24 m (soit 1 464 m²) pour une profondeur d'environ 1 m ; ce bassin a été entièrement curé en 2010.

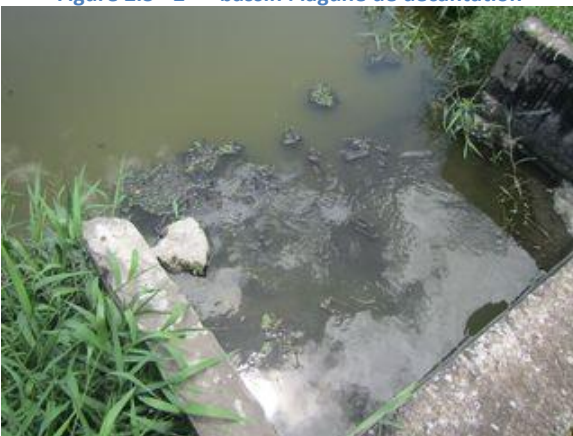
Figure 2.4 - L'eau en sortie de la 2^{ème} lagune

En l'absence de paroi siphonide au niveau de la canalisation de rejet, les flottants (boues, algues et matières plastique) sont rejetés dans le milieu naturel.

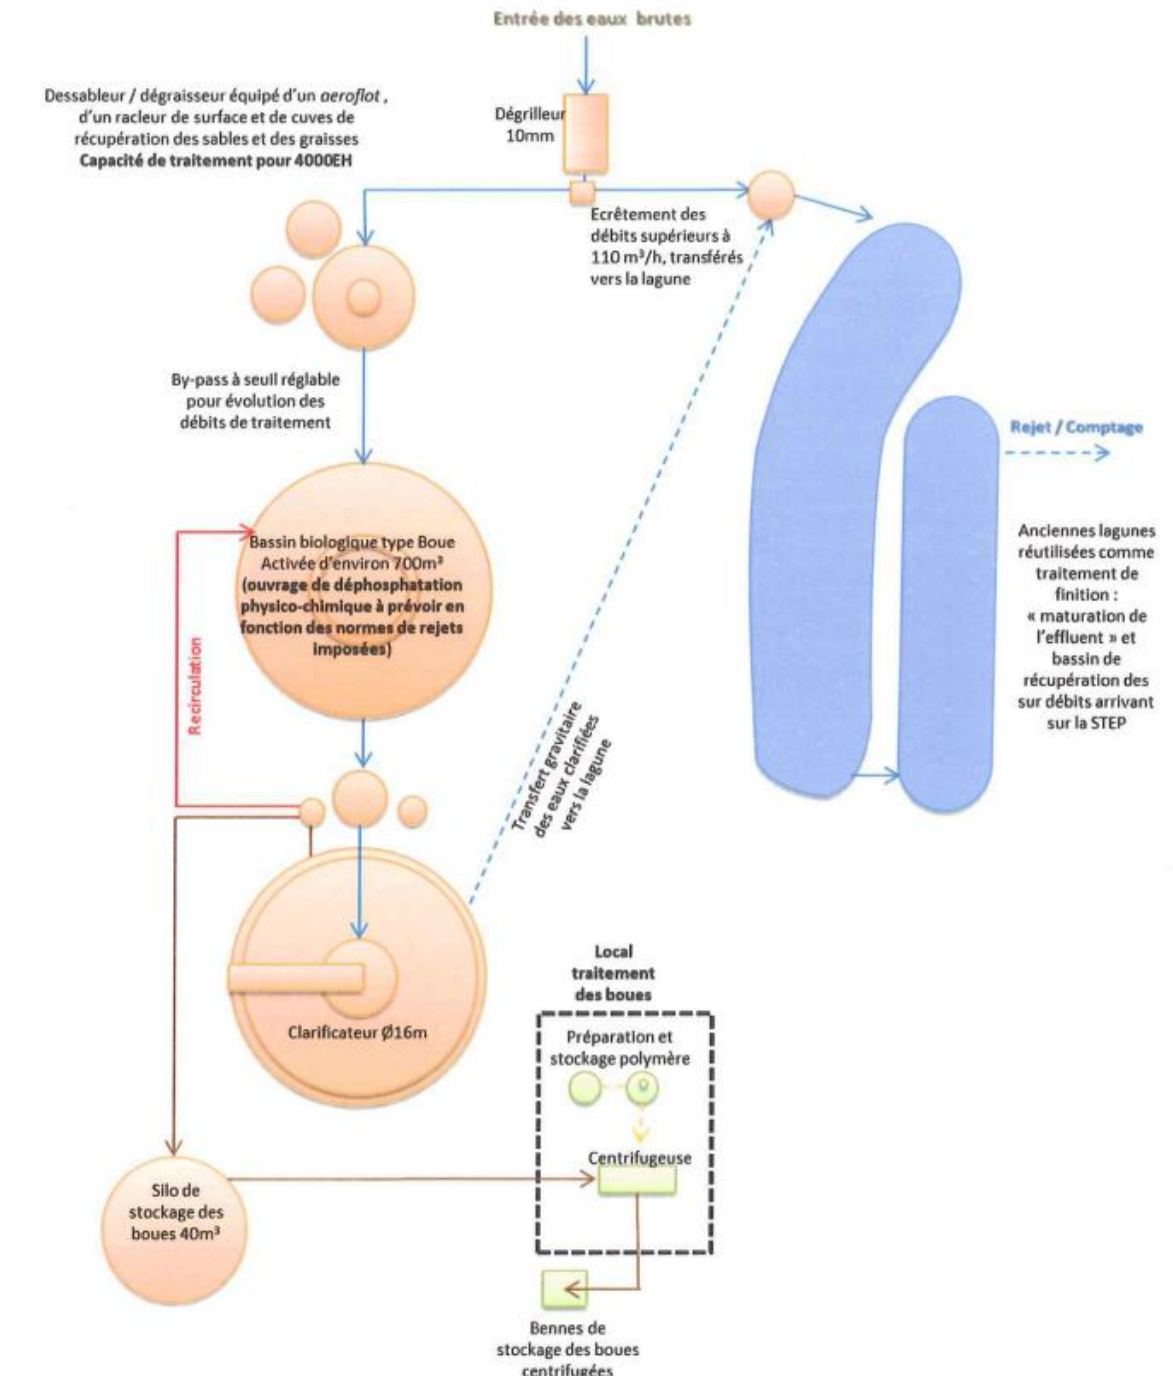
Une unité de traitement biologique sera mise en place (boue activée en aération prolongée séquentielle) avec deux bassins (anaérobie et aérobie).

Entre le traitement biologique et le clarificateur sera installé un dégazeur.

Le clarificateur sera dimensionné pour un débit de 110 m³/h.

L'actuelle lagune principale (aérée) sera réutilisée pour le traitement tertiaire (décantation secondaire, traitement UV naturel).

Figure 2.5 - Schéma de la future STEU (SCE - Dossier de Déclaration)

Un projet de réhabilitation par le maître d'ouvrage est envisagé pour 2014 - 2015. Il prévoit notamment la réutilisation des bassins actuels pour les futurs ouvrages. Un prétraitement sera installé avec notamment un dessableur-dégraisseur et un déversoir d'orage avec surverse dans l'actuelle lagune aérée.

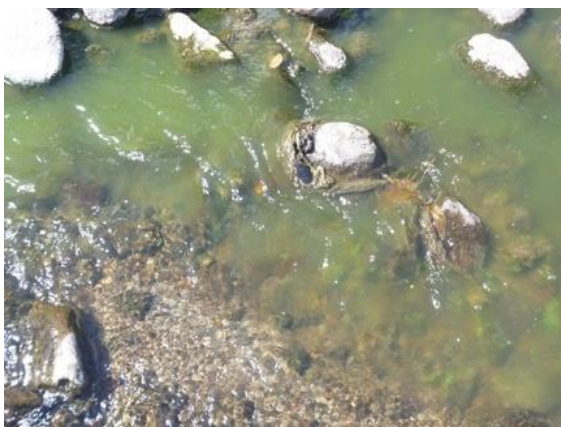
Les eaux en amont du rejet sont de très bonne qualité. Le prélèvement des eaux dans la rivière, au droit du rejet indique une forte dégradation de la qualité et ce pour tous les paramètres (hormis la DBO₅). Les effluents de la STEU ne se mélangent pas immédiatement avec les eaux de la rivière. Un panache verdâtre est visible sur plusieurs dizaines de mètres en aval du rejet. La dilution des effluents par la rivière permet de diminuer fortement les concentrations au point Aval1. Certains paramètres azotés ou phosphorés déclassent tout de même la qualité des eaux. **Au point Aval2 on retrouve les mêmes concentrations qu'en Amont.**

Figure 3.2 - Les effluents de la STEU (panache vert)

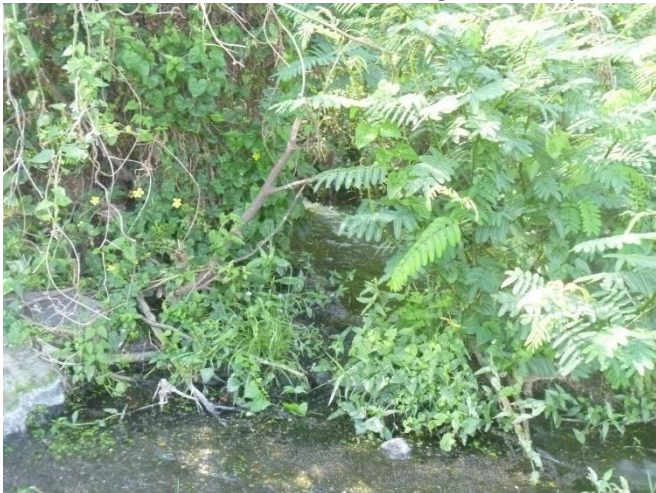
Pour accéder au rejet, quand on regarde la STEU, celui-ci est dans la prolongation du canal venturi en sortie : à droite de la lagune de décantation (celle qui est le plus proche de la route). Il faut traverser la butte et rejoindre la rivière. On voit en général un panache verdâtre sur la rive gauche en aval et au droit du rejet.

Figure 3.9 - Rejet des eaux usées

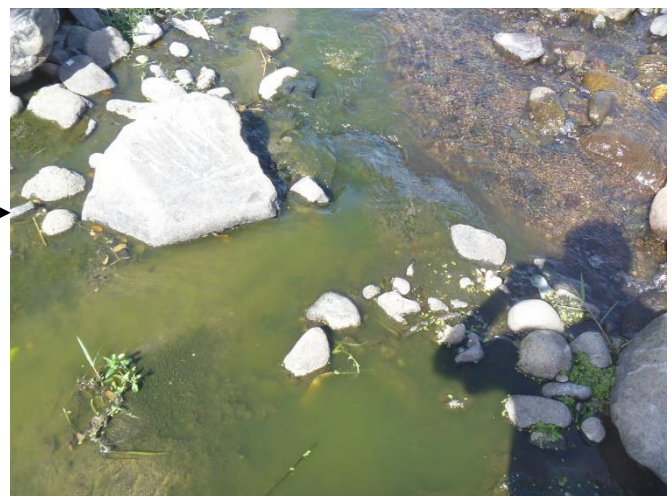
Figure 3.12 - Raccord rejet / rivière (zoom) – panache verdâtre

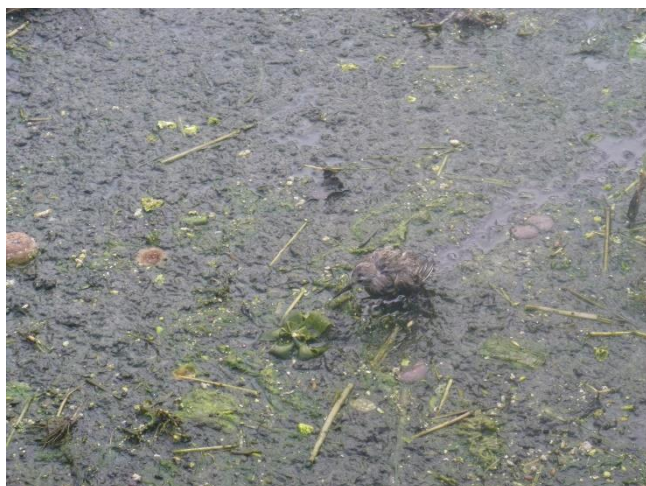
Figure 3.14 - Accumulation de boues en fin de lagune
