SOCIETE
MARTINIQUE
DES EAUX

Diagnostic de l'émissaire de Gros Raisin à Sainte-Luce

Rapport final (V1)

Novembre 2016

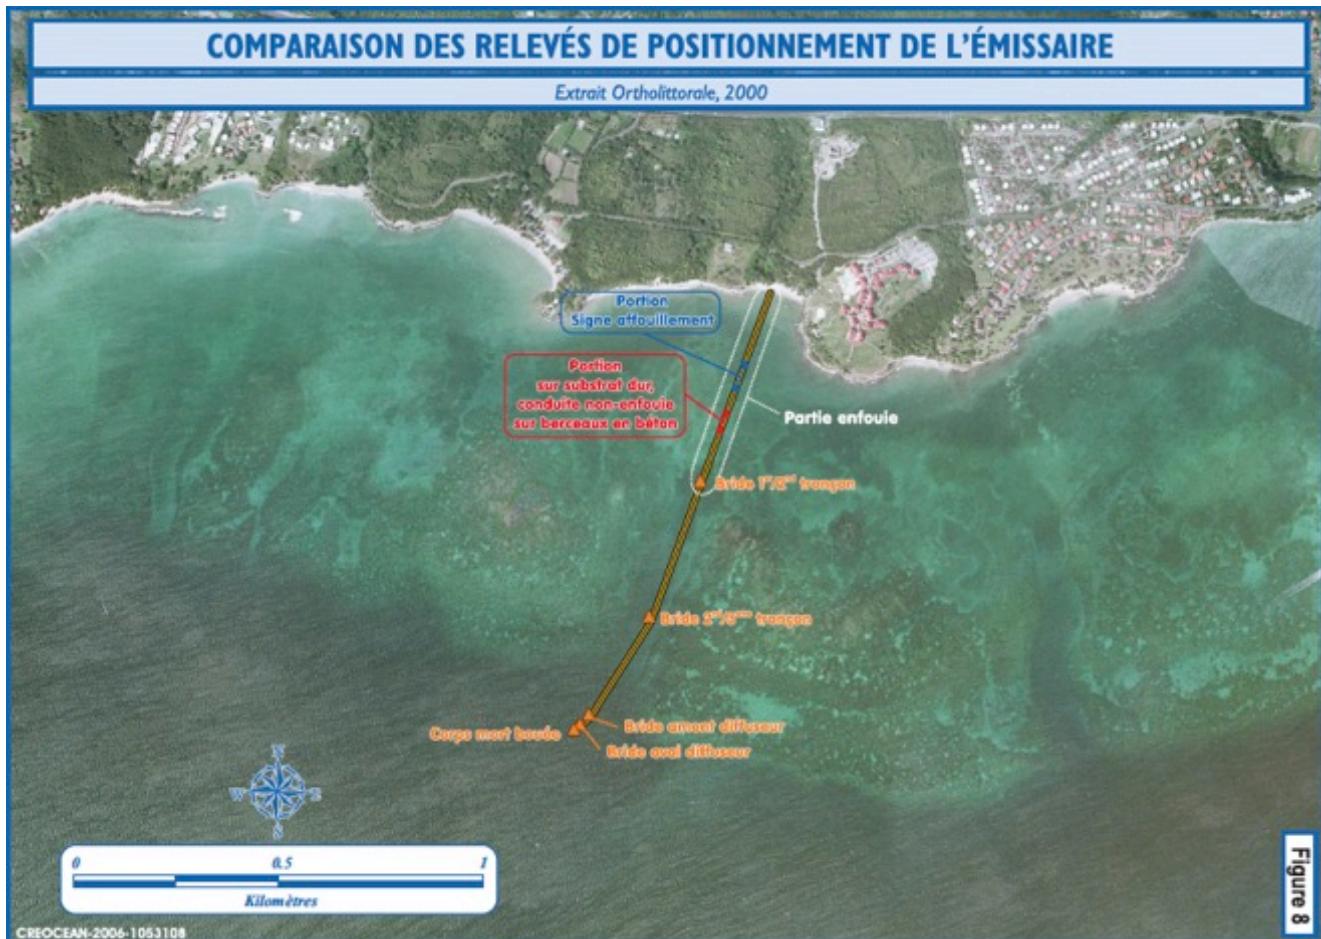
L'émissaire est un tuyau en polyéthylène haute densité (PEHD) d'un diamètre extérieur de 250 mm et d'une longueur totale de 1610 mètres, avec une section en mer longue de 1 243 mètres. Le tuyau est maintenu au fond par des cavaliers en béton. Quatre éléments composent l'émissaire en mer, chacun reliés par une bride () :

- Tronçon 1 : 533 mètres de long initialement ensouillé à 5 mètres de profondeur ;
- Tronçon 2 : 357 mètres avec tranchée d'1 mètre de profondeur ;
- Tronçon 3 : 321 m sur le fond ;
- Diffuseur : 32 m de long formé de deux cheminées verticales distantes de 30 mètres, à 46 m de profondeur.

Figure 2 : Sections de l'émissaire en mer telles que contrôlées en 2006 (CREOCEAN, 2006)

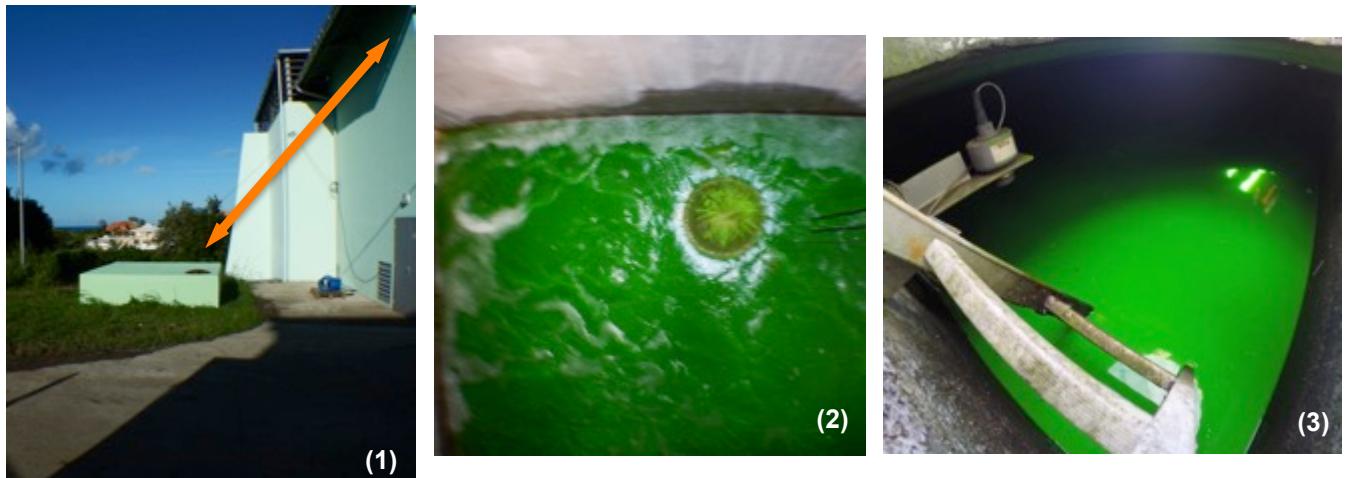
Le colorant a été injecté en deux salves au niveau des eaux traitées de la STEU (Figure 4.1, flèche). La bâche inférieure étant vide au moment du début de l'opération, le colorant a été ajouté dans la bâche supérieure, en amont du canal de comptage. La seconde injection a été réalisée au niveau de la bâche inférieure, 45 minutes plus tard (Figure 4.2 et 3.3).

Figure 4 : Injection du colorant au niveau de la STEU de Gros Raisin

(1) Localisation des points d'injection du colorant - (2) Injection dans la bâche haute- (3) Injection dans la bâche inférieure

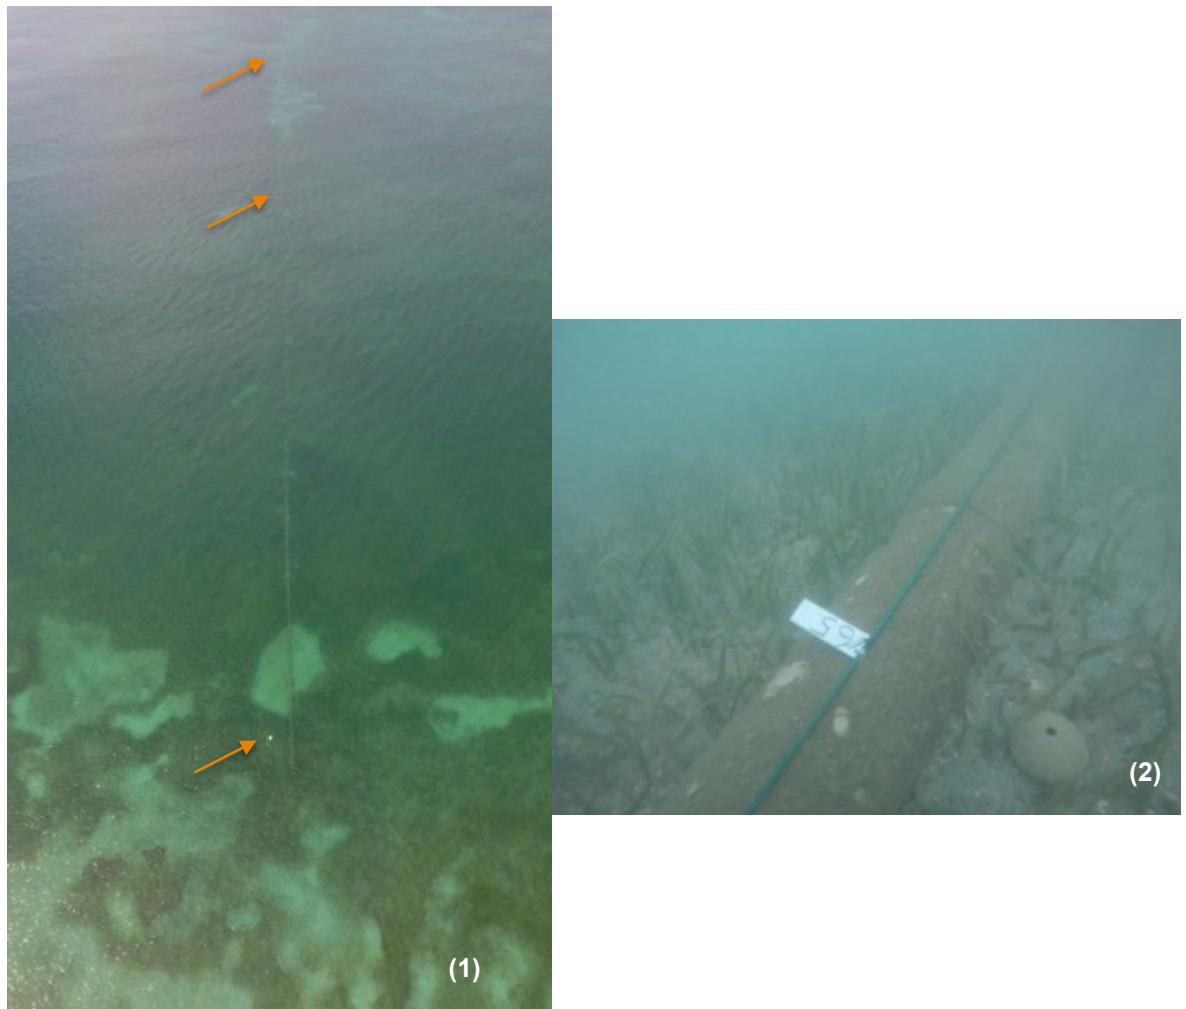
Figure 5 : Balisage en surface de l'émissaire
(1) Bouées de surface - **(2)** Bout métré sur une section non ensouillée

L'ensemble de l'émissaire n'a présenté aucune fuite.
