10MMA025
VERSION N°1

Juin 2012

Schéma directeur d'assainissement du SCNA

ANNEXE - RAPPORT DE PHASE 1
BILANS 24H

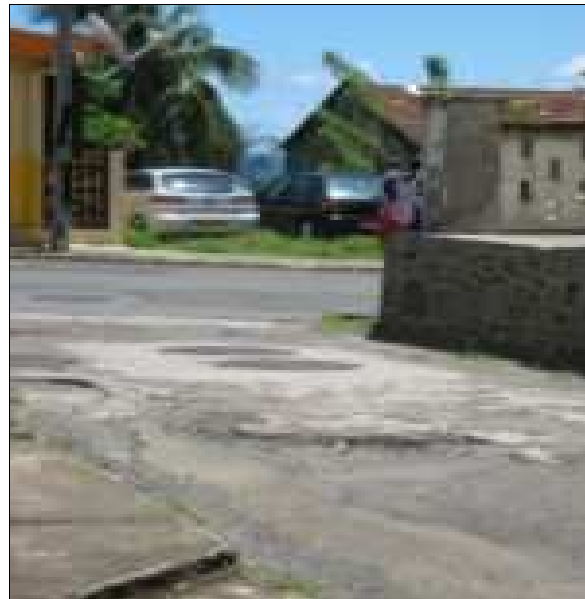
Poste sous chaussée

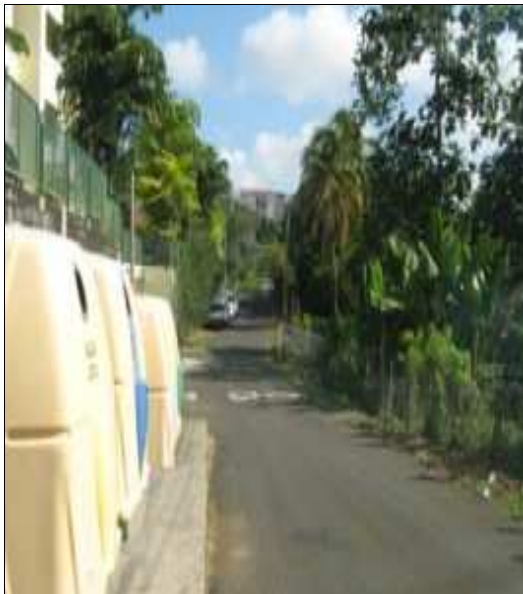
PR sous chaussée

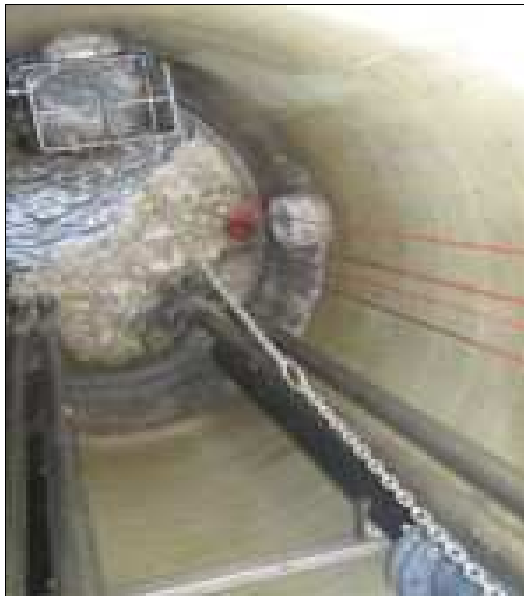
Bache: arrivée des effluents

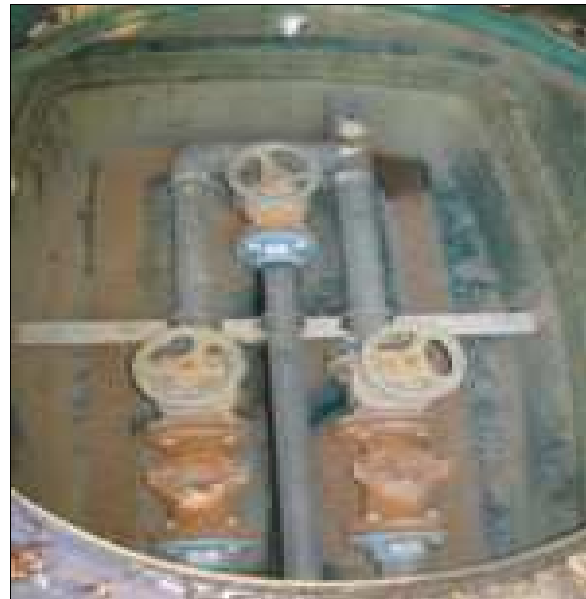
Chambre à vannes: rouille

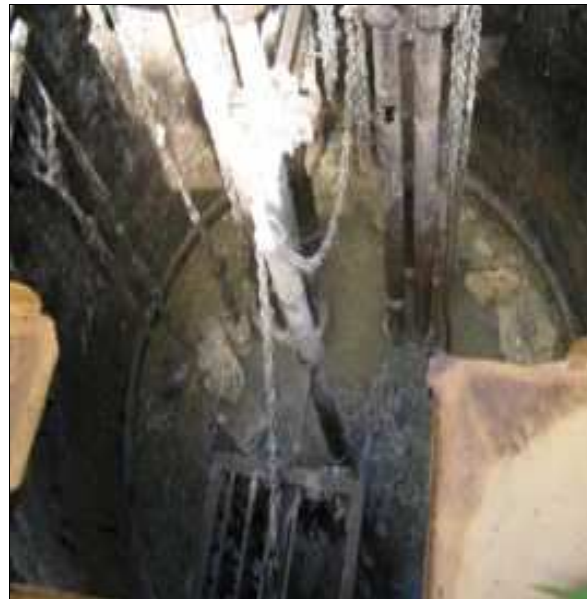
Bache: graisse et mauvais etat equipments

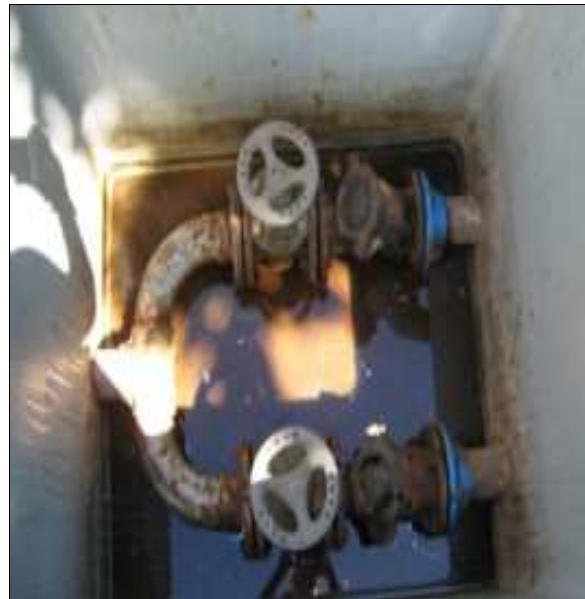
Chambre à vannes: rouille

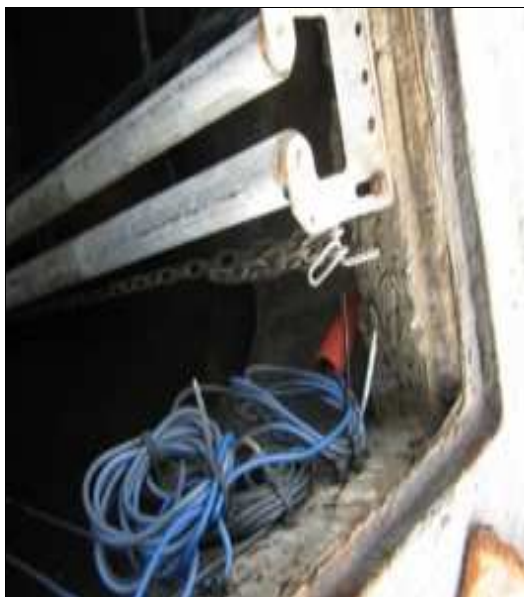
Bache: béton attaqué et rouille des trappes

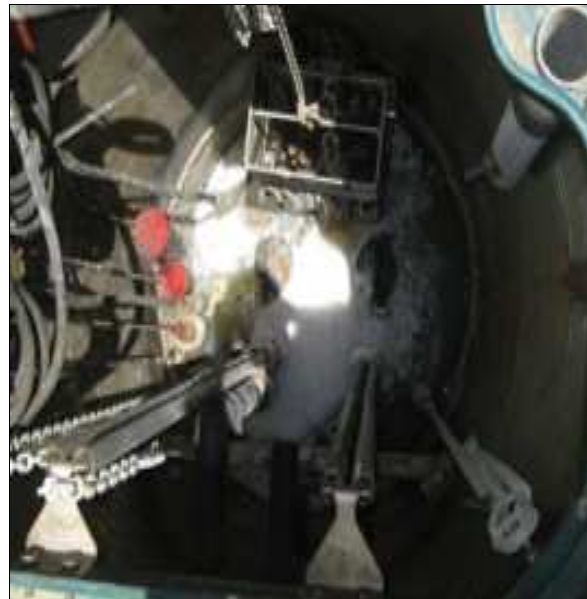
Bache: état correct

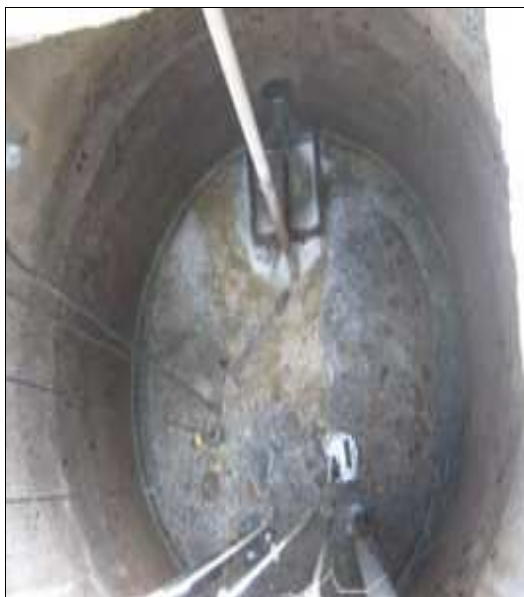
Bache: graisse et absence degrillage

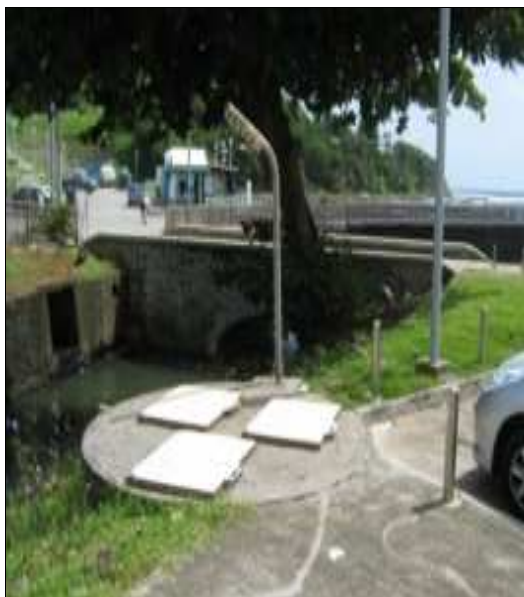
vue d'ensemble: PR non clôturé

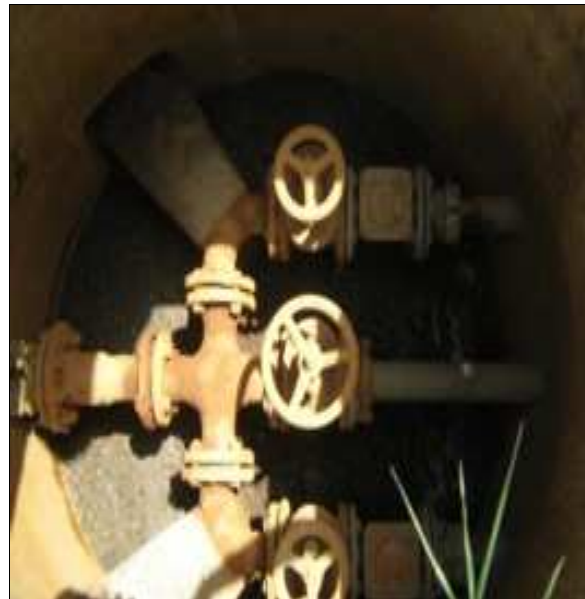
Chambre à vannes: rouille

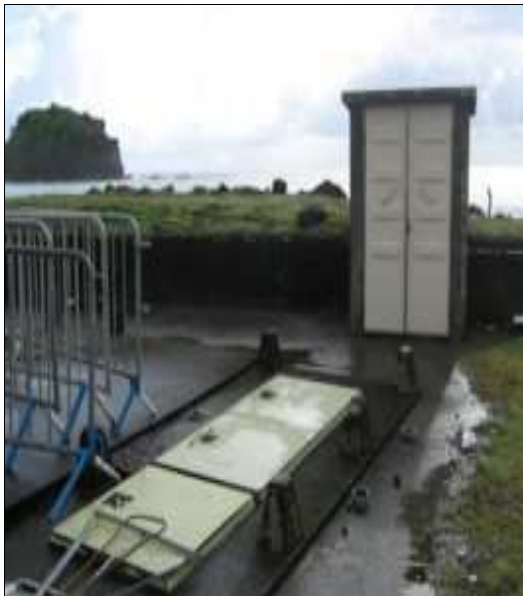
vue d'ensemble: pas de protection

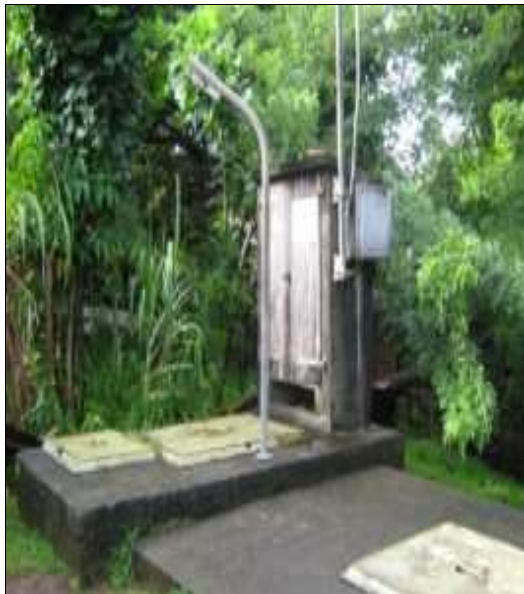
vue d'ensemble: pas de protection

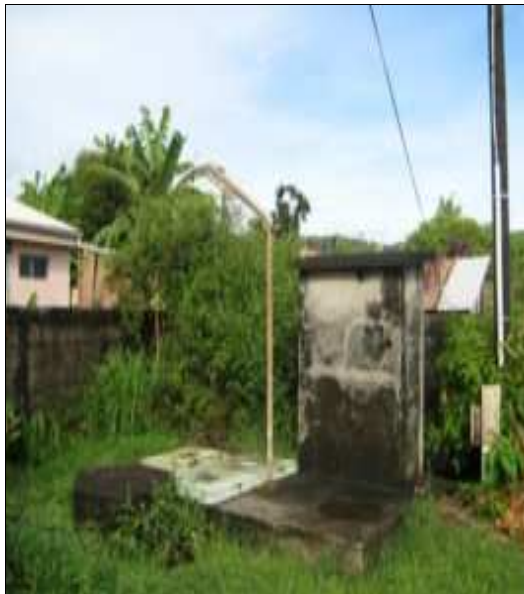
vue d'ensemble: pas de protection

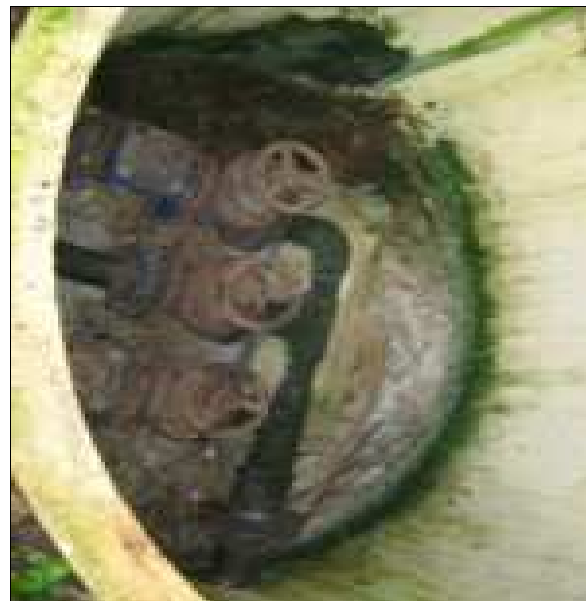
Chambre à vannes: rouille

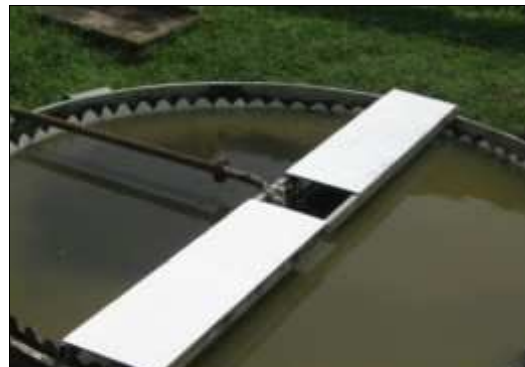
clarificateur file 1: absence de clifford et dispersion de boues

Mettre en œuvre un répartiteur des effluents
Changer la grille du dégrilleur (entrefer 3cm calibré)
Mettre en place un clifford sur la file 1

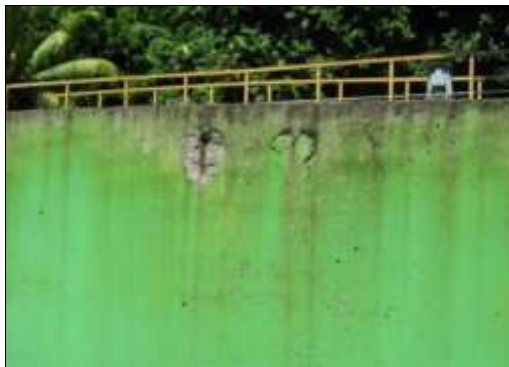
Génie civil abimé

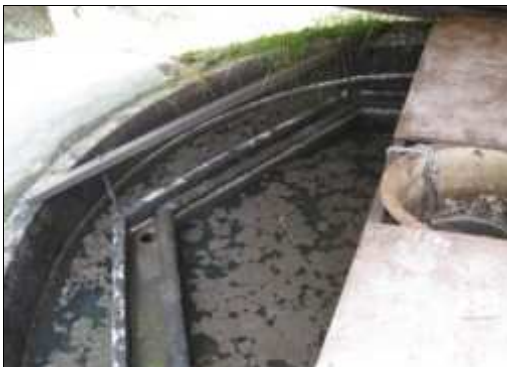
Clarificateur remontée de boues

Améliorer le temps de séjour dans le bassin d'aération (paroi à l'entrée des effluents?)

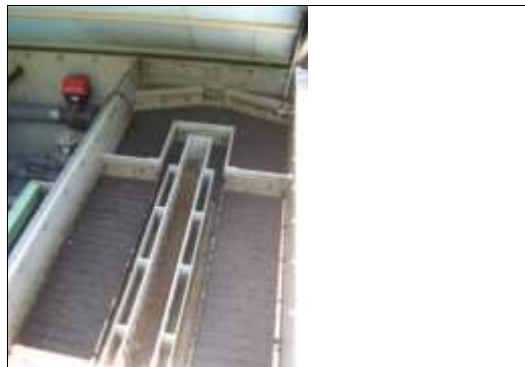
Remontée de boues sur le décanteur lamellaire

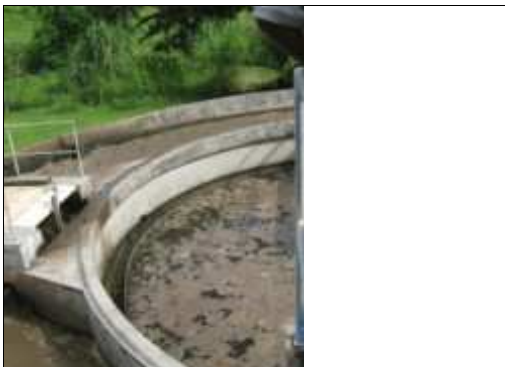
Remontée de boues et lame deversante immergée

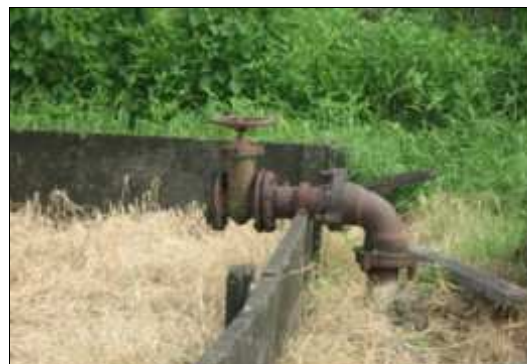
lit de séchage état des vannes

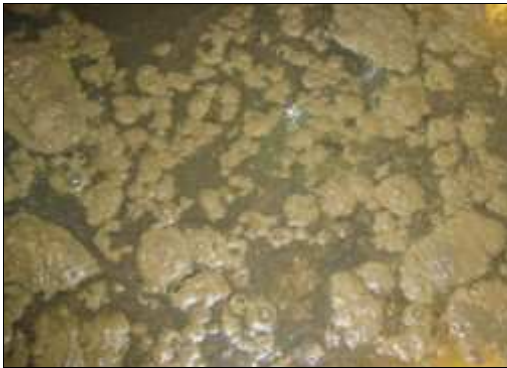
Boues flottantes sur le clarificateur

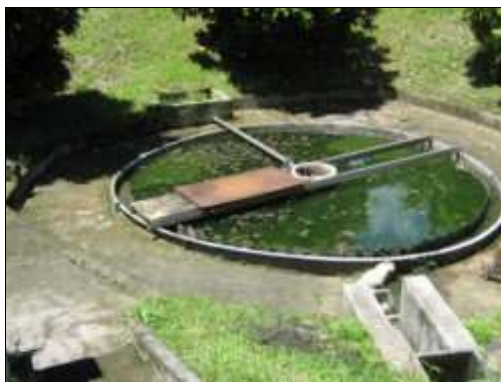
Clarificateur: remontée de boues

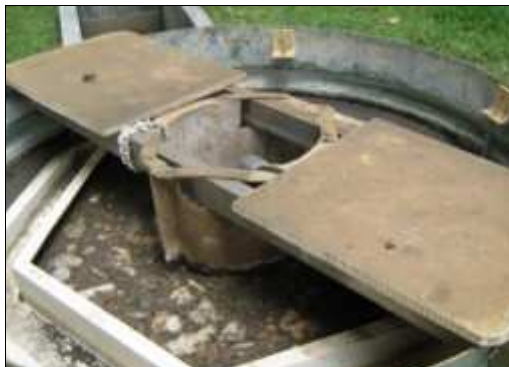
Clarificateur: remontée boues, MES

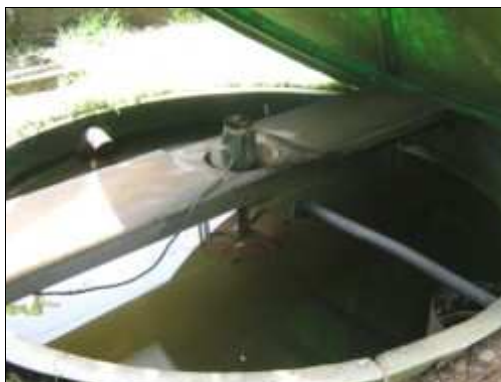
Bassin d'aération lessivé

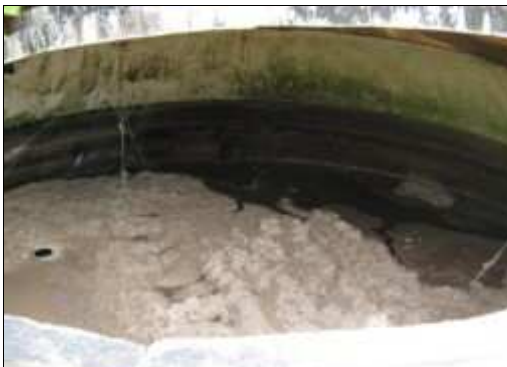
bassin d'aération: mousse

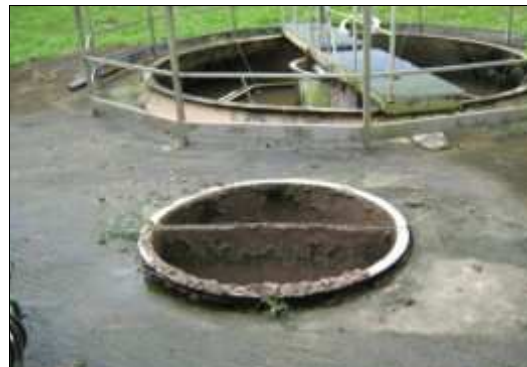
Dégazeur: remontée de boues, pas de mise en sécurité

Modifier le fonctionnement hydraulique du dégazeur (débit trop important pour la capacité du dégazeur, entraînant des débordements et remontées de boues ponctuelles)

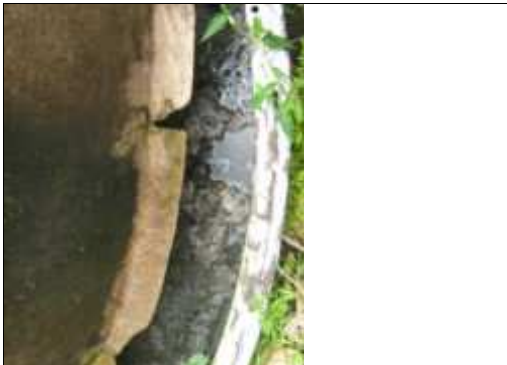
intérieur du clarificateur

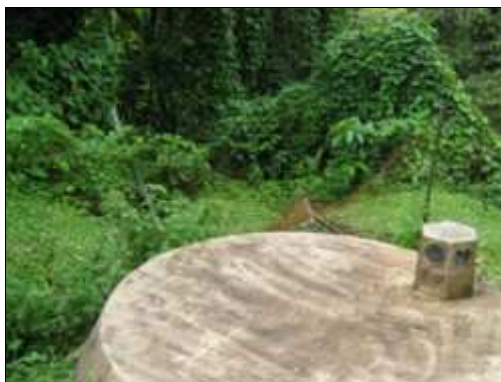
Etat capot clarificateur et cloture

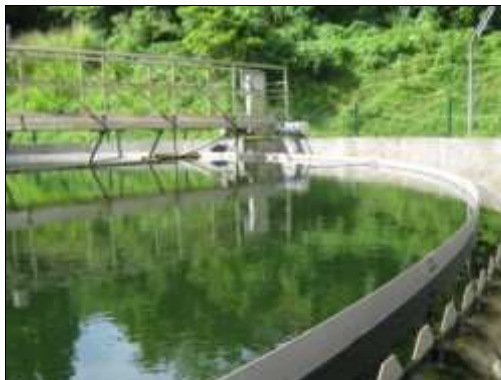
Clarificateur: bon état

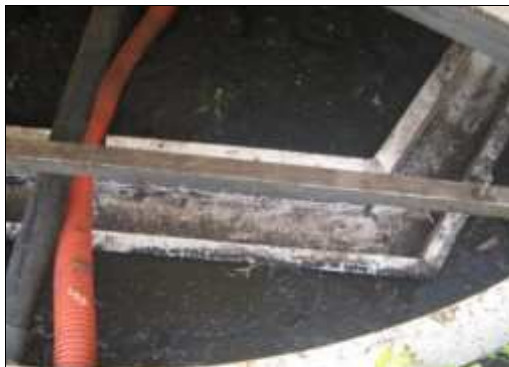
Clarificateur: remontée de boues
