**SERVICE DE L'ASSAINISSEMENT**

**Commune  
de  
Sainte-Luce**

**RAPPORT ANNUEL  
DU DELEGATAIRE 2009**

**SOCIETE MARTINICAISE DES EAUX**

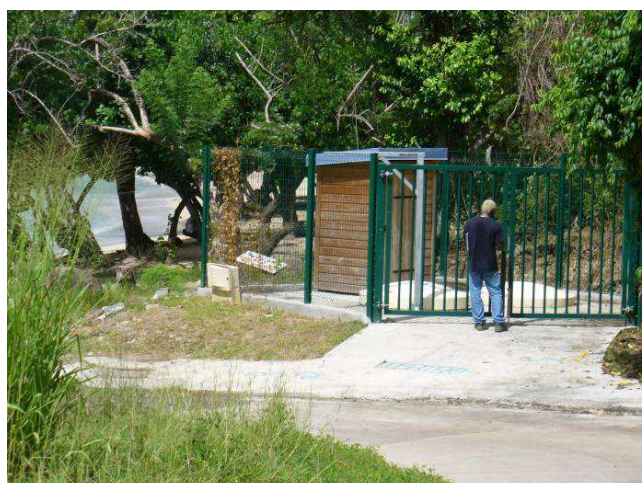
- Les travaux débutés en 2007 sont arrivés à terme au premier trimestre 2008. Ils ont permis de raccorder une partie de la résidence Mabouyas, l'hôtel Corail et la mise en service d'un nouveau poste qui refoule vers la BMC de Désert.

Nouveau poste Désert-Anse Mabouyas

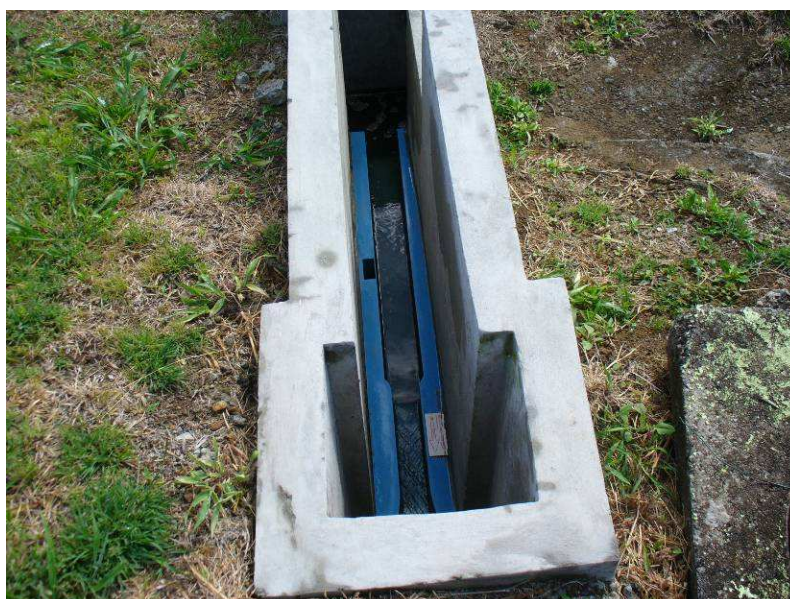
Les travaux de mise en place d'un canal de mesure et d'un regard de prélèvement en sortie ont été effectués conformément à l'arrêté du 21 juin 1996 pour les stations de traitement d'eaux d'une capacité inférieure à 2 000 équivalents habitant, mais ne sont toujours pas réceptionnés.
