# Le service de l'assainissement

## Rapport annuel du délégataire 2017

Périmètre contractuel Ex-SCCNO  
(Syndicat des communes de la côte Caraïbe Nord-  
Ouest)

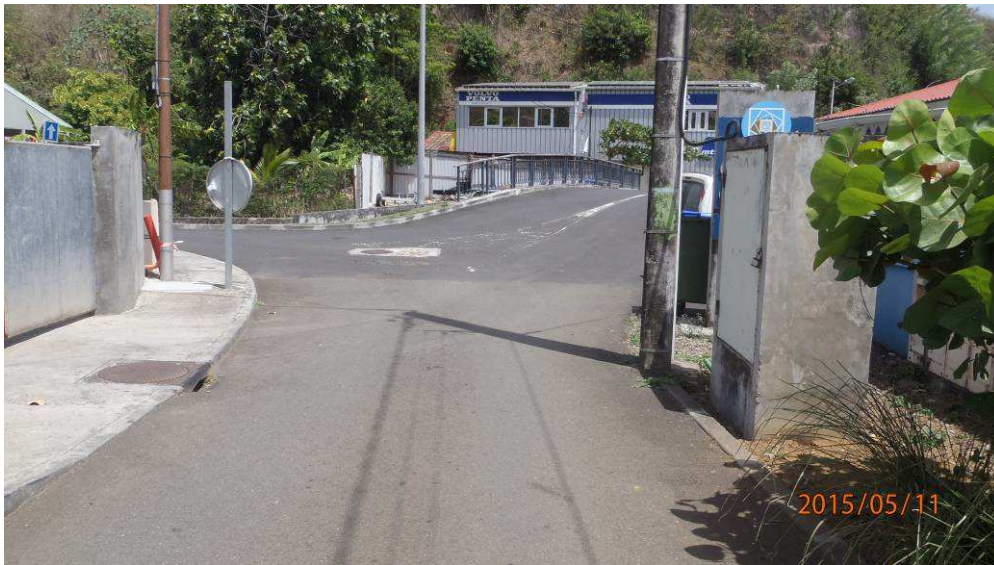
#### **Poste du Port**

Un dispositif de télésurveillance a été mis en œuvre en octobre 2017 dans le cadre de l'avenant qui a été signé au 31/12/16.

Suite à l'aménagement du bord de mer en 2012, ce poste se retrouve maintenant au milieu de la chaussée. Les interventions sur ce dernier présentent désormais un risque pour la sécurité des agents. Il conviendrait pour la Collectivité d'étudier la faisabilité du déplacement du poste.

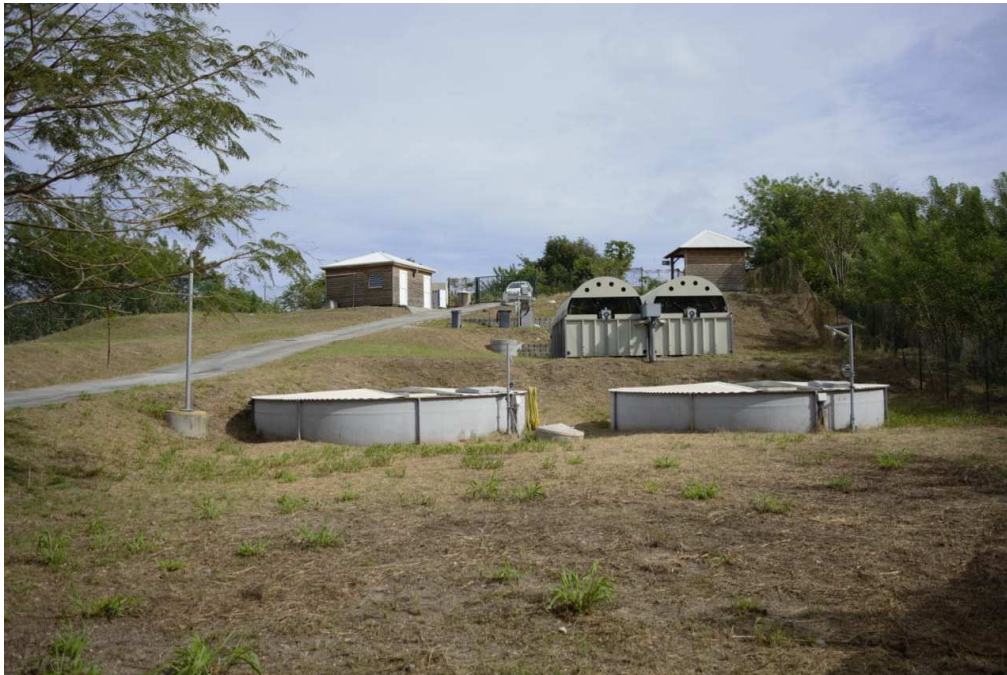
Cette unité de traitement de type biodisques a remplacé les stations de Charmeuse 1 et 2 en avril 2016. Suite à une mise en demeure, CAP NORD a pris la décision de confier l'exploitation de cette station ainsi que le réseau attenant à la SME à partir du 1<sup>er</sup> septembre 2017.

Cependant le procès-verbal de rétrocession d'ouvrage n'a pas été transmis par la collectivité ce qui ne permet pas de régulariser la situation de cette installation

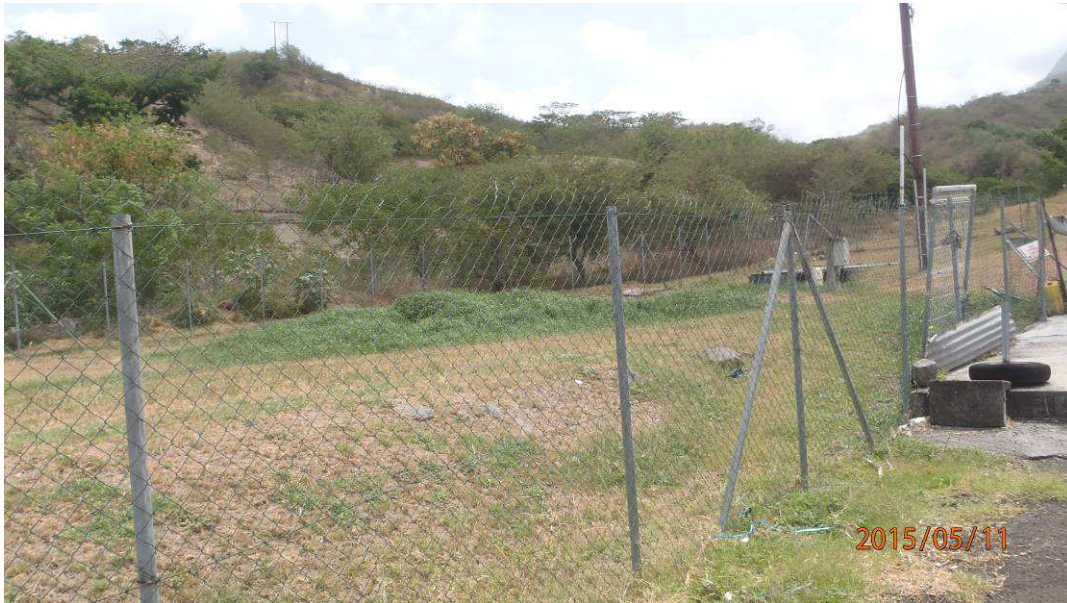
### *Station Cité Lenny Solidarité*

Cette station doit être équipée d'un dispositif de mesure de débit et aménagée de façon à permettre le prélèvement d'échantillons représentatifs des effluents en entrée et en sortie conformément à l'arrêté du 21 juillet 2015 pour les stations de traitement d'eaux d'une capacité inférieure ou égale à 2 000 équivalent habitants, afin de pouvoir respecter le nombre réglementaire de bilans à réaliser.

Il n'existe pas de schéma de la station et nous ne pouvons donner des précisions sur le drain filtrant.

Cette station est également amenée à être by-passée et abandonnée, les effluents seront transférés vers la nouvelle station de Morne Folie via le PR Cimetière

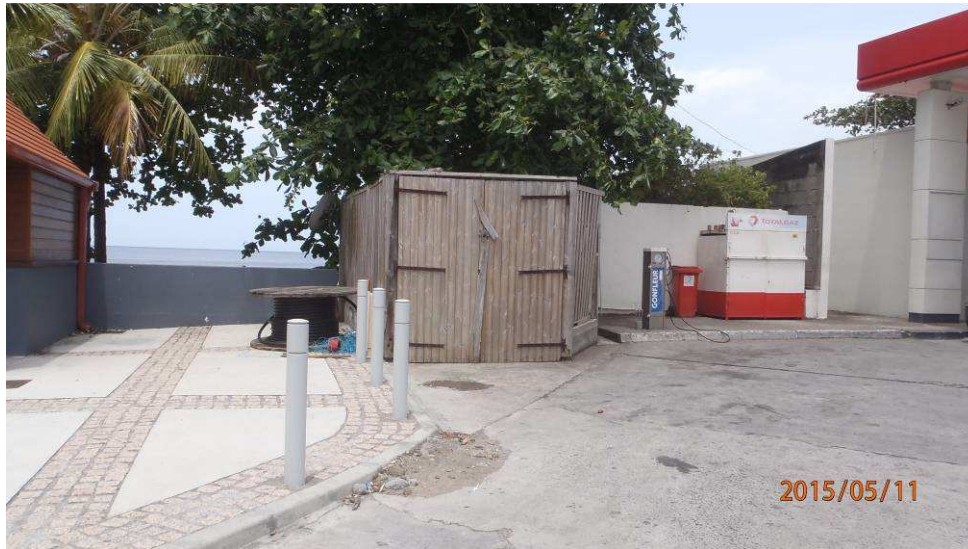
## Poste Roxelane

Des travaux ont été réalisés en 2011 sur ce poste afin de le déplacer car son positionnement entre les deux pompes à essence était gênant et dangereux pour les interventions. Ces travaux ont consisté à la mise en place d'un système de sécurité notamment des grilles antichute ainsi qu'un système de télésurveillance, et une vanne pour isoler le poste du réseau.

La proximité du poste avec la station d'essence implique des difficultés d'exploitation, en effet les véhicules stationnent systématiquement devant l'entrée du poste. Les brises vues subissent des dégradations gratuites de la part de personnes mal intentionnées.

Il est nécessaire d'aménager le trop plein car en cas de dysfonctionnement les effluents se déversent sur la chaussée.

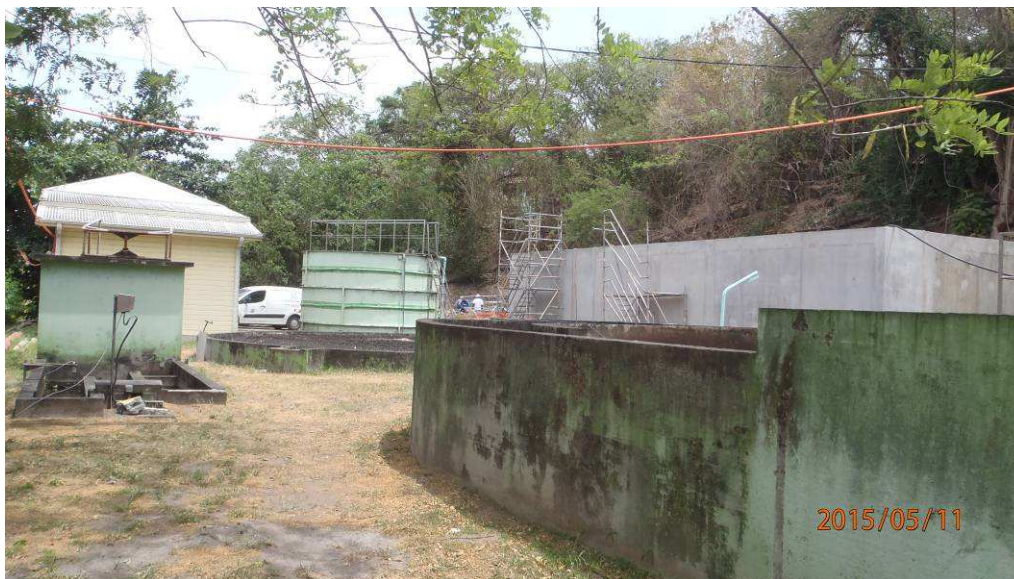
*Station de traitement d'eaux usées (Fond Coré)*

L'ancienne station d'épuration était vétuste et ne disposait pas de filière boue adaptée.

Une première réhabilitation de la station a été chevée au cours du 1<sup>er</sup> semestre 2010.
