# Le service de l'assainissement

## Rapport annuel du délégataire 2018

Périmètre contractuel Ex-SCCNO  
(Syndicat des communes de la côte Caraïbe Nord-  
Ouest)

**SOCIÉTÉ  
MARTINICAISE  
DES EAUX**

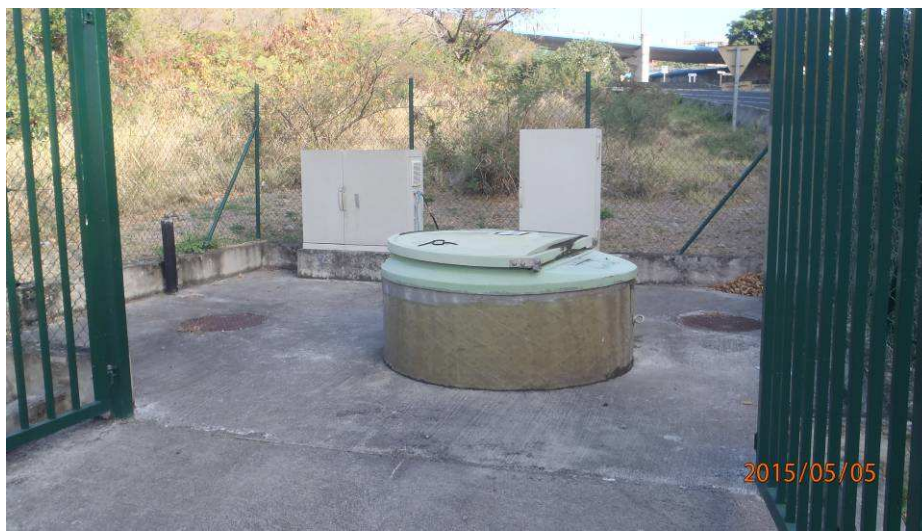
L'intervention pour le renouvellement de la Pompe 1 n'a pas été simple, En effet, les dimensions de la cuve ne permettaient pas d'intervenir aisément.

Lors du démontage, nous avons constaté que la volute de la pompe aussi est usée par le sable, cela confirme bien notre remarque de 2017. Sans dessableur, ces pompes doivent être renouvelées tous les trois ans.

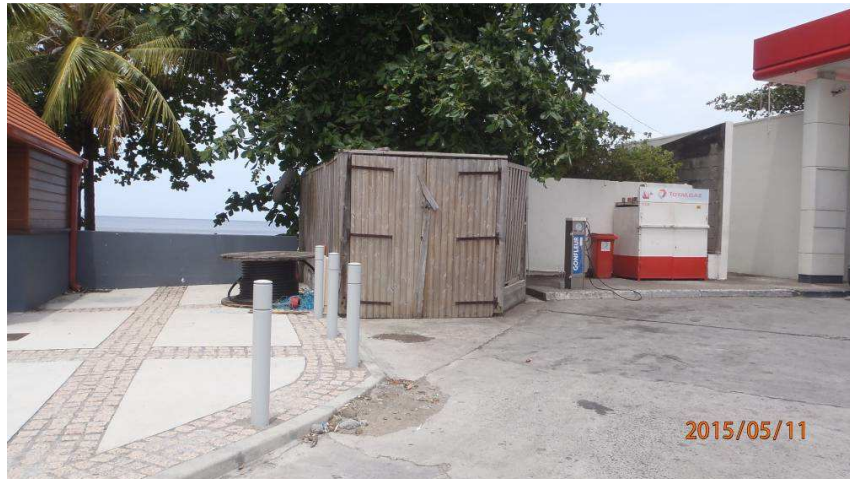
## Poste Roxelane

La proximité du poste avec la station d'essence implique des difficultés d'exploitation, en effet les véhicules stationnent systématiquement devant l'entrée du poste. Les brises vues subissent des dégradations gratuites de la part de personnes mal intentionnées.

Il est nécessaire d'aménager le trop plein car en cas de dysfonctionnement les effluents se déversent sur la chaussée.
