Schœlcher

Fond Lahaye

Rapport de suivi

STEU & milieu récepteur

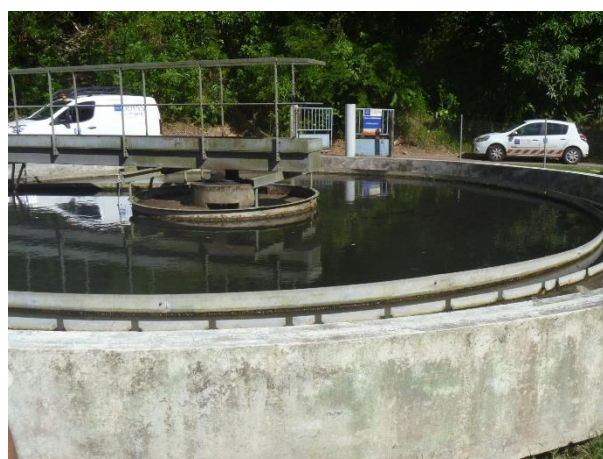
Figure 2.4 - Clarificateur

- Pont racleur du dégraisseur en panne ;
- Garde-corps fortement corrodés ;
- Préleveur automatique en entrée en panne et remplacé par un préleveur mobile non asservi au débit ;
- Canalisation de recirculation fortement corrodée (signalé en 2012).

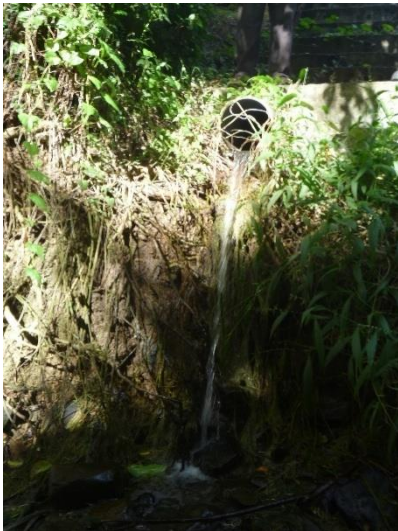
Figure 3.7 - Rejet de la STEU

Le rejet des eaux traitées se situe après le clarificateur au niveau de la rivière de Fond Lahaye juste en aval du pont. L'accès au rejet est entretenu

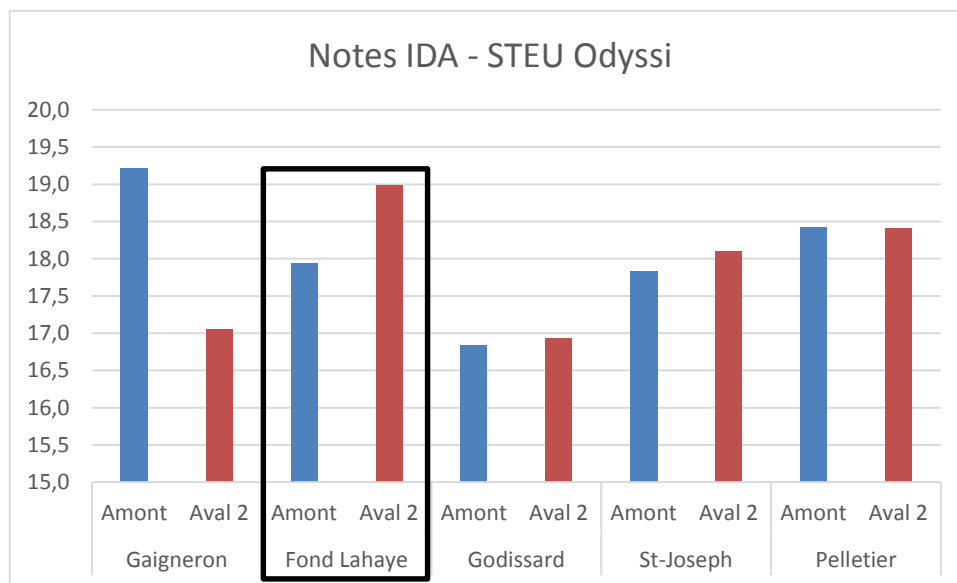
Selon les experts d'Asconit Consultants, le milieu serait déjà légèrement impacté avant le rejet de la station et un milieu bien plus impacté après le rejet. L'augmentation de l'IDA à l'aval du rejet serait liée à l'abondance d'une espèce présente dans les eaux chaudes et/ou à fortes conductivités.

Figure 3.12 - Abondance des espèces biologiques "négatives" sur le parc de STEU d'Odysse – Asconit Consultants
