## Bulletin établi le 23 mai 2019 pour la MISEN Sécheresse

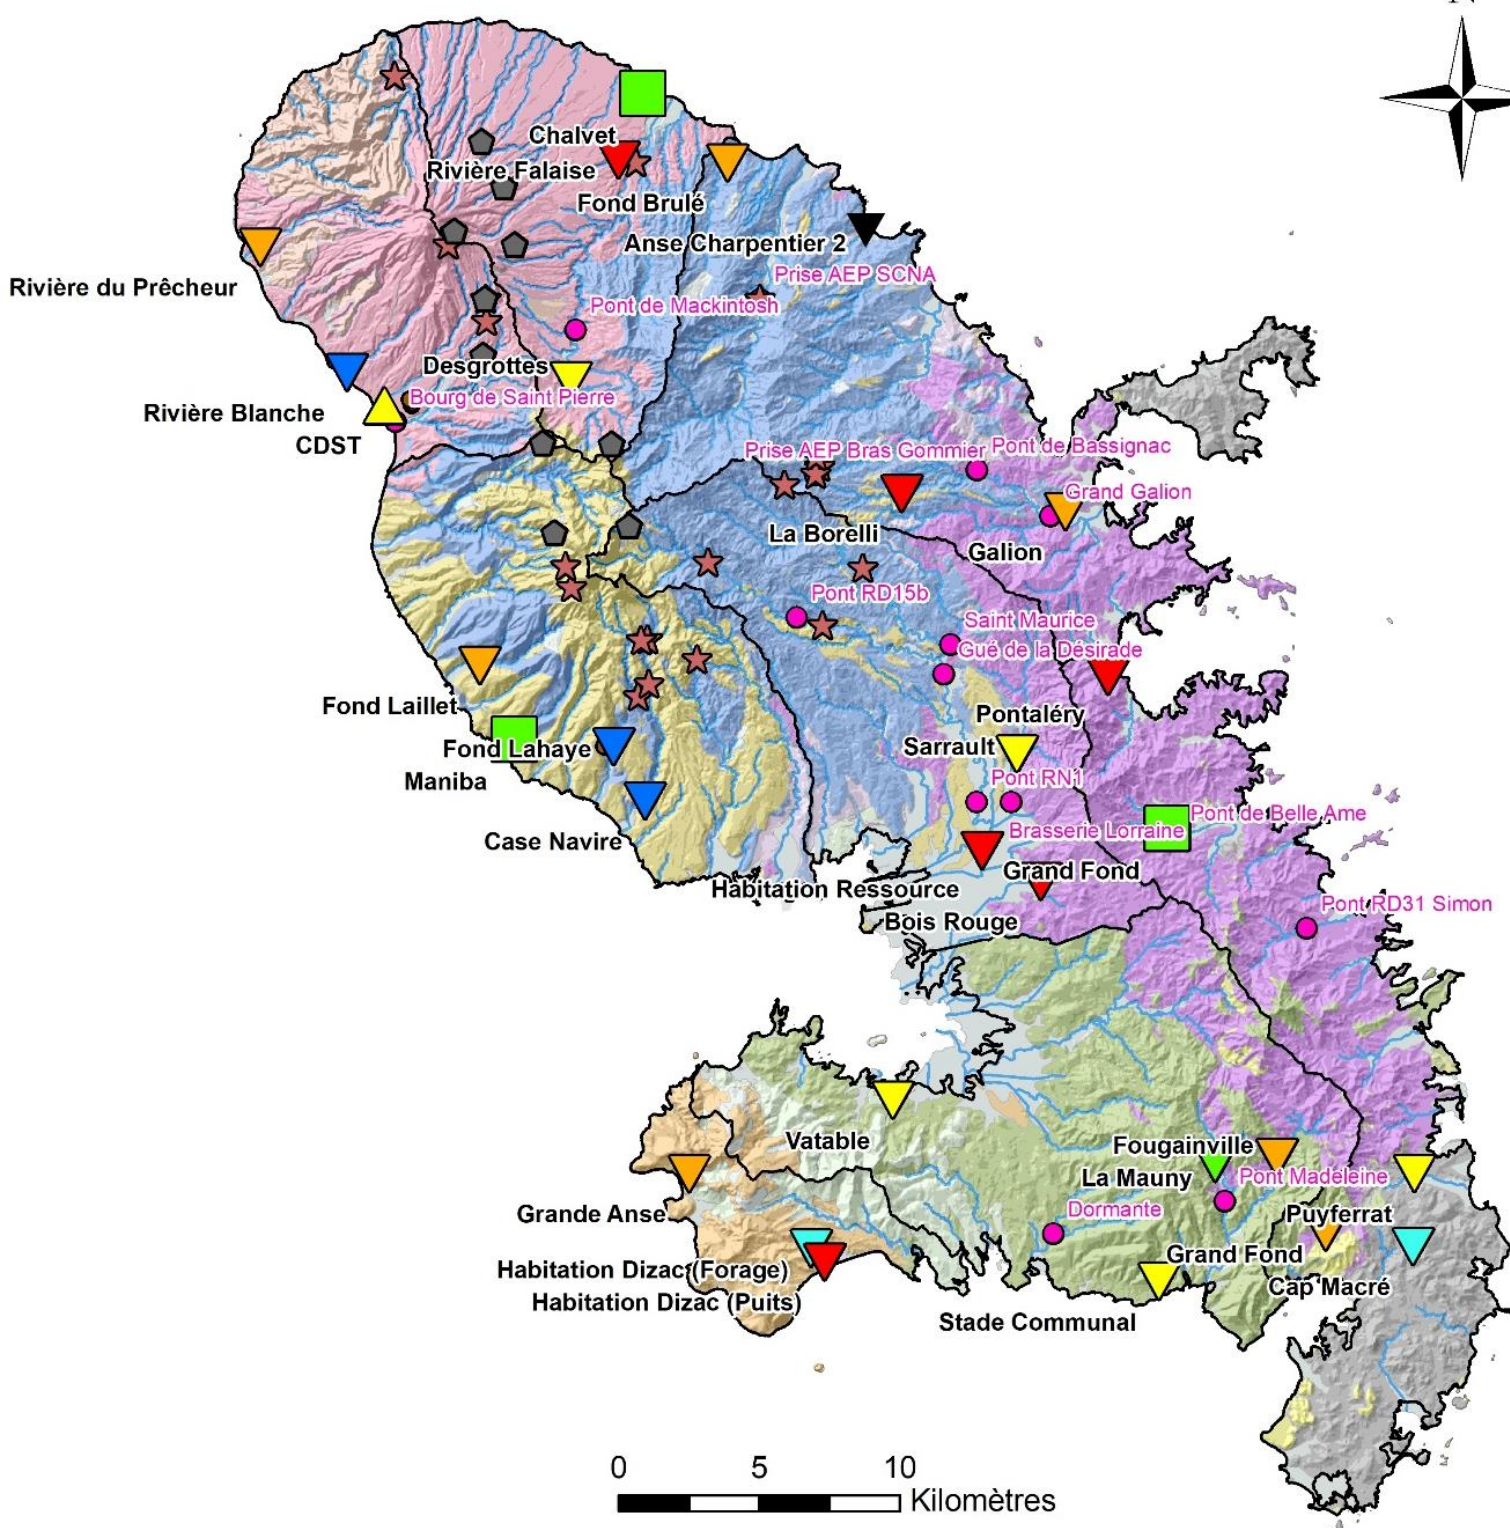
Illustration 1: carte de localisation des piézomètres, hydromètres, Captage AEP et situation des niveaux d'eau souterraine au 21 mai 2019

La situation des niveaux piézométriques au 21 mai 2019 est présentée dans l'illustration 1 page suivante et la légende est présentée ci-dessous.

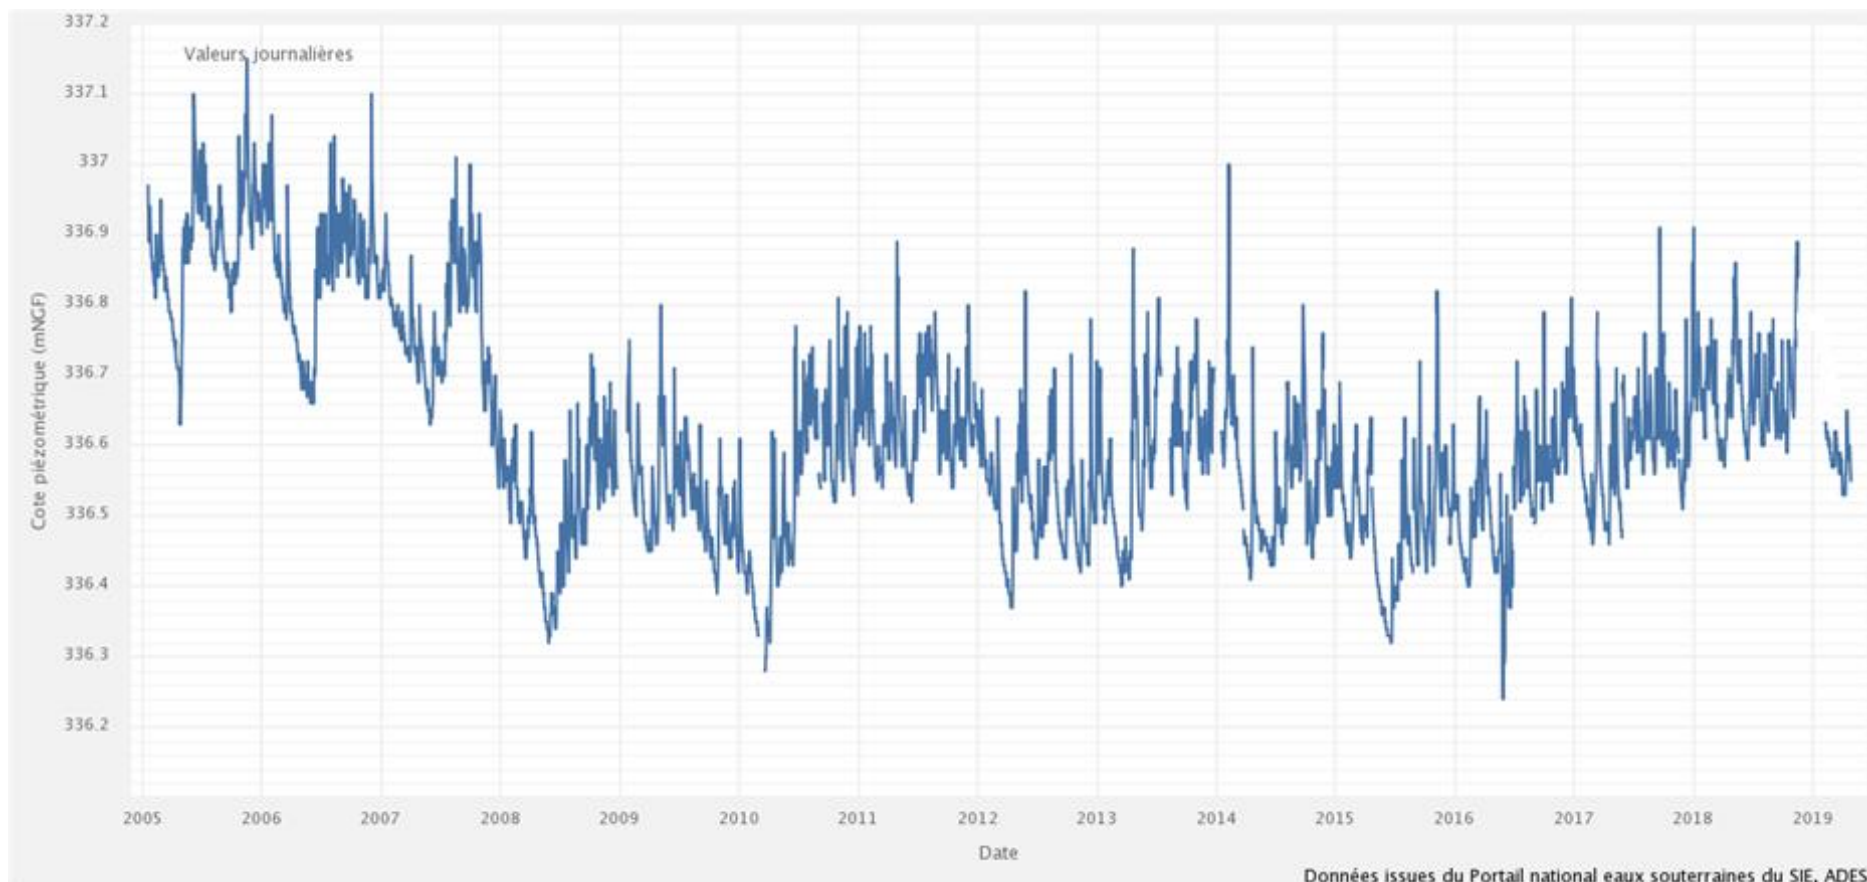
Illustration 2: Chroniques piézométriques du forage 1168ZZ0037 Desgrottes- Morne Rouge depuis 2005

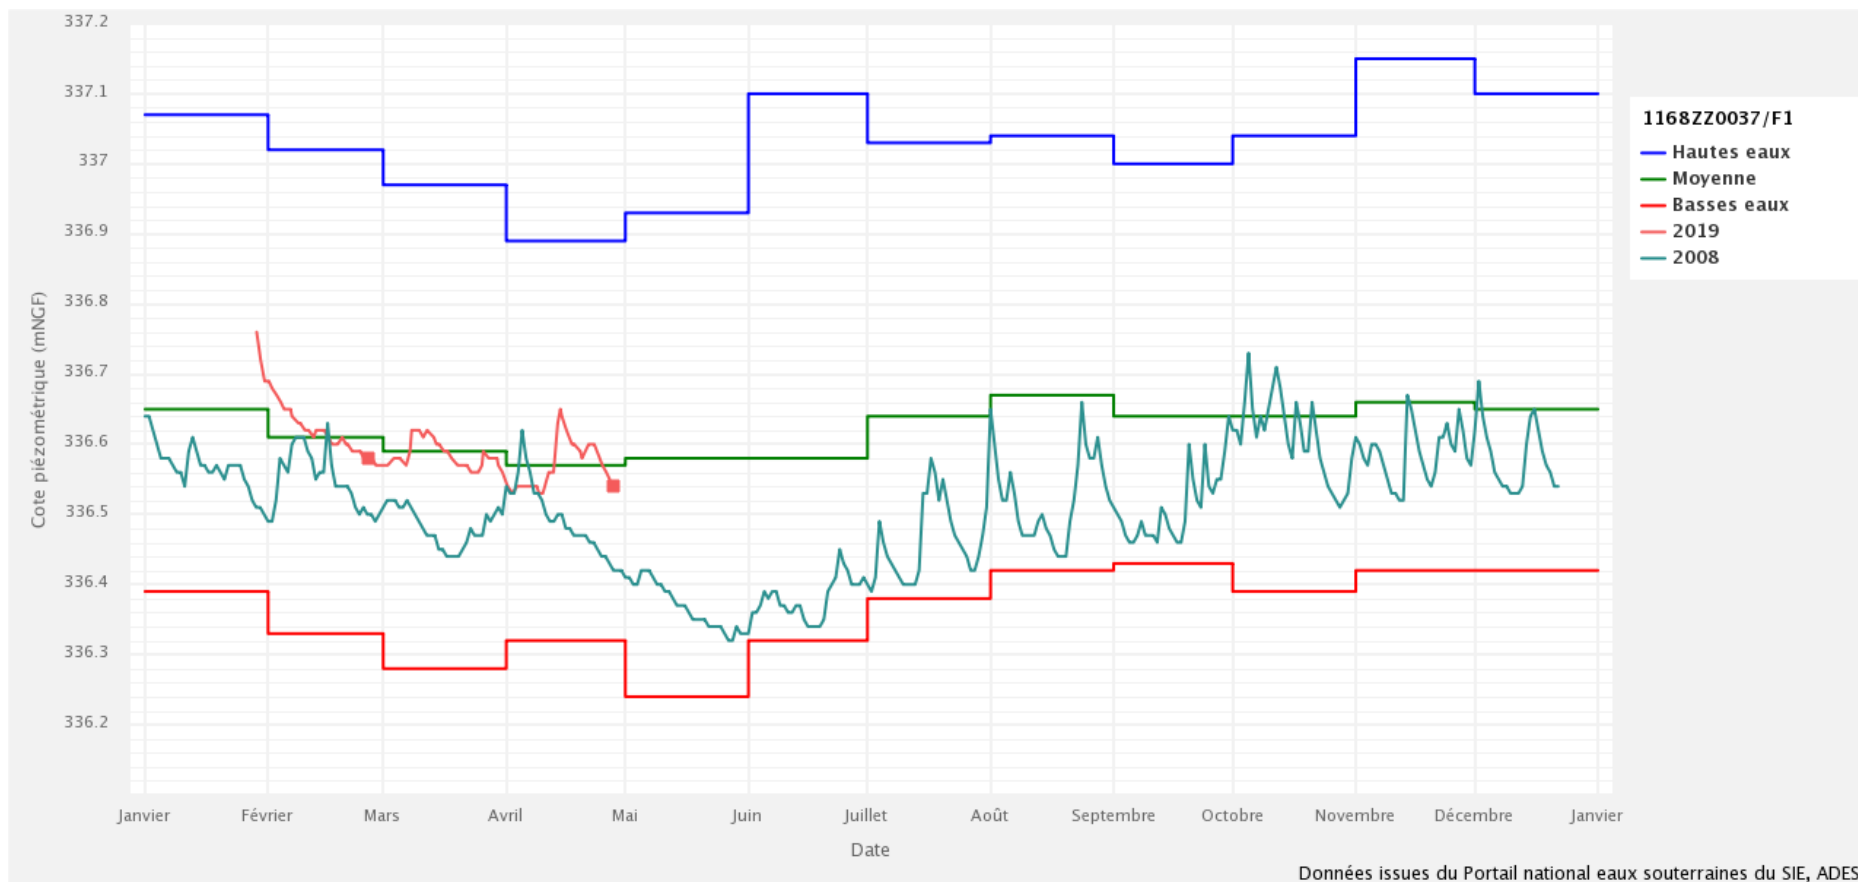
Illustration 3 : Statistique des niveaux d'eau observés en 2019 et 2008 pour le forage 1168ZZ0037 Desgrottes- Morne Rouge

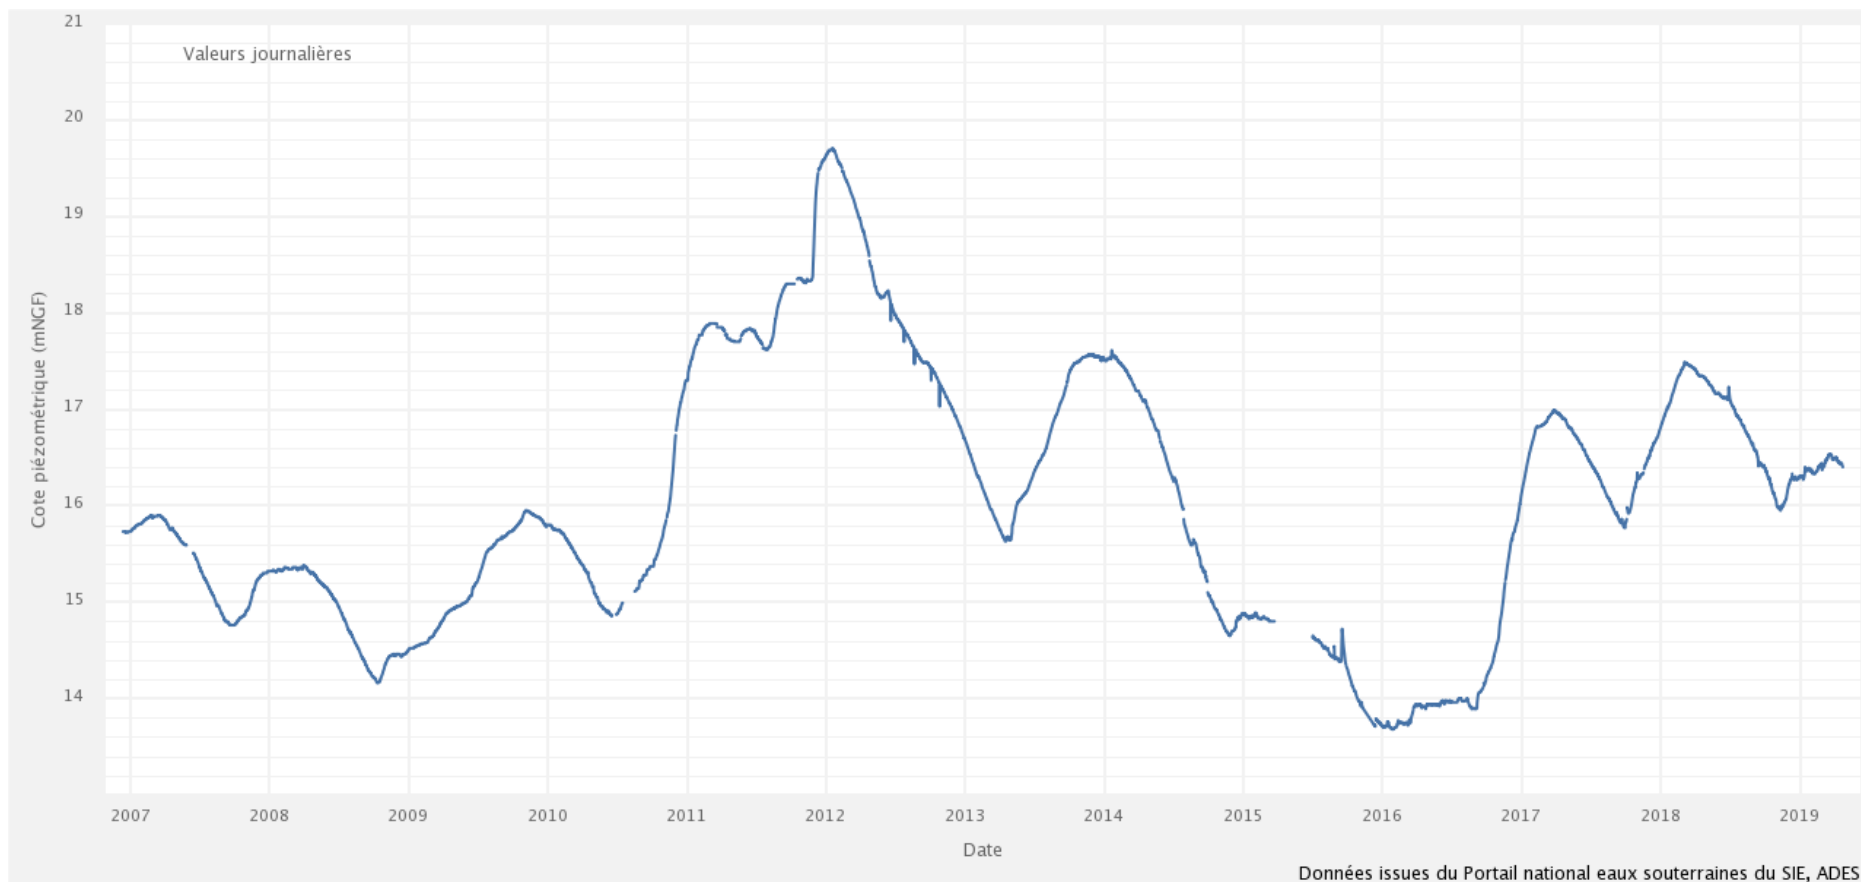
Illustration 4: Chroniques piézométriques du forage 1166ZZ0026 Chalvet - Basse Pointe depuis 2007

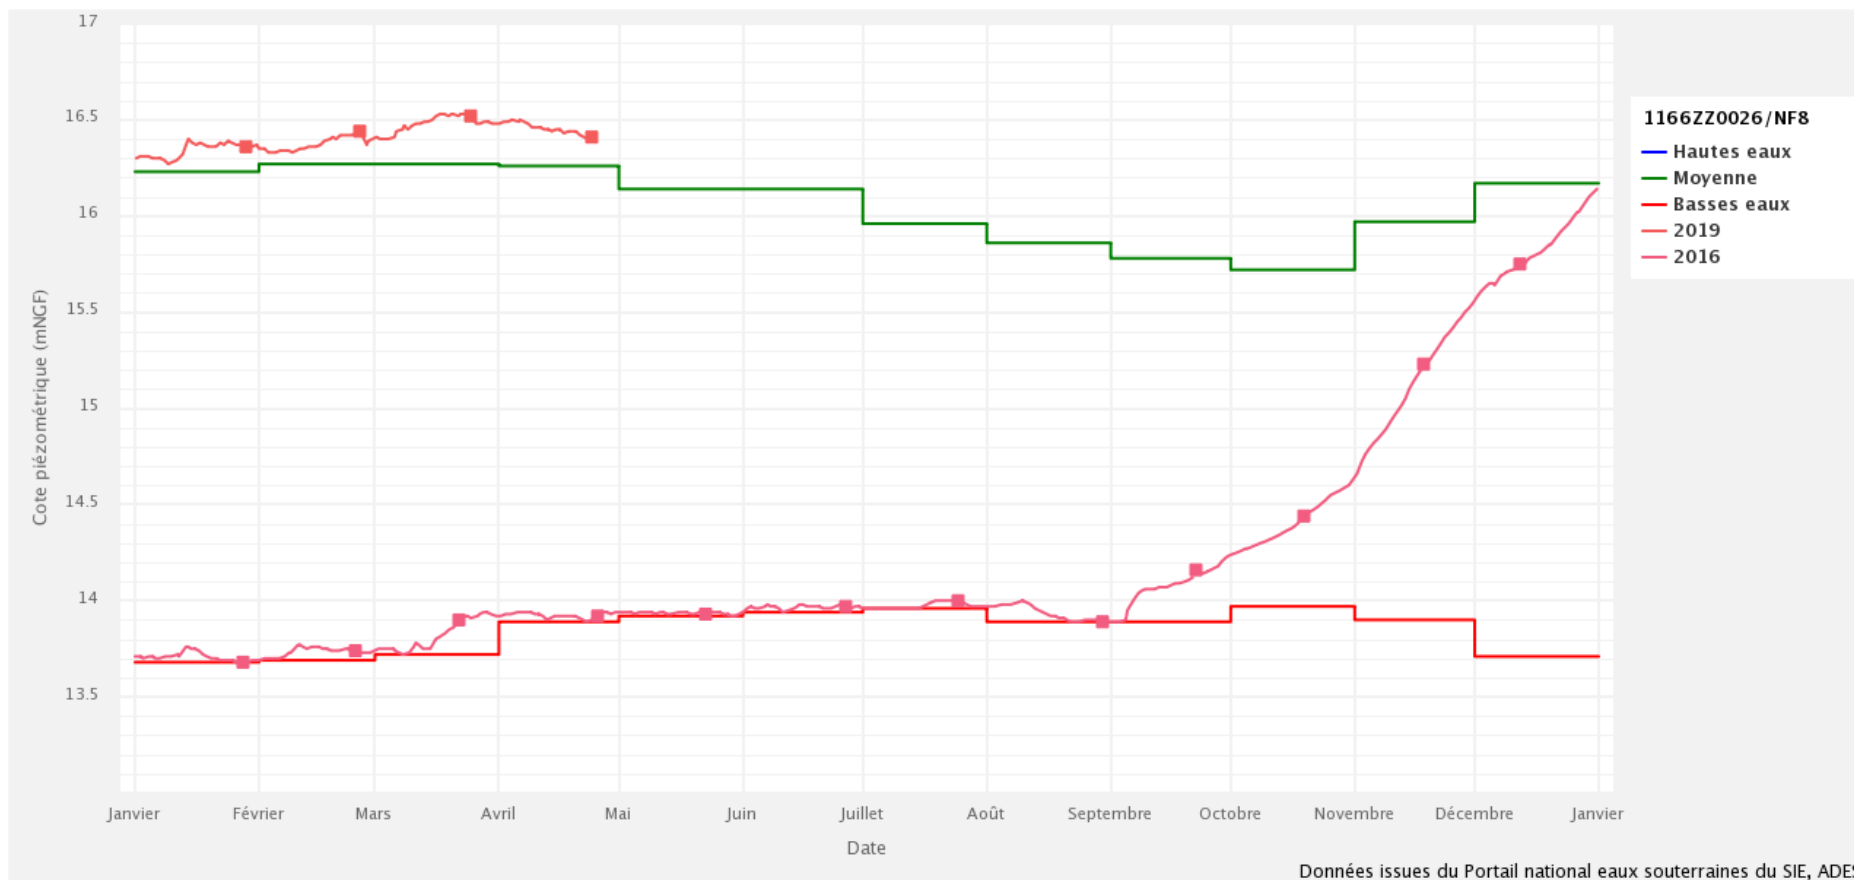
Illustration 5: Statistique des niveaux d'eau observés en 2019 et 2016 pour le forage 1166ZZ0026 Chalvet - Basse Pointe

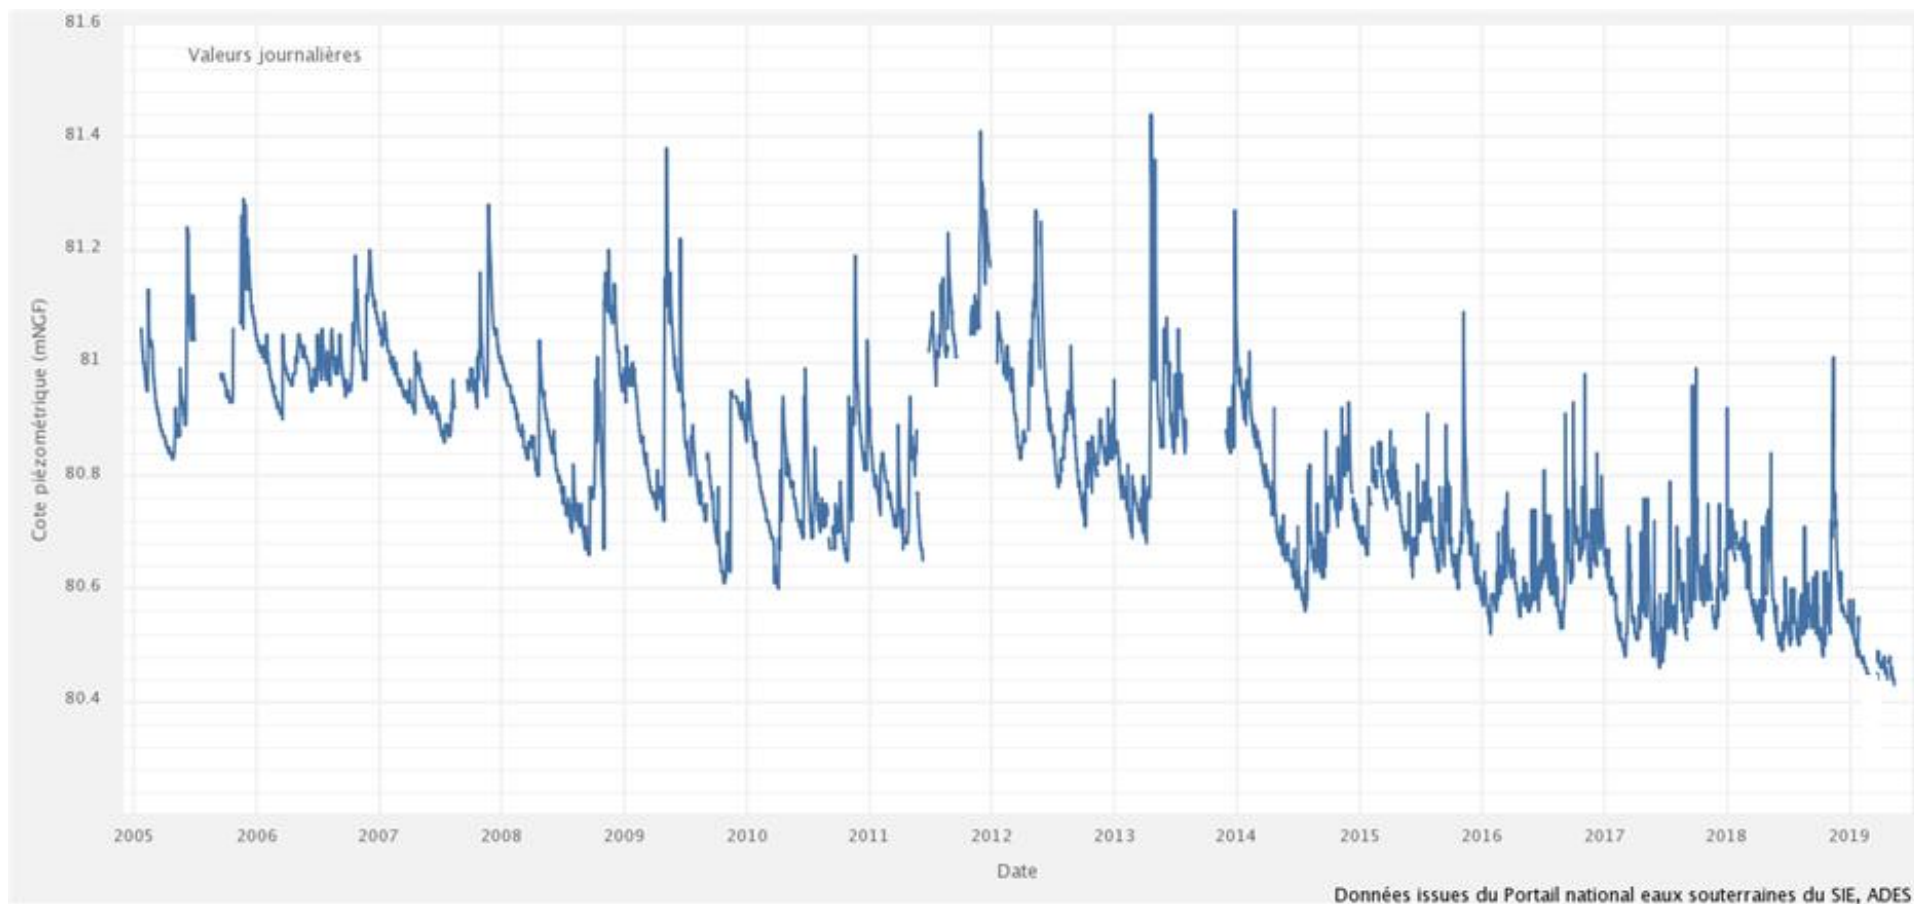
Illustration 6: Chroniques piézométriques du forage 1168ZZ0054-Rivière Falaïse-Basse pointe depuis 2005

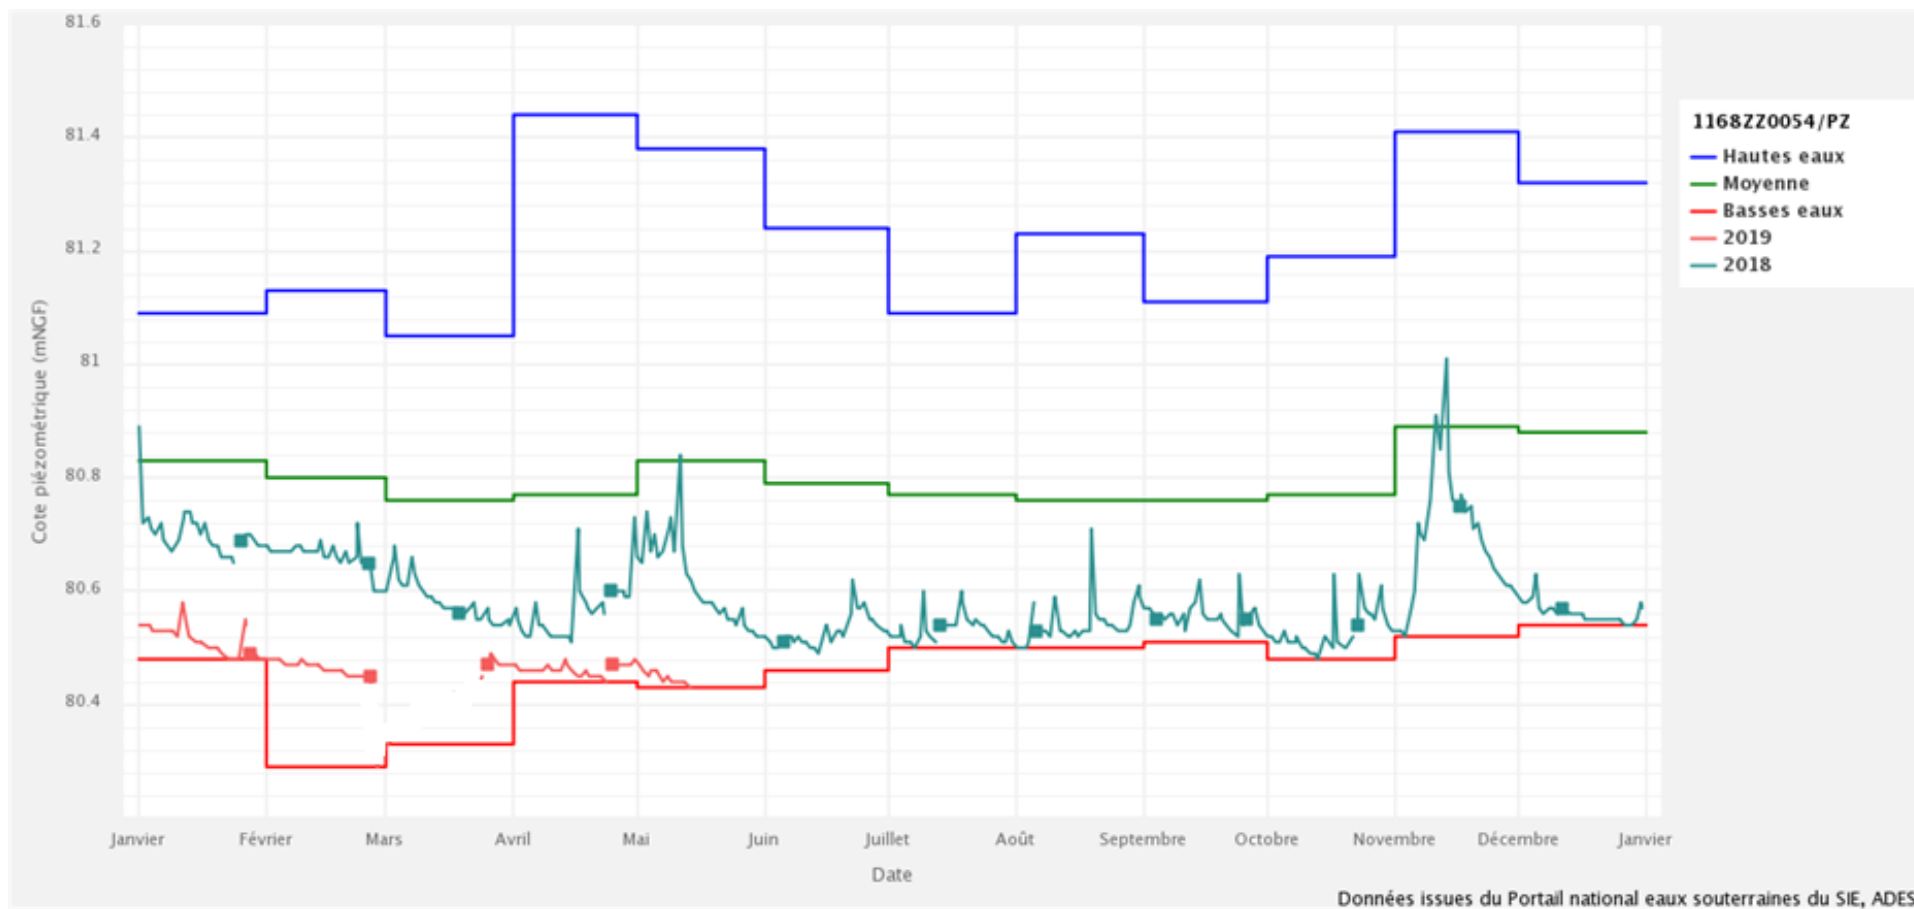
Illustration 7: Statistique des niveaux d'eau observés en 2019 et 2018 pour le forage 1168ZZ0054-Rivière Falaise-Basse pointe

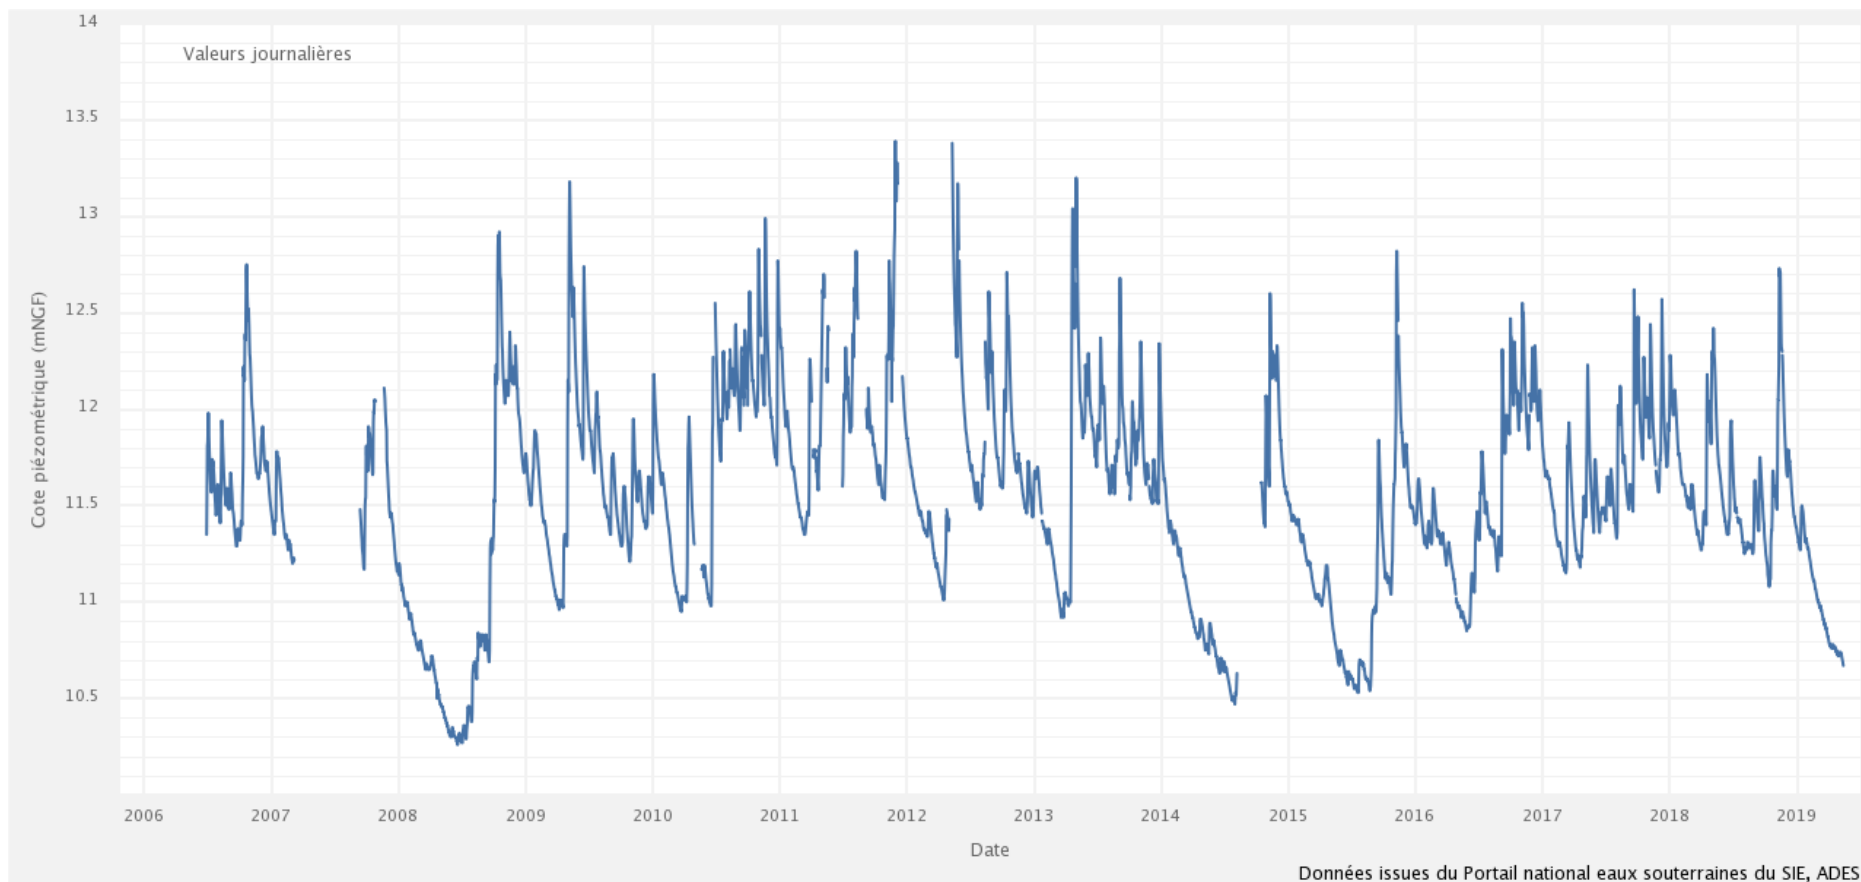
Illustration 8: Chroniques piézométriques du forage 1169ZZ0084-Fond brûlé-Lorrain depuis 2006

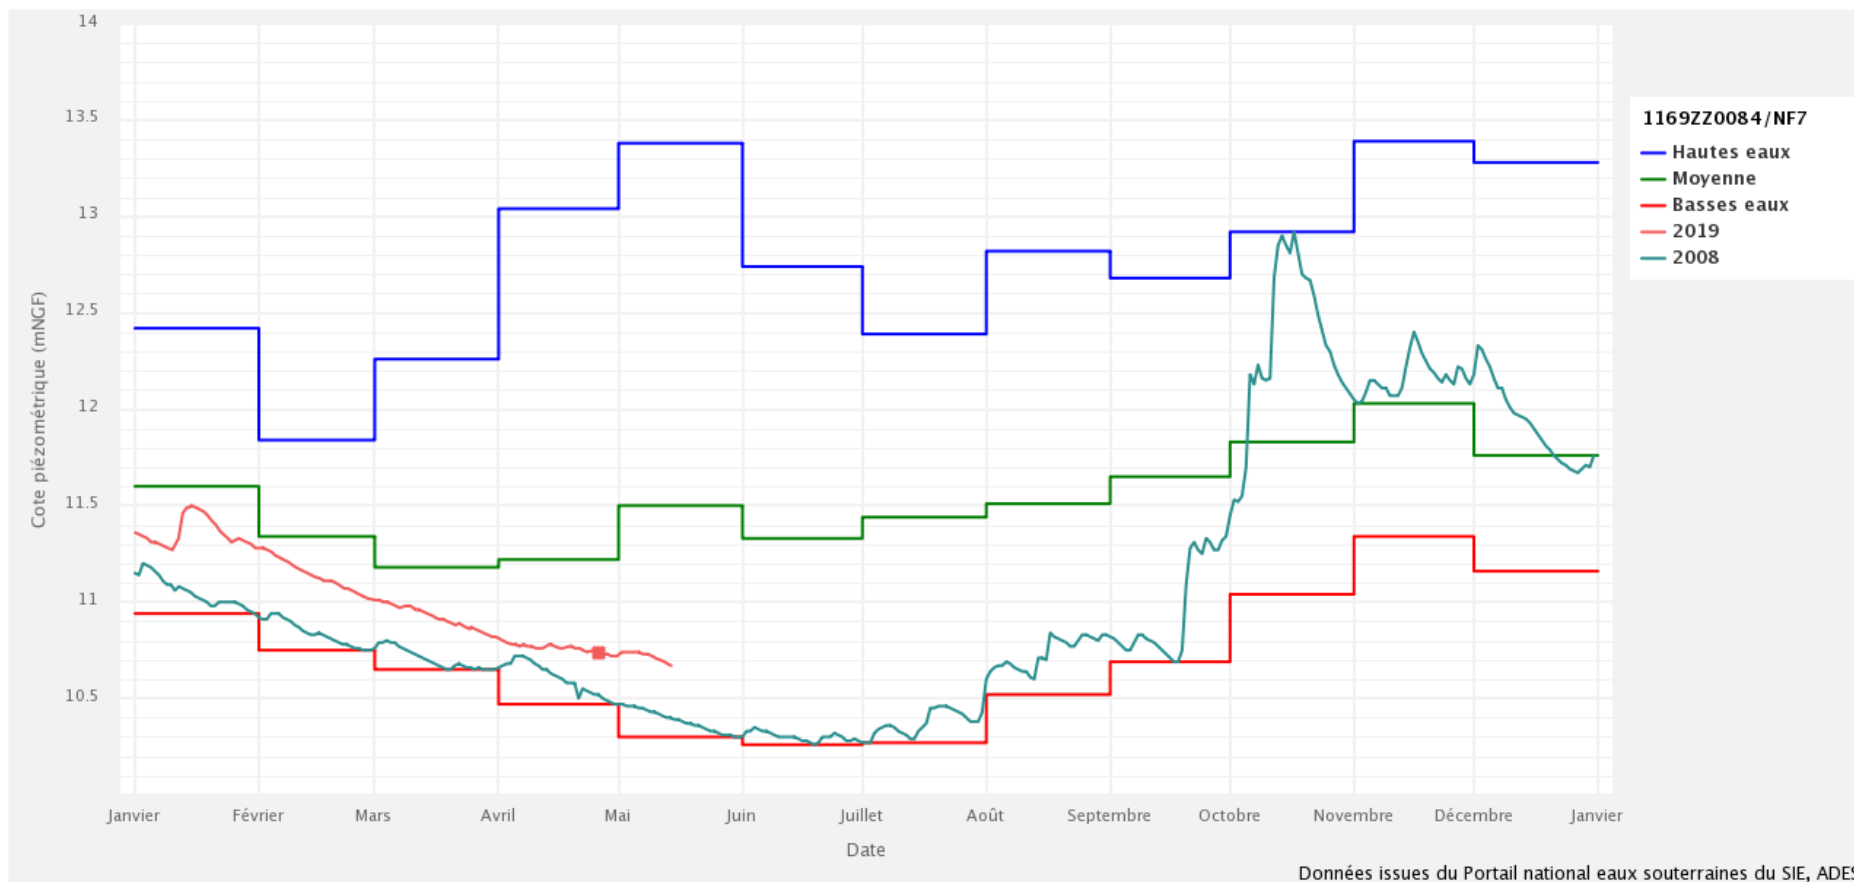
Illustration 9: Statistique des niveaux d'eau observés en 2019 et 2008 pour le forage 1169ZZ0084- Fond brûlé- Lorrain

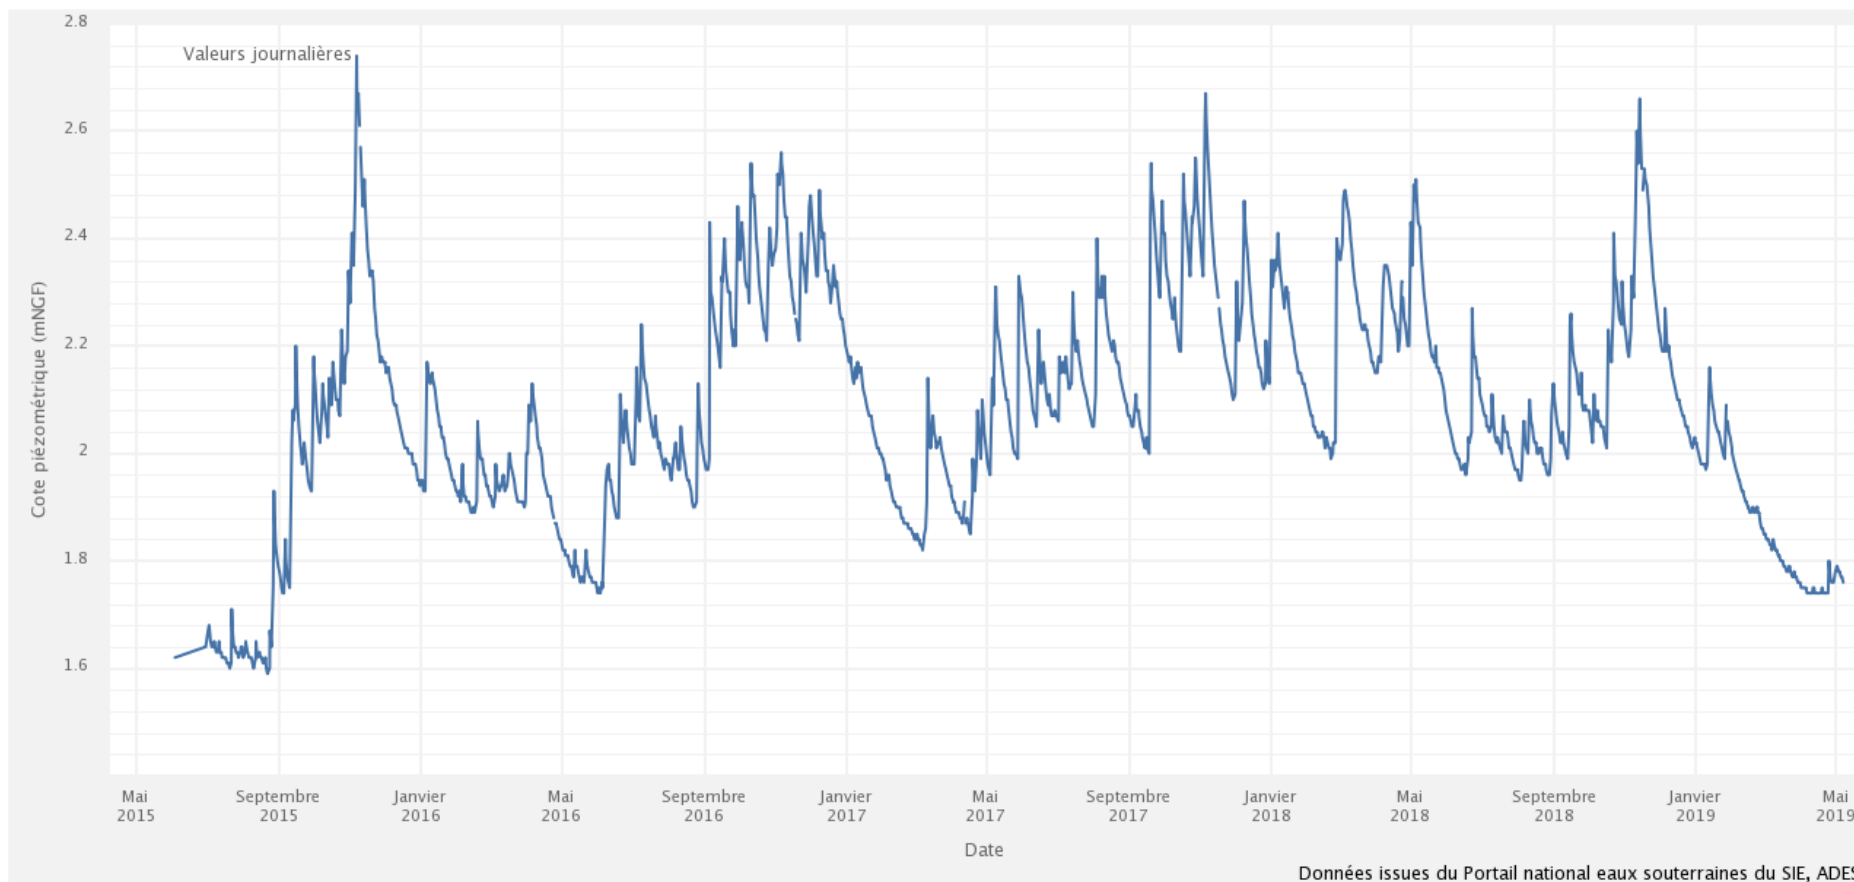
Illustration 10: Chroniques piézométriques du forage 1169ZZ0184 - Anse charpentier 2 - Marigot depuis 2015

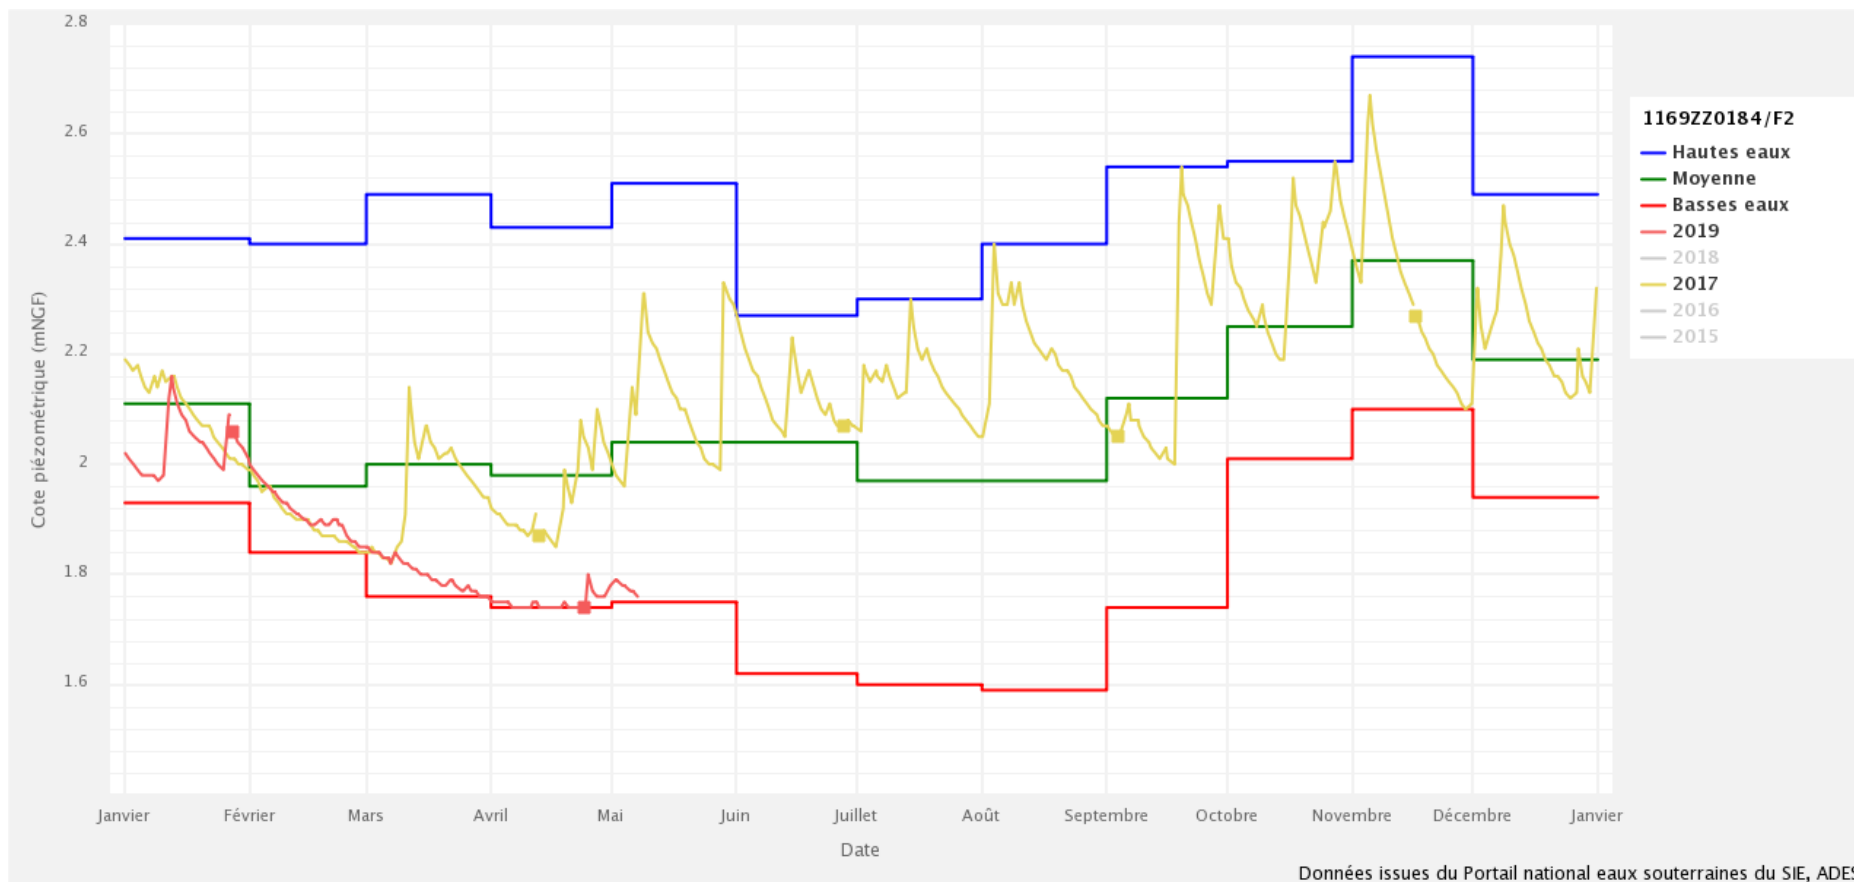
Illustration 11: Statistique des niveaux d'eau observés en 2019 et 2017 pour le forage 1169ZZ0184 - Anse charpentier 2 - Marigot

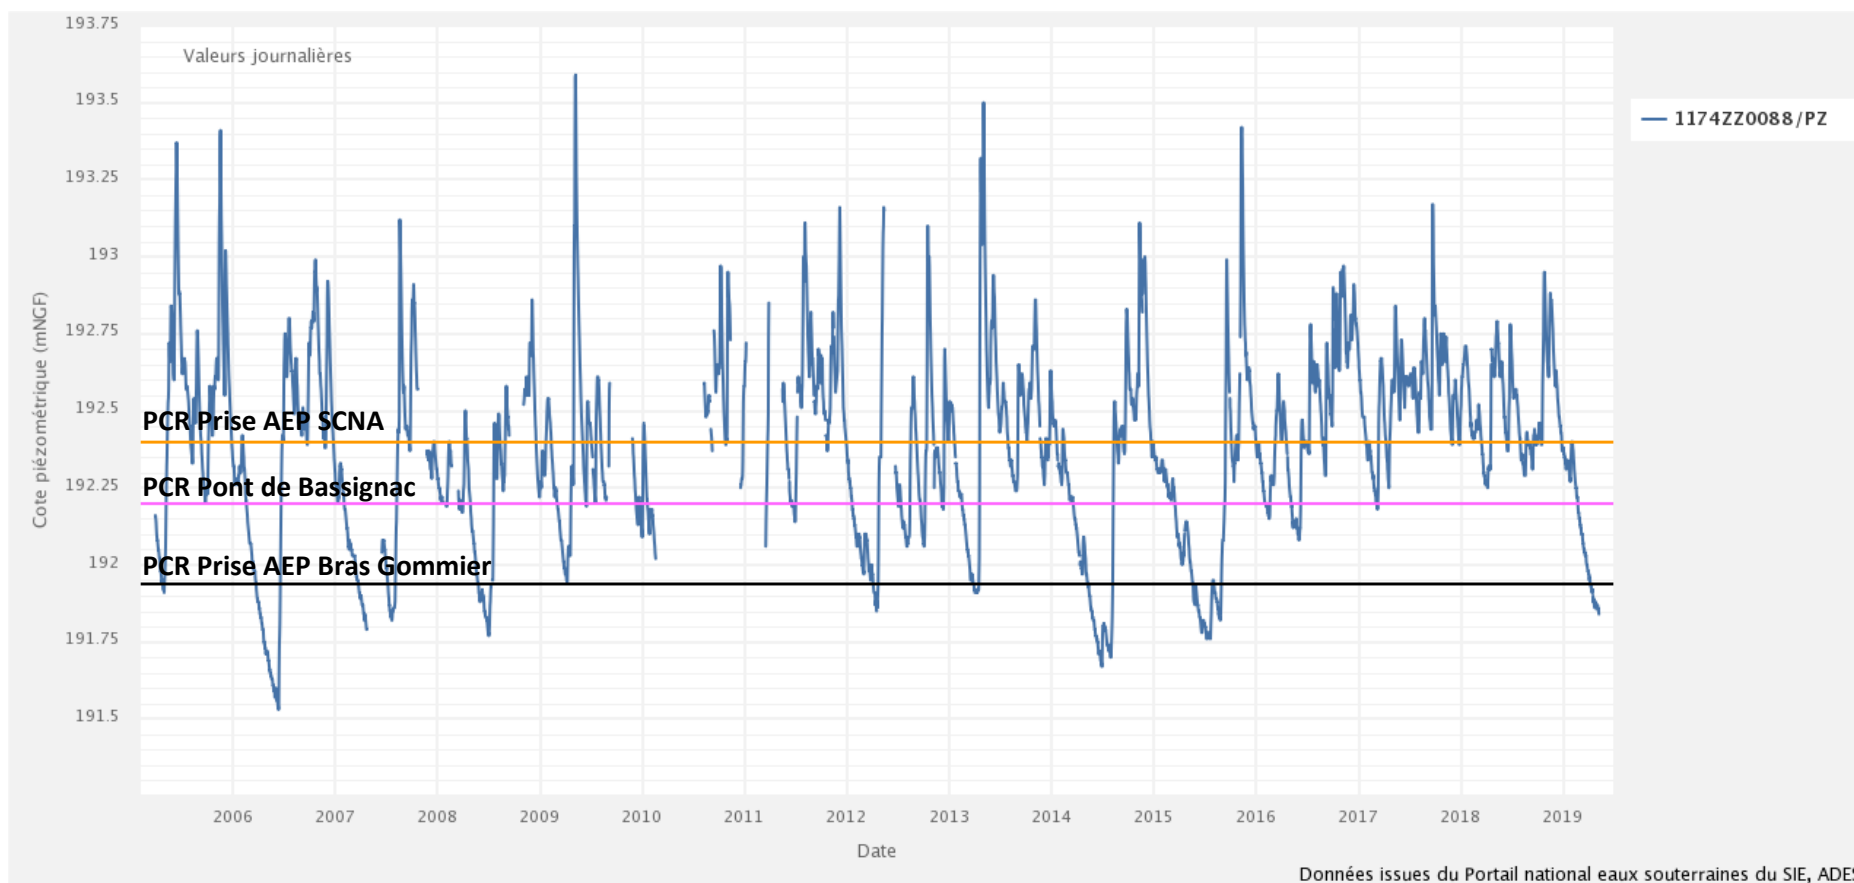
Illustration 12: Chroniques piézométriques du forage 1174ZZ0088 - La Borelli - Gros Morne depuis 2005

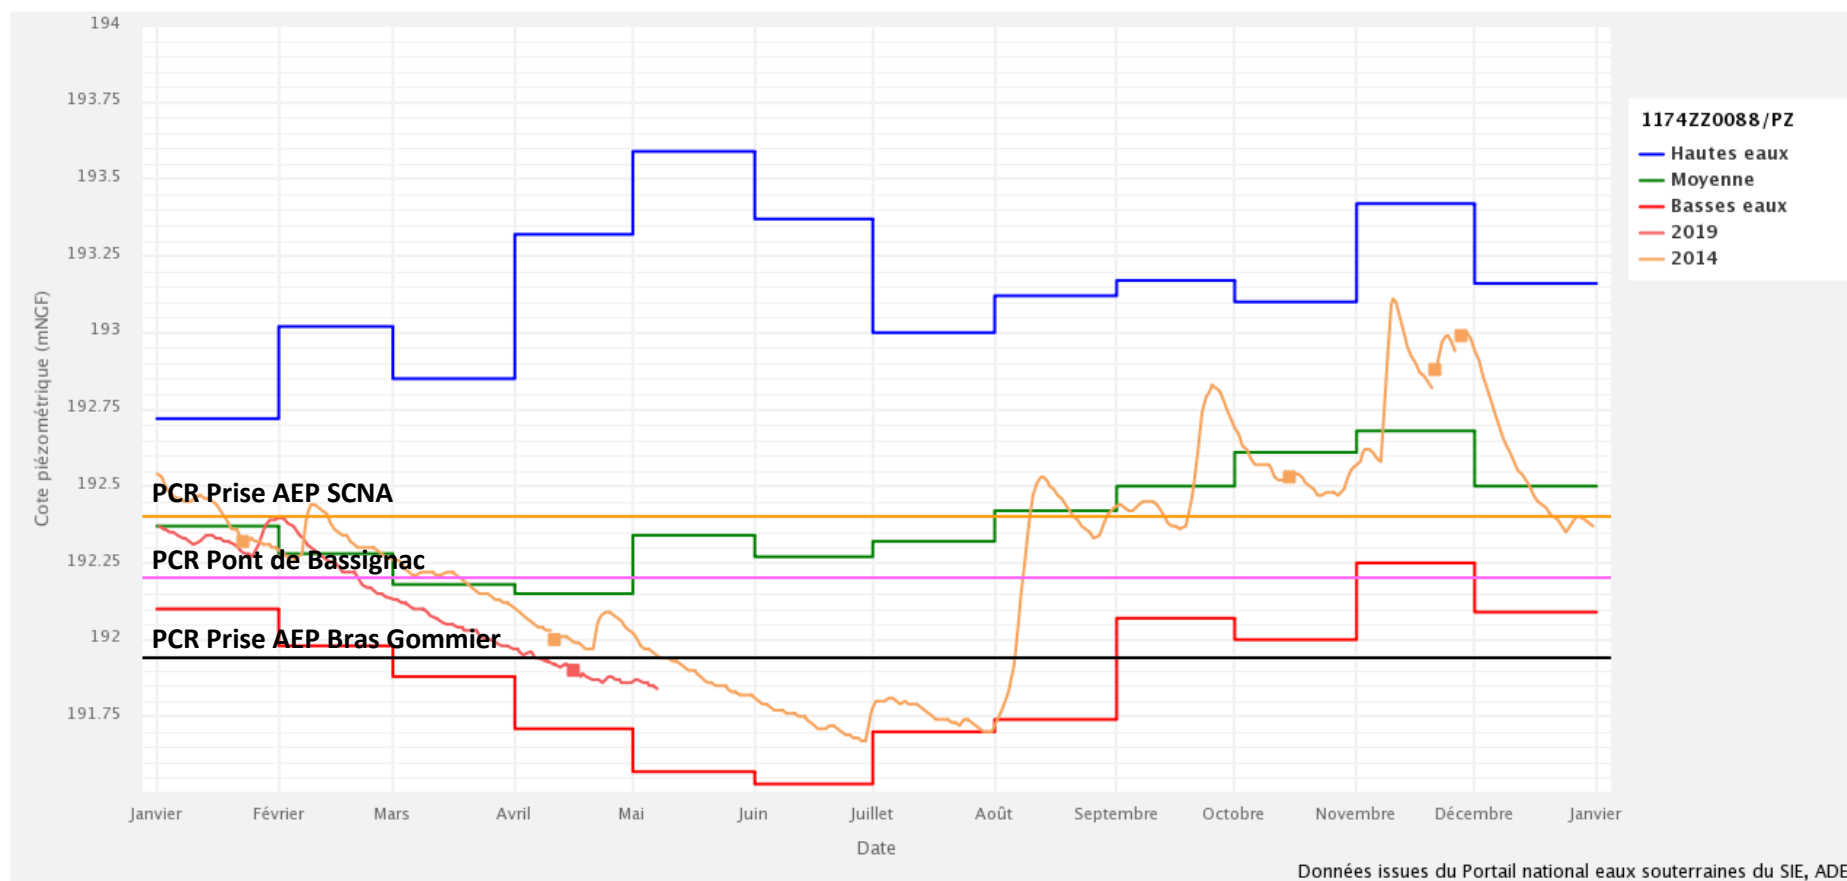
Illustration 13: Statistique des niveaux d'eau observés en 2019 et 2014 pour le forage 1174ZZ0088 - La Borelli - Gros Morne et valeurs seuils associées
