## Bulletin établi le 23 mai 2019 pour la MISEN Sécheresse

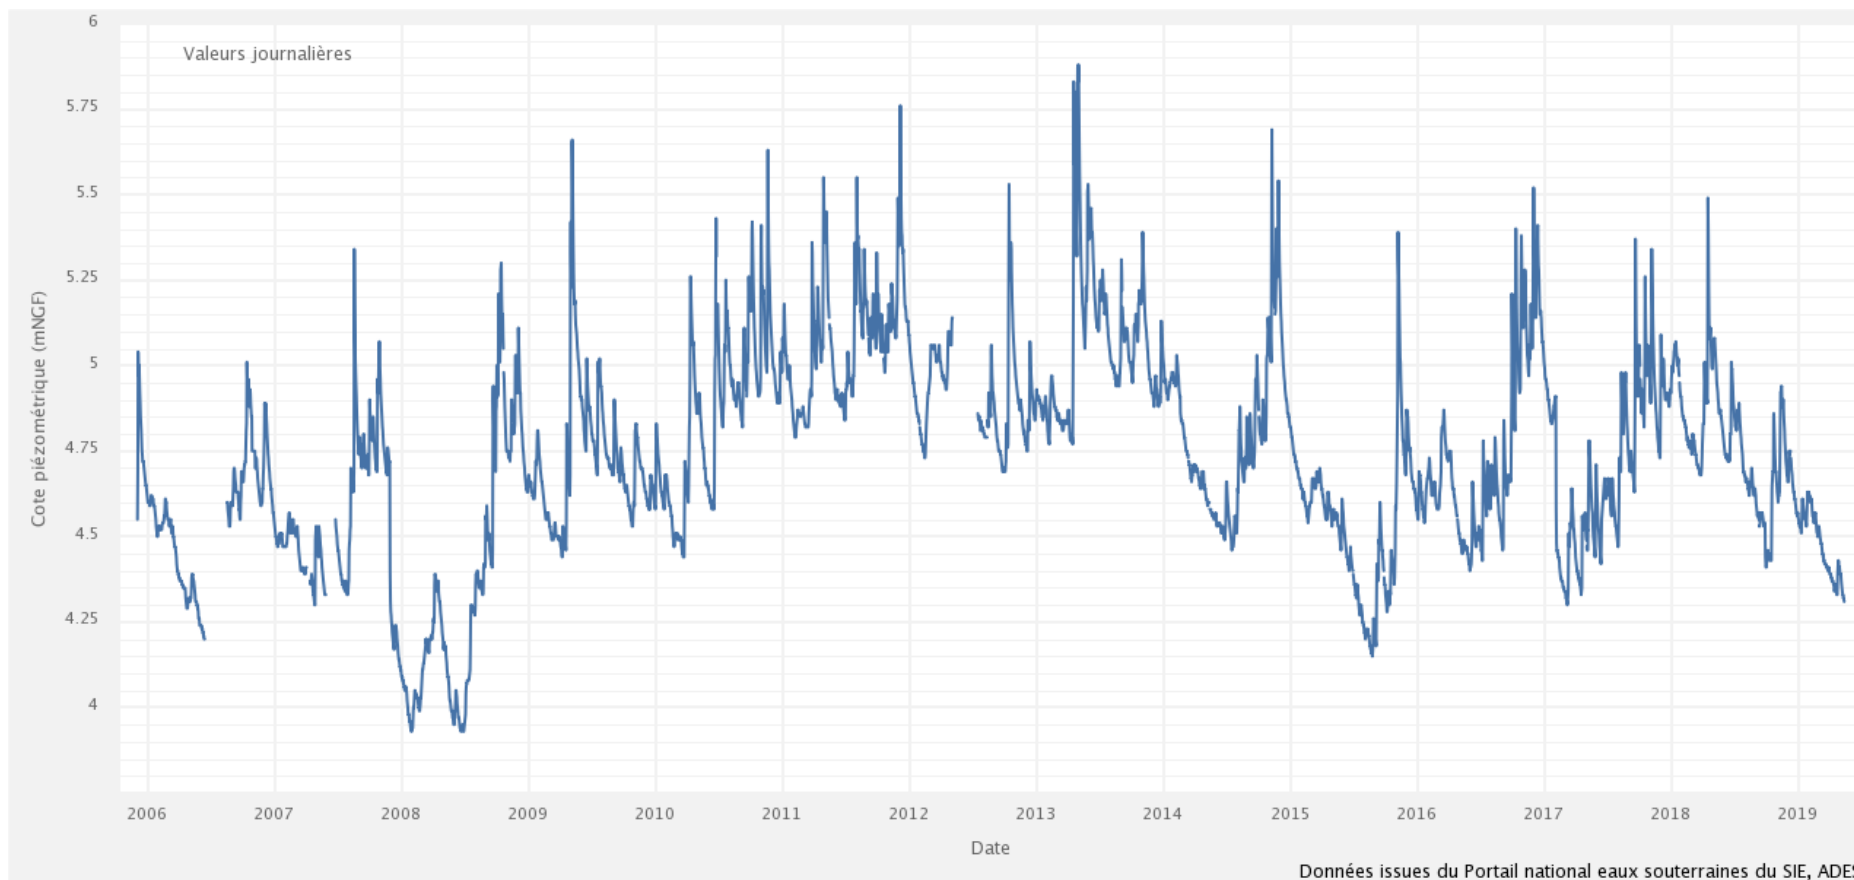
Illustration 14: Chroniques piézométriques du forage 1175ZZ0154 - Le Galion - Trinité depuis 2006

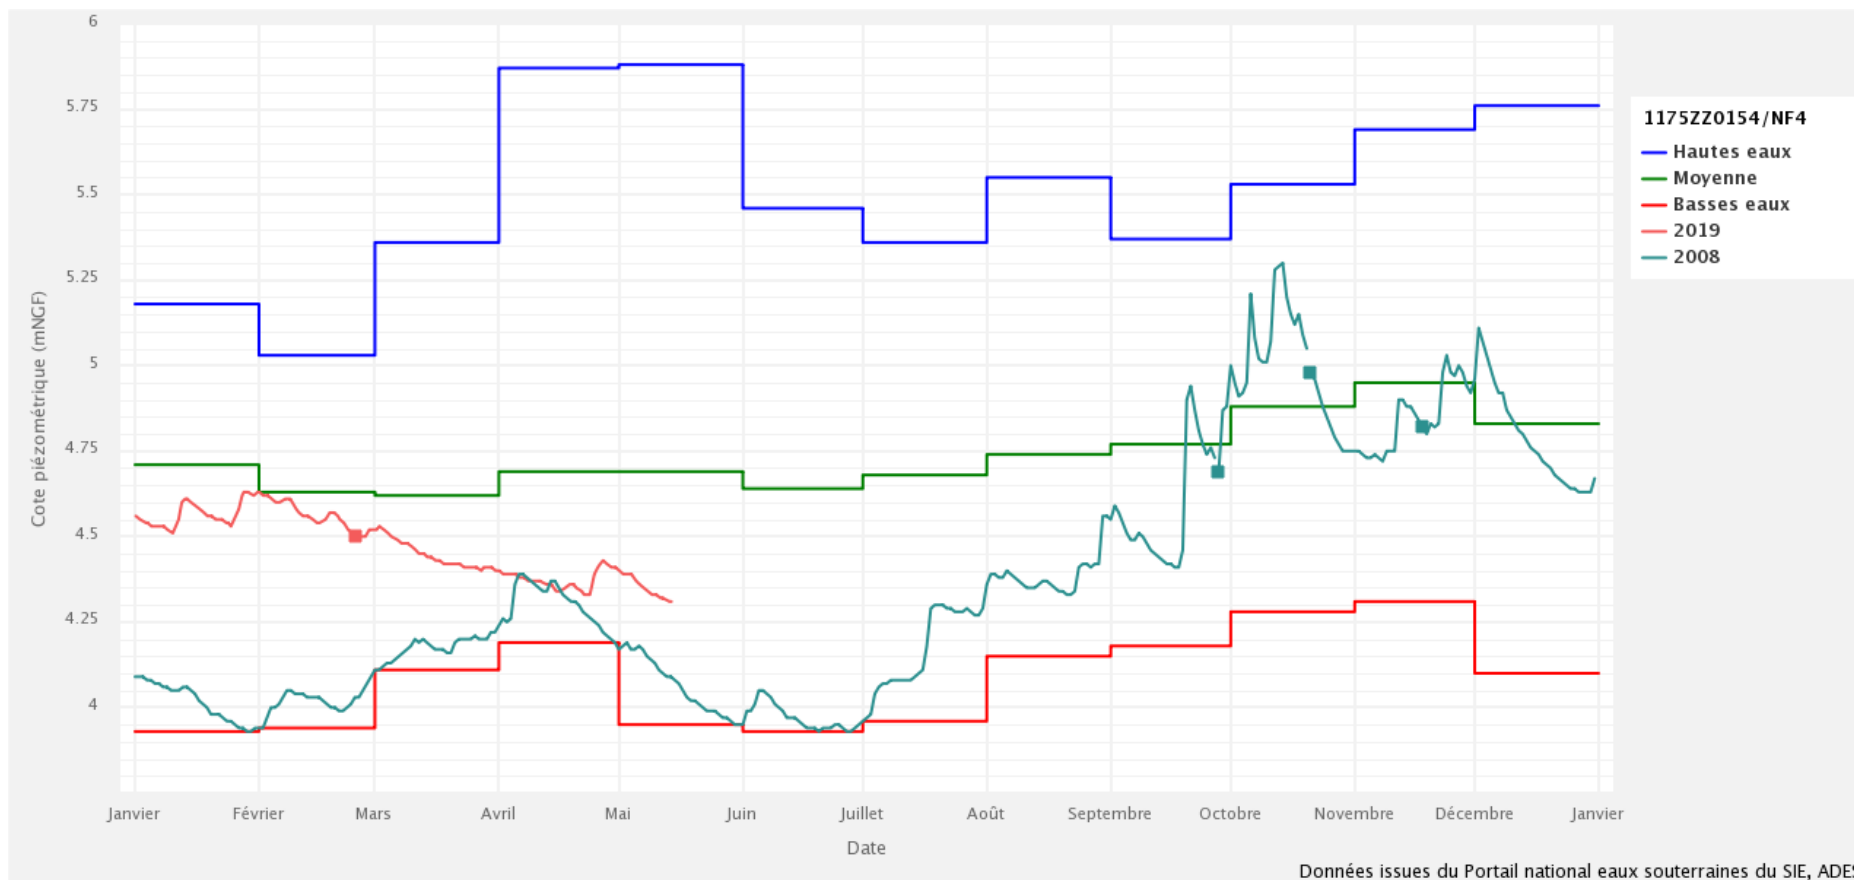
Illustration 15: Statistique des niveaux d'eau observés en 2019 et 2008 pour le forage 1175ZZ0154 - Le Galion - Trinité

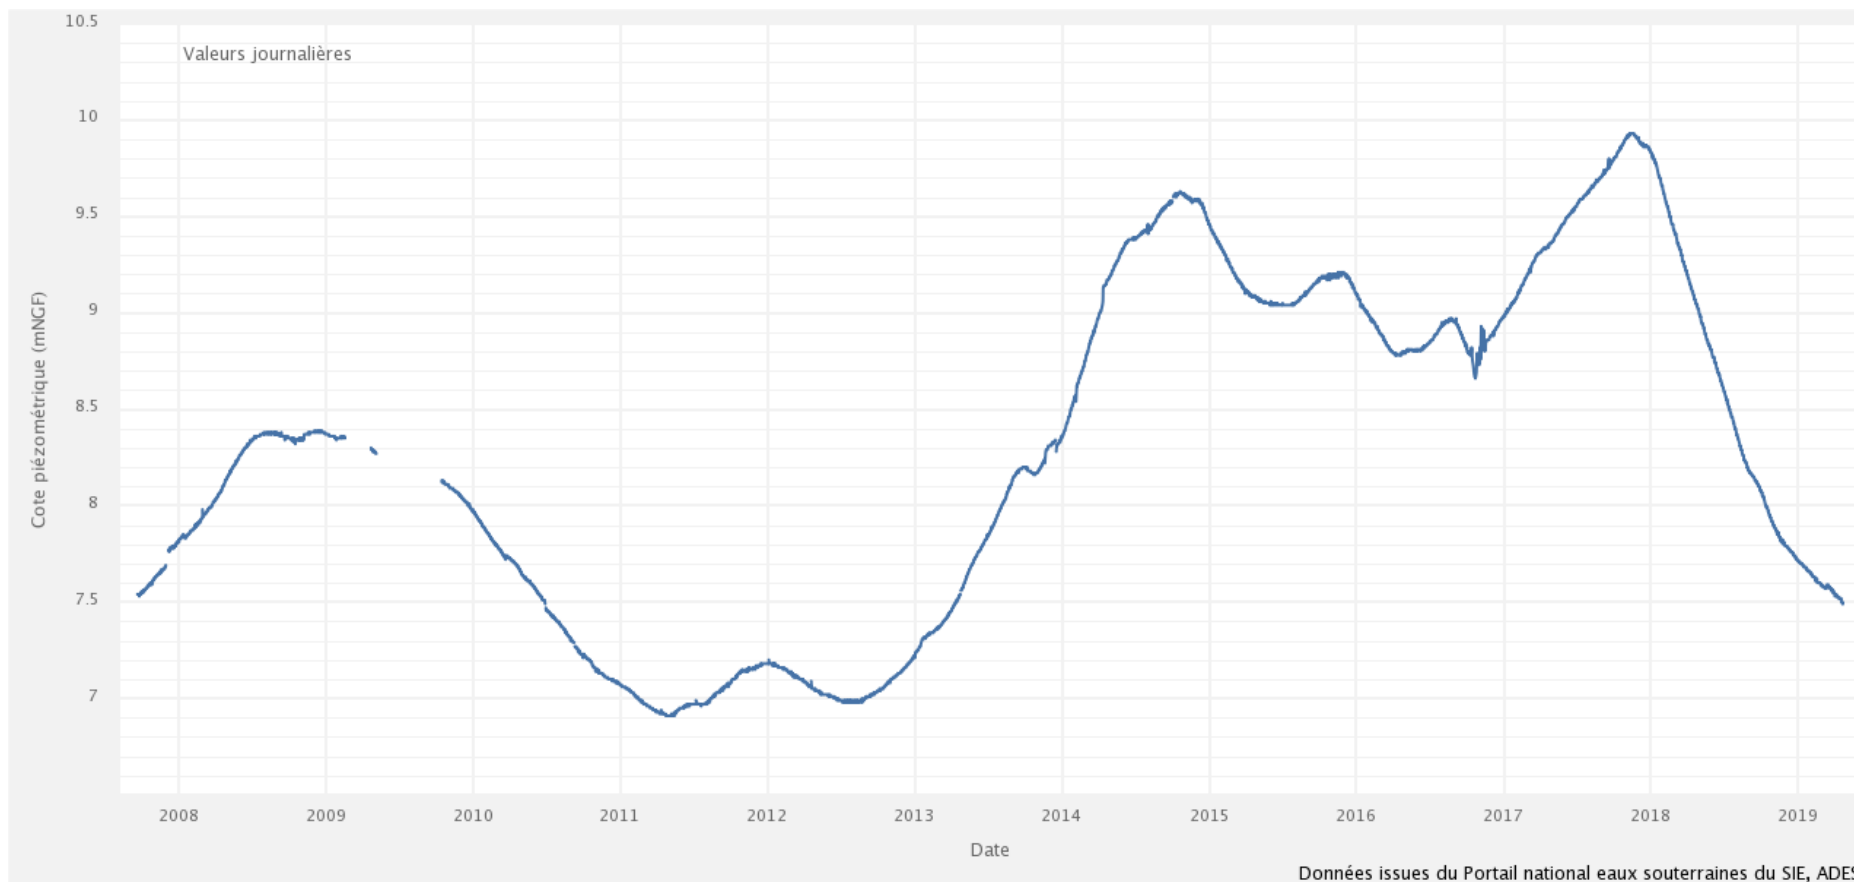
Illustration 16: Chroniques piézométriques du forage 1167ZZ0024 - Rivière pêcheur - Prêcheur depuis 2008

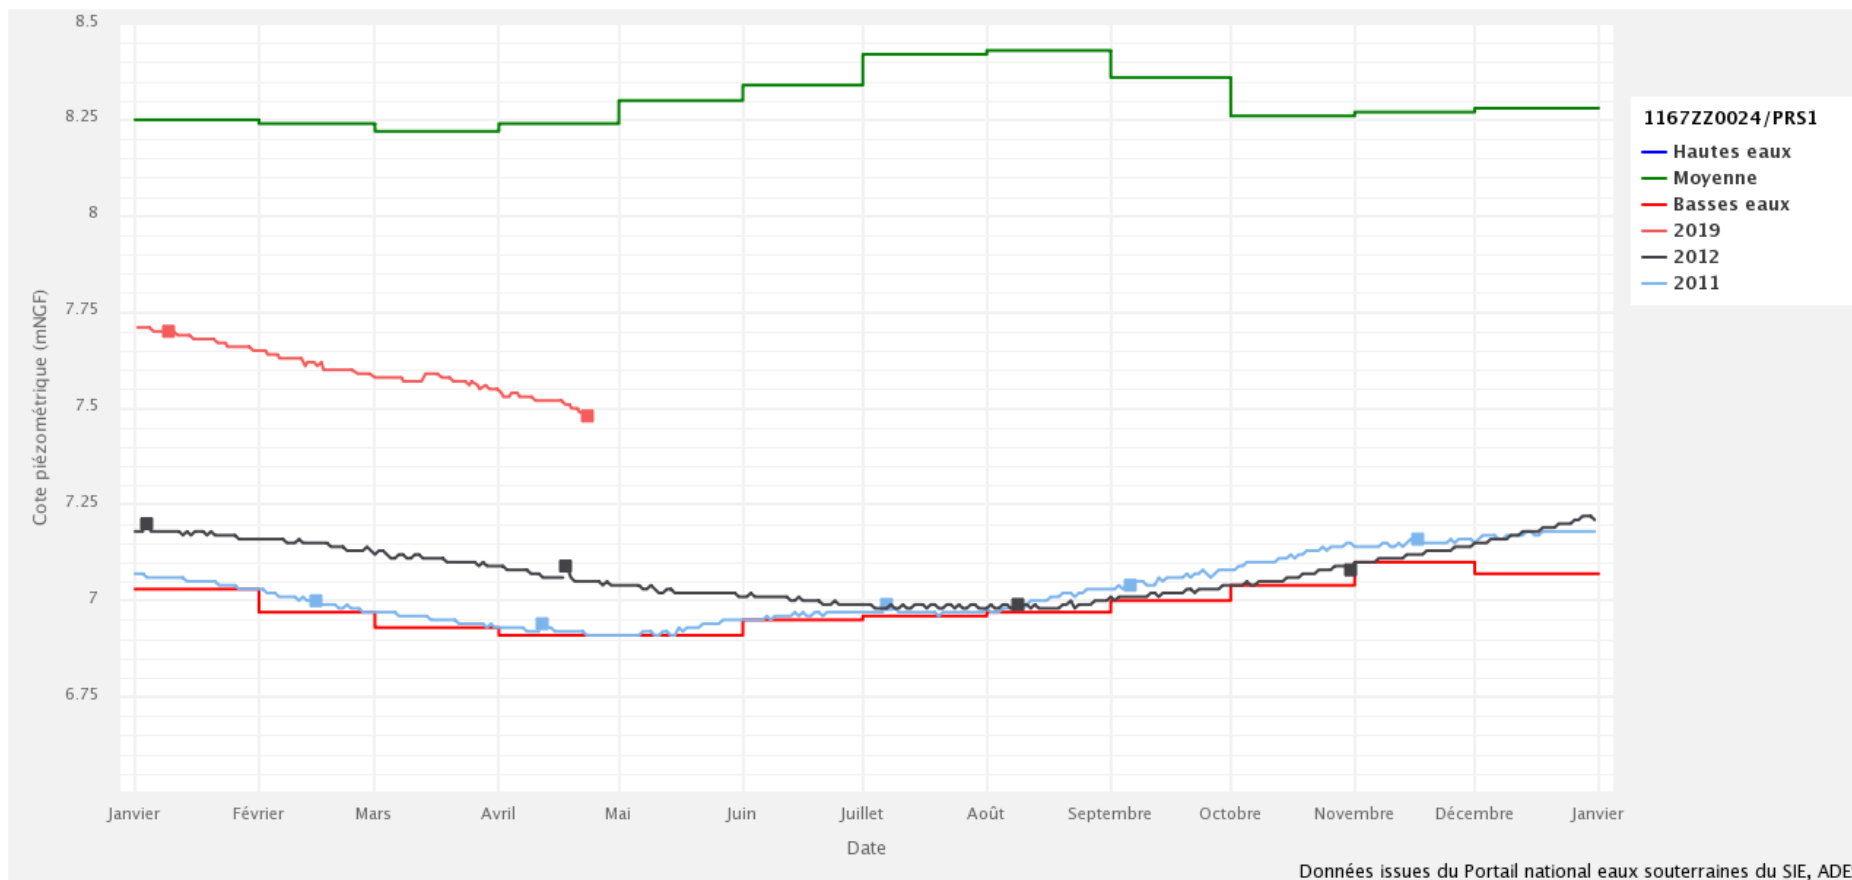
Illustration 17: Statistique des niveaux d'eau observés en 2019, 2012 et 2011 pour le forage 1167ZZ0024 - Rivière pêcheur - Prêcheur

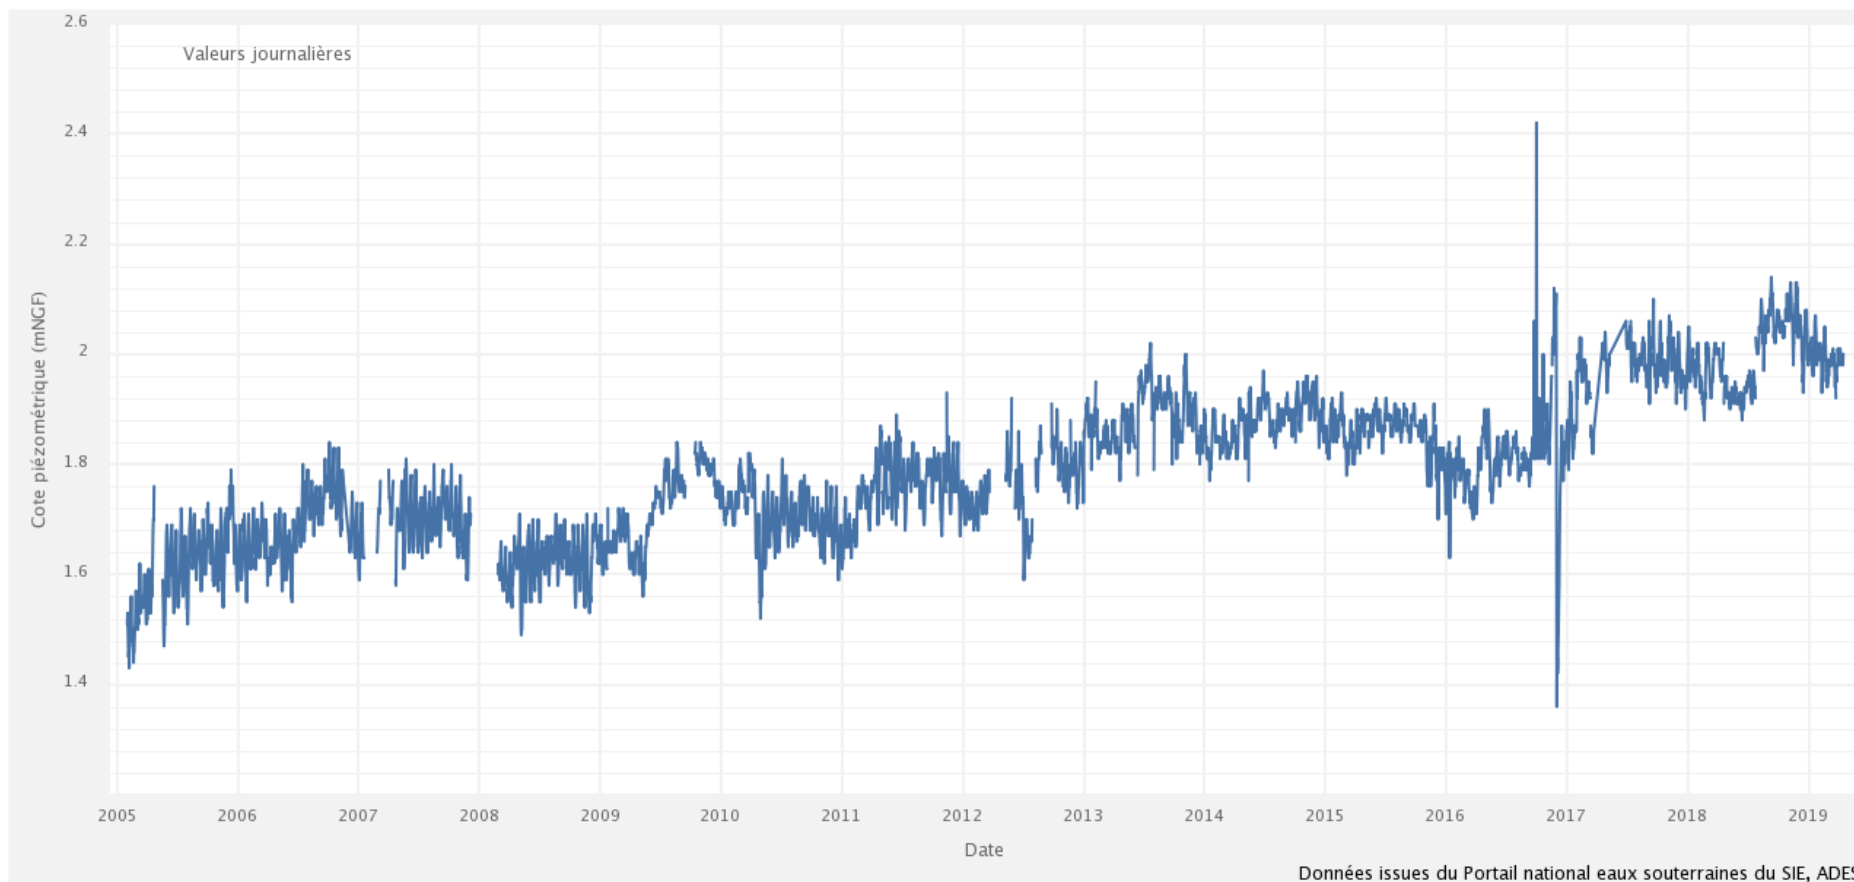
Illustration 18: Chroniques piézométriques du forage 1167ZZ0023 - Rivière blanche - Saint Pierre depuis 2005

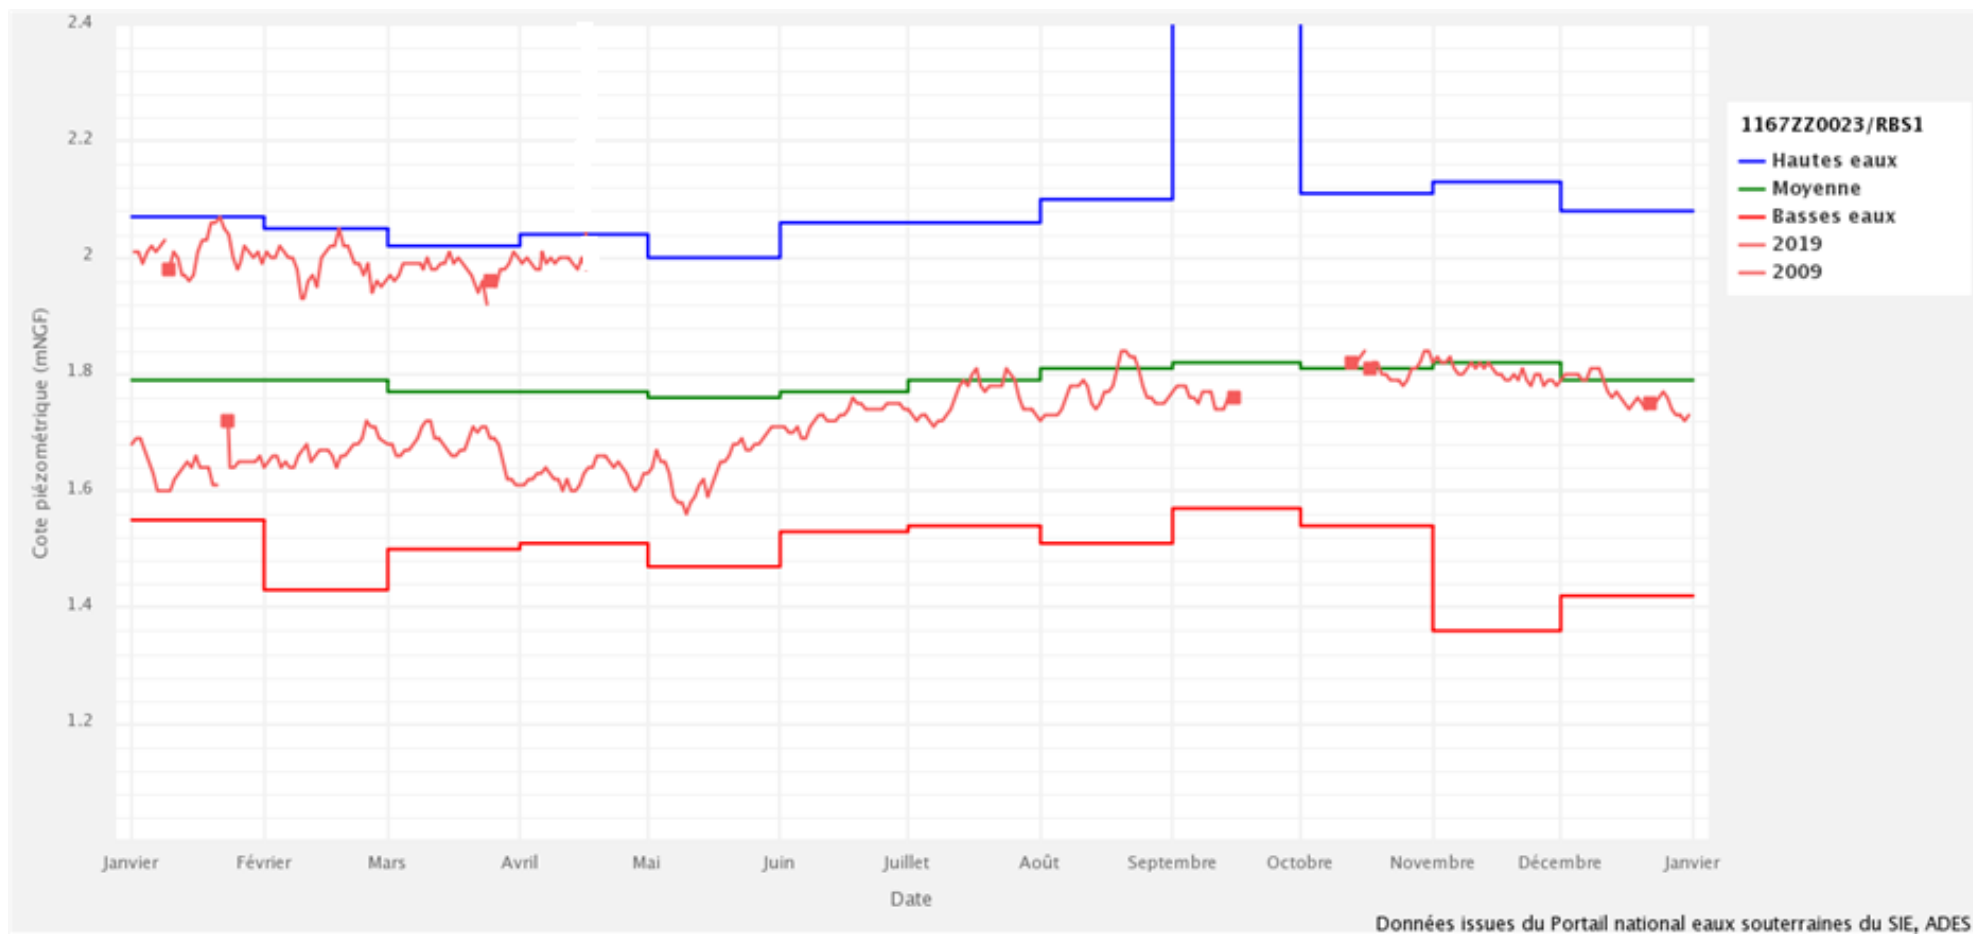
Illustration 19: Statistique des niveaux d'eau observés en 2019 et 2009 pour le forage 1167ZZ0023 - Rivière blanche - Saint Pierre

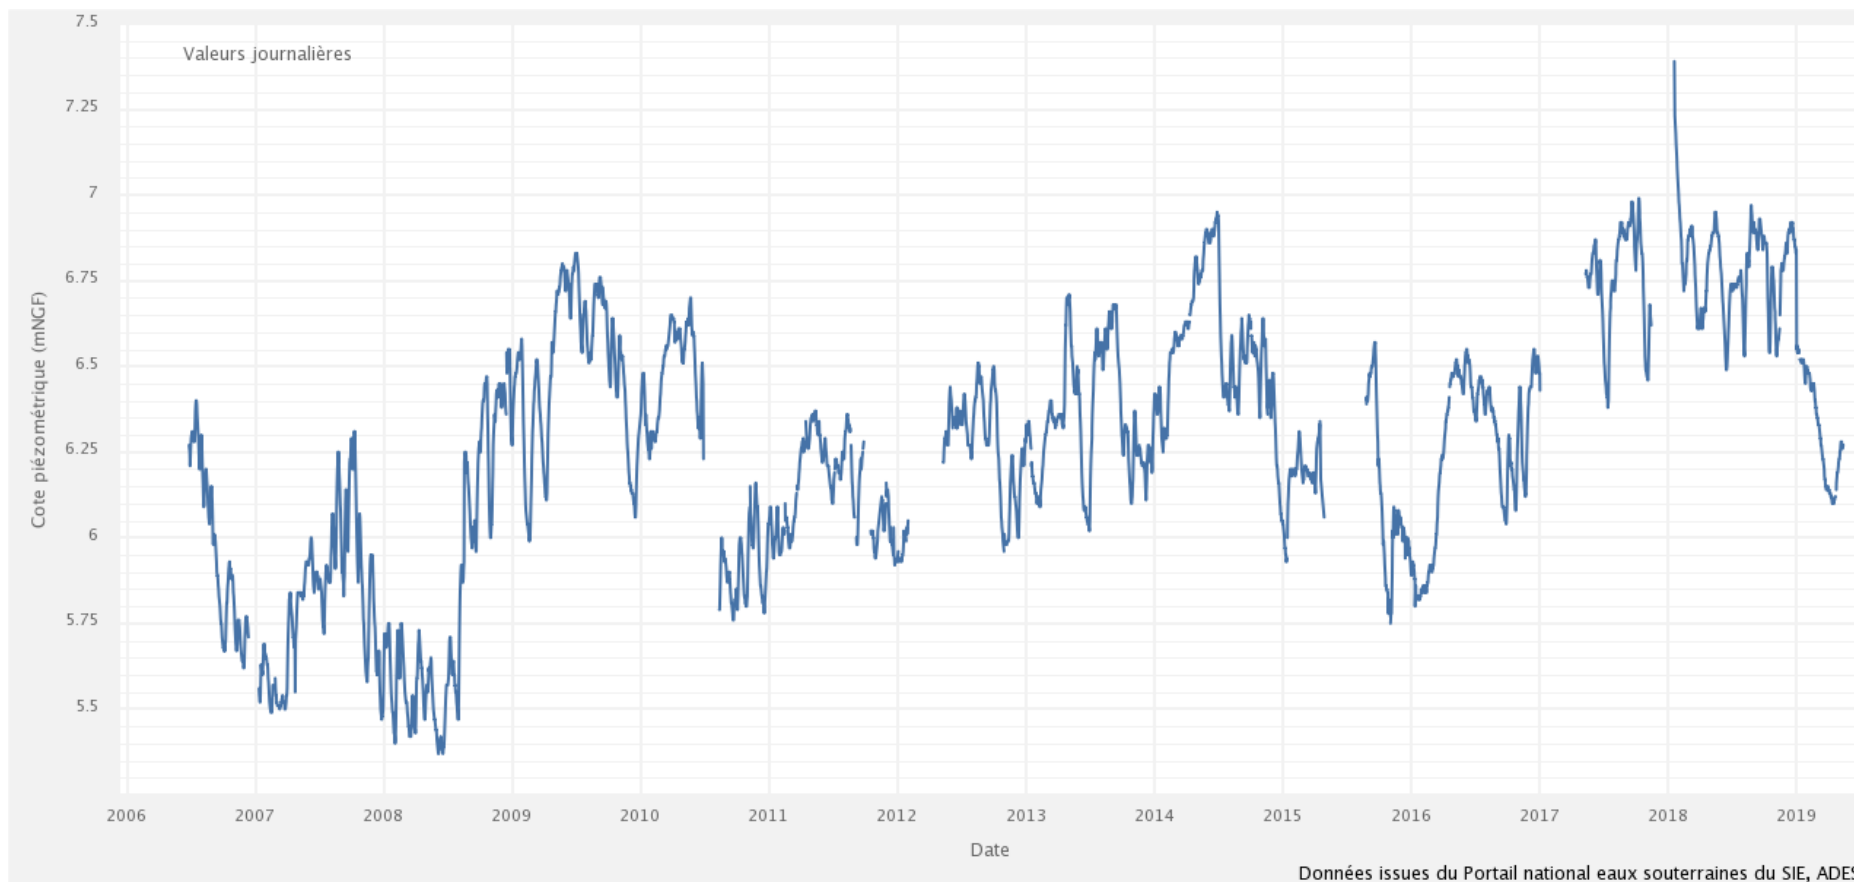
Illustration 20: Chroniques piézométriques du forage 1167ZZ0045 – CDST - Saint-Pierre depuis 2006

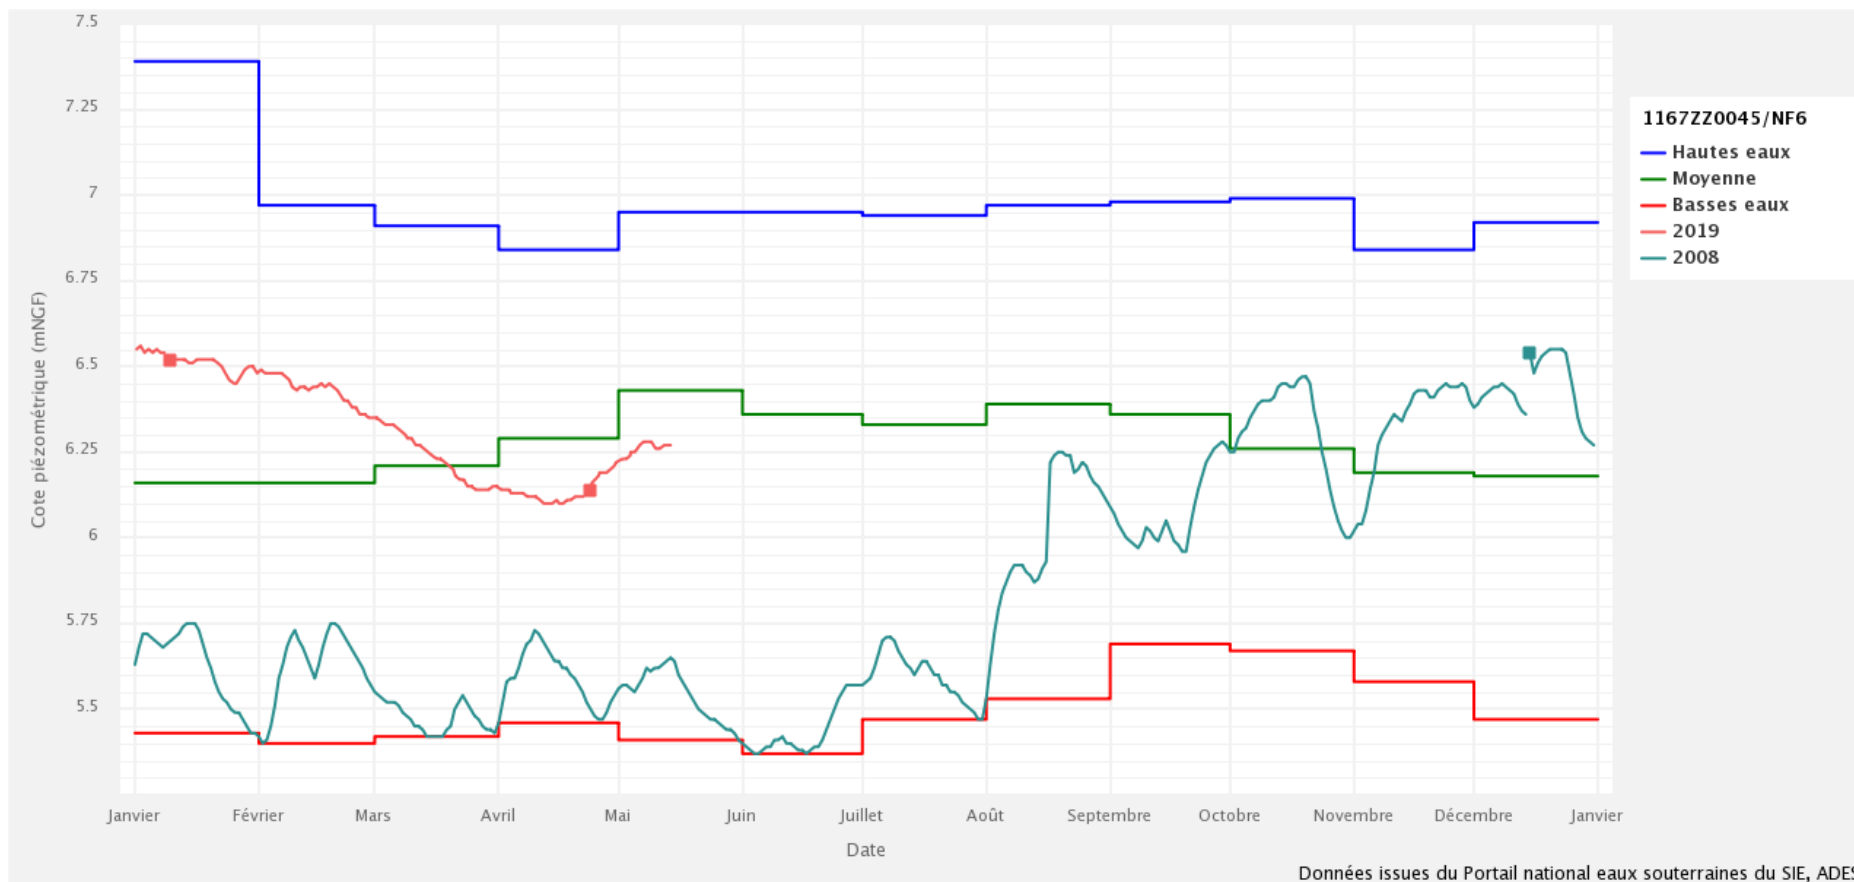
Illustration 21: Statistique des niveaux d'eau observés en 2019 et 2008 pour le forage 1167ZZ0045 – CDST - Saint-Pierre

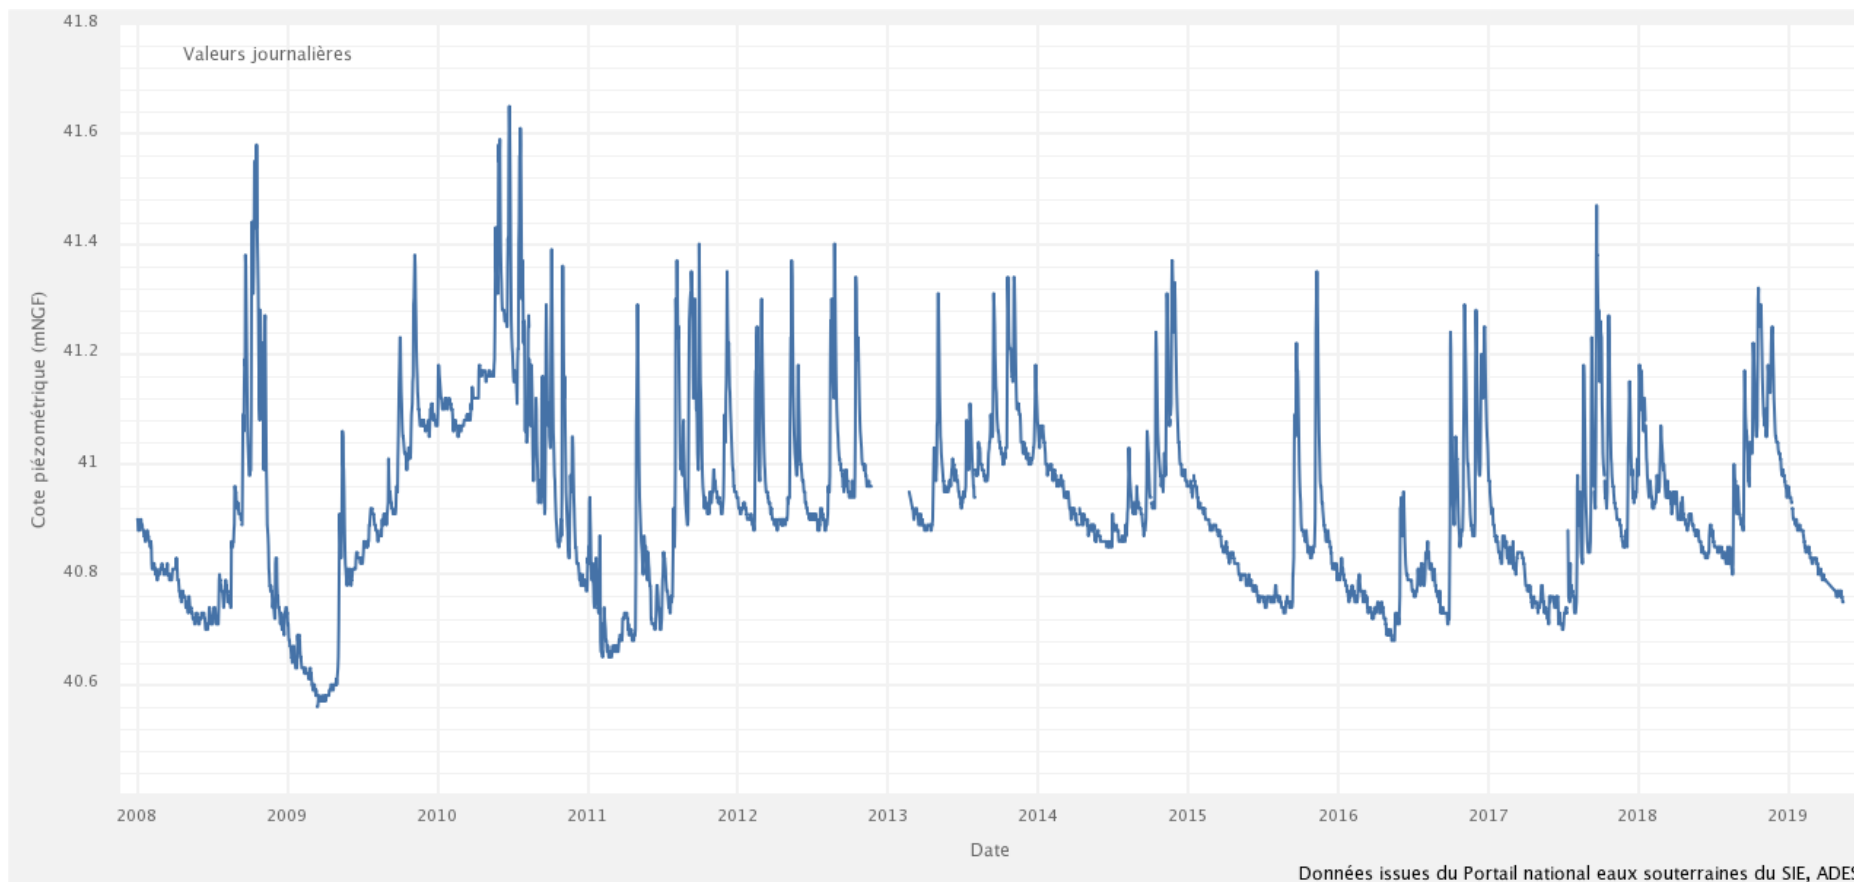
*Illustration 22: Chroniques piézométriques du forage 1173ZZ0082 - Fond Laillet - Bellefontaine depuis 2008*

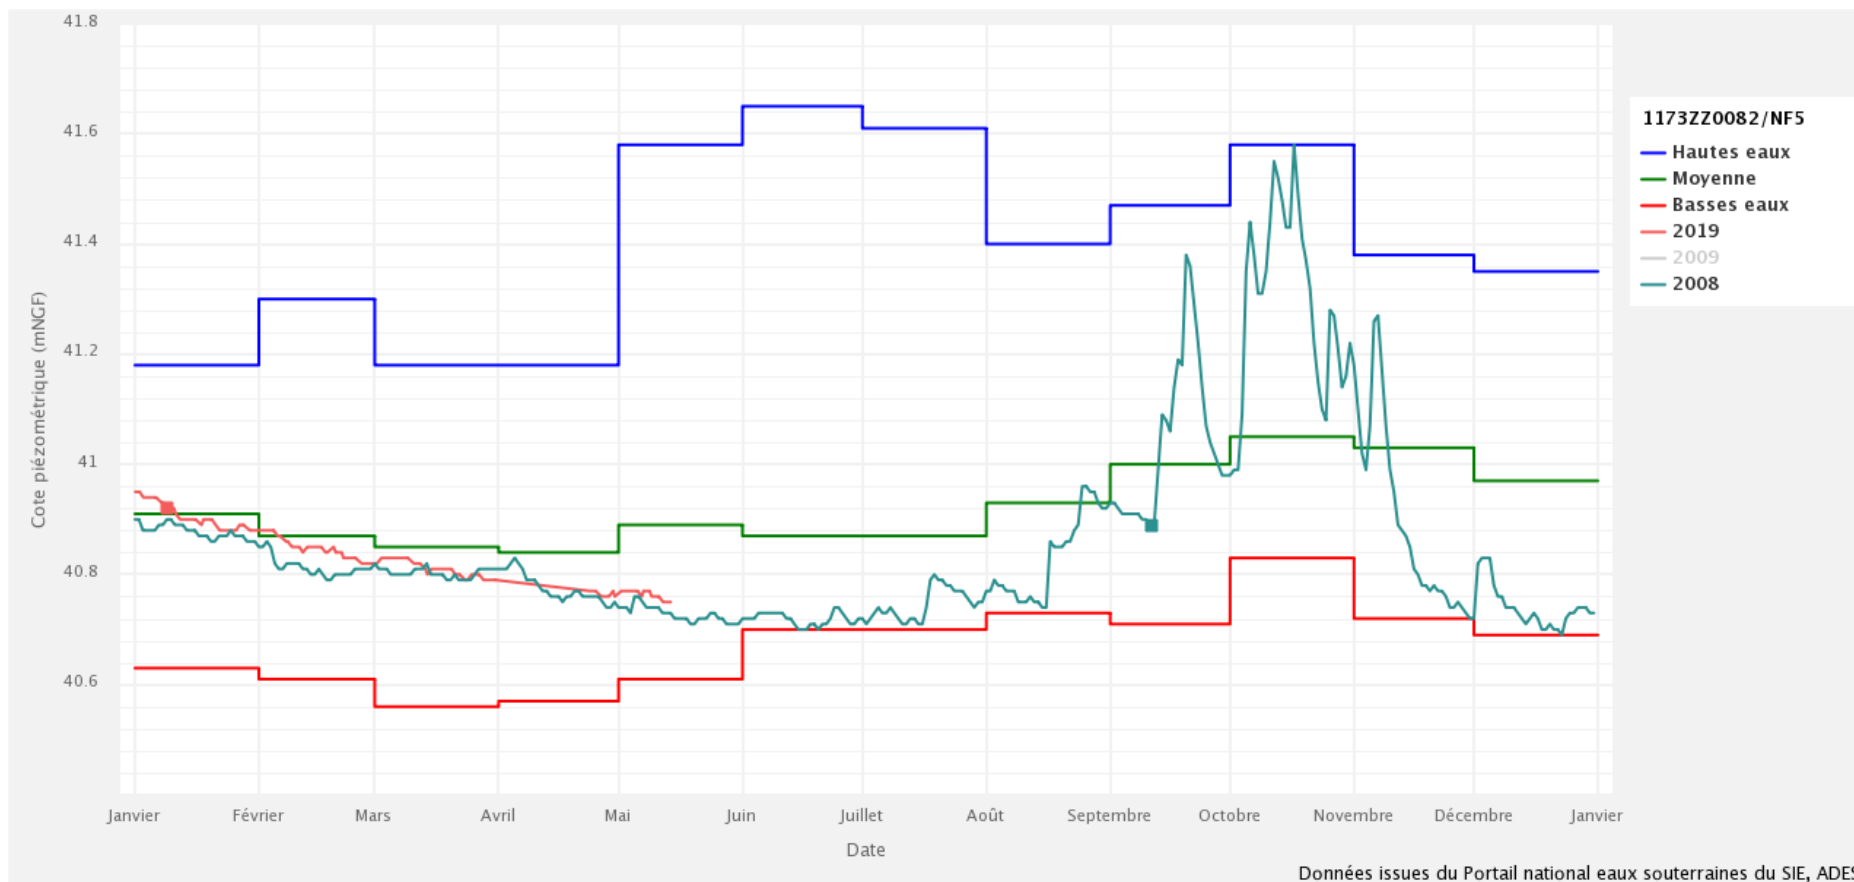
Illustration 23: Statistique des niveaux d'eau observés en 2019 et 2008 pour le forage 1173ZZ0082 - Fond Laillet - Bellefontaine

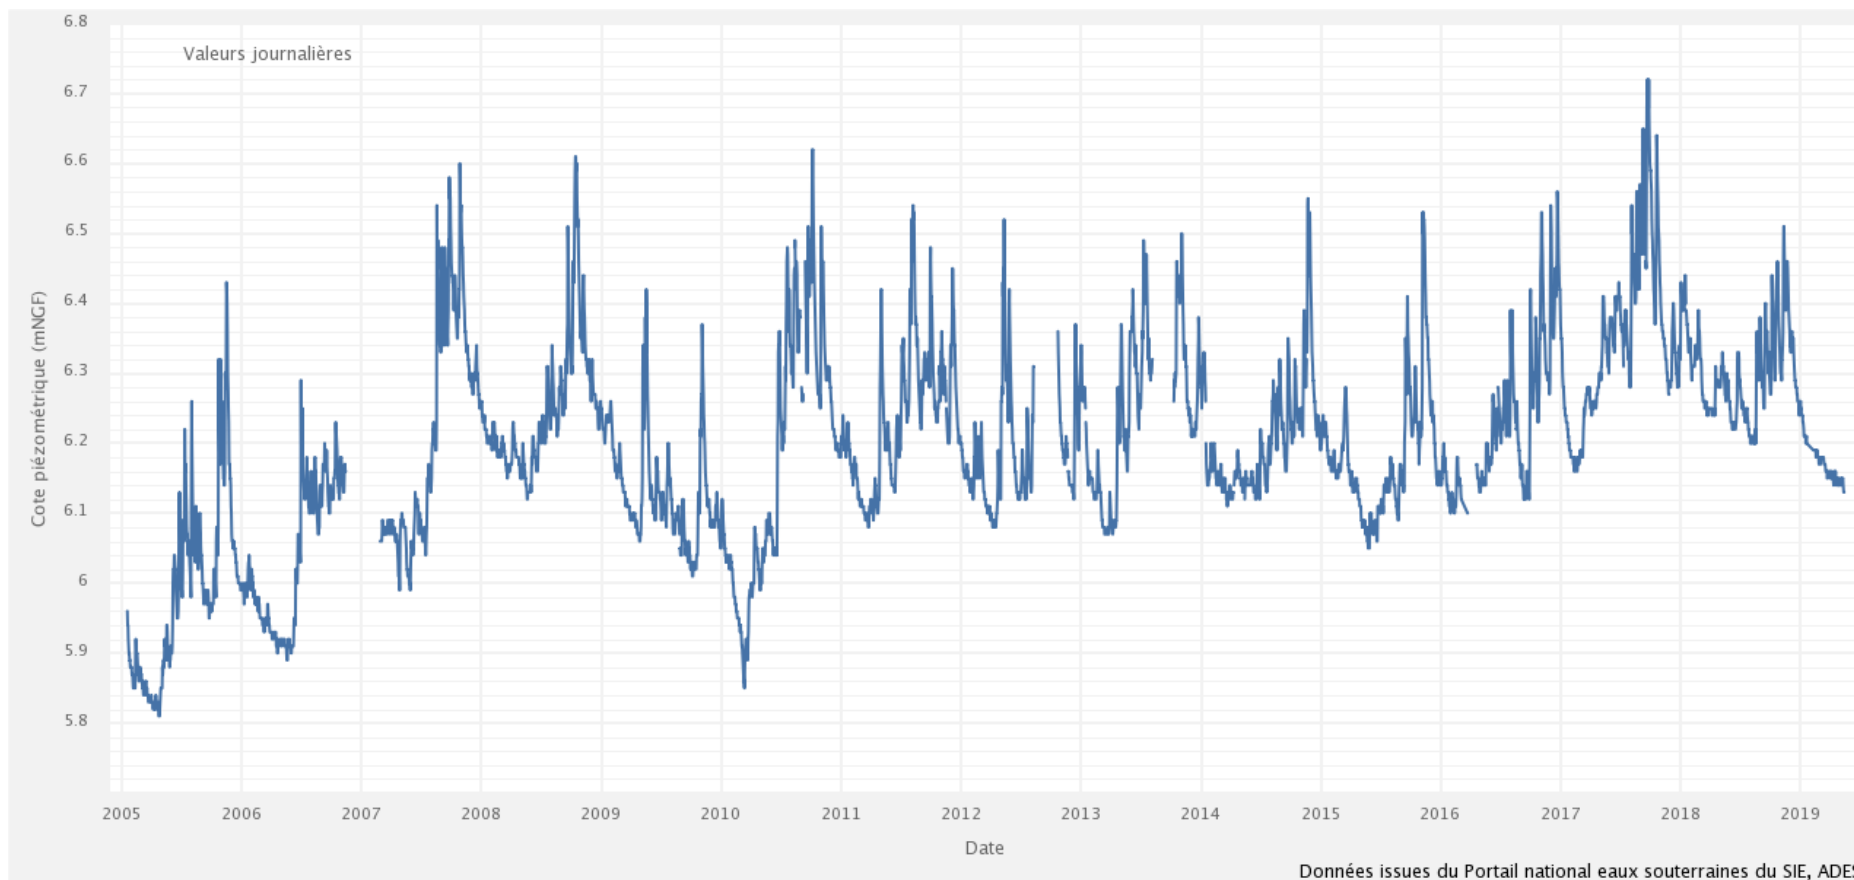
Illustration 24: Chroniques piézométriques du forage 1177ZZ0173 – Maniba - Case Pilote depuis 2005

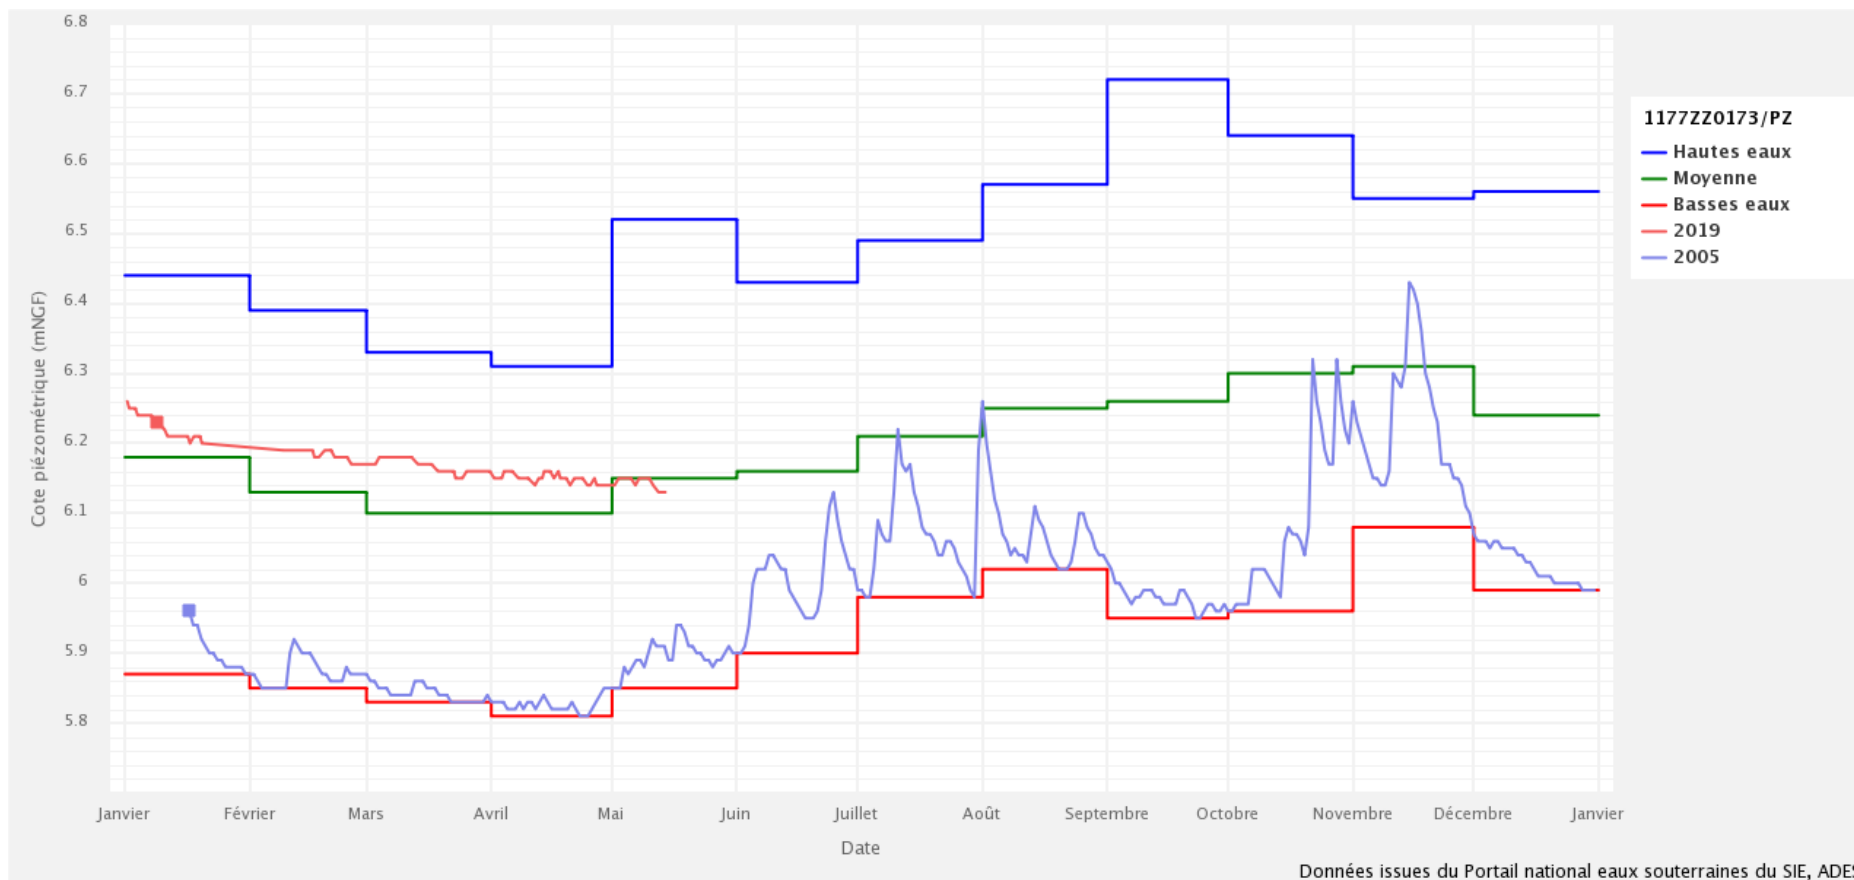
Illustration 25: Statistique des niveaux d'eau observés en 2019 et 2005 pour le forage 1177ZZ0173 – Maniba - Case Pilote

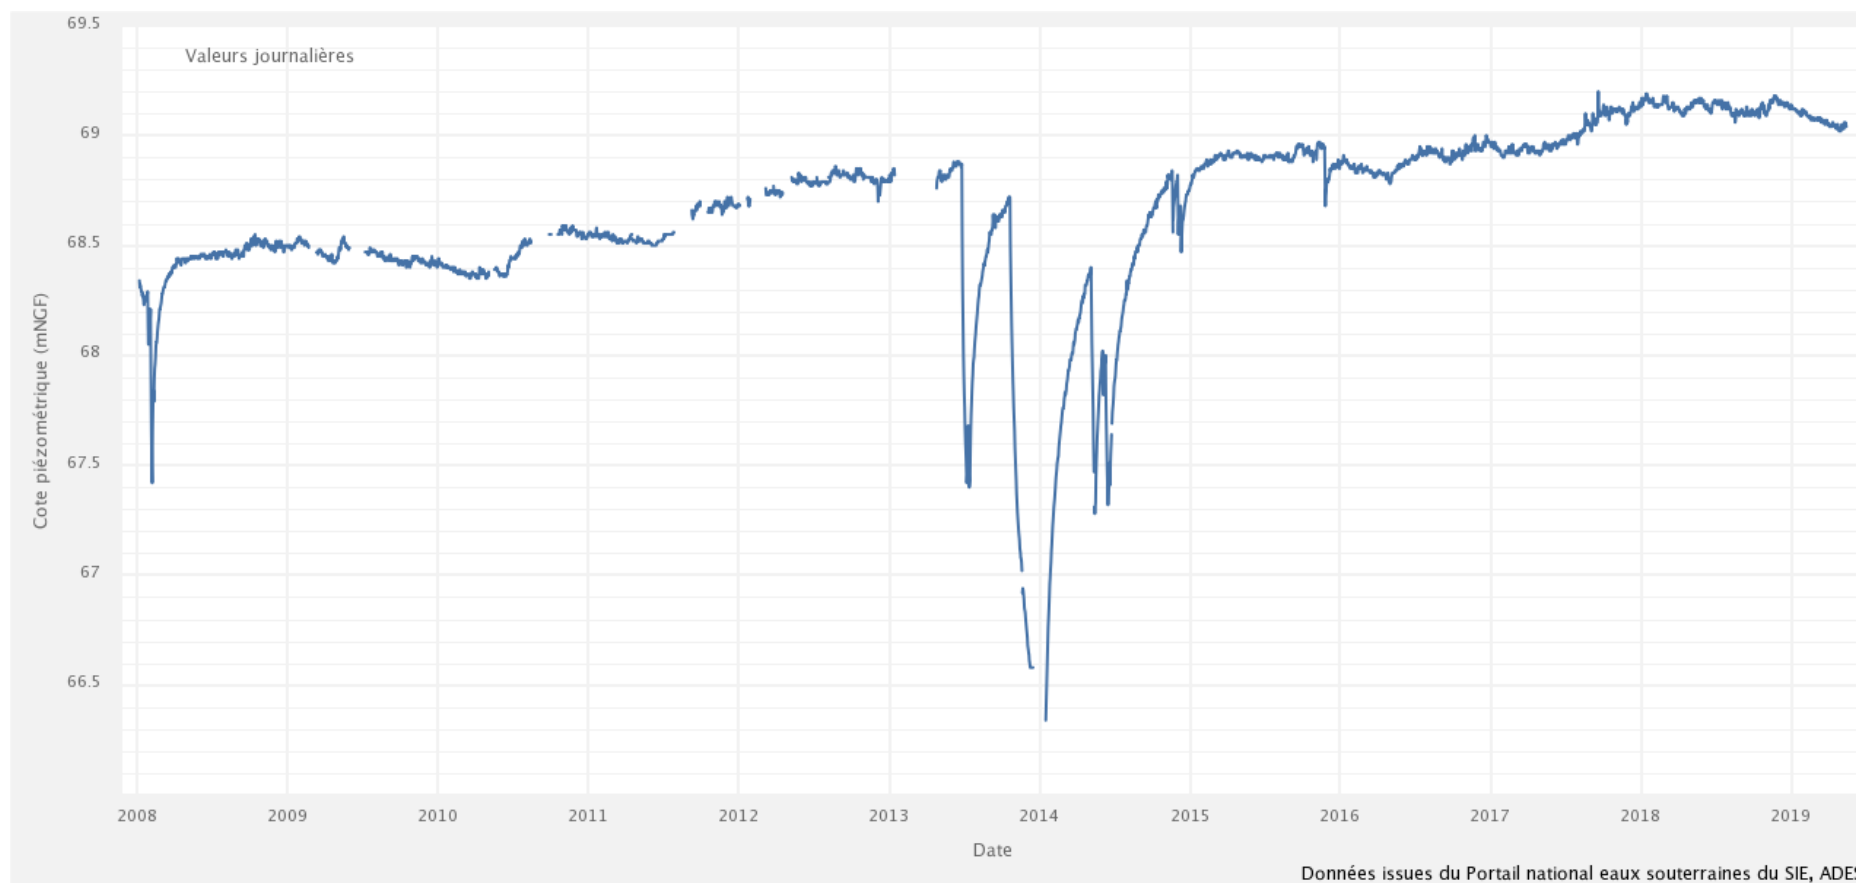
Illustration 26: Chroniques piézométriques du forage 1177ZZ0177 - Fond Lahaye - Schoelcher depuis 2008
